АКТ

**технического состояния объекта культурного наследия регионального значения
«Комплекс жилого кооператива «Кузбассуголь»: - 4 -х этажный кирпичный
жилой дом», расположенного по адресу: г. Новосибирск, ул. Державина, 6
(Красный проспект, 51/5), включенного в единый государственный
реестр объектов культурного наследия (памятников истории и культуры)
народов Российской Федерации (далее – Реестр),
по состоянию на 19.03.2018**

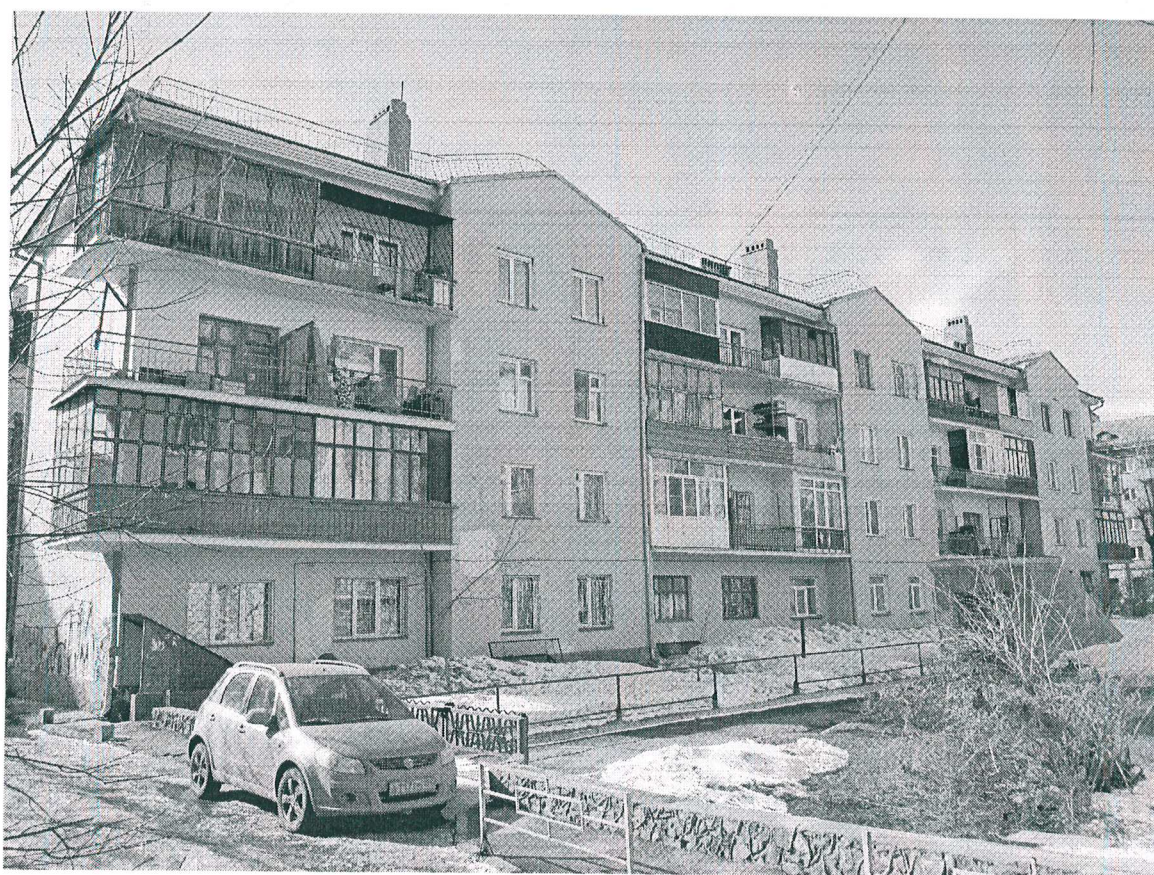
з) козырьки, балконы, лоджии: На восточном фасаде здания располагаются лоджии, на торцевых фасадах – угловые балконы. Балконные плиты железобетонные. Ограждения балконов и лоджий – металлические, решетчатые, окрашенные, некоторые обшиты различным материалом: профилированным металлом, деревом, пластиком (фото 2,3).

Часть балконов и лоджий застеклены. Остекление разностилевое: материал и рисунок переплетов разнообразны (фото 2,3).

В приямке восточного фасада выполнен современный входной узел в помещения подвала с покрытием из цветного поликарбоната (фото 2). Состояние удовлетворительное.

2. Восточный фасад.

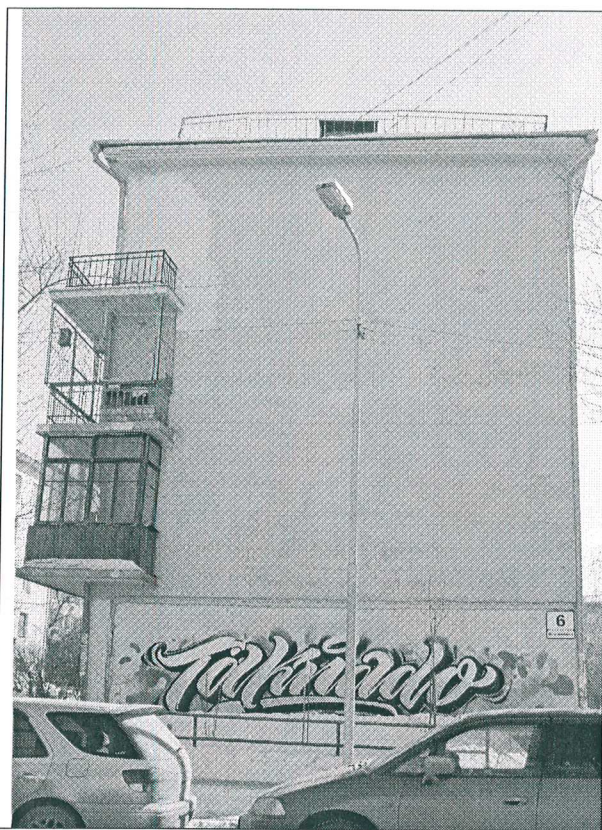
3. Северный фасад.

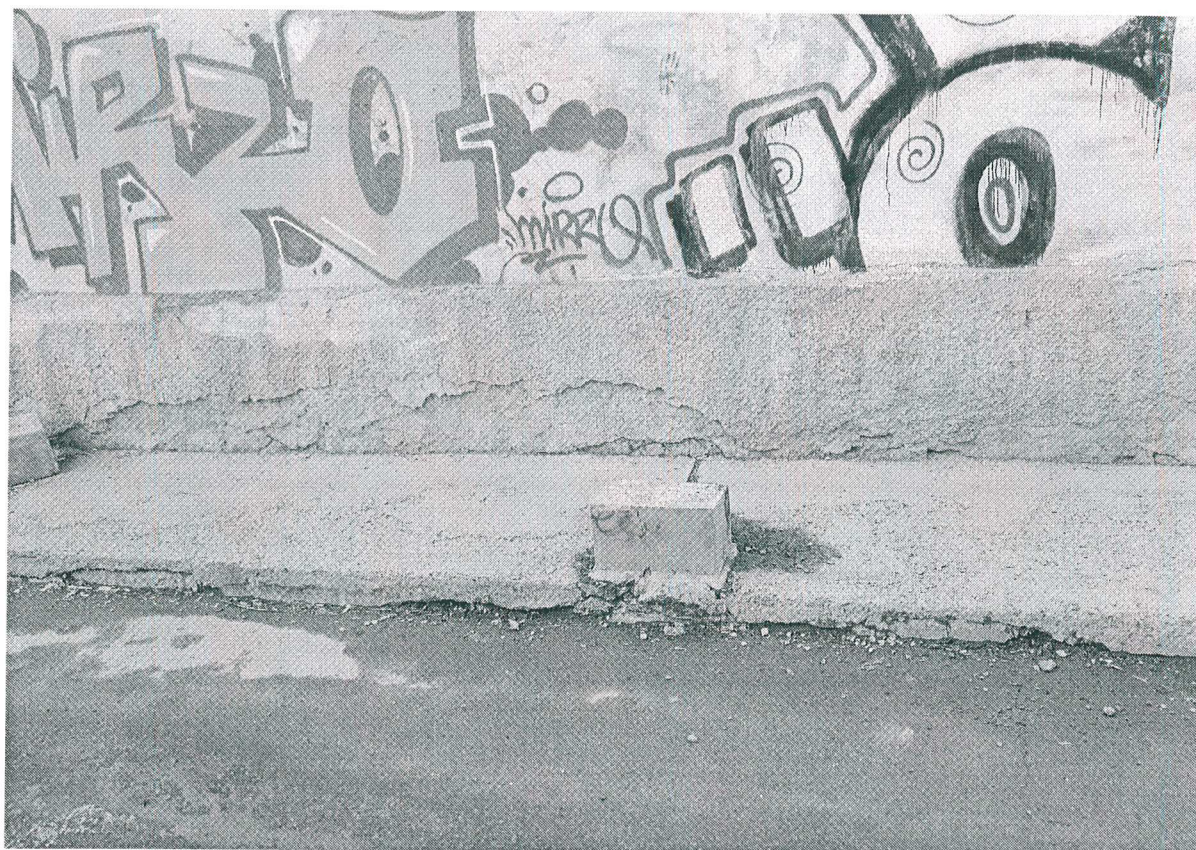
в) цоколи и отмостки около них: Цоколь кирпичный, выделен из плоскости стены, со стороны западного фасада гладко оштукатурен, со стороны остальных фасадов - оштукатурен «под шубу», окрашен. Имеются повреждения штукатурного и окрасочного слоев (фото 6), особенно на южном фасаде (фото 5). Общее состояние цоколя удовлетворительное. Требуется ремонт штукатурного слоя с последующей окраской.

Отмостка асфальтобетонная. Со стороны южного фасада верхний слой бетонной отмостки раскрошился (фото 5). Общее состояние удовлетворительное. Требуется ремонт южной отмостки.

5. Состояние цоколя и отмостки южного фасада.

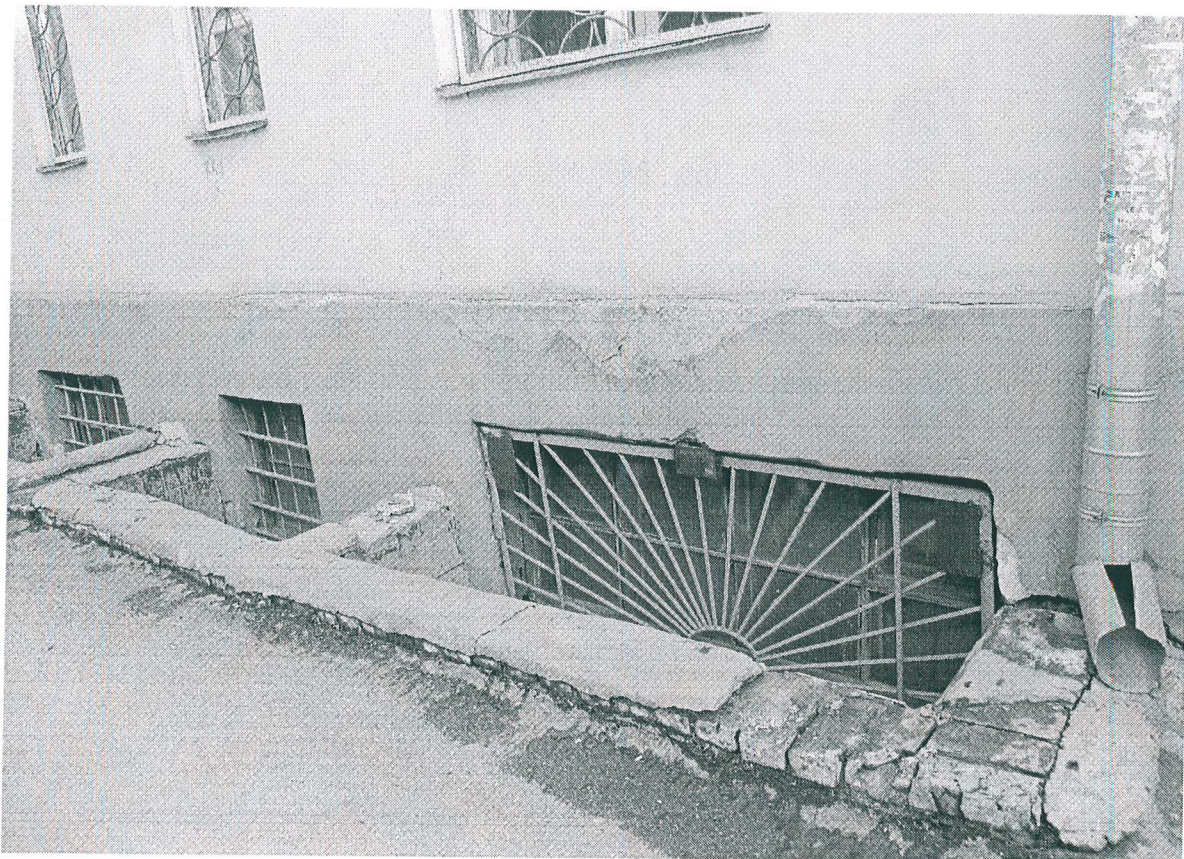
6. Дефекты цоколя и бортиков примыканий западного фасада.

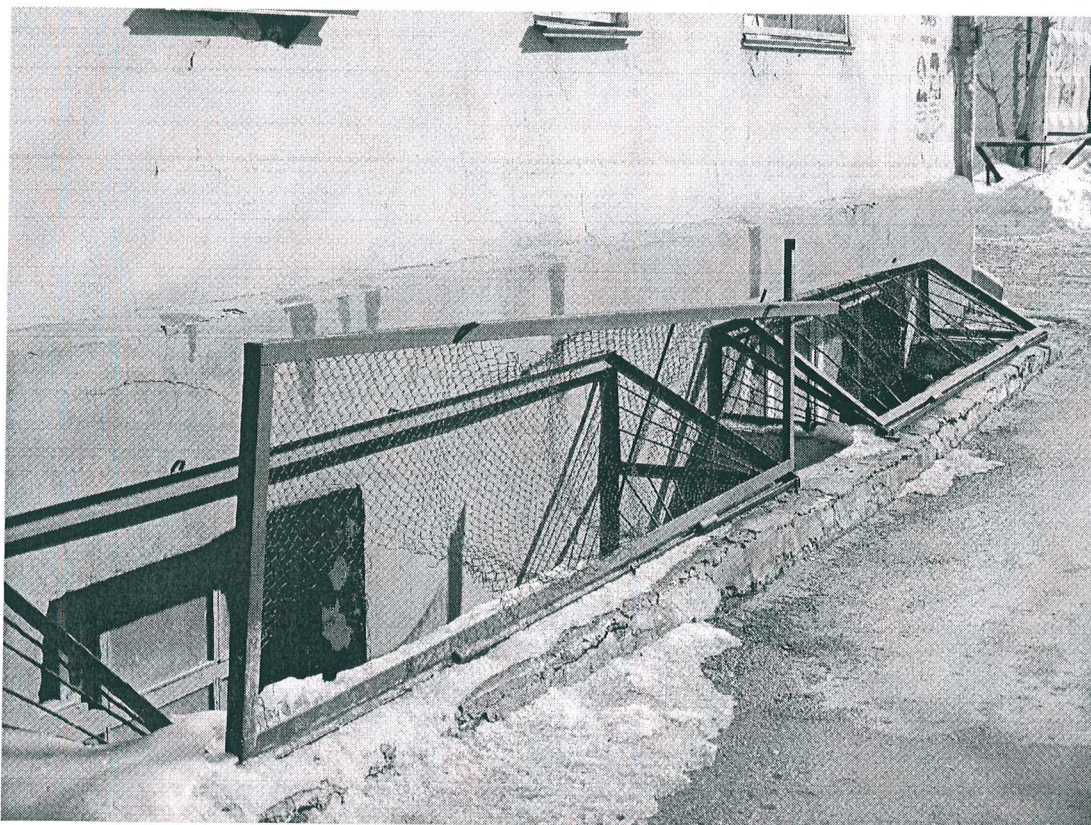
7. Деформация металлических покрытий части примыканий.

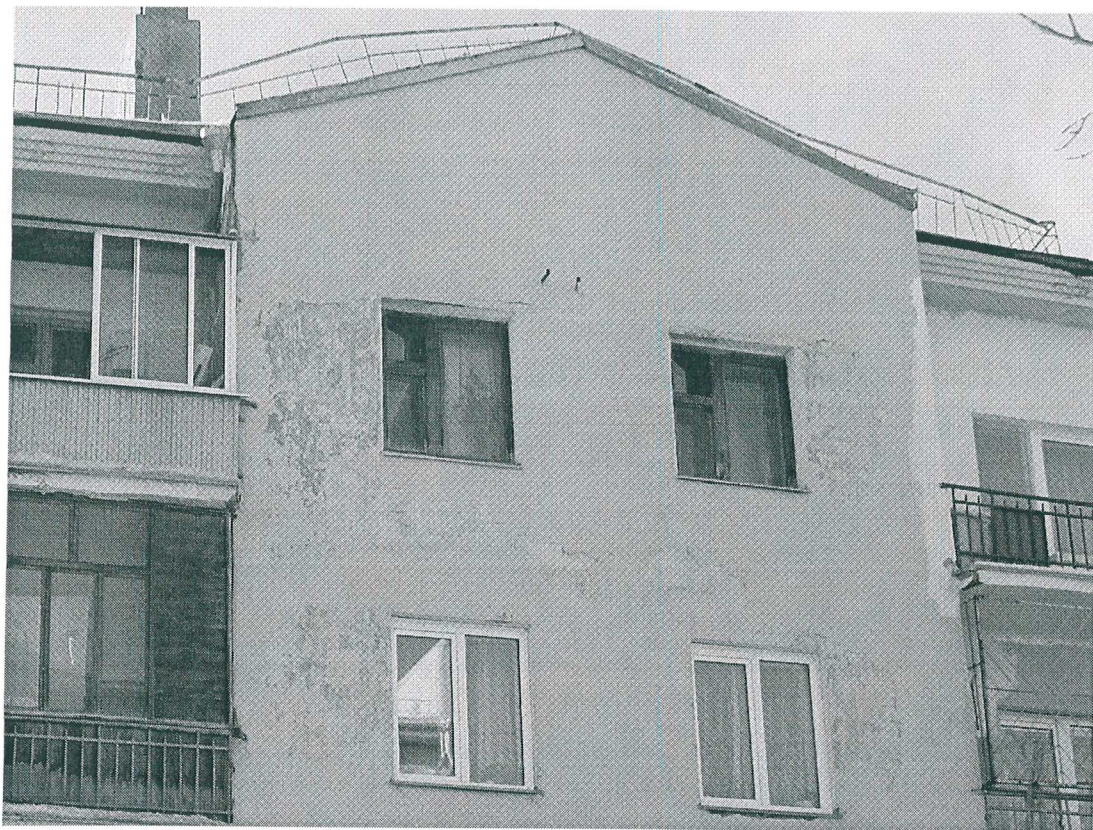
г) стены: Наружные стены выполнены из керамического полнотелого кирпича, облицованы гладкой штукатуркой, окрашены в желтый цвет. Локально имеются повреждения штукатурного слоя (фото 9). Повсеместно наблюдается шелушение, вспучивание и отпадение окрасочного слоя (фото 8). На поверхности стен имеются трещины в штукатурке, следы ремонтов на отдельных участках, вандальные рисунки и надписи (фото 2-4). Общее состояние кладки стен удовлетворительное, отделки - неудовлетворительное. Требуется ремонт штукатурного слоя и окраска.

8. Дефекты отделки стены восточного фасада.

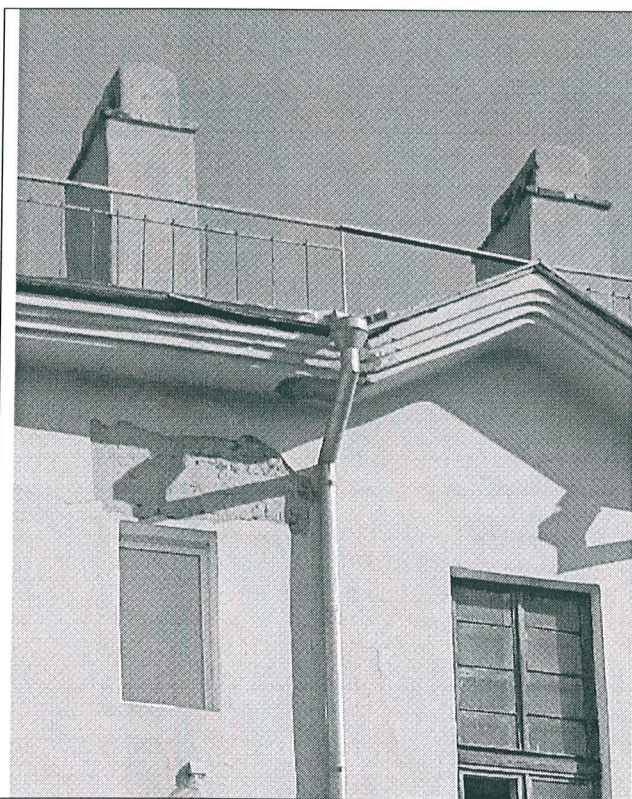
д) крыша (стропила, обрешетка, кровля, водосточные желоба и трубы): Крыша четырехскатная, вальмовая. Кровля из оцинкованной стали, фальцевая без окраски, по деревянной обрешетке и деревянным наслонным стропилам (фото 11). Слуховые окна прямоугольного очертания с заполнением проёмов бесцветным поликарбонатом и жалюзийными решётками. Карниз оштукатурен, окрашен в цвет стен. Вдоль карниза установлено металлическое решетчатое ограждение кровли. Имеются локальные повреждения штукатурного слоя карниза, особенно в местах примыкания водосточных труб, механические повреждения отдельных элементов ограждения (фото 9). Стенки вентиляционных шахт, наблюдаемые в чердачном помещении и выше кровли, оштукатурены, не окрашены (фото 9,17). Имеются незначительные дефекты штукатурного слоя.

9. Нарушение отделочного слоя карниза и стены западного фасада. Дефект ограждения кровли.

Общее состояние конструкций крыши и кровли удовлетворительное. Требуется: выполнить выборочный ремонт ограждения кровли, штукатурного слоя карниза и вентиляционных шахт.

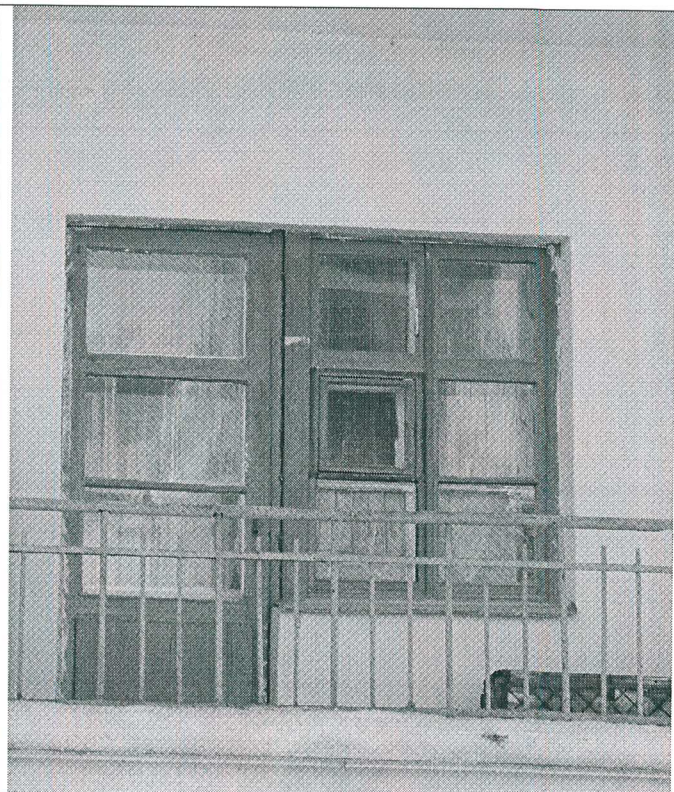
Окна по всем фасадам разнотипные. Имеются окна деревянные окрашенные с двойным остеклением и сохранившимся первоначальным рисунком переплётов (фото 10,13). Деревянные

рамы разошлись, потрескались, обветшали, окрасочный слой шелушится и осыпается. Часть окон заменена на блоки из ПВХ профиля со стеклопакетом и выполнена без сохранения первоначального рисунка переплётов. Под всеми окнами установлены сливы из оцинкованной стали без окраски. В некоторых оконных проемах установлены металлические решетки с разнообразным рисунком и рольставни.

10. Дверь выхода на лоджию и окно с сохранившимся первоначальным рисунком переплётов восточного фасада. Первоначальное металлическое ограждение лоджии.

Общее состояние окон удовлетворительное. Требуется ремонт окон с деревянными переплётами или замена их с сохранением первоначального рисунка.

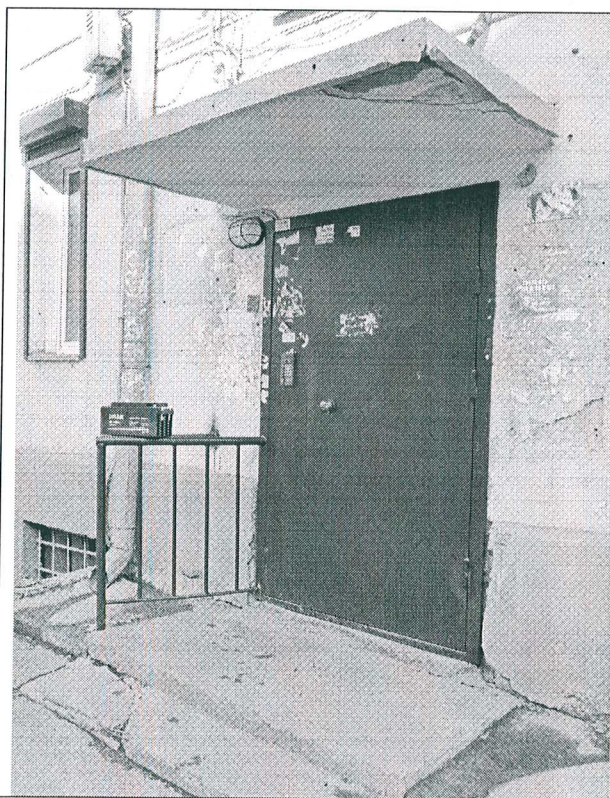
без окраски, нижние – окрашены в цвет фасадов. Имеются локальные деформации металлической отделки торцов козырьков и нарушения окрасочного слоя на нижней поверхности козырьков (фото 12). Общее состояние удовлетворительное. Требуется выборочный ремонт козырьков.

На входах в подъезды устроены небольшие крыльца (1-2 ступени) из бетона с современным металлическим ограждением с одной стороны. Наблюдаются трещины и локальное разрушение бетонных ступеней до обнажения арматуры (фото 12).

12. Вход в подъезд. Дефекты отделки козырька.

Общее состояние удовлетворительное. Требуется выборочный ремонт крылец.

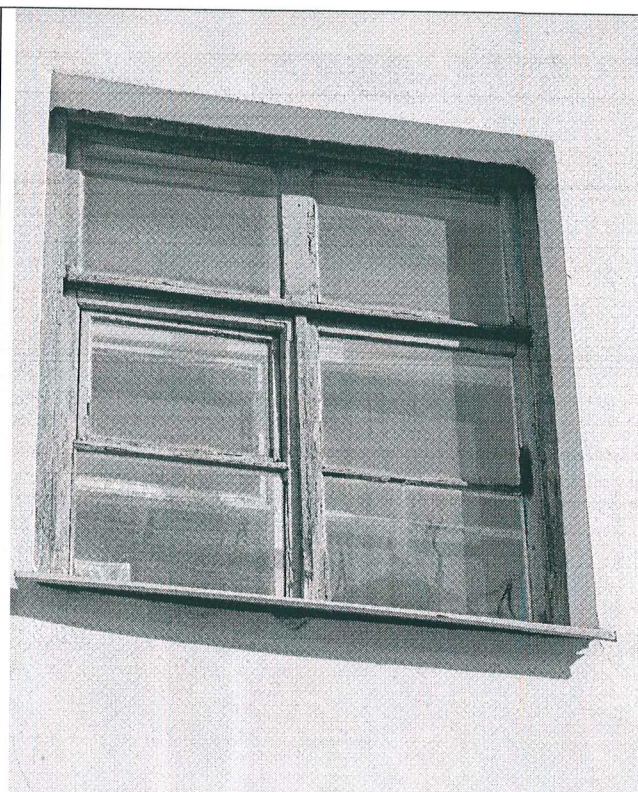
13. Окна с сохранившимся первоначальным рисунком переплёта.

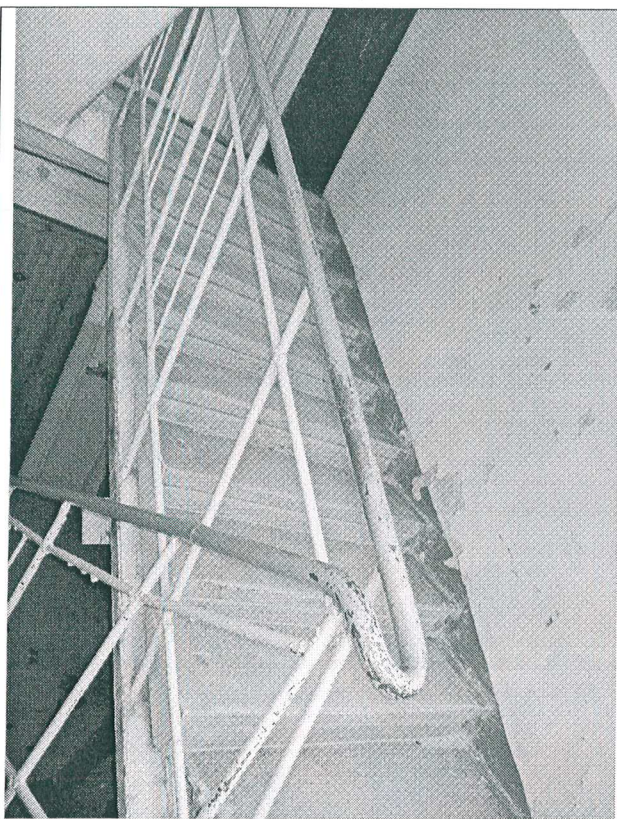
ж) лестницы: Внутренние лестницы двухмаршевые с поворотом на 180,⁰ железобетонные. Ограждения маршей: металлические решетчатые, окрашенные масляной краской. Некоторые элементы ограждения отсутствуют, окраска на поручне повреждена (фото 14). Состояние лестниц удовлетворительное. Требуется выборочный ремонт и окраска ограждения.

14. Лестничная клетка.

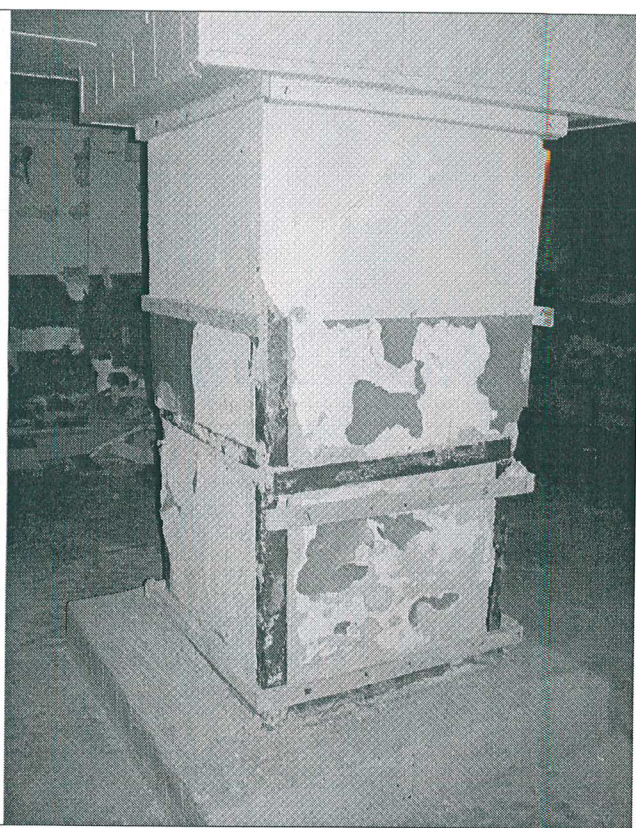
д) столбы, колонны: Имеются несущие кирпичные колонны, которые в некоторых помещениях подвала усилены металлическими сварными обоймами (фото 15), оштукатурены и окрашены или обшиты ГВЛ в квартирах (фото 16).

15. Вид кирпичных колонн в помещении подвала.

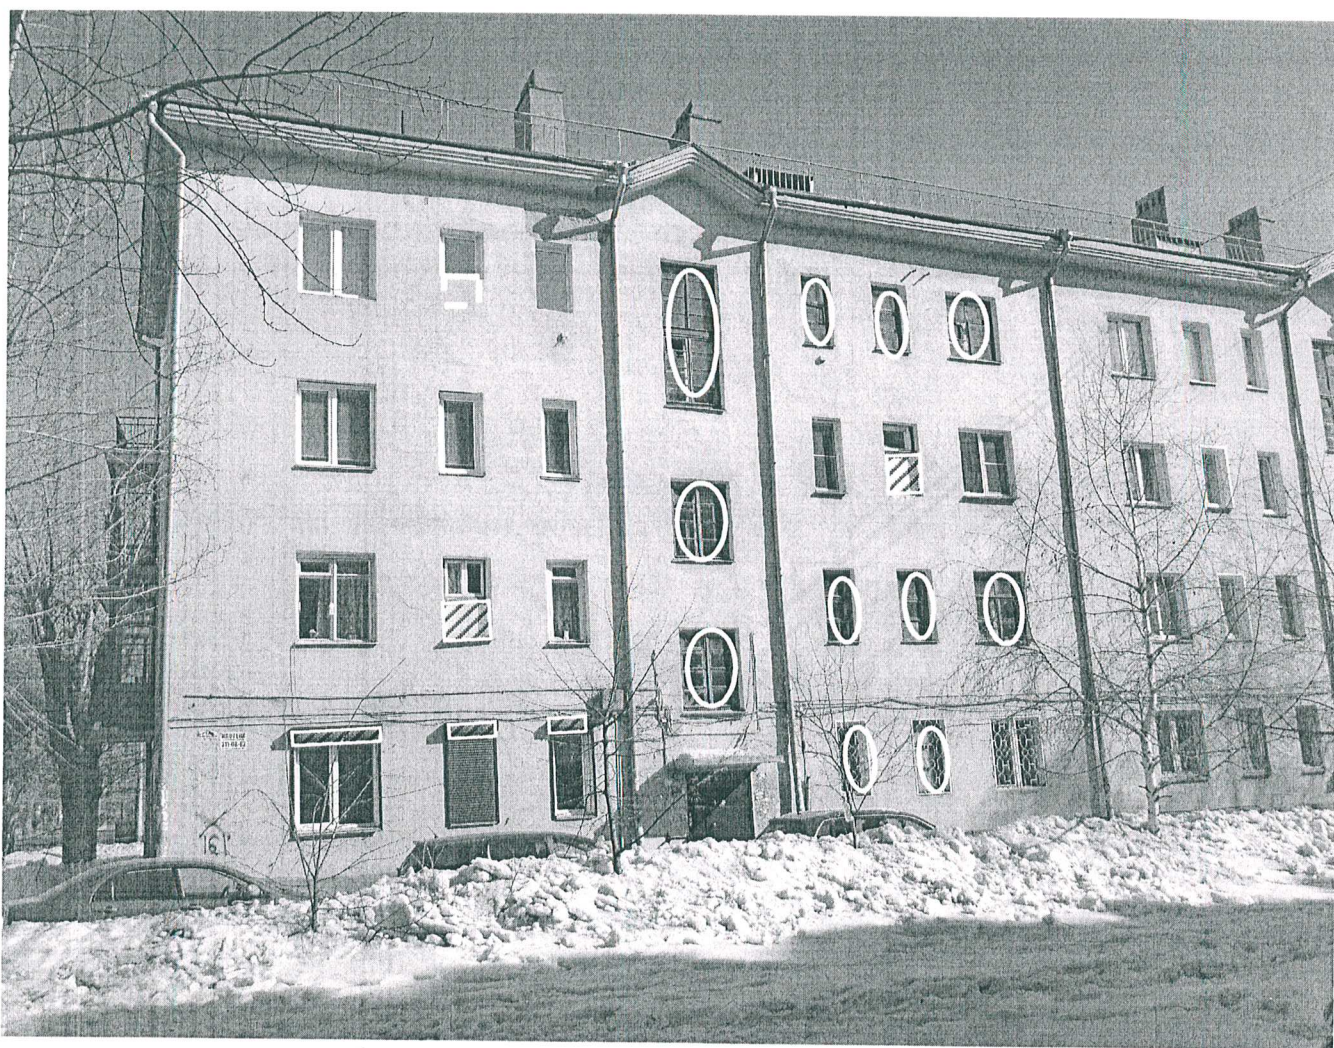
Схема 1. Левая часть западного фасада.

4.2. Рисунок переплётов большинства окон не соответствует первоначальному. Окна по всем фасадам разнотипные. Преобладают заполнения из ПВХ профиля со стеклопакетом, имеются деревянные окрашенные с двойным остеклением и сохранившимся первоначальным рисунком переплётов. (Приложение № 2, схемы 1,2,5,6. Материалы согласования в архиве НПЦ отсутствуют).

4.4. Заложена кирпичом или другим материалом нижняя часть 3-х оконных проёмов на разных этажах западного фасада (Приложение № 2, схемы 1,2. Материалы согласования в архиве НПЦ отсутствуют).

4.6. В части окон 1-ого этажа установлены рольставни (Приложение № 2, схема 1,6. Материалы согласования в архиве НПЦ отсутствуют).

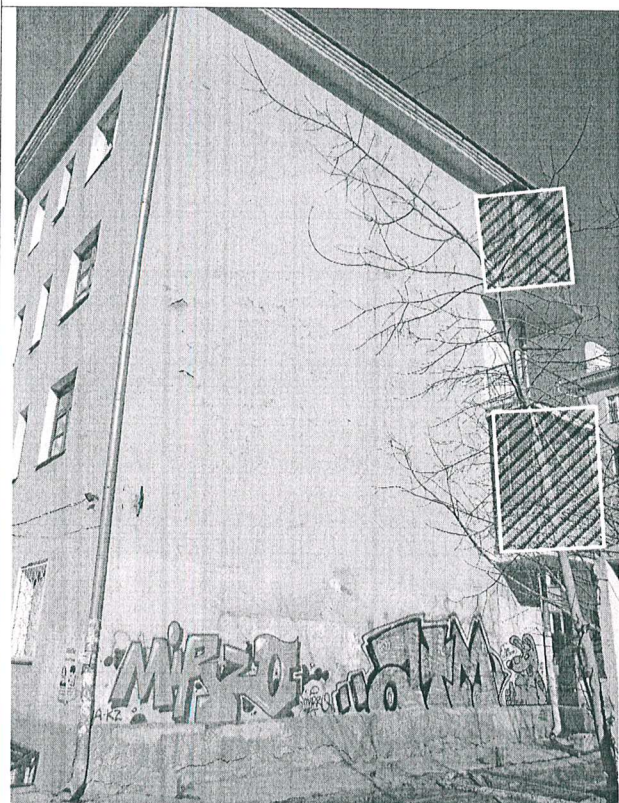
Схема 3. Южный фасад.

4.5. Изменён внешний вид части лоджий и балконов путём их застекления или зарешёчивания, либо обшивка ограждения различными листовыми материалами (Приложение № 2, схемы 3-6. Материалы согласования в архиве НПЦ отсутствуют).

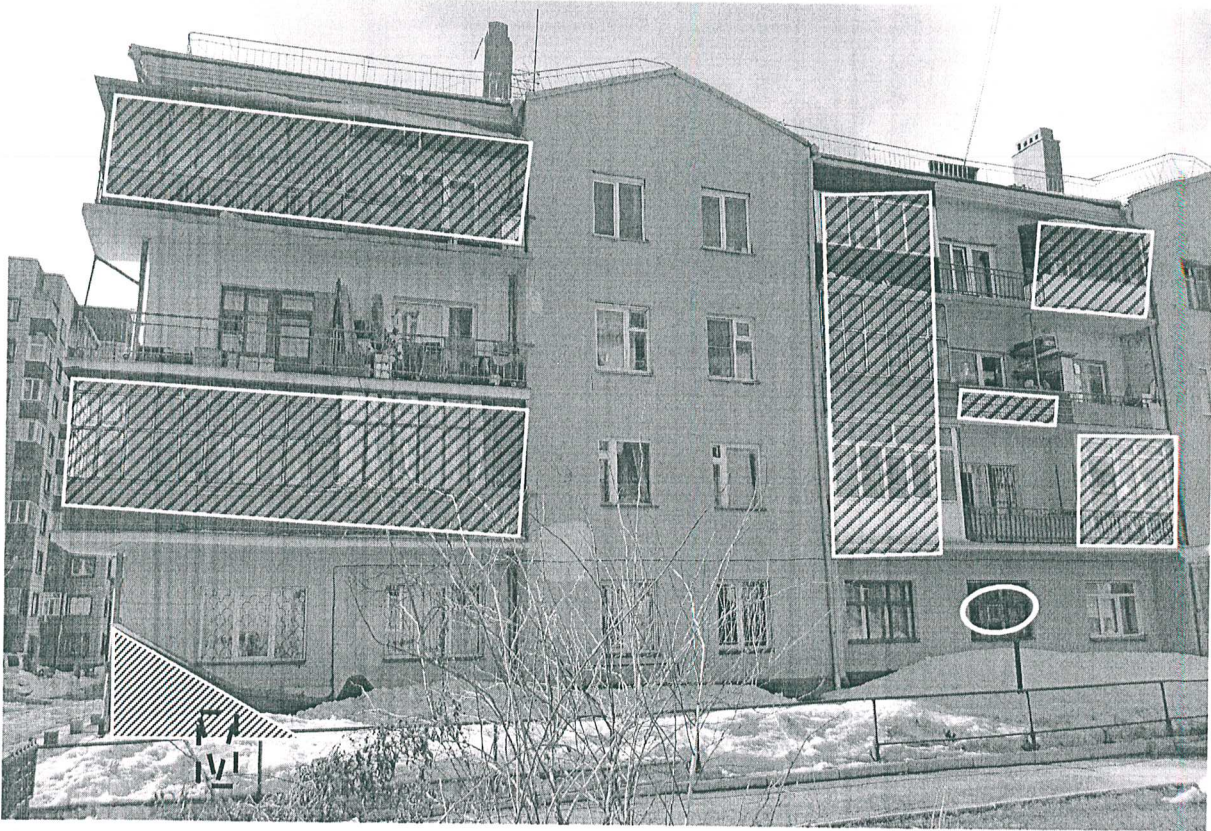
Схема 5. Левая часть восточного фасада.

4.3. Оконный проём подвала со стороны восточного фасада реконструирован в дверной (Приложение № 2, схема 5. Материалы согласования в архиве НПЦ отсутствуют).

4.7. Выполнен новый спуск в подвал со стороны восточного фасада на месте существовавшего светового приямка с устройством покрытия из тонированного сотового поликарбоната (Приложение № 2, схема 5. Материалы согласования в архиве НПЦ отсутствуют).
