## **А К Т**

**технического состояния объекта культурного наследия регионального значения  
«Дом жилой Речного Флота («Дом грузчиков»)), расположенного по адресу:  
г. Новосибирск, ул. Фабричная, 6,  
включённого в единый государственный реестр объектов культурного наследия  
(памятников истории и культуры) народов Российской Федерации (далее – Реестр)  
по состоянию на 15.02.2016 г.**

составили настоящий акт в том, что сего числа нами произведен визуальный осмотр объекта культурного наследия (памятника истории и культуры) регионального значения «Дом жилой Речного Флота («Дом грузчиков»)), расположенного по адресу: г. Новосибирск, ул. Фабричная, 6 (далее – Памятник).

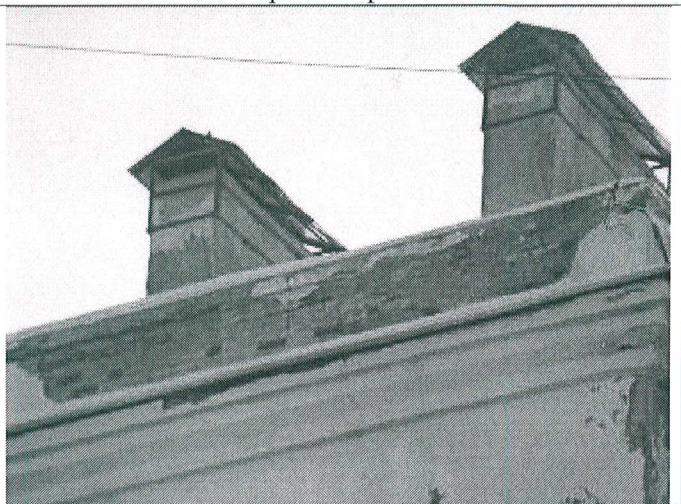
5.8. Вентиляционные шахты и парапет на дворовом фасаде

Вентиляционные шахты кирпичные, оштукатуренные, покрытие двускатное из оцинкованного металла (фото 5.8). По периметру карниза установлено ограждение: кирпичная оштукатуренная парапетная стенка и металлическое решетчатое ограждение с кирпичными оштукатуренными столбиками. На парапетных стенках и столбиках наблюдаются обширные участки отпадения штукатурного слоя, оголение кирпичной кладки на парапетных стенках, отпадение окрасочного слоя на стенках и столбиках (фото 5.8, 5.18, 5.19), требуется ремонт по согласованному в установленном порядке проекту. Водосток наружный организованный. Водосточные трубы круглого сечения, выполнены частично из оцинкованной стали, частично – из черного металла. Участки из черного металла местами имеют налет ржавчины, труба на южном фасаде полностью проржавела, кроме того, имеется нарушение соединения звеньев этой трубы. Требуется выполнить замену водосточных труб по согласованному с Управлением проекту (арх. № 51, 2015г.). Общее состояние крыши и кровли удовлетворительное, отделки парапетов – неудовлетворительное.

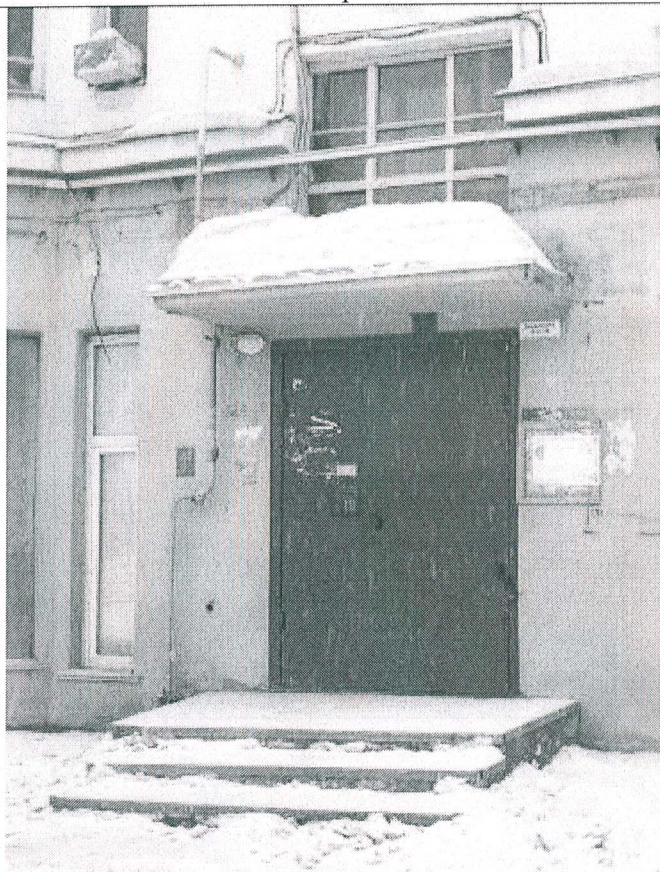
5.11. Вход в жилые помещения в южном углу двора

з) Балконы, козырьки: над входами в жилые помещения (фото 5.11, 5.12) и на северо-западном уличном фасаде на входе в нежилые помещения (фото 5.37) установлены козырьки консольного типа: прямоугольные в плане железобетонные плиты. На потолочной части козырьков подъездов № 1 и № 2 наблюдается локальное отпадение отделочного слоя (фото 5.28), требуется ремонт. На северо-восточном дворе фасаде установлен современный односкатный навес на металлических стойках, подшитый пластиковыми панелями, покрытый волнистым металлом (фото 5.22) (материалы согласования в установленном порядке в архиве НПС отсутствуют).

и) Пряжки, крыльца: на входах в угловые подъезды обустроены два невысоких бетонных крыльца. Площадки и ступени крыльца в южном углу обрамлены металлическим уголком (фото 5.11). Крыльцо в западном углу имеет невысокие кирпичные оштукатуренные и окрашенные стенки (фото 5.12).

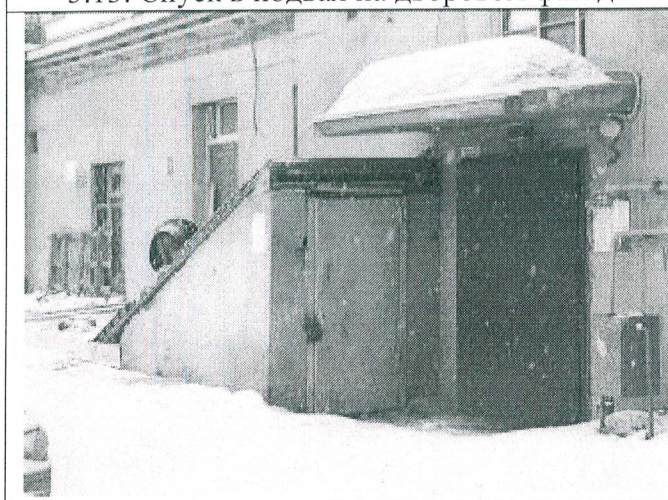
5.13. Спуск в подвал на дворовом фасаде

Для входа в подвал со стороны двора организован приямок спуска с односкатной крышей; выполнен из металла, окрашен в цвет фасада (фото 5.13). Лестница спуска – одномаршевая, металлическая. На дворовых и главном фасадах имеются глубокие световые пряжки прямоугольной в плане формы, накрытые металлической решеткой (фото 5.23), один из прямков на дворе фасаде накрыт глухой крышкой. Стенки световых прямков кирпичные. Один световой приямок на дворе фасаде приспособлен под загрузку, оборудован металлическим люком (фото 5.22). Два прямка на главном фасаде прикрыты бросовым материалом (фото 5.30), требуется установить металлические решетки.

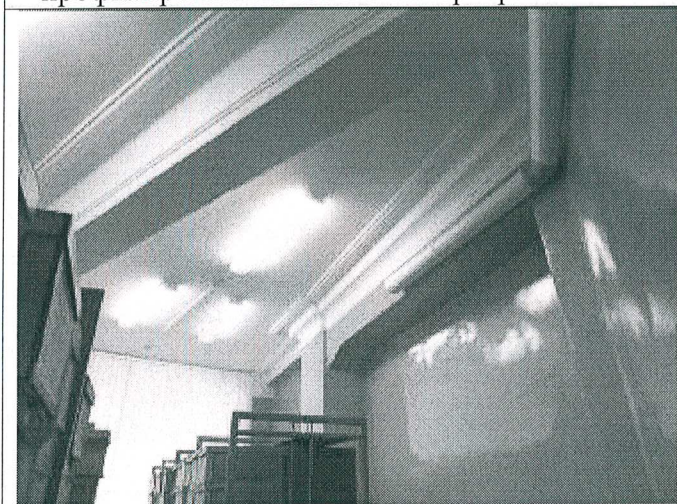
5.15. Кессонированные потолки и потолочные профилированные тяги в интерьерах 1 этажа

з) Лепные, скульптурные и прочие декоративные украшения: в помещении, занятом учреждением Госархива на первом этаже сохранились кессонированные потолки с

декоративными штукатурными тягами (фото 5.15), состояние удовлетворительное. В других помещениях первого этажа имеются (предположительно) кессонированные потолки и на поверхностях колонн декоративные филенки. Состояние не оценено, в настоящее время декоративные элементы закрыты подвесными потолками.

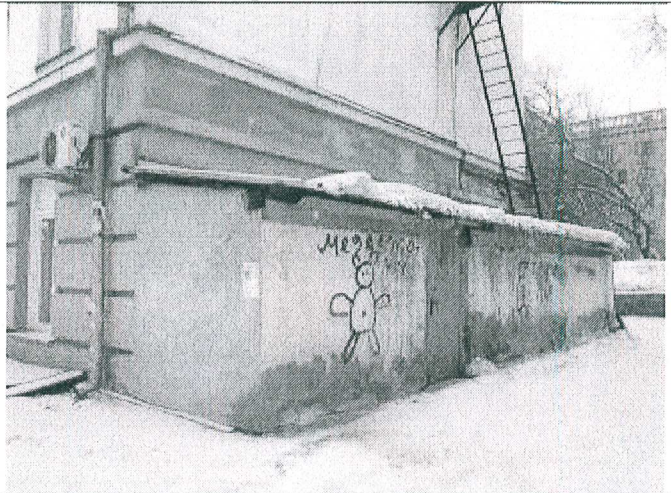
5.21. Пристрой на торцевом фасаде

На дворе торцевом фасаде (северо-западный объем) обустроен крытый приямок спуска в подвал: стенки кирпичные, оштукатуренные и окрашенные, лестница одномаршевая бетонная, покрытие – металлический оцинкованный волнистый лист (фото 5.21). На стенке

местами наблюдаются отслоение и отпадение окрасочного и штукатурного слоев, требуется ремонт.

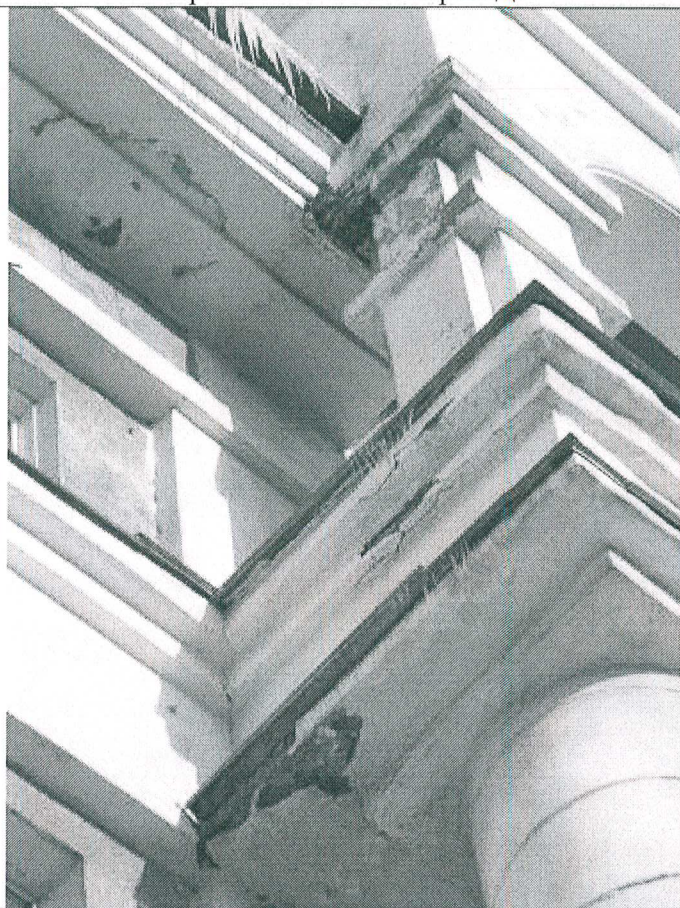
5.25. Дефекты на элементах второго яруса портика на главном фасаде

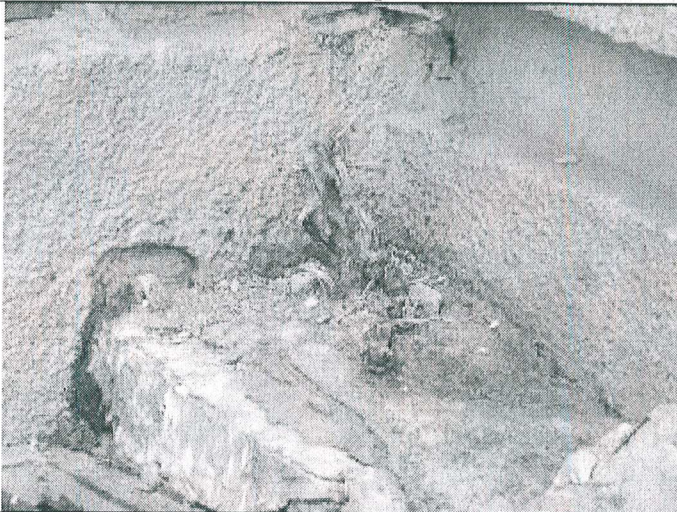
5.31. Прорастание дерева в отсыпке

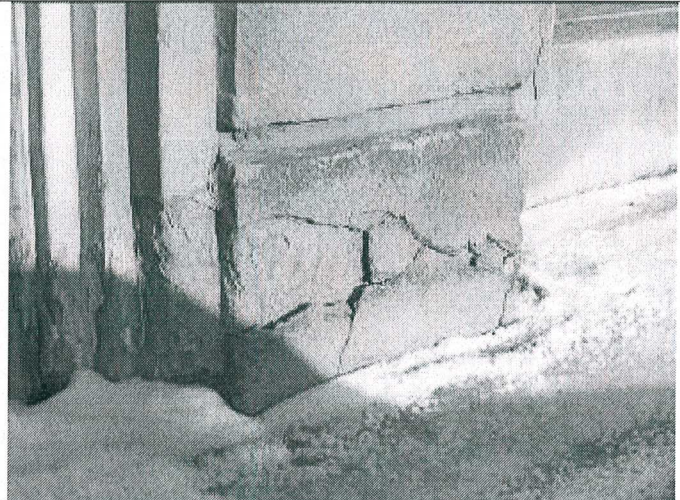
5.32. Дефекты цоколя на главном фасаде

в) Цоколи и отмостки около них: цоколь кирпичный, оштукатурен и окрашен. Местами наблюдается отслоение и отпадение штукатурного слоя, трещины в отделочном слое (фото 5.32), требуется ремонт. Отмостка бетонная. Повсеместно наблюдается выкрашивание бетона, на главном фасаде у приямка провалы отмостки (фото 5.30), прорастание дерева (фото 5.31), требуется ремонт. Общее состояние удовлетворительное, местами – неудовлетворительное.

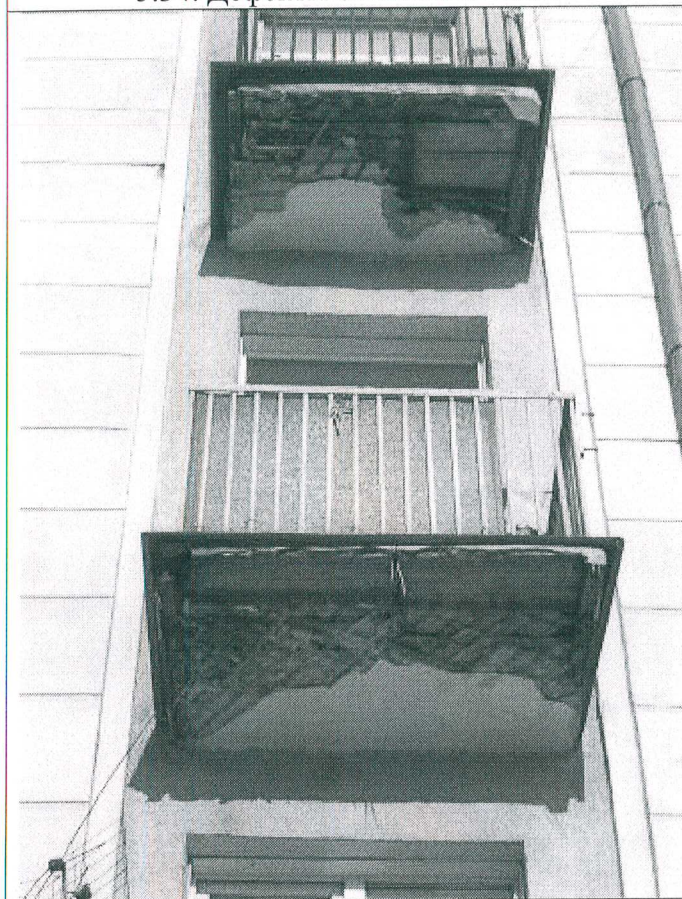
5.34. Дефекты балконных плит

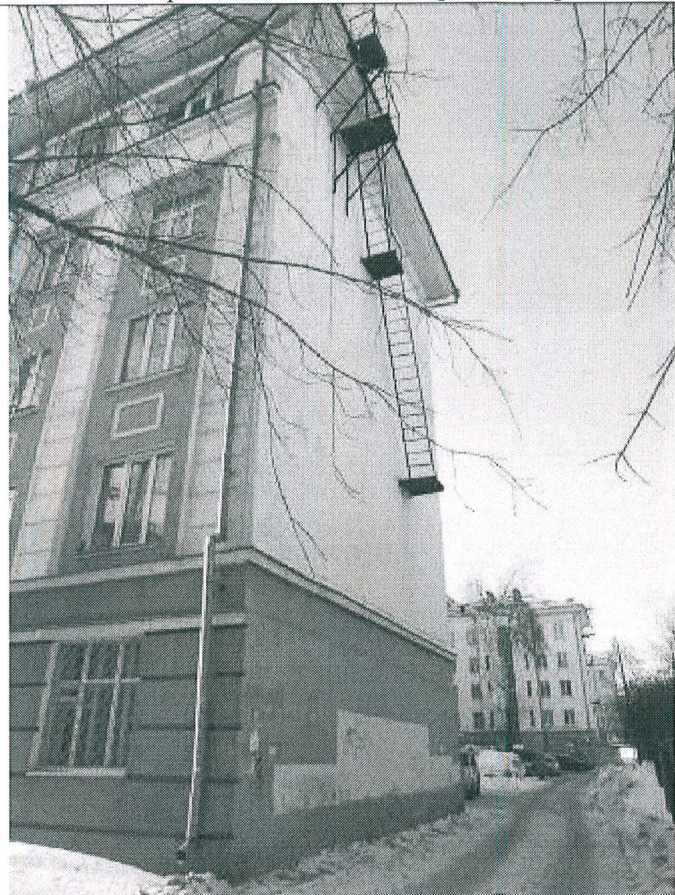
5.35. Пожарная лестница на торцевых фасадах

На торцевых фасадах имеются металлические пожарные лестницы (фото 5.35).

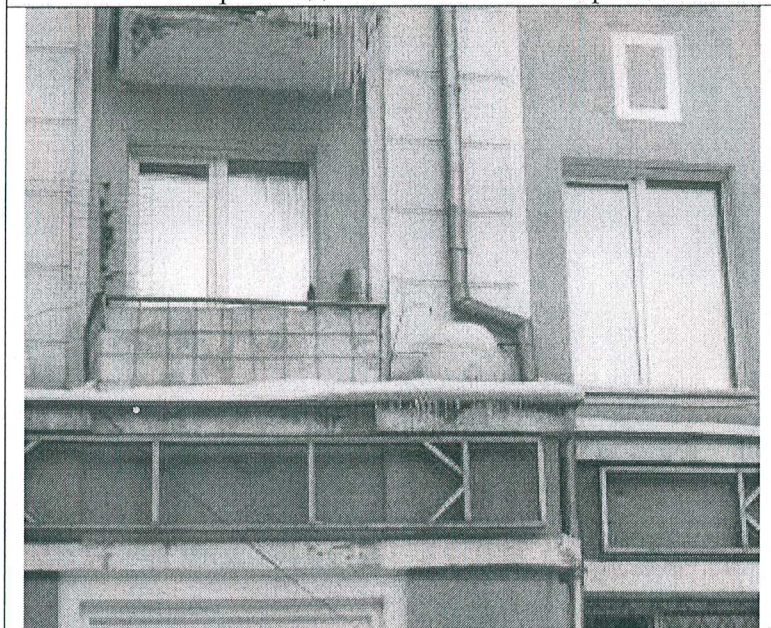
5.40. Короб под окном на главном фасаде

4.12. Под окном на главном фасаде установлен короб (фото 5.40) (материалы согласования в установленном порядке в архиве НПЦ отсутствуют).
