## А К Т

**технического состояния объекта культурного наследия регионального значения  
«Дом жилой «Союззолото», расположенного по адресу:  
город Новосибирск, ул. Каменская, 16 (ул. Октябрьская, 79),  
включённого в единый государственный реестр объектов культурного наследия  
(памятников истории и культуры) народов Российской Федерации (далее – реестр),  
и состав (перечень) видов работ по сохранению объекта культурного наследия,  
включенного в реестр, сроки (периодичность) проведения таких работ  
с учетом вида данного объекта культурного наследия, его индивидуальных особенностей,  
физического состояния, функционального назначения  
и намечаемого использования объекта культурного наследия  
по состоянию на 06. 08. 2015 г.**

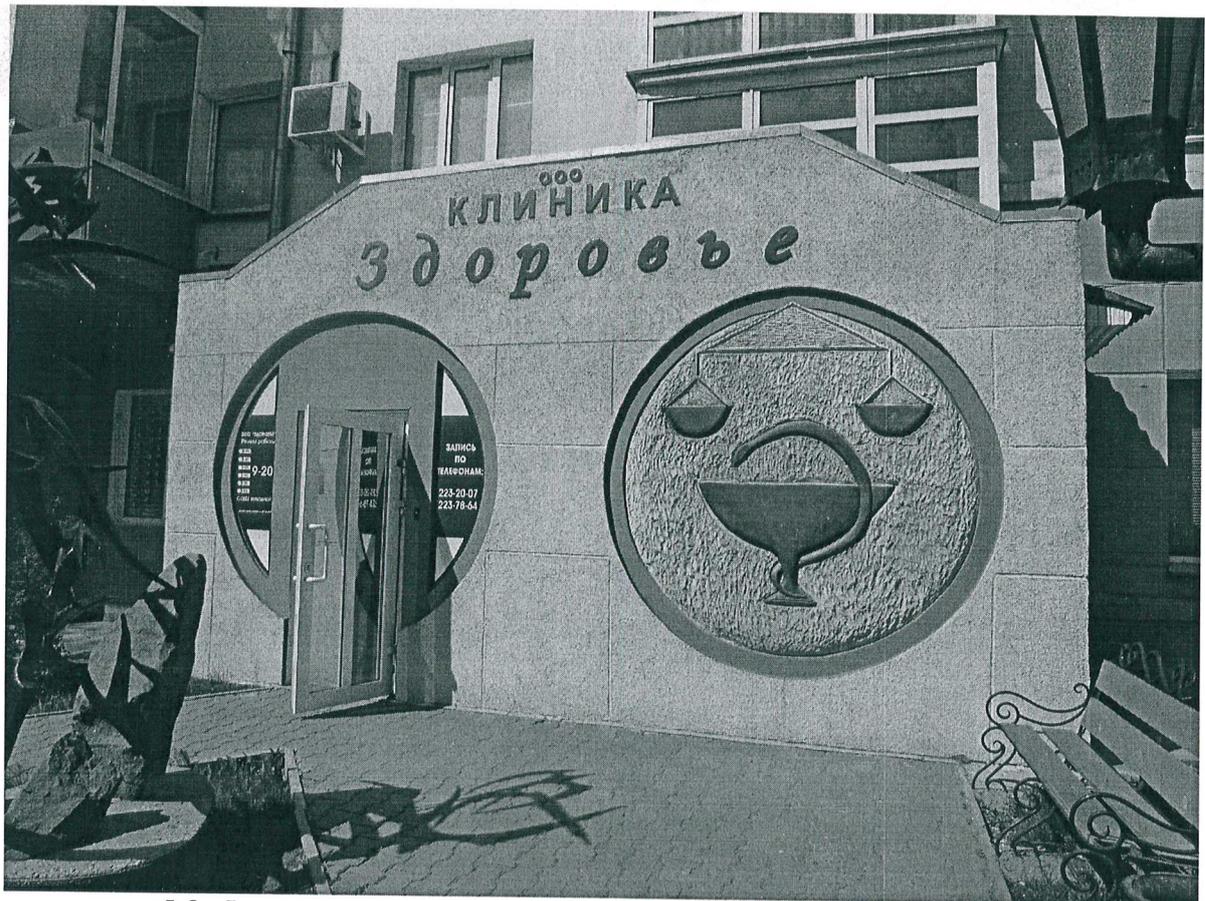
4.3) на главном (южном) фасаде утрачен внешний облик бывшего парадного входа в подъезд № 1: по месту его расположения организован наружный тамбур входа в нежилые помещения 1-го этажа (материалы согласования с Управлением в архиве НППЦ отсутствуют);

5.8. Фрагмент главного (южного) фасада. Вход в нежилые помещения по месту парадного входа в подъезд № 1.

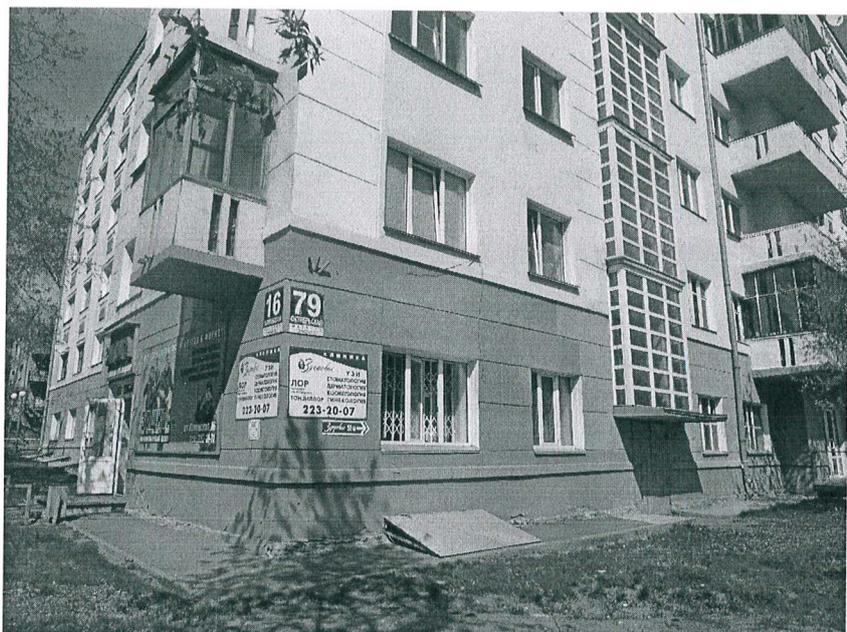
4.6) на главных фасадах в габаритах первого этажа установлены разнотипные рекламоносители (см. приложение №2);

5.9. Фрагмент главного (южного) фасада.  
Размещение наружной рекламы.

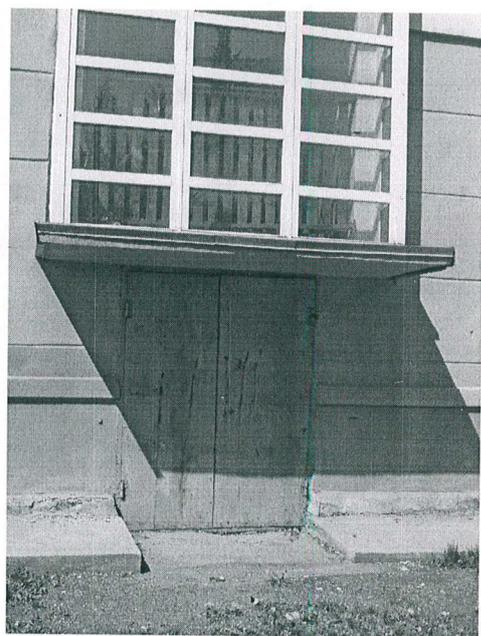
На главном (южном) фасаде над бывшим парадным входом в подъезд №3 установлен козырек из ж/б консольной плиты с металлическим покрытием.

5.10. Парадный вход в подъезд № 3

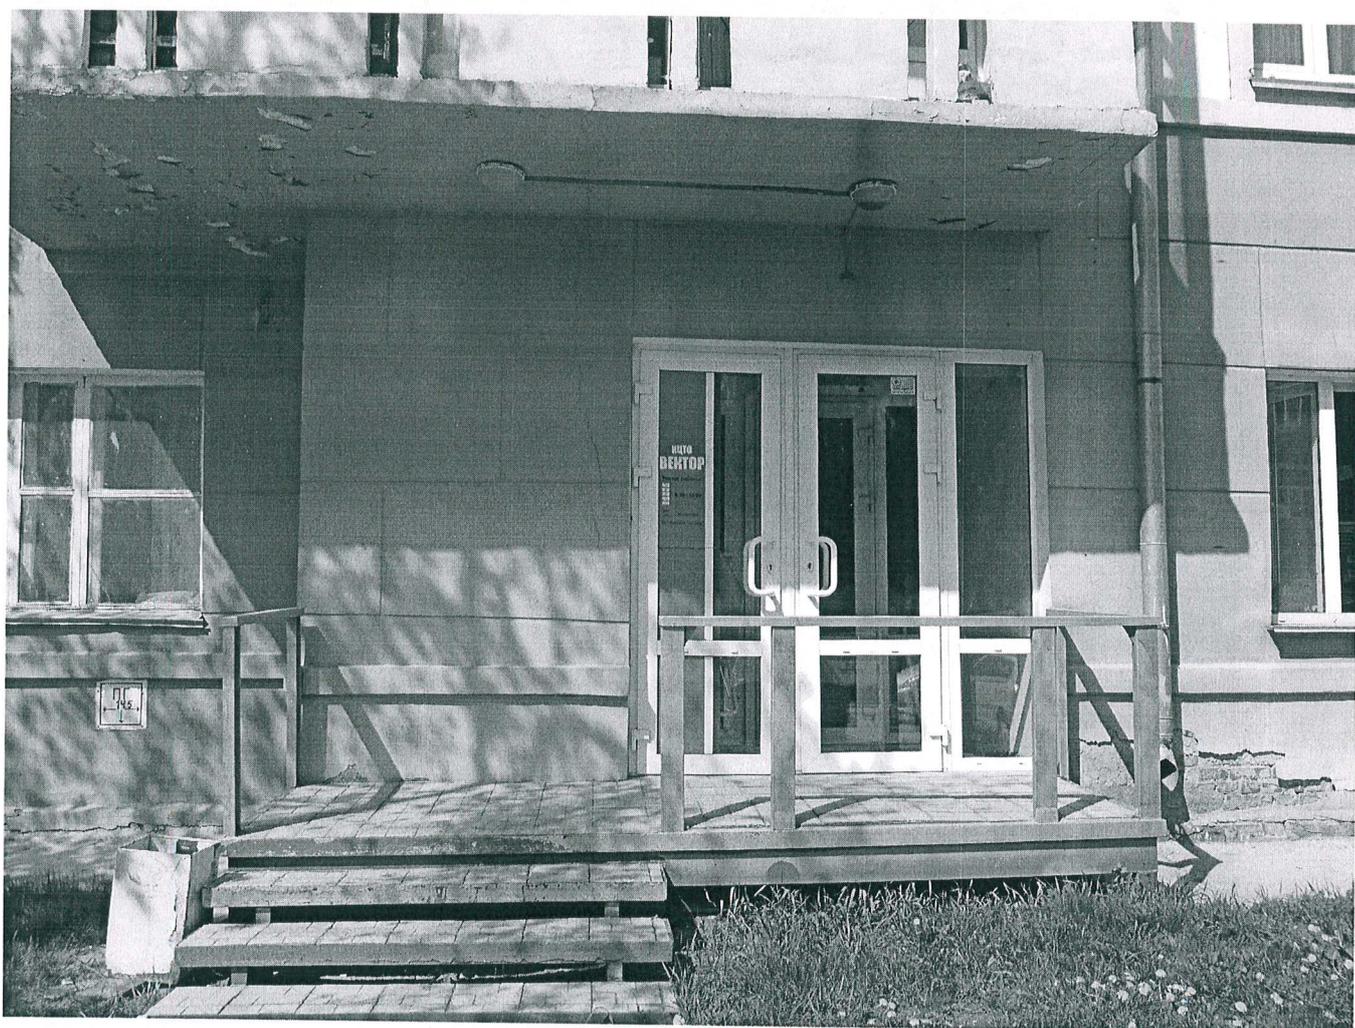
4.7) на входах в нежилые помещения первого этажа организованы крыльца (2 шт.) разной высоты (согласовано в установленном порядке 06.12.2004 г. арх. № 303 и 04.03.2005 г. арх. № 47), выполненные в металлокаркасе: площадки и ступени облицованы бетонной плиткой, на крыльце южного фасада выполнено металлическое решетчатое ограждение площадки крыльца;

5.11. Фрагмент главного (южного) фасада. Вход в нежилые помещения.

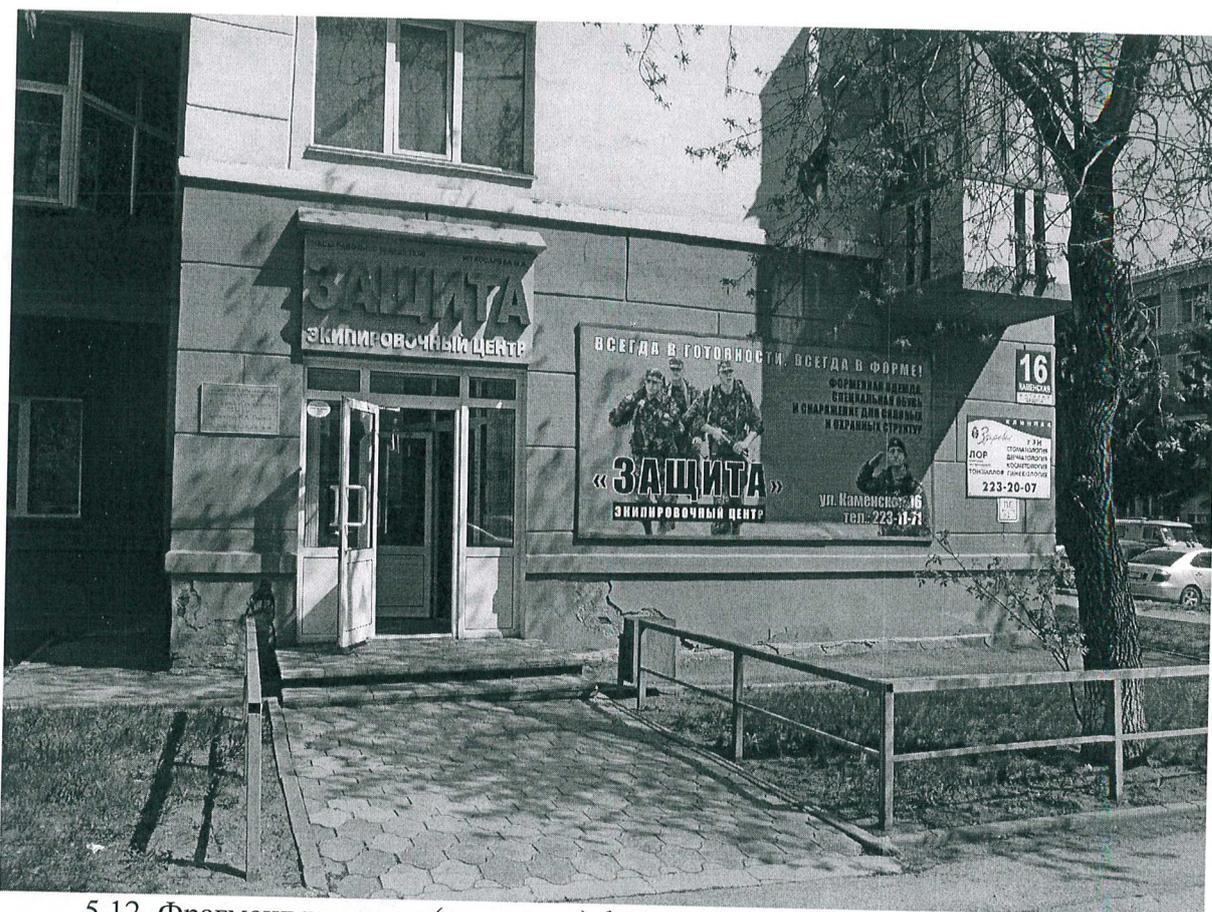
5.12. Фрагмент главного (западного) фасада. Вход в нежилые помещения.  
Размещение наружной рекламы.

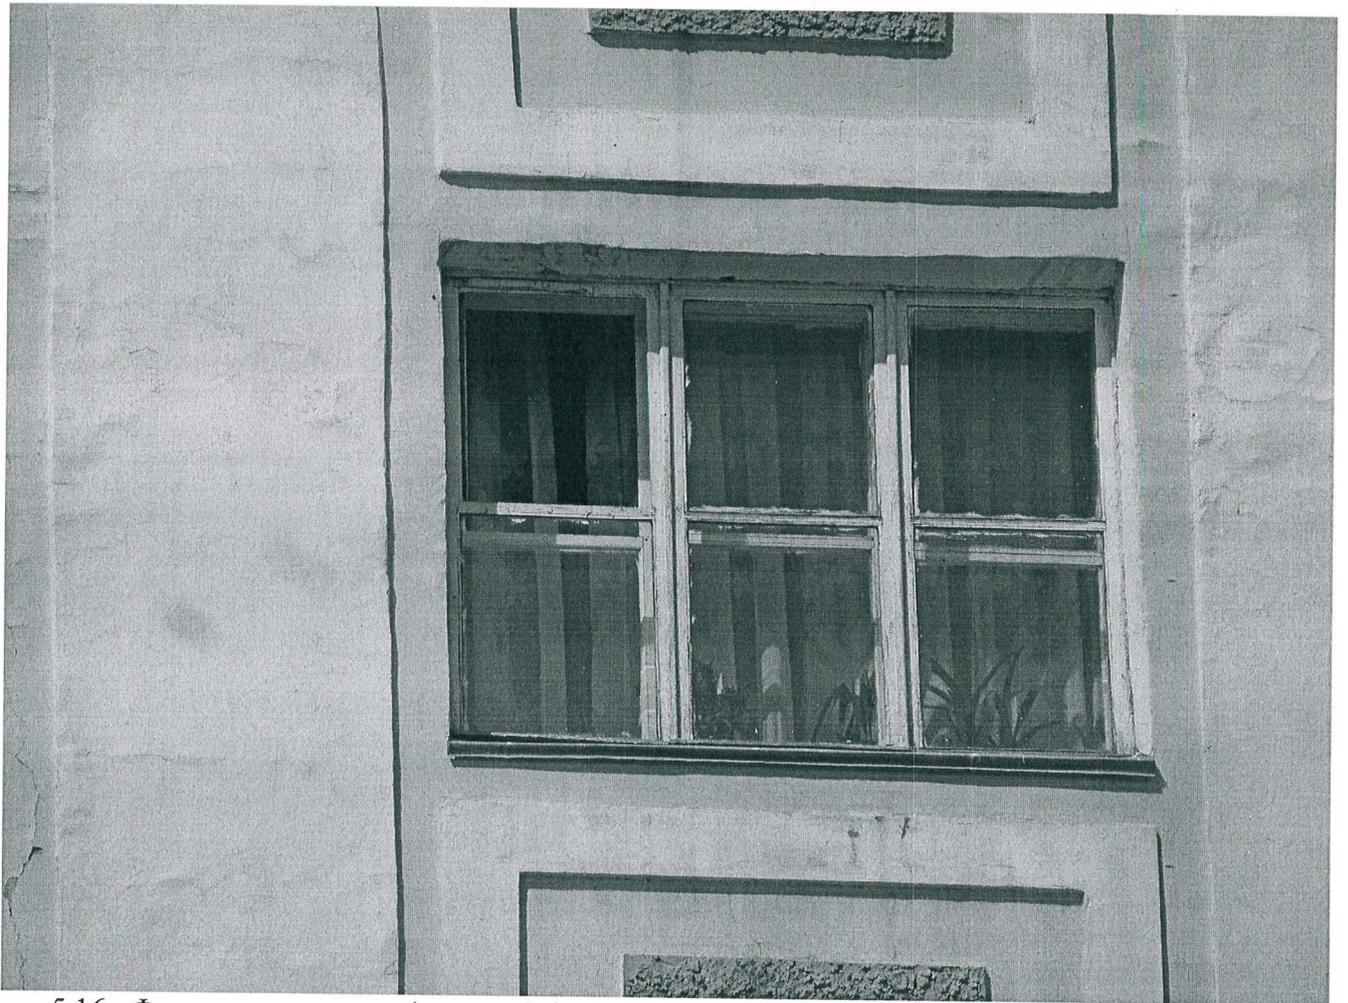
4.1) при замене оконных и балконных блоков было допущено изменение их первоначального облика; исторический рисунок переплетов сохранился в проемах некоторых помещений (см. п 5.) и на витражах ленточного остекления лестничных клеток всех фасадов(см. приложение №1);

5.16. Фрагмент главного (южного) фасада. Предмет охраны - первоначальное окно.

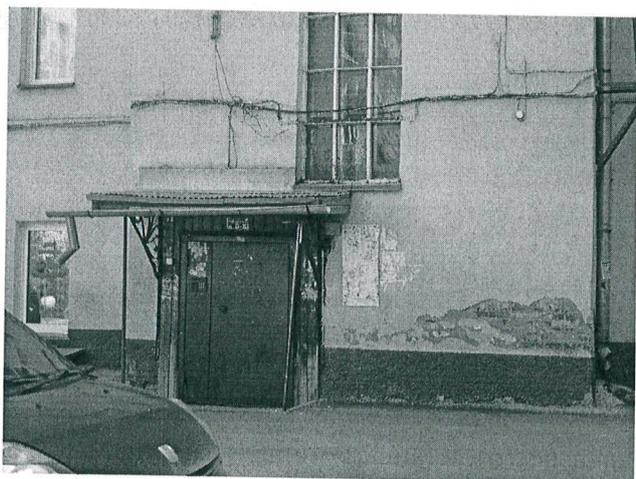
Козырьки 1-го и 3-го подъездов конструктивно заблокированы с покрытиями пусков в подвал; козырек 2-го подъезда выполнен с опиранием на металлические стойки круглого сечения. Наблюдается деформация отдельных элементов. Общее состояние козырьков - удовлетворительное. Рекомендуется выполнить ремонт.

5.19. Фрагменты дворовых фасадов.  
Предмет охраны – оформление входов в подъезды.

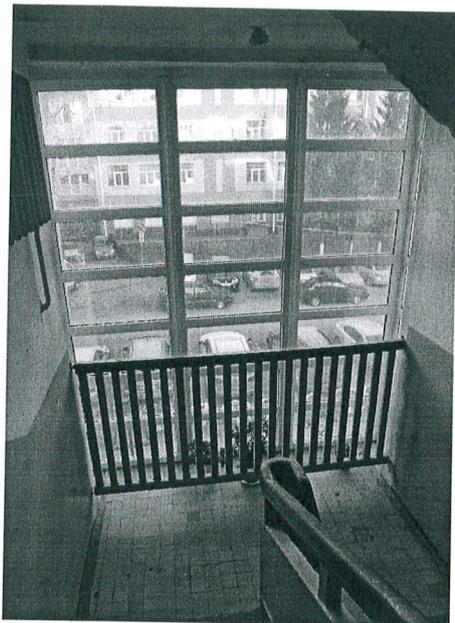
ж) лестницы: в жилых секциях здания организованы 4 лестничные клетки. Лестницы двухмаршевые с поворотом на 180°: ступени - из мозаичного бетона по металлическим оштукатуренным косоурам, наблюдаются дефекты ступеней на ходовых, глухие окрашенные экраны ограждений и поручни - деревянные. Общее состояние элементов лестниц удовлетворительное. На дворовом (северном) фасаде установлены вертикальные марши и скобы металлической пожарной лестницы. Общее состояние лестниц удовлетворительное.

5.21 Вид лестничной клетки.

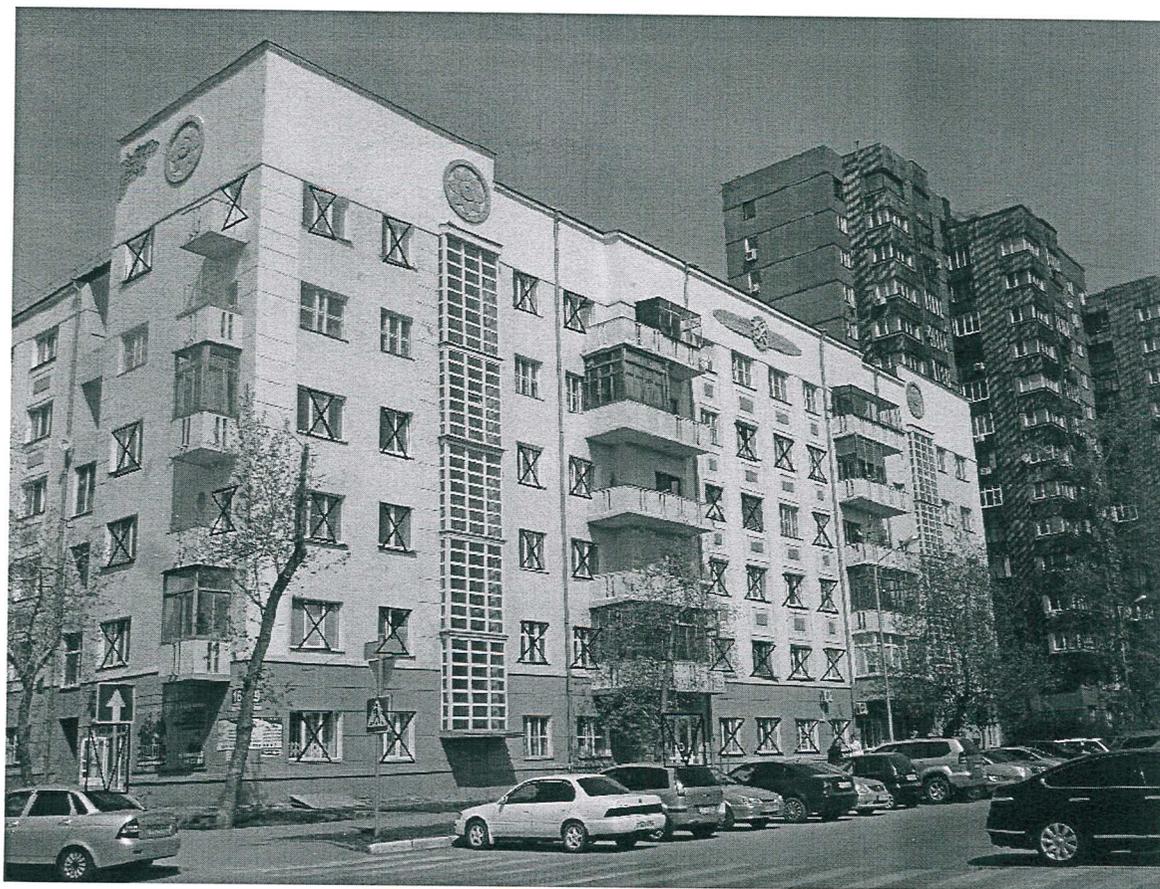
Главный (западный) фасад

⊗ *Заполнение проема без сохранения первоначального облика*

⊞ *Устройства входа в оконном проеме*

⊗ *Размещение наружного блока кондиционера, материалы согласования котировочного в архиве НИЦ отсутствуют*

▨ *установка рольставен в проемах*

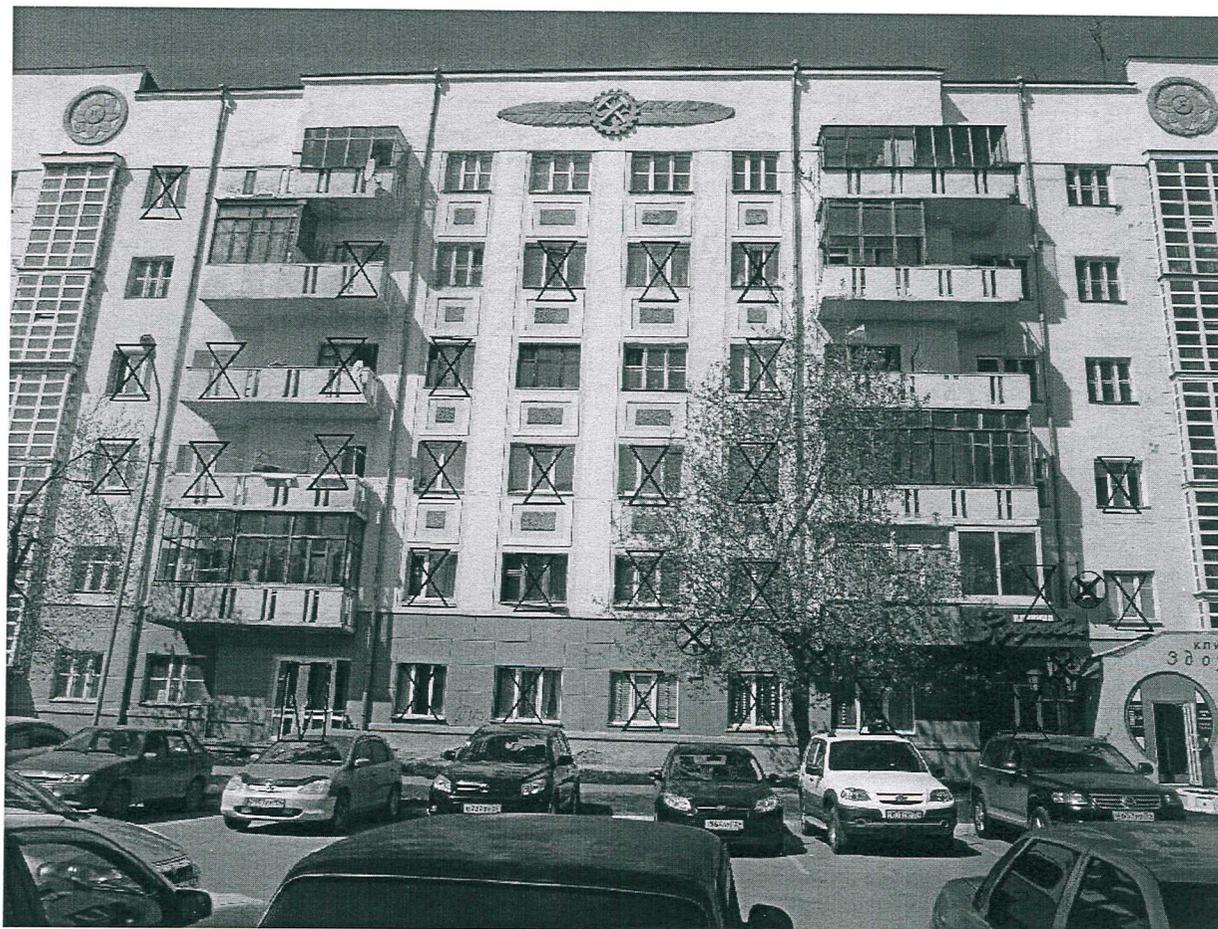
Главный южный фасад

*Заполнение проема без сохранения первоначального облика*

*Устройства входа в оконном проеме*

*Размещение наружного блока кондиционера, материалы согласования которого в архиве НПЦ отсутствуют*

*установка рольставен в проемах*
