А К Т
технического состояния объекта культурного наследия регионального значения
«Здание первого в Новосибирске Аэроклуба, памятник развитию авиации в Сибири»,
расположенного по адресу: г. Новосибирск, ул. Крылова, 24,
включённого в единый государственный реестр объектов культурного наследия
(памятников истории и культуры) народов Российской Федерации (далее – Реестр)
по состоянию на 01.09.2016

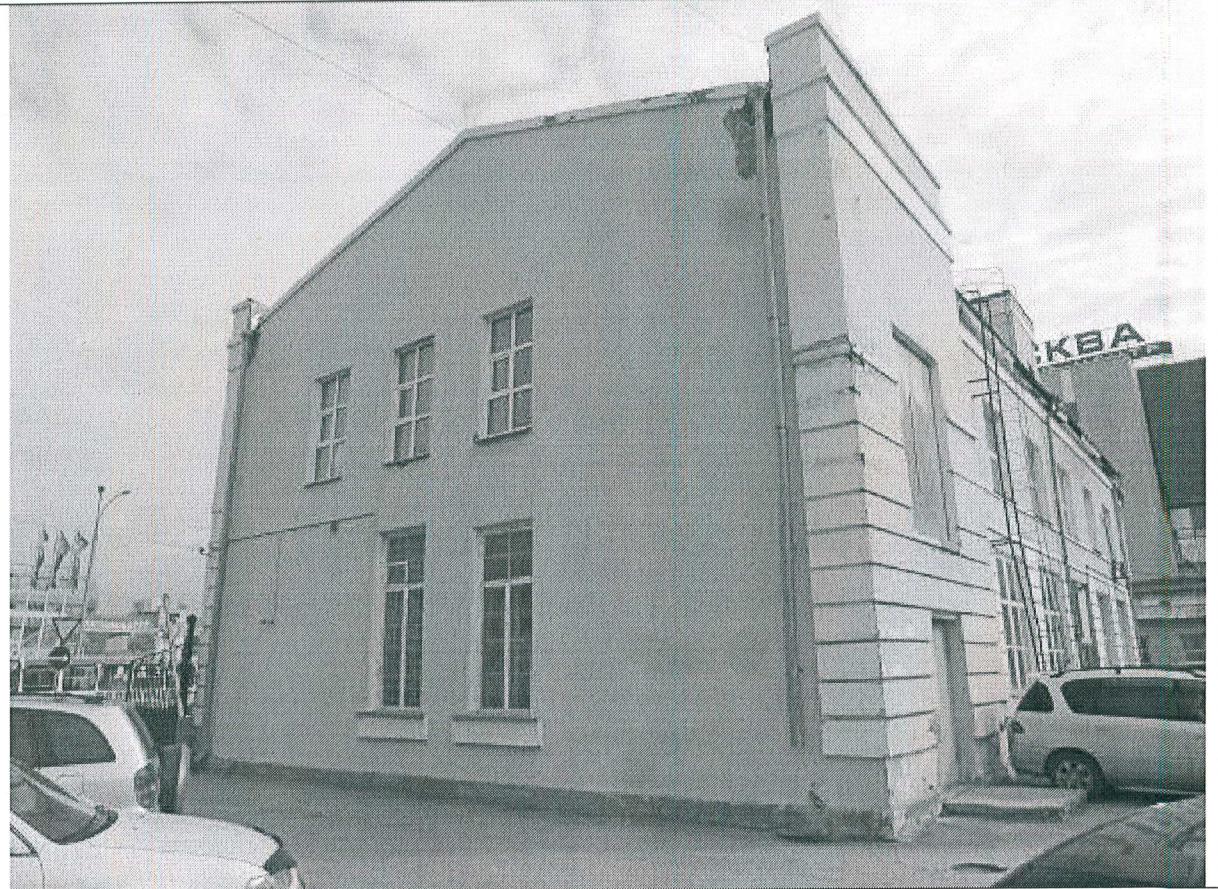
штукатурного слоя в подкарнизной части на дворовом фасаде, местами отпадение отделочного слоя на обширных участках фасадов, местами оголение кирпичной кладки стен (фото 3-6, 9, 10, 13, 15-17, 28-31).

3. Западный (торцевой) фасад

Общее состояние удовлетворительное, требуется ремонт фасадов.

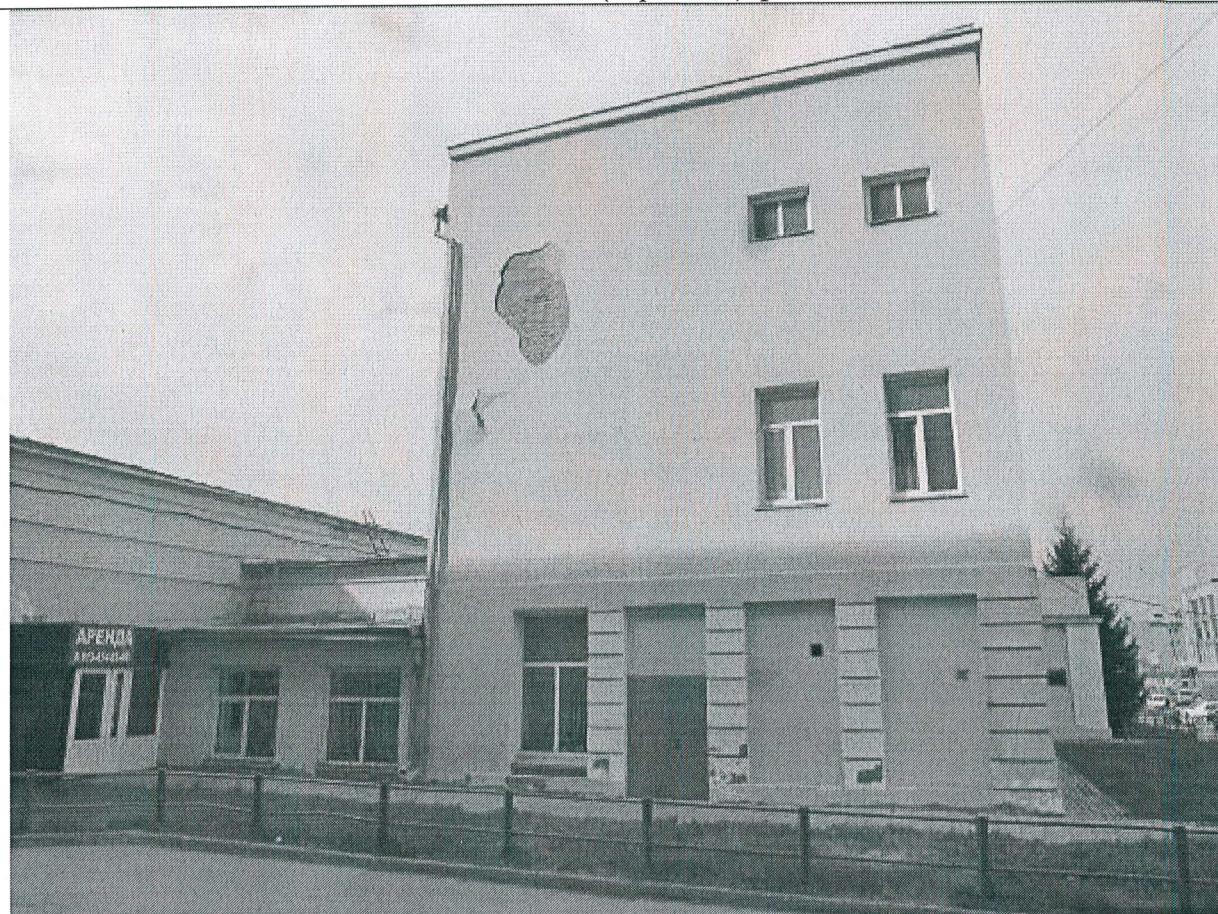
4. Восточный (торцевой) фасад

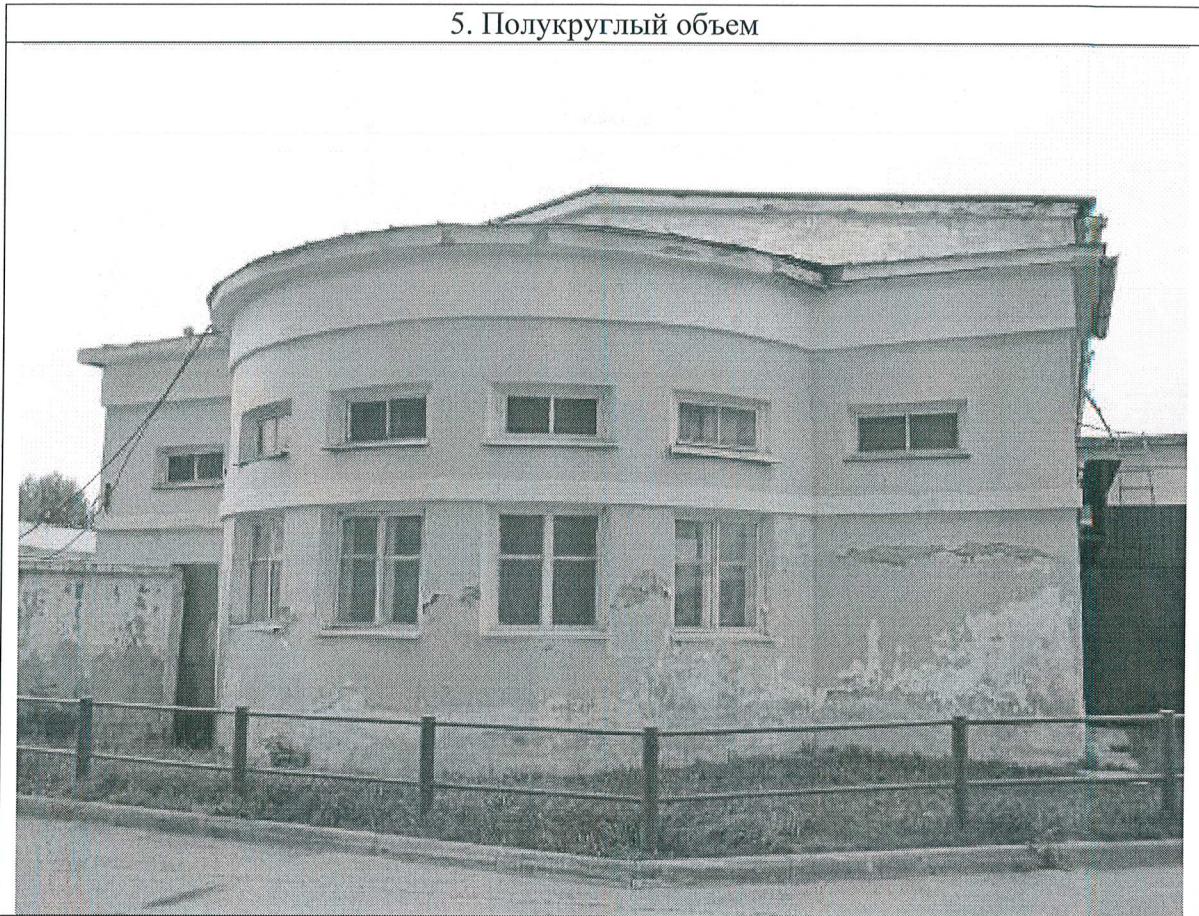
в) Цоколи и отмостки около них: цоколь кирпичный, гладко оштукатурен, окрашен. Наблюдаются обширные очаги повреждения штукатурного и окрасочного слоев (фото 5, 9, 10, 13, 17, 28, 29, 30).

5. Полукруглый объем

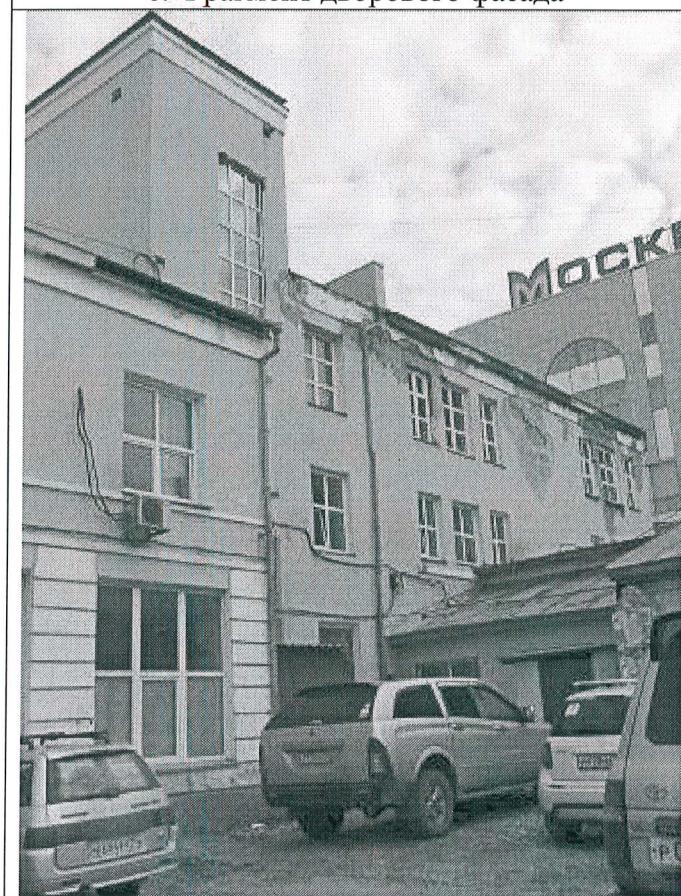
6. Фрагмент дворового фасада

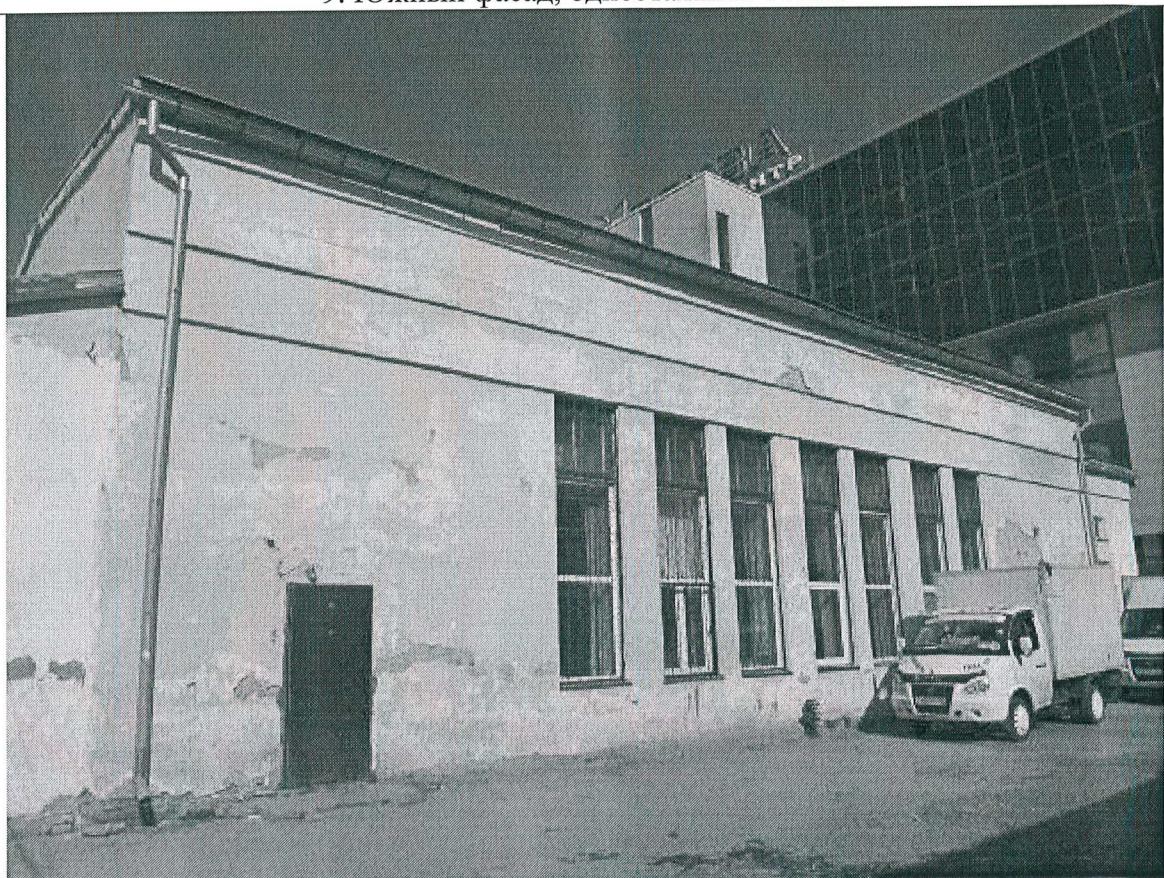
9. Южный фасад, одноэтажный объем

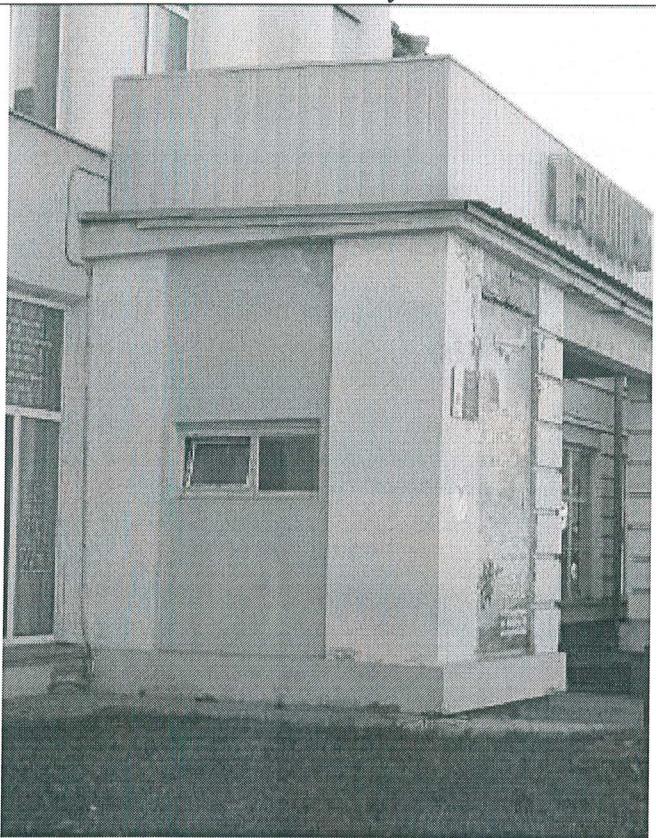
10. Главный входной узел и балкон

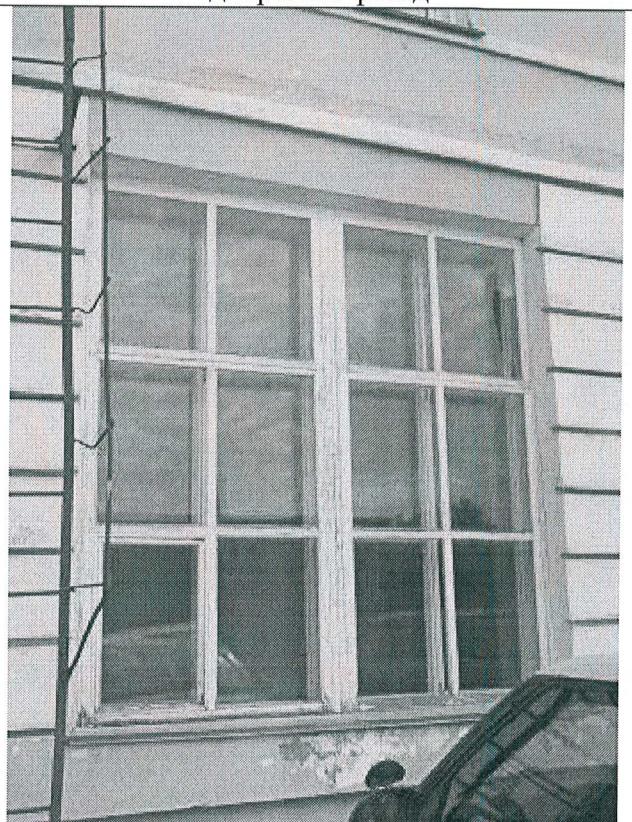
13. Первоначальные оконные переплеты, дворовый фасад

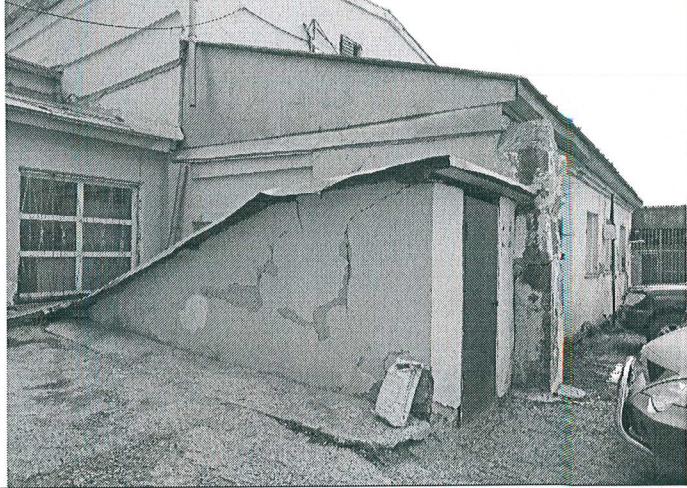
и) Приямки, крыльца: на дворовом фасаде имеется приямок спуска в подвал (фото 15). Лестница из сборных железобетонных ступеней. Стенки приямка выполнены в кладке из бетонных блоков, кирпича и бута на фасаде – оштукатурены и окрашены. Покрытие односкатное металлическое по деревянной обрешетке.

15. Приямок спуска в подвал

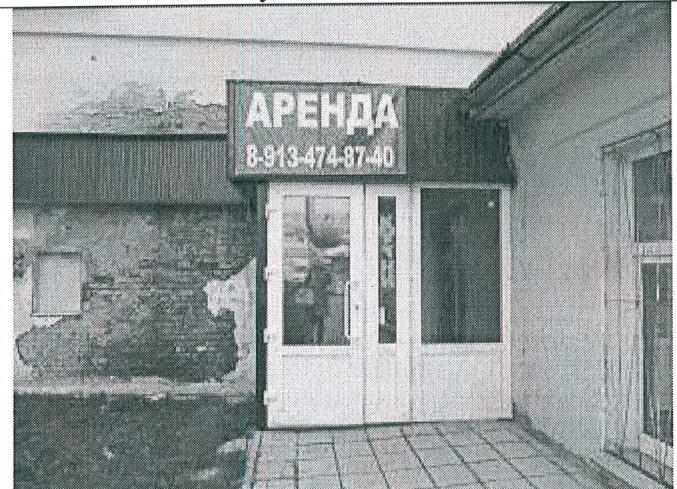
16. Входной узел в восточном объеме

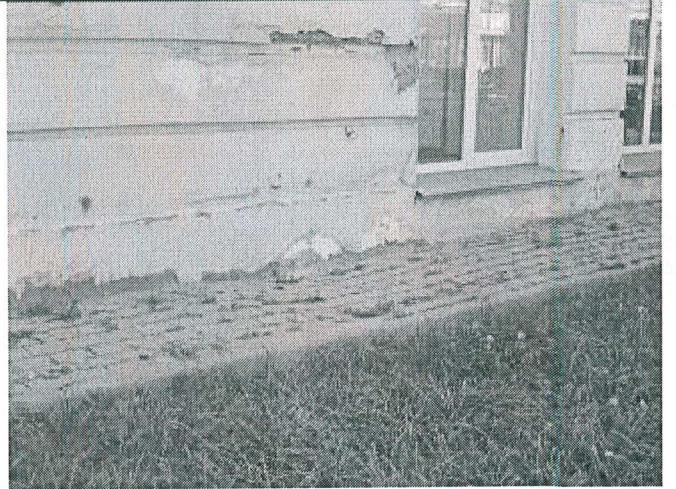
17. Отмостка на главном фасаде

Общее состояние отмостки на уличных фасадах и цоколя удовлетворительное, на дворовых фасадах состояние отмостки неудовлетворительное. Требуется ремонт отделки цоколя и ремонт отмостки в соответствии с действующими нормативными документами и по согласованному в установленном порядке проекту, а также очистка отмостки от сорной поросли.

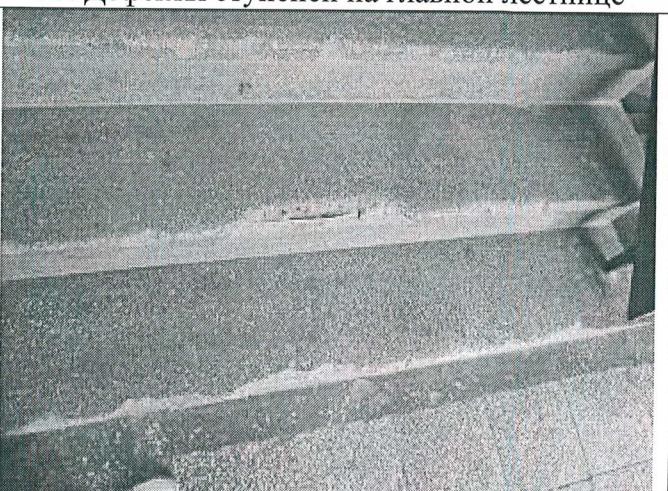
деревянный профилированный, приступи мозаичные, имеются сколы в ходовых местах (фото 25), пол межмаршевой площадки облицован мозаичной плиткой.

25. Дефекты ступеней на главной лестнице

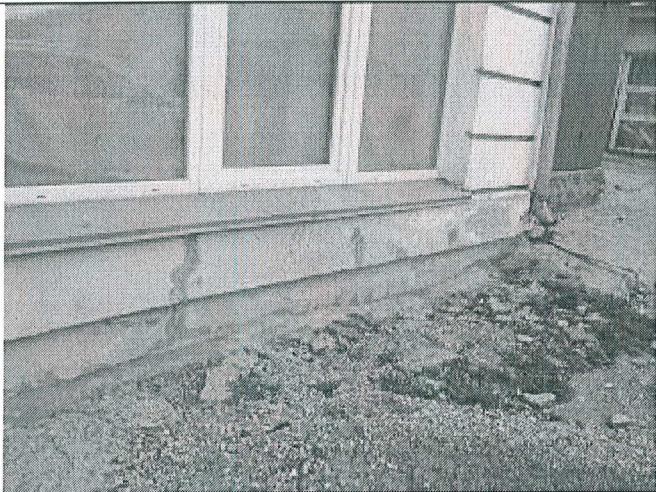
Отмостка с уличной стороны выполнена из мелкоразмерной бетонной тротуарной плитки, остальная – бетонная и асфальтобетонная. В центральной части уличного фасада трехэтажного объема фрагмент плиточной отмостки просел, наблюдается прорастание сорной поросли (фото 17). В юго-восточном одноэтажном объеме здания бетонная отмостка имеет ширину до 40 см, что приводит к дополнительному замачиванию основания (фото 30). На некоторых участках дворового фасада отмостка разрушена полностью (фото 28).

28. Дефекты отмостки и отделки цоколя на дворовом фасаде

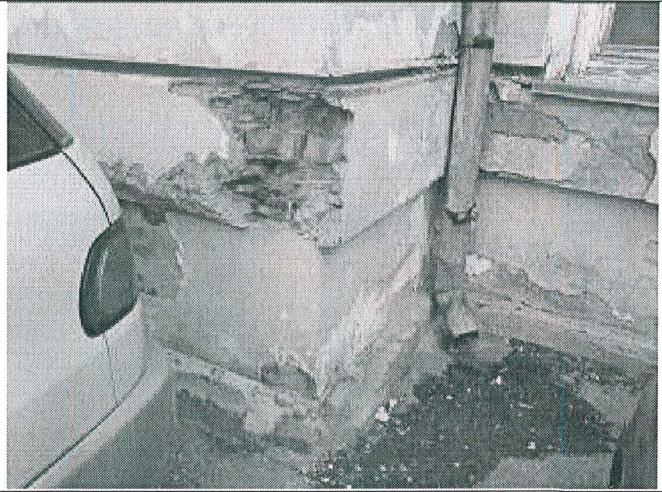
29. Дефекты отделки стены и цоколя на дворовом фасаде

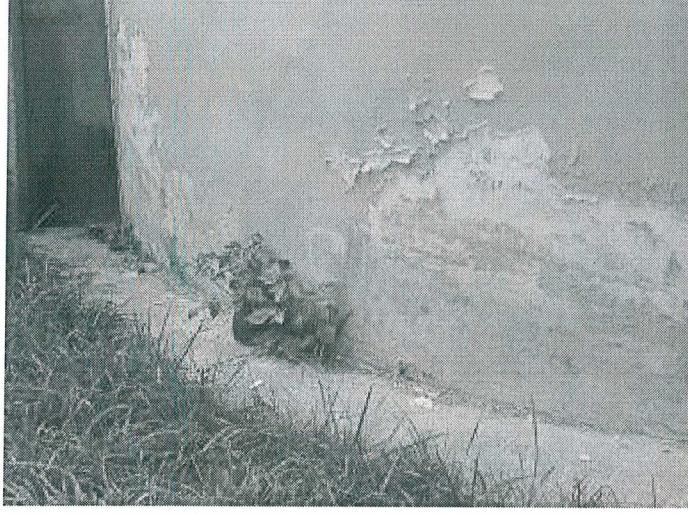
30. Дефекты отмостки и отделки цоколя в полукруглом объеме	31. Дефекты отделки стен в восточном объеме

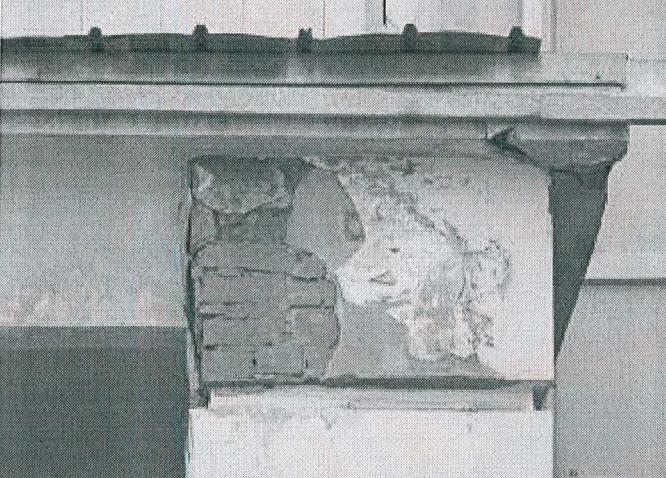
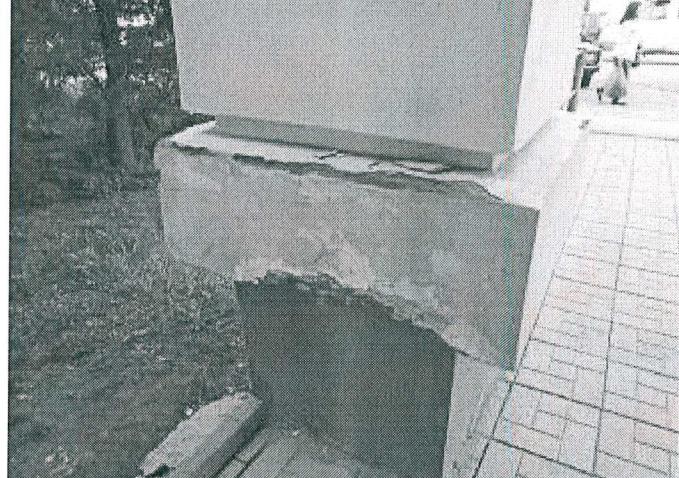
На одной из колонн на главном входе наблюдается локальное отпадение штукатурного слоя и оголение кирпичной кладки (фото 32, 33), требуется выполнить ремонт.

32. Дефекты отделки колонны главного входа	33. Дефекты отделки колонны главного входа

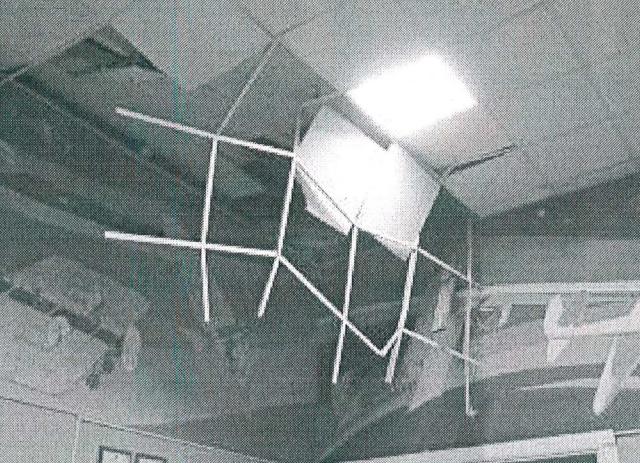
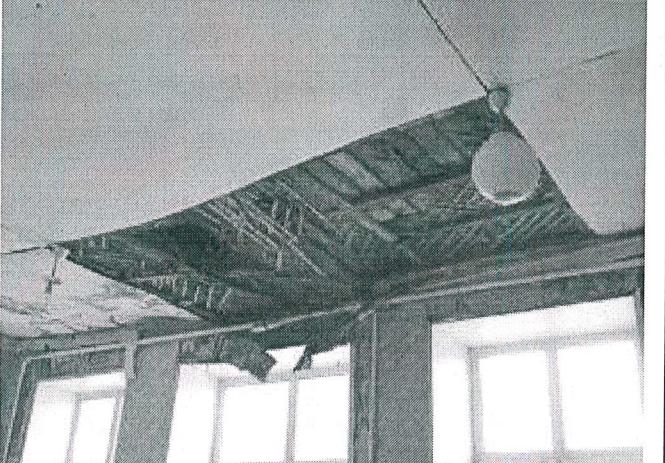
б) Перекрытия (плоские, сводчатые): плоские деревянные, чердачное – утепленное, подвальное – монолитное железобетонное. Выполнена отделка потолков современными материалами. Вследствие постоянного замокания в чердачном перекрытии трехэтажного объема произошло загнивание деревянной балки. На потолках помещений третьего этажа восточного объема и в помещениях одноэтажного объема имеются следы протечек, обрушение элементов подшивки потолка (фото 34, 35). Общее состояние удовлетворительное, требуется выборочный ремонт.

34. Отпадение элементов отделки потолка в местах протечки (помещение музея, первый этаж)	35. Отпадение элементов отделки потолка в местах протечки (восточный объем, третий этаж)
