**АКТ**  
**технического состояния объекта культурного наследия регионального значения**  
**«Клуб Сталина», расположенного по адресу: г. Новосибирск, ул. Ленина, 24,**  
**включенного в единый государственный реестр объектов культурного наследия**  
**(памятников истории и культуры) народов Российской Федерации (далее – Реестр),**  
**по состоянию на 08.02.2017**

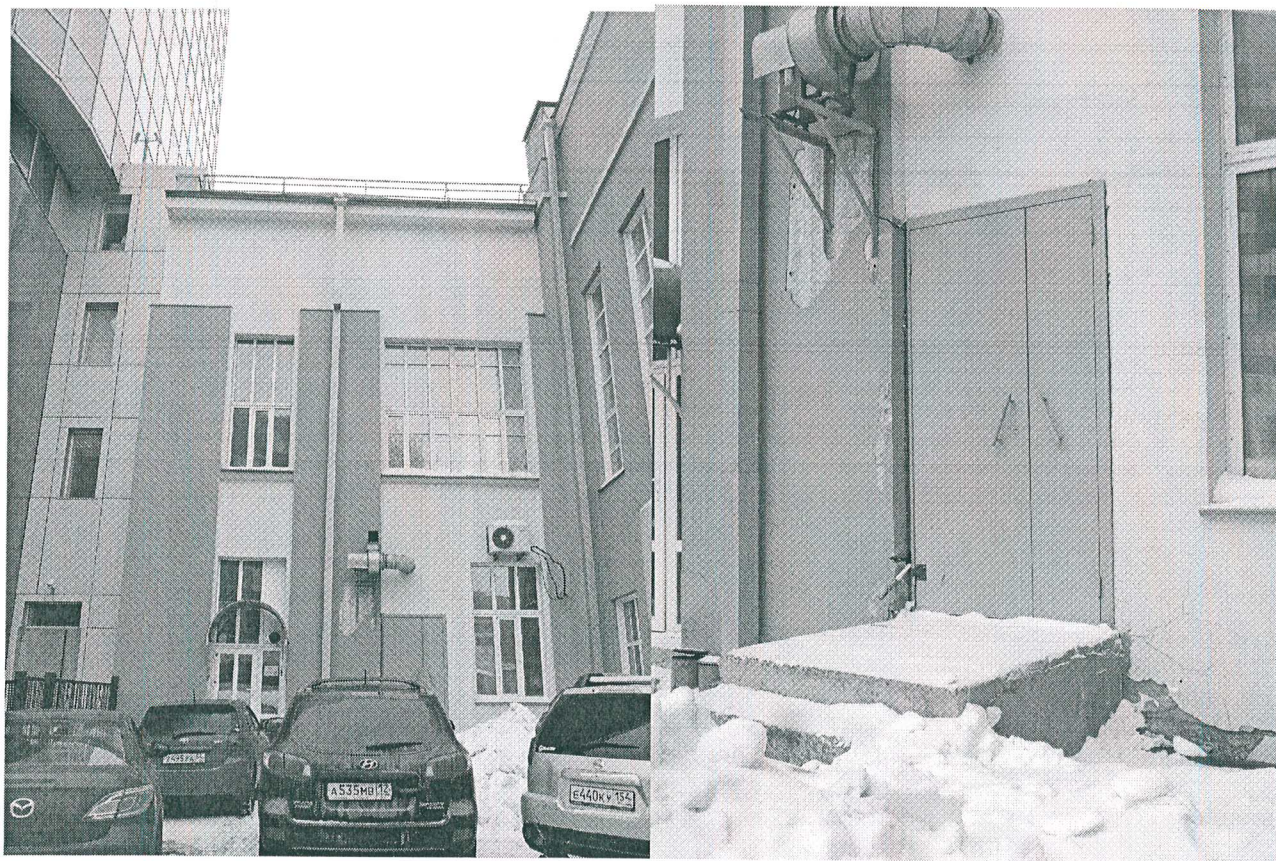
в) цоколи и отмостки около них: Цоколь кирпичный, гладко оштукатурен и окрашен, на фасадах не акцентирован. Местами наблюдается растрескивание и отпадение окрасочного и штукатурного слоёв (фото 5,9). Общее состояние удовлетворительное.

г) стены: Наружные стены сложены из кирпича, гладко оштукатурены и окрашены. В 2008 – 2009 годах проведены ремонтно-реставрационные работы по фасадам. Наблюдается растрескивание штукатурного слоя, трещины в местах примыкания балконов (фото 21), отпадение штукатурного и окрасочного слоёв (фото 5).

**5. Крыльцо со стороны западного фасада. Дефекты окрасочного слоя стен.**

Общее состояние удовлетворительное. Требуется текущий ремонт.

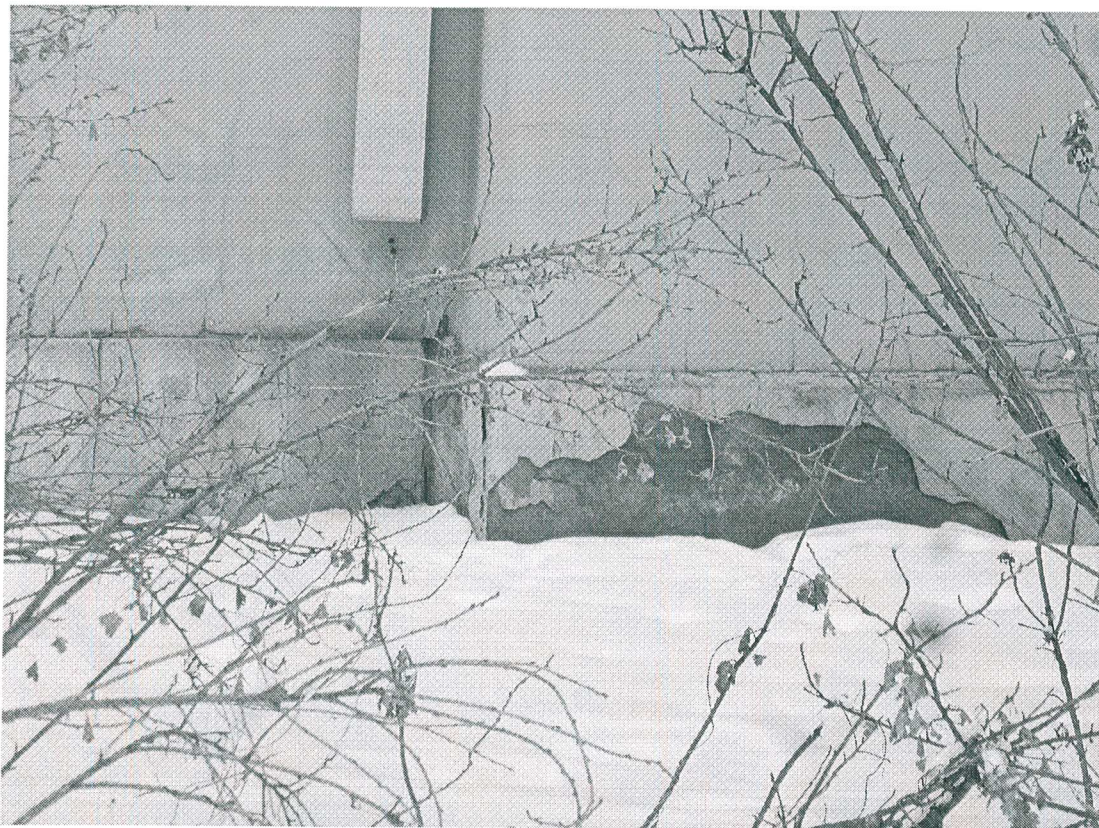
Кровля металлическая сварная по деревянной обрешётке, окрашенная. Водосток наружный, организованный. Водосточные трубы квадратного сечения выполнены из оцинкованного металла, без окраски. Имеются дефекты: местами нарушено соединение звеньев, на некоторых трубах отсутствуют отчёты (фото 9).

**9. Состояние цоколя со стороны главного (южного) фасада.**

Общее состояние конструкций крыши и водосточной системы удовлетворительное. Требуется: выборочный ремонт ступенчатых парапетов, окраска заново ограждения вдоль карниза, установка в проёмы слуховых окон недостающих жалюзийных решёток, ремонт водосточных труб.

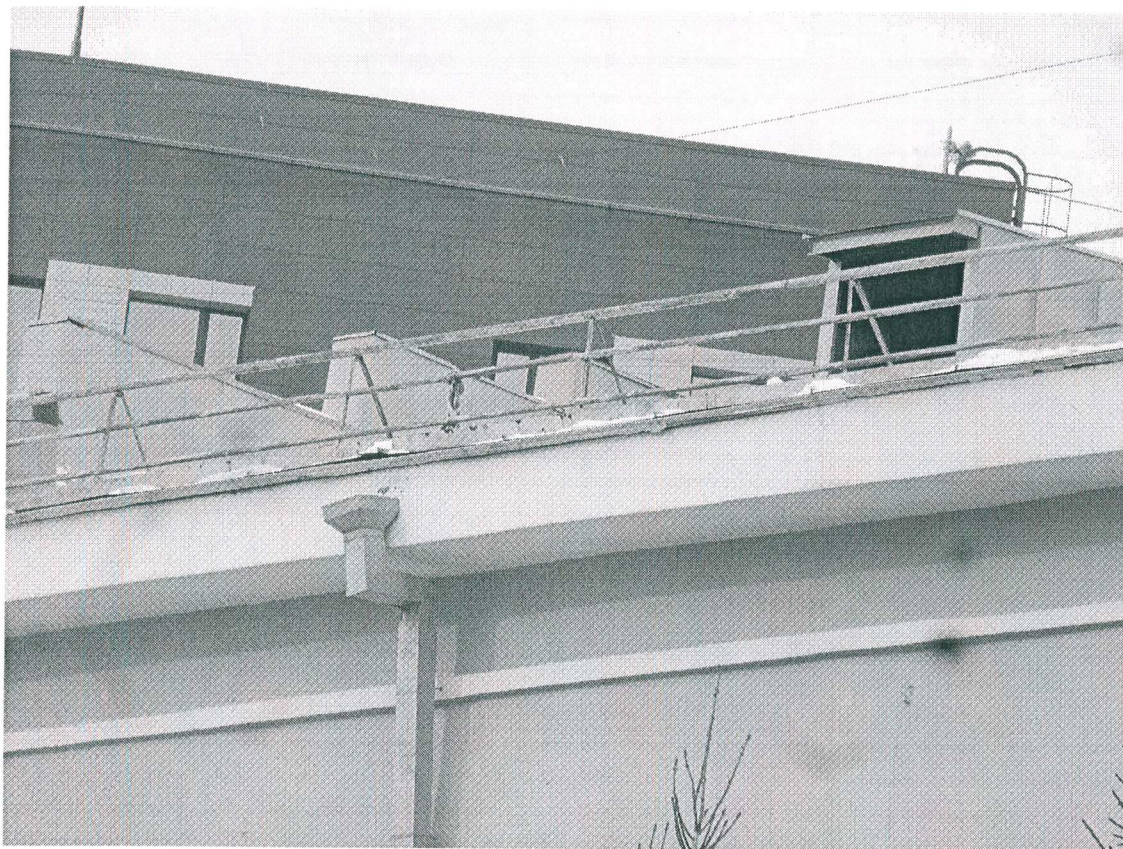
Карниз простой кирпичный, оштукатурен и окрашен. Вдоль карниза на кровле установлено металлическое окрашенное ограждение из труб. Окрасочный слой нарушен, видны следы ржавчины (фото 10). Имеются слуховые окна полукруглого и прямоугольного очертания, жалюзийные решётки имеются не во всех проёмах слуховых окон.

**10. Состояние ограждения кровли южного фасада. Слуховое окно.**

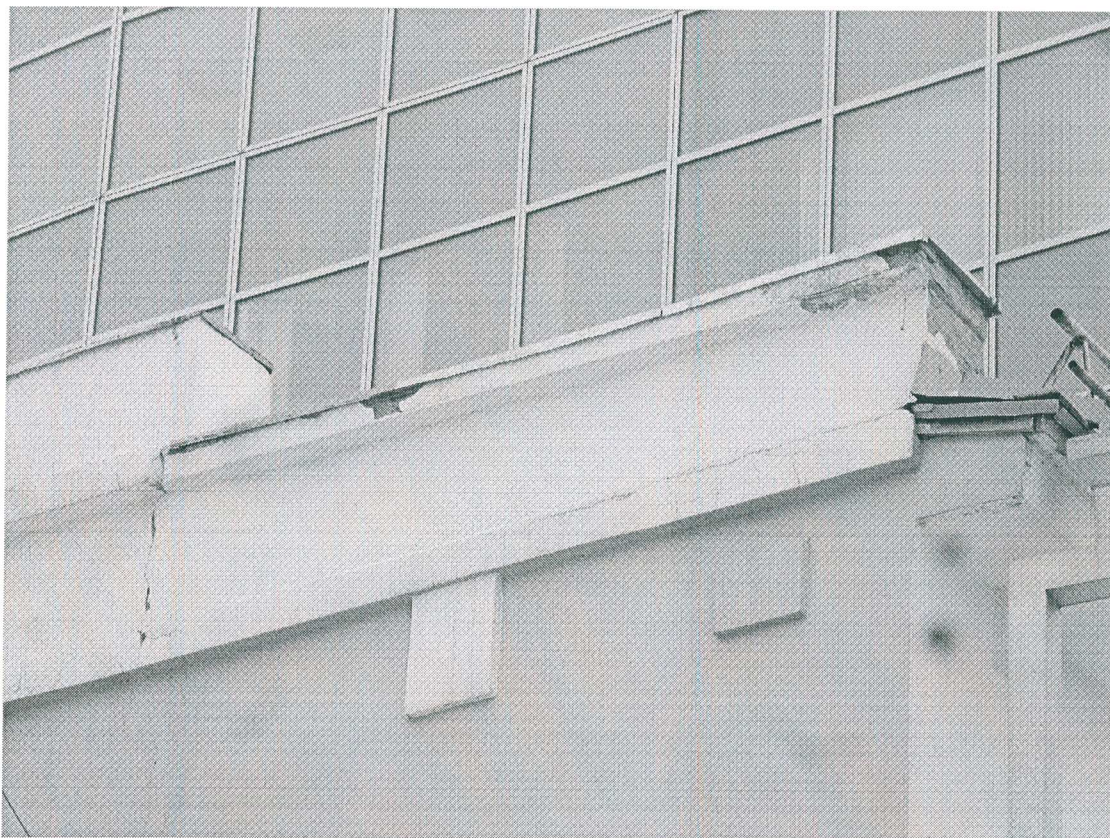
- на западном и северном крыльях – двускатная, по торцам кирпичные оштукатуренные и окрашенные ступенчатые парапеты. Местами наблюдаются трещины и отпадение штукатурного и окрасочного слоёв (фото 11);
- над сценической частью (в торце западного крыла) – двускатная вальмовая, с трёх сторон ограничена горизонтальными парапетами;
- в центральной части – односкатная.

**11. Дефекты отделочного слоя парапета северного крыла.**

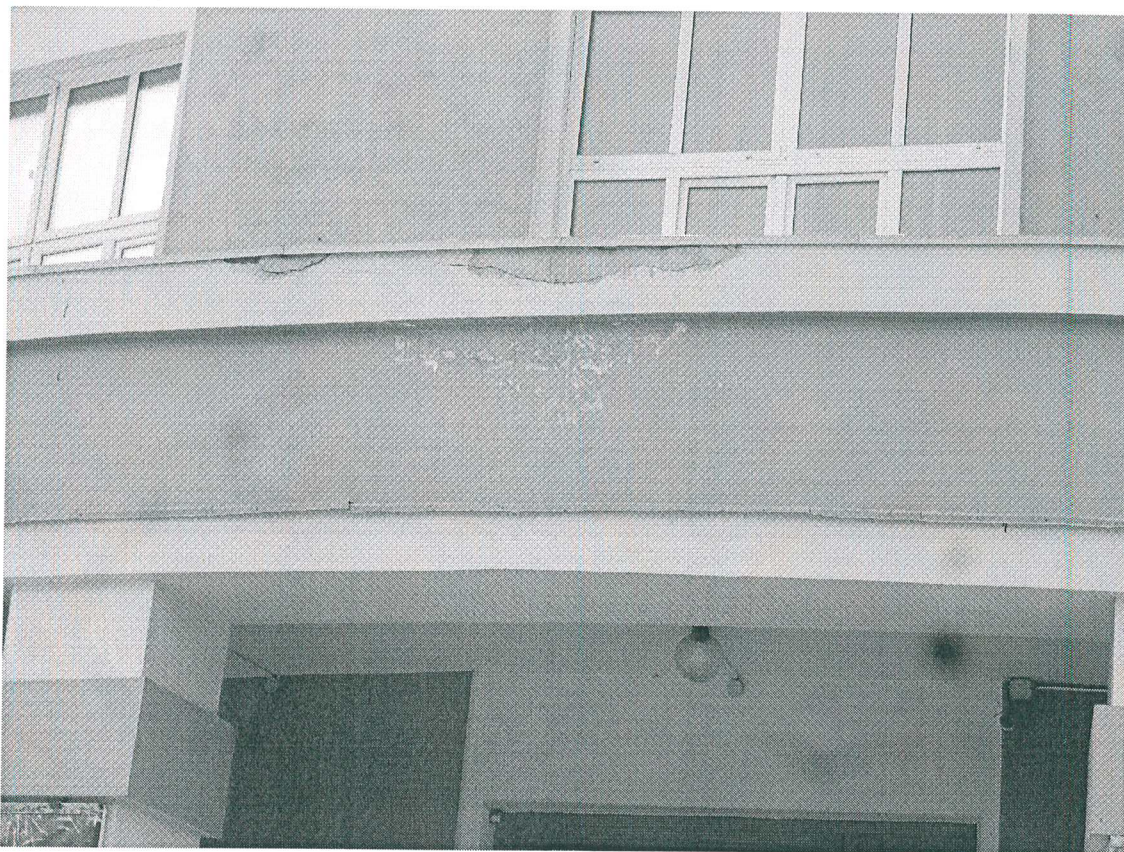
Ограждение балконов кирпичное глухое, гладко оштукатурено, по верху выполнен металлический фартук из оцинкованной стали без окраски. Местами имеются трещины и отпадение штукатурного слоя со следами ремонта (фото 13).

**13. Дефекты штукатурного и окрасочного слоёв ограждения балкона 2-ого этажа.**

Общее состояние балконов удовлетворительное. Требуется текущий ремонт.

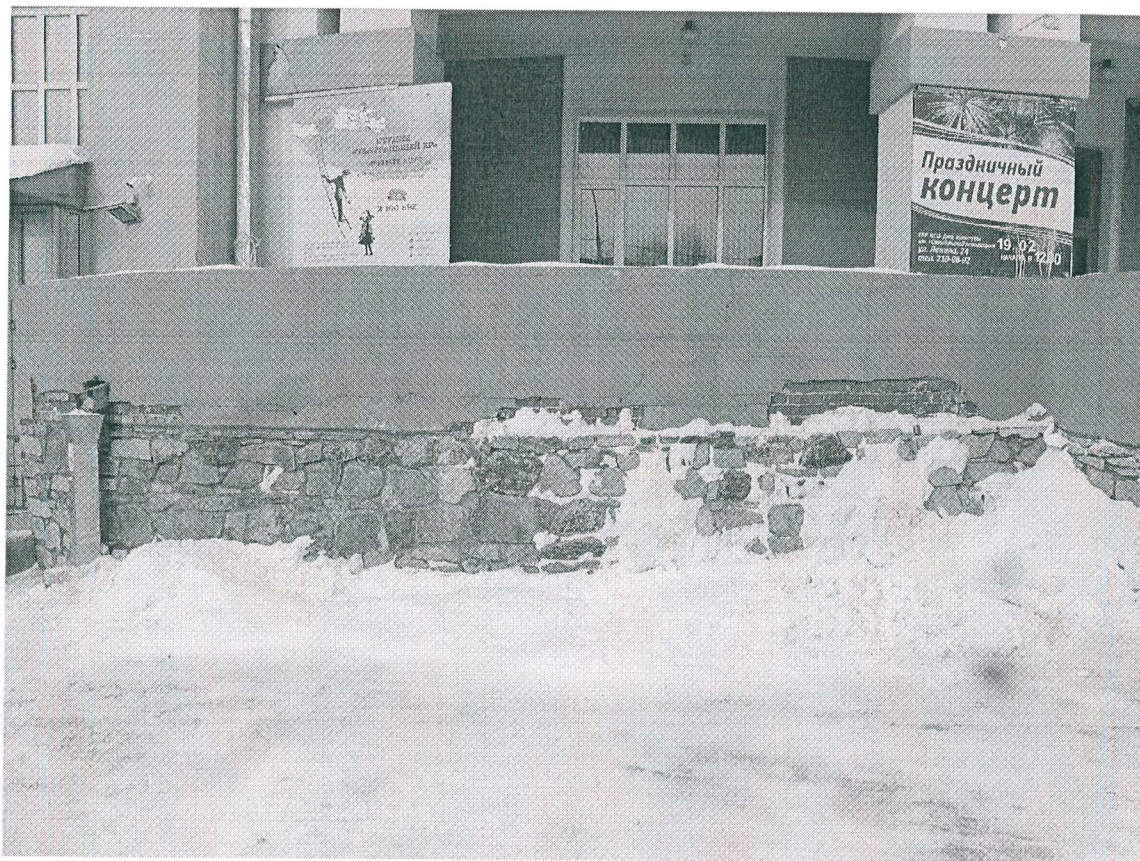
**14. Состояние цоколя и ограждения крыльца главного входа.**

Общее состояние крылец удовлетворительное. Требуется ремонт ограждения крыльца главного входа и выборочный ремонт ступеней крылец дворового фасада.

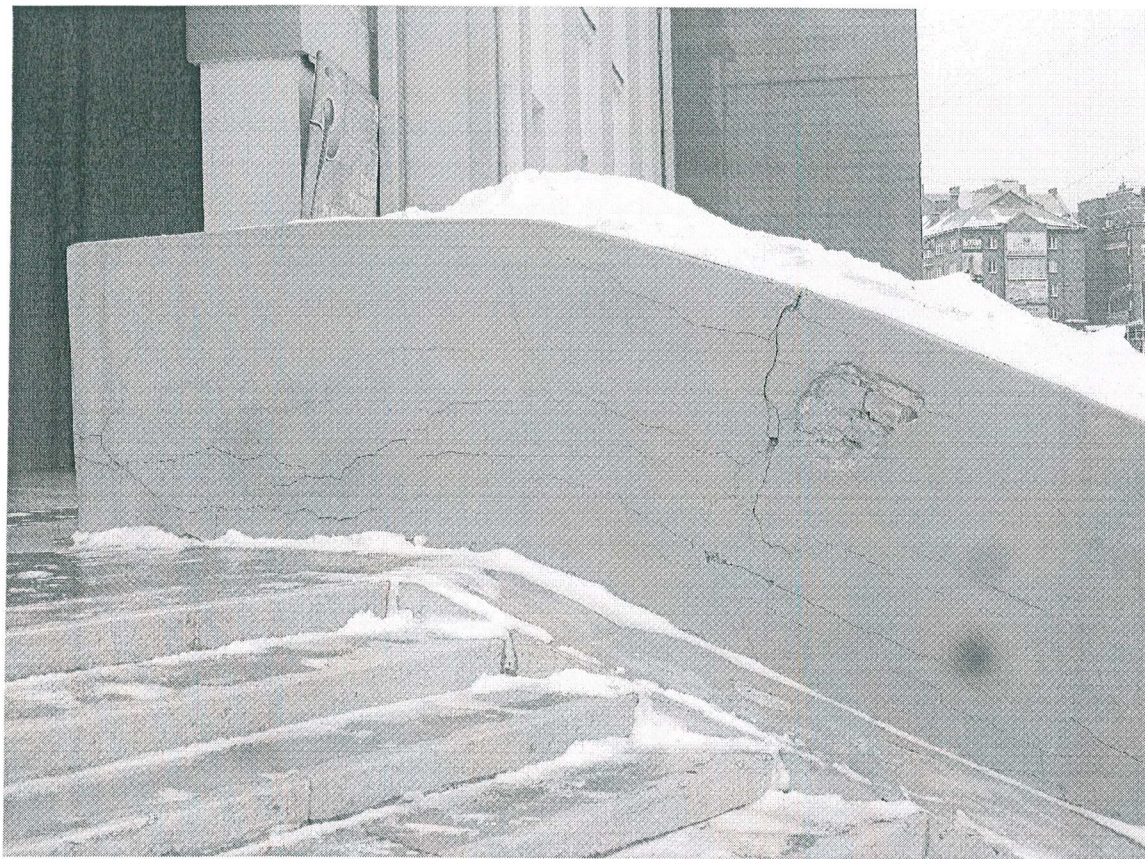
**15. Дефекты ограждения крыльца главного входа.**

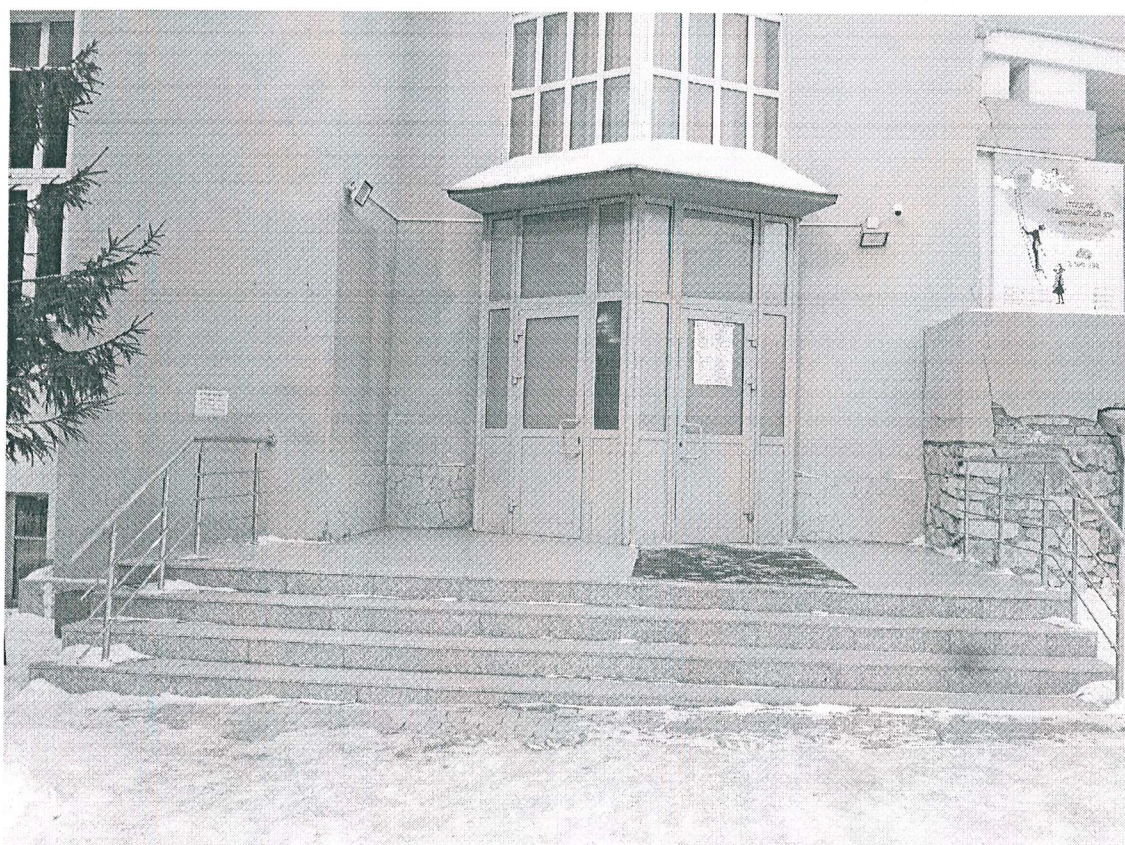
Над входом южного фасада (по ул. Ленина) выполнен небольшой односкатный козырек. Покрытие козырька из оцинкованного металла без окраски. Внутренняя поверхность из простого металла с окраской, видны следы ржавчины (фото 16).

**16. Боковой вход в здание со стороны южного фасада.**

Общее состояние козырьков удовлетворительное. Требуется окрасить внутреннюю поверхность козырька на входе южного фасада.

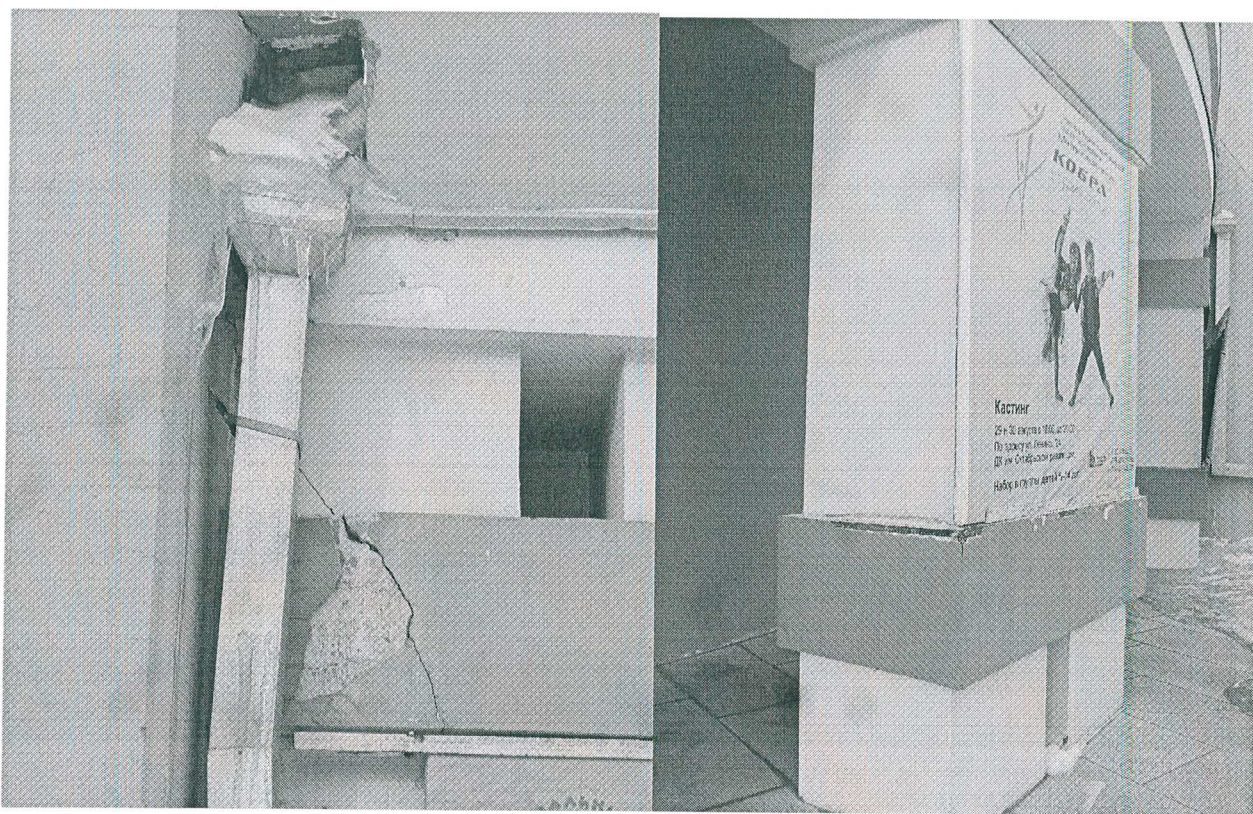
д) столбы, колонны: В центральной части здания для опирания балконов-уступов, стен и перекрытий установлена полукруглая в плане колоннада: перед главным входом – пять спаренных колонн сечением 70х70 см. Горизонтальные накладки, объединяющие 2 колонны оштукатурены и окрашены. Имеют дефекты отделочного слоя накладки и сами колонны (фото 17,18).

17, 18. Состояние декоративных элементов колонн главной входной зоны.

Общее состояние удовлетворительное. Требуется выборочный ремонт колонн перед главным входом и накладок их объединяющих.

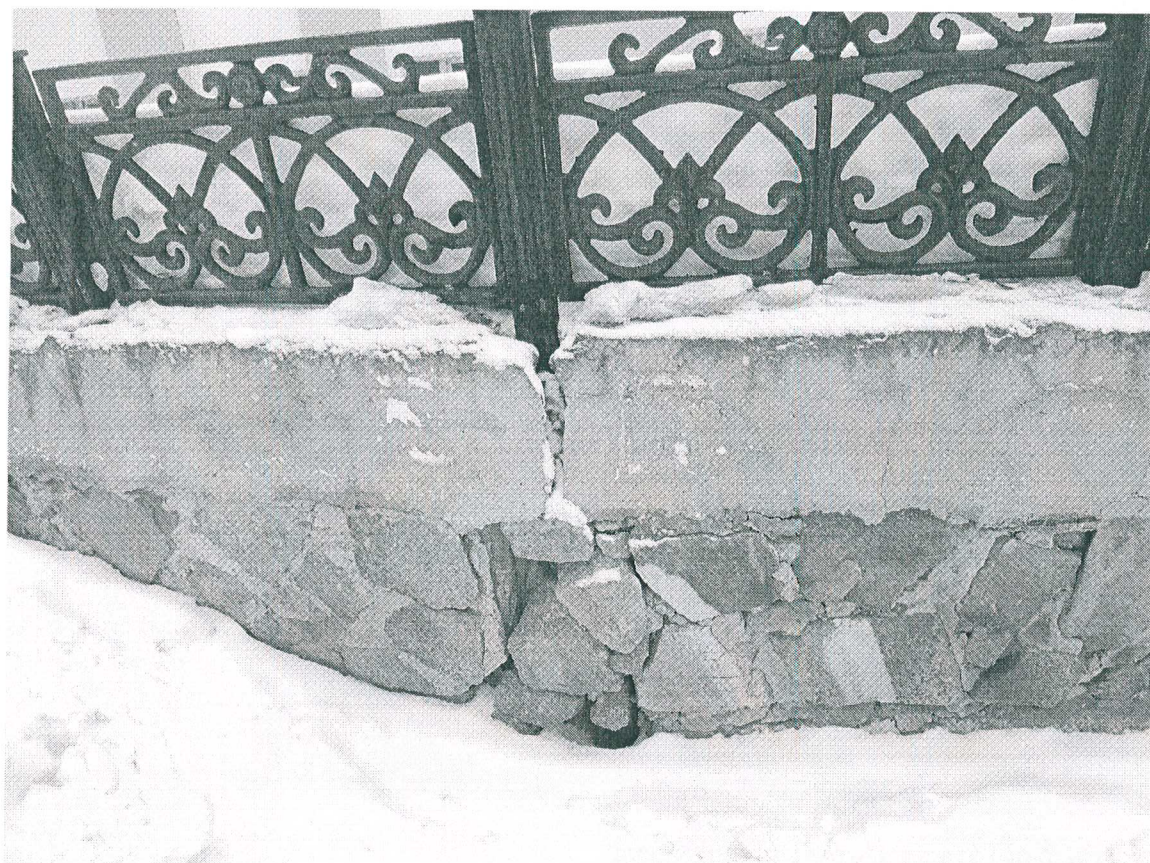
Существующая стенка выполнена из 3-х рядов бетонных блоков, по верху которых выполнен монолитный ж/б пояс и невысокое литое чугунное ограждение с декоративной решёткой. Лицевая поверхность облицована рваным гранитным камнем, уложенным на цементно-песчаном растворе, практически без перевязки вертикальных швов. Наблюдаются сквозные вертикальные трещины, выкрашивание раствора, отклонение от вертикали, выпадение отдельных камней (фото 34). Состояние неудовлетворительное.

34. Состояние подпорной стенки со стороны ул. Ленина.
