**А К Т**  
**технического состояния памятника истории и культуры**  
**и определения плана работ**  
**по памятнику и благоустройству его территории**  
**от 10.02.2014 г.**

с другой стороны, составили настоящий акт в том, что сего числа нами произведен технический осмотр нежилых помещений подвала, первого и второго этажей ( $S_{\text{общ}}=1555,4\text{м}^2$ ) объекта культурного наследия (памятника истории и культуры) регионального значения «2-этажное здание универмага», расположенного по адресу: г. Новосибирск, ул.Ленина,86.

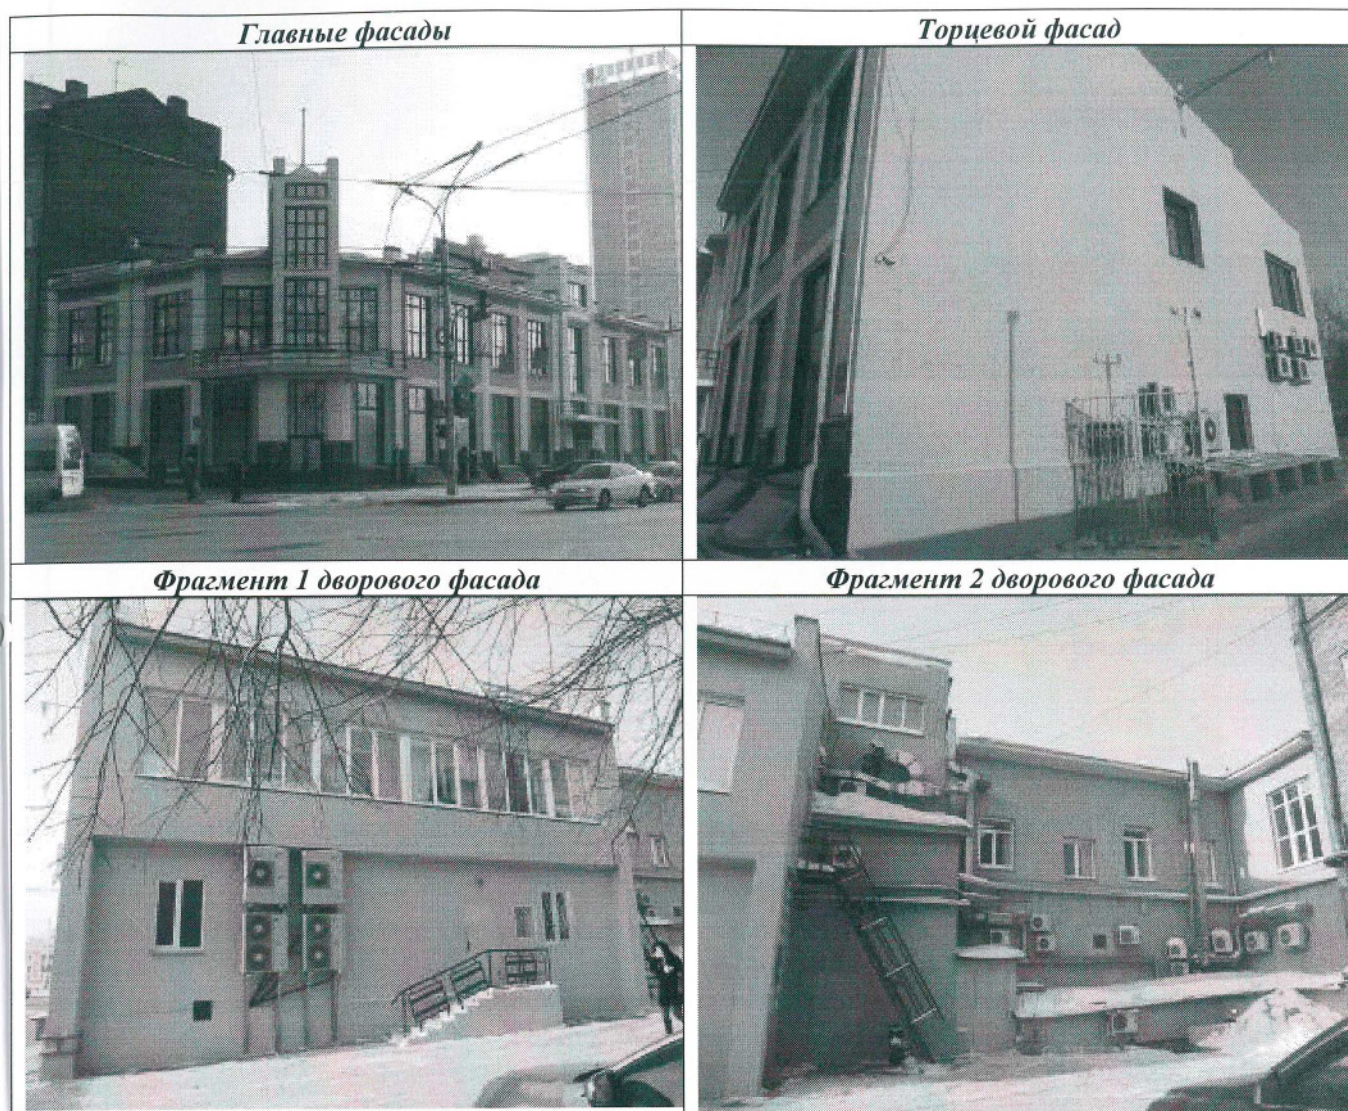
### III. ФОТОТАБЛИЦА

Наружные стены выполнены из комбинированного материала: монолитный шлакобетон, кладка из пустотелых шлакобетонных блоков и глиняного полнотелого кирпича. Фасады выполнены в гладкой штукатурке и окрашены. Наблюдаются многочисленные волосяные трещины на штукатурном слое уличных фасадов, требуется ремонт по согласованному Госорганом паспорту отделки фасадов. Нижняя часть стен уличных фасадов облицована плиткой из шлифованного гранита (согласовано Госорганом 04.12.2003г. (арх. № 233)). Общее состояние стен – удовлетворительное.

Состояние фасадов удовлетворительное.

| №№<br>n/n | Наименование реставрационных, ремонтно-восстановительных и производственных работ | Сроки<br>выполнения | Примечание |
|---|---|---|---|
| 2.3 | Выполнить ремонтно-реставрационные работы на главных фасадах по согласованному Госорганом паспорту отделки фасадов | Октябрь 2016г. | |
