**А К Т**  
**технического состояния объекта культурного наследия регионального значения**  
**«Жилой комплекс в районе железнодорожного вокзала:**  
**4-этажный кирпичный жилой дом», расположенного по адресу:**  
**г. Новосибирск, ул. Ленина, 90,**  
**включённого в единый государственный реестр объектов культурного наследия**  
**(памятников истории и культуры) народов Российской Федерации (далее – Реестр)**  
**по состоянию на 12.04.2017**

составили настоящий акт в том, что сего числа нами произведен визуальный осмотр объекта культурного наследия (памятника истории и культуры) регионального значения «Жилой комплекс в районе железнодорожного вокзала: 4-этажный кирпичный жилой дом», расположенного по адресу: г. Новосибирск, ул. Ленина, 90 (далее – Памятник).

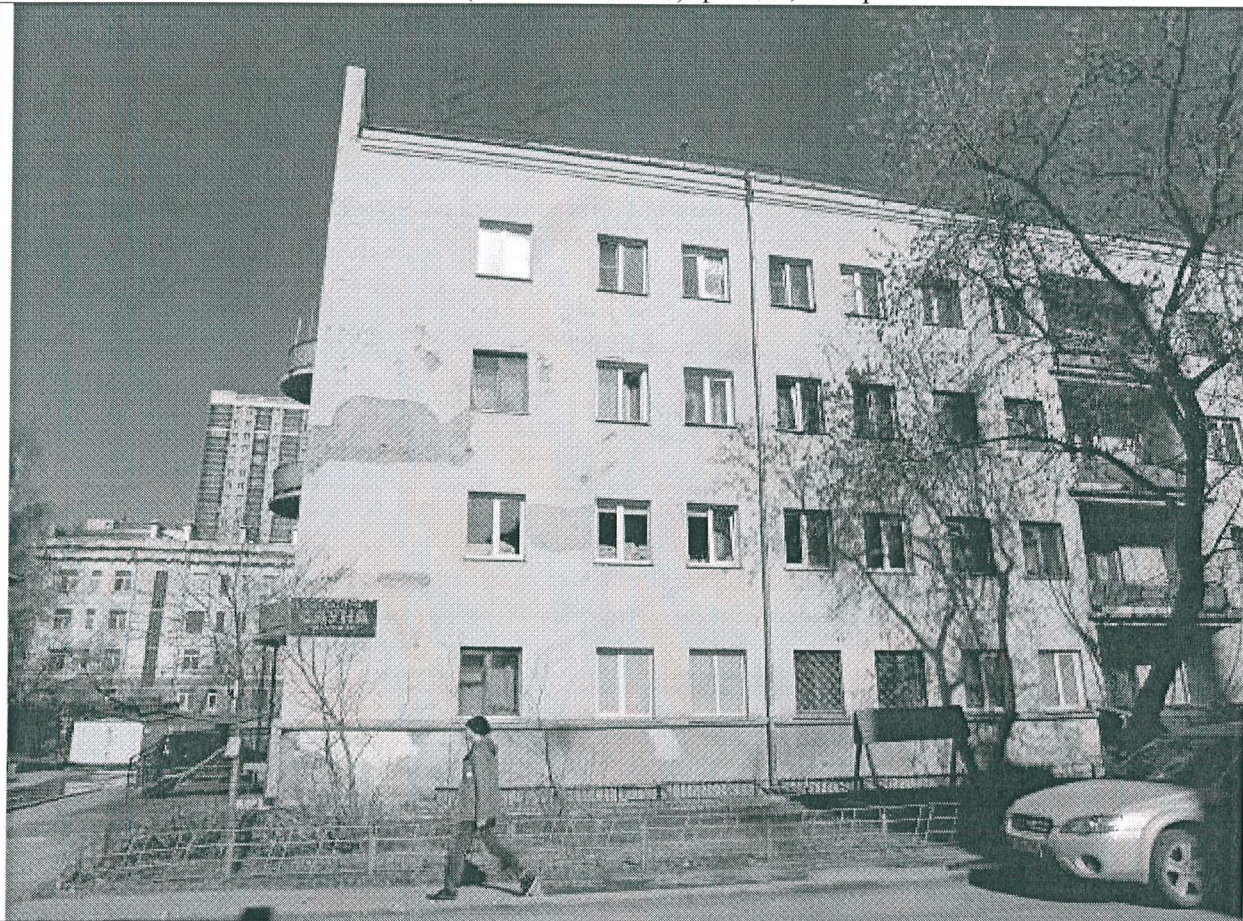
1. Вид главного (юго-западного) фасада, северный объем

в) Цоколи и отмостки около них: цоколь кирпичный, гладко оштукатуренный и окрашенный. Наблюдаются трещины в штукатурке, высолы, локальное отслоение и отпадение штукатурного слоя, местами оголение кирпичной кладки, (фото 1, 2, 6, 7, 11, 15, 17, 18, 19, 23, 29, 30, 32, 41, 42).

г) Стены: наружные стены выполнены из керамического полнотелого кирпича, гладко оштукатурены и окрашены. Наблюдается общее загрязнение, отслоение окрасочного слоя на обширных участках, локальное отпадение штукатурного слоя (особенно большие участки на дворовых фасадах), местами оголение кирпичной кладки (фото 1, 6, 7-12, 15, 17, 18, 23, 25-27, 32, 38, 39).

Общее состояние кирпичной кладки цоколя и отмостки удовлетворительное, состояние отделки цоколя – неудовлетворительное, требуется выполнить ремонт цоколя по согласованному с Управлением паспорту отделки фасадов (шифр 05-328), выполнить ремонт отмостки и принять меры для водоотведения от световых примок на дворовом фасаде.

Общее состояние кладки стен удовлетворительное, отделки – неудовлетворительное, требуется выполнить ремонт по согласованному с Управлением паспорту отделки фасадов (шифр 05-328).

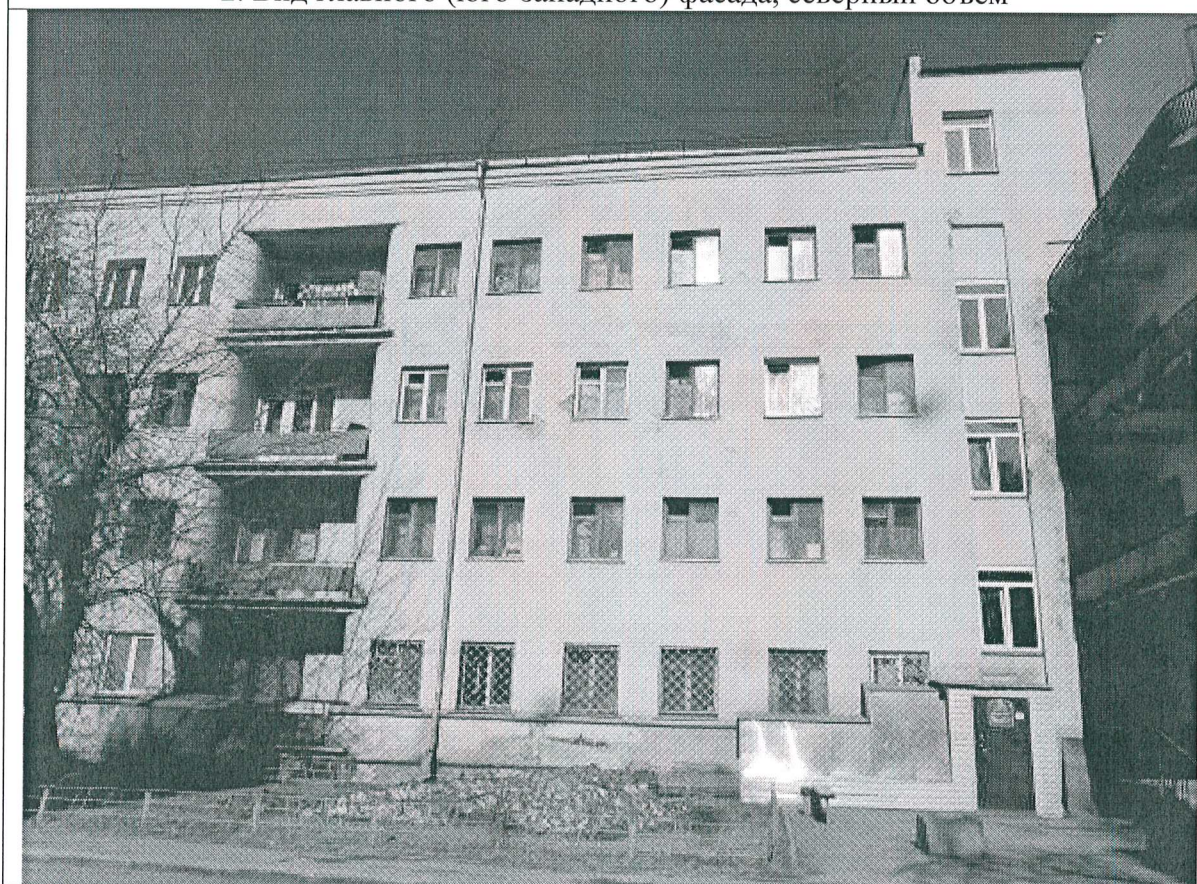
2. Вид главного (юго-западного) фасада, северный объем

На главном фасаде (северный блок) в приемке выполнен спуск в подвал с покрытием из поликарбоната и профилированного металла (фото 2, 24), также выполнены два навеса из поликарбоната (материалы согласования в установленном порядке в архиве НПЦ отсутствуют).

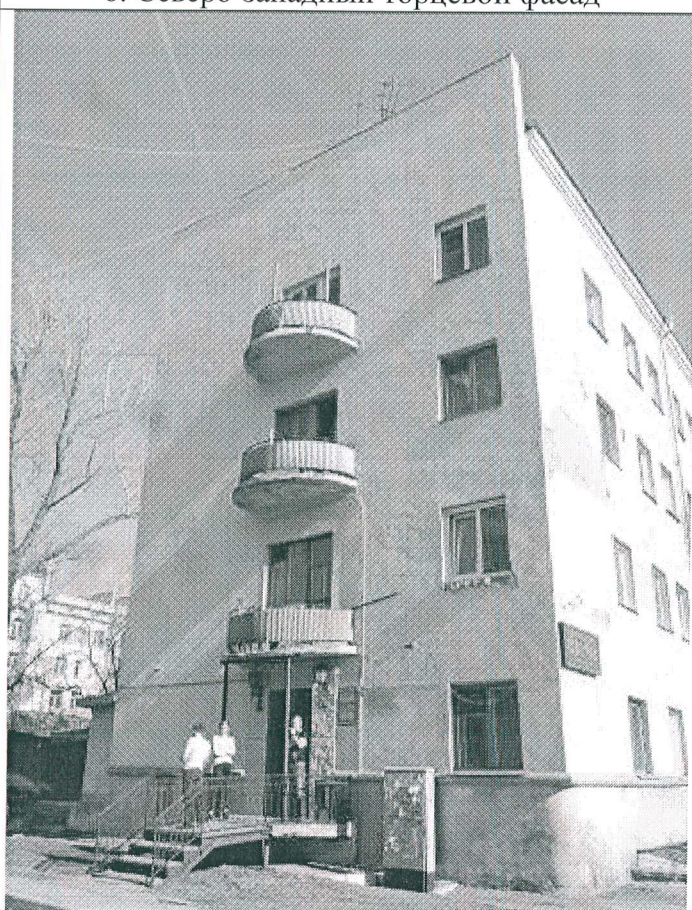
6. Северо-западный торцевой фасад

На северо-западном фасаде обустроено современное крыльцо (фото 1, 6, 16): металлический каркас, площадка и ступени заполнены мелкоформатной тротуарной плиткой, ограждение декоративное решетчатое металлическое, поручень из металлической трубы (согласовано в установленном порядке, арх. № 119, 2012).

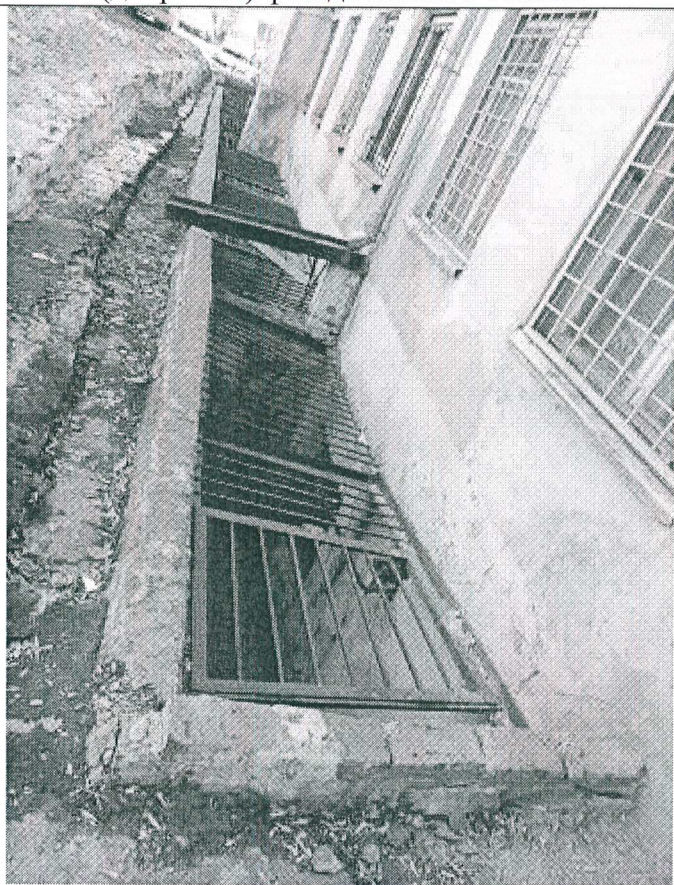
17. Световые прямки на северо-восточном (дворовом) фасаде южного объема

и) Приемки, крыльца: световые приемки глубокие с бортиком, протяженные, расположены вдоль главного и дворового фасадов обоих блоков (фото 17, 32, 41, 42). Стены приемков кирпичные (оштукатурены), бортик невысокий  $h=10-15$  см, выполнен в большинстве приемков из кирпича (оштукатурен), в некоторых приемках – из бетона, днище бетонное. По верху приемков имеются металлические решетки. Штукатурный слой стен дворовых приемков и бортиков имеет значительные повреждения, на участке в северном объеме – частичное разрушение кирпичной кладки бортика (фото 41).

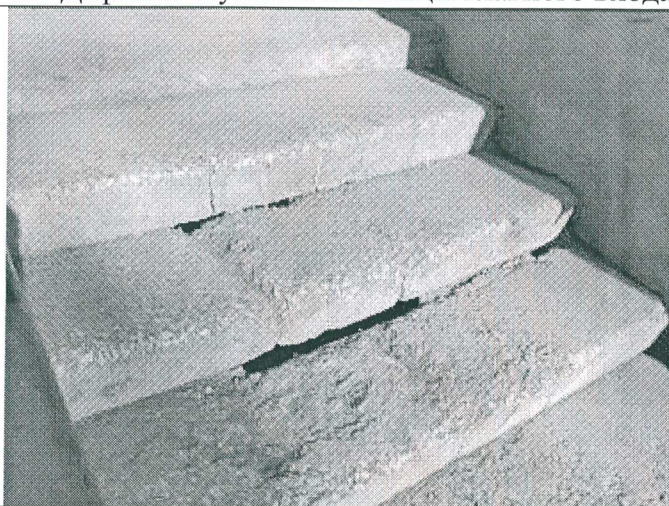
Со стороны главного и дворового фасадов на входах в здание устроены крыльца прямоугольные в плане: на главном фасаде – сборные железобетонные ступени и плита уложены по металлическим балкам и косоурам, бетонный слой имеет повреждения (фото 19, 20); ограждение сварное из стальных труб, окрашено масляной краской, некоторые звенья отсутствуют; на дворовом фасаде железобетонная плита и ступени уложены по кирпичным оштукатуренным стенкам, ограждение отсутствует (фото 23). Штукатурный слой имеет значительные повреждения, наблюдается оголение кирпичной кладки, выпадение кирпичей.

20. Дефекты ступеней лестницы главного входа

Общее состояние удовлетворительное, требуется ремонт всех элементов.

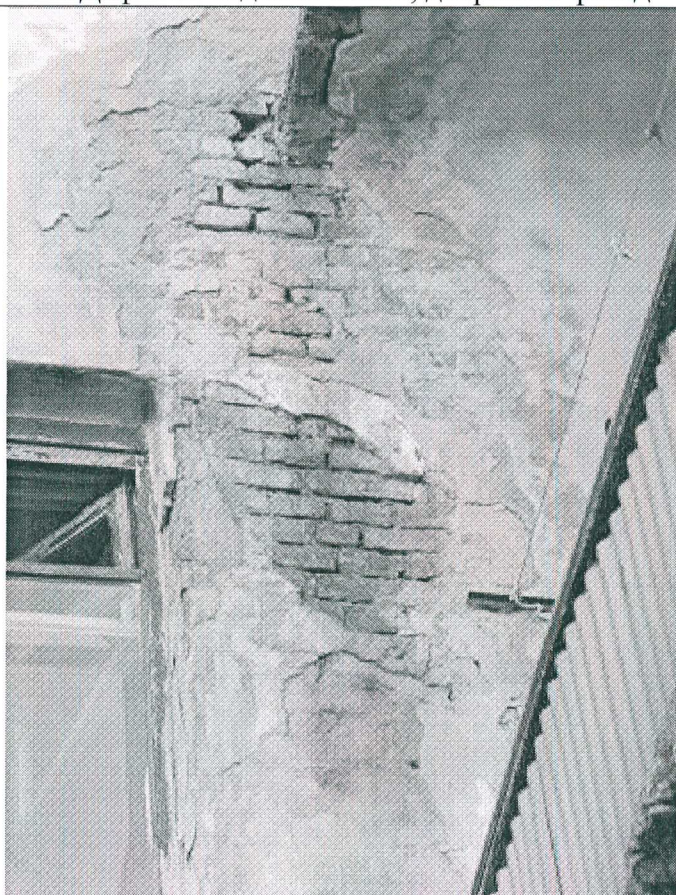
28. Дефекты отделки стены, дворовый фасад

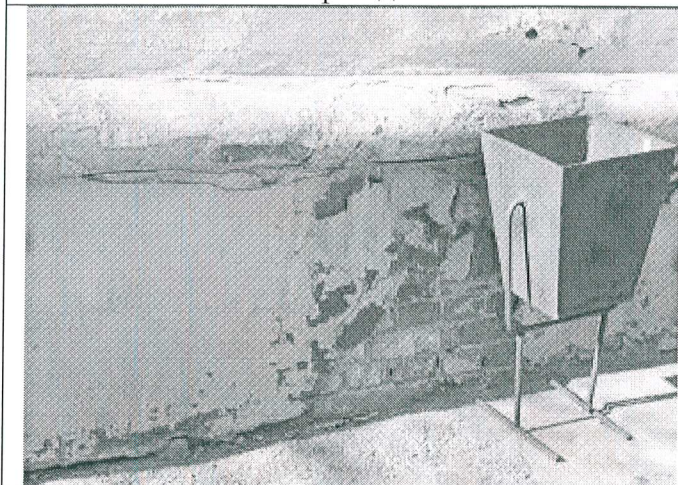
29. Дефекты отделки цоколя, юго-восточный фасад

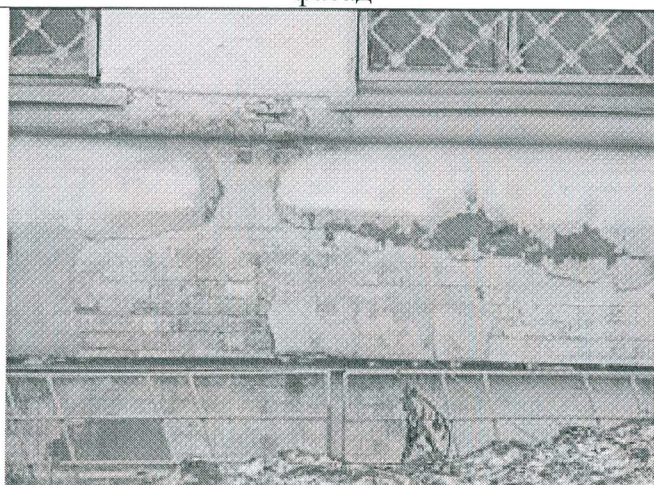
30. Дефекты отделки цоколя, юго-западный фасад

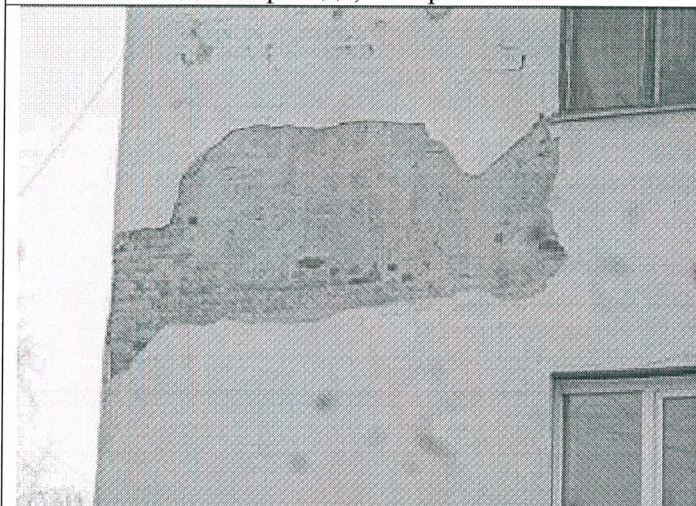
31. Отпадение отделочного слоя на юго-западном фасаде, северный объем

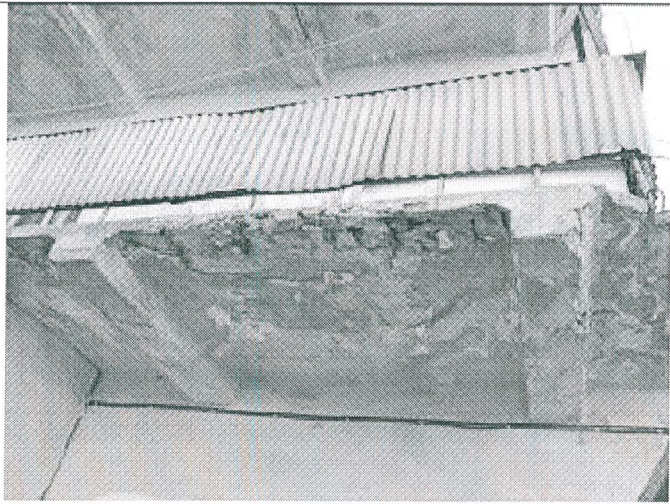
35. Балкон на юго-восточном фасаде северного объема

з) Балконы, козырьки: на юго-западных фасадах, приблизительно по центру южного и северного объемов имеются две вертикали ниш, в которых располагаются лоджии прямоугольной в плане конфигурации (фото 1, 2, 4, 14, 38); на торцевых фасадах размещены балконы полукруглой в плане формы (фото 5, 6, 16, 36, 37); на 3-м и 4-м этажах западного угла южного объема имеются Г-образные балконы, на 2-м этаже под ними – балкон прямоугольной в плане формы (фото 3, 13); на юго-восточном фасаде северного объема – балконы прямоугольной в плане формы (фото 9, 35).

наблюдаются многочисленные очаги локального отслоения и отпадения отделочного слоя, разрушение бетона по краям плит, местами оголение арматуры (фото 35-38). Под деформированной балконной плитой второго этажа северо-западного фасада подведена металлическая балка, опирающаяся на две металлические стойки (фото 37). На угловом балконе 5 этажа западного фасада отсутствует участок решетки металлического ограждения.

Состояние балконов неудовлетворительное, требуется ремонт лоджий и балконов, а также восстановление (замена) деревянного поручня ограждения всех балконов и лоджий.

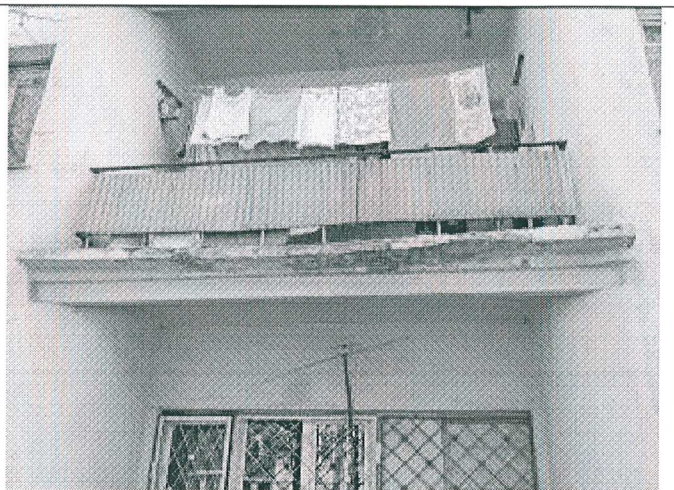
38. Лоджия, 2-й этаж южного объема

Ограждение балконов и лоджий металлическое решетчатое, с внешней стороны закрытое экраном из профилированного оцинкованного металла, у большинства ограждений деревянный поручень утрачен, а древесина сохранившегося поручня рассохлась повсеместно, решетка ограждений деформирована. Наблюдается деформация плиты лоджии второго этажа южного объема, для предотвращения дальнейшего развития деформации выполнено усиление металлической балкой (фото 38). На нижней поверхности плит всех балконов и лоджий

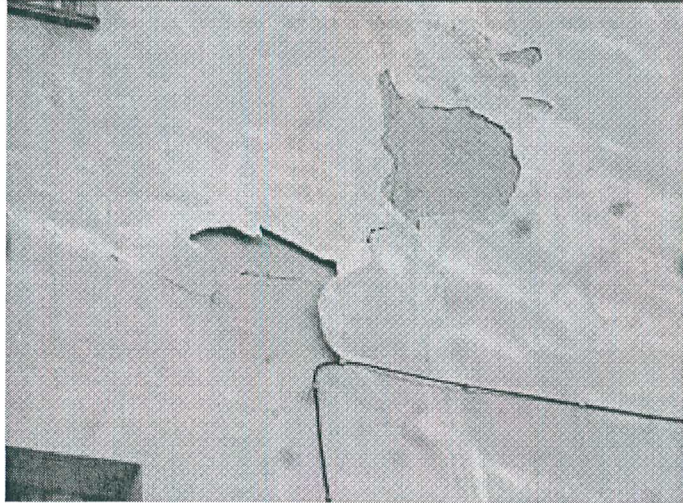
39. Дефекты отделки стен, дворовый фасад

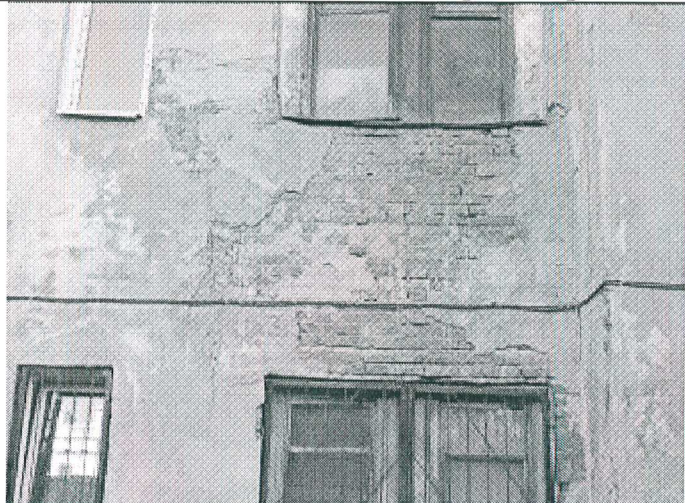
40. Дефекты отделки стен, дворовый фасад

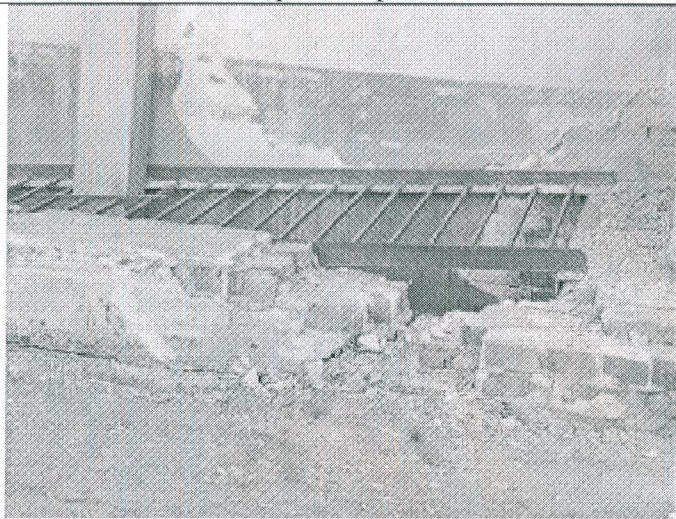
41. Дефекты бортика светового приямка, дворовый фасад

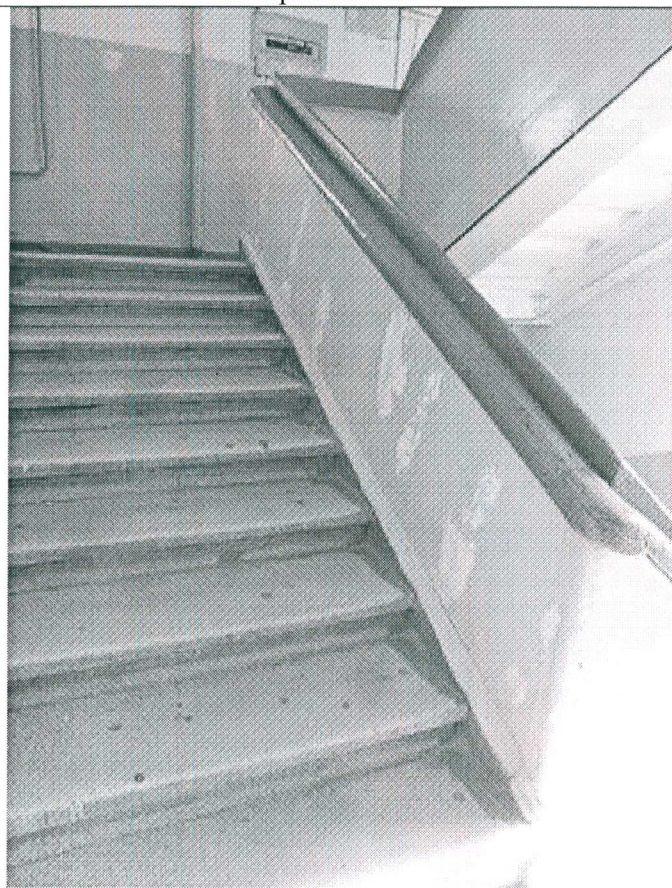
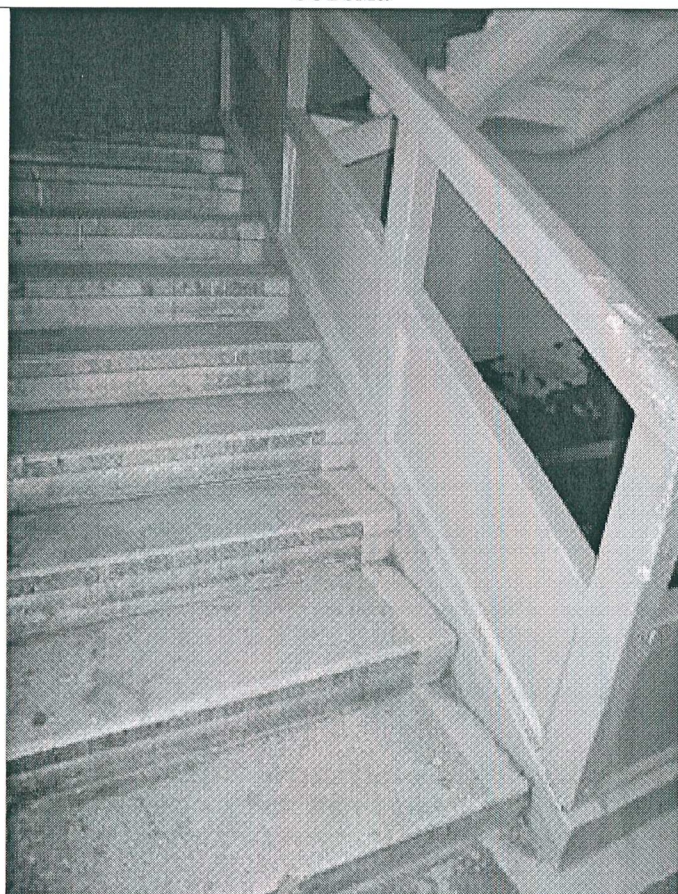
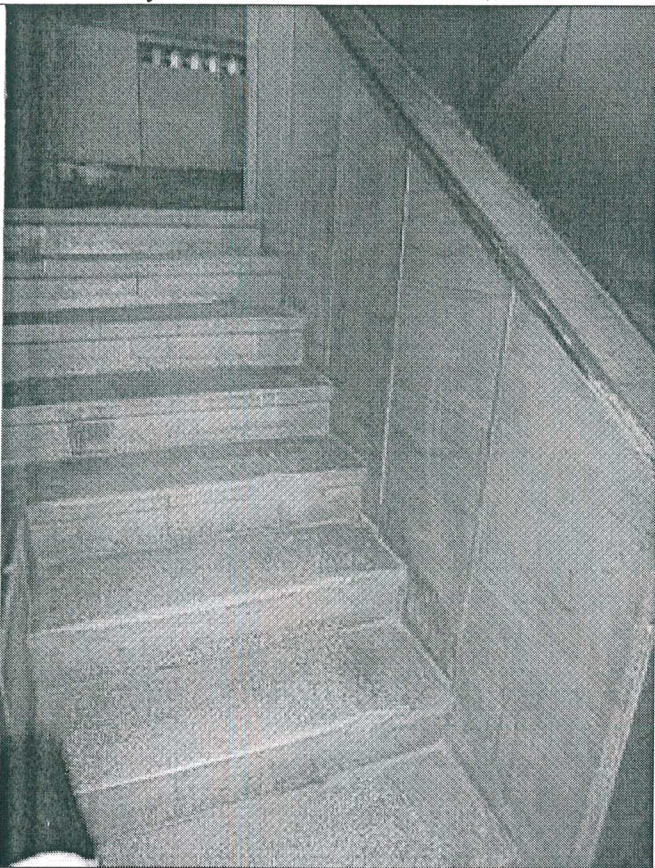
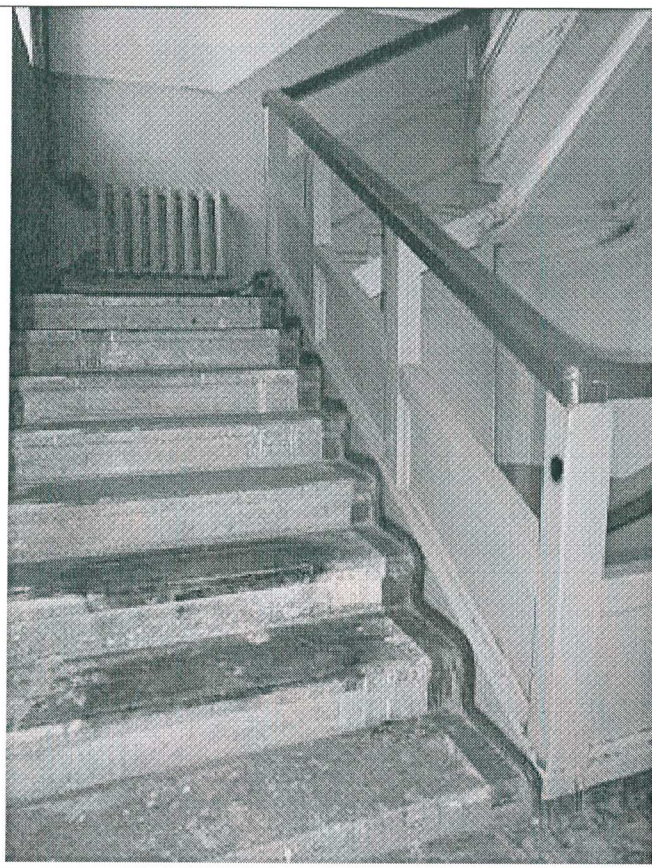
ж) Лестницы: в здании имеются три трехмаршевые лестницы с поворотом на 90° (фото 43-46). Ступени сборные железобетонные, уложены на металлические Z-образные косоуры. Проступи мозаичные. Междуетажные площадки железобетонные монолитные по металлическим косоурам, полы площадок цементные. Ограждение лестниц и площадок деревянное глухое, окрашенное. Поручень деревянный профилированный окрашенный. Наблюдаются незначительные стертости проступей и площадок в ходовых местах, местами раскрашивание цементной стяжки площадок, потертости краски на ограждении. Лестничные марши спусков в подвал набраны сборными железобетонными ступенями, имеются сколы.

Общее состояние лестниц удовлетворительное, требуется ремонт площадок, лестниц и ограждения.

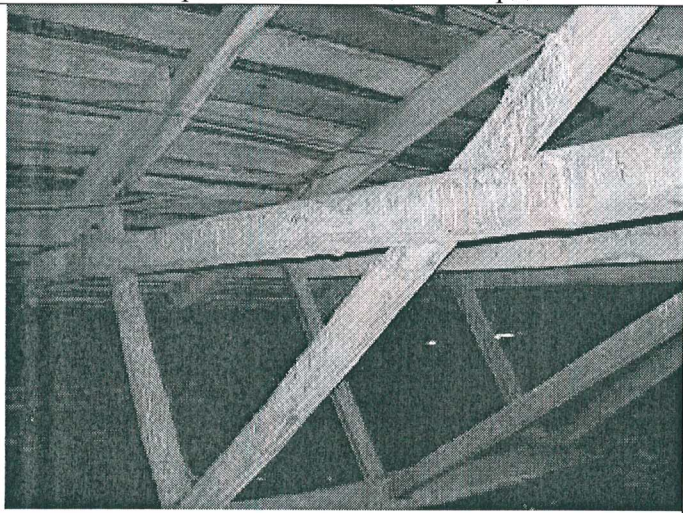
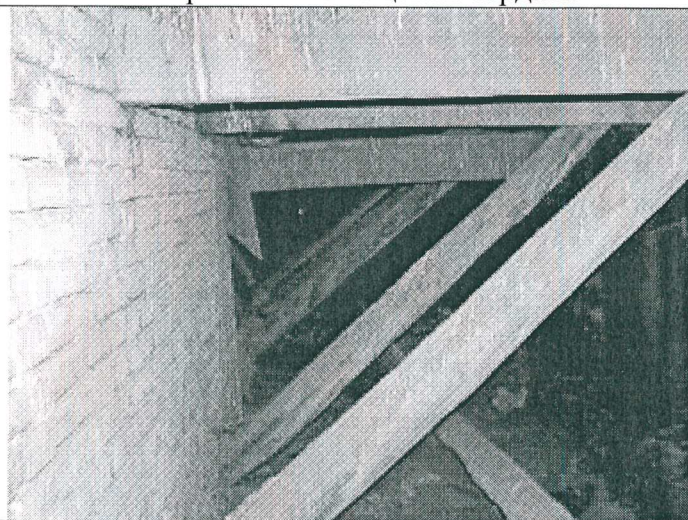
д) Крыша (стропила, обрешетка, кровля, водосточные желоба и трубы): крыши двускатные, стропильной конструкции по деревянной обрешетке (фото 47, 48), кровля выполнена из асбоцементного волнистого листа. На скатах имеются слуховые окна прямоугольной конфигурации с односкатным покрытием из асбоцементного листа. В проемах слуховых окон установлены деревянные жалюзийные решетки.

Состояние удовлетворительное, требуется восстановление металлической фальцевой кровли.
