**А К Т**

**технического состояния объекта культурного наследия регионального значения**

**«Жилой комплекс в районе Железнодорожного вокзала: - 4-х этажный кирпичный жилой дом», расположенного по адресу: г. Новосибирск, ул. Омская, 87 (ул. Челюскинцев, 7), включённого в единый государственный реестр объектов культурного наследия (памятников истории и культуры) народов Российской Федерации (далее – реестр), и состав (перечень) видов работ по сохранению объекта культурного наследия, включенного в реестр, сроки (периодичность) проведения таких работ с учетом вида данного объекта культурного наследия, его индивидуальных особенностей, физического состояния, функционального назначения и намечаемого использования объекта культурного наследия по состоянию на 27. 05. 2015г.**

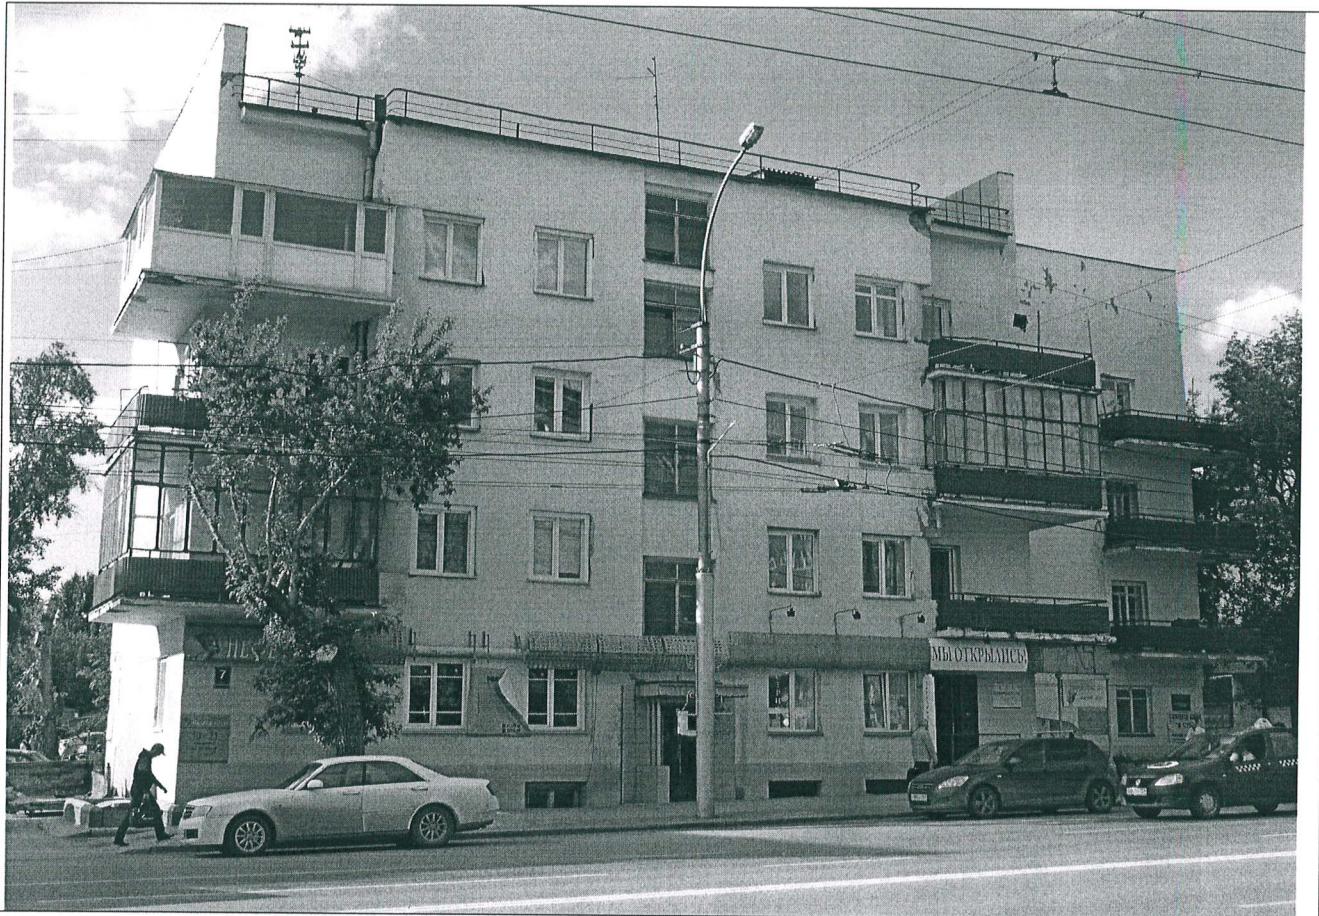
4.1. Общий вид юго-восточного (главного) фасада со стороны ул. Челюскинцев.

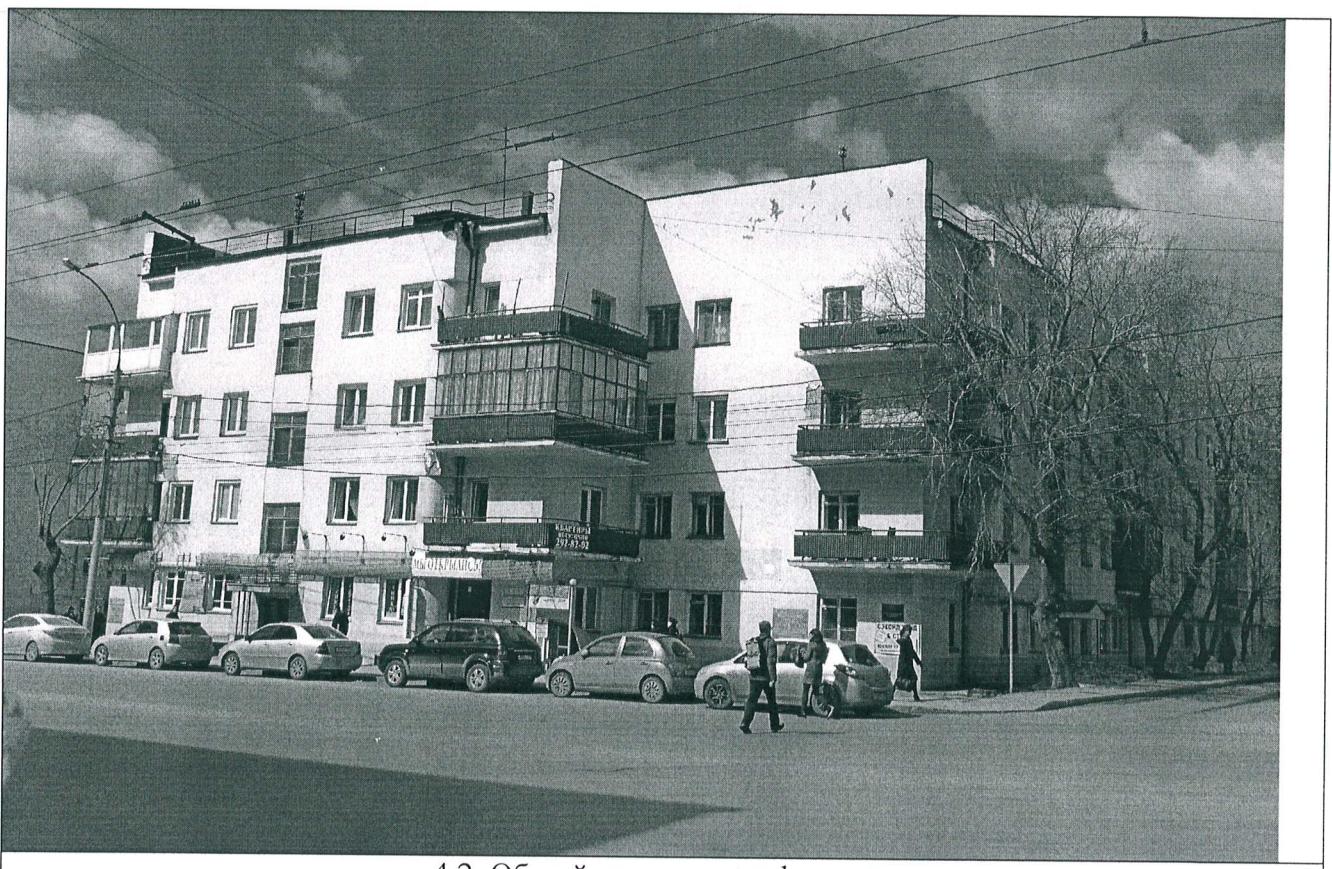
4.2. Общий вид главных фасадов.

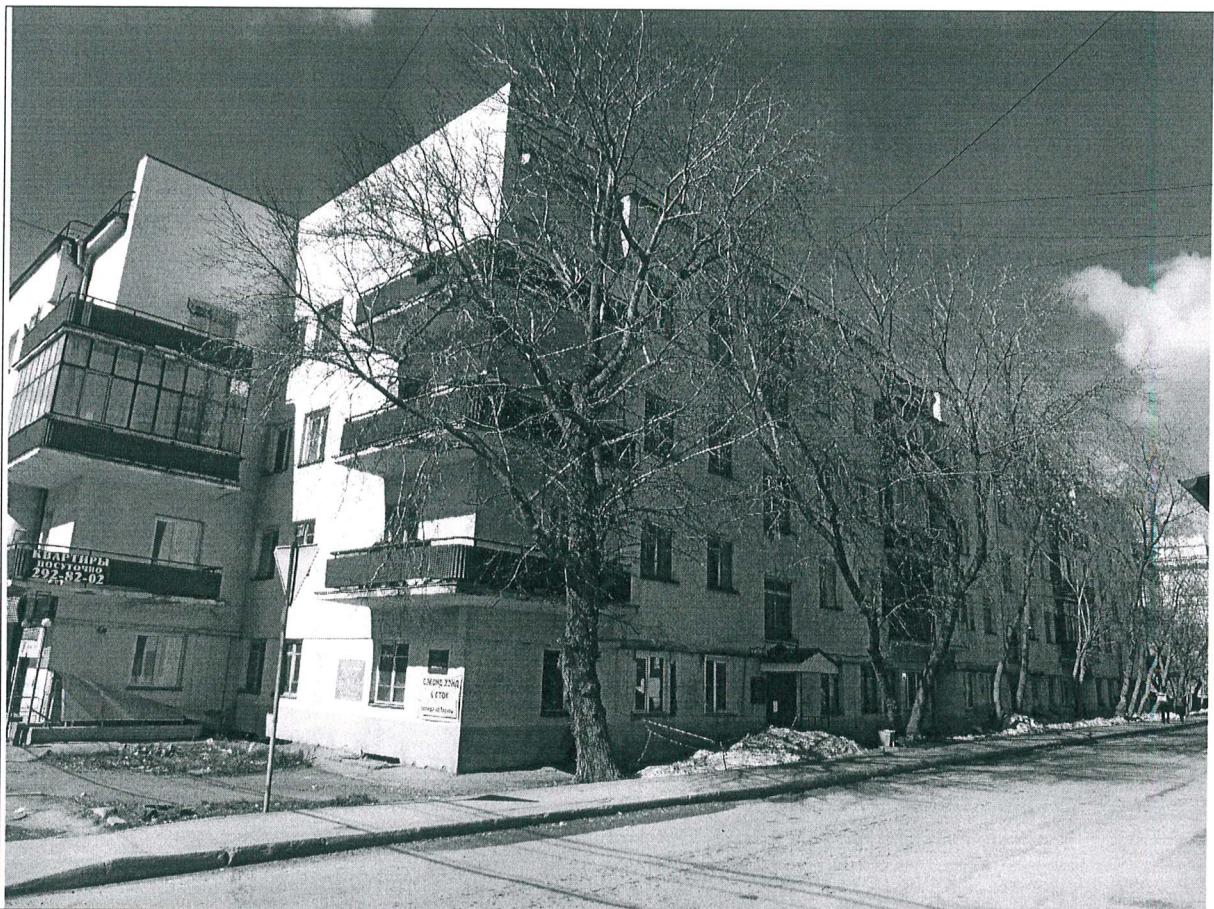
4.3. Общий вид северо-восточных фасадов со стороны ул. Омская.

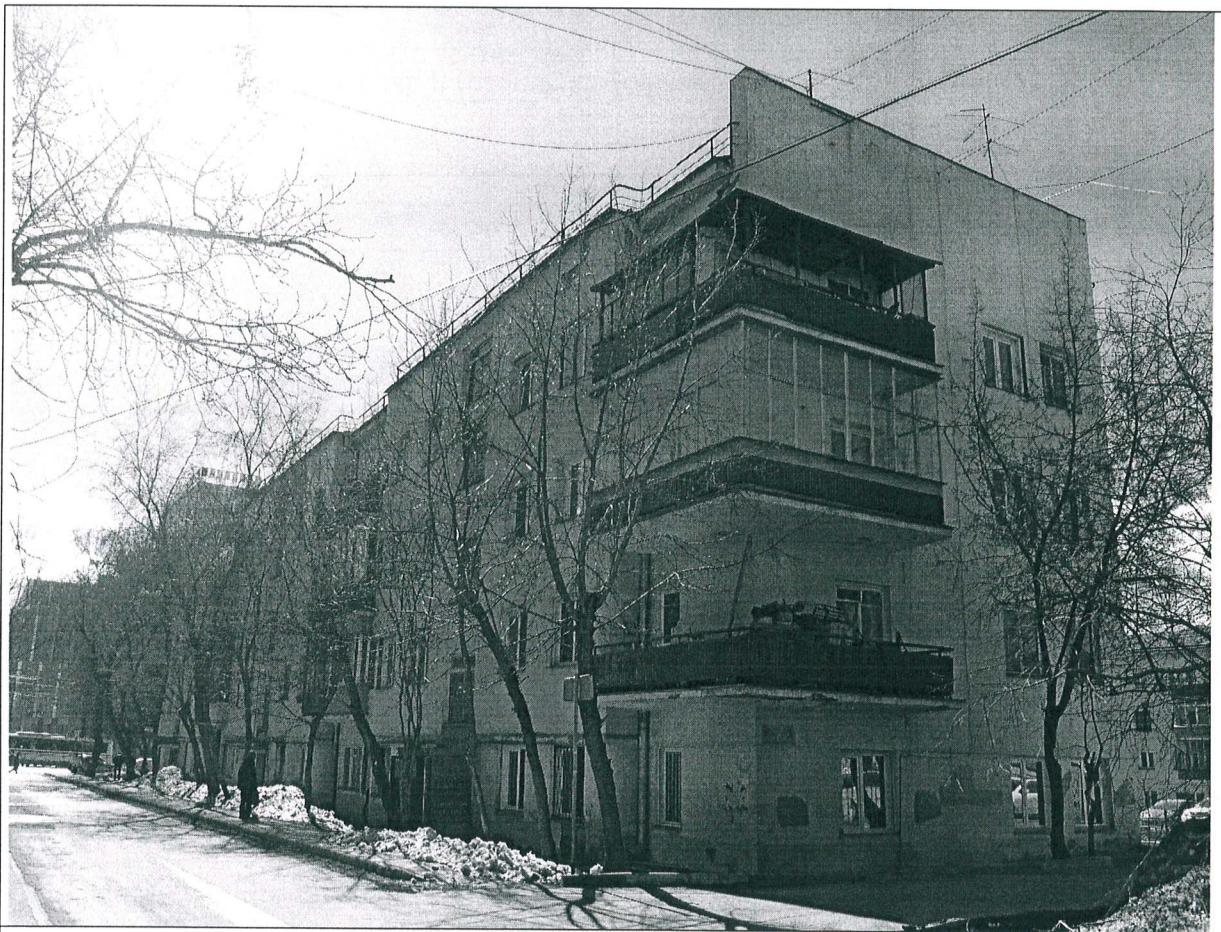
4.4. Общий вид фасадов со стороны ул. Омская.

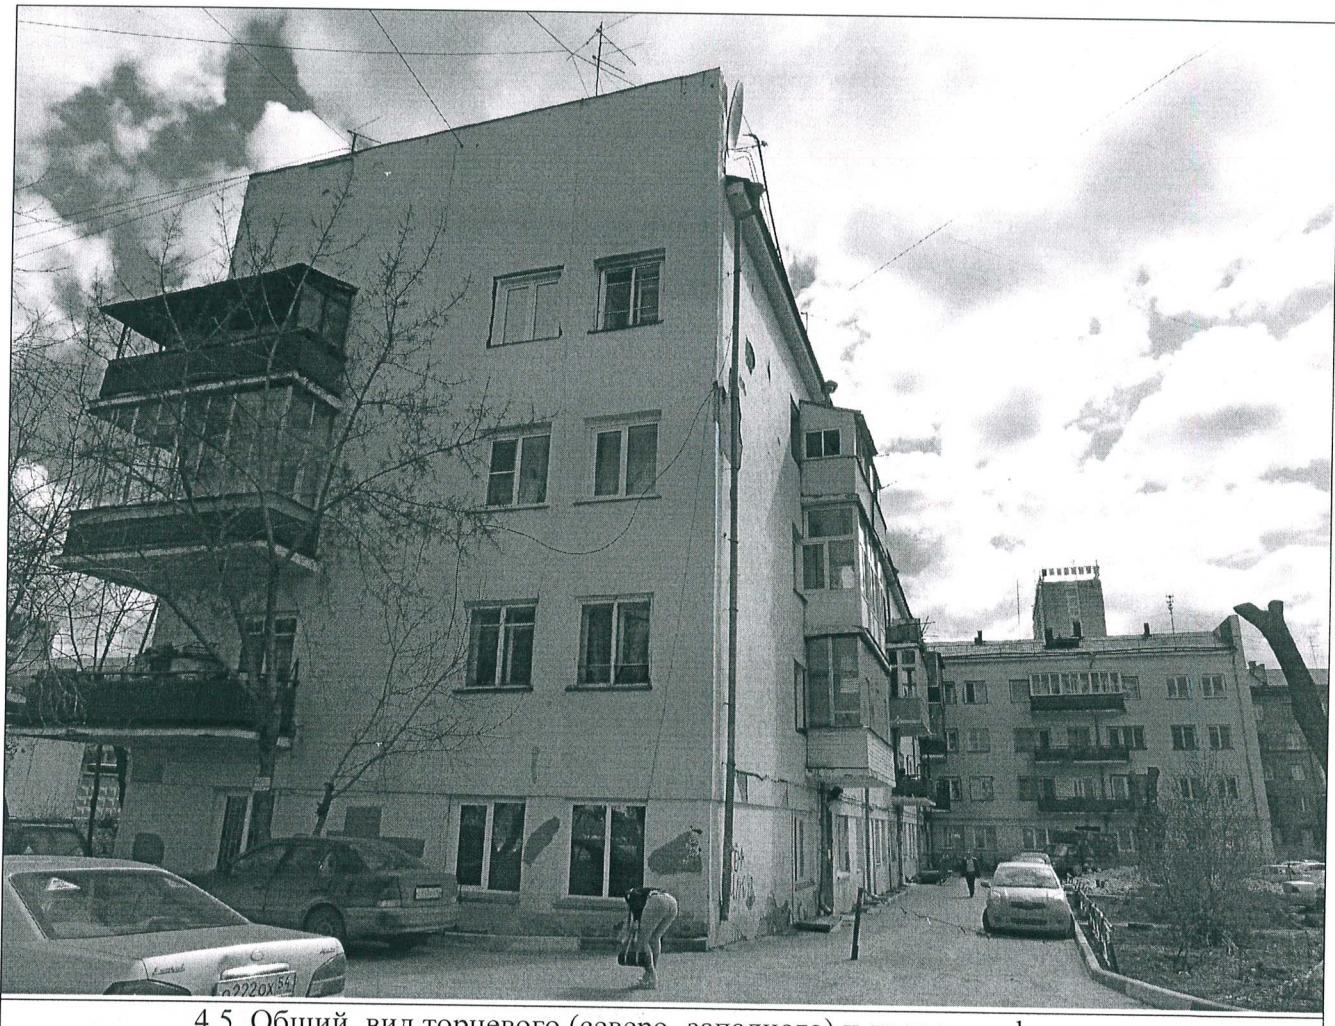
4.5. Общий вид торцевого (северо- западного) и дворовых фасадов.

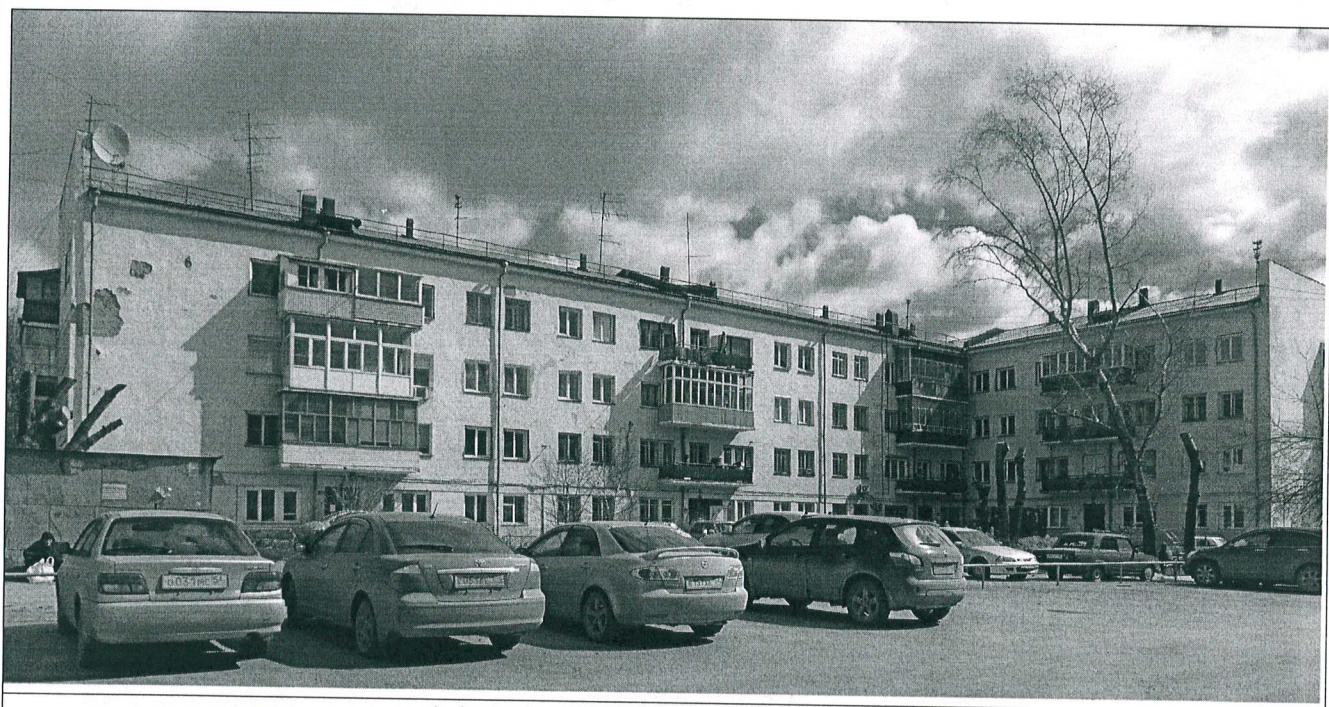
4.6. Общий вид дворовых фасадов.

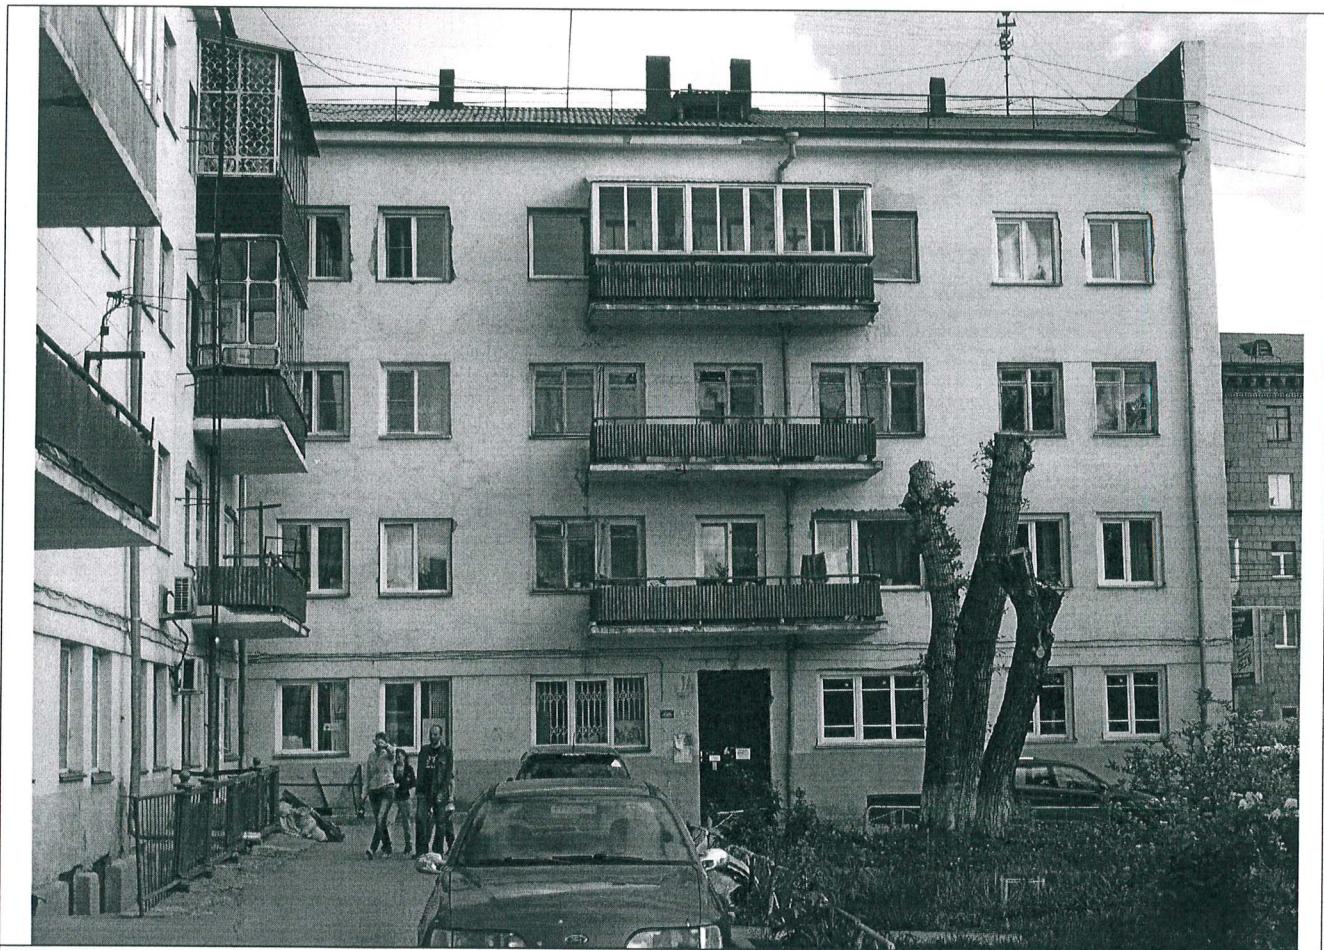
4.7. Общий вид дворового (северо-западного) фасада.

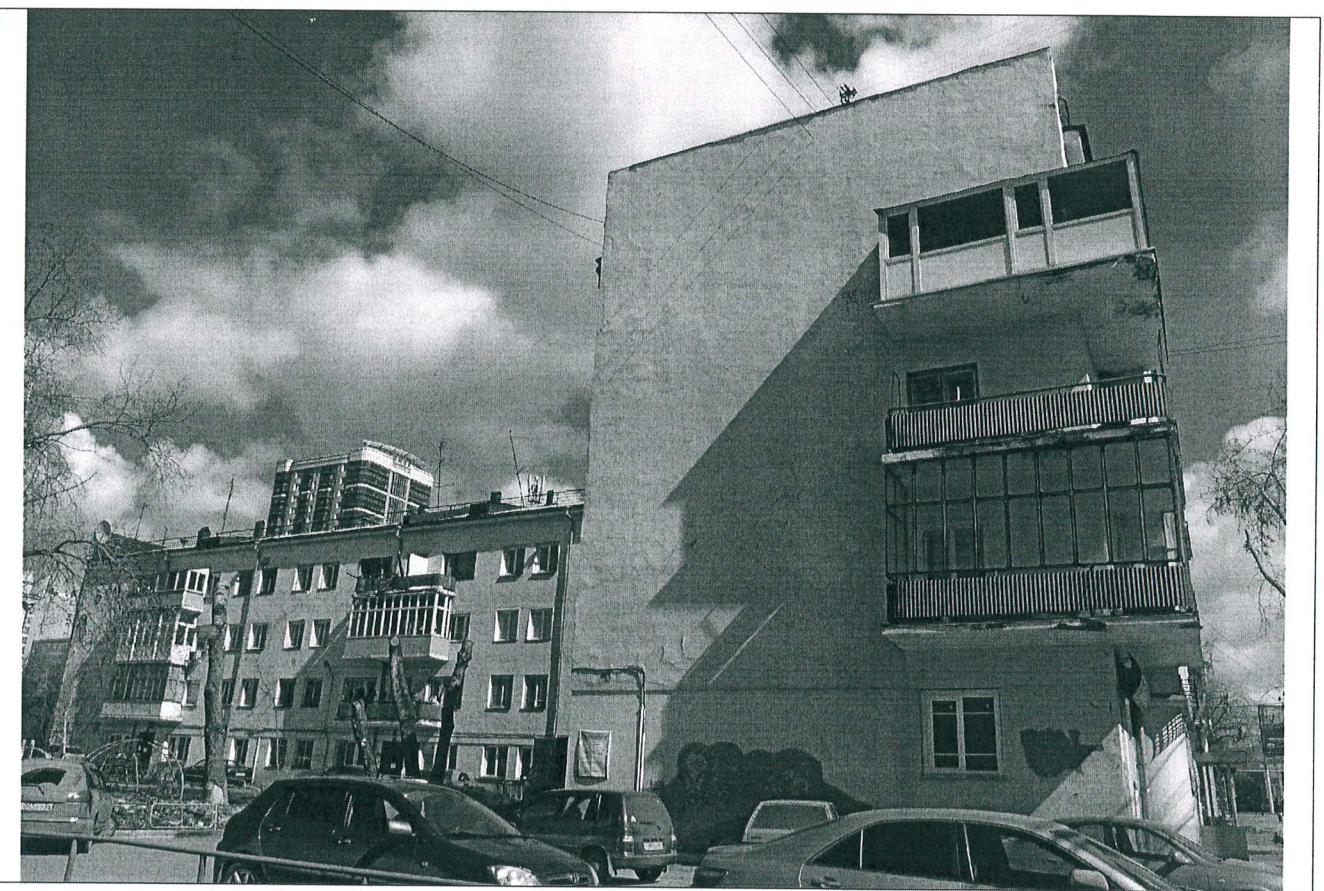
4.8. Общий вид юго- западных (торцевого и дворового) фасадов.

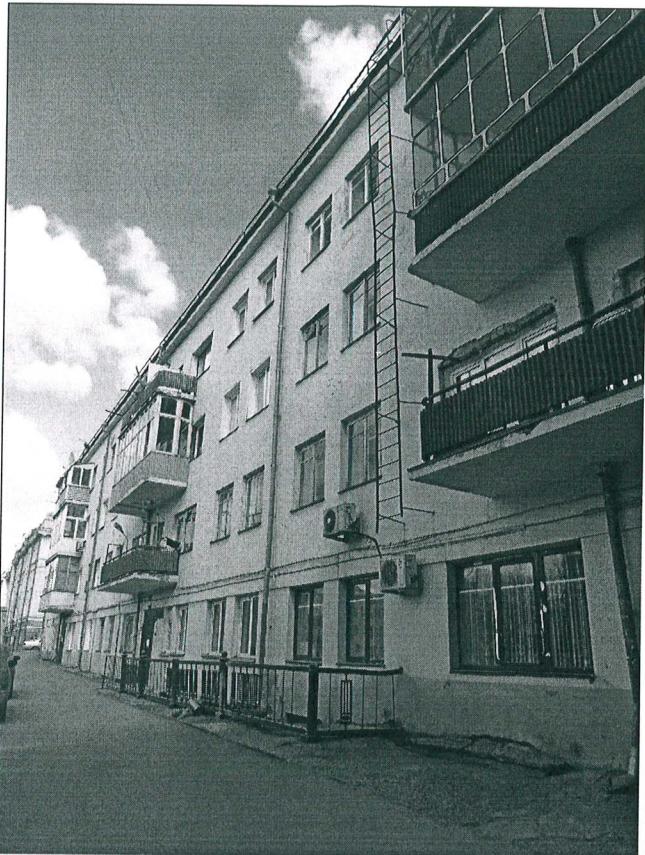
3.5) на дворовом (юго-западном) фасаде размещены наружные блоки кондиционеров (см. приложение №1); материалы согласования с Управлением в архиве НПЦ отсутствуют.

4.9. Фрагмент дворового (юго- западного) фасада.

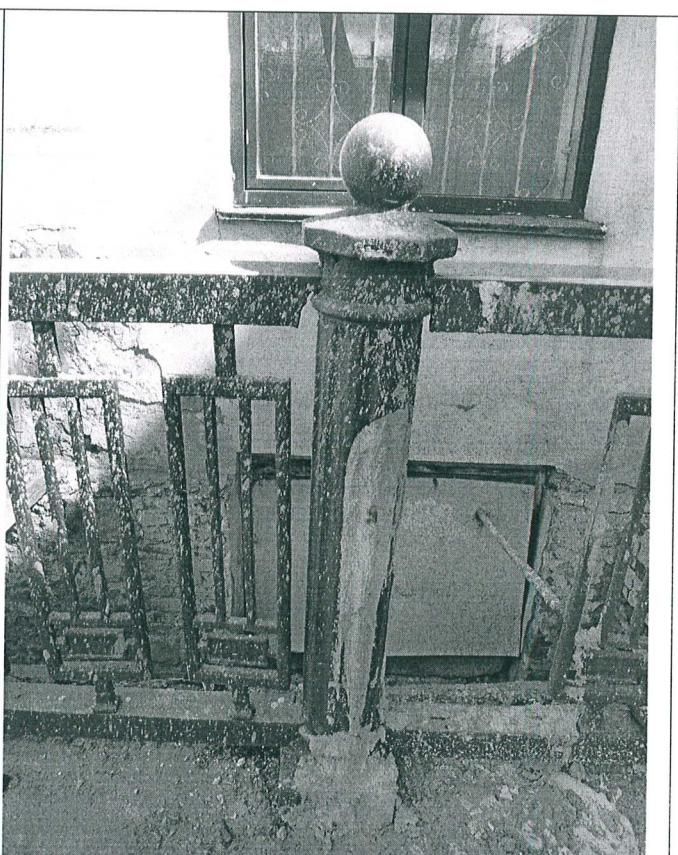
3.8) на историческом приямке со стороны юго-западного (дворового) фасада утрачен внешний облик первоначального декоративного ограждения (установлено металлическое решетчатое ограждение из разнотипных элементов), сохранились участки между современными конструкциями;

4.10. Фрагмент первоначального ограждения  
приямка спуска на дворовом фасаде.

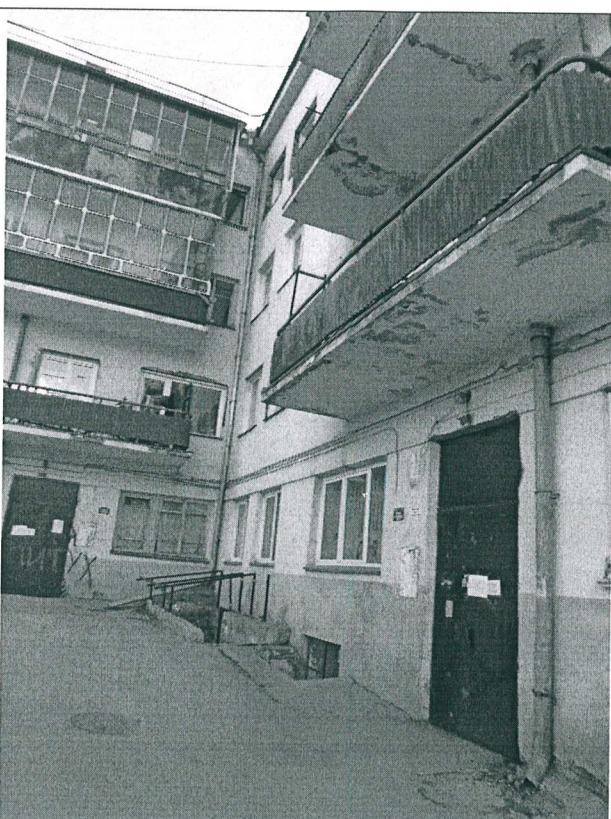
4.11. Фрагмент дворового (северо- западного) фасада.

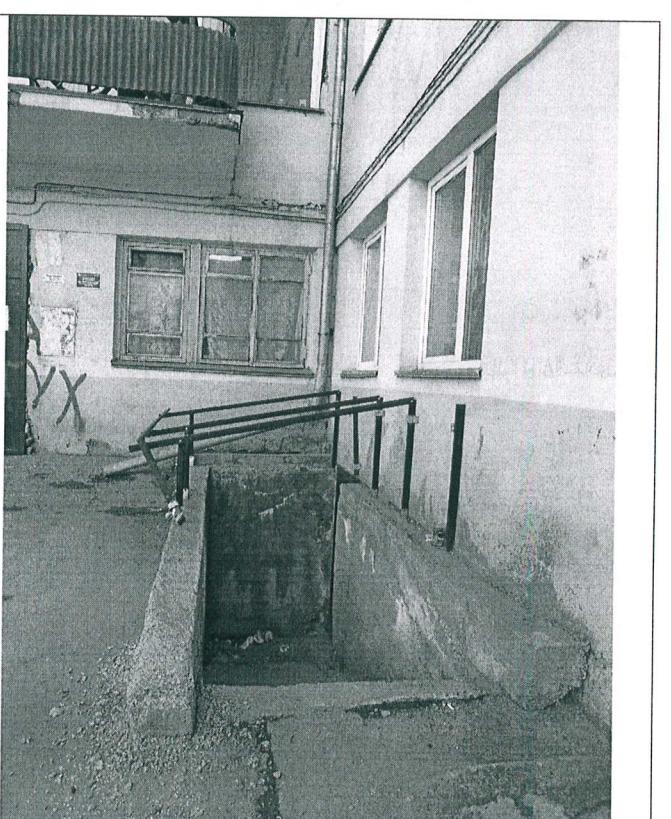
Со стороны двора имеются открытые приямки спусков (2 шт.): стены - бетонные и из рваного гранита, бортики-кирпичные оштукатуренные, ступени лестниц – бетонные и из гранита: наблюдается разрушение отделки стен и ступеней в ходовых местах. На историческом приямке со стороны юго-западного (дворового) фасада установлено металлическое решетчатое ограждение из разнотипных элементов: сохранились участки первоначального декоративного ограждения между современными конструкциями. На приямке северо-западного фасада: на момент осмотра зафиксированы остатки металлического каркаса без покрытия и ограждающих конструкций: элементы деформированы. Общее состояние приямков дворовых фасадов неудовлетворительное. Требуется ремонт световых приямков и приямков спуска дворового фасада в соответствии с проектной документацией, согласованной в установленном порядке.

4.12. Фрагмент дворового фасада.  
Вид приямка спуска в подвал.

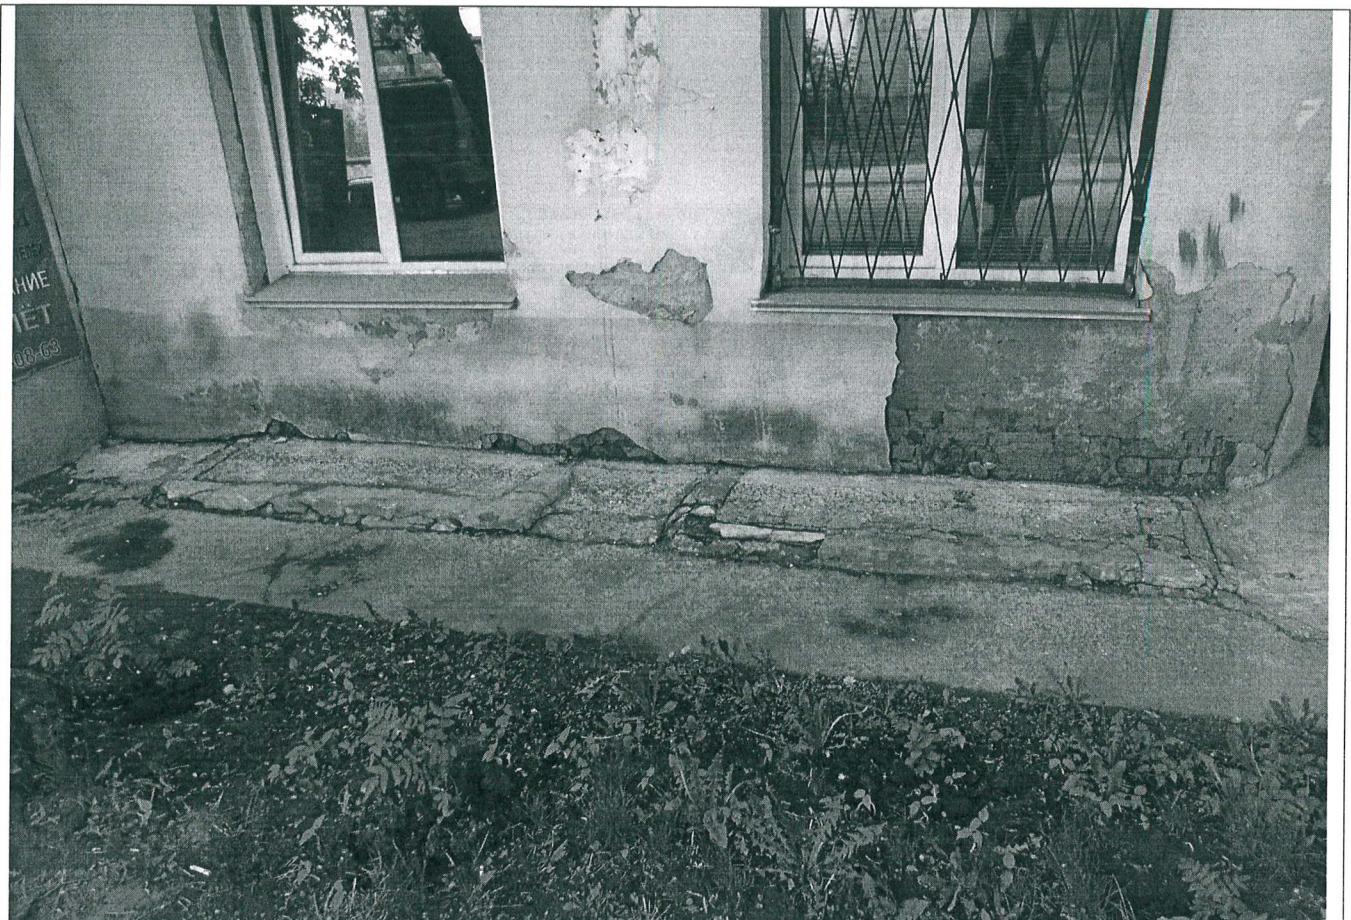
в) цоколи и отмостки около них: цоколь кирпичный (не выделен из плоскости стен) гладко оштукатурен и окрашен. Со стороны дворового и торцевого фасадов по низу цоколя выполнен кирпичный оштукатуренный бортик. Наблюдаются многочисленные локальные дефекты отделочного слоя, обнажение кирпичной кладки. Общее состояние цоколя удовлетворительное, требуется ремонт отделочного слоя в соответствии с проектной документацией, согласованной в установленном порядке.

и) приямки, крыльца: световые приямки окон подвала - неглубокие с кирпичными оштукатуренными стенками и низкими бортиками. По верху отдельных бортиков установлены металлические решетки, крышки или козырьки. Наблюдаются локальные повреждения штукатурного и окрасочного слоёв, дефекты кладки бортиков и стенок и оснований приямков, бетонные днища многих приямков не имеют дренажа и находятся на уровне оконных проемов. Некоторые приямки засыпаны. Общее состояние световых приямков – неудовлетворительное.

3.9) из-за подъема культурного слоя земли утрачен перепад между уровнем отмостки и низом окон подвального этажа, что явилось причиной появления световых приямков на юго-восточном и северо-западном фасадах южного объема (за период после 1974 г.). Некоторые исторические приямки утрачены (засыпаны или реорганизованы в приямки спусков см. п. 3.8);

4.13. Фрагмент фасада со стороны ул. Омская. Состояние цоколя и световых приямков.

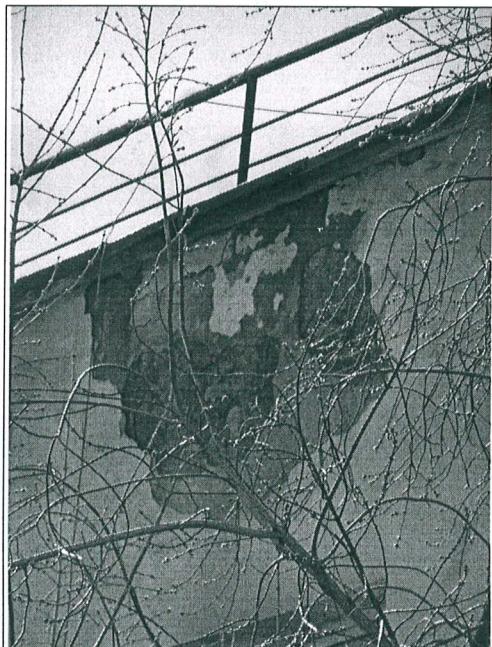
4.14. Фрагмент фасада со стороны ул. Омская.

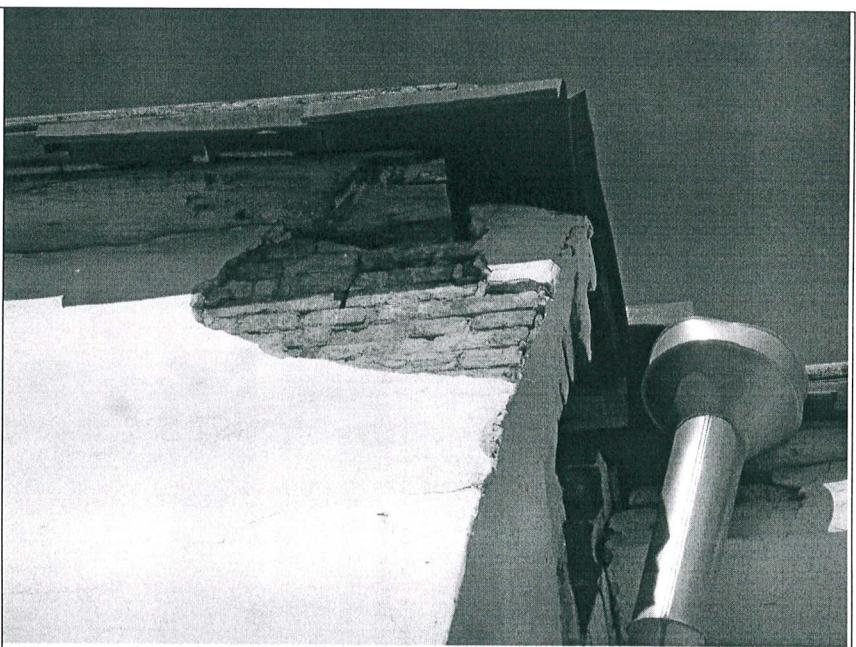
г) стены: наружные стены кирпичные, гладко оштукатурены и окрашены. На фасадах наблюдаются многочисленные хаотичные волосяные трещины в штукатурке, локальные разрушения отделочного слоя с оголением кирпичной кладки. Состояние кладки стен удовлетворительное, требуется ремонт отделочного слоя в соответствии с проектной документацией, согласованной в установленном порядке.

4.15. Фрагмент главного фасада. Состояние карнизов и стен.

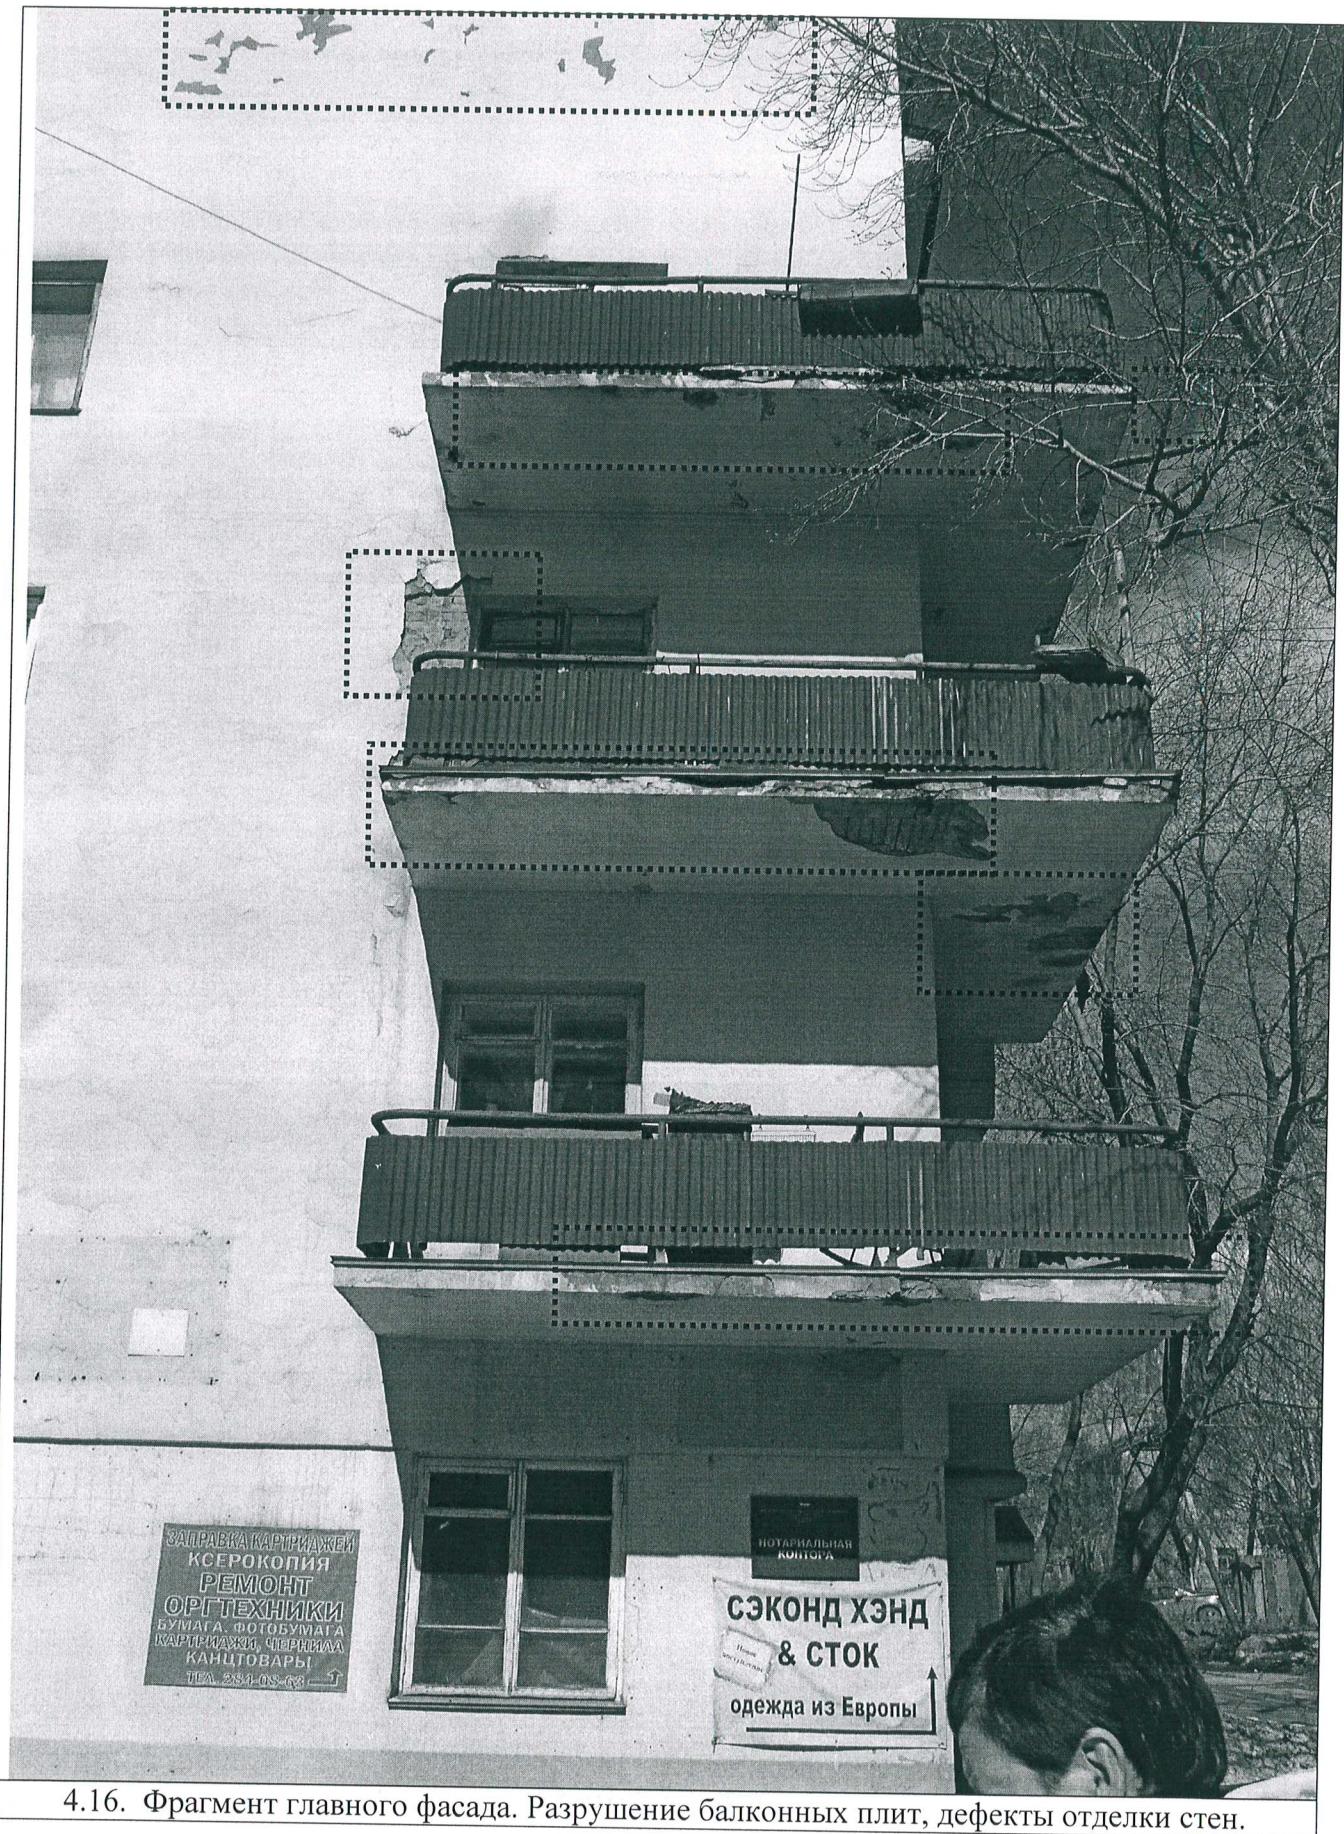
з) балконы, козырьки: на всех фасадах имеются балконы: плиты - бетонные, ограждения – металлические с деревянными поручнями и экранами из разнотипных материалов (преобладают из гофрированного металлического листа). Наблюдаются многочисленные локальные дефекты защитного слоя балконных плит с обнажением арматуры; дефекты и неоднородность окрасочного слоя экранов ограждений, износ поручней. Общее состояние балконов – неудовлетворительное. Требуется демонтаж остекления, ремонт плит и ограждений в соответствии с проектной документацией, согласованной в установленном порядке.

4.16. Фрагмент главного фасада. Разрушение балконных плит, дефекты отделки стен.

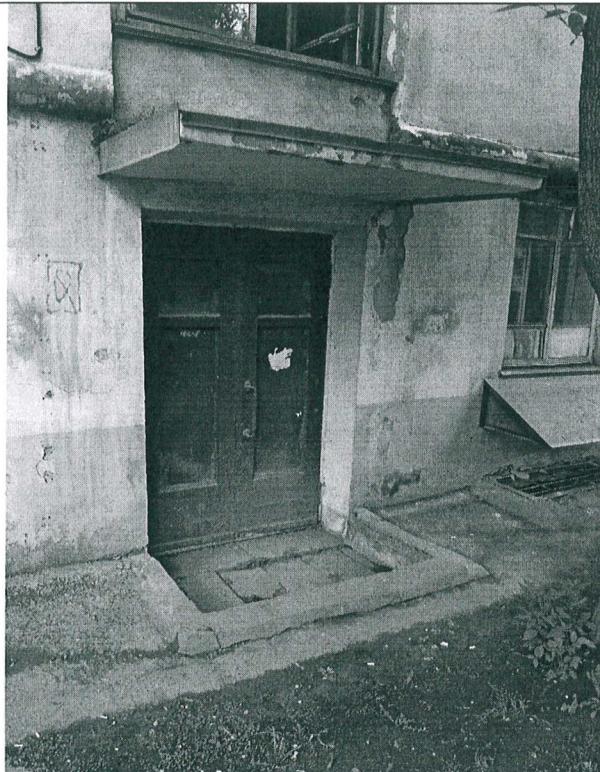
3.4) на северо - восточном фасаде сохранился первоначальный дверной блок (в проеме бывшего парадного входа в подъезд № 3 со стороны ул. Омская): деревянная двупольная дверь с филенчатыми полотнами. На остальных входах всех фасадов первоначальное заполнение дверных проемов утрачено, установлены современные двери.

4.17. Первоначальный парадный вход со стороны ул. Омская.

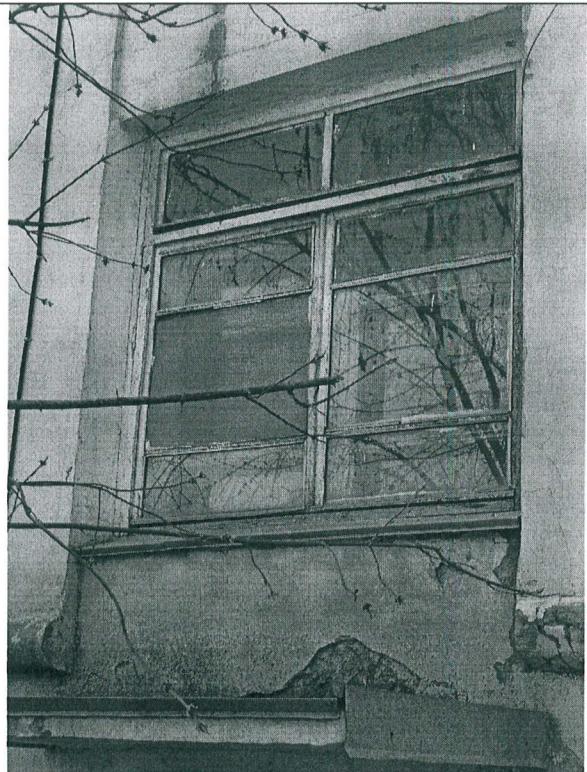
4.18. Деревянное окно лестничной клетки на фасаде со стороны ул. Омская.

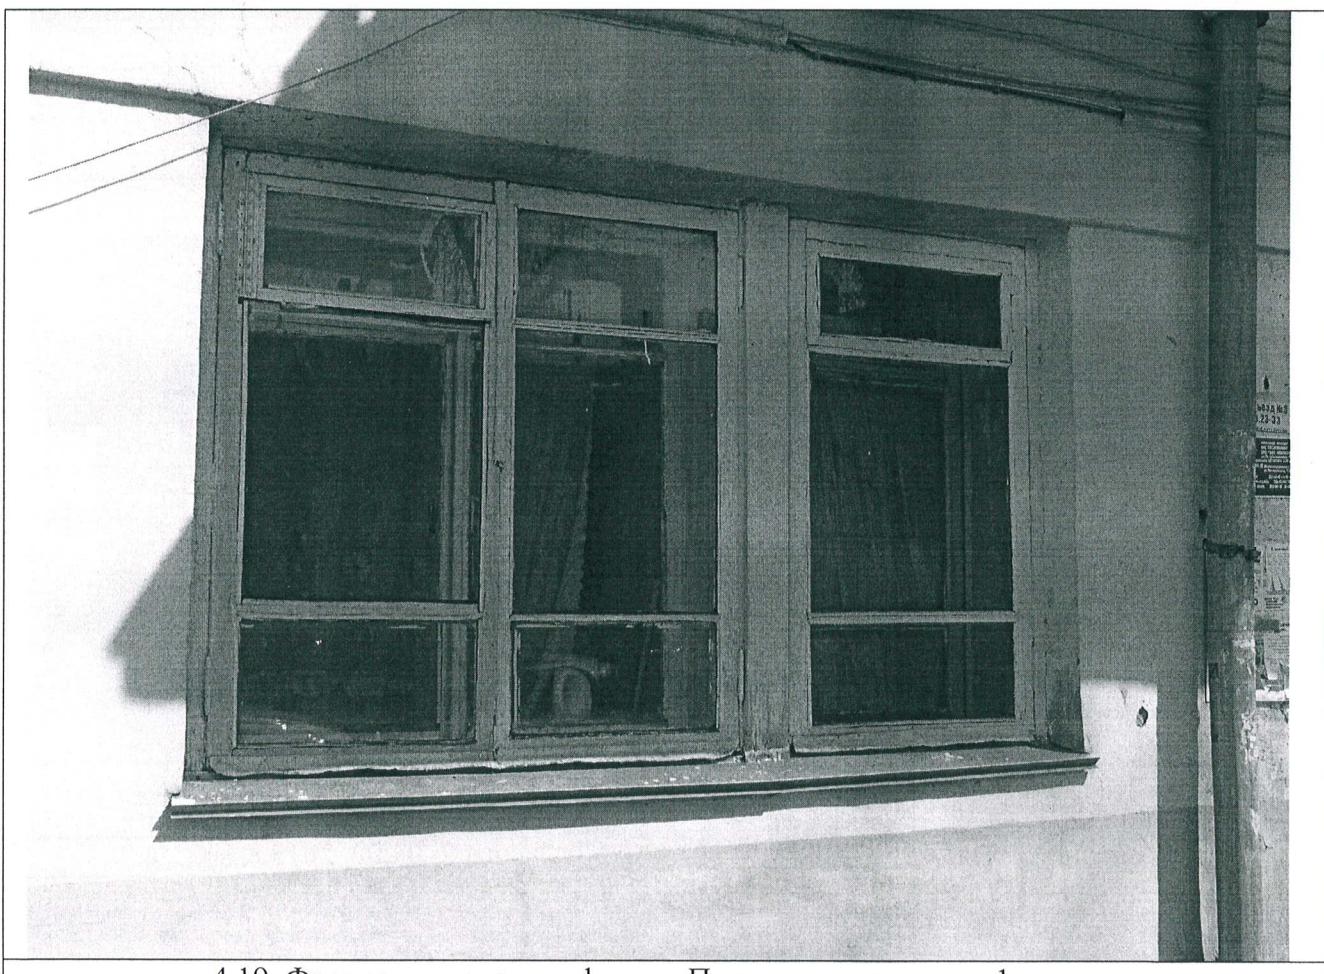
4.19. Фрагмент дворового фасада. Первоначальное окно 1 этажа.

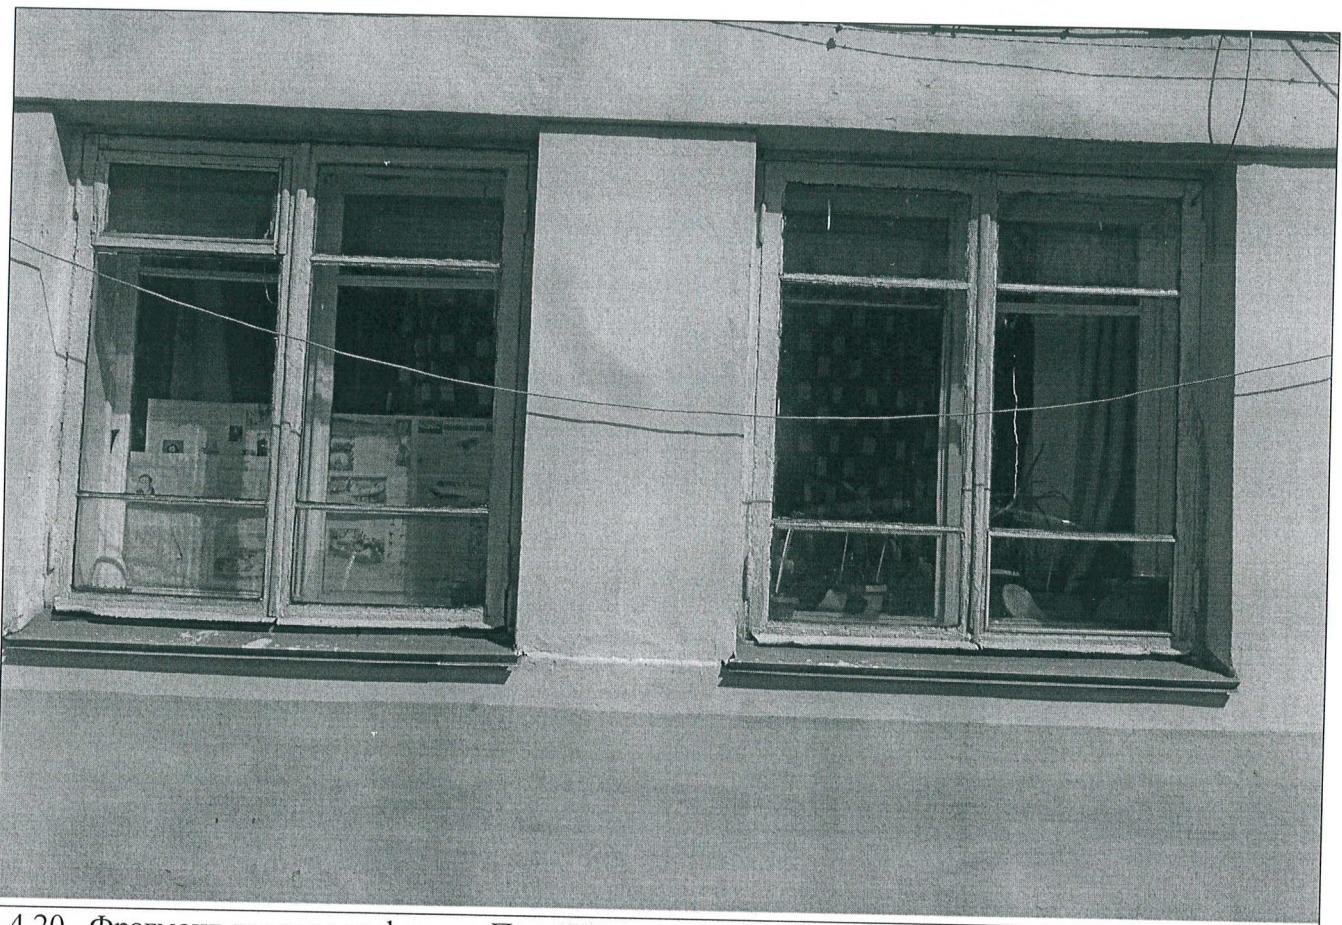
4.20. Фрагмент дворового фасада. Первоначальные окна 1 этажа.

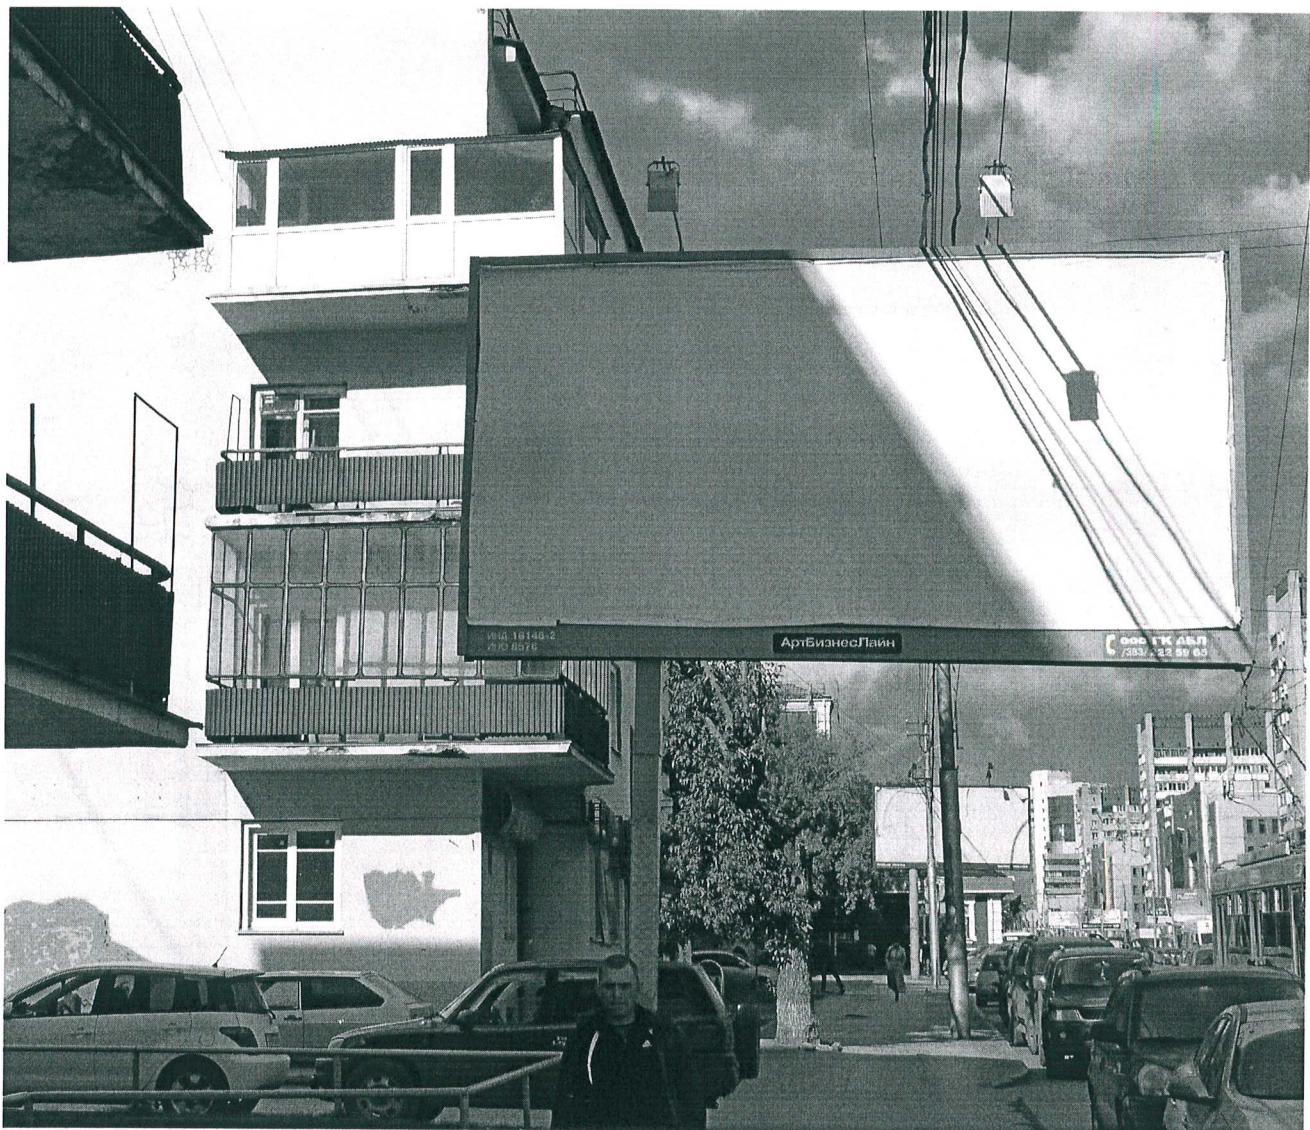
Главный юго-восточный фасад.

Рекламная конструкция на территории объекта культурного наследия подлежит демонтажу.
