**А К Т**

**технического состояния объекта культурного наследия регионального значения**

**«Жилой комплекс в районе Железнодорожного вокзала: - 4-х этажный кирпичный жилой дом», расположенного по адресу: г. Новосибирск, ул. Омская, 87 (ул. Челюскинцев, 7), включённого в единый государственный реестр объектов культурного наследия (памятников истории и культуры) народов Российской Федерации (далее – реестр), и состав (перечень) видов работ по сохранению объекта культурного наследия, включенного в реестр, сроки (периодичность) проведения таких работ с учетом вида данного объекта культурного наследия, его индивидуальных особенностей, физического состояния, функционального назначения и намечаемого использования объекта культурного наследия по состоянию на 27. 05. 2015г.**

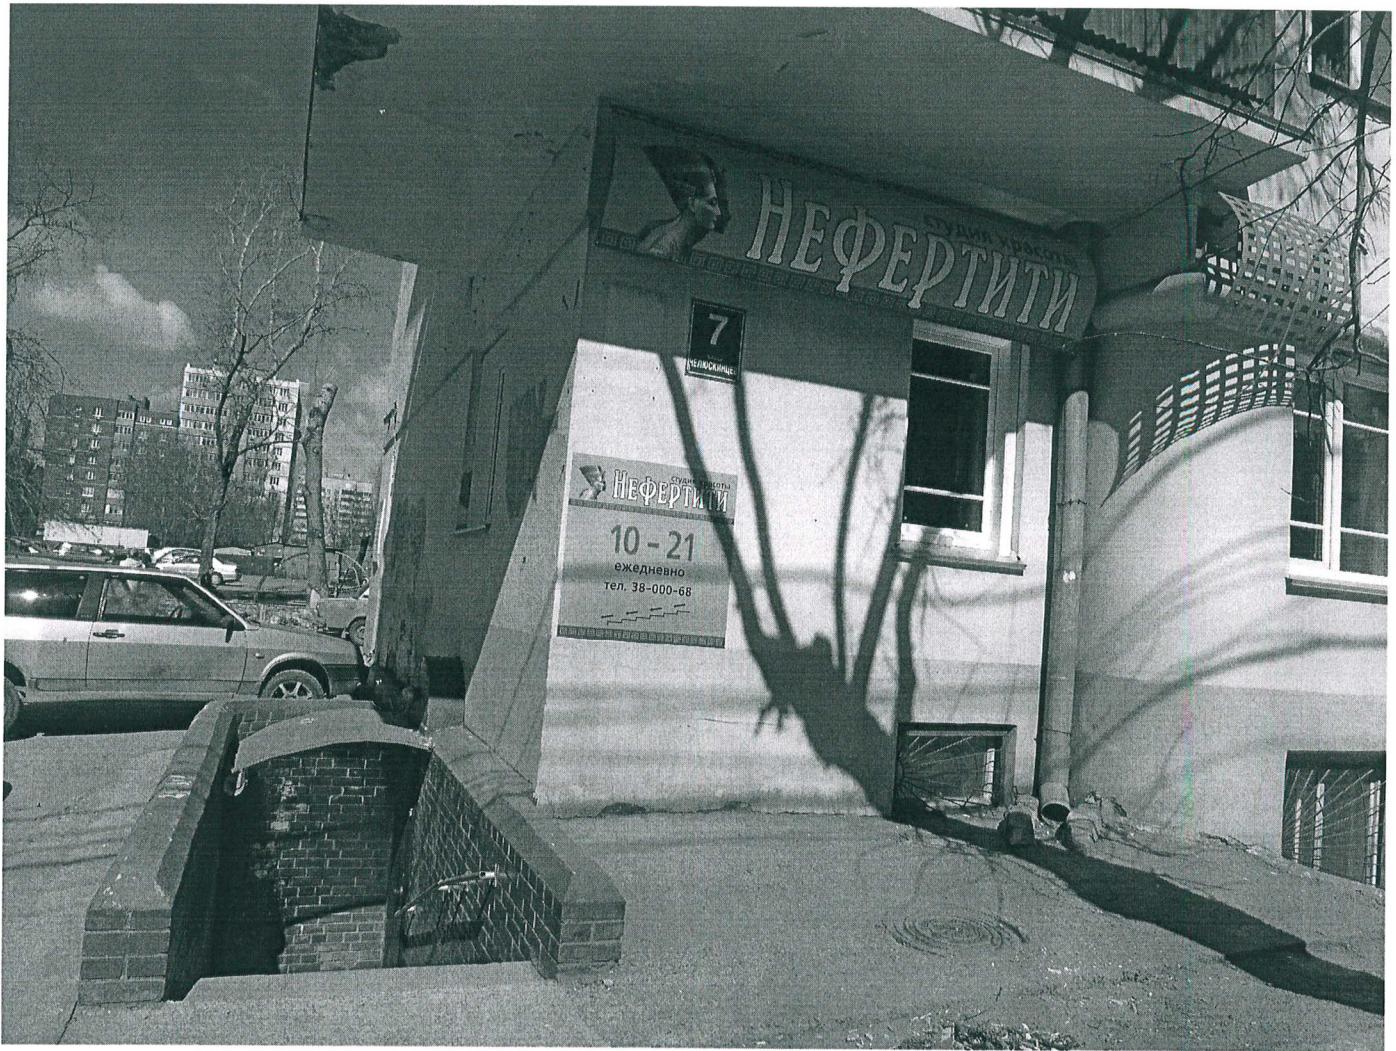
Главный юго-восточный фасад (материалы согласования в архиве НПЦ отсутствуют). Подлежит демонтажу.

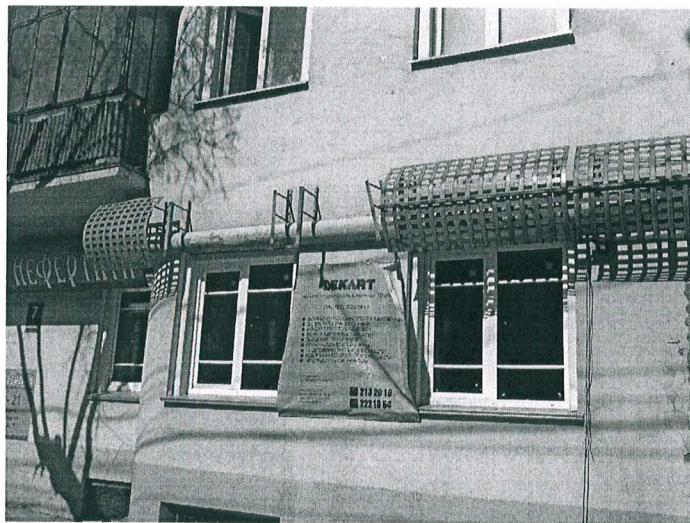
Главный юго-восточный фасад (материалы согласования в архиве НПЦ отсутствуют). Подлежит демонтажу.

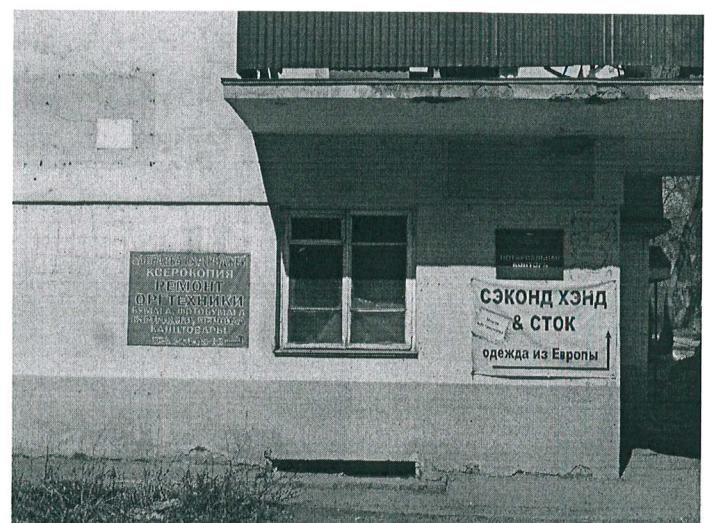
Главный юго-восточный фасад (материалы согласования в архиве НПЦ отсутствуют). Подлежит демонтажу.

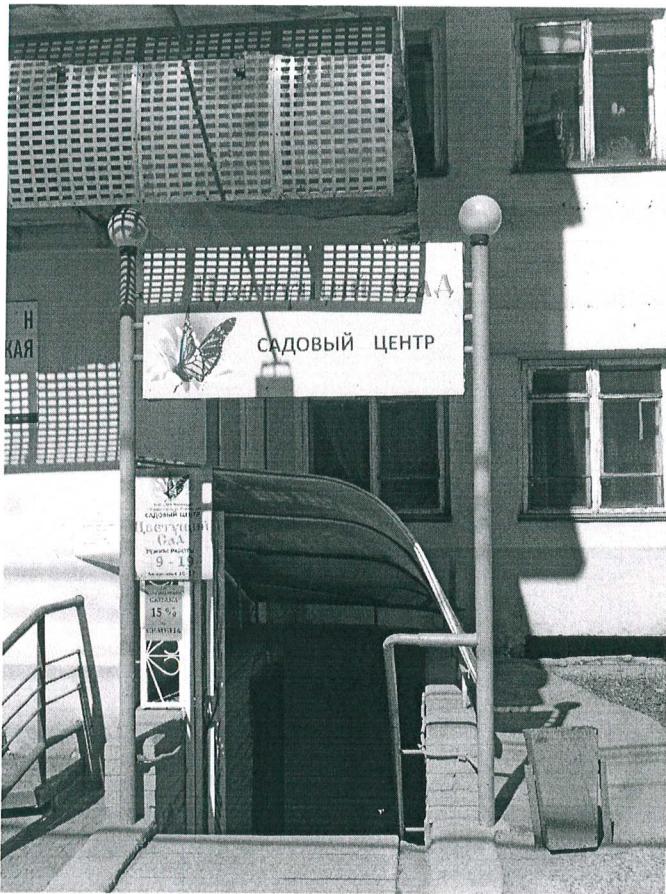
Главный юго-восточный фасад (материалы согласования в архиве НПЦ отсутствуют). Подлежит демонтажу.

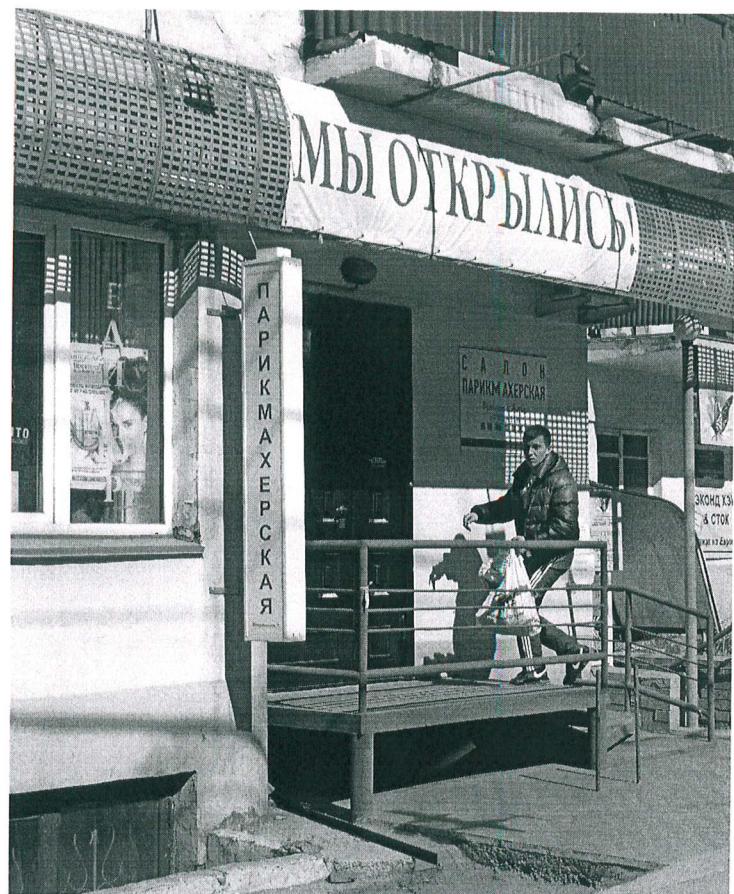
Главный юго-восточный фасад (материалы согласования в архиве НПЦ отсутствуют). Подлежит демонтажу.

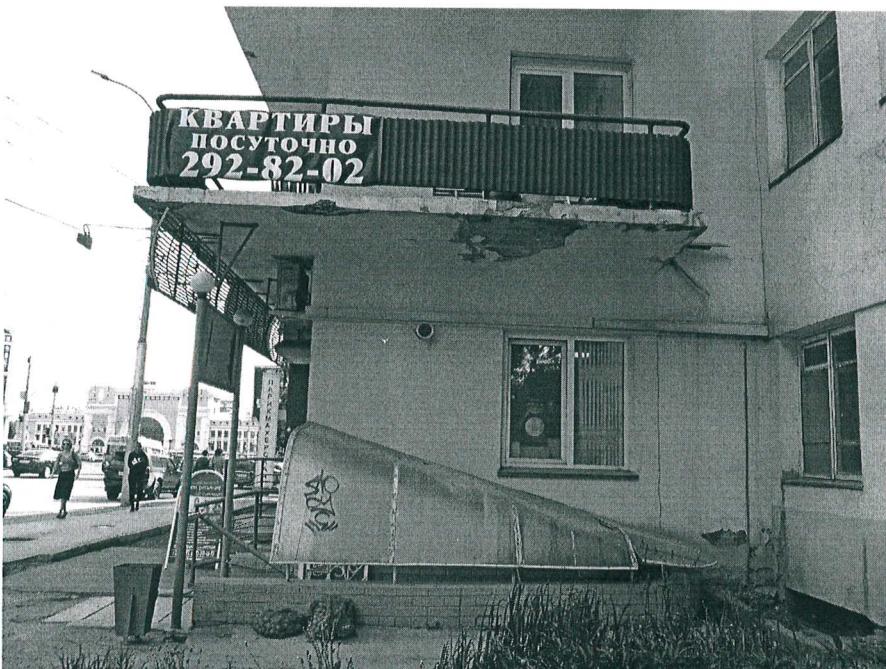
Главный северо-восточный фасад (материалы согласования в архиве НПЦ отсутствуют). Подлежит демонтажу.

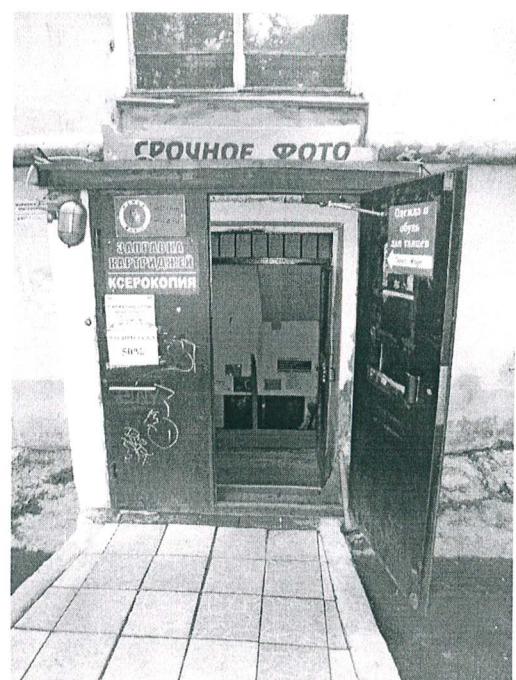
Главный северо-восточный фасад (материалы согласования в архиве НПЦ отсутствуют). Подлежит демонтажу.
