## А К Т

**технического состояния объекта культурного наследия регионального значения  
«Деревянная церковь св. Серафима», расположенного по адресу:  
Новосибирская область, Болотнинский район, с. Турнаево, ул. Хохловка, 3,  
включённого в единый государственный реестр объектов культурного наследия  
(памятников истории и культуры) народов Российской Федерации (далее – Реестр),  
по состоянию на 10.10.2018**

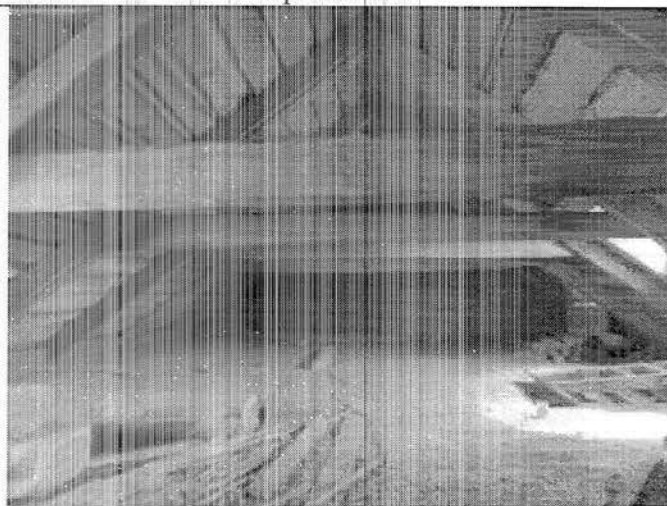
Крыша трапезной двускатная. Висячие стропила выполнены из бруса, затяжки дощатые. Обрешетка тесовая с прозорами (фото 11). На скатах организованы слуховые окна: на южном скате – трапециевидной формы, со стеклянным заполнением проема; на северном – треугольной формы, заполнение отсутствует.

11. Фрагмент чердачного помещения над трапезной

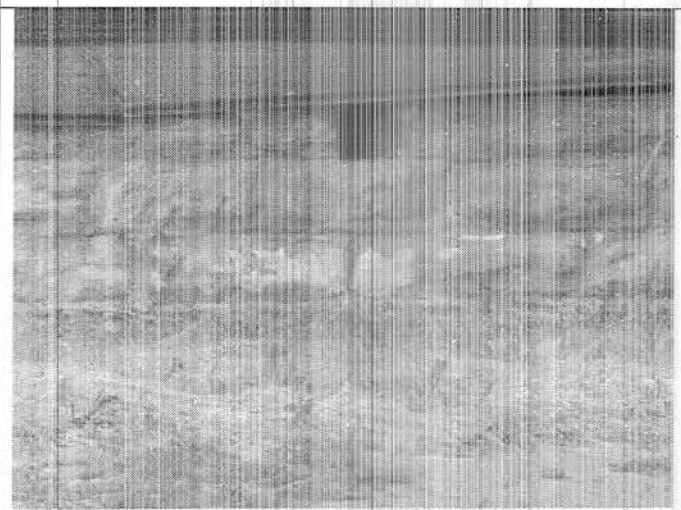
в) Цоколи и отмостки около них: цоколь гранитный высотой около 1.0 м. Наружный слой облицован пилеными известняковыми плитами под руст, окрашен. Поверх цоколя уложен фаргук из металла с полимерным покрытием. Наблюдается локальное отпадение окрасочного слоя (фото 12).

12. Дефекты отделки цоколя

Общее состояние удовлетворительное, требуется выборочный ремонт отделки цоколя и очистка отмостки от сорной поросли.

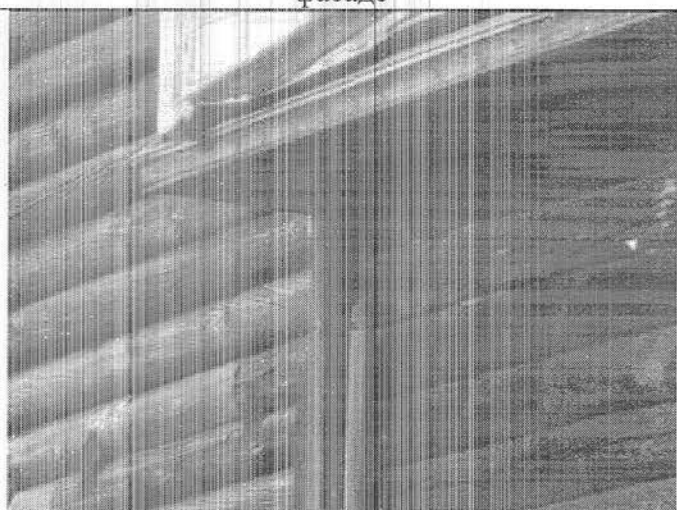
Водосток наружный организованный, трубы круглого сечения, выполнены из металла с полимерным покрытием. Со стороны южного и северного фасадов отсутствует два верхних звена с водоприемными воронками (фото 13, 22).

13. Дефекты водосточной трубы на южном фасаде

Состояние элементов удовлетворительное, требуется восстановить утраченные элементы водосточных труб.

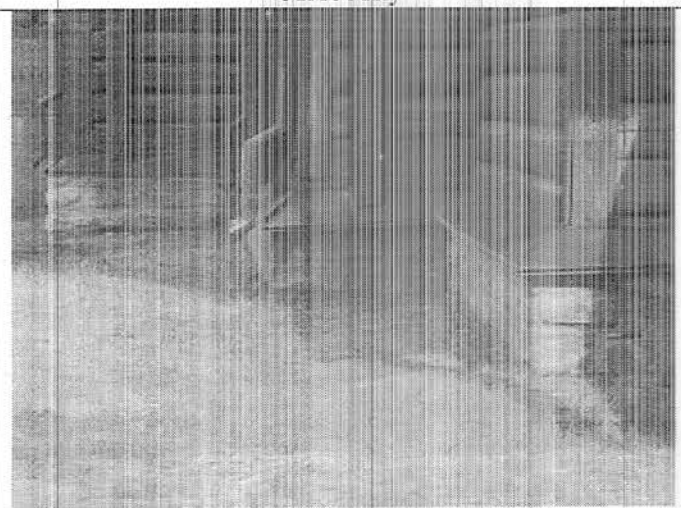
Отмостка из мелкогабаритной бетонной тротуарной плитки по всему периметру. Наблюдается прорастание сорной поросли в швах между плитками повсеместно (фото 12, 14).

14. Прорастание сорной поросли через отмостку

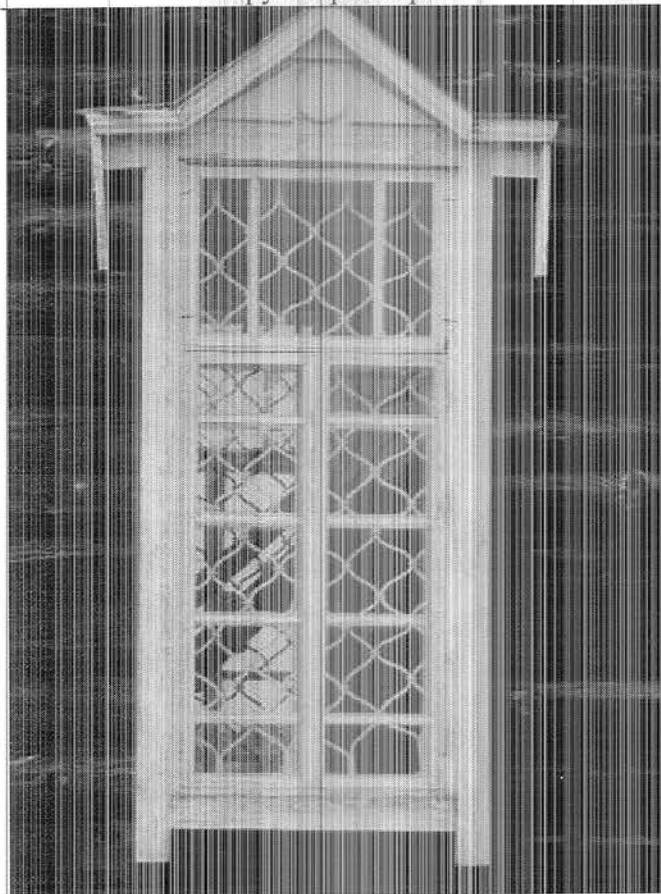
е) Окна и двери: окна современные, деревянные окрашенные с одинарным остеклением (фото 16, 17), оконные проемы оформлены в наличники. Наблюдается отслоение и отпадение окрасочного слоя оконных рам и наличников.

16. Оформление оконного проема первого яруса притвора

Состояние удовлетворительное, требуется ремонт отделки оконных рам и наличников.

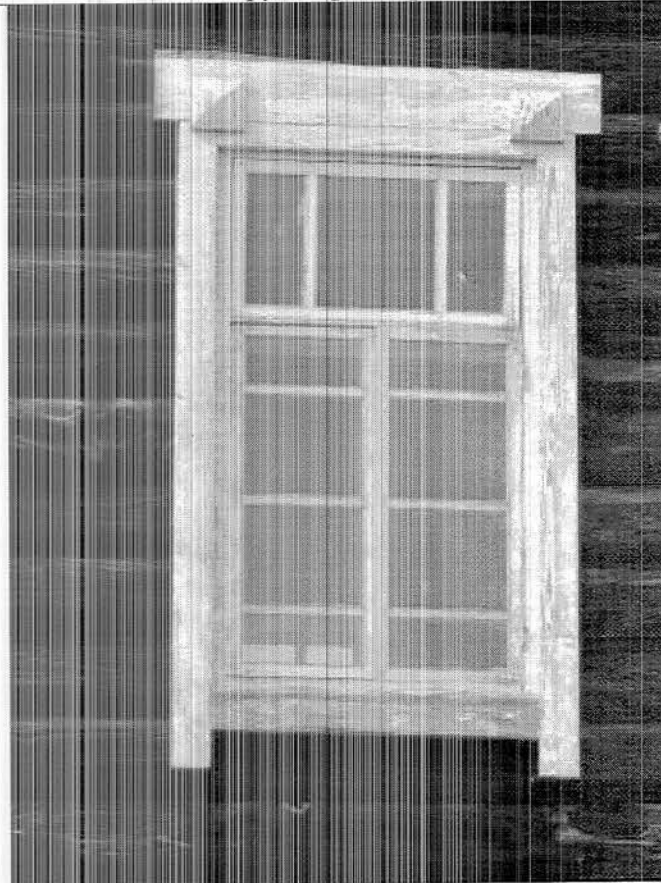
17. Оформление оконного проема второго яруса притвора

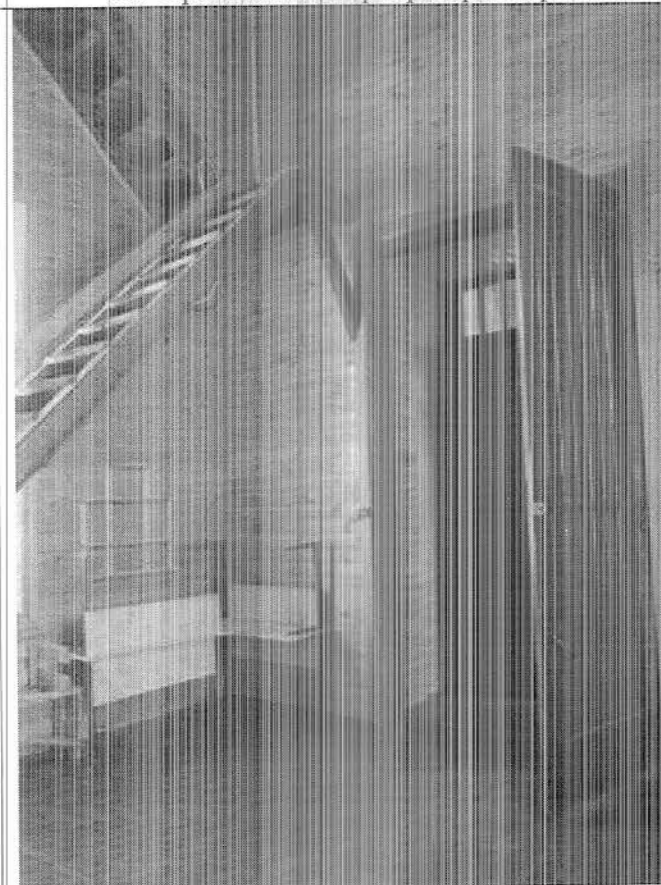
ж) Лестницы: для восхода на колокольню установлена современная деревянная лестница двухмаршевая с поворотом на 180°, перила отсутствуют (фото 18). В объеме алтарного прируба имеется стационарная деревянная лестница-стремянка для подъема в чердачное помещение (фото 19).

18. Фрагмент интерьера притвора

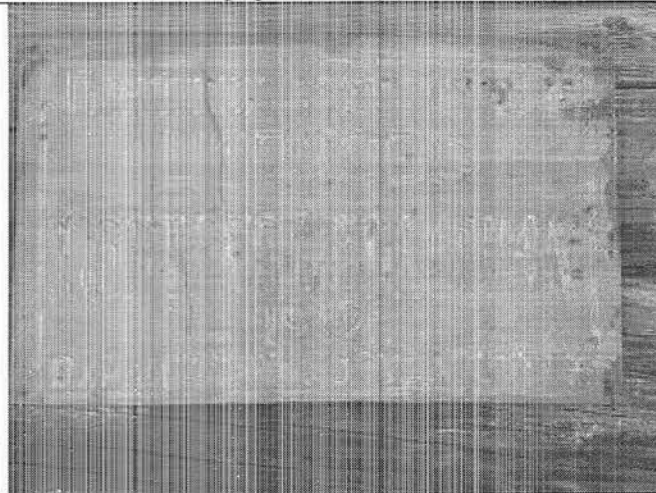
3.7. Наличие информационной надписи: размещена на северном фасаде притвора (фото 21). Надпись, установленная в начале 1990-х годов, имеет значительные потертости, требуется получить в НПП эскиз, изготовить и разместить в согласованном в установленном порядке месте.

21. Информационная надпись

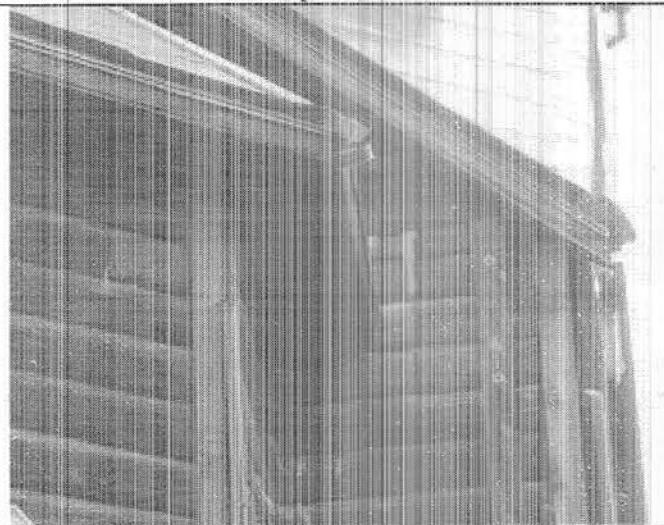
Водосток наружный организованный, трубы круглого сечения, выполнены из металла с полимерным покрытием. С северо-западной стороны отсутствует верхнее звено трубы с водоприемной воронкой (фото 22).

22. Дефекты водосточных труб на северном фасаде

Общее состояние элементов удовлетворительное, требуется восстановить утраченные элементы водосточной трубы.

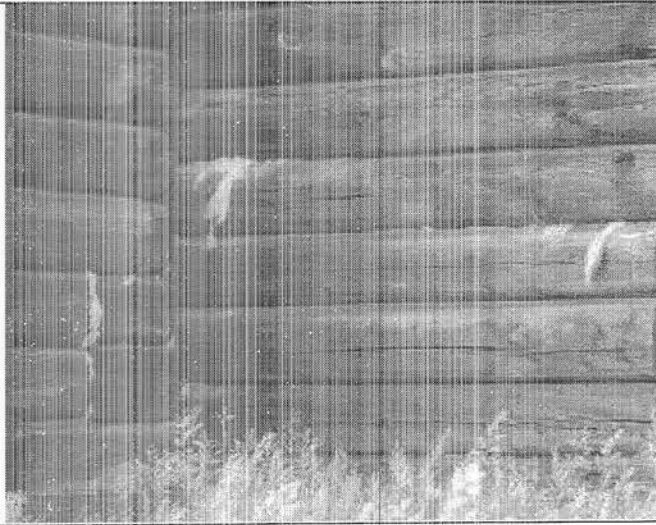
Местами наблюдается нарушение конопатки в швах сруба (фото 23).

23. Дефекты конопатки в швах сруба

Общее состояние стен удовлетворительное, требуется восстановление конопатки в швах сруба.
