**А К Т**  
**технического состояния памятника истории и культуры**  
**и определения плана работ**  
**по памятнику и благоустройству его территории**  
**от 01.11.2012 г.**

с другой стороны, составили настоящий акт в том, что сего числа нами произведен технический осмотр объекта культурного наследия (памятника архитектуры) регионального значения “Техникум химико-технологический”, по адресу: г. Новосибирск, ул. Садовая, 26 (ул. Сакко и Ванцетти, 35).

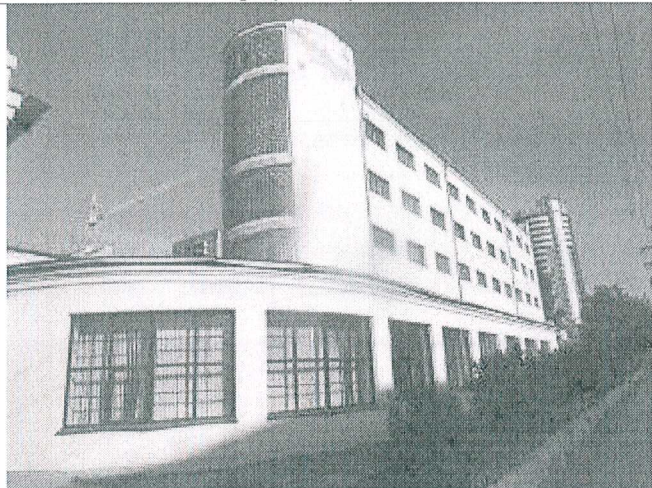
| Вид главного корпуса с ул. Сакко и Ванцетти | Дворовый фасад главного корпуса |

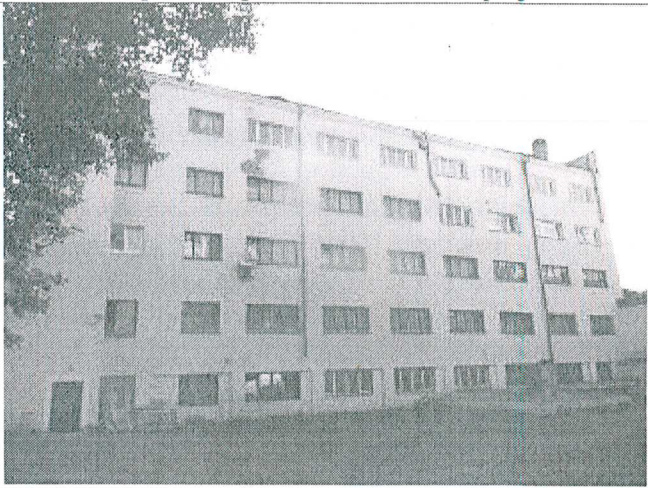
1. На дворовом фасаде заложен оконный проём на первом этаже (у запасного выхода).
2. На дворовом фасаде главного корпуса установлен наружный блок кондиционера (материалы согласования с Госорганом в архиве НПЦ отсутствуют).

| №№<br>n/n | Наименование реставрационных, ремонтно-восстановительных и производственных работ | Сроки<br>выполнения | Примечание |
|---|---|---|---|
| 2.1 | Демонтаж несогласованного Госорганом наружного блока кондиционера | Декабрь 2012г. | |

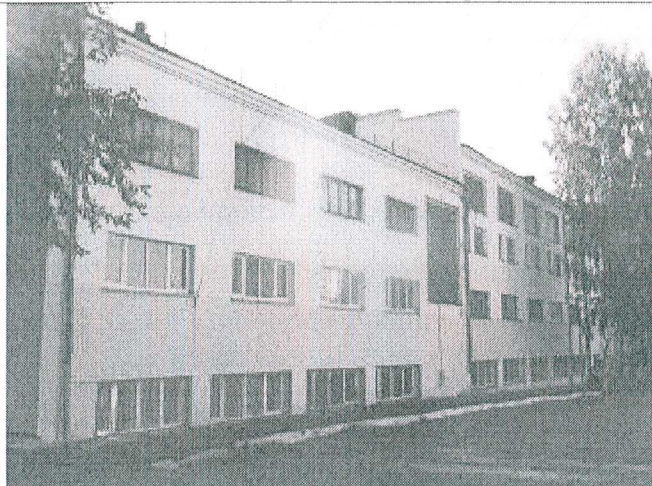
| Восточный фасад 2-го корпуса | Дворовый (западный) фасад 2-го корпуса |
