**А К Т**  
**технического состояния памятника истории и культуры**  
**и определения плана работ**  
**по памятнику и благоустройству его территории**  
**от 19.03.2014г.**

*с другой стороны, составили настоящий акт в том, что сего числа нами произведен технический осмотр объекта культурного наследия (памятника истории и культуры) регионального значения «Поликлиника», расположенного по адресу: г.Новосибирск, ул.Серебренниковская,42 (ул.Депутатская.40, ул.Щетинкина.45).*

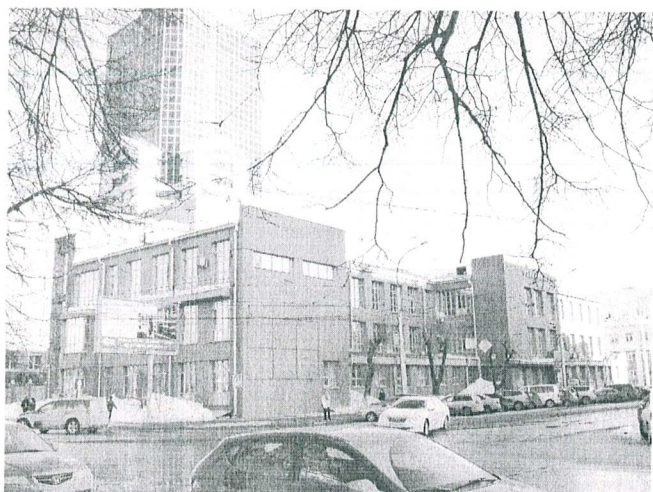
Главные (северный и западный) фасады.

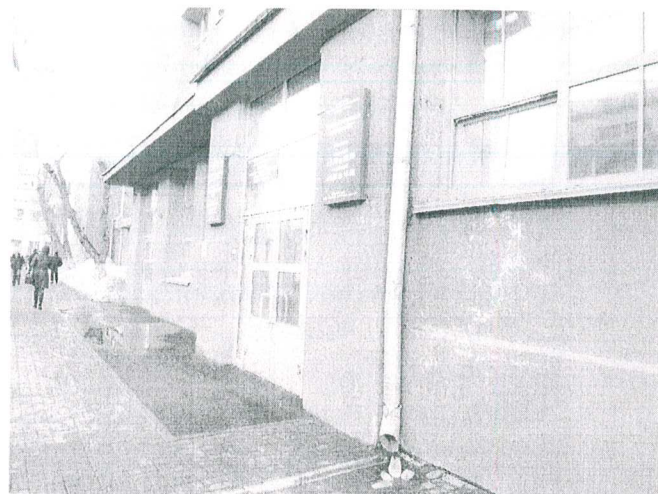
Фрагмент западного фасада. Главный вход.

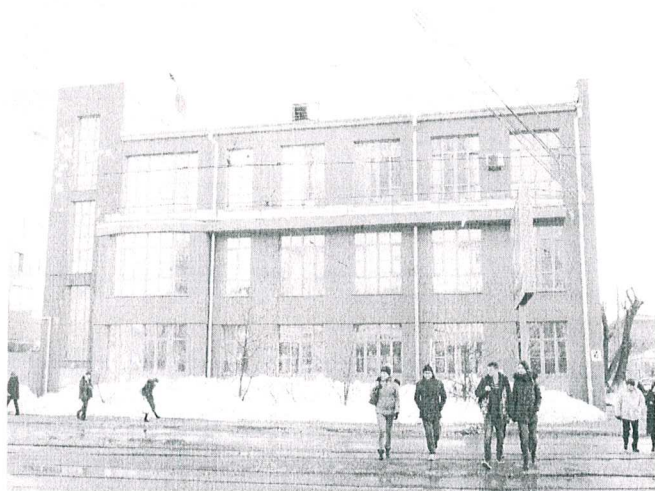
Вид северного фасада (по ул. Депутатская).

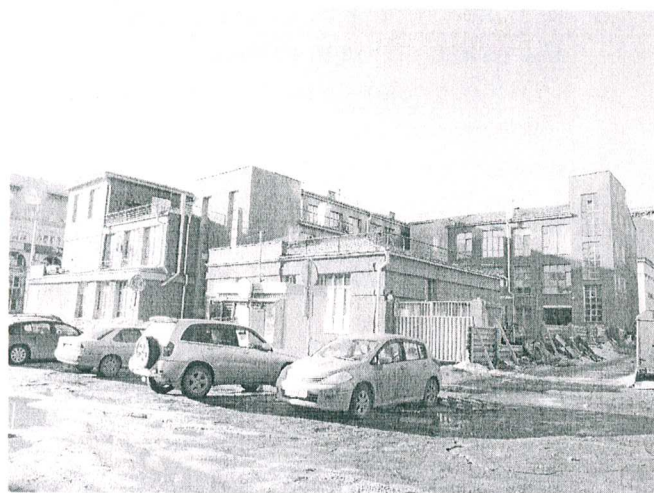
Южный фасад (по ул. Щетинкина)

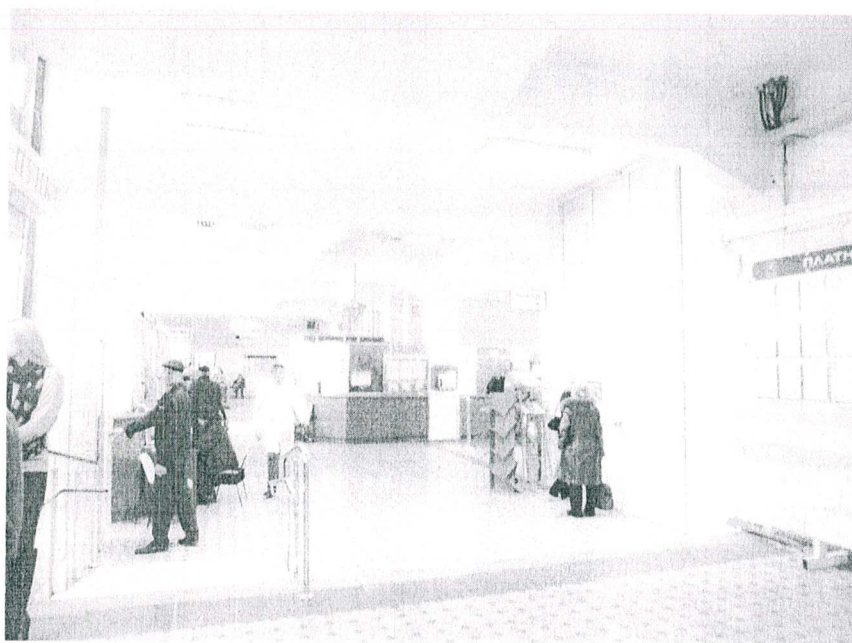
Интерьер 1-го этажа (холл).

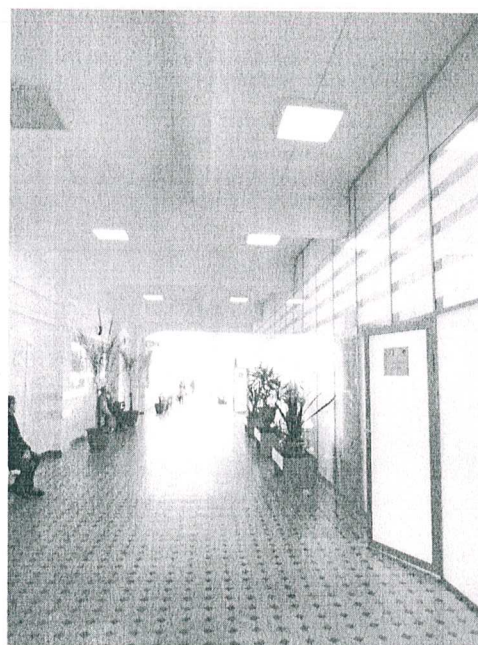
Интерьер 2-го этажа (холл)
