## А К Т

**технического состояния объекта культурного наследия регионального значения  
«Дом культуры им. А.С.Попова», расположенного по адресу:  
город Новосибирск, ул. Добролюбова, 12 (ул. Зыряновская, 123),  
включённого в единый государственный реестр объектов культурного наследия  
(памятников истории и культуры) народов Российской Федерации  
(далее – Реестр)**

29.07. 2020

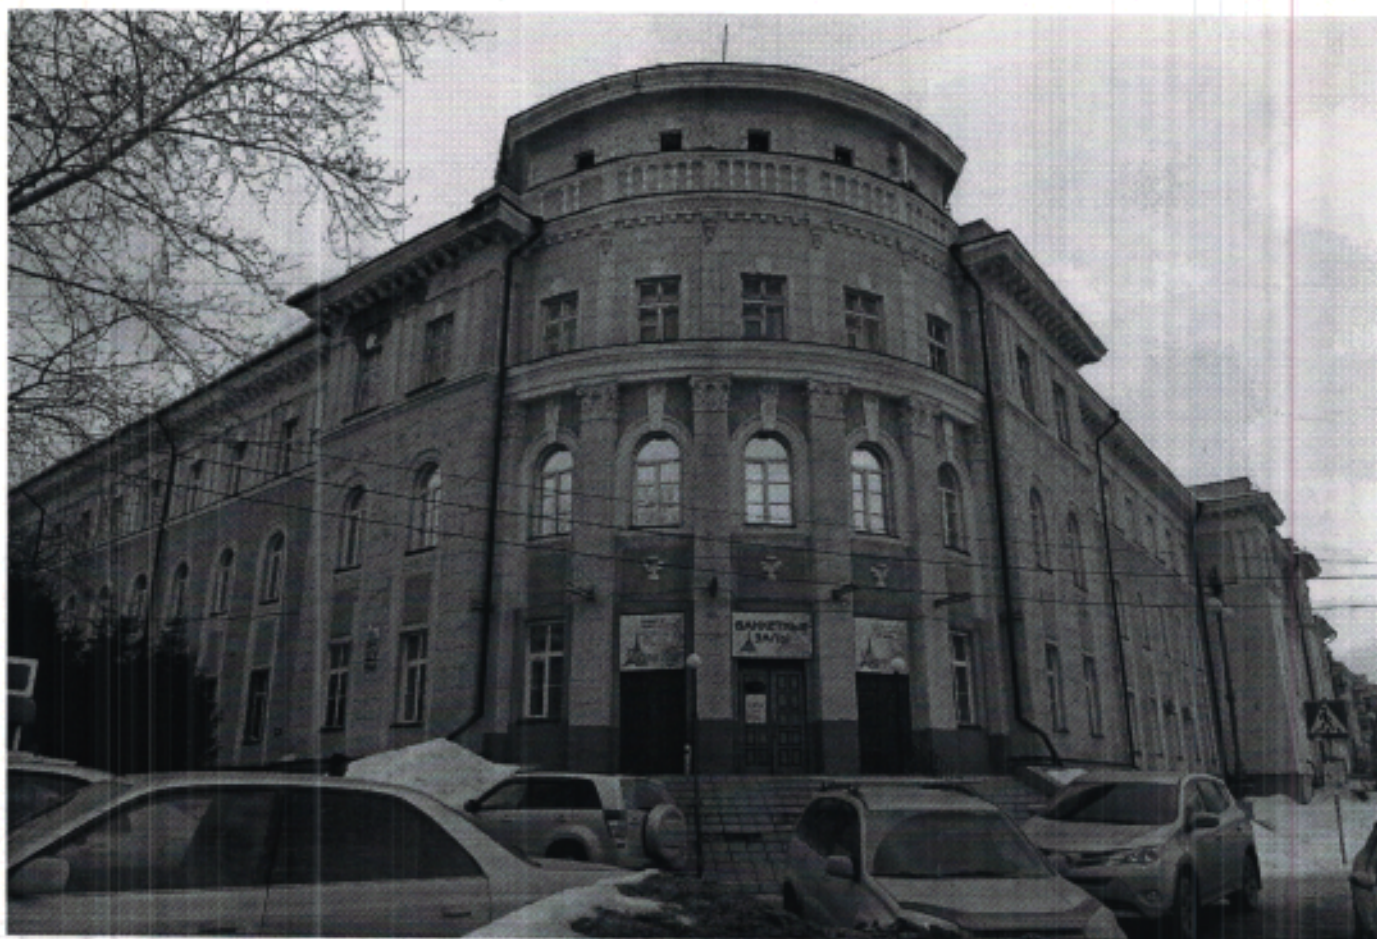
Декор северного крыла в удовлетворительном состоянии. На угловом объеме главного фасада наблюдаются утраты декоративных элементов верхней балюстрады (фото 1, 29). На дворовом фасаде южного крыла имеются утраты фрагментов оконных обрамлений и подоконных карнизных тяг и полная утрата отдельных декоративных элементов. На фасадах южного крыла и углового объема наблюдается отслоение окраски и отпадение штукатурного слоя на карнизах (фото 1, 6-19, 29). Требуется реставрация декора, с воссозданием утраченных фрагментов и отдельных элементов в соответствии с проектной документацией, согласованной в установленном порядке.

1. Вид с запада.

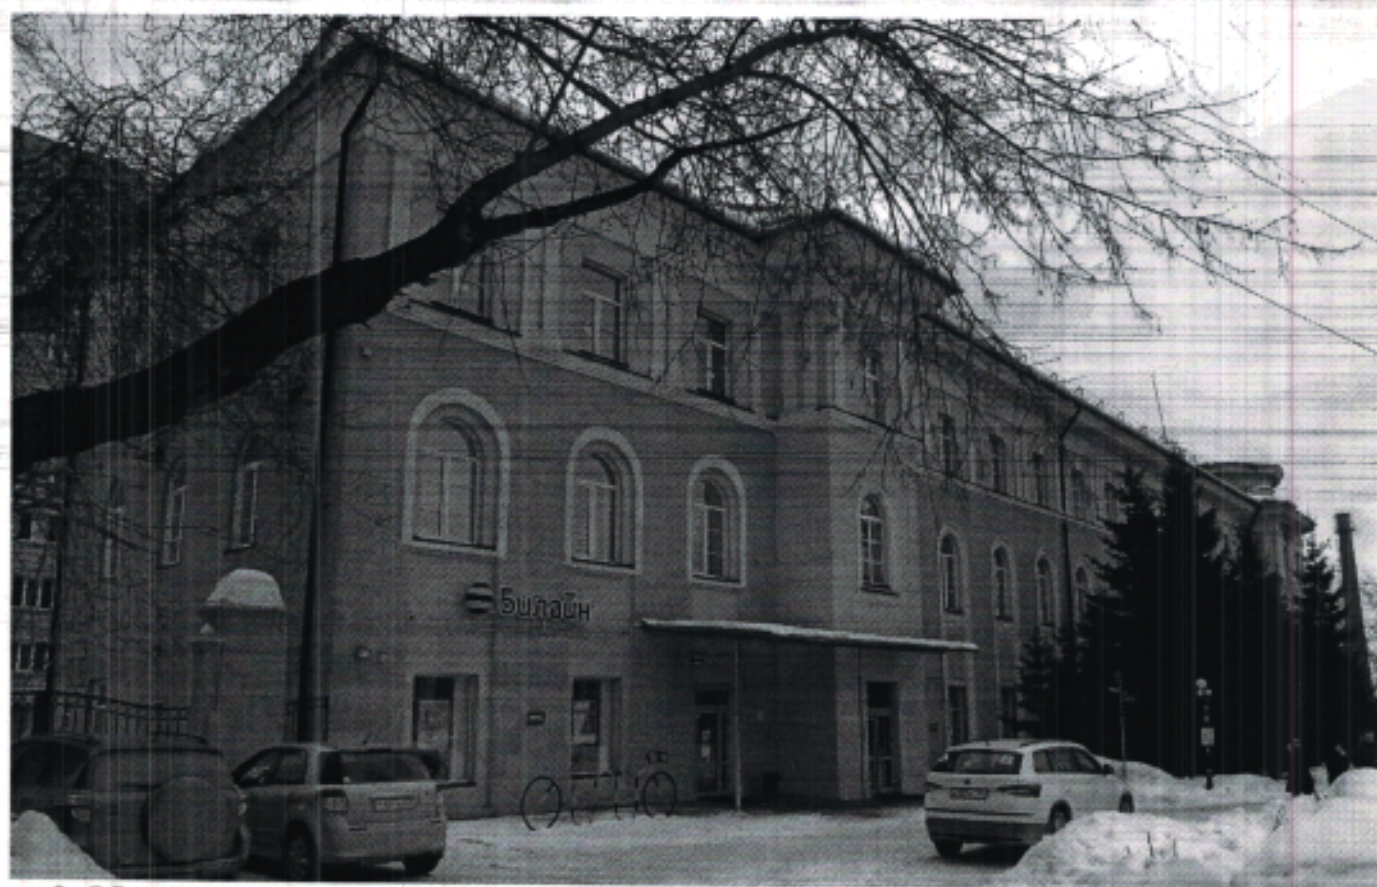
За время эксплуатации здания (до 1996 года) к северо-восточному торцу первоначального объема северного крыла был пристроен 3-этажный объем (приложение №1 схема 2, 10; фото 2, 22) габаритами 12.05x15.26 м (без подвала). После возведения пристройки первоначальный торцевой фасад здания (с треугольным фронтоном) оказался утрачен. Фасады пристроенного объема были решены в стилистике здания, но без повторения отдельных деталей декора (карнизных модульонов и замковых камней). При ремонте фасадов северного крыла не был восстановлен первоначальный профиль на карнизе и пояске цоколя (к 2005 году сохранились лишь отдельные небольшие участки).

2. Общий вид северного крыла с севера.

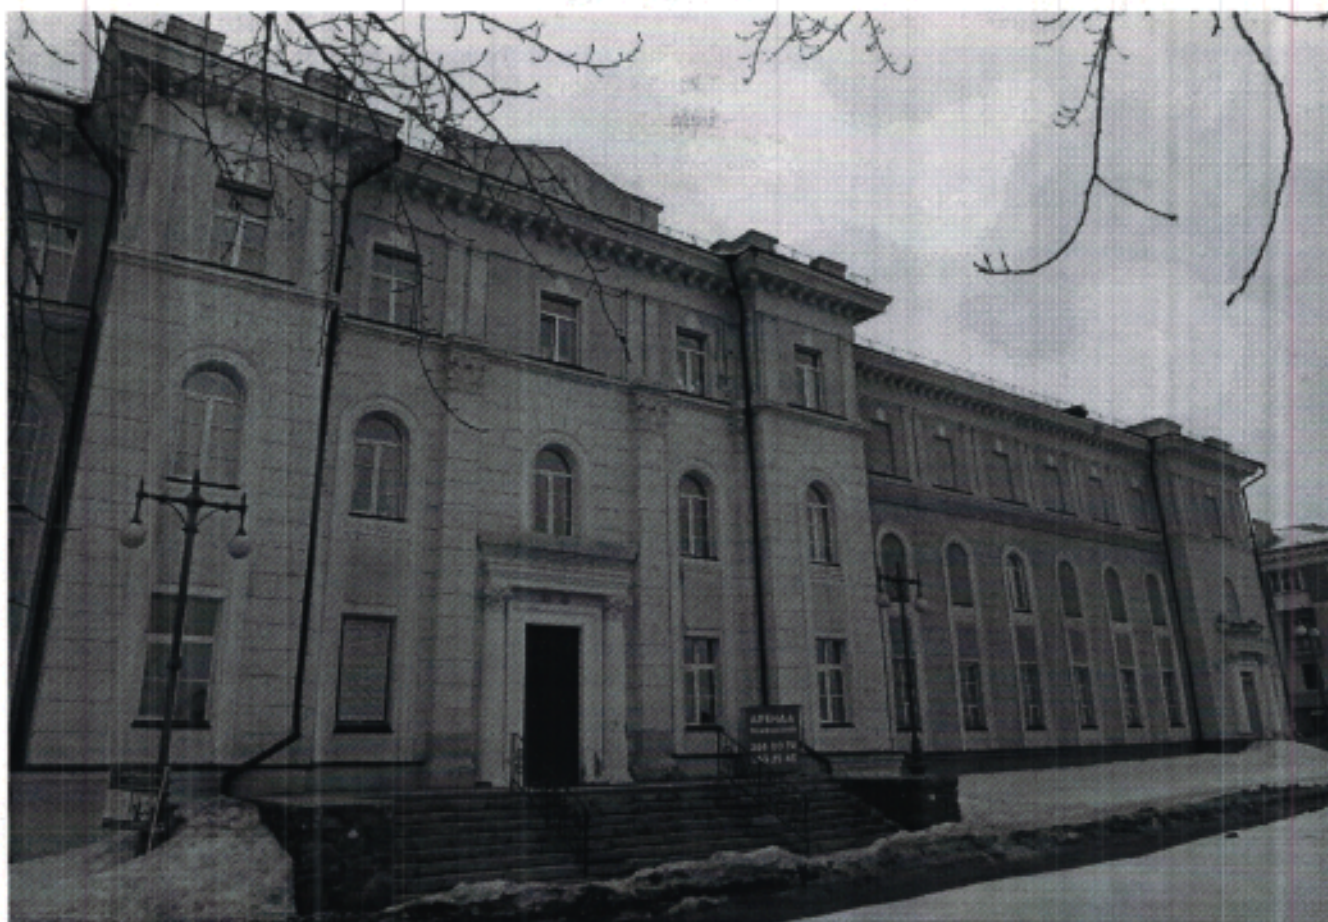
4.2. Значительное количество оконных проемов разных этажей на фасадах южного крыла заложены кирпичом (приложение №1 схема 4, 7, 9; фото 5-7, 10-12, 15-19);

5. Фрагмент главного фасада южного крыла.

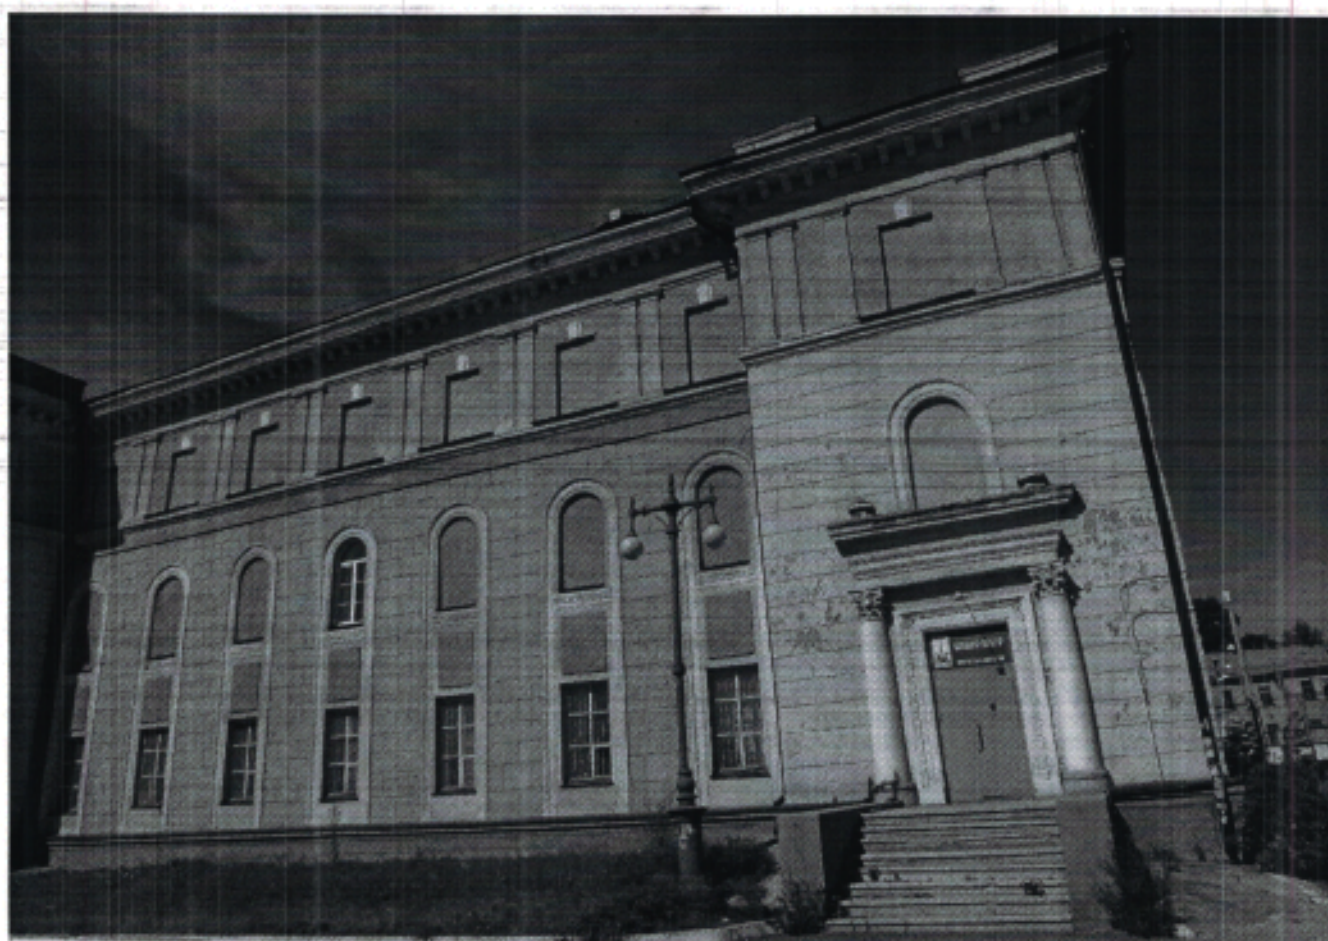
6. Фрагмент главного фасада южного крыла.

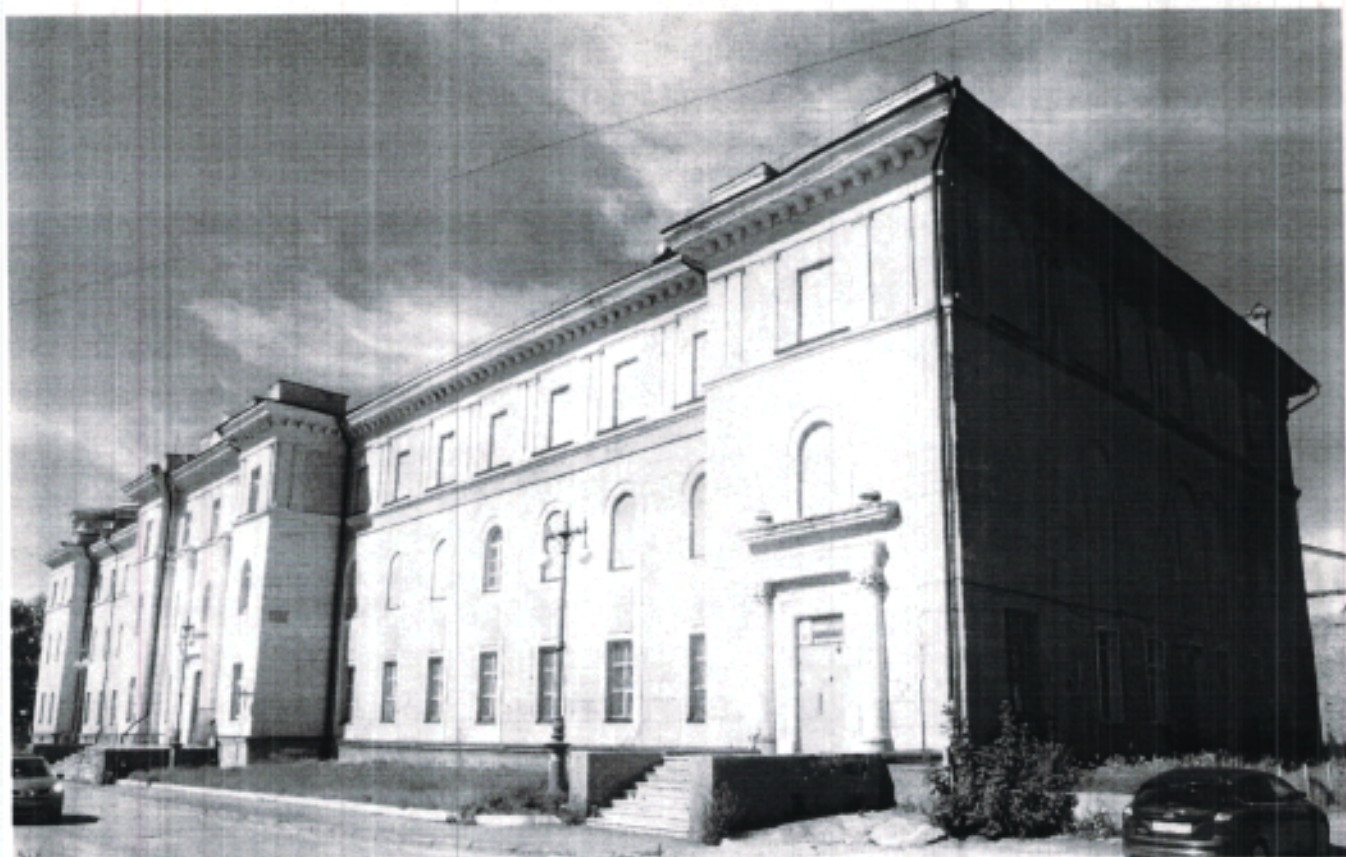
7. Общий вид южного крыла с юга.

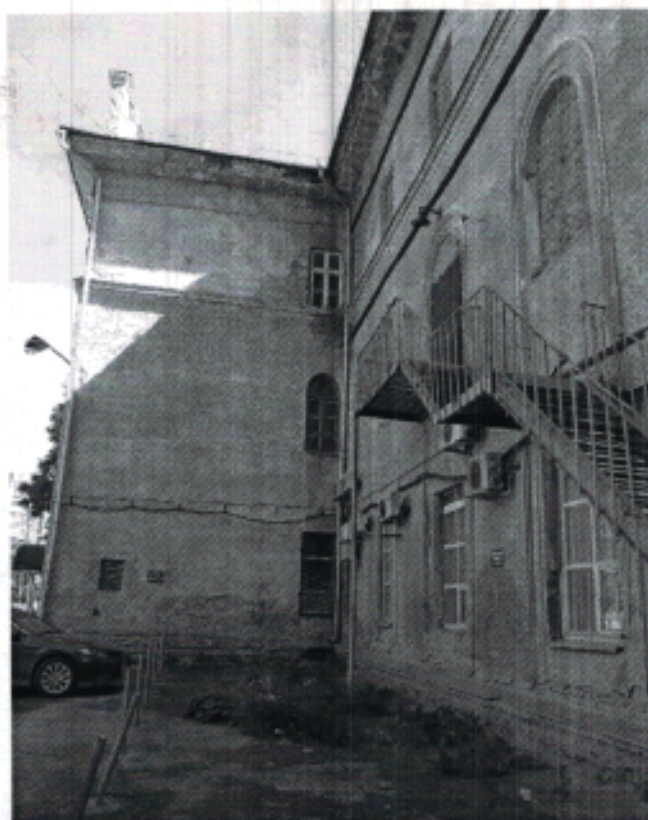
На дворовом фасаде южного крыла устроена открытая наружная эвакуационная лестница из помещений второго этажа (приложение №1 схема 7; фото 10-12): для организации выхода оконный проем был реконструирован в дверной.

10. Боковой фасад выступающего объема южного крыла.

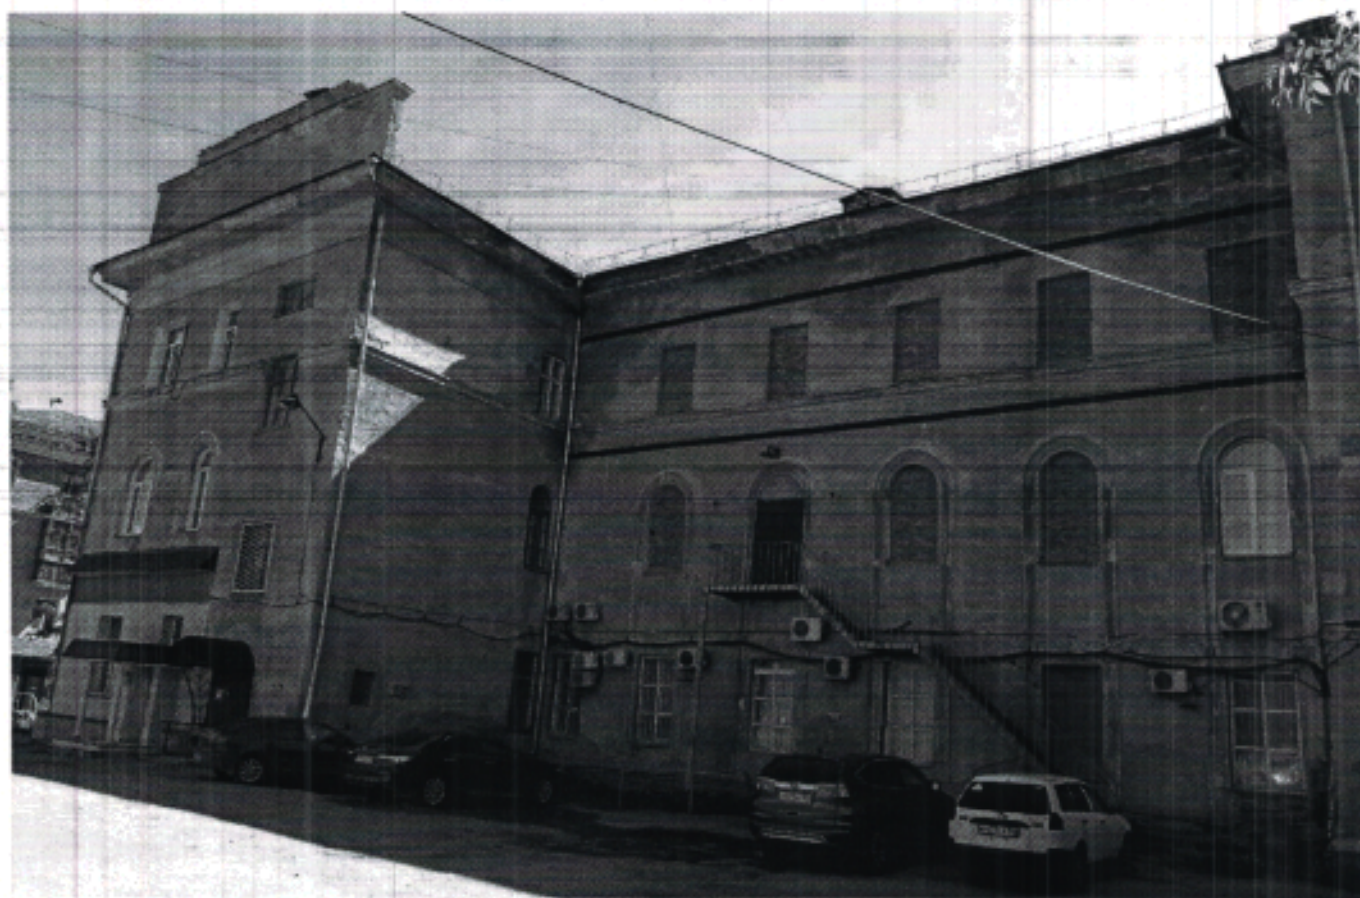
11. Фрагмент дворового фасада южного крыла.

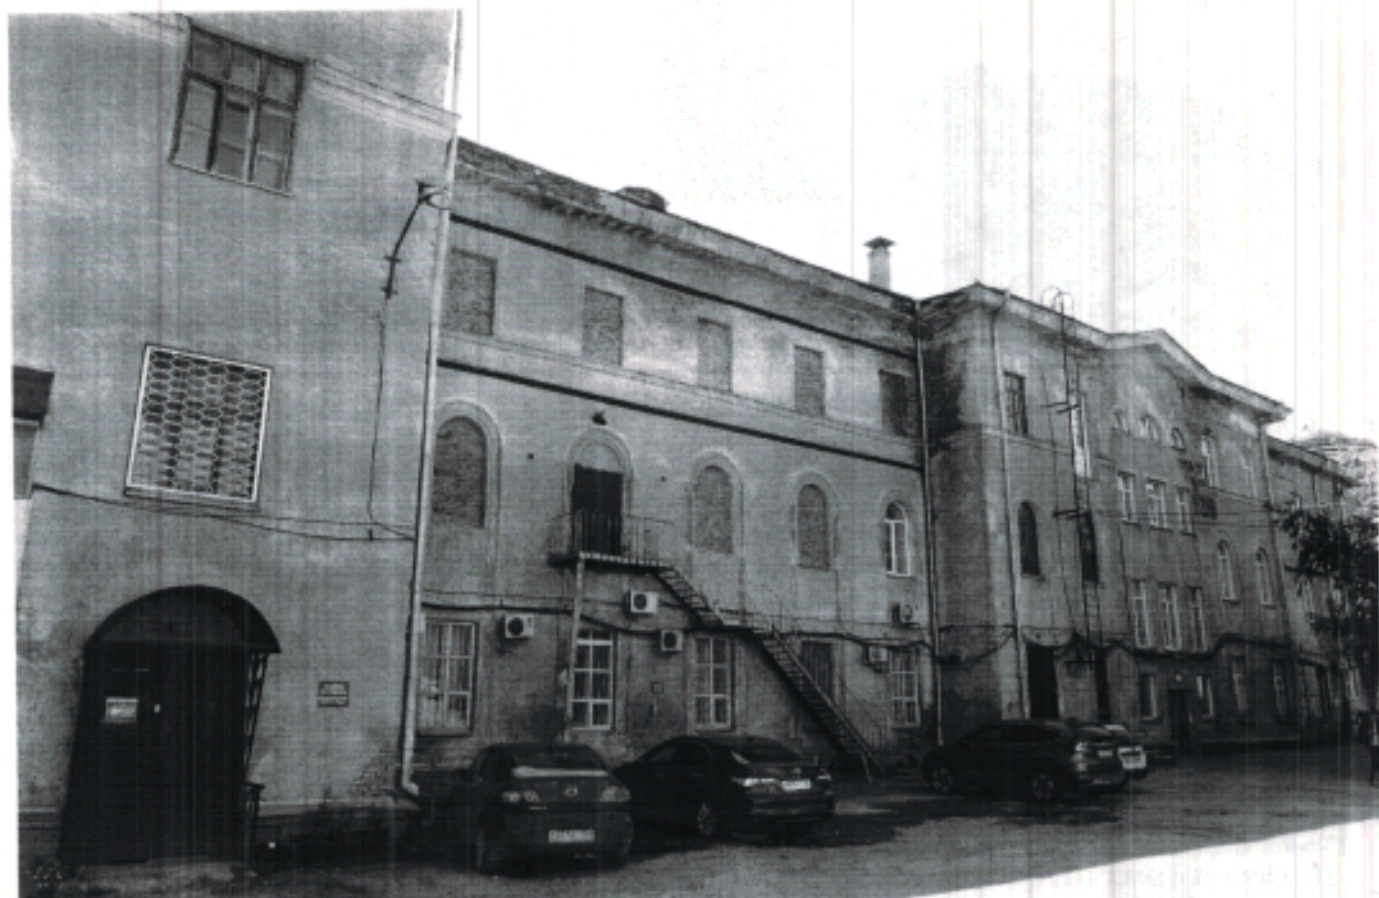
12. Фрагмент дворового фасада южного крыла.

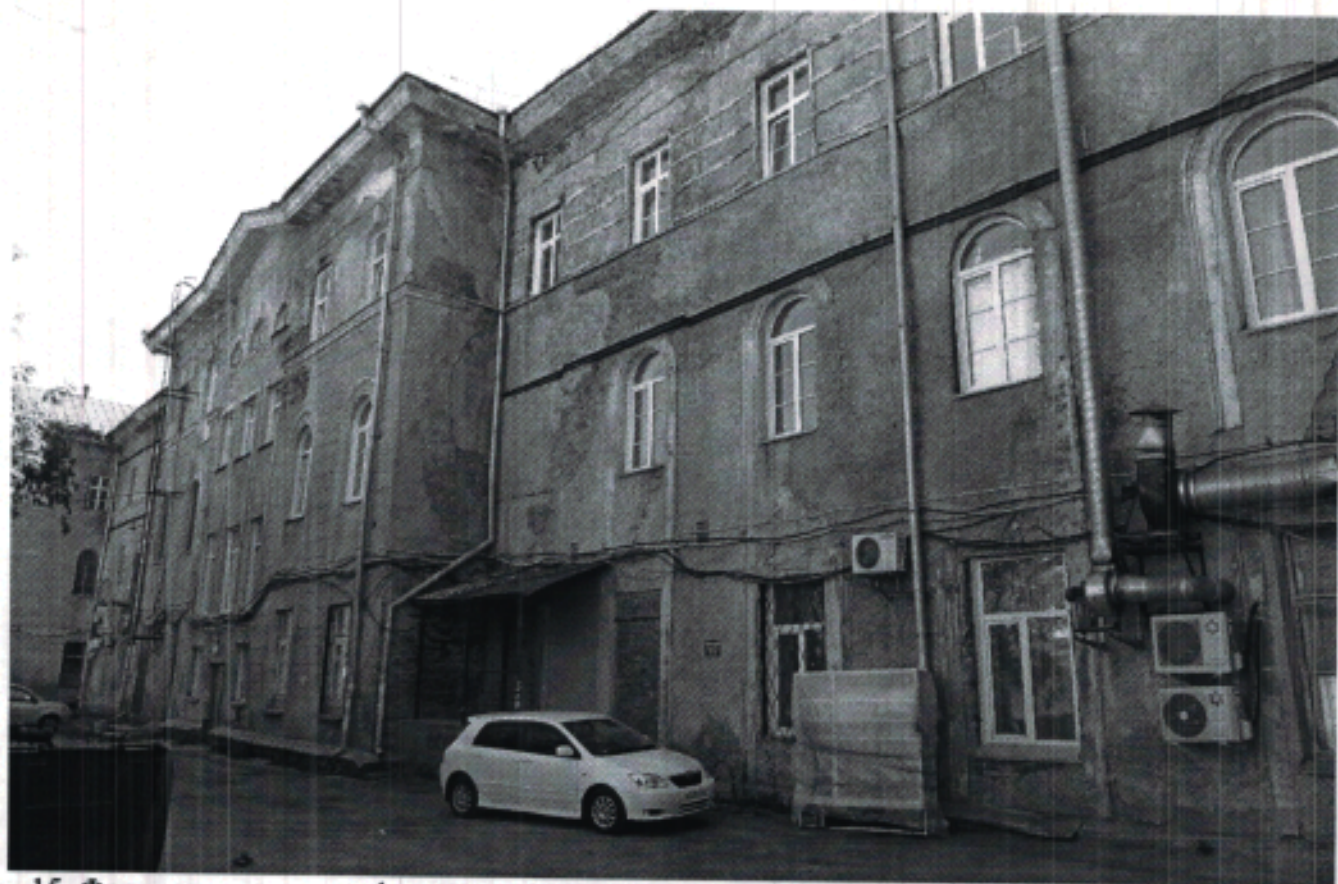
15. Фрагмент дворового фасада южного крыла.

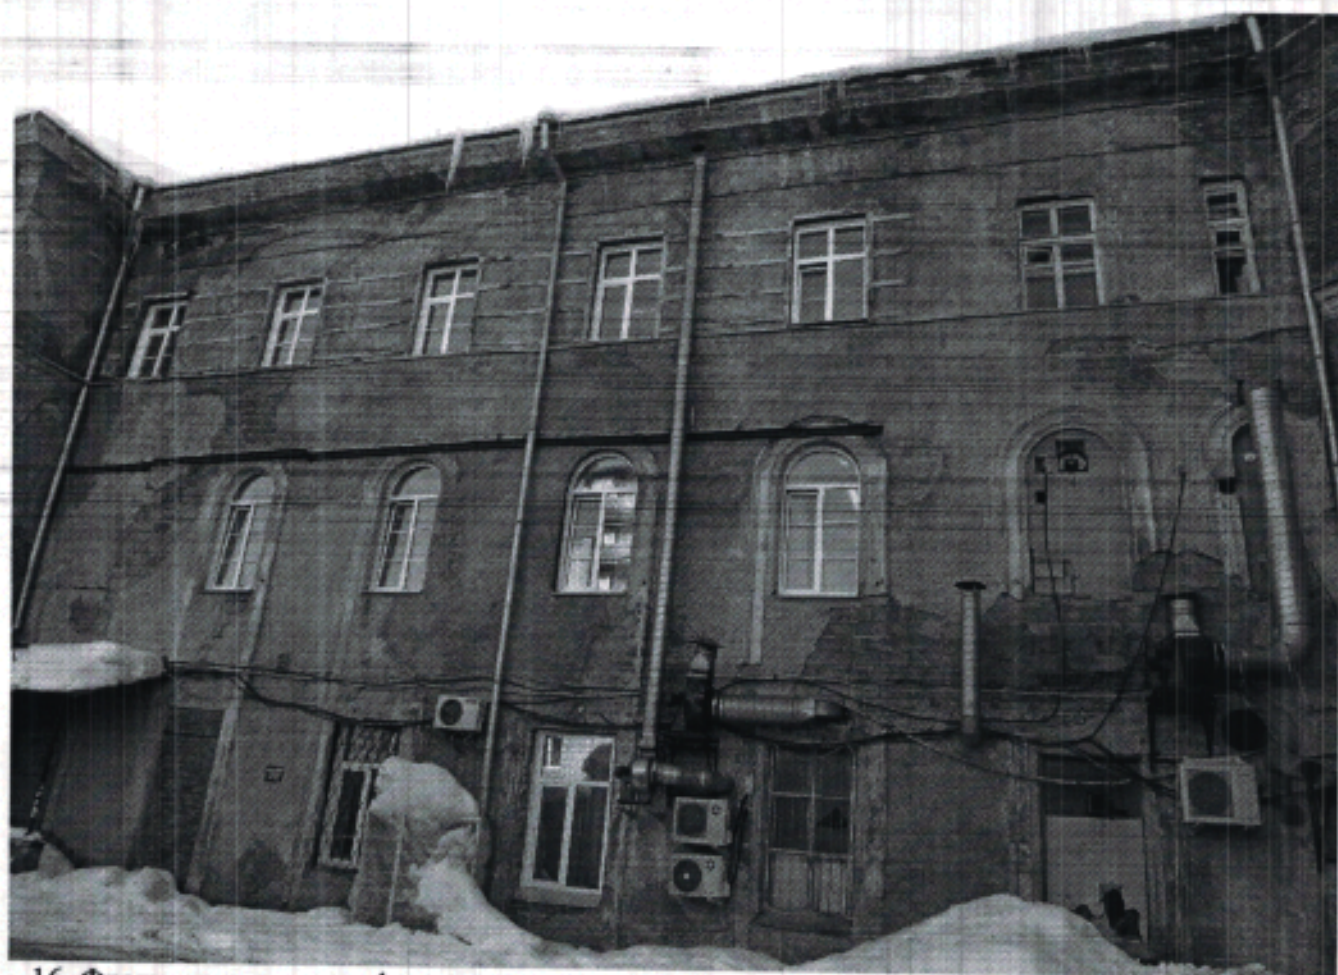
16. Фрагмент дворового фасада южного крыла.

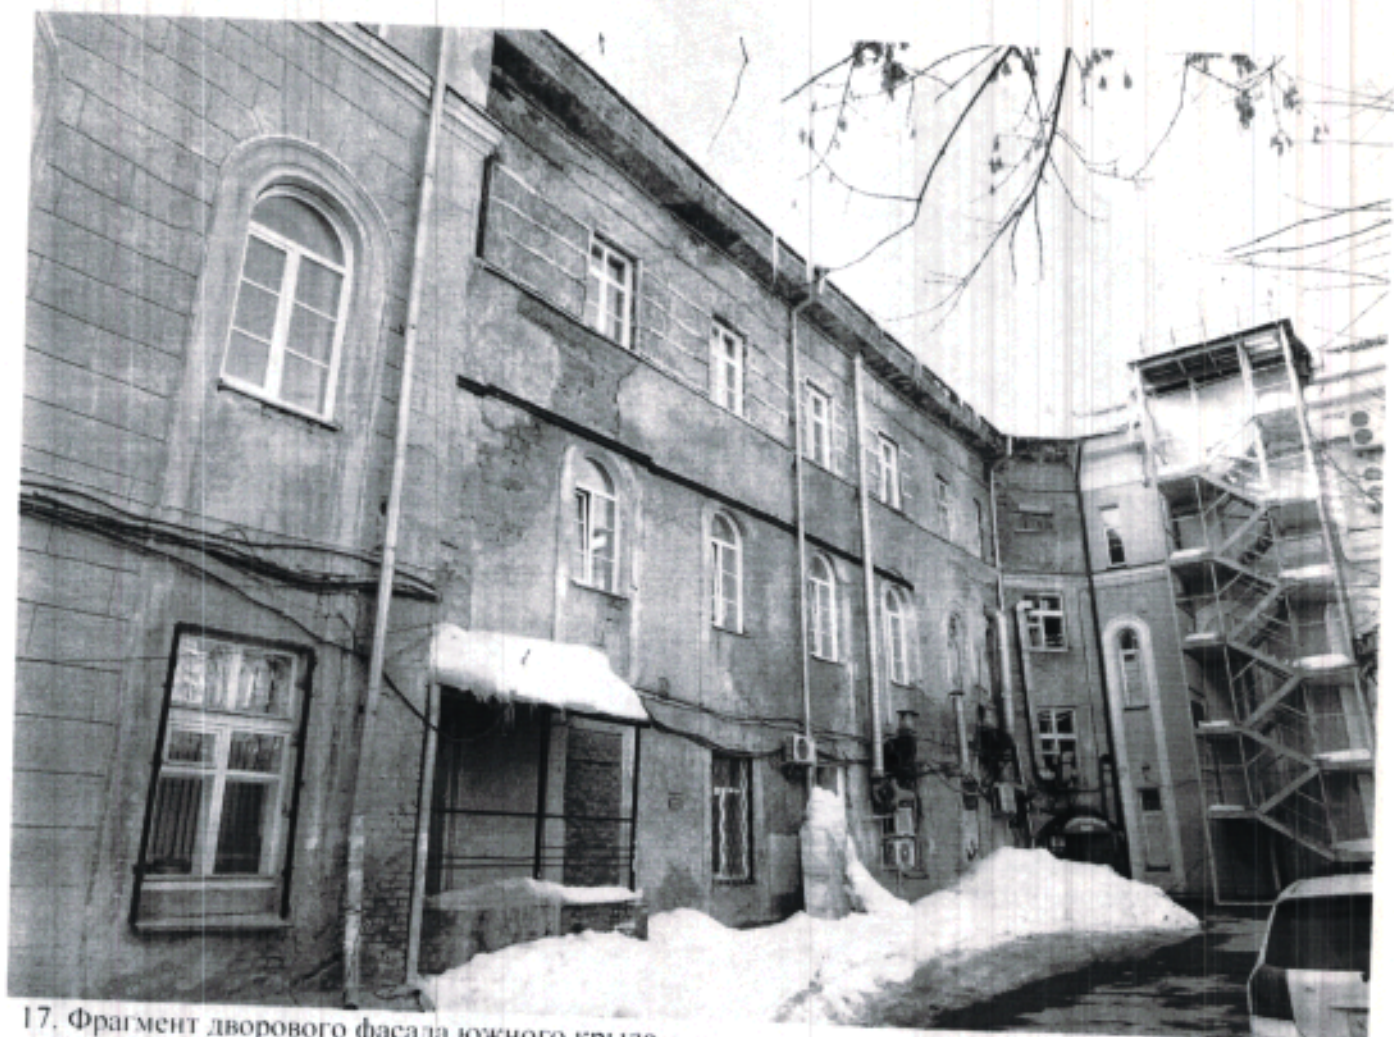
17. Фрагмент дворового фасада южного крыла.

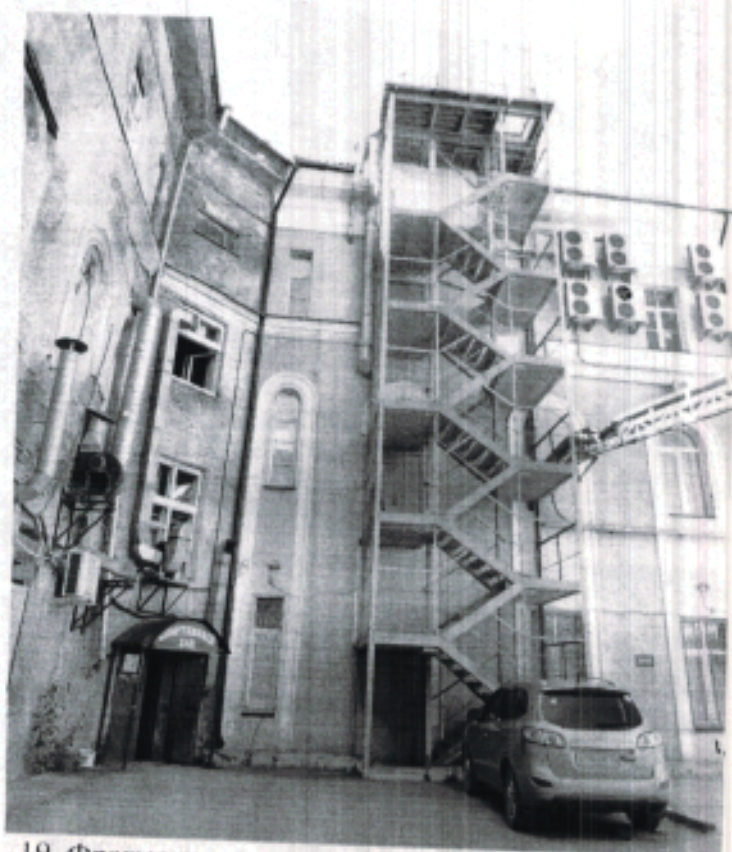
19. Фрагмент дворового фасада северного крыла.

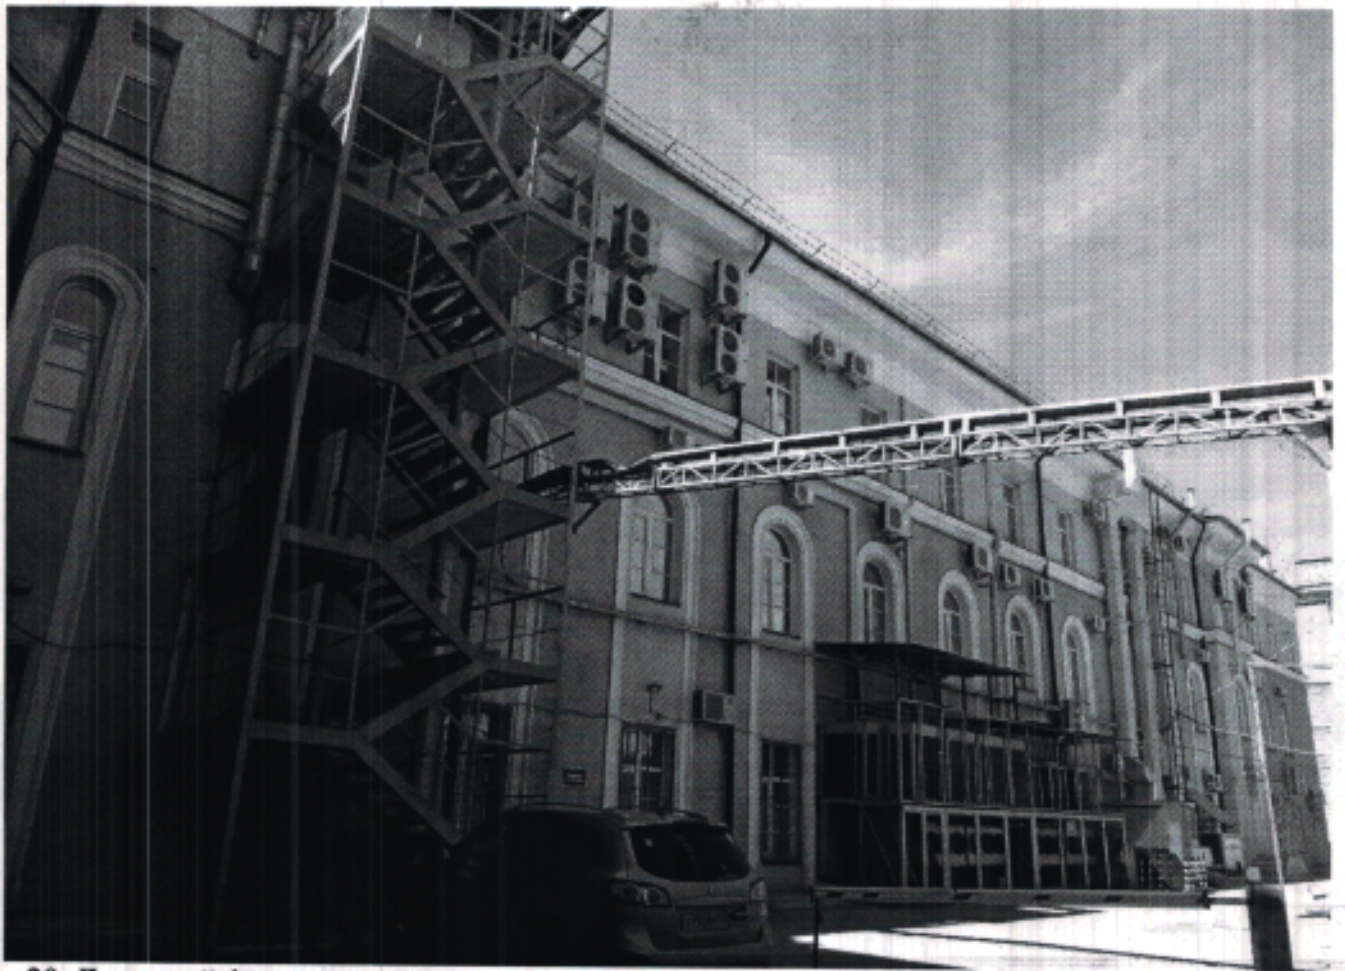
На дворовом фасаде северного крыла в уровне нижнего этажа размещены площадки с навесами для крупногабаритного технологического оборудования (приложение №1 схема 10, 13; фото 20-22).

20. Дворовый фасад северного крыла.

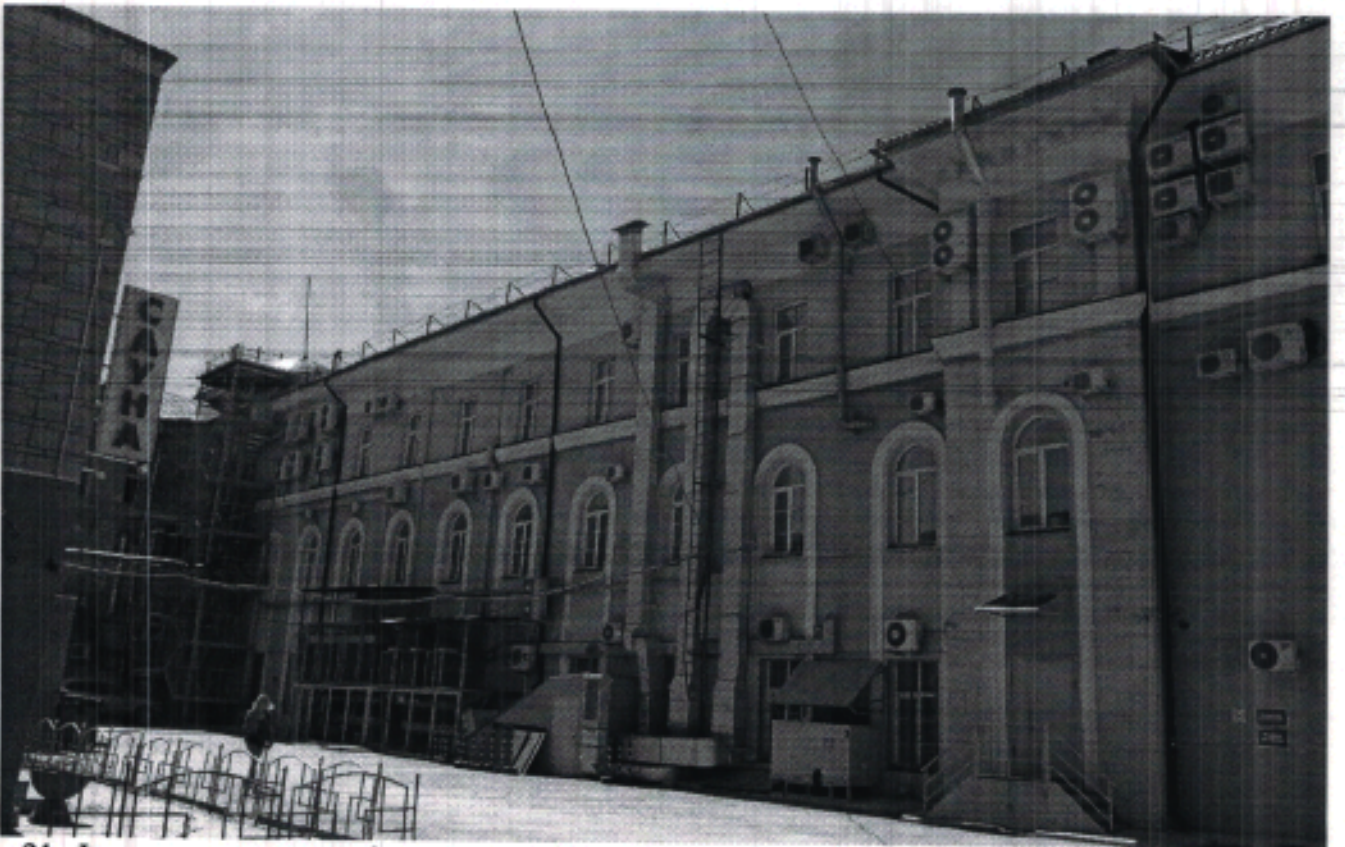
Входной узел на главном фасаде северного крыла крылец не имеет, на служебном входе со стороны двора устроено высокое металлическое крыльцо современной конструкции с металлическими решетчатыми ограждениями (фото 21,22): общее состояние удовлетворительное.

21. Фрагмент дворового фасада северного крыла.

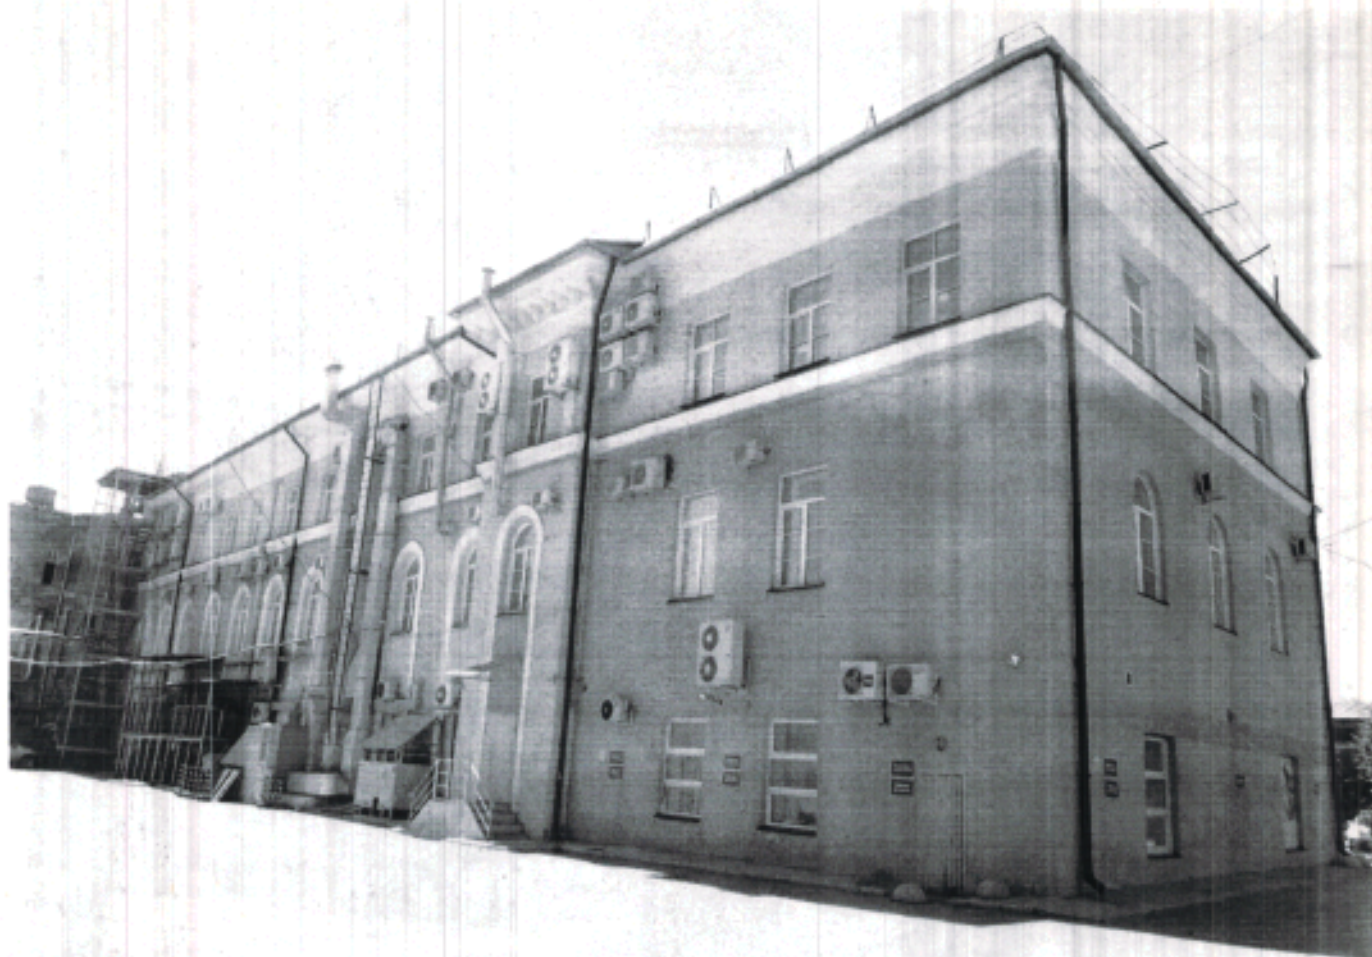
22. Общий вид северного крыла с востока.

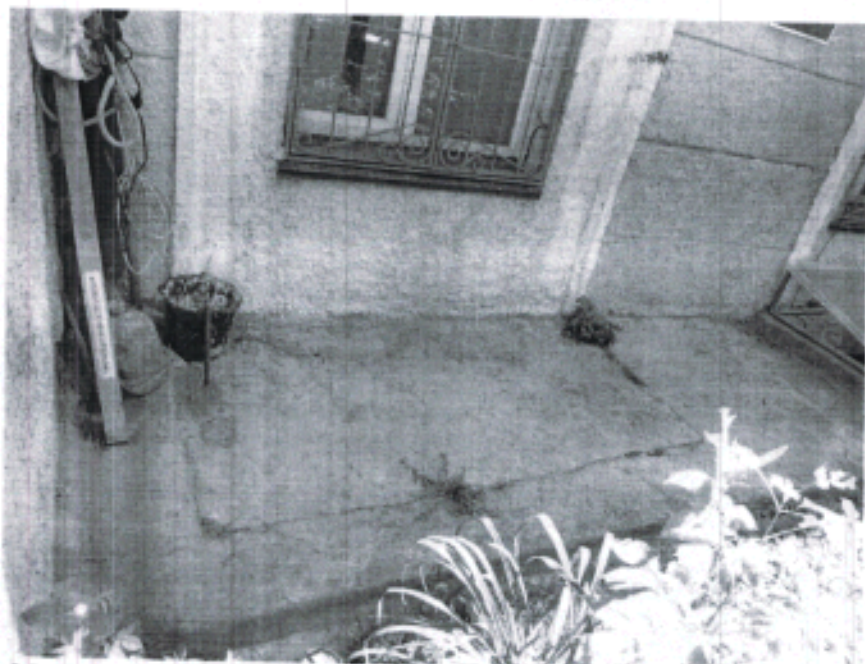
Несколько световых прямо́ков сохранились вдоль фасадов северного крыла здания; остальные, имевшиеся в этой же части здания (фото 25) и на других фасадах, были засыпаны в разное время.

25. Фрагмент главного (северо-западного) фасада северного крыла.

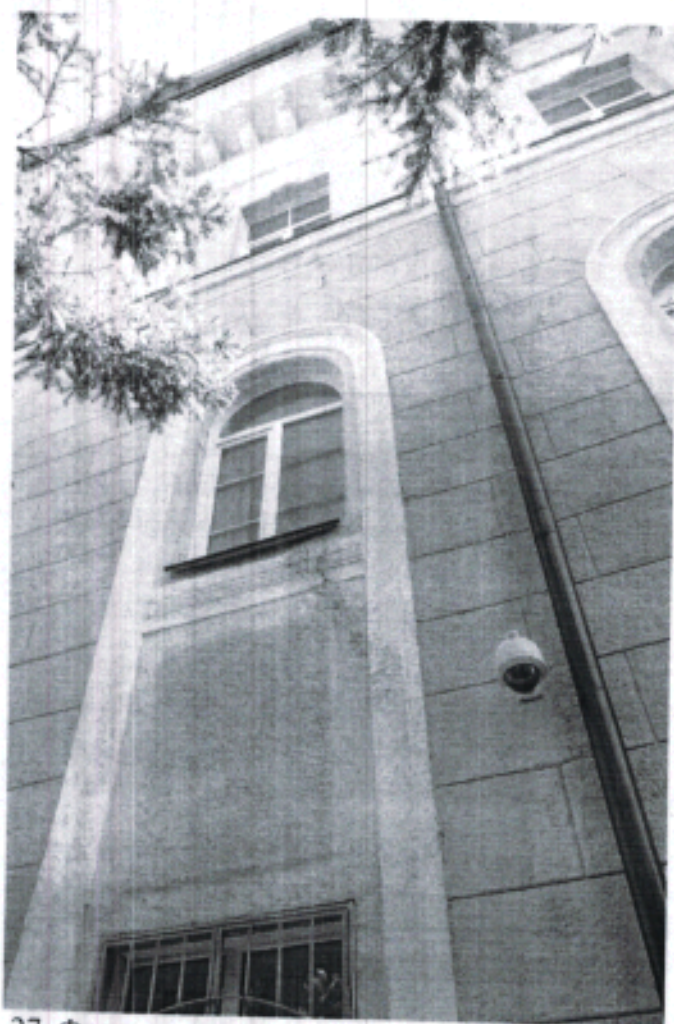
4.4. В результате общего подъема планировочной отметки вдоль фасадов северного крыла, первоначальный цоколь на участках северного и восточного углов находится ниже уровня отмостки, а крыльца исторических входов в ризалитах северного крыла - утрачены. На главном фасаде северного крыла выполнена металлическая обшивка цоколя (фото 26, 27).

27. Фрагмент главного (северо-западного) фасада северного крыла.

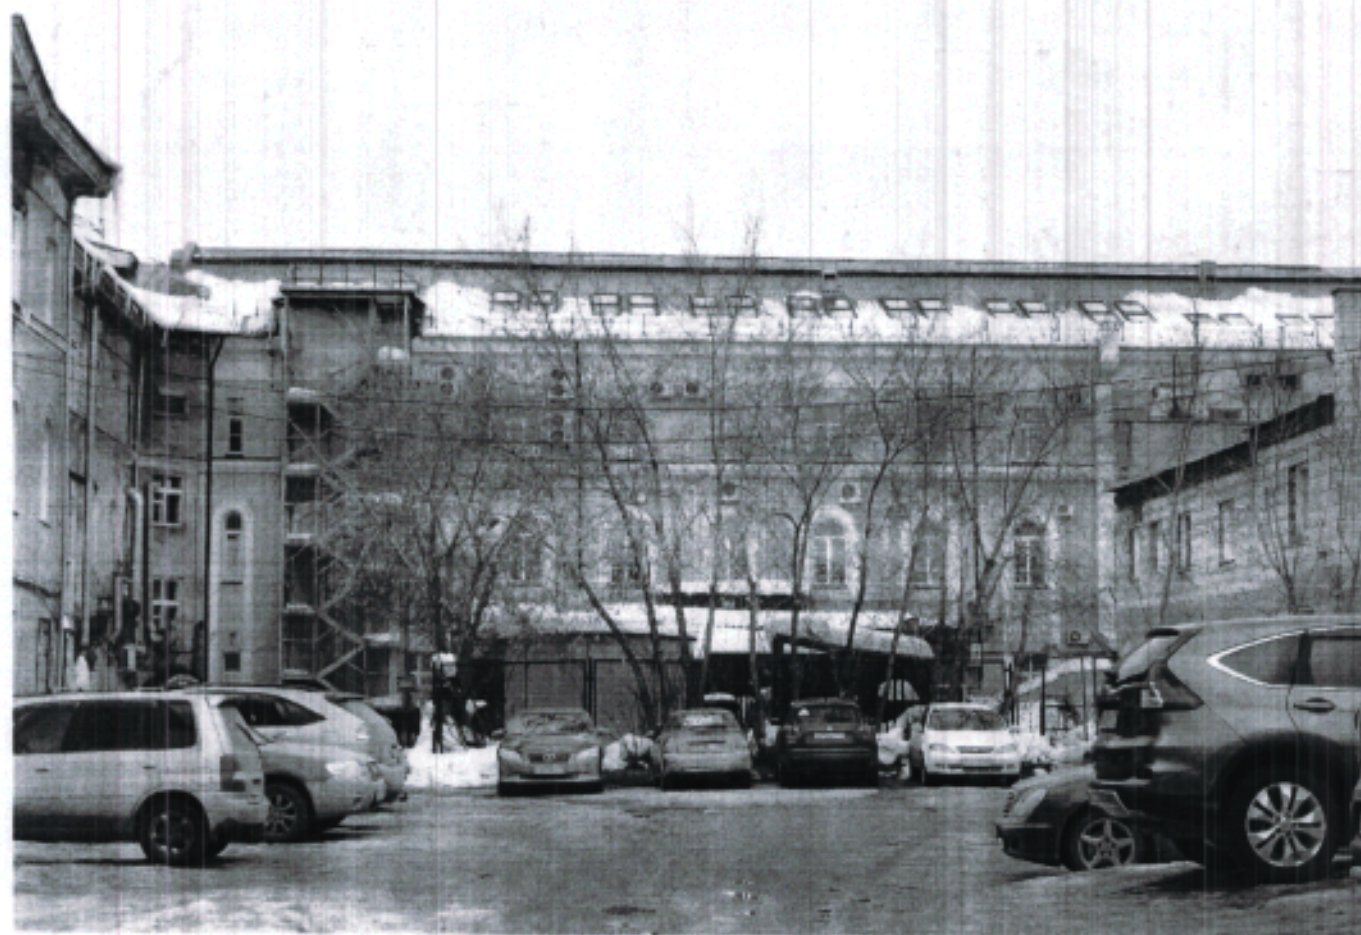
4.6 Крыша северного крыла была реконструирована в 2005 году с устройством мансардного этажа в первоначальном чердачном объеме: в плоскости кровли устроены мансардные окна, фальцевая кровля заменена на покрытие из стального профилированного листа (фото 31).

31. Общий вид дворового ската крыши северного крыла.
