А К Т

**технического состояния объекта культурного наследия регионального значения
«Дом жилой для служащих банка», расположенного по адресу:
город Новосибирск, ул. Урицкого,15 (ул.Горького,28),
включённого в единый государственный реестр объектов культурного наследия
(памятников истории и культуры) народов Российской Федерации (далее – Реестр),
по состоянию на 06. 05. 2016 г.**

составили настоящий акт в том, что сего числа нами произведен визуальный осмотр объекта культурного наследия (памятника истории и культуры) регионального значения «Дом жилой для служащих банка», расположенного по адресу: город Новосибирск, ул. Урицкого,15 (ул. Горького,28) (далее – Памятник).

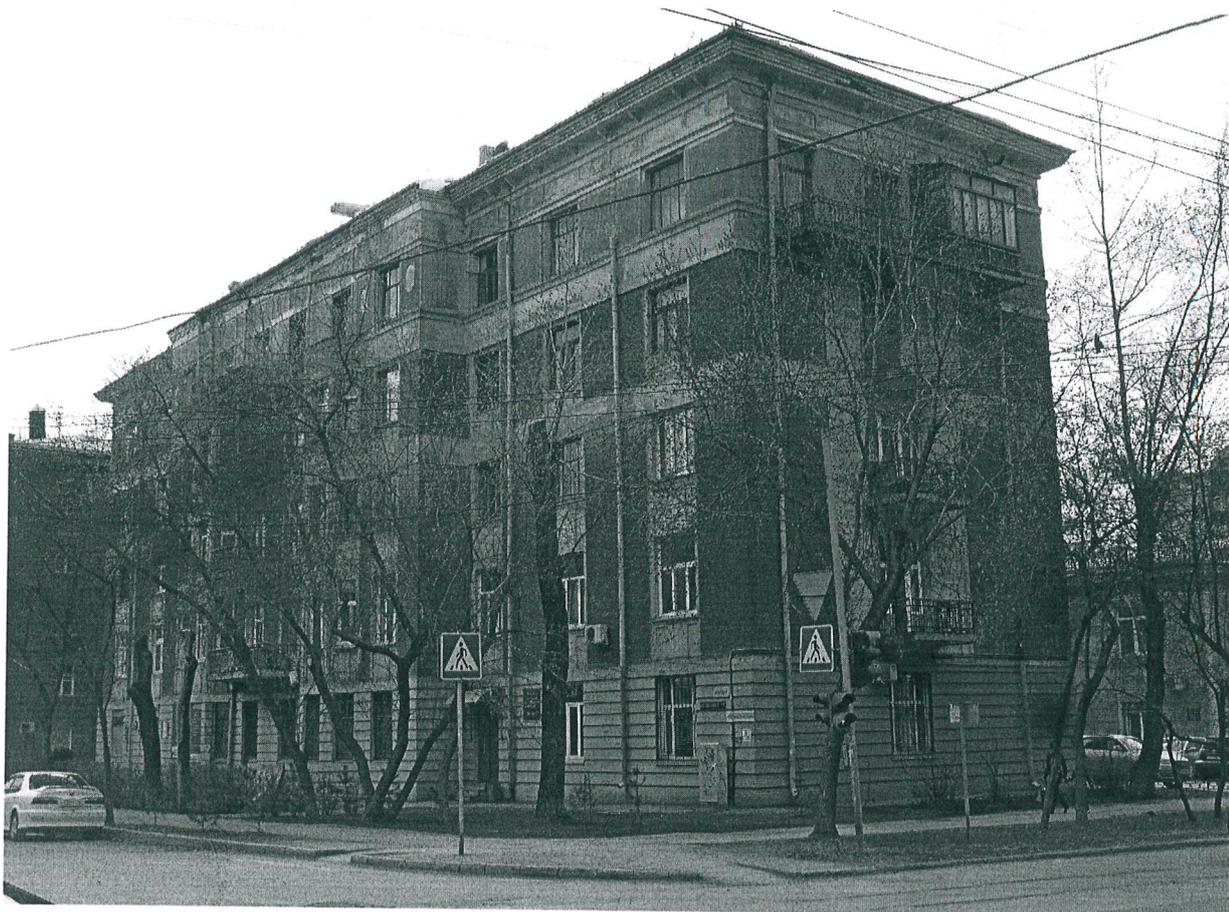
а) общее состояние: удовлетворительное, внешний вид фасадов в неудовлетворительном состоянии (фото 1- 4; 9; 11).

- 4.8) на фасадах Памятника размещены наружные блоки кондиционеров, воздуховод, спутниковая антенна (см. приложение №1): материалы согласования в архиве НПЦ отсутствуют (фото 1 – 4; 10; 11);

1. Общий вид главных фасадов (восточного и северного).

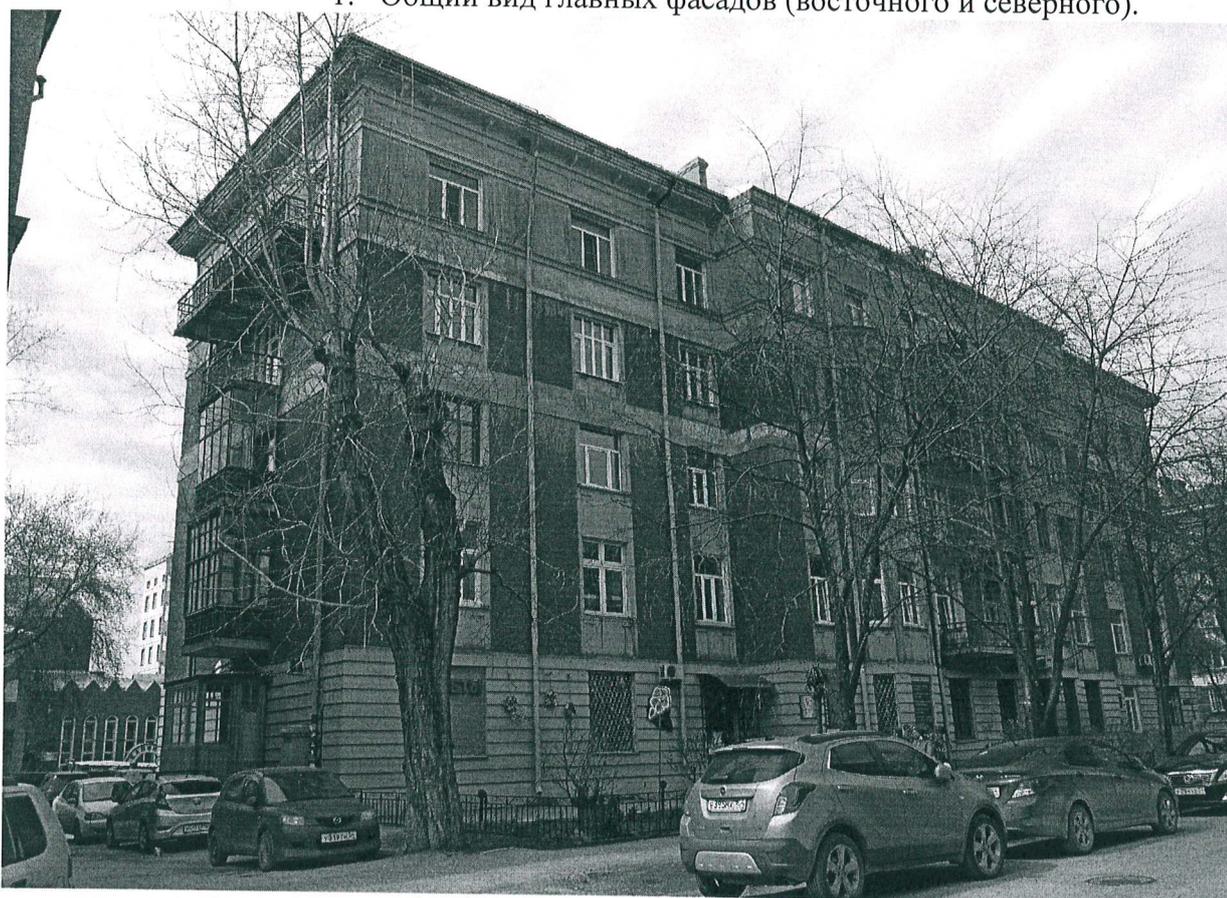
- 4.9) на главном фасаде в нескольких оконных проемах нежилых помещений установлены рекламоносители на баннерной ткани: материалы согласования в архиве НПЦ отсутствуют (фото 2, 10);

2. Общий вид восточного и южного фасадов.

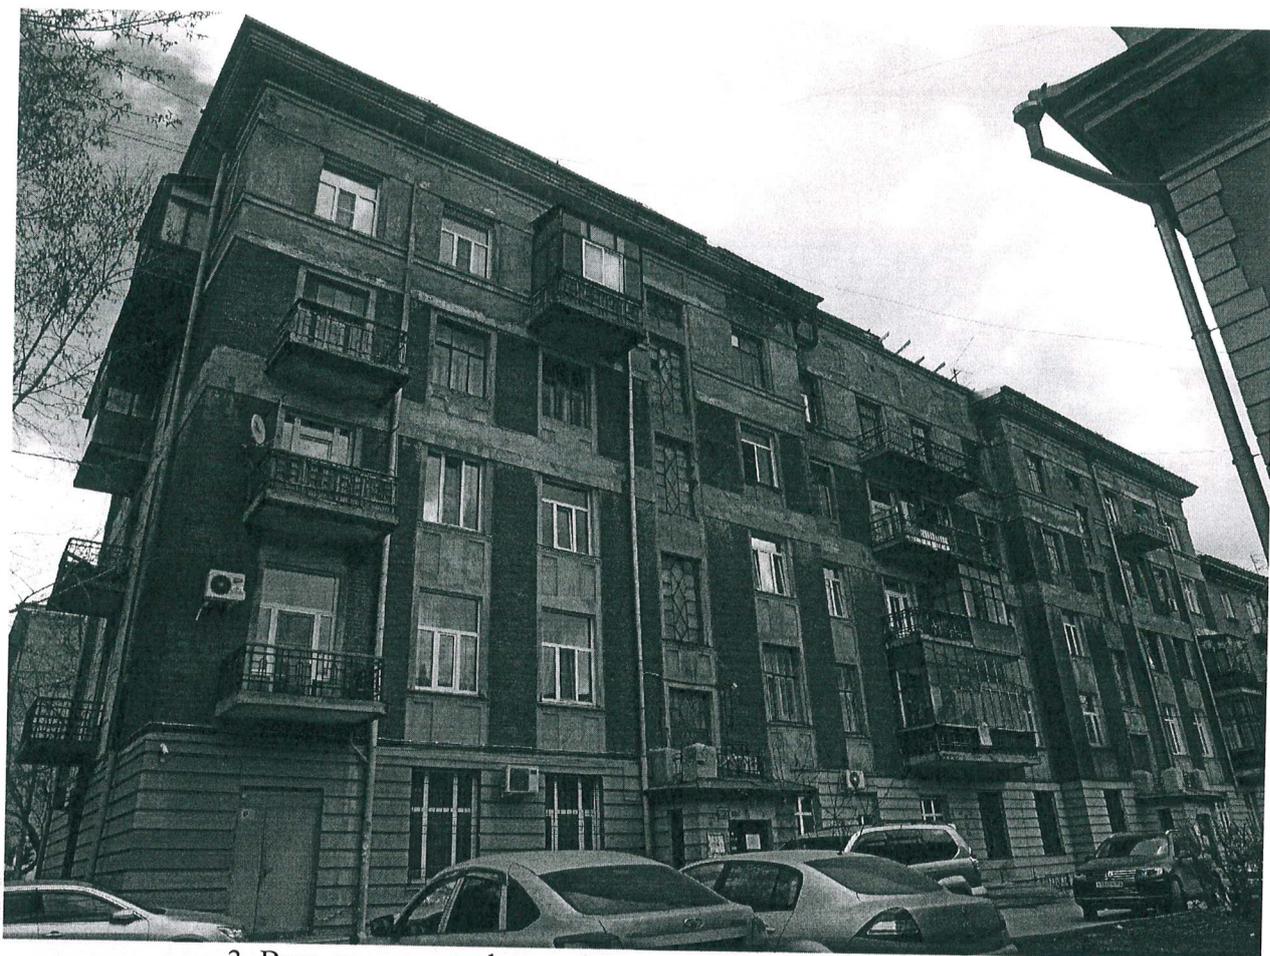
3. Вид дворового фасада Памятника с ул. Горького.

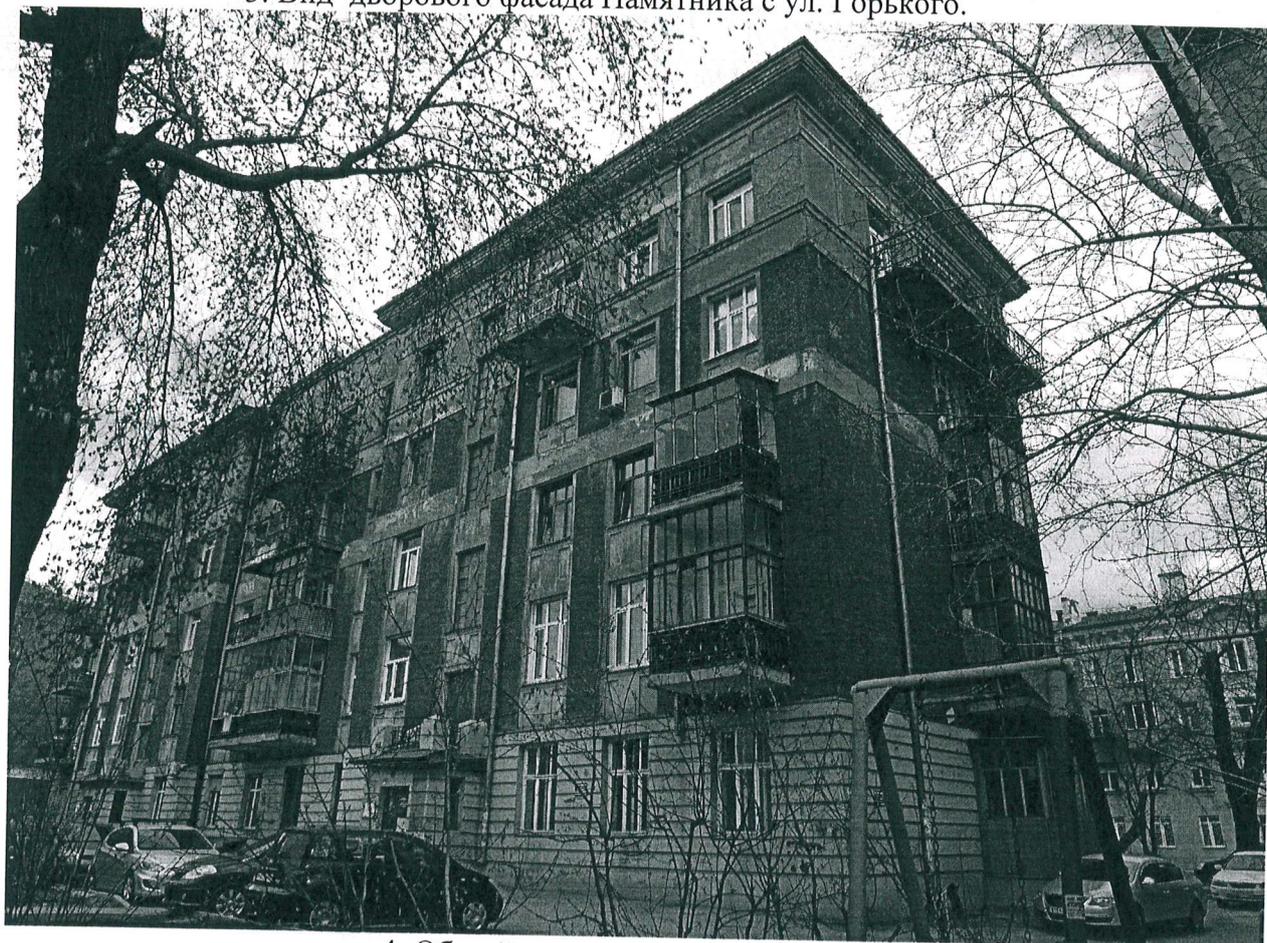
4. Общий вид западного и южного фасадов.

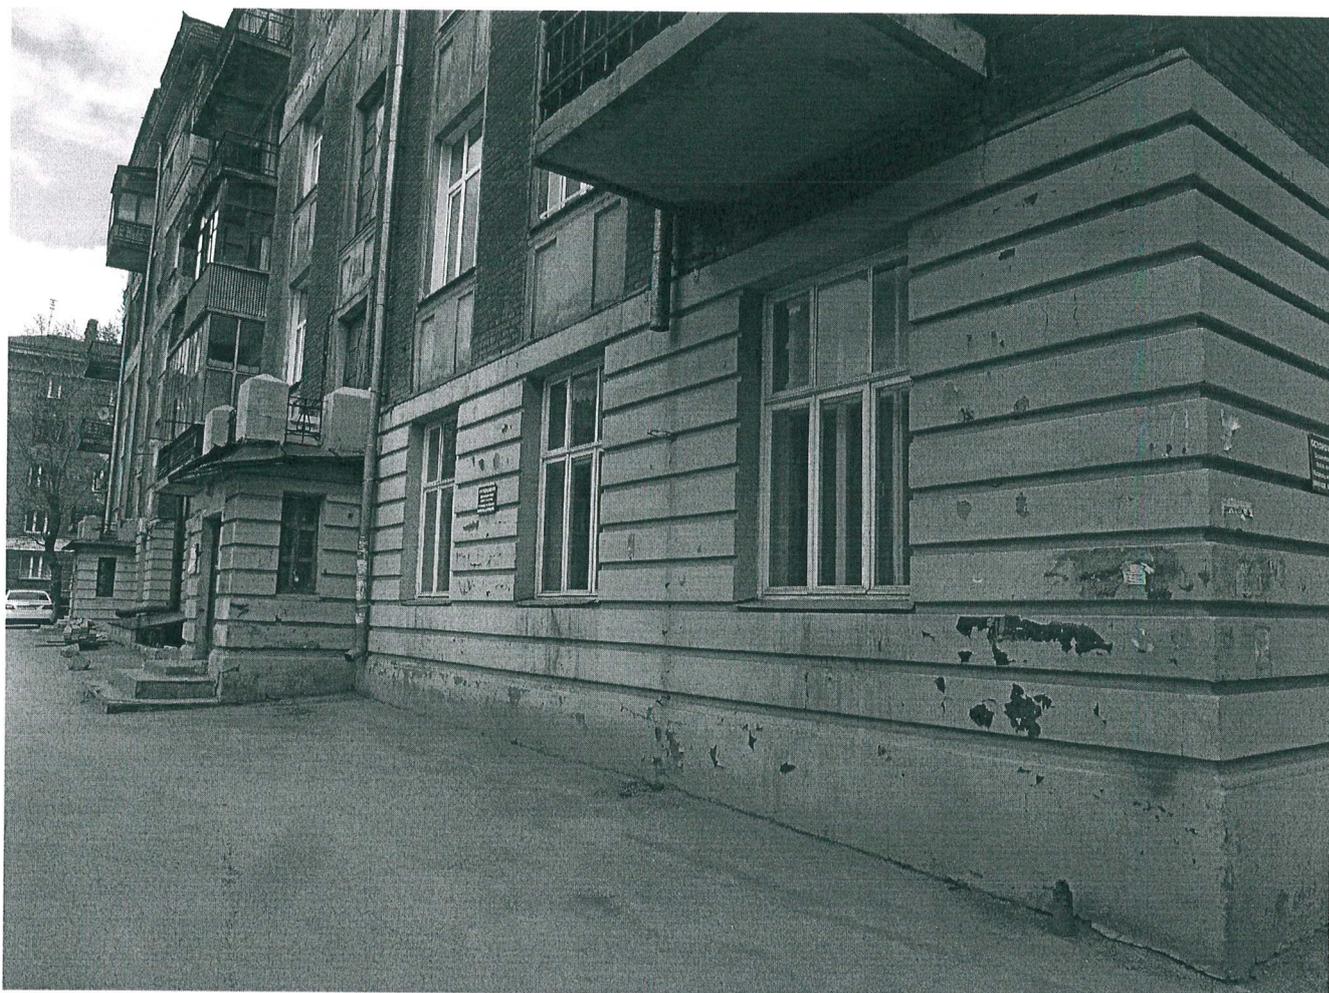
в) цоколи и отмостка около них: цоколь невысокий кирпичный, гладко оштукатурен и окрашен. Наблюдаются локальные дефекты отделки: трещины и отпадения штукатурки, отслоения окраски (фото 5). Рекомендуются обновление отделочного слоя. Общее состояние – удовлетворительное.

5. Фрагмент дворового (западного) фасада.

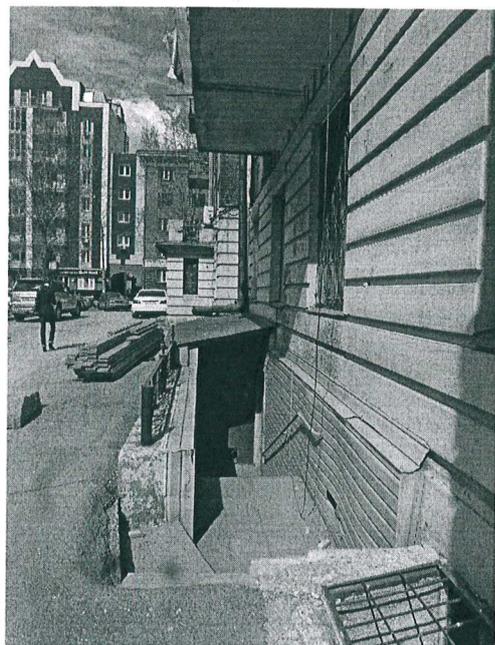
На дворовом фасаде организован прямой спуск в помещения подвала, часть которого перекрыта односкатной кровлей из металлического гофролиста, открытая часть прямка огорожена металлической декоративной решеткой (фото 6). Ограждающие бортики – невысокие кирпичные оштукатуренные. Внутренние поверхности стен прямка отделаны ПВХ-сайдингом. Ступени и площадки лестницы в спуске облицованы бетонной плиткой. Наблюдаются деформации покрытия прямка, дефекты отделочных покрытий: разрушения штукатурки бортиков, повреждения облицовки стен. Общее состояние прямка - неудовлетворительное.

- 4.4) На дворовом фасаде реконструирован приямок спуска в подвал в связи с приспособлением помещений подвала (фото 6): часть приямка перекрыта односкатной металлической кровлей, открытая часть приямка огорожена металлической декоративной решеткой (согласовано в установленном порядке 30.07.1996 г. арх. № 1); увеличены габариты и изменена форма одного светового приямка (за период с 1990 г. по 2003 г.): материалы согласования в архиве НПЦ отсутствуют.

6. Фрагмент западного фасада.

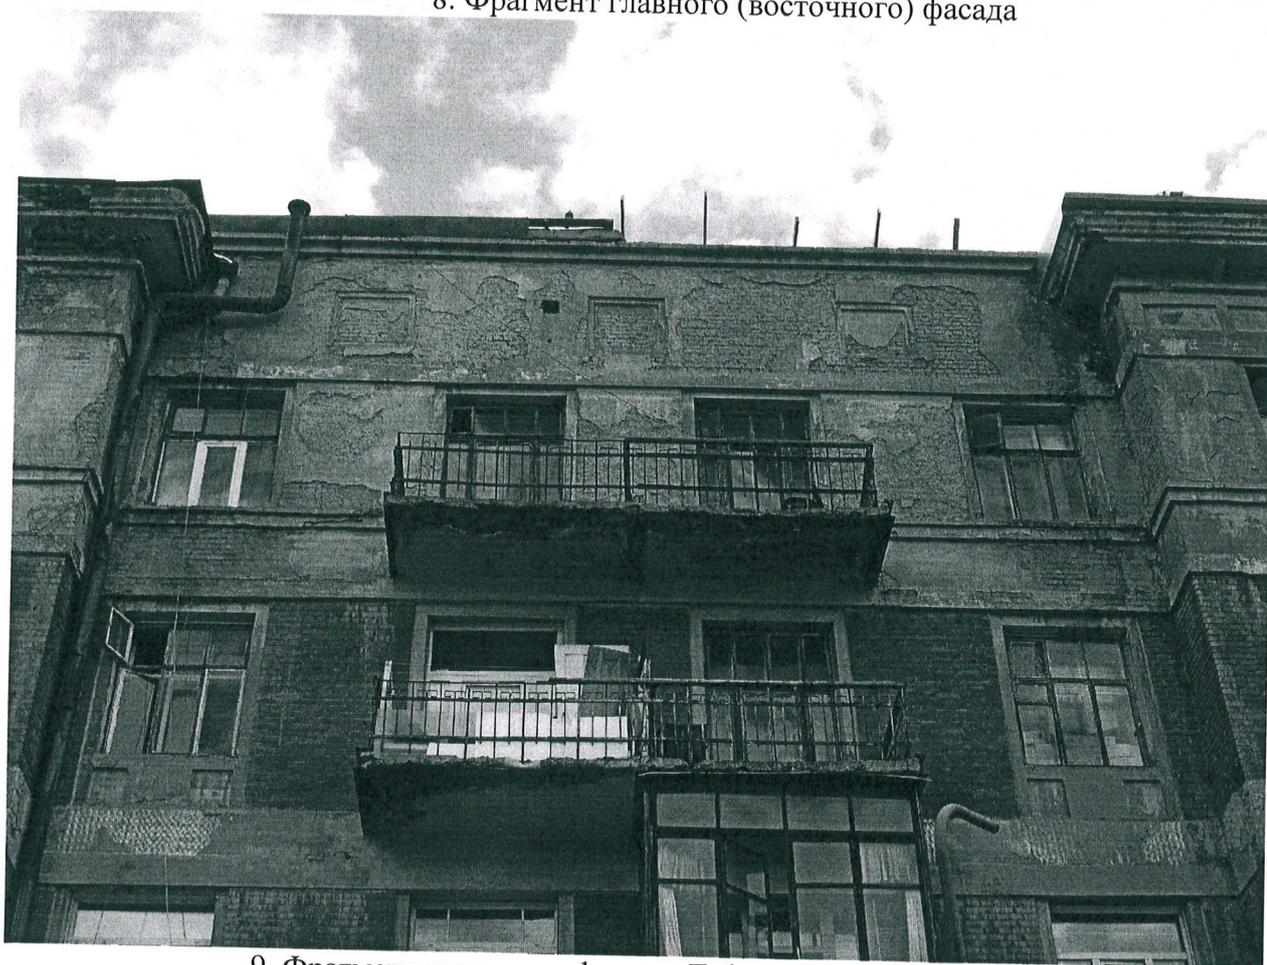
9. Фрагмент западного фасада. Дефекты балконов и отделки стен.

Общее состояние кирпичной кладки стен удовлетворительное, состояние отделки – неудовлетворительное. Требуется выполнить ремонт фасадов (в том числе инъектирование трещин и восстановление отделки) в соответствии с проектной документацией, согласованной в установленном порядке.

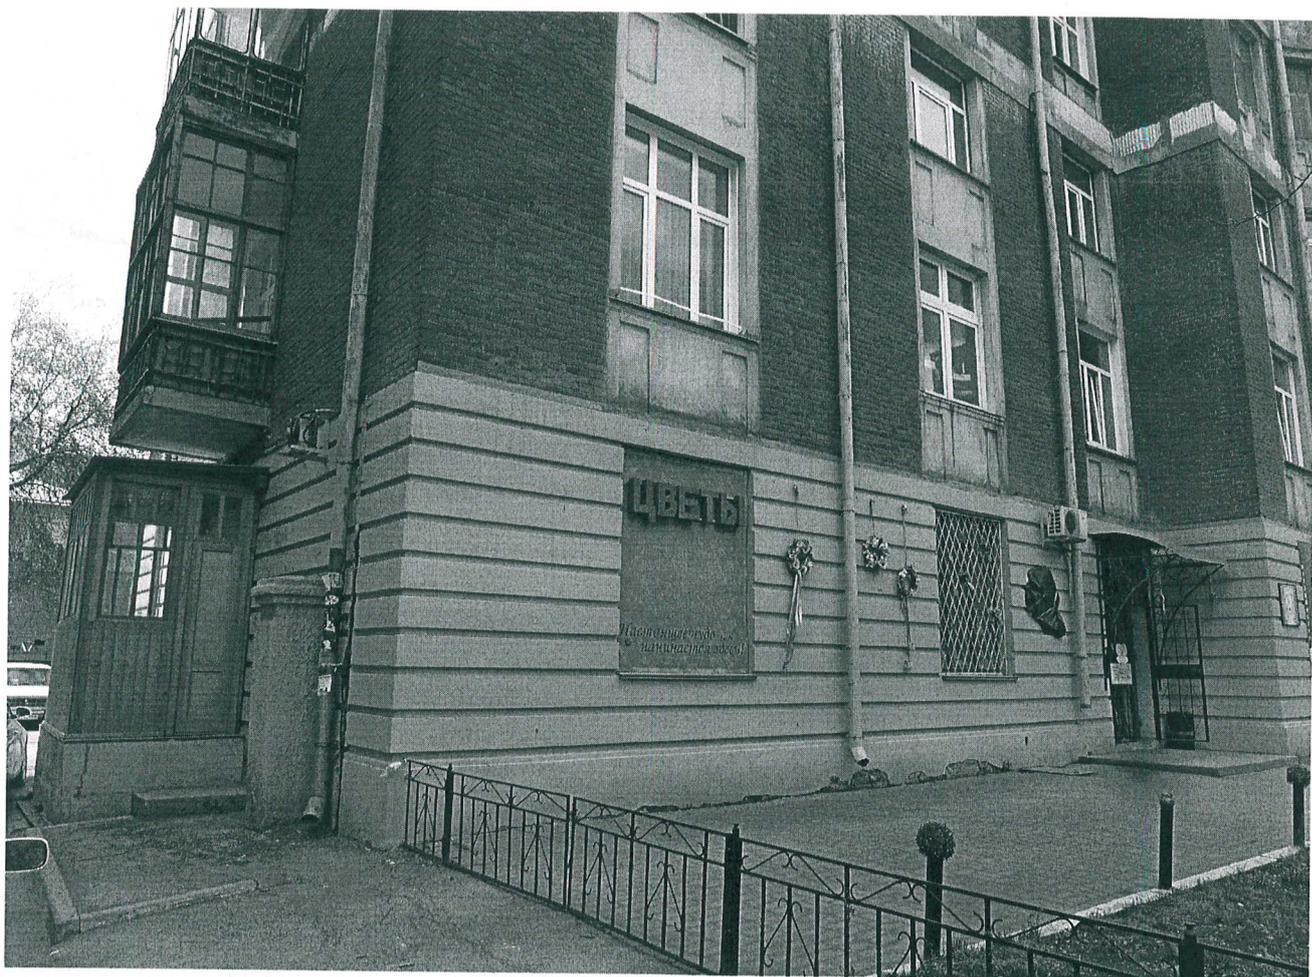
Наблюдаются разрушения крылец на входах в подъезды (фото 15) и в нежилое помещение со стороны главного фасада (13): состояние неудовлетворительное, требуется ремонт. Крыльца входов в другие нежилые помещения в удовлетворительном состоянии (фото 10, 14).

10. Фрагмент главного фасада.

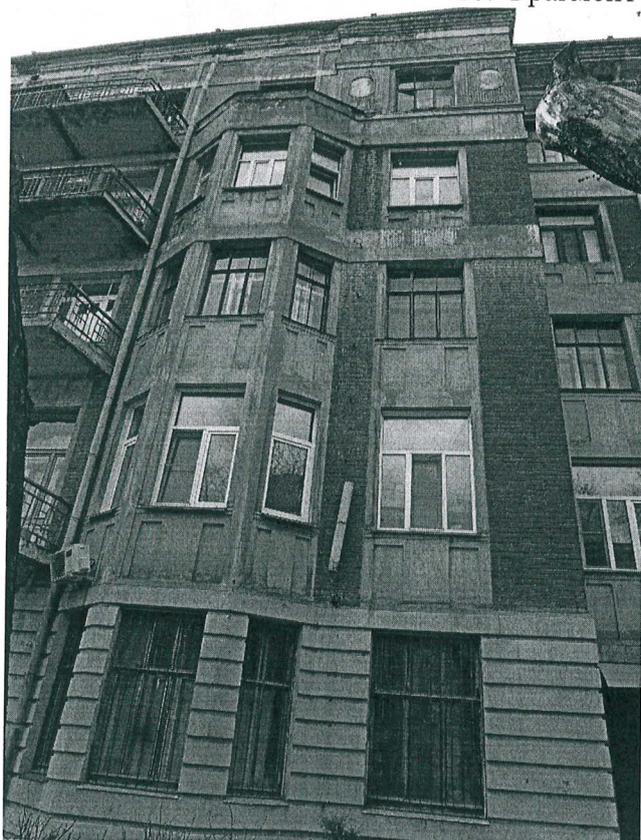
11. Фрагмент главного (восточного) фасада.

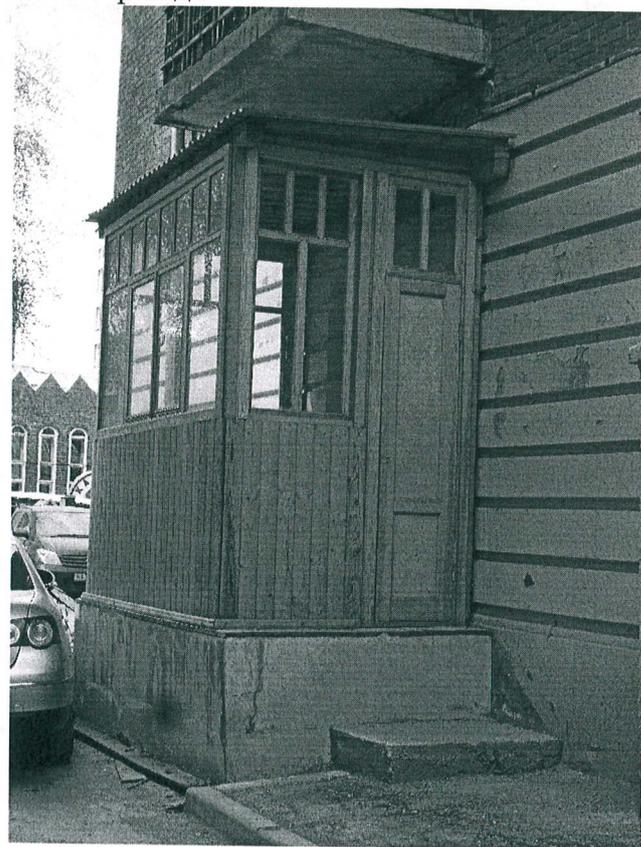
12. Фрагмент торцевого (южного) фасада.
Поздняя пристройка.

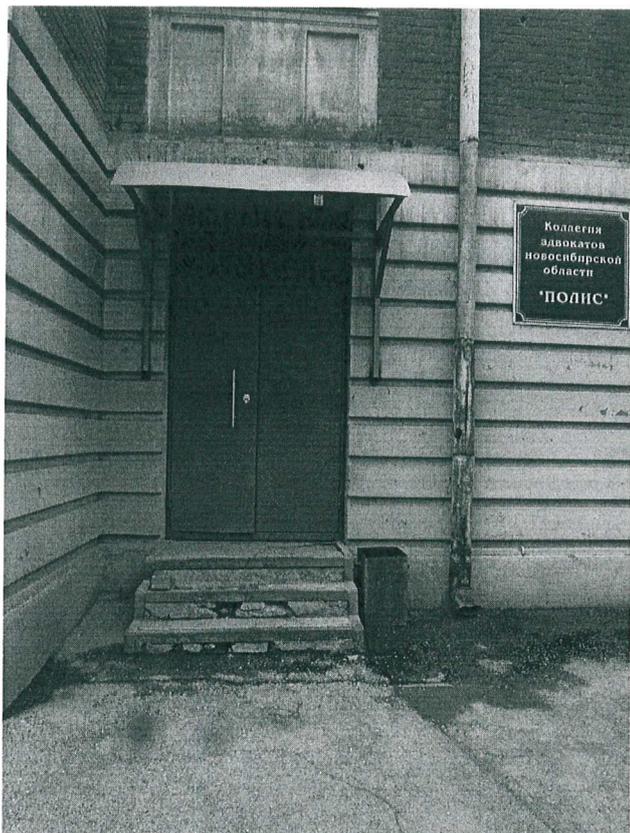
13. Фрагмент главного (восточного) фасада.

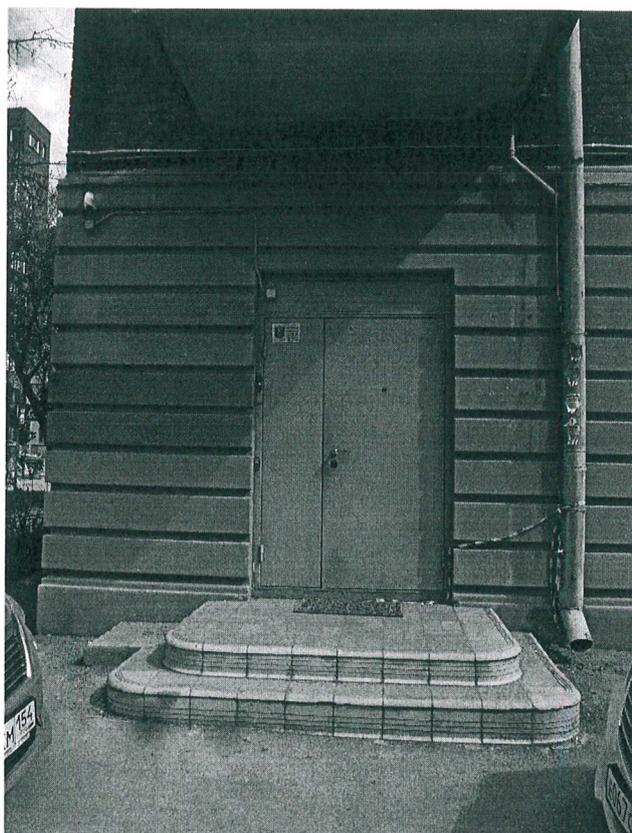
14. Фрагмент дворового фасада.

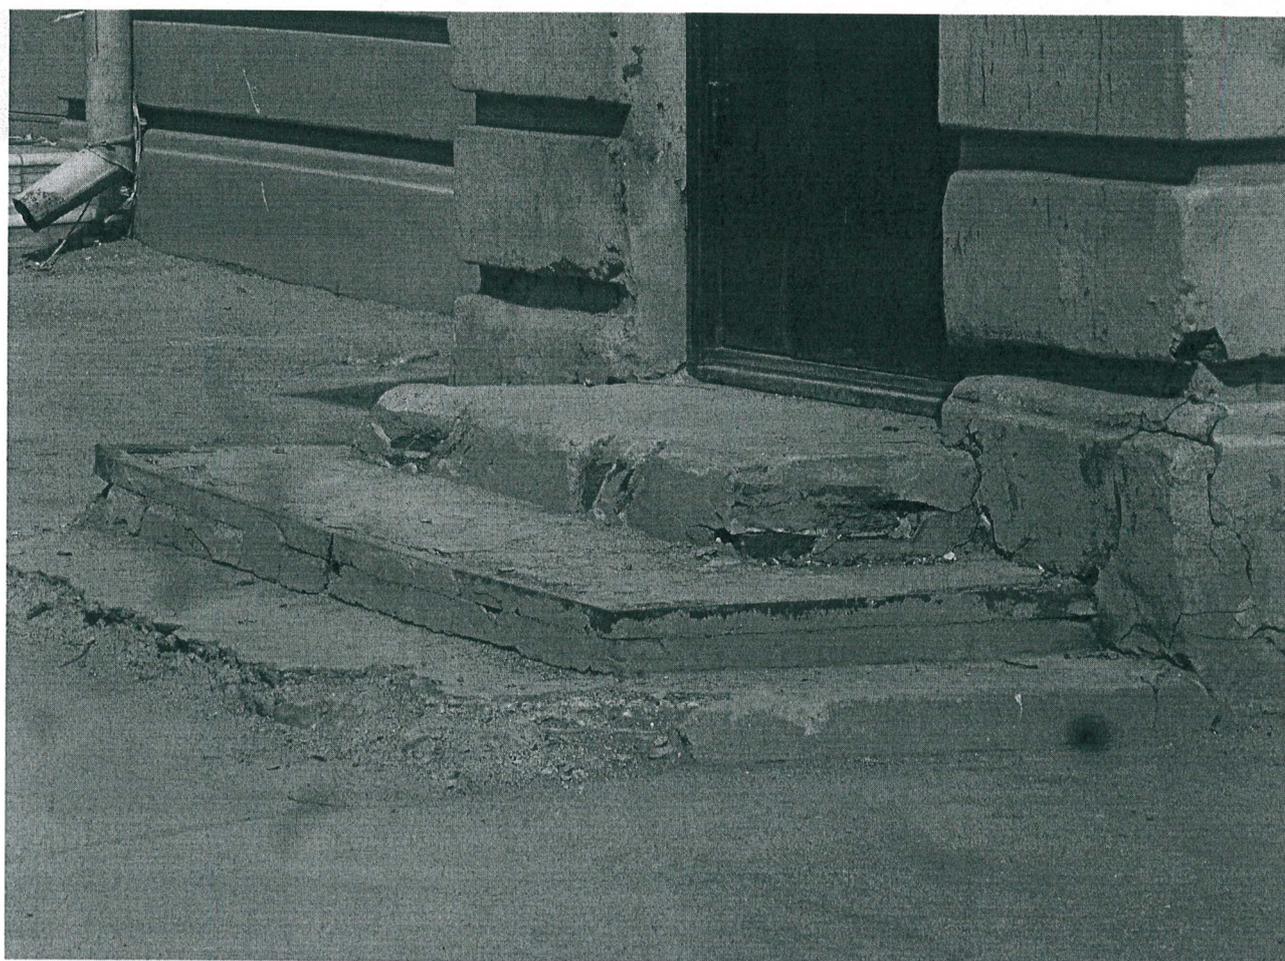
15. Фрагмент дворового фасада. Крыльцо входа в подъезд.

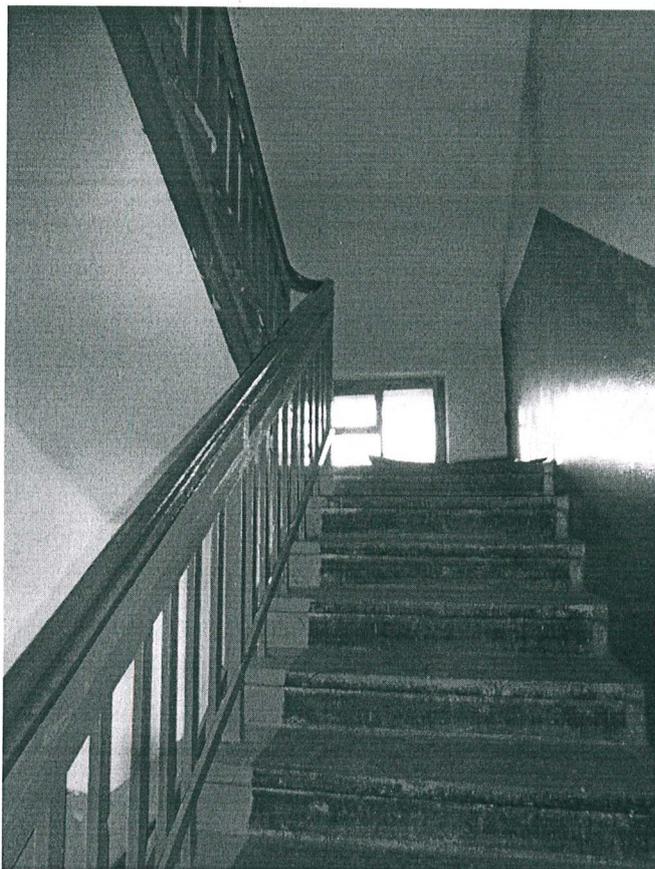
ж) лестницы: Внутренние лестницы двухмаршевые с поворотом на 180° (фото 17; 18). Ступени железобетонные с мозаичным покрытием, установлены по металлическим оштукатуренным косоурам. Ограждения маршей решетчатые: металлические с декоративным рисунком и деревянные, окрашенные. Поручень деревянный профилированный. Состояние лестниц удовлетворительное.

17. Предмет охраны – лестница

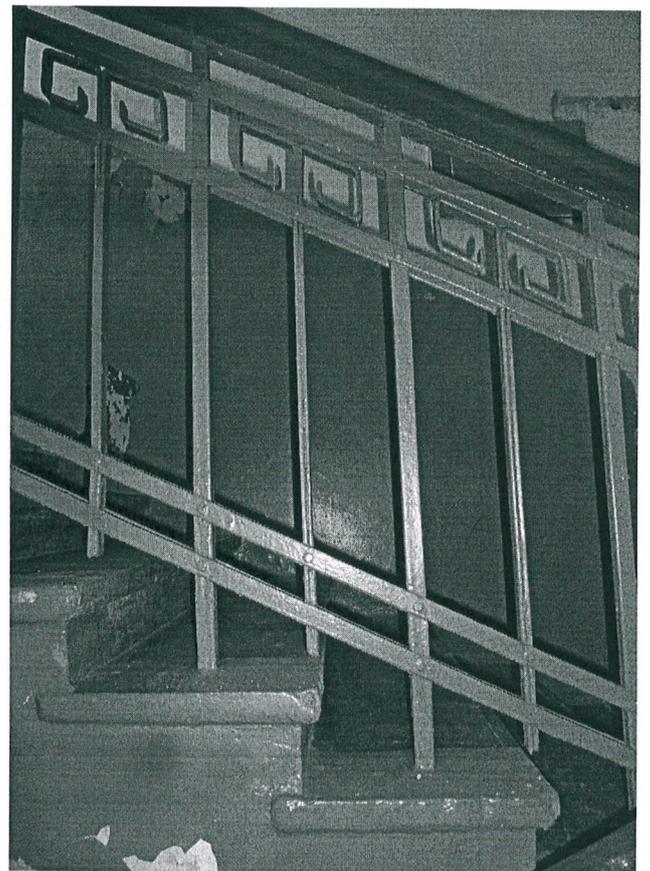
18. Предмет охраны – ограждение лестницы.
