**АКТ**  
**технического состояния выявленного объекта культурного**  
**наследия «Кинотеатр Металлист», расположенного по адресу:**  
**г. Новосибирск, ул. Римского-Корсакова, 1/1,**  
**по состоянию на 19.09.2018**

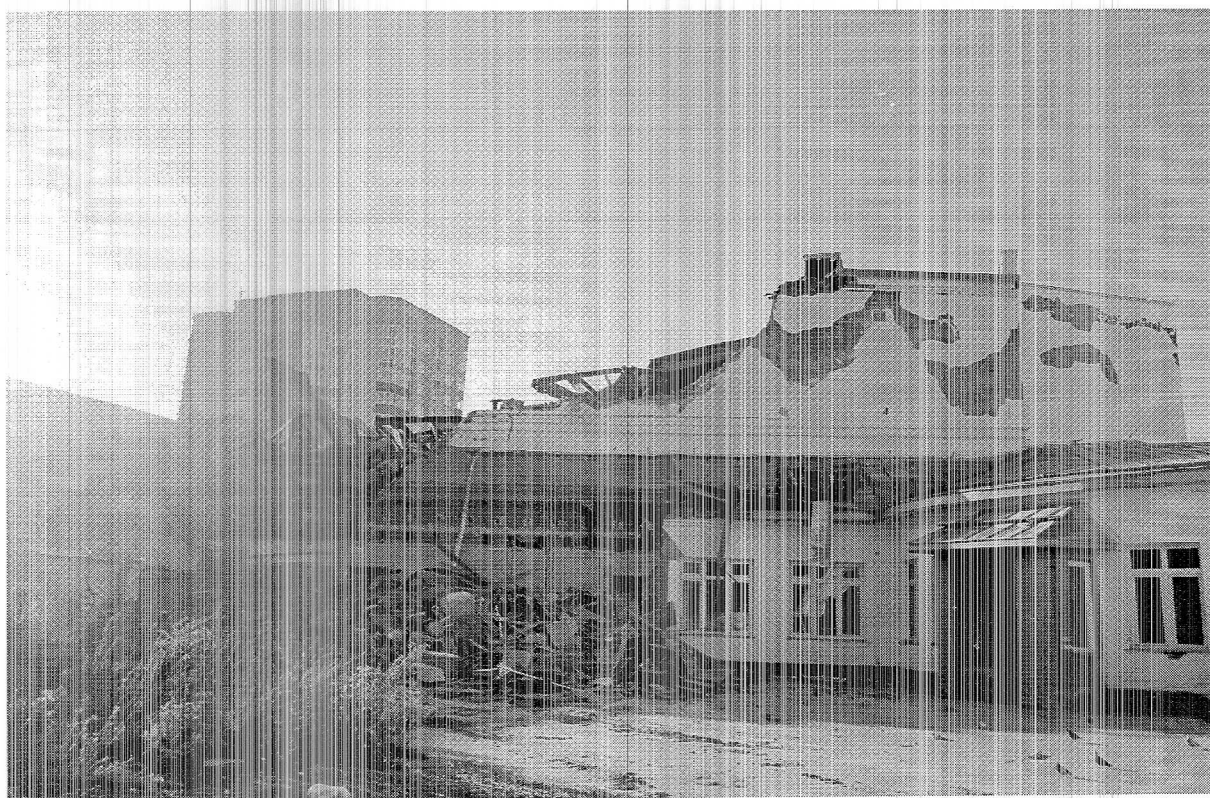
г) стены: Наружные стены выполнены из глиняного полнотелого кирпича, гладко оштукатурены и окрашены краской светлого тона. Наблюдаются трещины в простенках и перемычках, отслоение и отпадение штукатурного слоя, местами до оголения кирпичной кладки (фото 1-5,10). В результате демонтажа восточной части Объекта частично снесены наружные кирпичные стены кинозала на южном, восточном (торцевом) и северном фасадах (фото 4-6,7,8). Демонтированы верхние участки стен, которые располагались выше горизонтального пояса на фасадах. На уцелевшей после демонтажа нижней части стены кинозала на южном фасаде (в районе «изгиба» стены) наблюдается отклонение от вертикали (крен), а также сквозные трещины в кирпичной кладке. Частично снесены примыкающие к объёму кинозала одноэтажные пристройки (со стороны северного фасада кинозала пристройка снесена практически полностью (фото 4)).

Стены тамбуров входов в здание со стороны южного и северного фасадов выложены из кирпича без отделки (фото 4,7).

**4. Северный фасад восточной части Объекта (объем кинозала).**

Состояние кирпичной кладки стен восточной части Объекта (объёма кинозала) - аварийное, состояние восточной части – удовлетворительное. Требуется выполнить противоаварийные демонтажные работы в восточной части здания по проекту производства работ и работы по консервации западной части здания по согласованному в установленном порядке проекту.

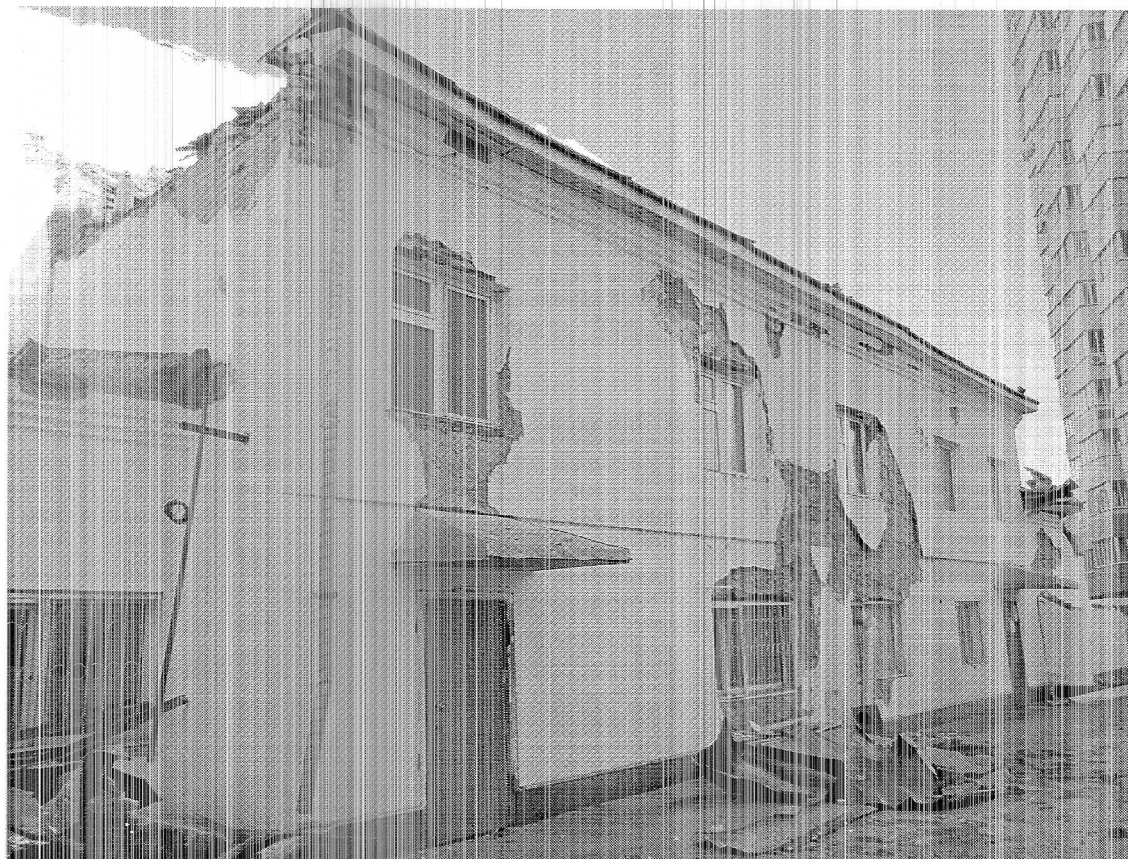
ж) козырьки, балконы, лоджии: Козырьки со стороны восточного фасада выполнены с покрытием из оцинкованного металла по металлическому каркасу (фото 5,6), со стороны западного фасада (над входом в бывшее кафе) – остался только каркас козырька.

5. Фрагмент стены восточного фасада. Двухэтажная пристройка.

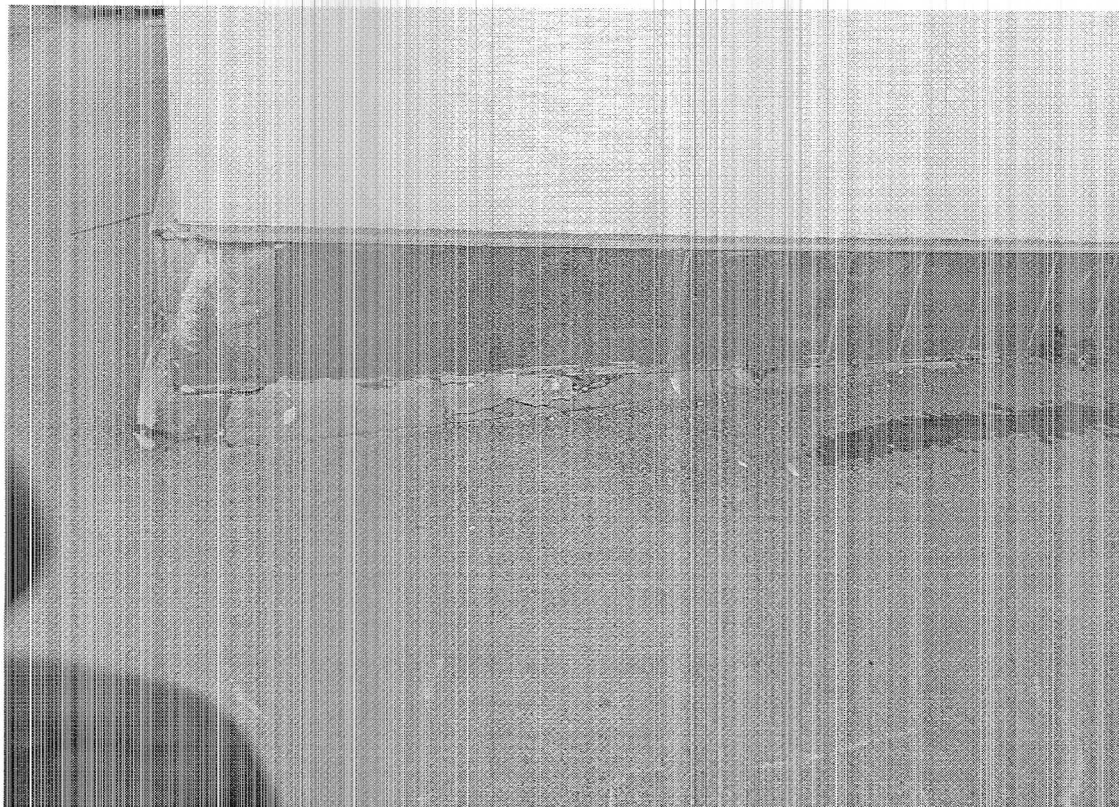
в) цоколи и отмостки около них: Цоколь выделен гранитной плиткой тёмно-серого цвета. На поверхности плитки наблюдаются вымывание раствора из швов, потёки и загрязнения, отпадение отдельных плиток (фото 9). Общее состояние удовлетворительное.

Отмостка выполнена из асфальтобетона (фото 9). Локально имеются выбоины и неровности покрытия. Общее состояние отмостки удовлетворительное.

**9. Вид цоколя и отмостки.**

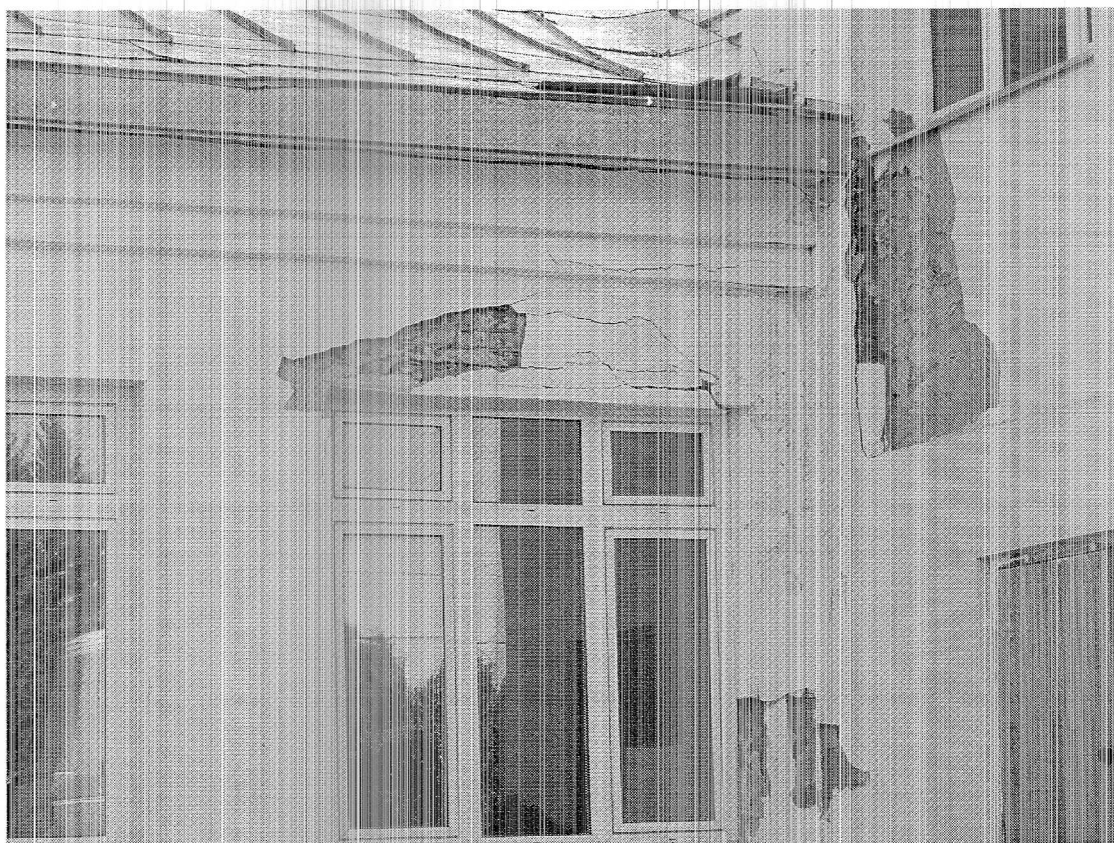
**10. Дефекты стен западного (главного) фасада. Разрушение надоконной перемычки.**

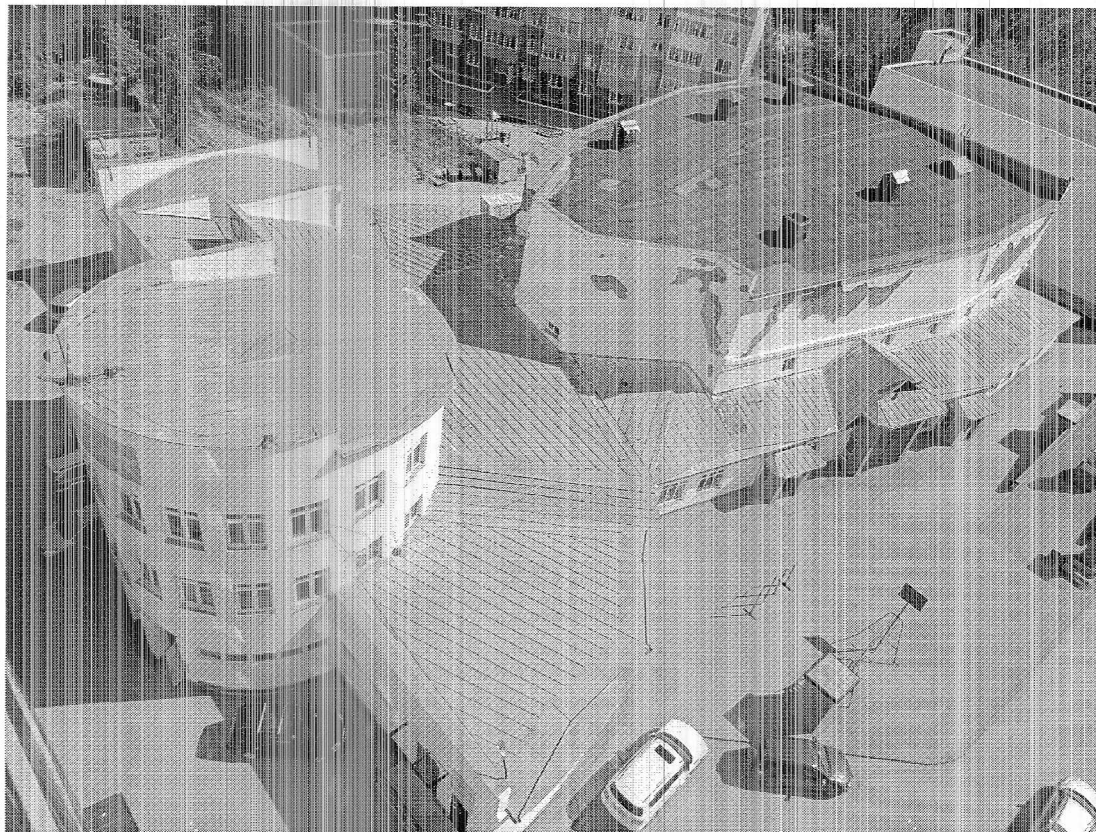
д) крыша (стропила, обрешетка, кровля, водосточные желоба и трубы): Габариты и конфигурация частей крыши различны: стропильная односкатная, двухскатная, ломаная и сводчатая (фото 11).

11. Общий вид кровли Объекта (фото 08.06.2018).

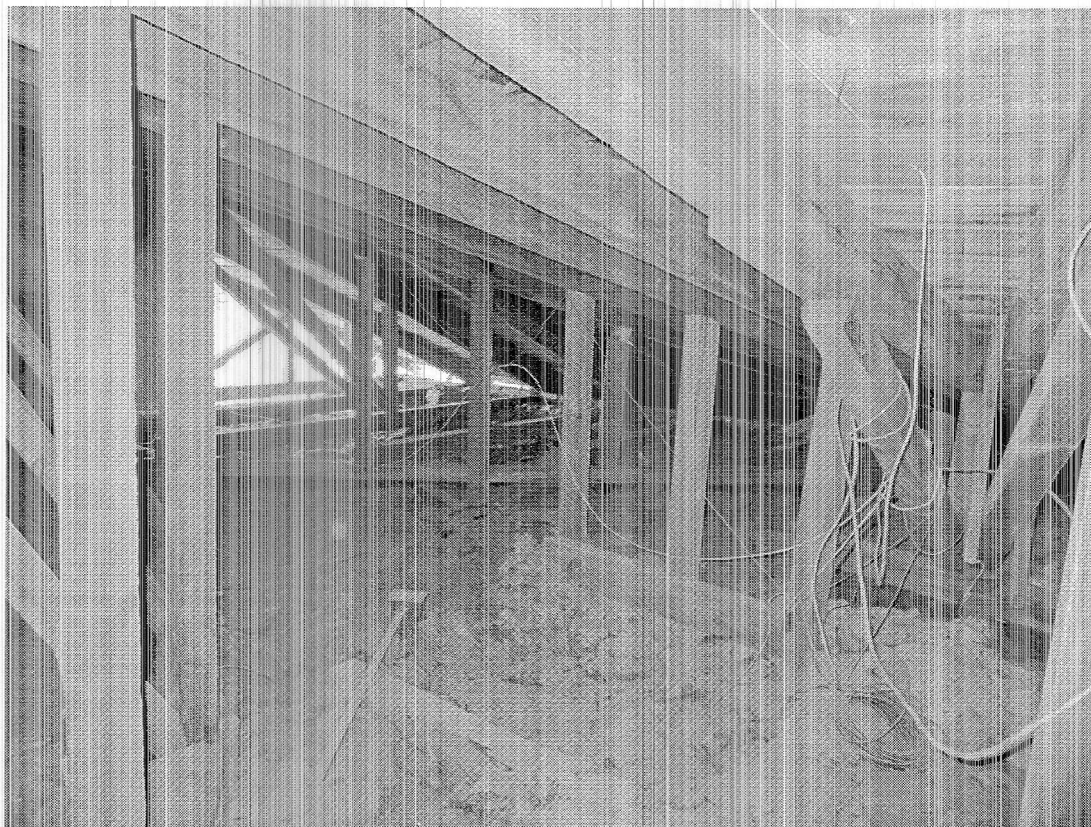
Кровля из оцинкованного металла фальцевая, без окраски. Кровля выполнена по стропилам из бруса и сплошной обрешётке (фото 13), над фойе – по первоначальным деревянным фермам. Металлическая кровля устроена с минимальным уклоном и одинарным фальцем (фото 12). При такой конструкции в примыканиях кровель происходят протечки, следы которых наблюдаются на чердаках и потолках в помещениях (фото 26). Карниз подшит окрашенной деревянной доской. Водосток организованный. Водосточные трубы отсутствуют.

**13. Конструкции крыши западной части Объекта.**

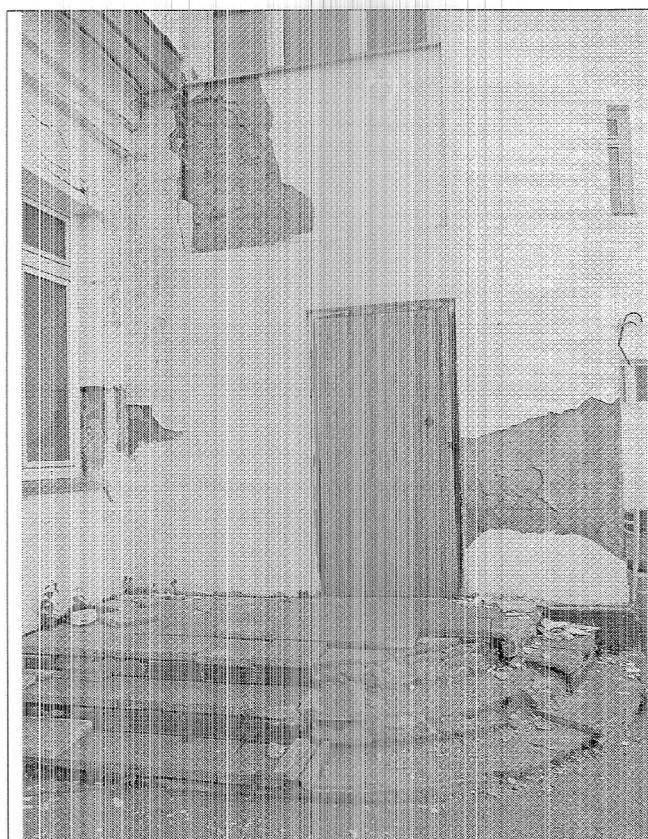
Крыльцо перед входом в лестничную клетку со стороны северного фасада бетонное с отделкой гранитной плиткой. Наблюдается массовое отпадение плитки и разрушение бетона (фото 14). Состояние крыльца неудовлетворительное.

**14. Вход в здание со стороны северного фасада. Дефекты крыльца.**

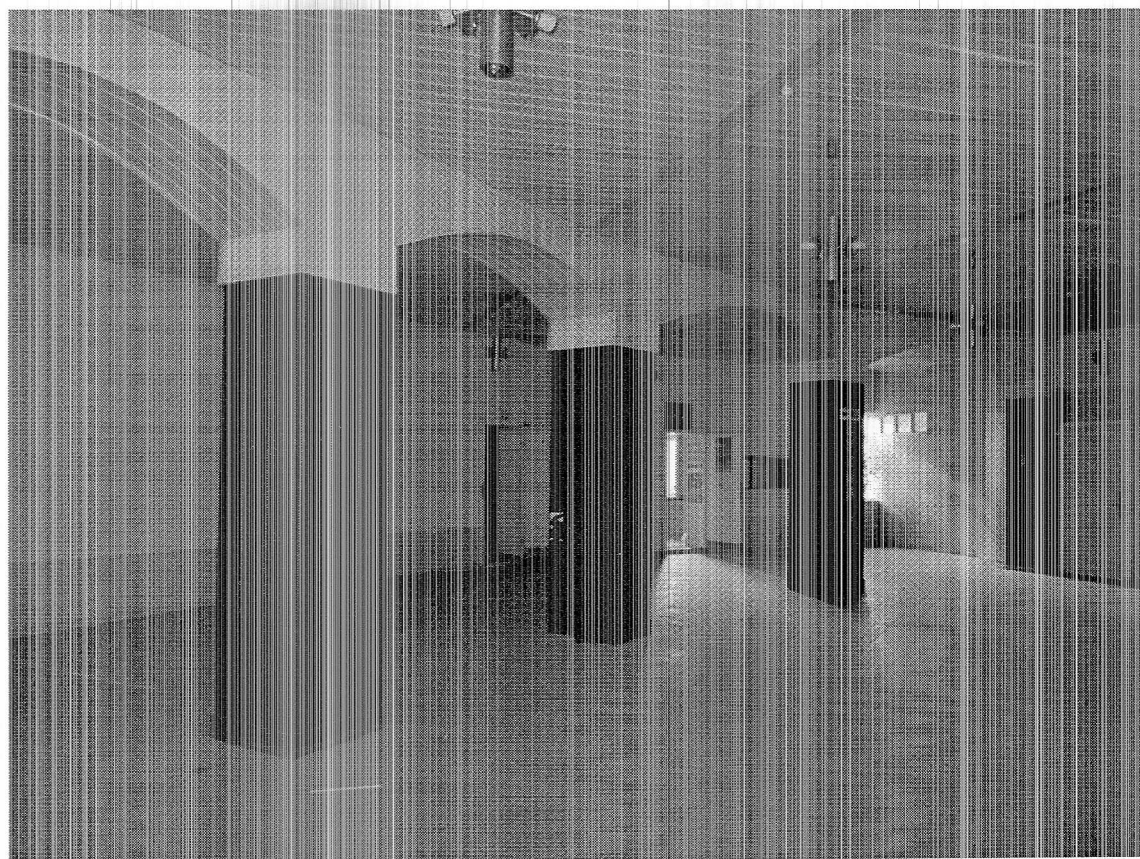
д) столбы, колонны: Колонны квадратного сечения, выполненные из керамического кирпича и отделаны аналогично отделке стен - стеновыми панелями (фото 17).

Состояние удовлетворительное. Требуется демонтаж отделки из горючего материала.

**17. Колонны на 1-м этаже.**

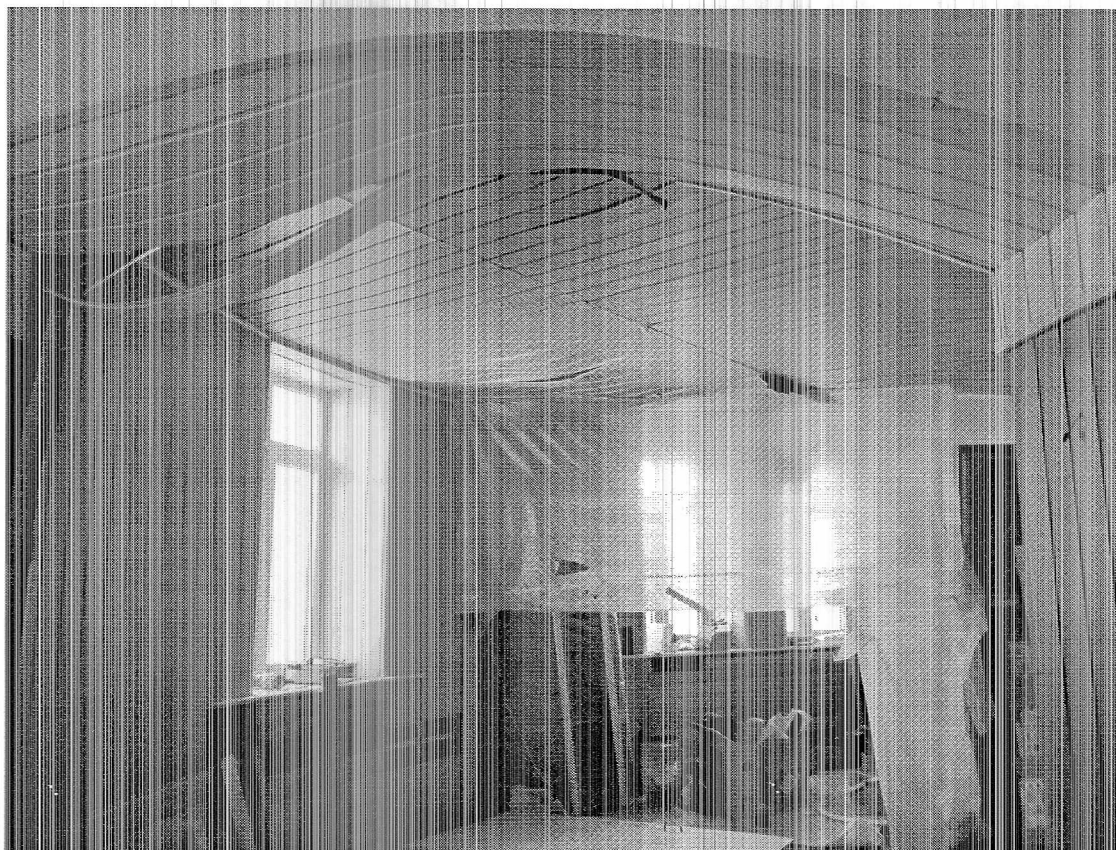
Перекрытие над фойе деревянное: к узлам деревянных ферм подвешены брусья несущей подсистемы потолка. Отделка потолка на 1-м, 2-м и 3-м этажах - сайдинг (фото 16,17,19,20). Наблюдаются дефекты отделки вследствие деформации перекрытия в результате протечек кровли (фото 18).

18. Деформация перекрытия 1-ого этажа.

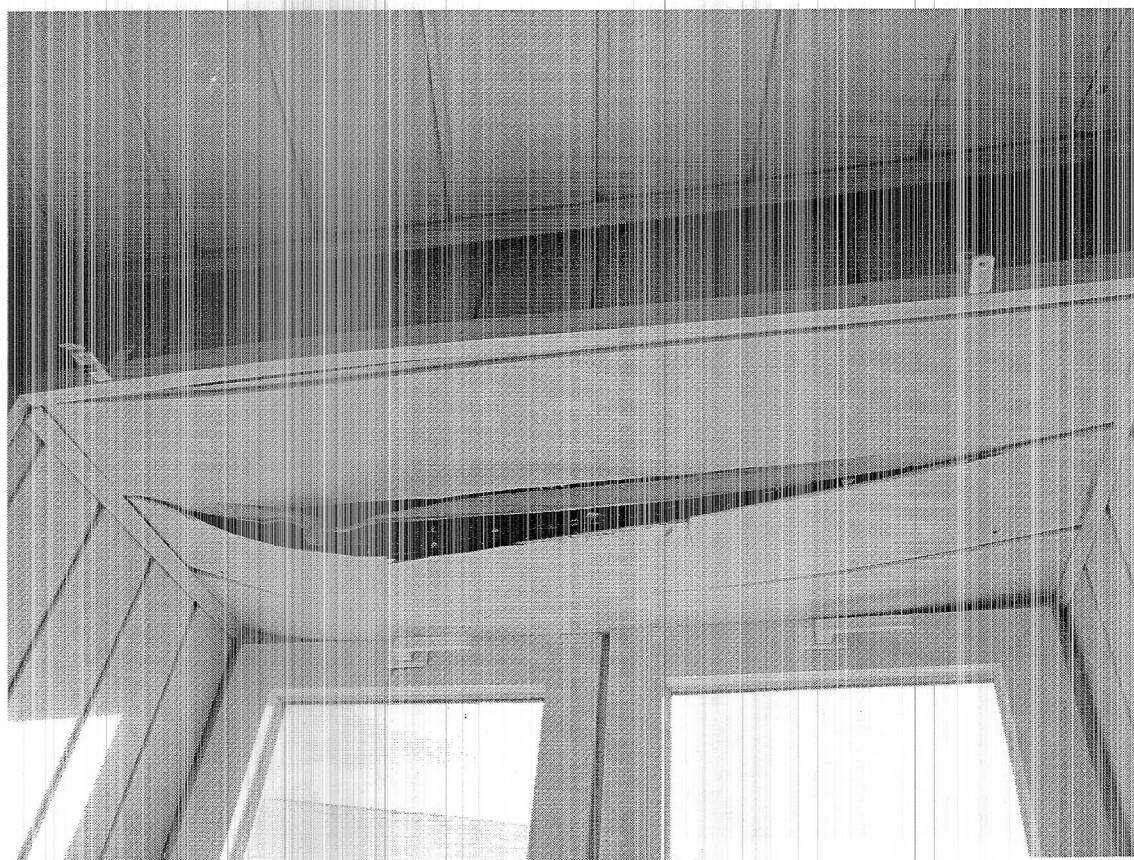
г) стены, их состояние, связи: Внутренние стены и перегородки восточной части здания разрушены при демонтаже. Внутренние несущие стены западной части здания кирпичные. Перегородки кирпичные, деревянные, из сибита. Отделка стен в помещениях 1-ого, 2-ого и 3-его этажей сайдингом (фото 16,17,19,20). В отдельных помещениях наблюдаются нарушения отделки стен: коробление, пробоины. Отделка верхних откосов некоторых окон 3-его этажа нарушена из-за деформации надоконных перемычек (фото 21).

21. Деформация надоконной перемычки 3-его этажа.

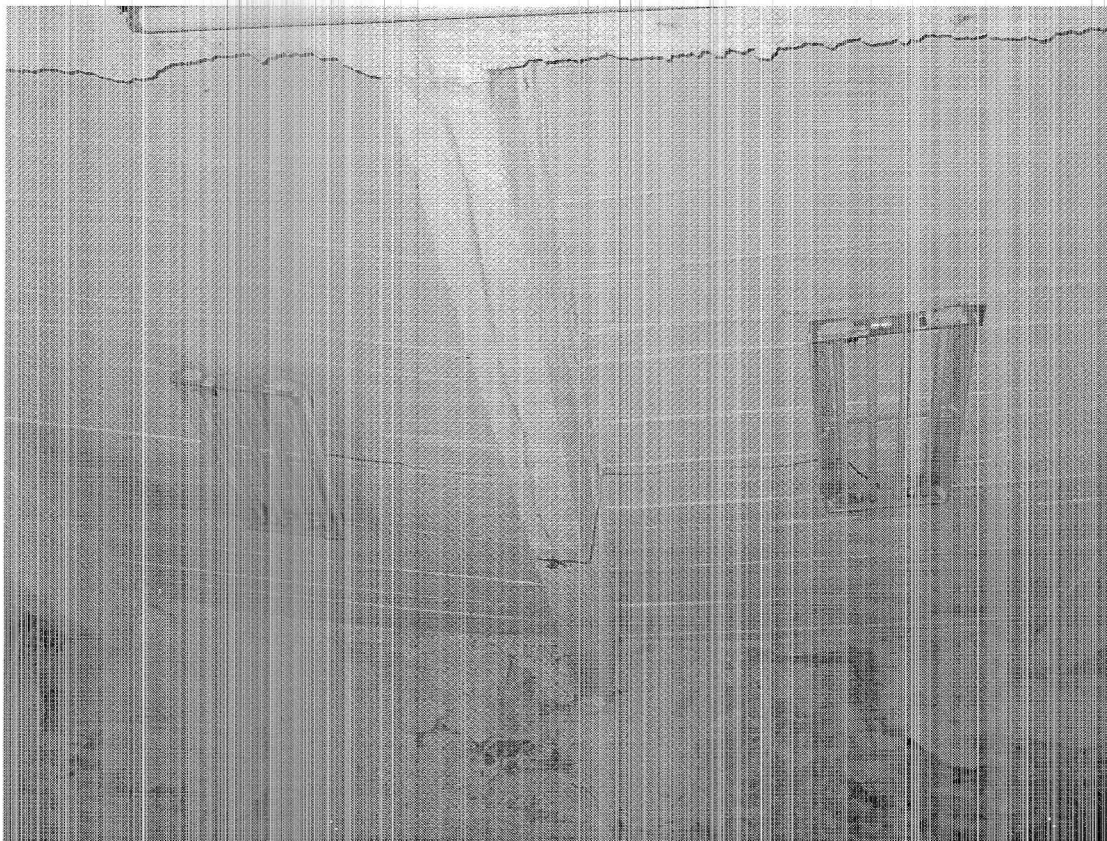
Перекрытия над подвалом выполнены из монолитного железобетона в виде ребристых конструкций или плоских плит в сочетании с несущими элементами из рельсов (фото 22,24). Имеются трещины, вызванные неравномерными осадками фундаментов (фото 22,23).

Стены в отдельных помещениях подвала поражены грибком, деформированы, обнаружены следы протечек (фото 22,25,26).

**22. Монолитное ж/б перекрытие подвала. Состояние стен подвала.**

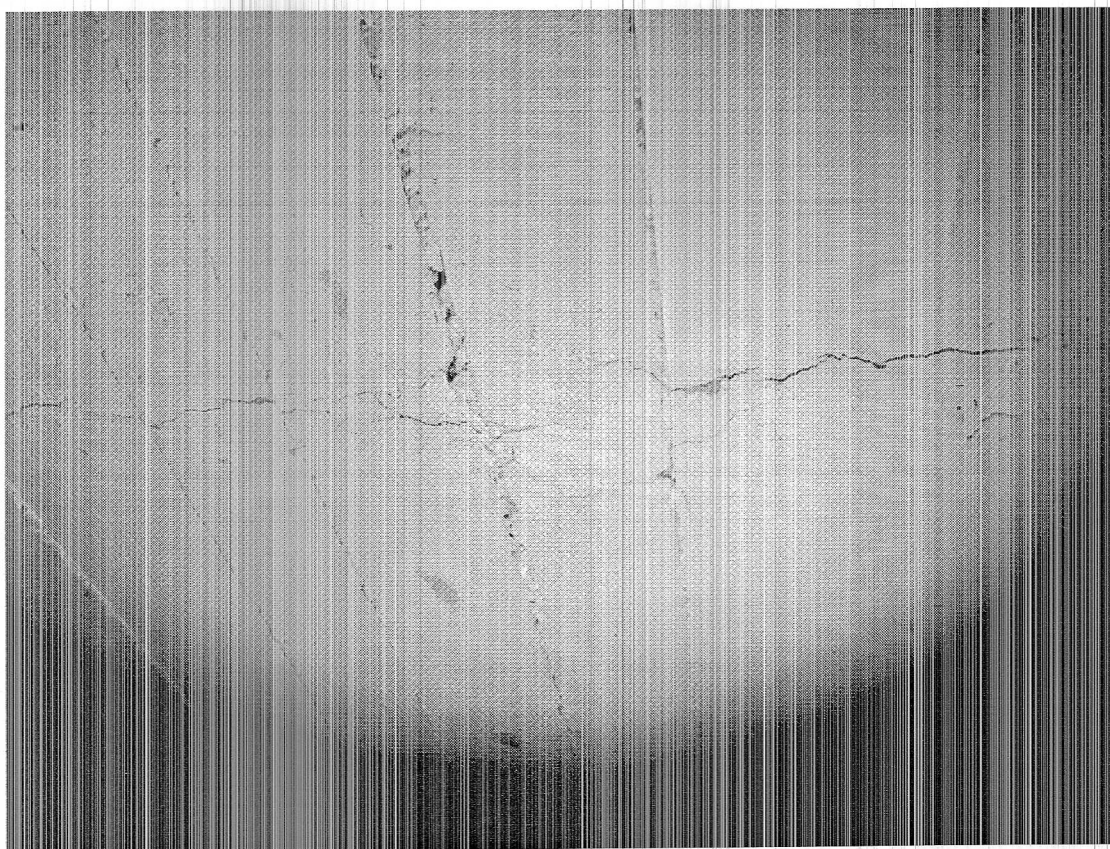
**23. Сквозная трещина в монолитном перекрытии подвала.**

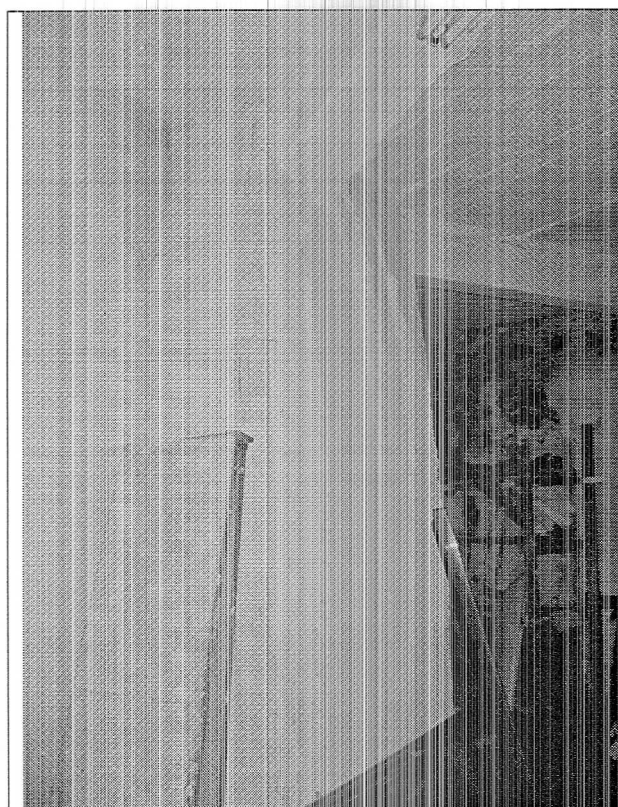
25. Кривизна стены подвала в результате деформации опалубки при бетонировании во время строительства. Следы

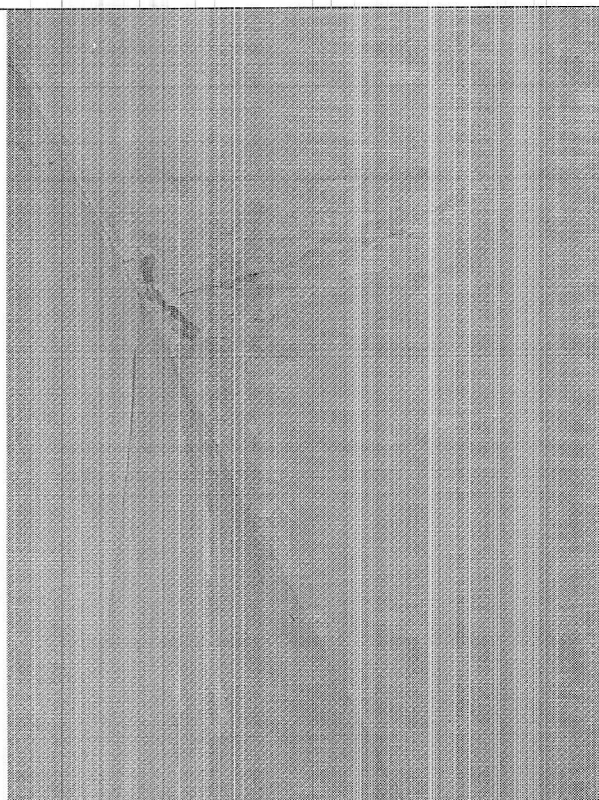
26. Следы протечек в помещении лестничной клетки.

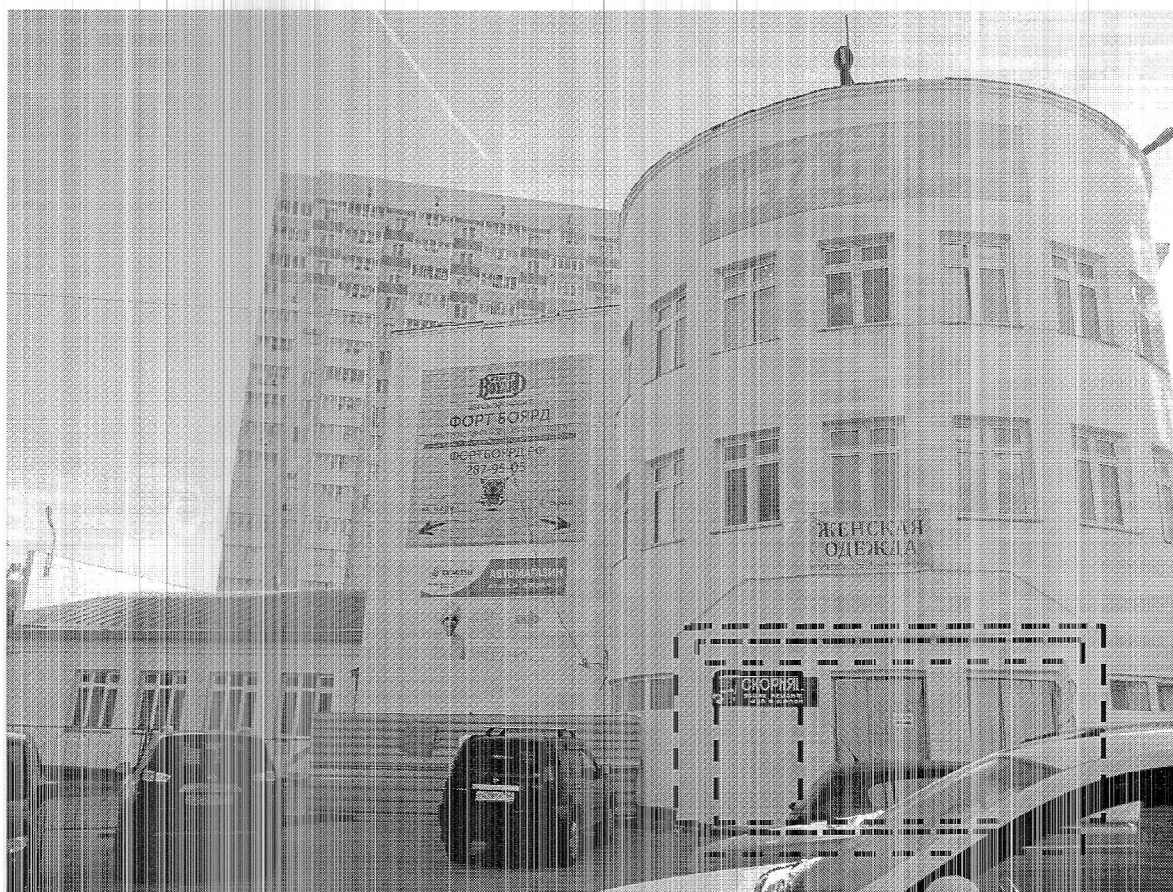
**Схема 1. Левая часть западного (главного) фасада.**

4.3. Утрачены козырьки над входами со стороны главного (западного) фасада (Приложение № 2, схемы 1,2).

4.4. Утрачено крыльцо главного входа в здание западного фасада (Приложение № 2, схема 1).

4.5. Утрачена (заложена) входная дверь главного (западного) фасада (Приложение № 2, схема 1).

4.9. Утрачен тамбур главного входа (Приложение № 2, схема 1).

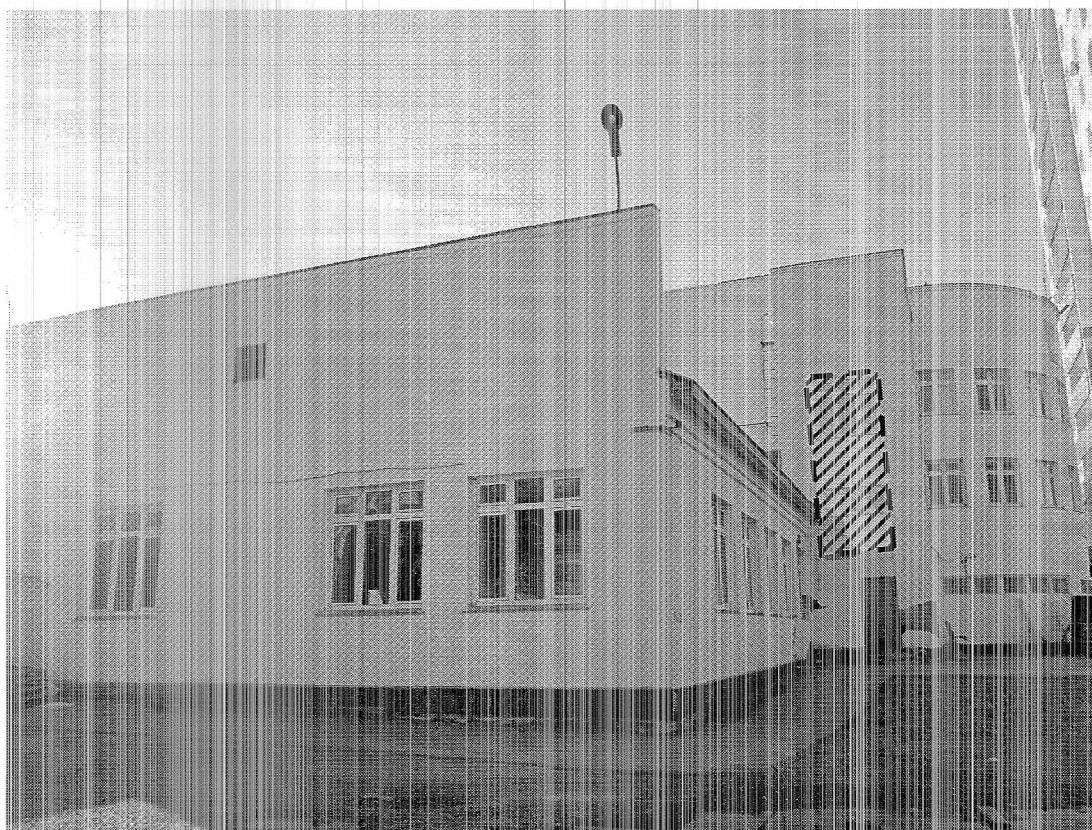
Схема 3. Правая часть северного фасада.

4.6. Утрачен витраж и вместо него установлены стандартные окна в объёме лестничной клетки главного (западного) фасада (Приложение № 2, схема 3).

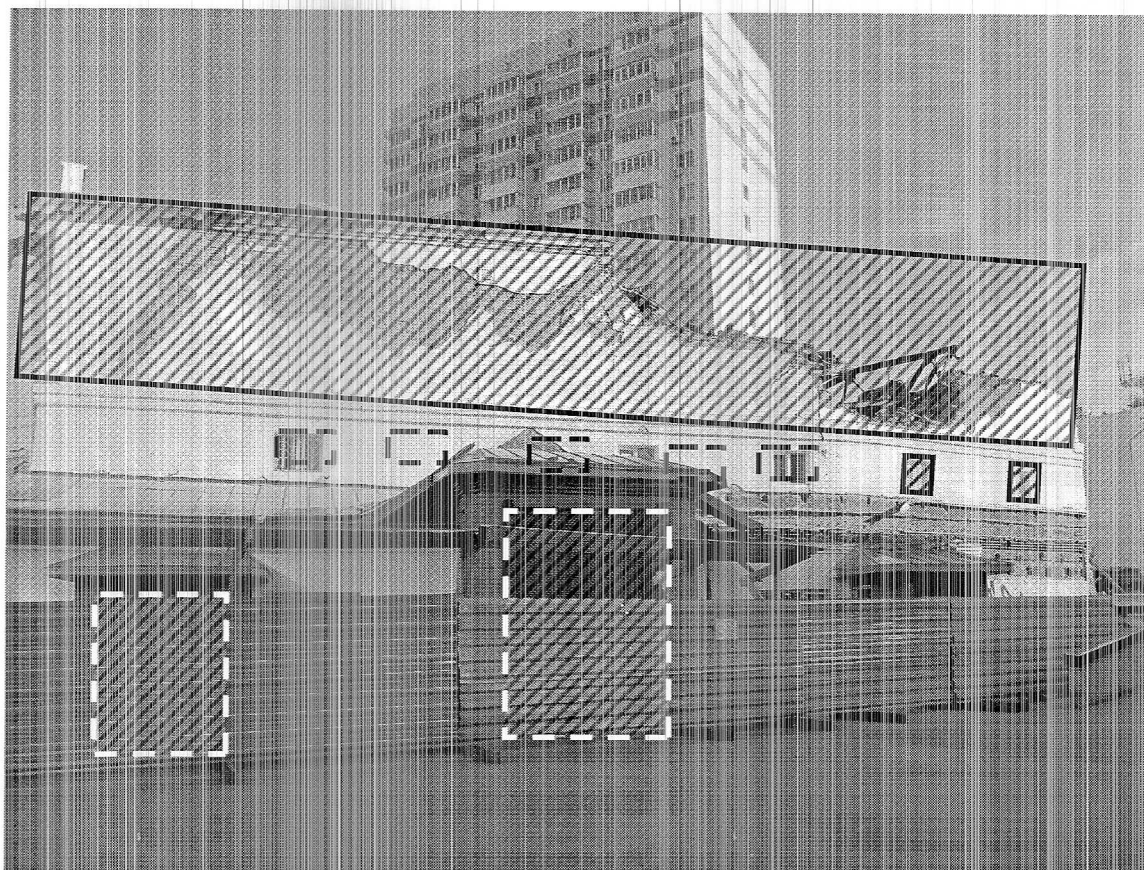
Схема 4. Фрагмент южного фасада в объёме кинозала.

4.1. При реконструкции под широкий экран со стереозвуком в 1950 годы надстроено помещение зрительного зала (приложение № 2, схема 4).

4.7. Изменена конфигурация и габариты двух входных тамбуров со стороны южного фасада (Приложение № 2, схема 4).
