## АКТ

**технического состояния объекта культурного наследия регионального значения  
«Комплекс жилых домов кооператива «Печатник» (проф. арх. Коршунов)»,  
1929-1930: 4 -х этажный кирпичный жилой дом», расположенного по адресу:  
г. Новосибирск, ул. Трудовая, 1 (Красный проспект, 31), включенного в  
единый государственный реестр объектов культурного наследия  
(памятников истории и культуры) народов  
Российской Федерации (далее – Реестр),**

25.03.2019

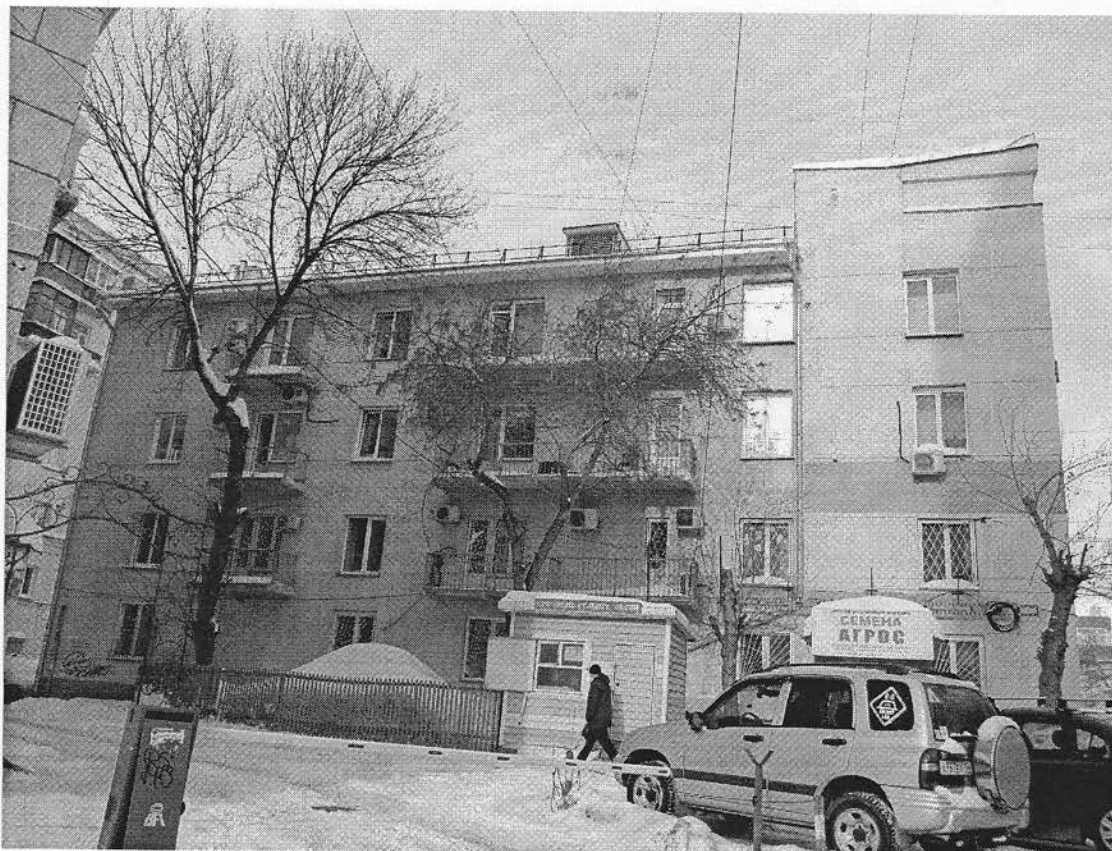
4.10. Изменена геометрия завершения угла парапета на южном фасаде (фото 1).

1. Южный фасад.

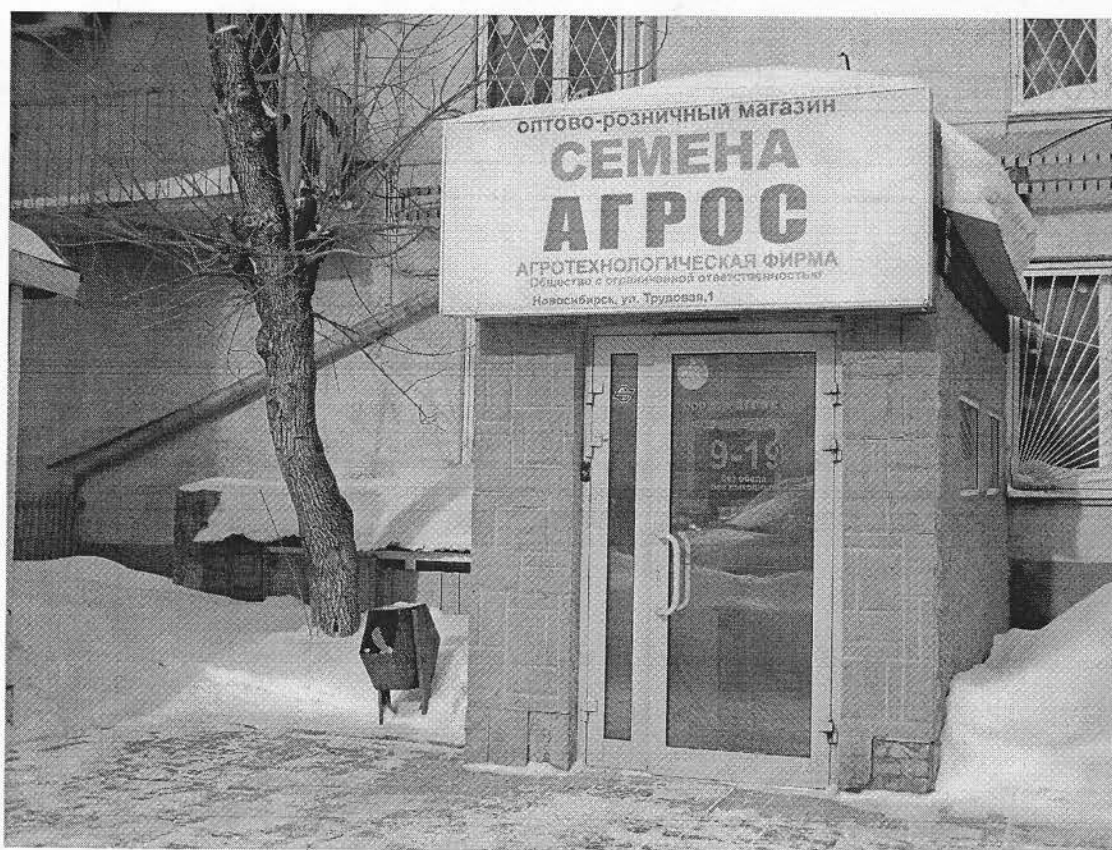
Со стороны южного фасада спуск в подвал оформлен выносным тамбуром современной конструкции (фото 2). Выполнен из кирпича с наружной отделкой плиткой. Плитка местами отпала.

2. Фрагмент южного фасада с видом на выносной тамбур спуска в подвал.

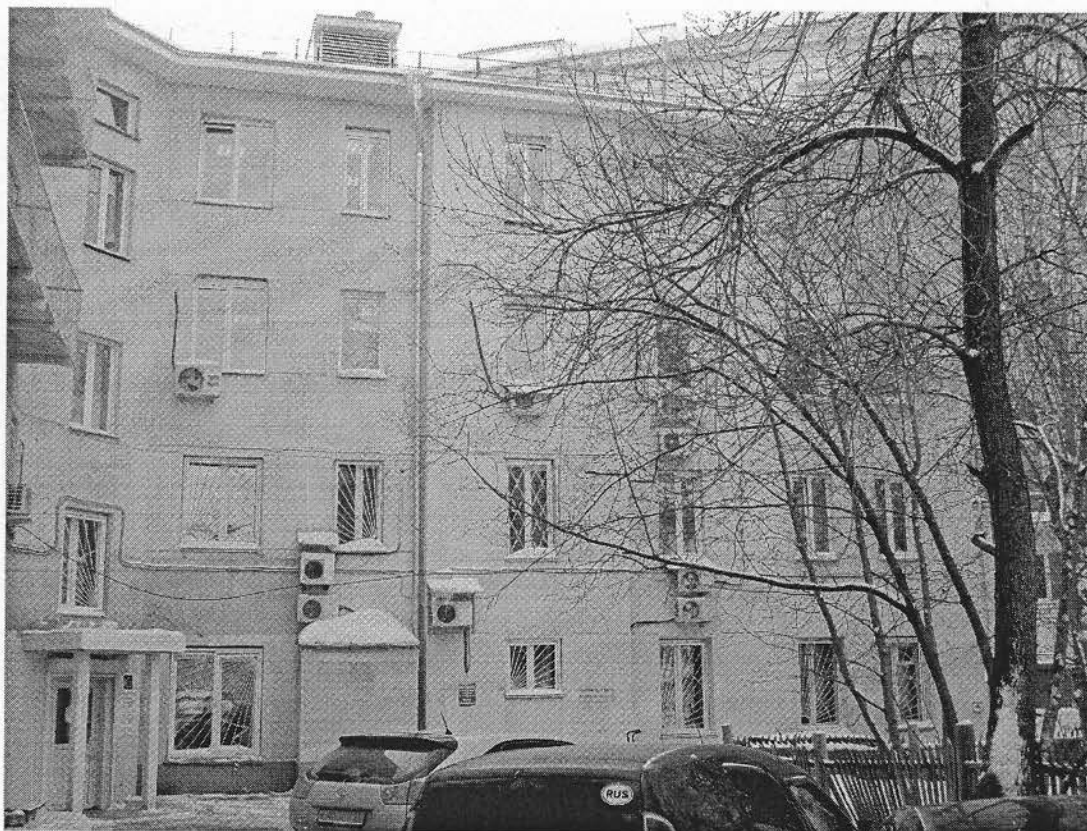
Над входом в северо-западном углу (со стороны двора) установлен современный козырек из металлических конструкций с окраской (фото 10). Окрасочный слой повреждён. Общее состояние тамбуров и козырька удовлетворительное. Требуется окрасить заново козырёк.

**10. Северный фасад (дворовая часть).**

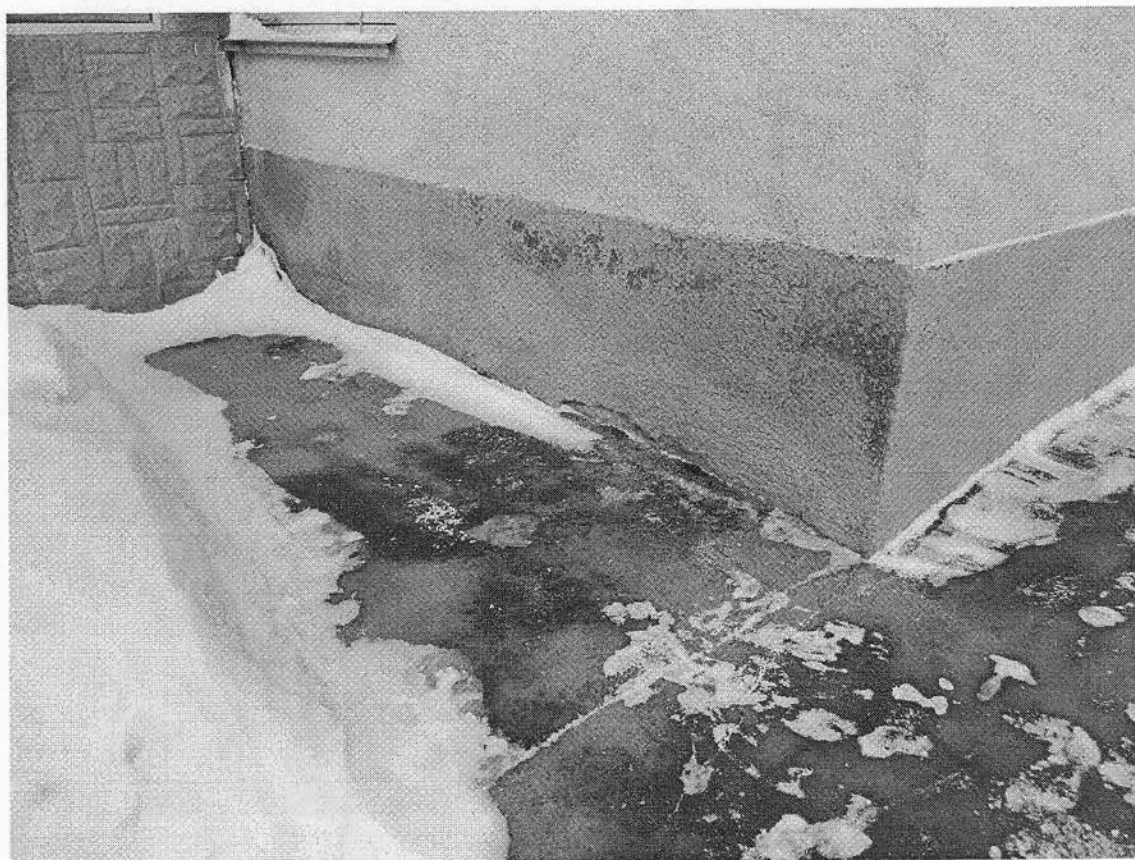
в) цоколи и отмостки около них: Цоколь кирпичный, облицован камневидной штукатуркой и окрашен. Наблюдаются трещины, локальное отпадение штукатурного и окрасочного слоев (фото 17,18). Общее состояние цоколя удовлетворительное. Требуется выборочный ремонт.

Отмостка асфальтобетонная (фото 17). Состояние удовлетворительное.

**17. Состояние отмостки и цоколя.**

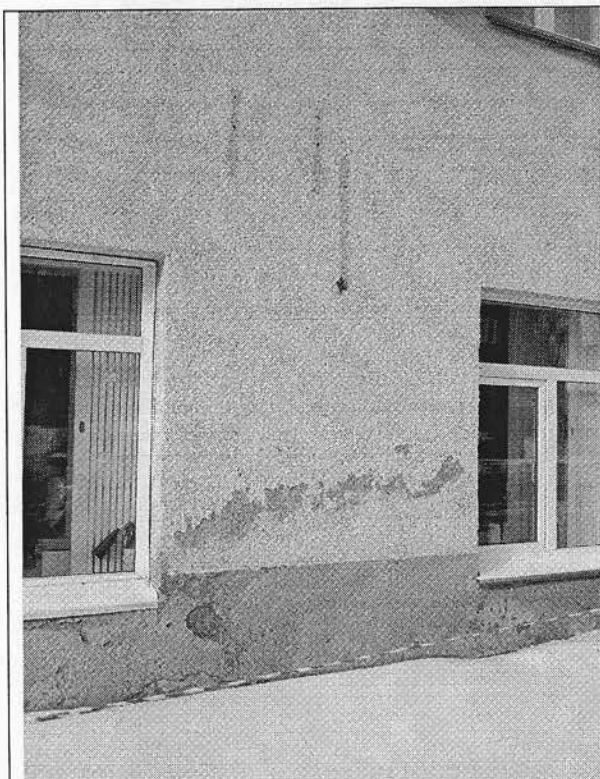
г) стены: Наружные стены выполнены из керамического полнотелого кирпича, облицованы камневидной штукатуркой с окраской. Выполнена горизонтальная расшивка поверхностей по уровням оконных проёмов. Местами имеются повреждения штукатурного слоя и шелушение окрасочного (фото 18,19). На стенах всех фасадов установлены кондиционеры, проложены кабели и трубы воздухопроводов (фото 1,3,7,8,10,13-15,23). На южной стене наблюдается конструкция крепления демонтированной рекламы, вандальные надписи (фото 1). Общее состояние стен и отделки удовлетворительное. Требуется выборочный ремонт и окраска фасадов заново.

**18. Дефекты отделки цоколя и стены.**

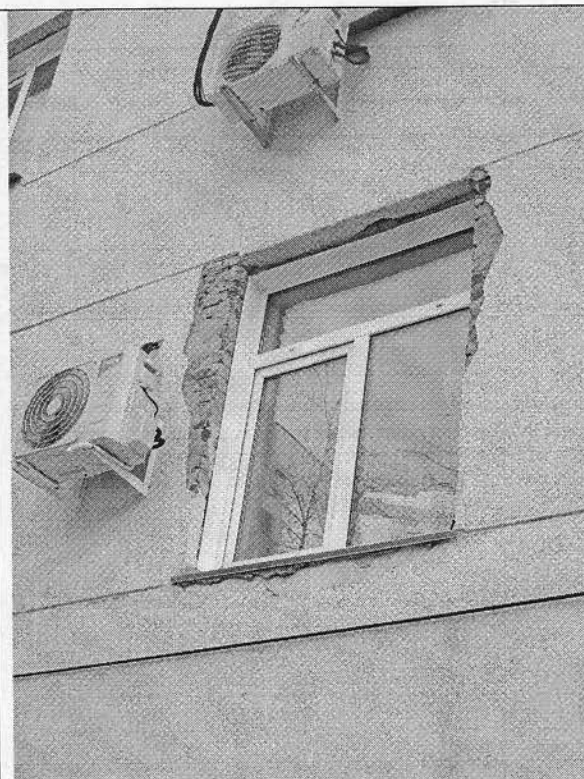
**19. Нарушение отделки откосов окон.**

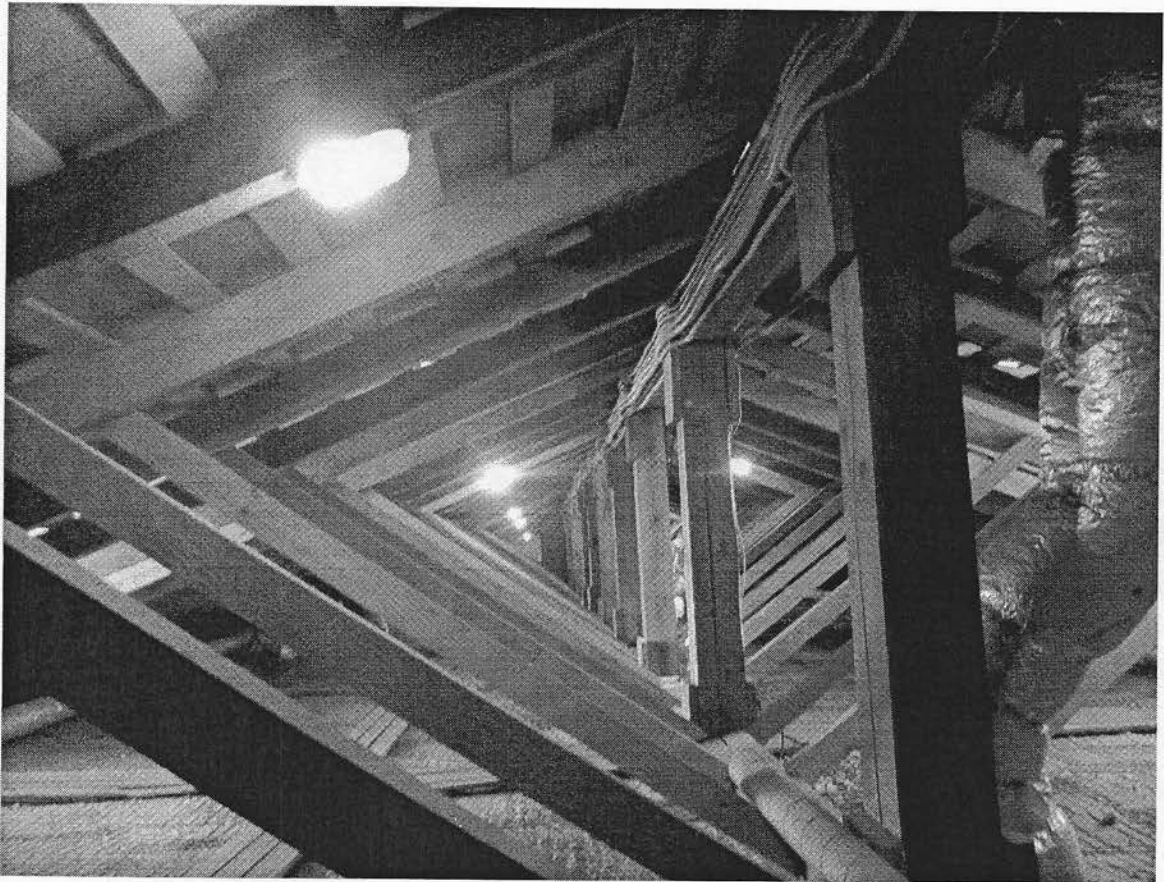
д) крыша (стропила, обрешетка, кровля, водосточные желоба и трубы): Крыша двускатная. Кровля из оцинкованной стали, фальцевая без окраски, по деревянной обрешетке и деревянным стропилам (фото 20). Карнизная подшивка кровельных свесов выполнена из перфорированных софитных панелей, расположенных перпендикулярно стене (фото 21). На скатах имеются слуховые окна прямоугольной конфигурации с заполнением жалюзийными решётками (фото 1,3,7,8,10).

**20. Конструкции крыши.**

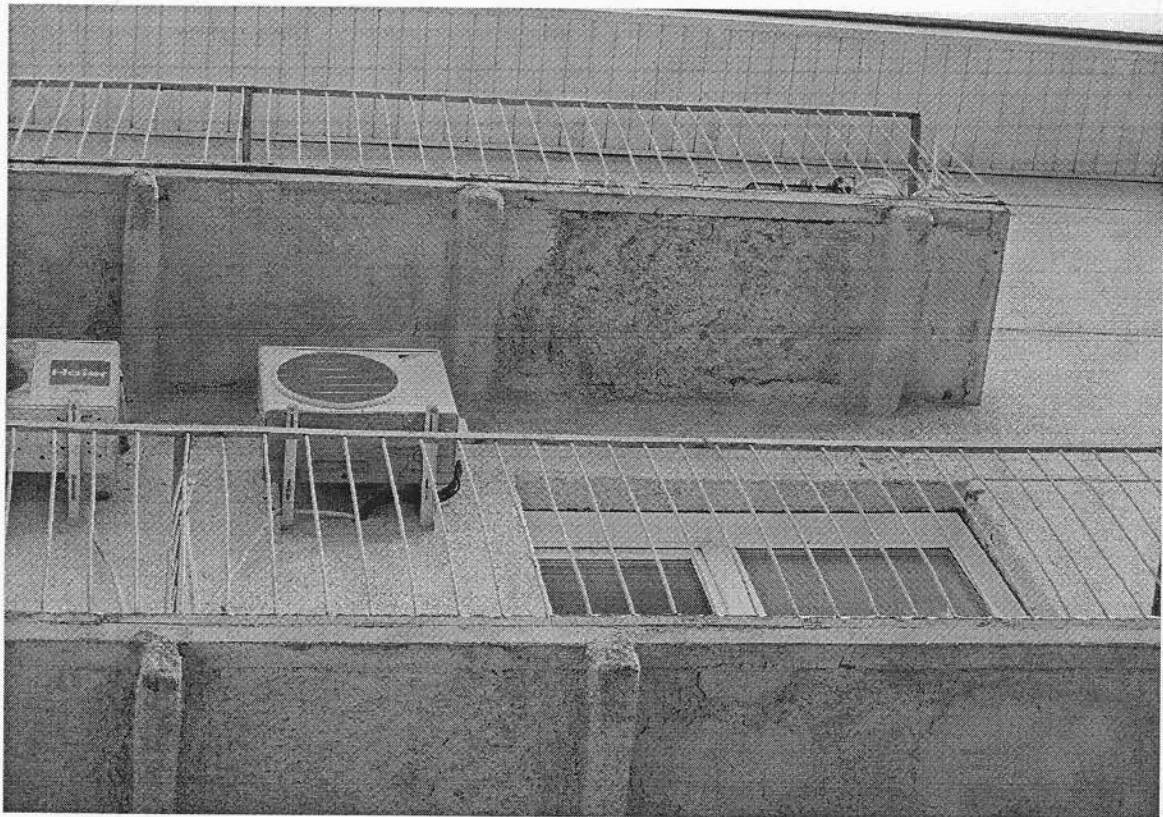
з) козырьки, балконы, лоджии: На южном, западном и северном фасадах расположены балконы. Балконные плиты прямоугольные бетонные, установлены по стальным консольным балкам. На плитах местами наблюдается отслоение штукатурного слоя (фото 21). Ограждение решётчатое металлическое.

**21. Нарушение штукатурного слоя на балконных плитах.**

Общее состояние балконов удовлетворительное. Требуется выборочный ремонт балконных плит.

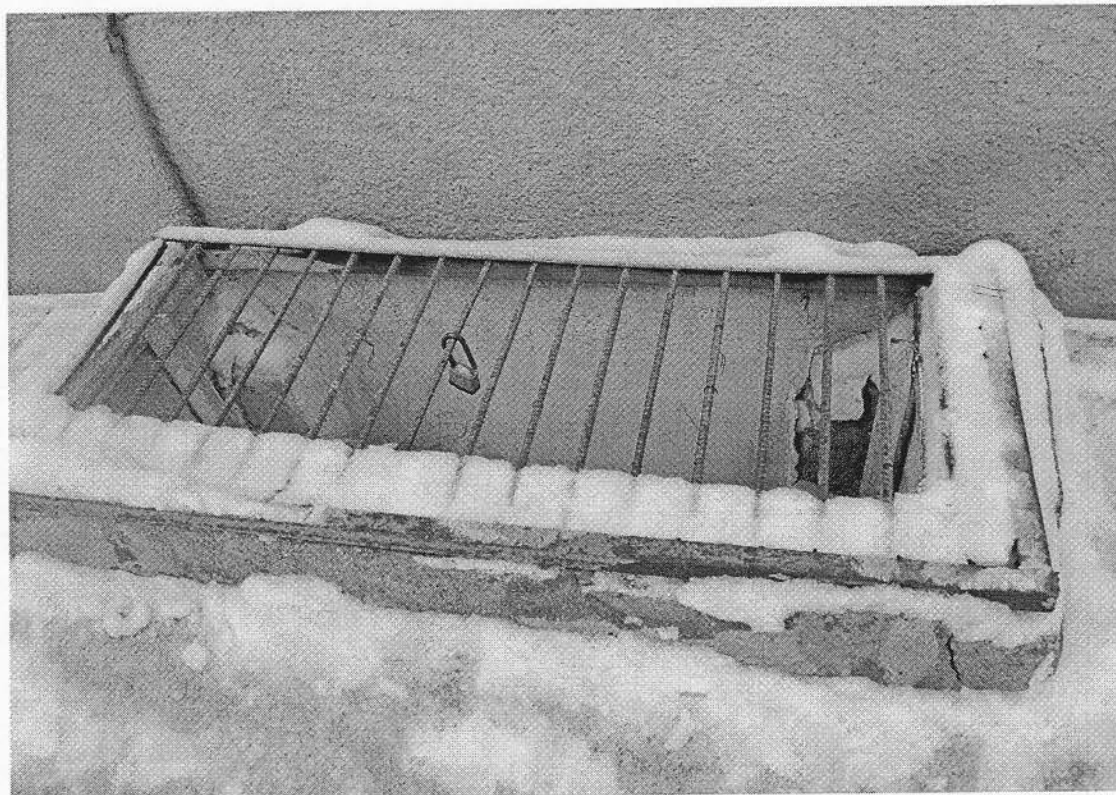
и) прямки, крыльца: Световые прямки окон подвала в плане прямоугольные с кирпичными оштукатуренными стенками. На прямках поверху невысоких кирпичных бортиков установлены металлические крышки либо решётки (фото 22). Некоторые прямки поверх решёток закрыты подручным материалом (фанера, деревянные доски, 23). Отделочный слой стенок прямков и бортиков на отдельных участках имеет отслоения и разрушения. Общее состояние прямков удовлетворительное, требуется выборочный ремонт стенок и бортиков.

**22. Вид приемка восточного фасада с решётчатым покрытием и дефектами отделки стенок.**

Общее состояние световых прямков и прямков спусков в подвал удовлетворительное. Требуется выборочный ремонт.

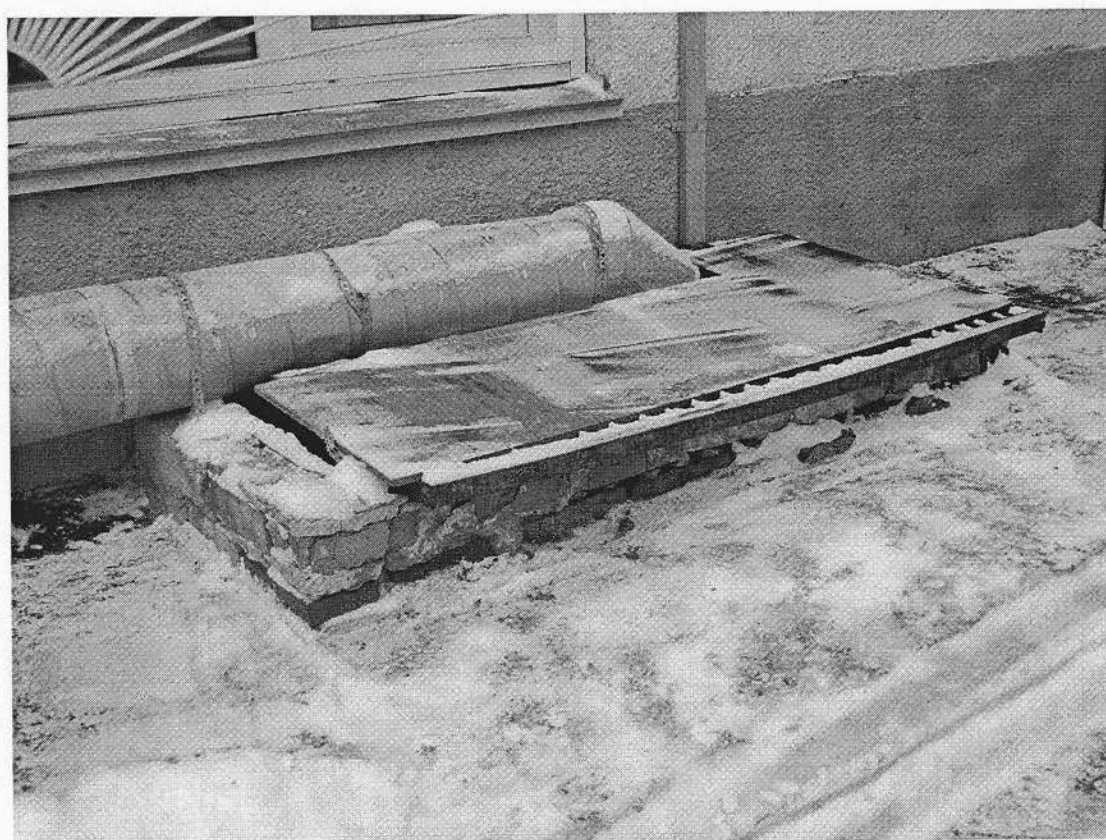
**23. Разрушение отделочного слоя бортиков приемка западного фасада.**

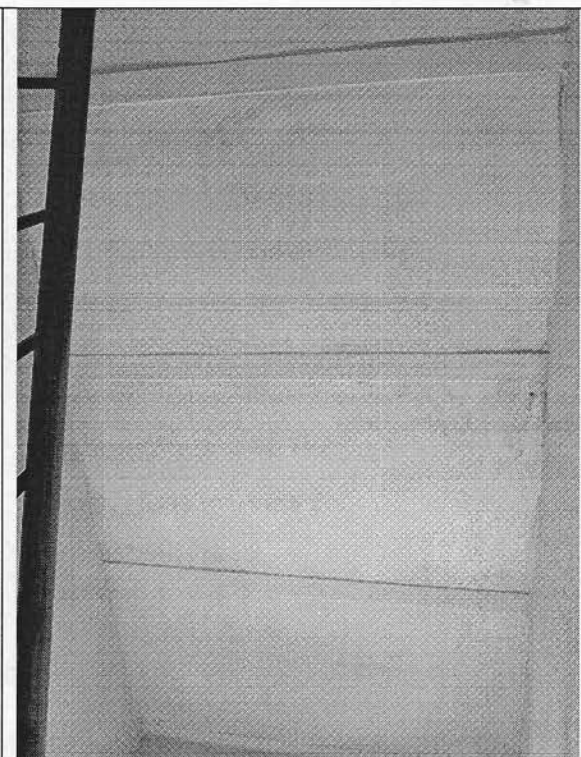
б) перекрытия (плоские, сводчатые): Перекрытия междуэтажные и чердачное деревянные, над подвалом - железобетонное. Потолки оштукатурены и отделаны современными материалами: плитка типа «Армстронг», ГКЛ. В одном из помещений лестничной клетки на потолке 4-ого этажа наблюдаются следы протечек (фото 27). В некоторых помещениях подвала отделка потолков нарушена (фото 30). Общее состояние удовлетворительное. Требуется выборочный ремонт отделки потолков в помещениях лестничной клетки и подвала.

**27. Следы протечек на потолке одной из лестничных клеток.**

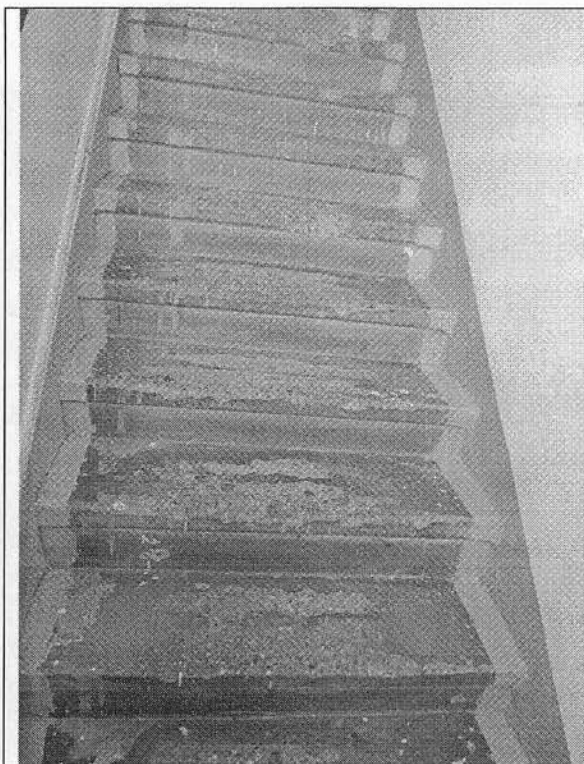
ж) лестницы: Внутренние лестницы двухмаршевые с поворотом на 180,<sup>0</sup> ступени железобетонные у некоторых лестниц облицованы керамогранитной плиткой (фото 24,26). На ступенях второстепенной лестницы наблюдаются выбоины и околы (фото 28), на окрашенных ступенях истёртости краски. Ограждения: деревянное сплошное окрашенное или обшитое ламинированными панелями (фото 24) и металлическое решётчатое с деревянным профилированным поручнем (фото 26). Окрашенные детали сплошного ограждения имеют дефекты окрасочного слоя (фото 24,29). Деревянные поручни незначительно повреждены.

**28. Дефекты ступеней лестницы (второстепенной).**

Общее состояние лестниц удовлетворительное. Требуется выборочный ремонт повреждённых ступеней и окраска ограждений внутренних лестниц.

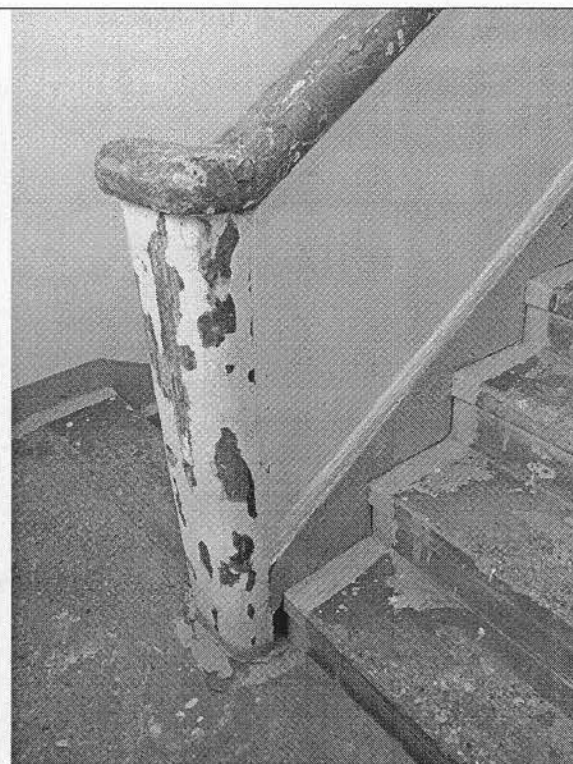
**29. Состояние ограждения лестницы (второстепенной).**

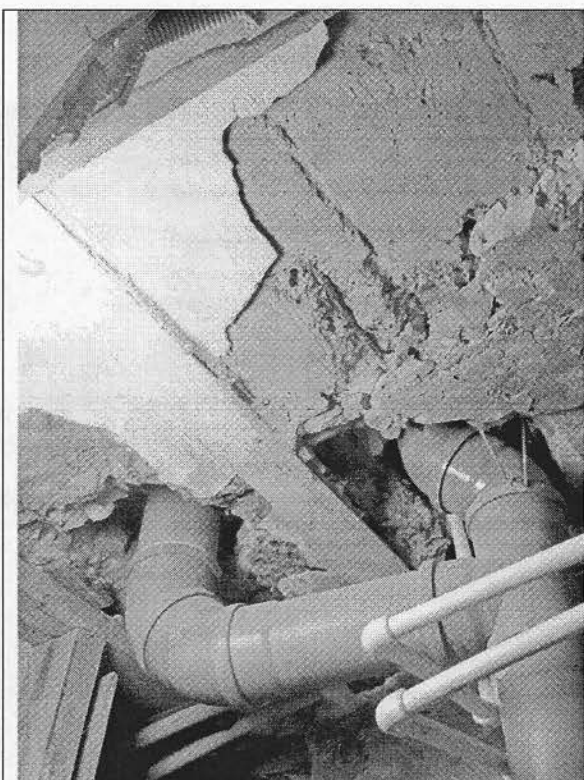
**30. Нарушение отделочного слоя потолка в некоторых помещениях подвала.**

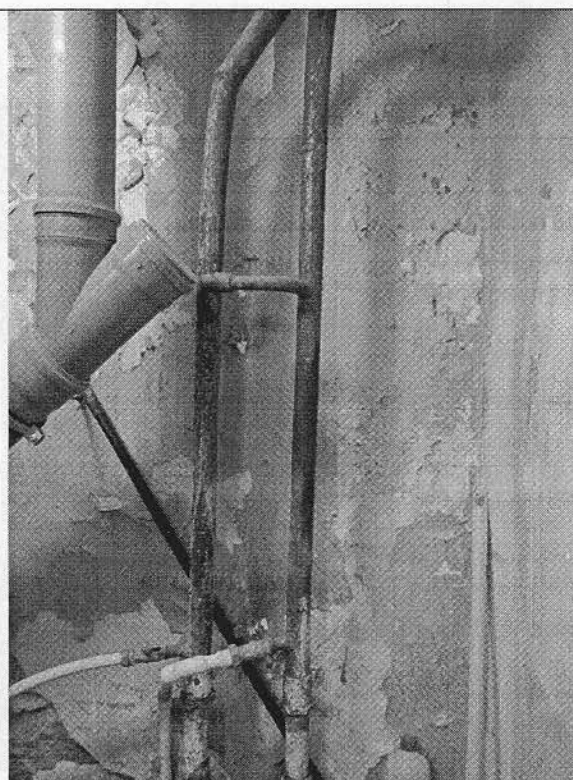
г) стены, их состояние, связи: Несущие стены кирпичные оштукатуренные. Внутренние перегородки кирпичные, ГВЛ по металлическому каркасу. Отделка современная разнообразная: пластиковые панели (фото 25), обои, окраска масляной краской, керамическая плитка (санузлы). Обои местами повреждены и загрязнены. В некоторых помещениях подвала стены имеют трещины и локальное отпадение штукатурного слоя, поражение грибом, повреждение окрасочного слоя (фото 31). Общее состояние стен удовлетворительное. Требуется лечение стен подвала от грибка, выборочный ремонт стен и отделки.

**31. Дефекты отделочного слоя стен в некоторых помещениях подвала.**

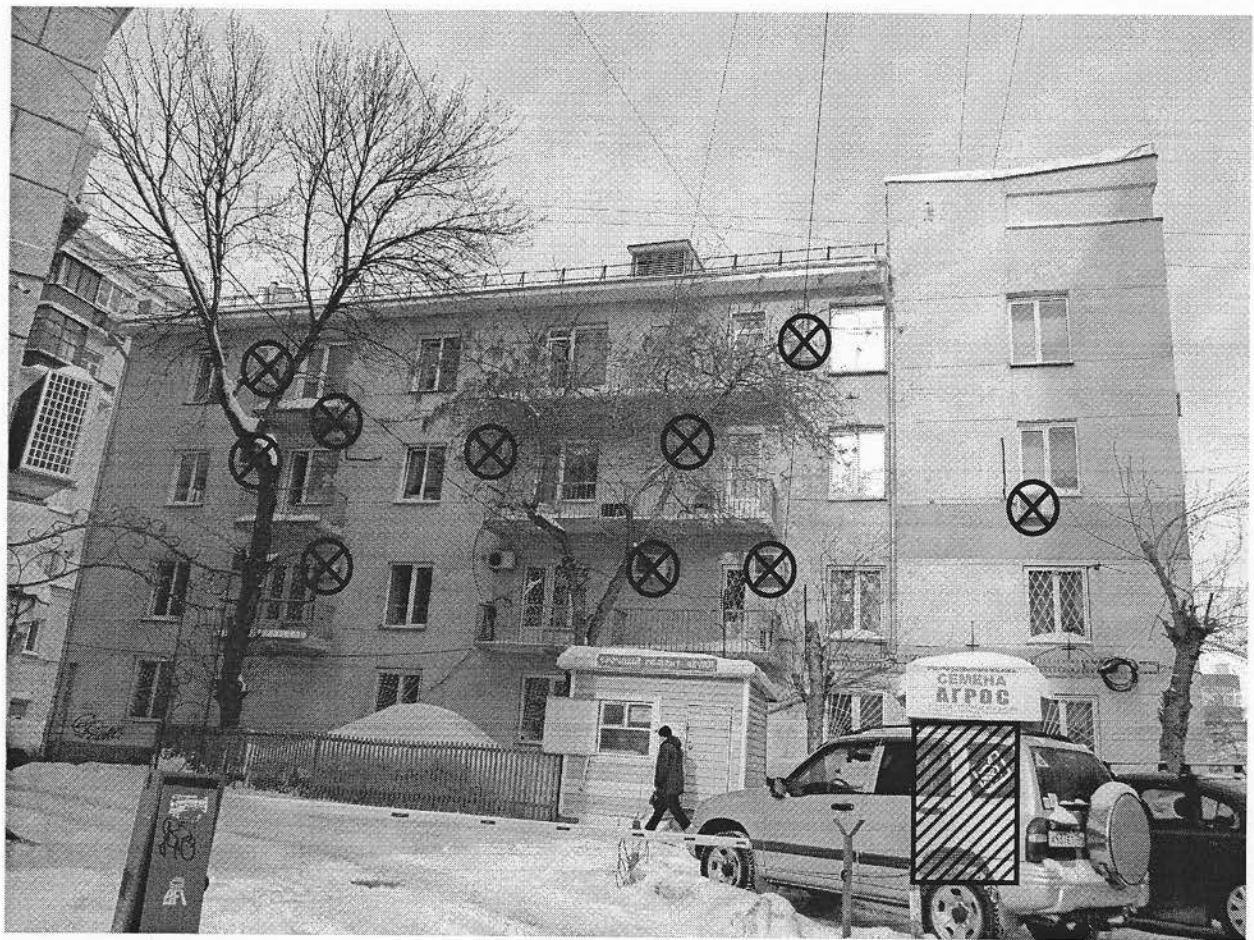
**Схема 1. Южный фасад.**

4.3. Выполнен новый спуск в подвал со стороны южного фасада с организацией дверного проёма и выносным тамбуром (Приложение № 2, схема 1. Согласован 03.01.2002 г.).

4.6. На разных фасадах установлены наружные блоки кондиционеров (Приложение № 2, схемы 1-8. Материалы согласования в архиве НПЦ отсутствуют).

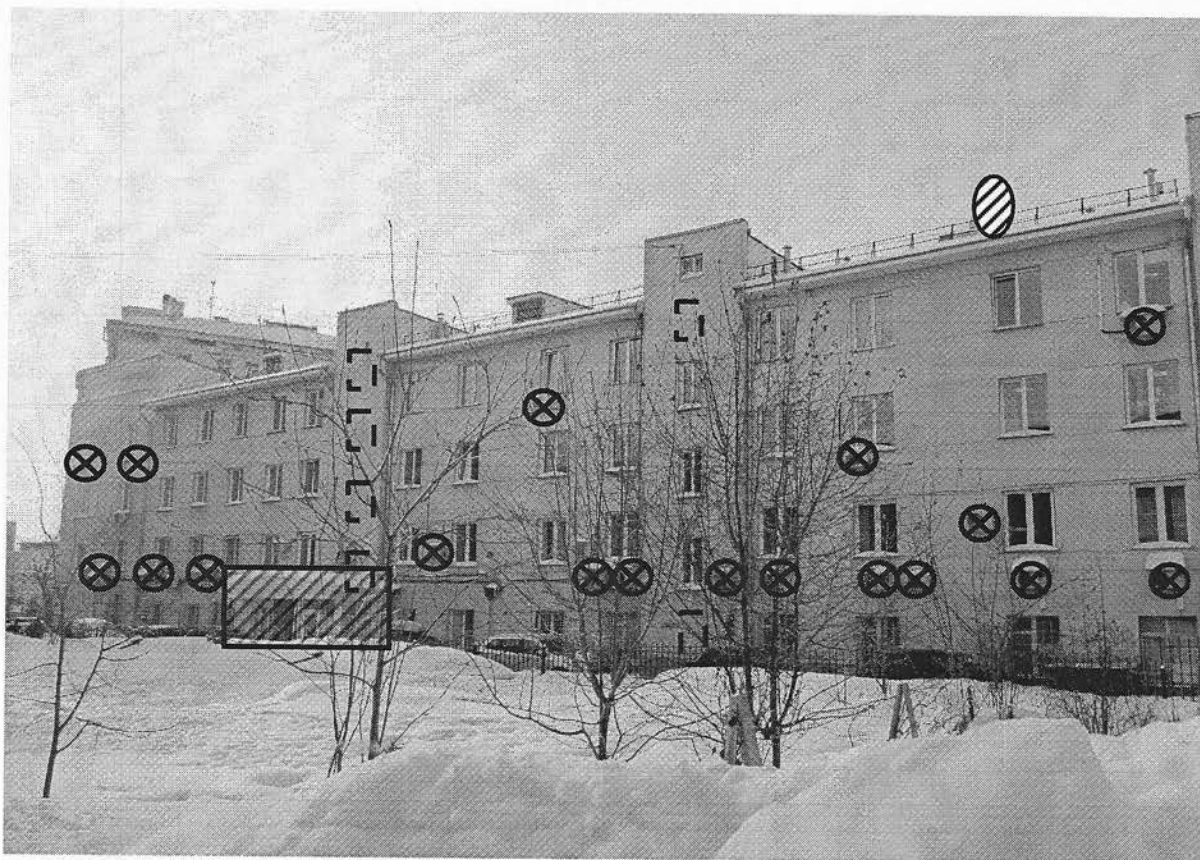
Схема 2. Левая часть восточный фасад.

4.4. На входах на первый этаж восточного фасада устроены современные выносные тамбуры, выполненные из различного материала: кирпич, пластик, металл и стекло (Приложение № 2, схемы 2,3,4. Тамбур в левой части восточного фасада согласован 12.05.2005 г. Материалы согласования тамбура в правой части восточного фасада отсутствуют).

4.8. В процессе приспособления здания под современное использование была заложена часть окон в подвале. Утрачены (заложены кирпичом) окна лестничных клеток и входы в бывшие подъезды в ризалитах восточного фасада (Приложение № 2, схемы 2,3).

4.9. На крыше установлена спутниковая антенна (Приложение № 2, схемы 2,3. Материалы согласования в архиве НПЦ отсутствуют).

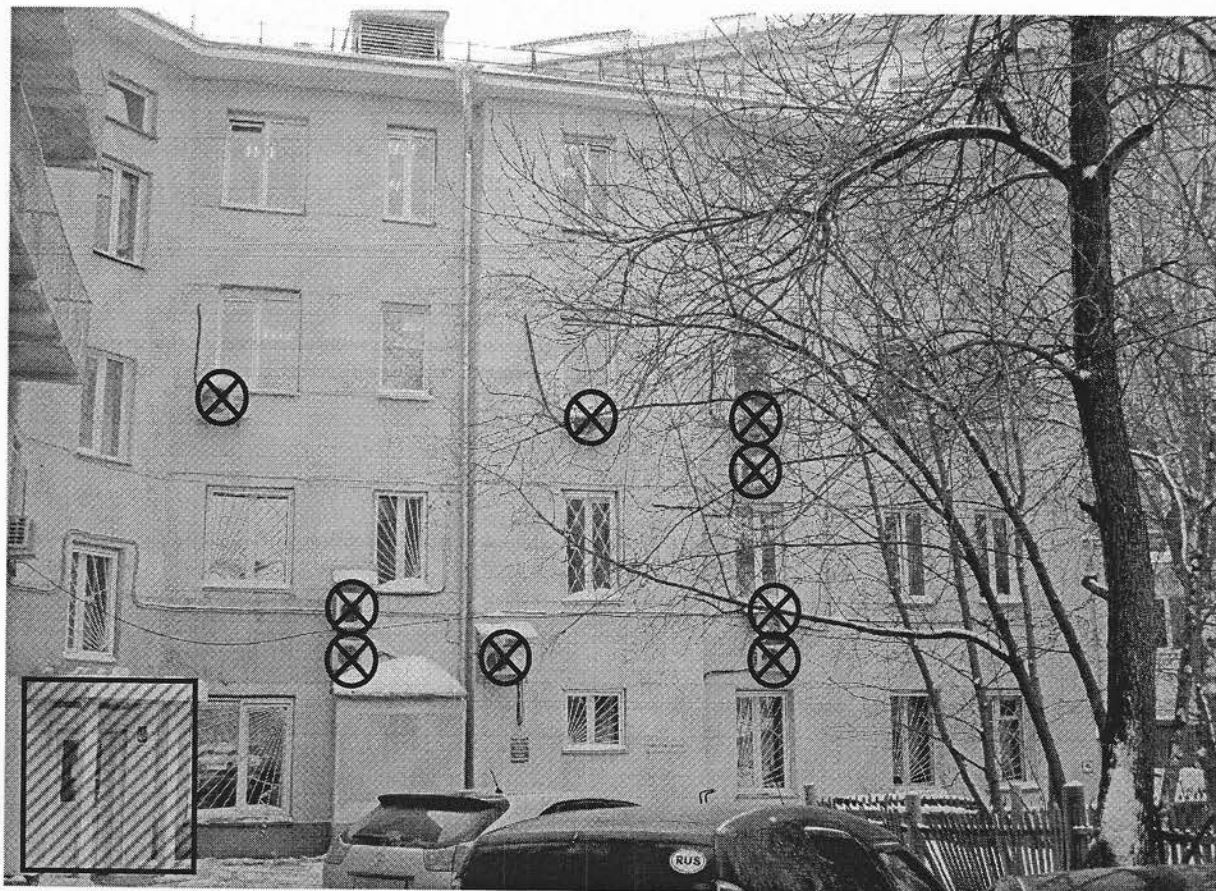
Схема 5. Северный фасад (дворовая часть).

4.7. Выполнен современный козырёк над входом в углу между северной (дворовой) и западной стенами (Приложение № 2, схема 5).

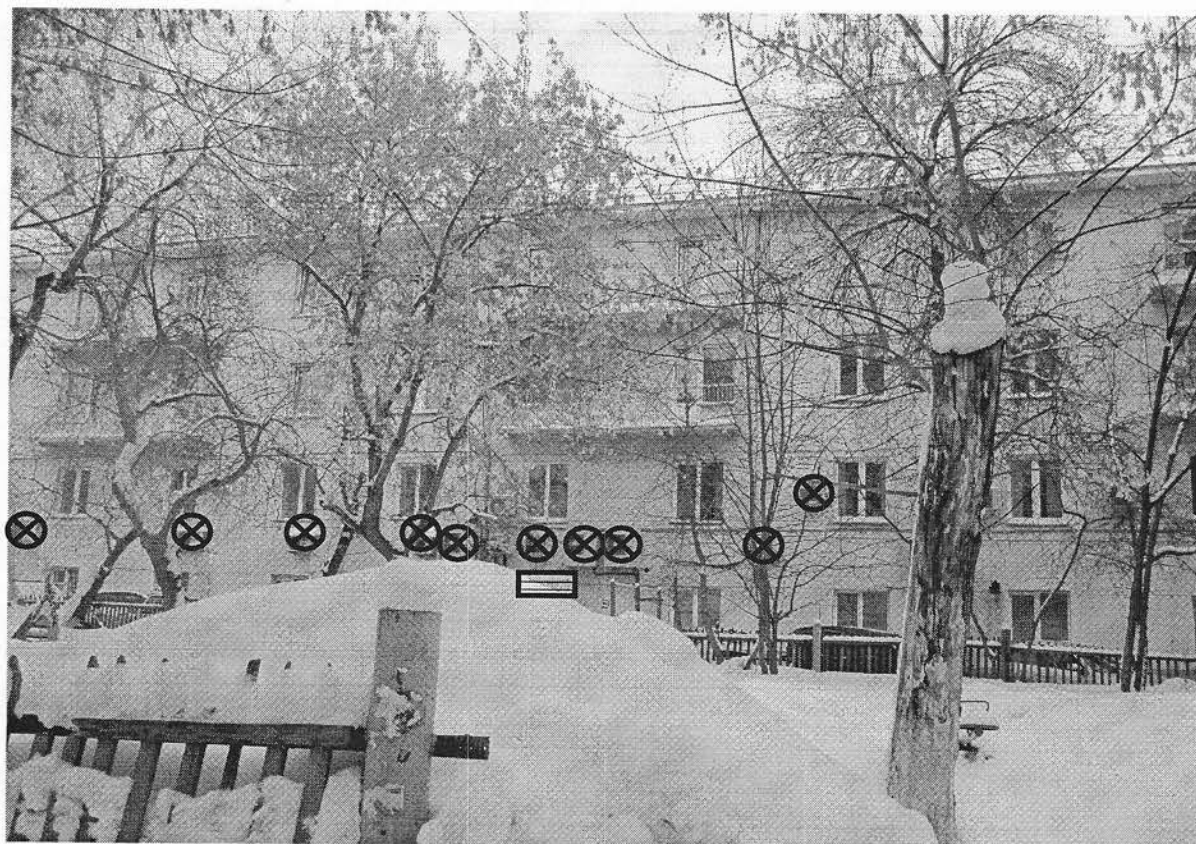
Схема 7. Средняя часть западного фасада.

4.5. В части окон установлены решётки (фото 1,10,15) и рольставни (Приложение № 2, схема 7. Материалы согласования в архиве НПЦ отсутствуют).
