А К Т

технического состояния объекта культурного наследия регионального значения

«Дом жилой 2-этажный», расположенного по адресу:

Новосибирская область, р.п. Колывань, ул. Московская, 8, включённого в единый государственный реестр объектов культурного наследия (памятников истории и культуры) народов российской Федерации (далее – реестр) и состав (перечень) видов работ по сохранению объекта культурного наследия, включённого в реестр, сроки (периодичность) проведения таких работ с учётом вида данного объекта культурного наследия, его индивидуальных особенностей, физического состояния, функционального назначения и намечаемого использования объекта культурного наследия по состоянию на 22.06.2015 г.

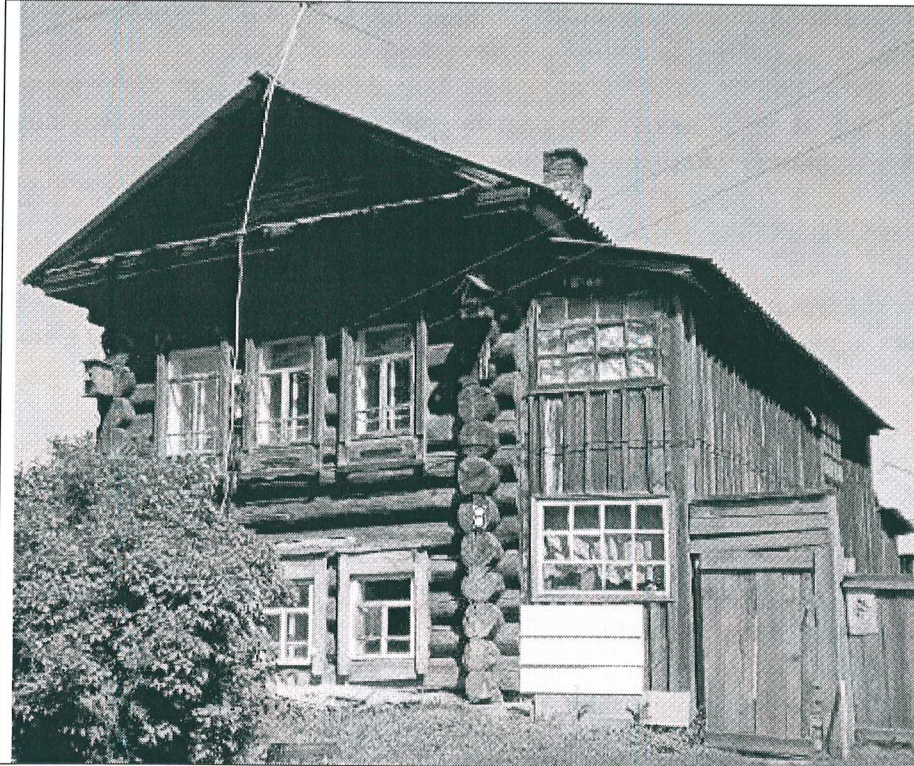
4.1. Южный (уличный) фасад.

в) Цоколи и отмостки около них: цоколь выполнен из местного гранита. В результате общей осадки здания цоколь во многих местах опустился до уровня земли. Имеются выпадения камней и высыпание раствора. Состояние цоколя неудовлетворительное;

г) Стены: сруб дома сложен из 12 венцов круглых сосновых брёвен диаметром до 39 см, соединённых с остатком. Брёвна растрескались, конопатка нарушена. Нижние ряды рубленых стен повреждены гнилью. Сени деревянные тесовые более поздней постройки. Состояние стен сеней удовлетворительное. Состояние рубленых стен неудовлетворительное;

д) Крыша (стропила, обрешетка, кровли, водосточные желоба и трубы): крыша двухскатная, стропильная, тимпан фронтона из досок, «ампирный» карниз прибит коваными гвоздями. Доски карниза повреждены гнилью, местами отсутствуют. Кровля шиферная, шифер сломался от времени, кровля протекает. В местах течи стропильные ноги и обрешётка повреждены гнилью. На северном фронте имеется лаз на крышу. Состояние неудовлетворительное;

Оконные проёмы обрамлены наличниками. Наличники окон цокольного этажа – с лобовой доской без декора, увенчанной профилированным карнизом. Окна второго этажа обрамлены более сложными прямоугольными наличниками, на плоскости лобовой доски и фартука размещён пропиленной накладной декор растительного характера. Фартук наличника завершён симметричным криволинейным выпилом. Состояние декора неудовлетворительное;

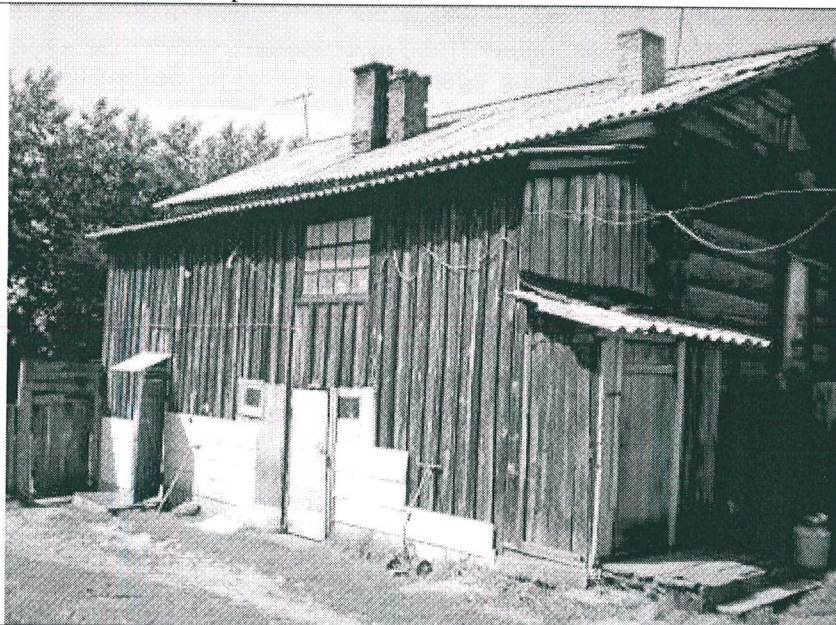
4.2. Восточный фасад.

и) Приямки, крыльца: крыльцо со стороны северного фасада деревянное в одну ступень. Доски крыльца подвержены гнили, краска отстала. Со стороны восточного фасада деревянное крыльцо заменено на бетонную площадку. Состояние крылец неудовлетворительное;

3.3. Со стороны восточного фасада деревянное крыльцо заменено на бетонную площадку (материалы согласования с Управлением в архиве НПЦ отсутствуют).

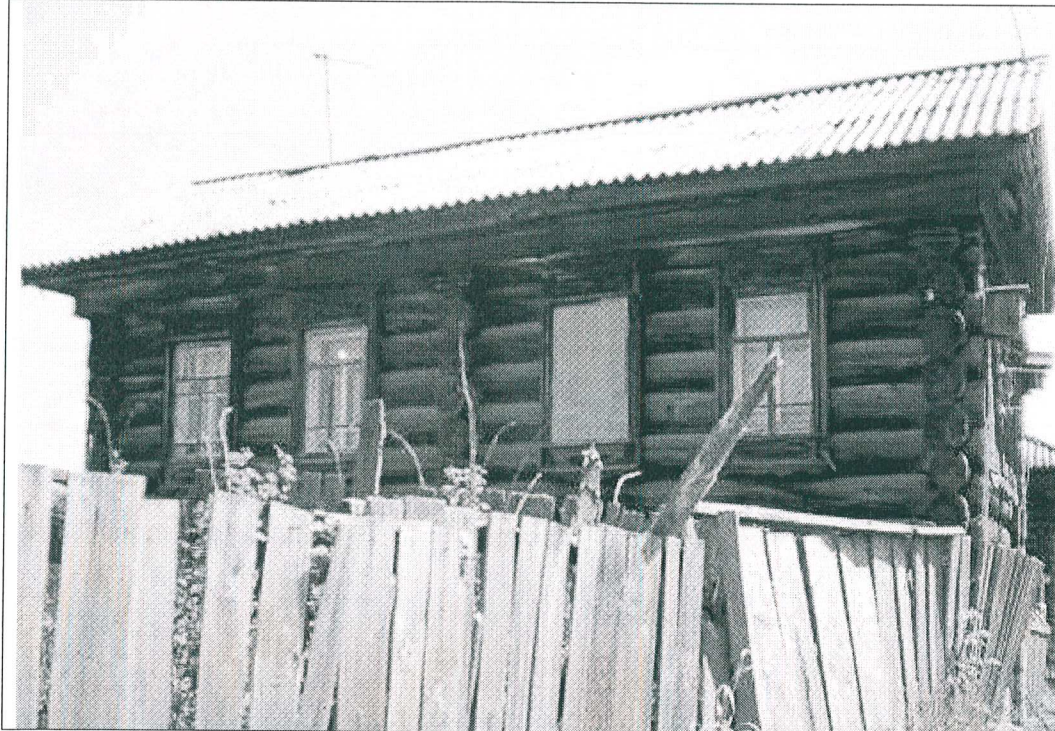
4.3 Западный фасад.

3.1. Со стороны западного фасада защиты досками три оконных проёма (материалы согласования с Управлением в архиве НПЦ отсутствуют).

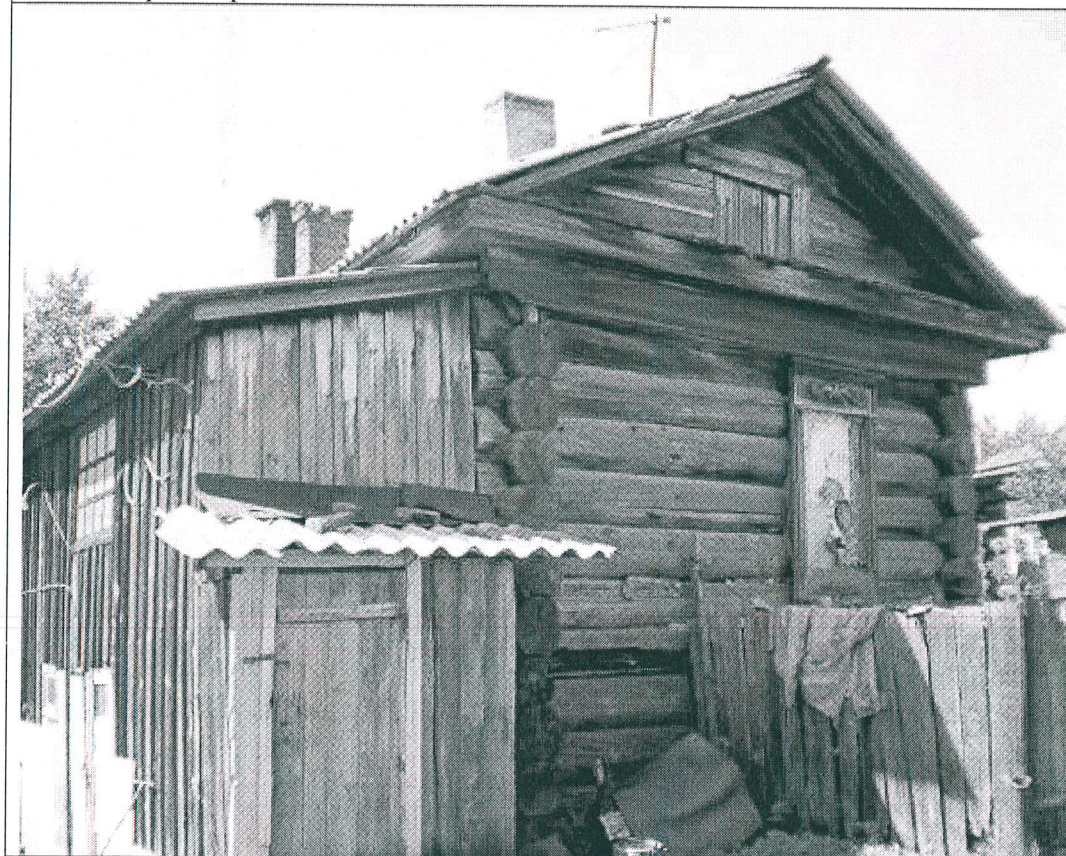
4.4. Северный фасад.

3.2. Со стороны северного фасада защит досками оконный проём (материалы согласования с Управлением в архиве НПЦ отсутствуют).

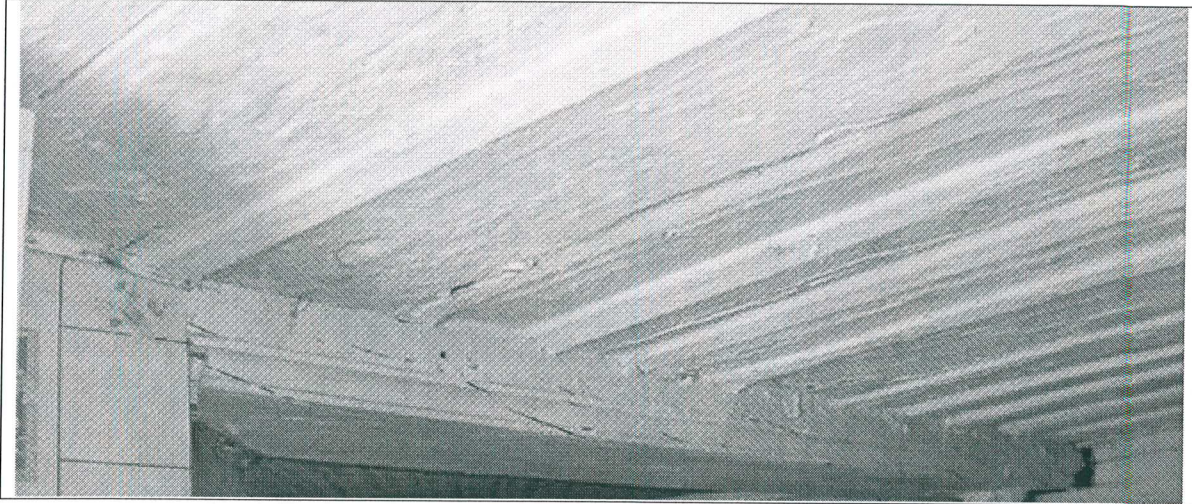
4.5. Перекрытие первого этажа.

б) Перекрытия (плоские, сводчатые), потолки: перекрытие выполнено в виде дощатого настила по деревянным балкам, не оштукатурено, окрашено известью. В части помещений потолки оклеены потолочной плиткой. Состояние неудовлетворительное;

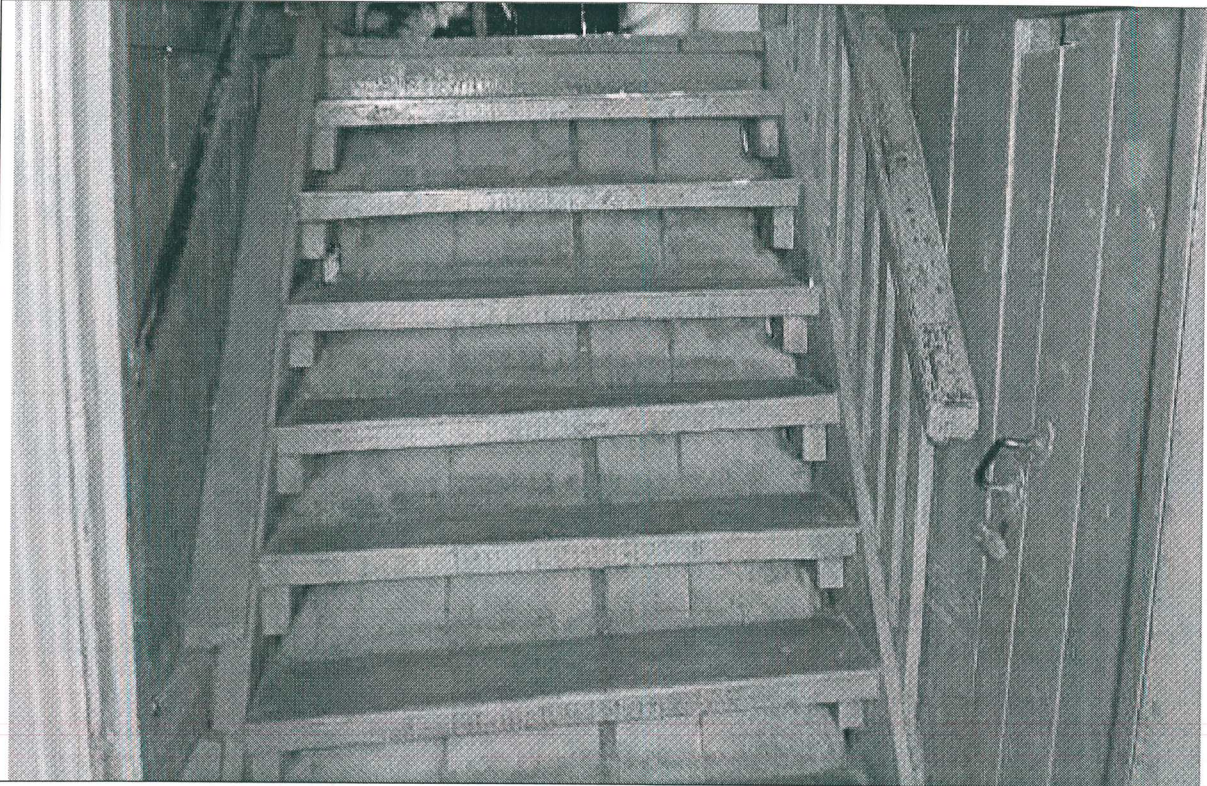
4.6. Лестница на второй этаж.

ж) Лестницы, крыльцо: В сенях находится лестница на второй этаж. Лестница деревянная окрашена масляной краской. Состояние удовлетворительное;

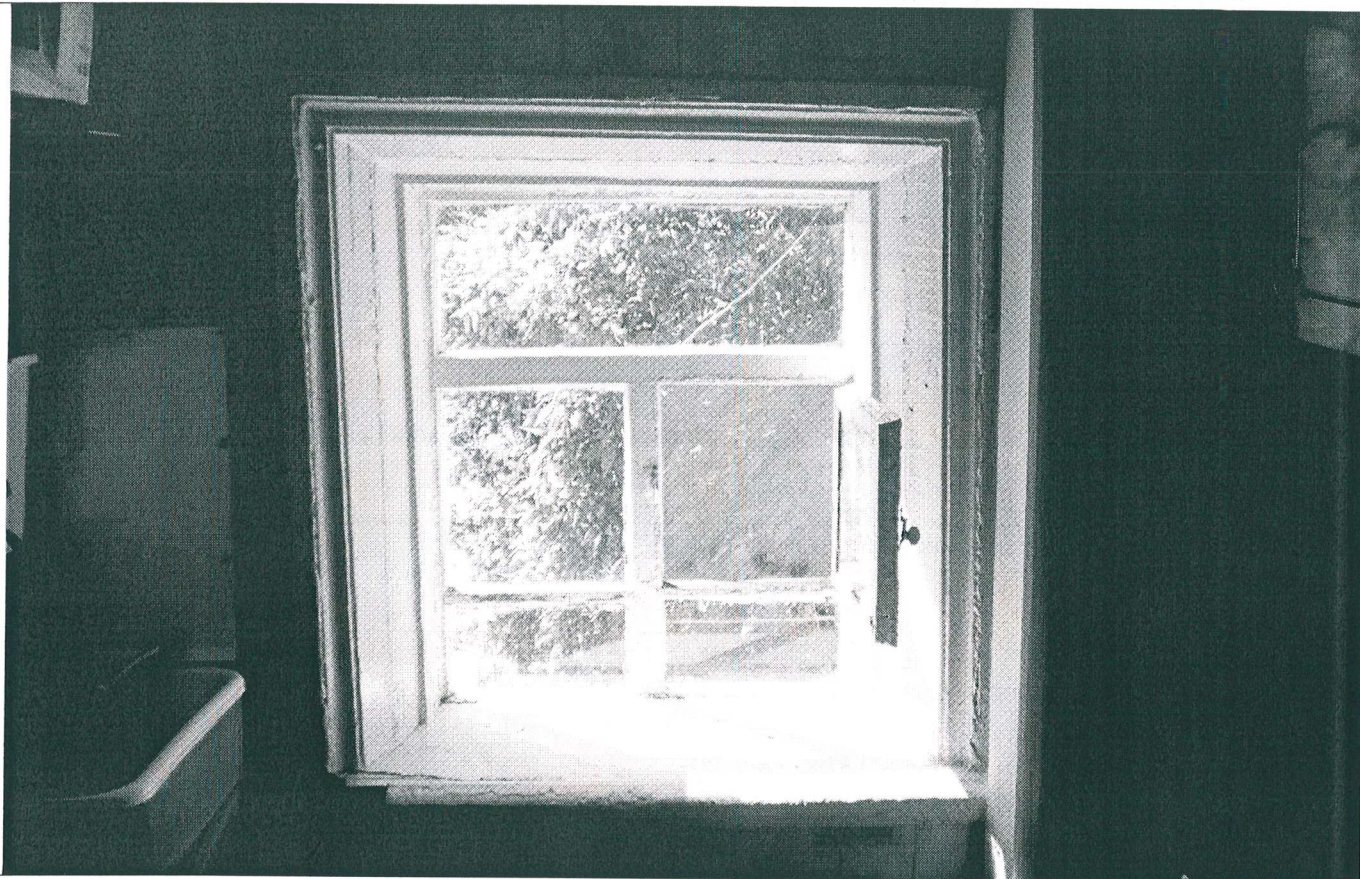
4.7. Вид окна из помещения.

е) Двери и окна: Дверные полотна внутренние не сохранились, наружные выполнены по типу «плотничные», обшиты утеплителем. Оконные переплеты деревянные, окрашенные в белый цвет. Оконные переплеты и подоконные доски поражены гнилью. Створки местами не открываются. Имеются отслоение окрасочного слоя. Общее состояние неудовлетворительное;

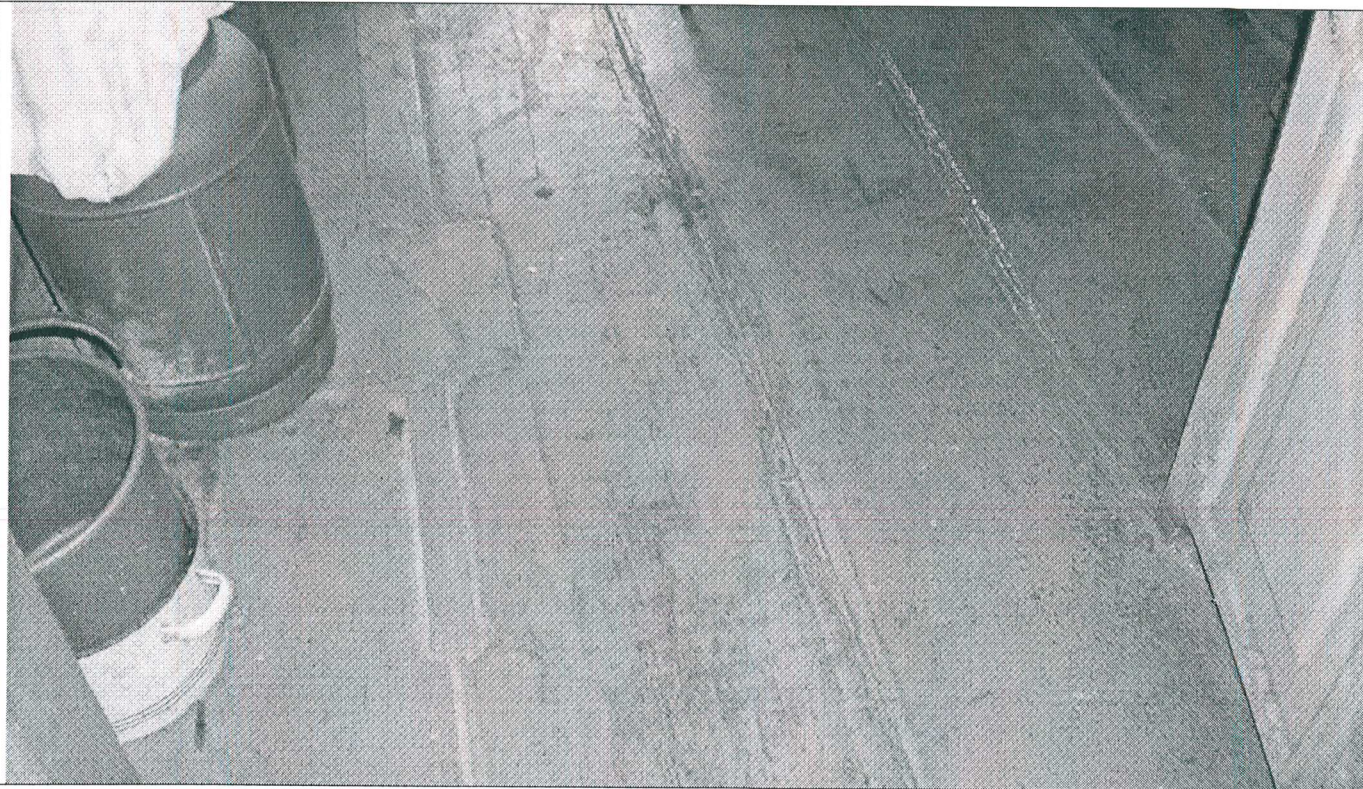
4.8. Вид полов в помещении сеней.

в) Полы: полы деревянные из широких плах, уложенные по деревянным лагам, окрашены. Имеются провесы отдельных досок, стёртости в ходовых местах.

Общее состояние полов удовлетворительное;

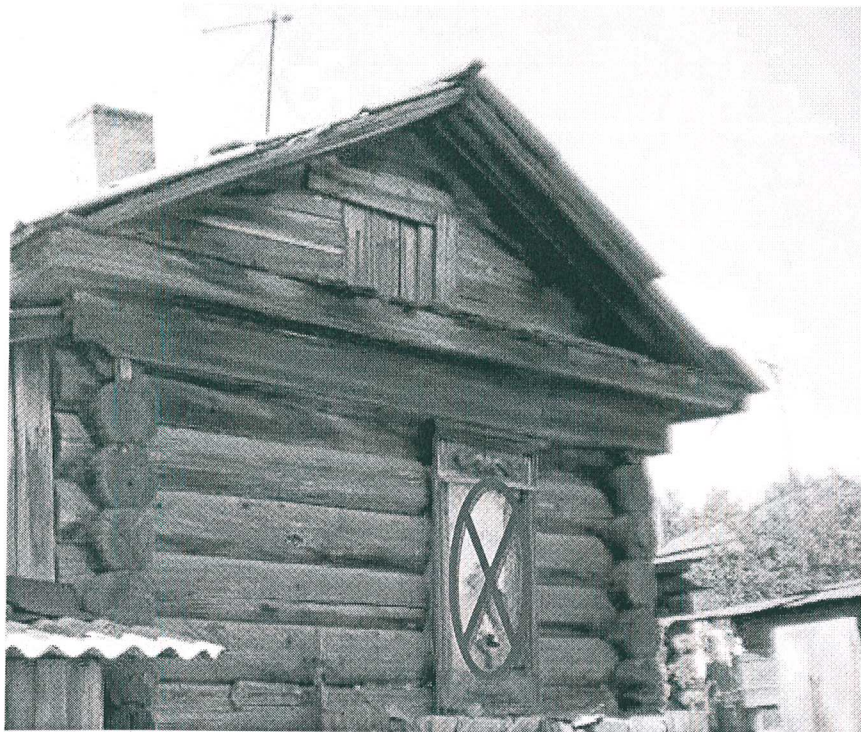
Фрагмент северного фасада: оконный проём второго этажа зашит (материалы согласования с Управлением в архиве НПЦ отсутствуют).

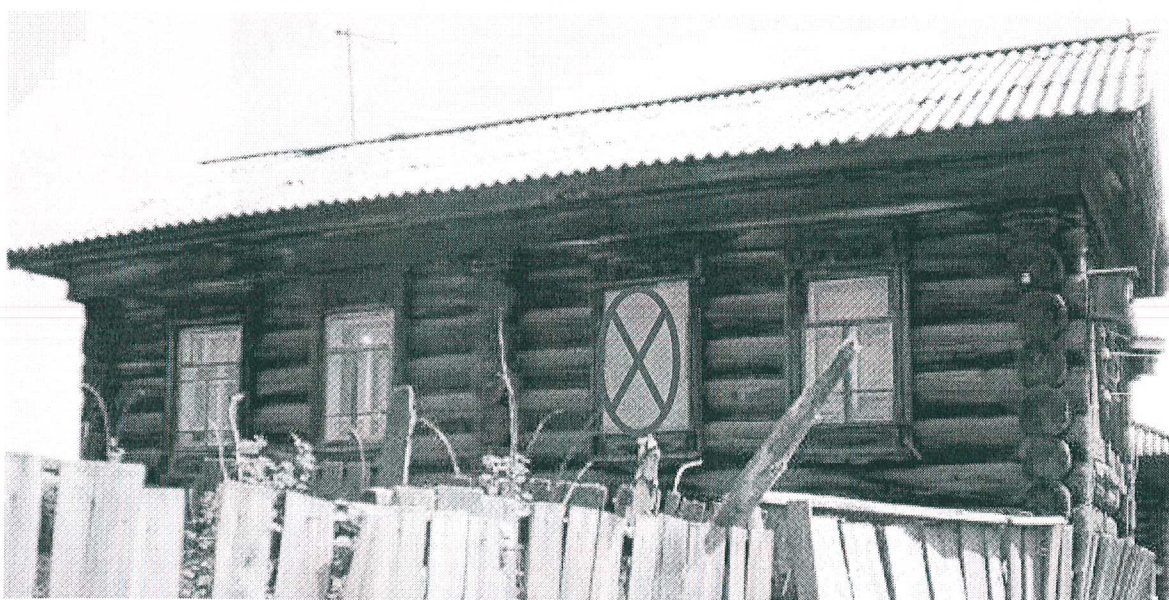
Фрагмент западного фасада: оконный проём второго этажа зашит ДВП (материалы согласования с Управлением в архиве НПЦ отсутствуют).

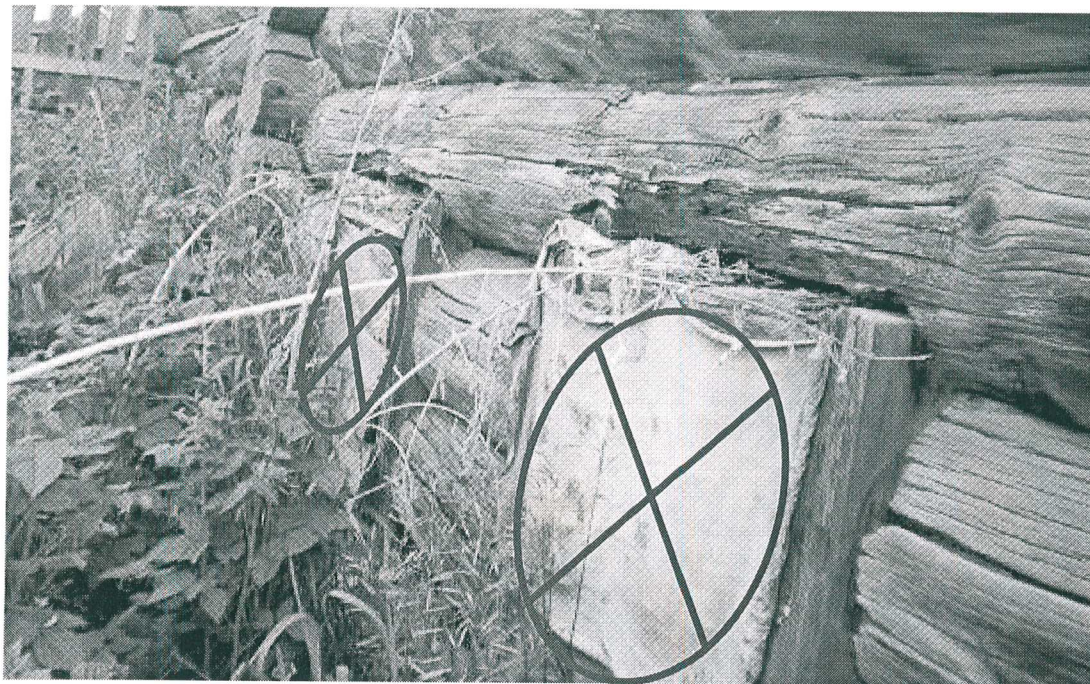
Фрагмент западного фасада (цокольный этаж): оконные проемы зашиты — 2 шт. (материалы согласования с Управлением в архиве НПЦ отсутствуют).

- зашивка оконных блоков досками (материалы согласования с Управлением в архиве НПЦ отсутствуют).

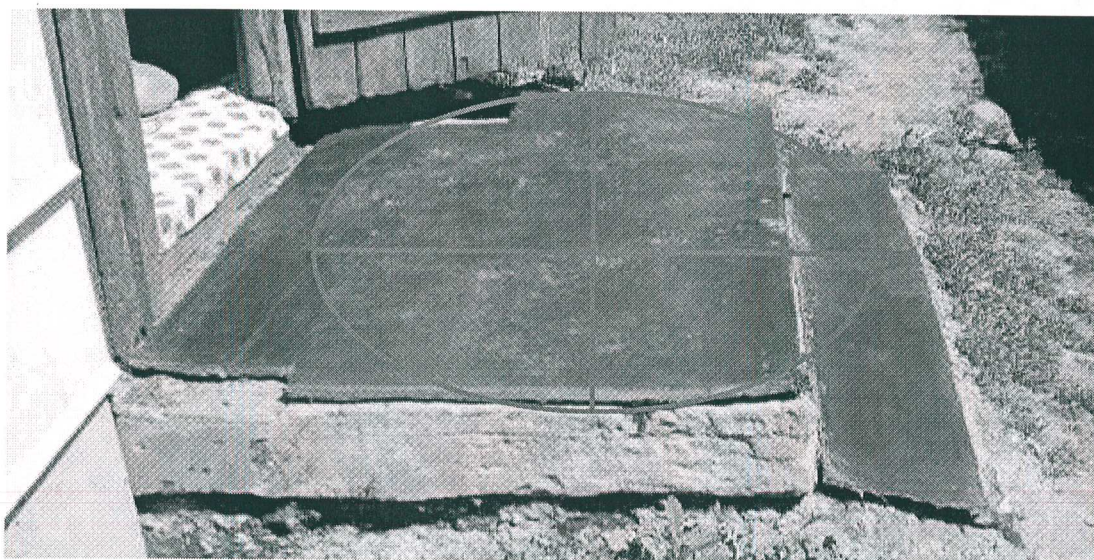
Фрагмент восточного фасада: замена деревянного крыльца бетонной площадкой (материалы согласования с Управлением в архиве НПЦ отсутствуют).

- замена деревянного крыльца на бетонную площадку (материалы согласования с Управлением в архиве НПЦ отсутствуют).
