## АКТ

**технического состояния объекта культурного наследия регионального значения «Городское училище (арх. Крячков А.Д.), 1911 г.», расположенного по адресу: г. Новосибирск, ул. Красноярская, 117, включённого в единый государственный реестр объектов культурного наследия (памятников истории и культуры) народов Российской Федерации (далее – Реестр), по состоянию на 01.08.2018**

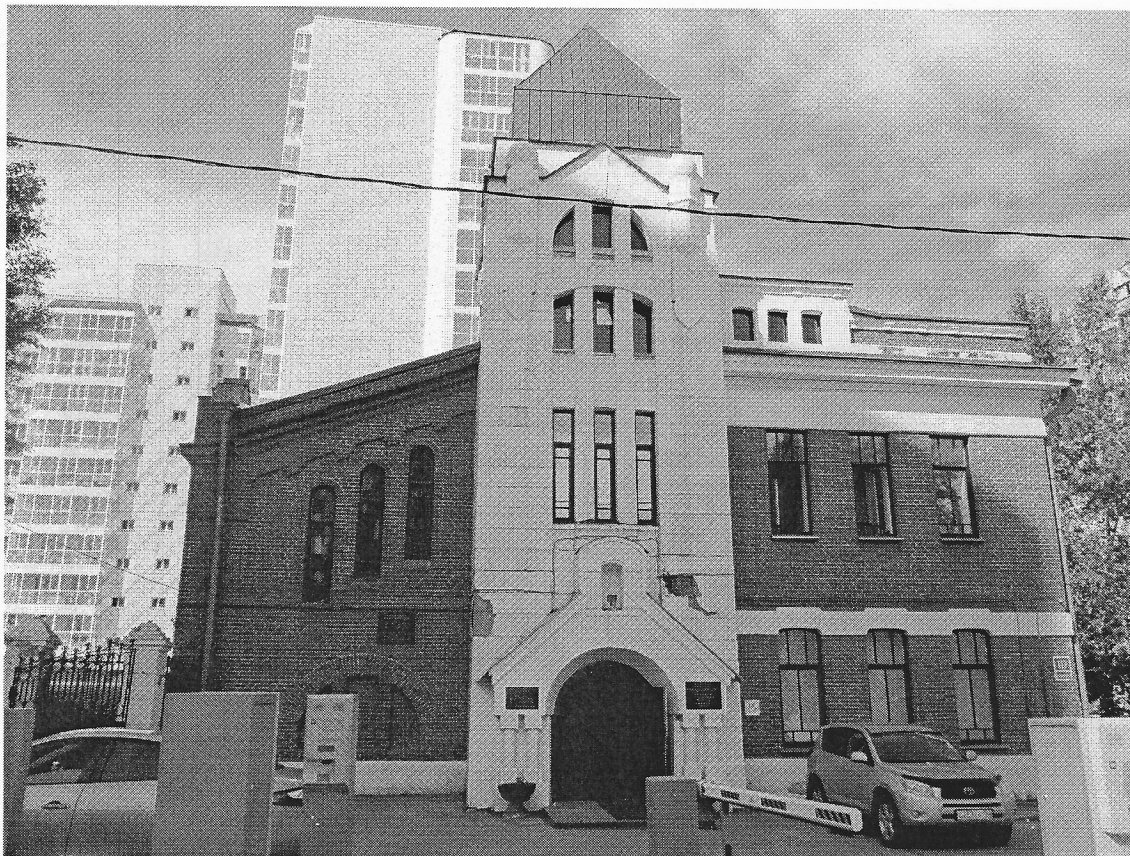
Главный, северо-восточный фасад разделен на три части. Центральная часть акцентирована крупной башней с главным входом, оформленным арочным порталом, фланкированным спаренными полуколоннами, поддерживающими треугольный фронтон с небольшим окном. Вертикаль башни подчеркнута ритмом узких перспективно уменьшающихся по высоте оконных проемов. Слева от входа располагается ложное полукруглое трехчастное окно, обрамленное ленточным наличником, на втором этаже ступенчато размещены три узких длинных окна с полукруглым завершением. Оконные проемы 1-го этажа правой части фасада с лучковым завершением оформлены выступающими сандриками, которые объединены гладким декоративным поясом. Во втором этаже гладкий фриз проходит по верху прямоугольных оконных проемов. Завершает композицию фасадов профилированный карниз значительного выноса. Штукатурный слой центральной части местами имеет разрушения до оголения кирпичной кладки (фото 1). Окрасочный слой загрязнён, местами трескается и отпадает.

1. Северо-восточный (главный) фасад.

Общее состояние декора удовлетворительное. Требуется ремонт штукатурки карниза и оштукатуренного декора с последующей окраской.

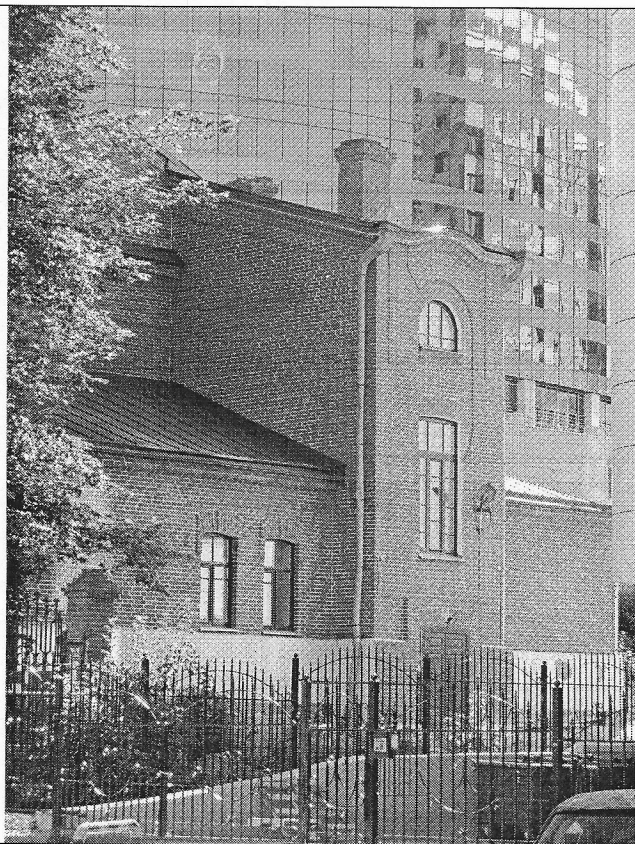
2. Юго-западный фасад.

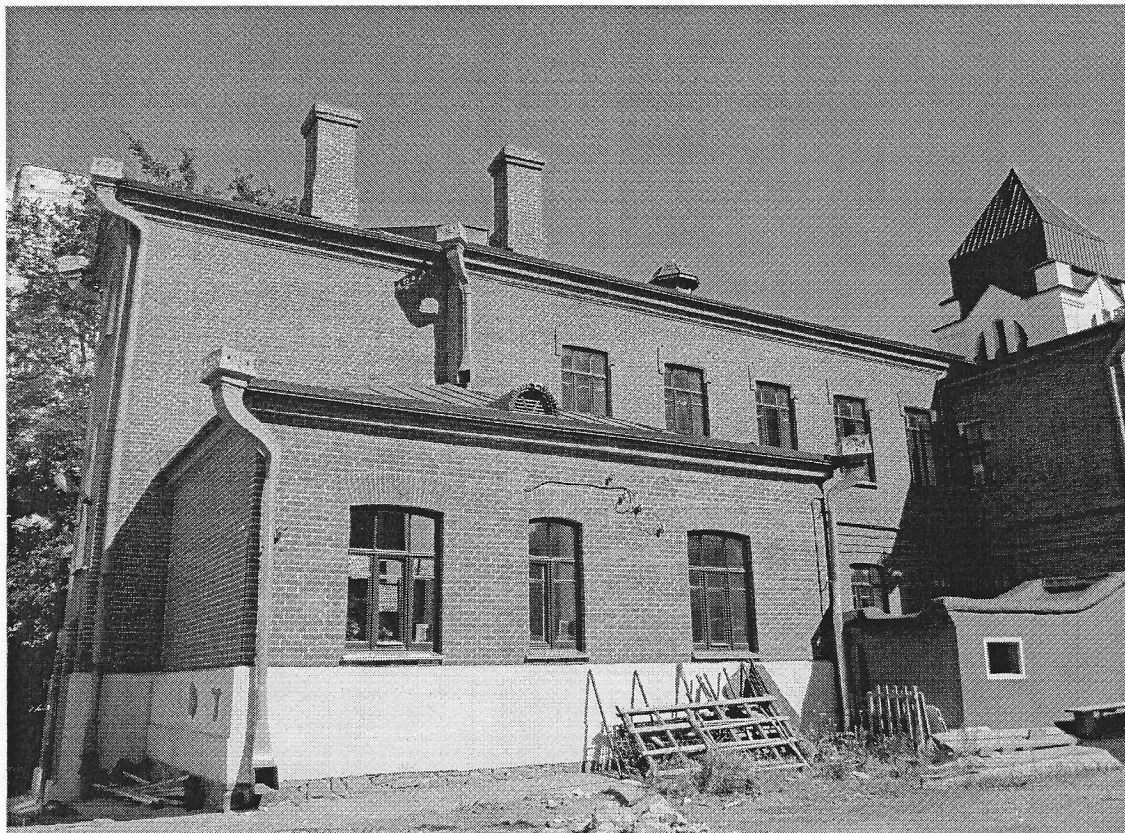
б) фундаменты: ленточный из гранитных блоков на известковом растворе, на северо-западном, юго-западном и частично на юго-восточном фасадах здания выходит выше уровня земли (фото 4,5). Со стороны северо-западного фасада некоторые участки оштукатурены и окрашены. Штукатурка трескается и отпадает, поврежден окрасочный слой, швы между камнями покрыты мхом (фото 7). Состояние удовлетворительное. Требуется очистить каменную кладку и выполнить выборочный ремонт.

Со стороны двора пристроены подземные помещения, вход в которые осуществляется через тамбур (фото 4). Стены тамбура сложены из кирпича, гладко оштукатурены и окрашены.

На скатах кровли расположены слуховые окна и печные трубы (муляжи, фото 9). Наблюдается разрушение кирпичной кладки оголовков печных труб. В проемах некоторых слуховых окон заполнение деревянное решетчатое (фото 4,6), в некоторых - отсутствует.

**4. Левая часть юго-восточного фасада.**

Состояние конструкций крыши и кровли удовлетворительное. Требуется установить жалюзийные решётки в проёмы слуховых окон, отремонтировать оголовки печных труб.

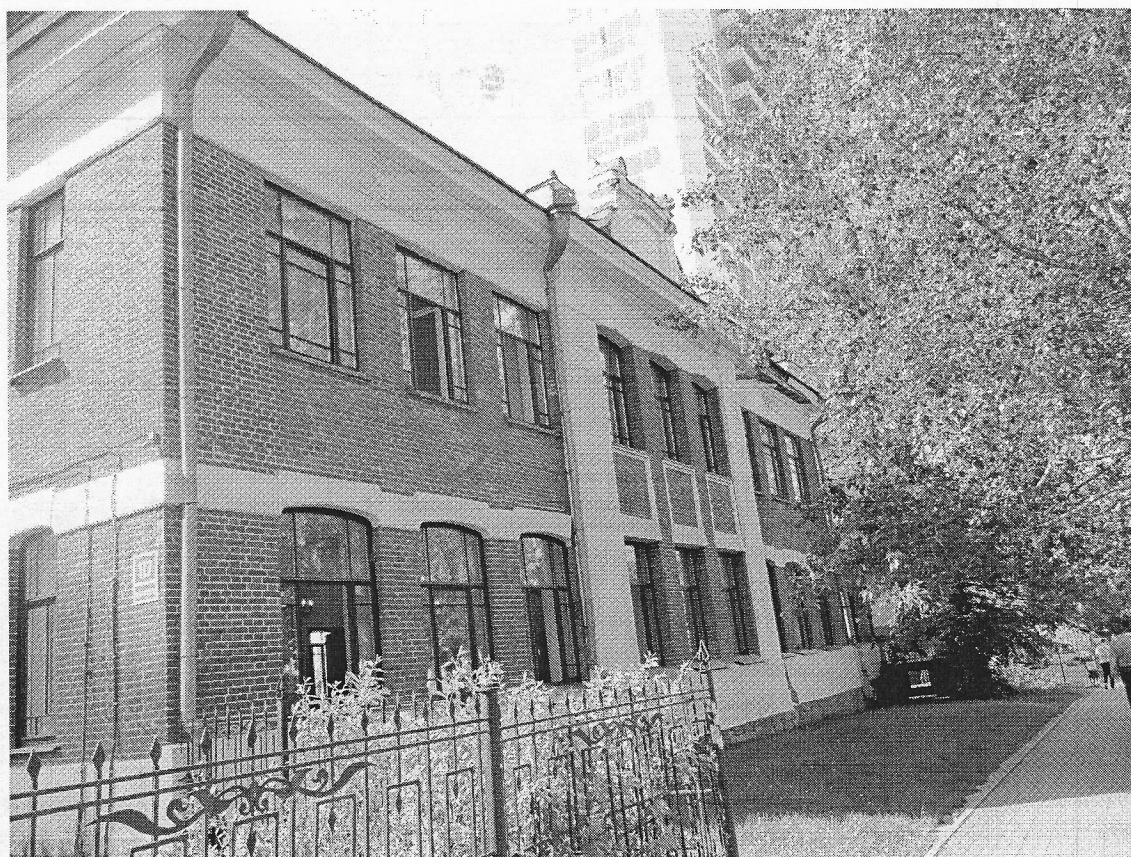
**5. Северо-западный фасад (двухэтажный объём).**

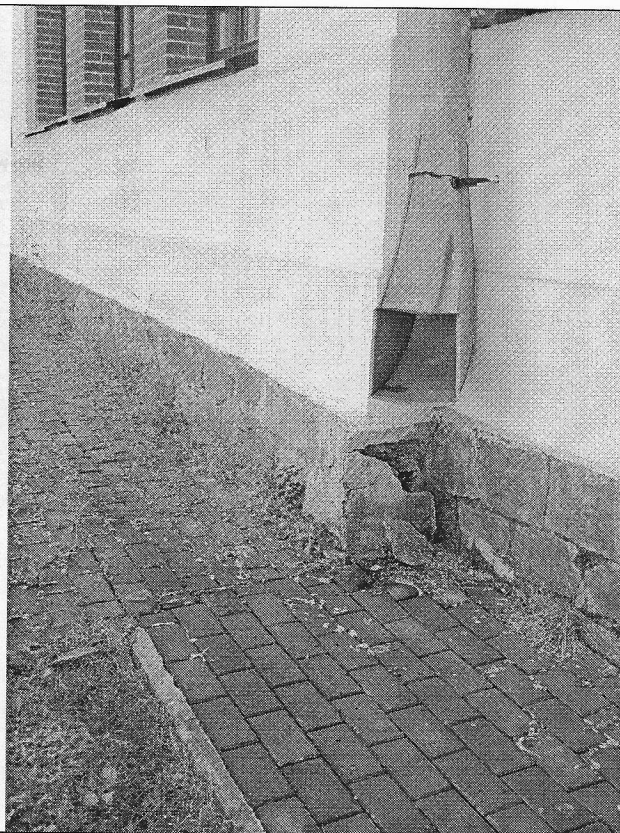
Отмостка со стороны главного (северо-восточного) фасада асфальтовая, со стороны юго-восточного и юго-западного фасадов бетонная, со стороны северо-западного фасада из мелко-размерной бетонной плитки. Местами наблюдаются трещины в бетонной отмостке и отставание её от стен здания, сорная поросль и мох в швах между плитками (фото 7).

**7. Состояние отмостки. Фрагмент выступающей части фундамента со стороны северо-западного фасада.**

Общее состояние удовлетворительное. Требуется выборочный ремонт.

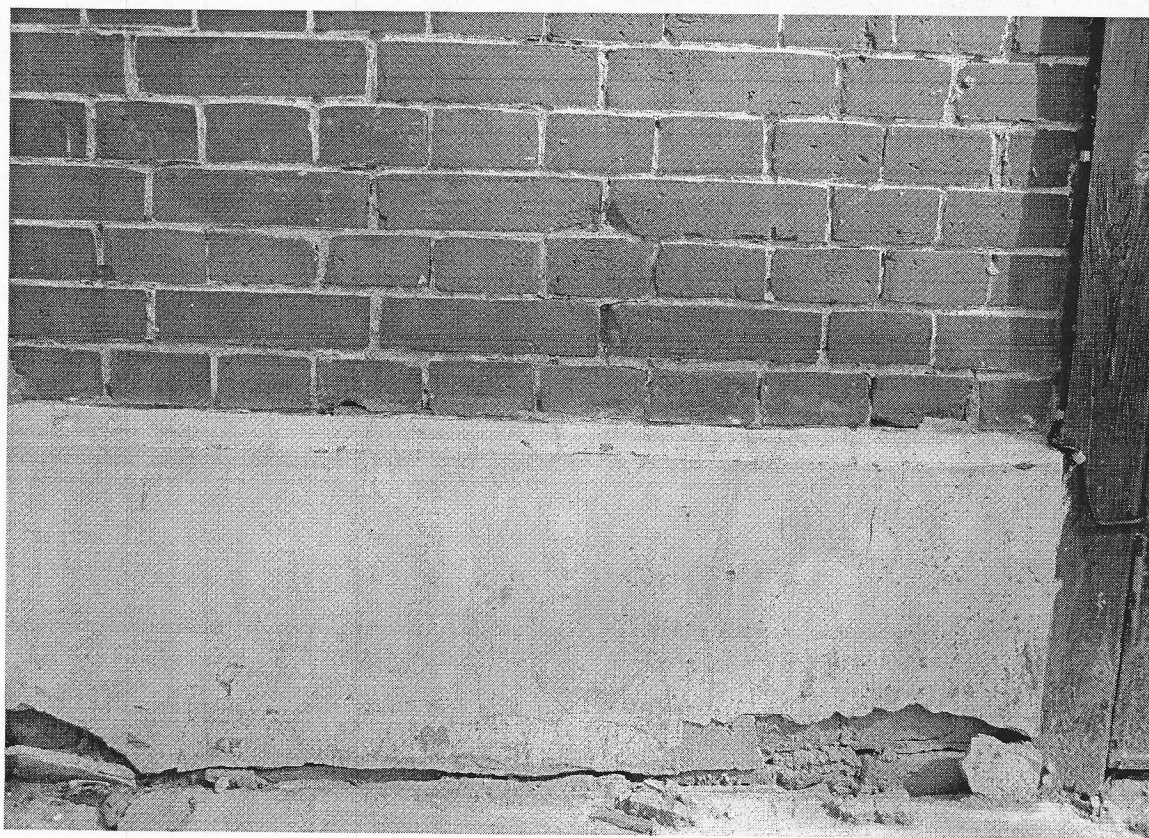
в) цоколи и отмостки около них: Цоколь основного объема здания кирпичный, гладко оштукатурен и окрашен. Имеются множественные хаотичные волосяные трещины, загрязнения и потёки на поверхности, местами шелушение и отпадение окрасочного и штукатурного слоёв

(фото 4,8). Общее состояние удовлетворительное. Требуется ремонт штукатурки цоколя с последующей окраской.

**8. Дефекты цоколя юго-западного фасада.**

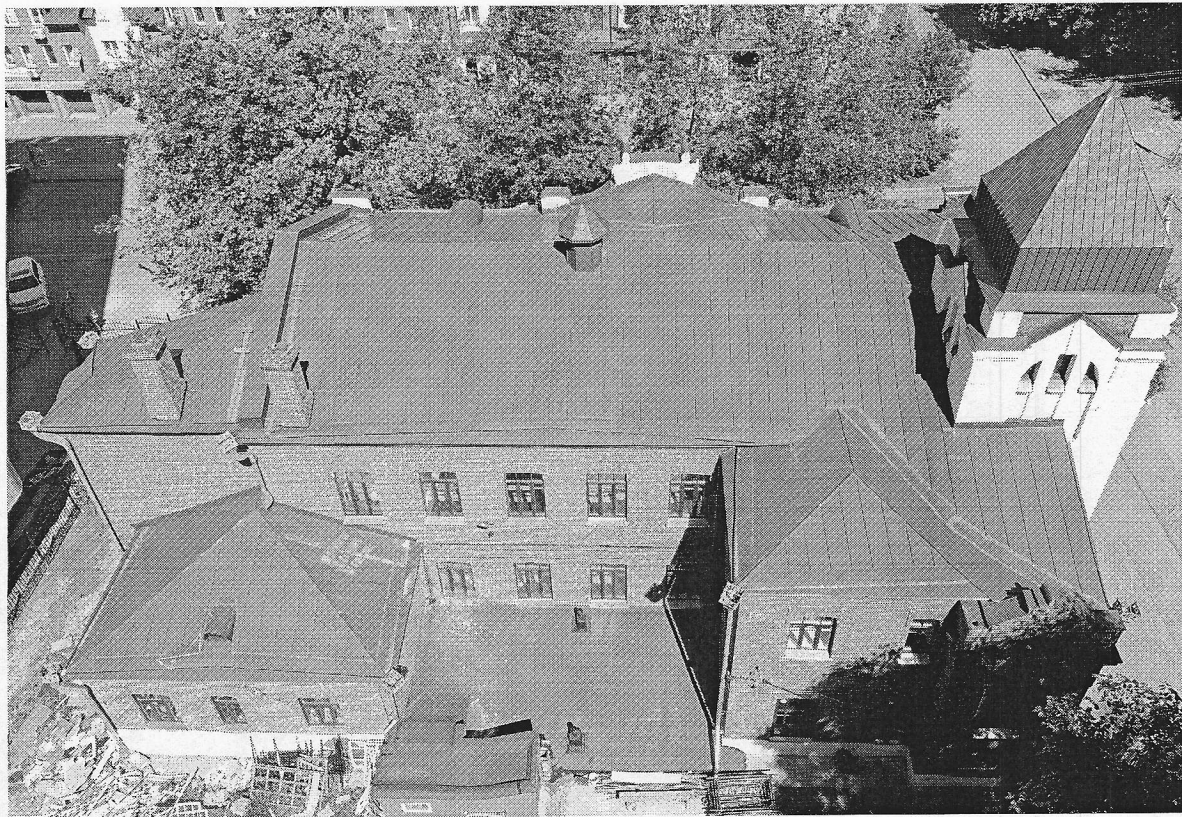
д) крыша (стропила, обрешетка, кровля, водосточные желоба и трубы): Над основным объёмом здания и одноэтажными частями здания крыша чердачная скатная. Форма крыши сложная: двускатная с вальмами, ендовами, шипцом, на куполе – четырёхскатная шатровая (фото 9). Несущими конструкциями крыши являются наслонные стропила из отёсанных брёвен (фото 10). Покрытие фальцевое, выполненное из оцинкованной стали с полимерным покрытием по сплошной обрешётке из досок. Для осуществления естественной вентиляции чердака установлен вытяжной короб.

Покрытие подземных помещений, выходящих во двор, и покрытие тамбура входа в эти помещения – рулонной материал (фото 9). Состояние покрытия удовлетворительное.

**9. Общий вид кровли. Покрытие подземных помещений и тамбура входа в них.**

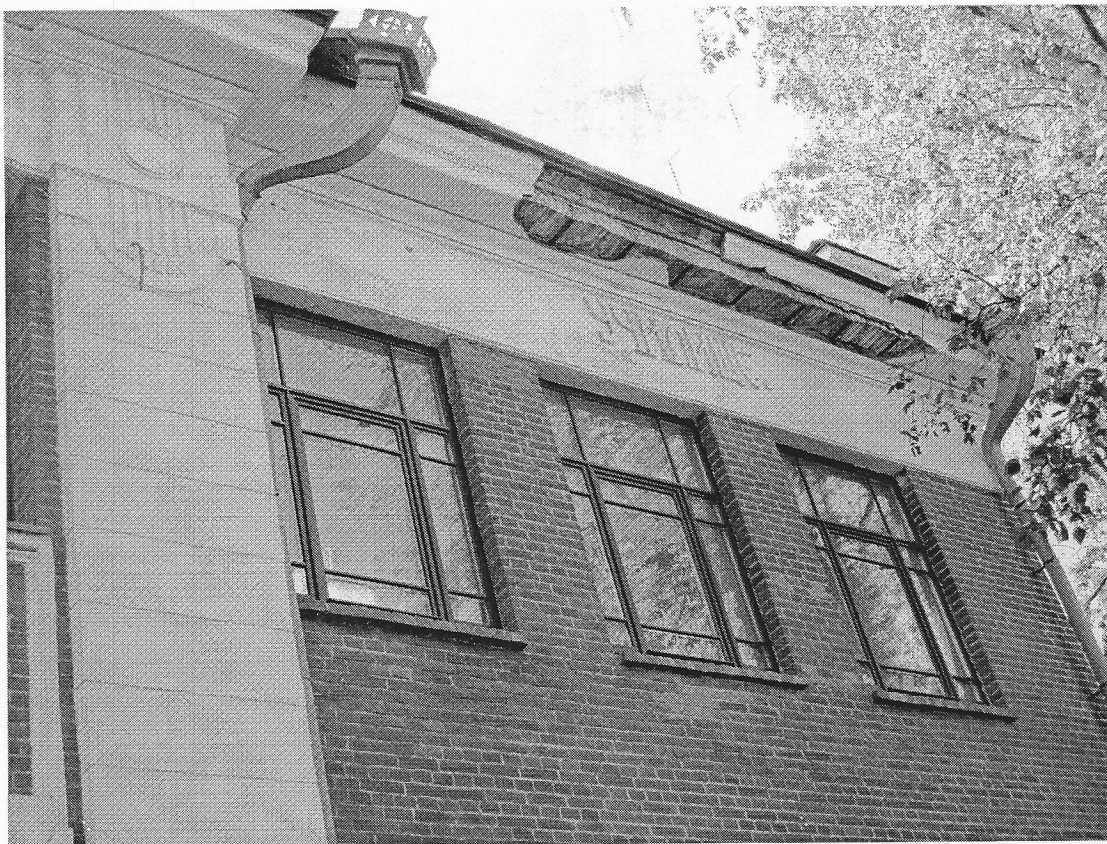
**11. Дефекты карниза северо-западного фасада.**

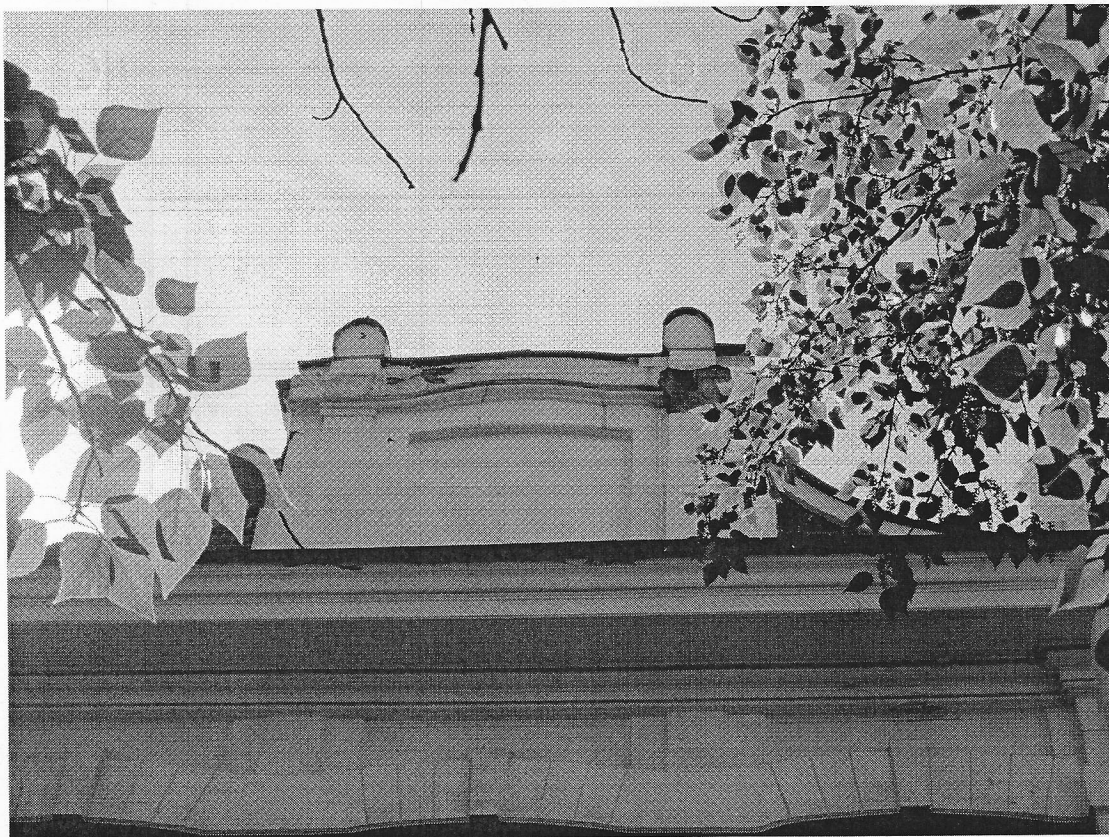
Аналогичное оформление имеет и северо-западный фасад, выходящий на ул. 1905 года. Центральная часть фасада выделена ризалитом, завершенным трехчастным оштукатуренным и окрашенным парапетом сложной криволинейной формы. Штукатурка трескается и отпадает,

окрашенная поверхность загрязнена (фото 12). В верхней части пилонов, фланкирующих ризалит, декоративные накладки с кольцом и вертикальными полосами. На ризалите изменяется характер завершений оконных проёмов: на втором этаже сандрики с замками, объединённые подкарнизным поясом, на первом – гладкий пояс по верхнему краю окон. Штукатурный слой завершающего карниза локально разрушен до оголения кирпичной кладки (фото 11). По бокам от ризалита, так же как и на главном фасаде, во втором этаже гладкий фриз проходит по верху прямоугольных оконных проёмов. На плоскости фриза располагается надпись «Городское училище». Штукатурный слой фриза имеет незначительные дефекты, окрасочный слой шелушится и осыпается.

**12. Состояние трёхчастного парапета северо-западного фасада.**

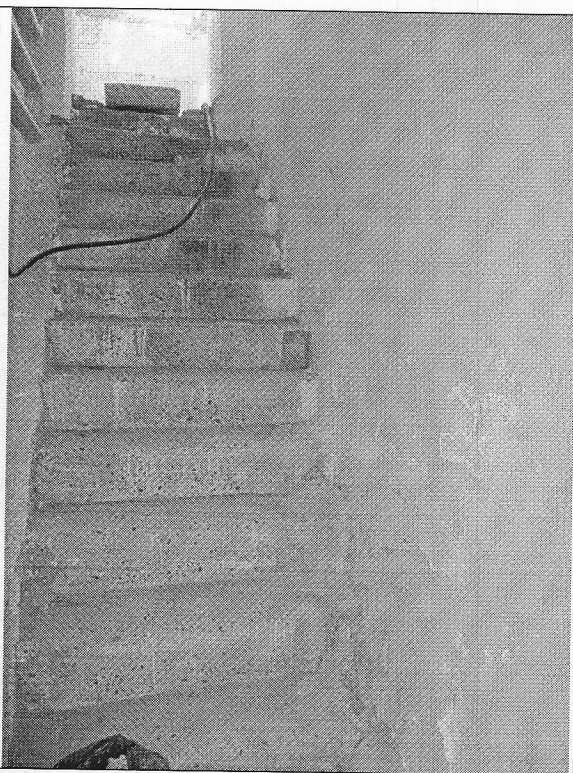
г) стены, их состояние, связи: Стены кирпичные, перегородки деревянные оштукатуренные, окрашенные (фото 18). Отделка: гипсокартон, обои, керамическая плитка. На стенах спуска в подвал наблюдается нарушение отделочного слоя (фото 14).

**14. Лестница спуска в подвал. Дефекты отделки стены.**

Общее состояние стен и отделки удовлетворительное. Требуется ремонт стен спуска в подвал.

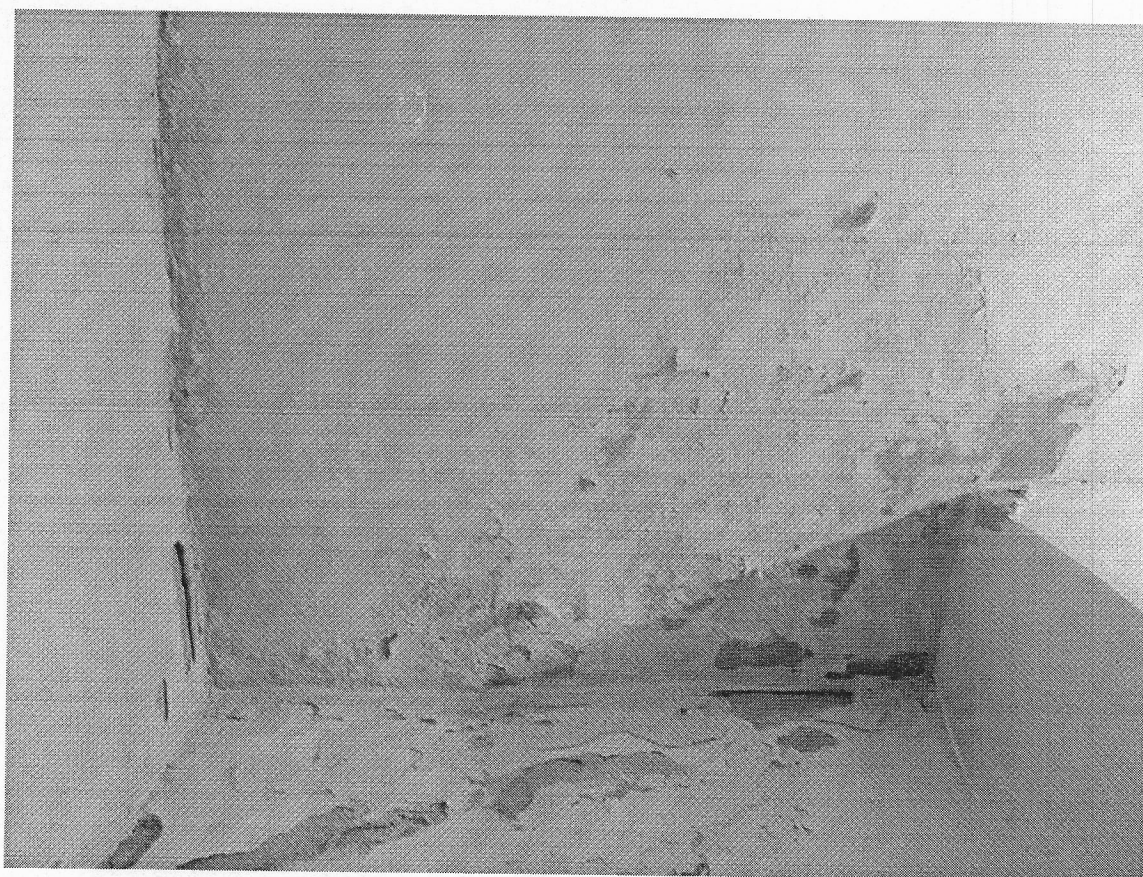
В качестве отделки использована штукатурка, гипсокартон, окраска (фото 18), подвесные потолки типа «Армстронг» (в подвале). На потолке некоторых помещений подвала локально наблюдается вспучивание и отпадение отделочного слоя (фото 15).

**15. Нарушение отделочного слоя потолка и стены одного из помещений подвала.**

Общее состояние перекрытий и отделки потолков удовлетворительное. Требуется выборочный ремонт потолка помещений подвала.

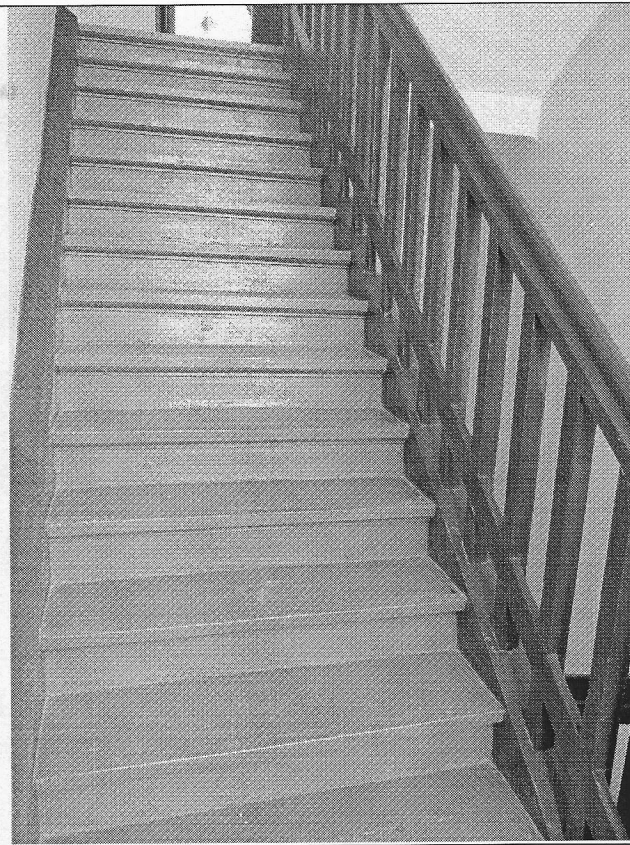
ж) лестницы: Главная лестница двухмаршевая с поворотом на 180° имеет гранитные ступени и кованое ограждение с деревянным профилированным поручнем (фото 16). Вторая лестница деревянная, окрашенная, по краю ступеней установлен металлический уголок (фото 17). Наблюдается локальное отслоение и отпадение краски с поверхности ступеней и поручня. Лестница спуска в подвал бетонная.

**17. Второстепенная лестница.**

Общее состояние лестниц удовлетворительное. Требуется окрасить заново деревянную лестницу.

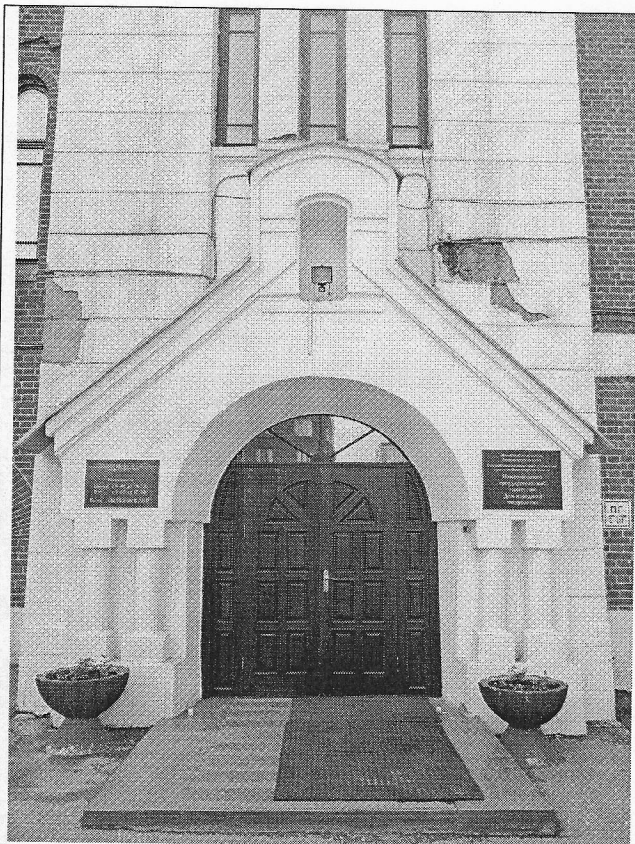
е) двери и окна: Наружные двери современные деревянные двупольные филёнчатые глухие с окраской в тёмно-коричневый цвет. Дверь главного входа выполнена с фрамугой, с отступлением от проекта (фото 20). Окрасочный слой двери запасного входа имеет дефекты, краска местами отслаивается и отпадает (фото 21).

20. Декоративное оформление главного входа. Дверь. Дефекты отделочного слоя башни.

Общее состояние дверей удовлетворительное. Требуется выполнить дверь главного фасада в соответствии с проектом реставрации фасадов, выполненным СНРПМ «Новосибирскреставрация» (шифр 04012-82).

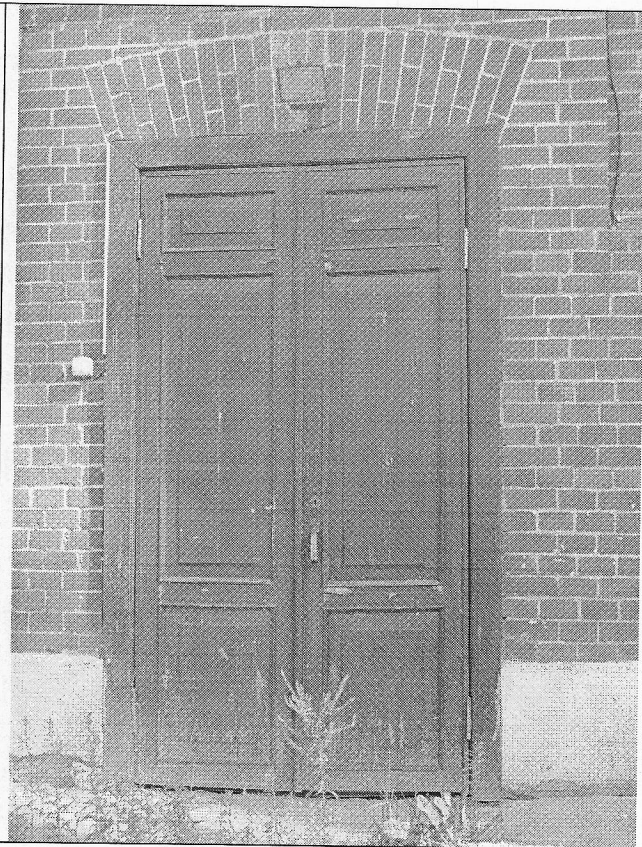
21. Дверь запасного входа.

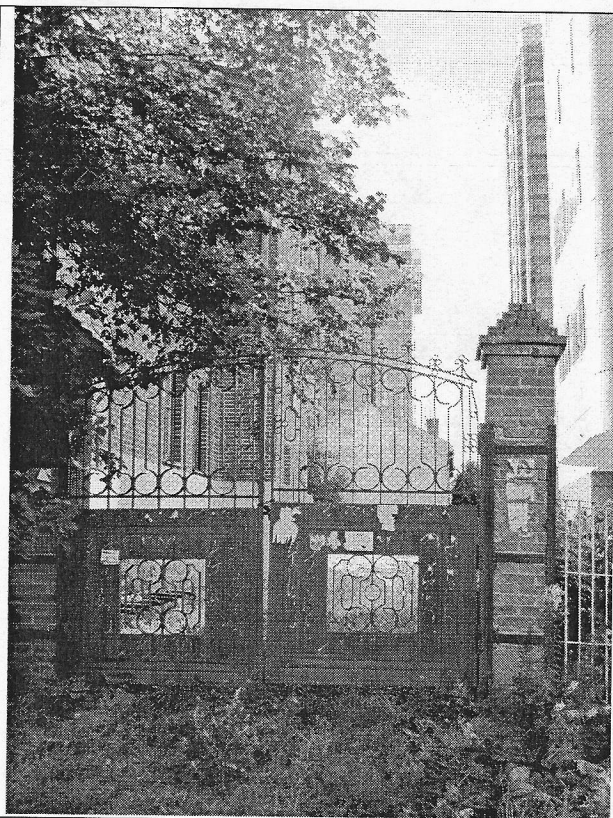
3.5. Сад, парк, двор, ворота и ограда: Территория Памятника со стороны юго-западного, юго-восточного и частично северо-западного фасадов огорожена металлической оградой (фото 1,2,5). Ворота с северо-западной и северо-восточной сторон металлические с кирпичными опорными столбами (фото 22,24). У полотен ворот нижняя часть глухая с решётчатой вставкой, верхняя - решетчатая. На поверхности полотен наблюдаются следы ржавчины, загрязнения. Столбы северо-восточных ворот оштукатурены и окрашены. Штукатурный слой повреждён, краска местами отслаивается и отпадает. У северо-западных ворот столбы без отделки. Кирпичная кладка имеет трещины, выветривание раствора в швах и расстройство кладки в верхней ступенчатой части. Состояние ограждения и ворот удовлетворительное. Требуется ремонт и окраска столбов ворот.

22. Ворота со стороны ул. 1905 года.

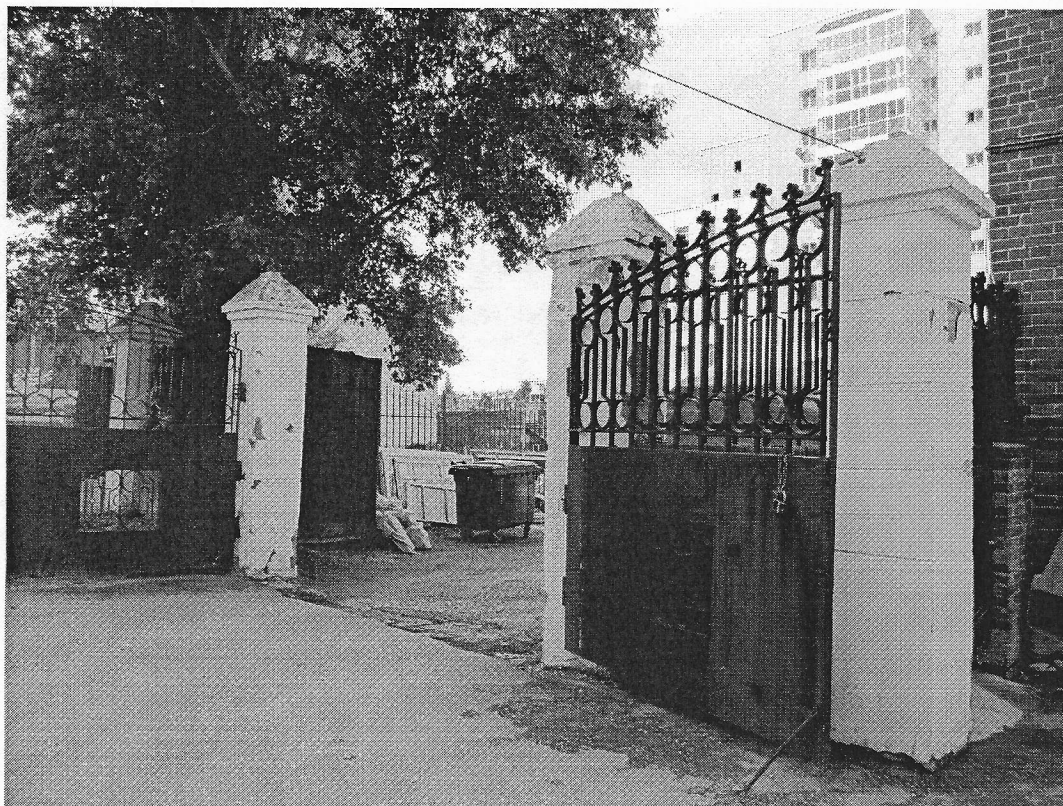
24. Ворота со стороны ул. Красноярской.

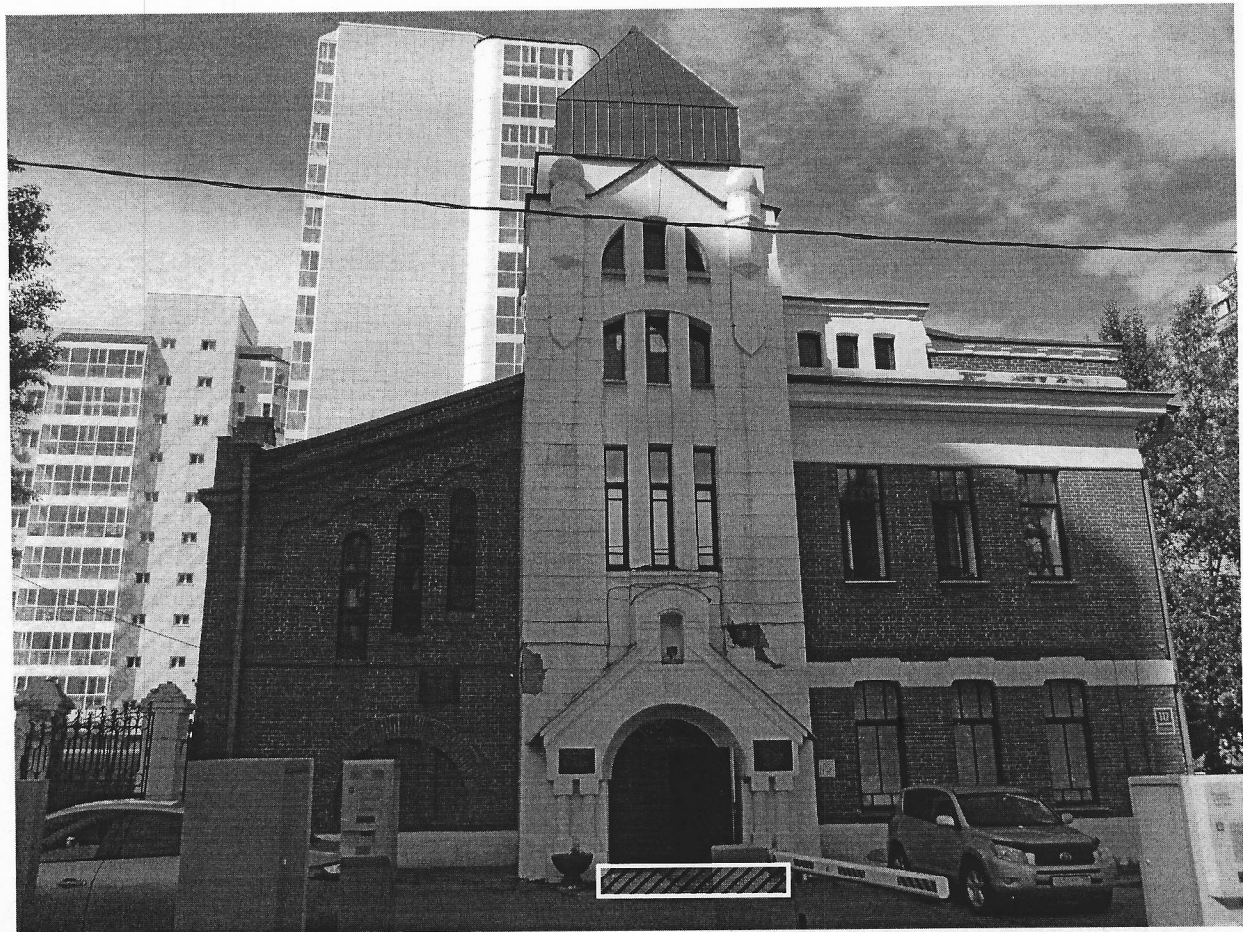
**Схема 1. Северо-восточный (главный) фасад.**

4.3. Перед главным входом выполнен бетонный подиум с отделкой керамо-гранитной плиткой (Приложение № 2, схема 1).

- трёх окон ризалита северо-восточного фасада (Приложение № 2, схема 1);
- одного окна правой части юго-восточного фасада (Приложение № 2, схема 3).

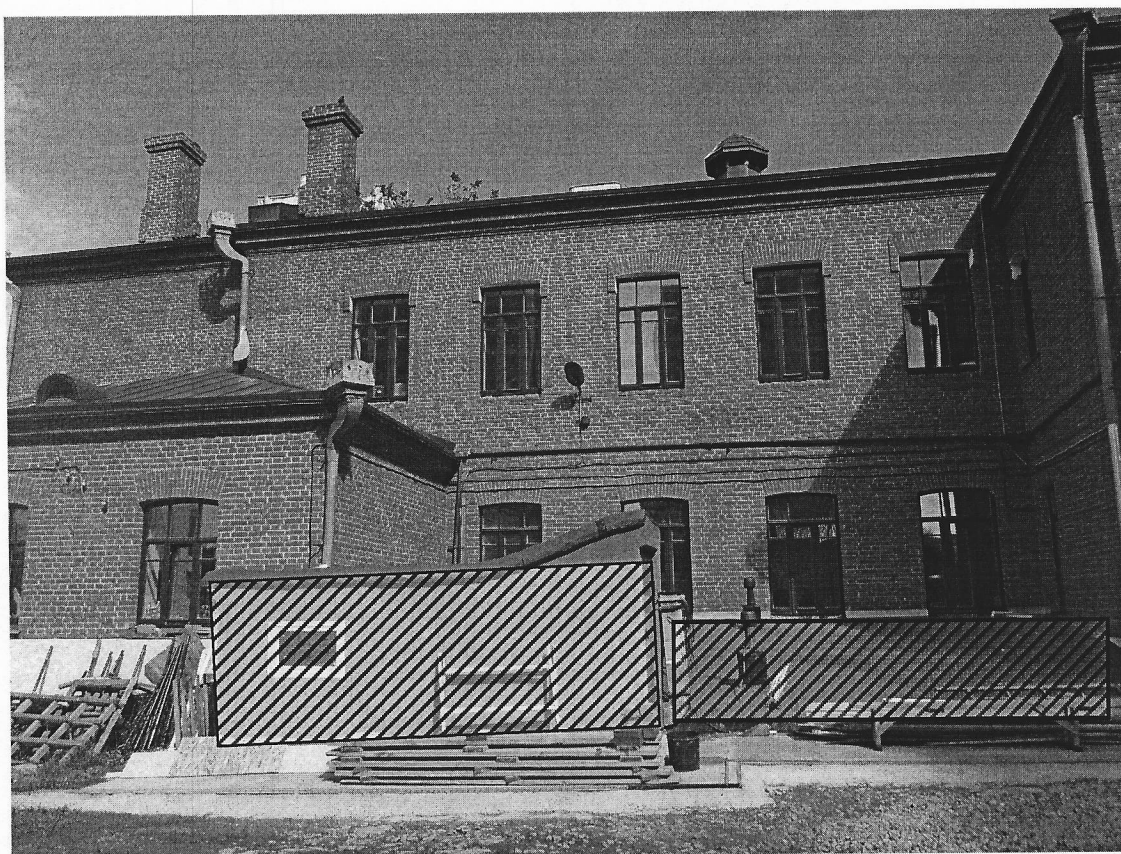
Схема 2. Левая часть юго-восточного фасада.

4.2. Со стороны двора пристроены подземные помещения с кровельным покрытием из рулонного материала. Вход осуществляется через кирпичный оштукатуренный тамбур (Приложение № 2, схема 2).

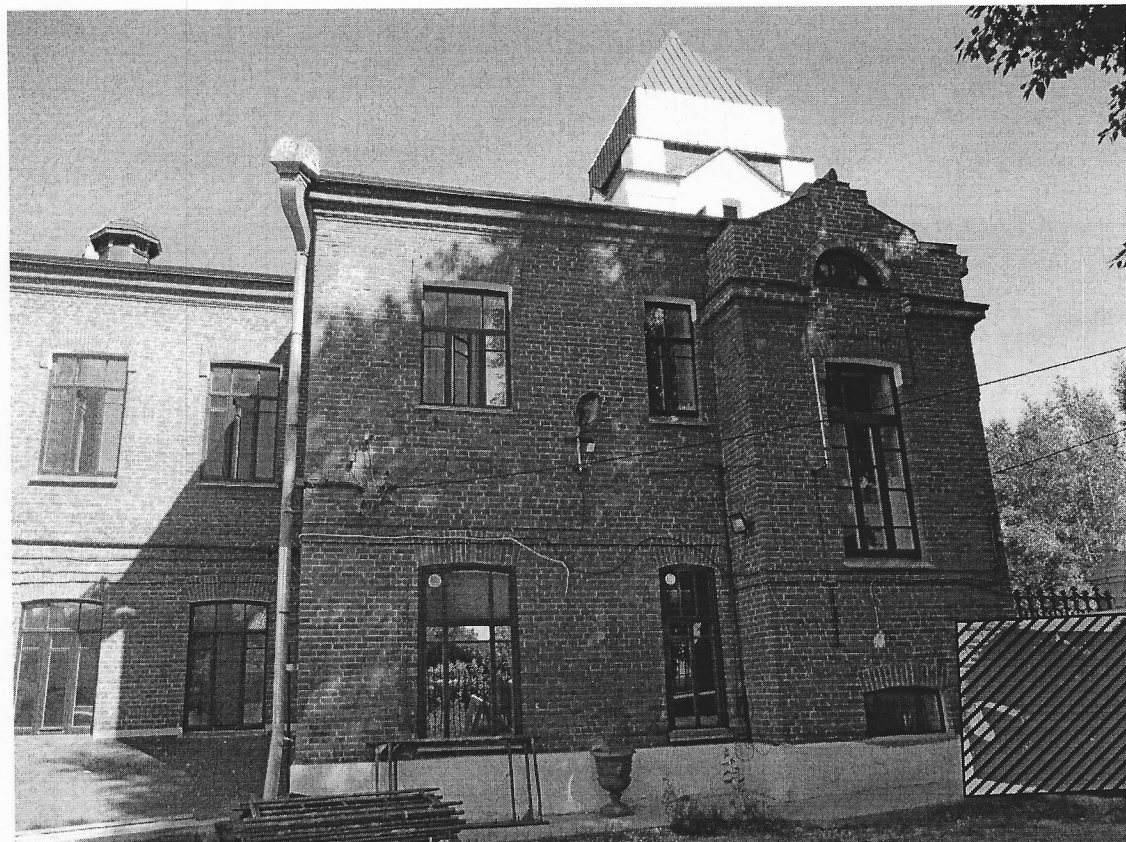
Схема 3. Правая часть юго-восточного фасада.

4.4. Возле стены юго-восточного (дворового) фасада, вплотную к Памятнику, на отмоске установлено укрытие для детских колясок, выполненное из поликарбоната тёмно-коричневого цвета (Приложение № 2, схема 3).
