## А К Т

**технического состояния объекта культурного наследия регионального значения  
«Дворец культуры им. Горького. Комплекс. Дворец культуры им. Горького»,  
расположенного по адресу:  
г. Новосибирск, ул. Б. Хмельницкого, 40,  
включённого в единый государственный реестр объектов культурного наследия  
(памятников истории и культуры) народов Российской Федерации (далее – Реестр),**

28.06.2019

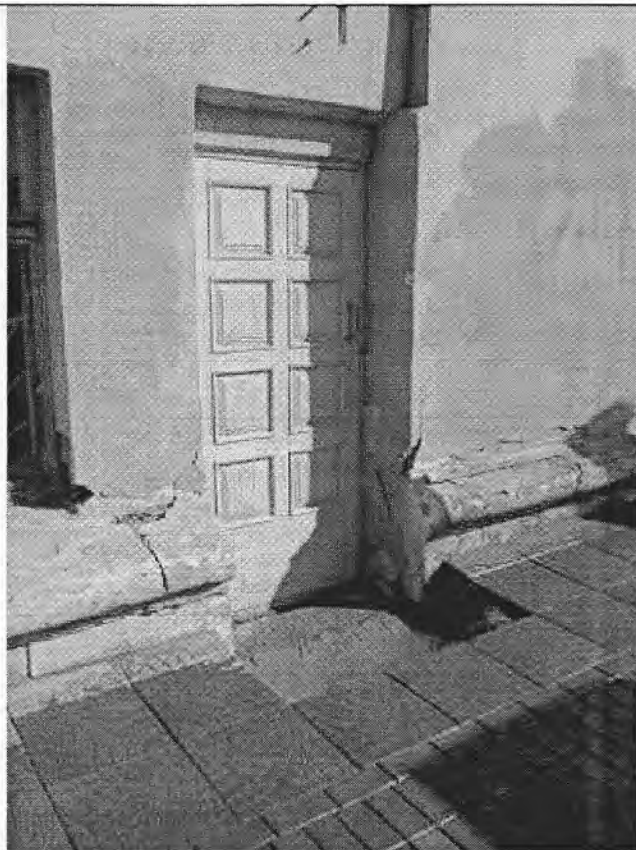
в) Цоколи и отмостки около них: цоколь невысокий кирпичный, выделен из плоскости стены, оштукатурен и окрашен. Наблюдаются трещины в отделке цоколя, местами отслоение и отпадение отделочного слоя (фото 13, 28, 29, 32, 33, 36).

г) Стены: наружные стены выполнены из глиняного полнотелого кирпича, облицованы камневидной штукатуркой и окрашены. Стены цокольного этажа гладко оштукатурены «под руст» и окрашены. В центральной части боковых фасадов просматриваются сквозные трещины в кладке стен (фото 40). На фасадах имеются участки отслоения и отпадения отделочного слоя, видны следы ремонта (фото 2-4, 13-16, 18, 24, 32, 34, 36, 38-40).

13. Запасной выход на юго-западном фасаде

Общее состояние удовлетворительное, требуется ремонт отделки цоколя и организация отмостки у стенок боковых крылец-террас.

Общее состояние стен удовлетворительное, требуется техническое обследование несущих стен, инъектирование трещин и ремонт стен на всех фасадах.

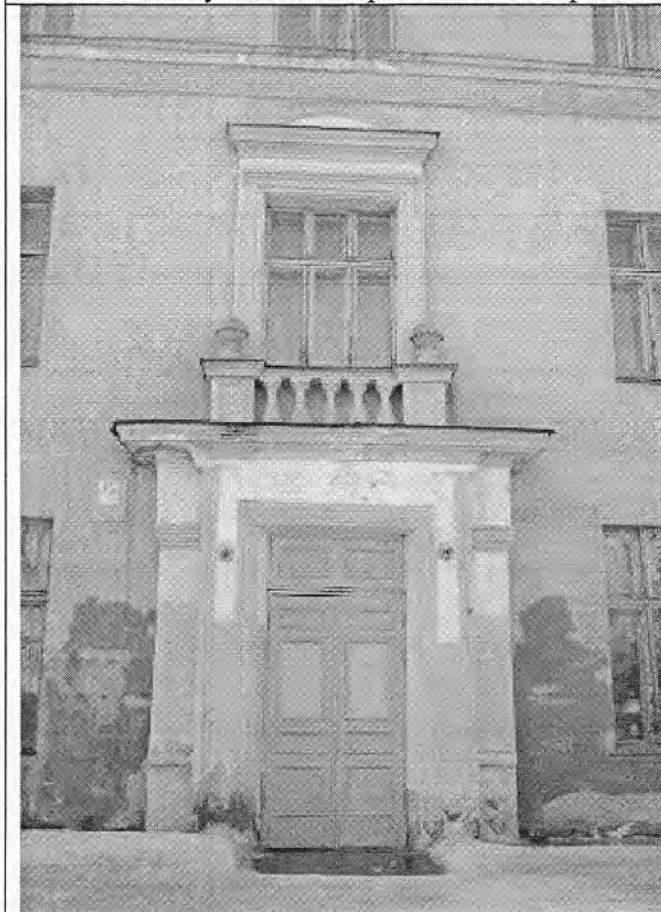
На декоративных элементах наблюдаются трещины, местами сколы, локальное отслоение и отпадение отделочного слоя (фото 3, 14-17, 19, 24, 25, 37), в нижней части портала на входе со стороны юго-западного фасада отслоился фрагмент значительного размера (фото 41).

е) Окна и двери: большая часть наружных дверей – современные: металлические, деревянные, филенчатые, одно- и двупольные, глухие и остекленные, окрашены лаком. Над некоторыми проемами глухие деревянные филенчатые фрамуги, над дверями центрального входа – остекленные не открывающиеся фрамуги. Древесина дверей боковых фасадов рассохлась, филенки утрачены, имеются дефекты окрасочного слоя (фото 14, 15).

14. Входной узел на северо-восточном фасаде

Общее состояние удовлетворительное, требуется реставрация декоративного убранства.

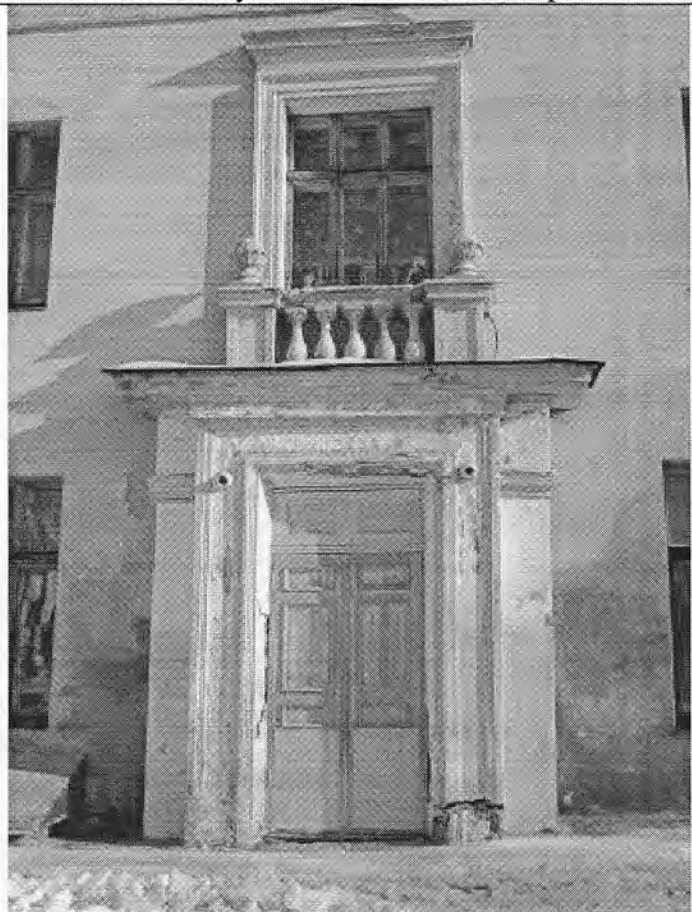
15. Входной узел на юго-западном фасаде

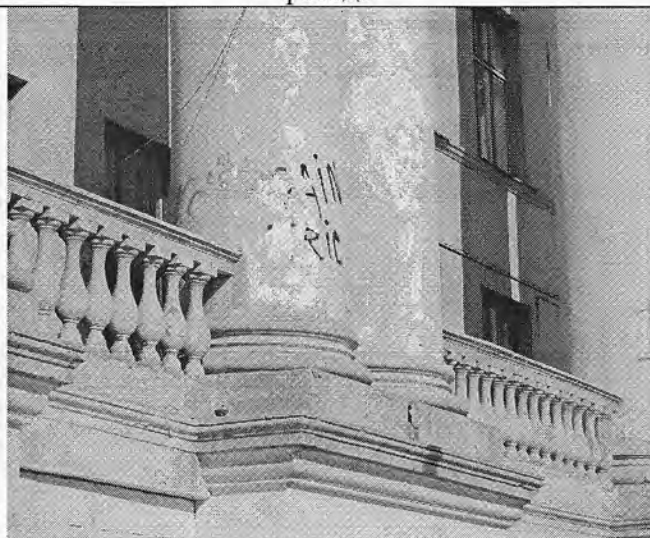
з) Балконы, козырьки: на юго-восточном (парковом) фасаде обустроена большая лоджия-терраса с ограждением в виде балюстрады (фото 5, 19, 36). На окрасочном слое ограждения имеются множественные участки отпадения, особенно в центральной части (фото 25).

25. Дефекты отделки колонн на парковом фасаде

Общее состояние лоджии и козырька удовлетворительное, требуется ремонт отделки ограждения лоджии.

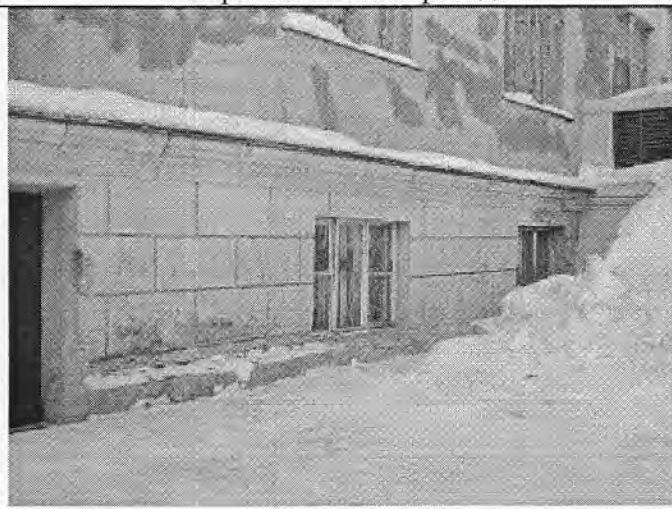
32. Дефекты отделки стены и цоколя на северо-восточном фасаде

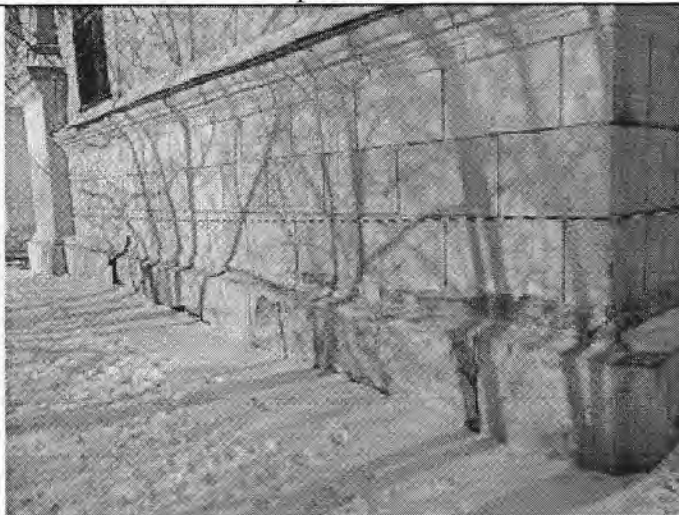
33. Дефекты отделки цоколя на юго-восточном фасаде

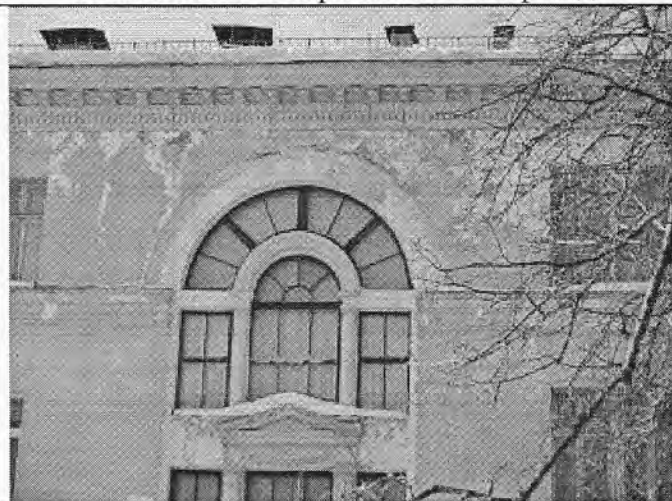
34. Дефекты отделки стены и декоративных элементов на северо-восточном фасаде

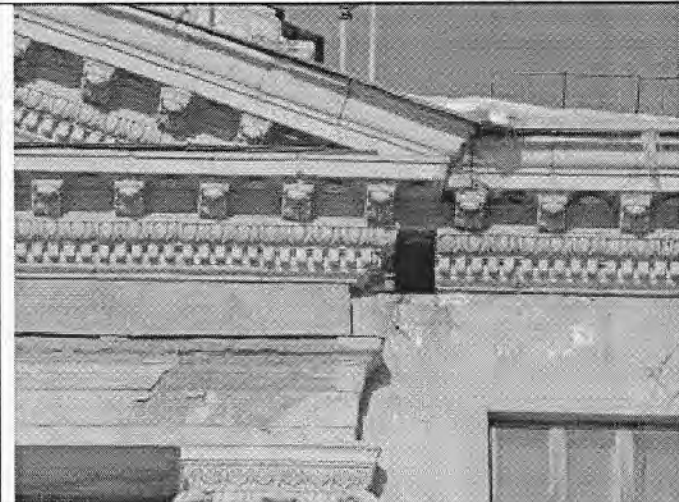
37. Дефекты отделки стены и декоративных элементов на юго-восточном фасаде

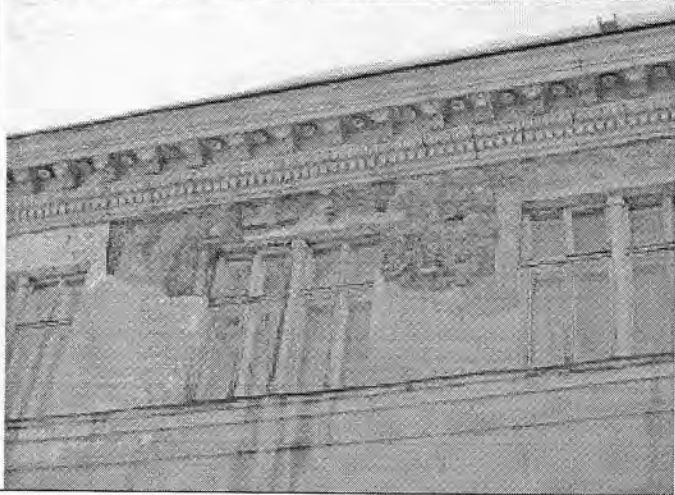
38. Дефекты отделки стены и оголение кирпичной кладки северо-восточного фасада

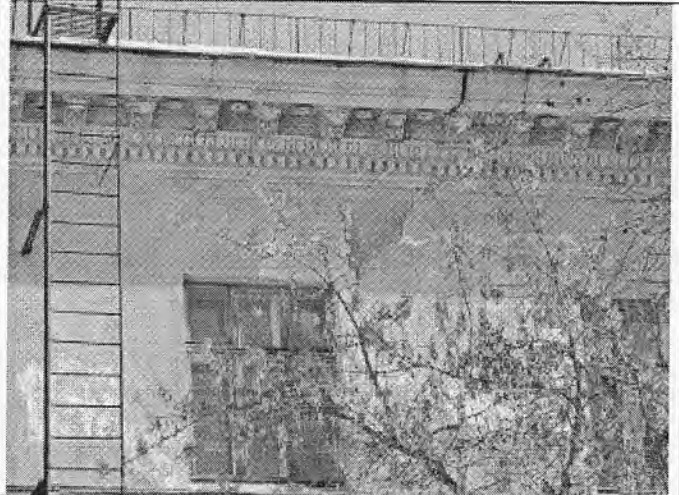
39. Дефекты отделки стены юго-западного фасада

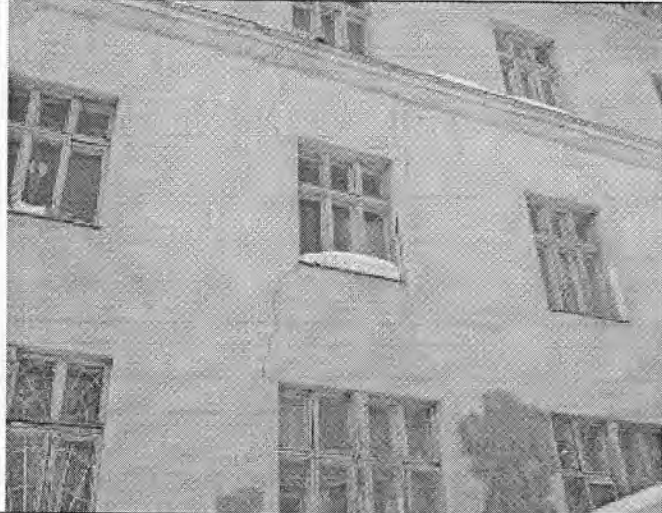
б) Фундаменты: под несущими стенами ленточные железобетонные на естественном основании. Наблюдается осадка фундамента, приведшая к образованию трещин в стенах.

40. Трещины в кладке стены северо-восточного фасада

Общее состояние удовлетворительное, требуется техническое обследование фундамента.

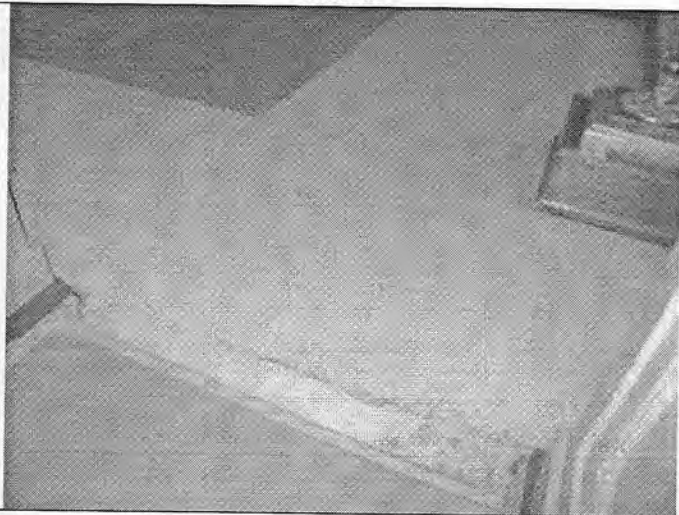
в) Полы: в тамбуре главного входа полы покрыты мраморными плитами (фото 51). В вестибюле, фойе главного входа пол бетонный мозаичного состава: в центральной части фойе рисунок пола выполнен в виде темных и светлых квадратов, расположенных в шахматном порядке (фото 44). В некоторых местах имеют место трещины в покрытии пола (фото 54).

54. Трещины в покрытии пола в фойе первого этажа

Общее состояние полов удовлетворительное, требуется выборочный ремонт полов.

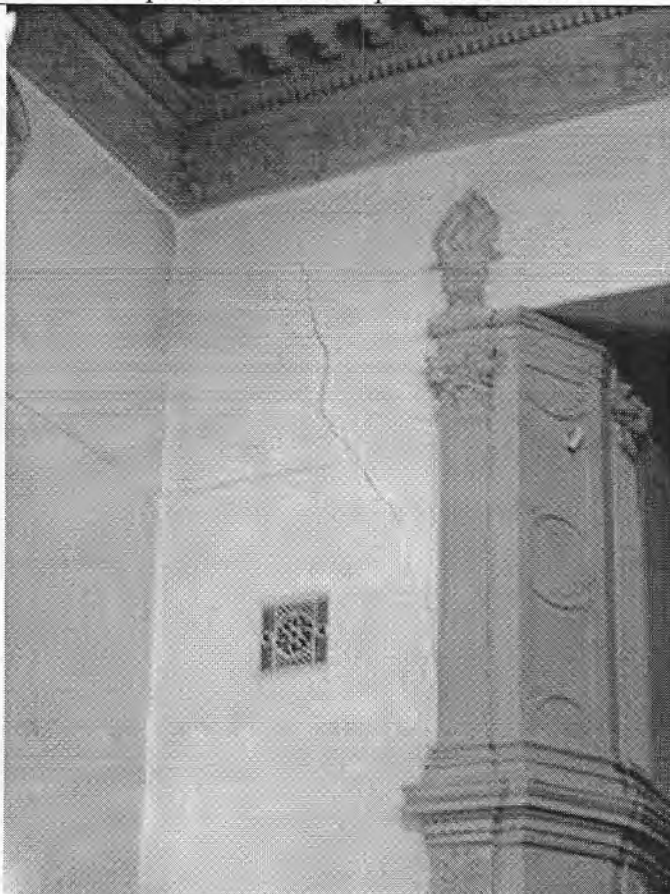
В стенах зрительного зала, в коридорах имеются вертикальные трещины, в объеме лестниц для обслуживания сцены ширина раскрытия сквозных трещин достигает 10 мм (фото 74, 76).

74. Трещина в стене зрительного зала

Общее состояние удовлетворительное, требуется техническое обследование стен, выявление и устранение причины биообразований и ремонт с инъектированием трещин.

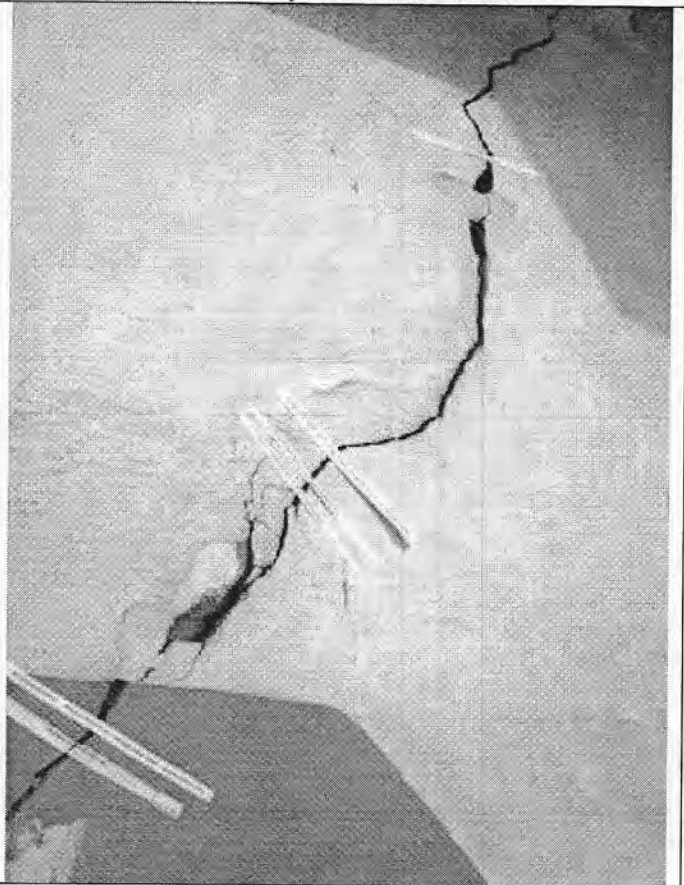
76. Трещина в кладке стены в объеме лестницы для обслуживания сцены

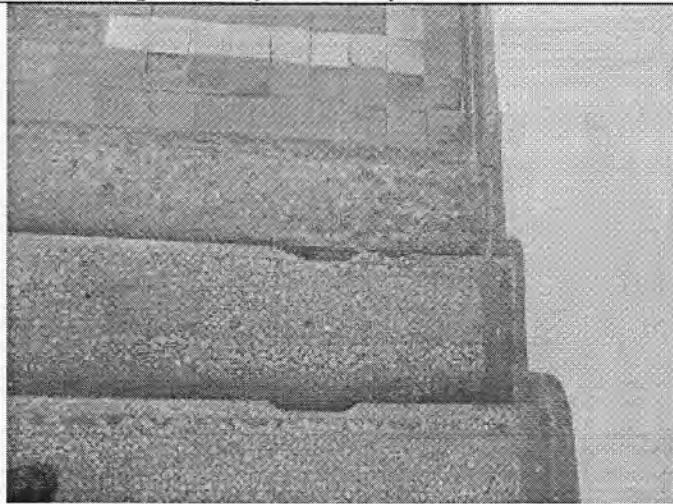
Служебные лестницы двухмаршевые с поворотом на 180° (фото 88, 89). Железобетонные ступени с мозаичным покрытием уложены по металлическим оштукатуренным косоурам. На ступенях обеих лестниц наблюдаются сколы (фото 90). Покрытие пола промежуточных площадок облицовано метлахской плиткой, некоторые участки которого вследствие разрушения первоначального покрытия были докомпонованы современной керамической плиткой.

90. Дефекты ступеней служебных лестниц

Общее состояние удовлетворительное, требуется ремонт ступеней служебных лестниц.

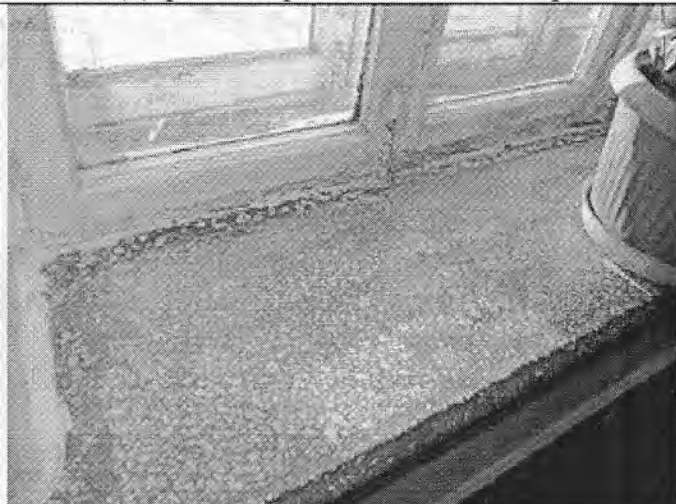
Окна деревянные одно-, двух-, трехстворчатые, с двойными отдельными переплетами, высокими фрамугами; окрашены масляной краской. В нескольких окнах первого этажа боковых фасадов импосты декорированы деревянными полуколонками, окрашенными в цвет окон. Древесина переплетов и декоративных импостов рассохлась; окрасочный слой имеет трещины, отслоения и отпадения (фото 24, 91).

91. Дефекты деревянных оконных рам

Общее состояние удовлетворительное, требуется выборочный ремонт дверей и выборочная замена оконных блоков.

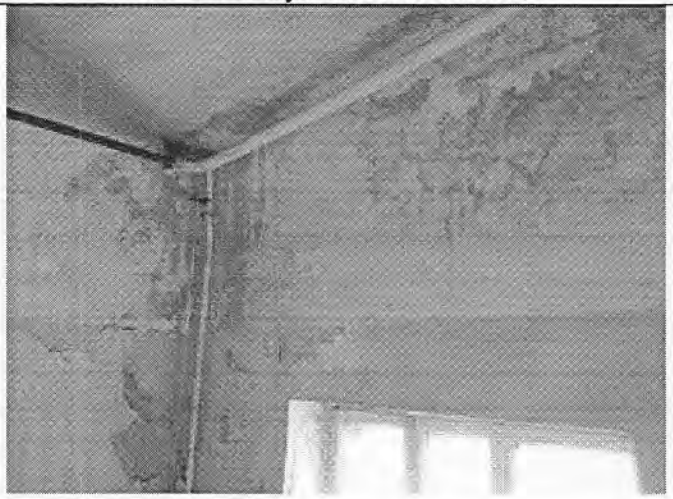
На стенах подвальных помещений и служебных лестничных клеток имеют место очаги биообразования, участки отслоения и отпадения окрасочного слоя (фото 92, 93). Во всех помещениях Памятника на стенах наблюдается общее загрязнение.

92. Следы протечек на стенах и потолке в объеме служебных лестниц

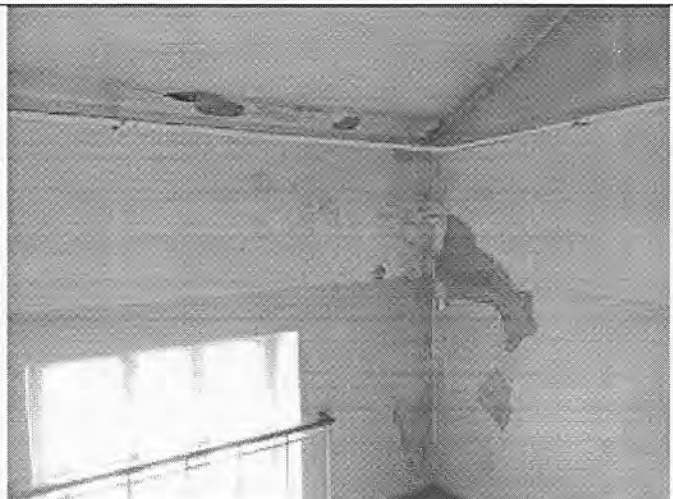
93. Дефекты стен в объеме служебных лестниц

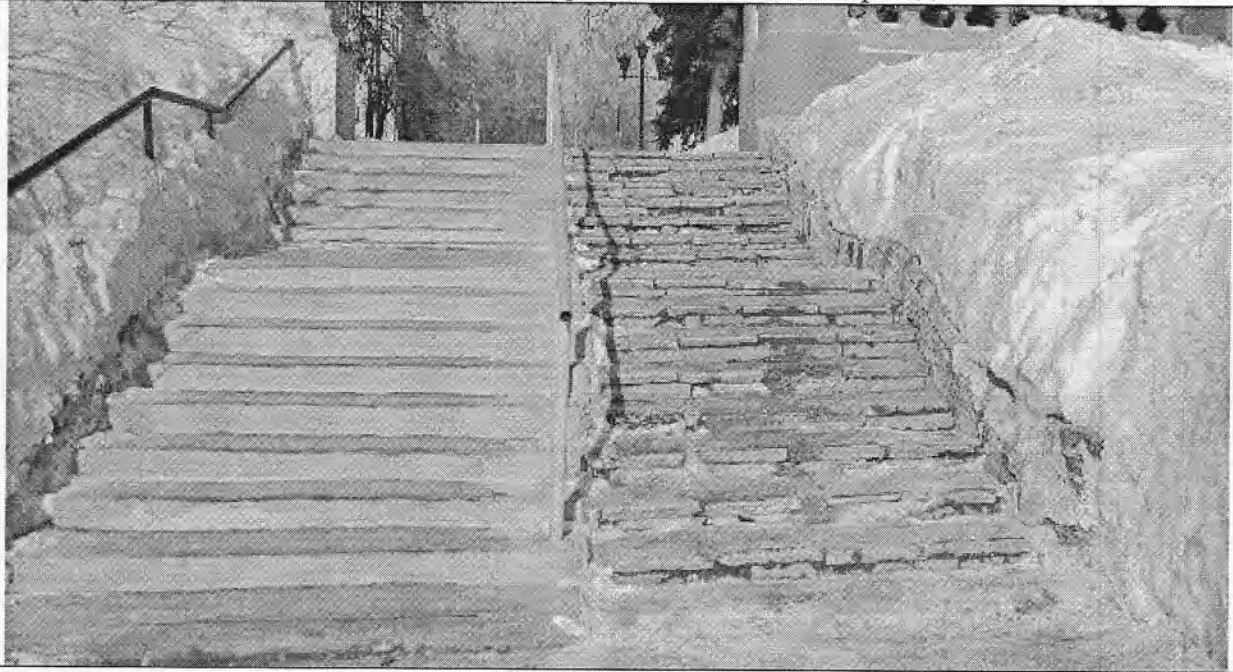
В объемно-планировочной композиции трех основных зданий ансамбля используется прием формирования аванплощади перед ведущим зданием. В центре площади размещен фонтан (фото 94), поблизости расположены фонари, другие малые формы архитектуры, в том числе балюстрада, отделяющая площадь от парка (фото 97, 98). Лестницы, размещенные между зданиями, соединяют пространство площади с парковой зоной. Лестница со стороны юго-западного фасада подвержена разрушению (фото 96).

96. Лестница со стороны юго-западного фасада
