## А К Т

**технического состояния объекта культурного наследия федерального значения  
«Здание 100-квартирного жилого дома», расположенного по адресу:  
г.Новосибирск, Красный проспект,16 (ул.Сибревкома,1),  
включённого в единый государственный реестр объектов культурного наследия  
(памятников истории и культуры) народов Российской Федерации (далее – Реестр)**

**28.06.2019**

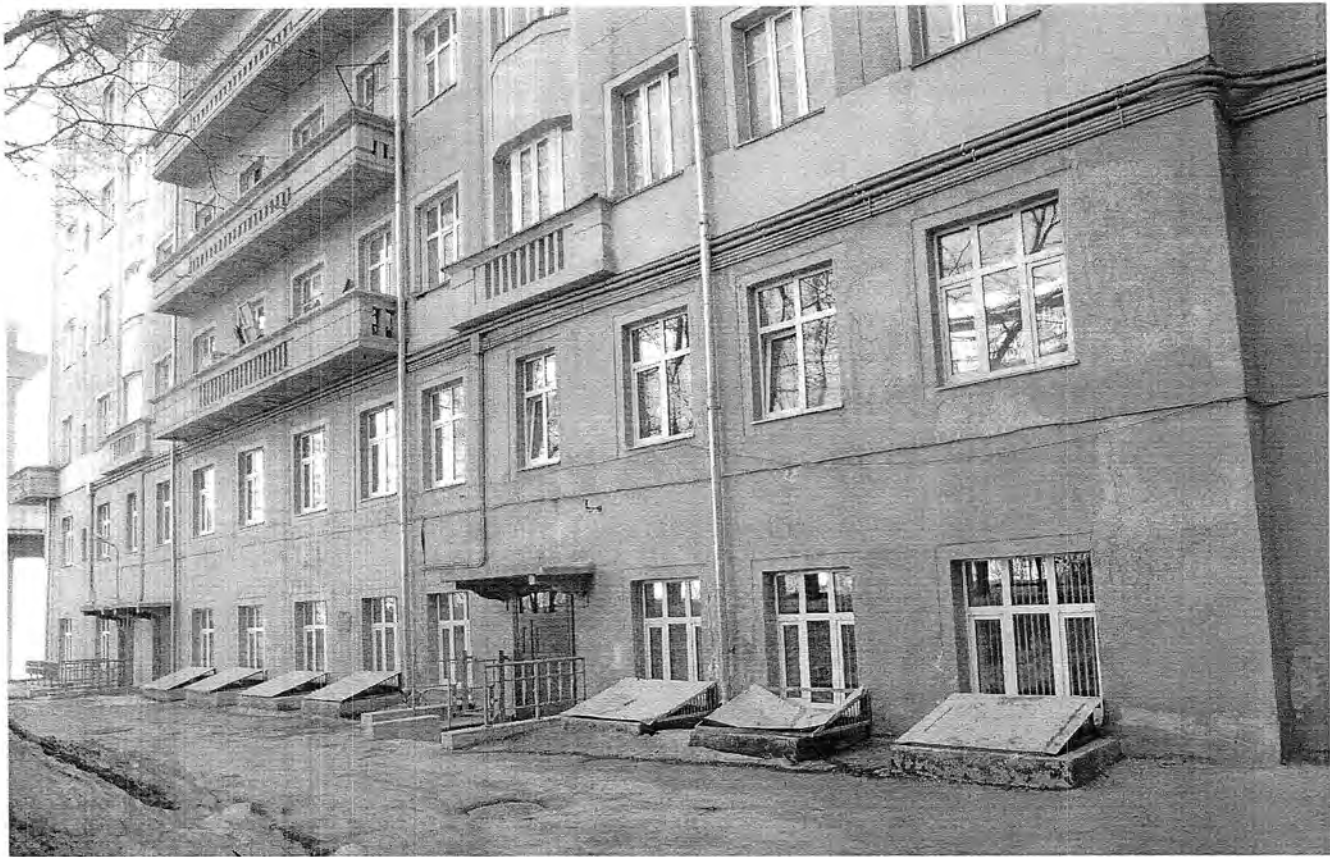
Отделка главного фасада - камневидная штукатурка с окраской. Отделка на дворовом фасаде - штукатурка «под шубу». Наблюдаются локальные дефекты отделочного слоя (фото 13, 14, 16-18). Общее состояние поверхностей удовлетворительное.

13. Фрагмент северного (дворового) фасада.

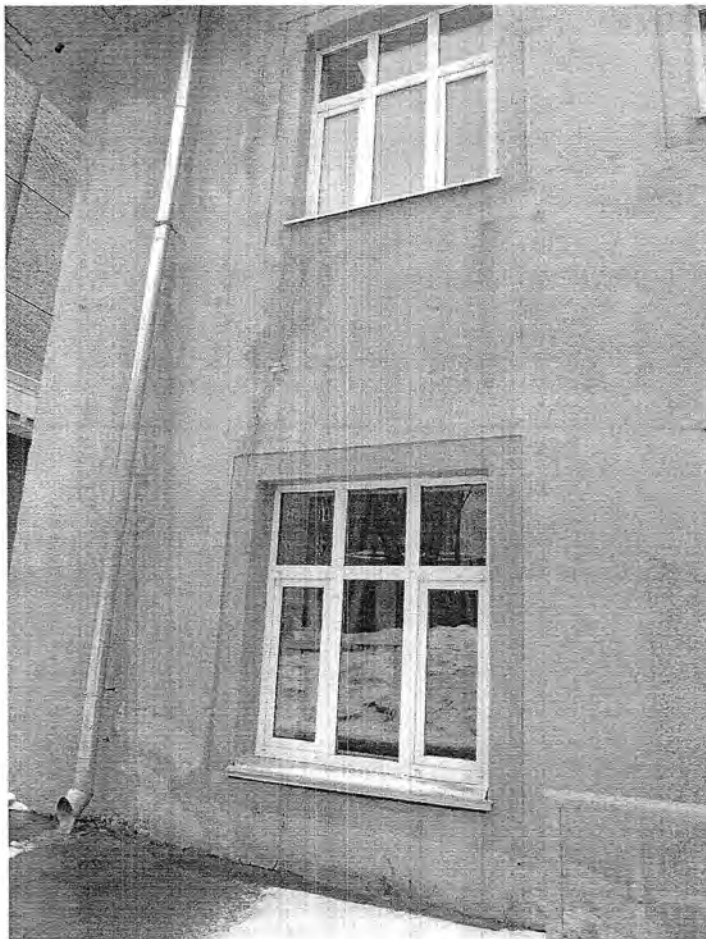
14. Угловая зона дворового фасада южного крыла.

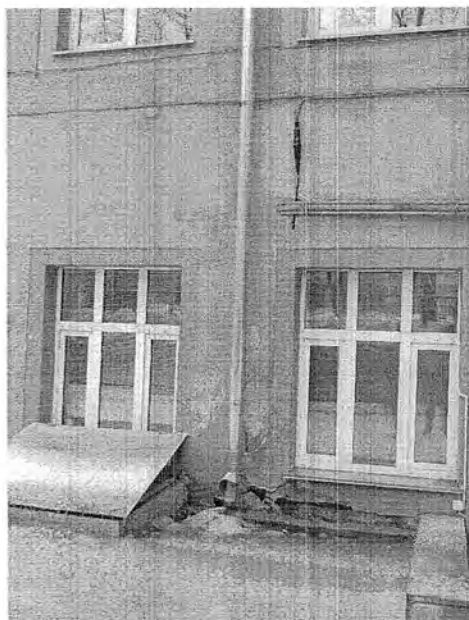
16. Дефекты отделки цоколя дворового фасада южного крыла.

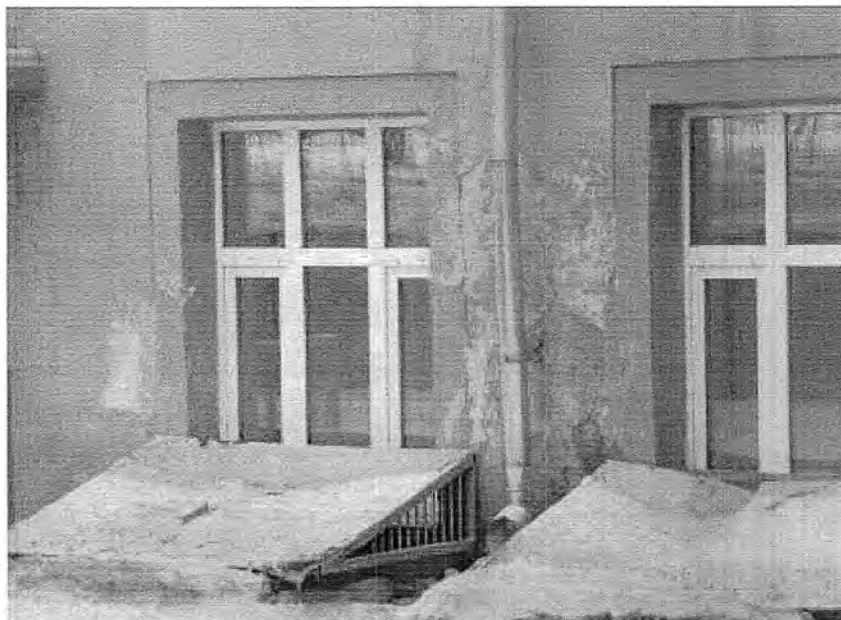
17. Дефекты отделки цоколя дворового фасада южного крыла.

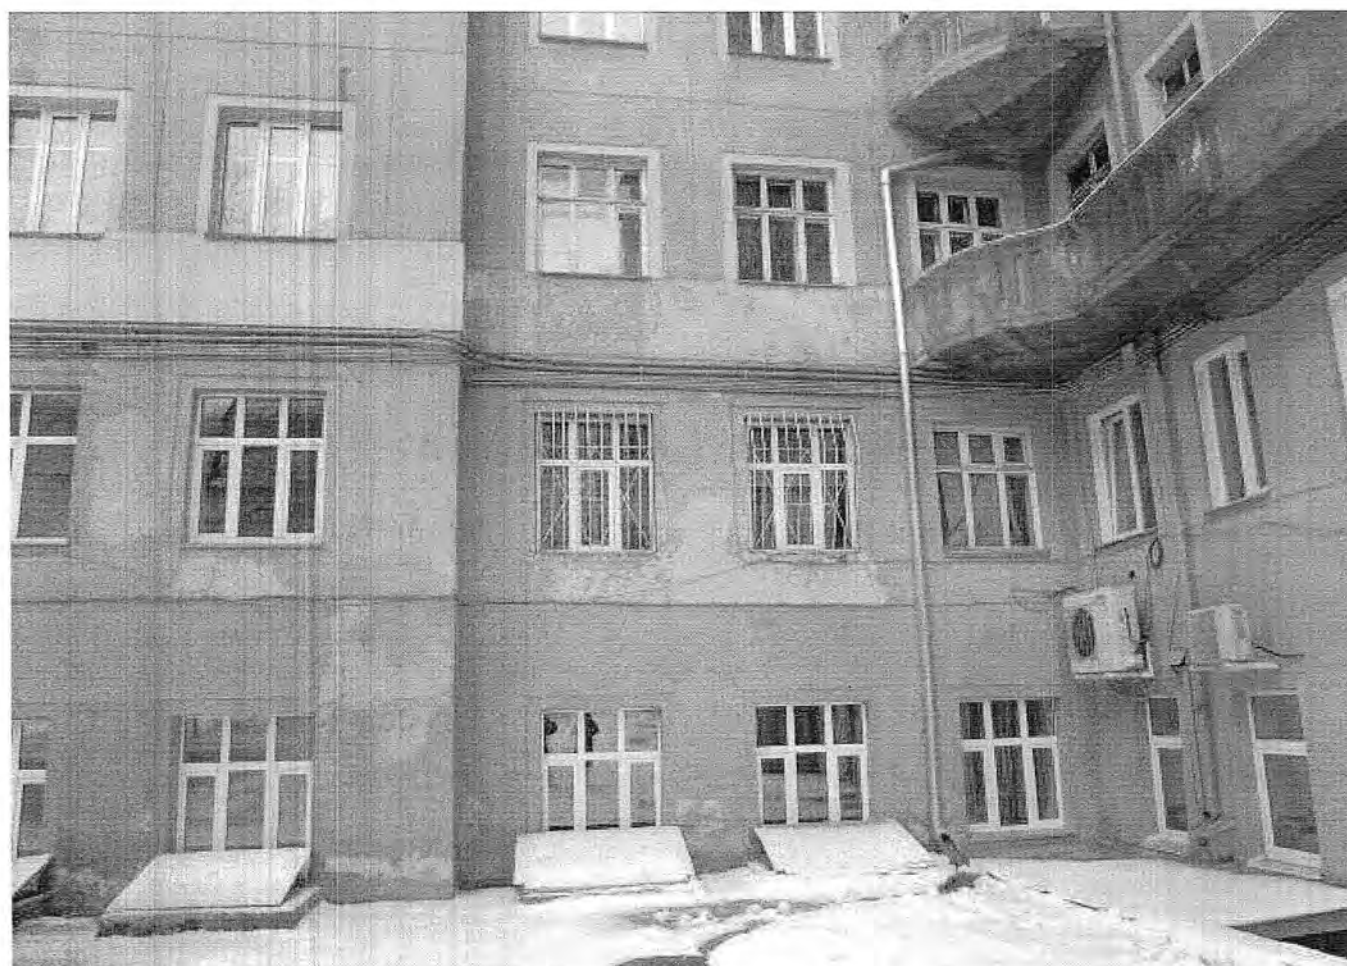
з) балконы, козырьки: балконы разных фасадов отличаются разнообразием типоразмеров и конфигураций: прямоугольные, полукруглые в плане, угловые с формой плана в четверть круга; балконные плиты установлены на консолях из железнодорожных рельсов. Ограждения балконов – металлические решетчатые и бетонные имеют разные конструкции и рисунок. Наблюдаются массовые разрушения отделочного слоя балконных плит (фото 18, 19, 41): общее состояние неудовлетворительное. Требуется ремонт балконов.

18. Фрагмент северного (дворового) фасада южного крыла.

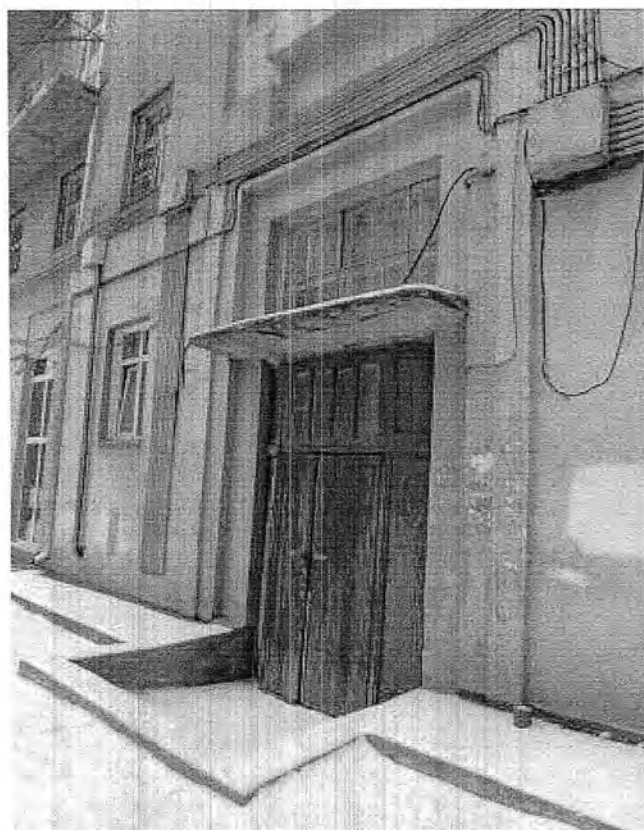
На входах дворовых фасадов устроены консольные козырьки из ж/бетонных плит. Наблюдаются локальные дефекты отделочного слоя плит (фото 22 - 24): требуется ремонт козырьков дворовых фасадов (южного и восточного). Общее состояние удовлетворительное.

23. Дефекты отделки козырька восточного (дворового) фасада.

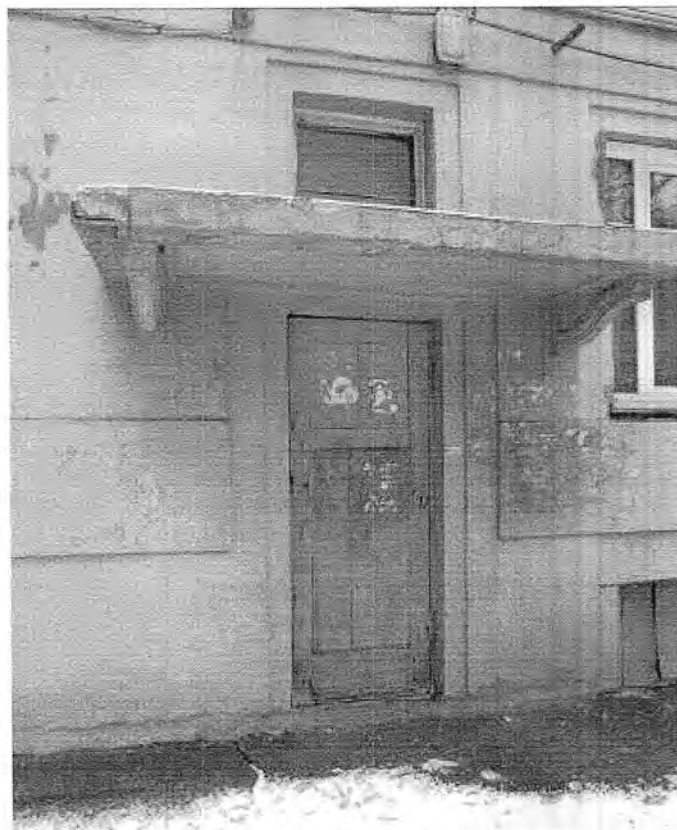
24. Дефекты отделки козырька южного (дворового) фасада.

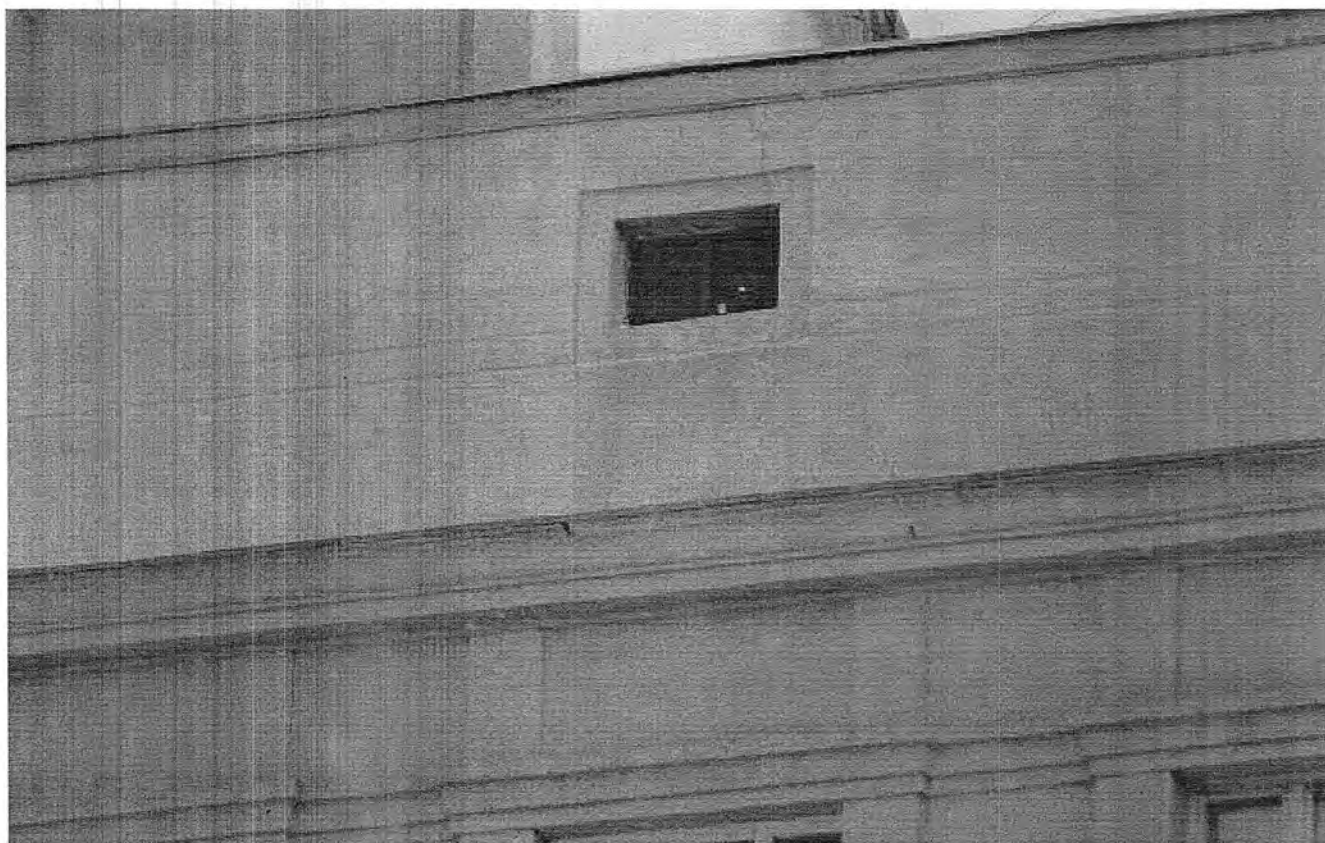
26. Фрагмент фото 25: трещины на аттике западного фасада.

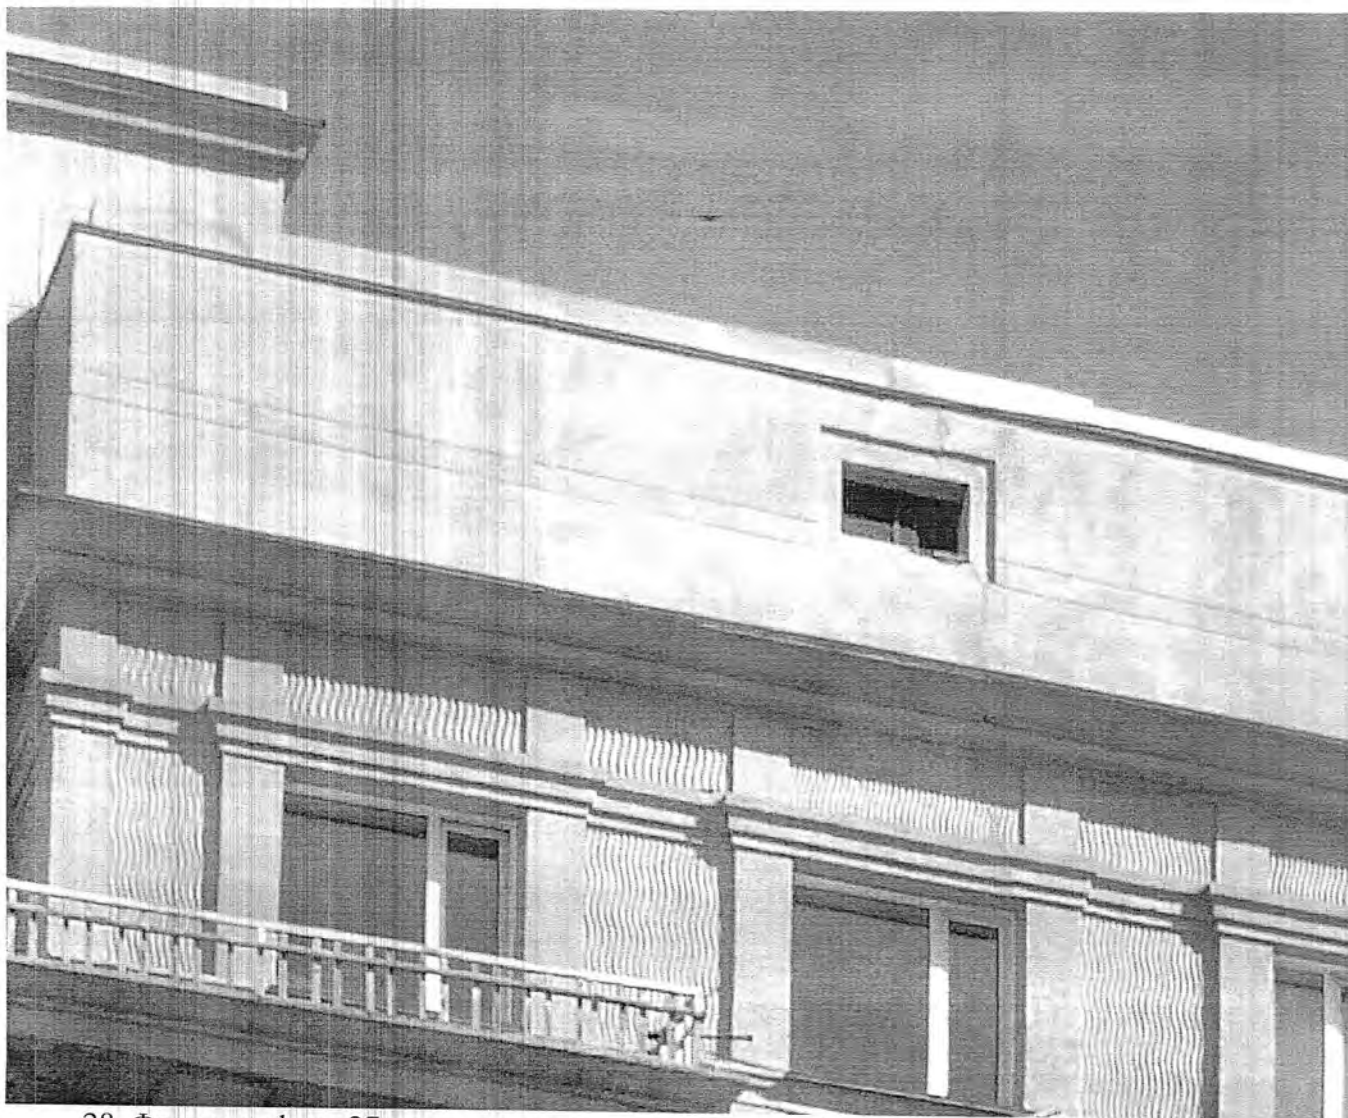
28. Фрагмент фото 27: трещины на аттике западного фасада.

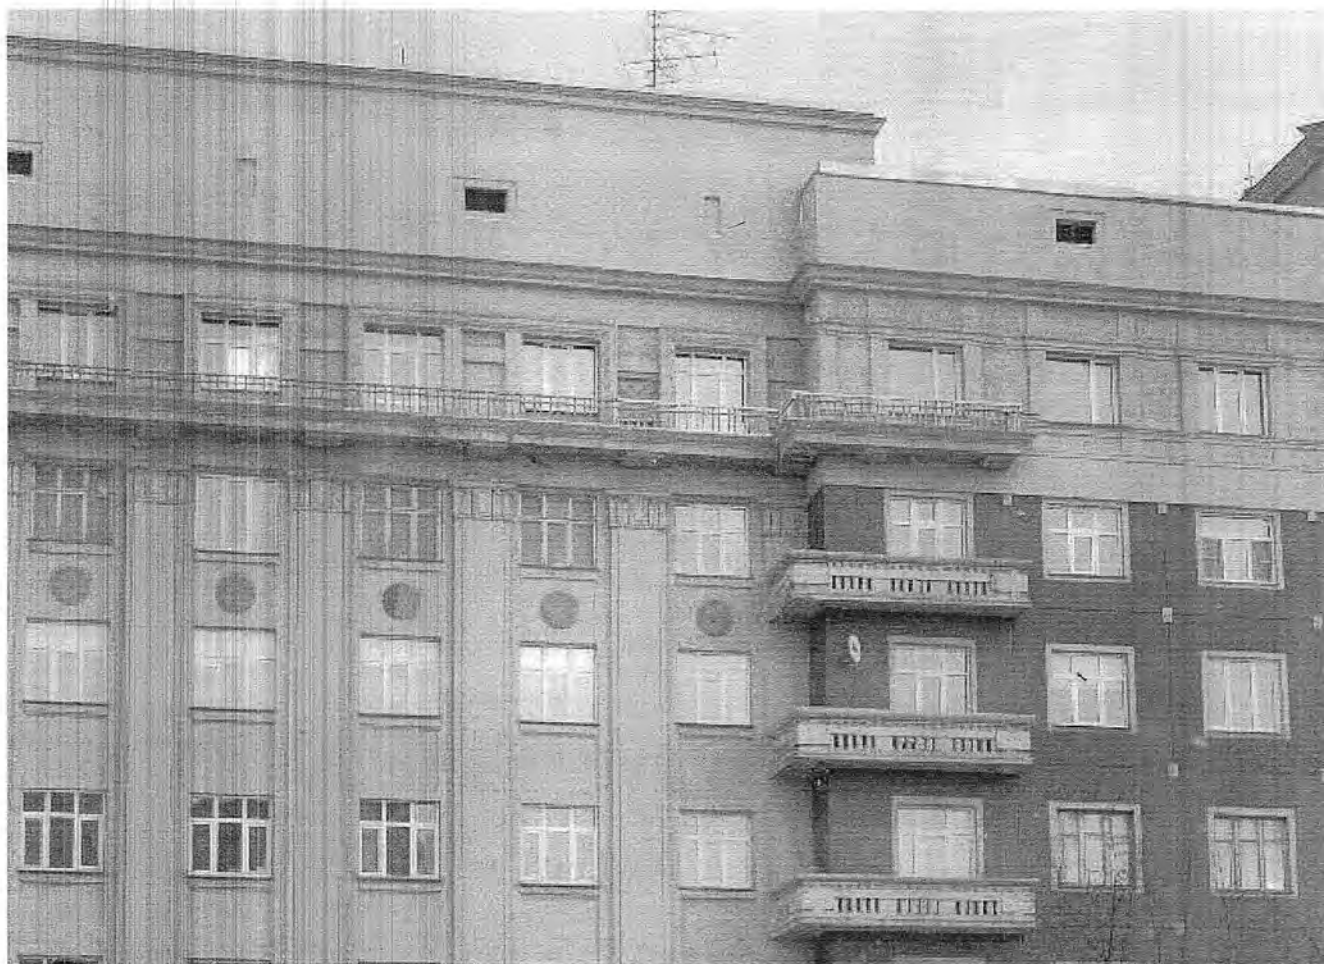
В 2000-2004 гг. поэтапно проводились ремонтно-реставрационные работы по фасадам. Наблюдаются локальные дефекты отделочного слоя декора. Состояние отдельных элементов фасадов неудовлетворительное (фото 29-31, 33-35). Требуется выборочная реставрация декора.

29. Фрагмент западного (главного) фасада.

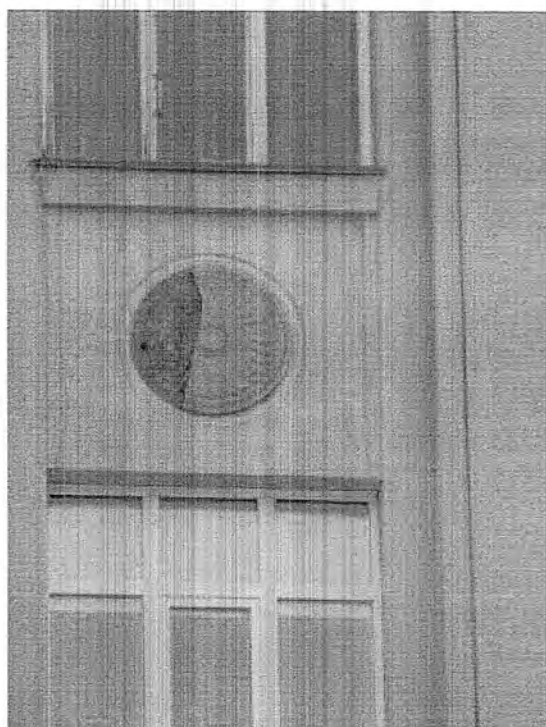
30. Фрагмент фото 29: дефект декора

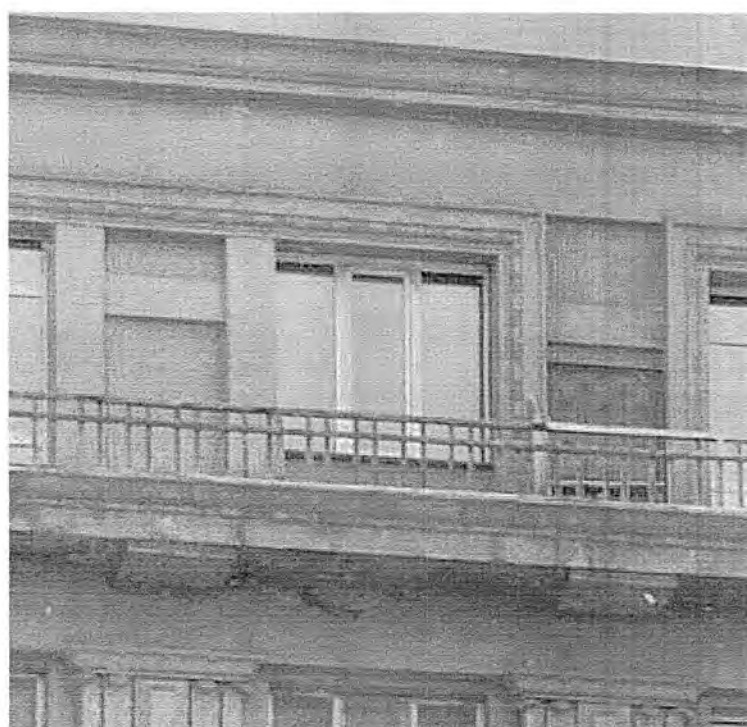
31. Фрагмент фото 29: дефект декоративной штукатурки.

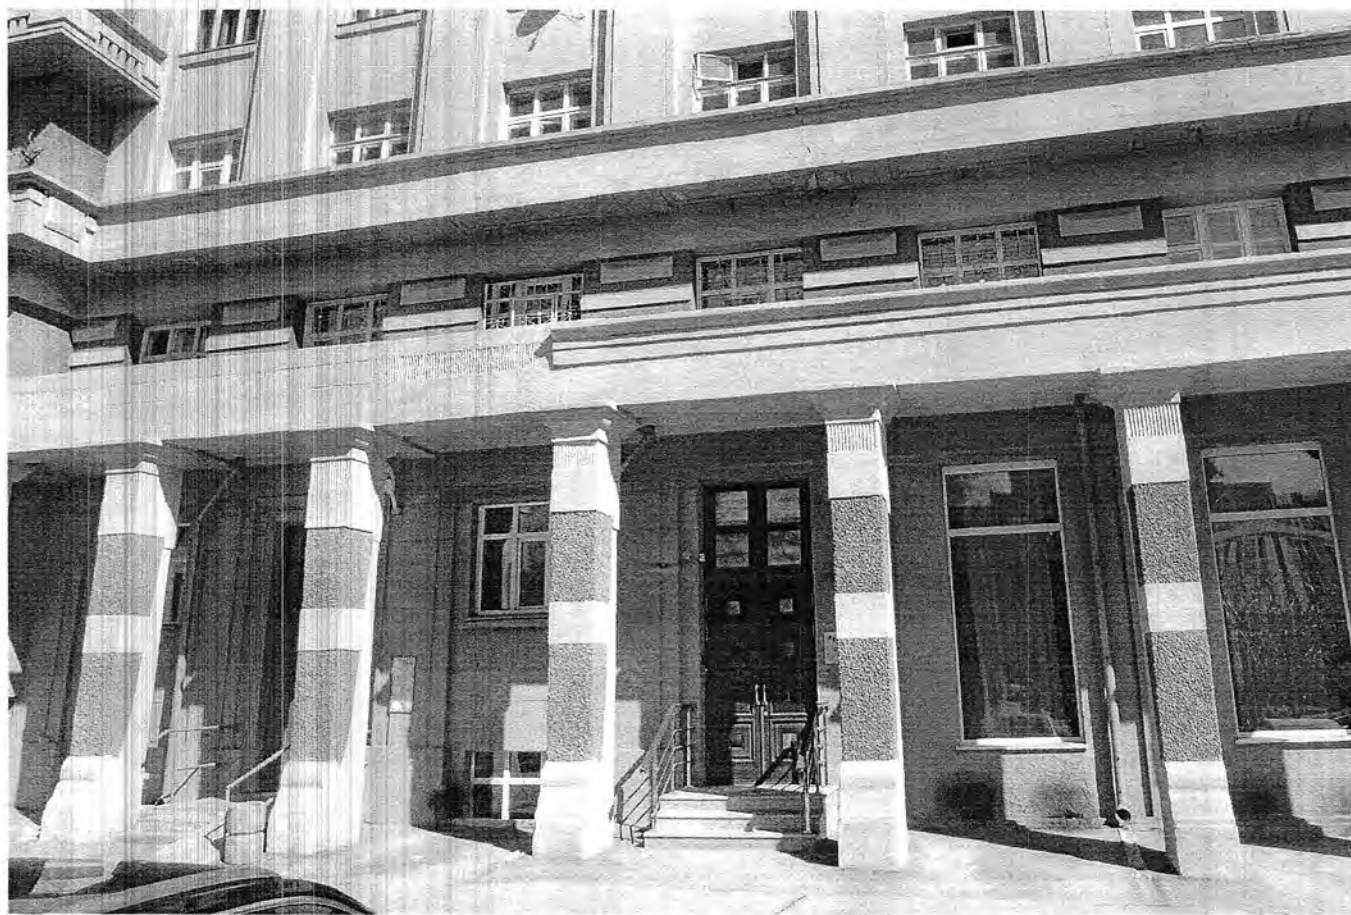
32. Входы западного (главного) фасада. Трещина на междуэтажном карнизе.

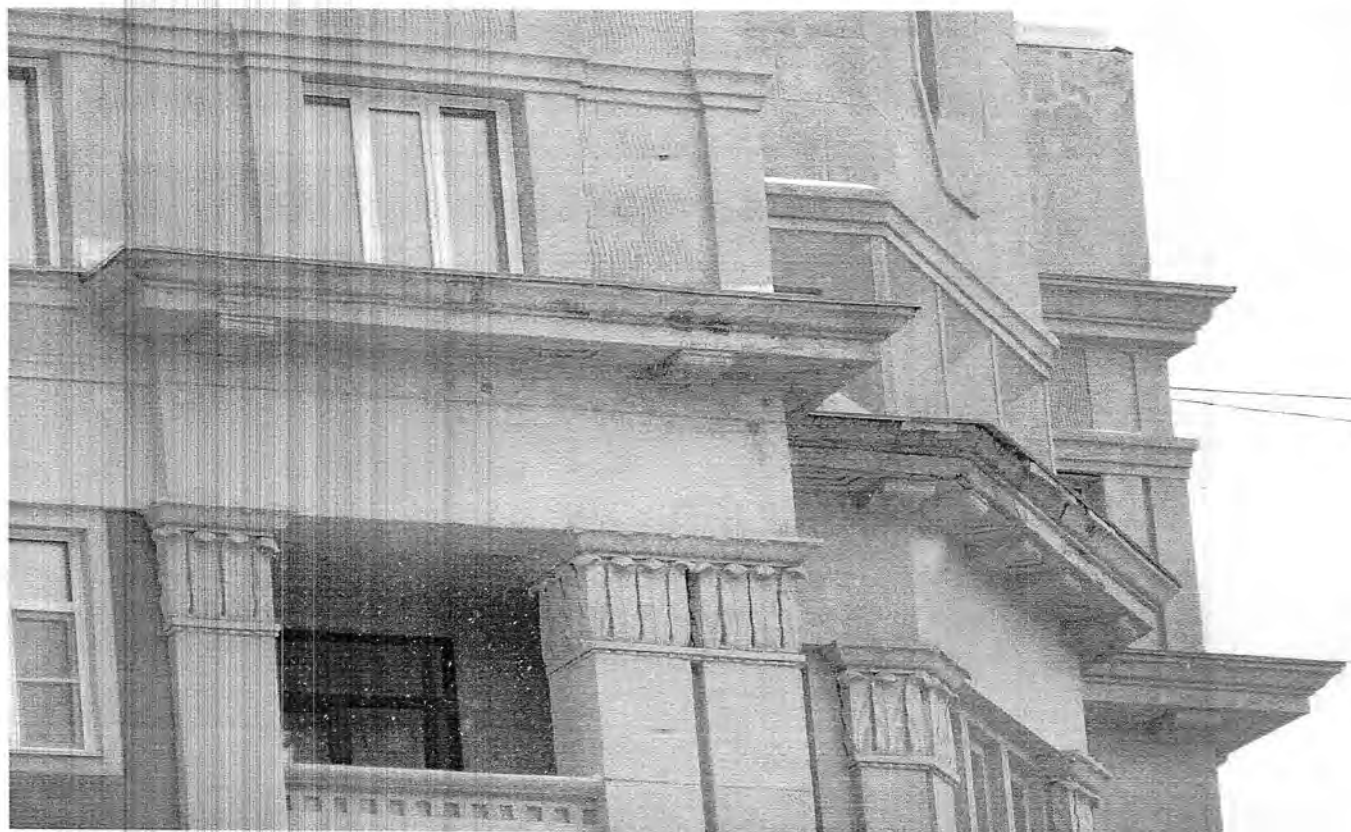
33. Дефекты карниза углового (южного) ризалита.

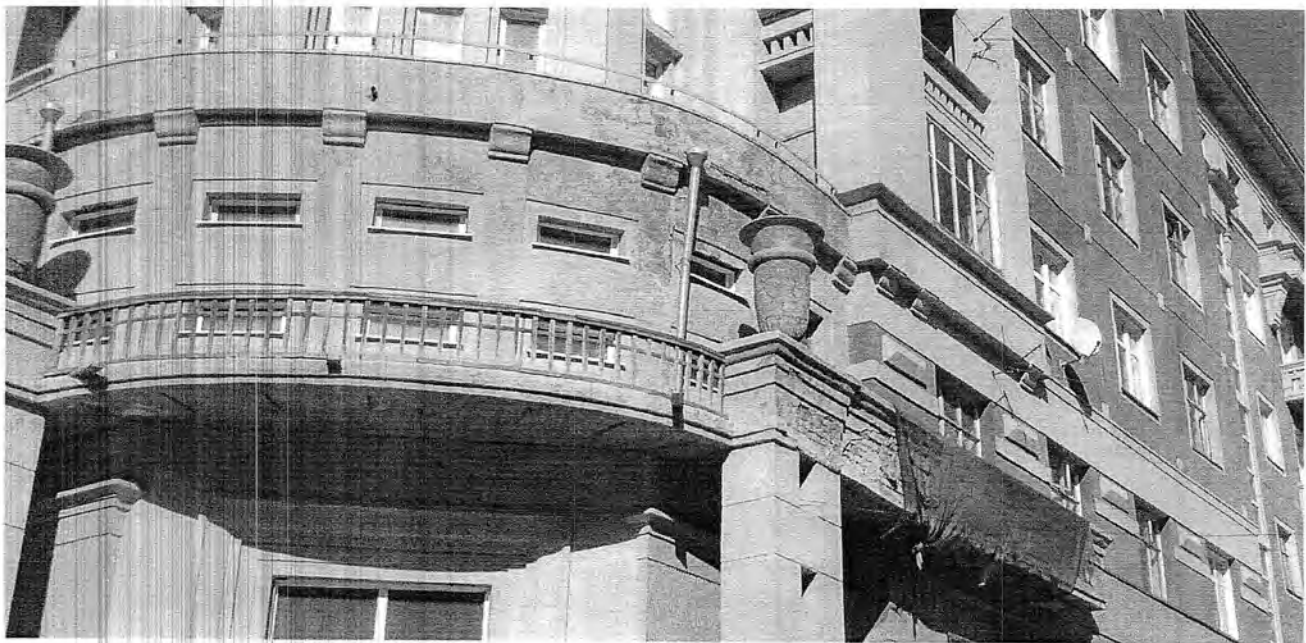
Кровля металлическая по деревянной обрешетке: цельносварное покрытие установлено в 2001-2002 годах. Карнизная часть и водосточные желоба выполнены из оцинкованной кровельной стали – ремонтные работы проведены в 2015 году. Водосток наружный, организованный. Преобладают водосточные трубы из оцинкованной стали. В угловых зонах дворовых фасадов сохранились стояки из окрашенного металла. Водосточные трубы круглого сечения имеют разные диаметры. Уменьшение сечения элементов водостока препятствует нормальному функционированию системы. Воронки некоторых труб не примыкают к сливным лоткам (фото 34, 35).

34. Фрагмент углового (южного) ризалита.

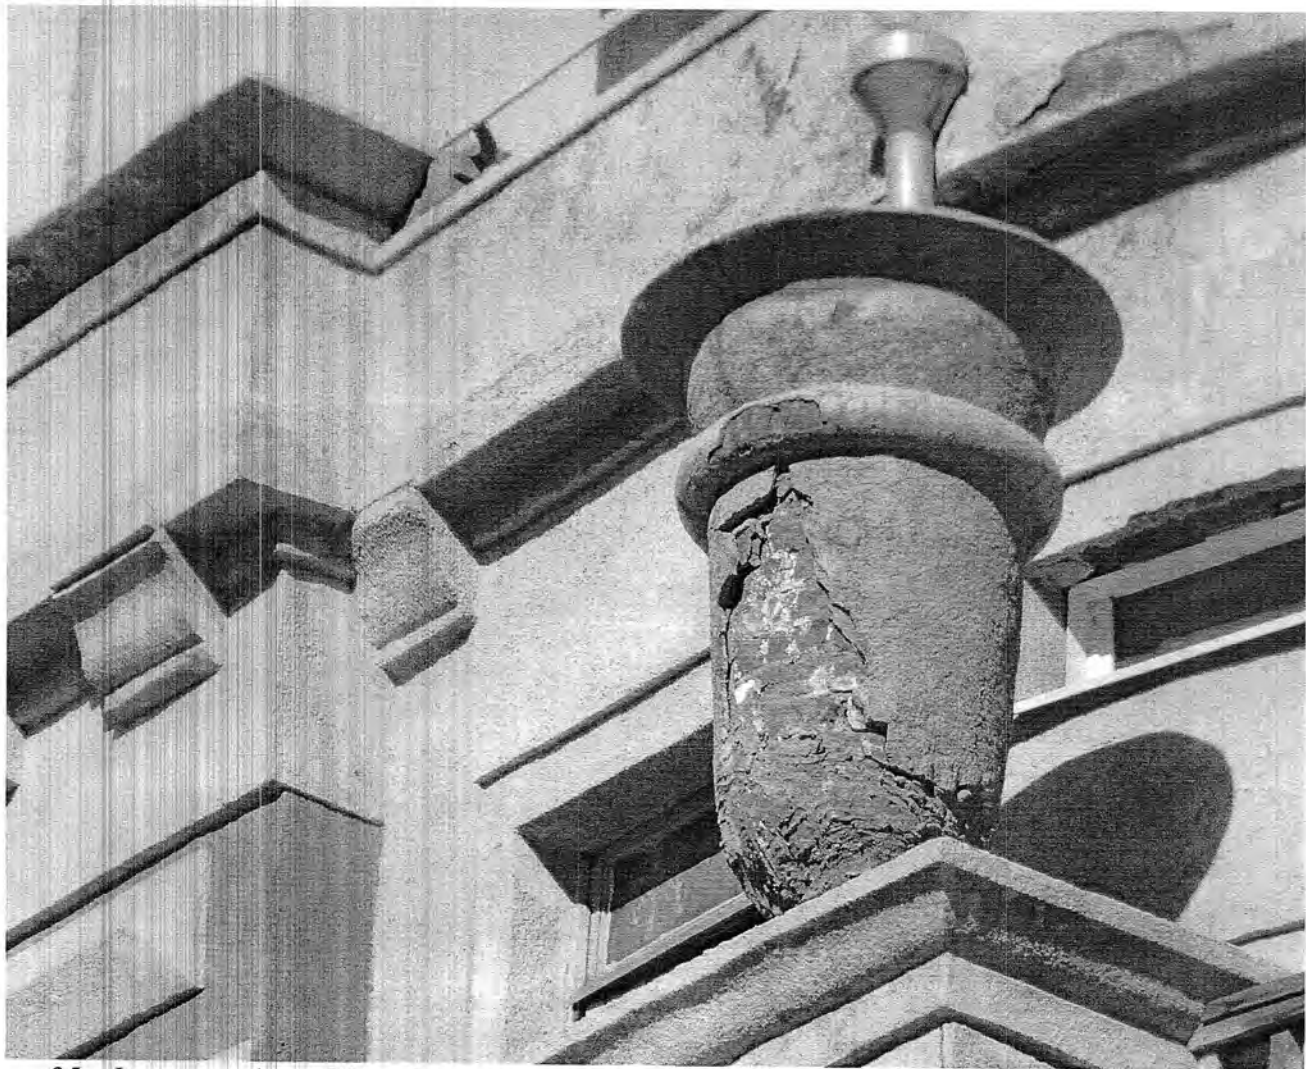
35. Фрагмент фото 34: дефекты элементов углового (южного) ризалита.

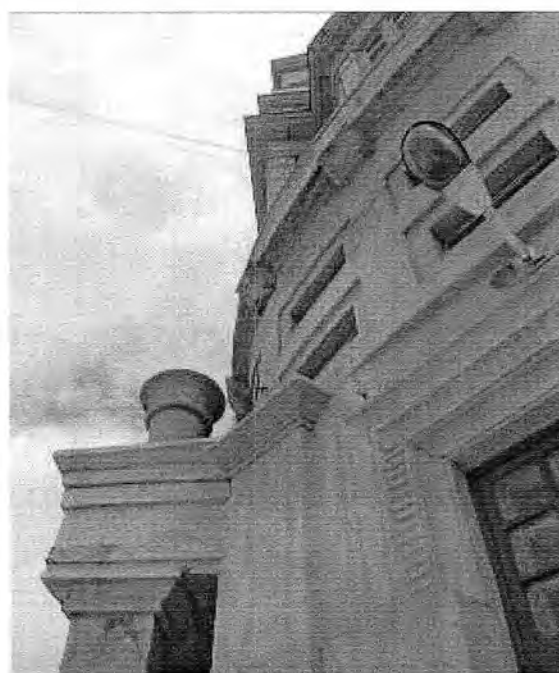
38. Трещина в зоне портала.

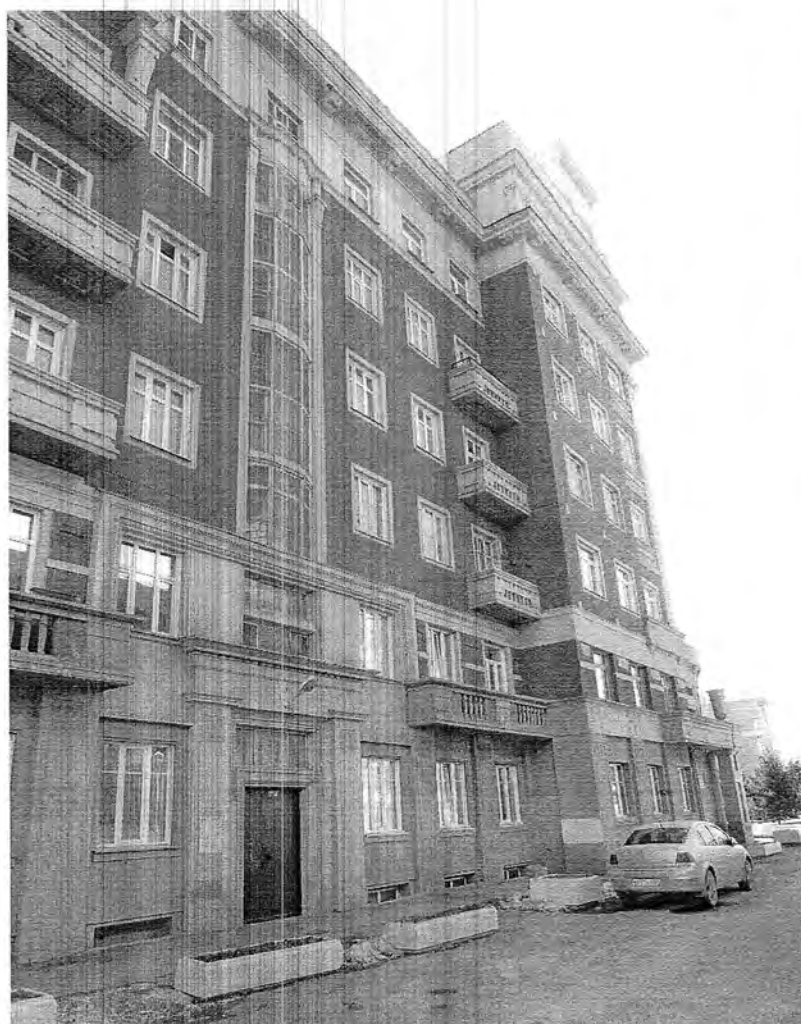
Карнизные свесы дворовых фасадов имеют значительный вынос и опирание на кронштейны. Наблюдаются локальные дефекты отделочного слоя карнизных кромок (фото 39, 40). Вдоль карнизов установлены ограждения кровли: металлические решетчатые и бетонные, стилизованные под баллюстрады. Над кровлей выведены кирпичные оштукатуренные вентиляционные и брандмауэрные стены. На скатах крыши имеются слуховые окна прямоугольной конструкции с жалюзийными решетками в проемах: наблюдается повреждение решетки на скате северного крыла (фото 50). Над машинными отделениями лифтов в угловых ризалитах устроены башни, имеющие сложные геометрические объемы (фото 3, 25, 27). Кровельные покрытия башен выполнены по типу основного объема. Общее состояние крыши удовлетворительное.

39. Фрагмент северного бокового фасада.

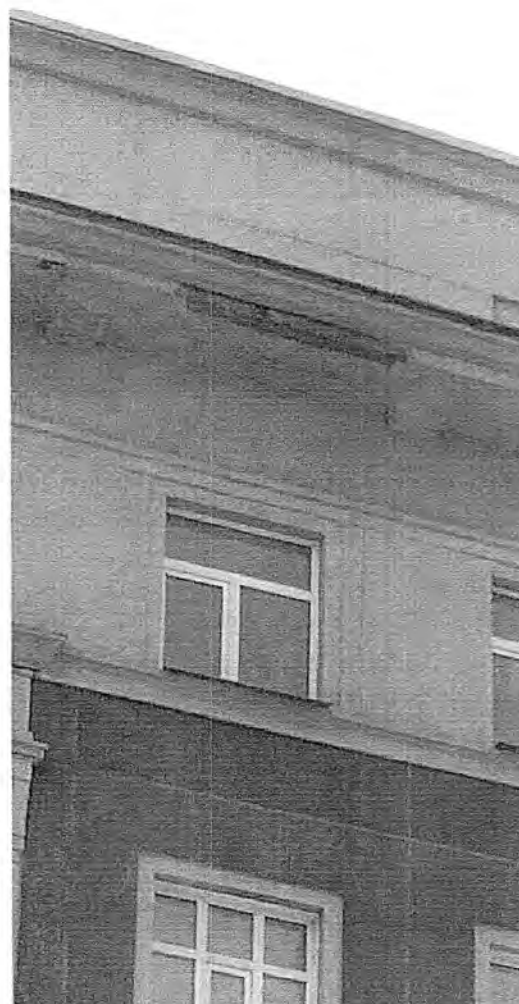
40. Дефект аттикового карниза северного бокового фасада.

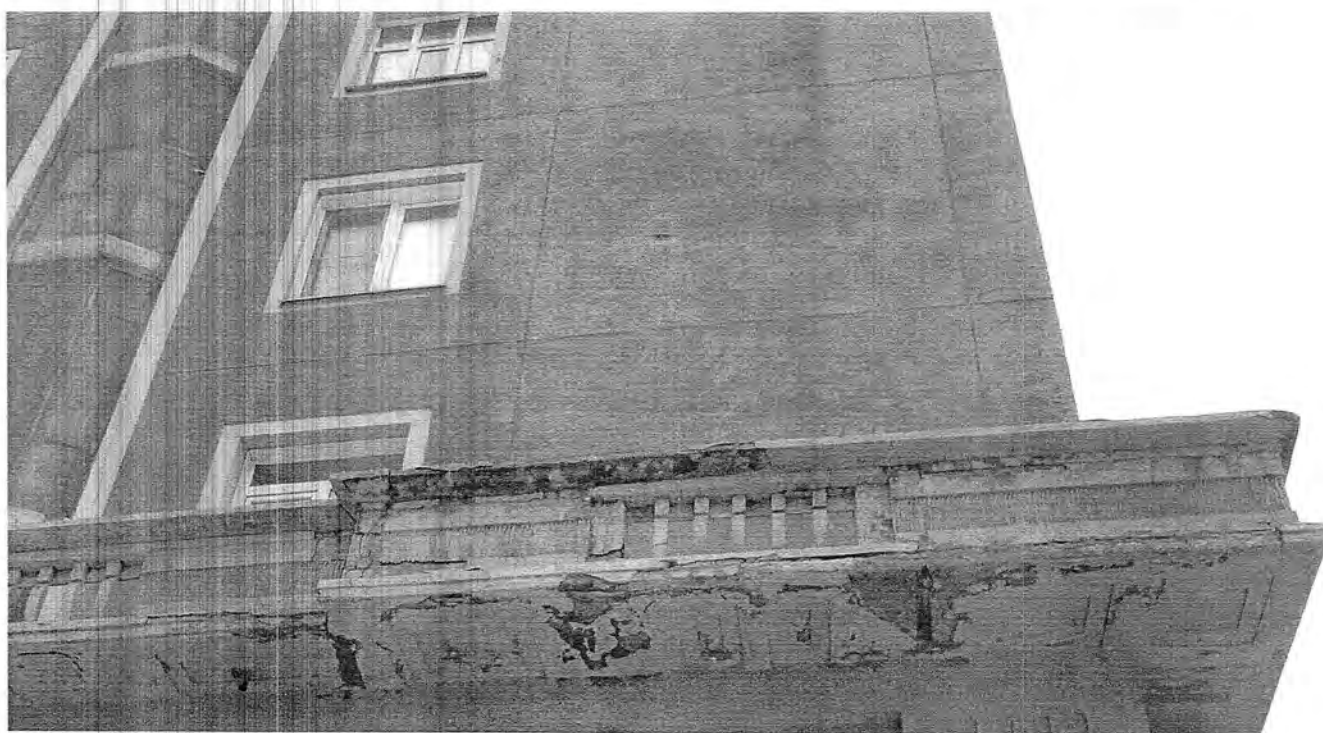
41. Фрагмент южного (бокового) фасада южного крыла. Дефекты балкона.

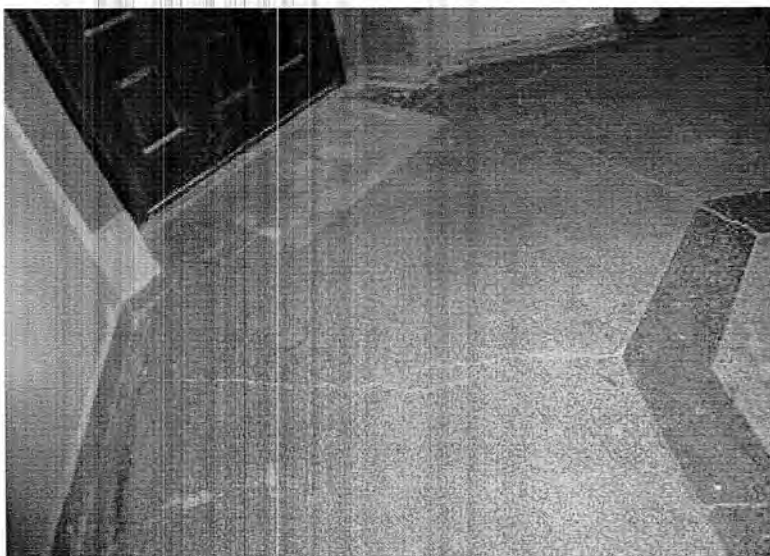
55. Дефекты гранитного покрытия лестничной площадки (подъезд №3).

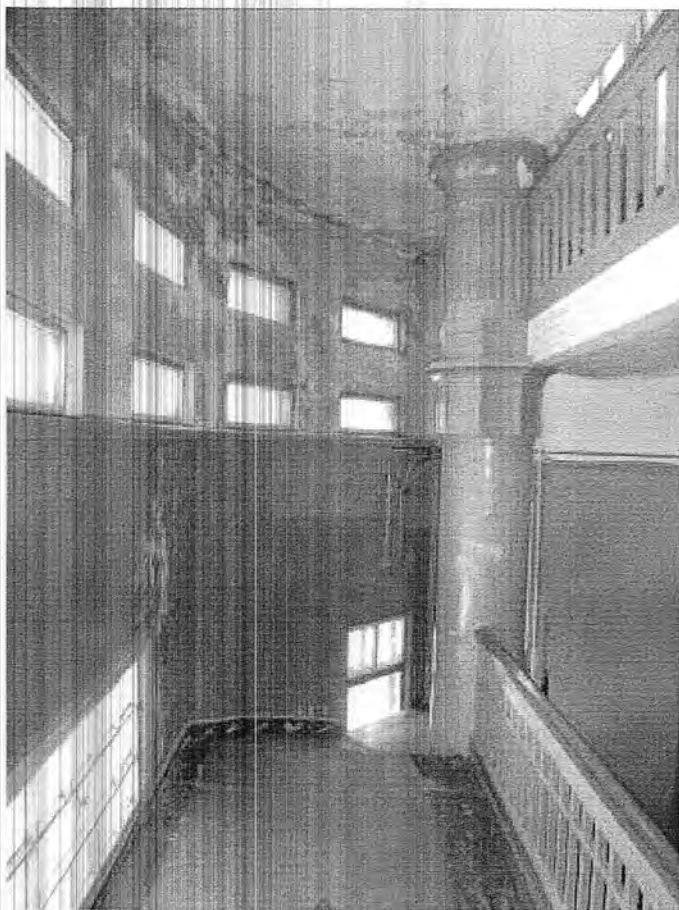
65. Дефекты отделки вестибюля (подъезд №3).

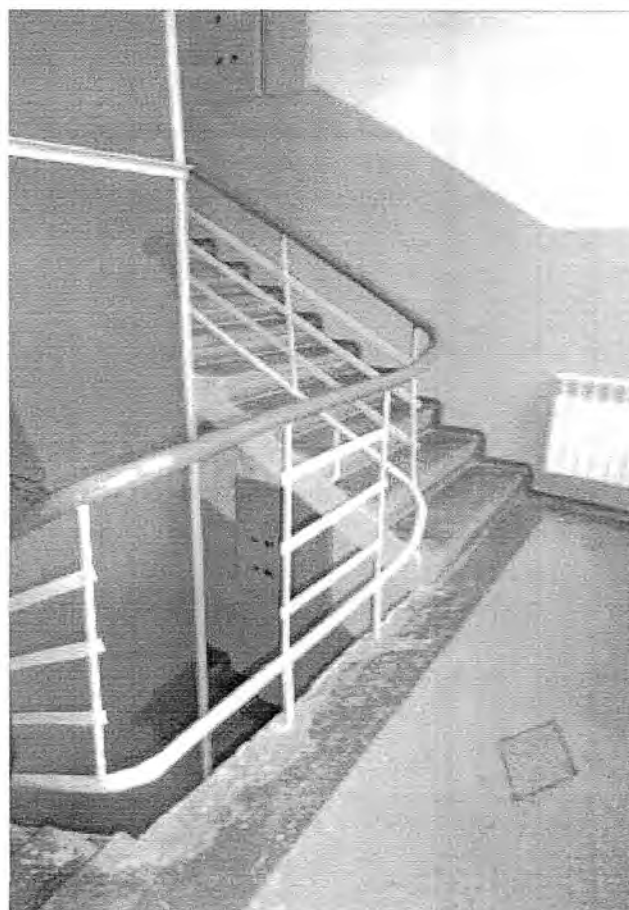
ж) лестницы: в лестничных клетках устроены ж/бетонные конструкции с мозаичным покрытием маршей и площадок - наблюдаются дефекты в ходовых местах. В разных объемах здания устроены лестницы отличающихся типов: двухмаршевые конструкции с поворотом на 180° установлены на всю высоту здания в подъездах боковых (северного и южного) объемов, в вестибюлях центрального объема устроены одномаршевые лестницы и забежные ступени в уровне нижнего этажа. Ограждения маршей решетчатые: деревянные (фото 58 - 62) и металлические с деревянными профилированными поручнями, выполнена окраска, наблюдаются локальные повреждения металлических ограждений (фото 66).

66. Повреждение ограждения (подъезд №5).

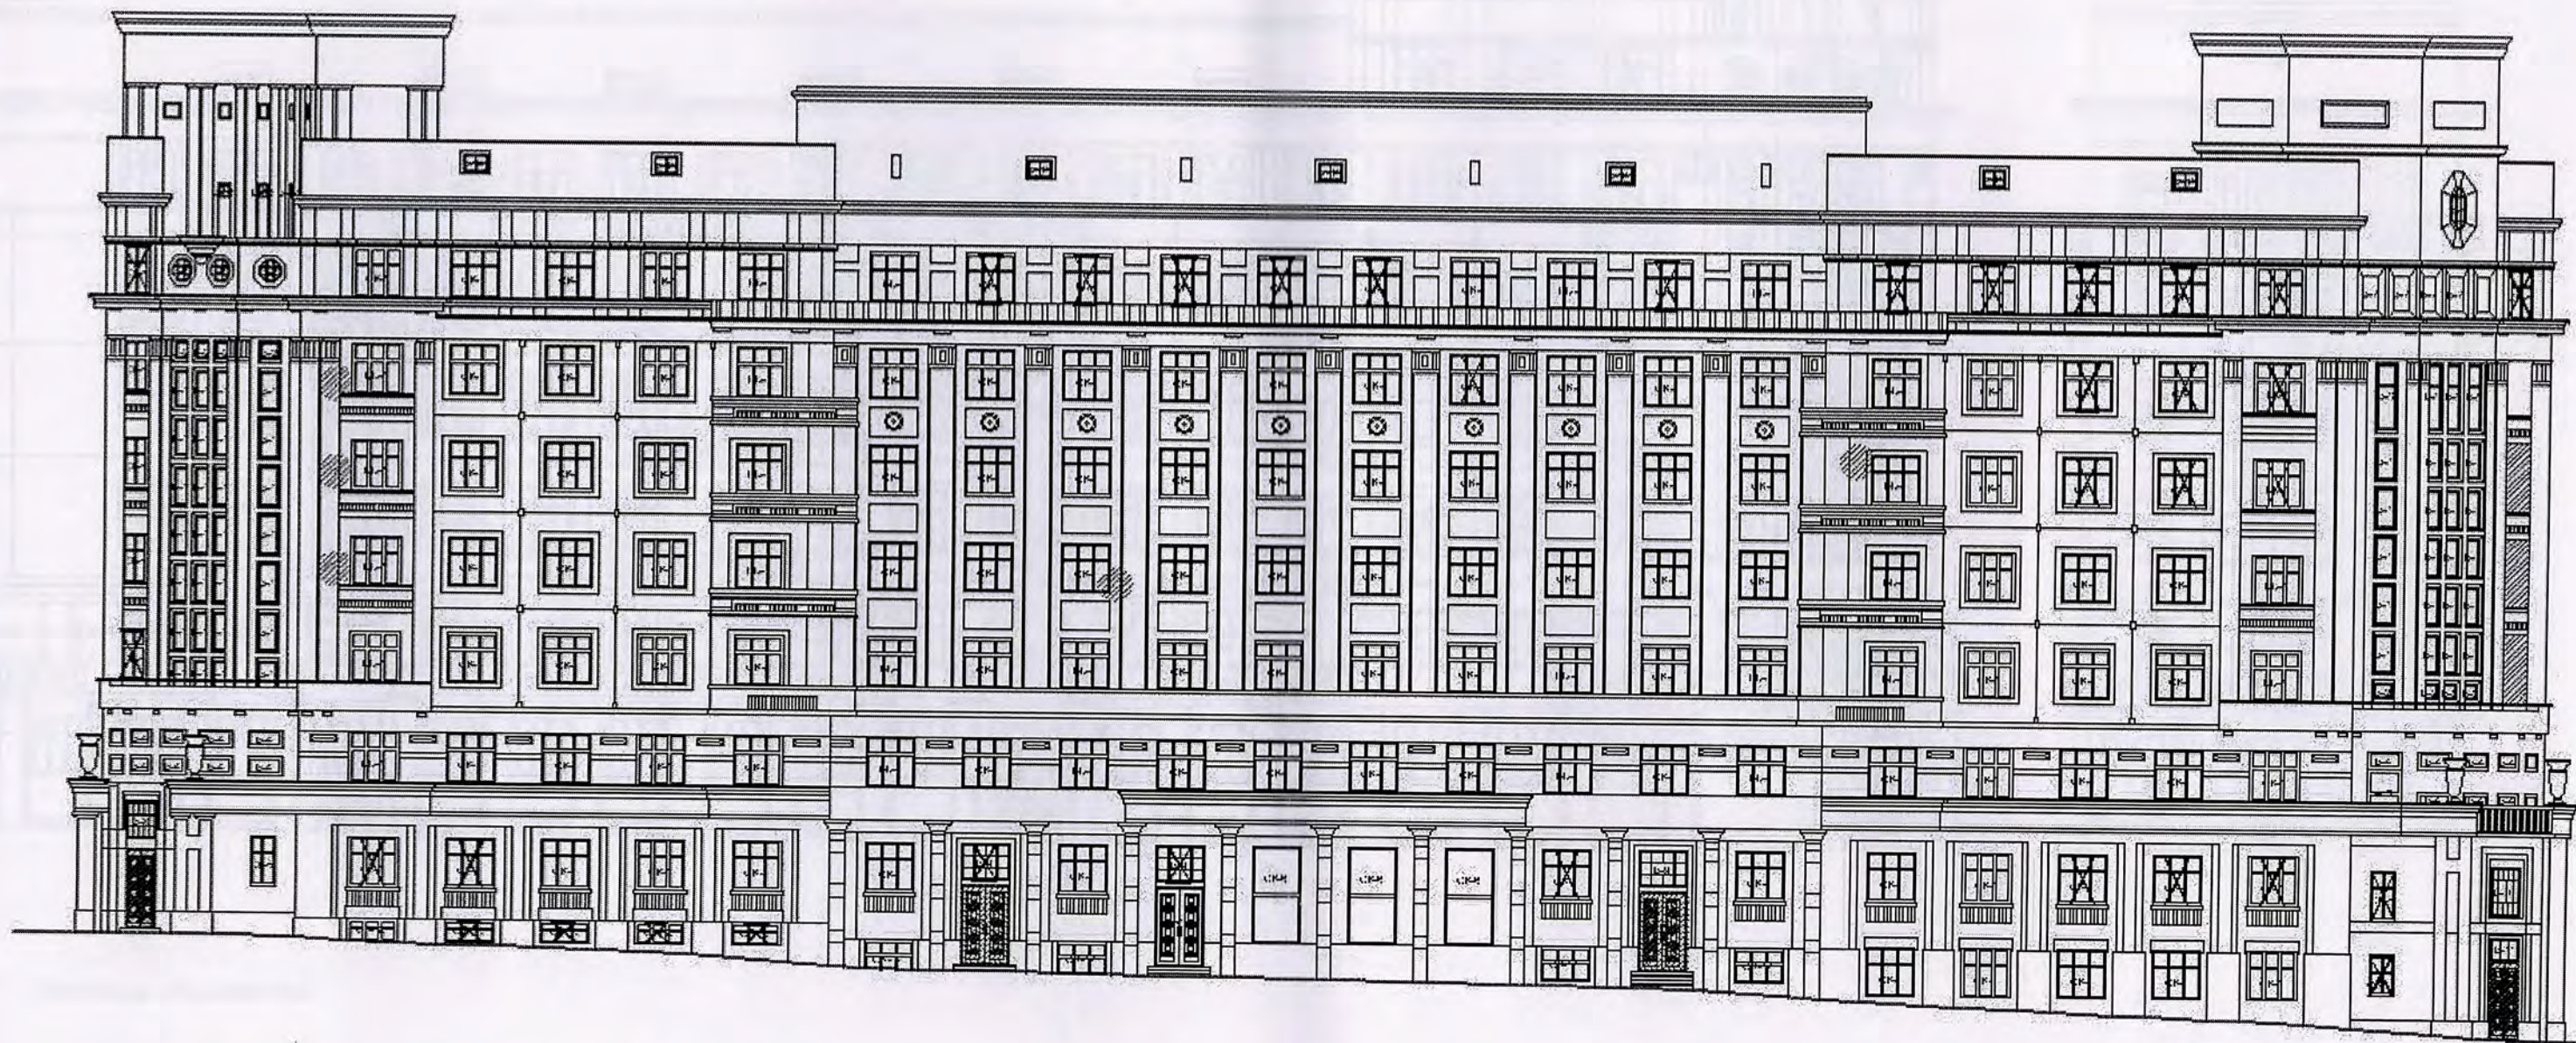
Схема 1. Главный западный фасад.

4.5. Исторический облик окон и балконных дверей всех фасадов искажен за годы эксплуатации здания (приложение №1 схемы 1- 8): имеются окна и балконные двери, выполненные без сохранения первоначального рисунка переплетов, и заполнения проемов, соответствующие историческому облику, но установленные в проемах для другого типа. Многие заполнения проемов выполнены из современных столярных конструкций и из профиля ПВХ со стеклопакетом. В некоторых окнах разных этажей установлены разнотипные металлические решетки с наружной стороны проемов. Несколько окон подвала закрыты щитами из непрозрачных материалов.
