## А К Т

**технического состояния объекта культурного наследия федерального значения  
«Здание 100-квартирного жилого дома», расположенного по адресу:  
г.Новосибирск, Красный проспект,16 (ул.Сибревкома,1),  
включённого в единый государственный реестр объектов культурного наследия  
(памятников истории и культуры) народов Российской Федерации (далее – Реестр)**

**28.06.2019**

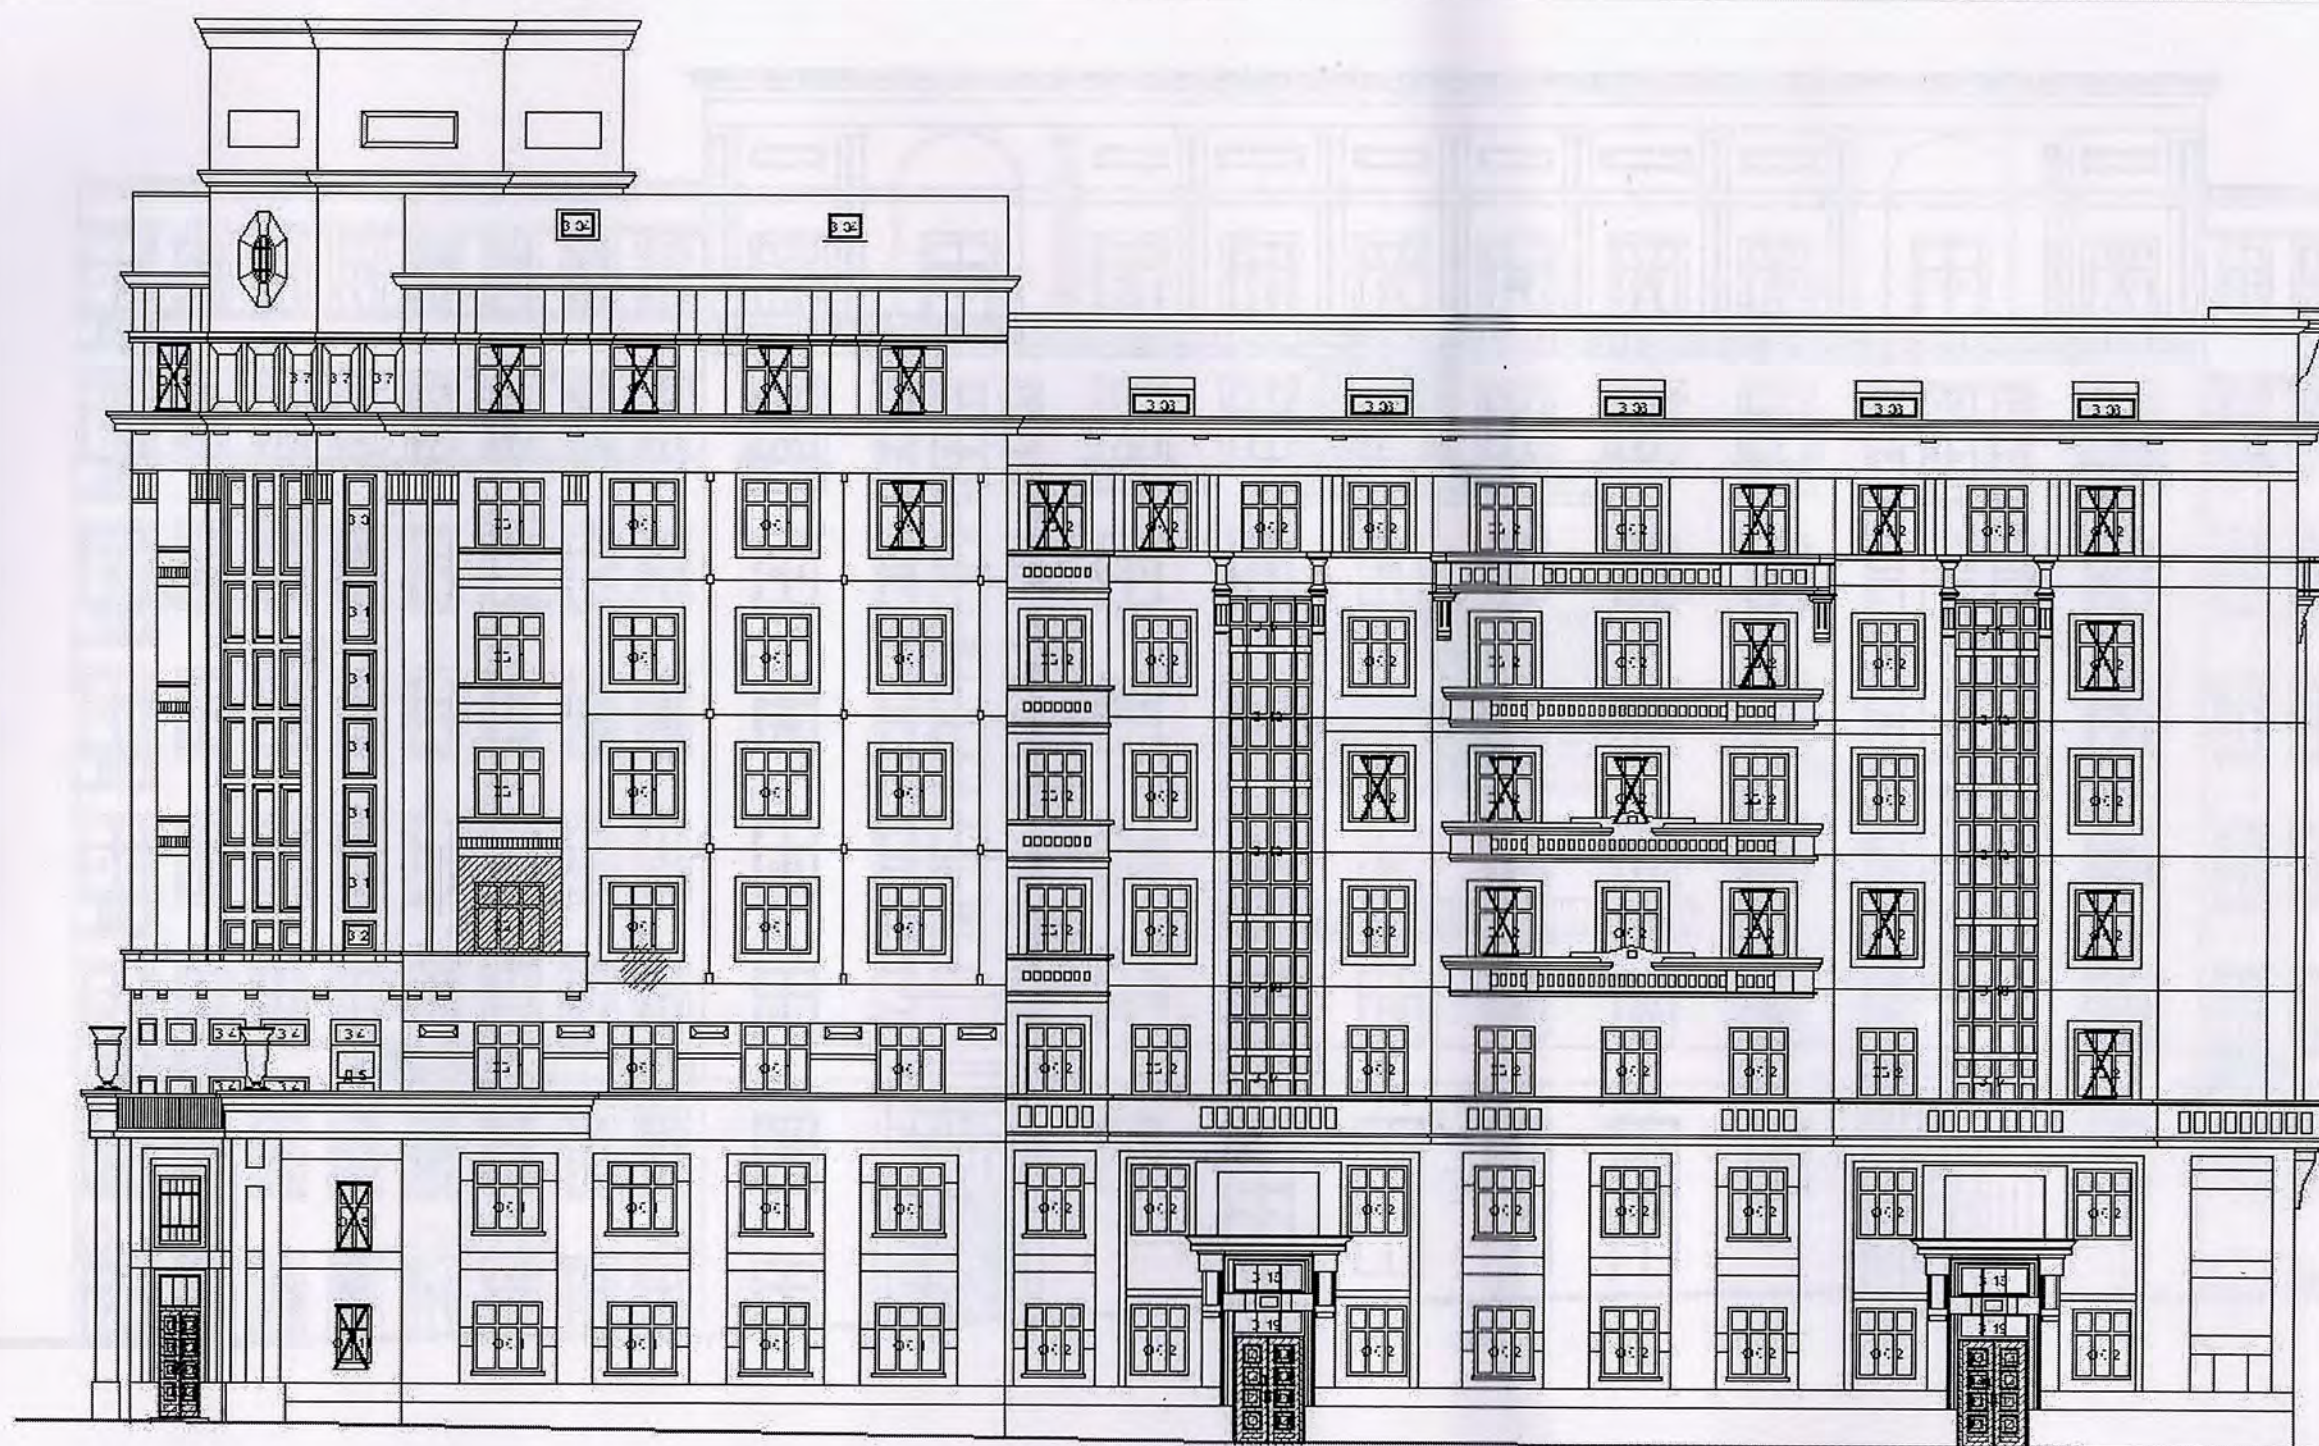
Схема 4. Южный фасад южного крыла.

4.4. На некоторых фасадах выполнено остекление балконов с установкой разнотипных конструкций из современных материалов (приложение №1 схемы: 4, 6); решетки ограждений некоторых балконов скрыты за глухими обшивками.

4.5. Исторический облик окон и балконных дверей всех фасадов искажен за годы эксплуатации здания (приложение №1 схемы 1- 8): имеются окна и балконные двери, выполненные без сохранения первоначального рисунка переплетов, и заполнения проемов, соответствующие историческому облику, но установленные в проемах для другого типа. Многие заполнения проемов выполнены из современных столярных конструкций и из профиля ПВХ со стеклопакетом. В некоторых окнах разных этажей установлены разнотипные металлические решетки с наружной стороны проемов. Несколько окон подвала закрыты щитами из непрозрачных материалов.

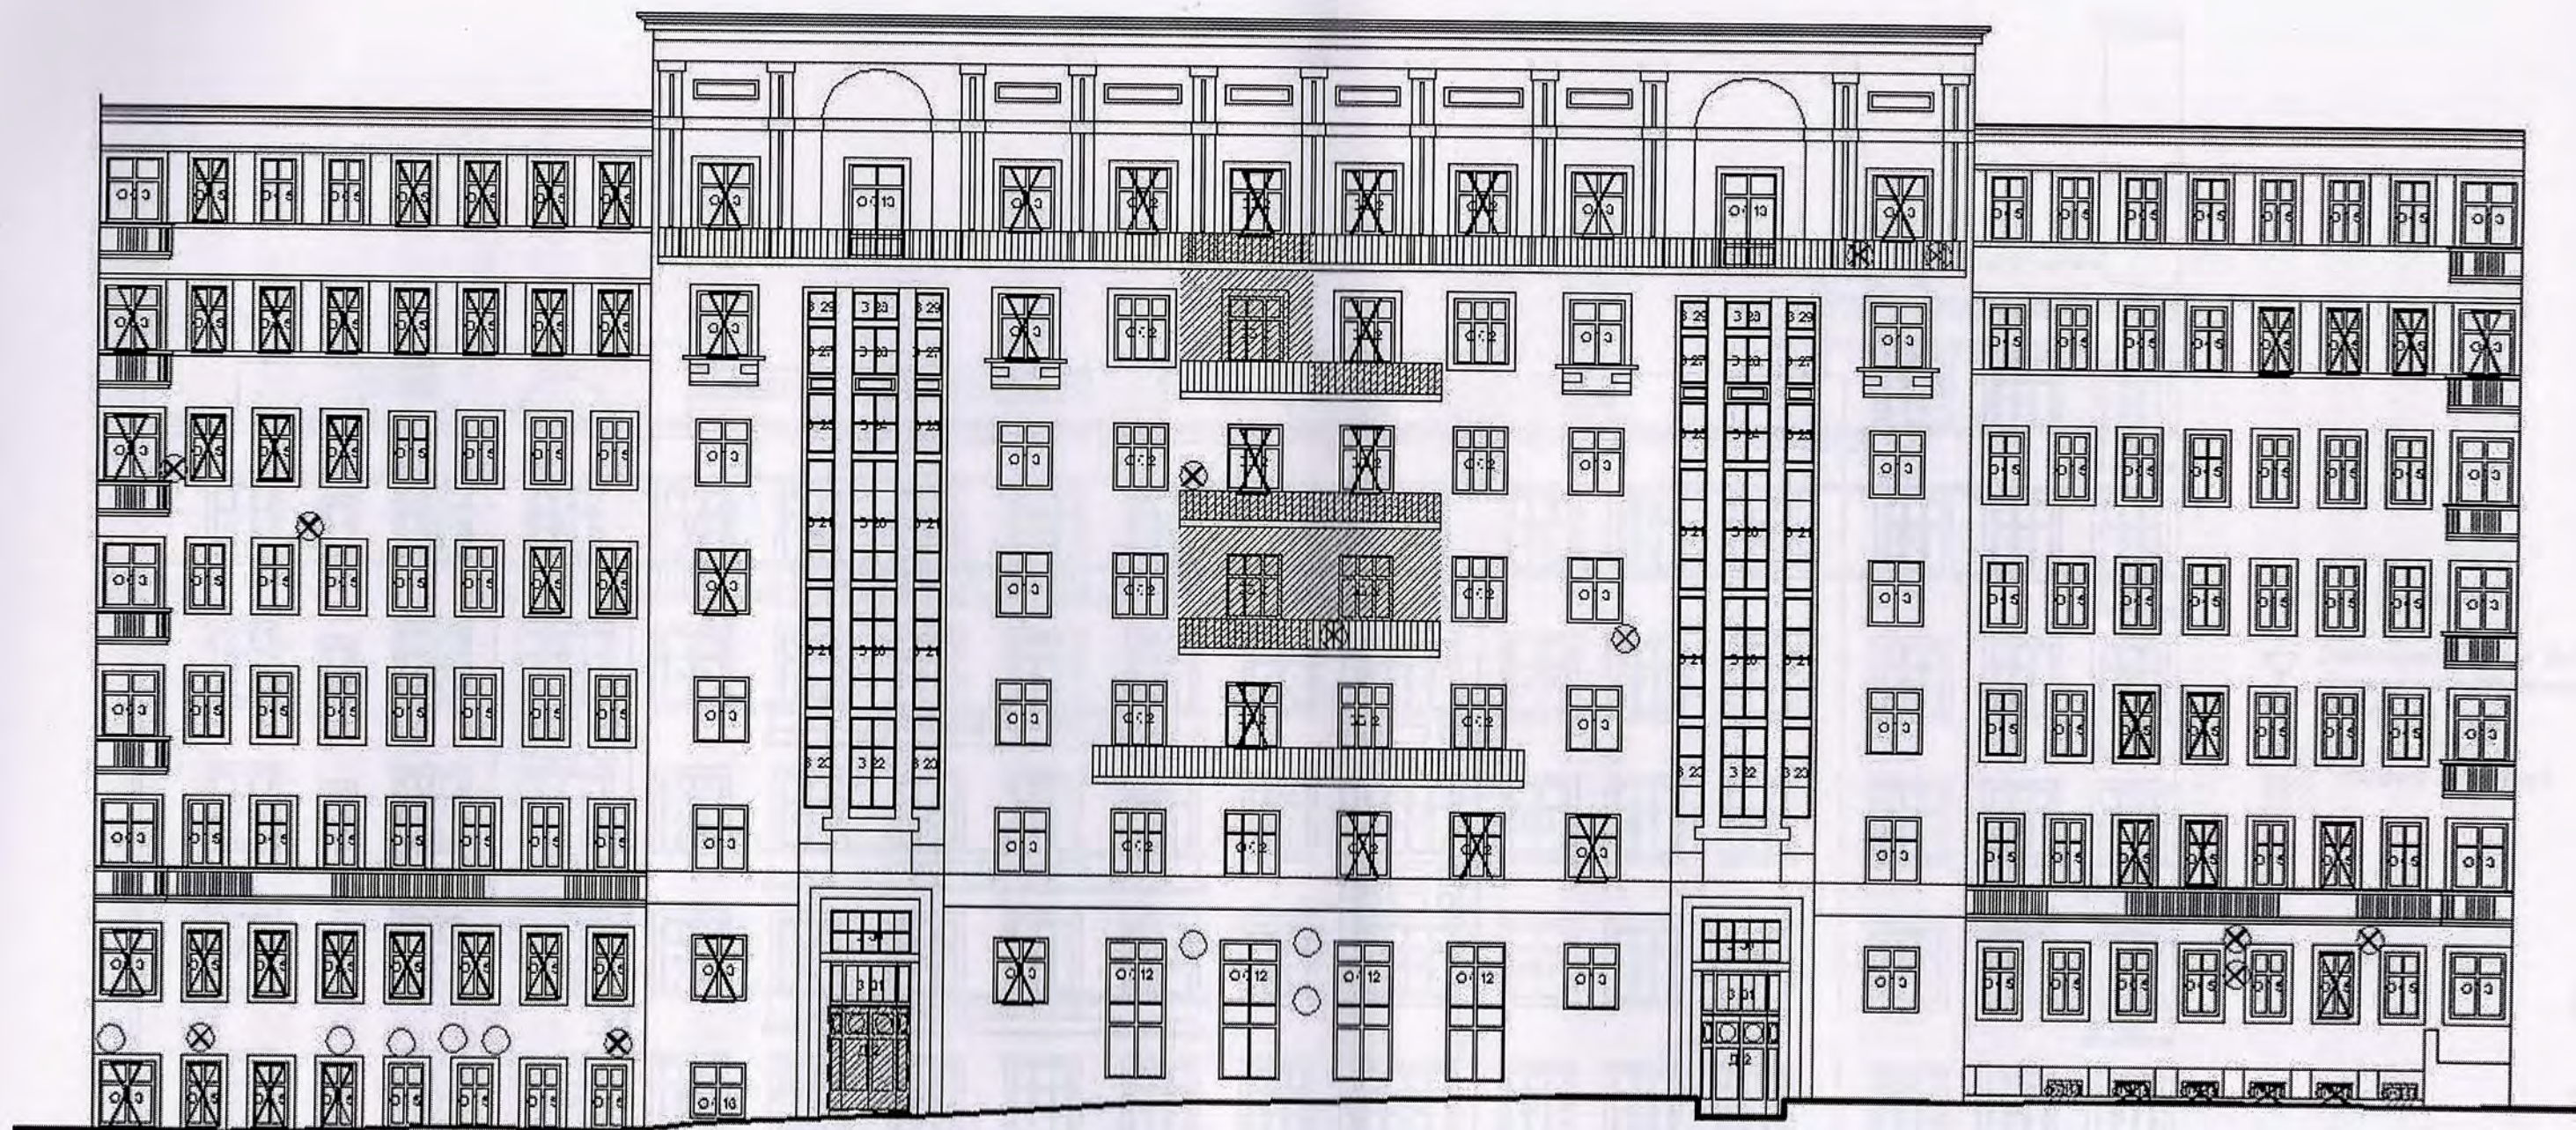
Схема 6. Дворовый восточный фасад.

4.8. На некоторых фасадах установлены наружные блоки кондиционеров и спутниковые антенны (приложение № 1 схемы: 1, 4, 6, 8): материалы согласования в установленном порядке имеются архиве НППЦ для одного пользователя кондиционеров (п. 6.3; п. 6.5).
