**АКТ**  
**технического состояния объекта культурного наследия регионального**  
**значения «З-этажное каменное здание», расположенного по адресу:**  
**г. Новосибирск, ул. Фабричная, 33, включённого в единый**  
**государственный реестр объектов культурного наследия**  
**(памятников истории и культуры) народов**  
**Российской Федерации (далее – Реестр)**

г. Новосибирск

«09» 12 2019

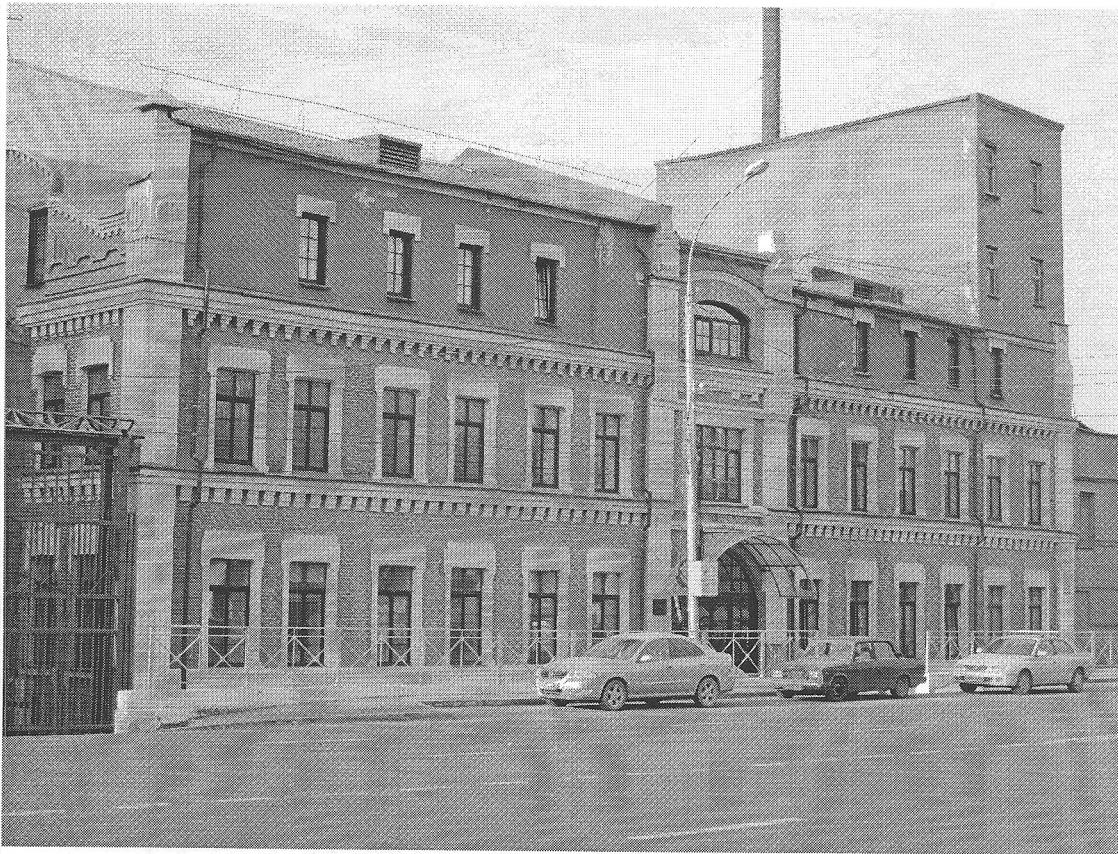
г) стены: Стены выполнены в кладке из полнотелого глиняного кирпича на известковом растворе. Кладка стен 1-ого и 2-ого этажей выполнена с расшивкой швов, окрашена. В надстройке 3-его, 4-ого и 5-ого этажей – стены гладко оштукатурены и окрашены. Юго-восточная стена надстройки обшита окрашенными листами металла (фото 1,7).

**1. Северо-восточный (главный) фасад.**

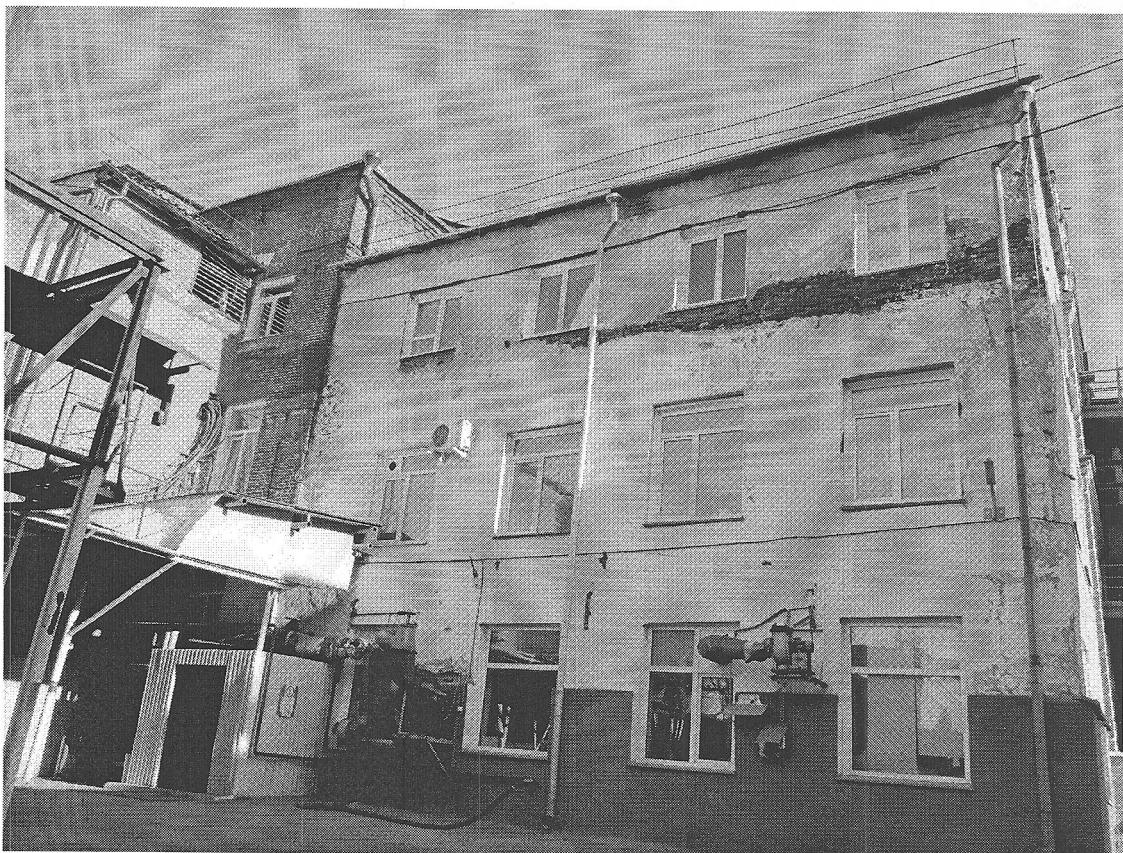
Другой выполнен из дюралюминиевых профилей с глухими боковыми стенками и установлен со стороны двора перед входом юго-западного фасада (фото 2).

**2. Юго-западный фасад.**

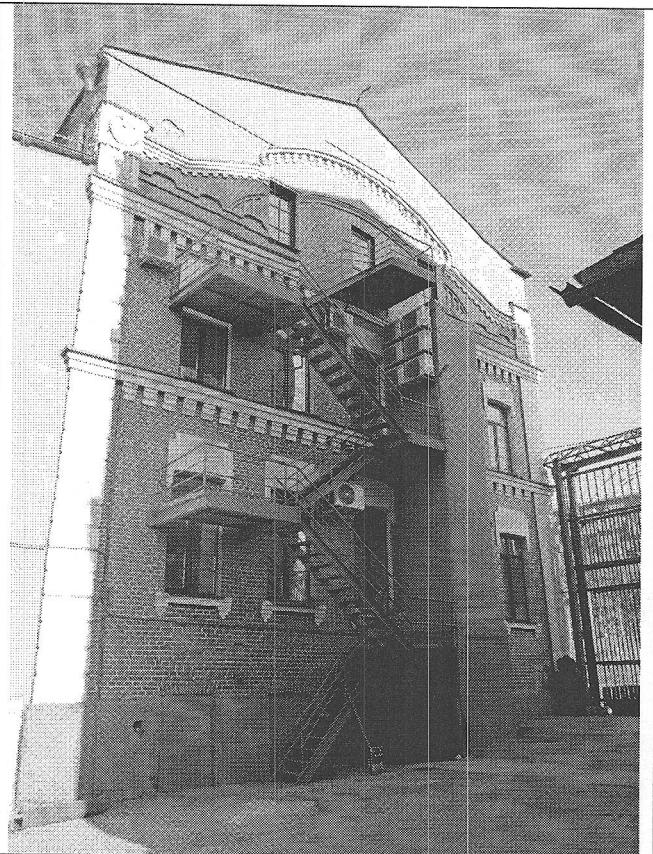
в) цоколи и отмостки около них: Цоколь со стороны северо-восточного (главного) фасада кирпичный оштукатурен с расшивкой «под руст» (в нижней части без расшивки) и окрашен (фото 5), со стороны юго-восточного фасада – кирпичный окрашенный (фото 3). В кирпичной кладке неоштукатуренной части цоколя наблюдаются сколы кирпичей и выветривание швов, в оштукатуренной – отслоение и местами отпадение окрасочного слоя.

На юго-восточном фасаде здания установлена металлическая эвакуационная пятимаршевая лестница с металлическим решётчатым ограждением (фото 3).

3. Фрагмент юго-восточного фасада

Общее состояние удовлетворительное. Требуется выборочный ремонт цоколя с последующей окраской.

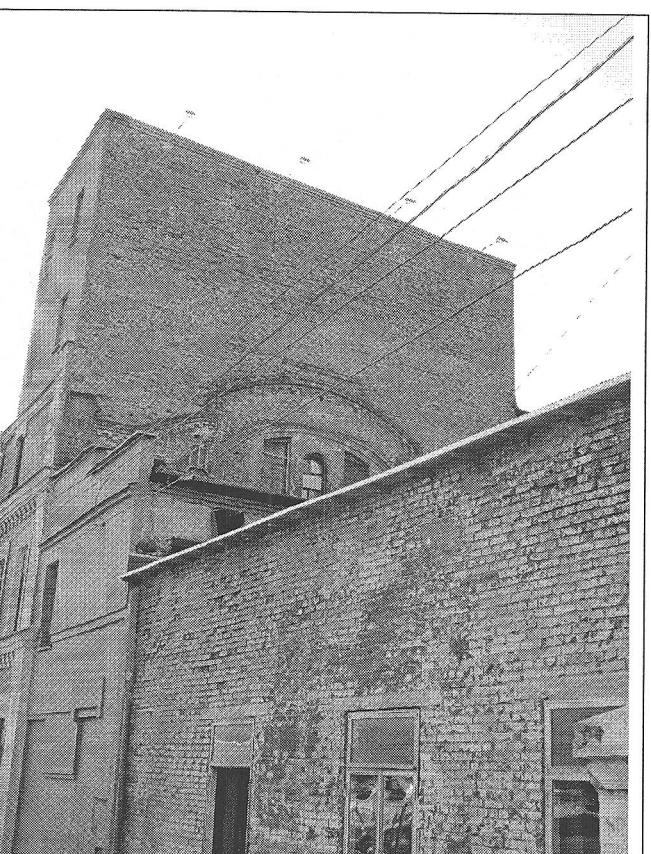
Наблюдается нарушение штукатурного слоя отдельных декоративных элементов, поясков и карниза (фото 9). Окрасочный слой местами имеет дефекты и загрязнение поверхности. Разрушен декоративный элемент над окном 3-его этажа северо-восточного фасада (фото 8). Не оштукатуренный декор (во фронтоне северо-западного фасада) имеет сколы кирпича, выветривание швов и загрязнение поверхности кирпичной кладки (фото 4).

4. Северо-западный фасад.

Общее состояние декора удовлетворительное. Требуется выборочный ремонт оштукатуренных декоративных элементов с последующей окраской и очистка от загрязнений и ремонт кирпичной кладки не оштукатуренного декора.

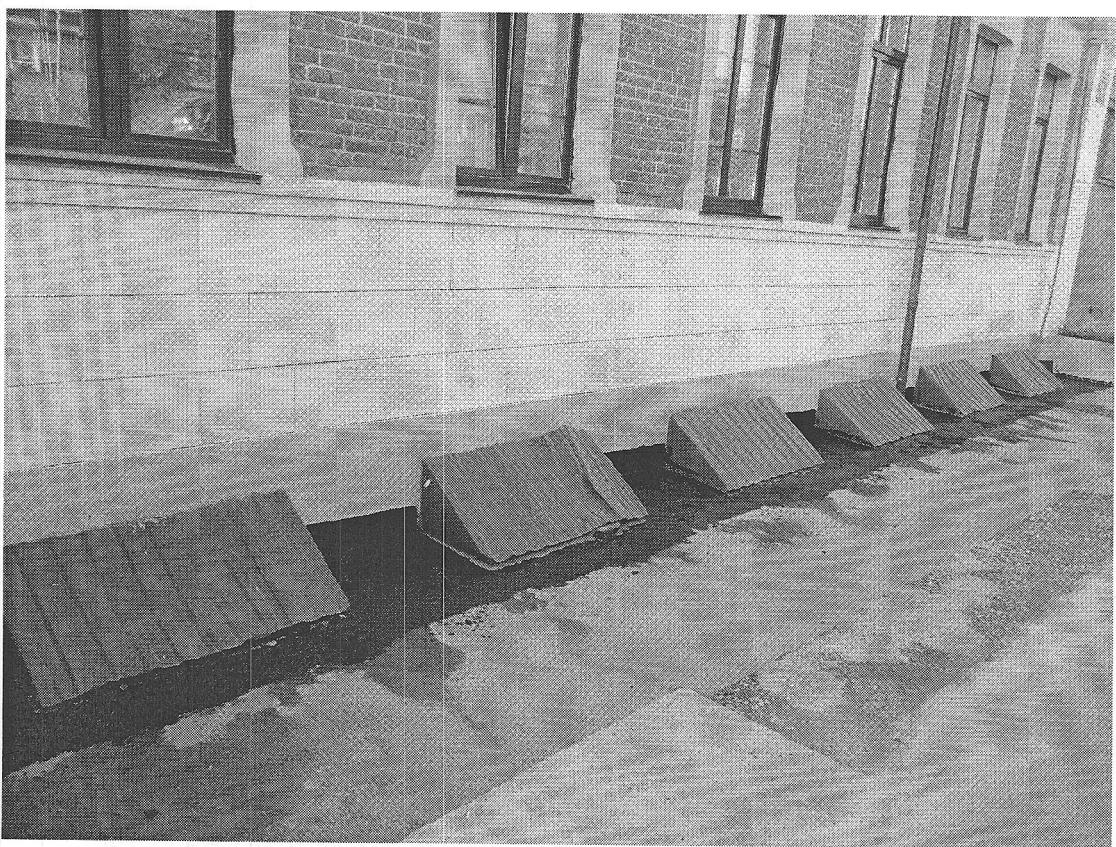
Отмостка асфальтобетонная (фото 5). Состояние удовлетворительное.

и) приямки, крыльца: Световые приямки, расположенные вдоль северо-восточного (главного) фасада, закрыты крышками из профилированного окрашенного металла (фото 5). Металл местами деформирован. Состояние удовлетворительное.

5. Состояние цоколя северо-восточного фасада. Оформление приямков. Отмостка.

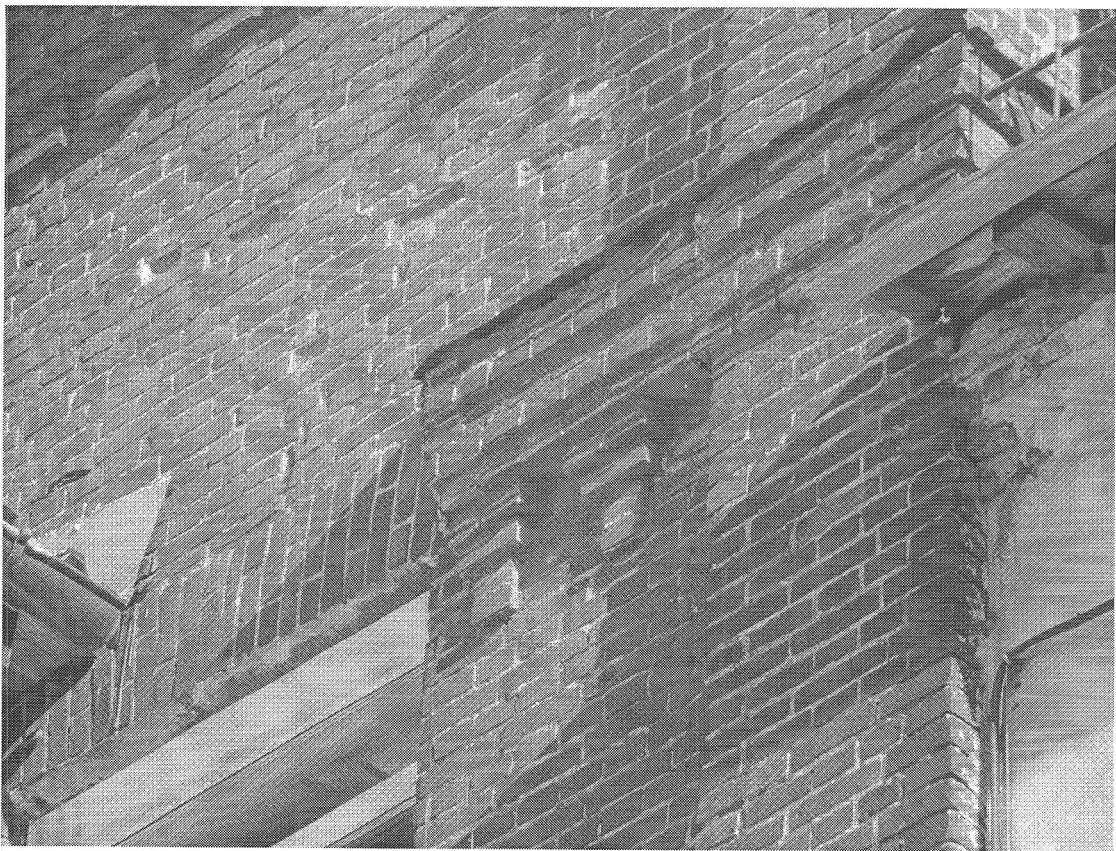
В неоштукатуренных стенах наблюдается выкрошивание отдельных кирпичей, выбоины, выветривание швов и загрязнение поверхности (фото 6), в оштукатуренных – трещины, локальное отпадение штукатурного и окрасочного слоёв (фото 7).

6. Дефекты кирпичной кладки стены юго-западного фасада.

Общее состояние стен удовлетворительное. Требуется очистка поверхности стен от загрязнений, ремонт кладки и штукатурки с последующей окраской.

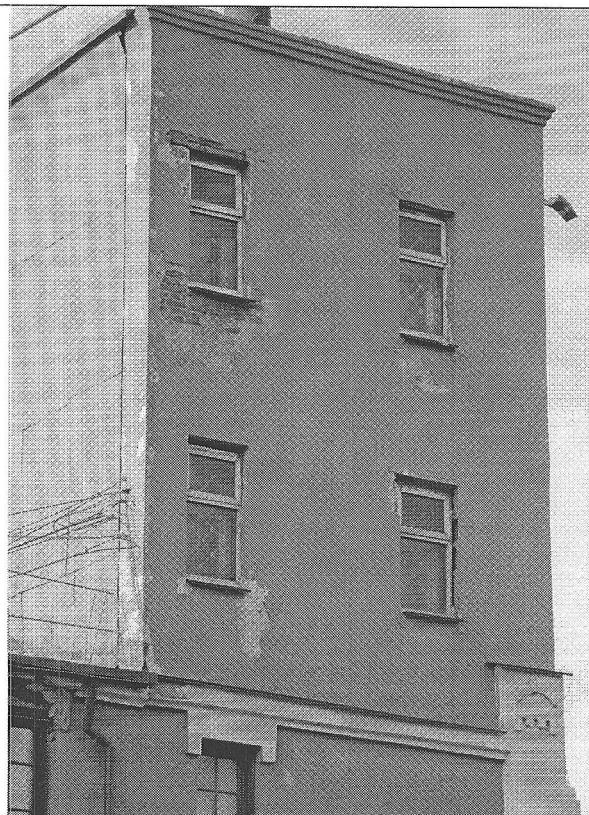
7. Дефекты отделки стены 4 и 5 этажей северо-восточного (главного) фасада.

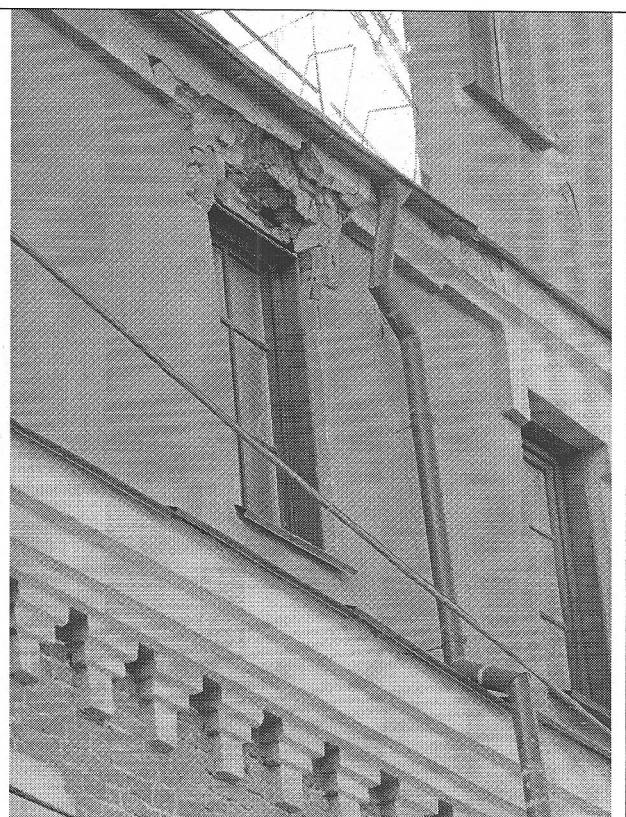
8. Разрушение надоконной перемычки и декоративного элемента окна. Фрагмент декоративного оформления междуэтажного карниза.

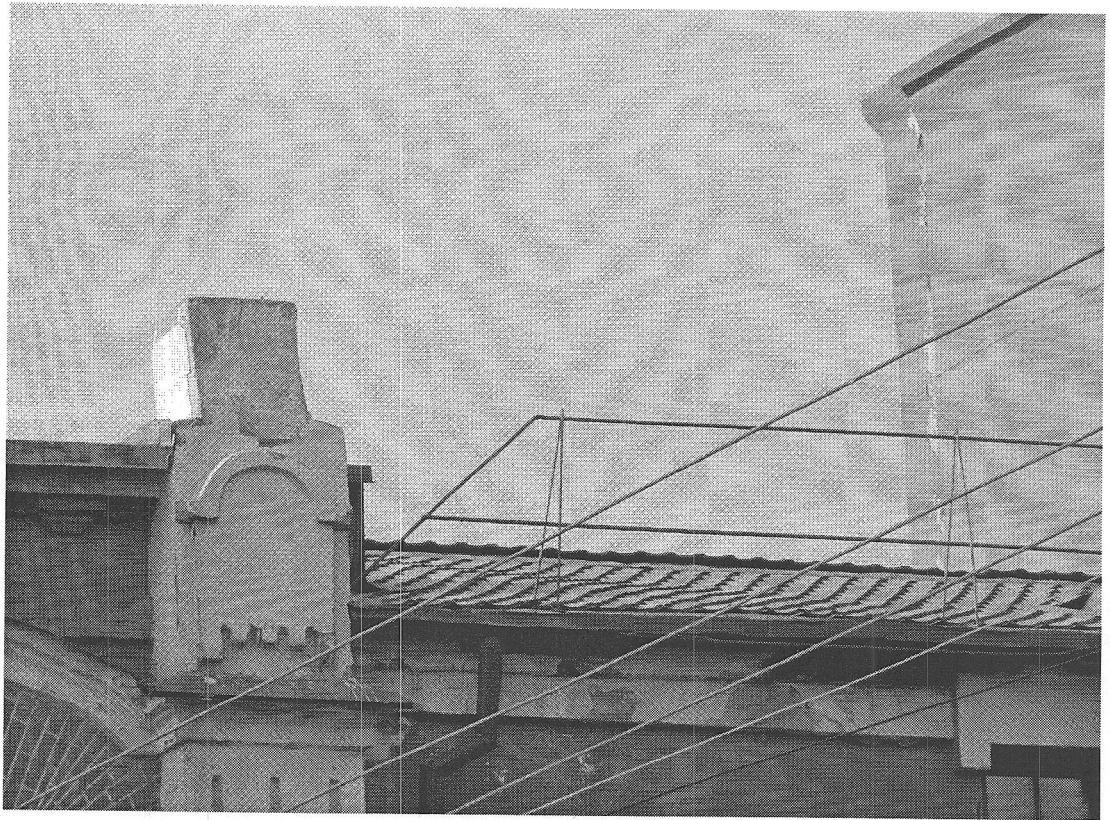
Стропила деревянные висячие. Кровля из металличерепицы, окрашенной в зелёный цвет, выполнена по деревянной обрешётке (фото 9).

**9. Дефекты отделочного слоя декоративных элементов и карниза.  
Фрагмент кровли.**

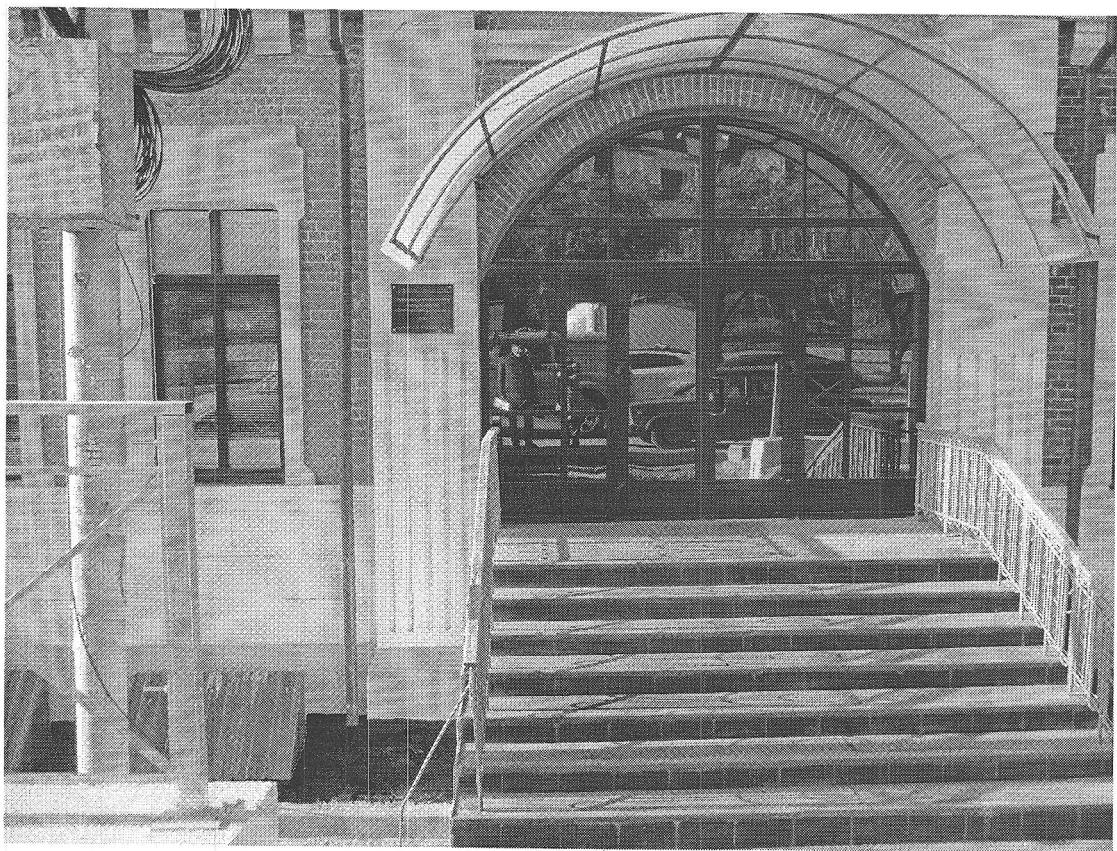
3) козырьки, балконы, лоджии: Козырьки современные. Один выполнен из прозрачного поликарбоната по металлическому каркасу и установлен над входом в здание со стороны северо-восточного (главного) фасада (фото 10). Наблюдаются пробоины в покрытии.

Конструкция козырька не соответствует согласованной (согласование от 28.07.2010 г. № 912/42).

**10. Оформление входа в здание со стороны северо-восточного (главного)  
фасада.**

Состояние удовлетворительное. Требуется выполнить козырёк главного входа в соответствии с согласованной документацией.

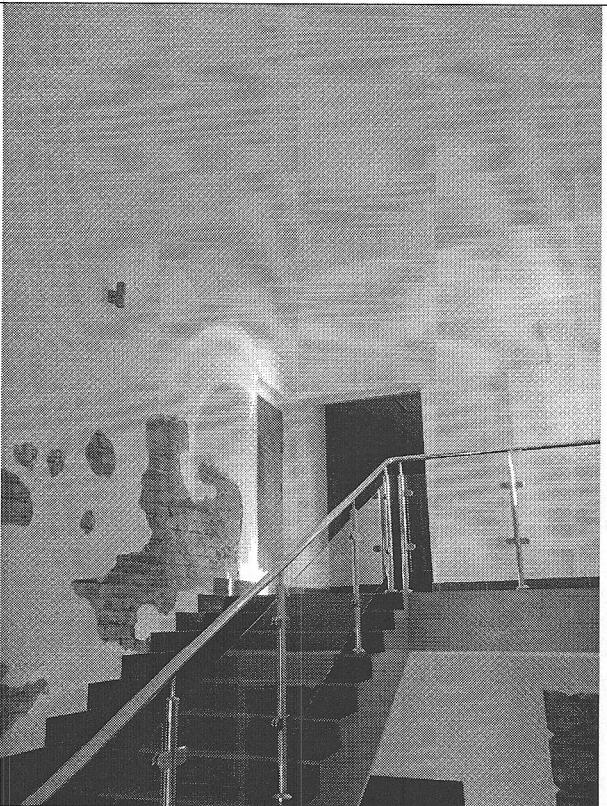
б) перекрытия (плоские, сводчатые): Междуэтажные перекрытия, в основном, плоские железобетонные по металлическим прогонам из спаренных рельсов. В некоторых помещениях сохранились кирпичные своды по металлическим балкам (фото 11). Чердачное перекрытие деревянное. В части помещений потолки оштукатурены или подшиты гипсокартонном с окраской, а так же выполнены подвесные - типа «Armstrong». В отдельных помещениях подвала, 3-его и 5-ого этажей наблюдаются трещины, потёки, загрязнение поверхности (фото 13,15,16)

**11. Оформление помещения лестничной клетки. Вид сохранившихся сводчатых потолков.**

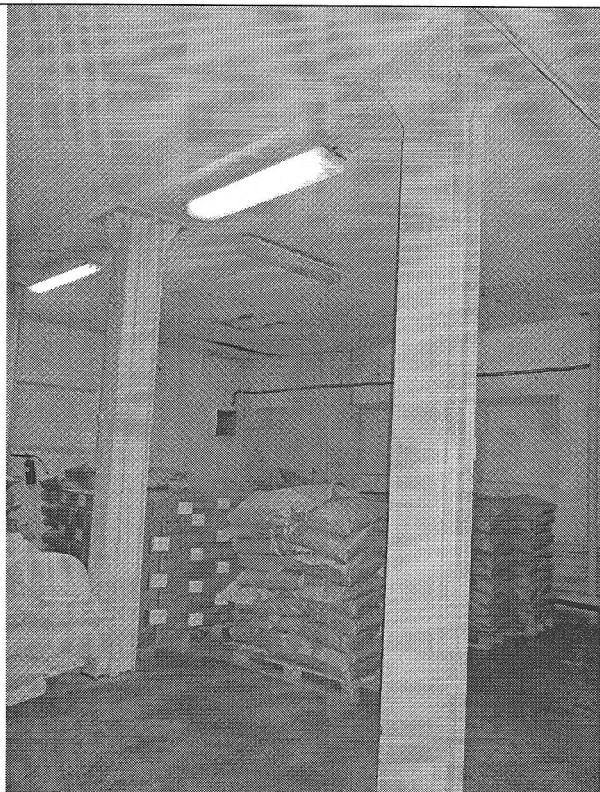
д) столбы, колонны: Внутренний несущий каркас представлен металлическими колоннами составного сечения с окраской масляной краской (фото 13,15), на 3 этаже - с отделкой аналогичной отделке стен.

**13. Металлические колонны в помещении цокольного этажа.**

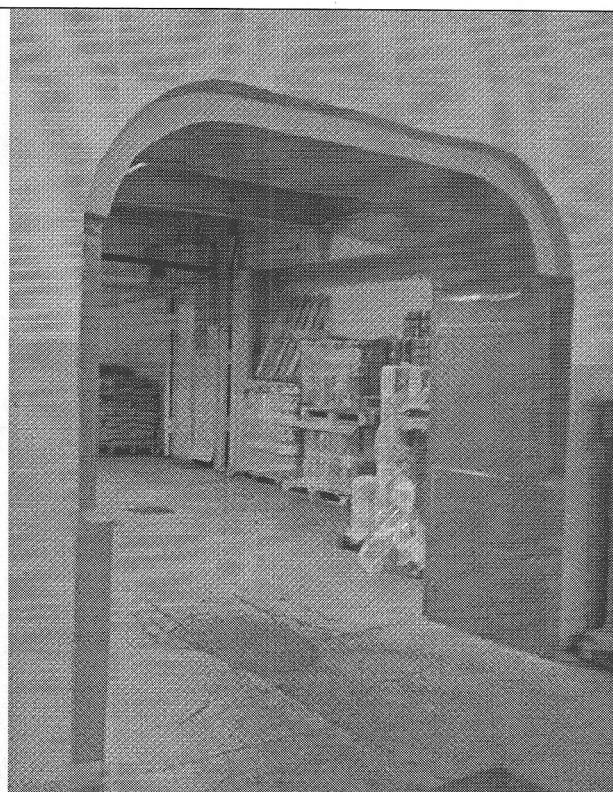
е) двери и окна: Все наружные и внутренние двери современные, деревянные и металлические. Дверь главного входа со стороны северо-восточного фасада остеклённая двупольная, выполнена из дюралюминиевых профилей в составе витражного заполнения арочного проёма (фото 10). Рисунок переплёта витража и дверных полотен не соответствует проектному. Входная дверь со стороны юго-западного (дворового) фасада металлическая. В подвале сохранился арочный проём (фото 14).

**14. Оформление арочного проёма в помещении цокольного этажа**

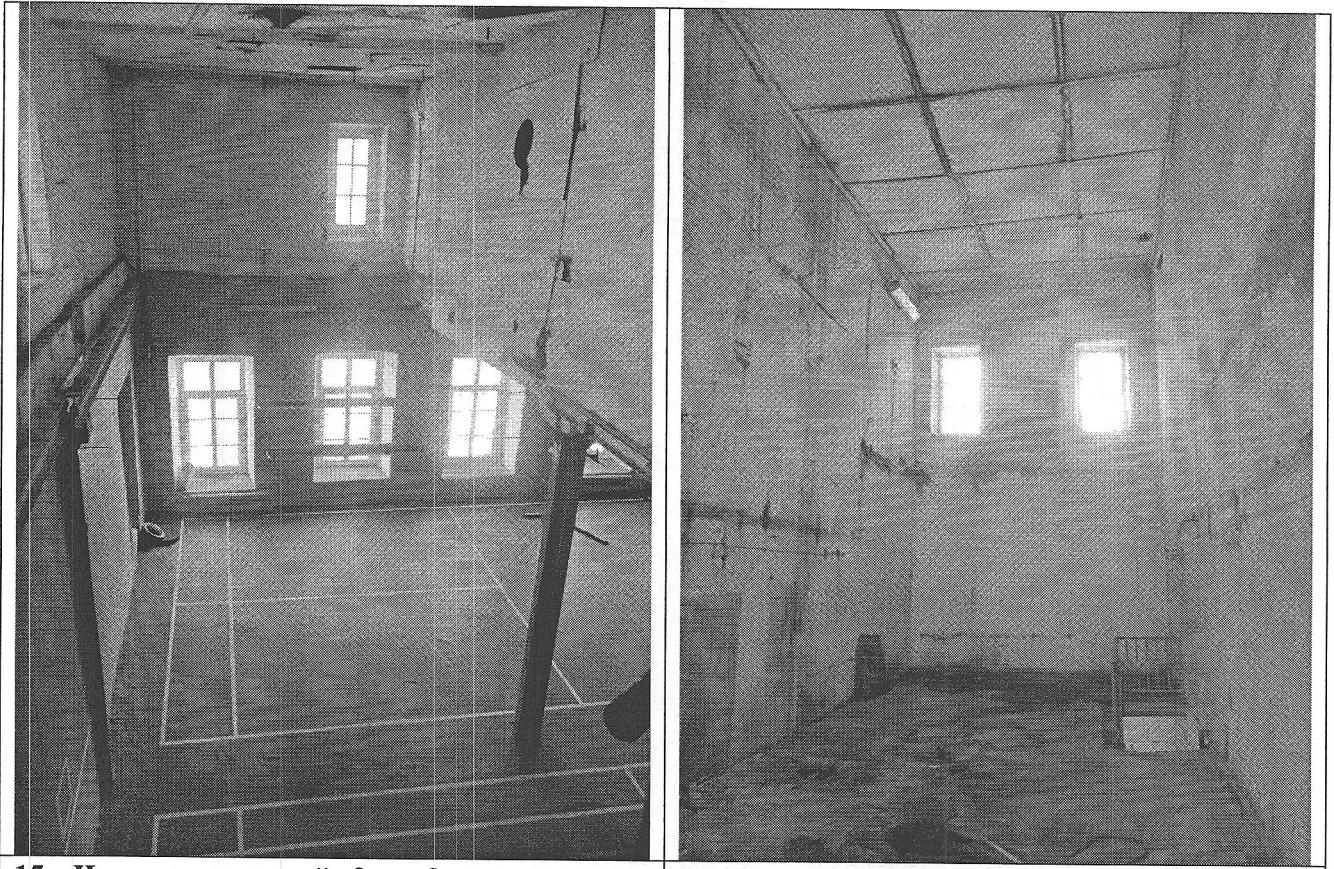
в) полы: Полы, в основном, бетонные, мозаичные и плиточные (фото 13-15). В административных помещениях настелен линолеум. Полы на 4 этаже (в надстройке) имеют нарушение отделочного слоя (фото 16).

В некоторых помещениях подвала, 3-его, 4-ого и 5-ого этажей наблюдаются трещины в штукатурке, локальное отпадение штукатурного и красочного слоёв, загрязнение поверхности (фото 13-16).

15. Часть помещений 2 и 3 этажей после демонтажа технологического оборудования.

16. Состояние помещений 4 и 5 этажей (надстройки).

Состояние удовлетворительное. Требуется выборочный ремонт отделки потолков.

Общее состояние удовлетворительное. Требуется ремонт пола 4-ого этажа.

Общее состояние стен и отделки удовлетворительное. Требуется выборочный ремонт.

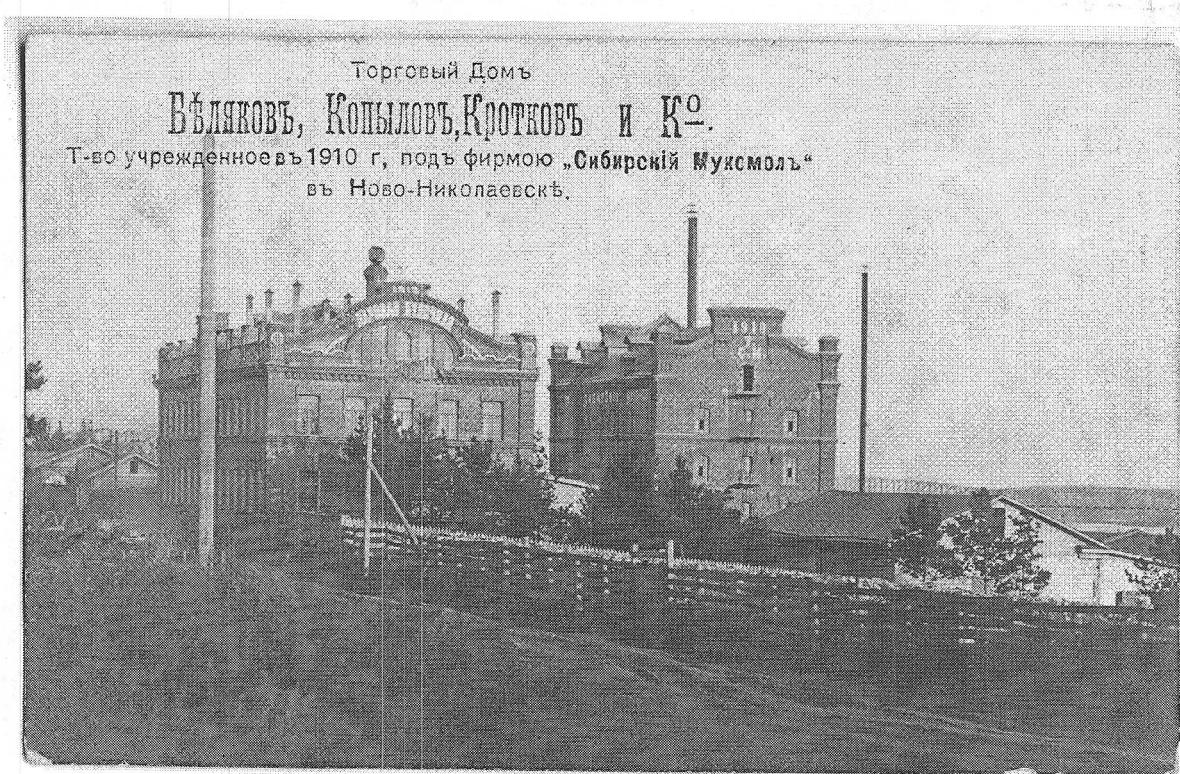
4.5. Утрачены кирпичные столбики ограждения кровли (фото 15).

4.6. Утрачена башенка, венчающая мезонин (фото 15).

15. Фото середины 1910-х годов.

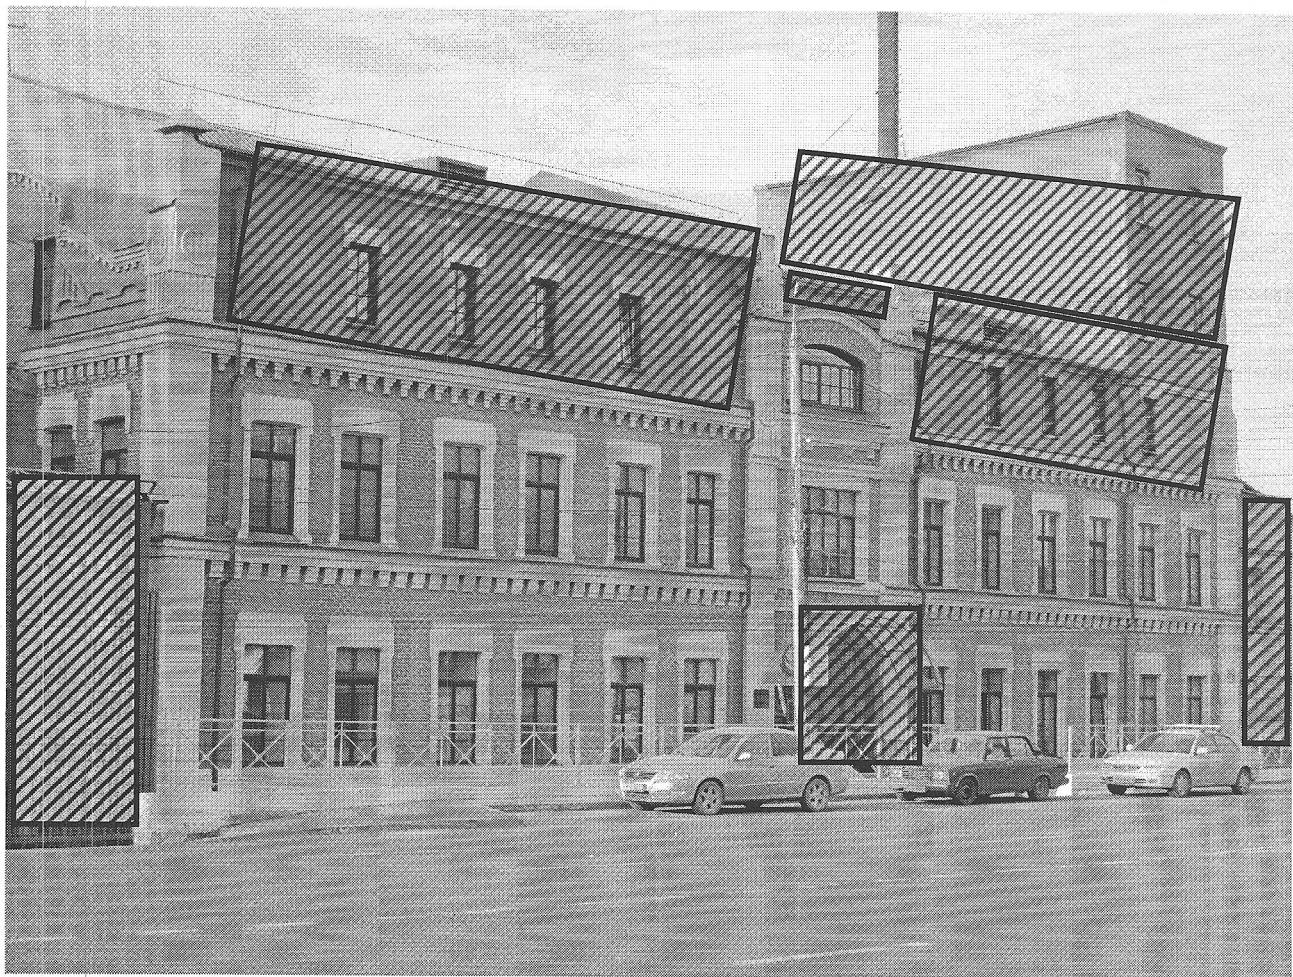
### **Схема 1. Северо-восточный фасад.**

4.2. Утрачена первоначальная конструкция крыши с надстройкой 3-его этажа (Приложение № 2, схема 1).

4.3. Выполнена надстройка 4-ого и 5-ого этажей в правой части здания (Приложение № 2, схемы 1,4).

4.4. Выполнены пристройки к юго-западному (включая объём лестничной клетки) и северо-западному фасадам (Приложение № 2, схемы 1,2,4).

4.18. В центральной части северо-восточного фасада (где была арка проезда) устроен витраж с главным входом в здание и современное крыльцо (Приложение № 2, схема 1. Согласовано в проекте (шифр СПТЭ 7.93)).

4.19. Выполнены современный козырёк над главным входом северо-восточного фасада (Приложение № 2, схема 1. Конструкция козырька не соответствует согласованной (согласование от 28.07.2010 г. № 912/42).

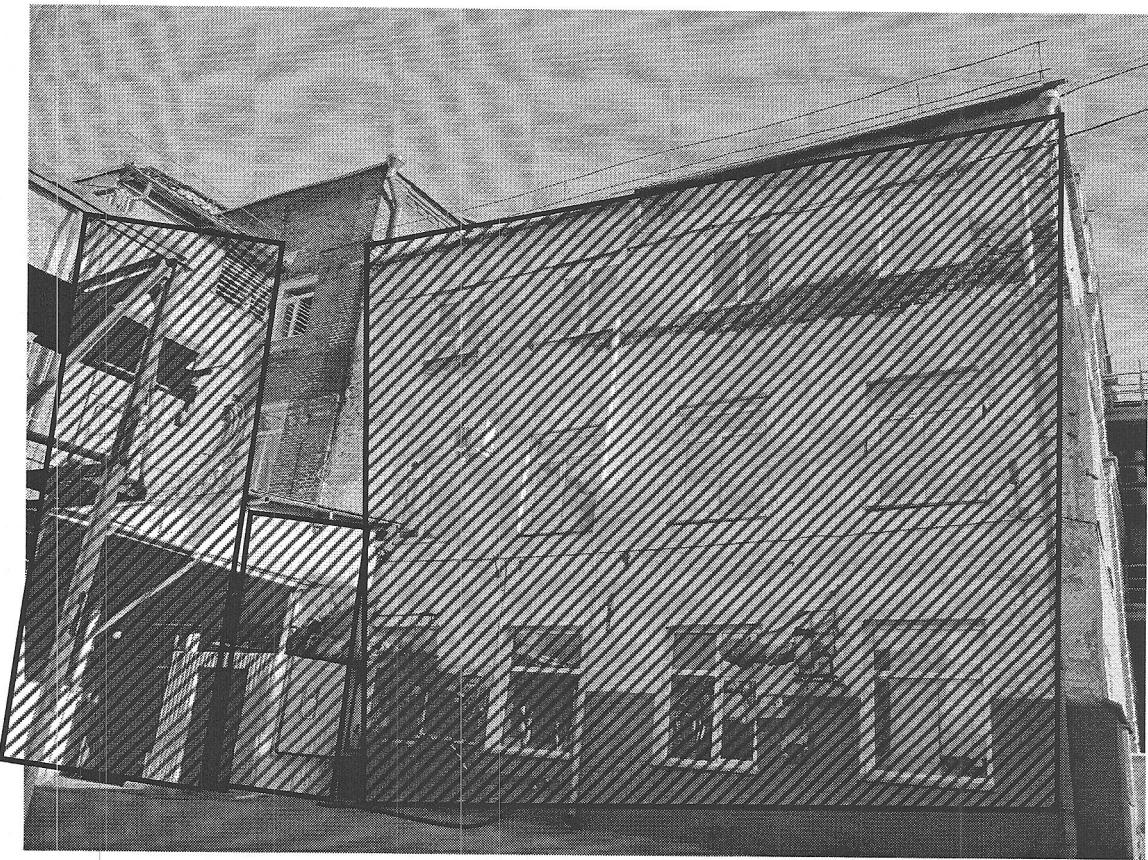
Схема 2. Юго-западный фасад.

4.15. Выполнен современный козырёк над входом в здание юго-западного (дворового) фасада (Приложение № 2, схема 2).

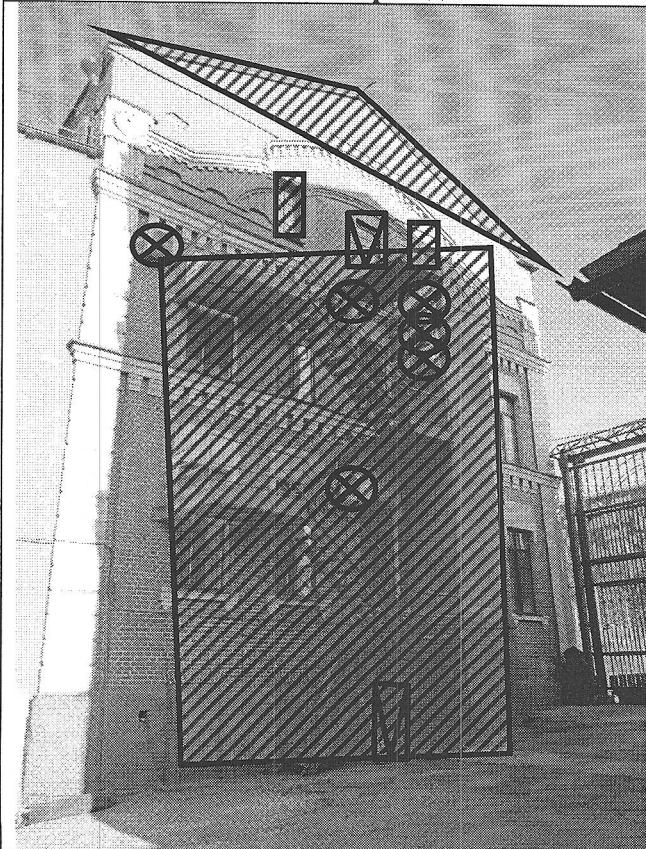
Схема 3. Юго-восточный фасад.

4.7. К юго-восточному (торцевому) фасаду пристроена поздняя кирпичная труба, установлена металлическая эвакуационная лестница (Приложение № 2, схема 3).

4.11. Один оконный проём подвала юго-восточного фасада реконструирован в дверной (Приложение № 2, схема 3).

- на юго-восточном фасаде - треугольный фронтон и в нем пробиты новые оконные и дверной проёмы, а первоначальные окна утрачены и утрачены элементы декора фронтона в местах устройства проёмов (Приложение № 2, схема 3).

4.20. На юго-восточном фасаде установлены кондиционеры (Приложение № 2, схема 3. Согласование в архиве НПЦ отсутствует).
