## А К Т

**технического состояния объекта культурного наследия регионального значения  
«2-х этажное каменное здание», расположенного по адресу:  
г. Новосибирск, ул. Д. Ковальчук, 1,  
включённого в единый государственный реестр объектов культурного наследия  
(памятников истории и культуры) народов Российской Федерации (далее – Реестр),**

«03» 10 2019

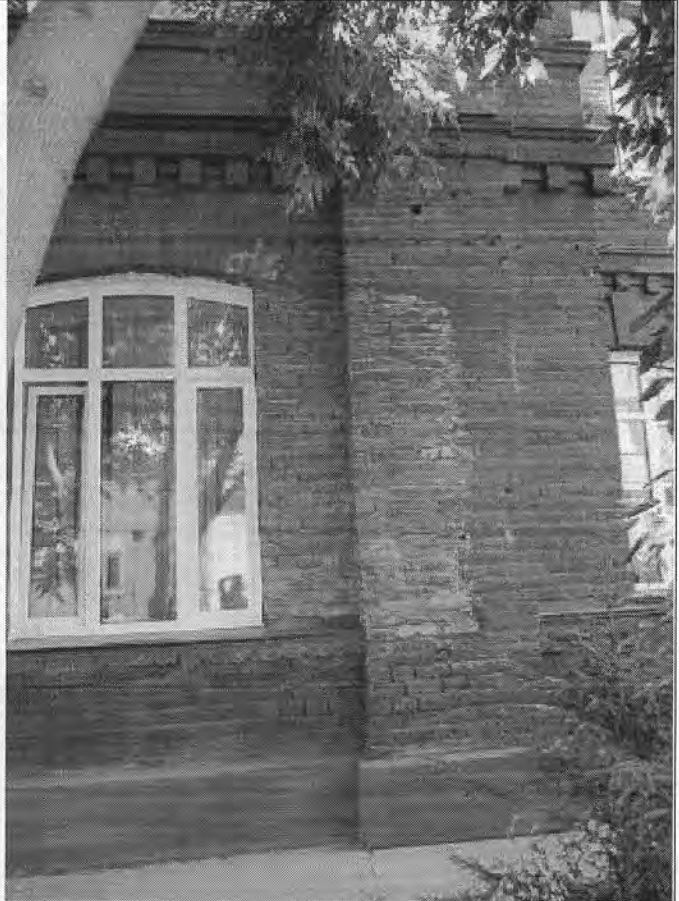
г) Стены: выполнены из полнотелого глиняного кирпича на известковом растворе под расшивку, толщиной 2,5 кирпича, окрашены в цвет кирпича. Часть простенка на 1-м этаже юго-западного фасада выполнена из современного кирпича (фото 4).

4. Участок стены с современной кирпичной кладкой

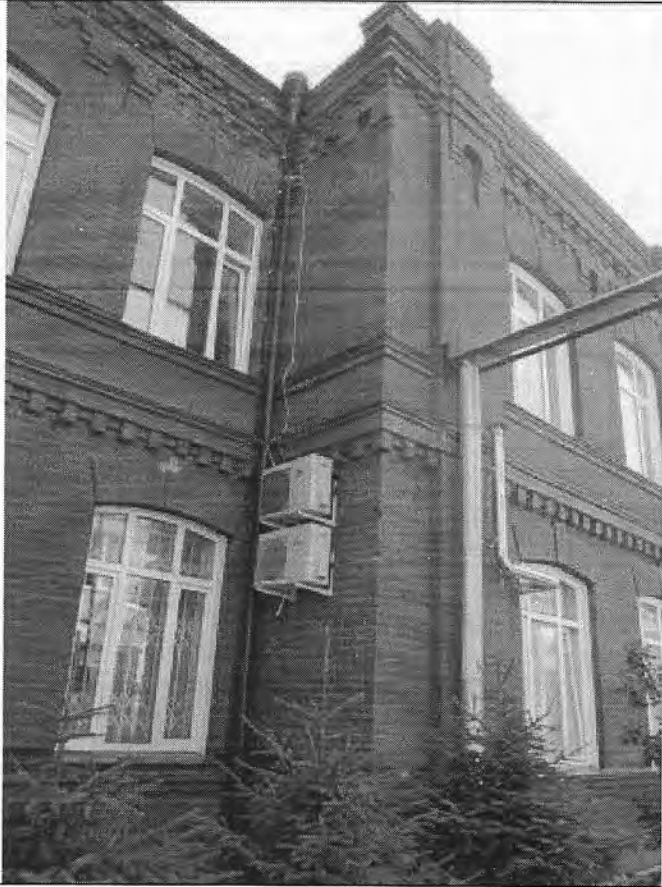
4.9. На юго-западном фасаде установлен металлический воздуховод и закреплена труба теплотрассы (фото 6, 7).

6. Фрагмент юго-западного фасада

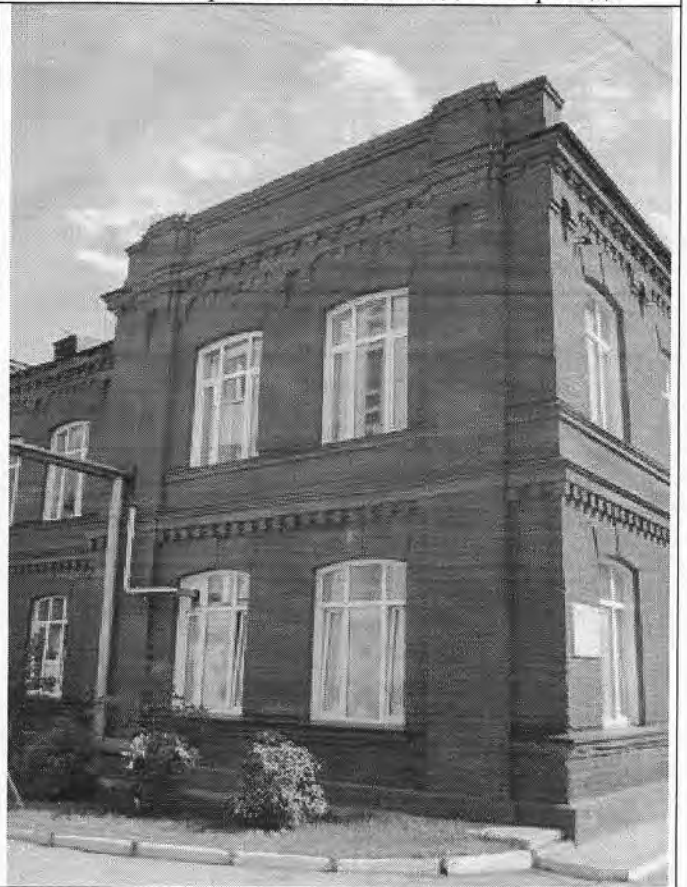
7. Южный ризалит юго-западного фасада

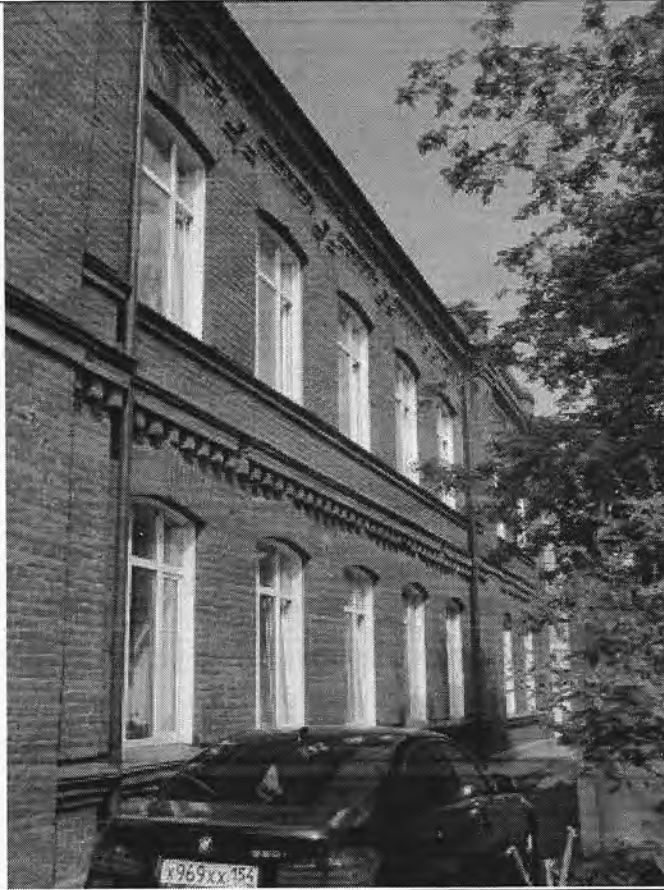
4.7. Утрачены два стояка водосточной трубы на северо-восточном фасаде, остались лишь пеньки ухватов и выемка в межэтажном карнизе (фото 9, 18).

9. Фрагмент северо-восточного фасада,  
центральная часть

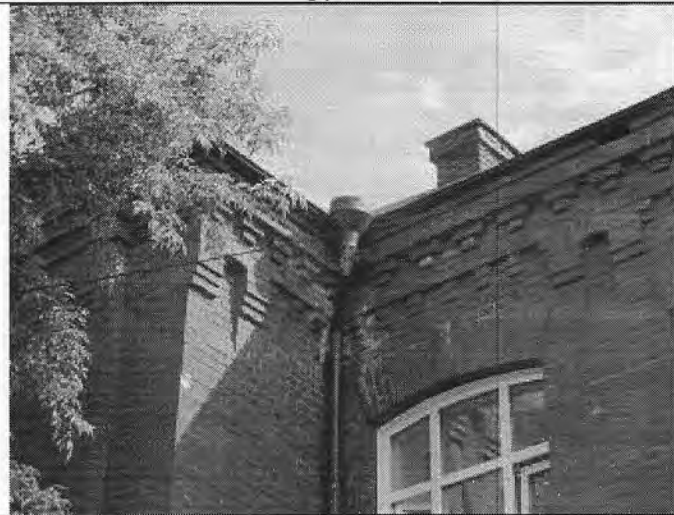
Дефекты водостоков, имевшие место на протяжении последних лет, привели к повреждению кладки отдельных участков карниза и к отпадению окрасочного слоя (фото 15).

15. Дефекты кладки стен в районе водосточной трубы

Общее состояние декоративного убранства удовлетворительное, требуется выполнить реставрацию кирпичной кладки с заполнением швов и трещин раствором и установить фартуки поверх парапетов.

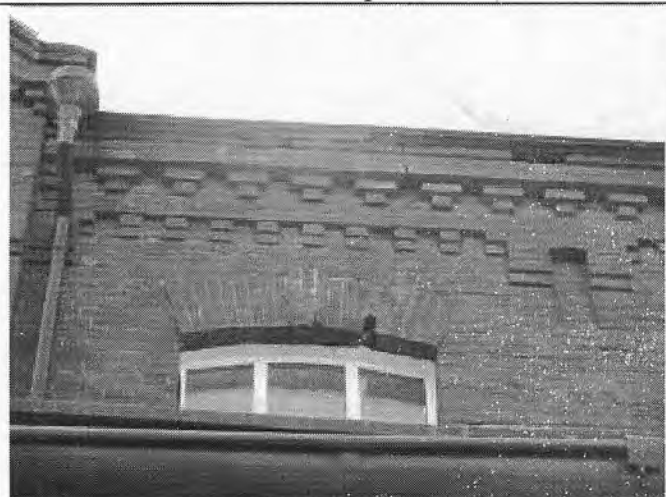
В кирпичной кладке стен наблюдаются деформационные трещины шириной раскрытия 1-3 мм (фото 17, 18), выветривание раствора в швах кладки в нижней части стен над цоколем, сколы кирпичей по углам здания, в кладке нижней части южного угла место выпадения нескольких кирпичей замазано раствором (фото 19, 20). Большая часть трещин заделана раствором, повторное раскрытие не наблюдается.

полимерным покрытием. Кирпичи в кладке подоконного карниза первого этажа в большинстве своем имеют сколы (фото 19-22). В кладке оконных перемычек и карнизных поясов наблюдаются осадочные трещины (фото 17, 18).

17. Деформационная трещина на северо-западном фасаде

Общее состояние кирпичной кладки и известкового раствора в швах удовлетворительное. Требуется инъектирование трещин, заполнение швов кирпичной кладки раствором и выборочный ремонт стен.

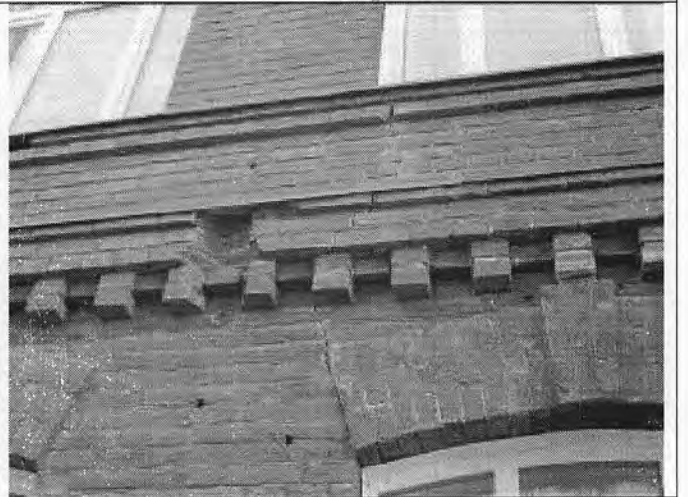
18. Деформационная трещина на северо-восточном фасаде

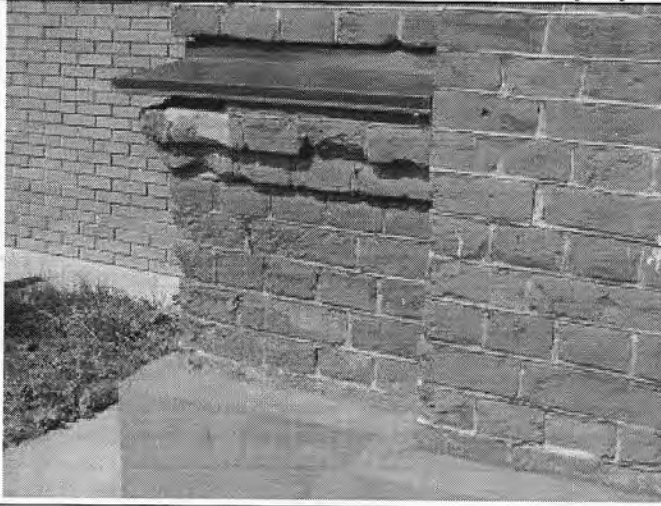
19. Дефекты кладки стены на западном углу

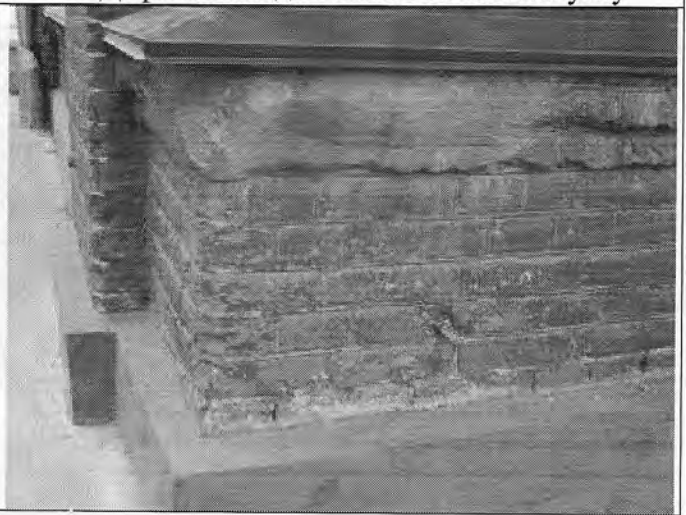
20. Дефекты кладки стены на южном углу

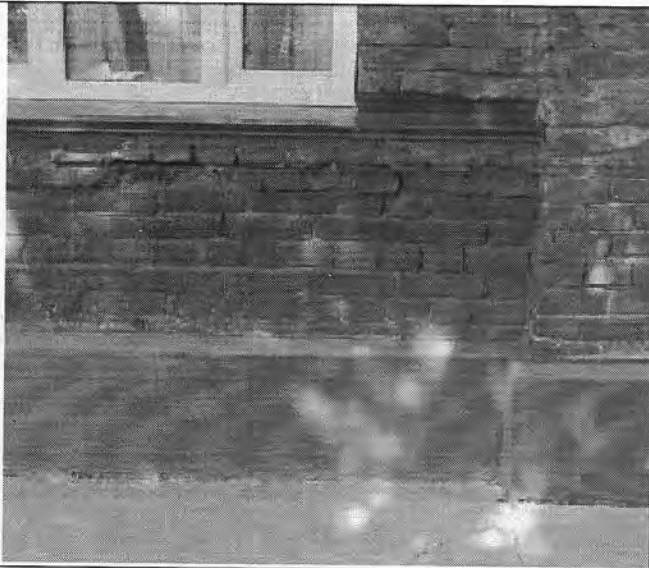
21. Дефекты кладки стены

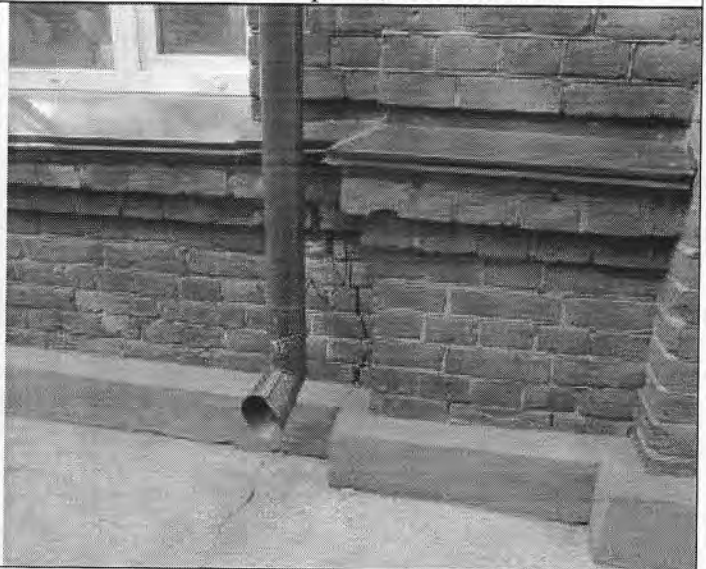
в) Цоколи и отмотки около них: цоколь высотой 30-40 см выступает из плоскости стен, гладко оштукатурен, окрашен. На северо-восточном фасаде имеется вертикальная трещина в цоколе (фото 22).

Отмотка бетонная по всему периметру здания. Со стороны протяженных фасадов в отмотке имеются трещины как продолжение трещин в кирпичной кладке стен (фото 22).

22. Деформационная трещина в стене северо-восточного фасада и отмостке

Состояние элементов удовлетворительное, требуется инъектирование трещин.

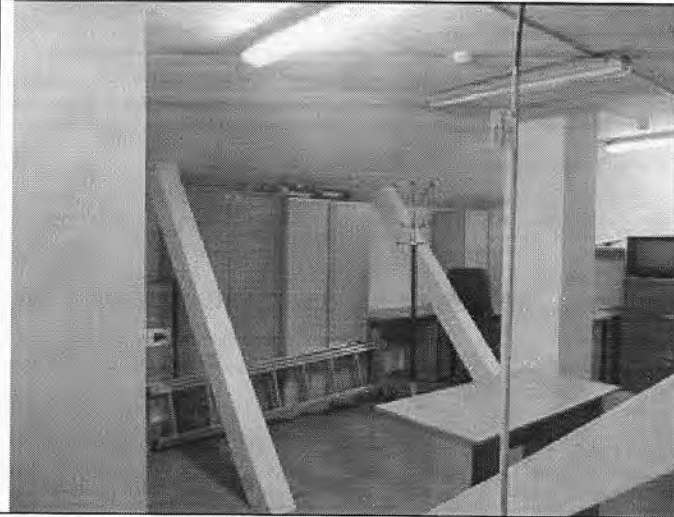
4.5. Первоначальная планировка отдельных помещений в ходе эксплуатации здания была изменена, но в целом «коридорная» система сохранилась. Часть чердачного помещения приспособлена под кабинет (фото 25).

25. Помещение чердака, приспособленное под кабинет

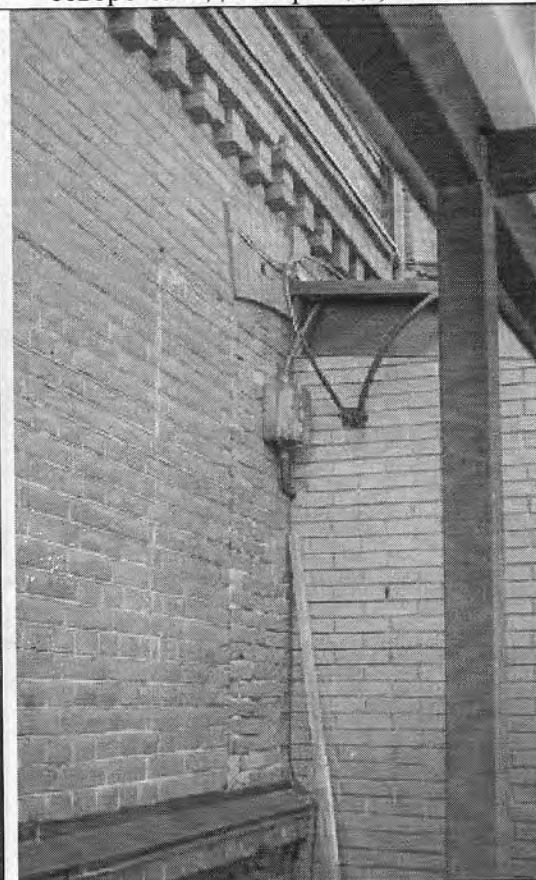
4.6. Все окна выполнены без сохранения первоначального рисунка переплетов. На первом этаже северо-западного фасада в месте примыкания одноэтажной пристройки заложены кирпичом два оконных проема (см. прил. № 1 схема 2).

32. Заложенный оконный проем на северо-западном фасаде, 1 этаж

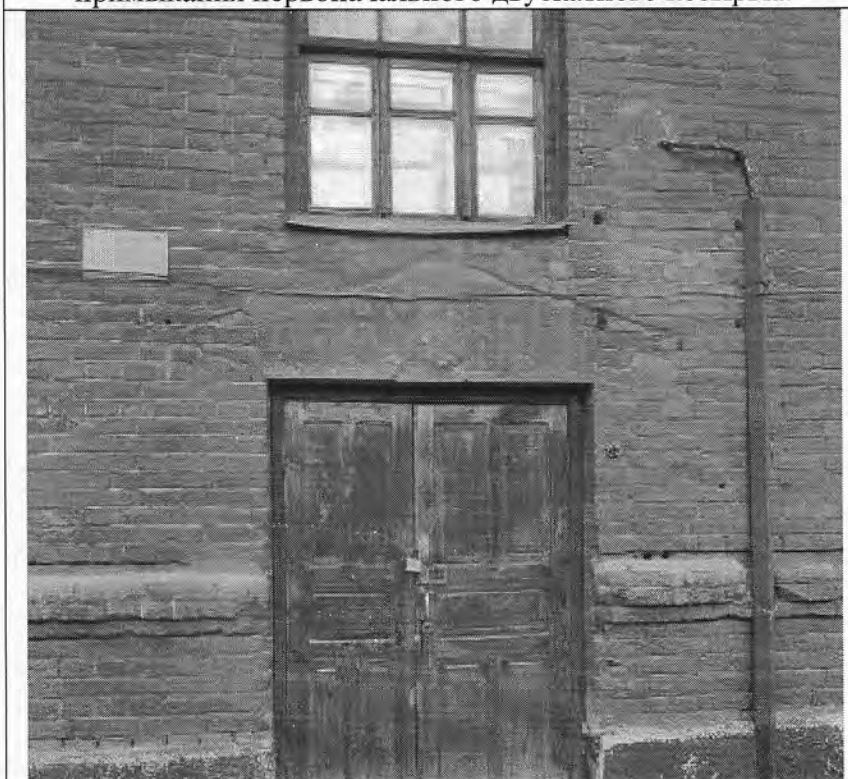
4.4. Утрачен двускатный козырек на главном фасаде, о чем указывала сохранившаяся в кладке стены над дверным проемом парадного входа неглубокие штрабы (фото 34) (см. прил. № 1 схема 1).

34. Фрагмент фото 33. В кладке видны штрабы от примыкания первоначального двускатного козырька
