А К Т

**технического состояния объекта культурного наследия регионального значения
«Доходный дом», расположенного по адресу: город Новосибирск, ул. Чаплыгина, 53,
включённого в единый государственный реестр объектов культурного наследия
(памятников истории и культуры) народов Российской Федерации
(далее – Реестр)**

г. Новосибирск

29 мая 2020

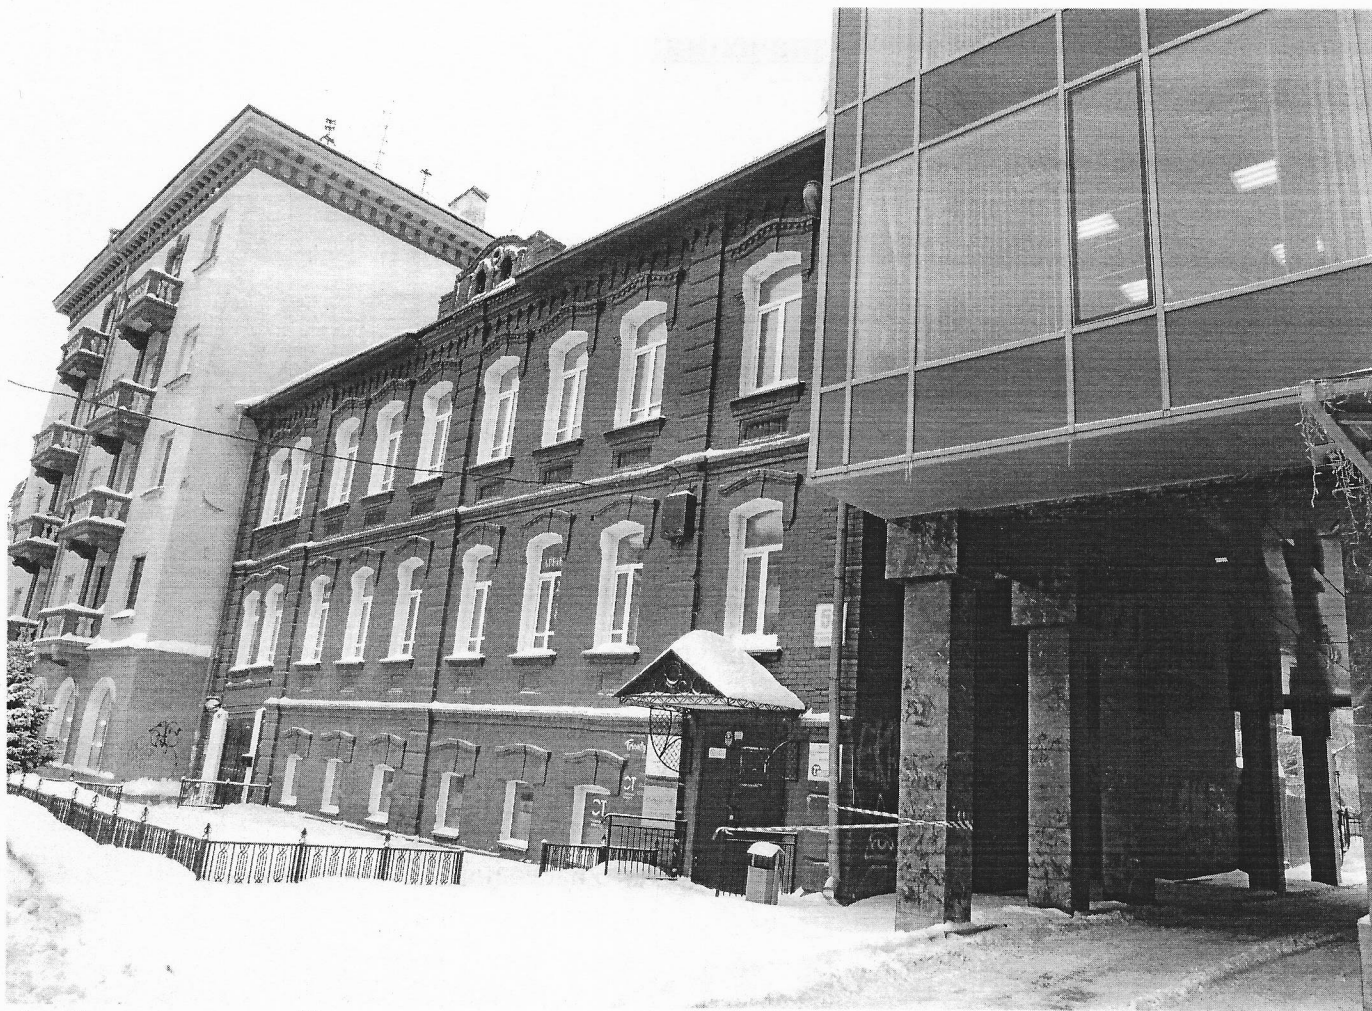
1. Вид здания с ул. Чаплыгина.

а) общее состояние: удовлетворительное (фото 1,2,10,11). Ремонтно-реставрационные работы на фасадах проведены в 2007 году.

е) двери и окна: преобладают оконные проёмы с лучковым очертанием завершений (фото 1-6, 10,11), имеется несколько прямоугольных окон на разных фасадах (фото 4, 9). Все оконные заполнения выполнены из профиля ПВХ со стеклопакетом. Подоконные сливы выполнены из оцинкованной стали. Общее состояние окон удовлетворительное. Несколько окон разных фасадов выполнены без сохранения исторического облика (фото 4, 11, 12): утрачены первоначальные очертания завершений и рисунок переплетов. Требуется установить накладные элементы для имитации рисунка переплетов.

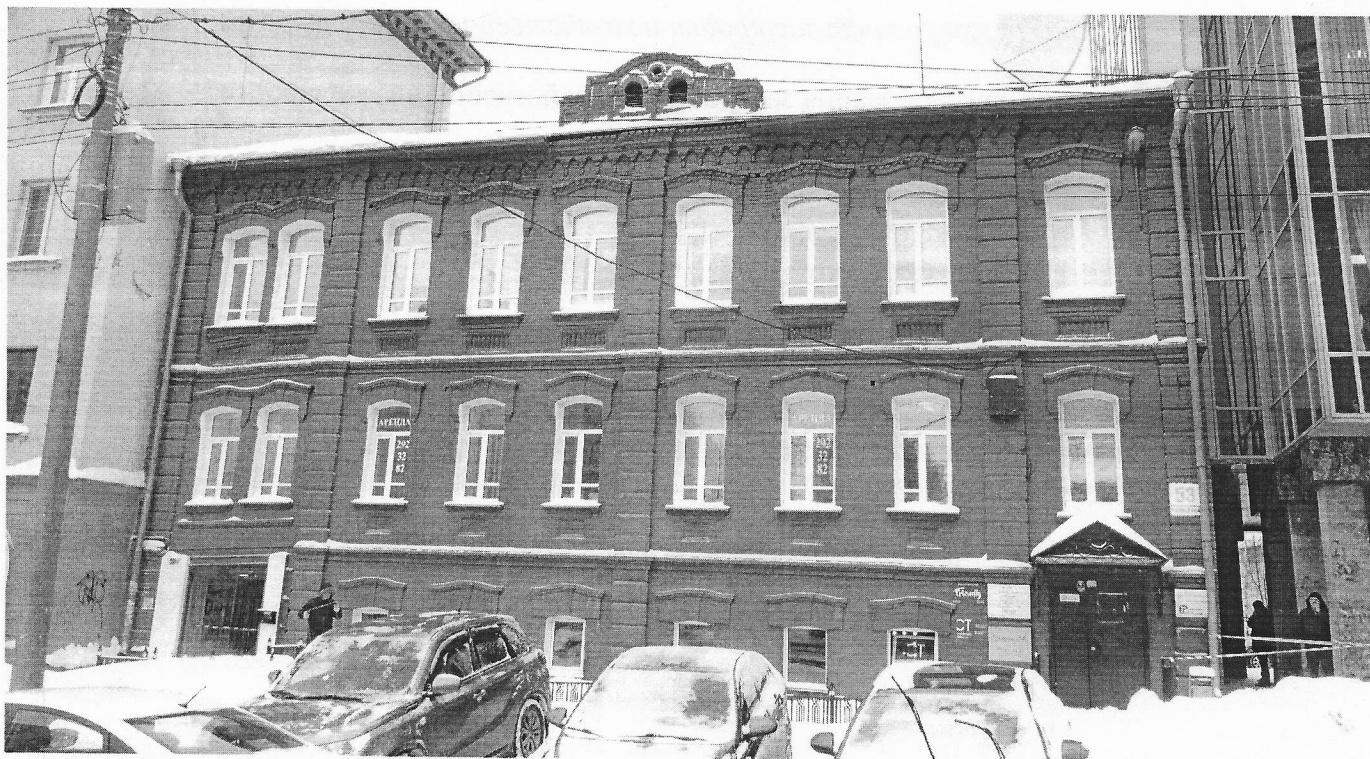
2. Общий вид главного (южного) фасада.

ж) внешнее декоративное убранство (облицовка, окраска, разные украшения, карнизы, колонны, пилястры, лепнина, скульптура, живопись на фасадах): декоративное убранство главного фасада (фото 2) выполнено фигурным кирпичом разной формы и размера (в том числе и треугольным). Наличники окон, портал дверей, карниз пилястры, междуэтажные пояски, подоконные филенки, «бровки» в верхней части оконных наличников, – все эти рельефы создают эффект массы, которая преобладает над плоскостью, а декоративная обработка фасадов придает им пластическую выразительность. Рустованные пилястры в простенках создают вертикальный ритм. Декор дворового фасада более лаконичен (фото 10), в нем отсутствуют некоторые элементы, использованные на главном фасаде. Восточная (торцевая) стена изначально являлась брандмауэром, поэтому фасад полностью лишен декора (фото 7,8). Некоторые элементы и фрагменты кирпичного декора, утраченные за время существования здания, не были воссозданы при реставрации в 2007 году (фото 3, 12). Поверхности кирпичного декора окрашены по типу стен. Наблюдаются локальные дефекты окраски (потеки). Требуется восстановить однородность отделочного слоя.

4.12. На дворовом фасаде размещены наружные блоки кондиционеров (приложение №1 схема 2). На крыше установлена спутниковая антенна (фото 2), на главном фасаде - информационные щиты в окнах и вывески (приложение №3).

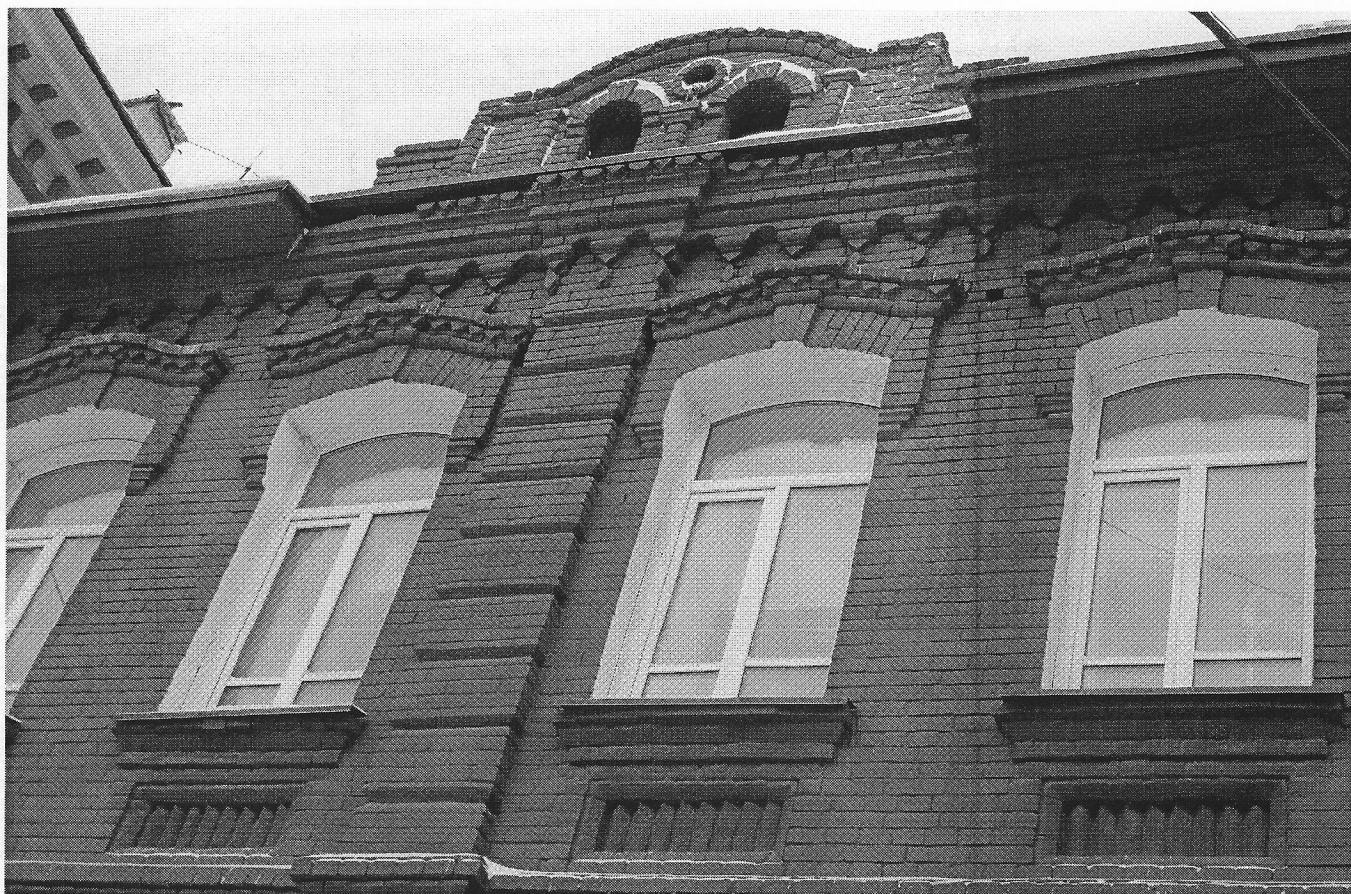
3. Фрагмент главного фасада.

В 2006 году было заменено кровельное покрытие и установлена фальцевая кровля из оцинкованного металла. Карниз выносом около 0.5 м имеет дощатую подшивку низа (фото 3). На карнизных свесах – оцинкованное покрытие. Водосток наружный, организованный. Водосточные трубы круглого сечения, выполнены из оцинкованной стали. Наблюдается утрата верхнего звена водосточной трубы на дворовом фасаде (фото 10). В средней части ската вдоль главного фасада, возвышается небольшой криволинейный аттик с двумя чердачными окнами, имеющими лучковые завершения (фото 2, 3). На дворовом скате имеется одно слуховое окно прямоугольной конфигурации для вентиляции чердака и выхода на кровлю. Во всех оконных проемах чердака установлены жалюзийные решетки. Общее состояние элементов крыши удовлетворительное. Требуется установка недостающих звеньев водосточных труб.

4.11. Некоторые элементы кирпичного декора не сохранились за время эксплуатации здания: фрагмент декора на венчающем карнизе главного фасада, утраченный до 2006 года, не был воссоздан при реставрации фасадов в 2007 году (фото 3); утрата лучковой кирпичной перемычки оконного проема верхнего этажа на северной стороне выступающего объема дворового фасада зафиксирована в 2006 году (фото 20).

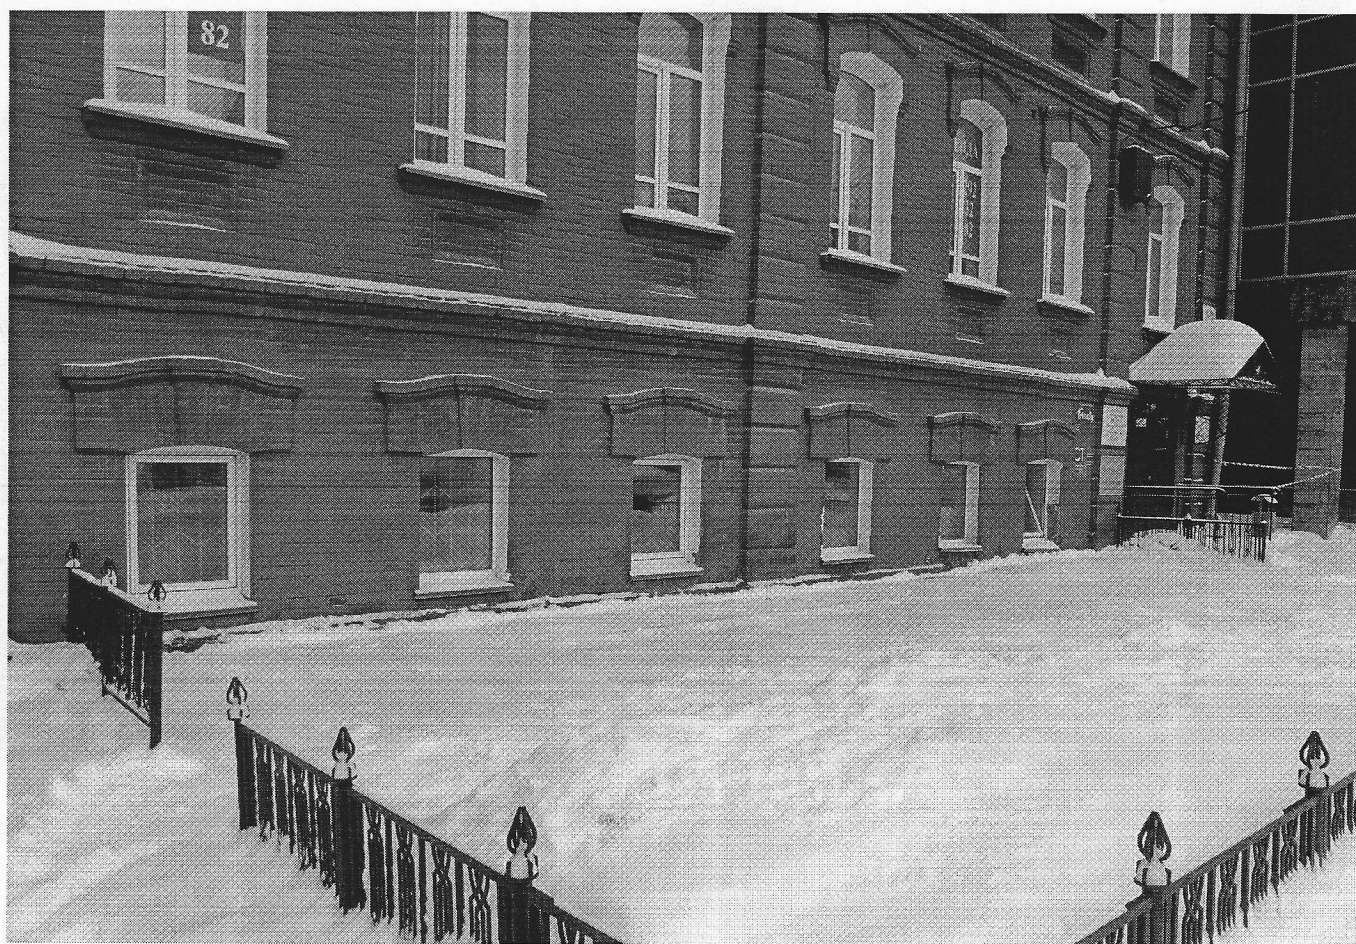
4. Фрагмент главного фасада.

в) цоколи и отмостки около них: в результате общего подъема планировки и уровня отмостки первоначальный цоколь из пиленых гранитных блоков практически не наблюдается. Доступный для осмотра на главном фасаде верх исторического цоколя (фото 4) и нижние участки стен, примыкающие к отмостке, окрашены: наблюдаются отслоения отделки. Требуется ремонт отделки стен в примыкании к цоколю.

4.10. Некоторые оконные проемы утратили лучковое очертание завершений и были реконструированы в прямоугольные до 2006 года (приложение №1 схемы 1,2; фото 4,12).

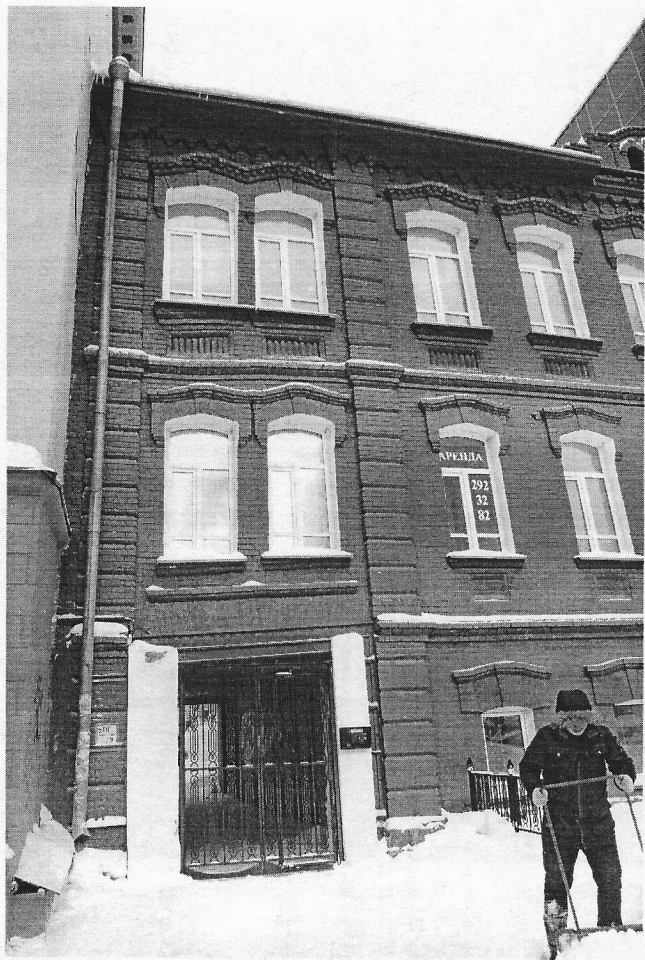
5. Фрагмент главного фасада.

3.5. Сад, парк, двор, ворота и ограда: территория вокруг здания благоустроена, проезды и площадки заасфальтированы. Участок перед главным фасадом огорожен металлическим решетчатым ограждением высотой около 60 см (фото 4). В проеме сквозного проезда установлены современные металлические распашные ворота с декоративным рисунком решетки (фото 5, 13). Внутренний двор изолирован. Общее состояние территории удовлетворительное.

В некоторых окнах дворовых фасадов в уровне второго этажа установлены металлические решетки с наружной стороны проемов (фото 9,11). В проеме проезда со стороны главного фасада установлены распашные металлические ворота современной конструкции (фото 5).

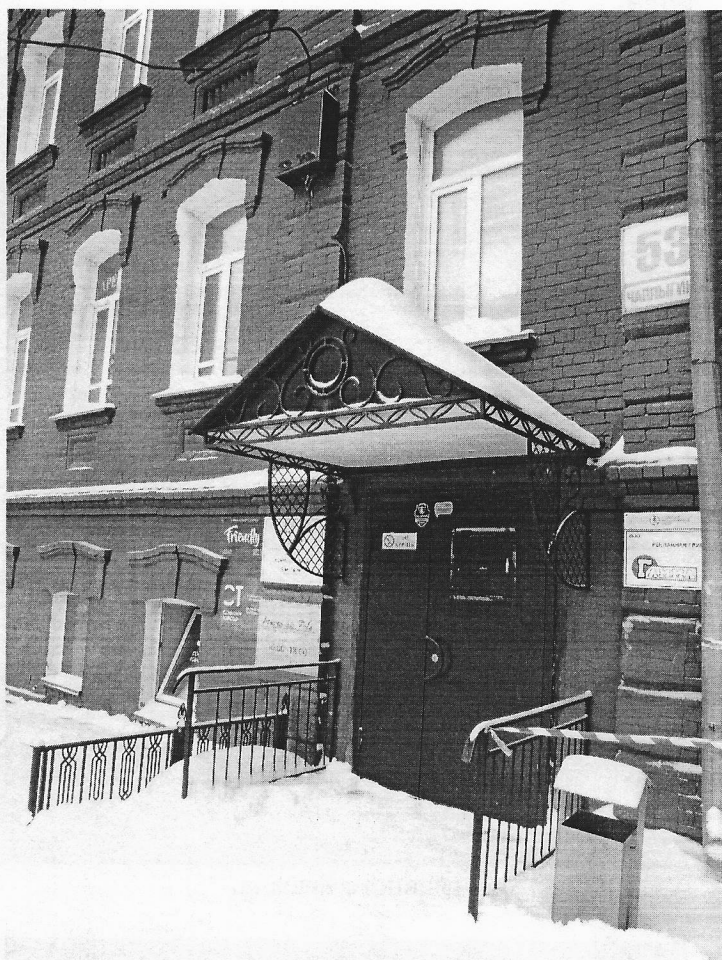
6. Фрагмент главного фасада.

з) козырьки, балконы: над историческим входом главного фасада установлен двускатный козырек современной конструкции (фото 1,2,6), выполненный в металлокаркасе с опиранием на

4.9. Изменился облик исторического входа на главном фасаде: в результате общего подъема планировочной отметки уменьшилась высота дверного проема. Входная дверь металлическая современной конструкции. Входная зона отделена с двух сторон металлическими решетчатыми ограждениями, над входом устроен двускатный козырек современной конструкции (приложение №1 схема 1; фото 6).

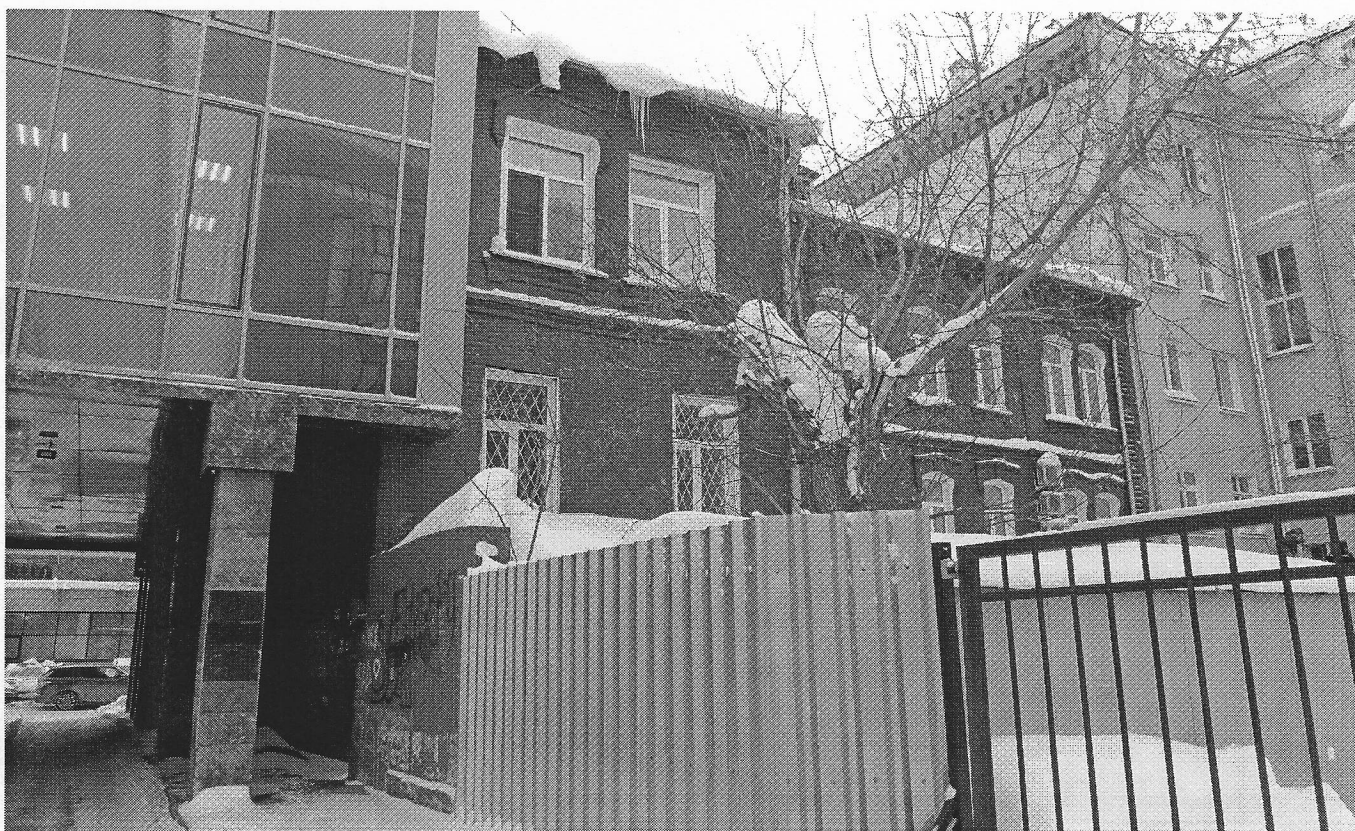
9. Вид дворового фасада со стороны административного здания.

4.8. К выступающему объему дворового фасада примыкает с северной стороны металлический гараж (приложение №1 схема 2; фото 11), закрывающий два нижних оконных проема; в северо-восточном углу фасада пристроено кирпичное ограждение (фото 9).

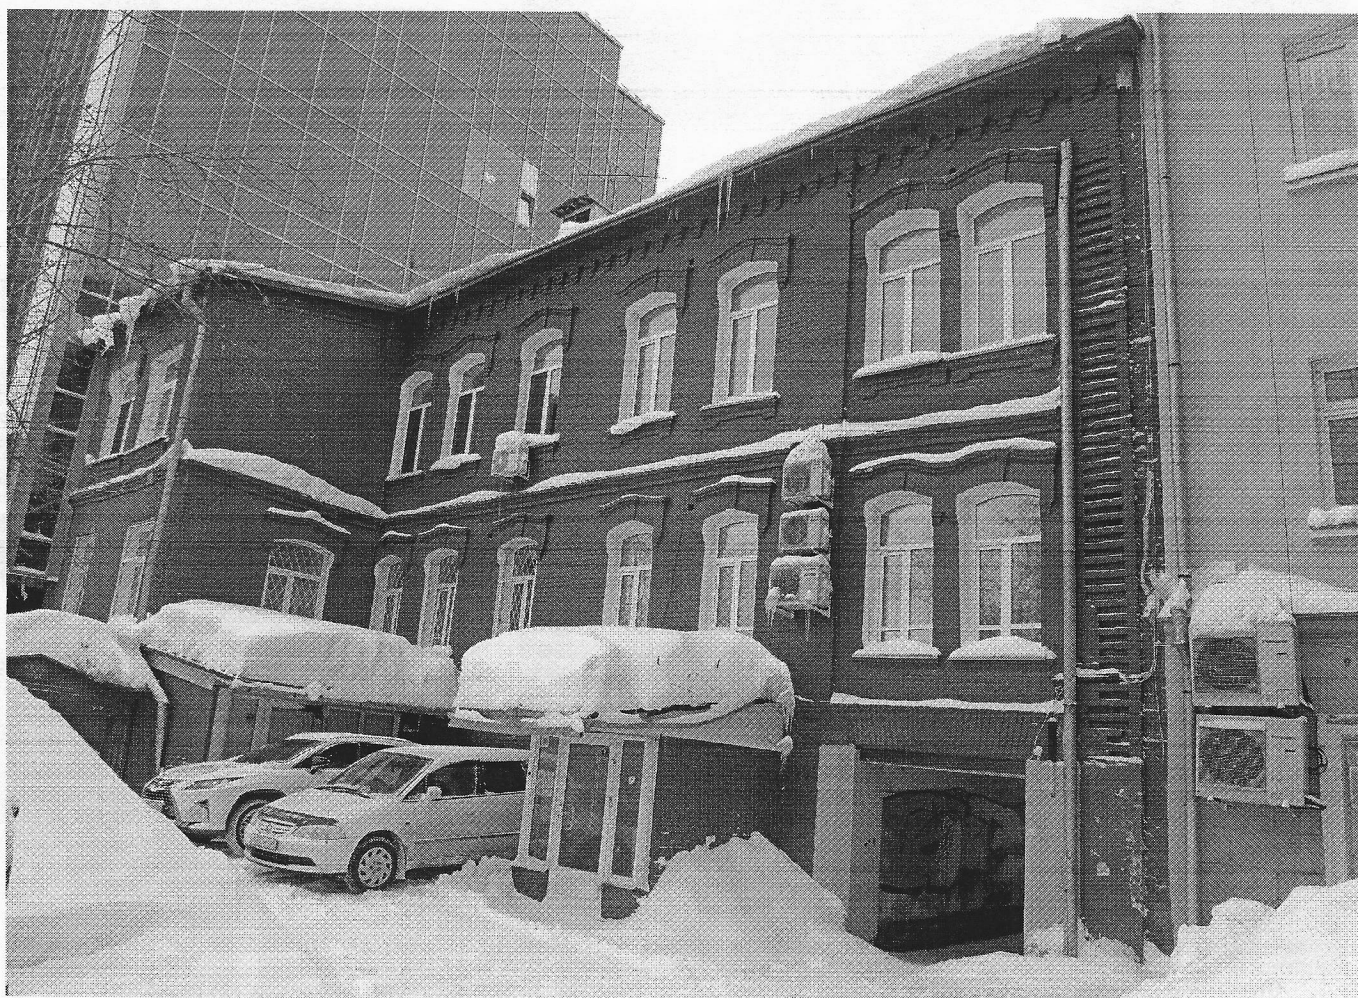
10. Вид дворового фасада со стороны жилого здания.

декоративные кронштейны и с листовым металлическим покрытием. В оформлении поверхностей использованы элементы растительного орнамента. В конструкциях современных входных тамбуров на дворовом фасаде предусмотрены односкатные навесы над входами (фото 10,11). Состояние козырька и навесов удовлетворительное.

4.5. За период 1993-2004 были пристроены тамбуры служебных входов к дворовым фасадам (приложение №1 схема 2; фото 10,11). После их устройства осталось одно окно нижнего этажа: два оконных проема реконструированы в дверные, остальные - заложены кирпичом. Некоторые окна нижнего этажа выступающего объема были утрачены до 1993 года.

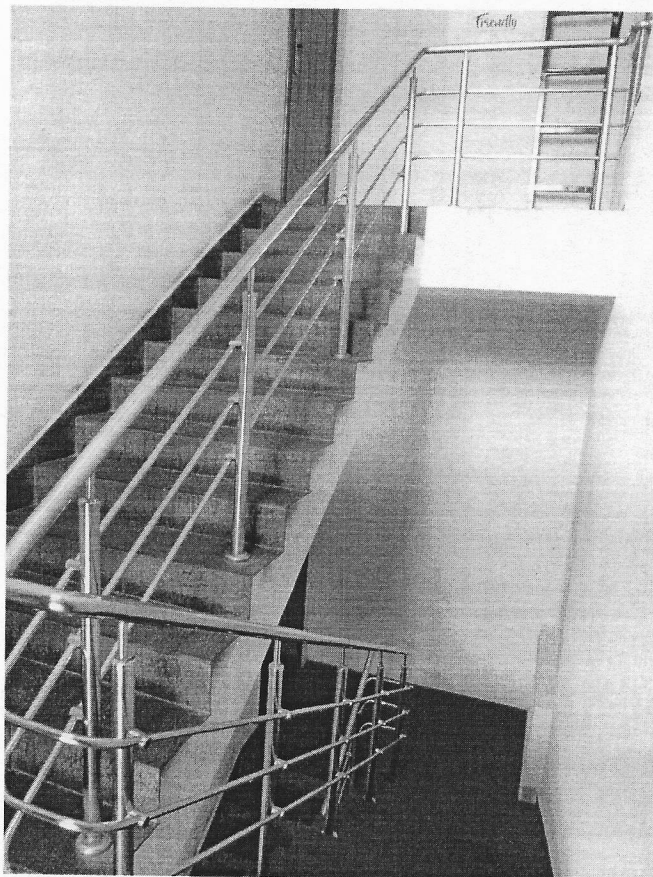
16. Фрагмент лестницы.

ж) лестницы: двухмаршевая лестница современной конструкции (фото 16) с поворотом на 180° размещена в лестничной клетке. Ступени и площадки облицованы керамогранитом, ограждение решетчатое металлическое хромированное. Состояние лестницы удовлетворительное.

4.13. Выполнена перепланировка помещений. В отделке интерьеров использованы современные материалы, установлены внутренние двери современных конструкций. Полностью утрачена междуэтажная лестница с точеными деревянными балясинами и профилированным поручнем: к 2005 году были утрачены около 40 % балясин с заменой на деревянные столбики прямоугольного сечения. При ремонте помещений в 2007 году была установлена лестница современной конструкции с хромированным решетчатым ограждением (фото 16).
