А К Т

технического состояния объекта культурного наследия регионального значения
«Деревянная церковь Покрова», расположенного по адресу:
г. Новосибирск, ул. Октябрьская, 9 (ул. Урицкого, 5),
включённого в единый государственный реестр объектов культурного наследия
(памятников истории и культуры) народов Российской Федерации (далее – Реестр)

«25» 03 2020

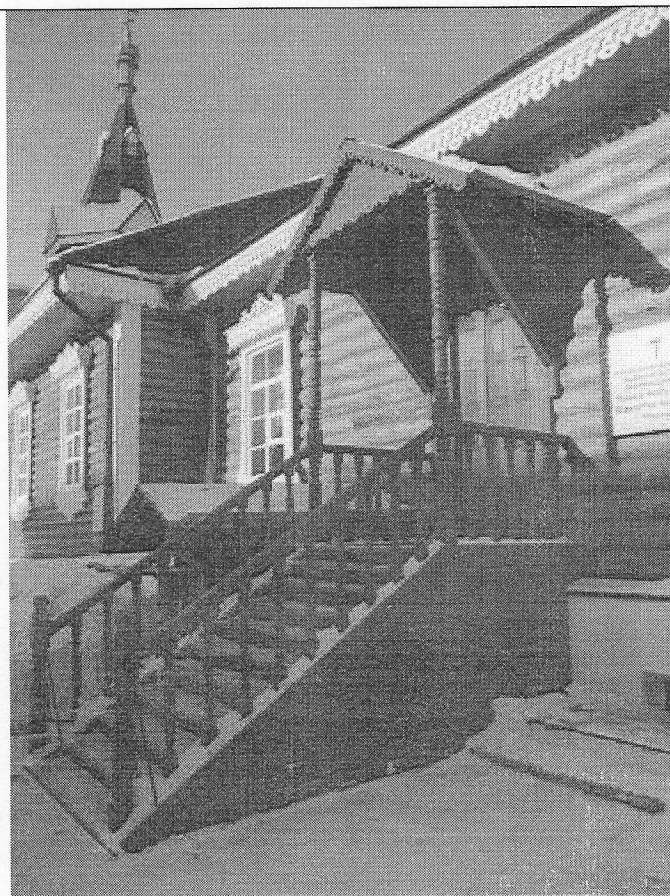
На входах в помещения основного объема и сеней на южном и северном фасадах обустроены 4 высоких крыльца (фото 1, 2, 4, 6-9). Ступени и площадки деревянные. Ограждение крылец деревянное, поручень деревянный профилированный на стойках-балясинах. В некоторых местах ступени крыльца главного входа имеют дефекты (прогнившая древесина).

6. Входной узел главного входа

Состояние удовлетворительное, требуется выборочный ремонт ступеней крыльца на главном входе и ремонт отделки бортиков световых приемков.

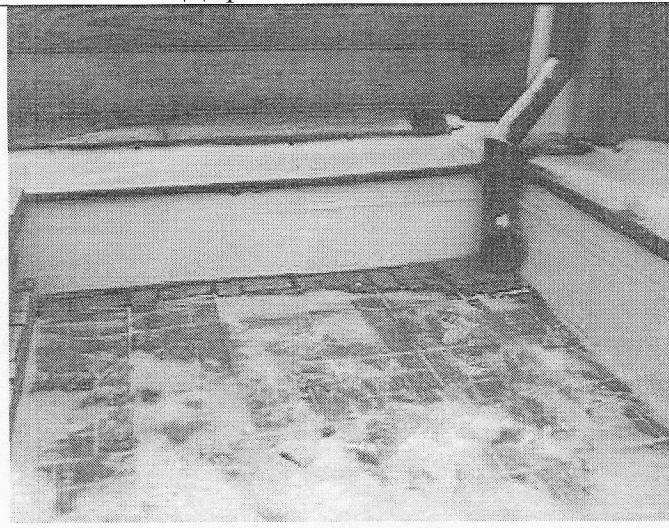
в) Цоколи и отмостки около них: цоколь из сборных железобетонных блоков, с внешней стороны облицован кирпичом, оштукатурен и окрашен. Местами наблюдаются волосяные трещины в отделочном слое (фото 28).

28. Дефекты отделки цоколя

Отмостка выполнена из бетонной тротуарной плитки. Состояние удовлетворительное, требуется выборочный ремонт отделки цоколя.

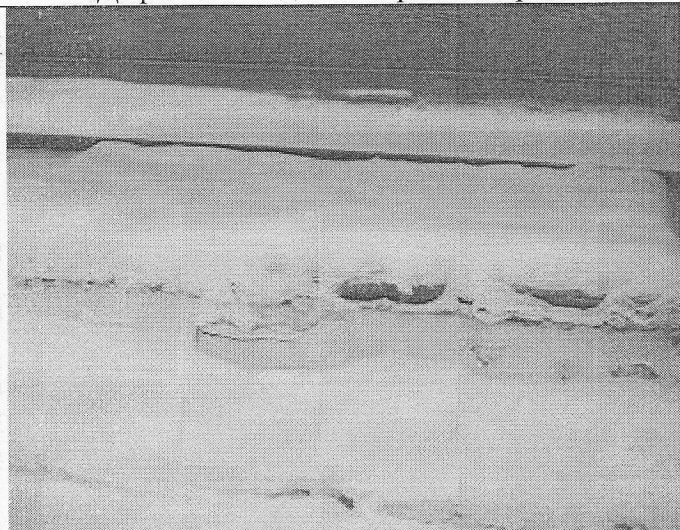
и) Приемки, крыльца: световые приемки прямоугольные в плане, стенки и бортики выложены бетонными блоками, оштукатурены и окрашены. Местами наблюдаются трещины в отделке бортиков с внешней стороны (фото 29). Поверх приемков установлены крышки из поликарбоната и металлического листа с полимерным покрытием.

29. Дефекты в отделке бортиков прямков

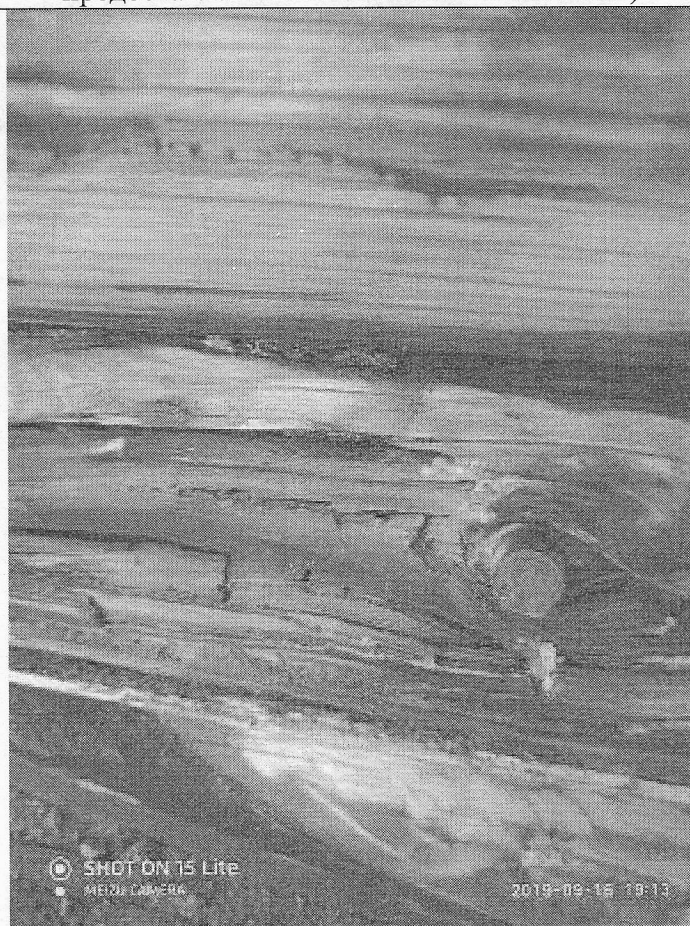
Нижние венцы четверика под колокольной (в примыкании к кровле) с северной и южной стороны подвержены гниению (фото 30).

30. Поврежденный венец четверика колокольни (фото предоставлено пользователем Памятника)

Общее состояние удовлетворительное, требуется выполнить ремонт поврежденных венцов.

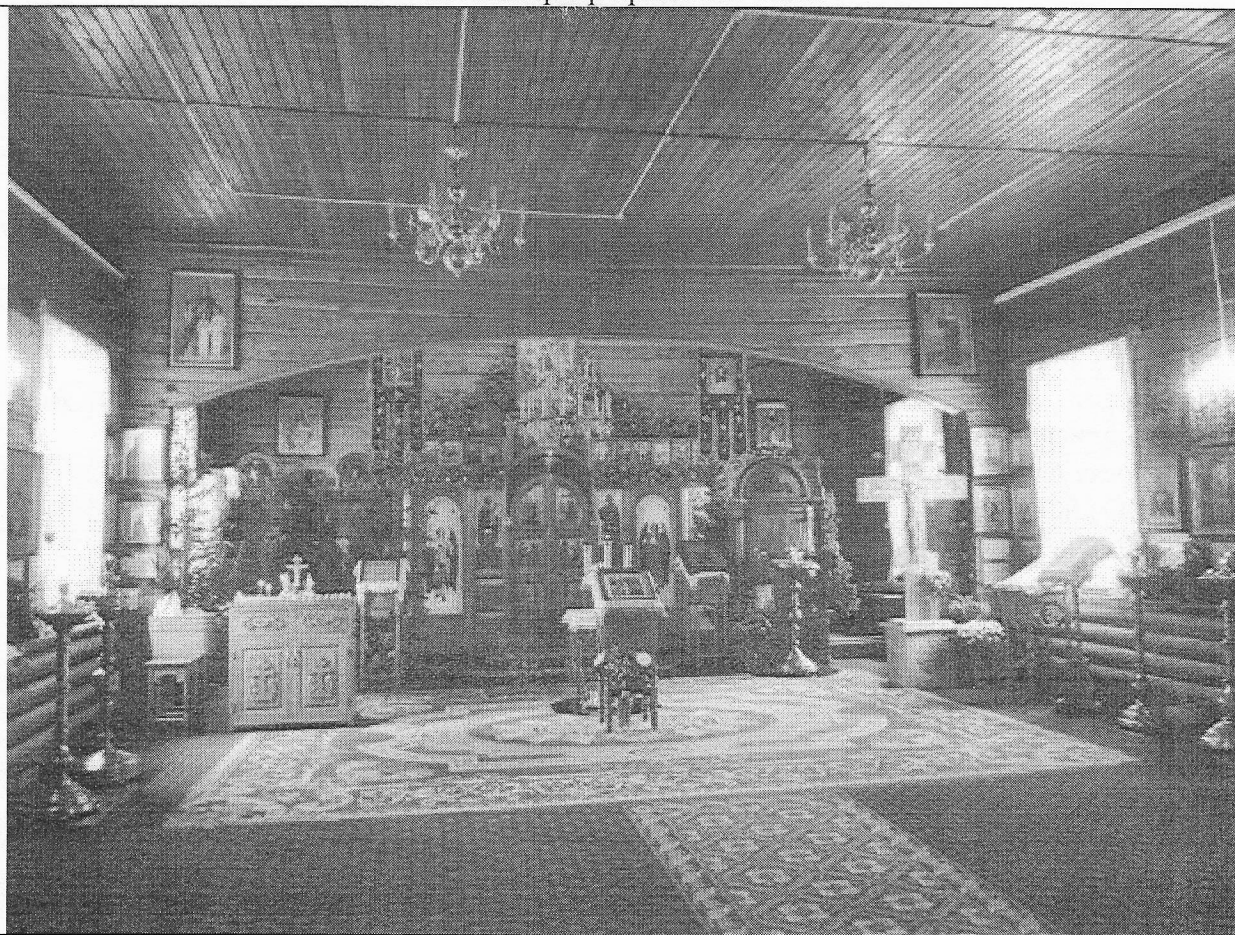
б) Перекрытия (плоские, сводчатые): чердачное перекрытие плоское деревянное, утепленное, подшитое деревянной рейкой. В алтарной части перекрытие сводчатое, также подшитое деревянной рейкой. Наблюдается небольшая деформация (провисание) арочного проема, которая стабилизировалась.

г) Стены, их состояние, связи: в храмовой части стены из оцилиндрованного бруса. Алтарная часть выделена арочным проемом (фото 31). Все внутренние стены и перегородки

31. Интерьер храмовой части
