**АКТ**  
**технического состояния объекта культурного наследия**  
**регионального значения «Дом, в котором с 1905 по 1907 гг.**  
**находилась воскресная школа рабочих», расположенного**  
**по адресу: г. Новосибирск, ул. Владимировская, 10, включенного**  
**в единый государственный реестр объектов культурного**  
**наследия (памятников истории и культуры) народов**  
**Российской Федерации (далее – Реестр)**

составили настоящий акт в том, что в январе 2020 года произведен визуальный осмотр объекта культурного наследия (памятника истории и культуры) регионального значения «Дом, в котором с 1905 по 1907 гг. находилась воскресная школа рабочих», расположенного по адресу: г. Новосибирск, ул. Владимировская, 10 (далее – Памятник).

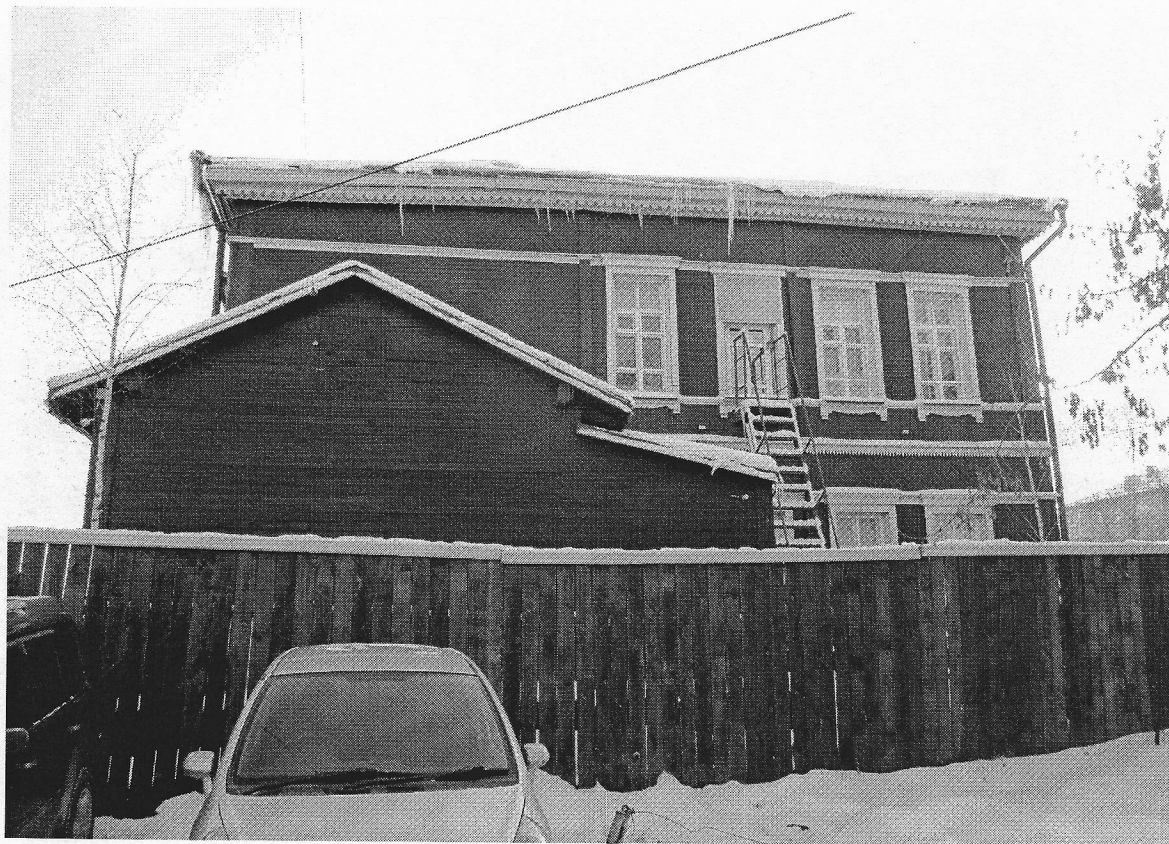
Со стороны северо-западного фасада установлена металлическая эвакуационная лестница со 2-ого этажа (фото 3)

**3. Северо-западный фасад.**

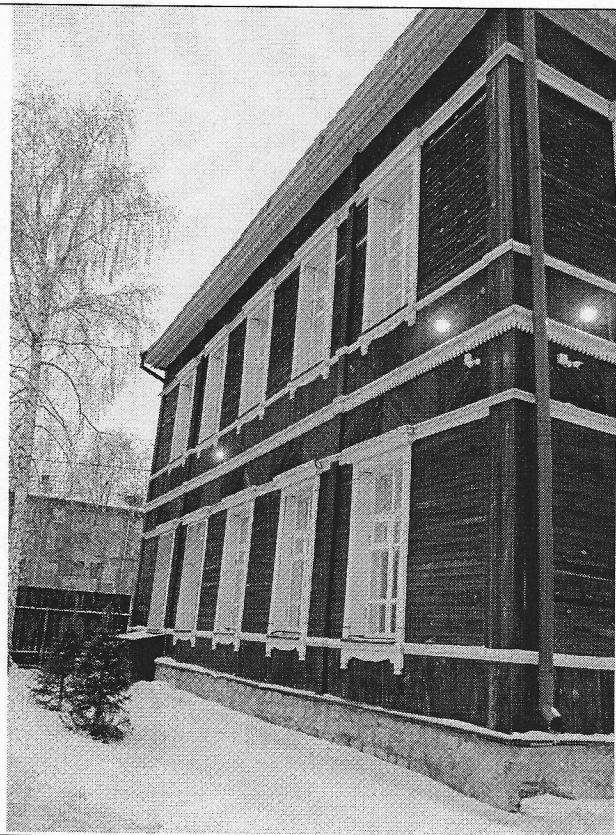
Под окном первого этажа юго-восточного фасада установлен небольшой короб с вентиляционным оборудованием, выполненный из металлического профлиста, окрашенного в цвет обшивки стены (фото 4).

**4. Юго-восточный фасад.**

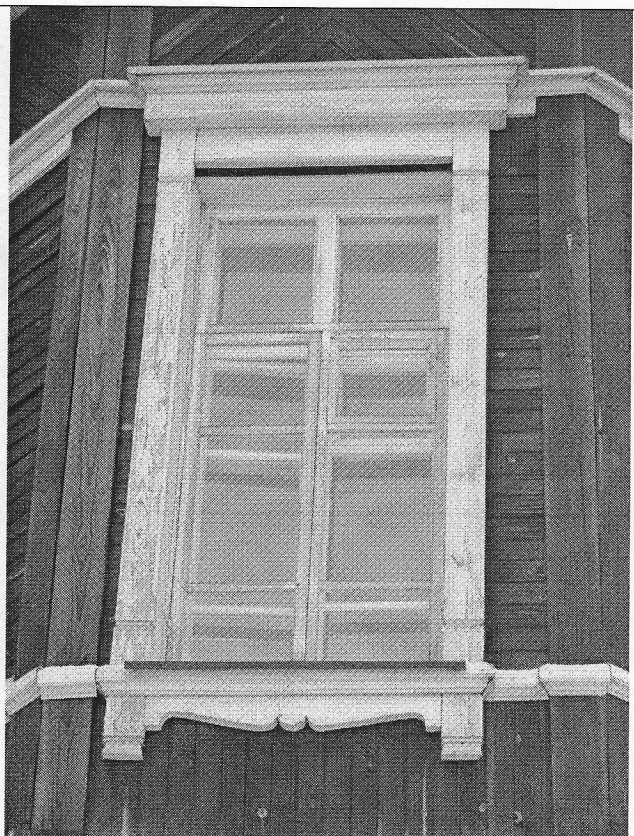
Окна обрамлены наличниками, сверху завершающимися прямыми сандриками, подоконная доска криволинейного очертания (фото 5). Надоконная часть наличников сдвоенных окон ризалита имеет треугольное завершение, тимпан которого украшен пропильной накладной резьбой.

На некоторых декоративных элементах, участках венчающего карниза и отдельных наличниках окрасочный слой отслаивается и отпадает.

е) двери и окна: Оконные коробки деревянные высокие. Окна двойные, створчатые с глухой верхней фрамугой, окрашены. На главном фасаде четыре окна спаренные. В пристройке окна невысокие, глухие. Полная замена оконных блоков с сохранением рисунка переплётов была выполнена в 2009-2010 годах. На некоторых рамах шелушится и осыпается краска (фото 5).

**5. Декоративное оформление окна. Дефекты окрасочного слоя наличника и рамы окна.**

Общее состояние декоративных элементов удовлетворительное. Требуется выборочно очистить декор от старой краски и окрасить заново.

Общее состояние окон удовлетворительное. Требуется очистить рамы окон с нарушенным окрасочным слоем и окрасить заново.

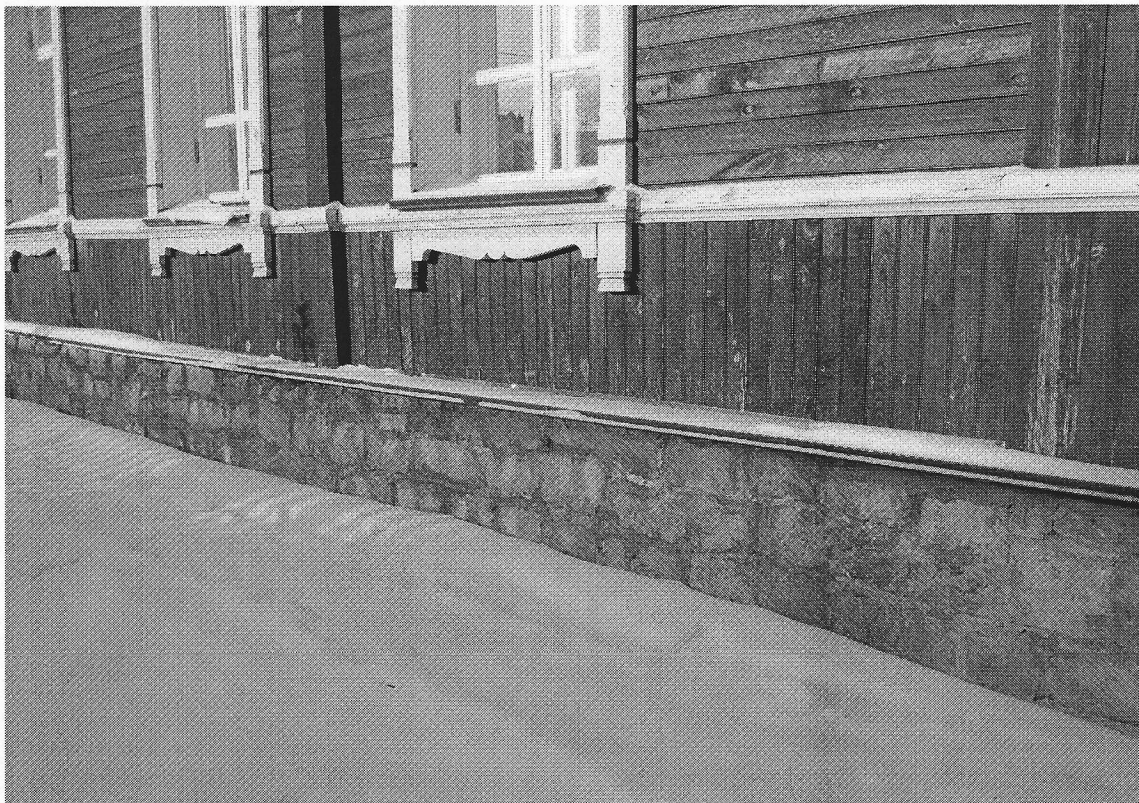
в) цоколи и отмостки около них: Цоколь основного здания выполнен из бутового камня без отделки (фото 6). Цоколь пристройки обшит профилированной доской, тонированной в цвет старого дерева.

Состояние цоколя удовлетворительное.

**6. Вид цоколя юго-восточного фасада.**

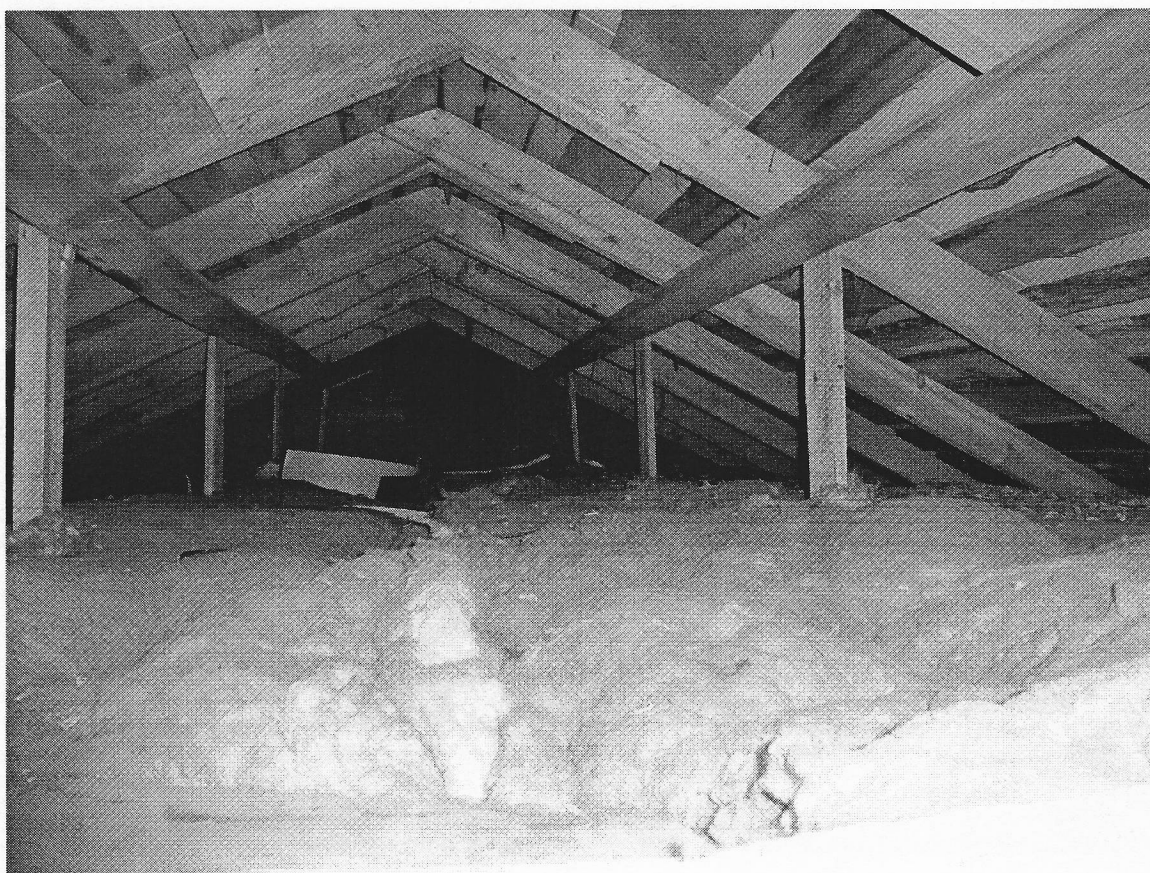
д) крыша (стропила, обрешетка, кровля, водосточные желоба и трубы): Крыша над основным объёмом двускатная вальмовая, чердачная. Стропила и обрешётка деревянные (фото 7). Карниз снизу подшит тёсом. Крыша над пристройкой двускатная. Кровля над основным объёмом здания и пристройкой фальцевая, выполнена из оцинкованной стали с полимерным покрытием цвета сурик. На северо-восточном скате основного объёма здания имеется слуховое окно с металлическим покрытием. Проём закрыт жалюзийной решёткой. Водосток наружный организованный. Водосточные трубы круглого сечения, окрашенные в цвет кровли. Локально некоторые участки труб отсутствуют.

В ходе капитального ремонта в 2009 году отдельные несущие деревянные элементы крыши были заменены и полностью заменено кровельное покрытие основного здания и пристройки.

**7. Конструкции крыши.**

Состояние конструкций крыши и кровли удовлетворительное. Требуется восстановить недостающие участки водосточных труб.

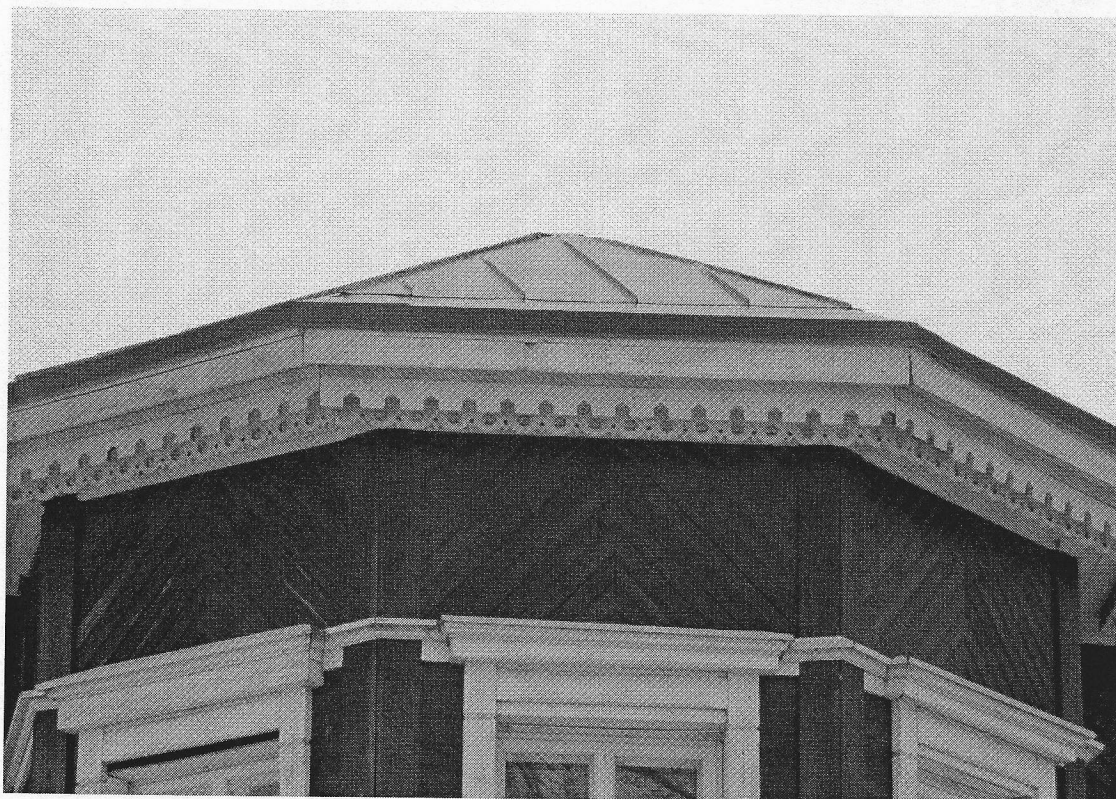
Венчающий здание карниз оформлен двумя рядами пропильной накладной резьбы (1-4, 8). Декоративный междуэтажный пояс украшен однорядной простой пропильной резьбой (фото 9).

**8. Фрагмент декоративного оформления карниза. Дефекты окрасочного слоя.**

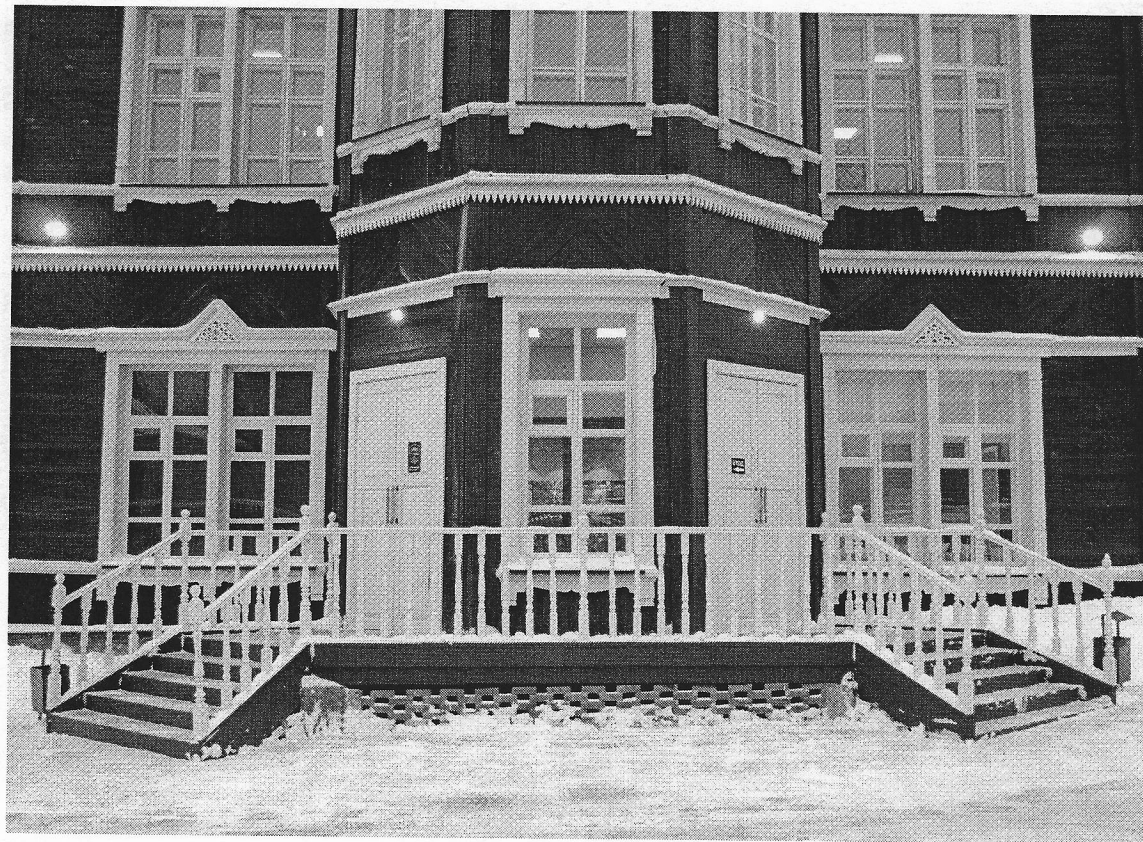
Имеется крыльцо со стороны северо-восточного (главного) фасада. Крыльцо современное на два схода с деревянным ограждением и поручнем, окрашено (фото 9).

Наружные входные двери на северо-восточном (главном) фасаде здания современные деревянные, двупольные филёнчатые, окрашены (фото 9). Внутренние двери современные, однопольные и двупольные филёнчатые (фото 12), глухие и со стеклянными полотнами.

**9. Оформление входа в здание на северо-восточном фасаде. Вид декоративного междуэтажного пояса.**

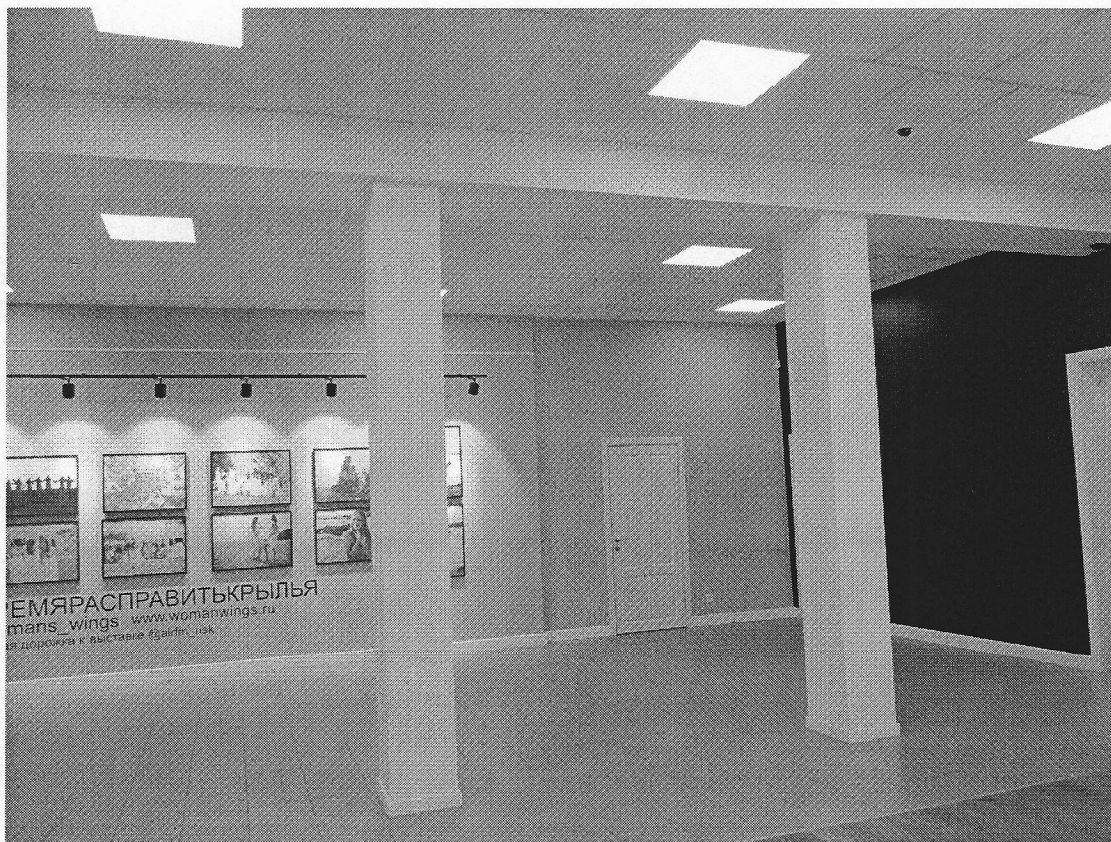
В качестве отделки потолков использованы современные материалы: декоративная штукатурка, гипсокартон, ГВЛ, подвесные или натяжные потолки (фото 10,11).

в) полы: Полы дощатые по лагам. Отделка: ламинат, плитка ПВХ и керамическая плитка в санузлах (фото 10,11).

д) столбы, колонны: На первом этаже расположены четыре колонны сечением 30х20 см из двух, соединённых болтами, рельсов с отделкой, аналогичной отделке стен (фото 10).

10. Вид колонн и отделки помещений первого этажа.

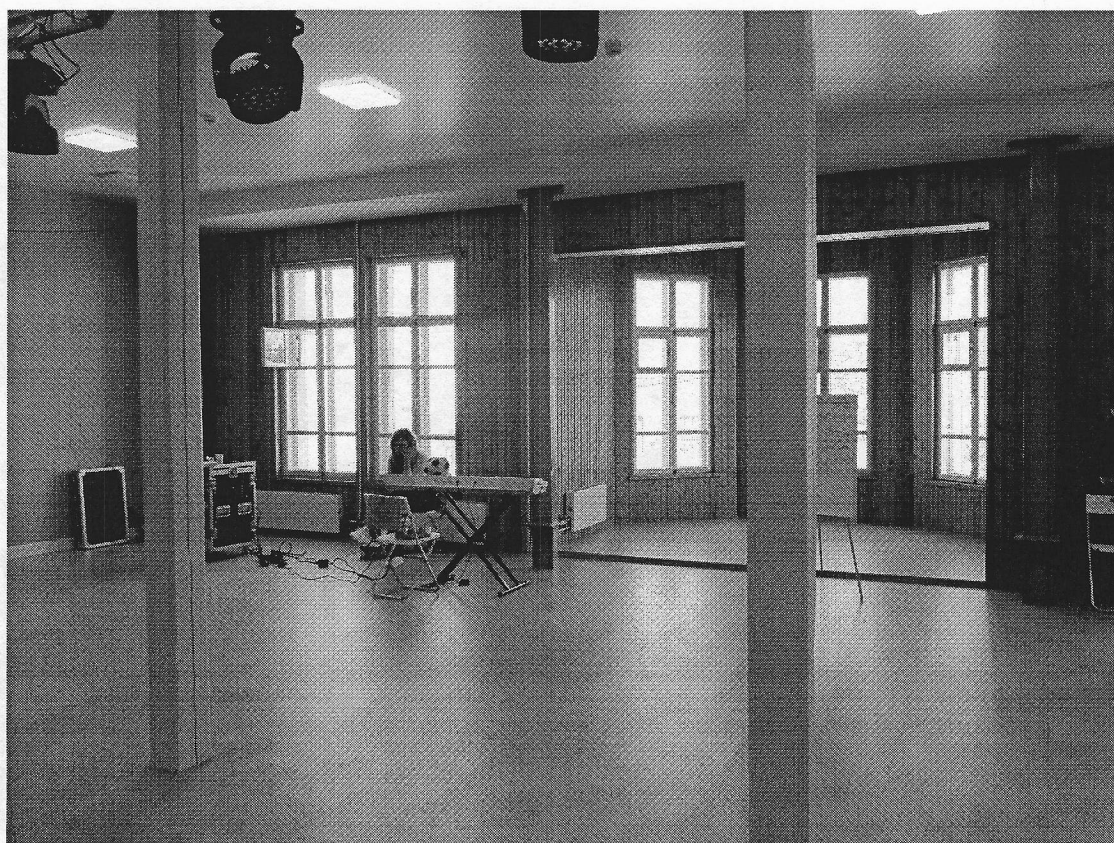
На втором этаже четыре колонны сечением 30х20 см из бруса с окраской (фото 11)

В результате усиления чердачного перекрытия в 2009 году, выполнен дополнительный ряд стальных стоек вдоль стены с эркером (фото 11).

11. Вид колонн и отделки помещений второго этажа.

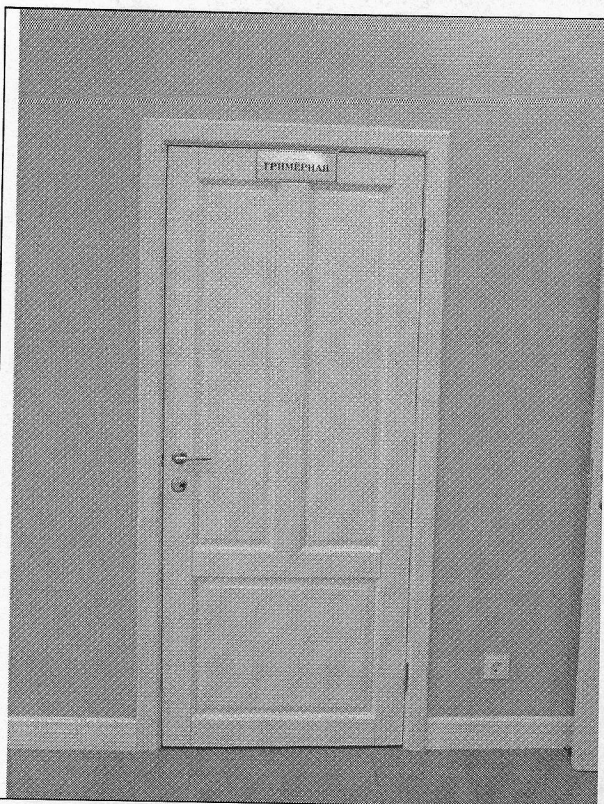
**12. Внутренняя дверь.**

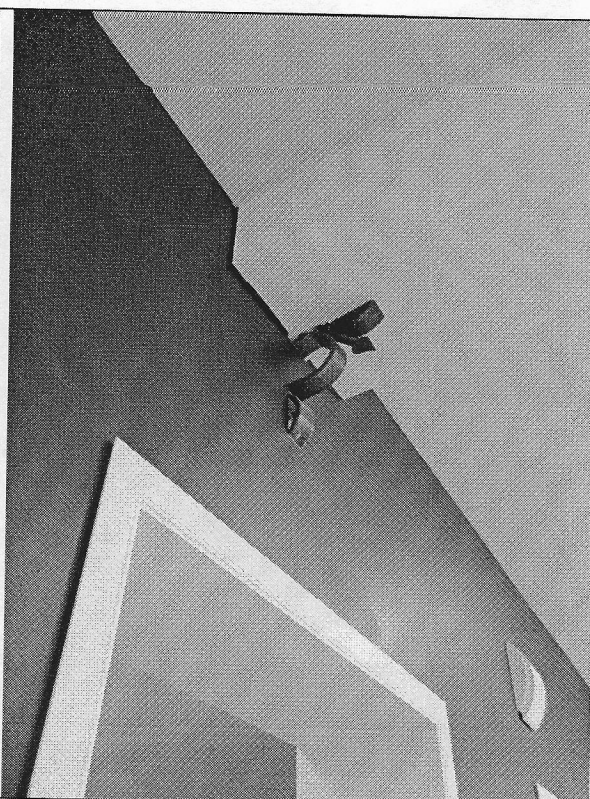
з) лепные, скульптурные и прочие декоративные украшения: Сохранился металлический ажурный опорный кронштейн балки перекрытия 1-ого этажа, который наполовину закрыт отделочным материалом стены и потолка (фото 13).

**13. Сохранившийся металлический крон – штейн.**

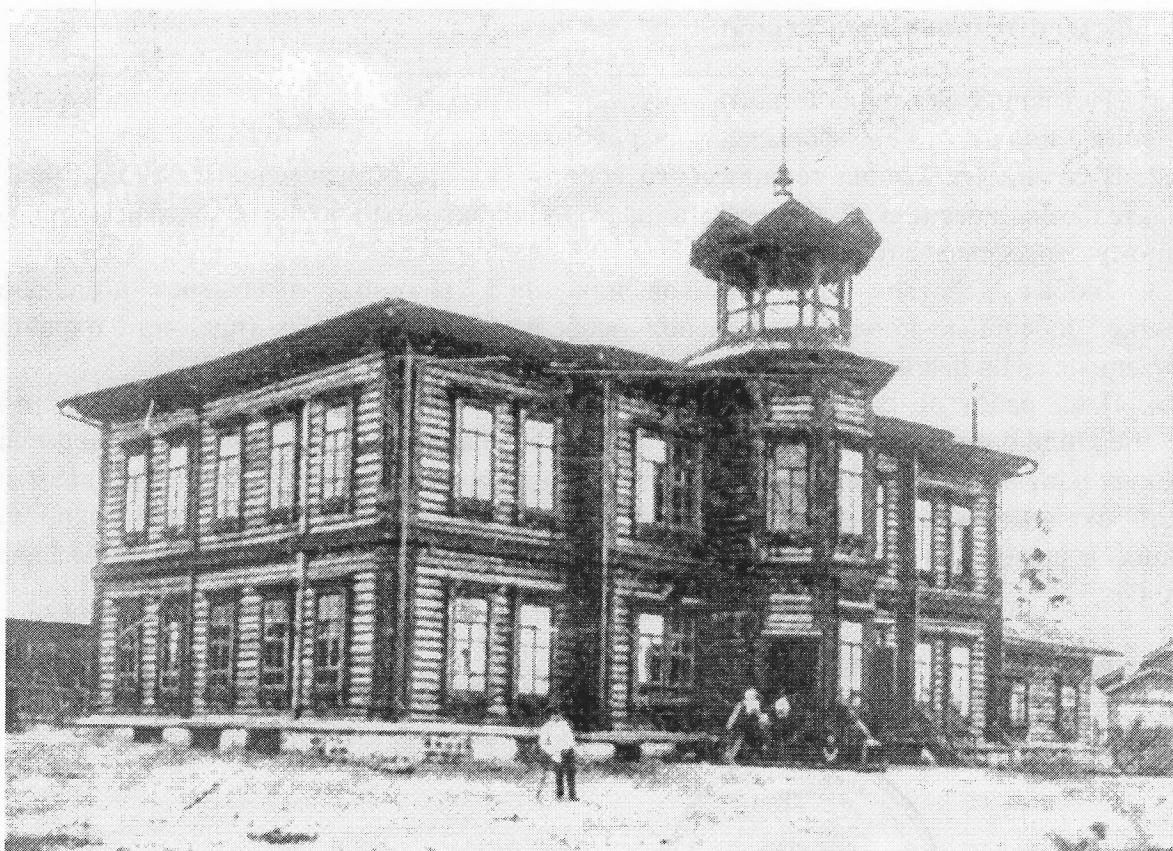
16. Фото начала 1900 годов.

4.3. Рубленые стены здания (основного объёма и пристройки) первоначально не имели дощатой обшивки (фото 16).

4.4. Утрачена беседка, венчающая (в первоначальном виде) эркер (фото 16).

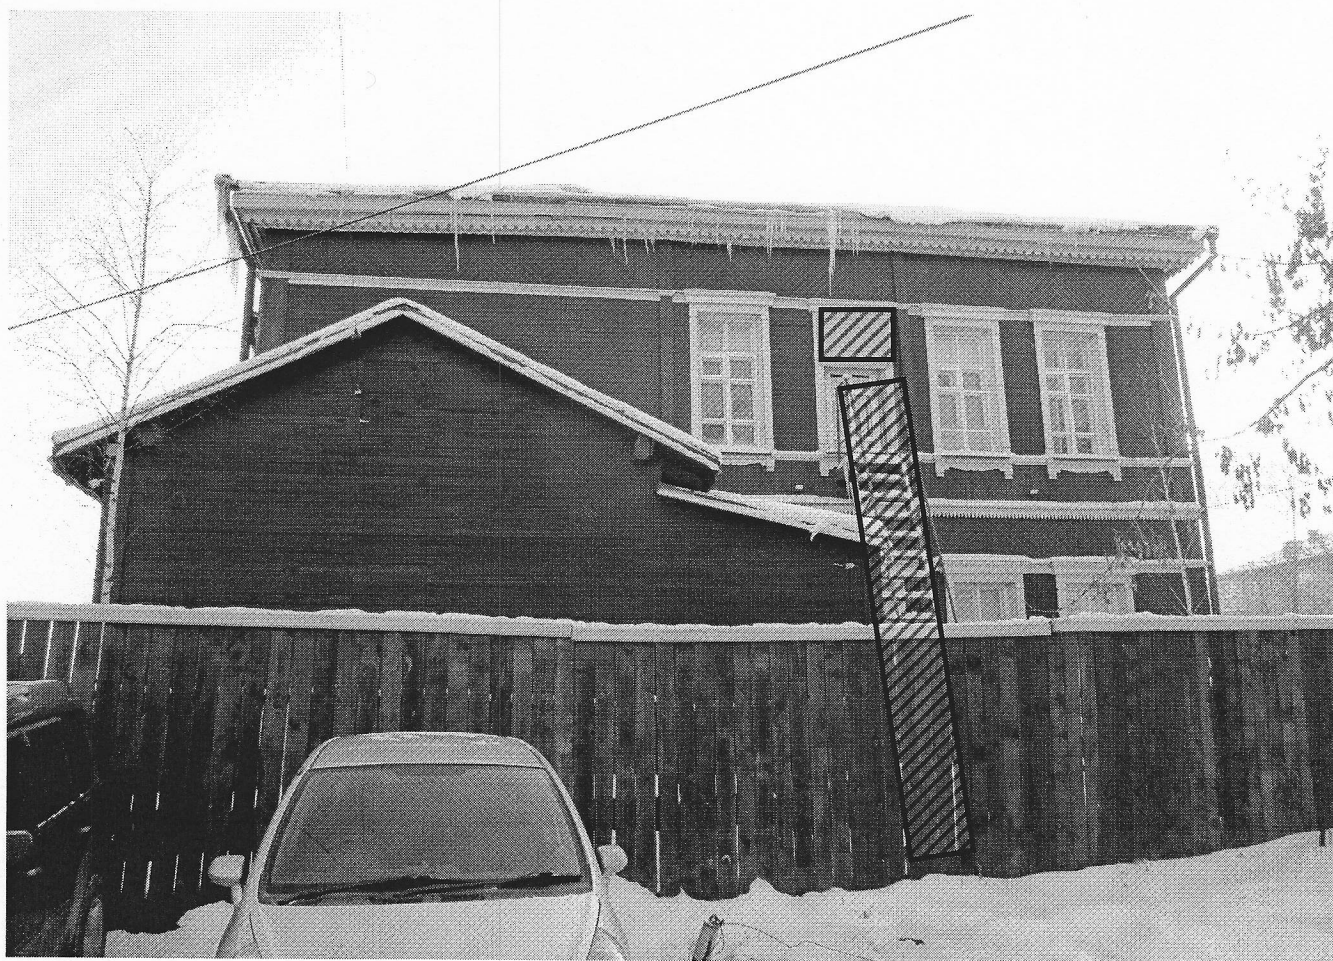
**Схема 1. Северо-западный фасад.**

4.5. Установлена металлическая лестница со стороны северо-западного фасада для эвакуации людей со 2-ого этажа (Приложение № 2, схема 1).

- одно окно частично на 2-м этаже (Приложение № 2, схема 1);
- два окна полностью на 1-м этаже юго-восточного фасада (Приложение № 2, схема 2);

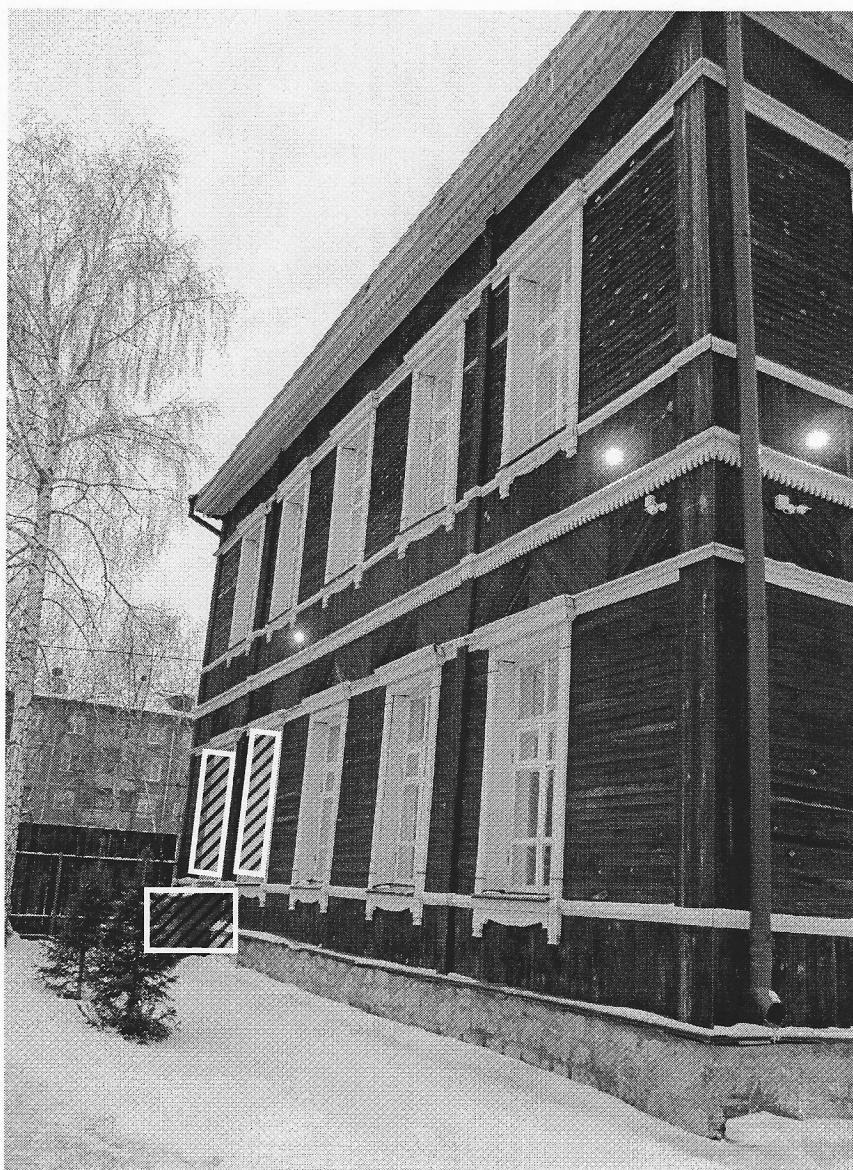
Схема 2. Юго-восточный фасад.

4.6. Под окном первого этажа юго-восточного фасада установлен металлический короб с вентиляционным оборудованием (Приложение № 2, схема 2).
