А К Т

**технического состояния объекта культурного наследия регионального значения
«Вокзал пассажирский комплекса сооружений станции «Ново-Николаевск» Алтайской
железной дороги», расположенного по адресу: город Новосибирск, ул. Зыряновская, 133/1,
включённого в единый государственный реестр объектов культурного наследия
(памятников истории и культуры) народов Российской Федерации
(далее – Реестр)**

29.05.2020

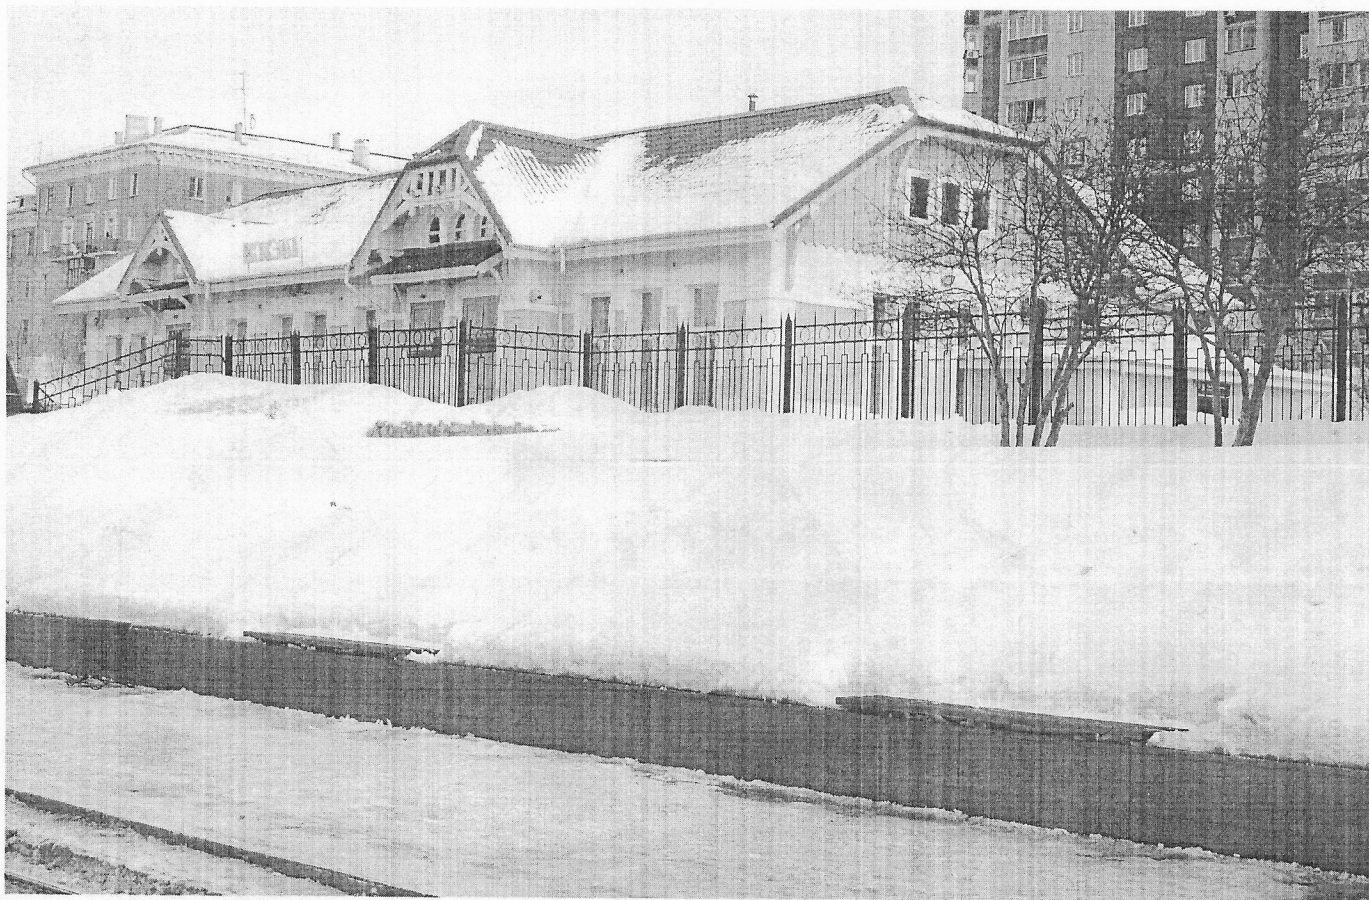
3.5. Сад, парк, двор, ворота и ограда: территория вокруг здания благоустроена, проезды и площадки заасфальтированы. Перед главным (юго-западным) фасадом устроены газоны на перепаде рельефа, имеются посадки хвойных и лиственных деревьев, на спуске к перрону сохранилась историческая лестница. Выход на перрон изолирован: нижний уровень лестницы занимает пропускной терминал современной конструкции, вдоль верхнего участка лестницы и верхней границы газонов установлено высокое металлическим решетчатое ограждение (фото 1). Общее состояние территории удовлетворительное.

1. Общий вид с юга.

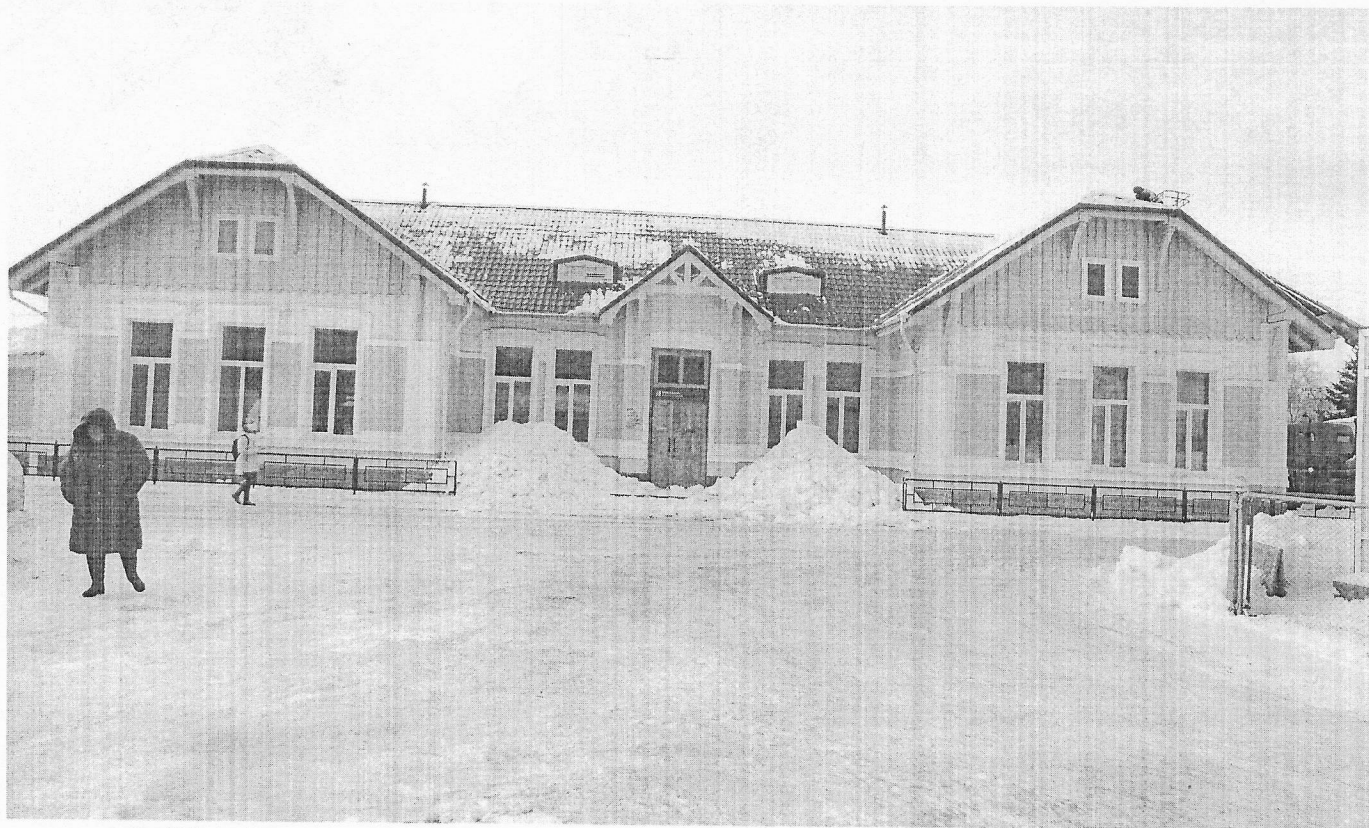
2. Общий вид северо-восточного фасада.

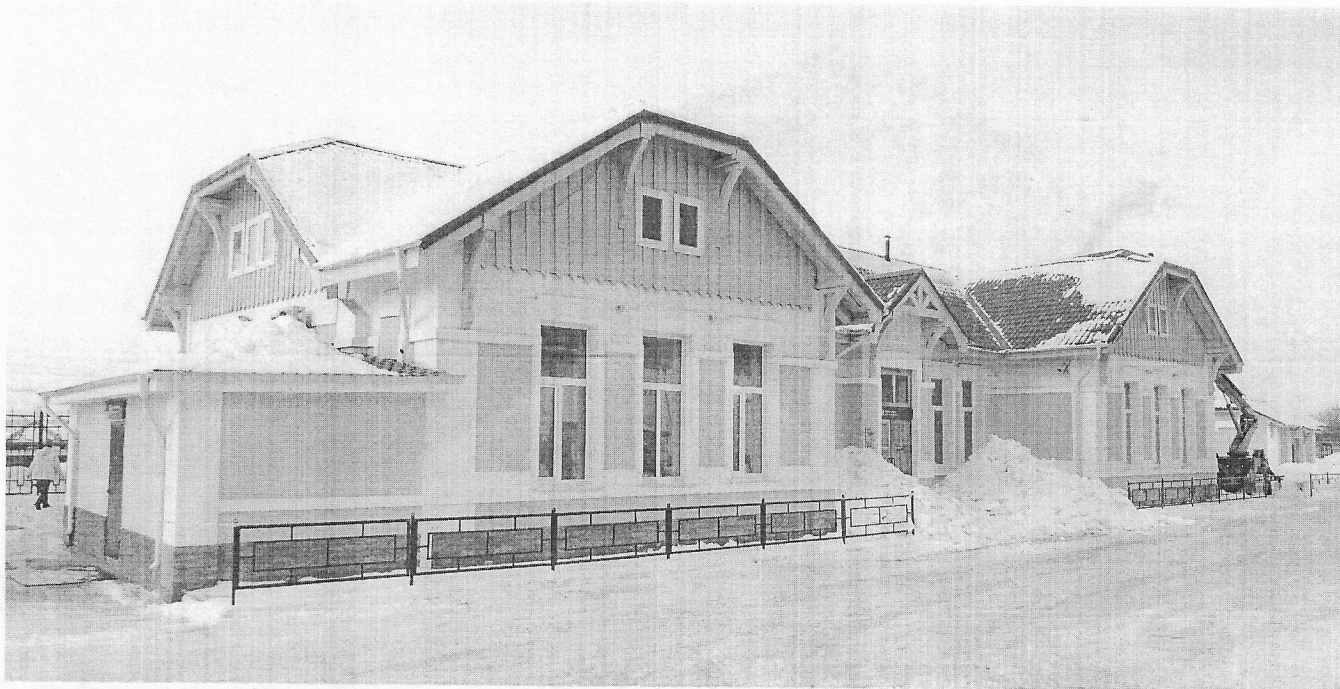
3. Общий вид с востока.

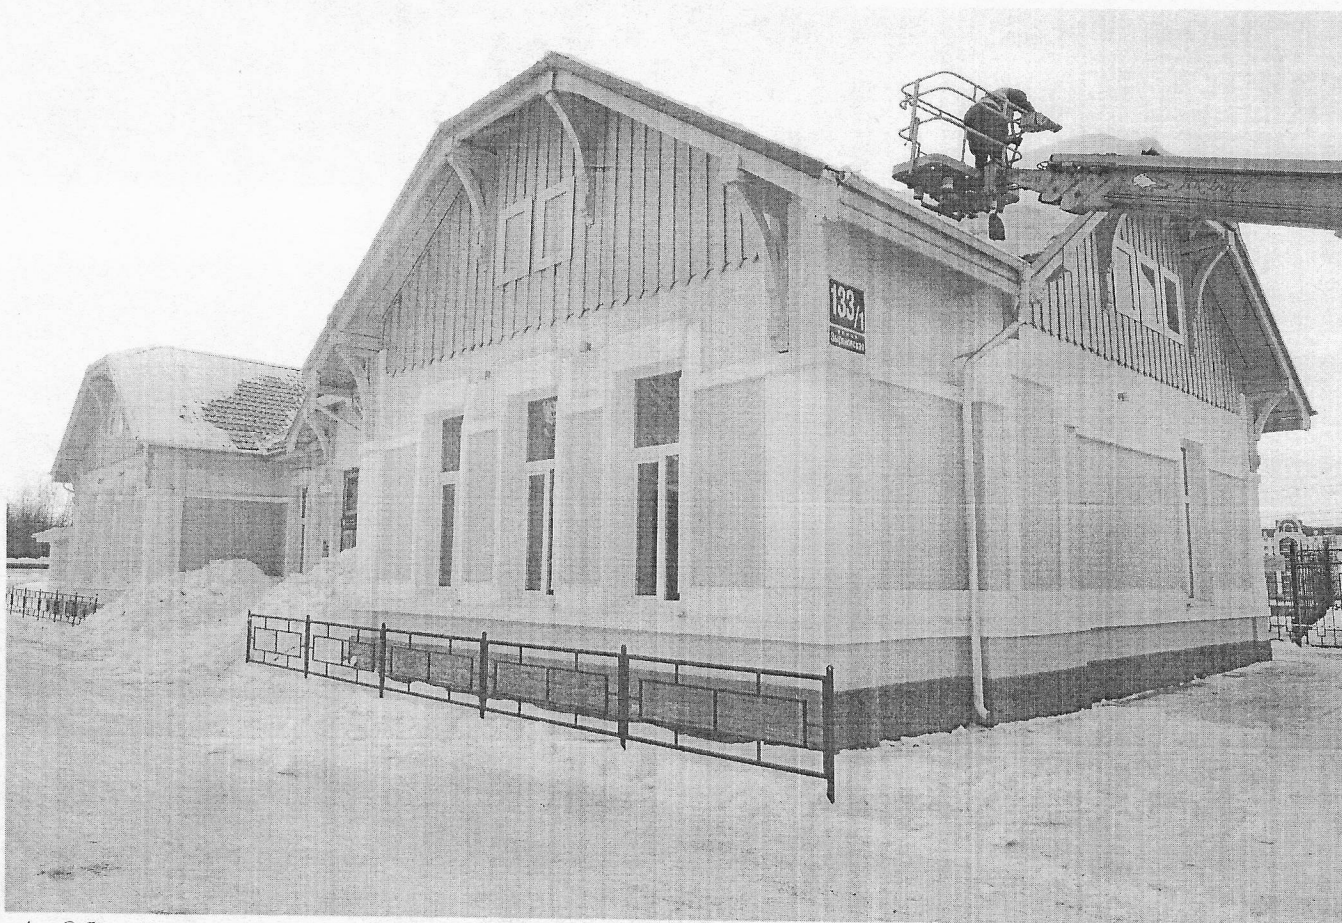
4. Общий вид с севера.

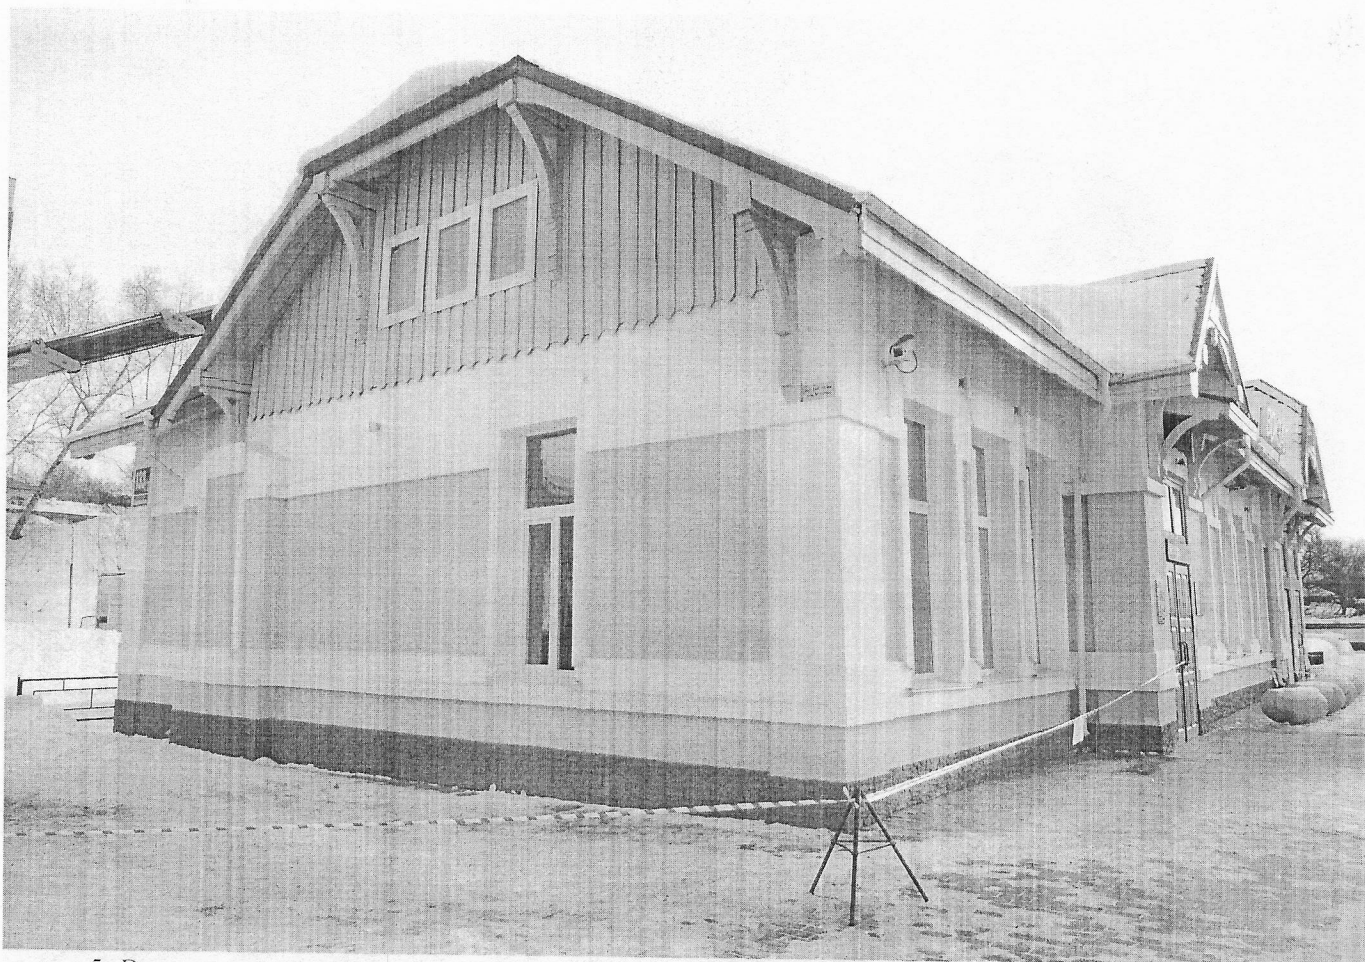
5. Вид торцевого (северо-западного) фасада.

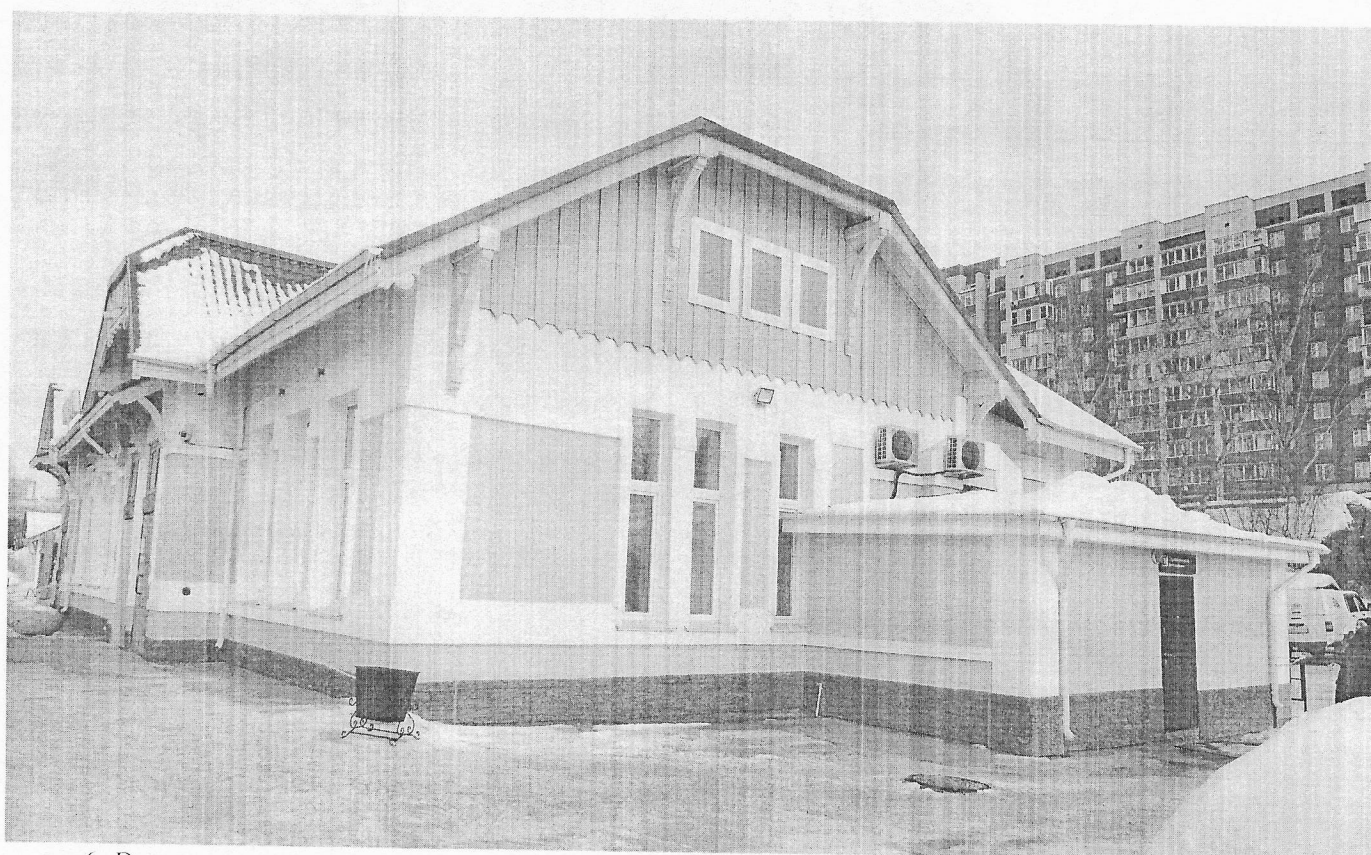
Наблюдаются дефекты окраски фрамуг. На дату осмотра демонтировано одно дверное полотно наружной двери юго-западного фасада для проведения ремонта. Дверь служебного входа с торцевого фасада – металлическая однопольная с глухим полотном (фото 6).

4.1 Тамбур служебного входа на юго-восточном торцевом фасаде пристроен до 2008 года, при его устройстве были утрачены нижние части нескольких оконных проемов (приложение №1 схема 1; фото 6, 19).

6. Вид торцевого юго-восточного фасада.

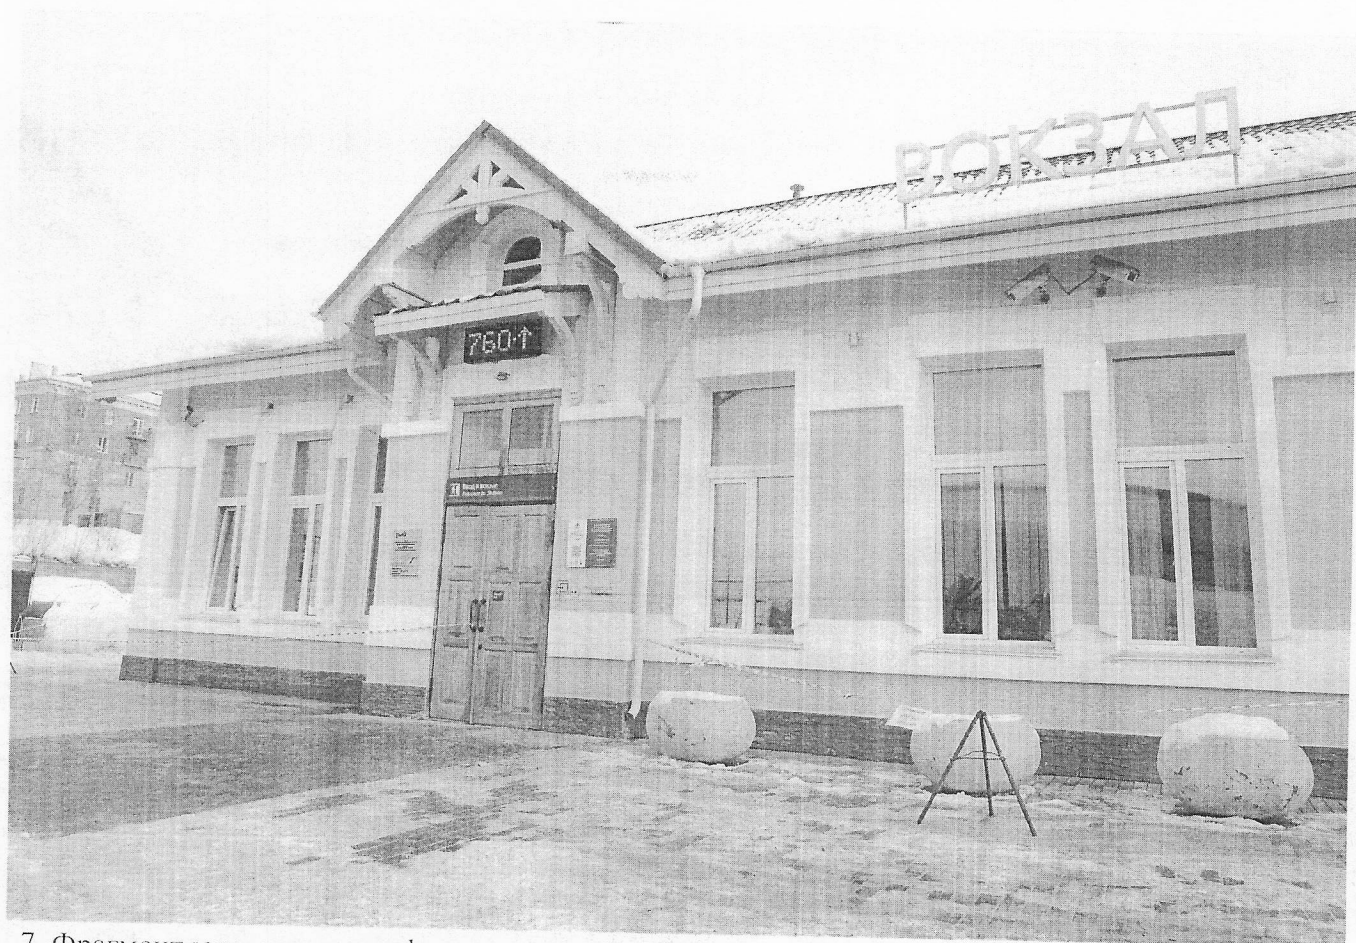
з) козырьки, балконы: над входами в ризалитах главного (юго-западного) фасада сохранились односкатные козырьки исторического вида (фото 7, 8, 10, 11), выполненные в деревянных конструкциях с опиранием на декоративные кронштейны с современным покрытием из листовой металлочерепицы. Состояние козырьков удовлетворительное

3.7. Наличие информационной надписи: размещена на юго-западном фасаде (фото 7, 10).

Под козырьком одного из входных ризалитов юго-западного фасада размещено электронное табло, на импостах наружных дверей установлены информационные указатели (фото 7, 8), на фасадах имеются камеры видеонаблюдения и элементы наружного освещения.

7. Фрагмент юго-западного фасада.

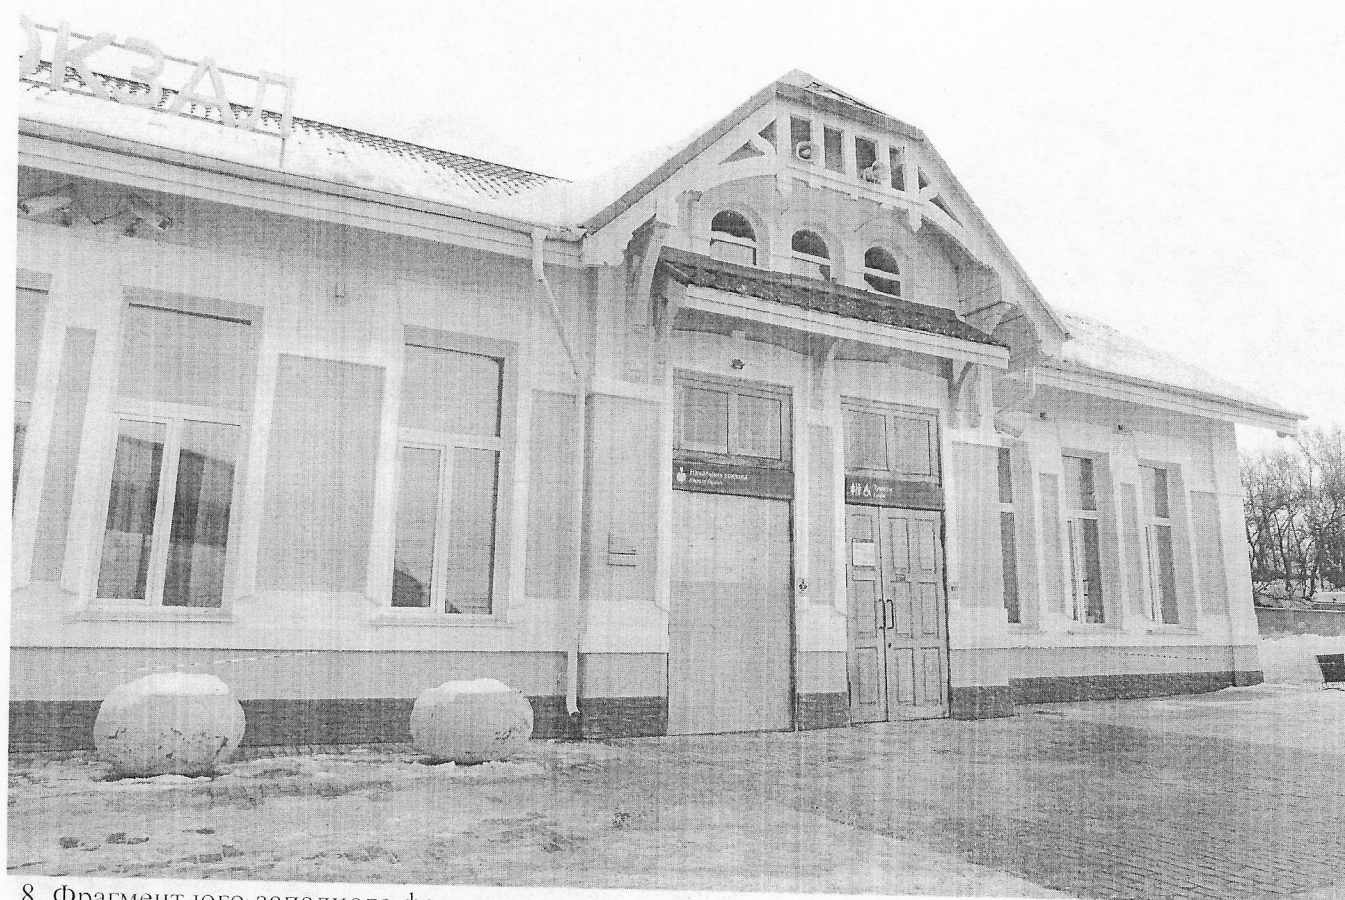
8. Фрагмент юго-западного фасада.

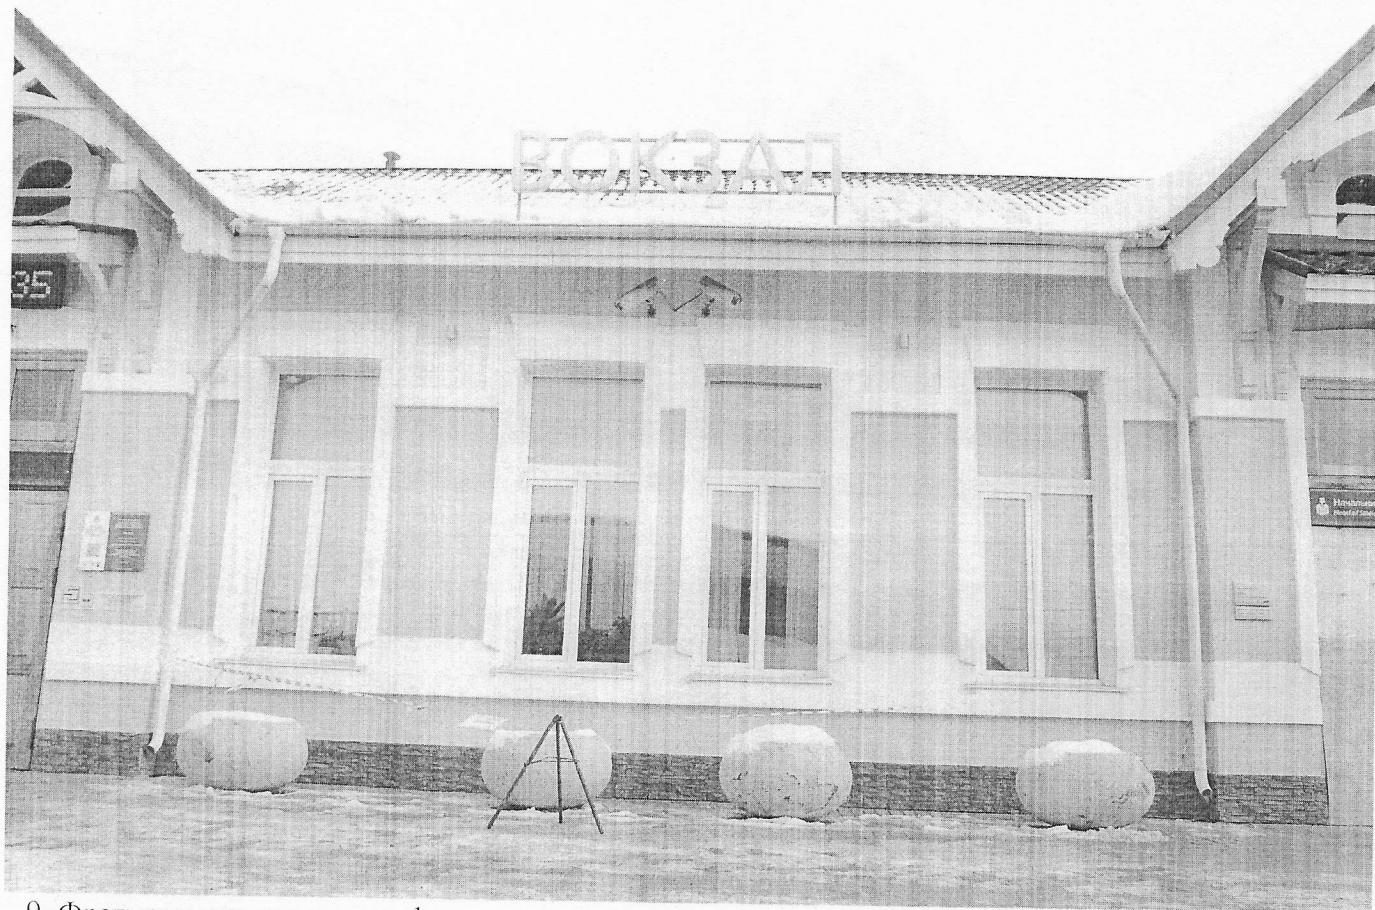
- а) общее состояние: удовлетворительное (фото 1-14). Ремонт здания проведен в 2015 году.
- б) фундаменты: ленточные на естественном основании, выполнены в бутовой кладке. Развитие деформационных процессов не наблюдается. Состояние удовлетворительное.
- в) цоколи и отмостки около них: цоколь кирпичный из плоскости фасада не выделен: нижняя половина цоколя, примыкающая к отмостке, облицована плиткой «под дикий камень» (фото 9-11). Состояние удовлетворительное.

9. Фрагмент юго-западного фасада.

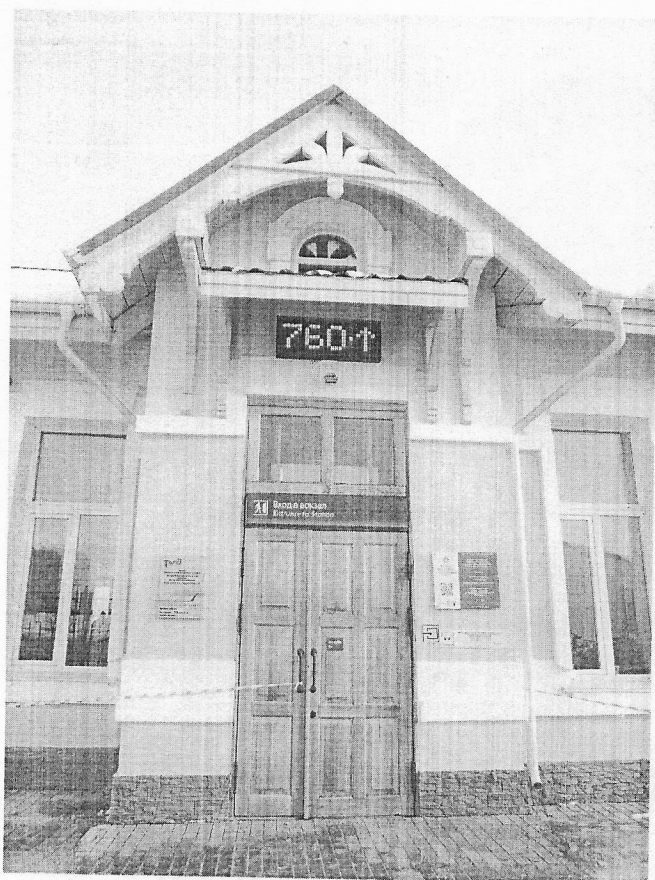
Наружные двери на входах для посетителей – деревянные двупольные с глухими филенчатыми полотнами и остекленными верхними фрамугами с импостом (фото 10-12).

10. Фрагмент юго-западного фасада.

Требуется обновить отделку обвязок деревянных фрамуг на главных входах, установить накладные элементы для имитации исторического рисунка оконных переплетов и дверных фрамуг. На входах для пассажиров рекомендуется установить наружные двери с остекленными полотнами с воссозданием их первоначального облика.

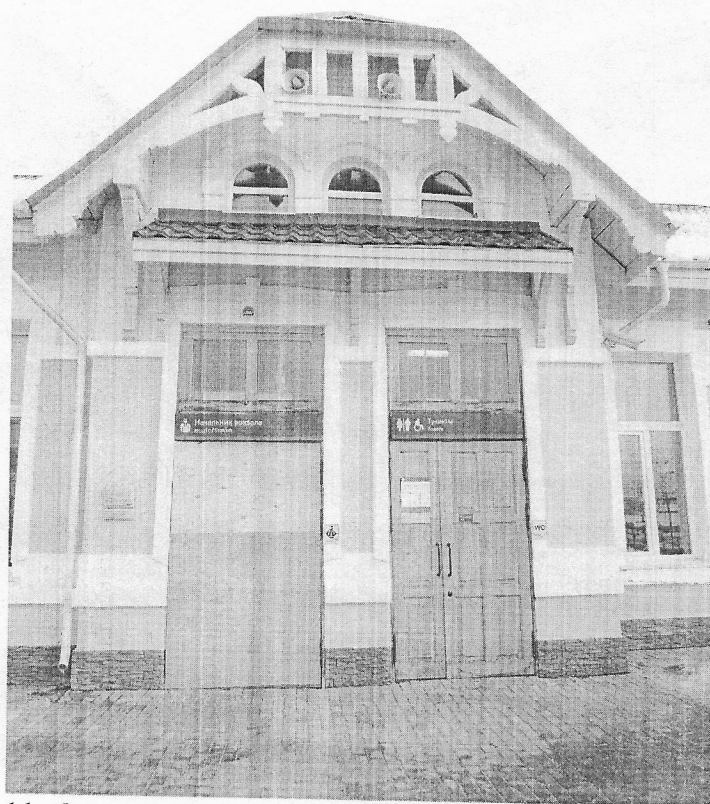
11. Фрагмент юго-западного фасада.

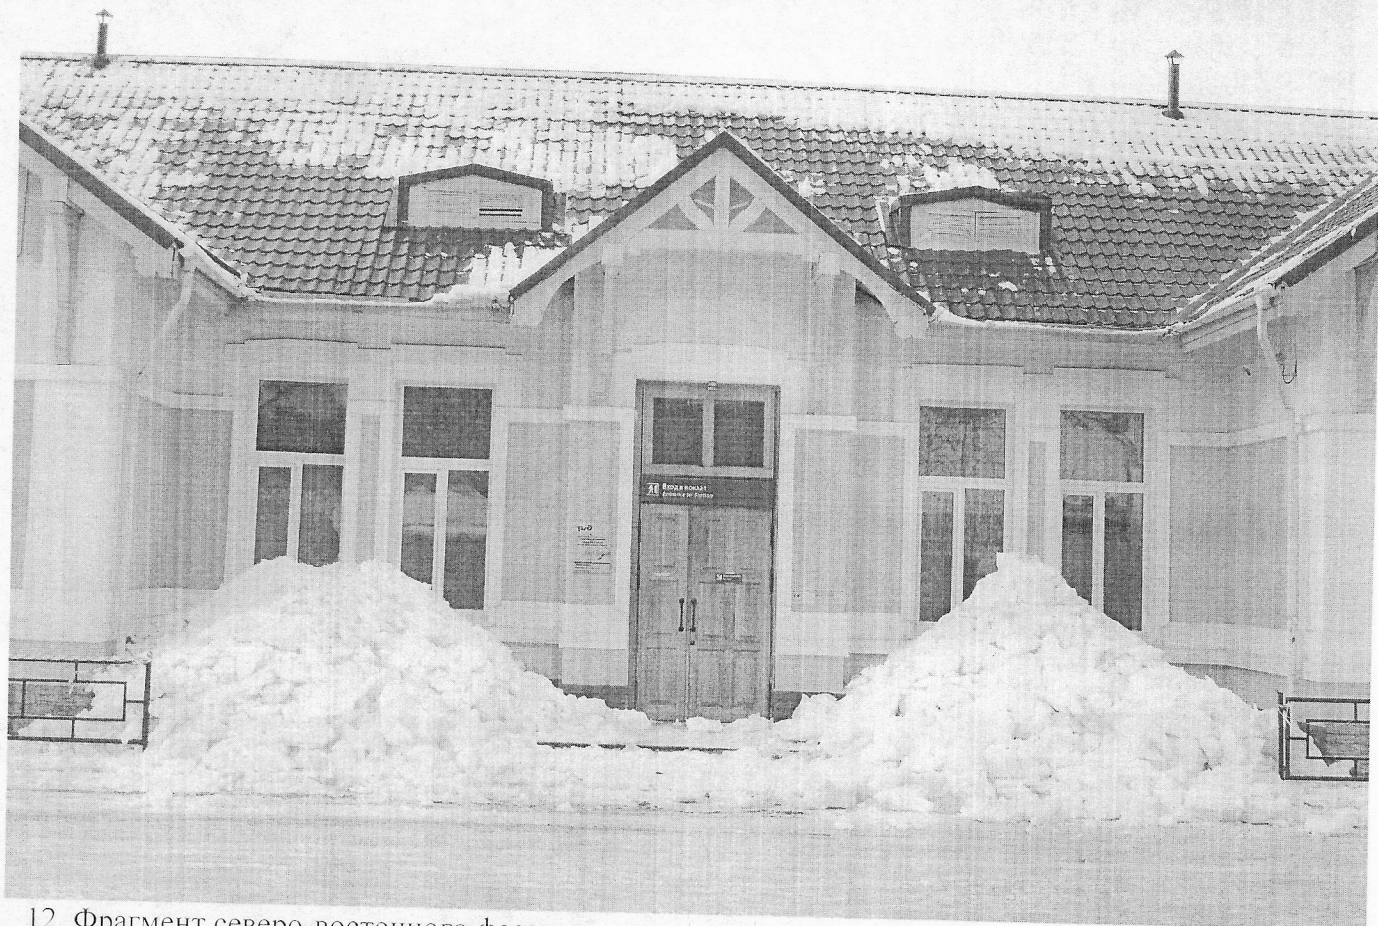
12. Фрагмент северо-восточного фасада.

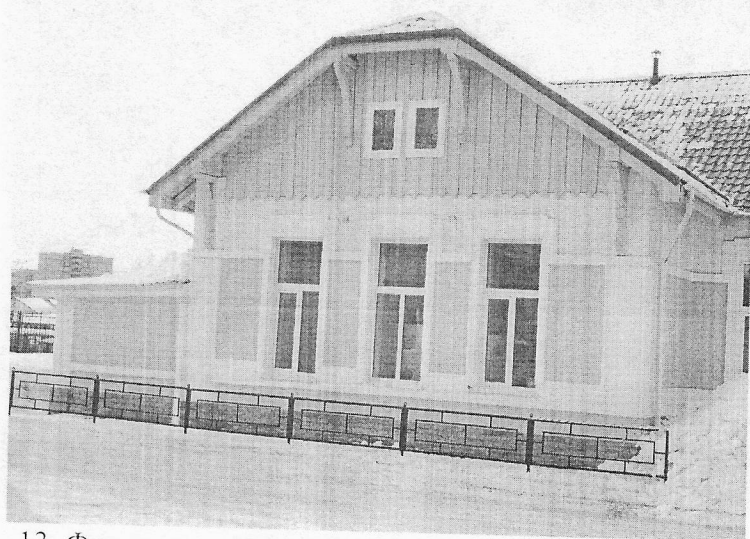
13. Фрагмент северо-восточного фасада.

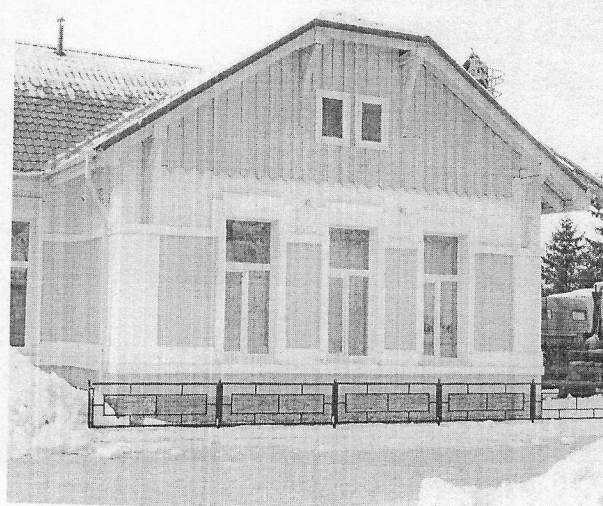
14. Фрагмент северо-восточного фасада.

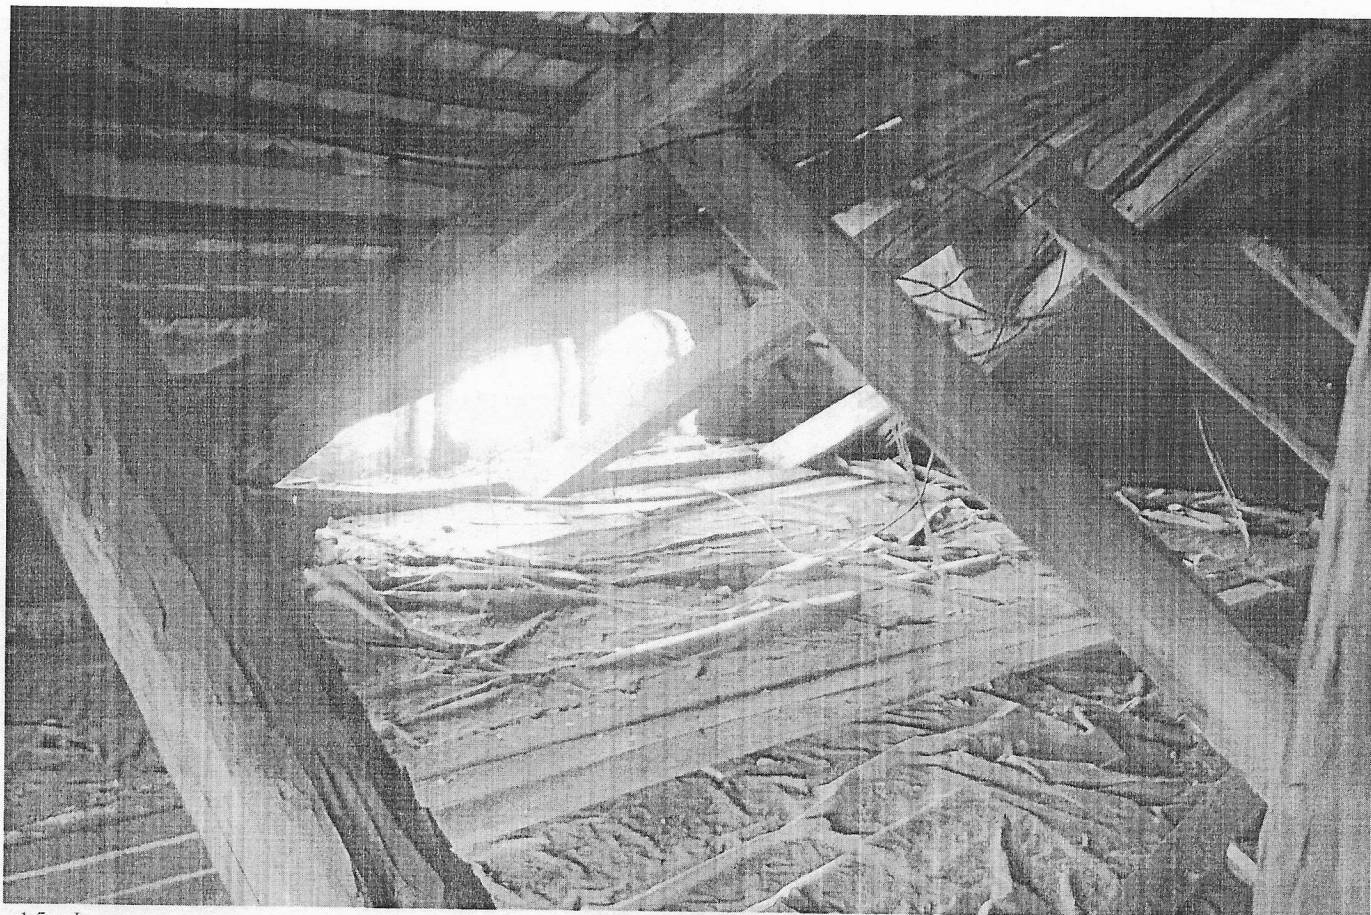
15. Фрагмент чердака.

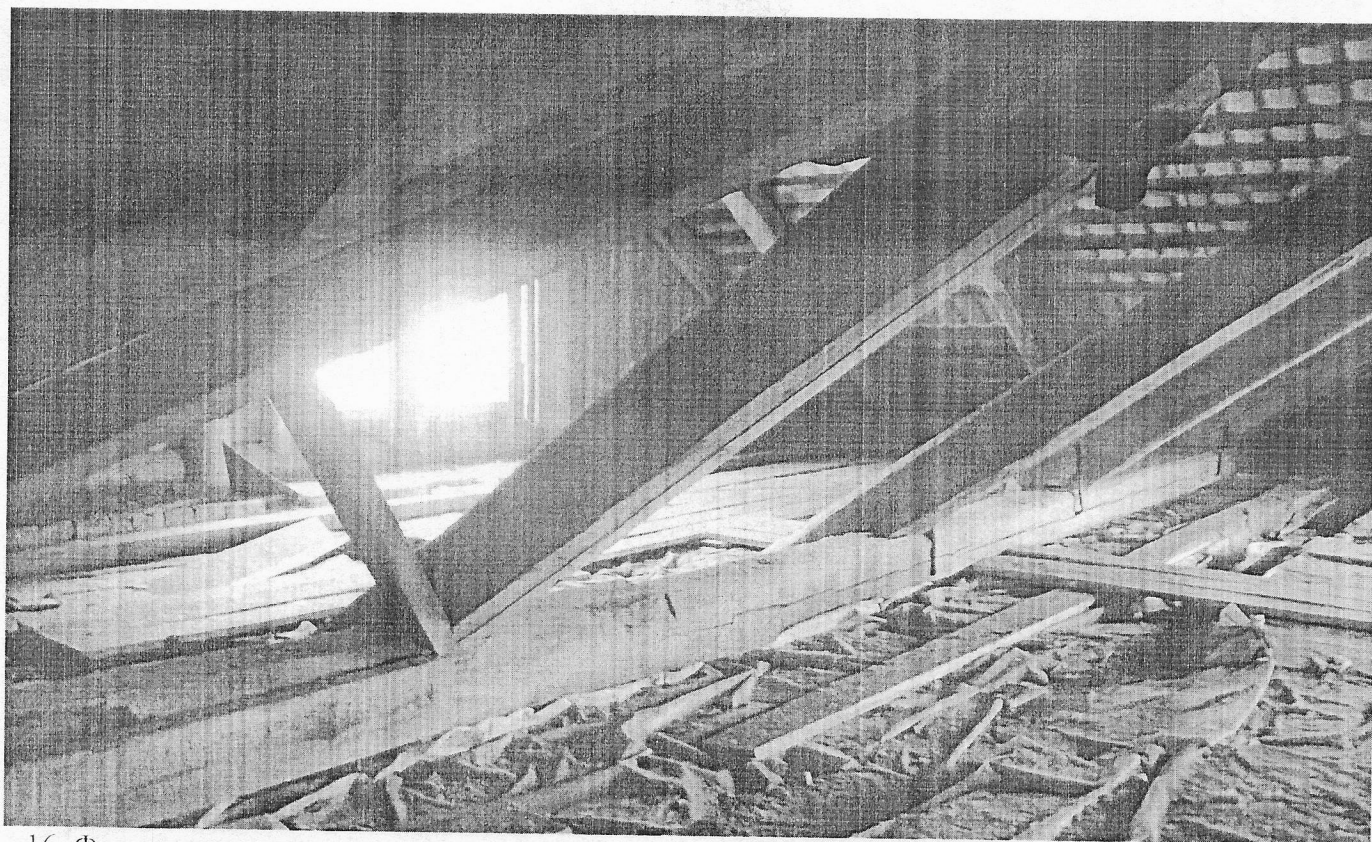
16. Фрагмент чердака.

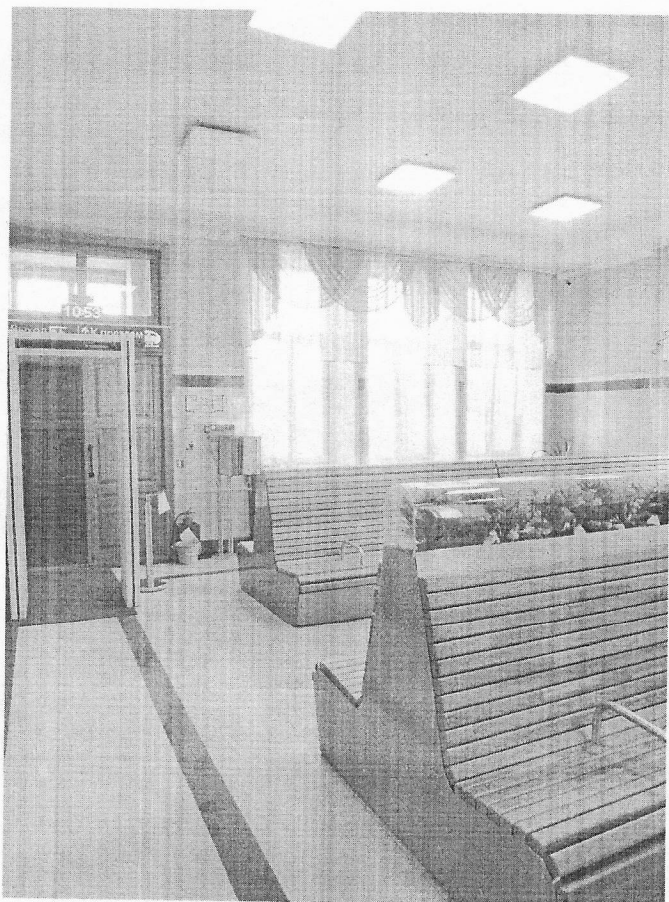
а) общее состояние: удовлетворительное (фото 17, 18).

17. Фрагмент интерьера.

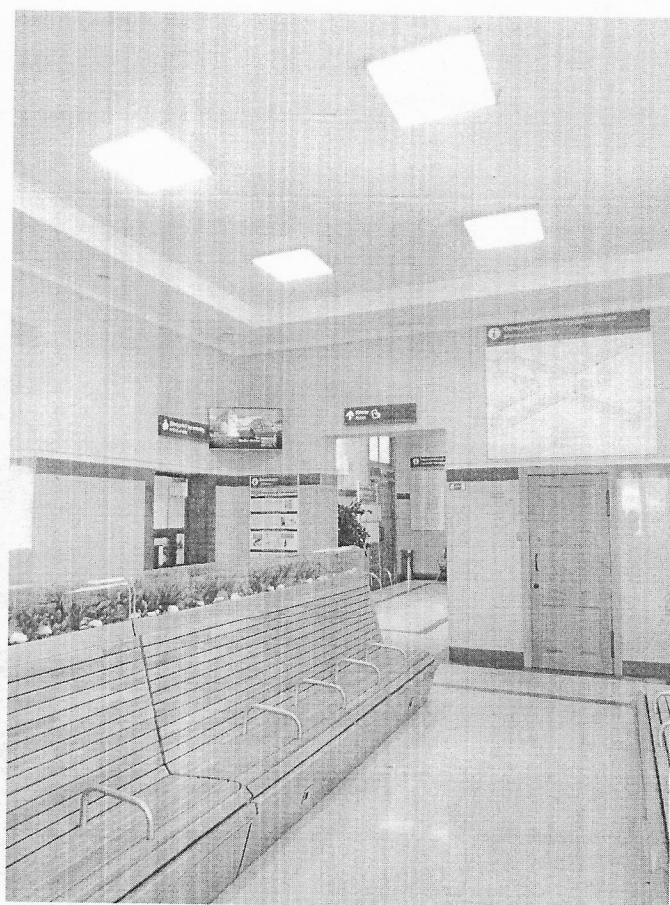
18. Фрагмент интерьера.

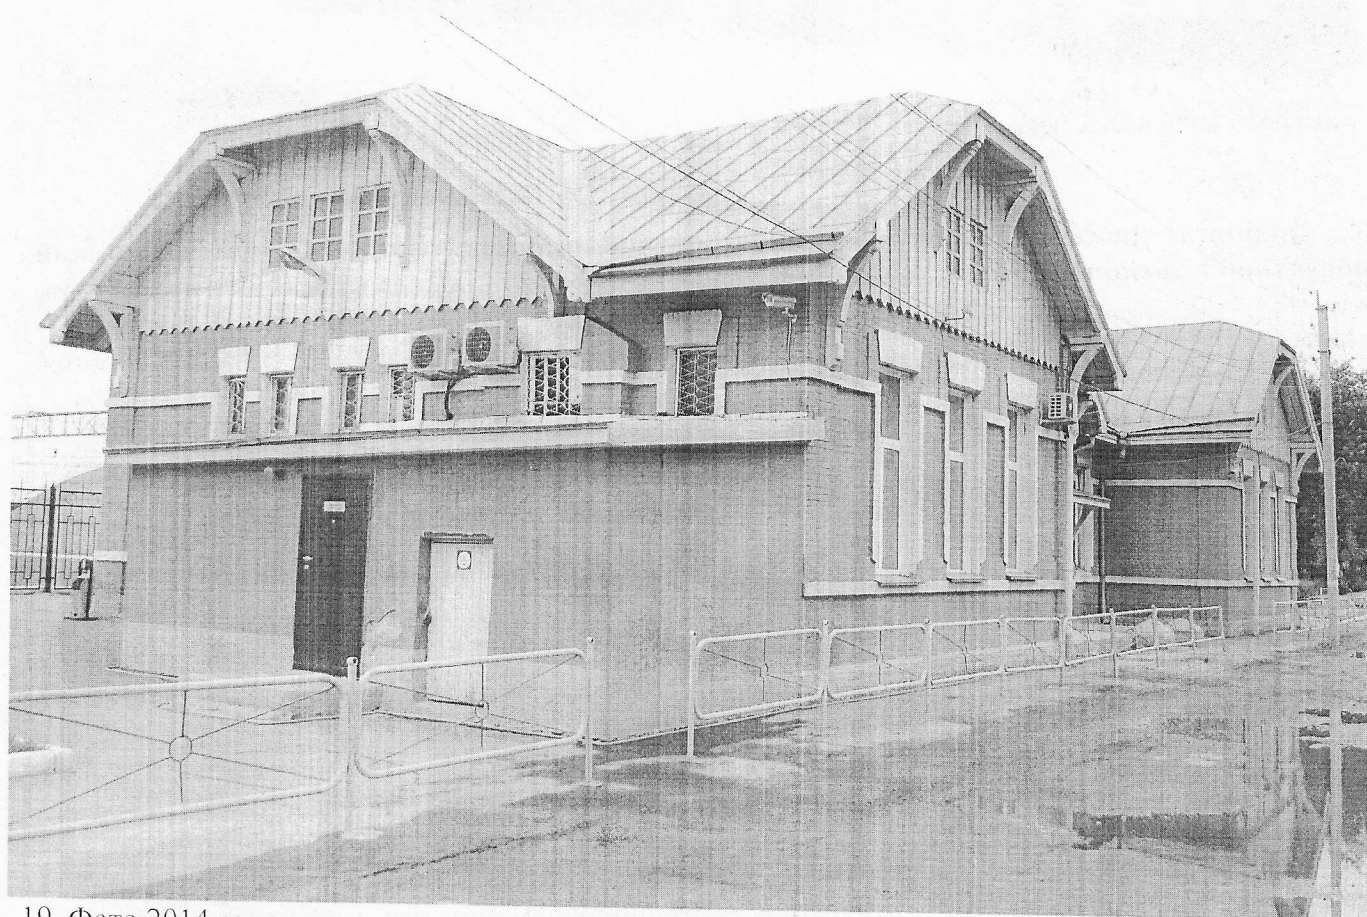
4.6. Заполнения всех оконных проемов выполнены из профиля ПВХ со стеклопакетом: первоначальный рисунок переплетов не сохранен (фото 19, 20).

4.7. Первоначально фасады были выполнены из красного лицевого кирпича без отделки. В настоящее время фасады и кирпичный декор оштукатурены и окрашены при ремонте в 2015 году (фото 19, 20). Нижние участки стен, примыкающие к отмостке, облицованы плиткой «под дикий камень».

19. Фото 2014 года.

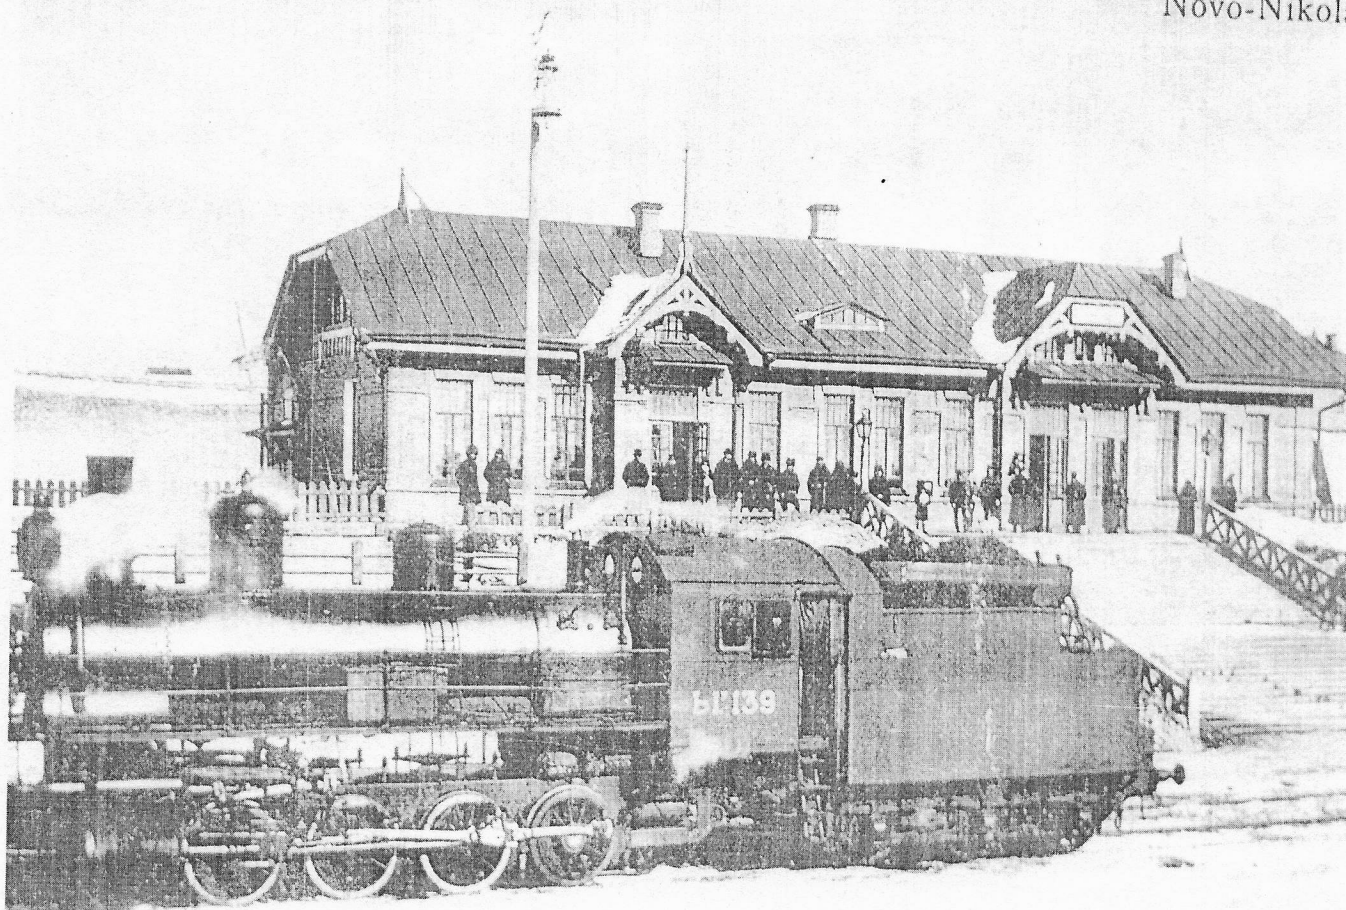
4.5. Демонтирован шпиль, венчавший треугольный фронтон входного ризалита юго-западного фасада (фото 20).

Утрачены первоначальные двери с остекленными полотнами на входах для пассажиров. Рисунок переплетов остекленных дверных фрамуг не сохранился (фото 20).

20. Фото начала XX века.
