## А К Т

**технического состояния объекта культурного наследия регионального значения  
«Дом жилой С.А.Лебедева», расположенного по адресу:  
Новосибирская область, Куйбышевский район, г. Куйбышев, ул.Папшева,3 (ул.  
Халтурина), включённого в единый государственный реестр объектов культурного  
наследия (памятников истории и культуры) народов Российской Федерации (далее –  
Реестр),**

«01» 06. 2020

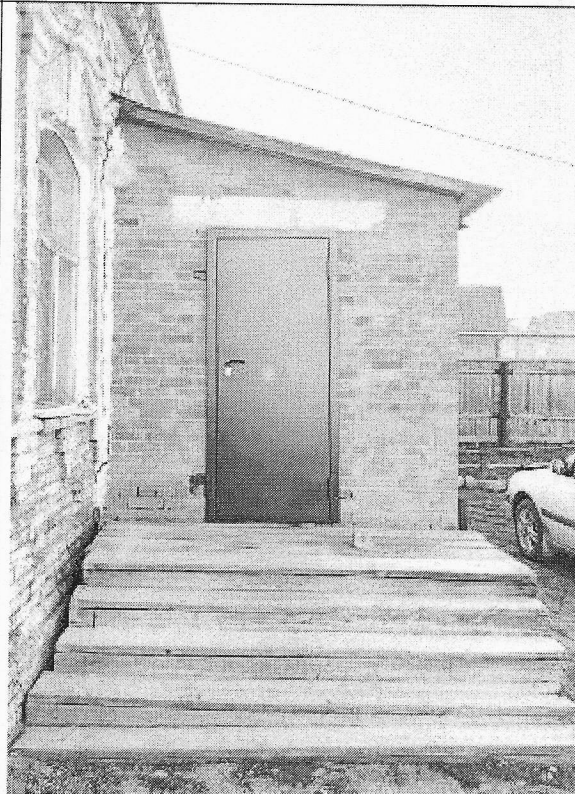
4.5. Утрачен первоначальный материал (дерево) дверей главного входа и тамбурных (фото 9,19).

9. Дверь главного входа.

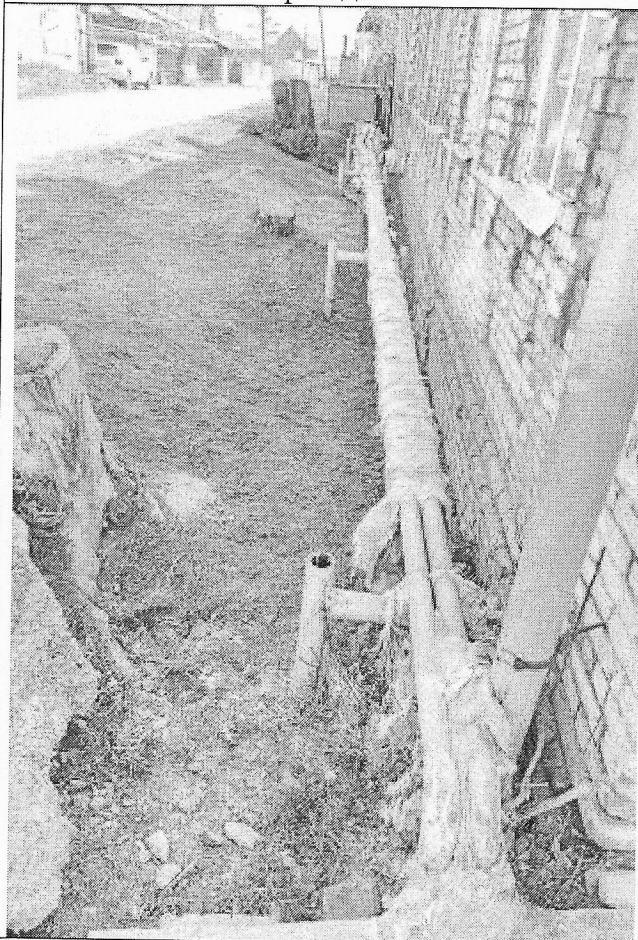
Отмостка отсутствует (фото 8,10,11,14). Требуется устройство отмостки по всему периметру Памятника.

10. Отсутствие отмостки на северо-восточном фасаде.

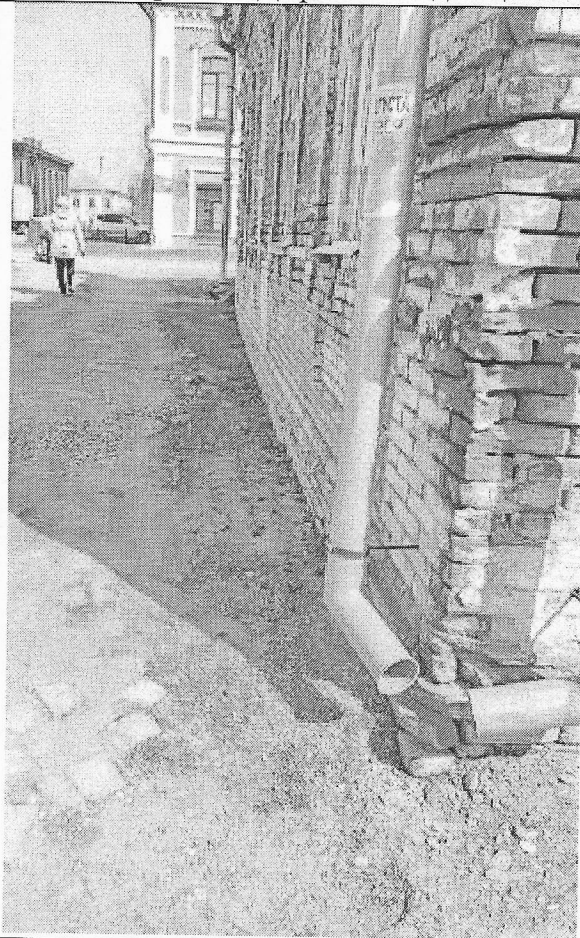
в) Цоколи и отмостки около них: кирпичный цоколь скрыт культурным слоем. Верхняя часть цоколя на некоторых участках имеет повреждения наружной версты кирпичной кладки: разрушение поверхностного слоя камней, выветривание кладочного раствора. На углах уличных фасадов выпадение камней, в трех местах на юго-западном фасаде локальная деформация кладки (фото 11,14,15). Состояние цоколя удовлетворительное, но требуется ремонт кладки в отдельных местах.

11. Отсутствие отмостки на северо-западном фасаде. Дефекты кладки цоколя.

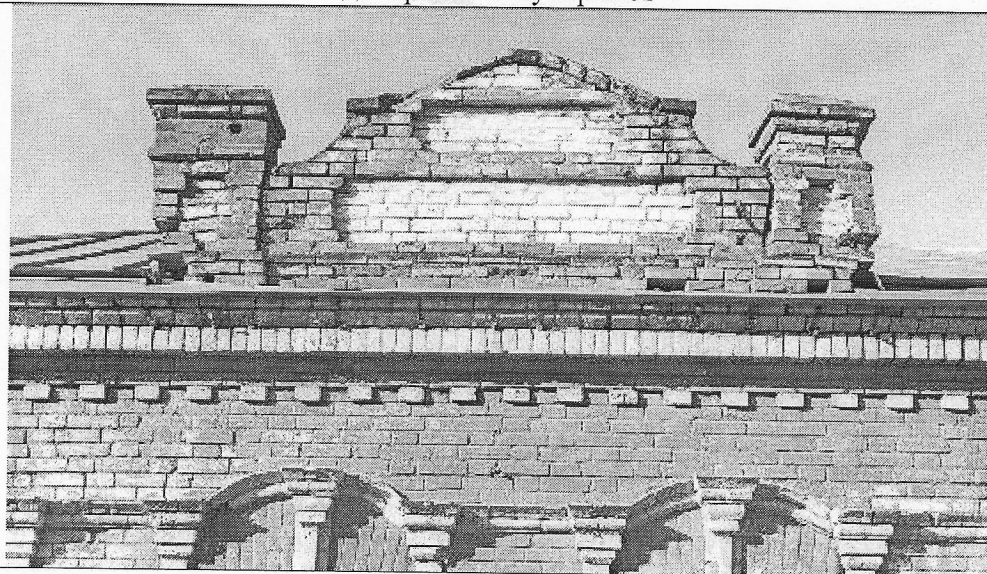
ж) Внешнее декоративное убранство (облицовка, окраска, разные украшения, карнизы, колонны, пилястры, лепнина, скульптура, живопись на фасадах): архитектурная обработка Памятника решена в кирпичном декоре, характерном для массового строительства этого периода. Композиция фасадов, выходящих на центральные улицы, симметрична. Ось симметрии акцентирована на крыше аттиками (фигурными парапетами), оформленными декоративными филёнками и нишами. Кладка аттиков повреждена, наблюдается выветривание раствора, разрушение кирпичей, нарушение геометрии архитектурных деталей (фото 12, 13, 25). Углы здания акцентируют рустованные лопатки и парапетные тумбы на крыше, декорированные нишами и сухариками (фото 16). На тумбе западного угла и на фигурных парапетах отсутствует покрытие (фото 17). Оконные проемы имеют лучковые завершения. Наличники окон обрамлены небольшими пилястрами, поддерживающими оригинальные бровки-сандрики, которые декорированы замковым камнем. Сандрики наличников соединены между собой профилированной тягой, линия подоконников тоже объединены полочкой. Фартуки наличников имеют городчатый рисунок с тремя висячими концами (фото 15). Подоконное пространство оформлено прямоугольными нишами (фото 15). Венчает стены небольшой ступенчатый карниз с декором из сухариков (фото 12, 15). Детали декора Памятника имеют утрату отдельных камней, выветривание раствора.

12. Фигурный парапет северо-восточного фасада. Венчающий ступенчатый карниз с декором из сухариков

Общее состояние декора удовлетворительное, но требуется выборочная реставрация кладки.

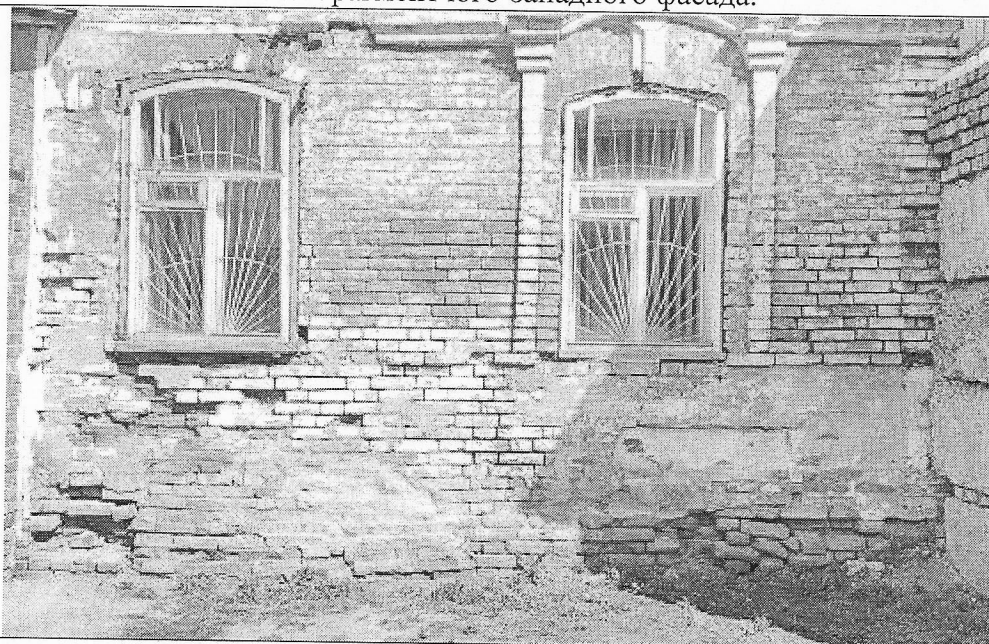
14. Фрагмент юго-западного фасада.

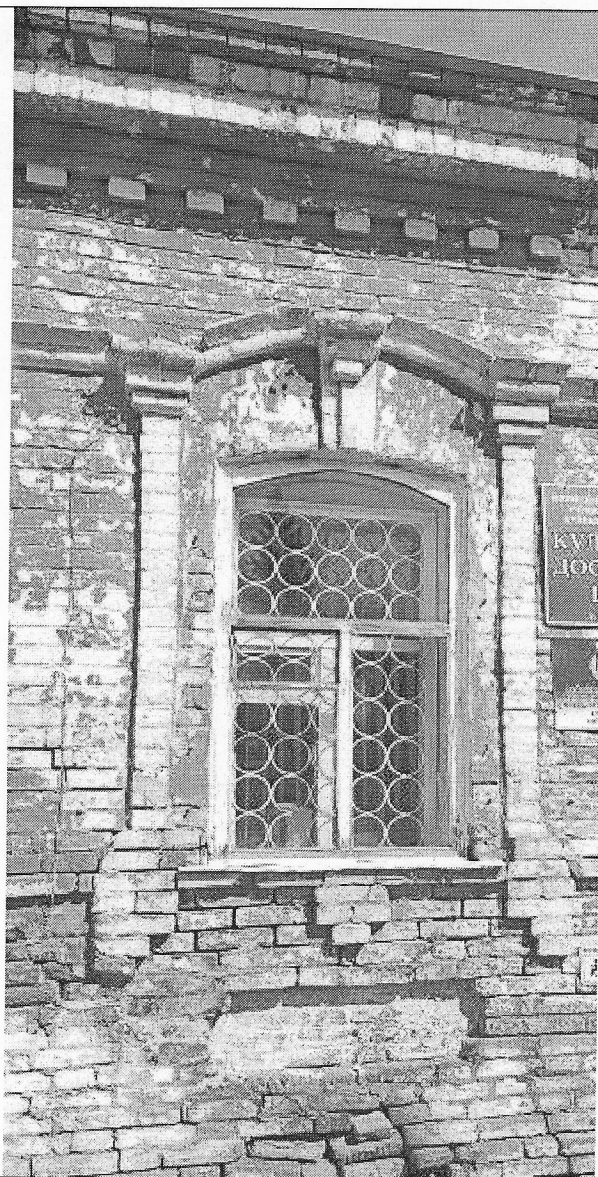
15. Оформление оконного проема, венчающего карниза, межоконных тяг, подоконной ниши.

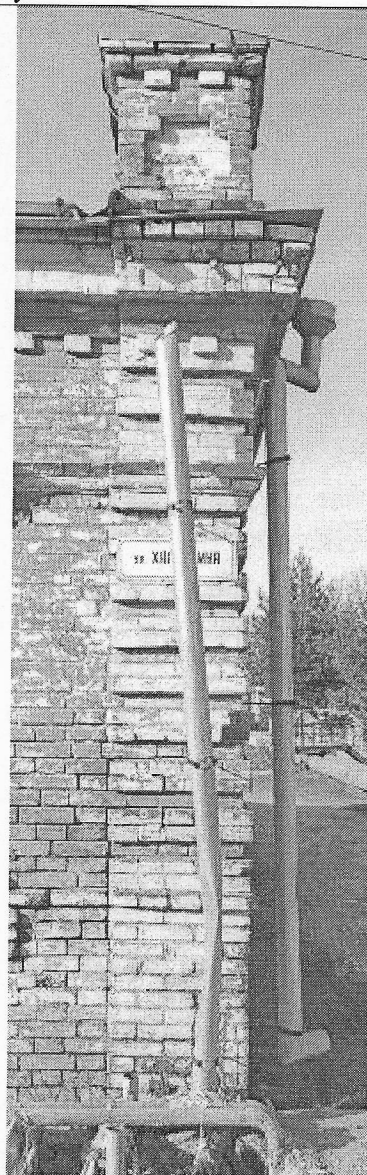
Водосточные трубы современные из оцинкованного железа установлены только на основном объеме памятника. На северо-восточном фасаде отсутствуют одна труба и водоприемная воронка у другой (фото 16). Остальные трубы в удовлетворительном состоянии. Требуется установка недостающей детали и одной водосточной трубы.

16. Оформление рустованной лопатки, парпетной тумбы на углу.

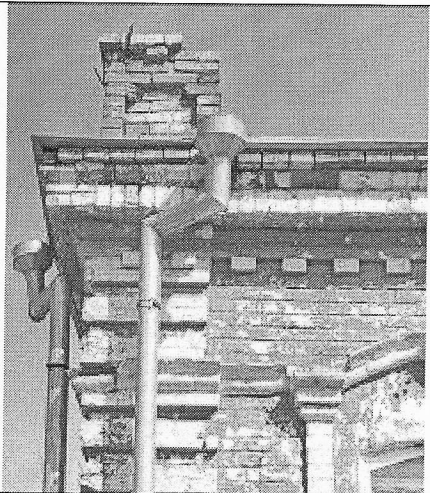
17. Тумба на западном углу крыши без покрытия.

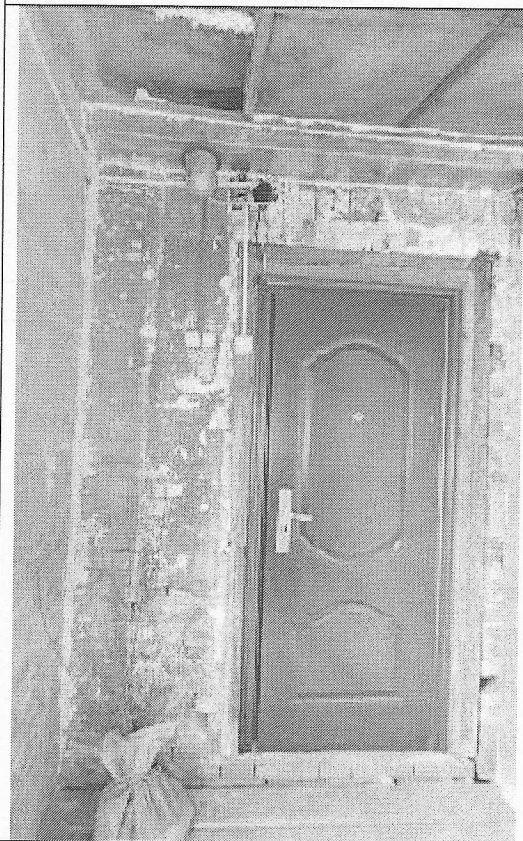
19. Дверь входа в помещения  
Памятника.

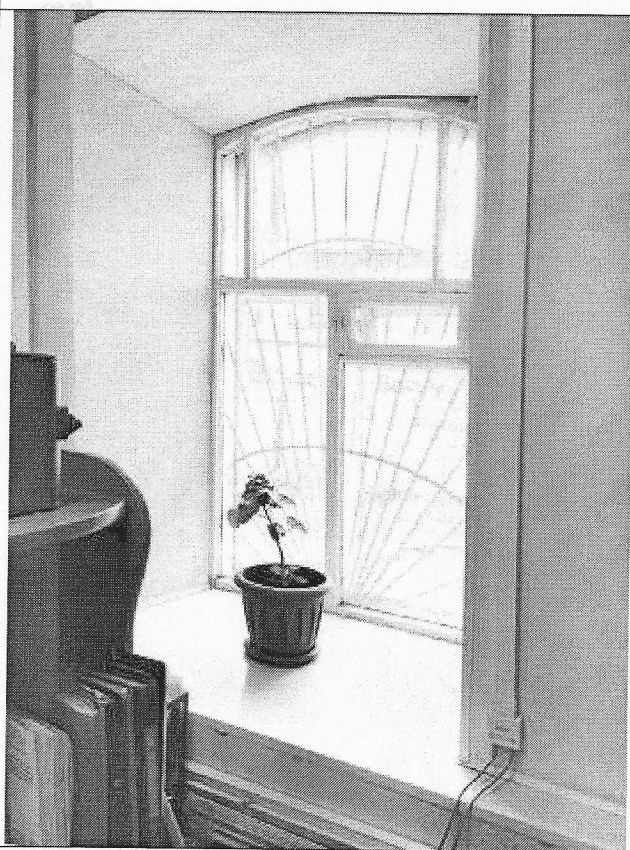
20.Окно

е) Окна и двери: оконные проемы во всех помещениях с широкими откосами, обшитыми гипсокартоном и окрашенными (фото 20). Окна не имеют коробок. Подоконные доски отсутствуют, облицовка выполнена пластиковыми панелями. Оконные рамы деревянные, двойные, глухие, окрашенные белой краской. В межоконном пространстве на всех окнах установлены металлические решетки. Древесина в некоторых

местах расслаивается, наблюдается расшатанность в местах сочленений. Требуется выборочный ремонт оконных рам.

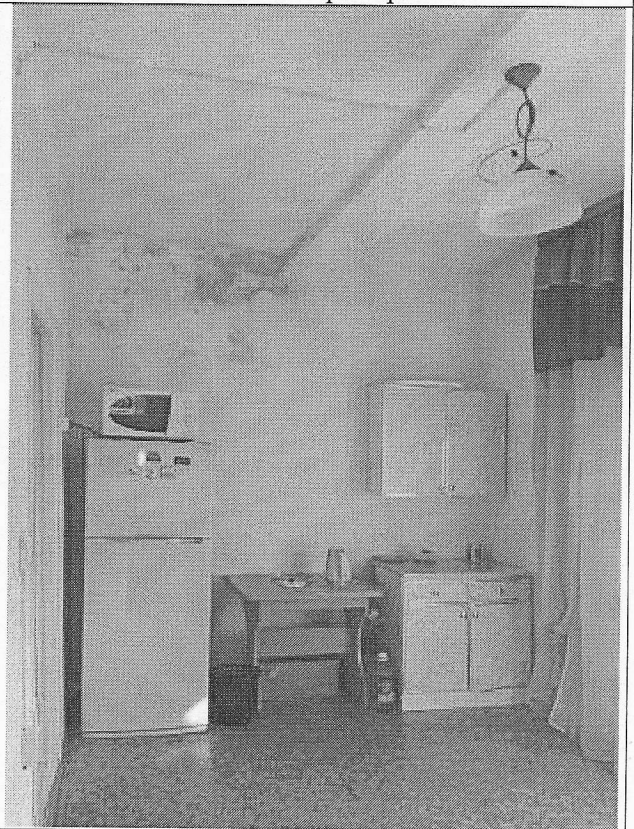
Крыша пристройки-тамбура односкатная, покрыта шифером. Крыша юго-восточной пристройки двускатная, без доступа на чердак, кровля фальцевая из оцинкованного железа с неорганизованным водостоком. На северо-восточном скате крыши пристройки кровля имеет дефект, т.к. в помещениях под ней наблюдаются следы протечек (фото 23). На этом участке не соблюдена технология укладки кровельного железа на скате: кровельное картины заведены на покрытие карнизного свеса и прибиты к нему гвоздями (фото 26). В целом, состояние этих кровель удовлетворительное, но требуется выполнить обследование и ремонт северо-восточного свеса кровли юго-восточной пристройки.

б) Перекрытия (плоские, сводчатые): чердачное перекрытие плоское, утепленное по деревянным балкам, оштукатуренные, облицованные подвесной системой «Армстронг» (фото 21). В помещениях юго-восточной пристройки оштукатурены и окрашены, на потолках, примыкающих к северо-восточной стене видны следы протечек (фото 23). Подвальное перекрытие деревянное плоское по деревянным балкам (фото 29-32). Состояние перекрытий удовлетворительное.

23. Следы протечек на северо-восточной стене юго-восточной пристройки.

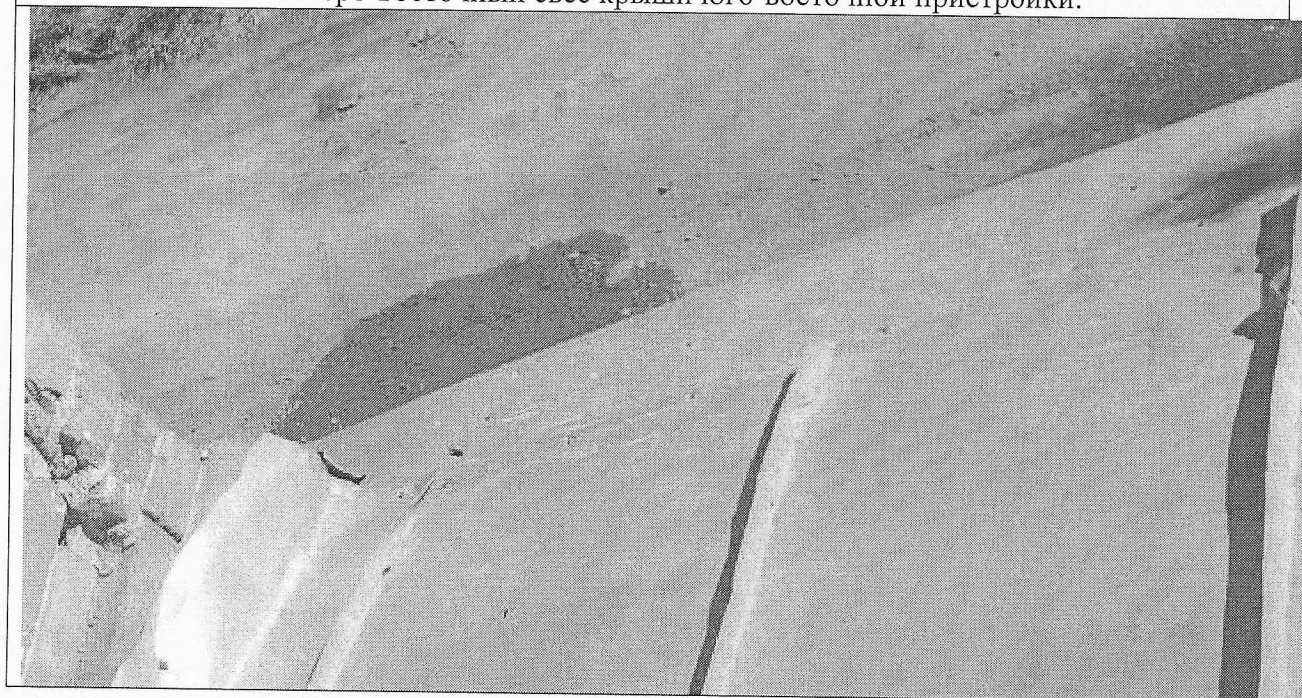
26. Северо-восточный свес крыши юго-восточной пристройки.

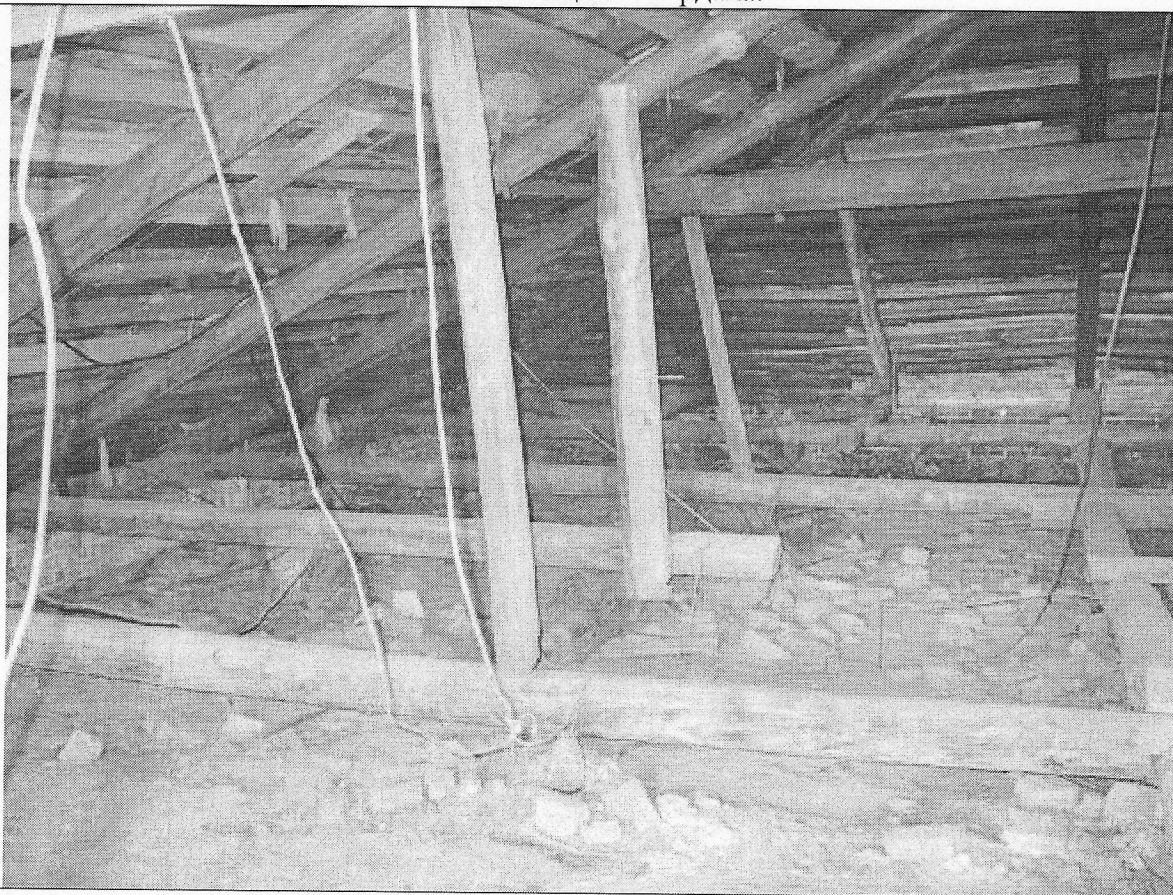
27. Помещения чердака.

д) Крыша (стропила, обрешетка, кровля, водосточные желоба и трубы): крыша основного объема Памятника вальмовая чердачная (фото 24). Стропила висячие из бревен. Обрешетка дощатая с прозорами, на юго-западном скате местами заменена, в этой же части крыши установлены дополнительные подкосы (фото 27). В северо-восточной части крыши наблюдается гниль некоторых стропил, подстропильных балок и досок обрешетки (фото 28). Деревянные конструкции крыши требуют выборочного ремонта. Кровля основного объема фальцевая из оцинкованного железа с организованным водостоком. На юго-восточном скате крыши расположено слуховое окно, заполнение проема в виде глухой деревянной дверцы, которая в настоящее время не закреплена. Слуховое окно в удовлетворительном состоянии, но требуется навеска дверцы слухового окна на петлях.

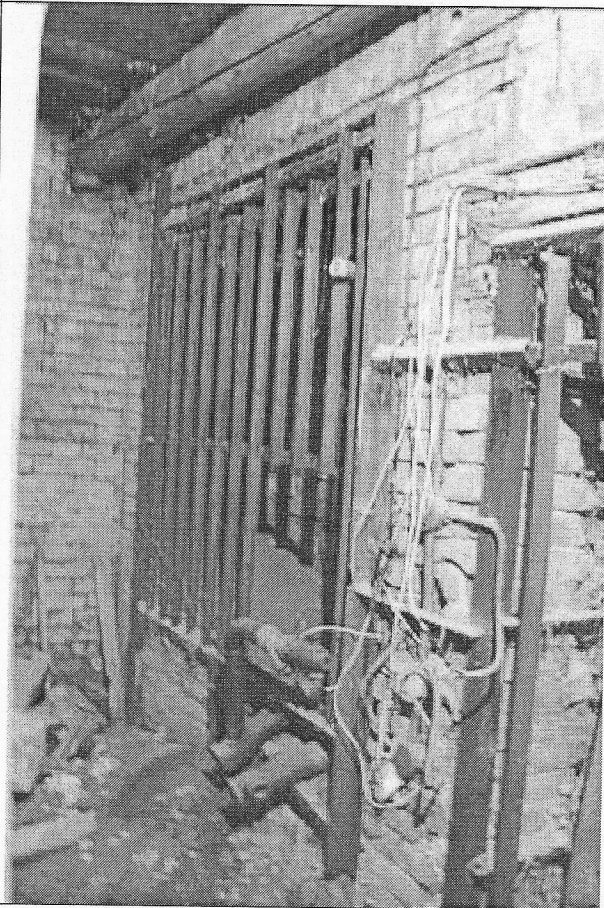
б) Фундаменты: кирпичные, ленточные на естественном основании (фото 29-32). При осмотре отмечается увлажнение кладки северо-восточной стены подвала (фото 28,30). Но в целом, состояние фундаментов удовлетворительное.

30. Фрагмент подвала под пристроенным объемом, юго-западная стена.

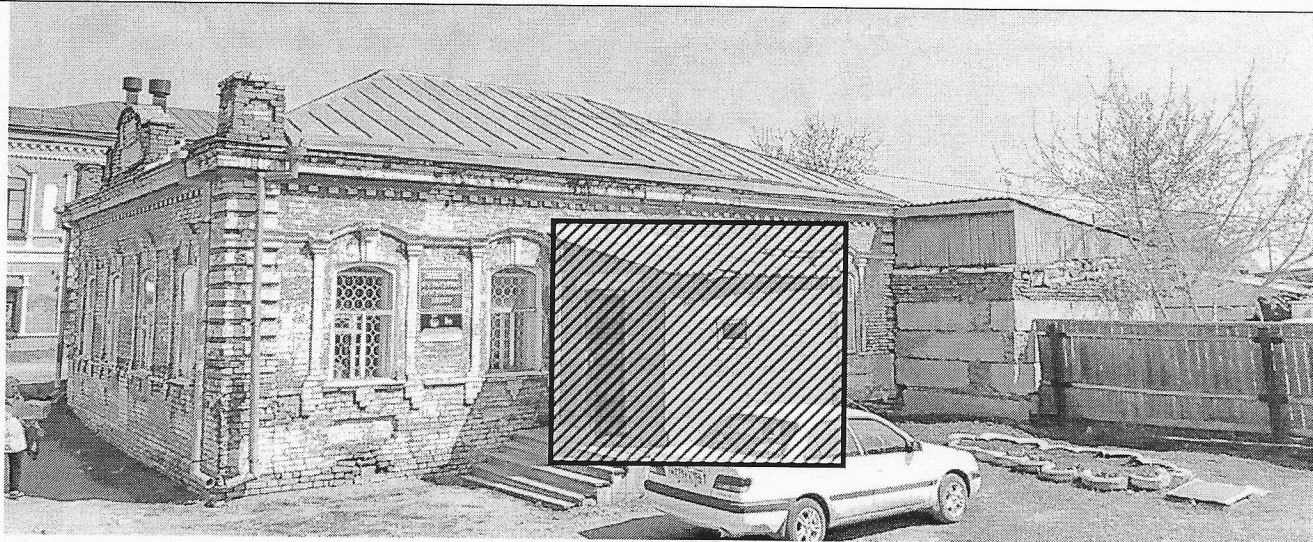
Схема 1.

4.2. Выполнен наружный тамбур из кирпича на юго-западном фасаде в 1997 году, взамен ранее существовавшего деревянного тамбура (приложение № 2 схема 1).

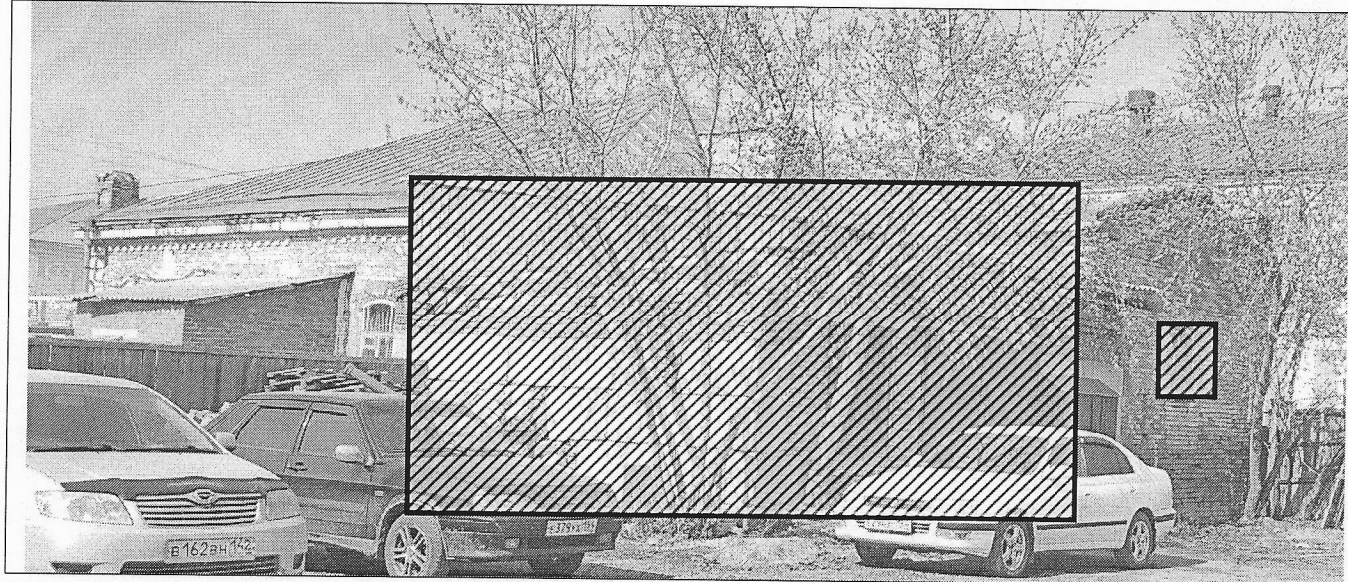
Схема 2.

4.1. Пристроен капитальный гараж к юго-восточному фасаду Памятника (предположительно, в 1970-е годы), функционально не связанный с Памятником и представляющий собой дисгармоничный объект (приложение № 2 схема 2).

4.4. Устроен оконный проем на юго-восточном фасаде пристройки (приложение № 2 схема 2).

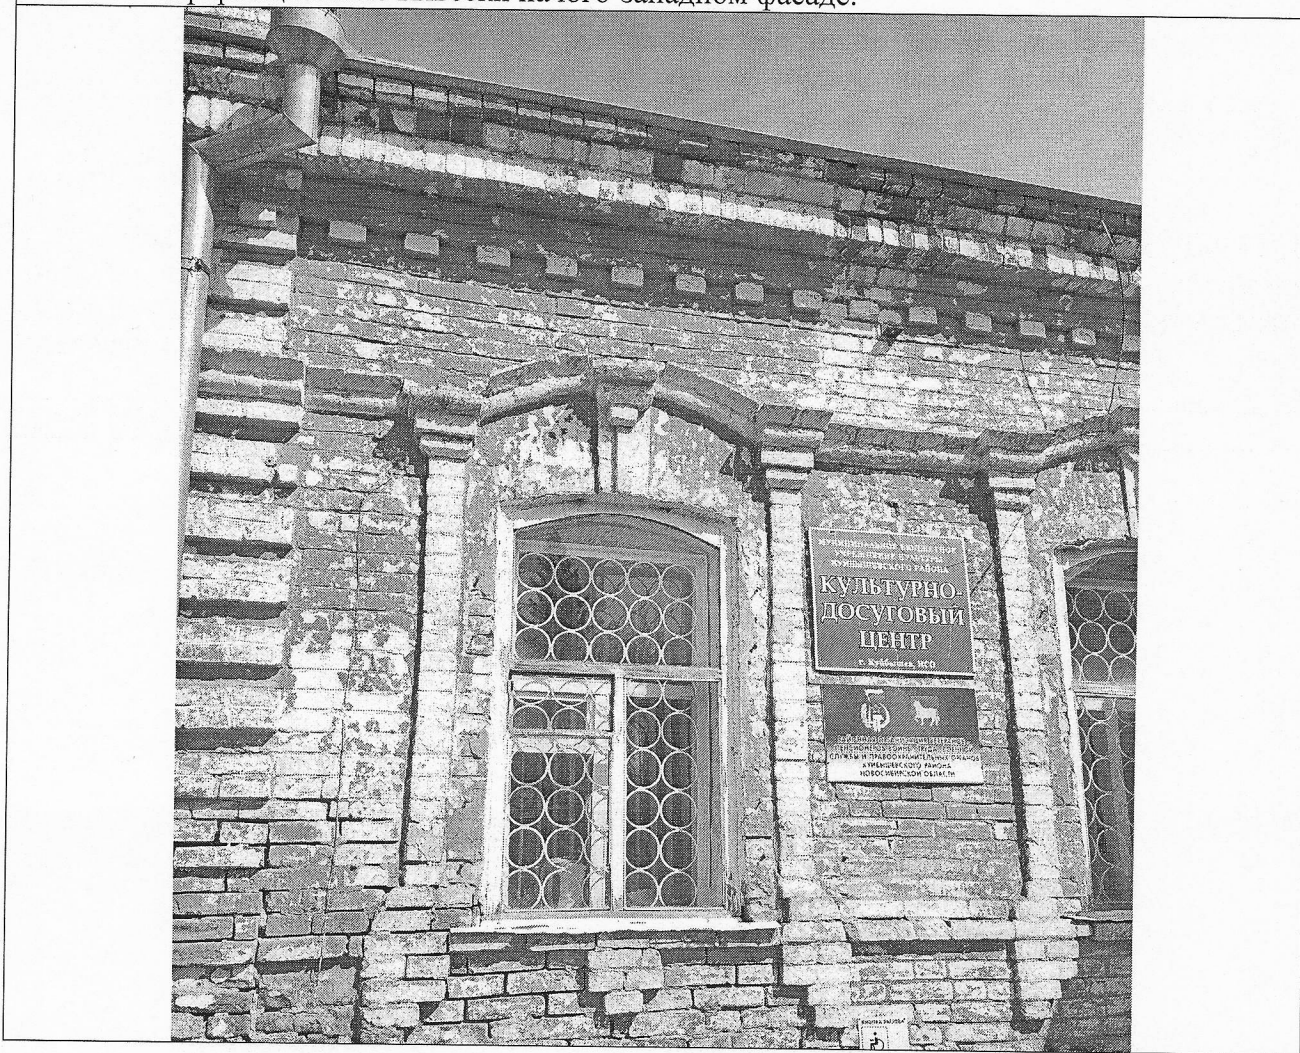
С 20.03.2015 года согласно п.1 ст. 35.1 Федерального закона от 25.06.2002 № 73-ФЗ «Об объектах культурного наследия (памятниках истории и культуры) народов Российской Федерации» не допускается размещение наружной рекламы на объектах культурного наследия, включенных в реестр, а также на их территориях.

Фото 1. Информационные вывески на юго-западном фасаде.
