А К Т
технического состояния объекта культурного наследия регионального значения
«Управление «Запсибзолото», расположенного по адресу:
г. Новосибирск, Красный проспект, 1,
включённого в единый государственный реестр объектов культурного наследия
(памятников истории и культуры) народов Российской Федерации (далее – Реестр)

«01» 06 2020

составили настоящий акт в том, что в феврале 2020 года произведен визуальный осмотр объекта культурного наследия (памятника истории и культуры) регионального значения «Управление «Запсибзолото», расположенного по адресу: г. Новосибирск, Красный проспект, 1 (далее – Памятник).

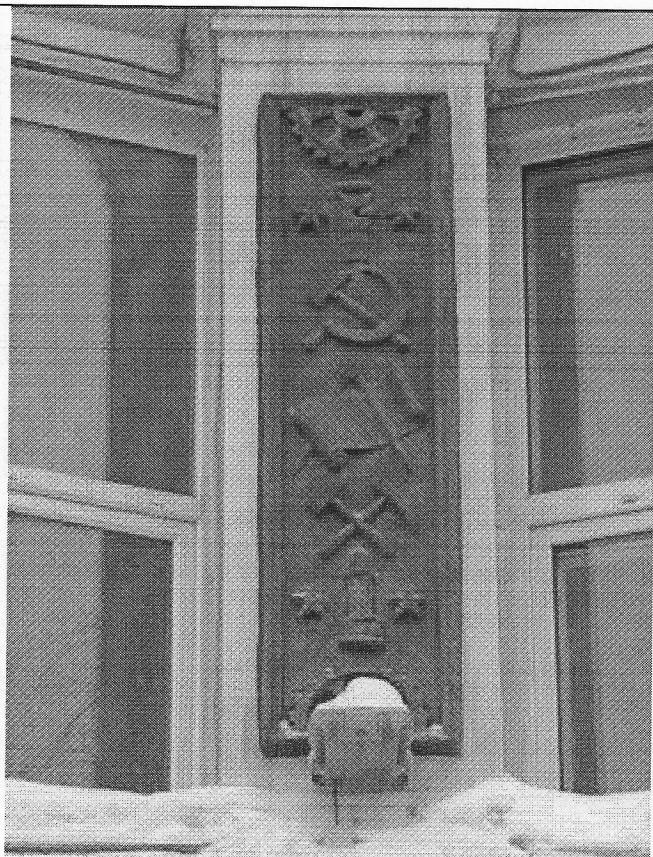
11. База пилястры с барельефом

ж) Внешнее декоративное убранство (облицовка, окраска, разные украшения, карнизы, колонны, пилasters, лепнина, скульптура, живопись на фасадах): главный фасад имеет симметричную композицию, центральная его часть в виде широкого ризалита с прямоугольным фронтоном украшена филенчатыми пиластрами и декоративными волютообразными кронштейнами, на которых размещены стилизованные вазоны (фото 12, 13). Пиластры имеют стилизованные базы, которые украшены рельефами промышленной тематики (фото 11).

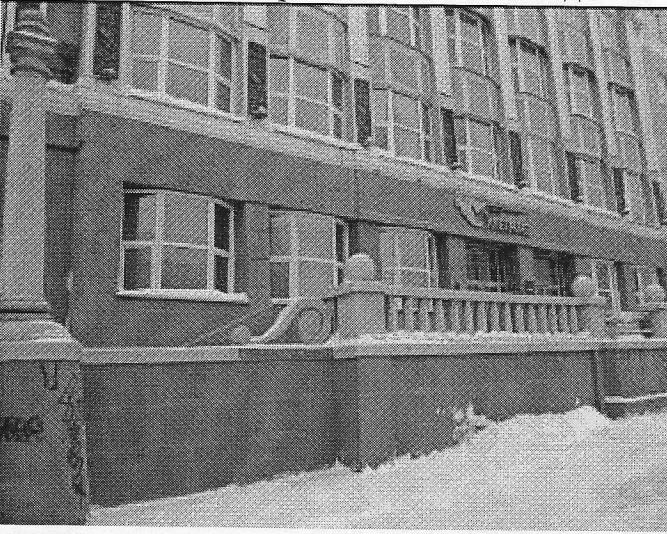
<p>16. Фрагмент крыльца главного входа</p>

Парарадное крыльцо здания имеет симметричное исполнение в виде площадки и двух лестничных спусков, ориентированных вдоль плоскости фасада. Ограждение выполнено в виде балюстрады, декорировано волютными кронштейнами и шарами (фото 16, 17, 36, 37). Начало подъема лестниц акцентировано колоннами, завершенными плафонами фонарей освещения

Общее состояние удовлетворительное, требуется выборочный ремонт отделки стенок крыльца главного входа и очистка стенок крыльца от вандалых надписей.

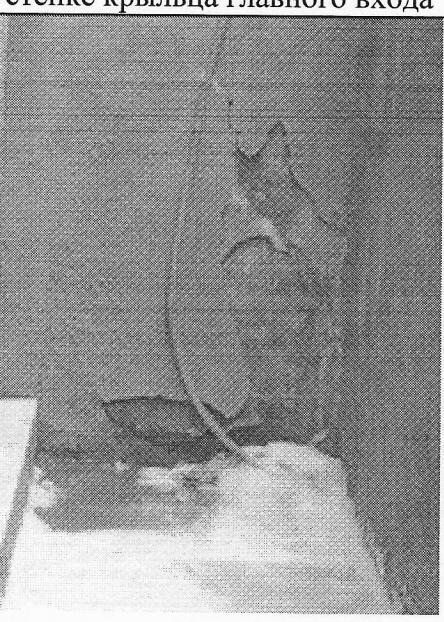
<p>21. Участок отпадения штукатурного слоя на стенке крыльца главного входа</p>

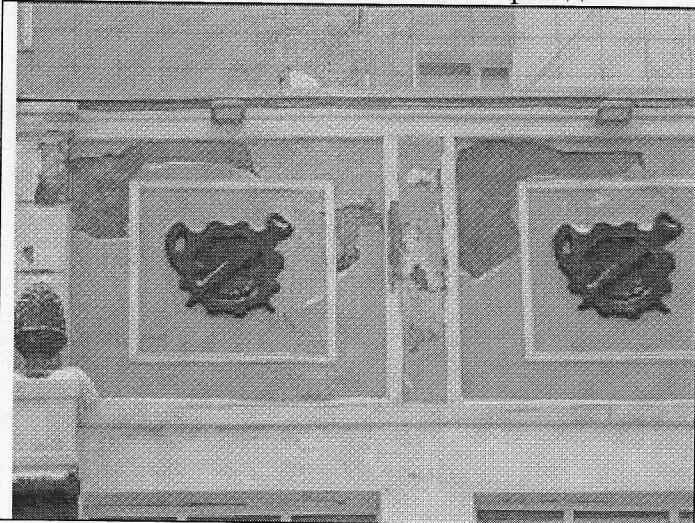
На фронтоне-аттике размещен барельеф (фото 13). На 4 круглых модульонах, которые находятся справа и слева от фриза, просматривается советская символика и символы шахтерской профессии (фото 13, 28): звезда, отбойный молоток, кирка и шестеренка. Фланги главного фасада слева и справа завершают вертикали угловых балконов.

28. Дефекты отделки декоративных элементов парапетной стенки главного фасада

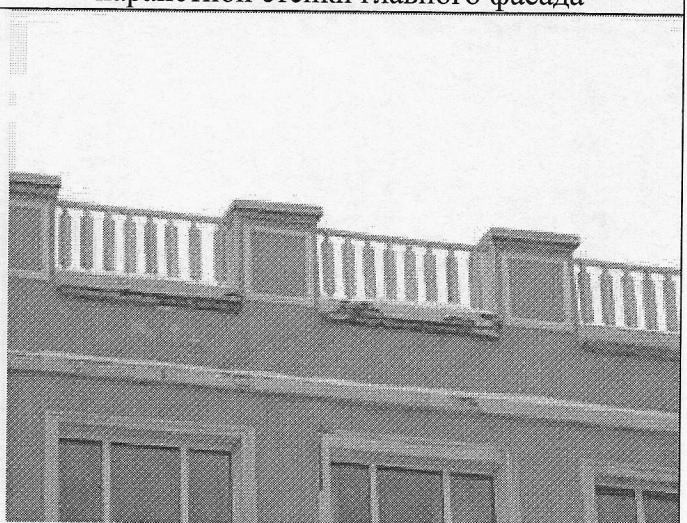
29. Дефекты отделки декоративных элементов парапетной стенки главного фасада

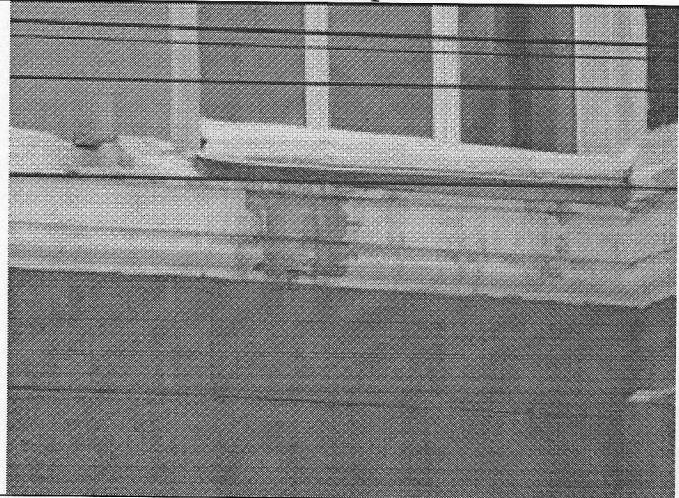
30. Дефекты отделки декоративных элементов главного фасада

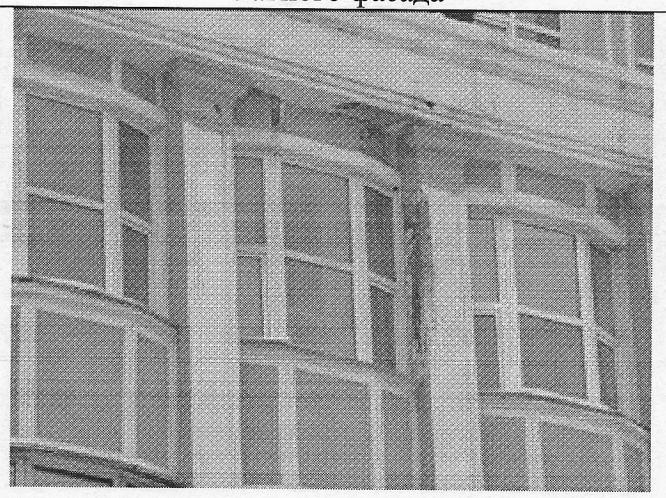
31. Дефекты отделки декоративных элементов главного фасада
