АКТ
технического состояния объекта культурного наследия
регионального значения «Жилой деревянный дом 1-этажный, 1930 г.»,
расположенного по адресу: г. Новосибирск, ул. Коммунистическая, 21,
включенного в единый государственный реестр объектов
культурного наследия (памятников истории и культуры)
народов Российской Федерации (далее – Реестр),

г. Новосибирск

«27» 07 2020

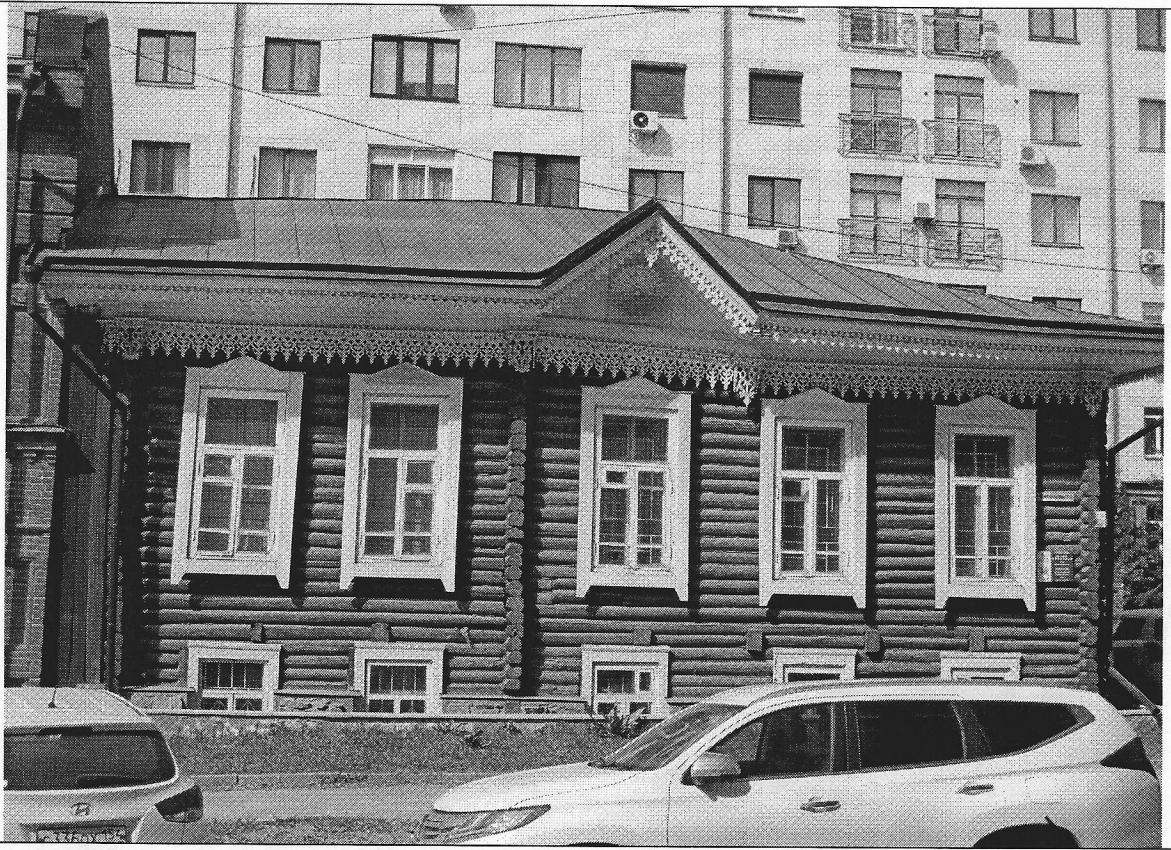
г) стены: Бревенчатые, рубленные «в обло», диаметр брёвен около 26 см. Некоторые из брёвен растрескались, местами нарушена конопатка. К стене западного фасада примыкает кирпичная брандмауэрная стена соседнего дома № 19 (фото 1).

1. Южный (главный) фасад.

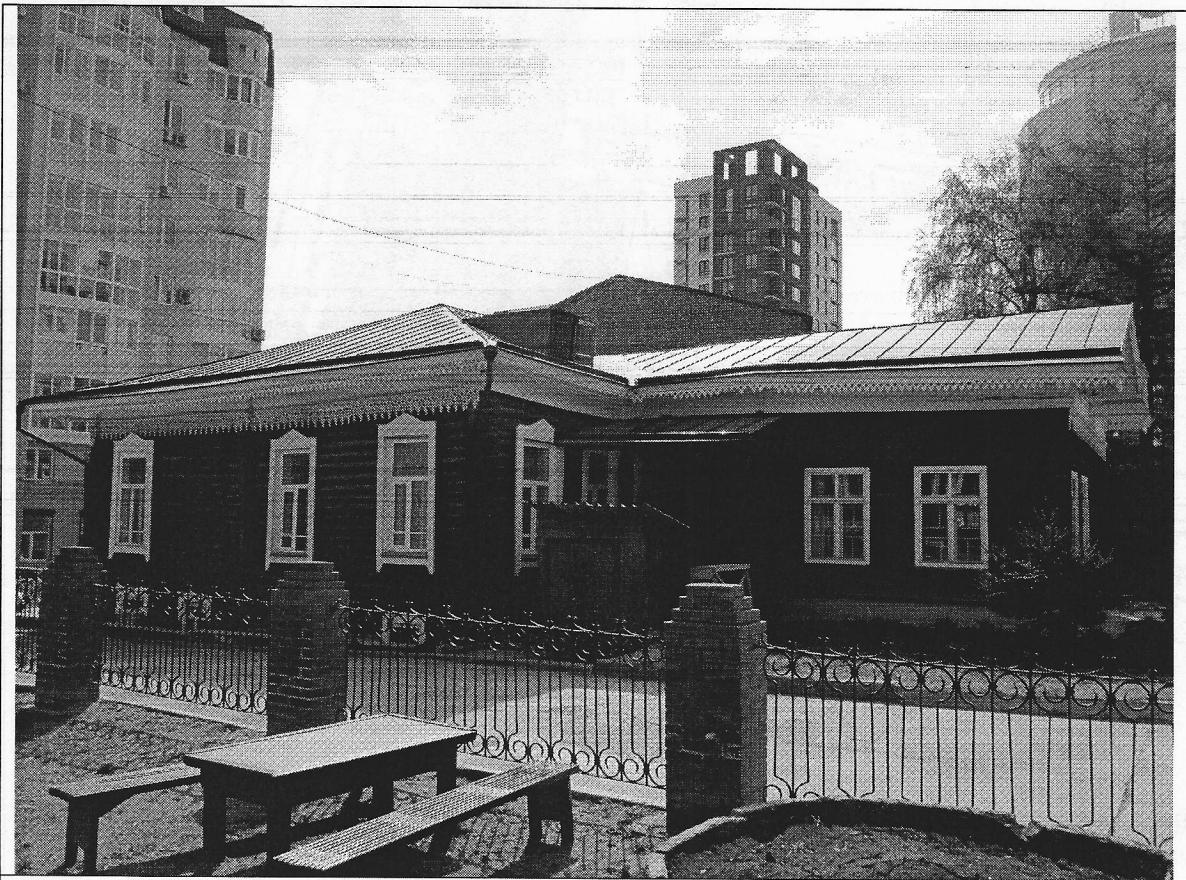
з) козырьки, балконы, лоджии: На восточном фасаде над входом в здание имеется деревянный козырёк с односкатным металлическим покрытием, окрашенным в цвет кровли (фото 2,3).

- 4.1. Утрачены печи.
- 4.2. Утрачен оконный проём со стороны восточного фасада (Приложение № 2, схема 1).
- 4.3. Деревянные оконные рамы заменены на рамы из ПВХ профиля со стеклопакетом с сохранением первоначального рисунка переплётов (Согласовано 11.06.2009).
- 4.4. Утрачены наличники окон пристройки (фото 2,3).

2. Восточный фасад.

Общее состояние декоративных элементов удовлетворительное. Требуется восстановить отсутствующие элементы резьбы. Весь декор окрасить заново.

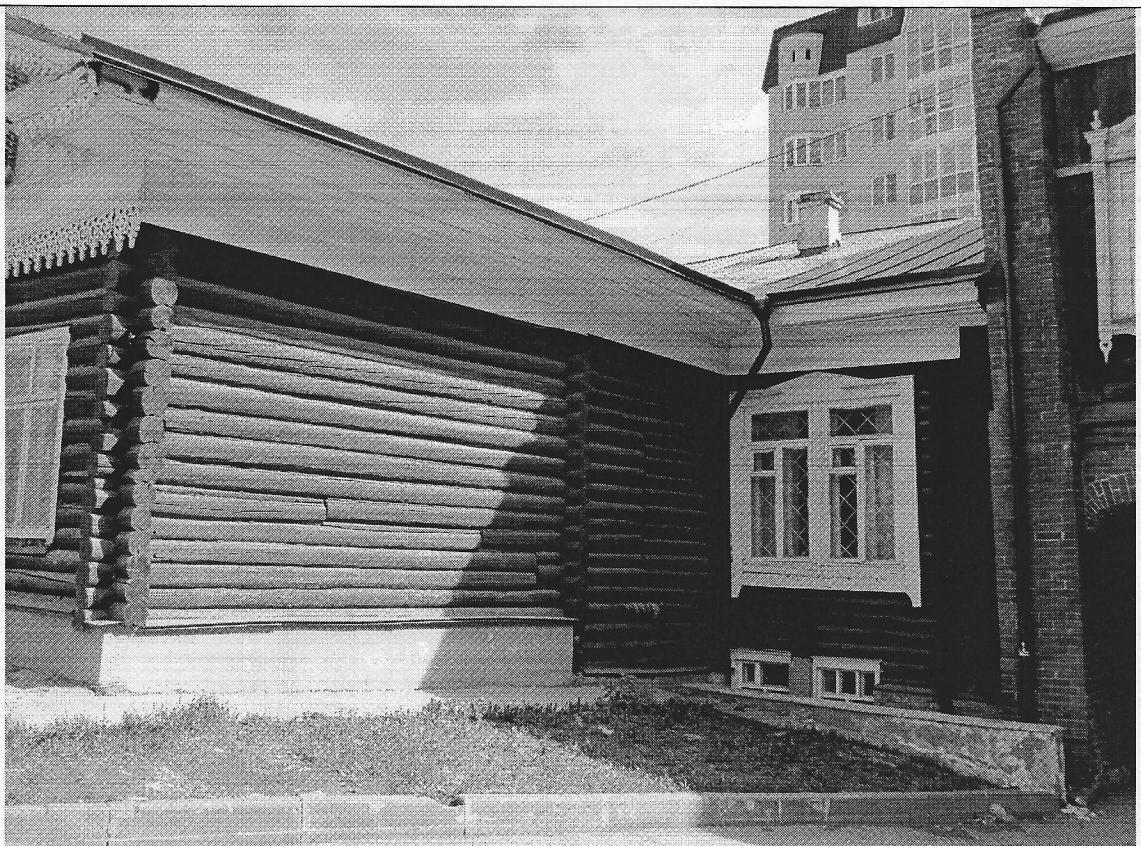
в) цоколи и отмостки около них: Цоколь главного (южного) и северного фасада основного здания бутовый, по верху цоколя выполнен металлический отлив, окрашенный в цвет кровли (фото 6,8). Наблюдается вымывание раствора из швов кладки, выпадение отдельных камней. Цоколь пристройки кирпичный, гладко оштукатуренный, окрашенный в серый цвет (фото 3,4,9). Имеются волосяные трещины.

4. Западный фасад.

Общее состояние удовлетворительное. Требуется выборочный ремонт бутовой кладки.

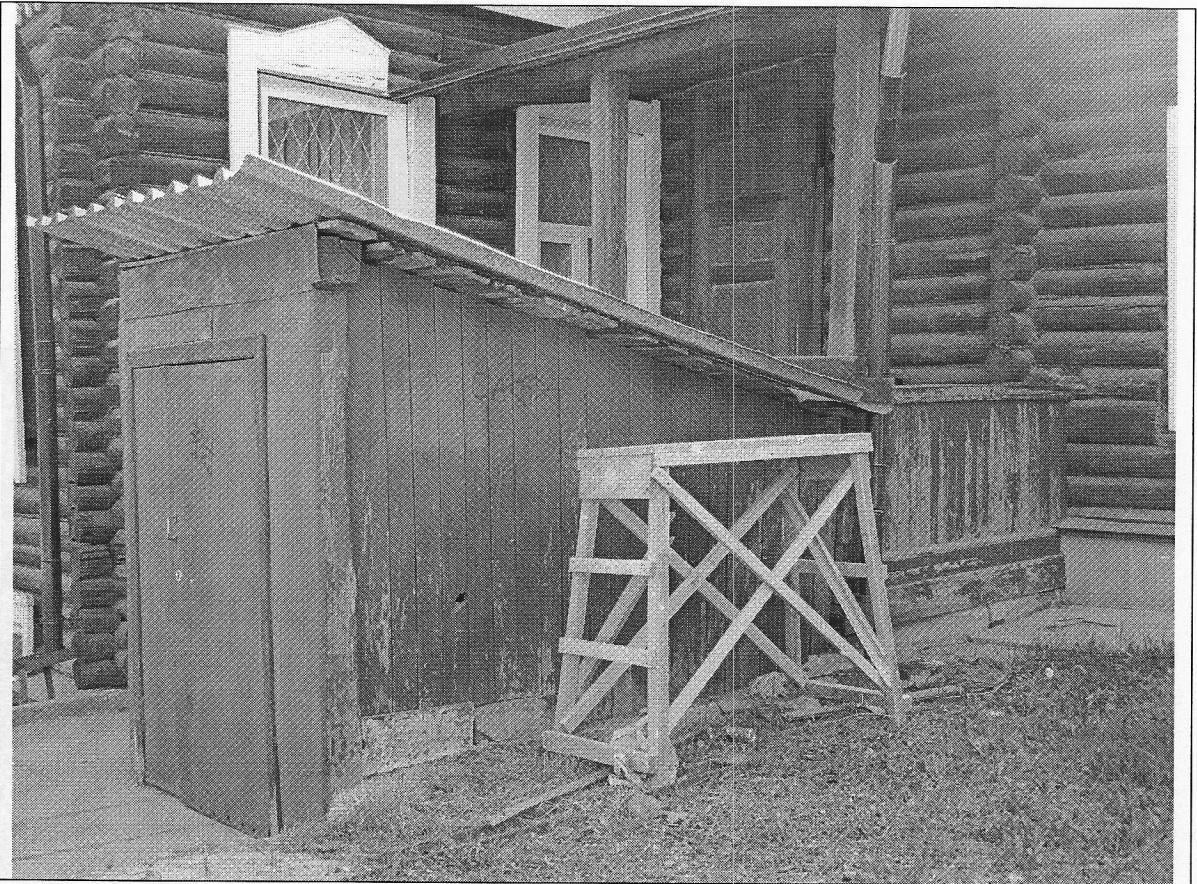
Стены спуска в цокольный этаж дощатые окрашенные (фото 5). Окрасочный слой местами шелушится и осыпается.

и) приямки, крыльца: Крыльцо со стороны восточного фасада деревянное с деревянным резным ограждением, окрашено масляной краской. Окрасочный слой глухой стенки ограждения площадки крыльца всучивается и отпадает (фото 5,16). Состояние удовлетворительное. Требуется окрасить заново глухую стенку ограждения площадки крыльца.

5. Спуск в подвал со стороны восточного фасада.

Общее состояние стен удовлетворительное. Требуется окрасить стены спуска в цокольный этаж заново.

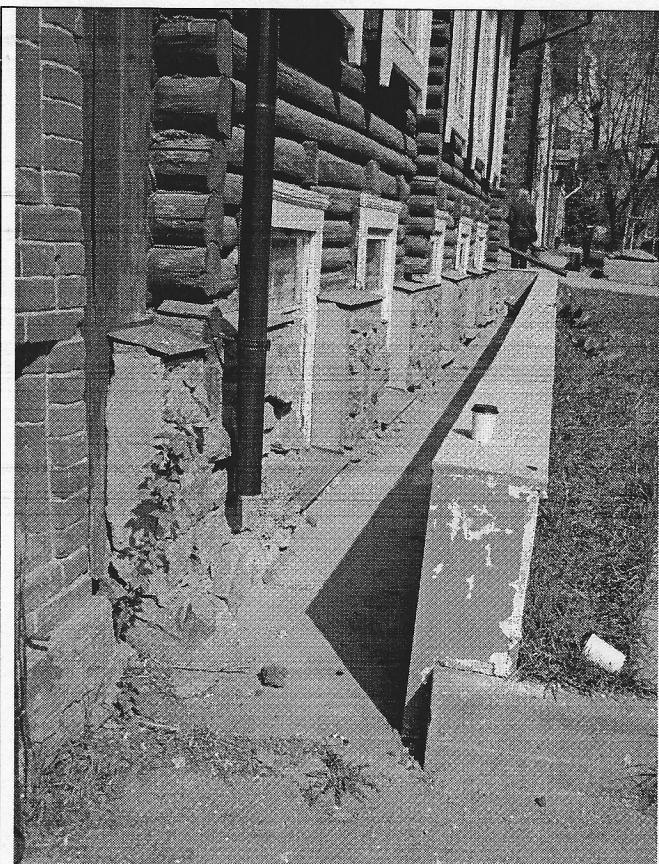
Со стороны южного (главного), восточного и северного фасадов роль отмостки выполняет бетонное дно приямков, которое имеет трещины, выбоины, выкрошивание поверхности (фото 6,7). Отмостка вокруг пристройки бетонная (фото 9).

Со стороны южного (главного), восточного и северного фасадов имеются световые приямки окон цокольного этажа. Стенки, выполненные из кирпича, гладко оштукатурены и окрашены в серый цвет. По верху стенок уложены бетонные плитки. На северном и восточном фасадах со стенок местами отпадает красочный слой (фото 6), на северном – на большой площади повреждён штукатурный слой (фото 13). Днища имеют трещины и выкрошивание бетона (фото 7).

6. Вид цоколя и отмостка (днище приямка) со стороны южного фасада.

Общее состояние удовлетворительное. Требуется ремонт днища приямков.

Общее состояние удовлетворительное. Требуется ремонт приямков.

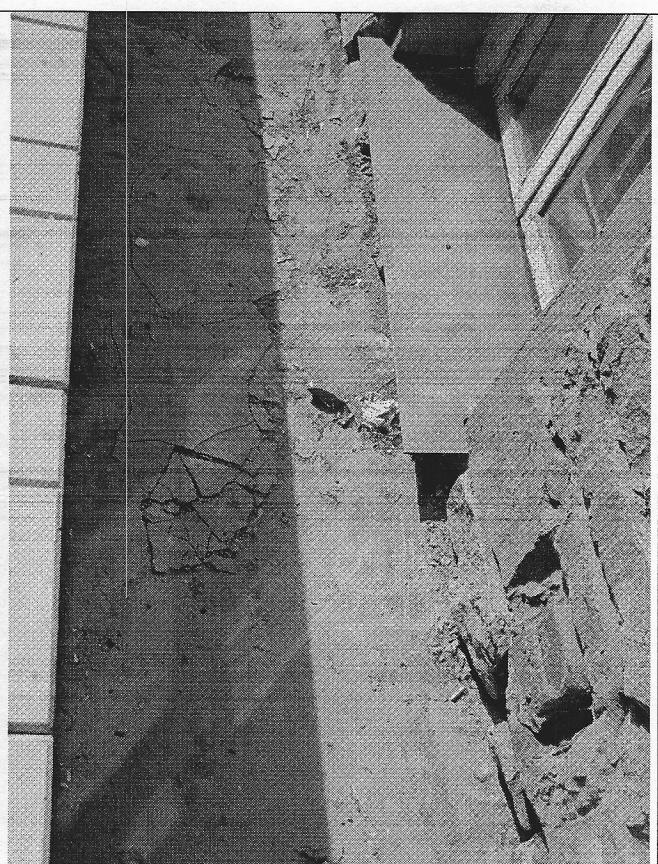
7. Состояние отмостки (днища приямка).

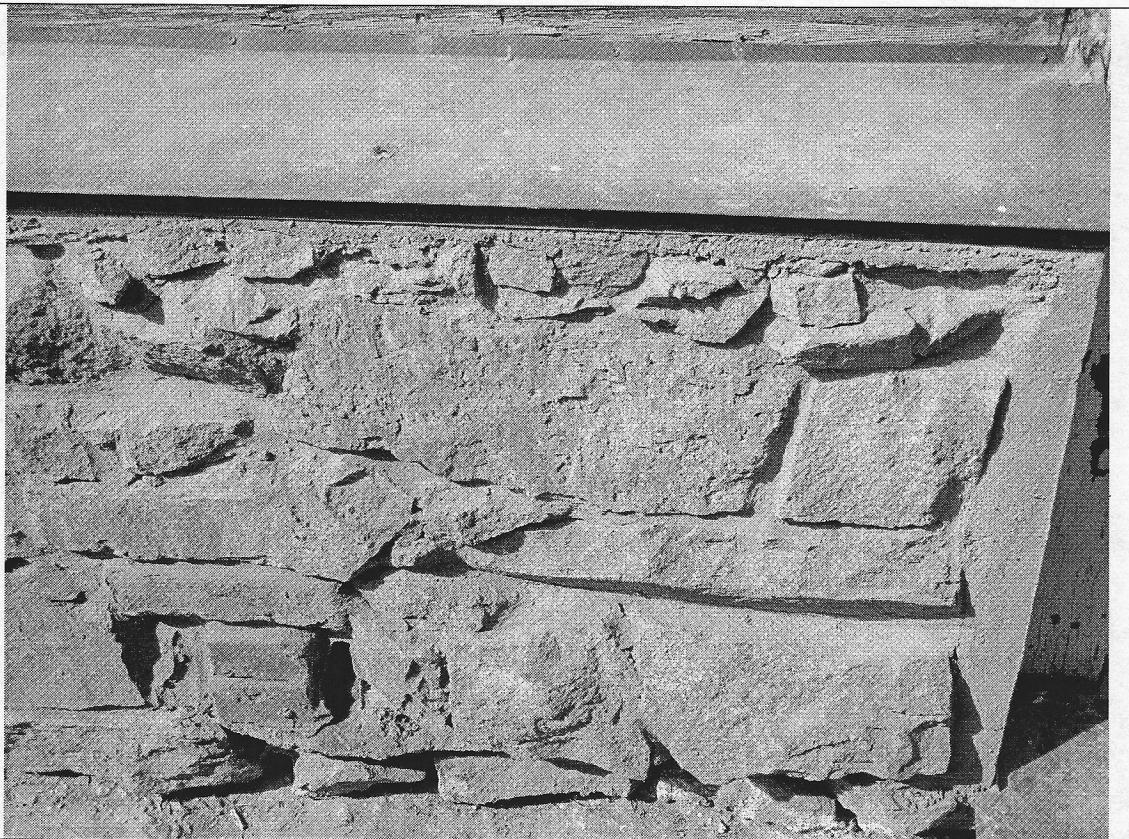
8. Дефекты цоколя южного фасада.

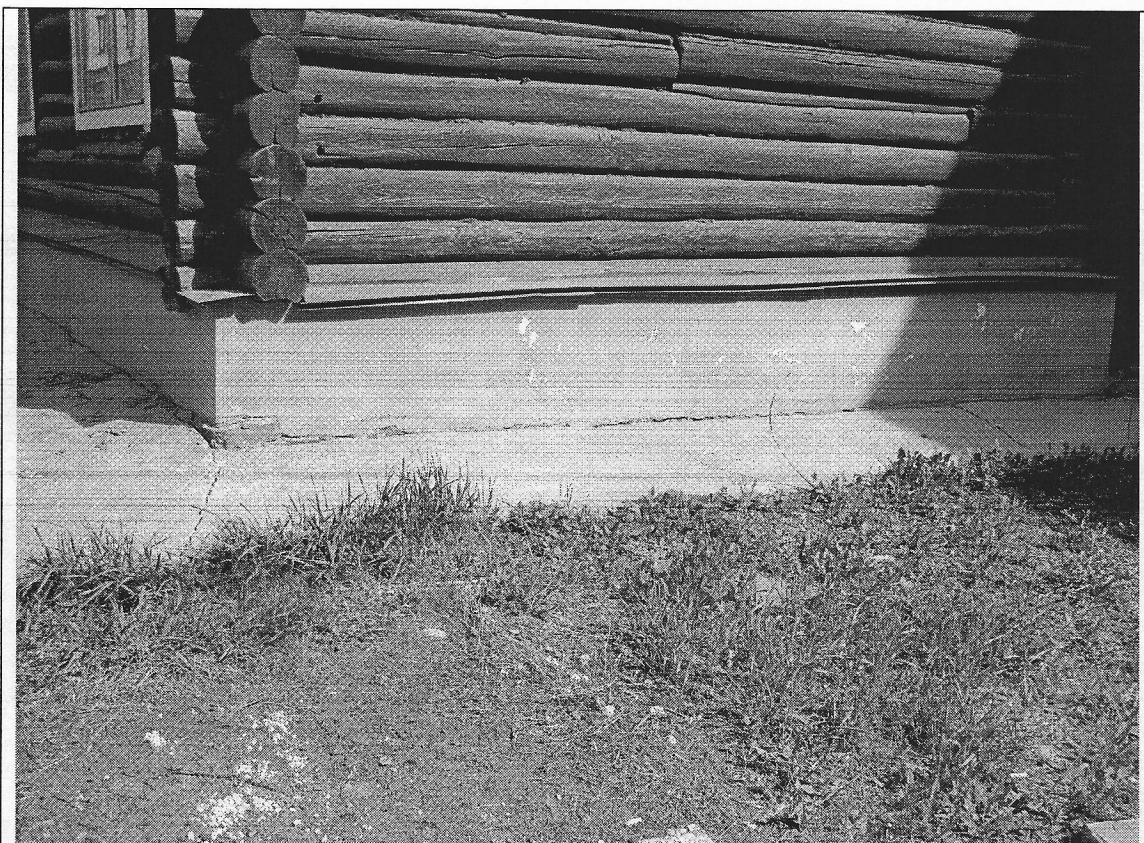
9. Цоколь и отмостка западного и северного фасадов.

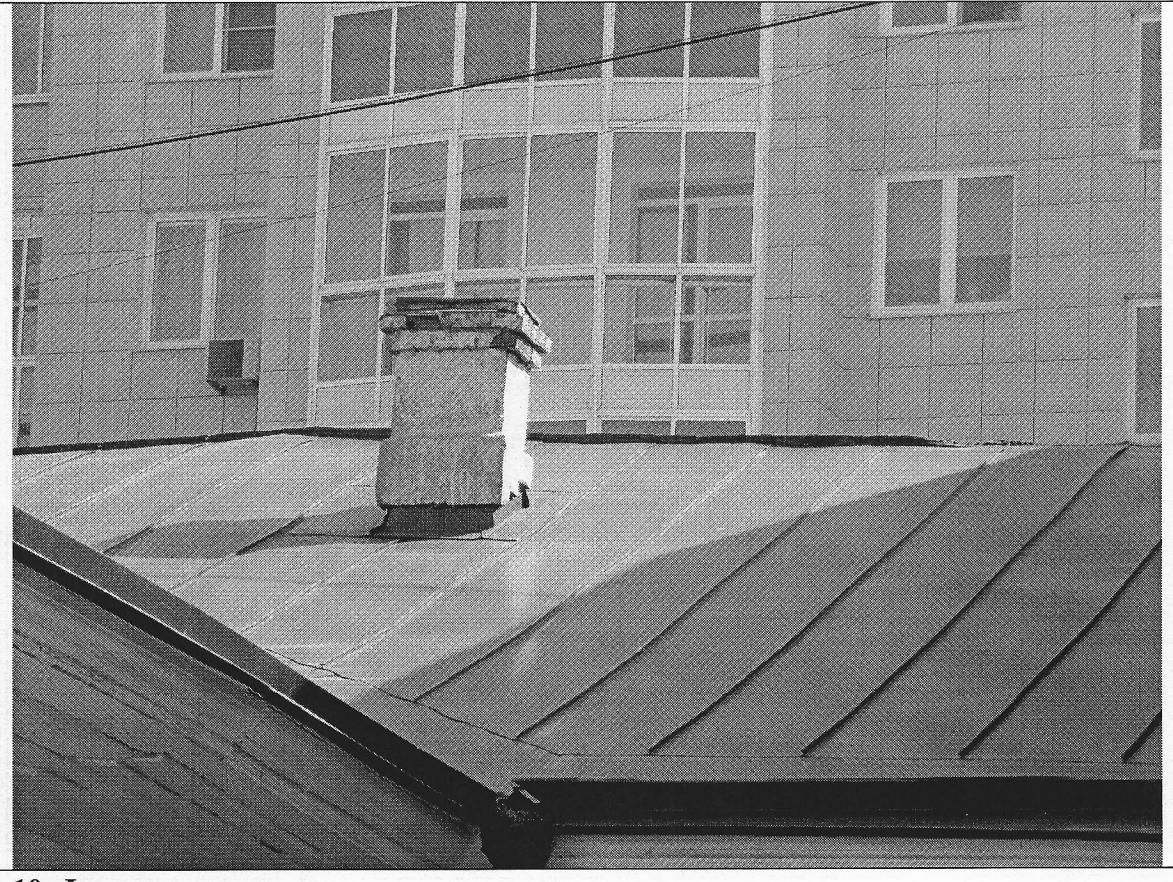
д) крыша (стропила, обрешетка, кровля, водосточные желоба и трубы): Над основным срубом - вальмовая, чердачная, над пристройкой – щипцовая. Стропила и обрешетка деревянные. Стропила висячие. Кровля фальцевая выполнена из кровельного листового металла и окрашена суриком (фото 10). На северном скате имеется слуховое окно с жалюзийной решёткой и кирпичная труба, имитирующая печную (фото 10). Существующие водосточные трубы небольшого круглого сечения, окрашены в цвет кровли. Карнизный свес подшип тёсом и декорирован накладной резьбой. В месте примыкания треугольного фронтона и карниза со стороны южного фасада имеются дефекты обшивки (фото 11), а на северо-западном углу дефекты элементов карниза (фото 12). Кровля входного тамбура в цокольный этаж из оцинкованного профлиста без окраски.

10. Фрагмент кровли.

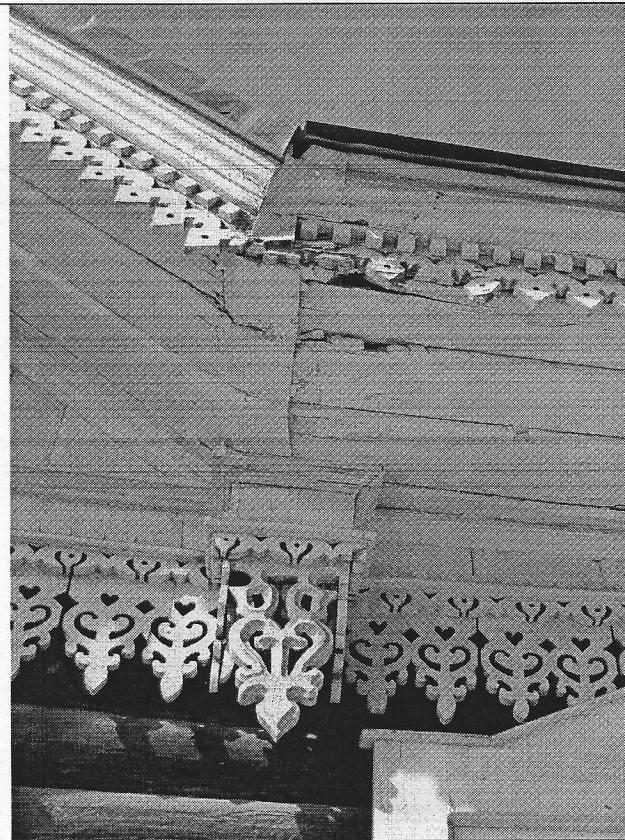
11. Дефекты декоративных элементов карниза и подкарнизных досок.

Состояние конструкций крыши и кровли удовлетворительное. Требуется выборочный ремонт подкарнизов досок и отдельных элементов карниза.

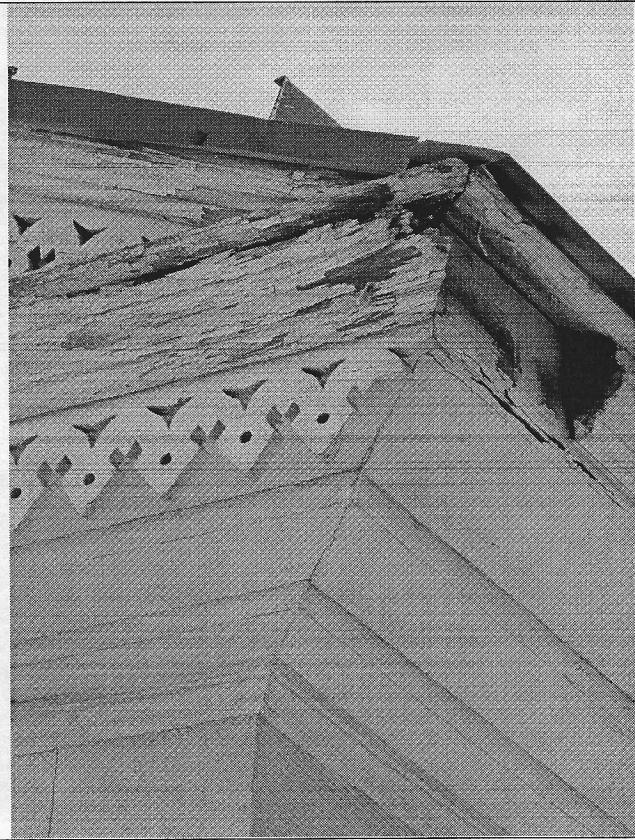
ж) внешнее декоративное убранство (облицовка, окраска, разные украшения, карнизы, колонны, пилястры, лепнина, скульптура, живопись на фасадах): Украшением жилого дома М.М. Розенфельда служат нарядные килевидные наличники (фото 15) и розетка «солнышко», акцентирующая треугольный фронтон, расположенный по центру главного фасада (фото 1). Интерес представляет богатый резной карниз большого выноса, контрастирующий с предельно лаконичными бревенчатыми стенами. В декоре карниза и фриза преобладают традиционные народные мотивы – растительный орнамент, выполненный в технике пропильной резьбы. Украшением северного фасада является балкон слухового окна с деревянными резными баласинами ограждения, окрашенными в белый цвет (фото 3). Локально наблюдается утрата резьбы на карнизе (фото 2,3,12).

12. Дефекты элементов карниза.

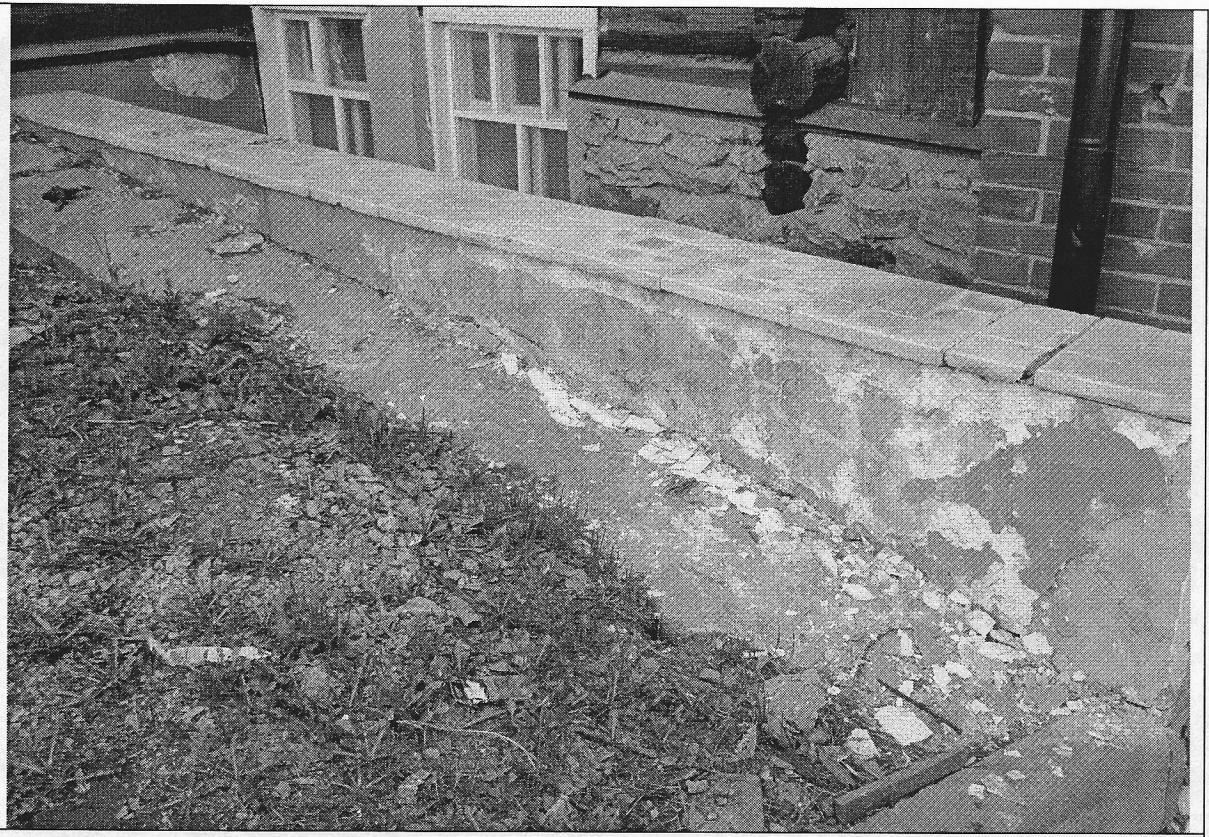
13. Приямок со стороны северного фасада.

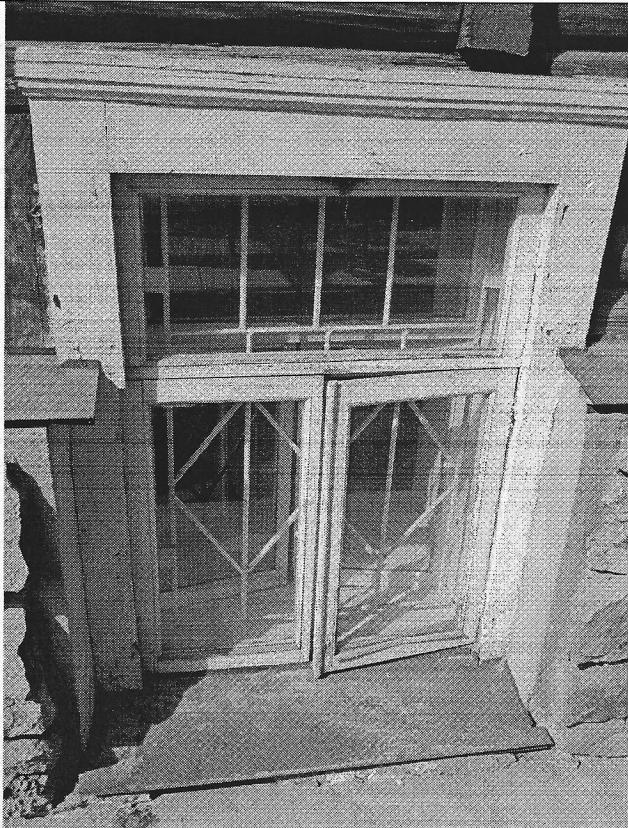
е) двери и окна: В основном окна деревянные двойные, двухстворчатые (фото 14,15), в цокольном этаже встречаются глухие, окрашены масляной краской. Окрасочный слой отдельных оконных рам вспучивается и отпадает. В некоторых помещениях деревянные окна заменены на пластиковые с сохранением рисунка переплётов. В части окон цокольного этажа установлены решётки.

14. Деревянное окно полуподвала.

Состояние удовлетворительное. Требуется окраска деревянных окон.

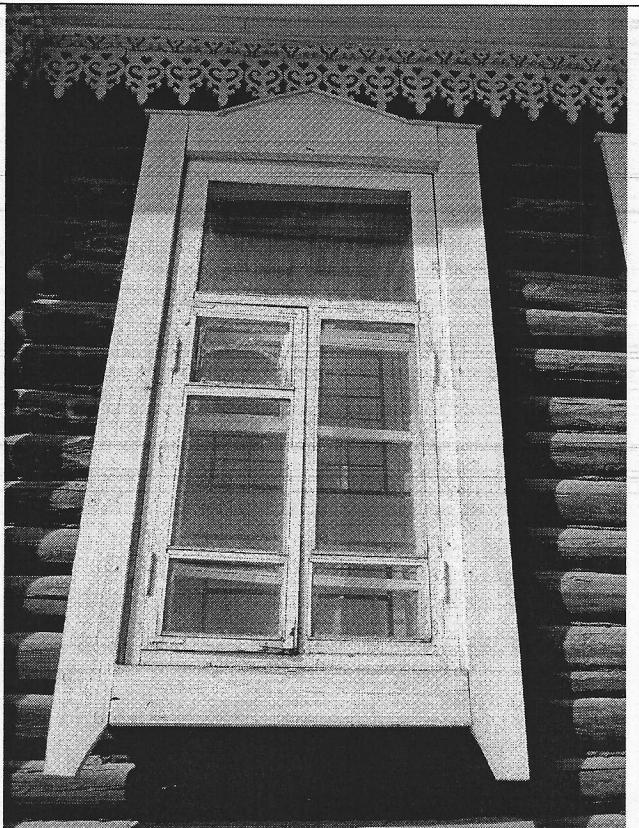
15. Оформление окна главного (южного) фасада.

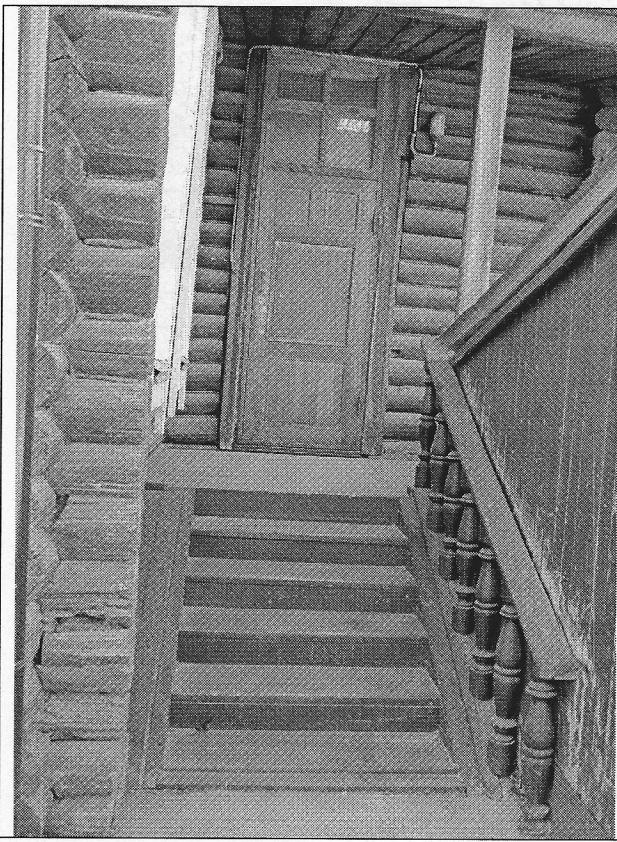
Входная дверь восточного фасада однопольная деревянная окрашенная. Окрасочный слой местами загрязнился и истерся (фото 16).

16. Вход в здание на восточном фасаде.

Общее состояние внутренних и наружных дверей удовлетворительное. Требуется ремонт входной двери.
