## А К Т

**технического состояния объекта культурного наследия регионального значения «Дом купца И.И. Шкроева», расположенного по адресу: Новосибирская область, Куйбышевский район, г. Куйбышев, ул. Коммунистическая, 31, включённого в единый государственный реестр объектов культурного наследия (памятников истории и культуры) народов Российской Федерации (далее – Реестр).**

03 июля 2020

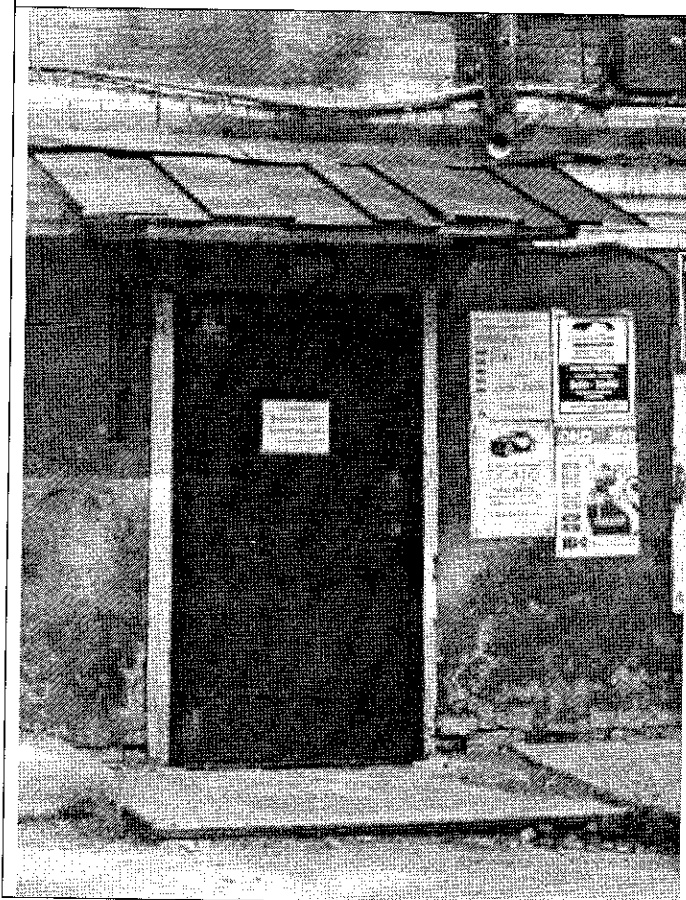
з) балконы, козырьки: над главным входом имеется небольшой козырек с односкатной крышей по металлическому каркасу с кровлей из неокрашенного черного железа (фото 7). Состояние козырька удовлетворительное.

е) двери и окна: дверь главного входа современная металлическая с полимерным покрытием, однопольная глухая (фото 7). Внутренние двери в помещениях - современные однопольные с глухими полотнами. Двери первого этажа каркасно-щитовые, филенчатые, мазанитовые (фото 22). Двери на 2-м этаже ламинированные, простые (фото 21). Общее состояние дверей удовлетворительное.

4.8. Утрачен первоначальный материал и вид наружных входных дверей (фото 7).

7. Дверь главного входа. Козырек над входом.

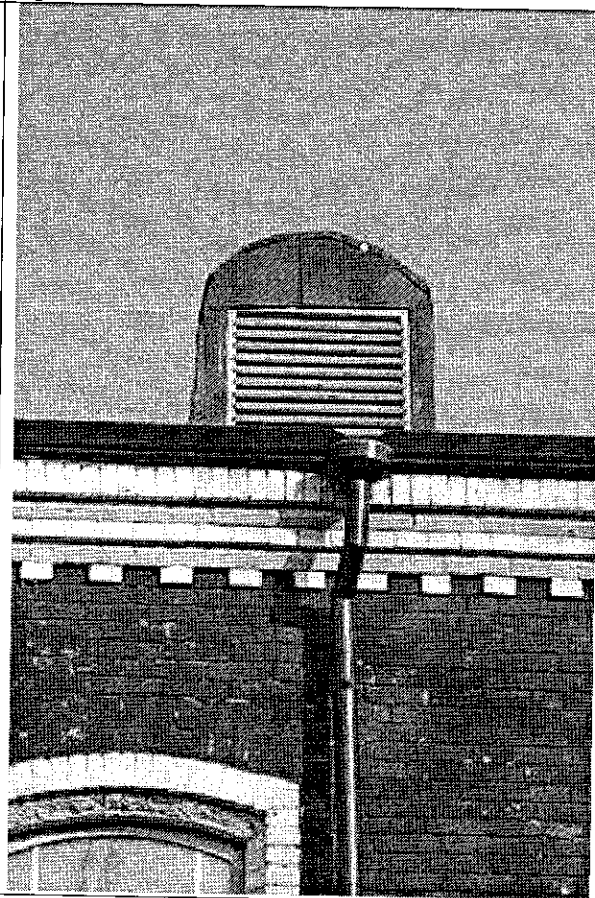
Два слуховых окна с лучковым завершением кровли расположены на северо-западном и юго-восточном скатах крыши. Заполнение проемов – прямоугольные деревянные жалюзийные решетки (фото 8). Состояние крыши удовлетворительное.

8. Слуховое окно на юго-восточном скате крыши.

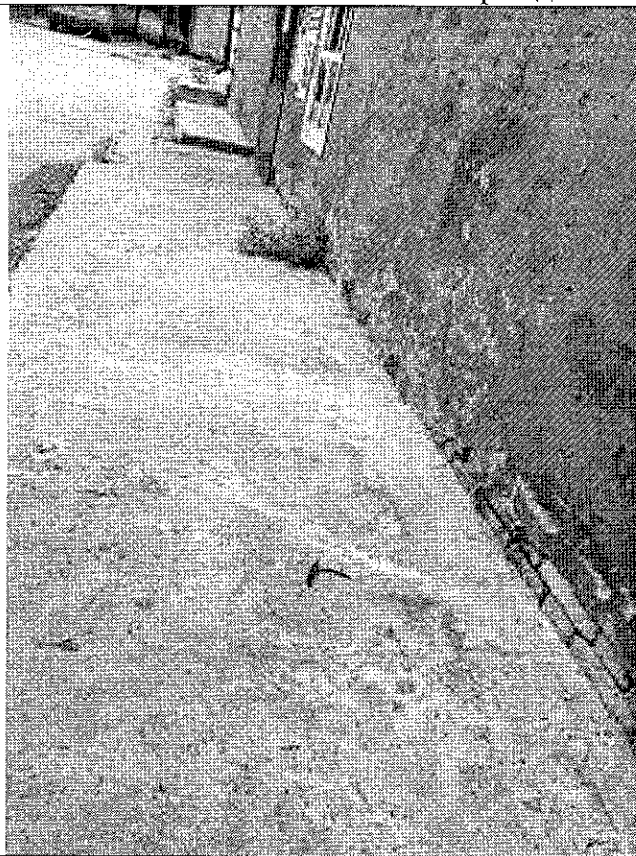
г) стены: выполнены в лицевой кирпичной кладке и окрашены. Частично, на 1-м этаже юго-восточного фасада, из-за плохого состояния поверхности кирпичной кладки, стена оштукатурена и окрашена. Штукатурный слой в нижней части отслаивается (фото 9). На 1-м этаже дворового юго-западного фасада наблюдается незначительное выветривание кладочного раствора, разрушение поверхностного слоя отдельных камней.

9. Отмостка юго-восточного фасада.

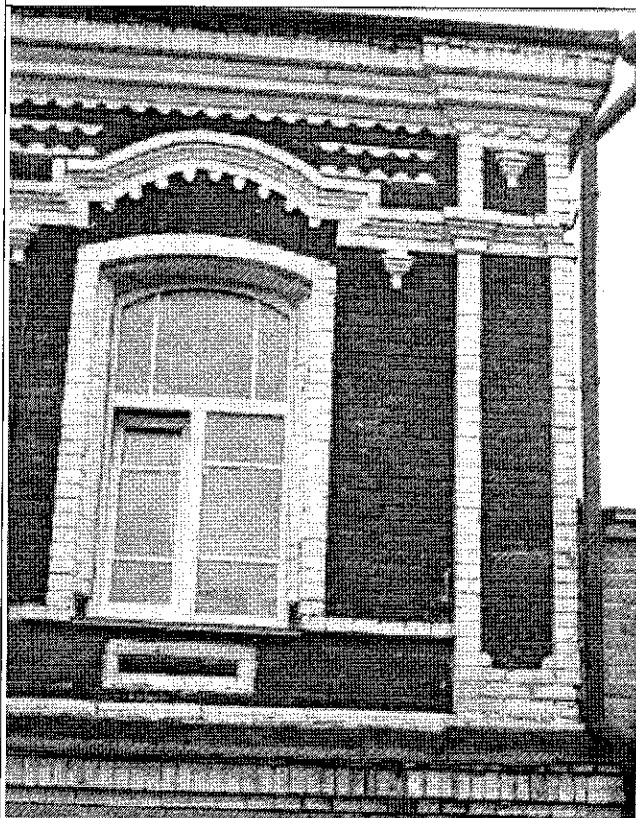
ж) внешнее декоративное убранство (облицовка, окраска, разные украшения, карнизы, колонны, пилястры, лепнина, скульптура, живопись на фасадах): симметричный главный фасад богато декорирован. Оконные проемы лучкового очертания обрамляют наличники, на первом этаже соединенные декоративным замковым камнем со ступенчатым междуэтажным карнизом (фото 12). Жилой характер второго этажа на фасаде подчеркивает мелкая декоративная пластика. Ступенчатые бровки над проемами декорированы зубчиками округлой формы и соединены между собой тягой, опирающейся на декоративные кронштейны (фото 11). Линия подоконников также соединена тягой. Подоконные пространства декорированы нишами. В надоконном пространстве под карнизом расположены ниши, декорированные полуциркульными зубчиками (фото 11).

11. Фрагмент главного фасада. Наличник окна 2 этажа, бровка, декоративные кронштейны, надоконная ниша, декорированная полуциркульными зубчиками, подоконная ниша, венчающий карниз, оформление лопатки.

Фасады разделены лопатками: по первому этажу декорированными квадратными нишами (фото 12) и угловыми рустованными (фото 15), по второму – узкими вертикальными нишами, выступами в виде капителей и декоративным кронштейном (фото 11). Дворовый и боковые фасады дома лаконичны, вход в здание устроен на юго-восточном фасаде. Венчающий карниз ступенчатый, украшен полуциркульными зубчиками на главном фасаде (фото 11) и сухариками – на дворовых (фото 8, 13). В некоторых местах декора наблюдается выпадение отдельных камней. Отшелушивается окрасочный слой. В целом состояние декора удовлетворительное. Требуется выборочный ремонт кирпичной кладки с реставрацией элементов декора.

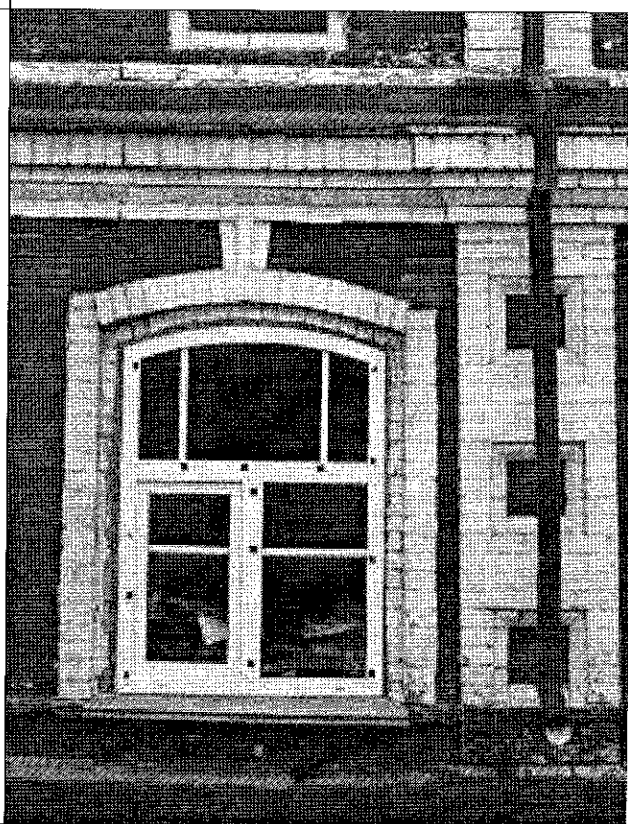
12. Фрагмент главного фасада. Наличник окна 1 этажа, оформление лопатки в центре фасада, междуэтажный карниз, кирпичная тяга, соединяющая подоконники.

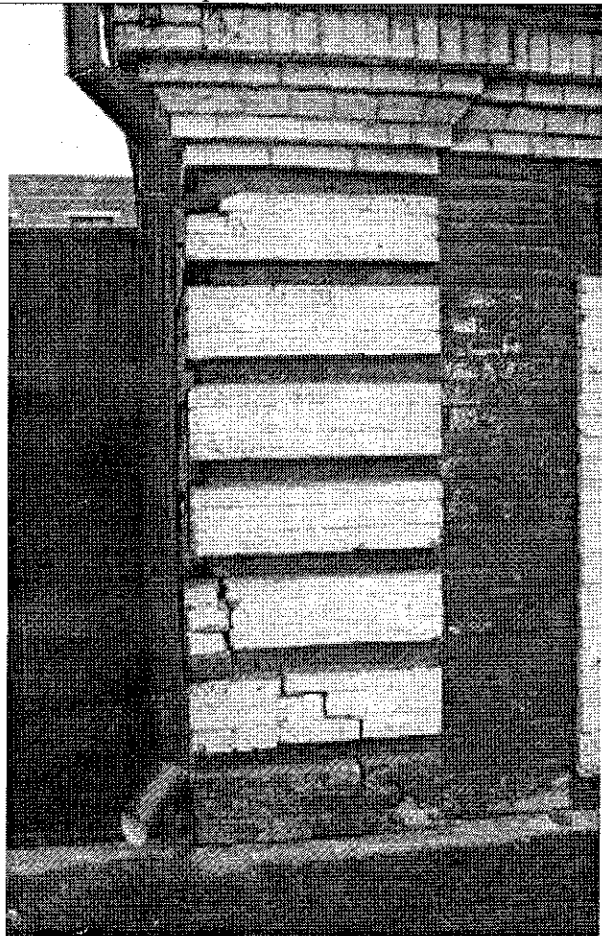
На восточном углу в нижней части стены косая трещина, шириной раскрытия до 10 мм, имеет стабильный характер (фото 15, 16). В целом, состояние стен удовлетворительное, требуется выборочный ремонт наружной версты кирпичной кладки, заполнение швов, инъектирование трещины на восточном углу Памятника.

15. Оформление угловой лопатки на 1 этаже. Трещина на углу с северо-восточной стороны.

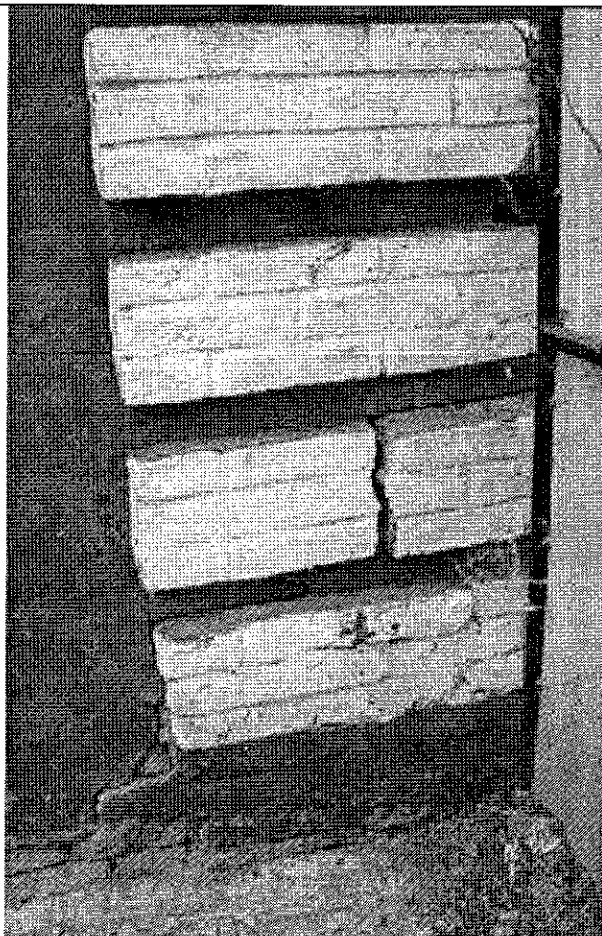
16. Трещина на углу с юго-восточной стороны.

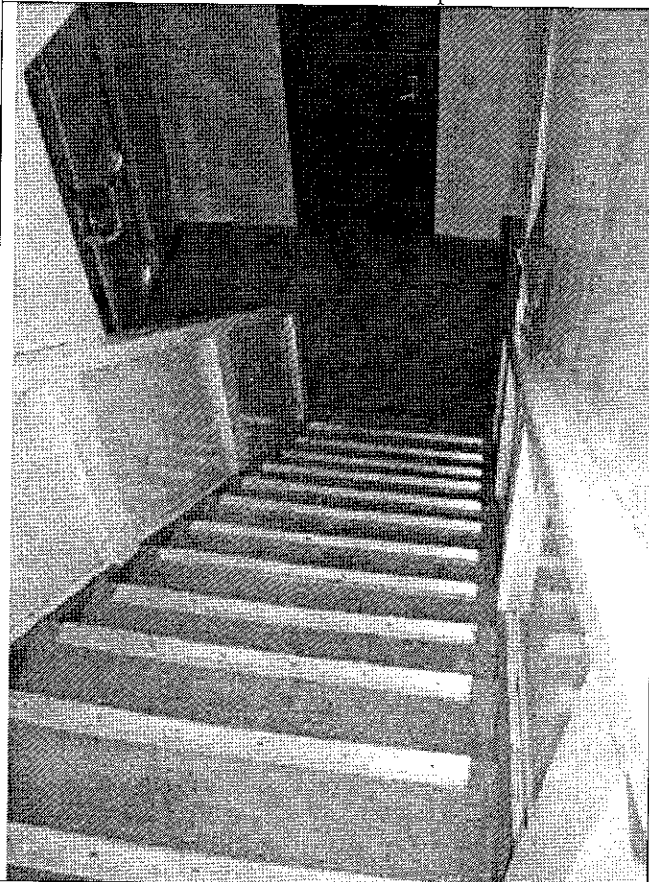
ж) лестницы: лестница, деревянная, двухмаршевая, окрашенная. Один из маршей имеет очень крутой уклон (фото 17), другой состоит из четырех ступеней. Из-за разницы уровня пола помещений 1-го этажа и поверхности земли, перед входной дверью устроены две деревянные ступени (фото 18).

Ограждение лестницы современное, выполнено глухим из пластиковых панелей (фото 17). Утрачено декоративное ограждение, набранное из деревянных точеных балясин. Лестница и ступени в удовлетворительном состоянии.

4.5. Утрачены деревянные балясины на перилах лестницы, ведущий на 2 этаж (фото 17).

17. Лестничный марш.

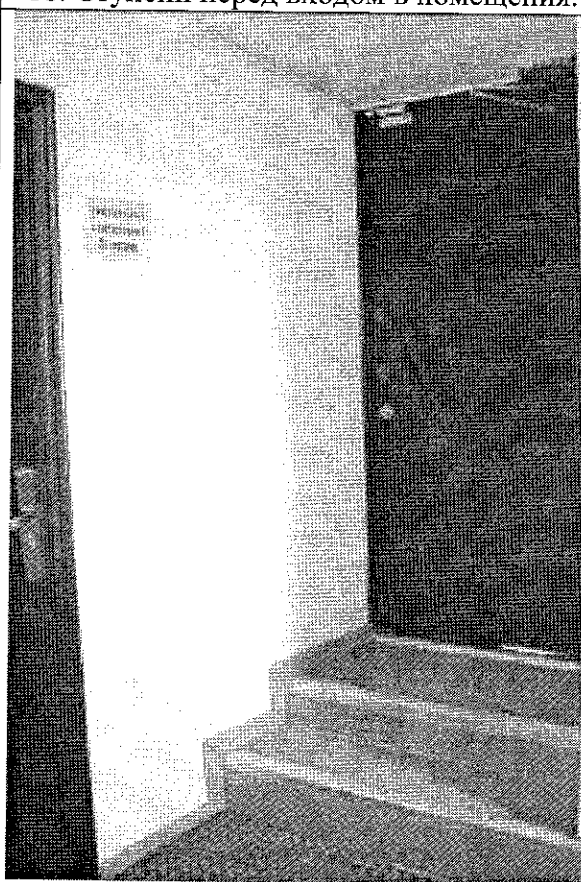
18. Ступени перед входом в помещения.

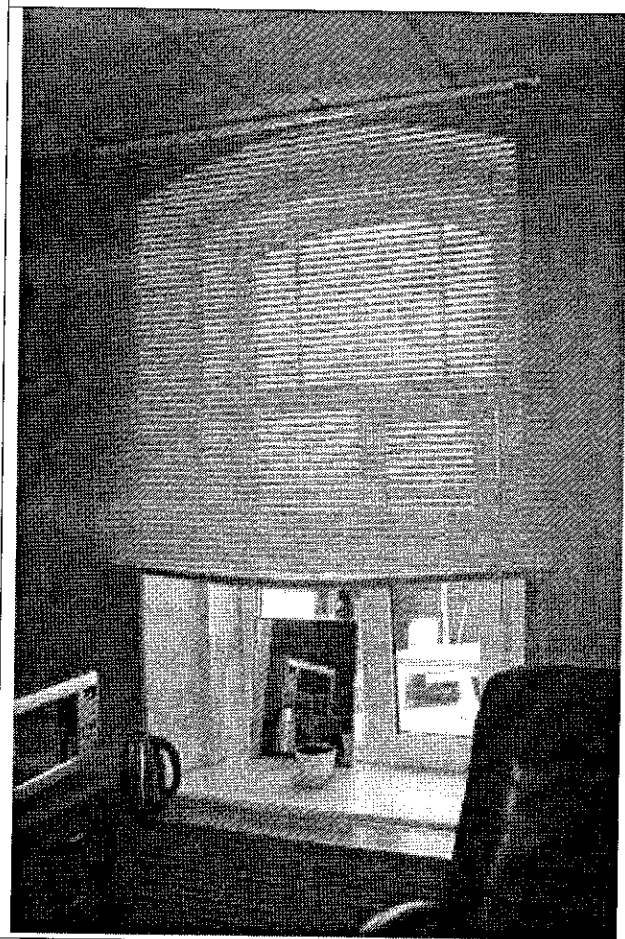
Окна без оконных коробок. Оконные рамы заменены на пластиковые, современные, со стеклопакетами, подоконники пластиковые, откосы оформлены пластиковыми панелями (фото 19). Наружные подоконные отливы из оцинкованного железа. При замене окон сохранен общий рисунок переплетов, без сохранения профилировки импостов. На шести оконных рамах искажены пропорции первоначального рисунка переплетов. Состояние окон удовлетворительное.

19. Окно.

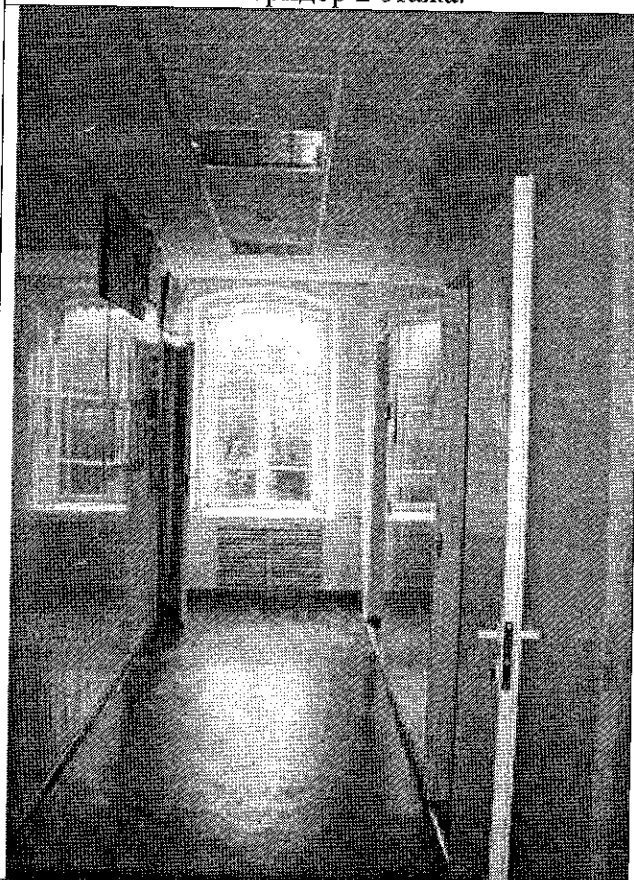
б) перекрытия (плоские, сводчатые): перекрытия плоские, деревянные, оштукатуренные. Чердачное перекрытие утепленное. Потолки оформлены подвесными потолками типа «Armstrong», из-за чего состояние перекрытий не оценено. Прогибов не зафиксировано (фото 21, 22). Состояние перекрытий удовлетворительное.

в) полы: дощатые, выровненные ДСП, покрыты линолеумом (фото 21, 22). Состояние полов удовлетворительное.

г) стены, их состояние, связи: несущие стены кирпичные, оштукатуренные, перегородки кирпичные и деревянные каркасно-обшивные, в отдельных помещениях после перепланировки установлены перегородки из ГВЛ по металлическому каркасу. Стены помещений, коридоров и лестничной клетки на всю высоту облицованы пластиковыми панелями (фото 17, 21, 22). Общее состояние стен удовлетворительное.

21. Коридор 2 этажа.

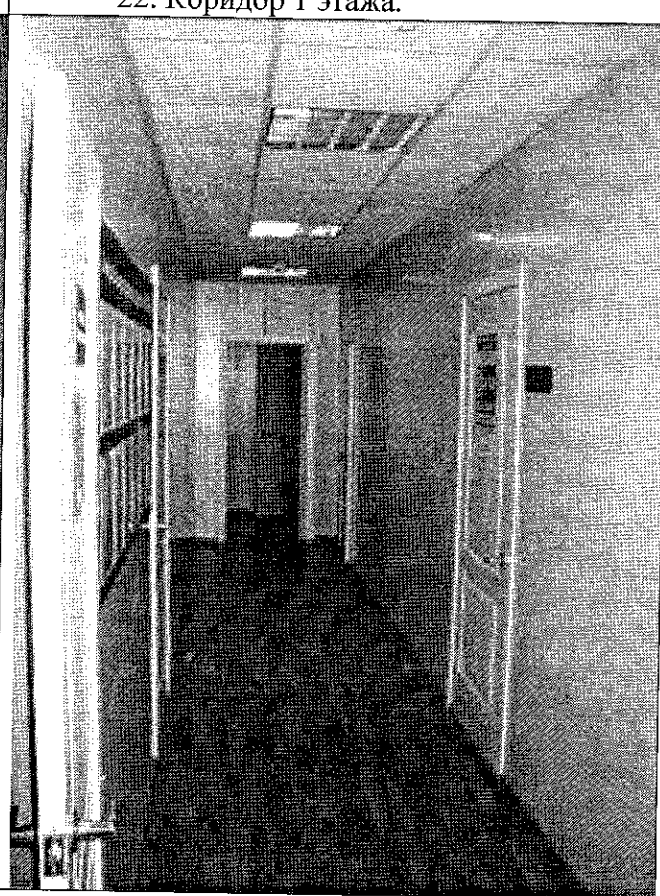
22. Коридор 1 этажа.

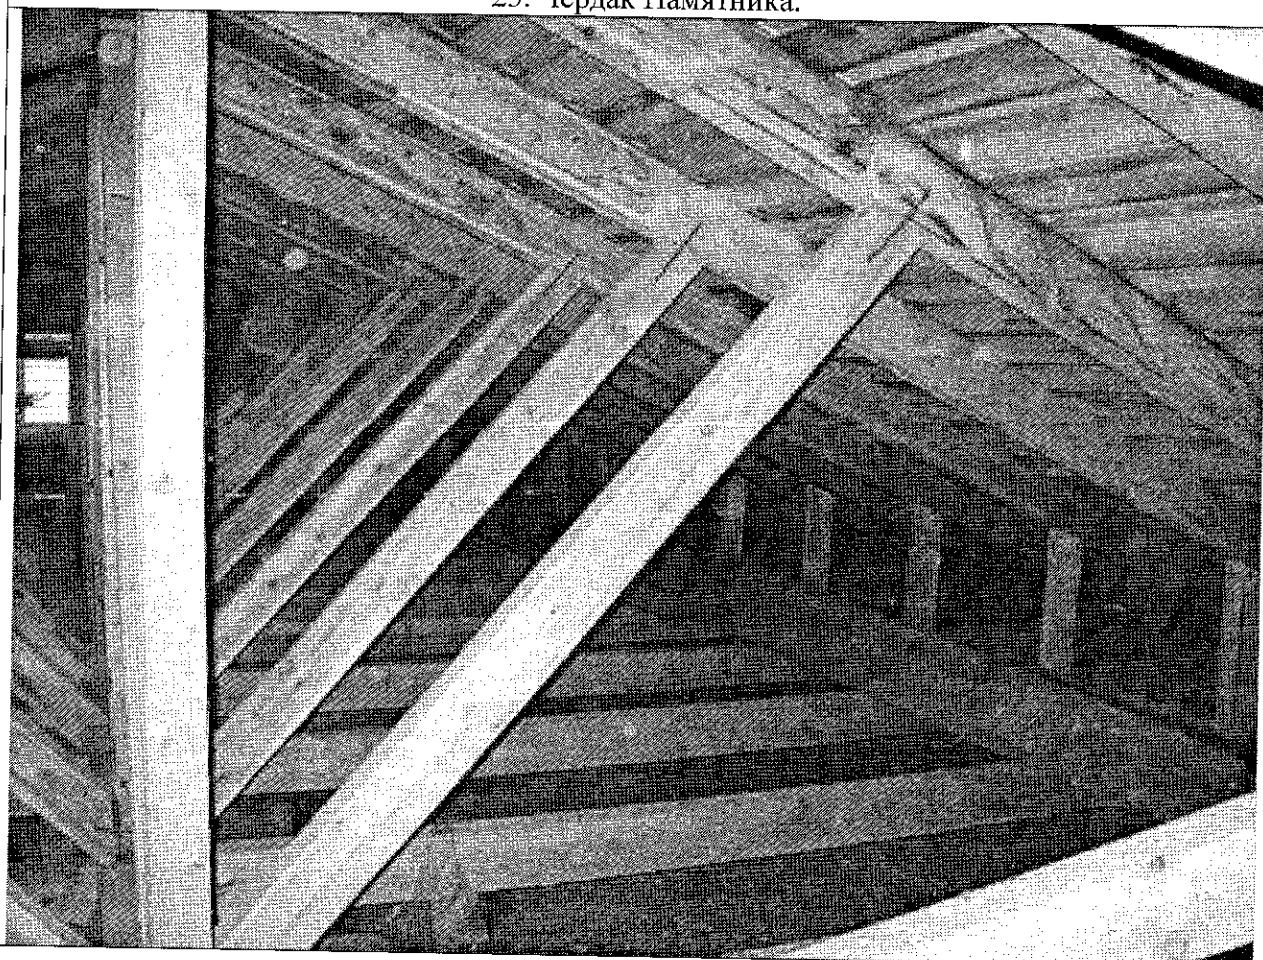
д) крыша (стропила, обрешетка, кровля, водосточные желоба и трубы): крыша вальмовая, чердачная. Кровля фальцевая из оцинкованного железа с полимерным покрытием цвета сурик (фото 24). Стропильная система из бруса. Обрешетка из досок с прозорами (фото 23).

23. Чердак Памятника.

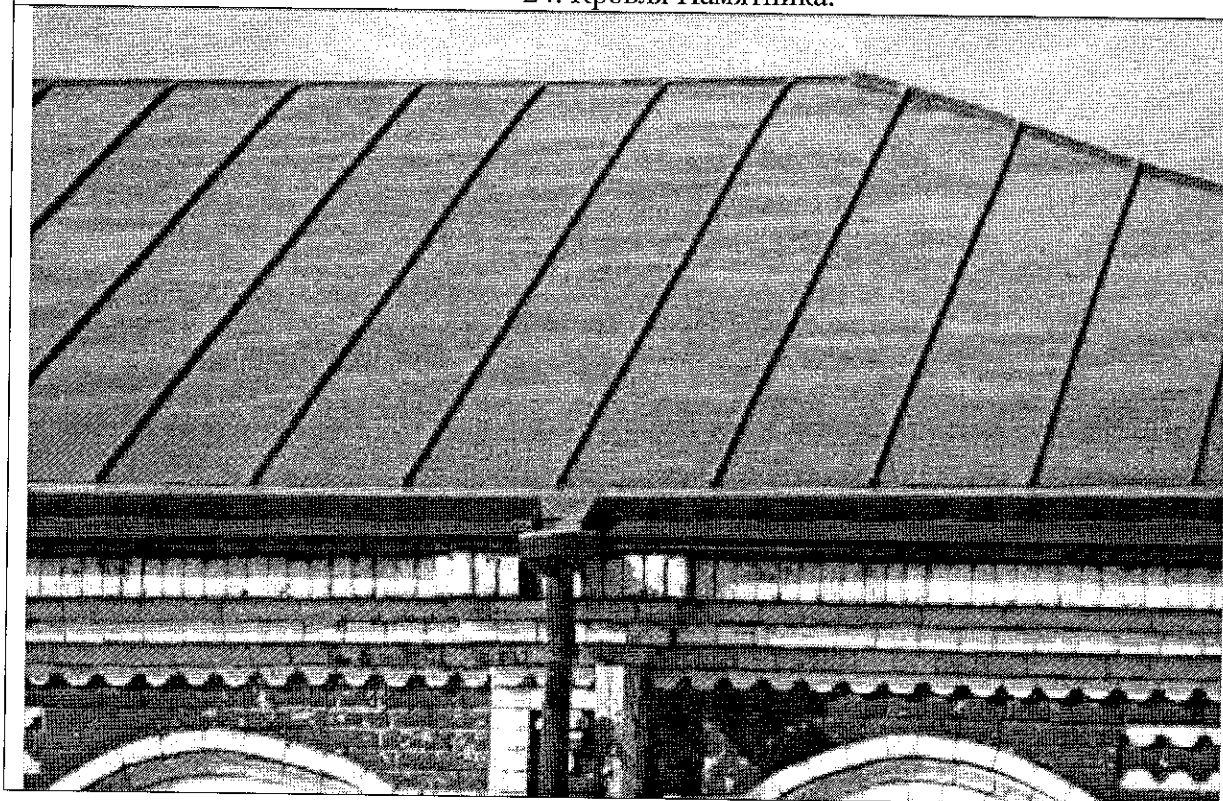
24. Кровля Памятника.

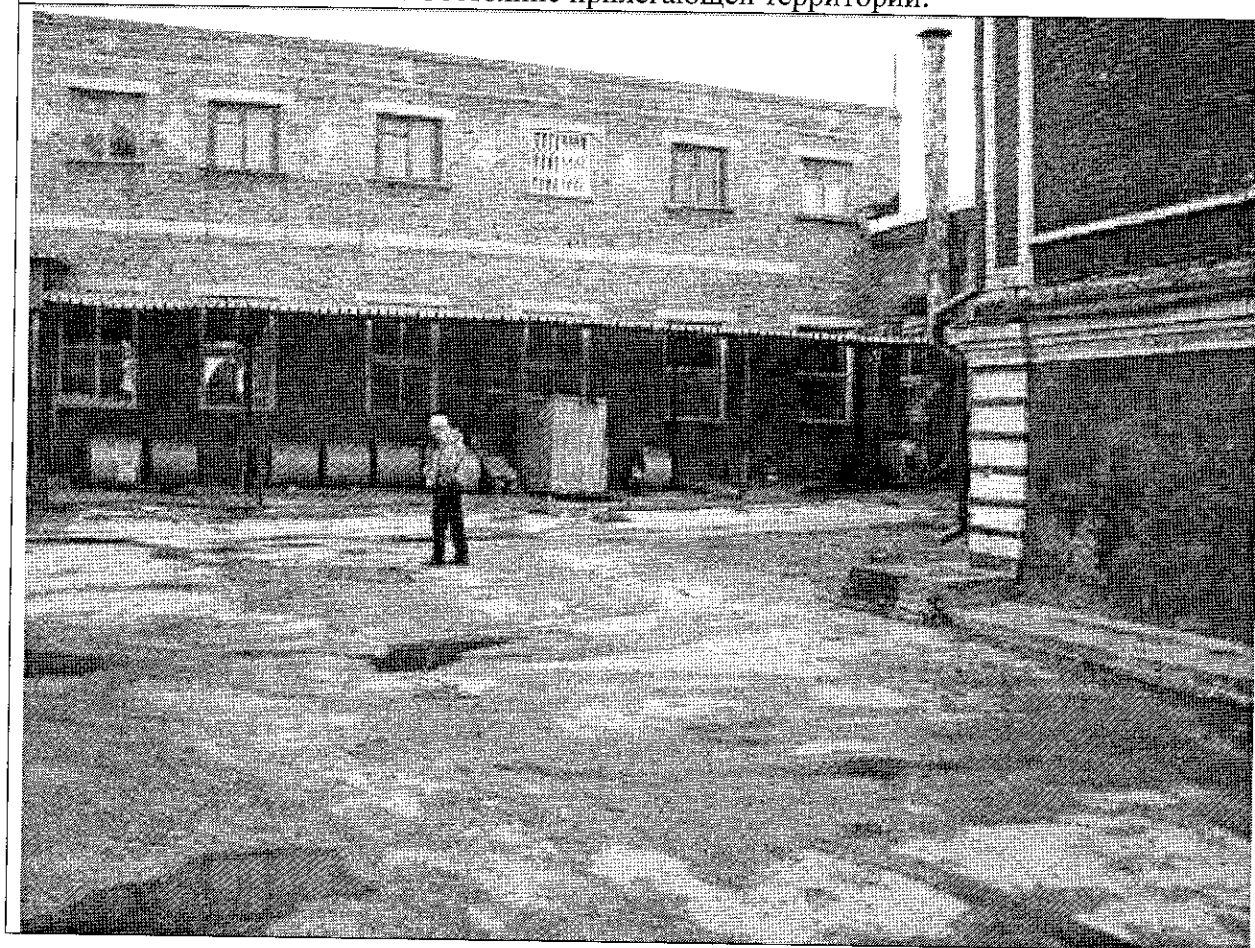
3.5. Сад, парк, двор, ворота и ограда: здание имеет внутренний двор, отделенный от улицы металлической оградой. Металлические ворота современного исполнения в хорошем состоянии. Территория внутреннего двора заасфальтирована, но асфальтовое покрытие имеет трещины, неровности и выбоины (фото 25). В целом состояние территории удовлетворительное.

25. Состояние прилегающей территории.

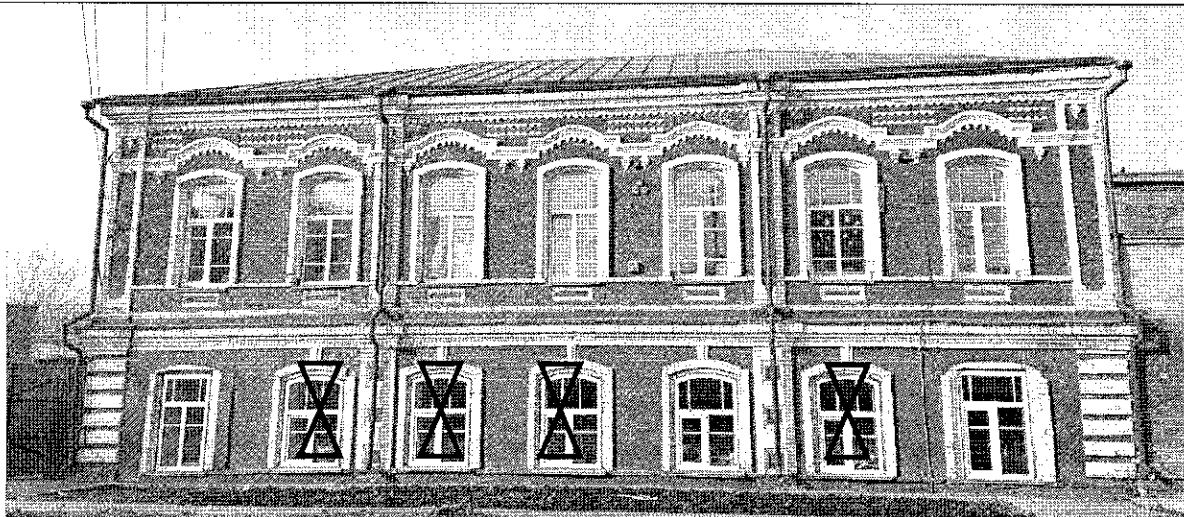
Схема 1.

4.6. На шести оконных рамах нарушены пропорции первоначального рисунка переплетов (приложение № 2, схемы 1, 2).

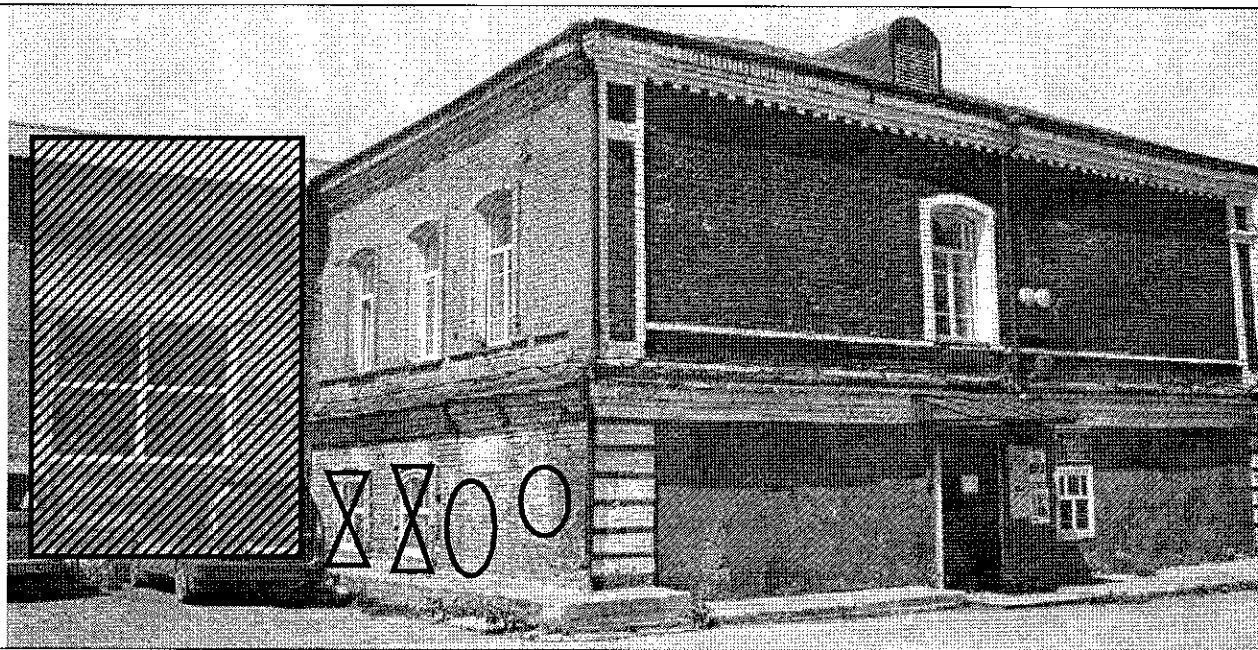
Схема 2.

4.2. Выполнен двухэтажный кирпичный корпус типографии, который пристроен к юго-западному фасаду Памятника (приложение № 2 схема 2).

4.3. Заложены два проема (оконный и дверной) на дворовом (юго-западном) фасаде (приложение № 2 схема 2).

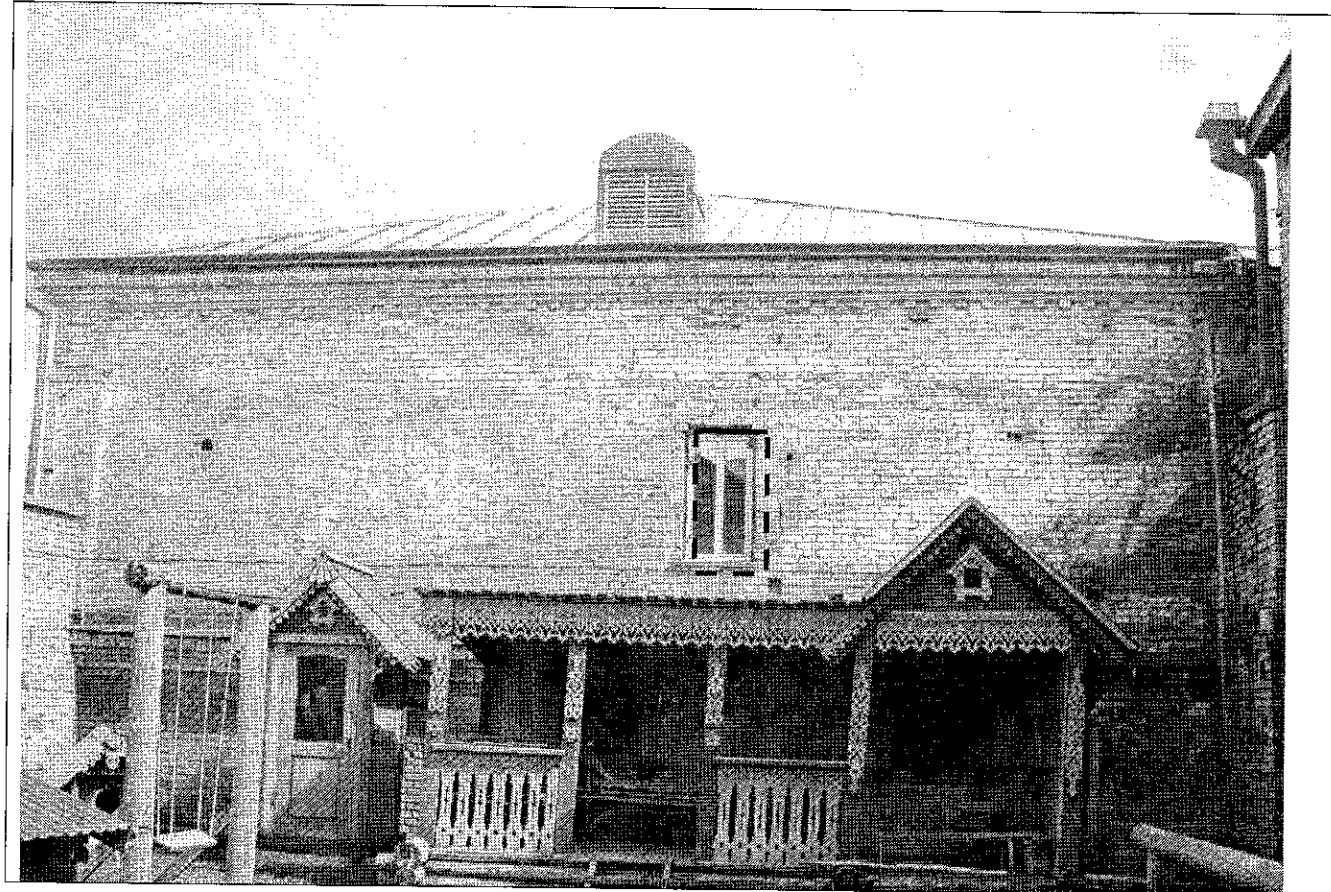
Схема 3.

4.4. Устроен оконный проем на 2-м этаже северо-западного фасада (приложение № 2 схема 3).
