## А К Т

технического состояния объекта культурного наследия регионального значения «Накгауз комплекса сооружений станции «Ново-Николаевск» Алтайской железной дороги», расположенного по адресу: Новосибирская область, г. Новосибирск, в 30 метрах от торцевого северо-западного фасада здания пассажирского вокзала, расположенного по адресу: г.Новосибирск, ул. Зыряновская, 133/1, включённого в единый государственный реестр объектов культурного наследия (памятников истории и культуры) народов Российской Федерации

29.05 2020

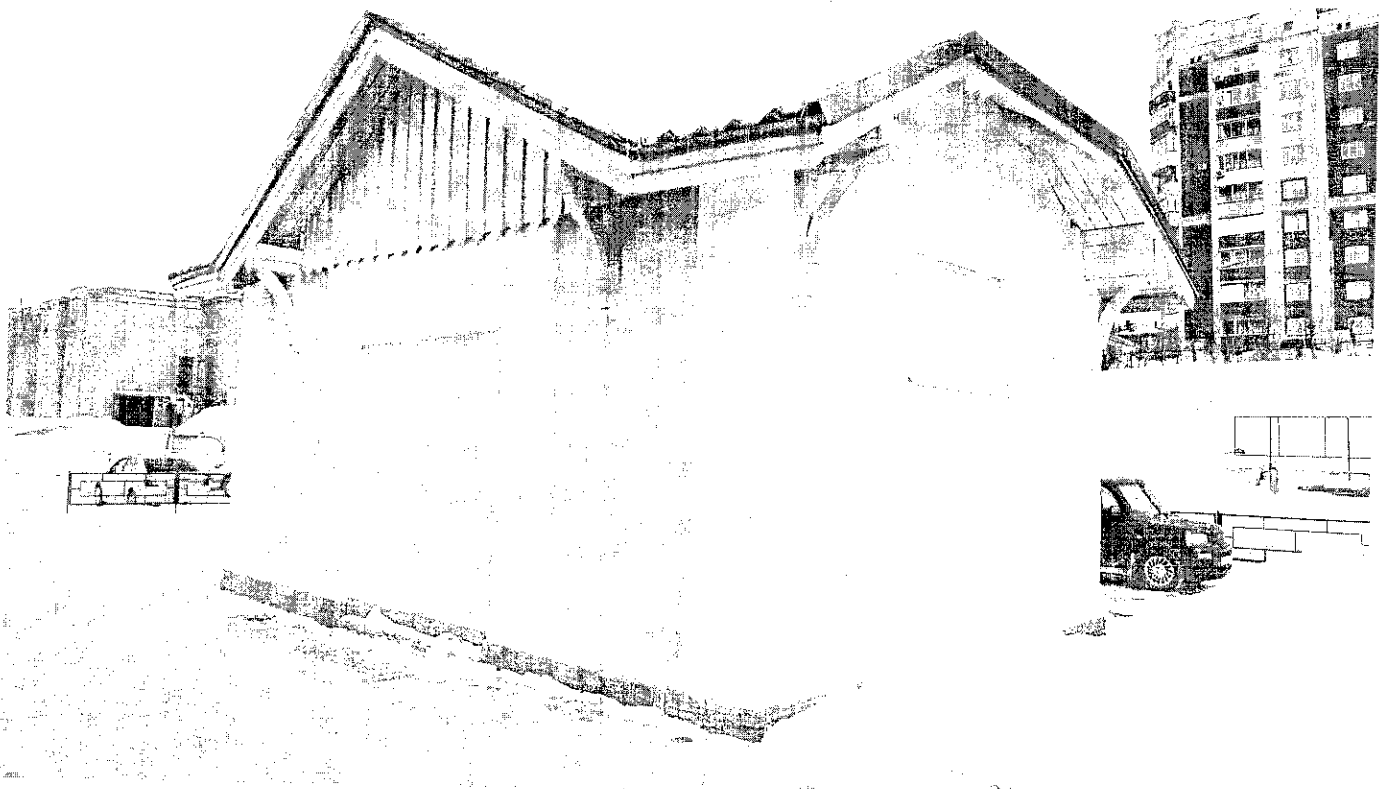
а) общее состояние: удовлетворительное (фото 1-4). Ремонт здания проведен в 2015 году.

г) стены: выполнены из глиняного кирпича, поверхности оштукатурены и окрашены (фото 1-4). Состояние стен удовлетворительное.

4.6. Фасады из красного кирпича без отделки ( в том числе кирпичный декор), оштукатурены и окрашены при ремонте в 2015 году (фото 1-4, 10). Нижние участки стен, примыкающие к отмостке, облицованы плиткой «под дикий камень» (фото 6).

1. Общій вид с юга.

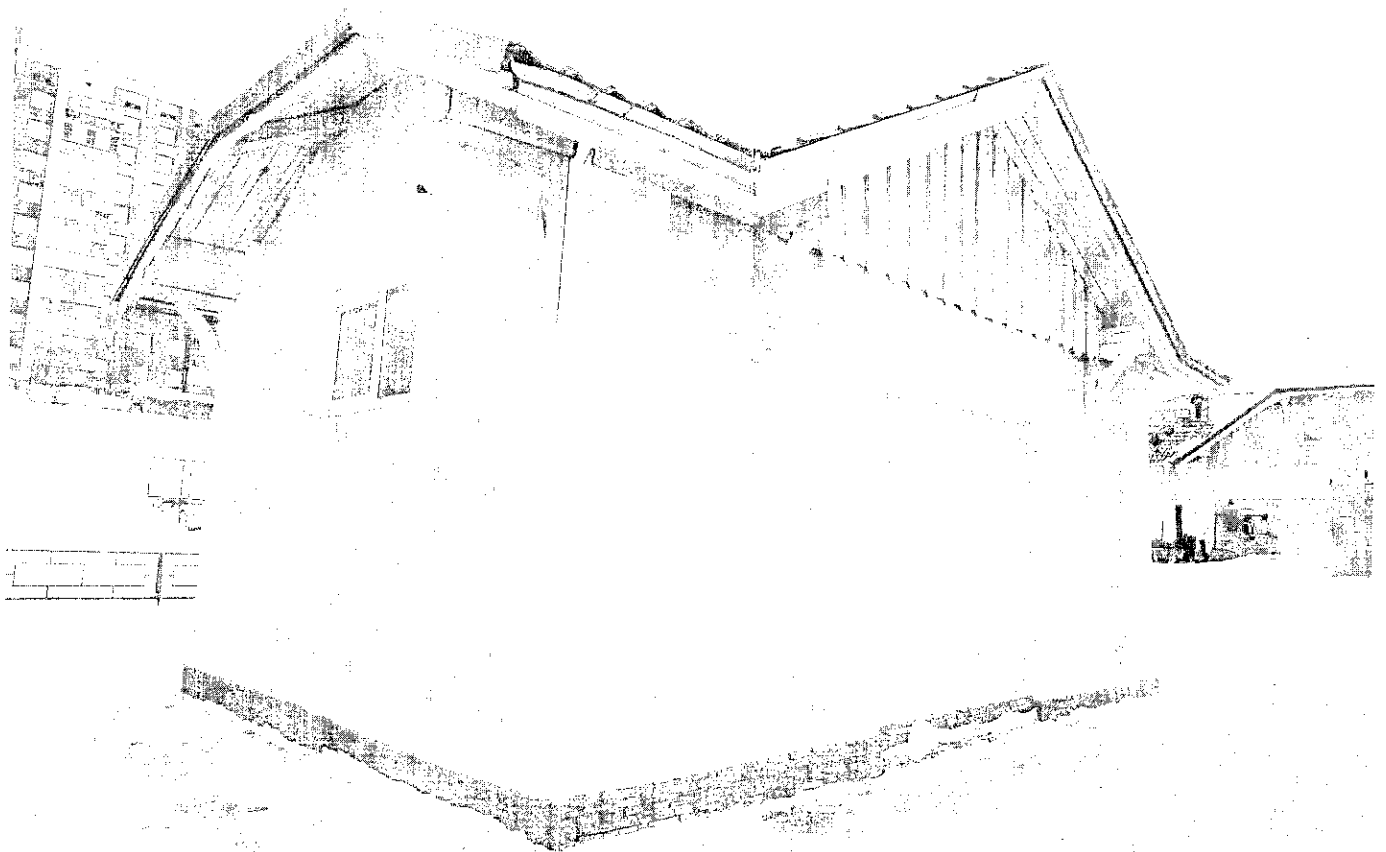
4.4. Первоначальные заполнения проемов (окон и ворот) утрачены за время эксплуатации строения. Заполнение оконного проема, сохранившегося на торцевом (северо-западном) фасаде, выполнено из профиля ПВХ со стеклопакетом в 2015 году: первоначальный рисунок переплетов не сохранен (приложение №1 схема 2; фото 2, 4).

2. Общій вид с запада.

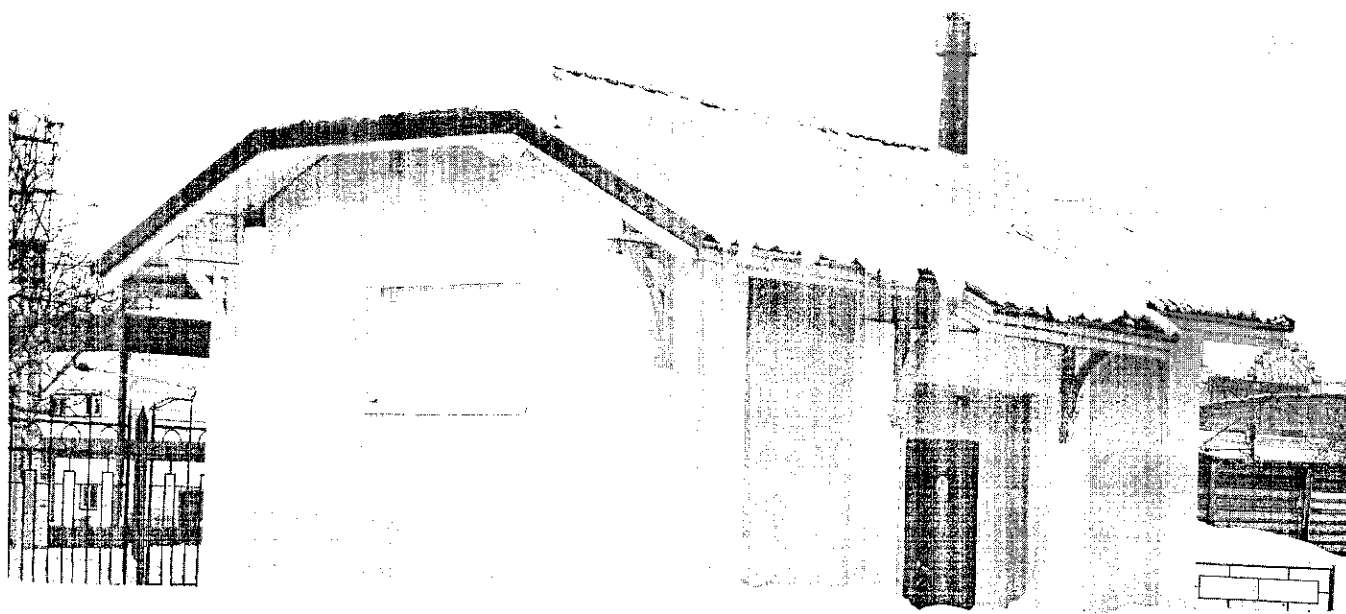
4.2. Ликвидированы проемы с двупольными воротами: юго-западный – до 2008 года (приложение №1 схема 1); северо-восточный был частично заложен пенобетонными блоками в 2015 году, с устройством входа с однопольной дверью (приложение №1 схема 2; фото 3, 4).

3. Общий вид с востока.

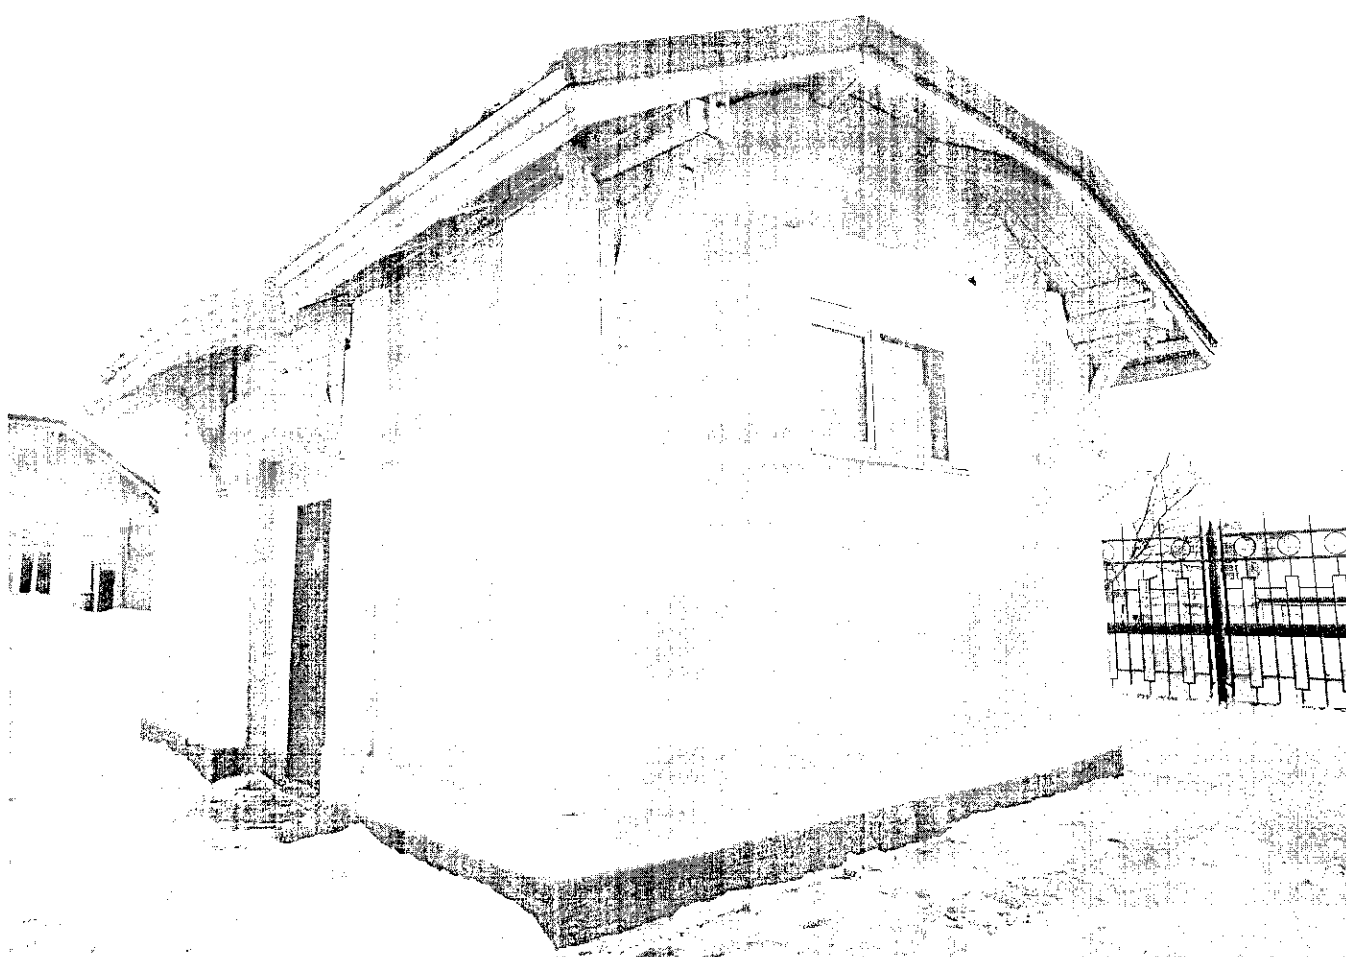
4. Общий вид с севера.

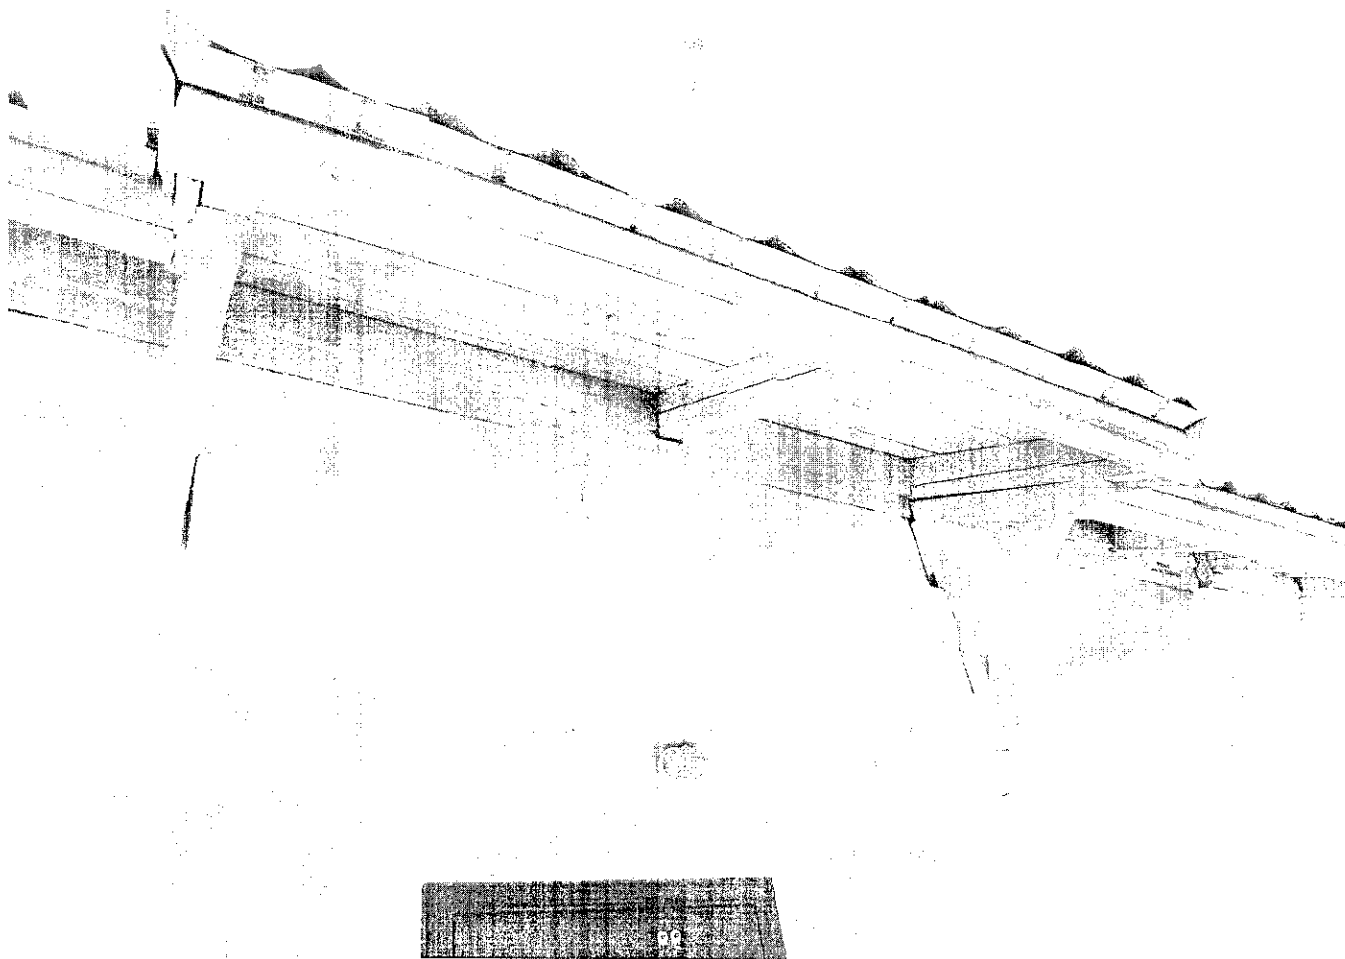
Наличник дверного проема северо-восточного фасада повторяет наличник проема юго-западного фасада. Над проемом располагается односкатный навес, который поддерживают деревянные резные кронштейны (фото 5).

з) козырьки, балконы: над входом северо-восточного фасада имеется односкатный навес (фото 5), выполненный в деревянных конструкциях с опиранием на декоративные кронштейны и с современным покрытием из листовой металлочерепицы. Состояние навеса удовлетворительное.

5. Фрагмент северо-восточного фасада.

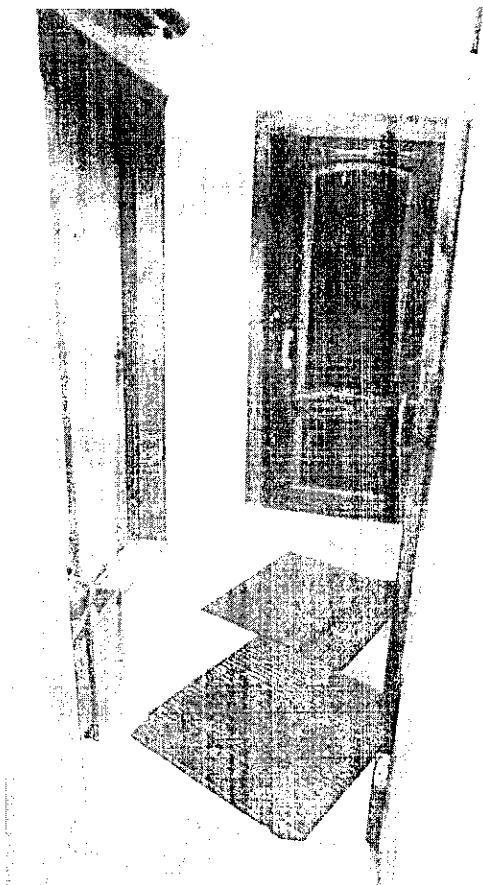
Наружная дверь – металлическая однопольная с глухим полотном. Двери внутренние - однопольные деревянные с глухими филенчатыми полотнами (фото 8).

4.7. Выполнена перепланировка помещения, устроен подвесной потолок, в отделке использованы современные материалы, установлены внутренние двери современных конструкций (фото 8, 9).

8. Помещение.

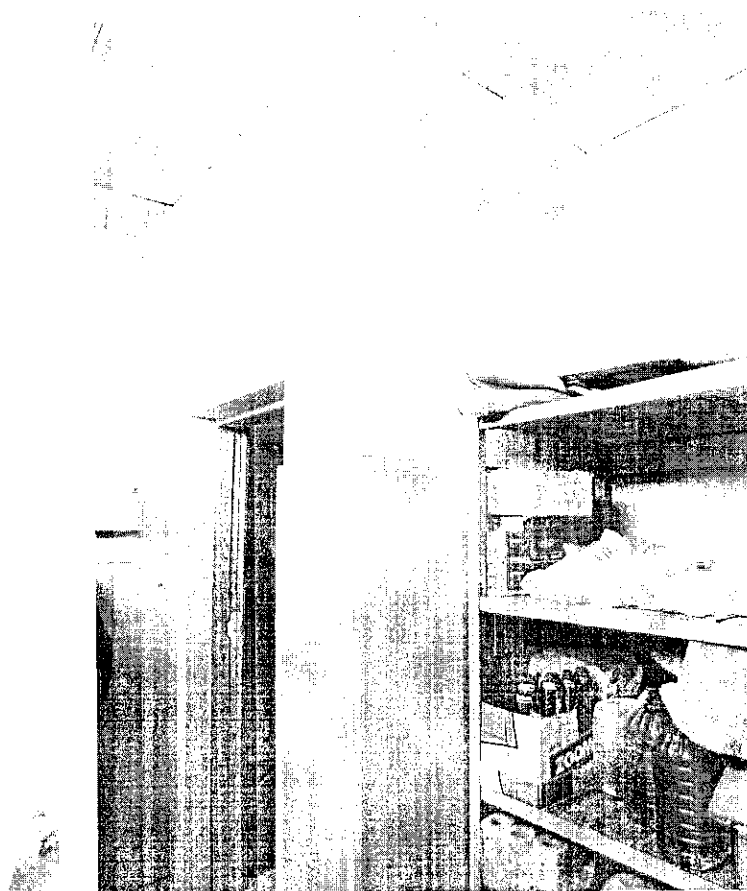
б) перекрытия (плоские, сводчатые): отсутствует. в подстропильном пространстве устроен подвесной потолок типа «Armstrong» (фото 9), выполнена подшивка гипсокартоном: общее состояние удовлетворительное.

9. Фрагмент помещения.

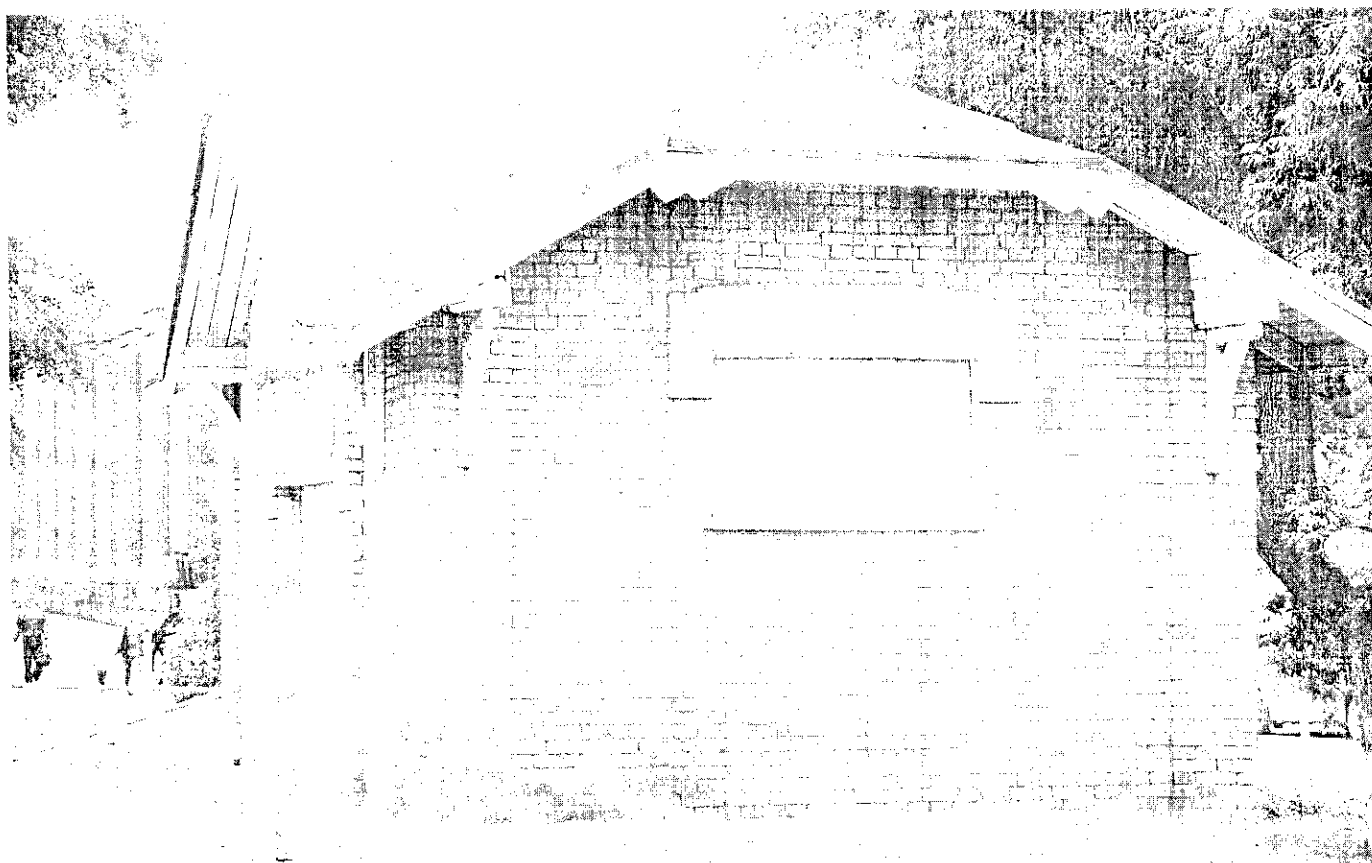
10. Фото 2014 года.

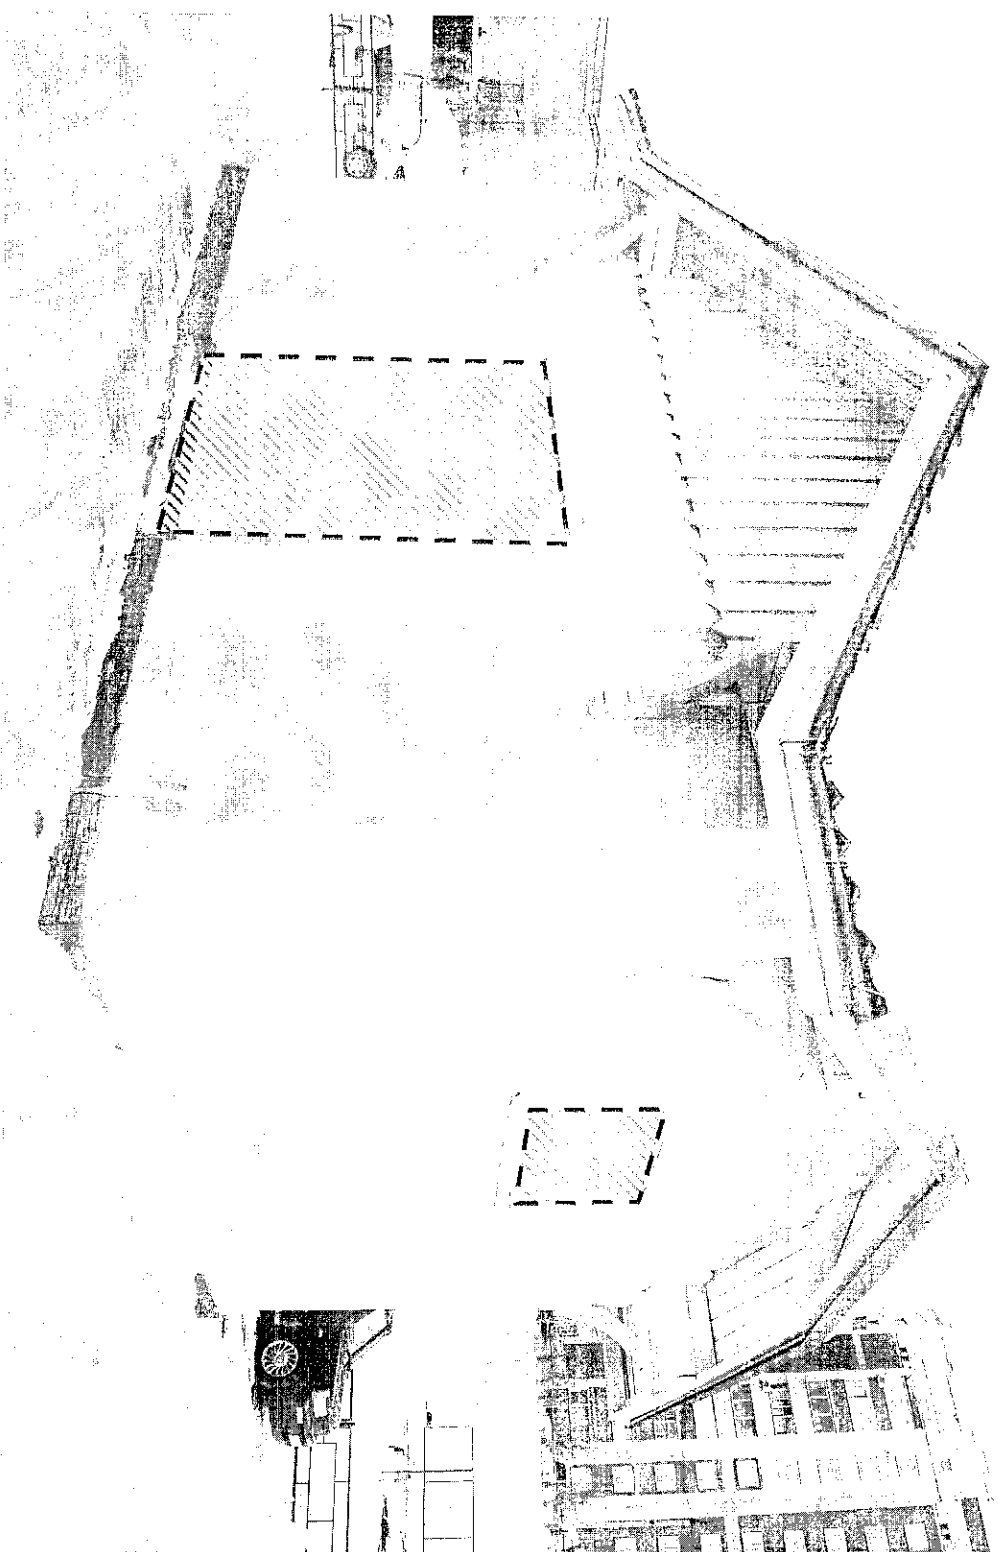
Схема 1. Главный (юго-западный) и торцевой (юго-восточный) фасады.

4.3. Оконный проем на торцевом (юго-восточном) фасаде заложен до 2008 года (приложение №1 схема 1).
