А К Т
технического состояния объекта культурного наследия регионального значения
«2-х этажный смешанный дом», расположенного по адресу:
г. Новосибирск, ул. Большевистская, 29, включённого
в единый государственный реестр объектов культурного наследия
(памятников истории и культуры) народов Российской Федерации
(далее – Реестр)

06.07.2020

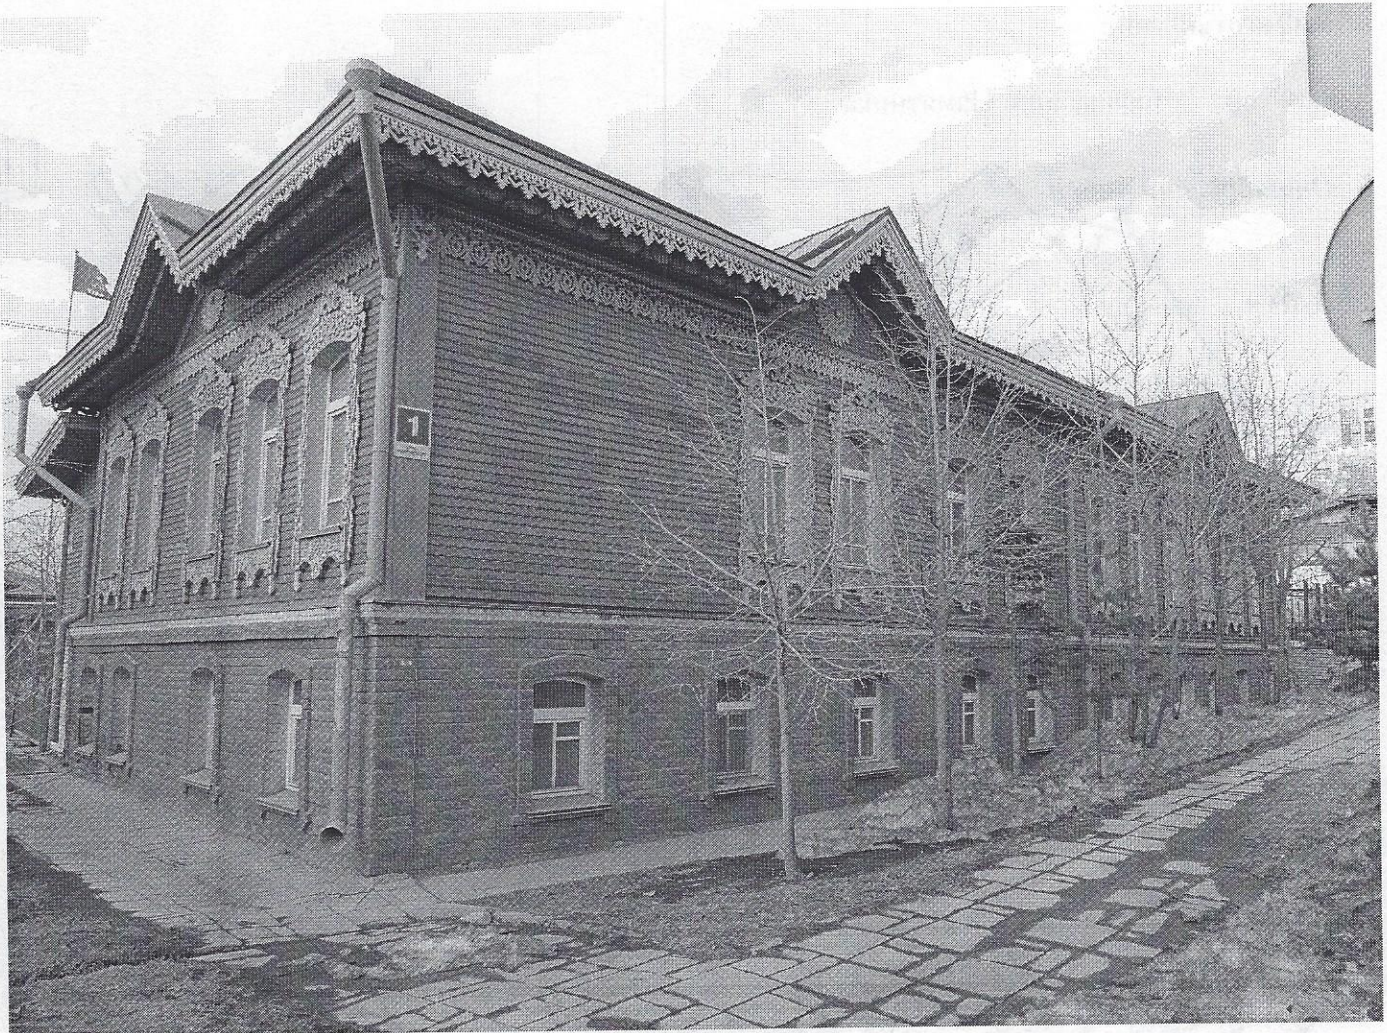
а) общее состояние: удовлетворительное (фото 1,2,10,11). Ремонтно-реставрационные работы на фасадах проведены в 2007-2008 годах.

1. Общий вид с ул. Большевистская.

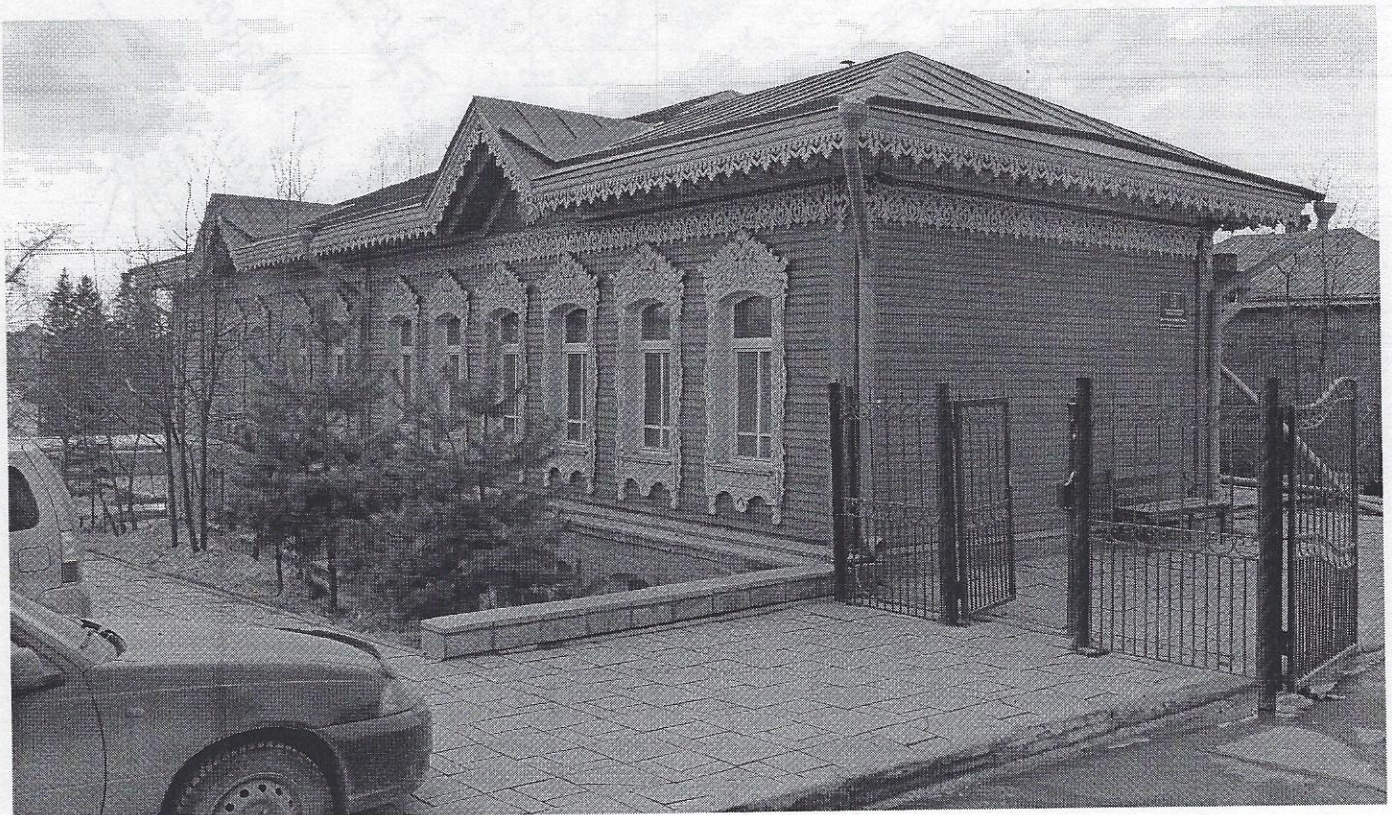
2. Общий вид с ул. Маковского.

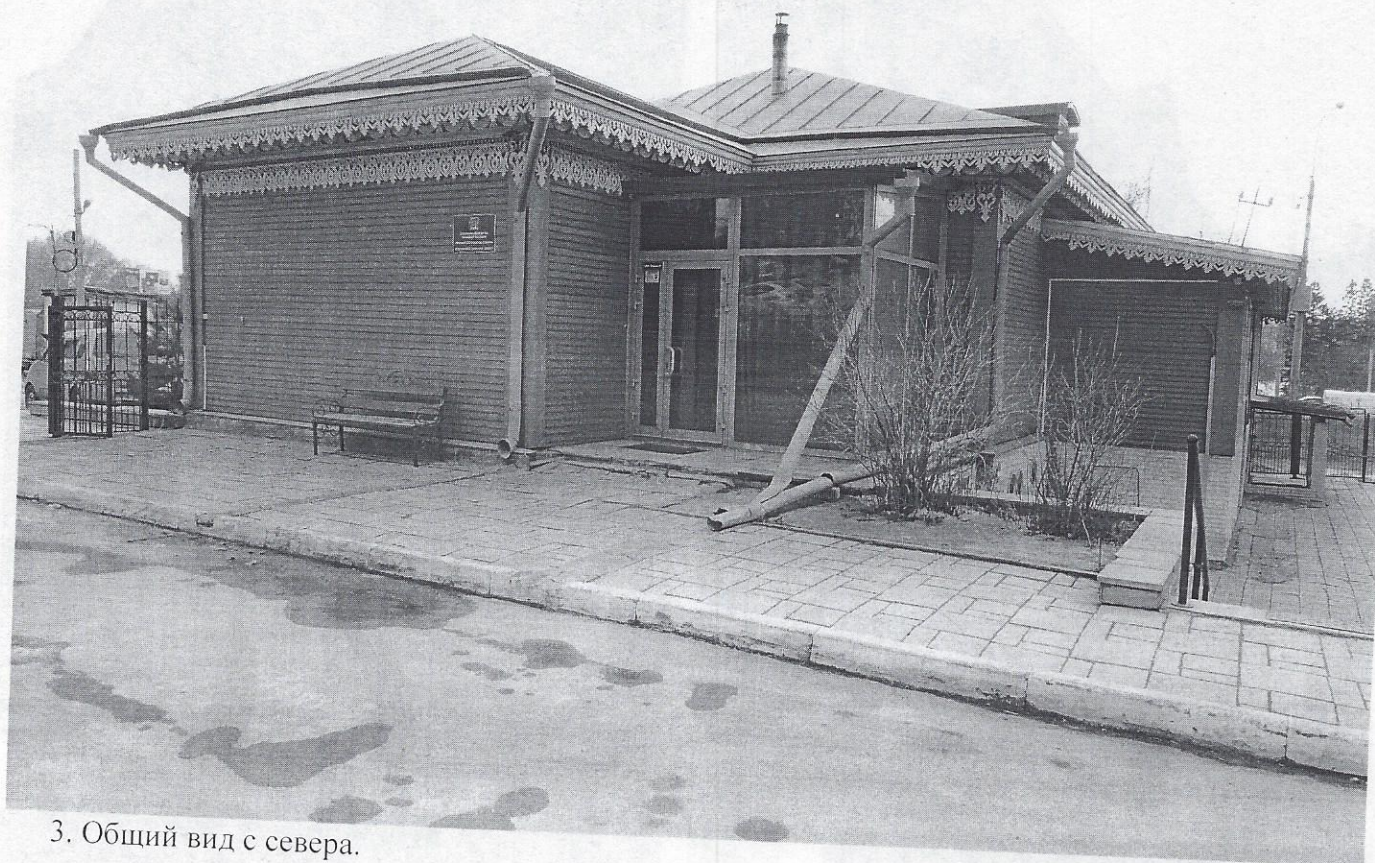
4.3 После восстановления Памятника основной вход в уровне верхнего этажа организован через тамбур, выполненный в каркасе из металлического профиля со сплошным остеклением и пристроенный в северной угловой зоне дворовых фасадов (приложение №1 схемы 2, 3; фото 3, 9, 13). Конструкция тамбура закрыла два окна на боковом фасаде сруба, которые оказались внутри тамбура (фото 14, 25). Над тамбуром устроено покрытие из стального окрашенного профлиста.

3. Общий вид с севера.

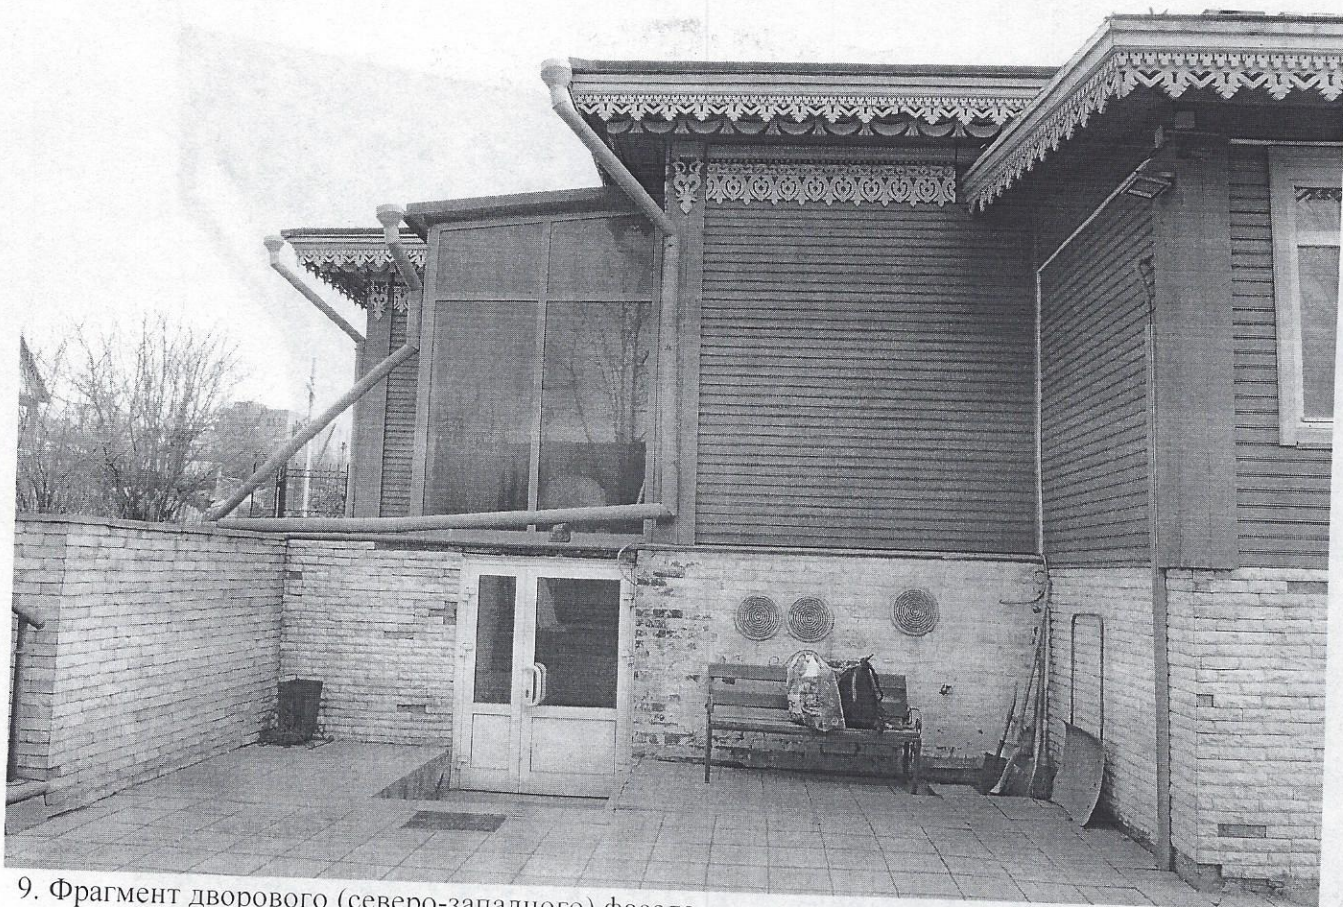
г) стены: нижний (цокольный) этаж – «подклет» устроен с наружными стенами из красного глиняного кирпича. На фасадах просматриваются следы старых осадочных трещин. При реставрации фасадов в 2007-2008 годах все трещины были заполнены раствором, кирпичная кладка стен со стороны главных фасадов была отреставрирована, на участке дворового фасада в зоне северного угла кладка окрашена. Наблюдается локальная эрозия кирпичной кладки в восточной угловой зоне фасада со стороны ул. Маковского и в северной угловой зоне дворового фасада (фото 8, 9). Стены пристроек, возведенных на дворовых фасадах по месту бывших сеней, отделаны в уровне нижнего этажа окрашенной фактурной плиткой: имеются отпадения нескольких облицовочных плиток на дворовых фасадах (фото 9,10,12).

и) приямки, крыльца: на входах дворового фасада имеются открытые приямки спусков в помещения цокольного этажа. Один – неглубокий (фото 9): площадка со ступенью и облицована тротуарной плиткой, боковые стенки гладко оштукатурены - имеются повреждения отделки.

9. Фрагмент дворового (северо-западного) фасада.

Другой приямок более глубокий (фото 10,11): с несколькими бетонными ступенями, кирпичные стенки и бортики облицованы плиткой по типу стен здания. Над приячком устроен односкатный навес современной конструкции с покрытием из профилированного металлического листа, установленный на кирпичных столбиках, так же облицованных плиткой – наблюдаются отпадения нескольких плиток. Перед входным тамбуром в уровне верхнего этажа устроена площадка с покрытием из плит (фото 3,13): наблюдается разрушение кромки в ходовой части. Требуется выполнить ремонт поврежденных покрытий элементов приямков и площадки.

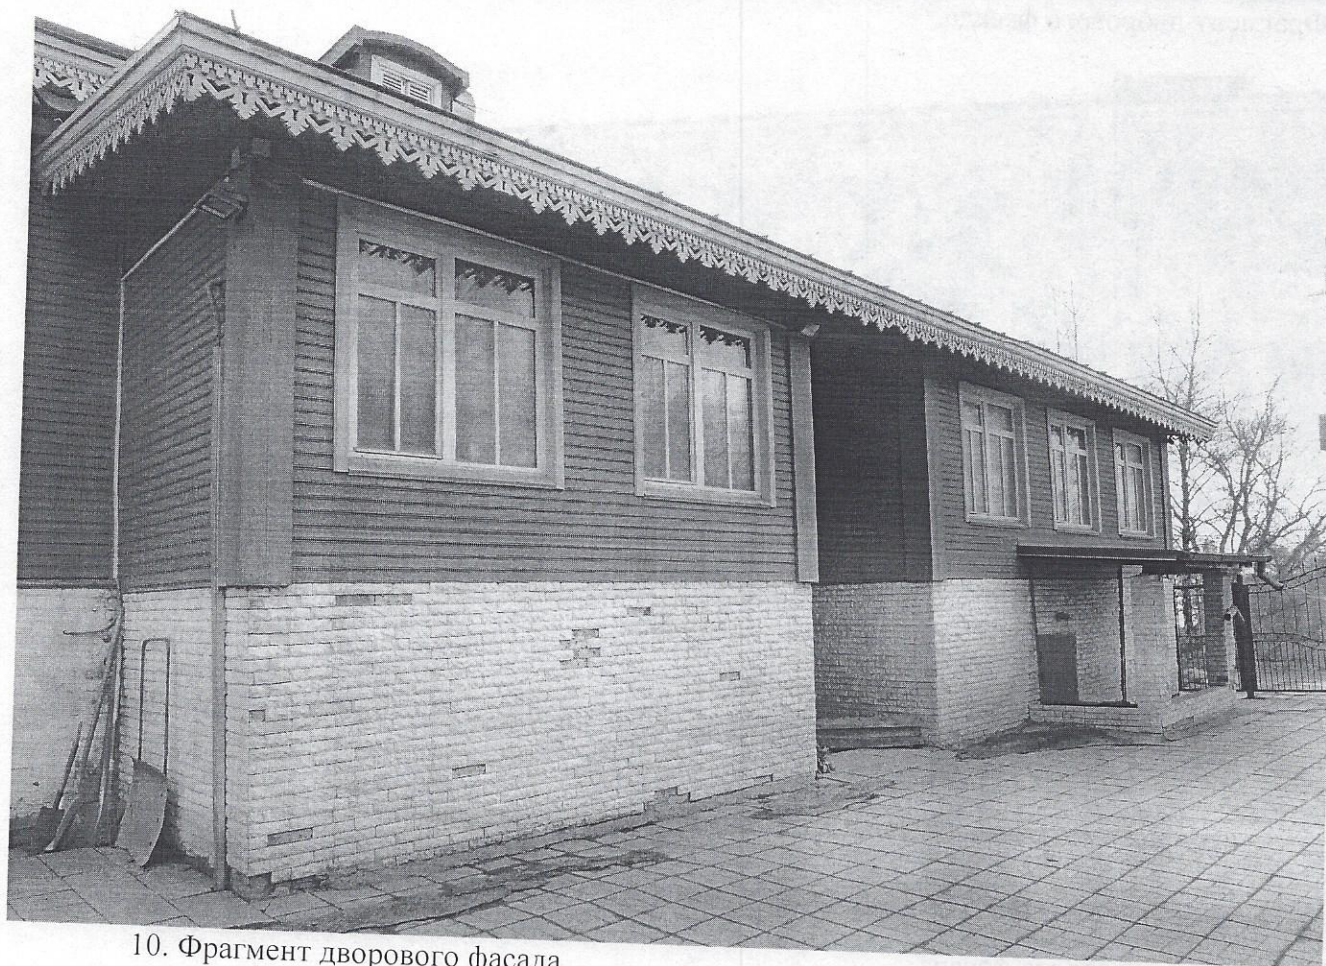
4.2. Прежние входы в здание из сеней утратили свое назначение: сени на торцевом (северо-восточном) фасаде были демонтированы; вместо прежних сеней на дворовом (северо-западном) фасаде были возведены пристройки аналогичных объемов с устройством дополнительных окон в уровне верхнего этажа (фото 10).

4.5 Для организации эвакуационного выхода на уровне нижнего этажа устроен приямок спуска на дворовом фасаде, оборудованный односкатным навесом современной конструкции с опиранием на кирпичные столбики и стены новой пристройки по месту бывших сеней (приложение №1 схема 4; фото 10, 11).

10. Фрагмент дворового фасада.

При реконструкции сруба в 2007-2008 годах несущие стены верхнего этажа выполнены из клееного бруса сечением 200×150 мм, утеплены, обшиты профилированной доской и окрашены. На междуэтажном карнизе по периметру здания устроено покрытие из оцинкованной стали с заводской полимерной окраской. Общее состояние фасадов удовлетворительное. Требуется выборочный ремонт отделки стен дворового фасада.

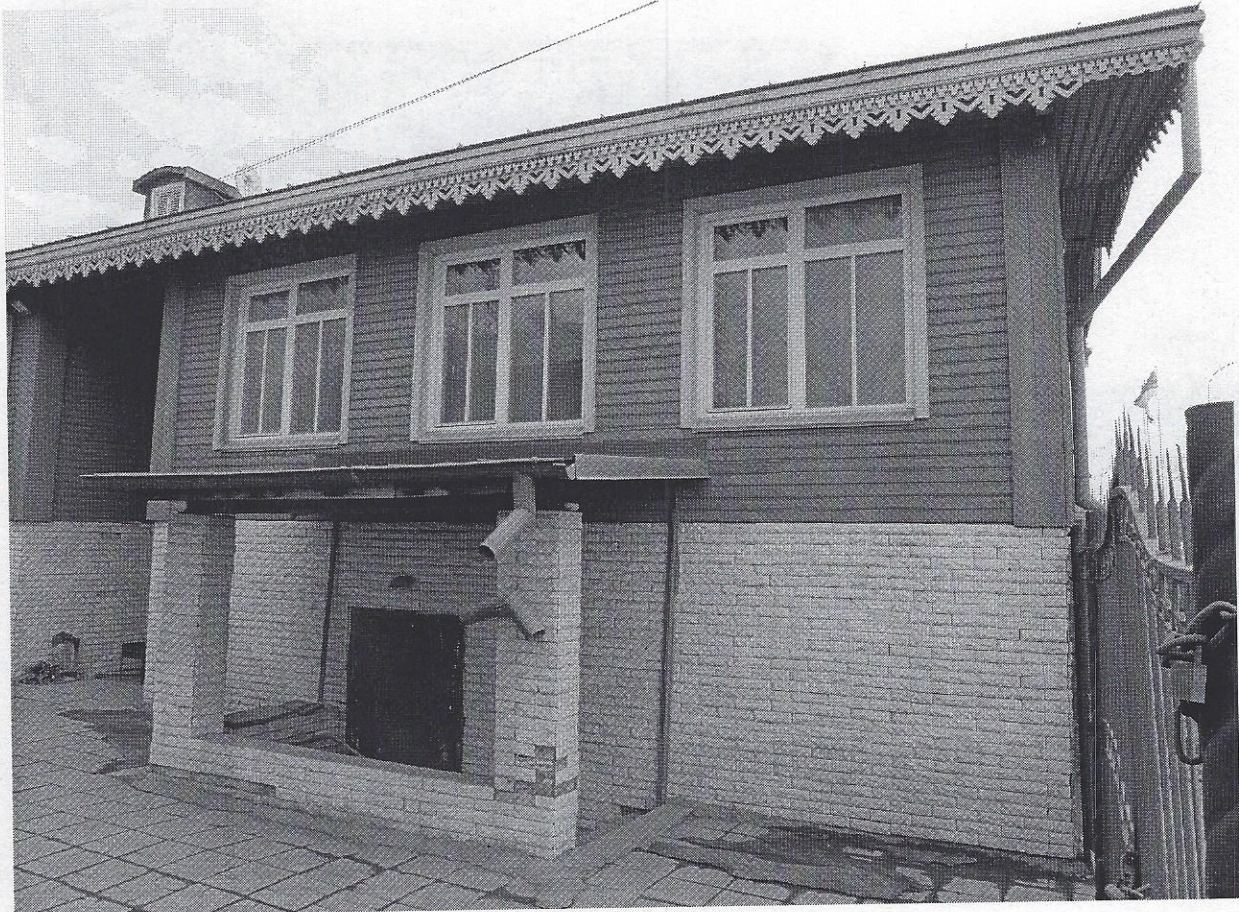
11. Фрагмент дворового фасада.

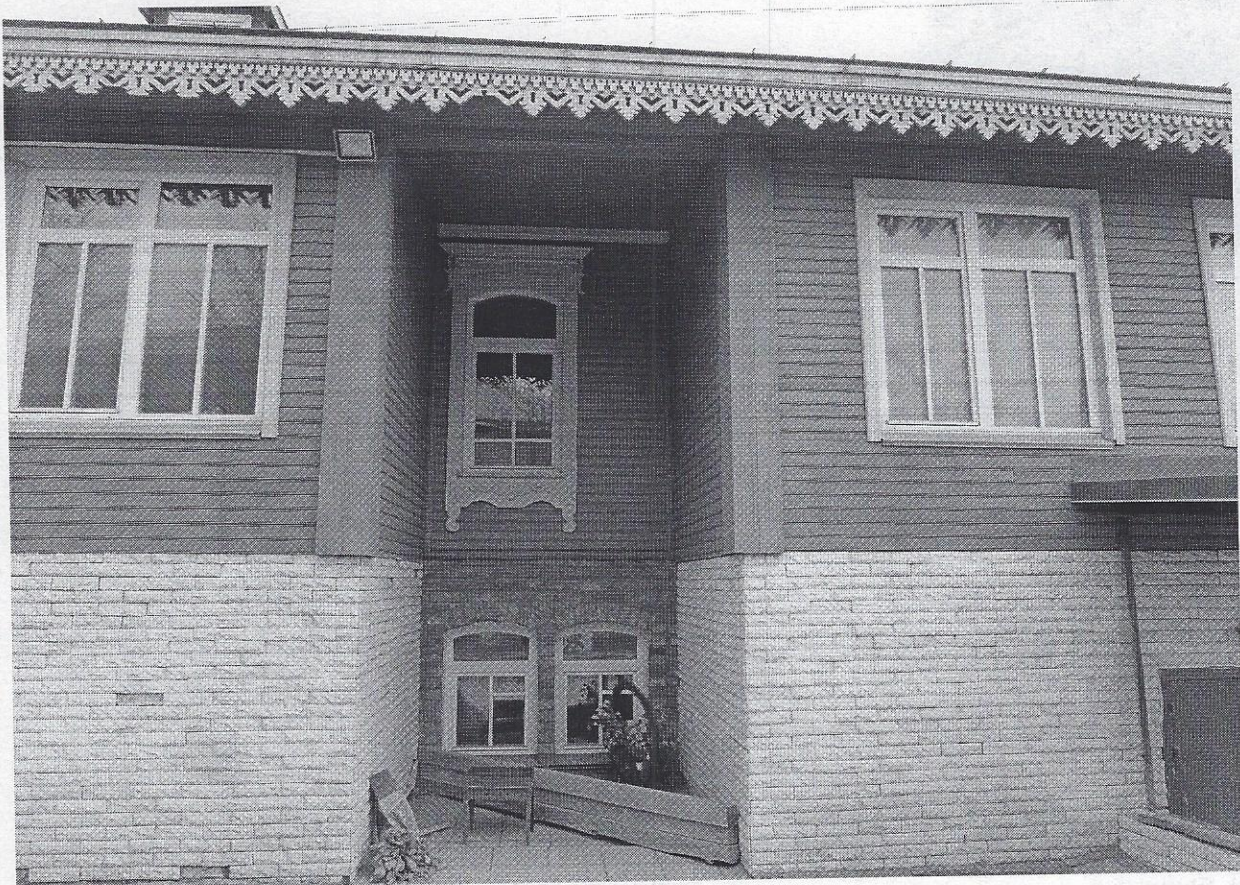
12. Фрагмент дворового фасада.

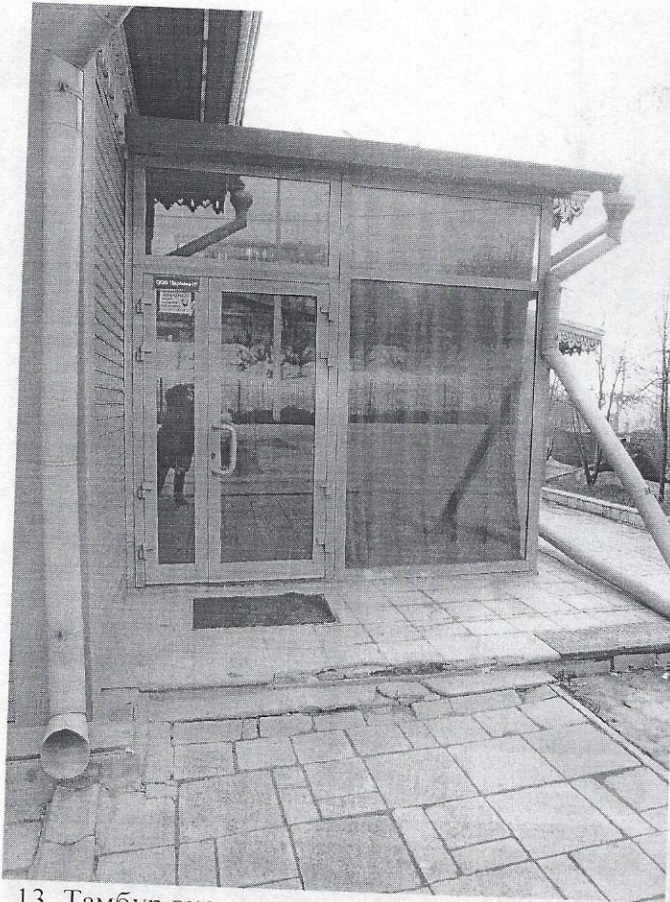
13. Тамбур входа на торцевом (северо-восточном) фасаде.

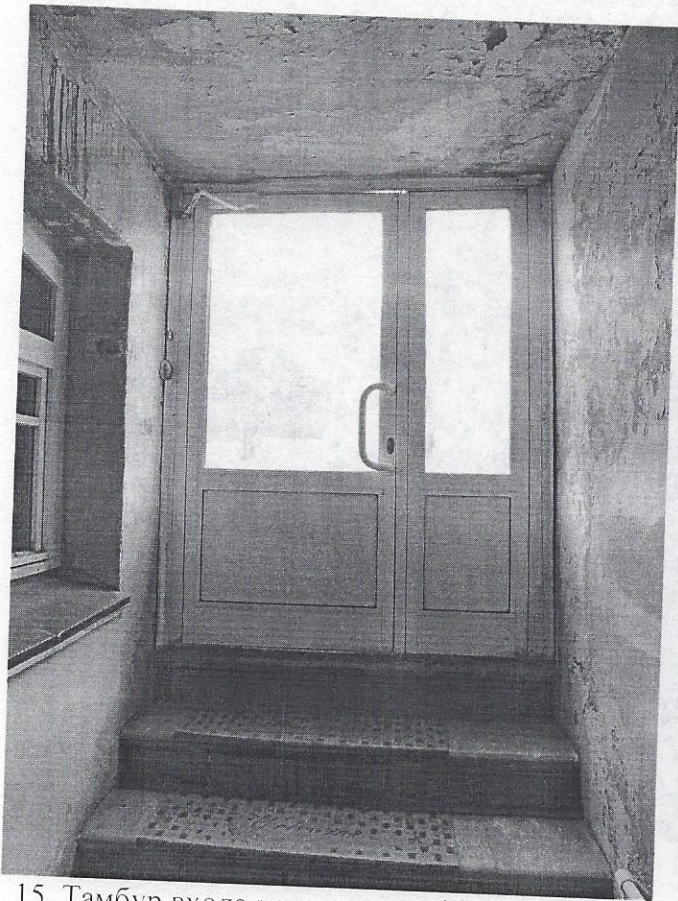
б) перекрытия (плоские, сводчатые): чердачное перекрытие плоское деревянное по деревянным балкам, утеплено минераловатными плитами. Междуэтажное перекрытие – ж/б монолитное по металлическим балкам. Для отделки потолков использованы современные материалы, установлены подвесные потолки разных конструкций (фото 19, 20). В тамбуре входа цокольного этажа выполнена окраска поверхности потолка, наблюдается отслоение окрасочного слоя по всей площади (фото 15): требуется выполнить ремонт отделки. Общее состояние удовлетворительное.

г) стены, их состояние, связи: несущие стены первого этажа кирпичные, второго – из бруса. Поверхности кирпичных стен в объеме нижнего тамбура оштукатурены и окрашены: наблюдается отслоение окрасочного слоя по всем участкам (фото 15, 16). Внутренние перегородки каркасно-обшивные и остекленные разборные конструкции из металлического профиля (фото 19). Поверхности обшиты гипсокартоном, отделаны современными материалами (профилированная доска, окраска по стеклообоям, керамическая плитка). Общее состояние удовлетворительное. Требуется выполнить ремонт отделки стен тамбура.

4.4 Для установки верхнего тамбура с запроектированными габаритами потребовалось расширение участка междуэтажного перекрытия с перемещением части стены в угловой зоне нижнего этажа (приложение №1 схема 3). В образовавшейся полости перед существующим входом в уровне нижнего этажа был устроен тамбур, закрывший окно в боковой стене нижнего этажа (фото 15, 16).

15. Тамбур входа на дворовом фасаде.

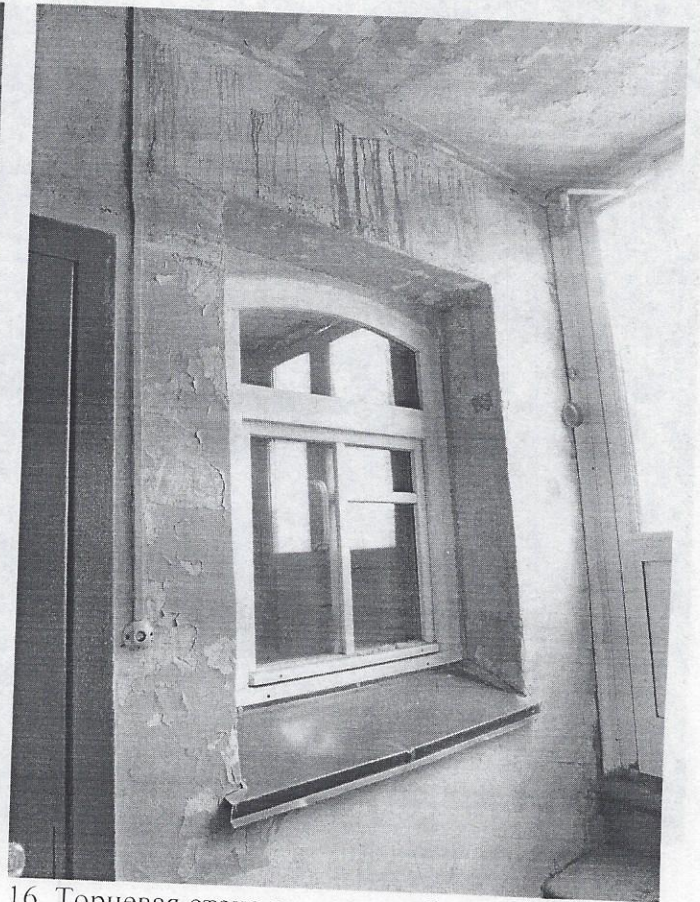
16. Торцевая стена внутри тамбура.

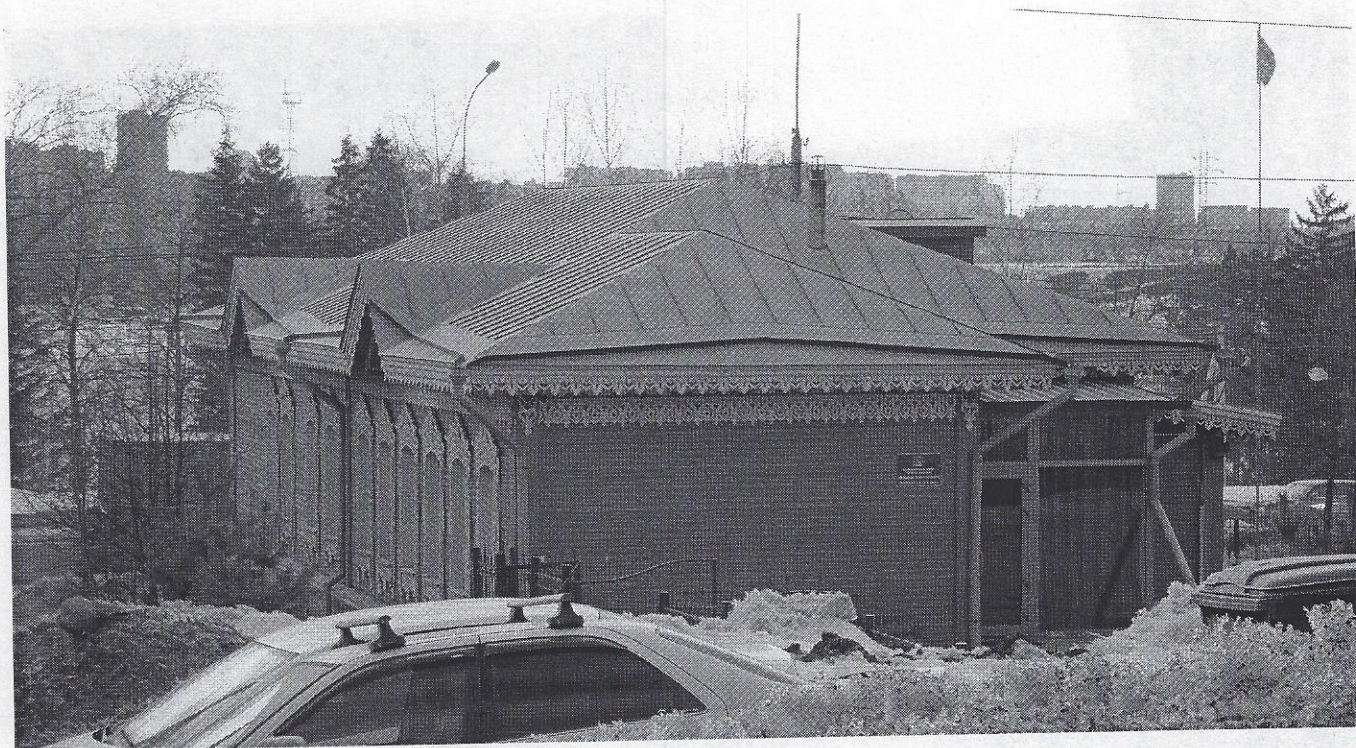
д) крыша (стропила, обрешетка, кровля, водосточные желоба и трубы): на основном объеме сруба - вальмовая, чердачная сложной конфигурации в плане (фото 17). Стропильная система наслонная. Обрешетка из бруска сечением 50×50 мм. Все несущие деревянные элементы крыши заменены полностью (фото 18): выполнены из свежего пиломатериала в ходе восстановительных работ в 2007-2008 годах. На северо-западном скате крыши имеется слуховое окно прямоугольной конфигурации с металлическим покрытием и с жалюзийной решеткой.

17. Вид крыши с северо-востока.

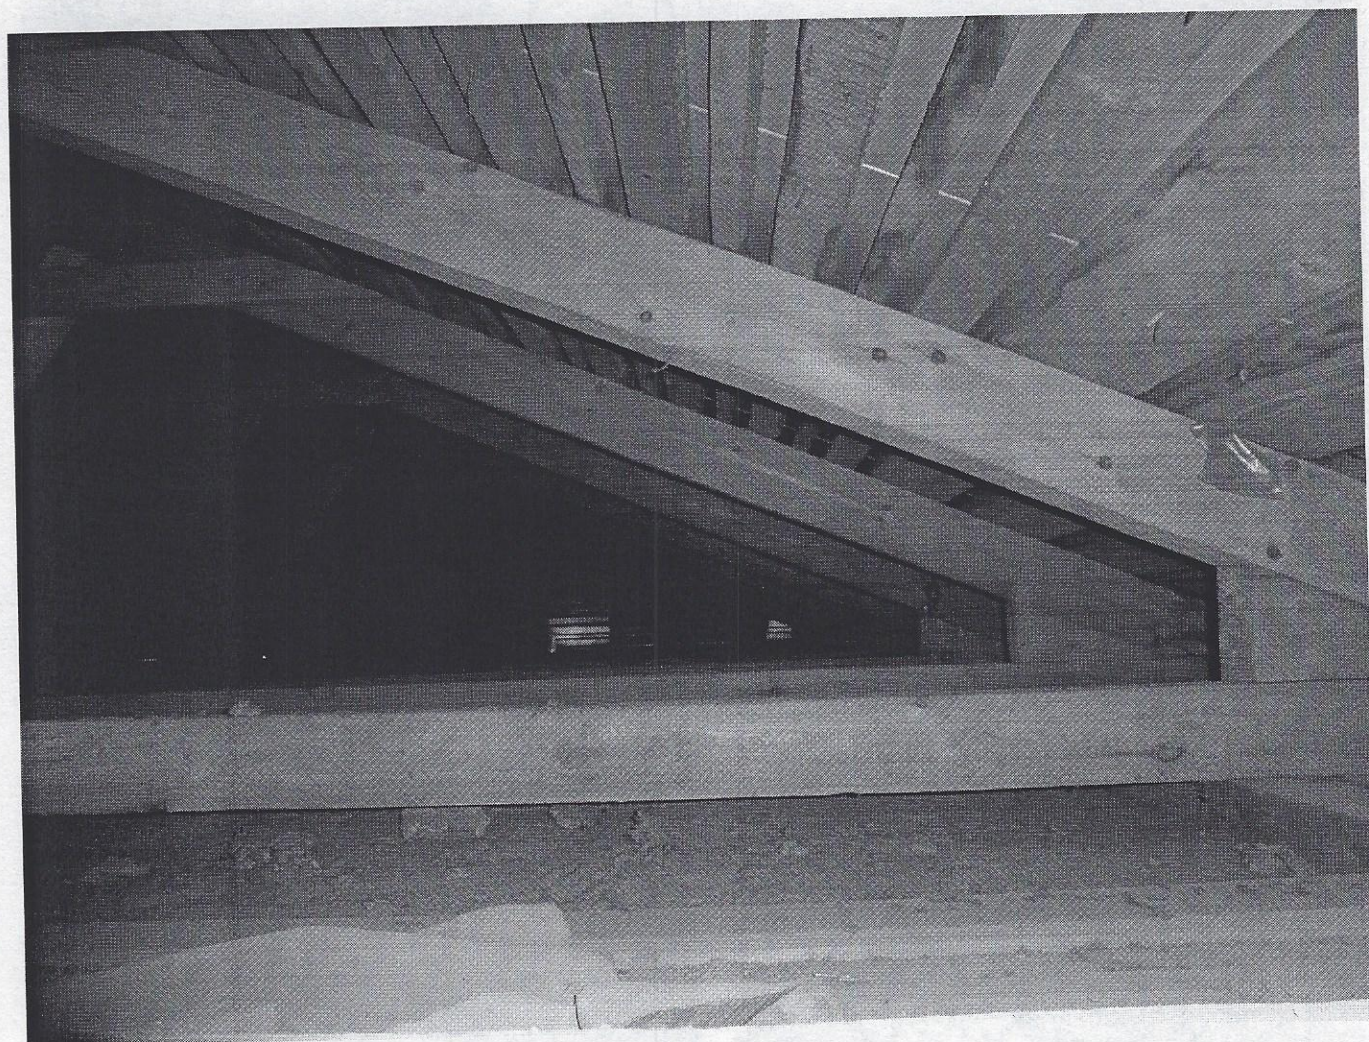
18. Фрагмент чердака.

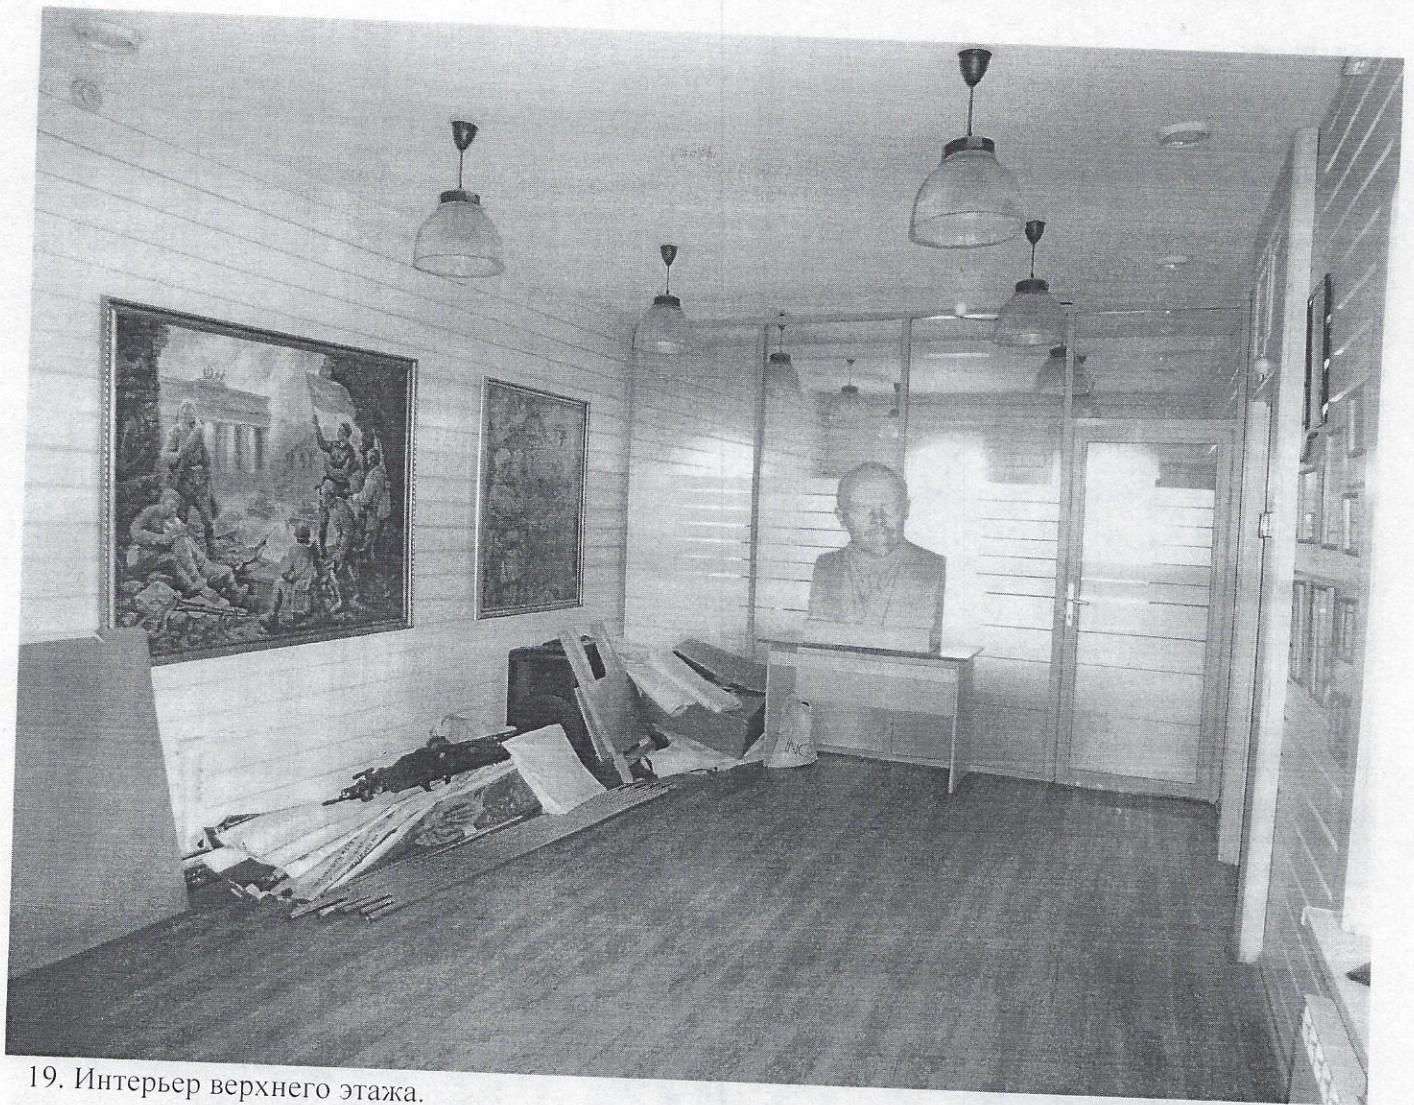
4.8. Первоначальная планировка помещений бывшего жилого дома изменена (фото 19, 20). В пристройках, возведенных вместо демонтированных сеней, устроены дополнительные помещения, деревянная одномаршевая лестница заменена на междуэтажную двухмаршевую лестницу современной конструкции с поворотом 180°, со ступенями из монолитного железобетона по металлическим косоурам, с хромированным решетчатым ограждением (фото 21). В отделке интерьеров использованы современные материалы, установлены внутренние двери современных конструкций.

19. Интерьер верхнего этажа.

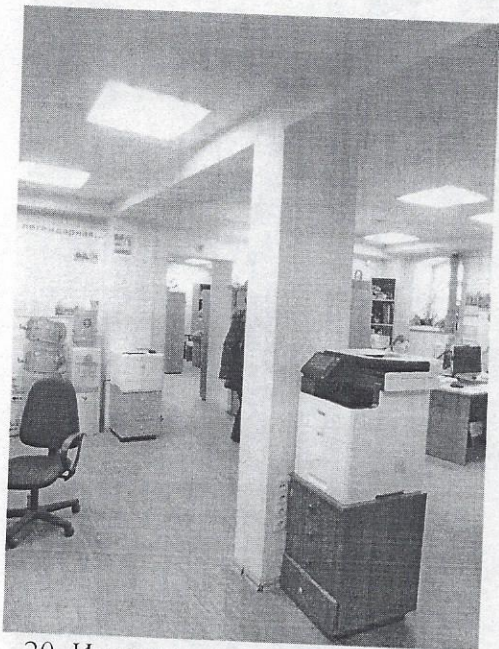
д) столбы, колонны: в помещениях цокольного этажа установлены металлические стойки внутреннего каркаса (фото 20) современных конструкций из стальных прокатных профилей. Состояние удовлетворительное.

20. Интерьер нижнего этажа.

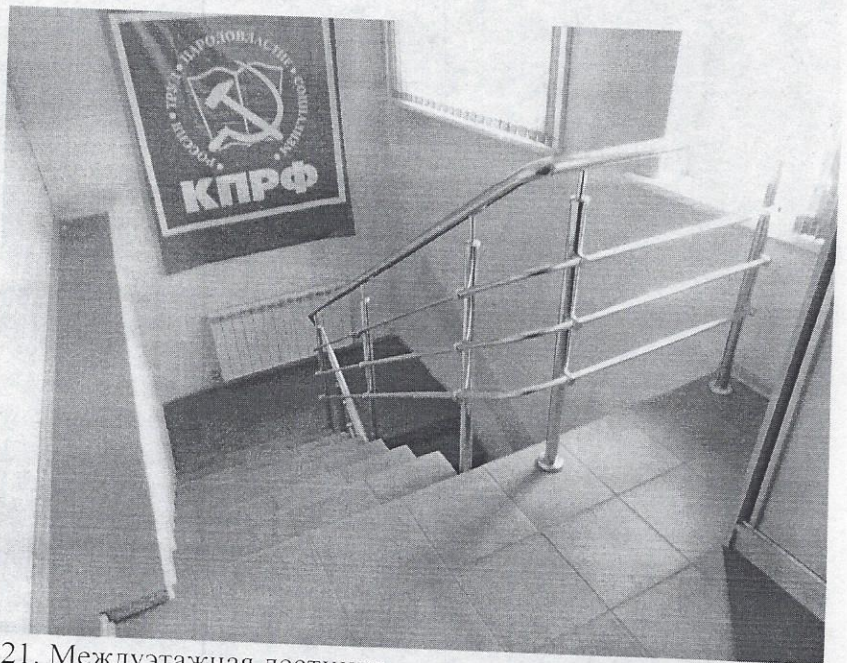
ж) лестницы: внутренняя лестница для подъема на второй этаж - двухмаршевая с поворотом на 180°, конструкция современная (фото 21) со ступенями из монолитного железобетона по металлическим косоурам. Ступени и лестничные площадки облицованы керамической плиткой. Решетчатое ограждение маршей металлическое хромированное. Состояние удовлетворительное.

21. Междуетажная лестница.

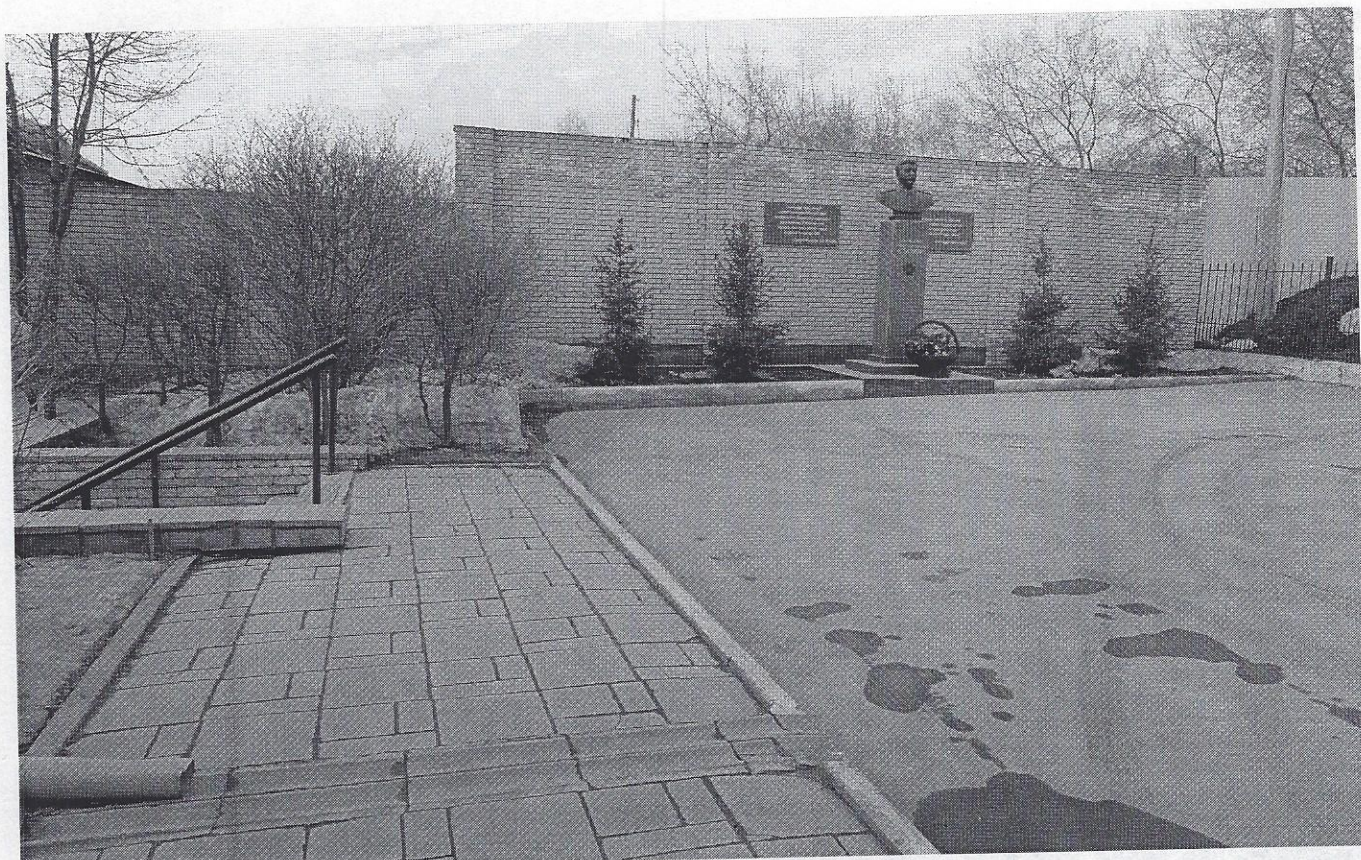
Ограждение и ворота металлические с декоративными решетками. Территория двора спланирована как двухъярусная терраса с лестницей на перепаде отметок (фото 22, 23): бетонные ступени облицованы напольной плиткой, лицевые поверхности подпорных стенок отделаны плиткой по типу стен Памятника. Наблюдаются дефекты облицовки ступеней в ходовых местах и локальные утраты отделки подпорных стен. На обоих уровнях террасы устроены мемориальные зоны со скульптурными бюстами вождей компартии эпохи «социализма» (фото 22, 23).

4.9. Двор бывшего жилого дома с огородом преобразован в благоустроенный внутренний дворик (фото 22, 23), огороженный декоративной металлической оградой современной конструкции.

22. Верхний ярус внутреннего двора.

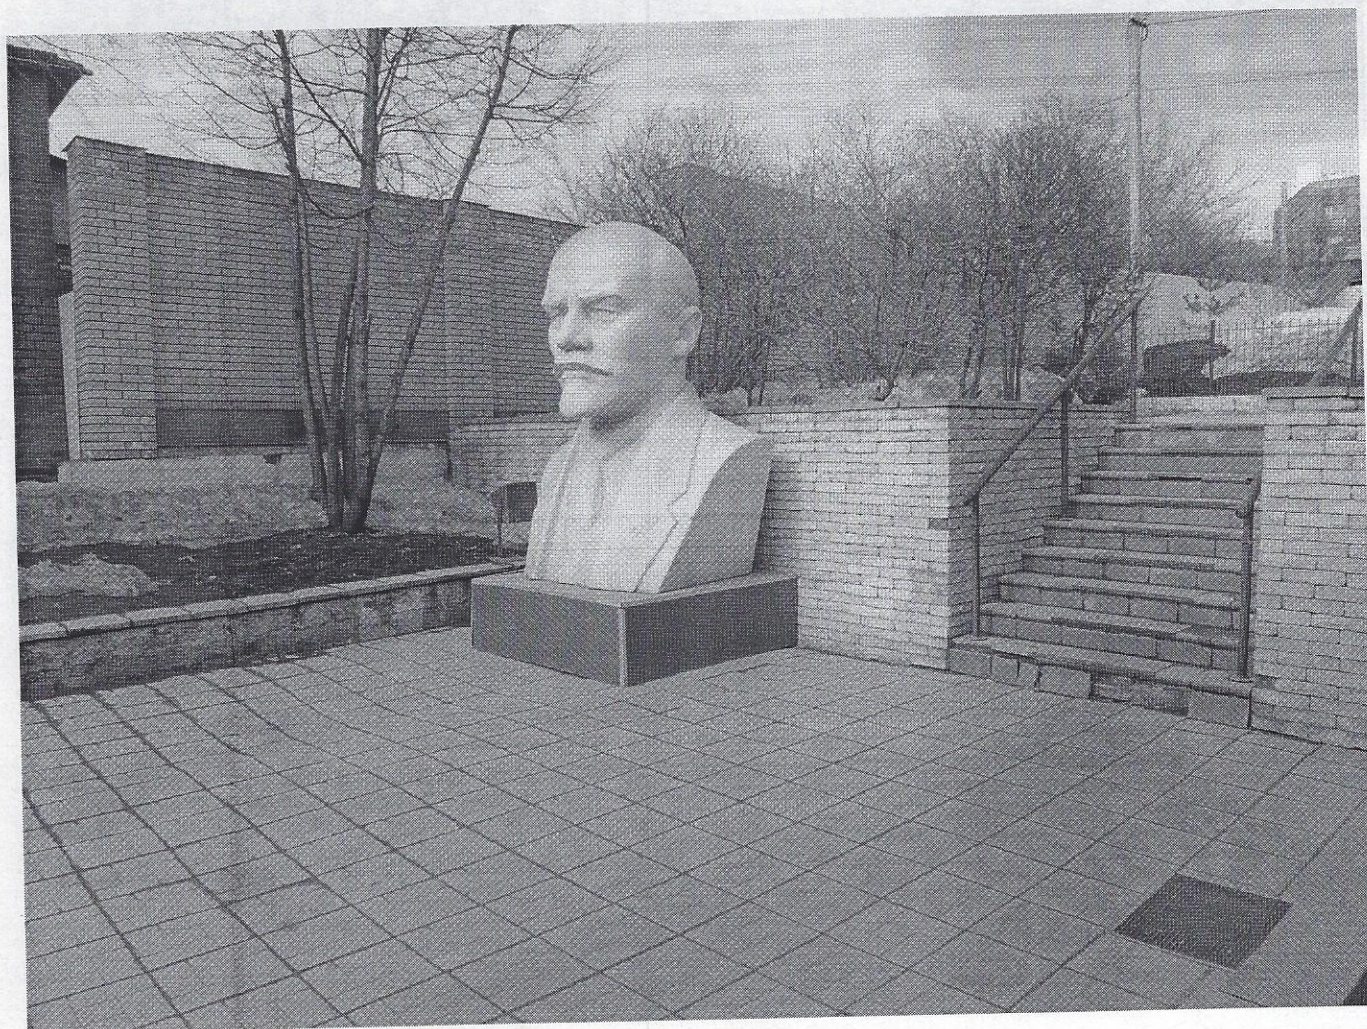
23. Нижний ярус внутреннего двора.

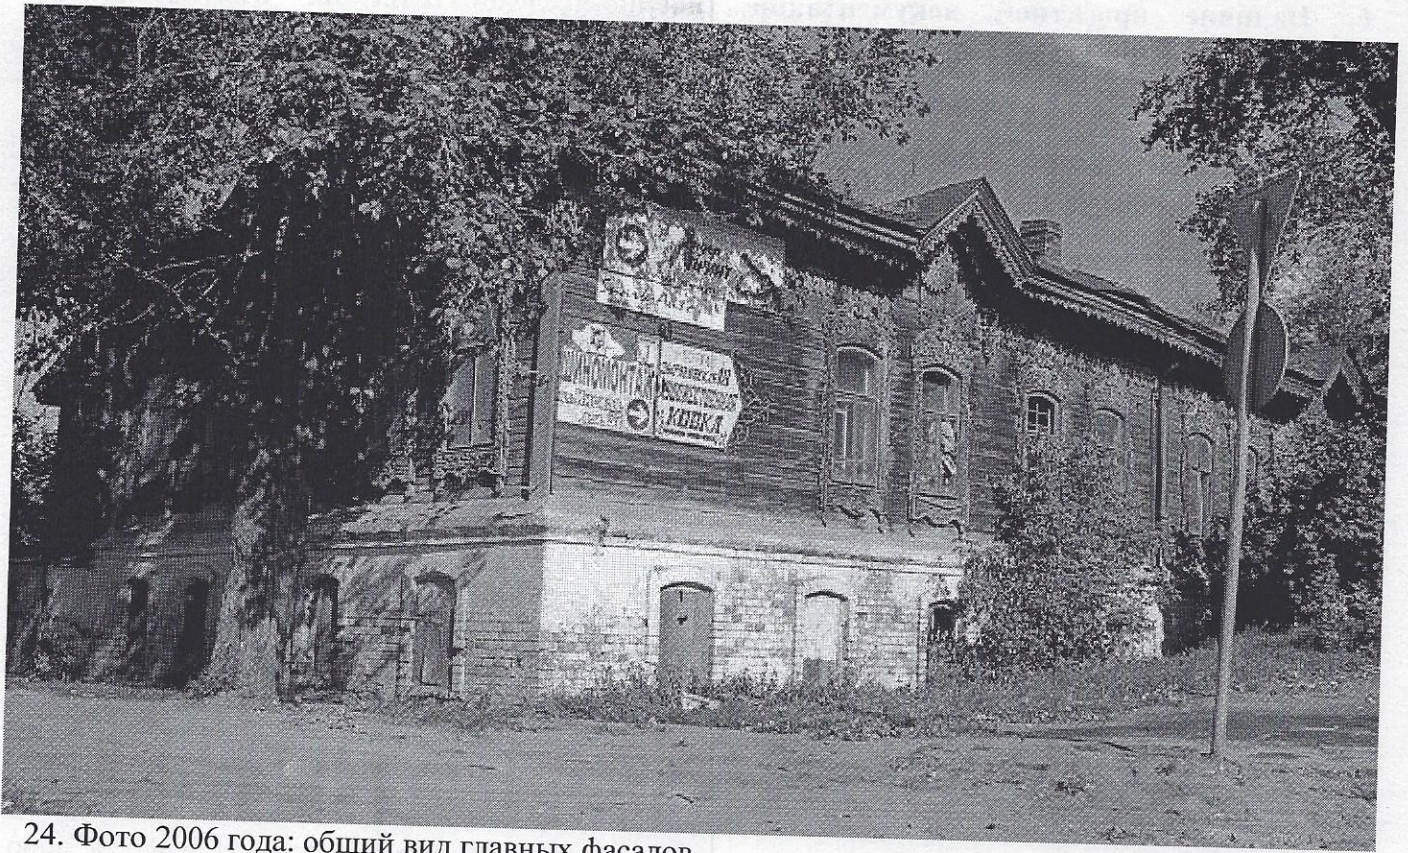
При реконструкции здания были заменены все деревянные конструкции. Первоначальные стены верхнего этажа из брёвен, рубленых «в лапу» были заменены конструкциями из клееного бруса. При возведении стен не были воссозданы два оконных проема на 2-м этаже главного (юго-восточного) фасада, утраченные в «советский период» (приложение №1 схема 1; фото 24).

4.6. Кирпичные трубы первоначального печного отопления были разобраны (фото 24, 25), на крыше выведена вытяжная труба с дефлектором.

4.7. Исторический облик северо-восточного фасада не сохранился, а вид юго-восточного фасада искажен в «советский период» в результате изменения рельефа проезжей части улицы. Вследствие общего подъема планировочной отметки первоначальный цоколь и нижние участки стен находятся ниже уровня отмотки (приложение №1 схема 1; фото 24, 25). Нижний этаж здания, бывший первоначально надземным, фактически является цокольным.

24. Фото 2006 года: общий вид главных фасадов.

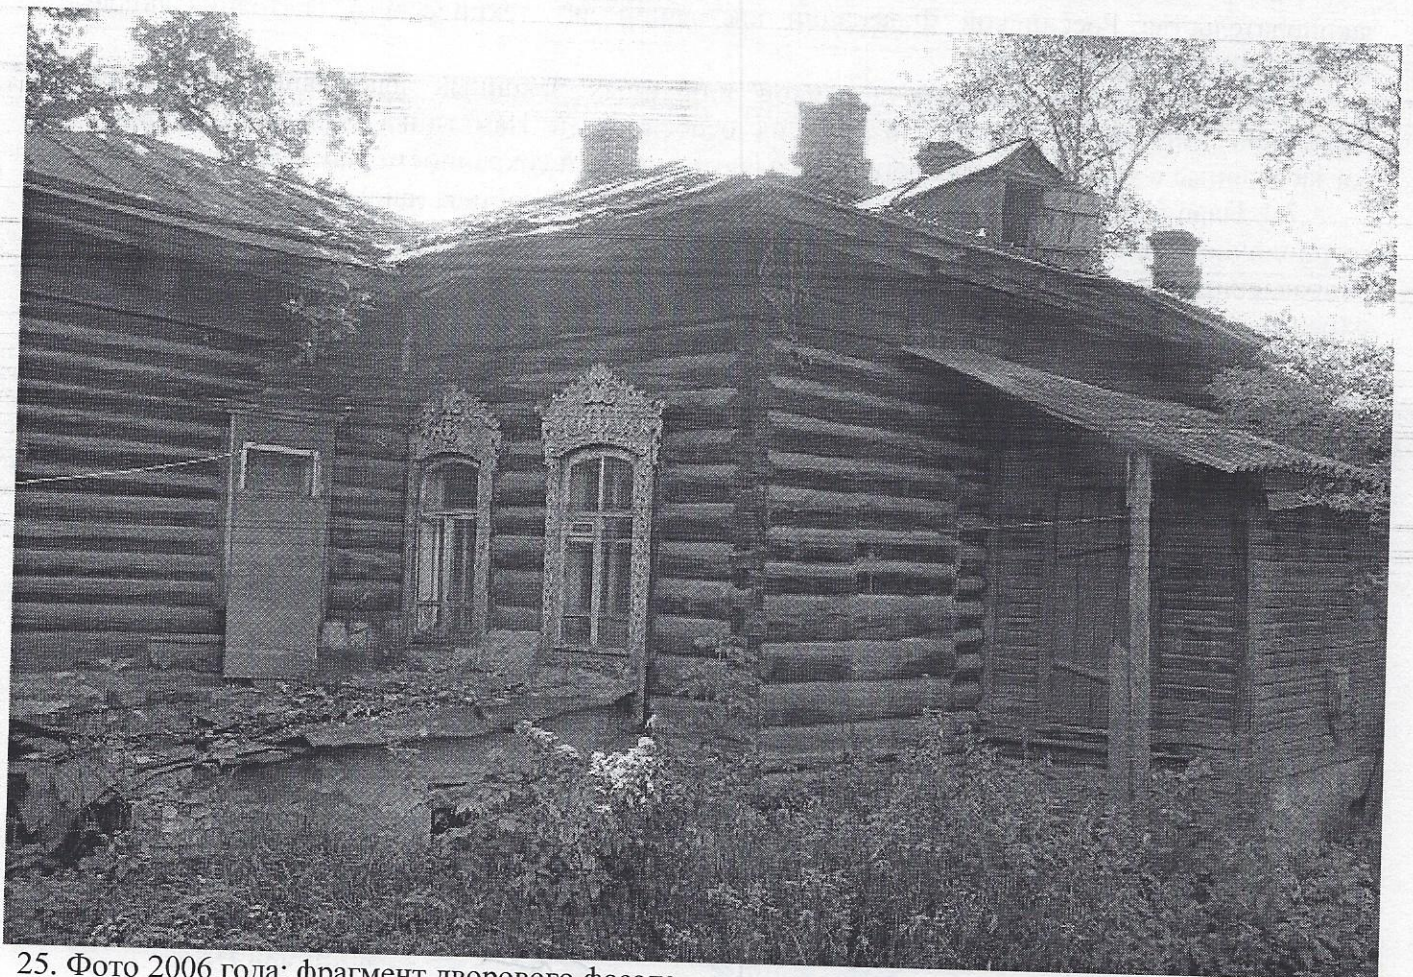
25. Фото 2006 года: фрагмент дворового фасада.
