А К Т
технического состояния объекта культурного наследия регионального значения
«2-х этажный смешанный дом», расположенного по адресу:
г. Новосибирск, ул. Большевистская, 29, включённого
в единый государственный реестр объектов культурного наследия
(памятников истории и культуры) народов Российской Федерации
(далее – Реестр)

06.07.2020

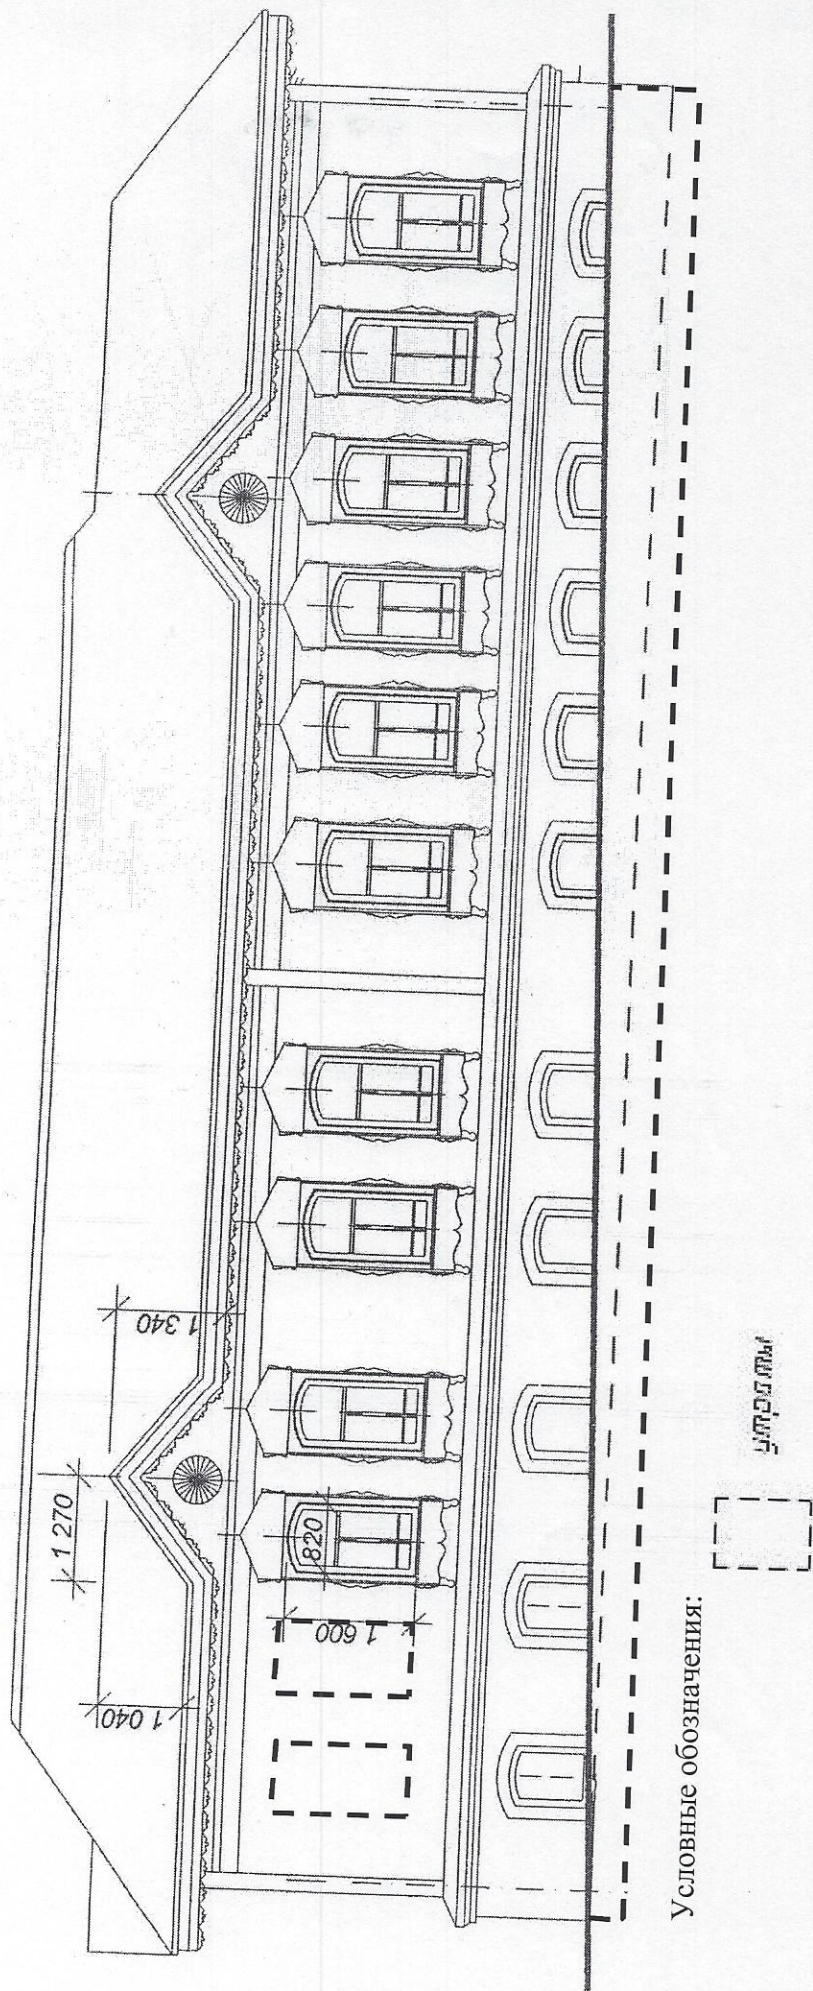
Схема 1. Главный (юго-восточный) фасад.

При реконструкции здания были заменены все деревянные конструкции. Первоначальные стены верхнего этажа из брёвен, рубленых «в лапу» были заменены конструкциями из клееного бруса. При возведении стен не были воссозданы два оконных проема на 2-м этаже главного (юго-восточного) фасада, утраченные в «советский период» (приложение №1 схема 1; фото 24).

4.7. Исторический облик северо-восточного фасада не сохранился, а вид юго-восточного фасада искажен в «советский период» в результате изменения рельефа проезжей части улицы. Вследствие общего подъема планировочной отметки первоначальный цоколь и нижние участки стен находятся ниже уровня отмотки (приложение №1 схема 1; фото 24, 25). Нижний этаж здания, бывший первоначально надземным, фактически является цокольным.

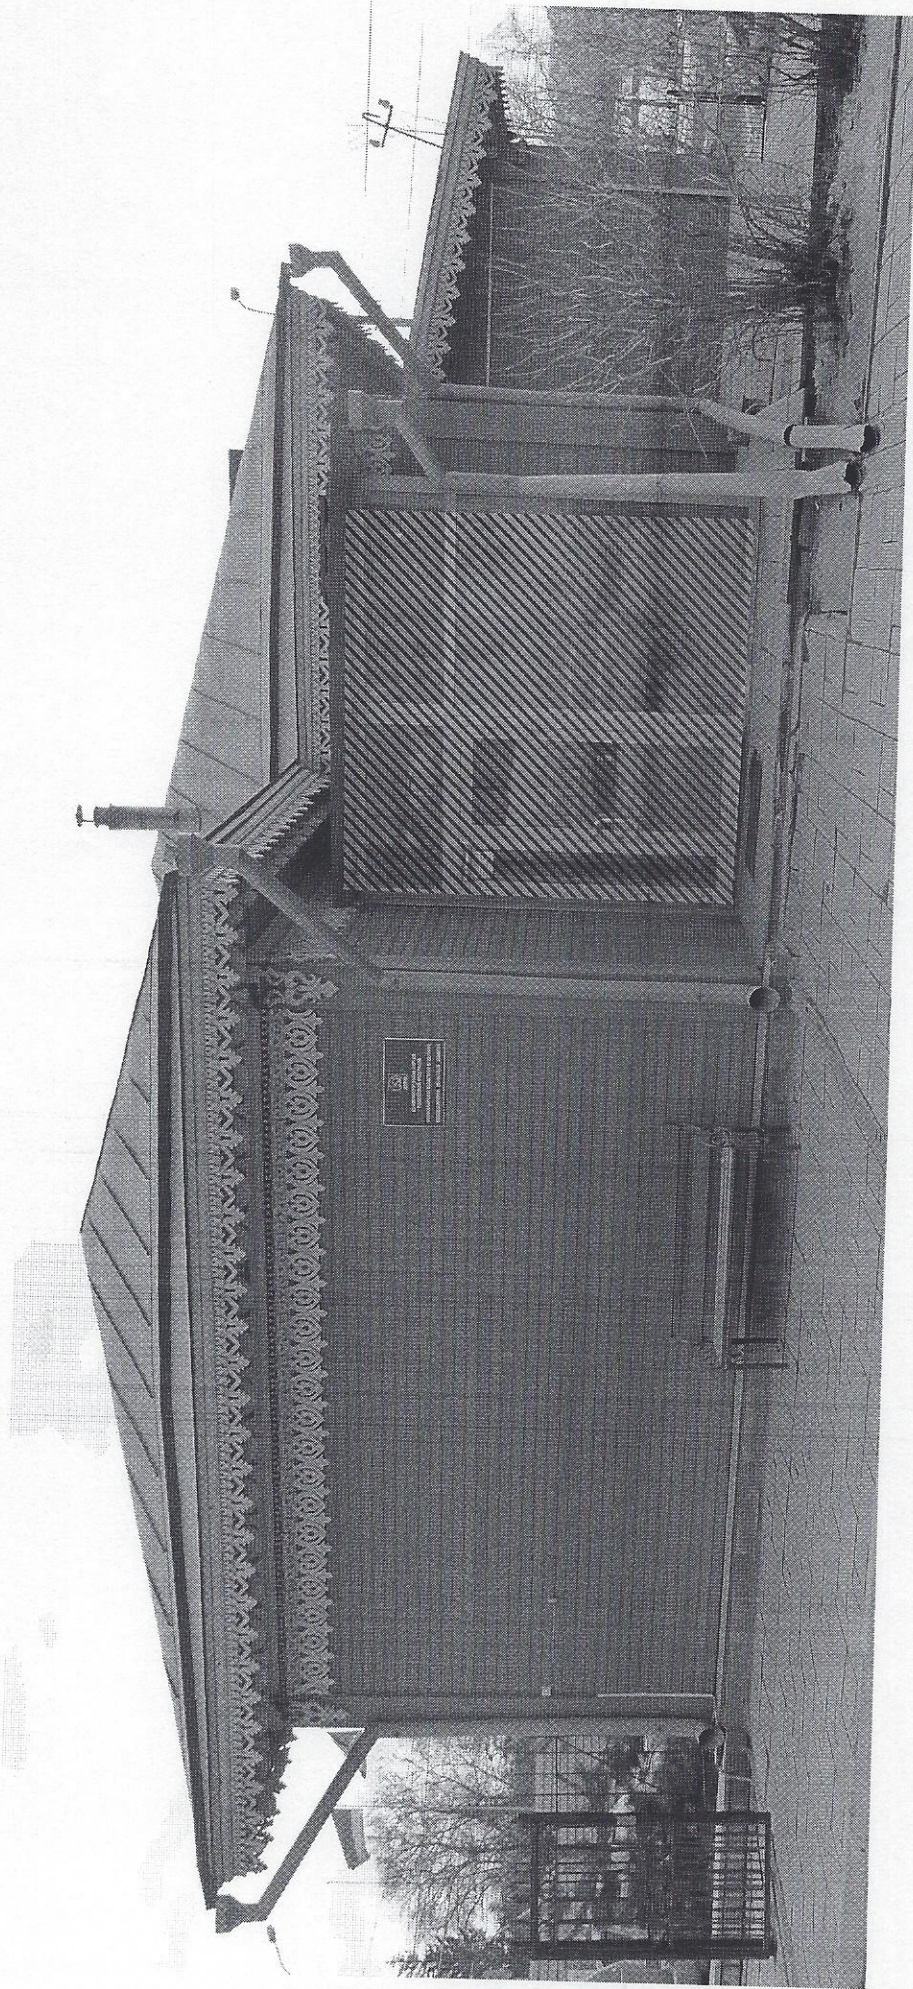
Схема 2. Торцевой (северо-восточный) фасад.

4.3 После восстановления Памятника основной вход в уровне верхнего этажа организован через тамбур, выполненный в каркасе из металлического профиля со сплошным остеклением и пристроенный в северной угловой зоне дворовых фасадов (приложение №1 схемы 2, 3; фото 3, 9, 13). Конструкция тамбура закрыла два окна на боковом фасаде сруба, которые оказались внутри тамбура (фото 14, 25). Над тамбуром устроено покрытие из стального окрашенного профлиста.

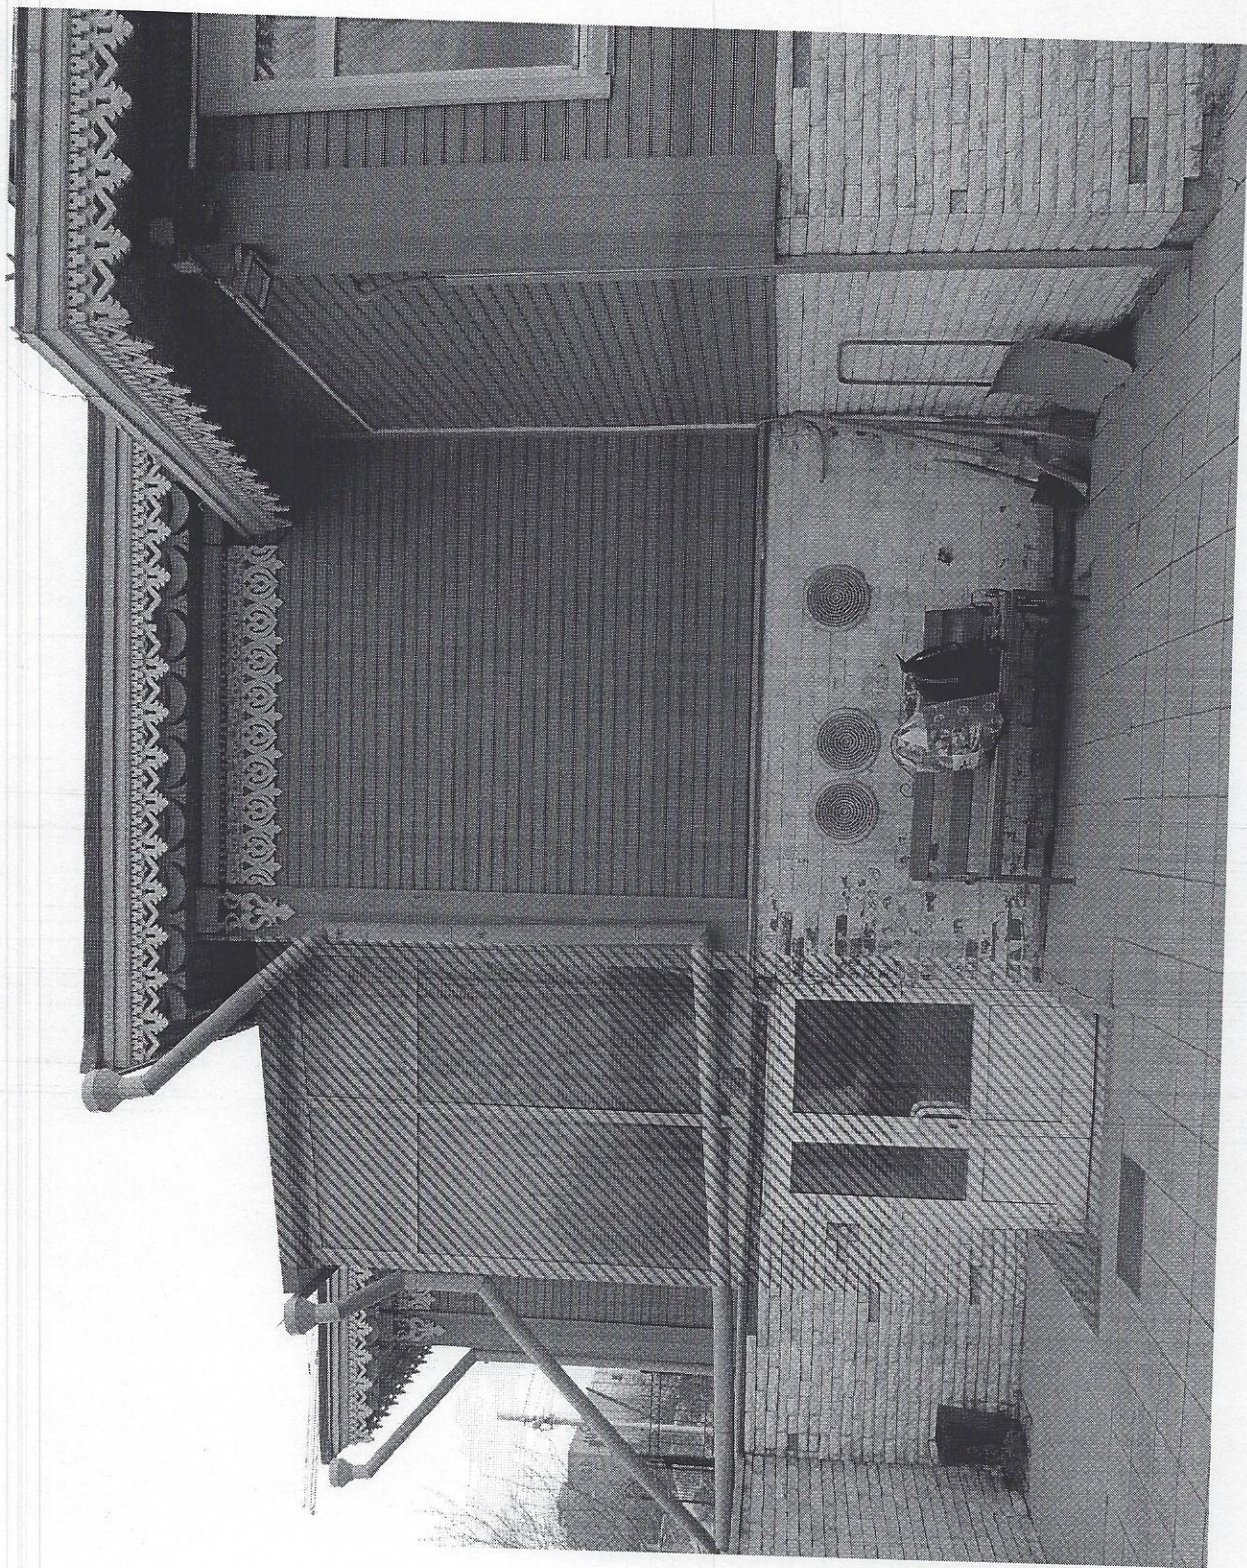
Схема 3. Дворовый (северо-западный) фасад: фрагмент 1.

4.4 Для установки верхнего тамбура с запроектированными габаритами потребовалось расширение участка междуэтажного перекрытия с перемещением части стены в угловой зоне нижнего этажа (приложение №1 схема 3). В образовавшейся полости перед существующим входом в уровне нижнего этажа был устроен тамбур, закрывший окно в боковой стене нижнего этажа (фото 15, 16).

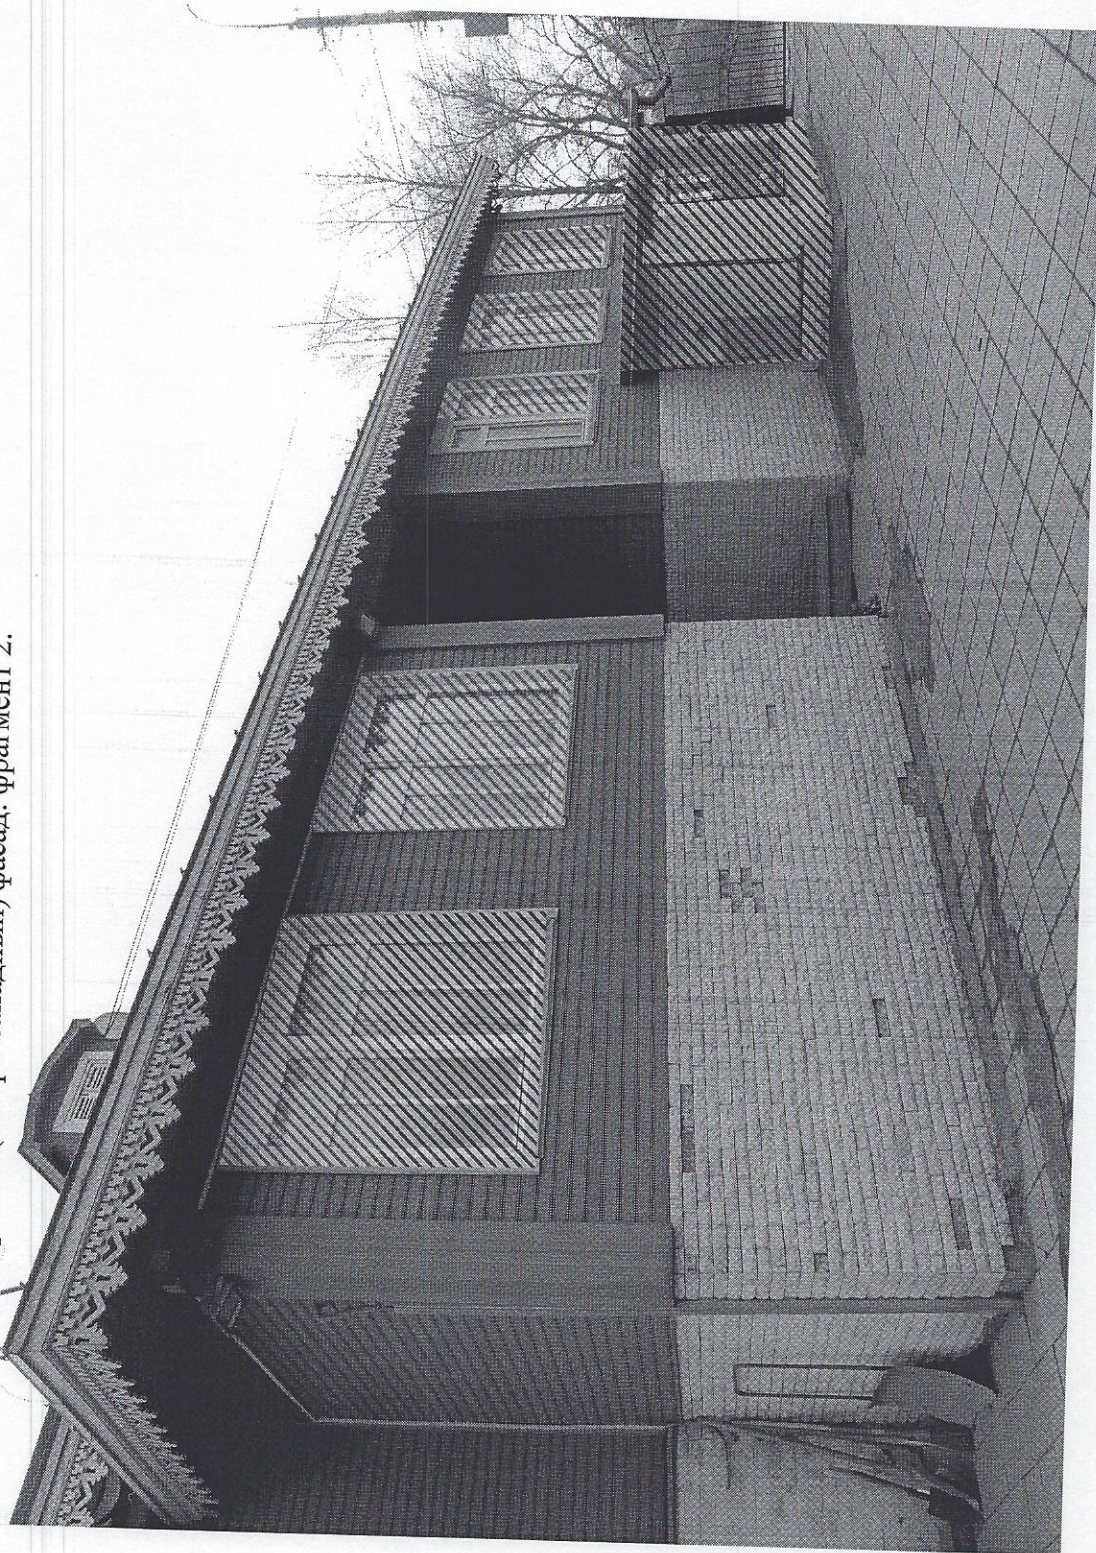
Схема 4. Дворовый (северо-западный) фасад: фрагмент 2.

4.5 Для организации эвакуационного выхода на уровне нижнего этажа устроен приямок спуска на дворовом фасаде, оборудованный односкатным навесом современной конструкции с опиранием на кирпичные столбики и стены новой пристройки по месту бывших сеней (приложение №1 схема 4; фото 10, 11).
