Двухэтажный смешанный дом, построенный в конце XIX века, главным северо-восточным фасадом выходил на красную линию улицы Красноярской, которая в настоящее время на этом участке превращена во внутриквартальный проезд.  
 Здание представляет историко-культурную ценность, являясь примером жилого особняка зажиточного горожанина, характерным для г. Новониколаевска конца XIX века. Основные габариты здания в плане 10,7 x 16,0 м. Подвал отсутствует. Общая площадь помещений 268,8 м<sup>2</sup>.

Приложение № 2  
к акту технического состояния  
от 09.12.2020 № 12

**МАТЕРИАЛЫ ФОТОФИКСАЦИИ**  
**объекта культурного наследия регионального значения**  
**«Памятник деревянного зодчества»**  
**по адресу: г. Новосибирск, ул. Красноярская, 3**

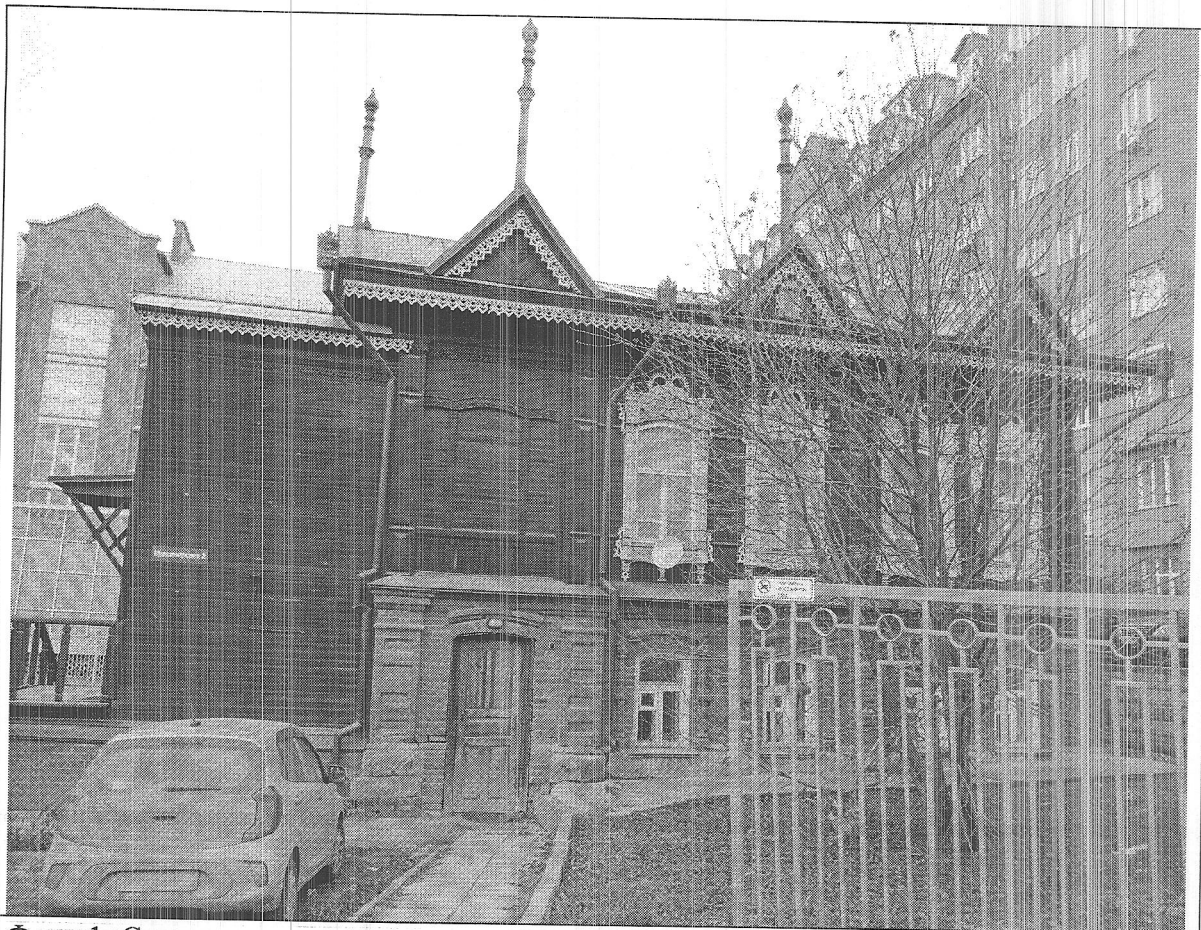
Фото 1. Северо-восточный фасад.

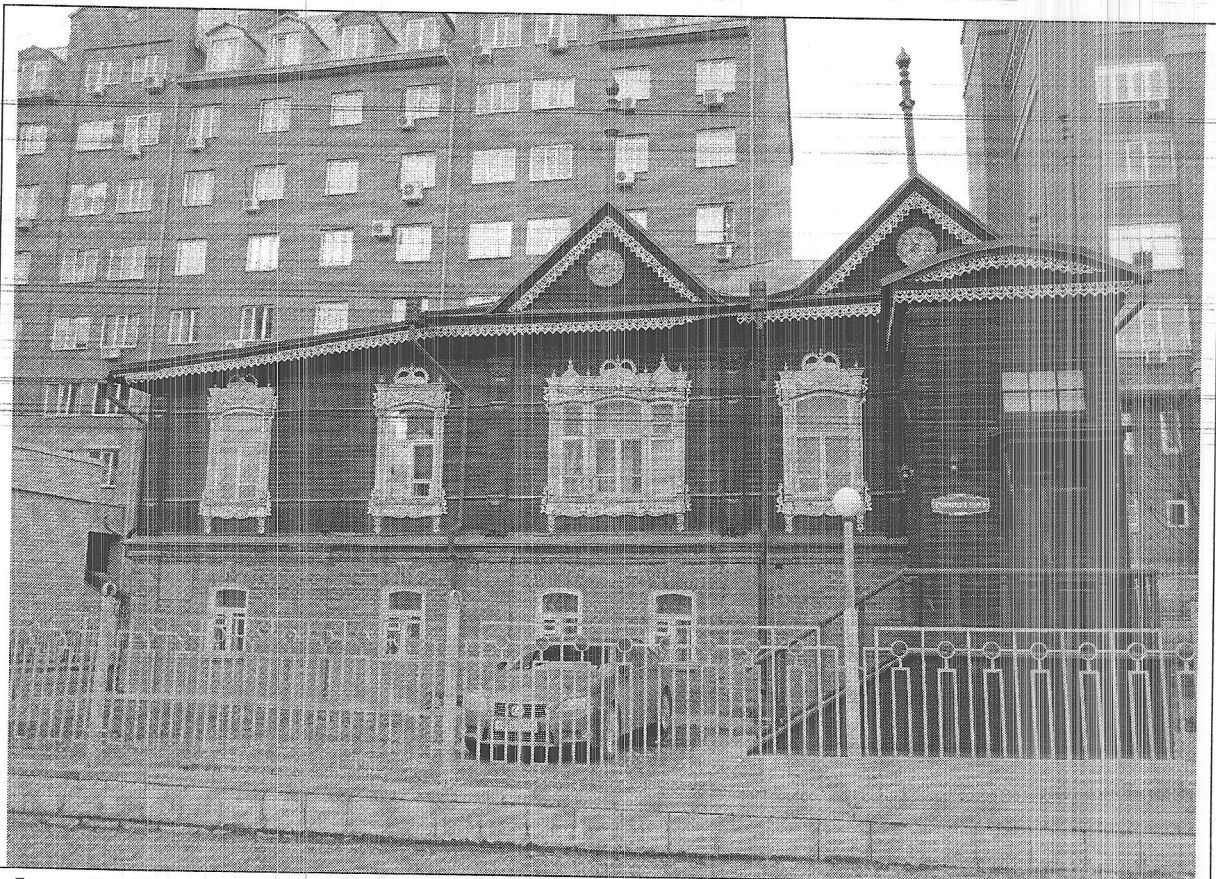
Фото 2. Юго-восточный фасад.

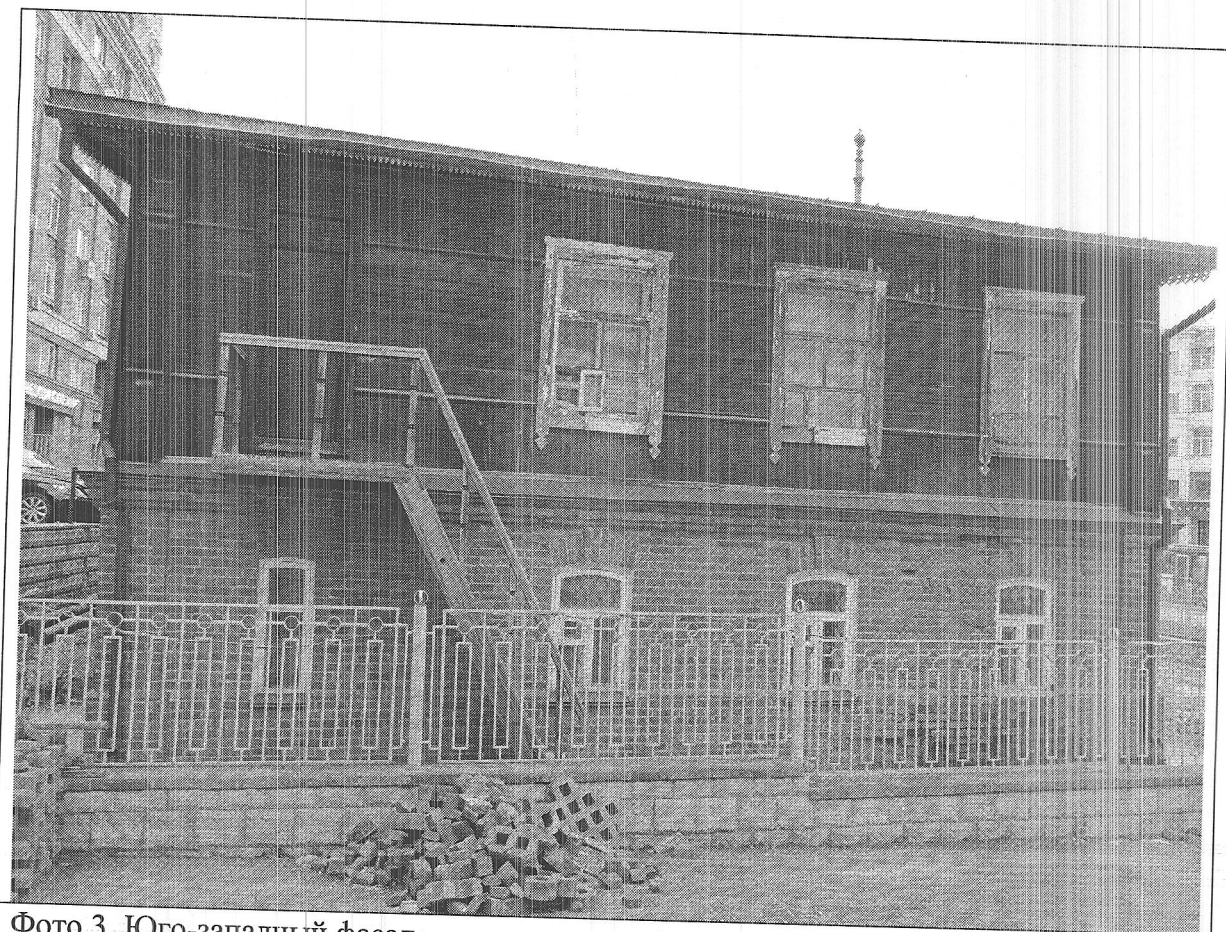
Фото 3. Юго-западный фасад.

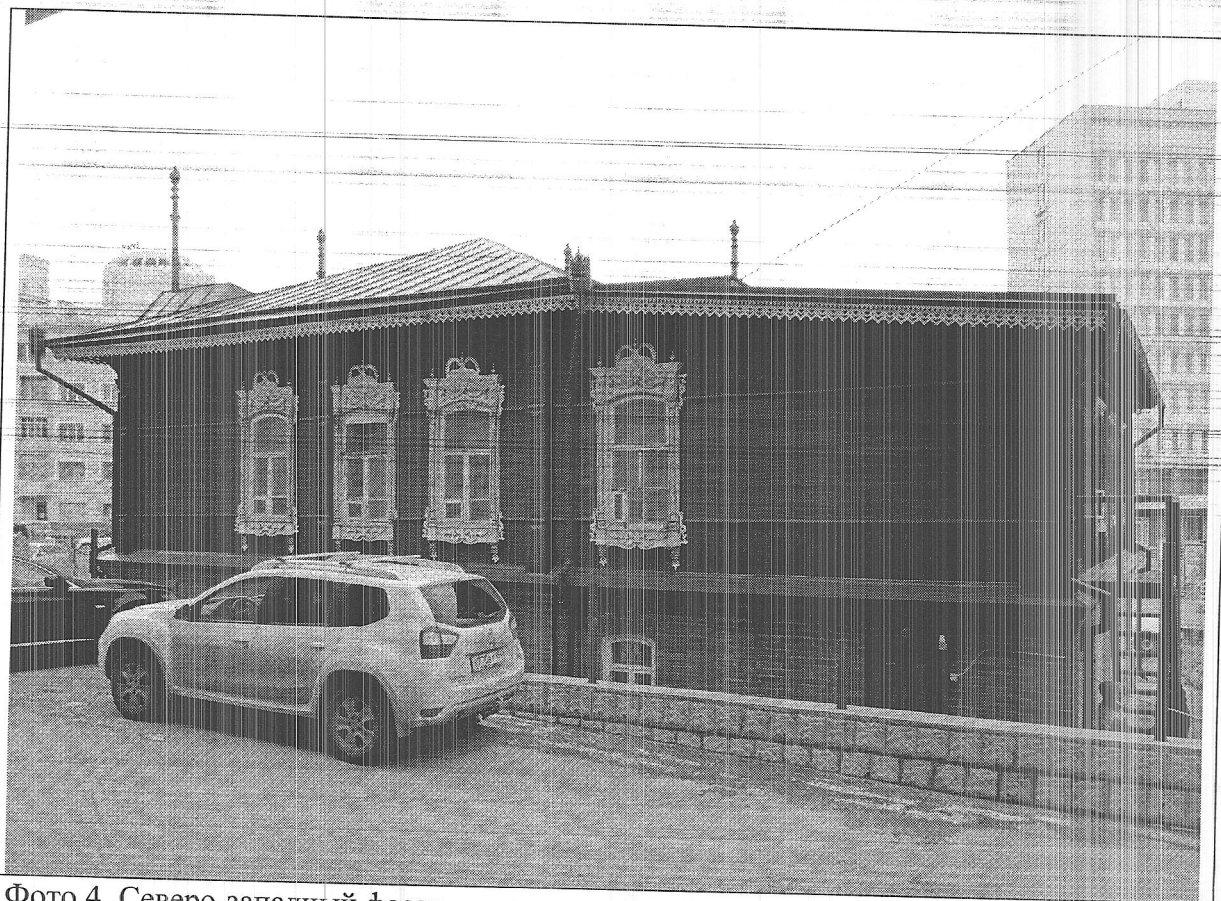
Фото 4. Северо-западный фасад.

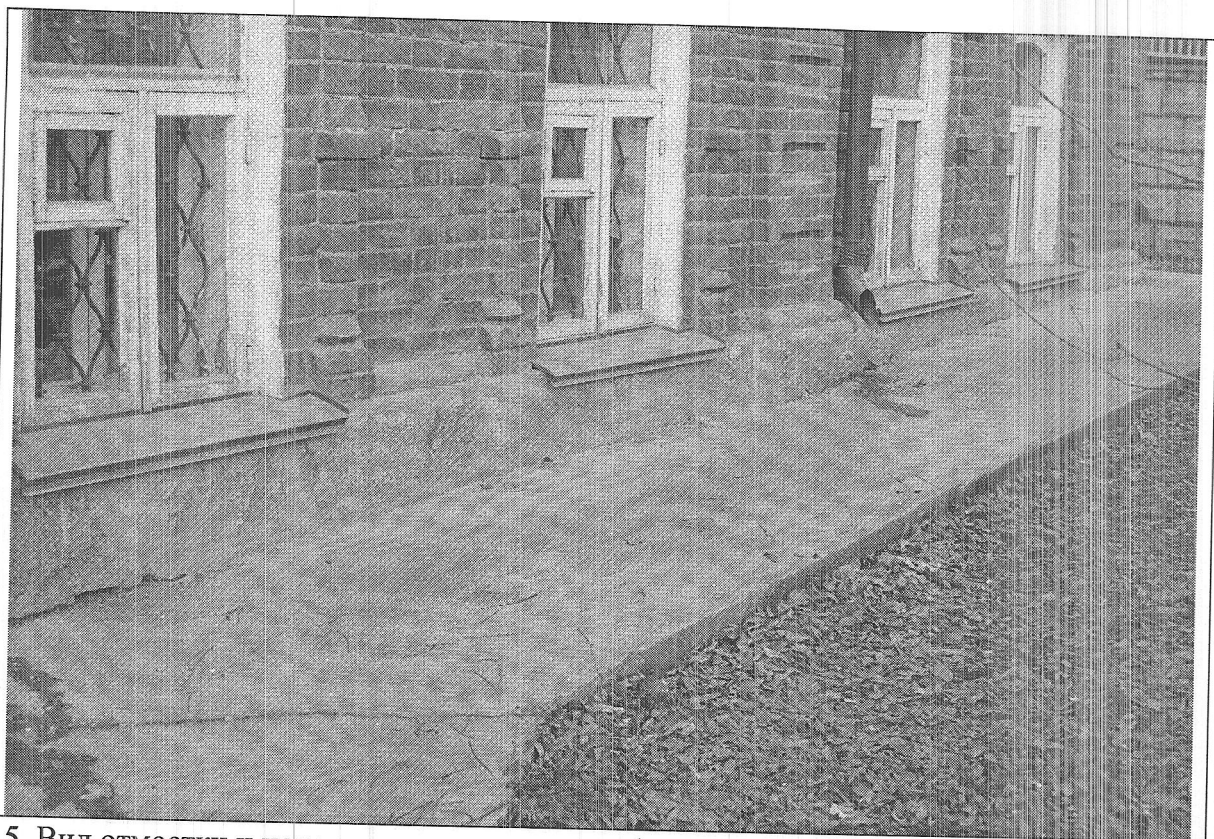
в) цоколи и отмостки: отмостка бетонная. Состояние удовлетворительное.

Цоколь со стороны северо-западного и северо-восточного фасадов из гранитных блоков, окрашенных в серый цвет. Местами окрасочный слой осыпался. На остальных фасадах цоколь кирпичный. Наблюдаются трещины в кладке, загрязнение, выкрошивание и сколы отдельных кирпичей, выветривание швов, следы намокания, особенно на юго-западном фасаде.

5. Вид отмостки и цоколя северо-восточного фасада.

Общее состояние удовлетворительное. Требуется очистка кирпичного цоколя от загрязнений и выборочный ремонт кирпичной кладки.

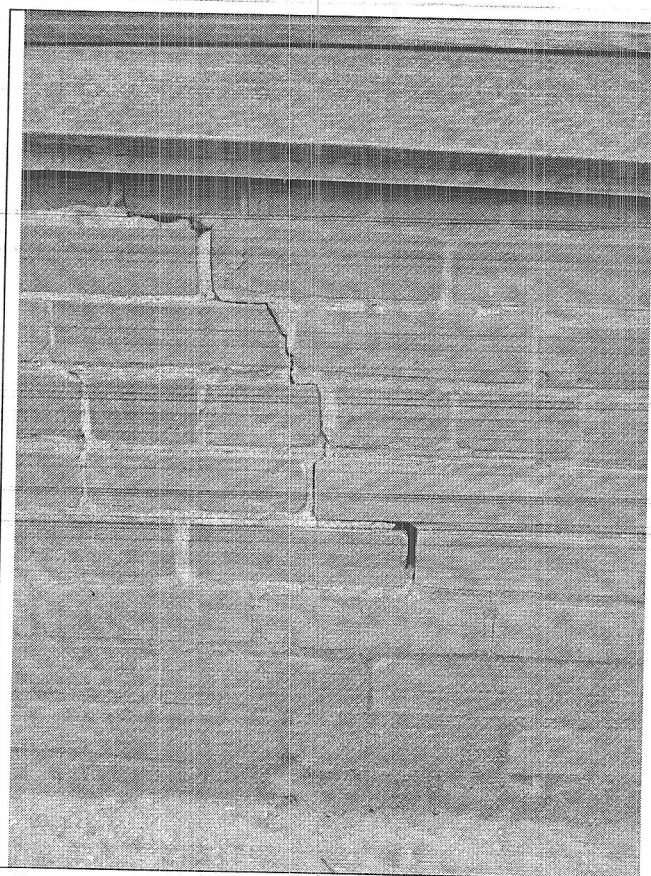
Фото 6. Трещина в кирпичной кладке цоколя юго-восточного фасада.

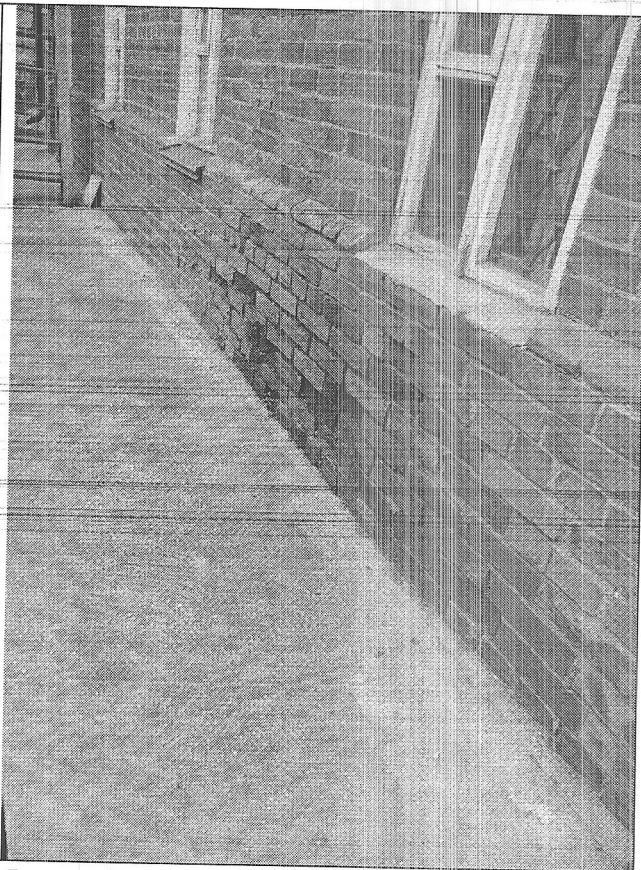
Фото 7. Состояние кирпичной кладки цоколя юго-западного фасада.

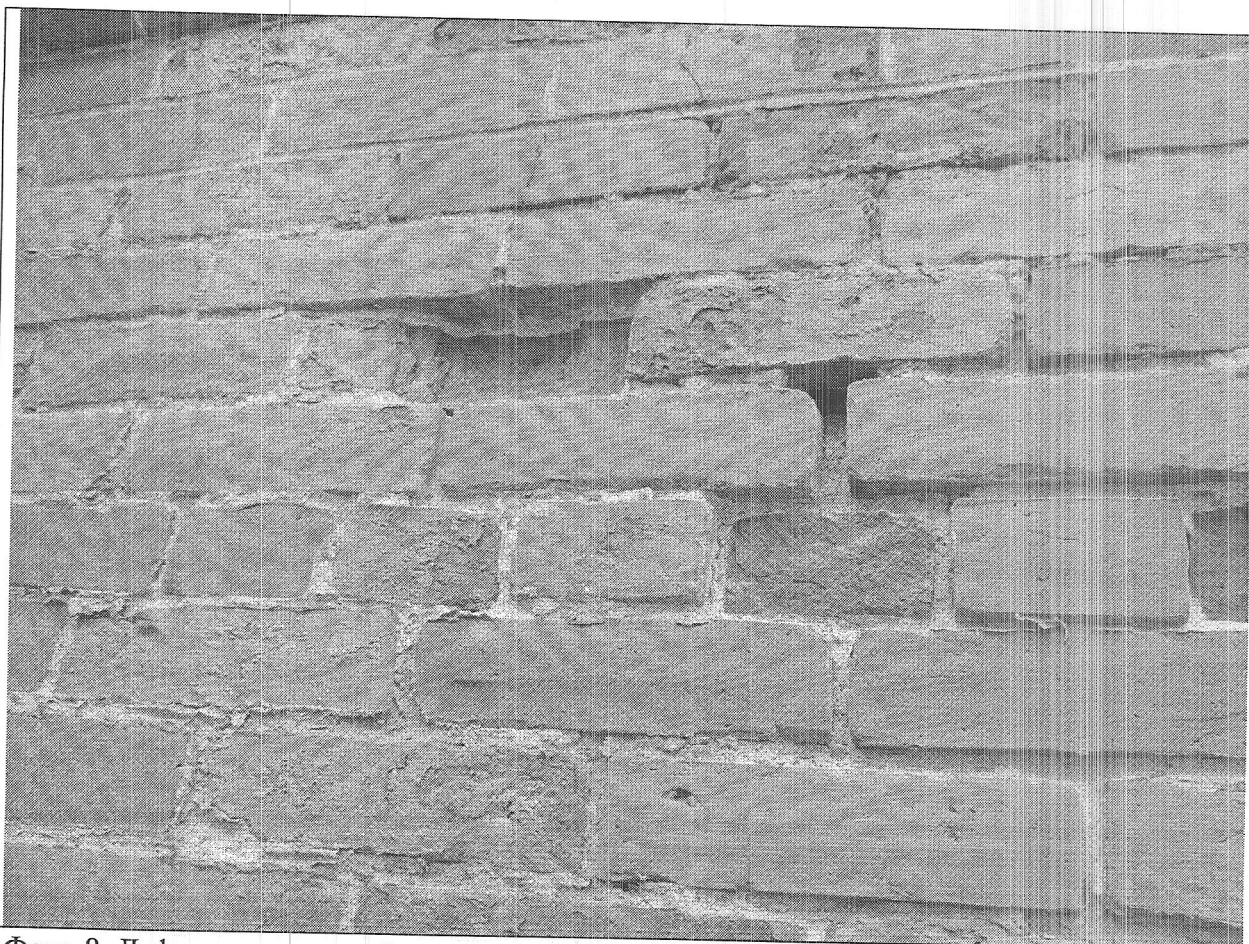
г) стены: первого этажа выполнены из красного глиняного кирпича с расшивкой швов. Наблюдается выкрошивание отдельных кирпичей, выветривание швов. Особенно дефекты кирпичной кладки выражены на юго-западном фасаде. Стены второго этажа рублены из брёвен «в обло», обшиты профилированной доской: вертикальной в междуэтажном поясе и горизонтальной в простенках между окнами. Обшивка тонирована в цвет старого дерева, стыки брёвен на углах здания закрыты профилированными накладками. Местами наблюдается выцветание окрасочного слоя и заплытие поверхности обшивки. Между первым и вторым этажами имеется кирпичный карниз, по верху которого установлен металлический фартук из оцинкованного металла с полимерным покрытием в цвет кровли. Наблюдается выпадение отдельных кирпичей из кладки карниза.

Фото 8. Дефекты кирпичной кладки стены юго-западного фасада.

Общее состояние стен удовлетворительное. Требуется выборочный ремонт кирпичной кладки стен первого этажа (включая междуэтажный карниз) и очистка с последующей окраской деревянной обшивки второго этажа.

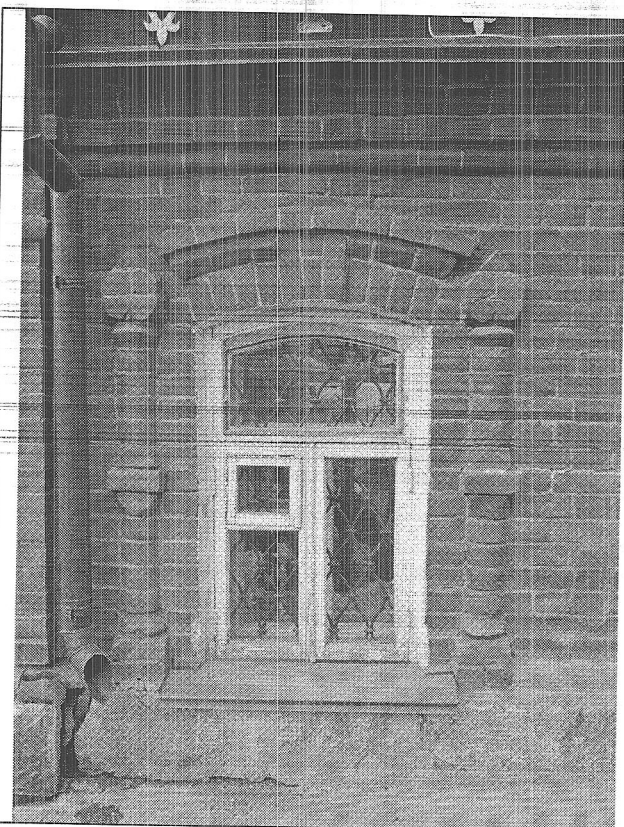
Фото 9. Декоративное оформление окон первого этажа северо-восточного фасада.

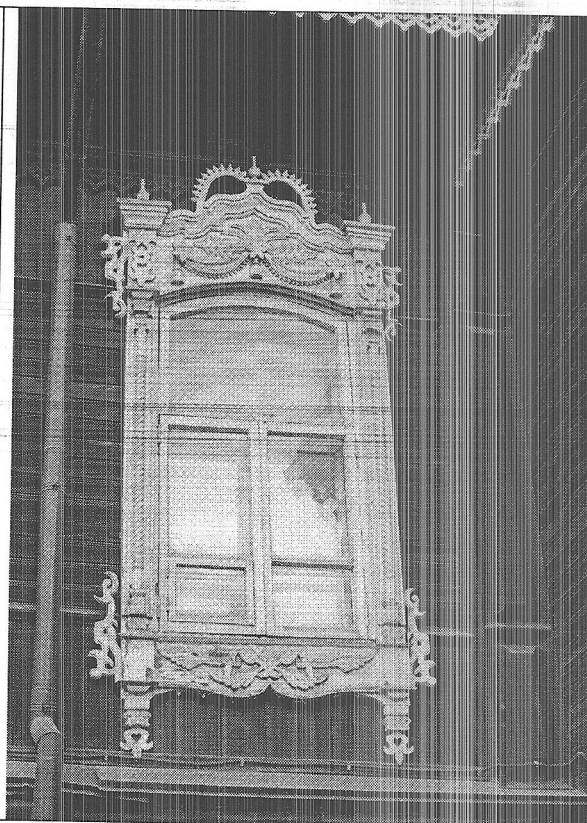
Фото 10. Декоративное оформление окон второго этажа за исключением окон юго-западного фасада.

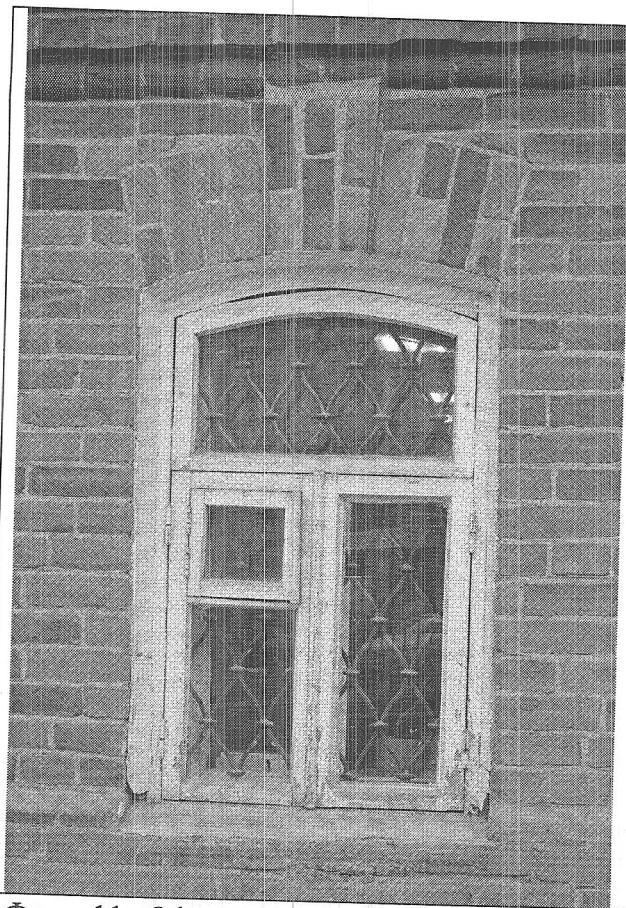
Фото 11. Оформление окон первого этажа  
кроме окон северо-восточного фасада

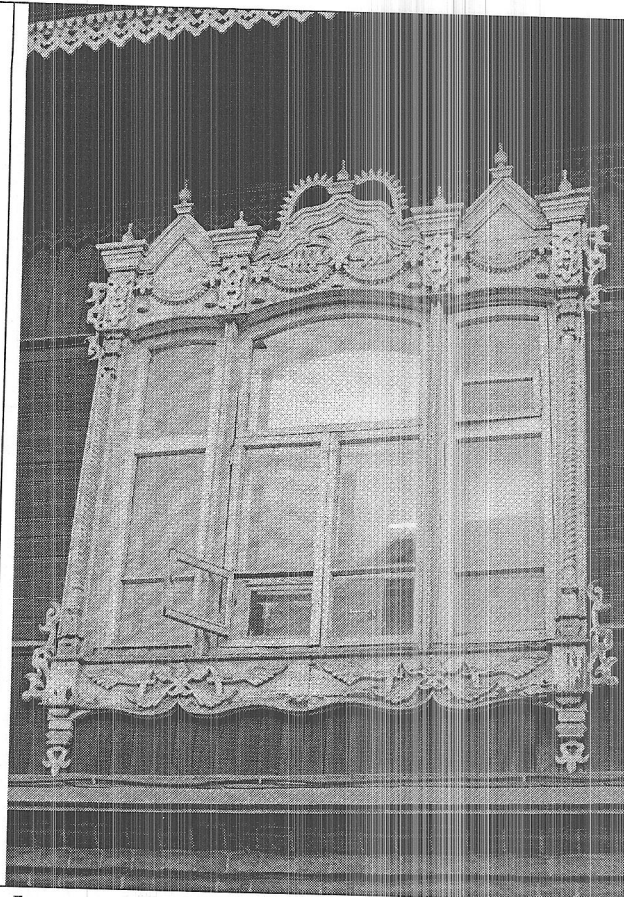
Фото 12. Строенное окно второго этажа  
юго-восточного фасада.

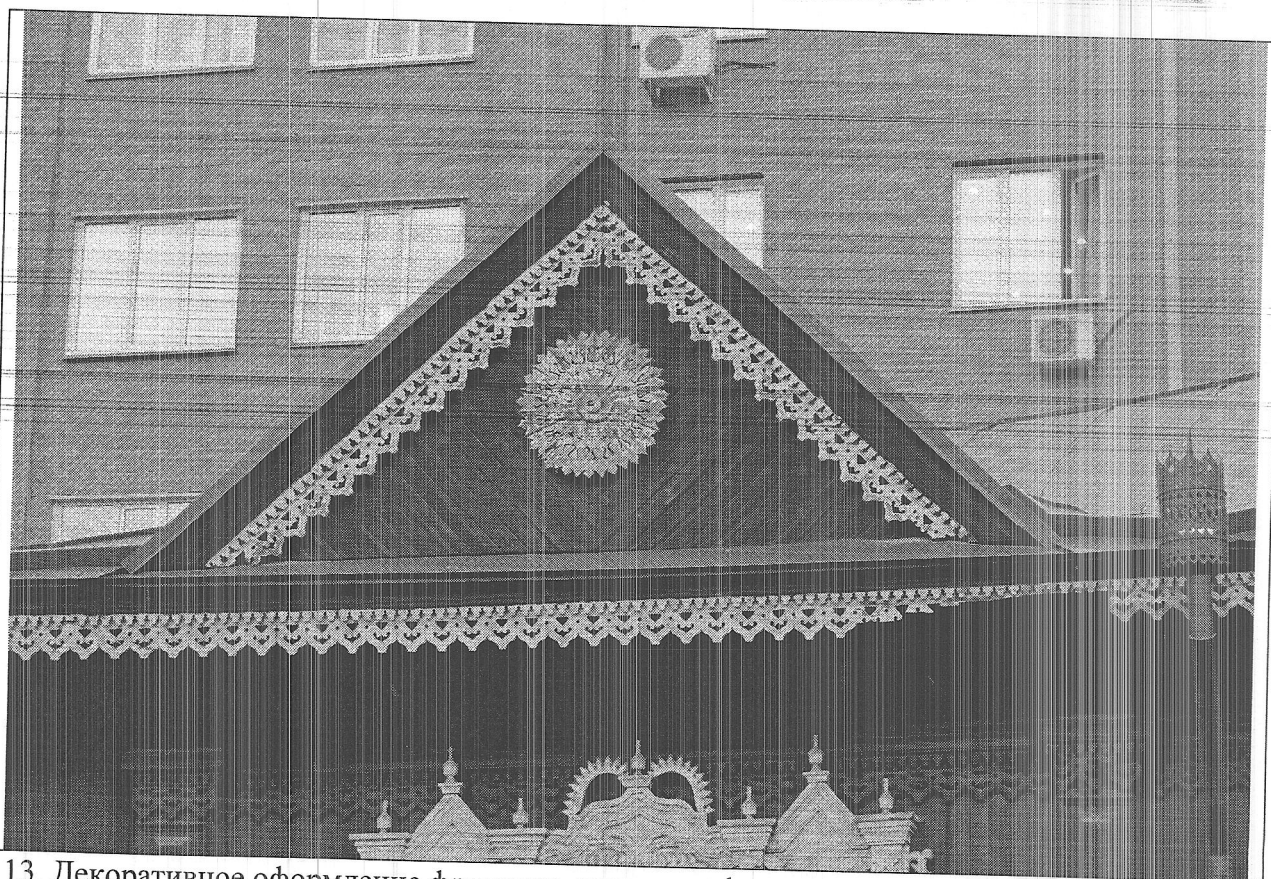
13. Декоративное оформление фронтона, карниза и фриза юго-восточного фасада.

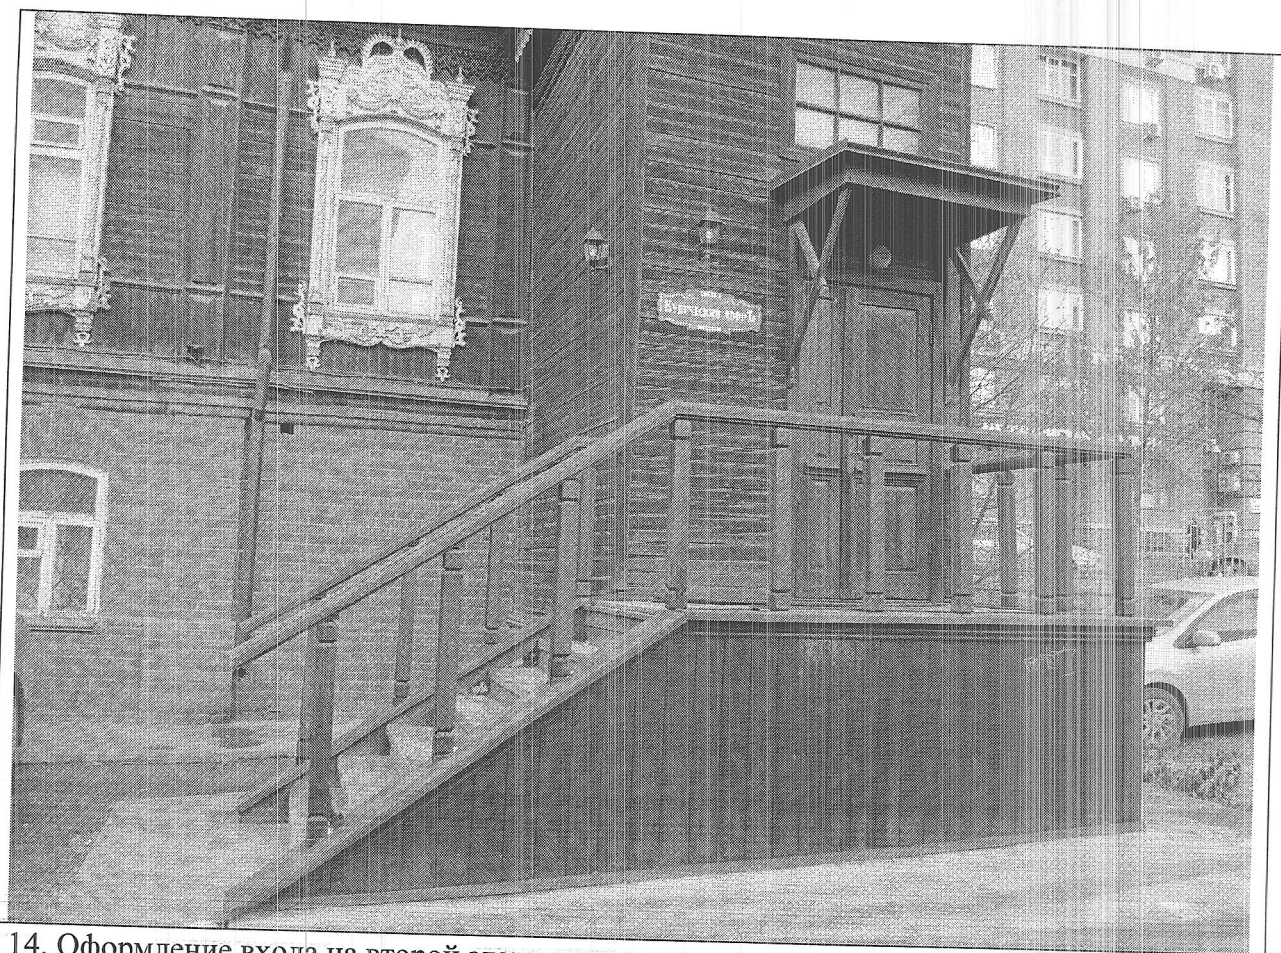
14. Оформление входа на второй этаж со стороны юго-восточного фасада.

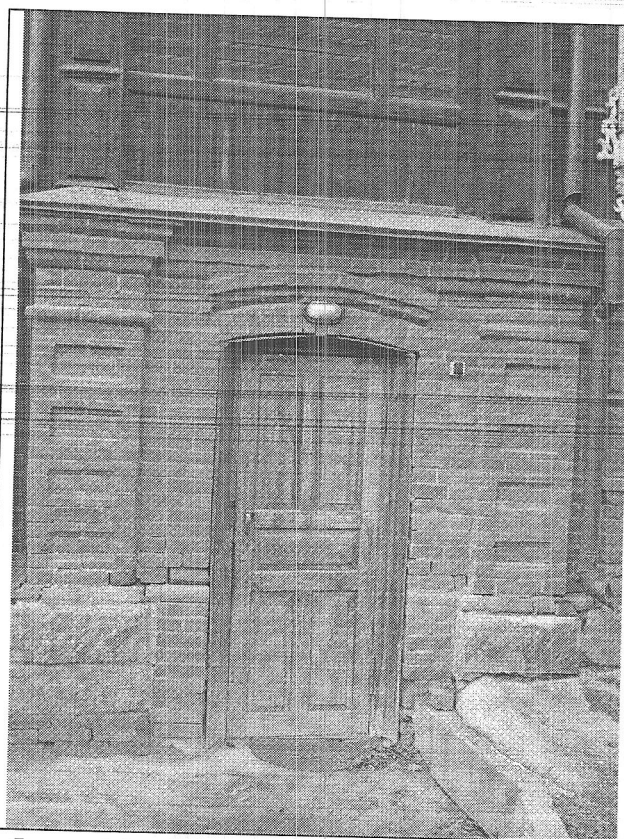
Фото 15. Оформление входа на первый этаж со стороны юго-восточного фасада.

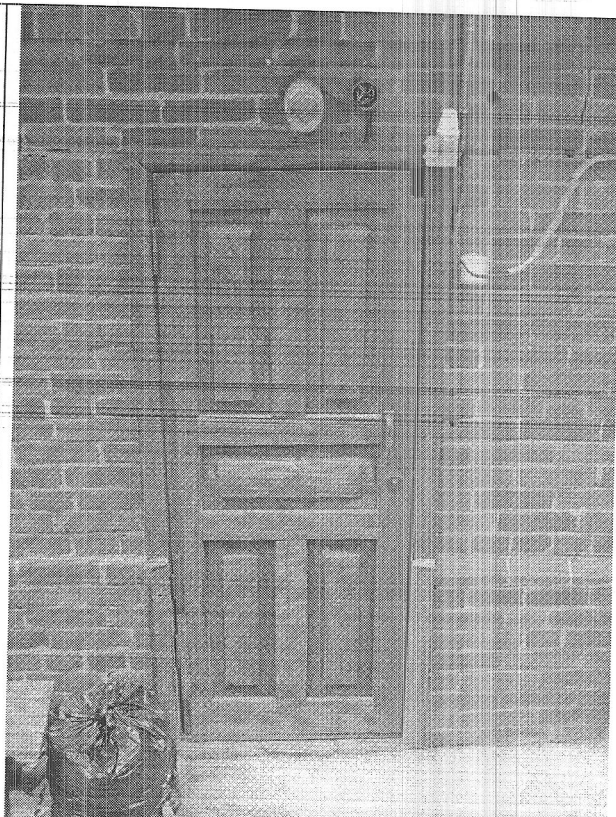
Двери современные однопольные и двухпольные деревянные филёнчатые. Дверь эвакуационного выхода со второго этажа отделана деревянной рейкой. Окрашенный слой на некоторых дверях повреждён. Дверные полотна местами имеют дефекты, поверхность запылена.

Фото 16. Входная дверь со стороны северо-западного фасада.

Общее состояние дверей удовлетворительное. Требуется выборочный ремонт дверей и окраска их заново.

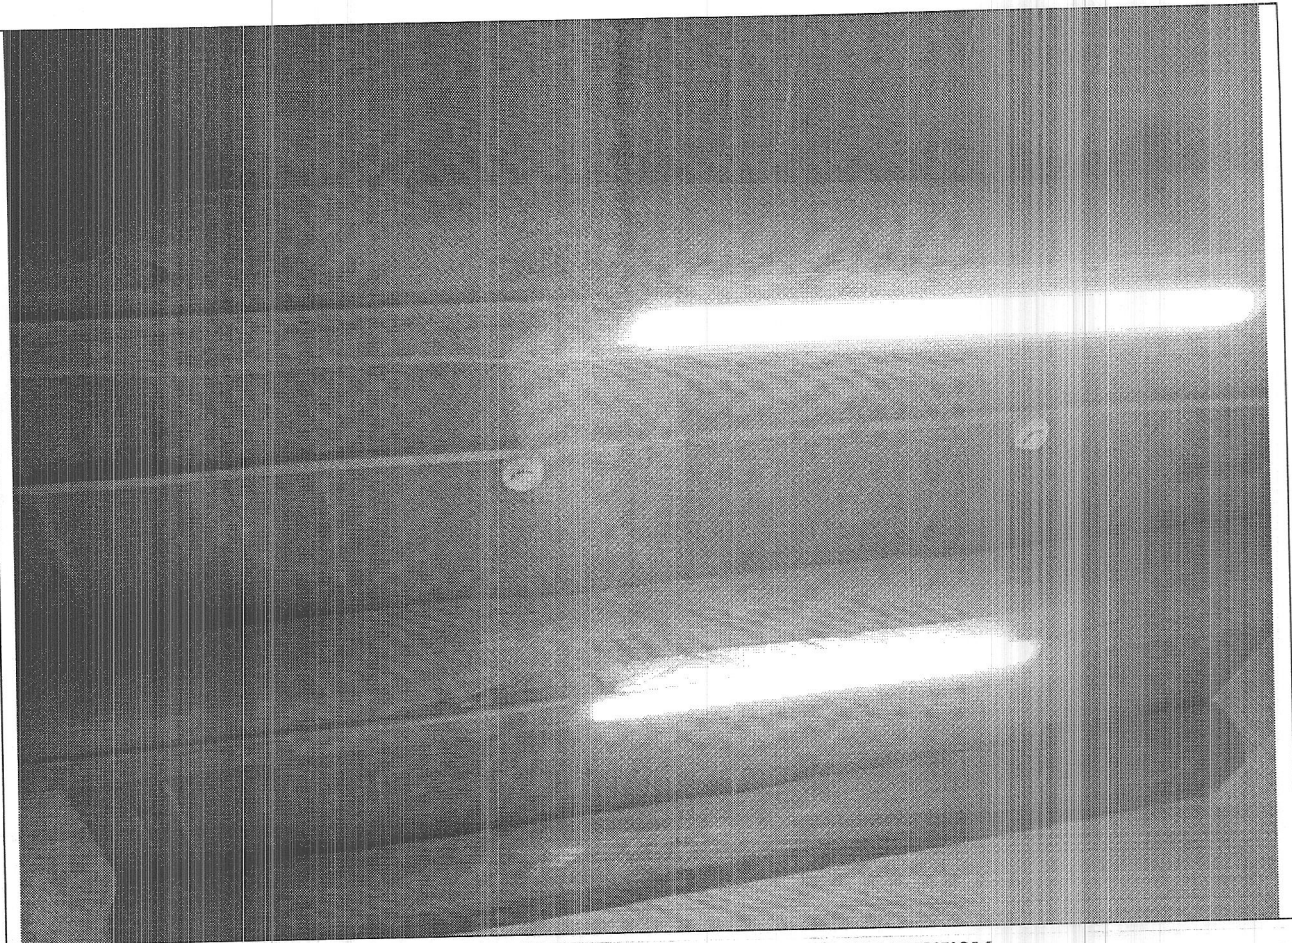
б) перекрытия (плоские/сводчатые): перекрытия плоские деревянные. В качестве отделки использованы современные материалы: гипсокартон, подвесные потолки. В части помещений потолок зашит деревянными досками и сохранены деревянные балки перекрытия.

17. Сохранившиеся деревянные балки перекрытия над первым этажом.

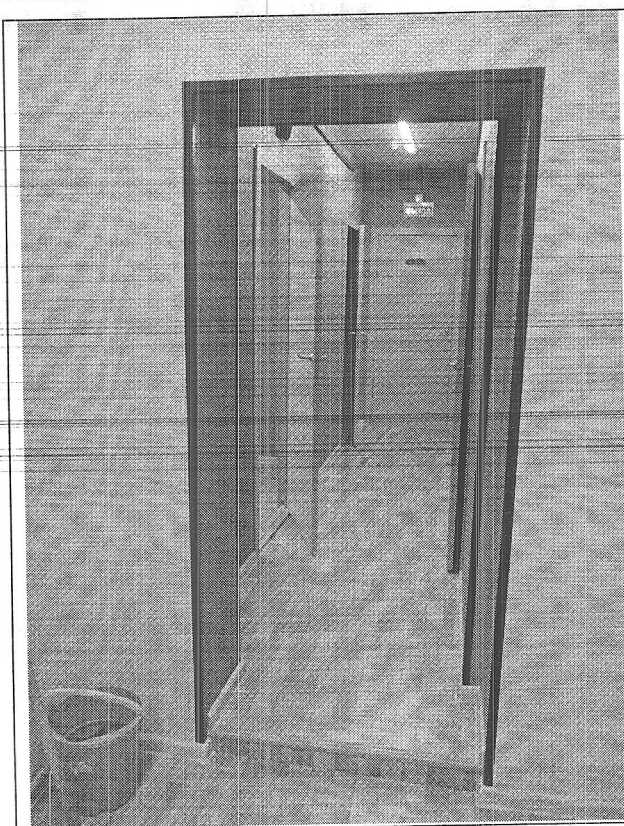
Фото 18. Интерьеры помещений второго этажа.

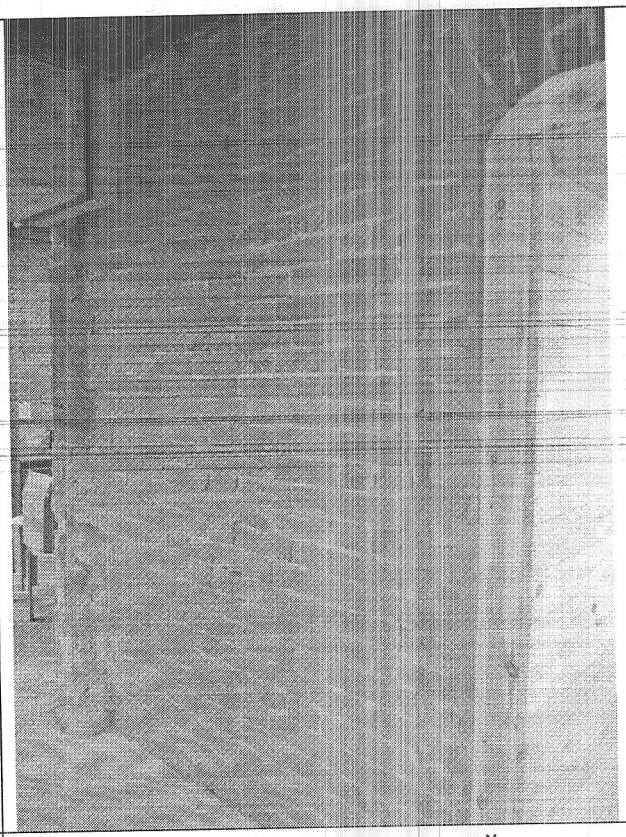
г) стены, связи: Несущие стены первого этажа сложены из кирпича без внутренней отделки, второго – бревенчатые, отделка выполнена обоями под покраску, в с/узлах кафельная плитка.

Фото 19. Вид стен помещений первого этажа.

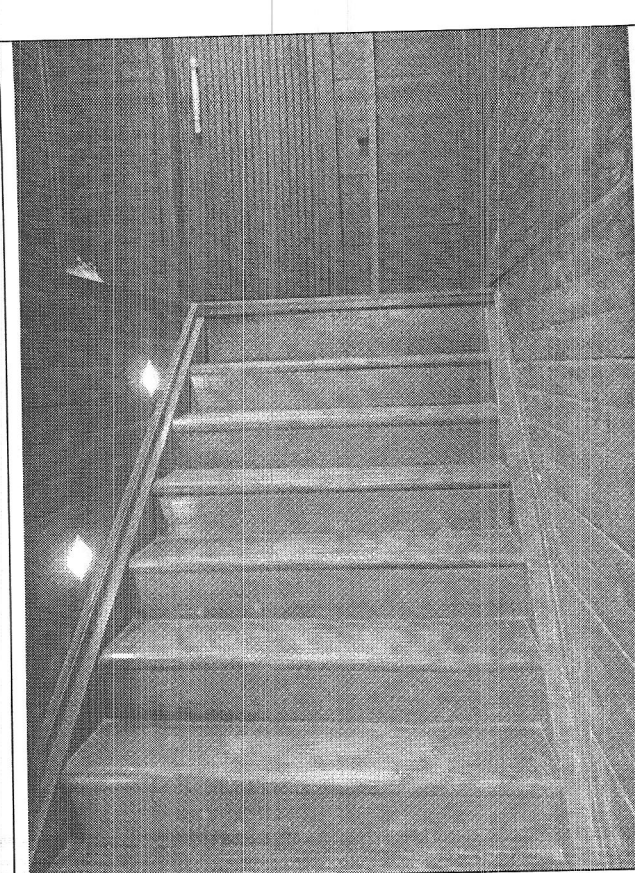
Фото 20. Внутренняя лестница подъема на второй этаж со стороны юго-восточного фасада.

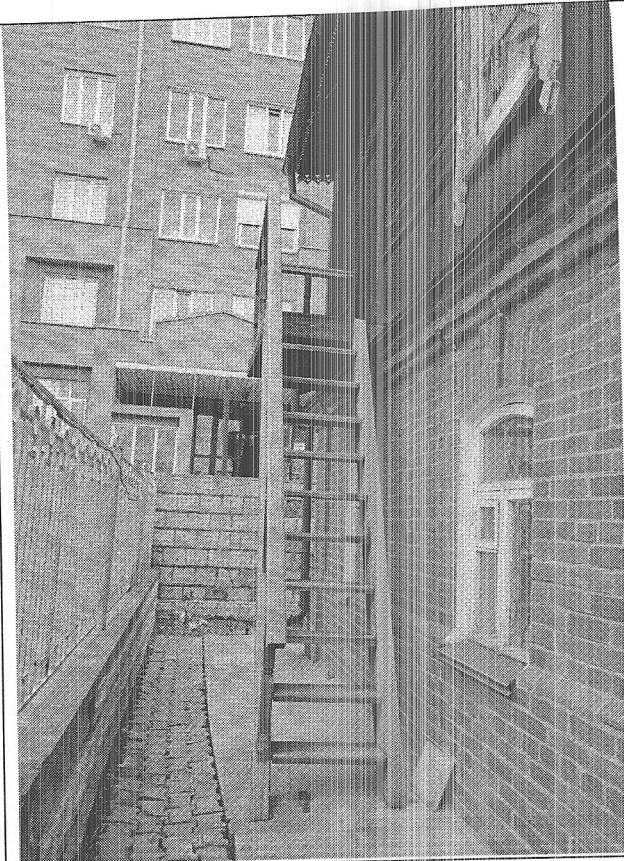
ж) лестницы: внутренняя лестница на второй этаж, расположенная в холодной пристройке юго-западного фасада - деревянная, окрашенная, без ограждения.

Фото 21. Лестница подъема на второй этаж со стороны юго-западного фасада.

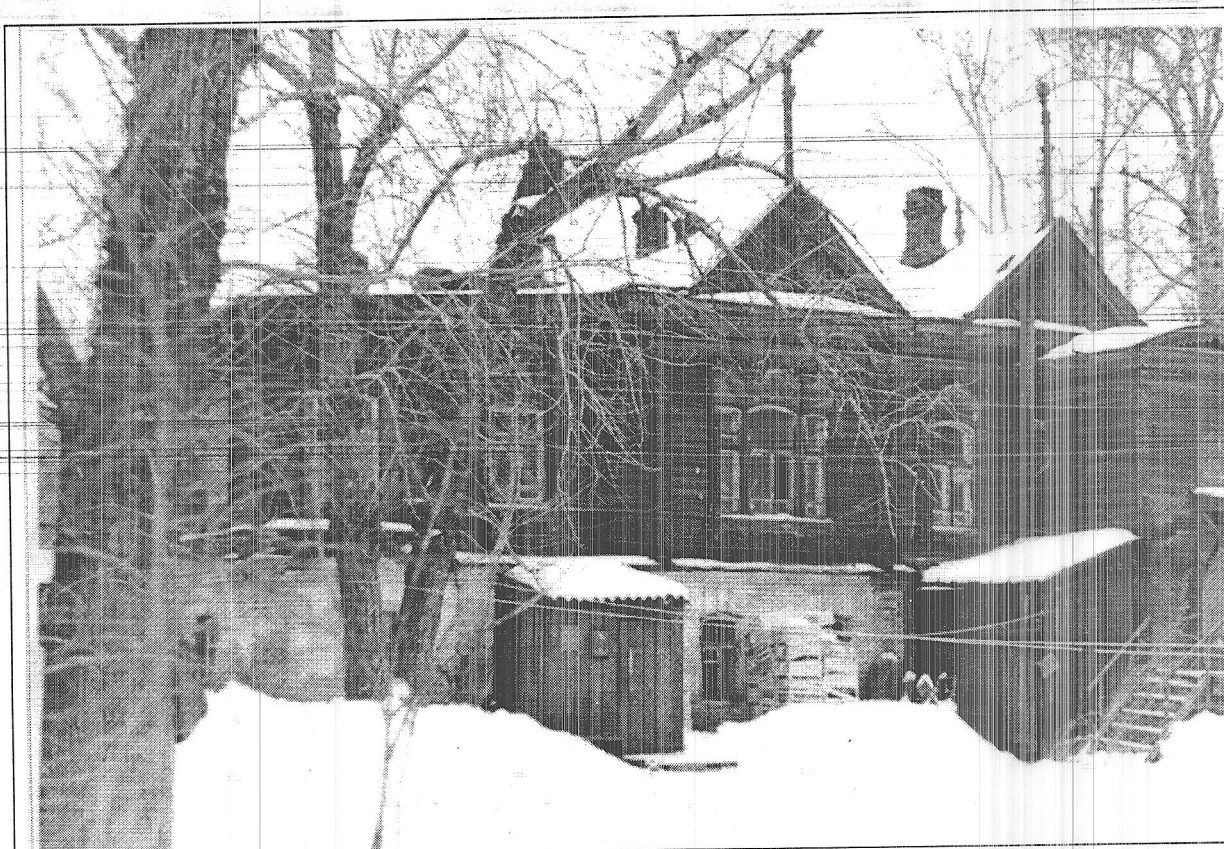
Фото 22. Архивное фото (юго-восточный фасад) 1983 года.

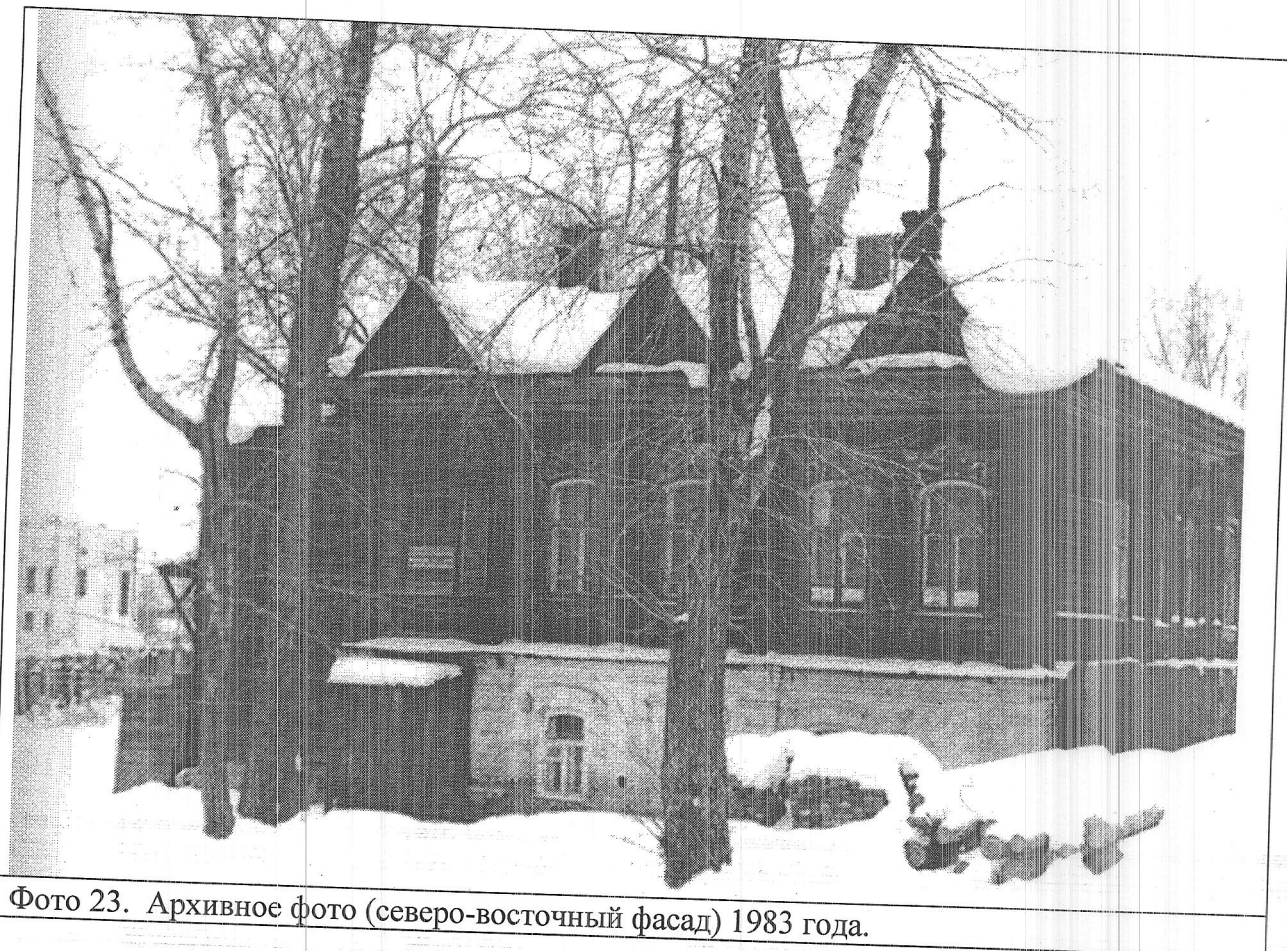
Фото 23. Архивное фото (северо-восточный фасад) 1983 года.
