**Акт технического состояния
объекта культурного наследия федерального значения
(за исключением объектов, перечень которых утверждается Правительством Российской Федерации), регионального значения, местного (муниципального) значения, выявленного
объекта культурного наследия**

09.12.2020

N 16

«Дом жилой 2-этажный, с пимокатной мастерской»

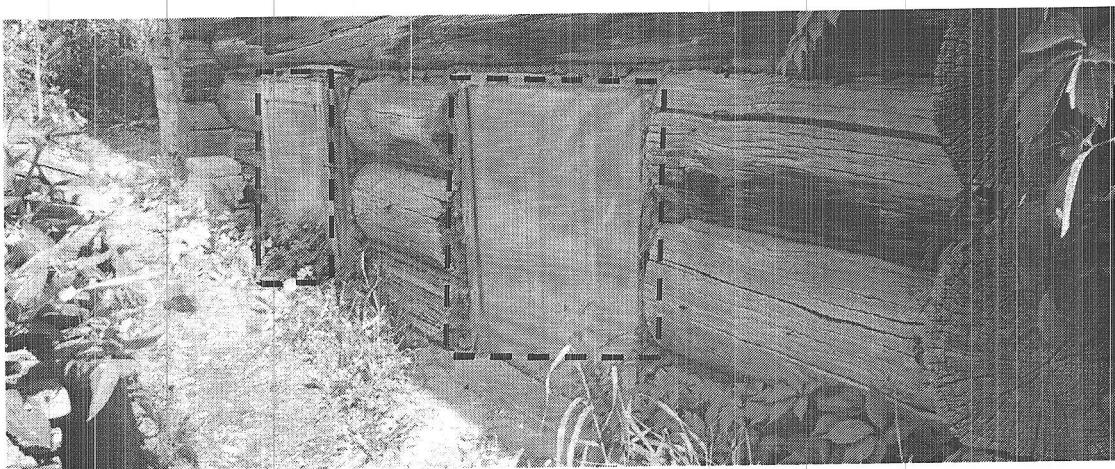
Схема № 1.

4.1. На западном фасаде в цокольном этаже заменены два оконных проёма (приложение № 2 схема № 1).

Со стороны западного фасада в цокольном (первом) этаже заменены два оконных проёма (материалы согласования в архиве ГАУ НСО НПЦ отсутствуют).

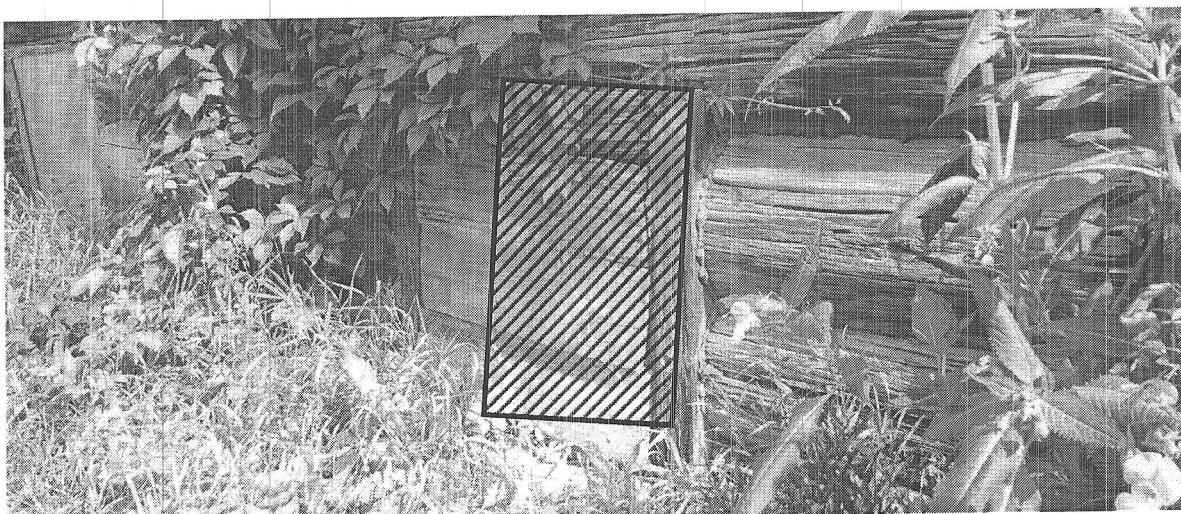
Схема № 2.

4.2. На западном фасаде в цокольном этаже зашит досками один оконный проём (приложение № 2 схема № 2).

Со стороны западного фасада в цокольном (первом) этаже зашито досками одно окно (материалы согласования в архиве ГАУ НСО НПЦ отсутствуют).

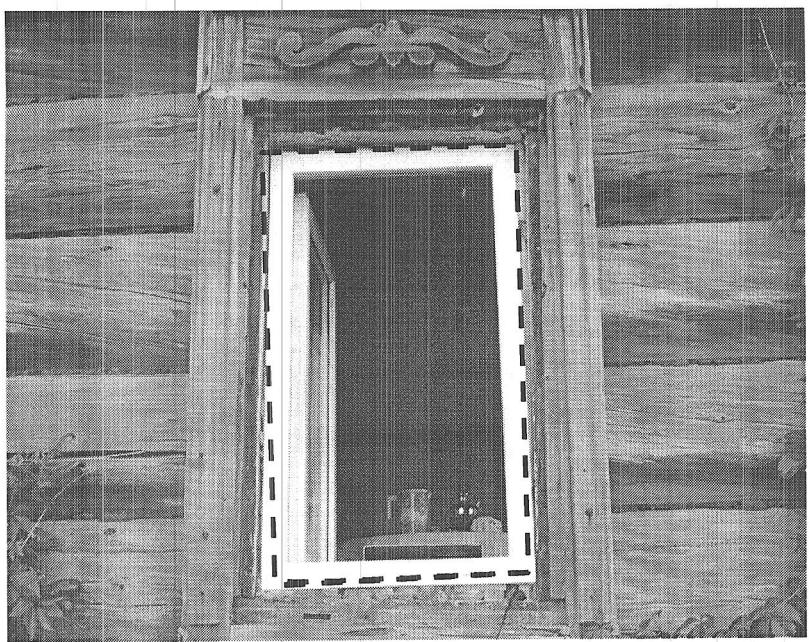
Схема № 3.

4.3. На северном фасаде деревянное окно заменено на пластиковое (приложение № 2 схема № 3).

Со стороны северного фасада деревянная рама заменена на пластиковую (материалы согласования в архиве ГАУ НСО НПЦ отсутствуют).

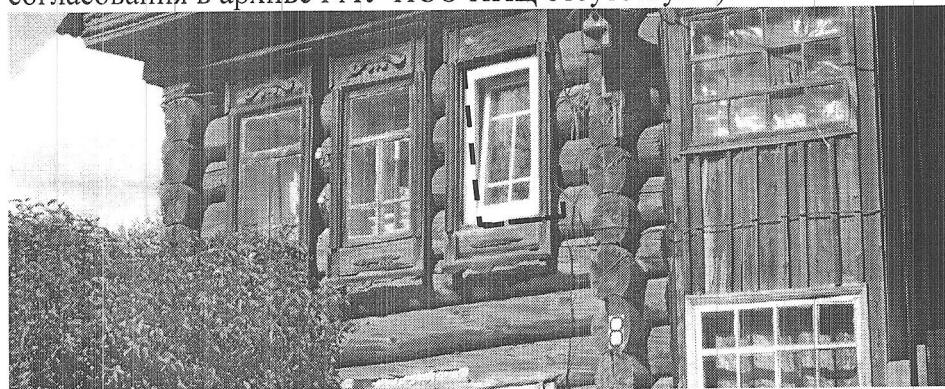
Схема № 4.

4.4. На южном фасаде деревянное окно заменено на пластиковое (приложение № 2 схема № 4).

Со стороны южного фасада деревянная рама заменена на пластиковую (материалы согласования в архиве ГАУ НСО НПЦ отсутствуют).

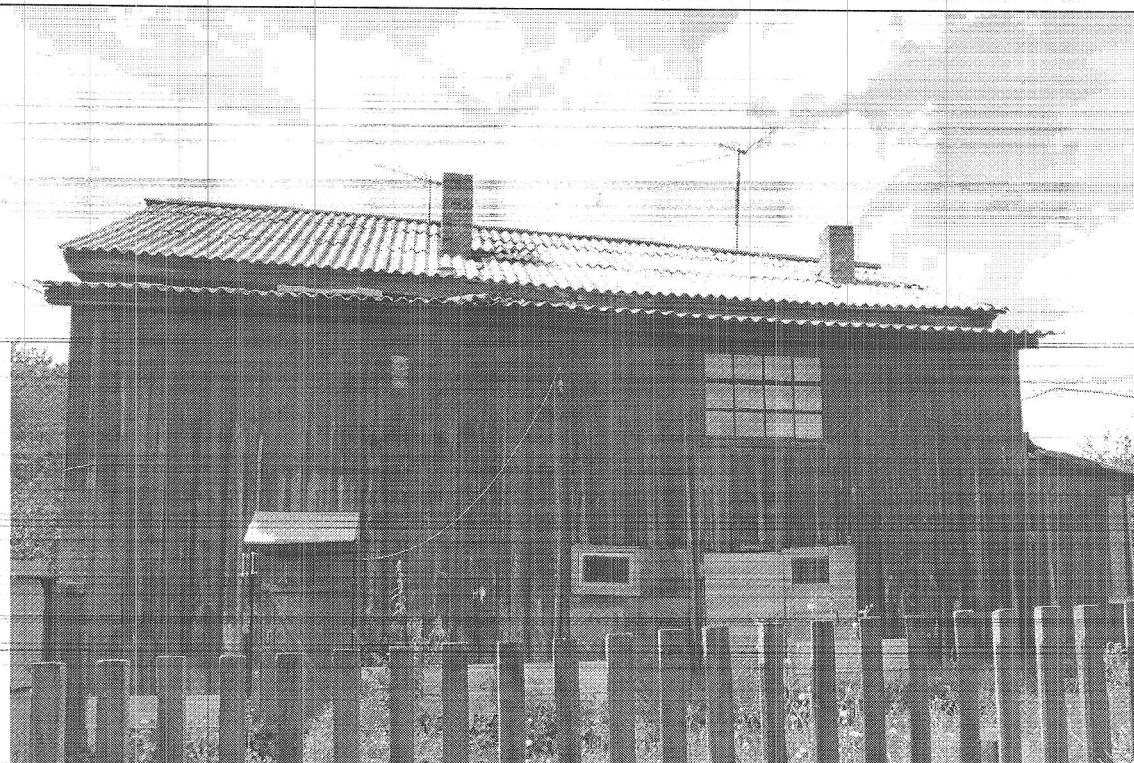
4.5. На крыше установлена телевизионная антenna (приложение № 3 фото № 2).

Фото 2. Восточный фасад.

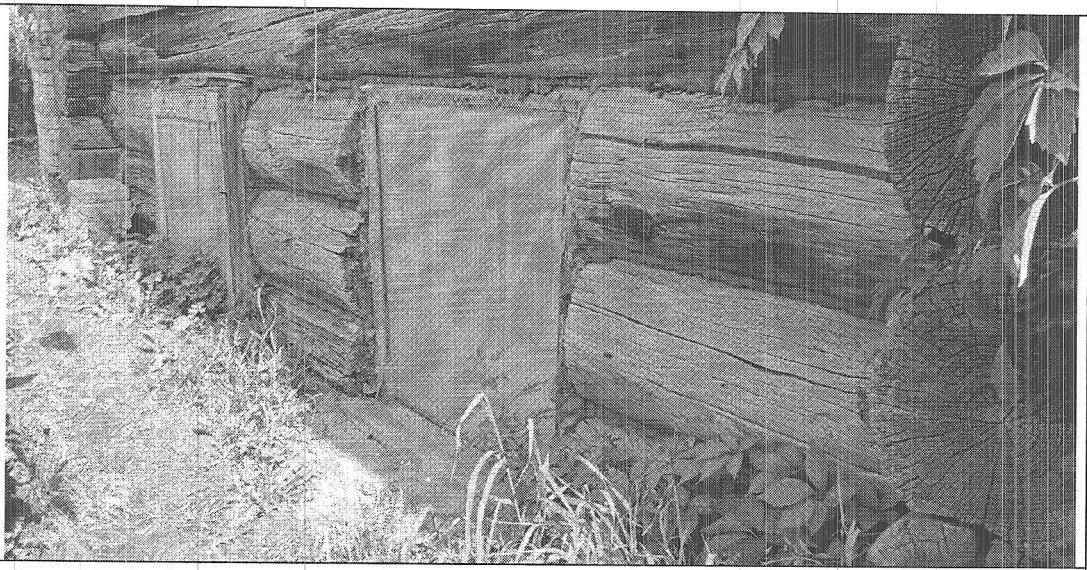
Фото 5. Окна западного фасада в цокольном этаже.

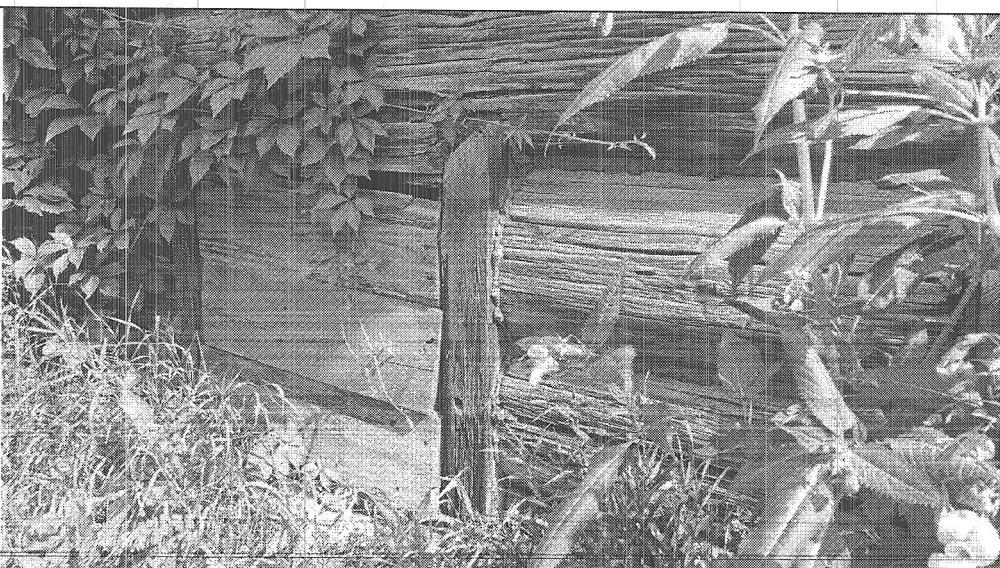
Фото 6. Защищено окно на западном фасаде в цокольном этаже.

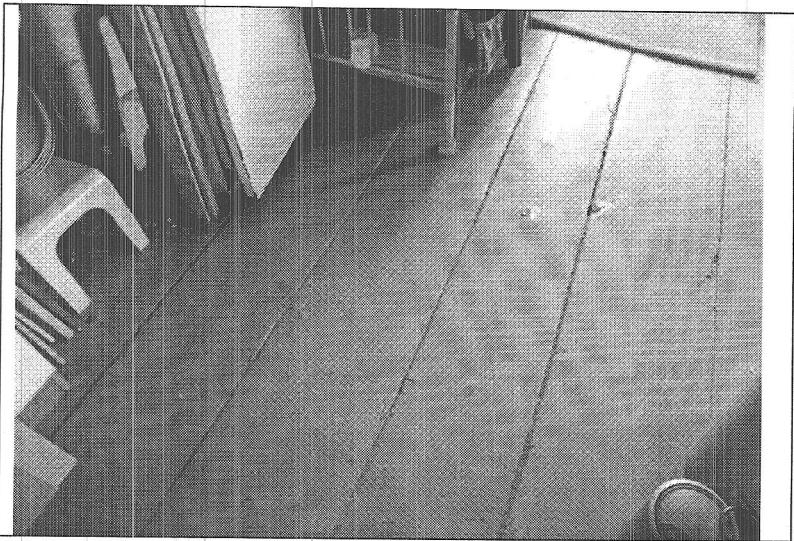
в) полы: деревянные из широких плах по лагам, окрашены масляной краской. Имеются сильные провесы и прогибы полов. В части помещений полы покрыты линолеумом. Общее состояние полов удовлетворительное. Требуется ремонт деревянных полов.

Фото 11. Пол.

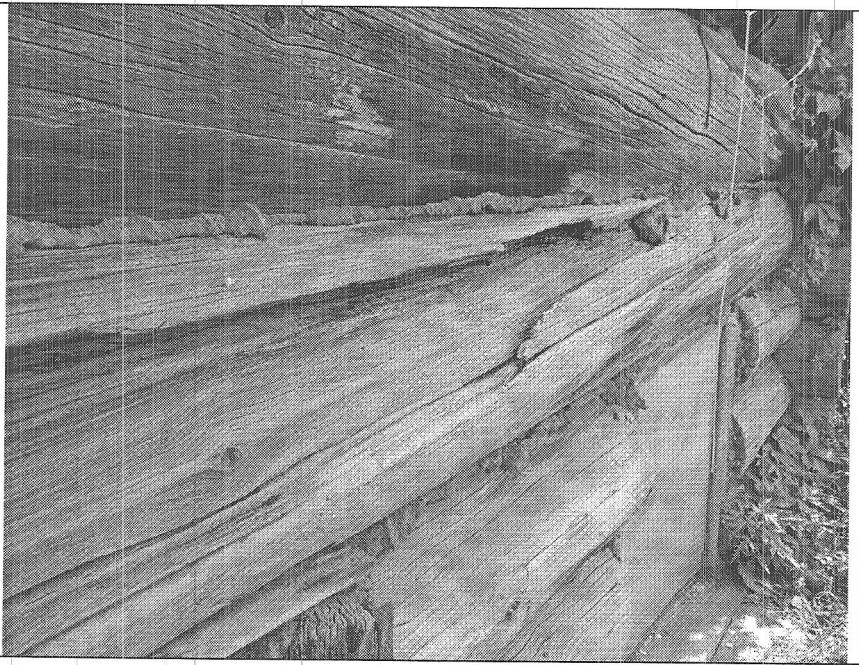
г) стены: стены из брёвен, рубленные «с остатком». Нижние венцы повреждены гнилью. Сруб деформирован. Брёвна растрескались, нарушена конопатка. Со стороны западного фасада нижние венцы рубленых стен обшиты рубероидом. Стены сеней из досок. Доски рассохлись и местами прогнили. Общее состояние стен неудовлетворительное. Требуется заменить сгнившие брёвна, отремонтировать стены сеней.

Фото 16. Подверженные гнили брёвна стены.

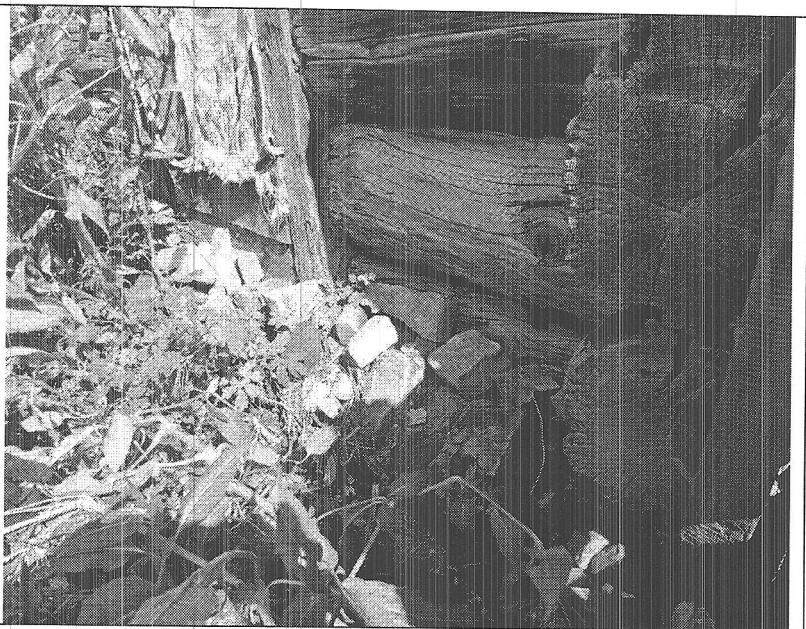
а) общее состояние: неудовлетворительное.
 б) фундаменты: бутовые, ленточные. Общее состояние удовлетворительное.
 в) цоколи и отмостки: цоколь выполнен из местного гранита. Местами есть высыпание раствора, выпадение камней. Местами цоколь визуально не определяется. Состояние цоколя неудовлетворительное. Требуется выполнить работы по восстановлению цоколя.

Фото 18.Разрушенный цоколь.
