**Акт технического состояния  
объекта культурного наследия федерального значения  
(за исключением объектов, перечень которых утверждается Правительством Российской Федерации), регионального значения, местного (муниципального) значения, выявленного  
объекта культурного наследия**

№ 20

«Дом купцов Култашевых»

по результатам осмотра «17» августа 2020 года, «26» октября 2020 года

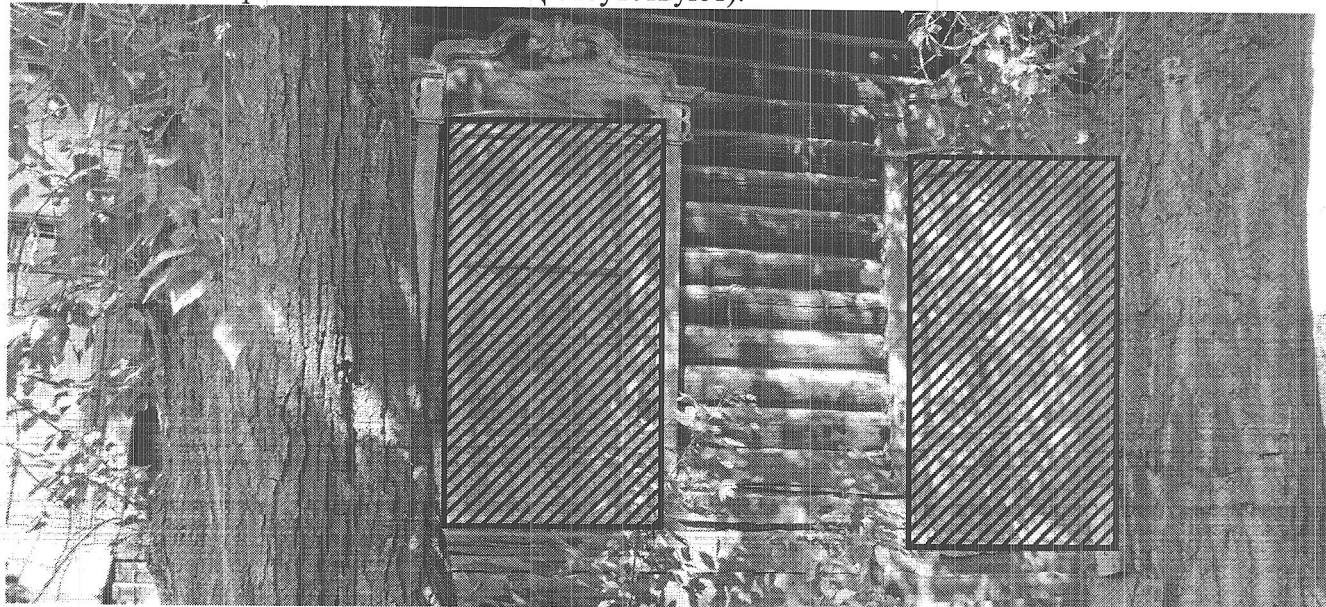
4.1. Три оконных проёма на восточном фасаде защиты досками (материалы согласования в архиве ГАУ НСО НПЦ отсутствуют) (приложение №2 схема 1).

Схема № 1. Три оконных проёма на восточном фасаде зашиты досками (материалы согласования в архиве ГАУ НСО НПЦ отсутствуют).

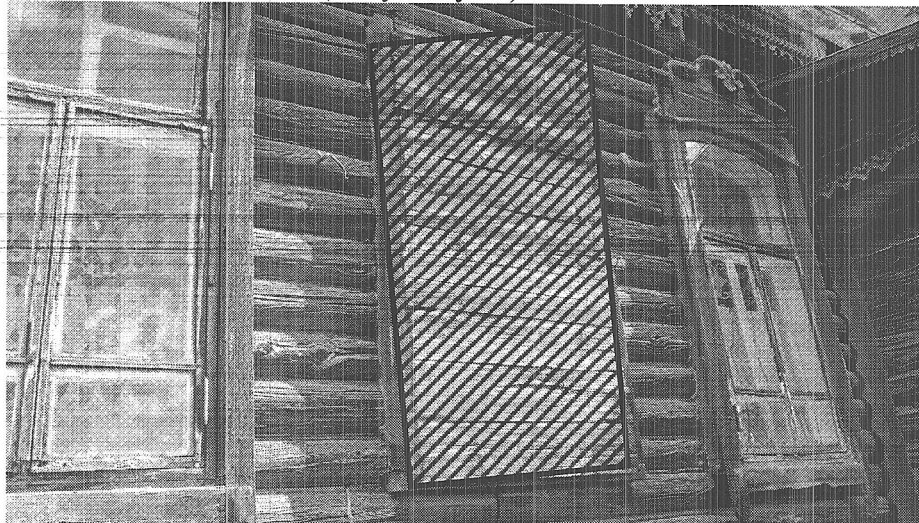
4.2. Оконный проём на южном фасаде защиты досками (материалы согласования в архиве ГАУ НСО НПЦ отсутствуют) (приложение № 2 схема 2).

Схема № 2. Оконный проём на южном фасаде зашит досками (материалы согласования в архиве ГАУ НСО НПЦ отсутствуют).

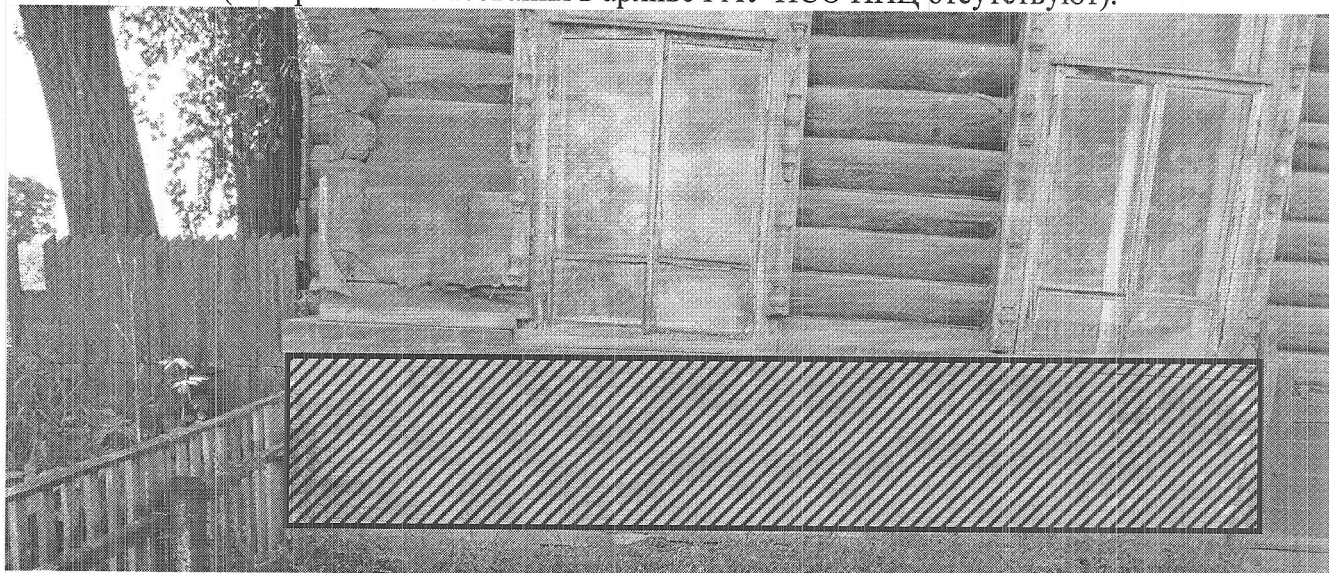
### Схема № 3.

4.3. Четыре венца рубленых стен на северном фасаде обложены кирпичной кладкой или заменены шлакобетоном (материалы согласования в архиве ГАУ НСО НПЦ отсутствуют) (приложение № 2 схема 3).

Четыре венца рубленых стен на северном фасаде обложены кирпичной кладкой или заменены шлакобетоном (материалы согласования в архиве ГАУ НСО НПЦ отсутствуют).

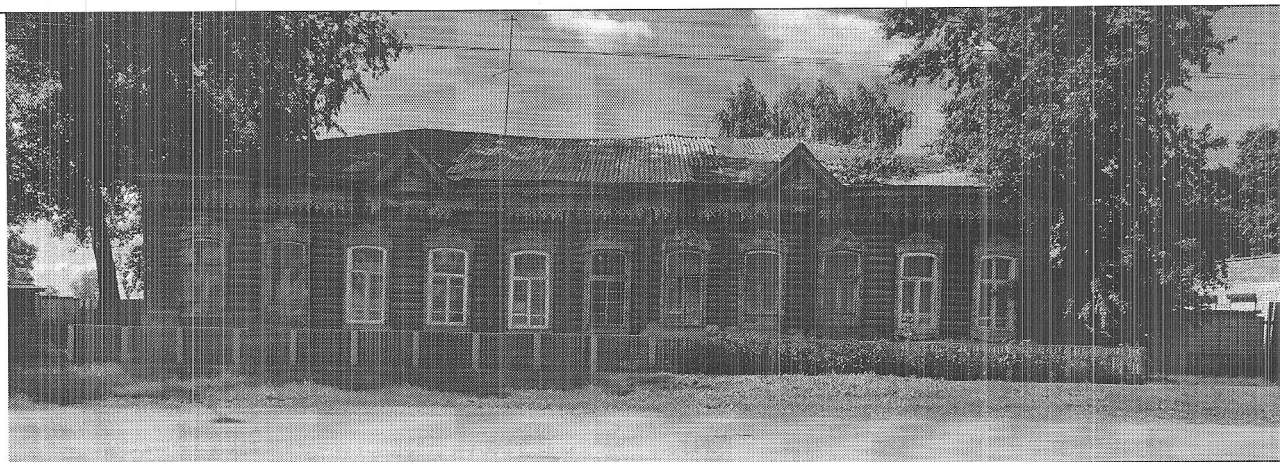
4.5. На крыше установлены телевизионные антенны (приложение № 3 фото № 1).

Фото 1. Северный (уличный) фасад.

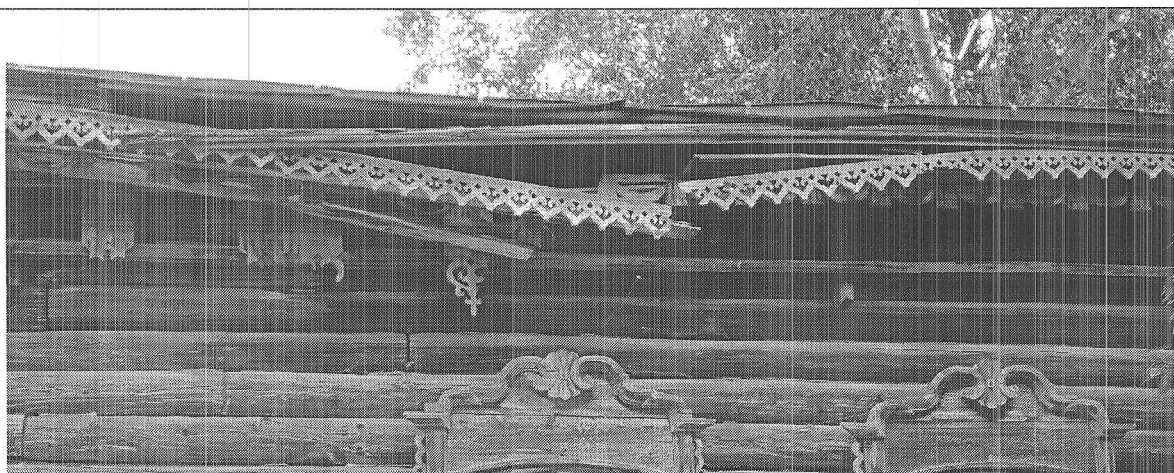
д) крыша (стропила, обрешетка, кровля): крыша вальмовая. Деревянные стропила и обрешётка повреждены гнилью, что привело к деформации плоскости скатов крыши, прогибу конька и разрушению карниза. Металлическая кровля проржавела и течёт. Места, где течи более интенсивные, дополнительно покрыты шифером. Общее состояние крыши и кровли неудовлетворительное. Требуется замена сгнивших стропильных ног, замена кровельного покрытия.

Фото 5. Сломанный карниз на южном фасаде.

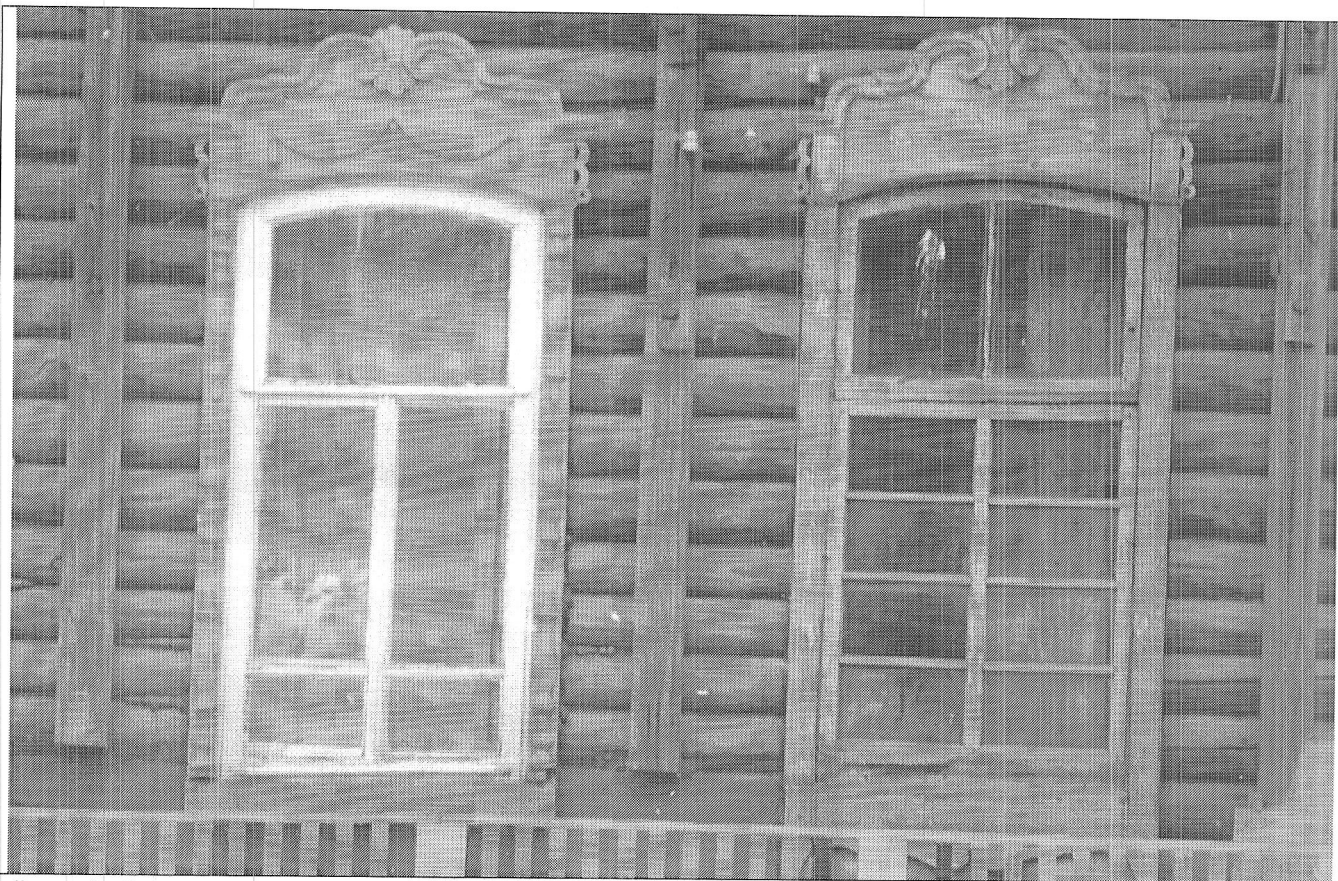
Оконные блоки деревянные с двойным остеклением, двухстворчатые. Оконные переплёты рассохлись, покоробились, расшатаны в местах сопряжений. Имеется отслоение окрасочного слоя. Подоконные доски повреждены гнилью. Стёкла местами разбиты. Общее состояние оконных блоков неудовлетворительное.

Фото 9. Окна.

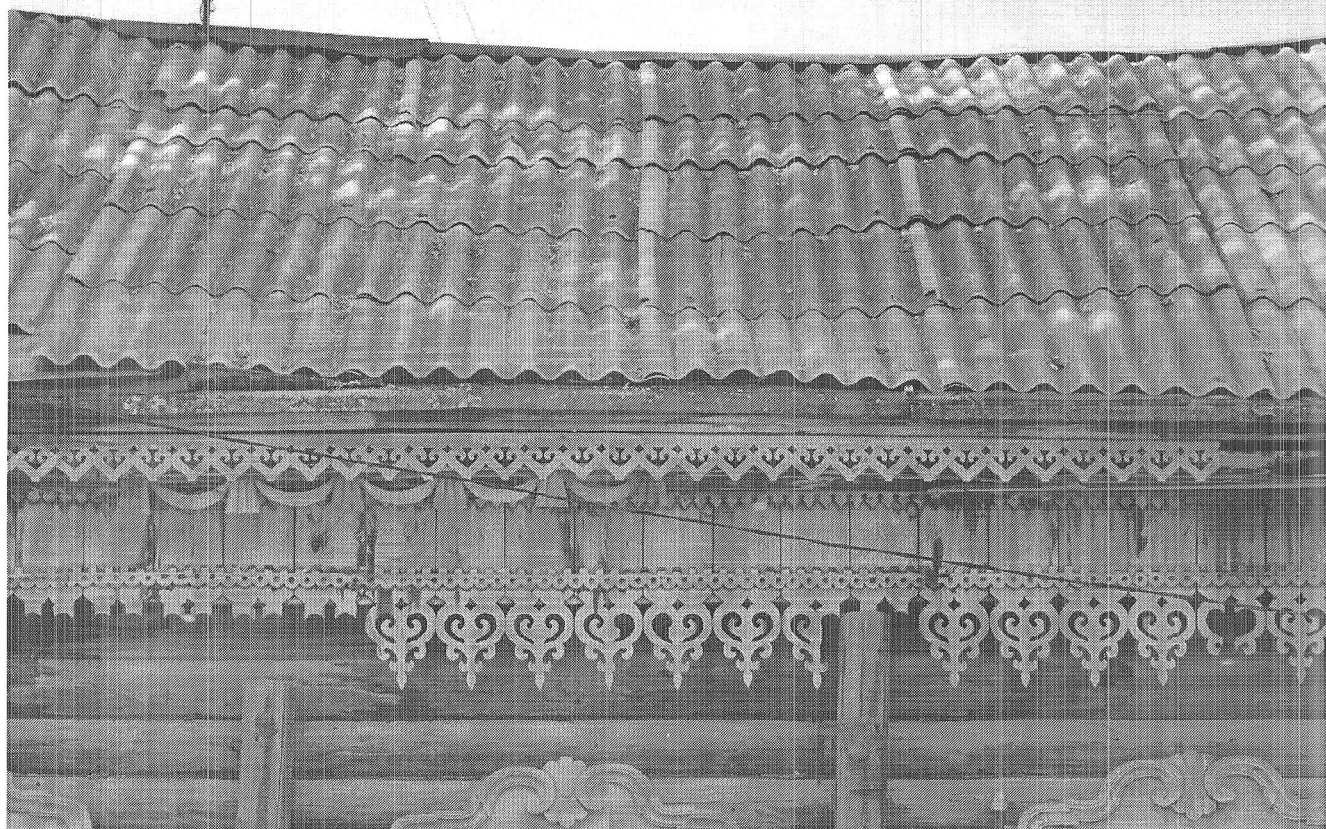
Фото 11. Кровля.

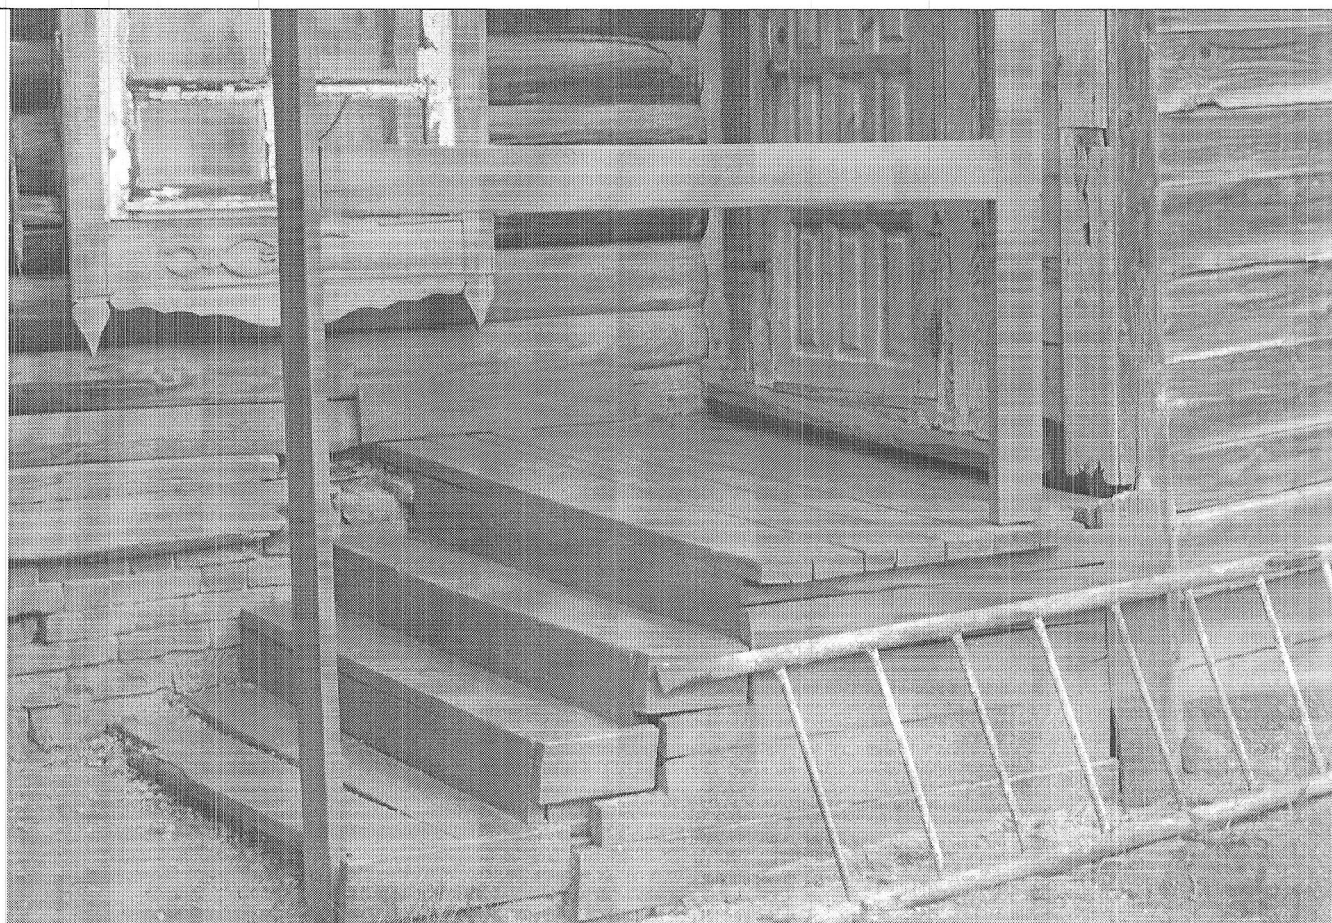
и) прямки, наружные лестницы, крыльца: на южном фасаде крыльцо деревянное имеет пять ступней, расположено в сенях. Деревянные ступени имеют стёртости в ходовых местах, трещины. Площадка крыльца имеет уклон. Ограждение утрачено. Второе крыльцо выполнено со стороны западного фасада, деревянное, окрашенное. Ступени расшатаны, между досок щели. Общее состояние крылец неудовлетворительное. Требуется выполнить ремонтные работы по восстановлению крылец.

Фото 12. Крыльцо на западном фасаде.

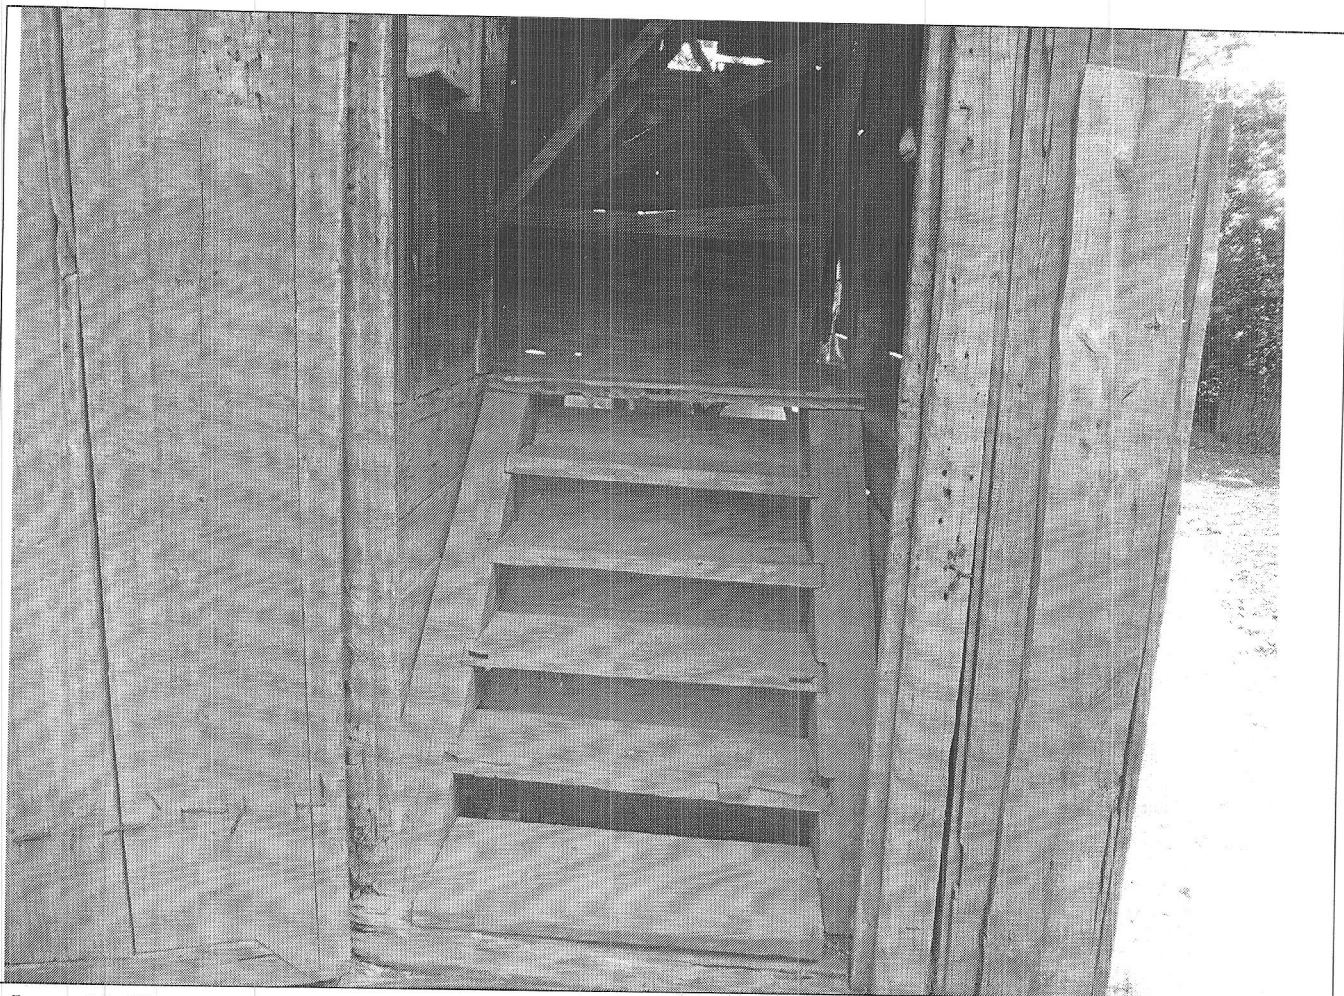
Фото 13. Крыльцо в сенях на южном фасаде.

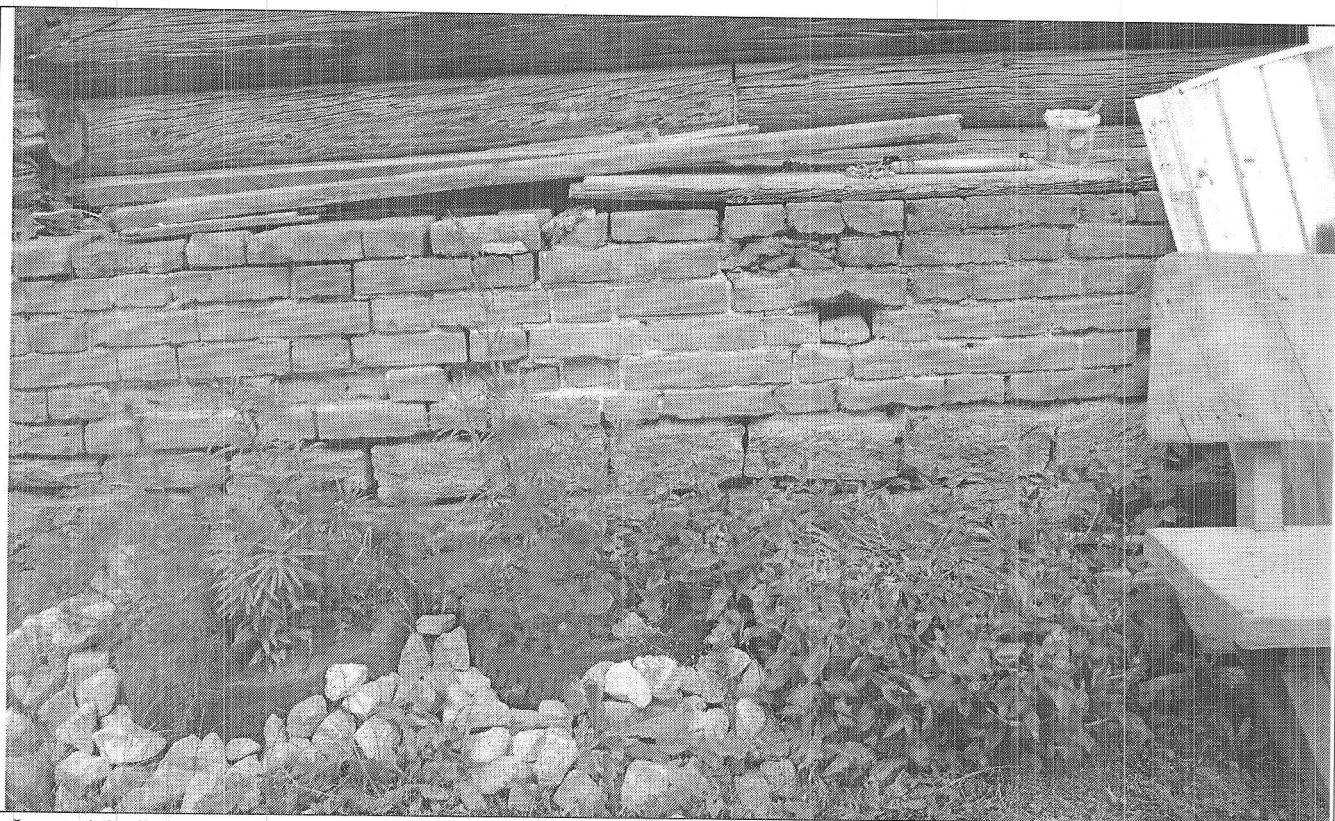
в) цоколи и отмостки: на уровне 30 см цоколь выполнен из бутового камня, далее на высоту 70 см – из красного кирпича. Имеются выбоины кирпича и выветривание раствора в швах. На северном фасаде  $\frac{1}{4}$  часть цоколя выложена из нового красного кирпича, другая  $\frac{1}{4}$  часть залита шлакобетоном и обшита досками. Доски окрашены. Общее состояние цоколя удовлетворительное. Требуется выполнить работы по восстановлению цоколя.

Фото 14. Фрагмент цоколя на южном фасаде.

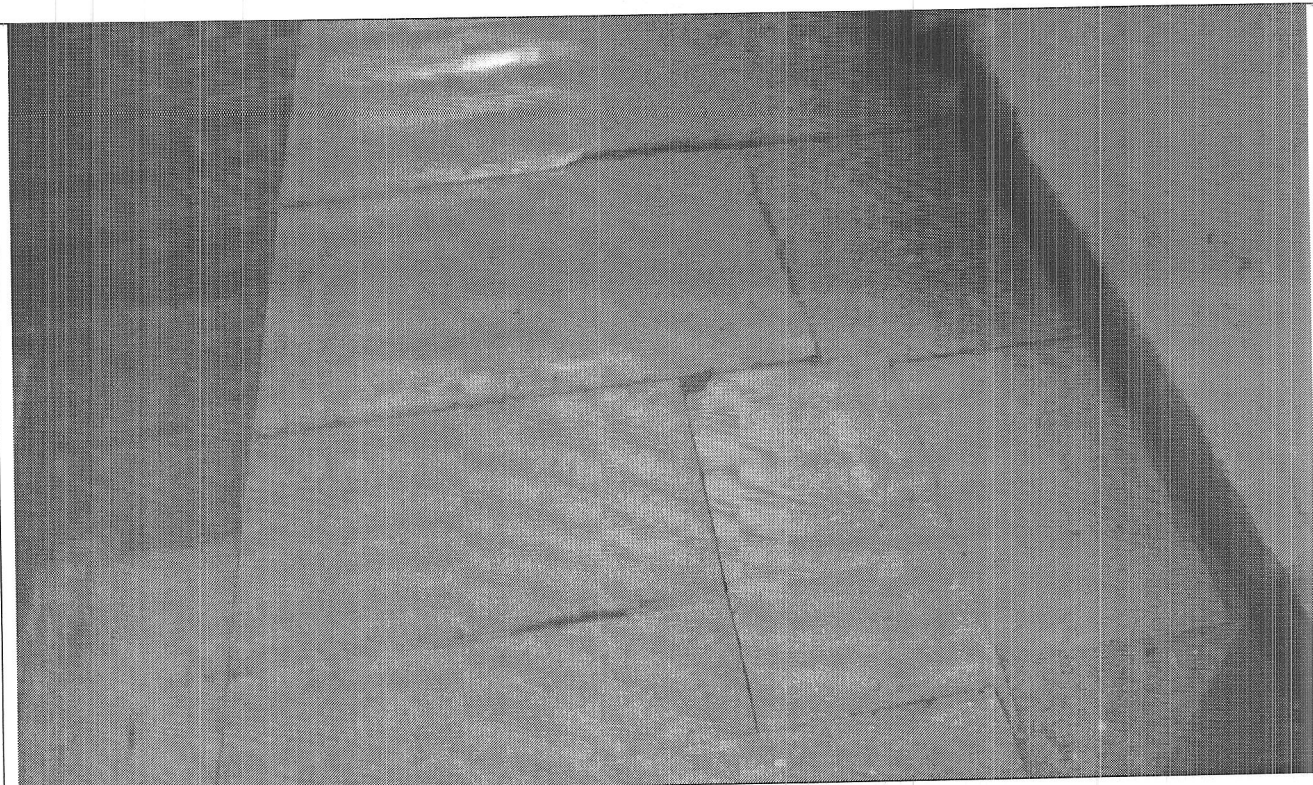
в) полы: деревянные из широких плах по лагам, окрашены масляной краской. Имеются сильные провесы и прогибы полов. В некоторых помещениях полы покрыты линолеумом. Линолеум местами потёрся и порвался. Необходимо заменить. Масляная краска во многих местах отстала. Общее состояние полов неудовлетворительное. Требуется замена деревянных полов.

Фото 17. Полы из линолеума.

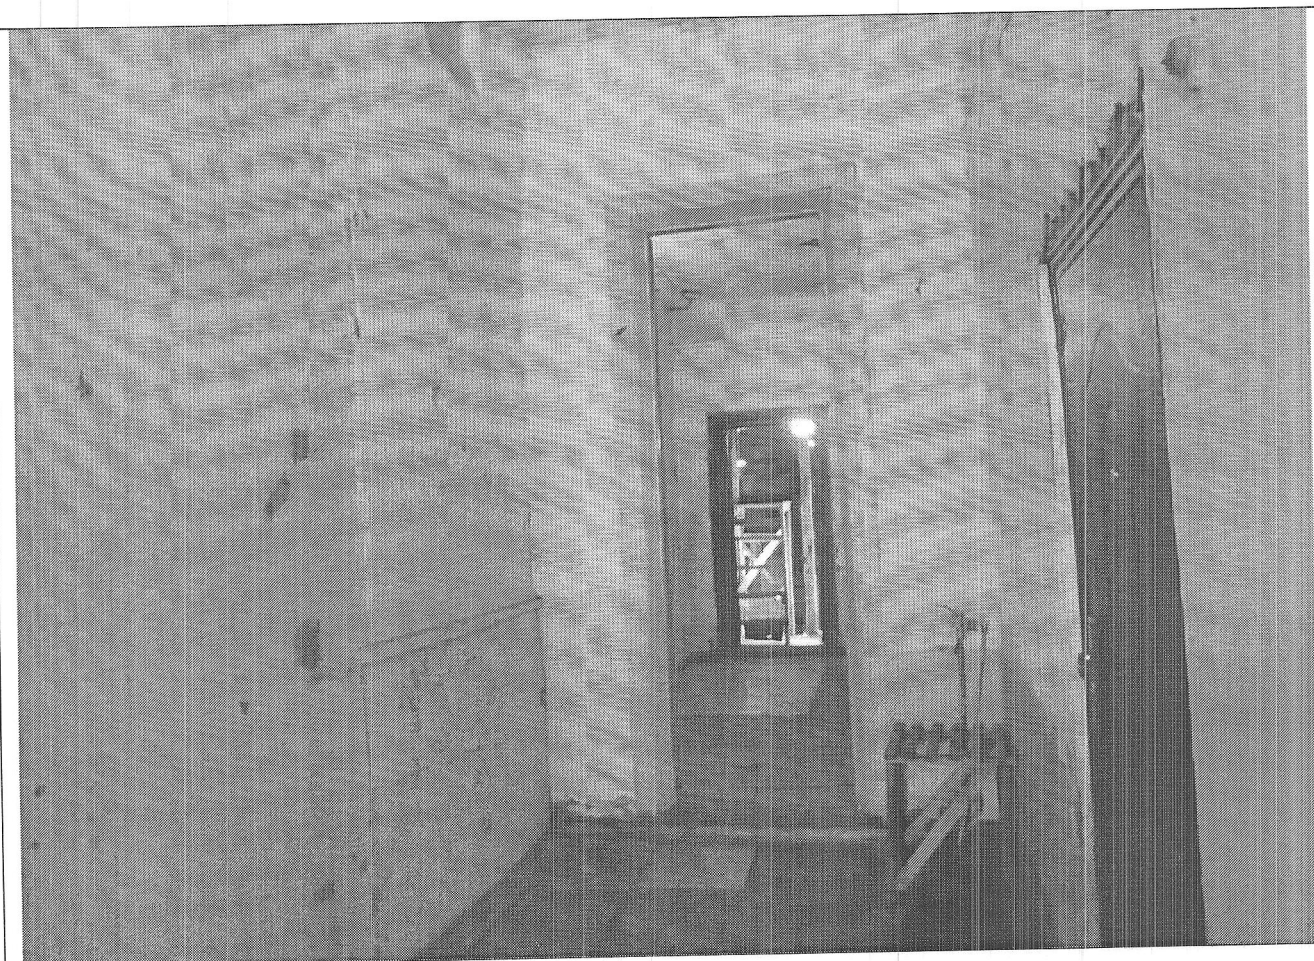
г) стены, связи: внутренние несущие стены – бревенчатые, перегородки – дощатые, оштукатурены побелены и в некоторых комнатах оклеены обоями. Штукатурка местами потрескалась и отстала. Общее состояние стен и перегородок удовлетворительное. Требуется ремонт штукатурного слоя.

Фото 18. Внутренние стены и перегородки.

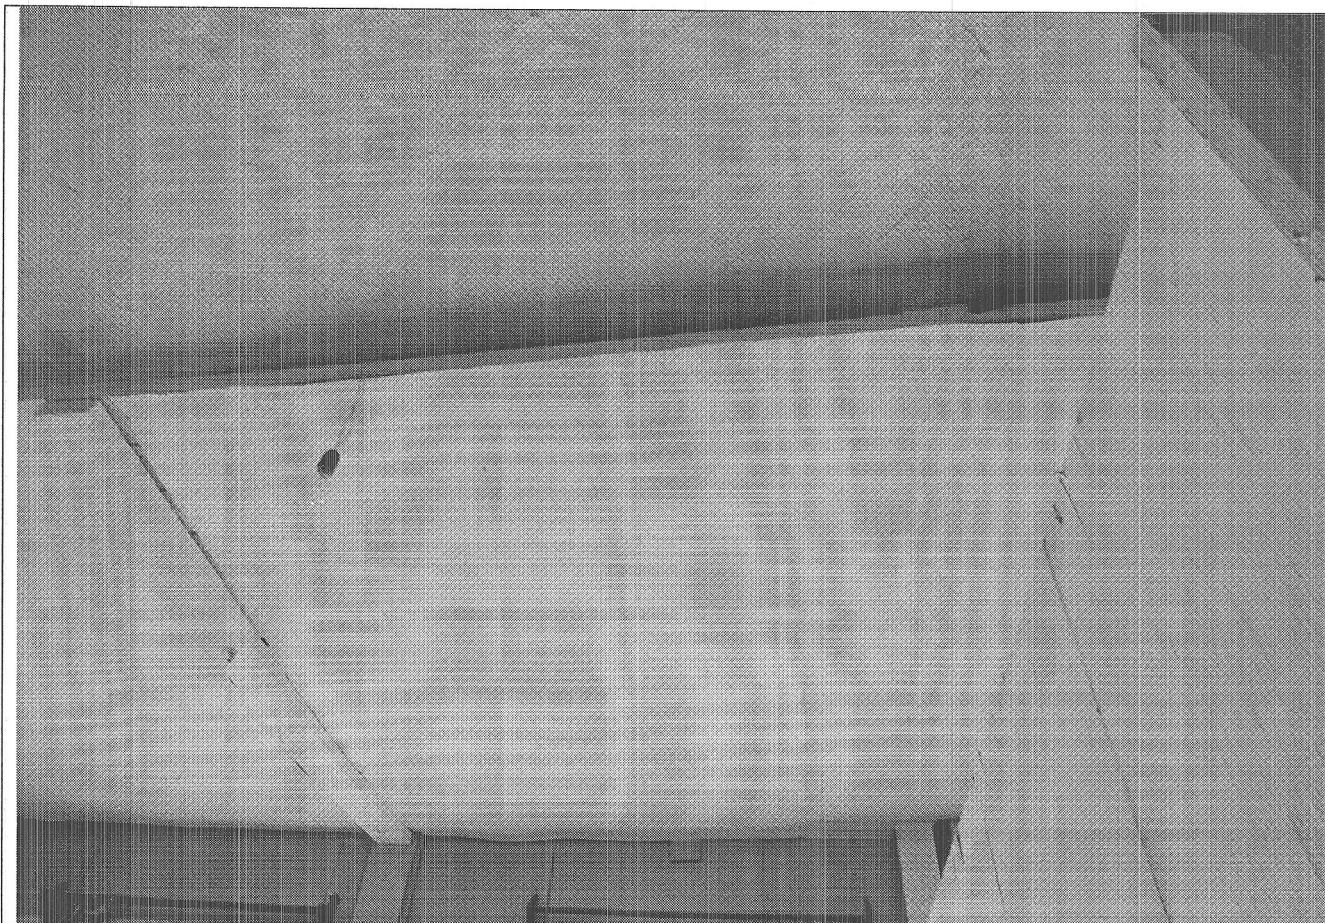
неблагополучных местах, где из-за протечек штукатурный слой отслаивается, установлены подшивные потолки из листов ДВП. Из-за протечек кровли и постоянной сырости местами имеется гниль в деревянных элементах и отслоение штукатурного слоя. Состояние неудовлетворительное. Требуется провести работы по замене перекрытия.

Фото 19. Подшивка участка потолка листами ДВП.

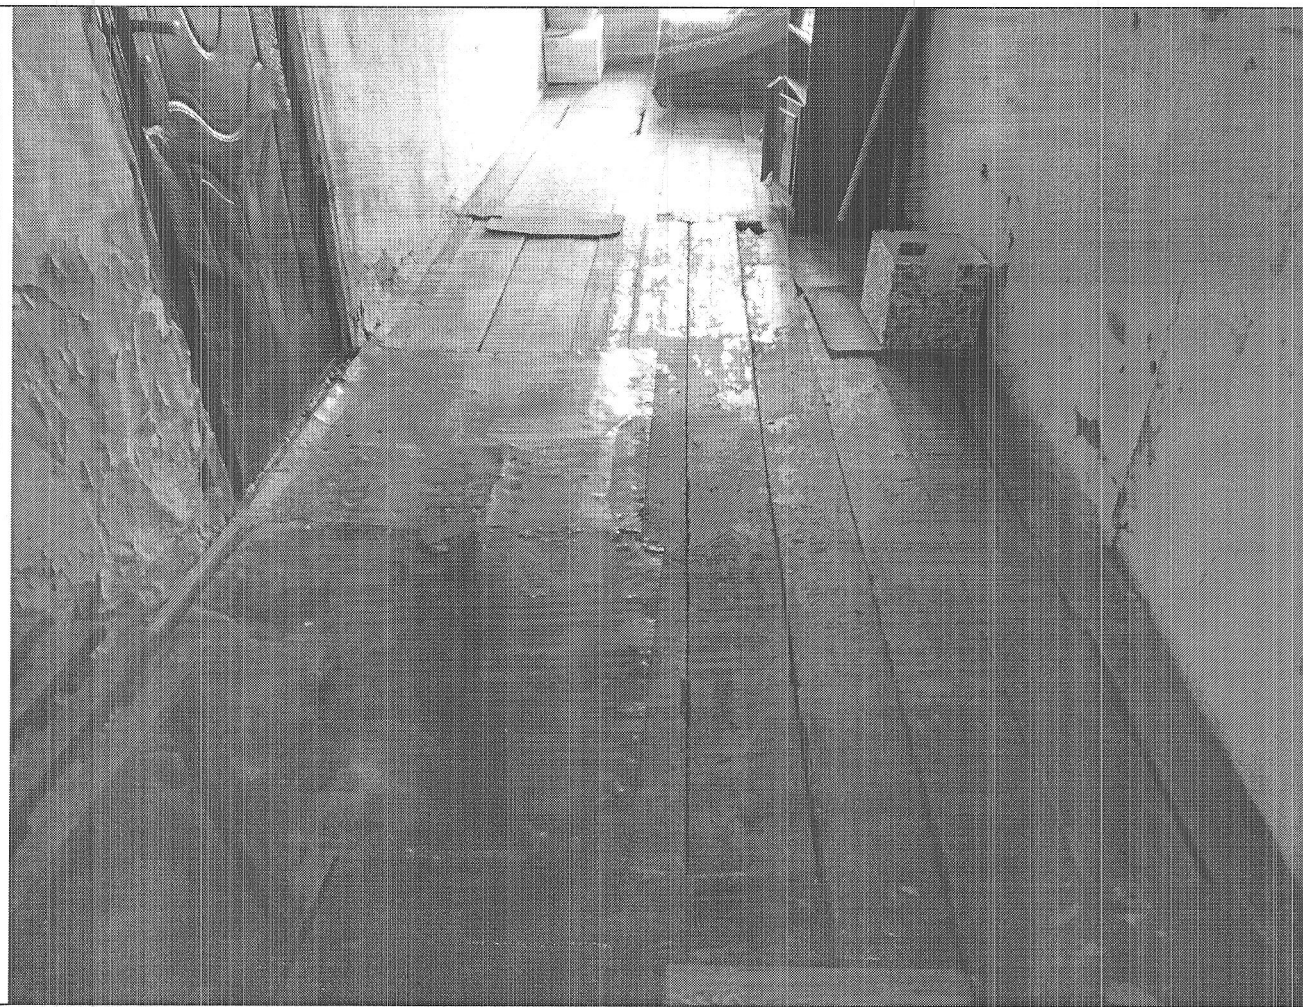
Фото 21. Пол в коридоре.
