**Акт технического состояния  
объекта культурного наследия федерального значения  
(за исключением объектов, перечень которых утверждается Правительством Российской Федерации), регионального значения, местного (муниципального) значения, выявленного  
объекта культурного наследия**

«Дом жилой»

Колыванский район, р.п. Колывань

улица Советская 75 корп./стр.  пом./кв.

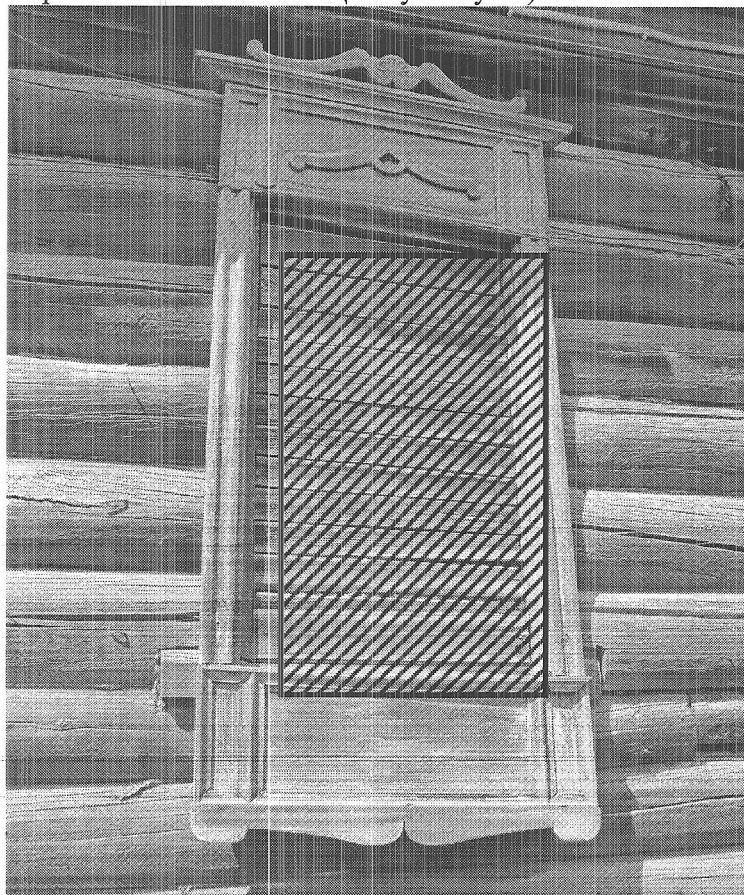
4.1. Оконный проём на восточном фасаде зашит тёсом (приложение № 2 схема № 1).

Схема № 1. Оконный проём на восточном фасаде зашит тёсом (материалы согласования в архиве ГАУ НСО НПЦ отсутствуют).

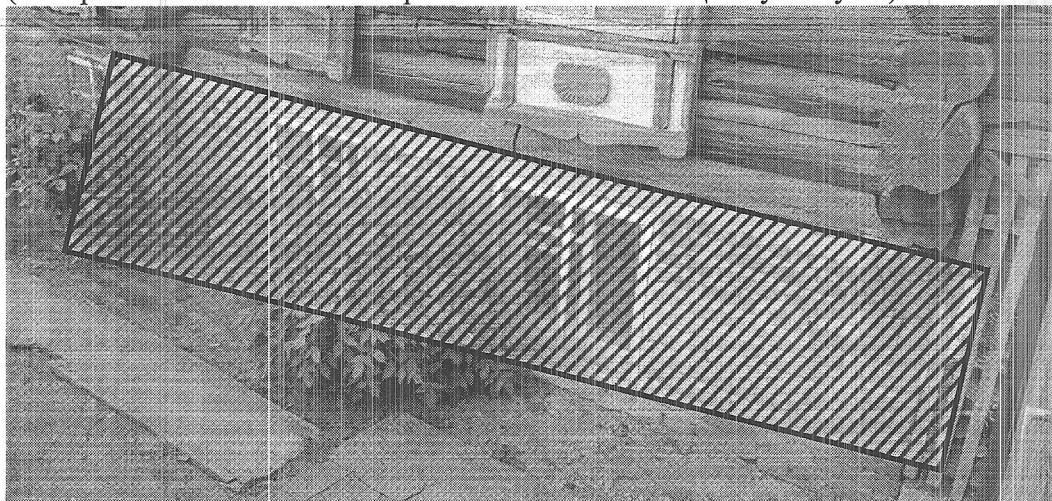
4.3. Нижние ряды рубленых стен восточного фасада заменены кирпичной кладкой (приложение № 2 схема № 2).

Схема № 2. Нижние ряды рубленых стен восточного фасада заменены кирпичной кладкой (материалы согласования в архиве ГАУ НСО НПЦ отсутствуют).

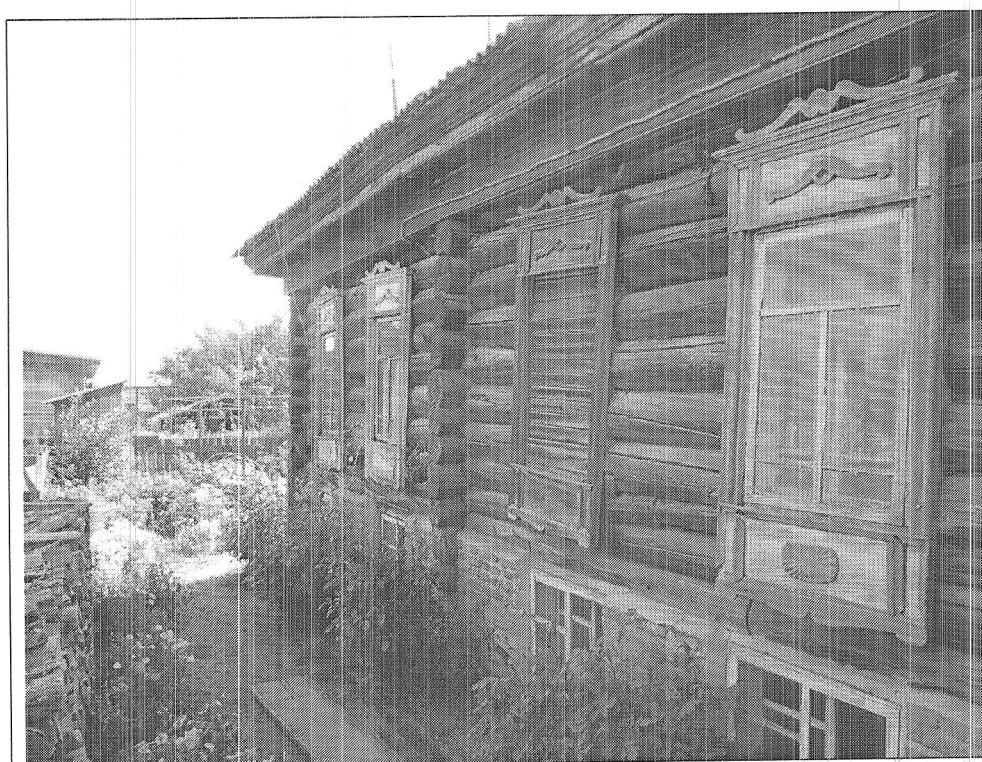
Фото 2. Фрагмент восточного фасада.

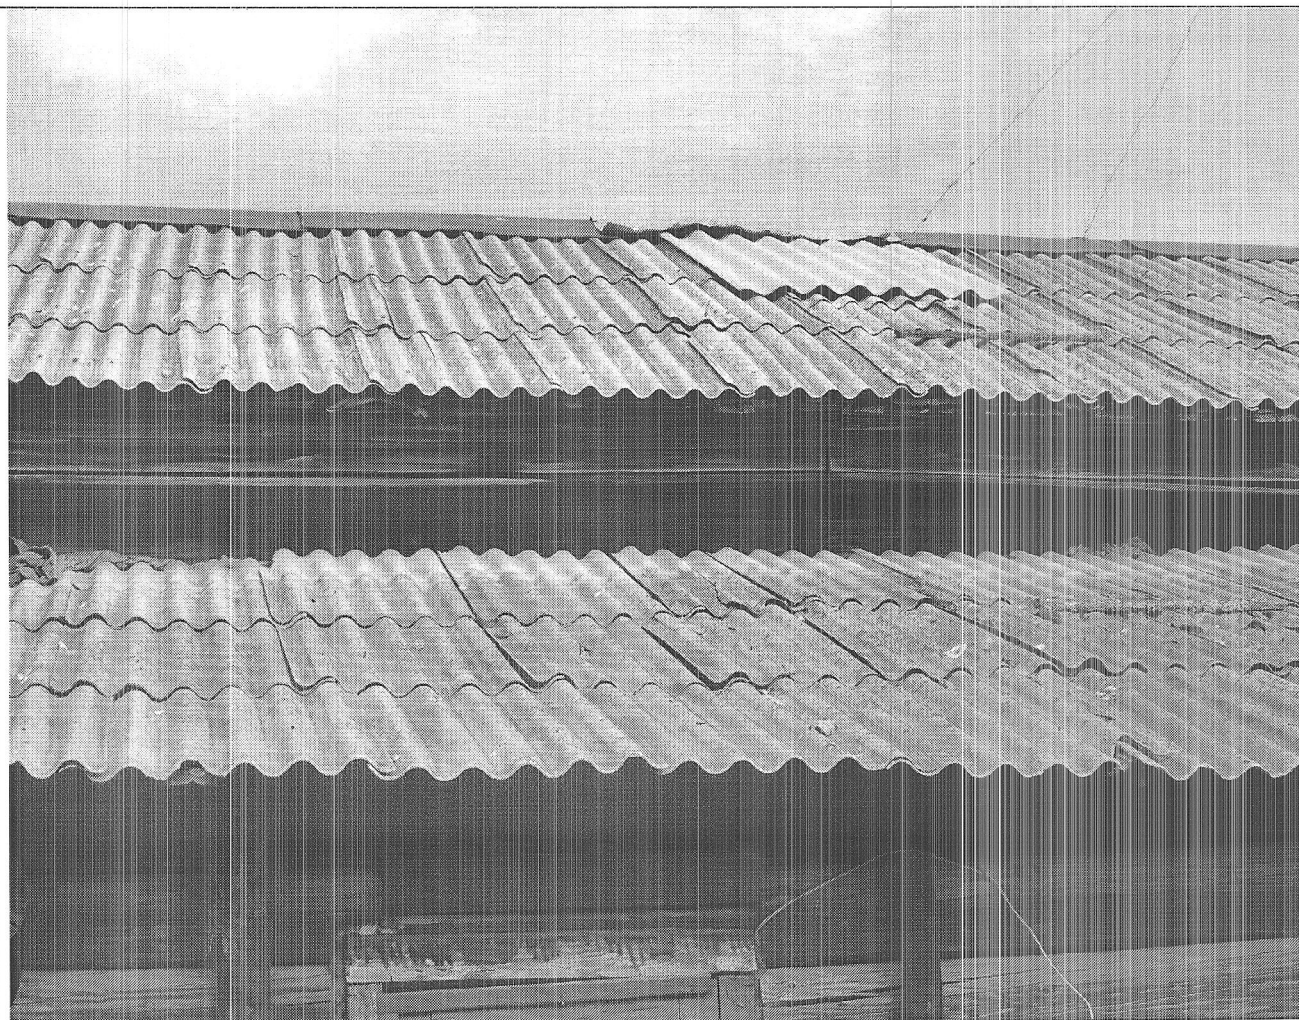
д) крыша (стропила, обрешетка, кровля): крыша чердачная двускатная, шипцовая. Кровля из шиферных листов. Шифер старый, потрескался. Кровля протекает и в доме, и в сенях. Повреждены гнилью концы стропильных ног. Доски карниза подвержены гнили, местами сломаны. Общее состояние крыши и кровли неудовлетворительное. Требуется ремонт крыши и замена кровли по согласованному в установленном порядке проекту.

Фото 5. Кровля.

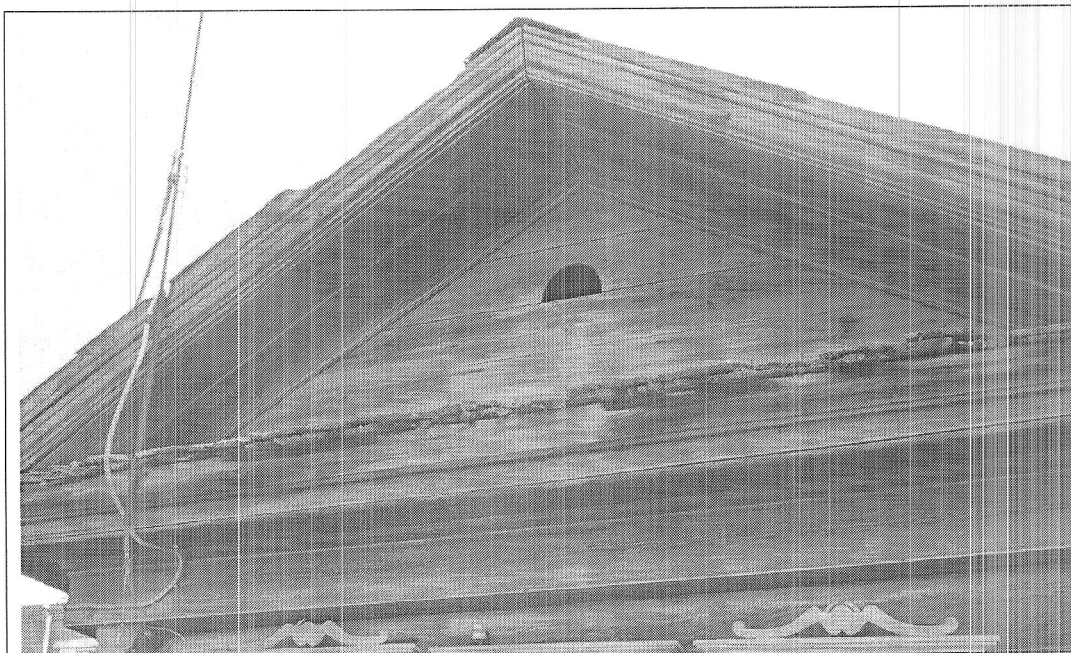
Фото 6. Фронтон.

4.4. На крыше дома установлена телевизионная антенна (приложение № 3 фото № 6).

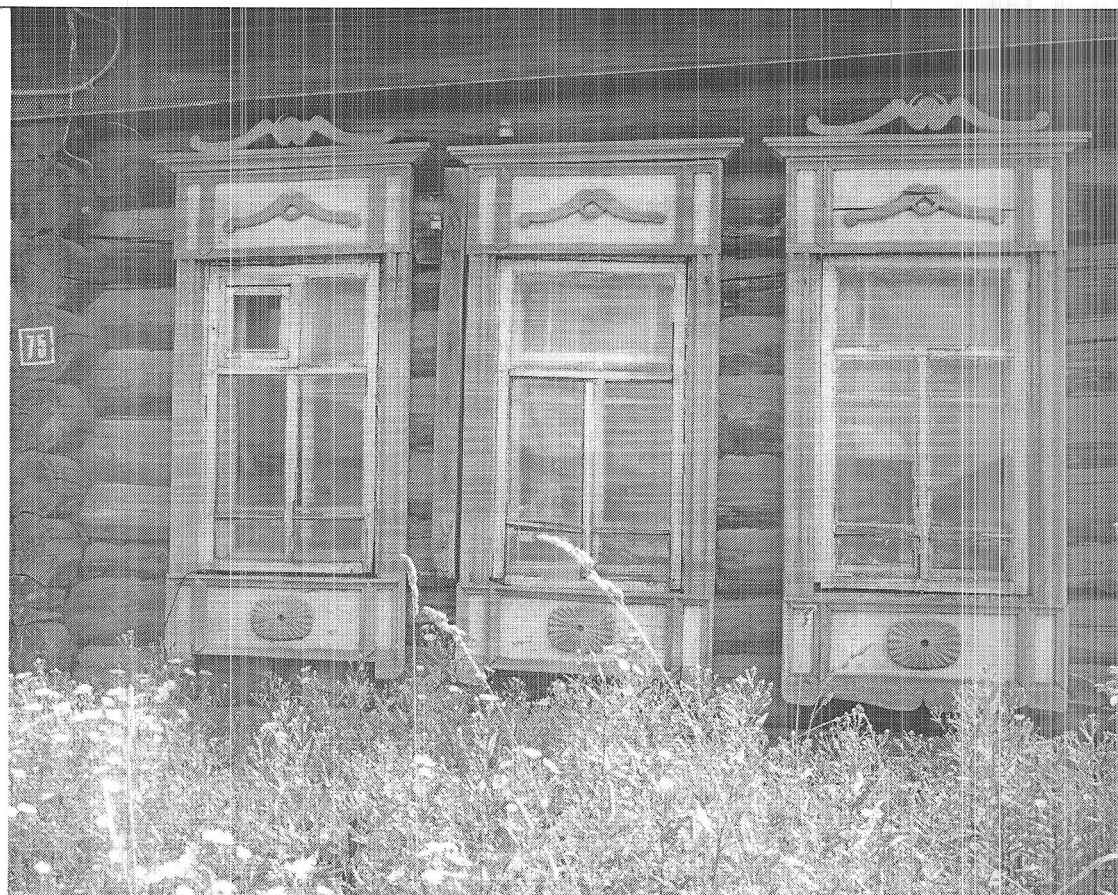
к) наружные двери и окна: наружные дверные полотна выполнены по типу «плотничные», обшиты утеплителем. Состояние дверей удовлетворительное. Оконные переплёты деревянные, окрашенные в белый цвет, разошлись в местах сопряжений, имеется гниль. В цокольном этаже оконные рамы повреждены гнилью. Со стороны восточного фасада на первом этаже оконный проём зашит досками, необходимо проём восстановить. Общее состояние окон неудовлетворительное. Требуется ремонт оконных блоков по согласованному в установленном порядке проекту.

Фото 9. Окна.

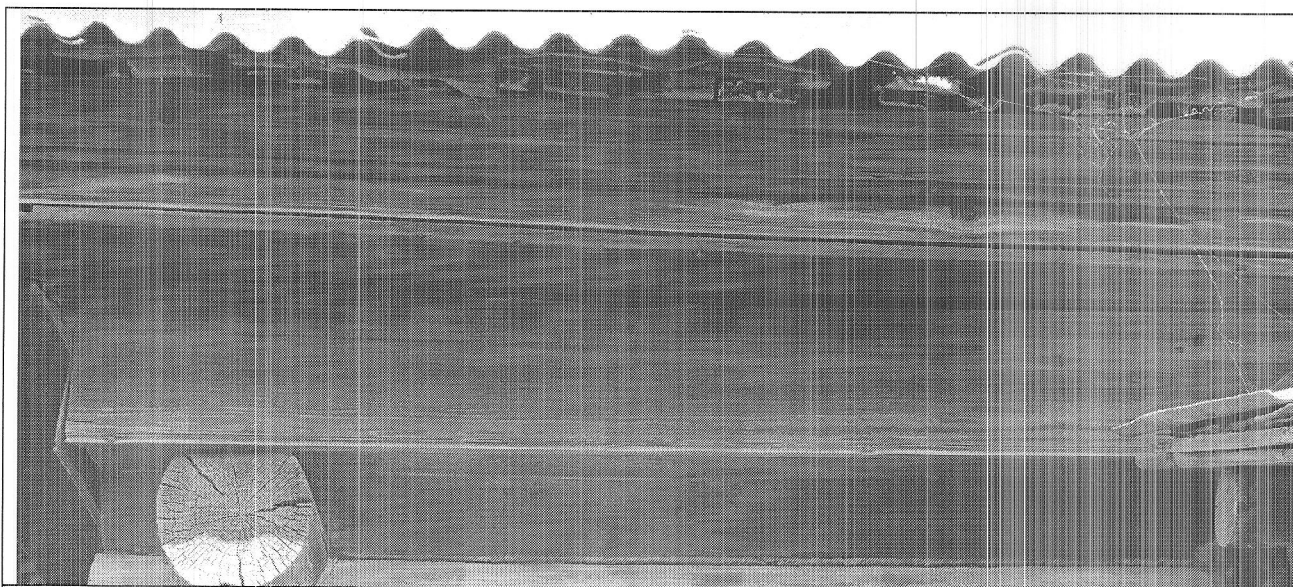
Фото 11. Карниз.

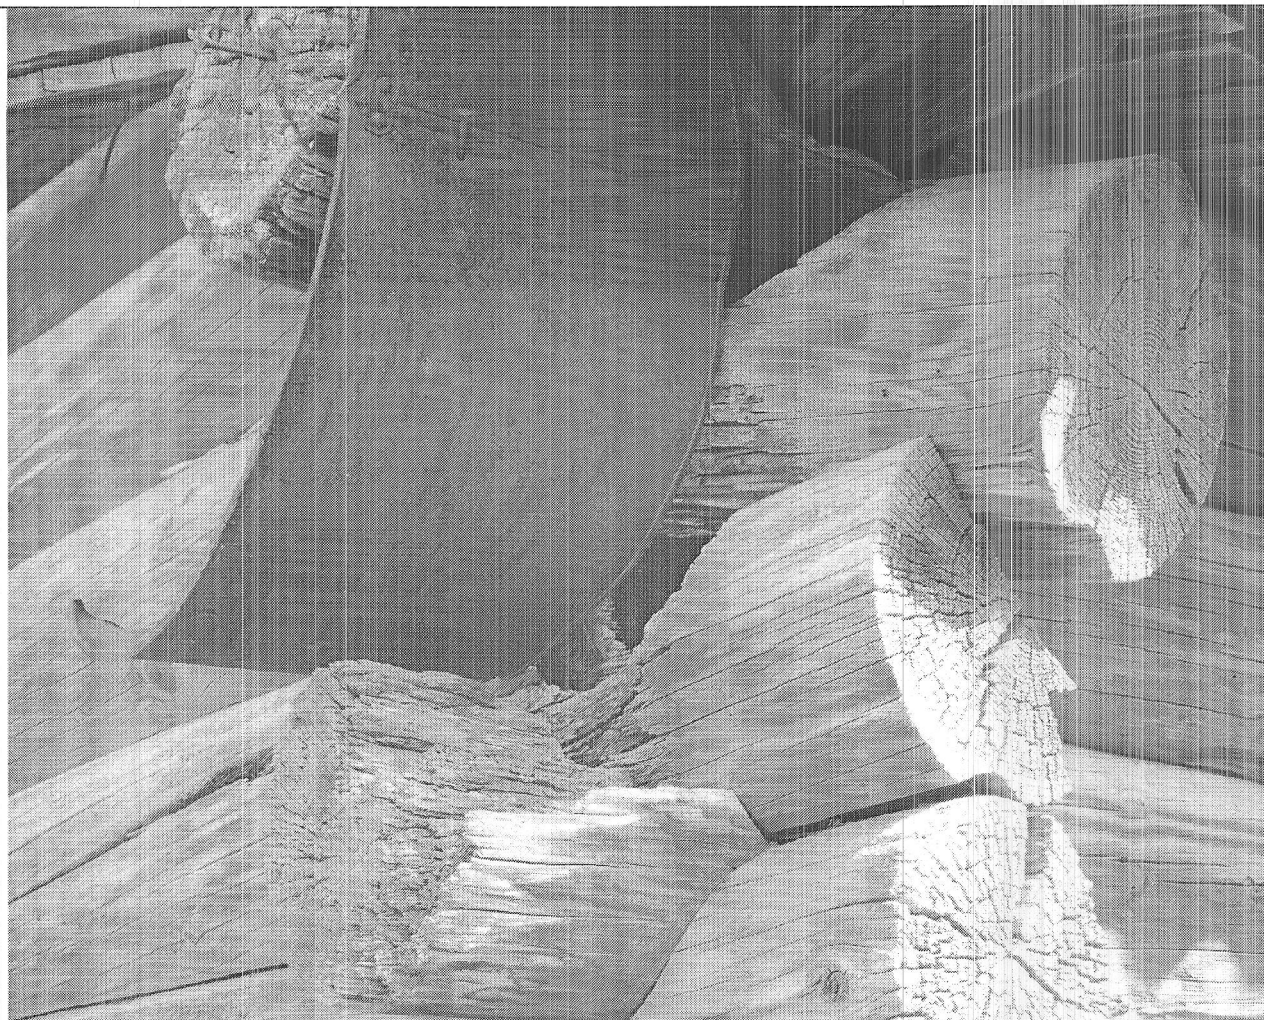
г) стены: стены из круглых брёвен, рубленные «в обло» (с остатком). Брёвна растрескались, местами нарушена конопатка. Сгнили выпуски углов. На восточном фасаде четыре ряда брёвен заменены кирпичной кладкой из красного кирпича. Со стороны западного фасада имеется рубленая пристройка – сени. Брёвна сеней потрескались, нарушена конопатка, выпуски углов сгнили.

Фото 13. Сгнившие брёвна сруба сених.

Общее состояние стен неудовлетворительное. Требуется замена сгнивших брёвен сруба, ремонт конопатки.

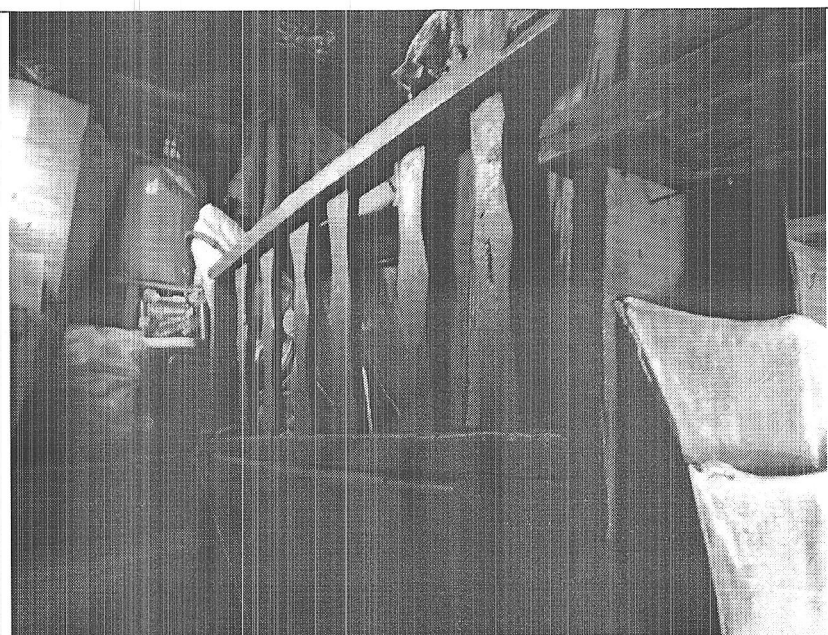
Фото 14. Ограждение лестницы в сених.

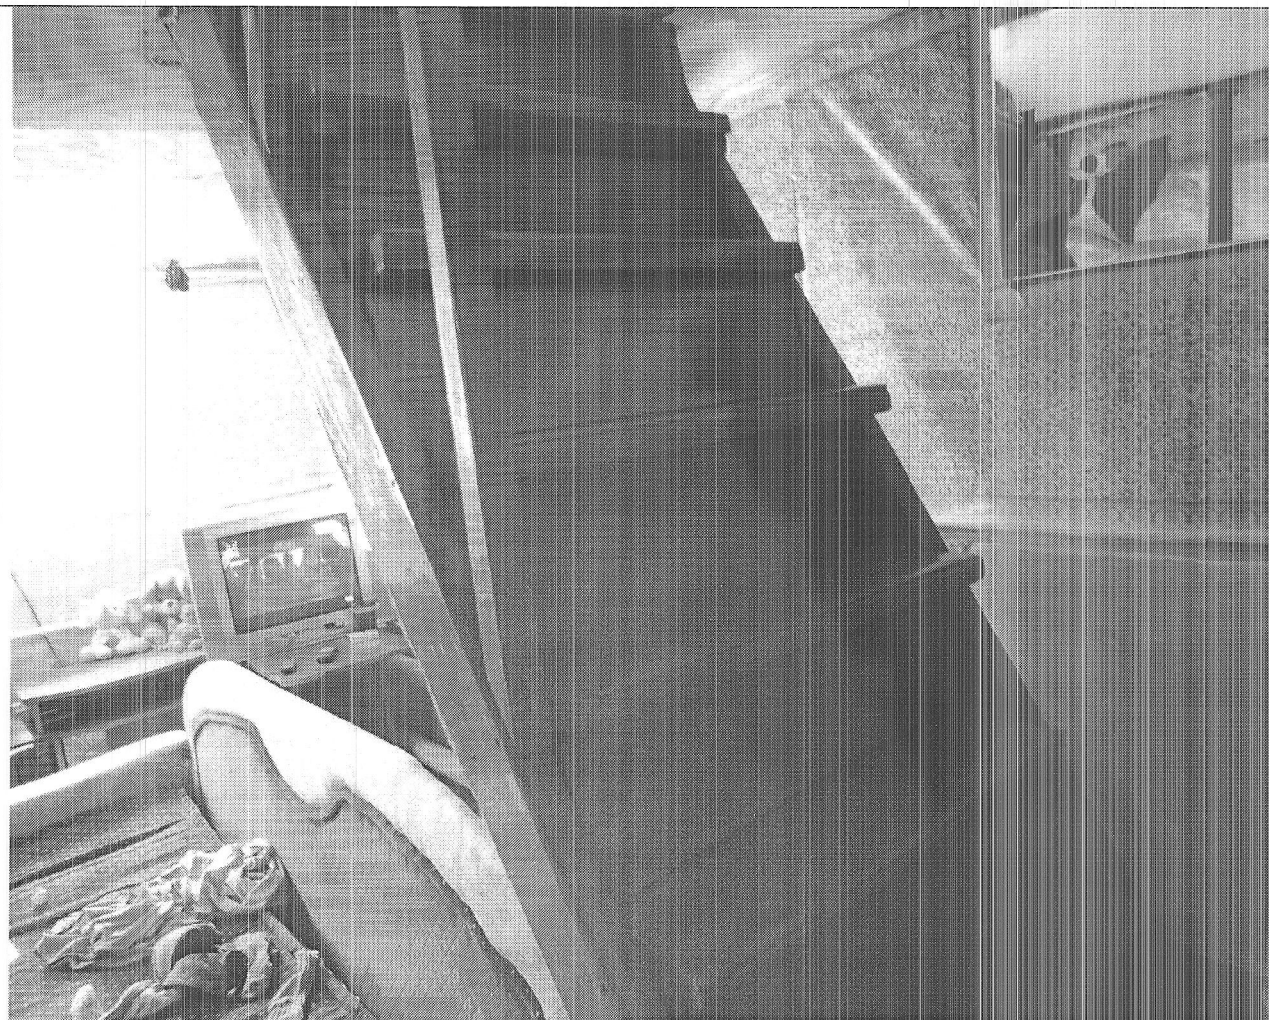
ж) лестницы: внутри дома есть две деревянные лестницы: одна в жилом помещении, другая в сенях. Лестницы одномаршевые шириной 70 см. Ограждение лестниц деревянное. Имеются стёртости ступеней, щели. Общее состояние лестниц удовлетворительное. Требуется ремонт ступеней.

Фото 17. Лестница на второй этаж.

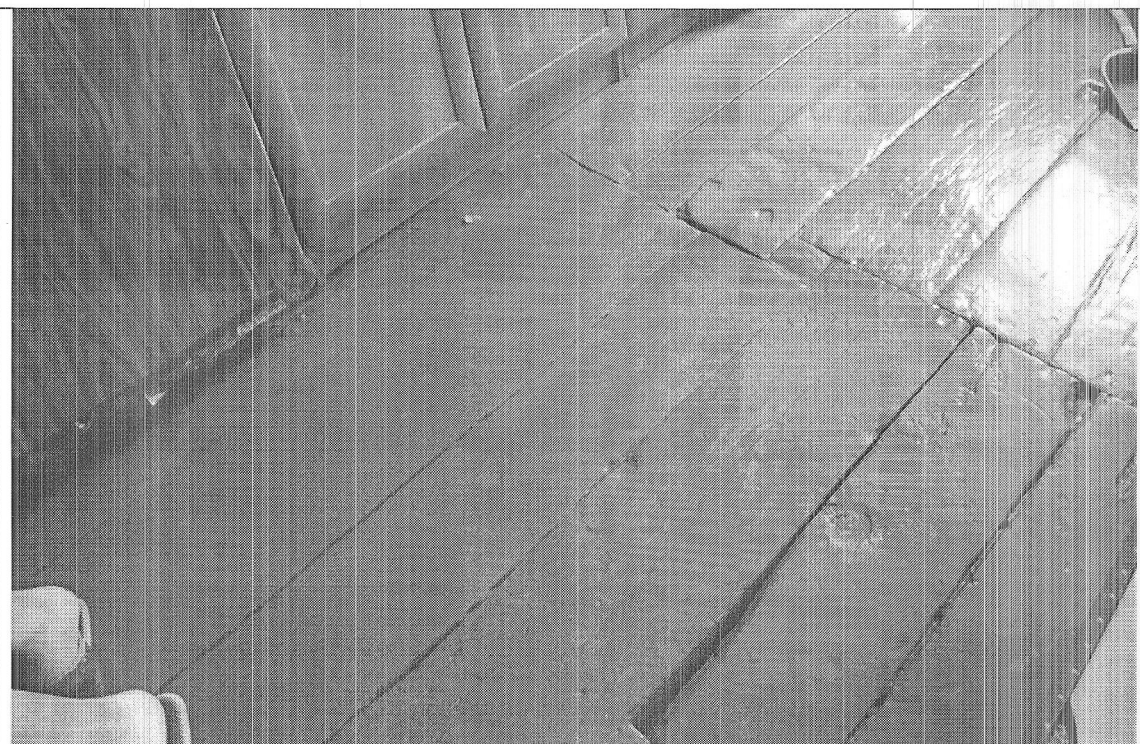
в) полы: деревянные из плах по лагам, окрашены масляной краской. Имеются сильные провесы и прогибы полов. Масляная краска во многих местах отстала. Общее состояние полов неудовлетворительное. Требуется ремонт деревянных полов.

Фото 18. Пол.

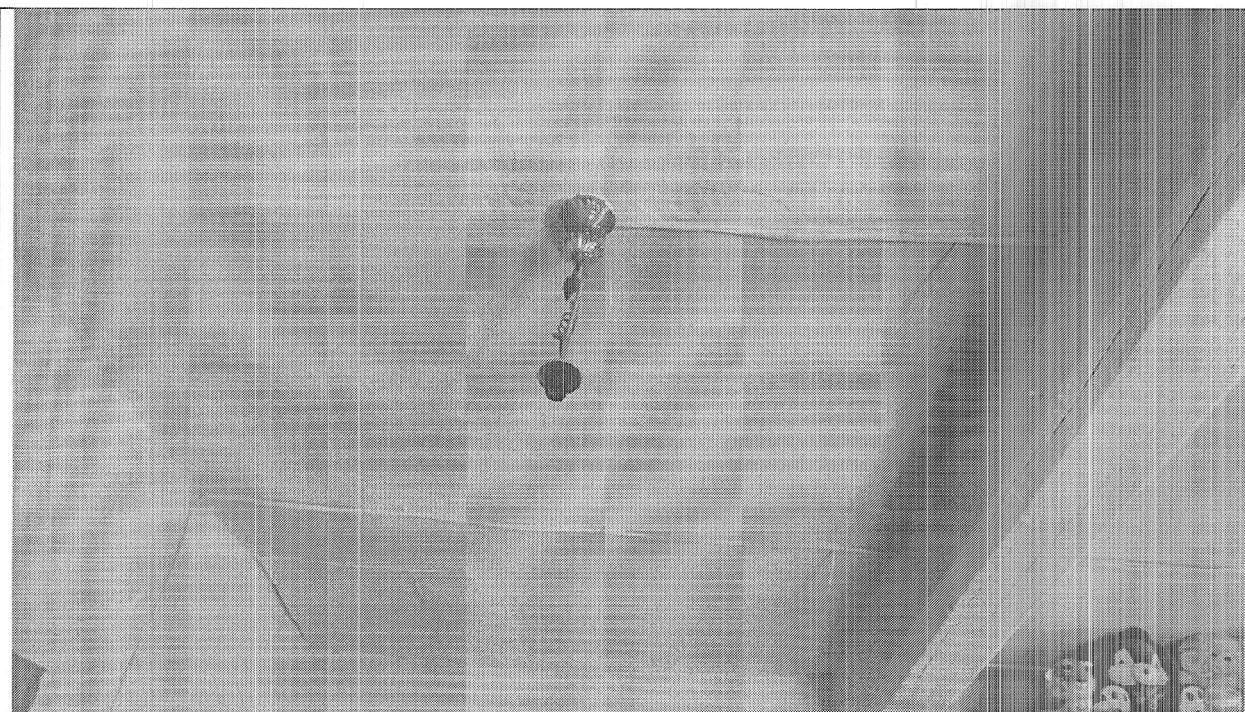
б) перекрытия (плоские/сводчатые): перекрытия выполнены в виде дощатого настила по деревянным балкам. Чердачное перекрытие утеплено. Потолки оштукатурены и окрашены известью. Из-за протечек кровли и постоянной сырости местами имеется гниль деревянных элементов и отслоение штукатурного слоя. Состояние неудовлетворительное. Требуется замена деревянного настила перекрытия.

Фото 20. Потолок, балка.
