**Акт технического состояния
объекта культурного наследия федерального значения
(за исключением объектов, перечень которых утверждается Правительством Российской Федерации), регионального значения, местного (муниципального) значения, выявленного
объекта культурного наследия**

«Дом жилой»

улица **Кирова** **53** корп./стр. пом./кв.

**Схемы утрат и поздних элементов
объекта культурного наследия регионального значения «Дом жилой»,
расположенного по адресу: Новосибирская область, Колыванский район,
р.п. Колывань, ул. Кирова, 53 (ул. К.Маркса, 60)**

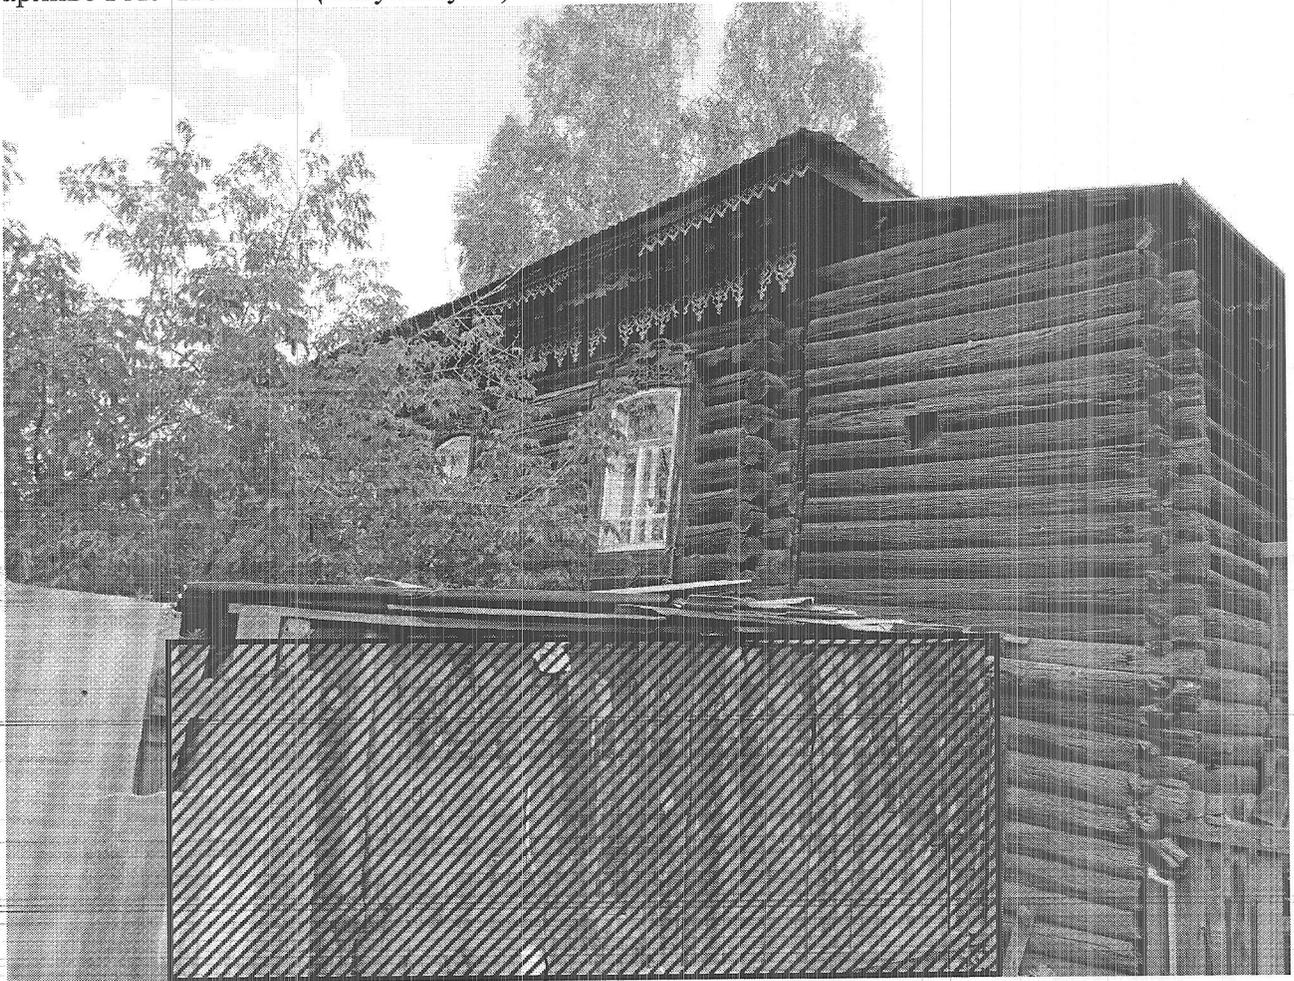
4.1. Со стороны южного фасада пристроены дощатые сени (материалы согласования в архиве ГАУ НСО НПЦ отсутствуют) (приложение № 2 схема № 1).

Схема № 1. Со стороны южного фасада пристроены дощатые сени (материалы согласования в архиве ГАУ НСО НПЦ отсутствуют).

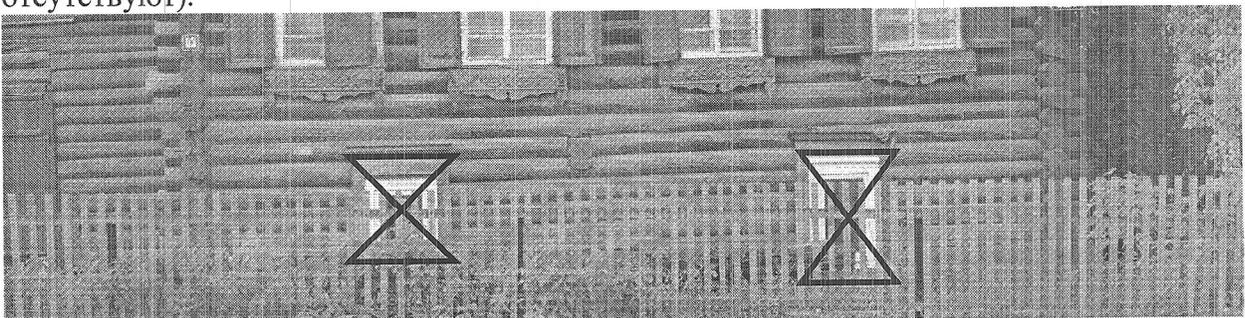
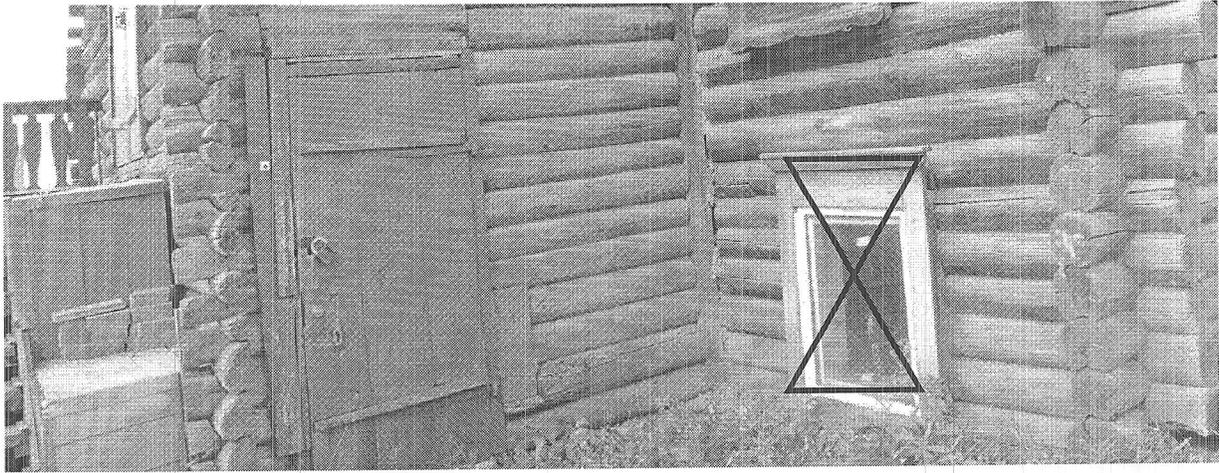
4.2. Окна первого этажа на северном фасаде 2 шт., на западном фасаде 2 шт., на южном 1 шт. и на восточном 1 шт. заменены на пластиковые, рисунок переплетов не соответствует первоначальному (материалы согласования в архиве ГАУ НСО НПЦ отсутствуют) (приложение № 2 схема № 2).

Схема № 2. Деревянные окна первого этажа на северном фасаде 2 шт., на западном фасаде 2 шт., на южном 1 шт. и на восточном 1 шт. заменены на пластиковые, рисунок переплётов не соответствует первоначальному (материалы согласования в архиве ГАУ НСО НПЦ отсутствуют).

Оконные переплёты деревянные, окрашенные в белый цвет. Оконные переплёты и подоконные доски повреждены гнилью. Створки местами не открываются. Имеется отслоение окрасочного слоя. На первом этаже 6 оконных блоков заменены на пластиковые без сохранения рисунка переплёта. Состояние окон неудовлетворительное. Требуется заменить оконные блоки с сохранением первоначального рисунка переплётов.

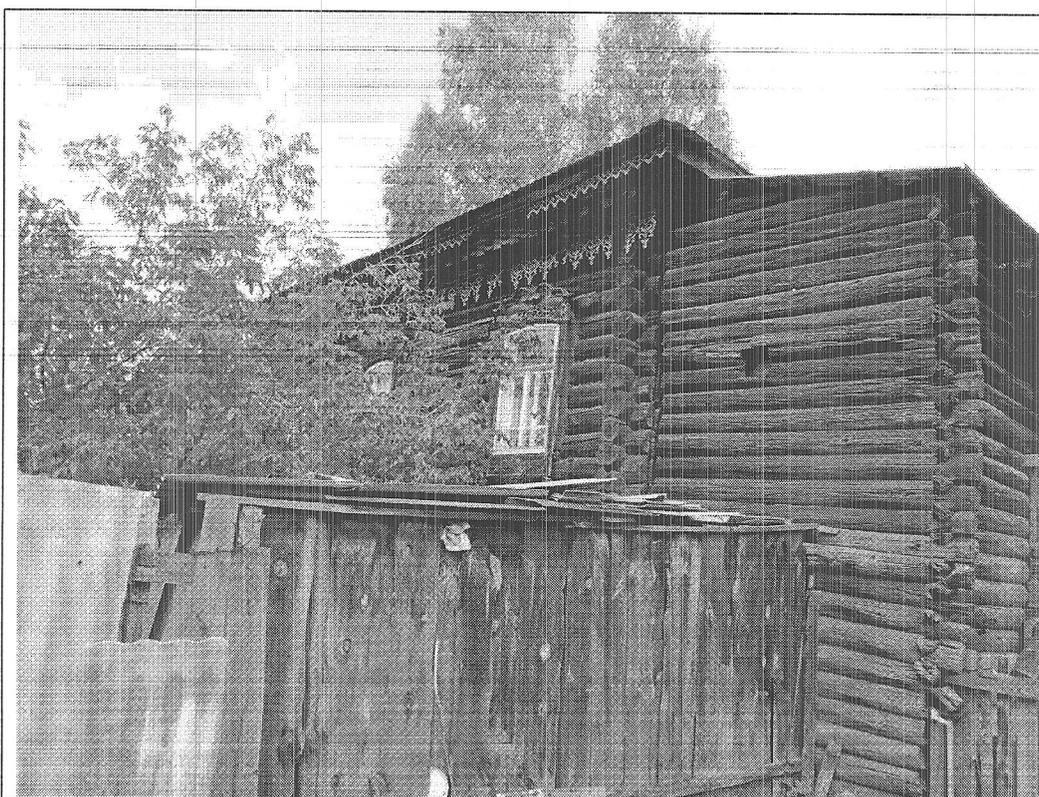
Фото 6. Дощатые сени на южном фасаде.

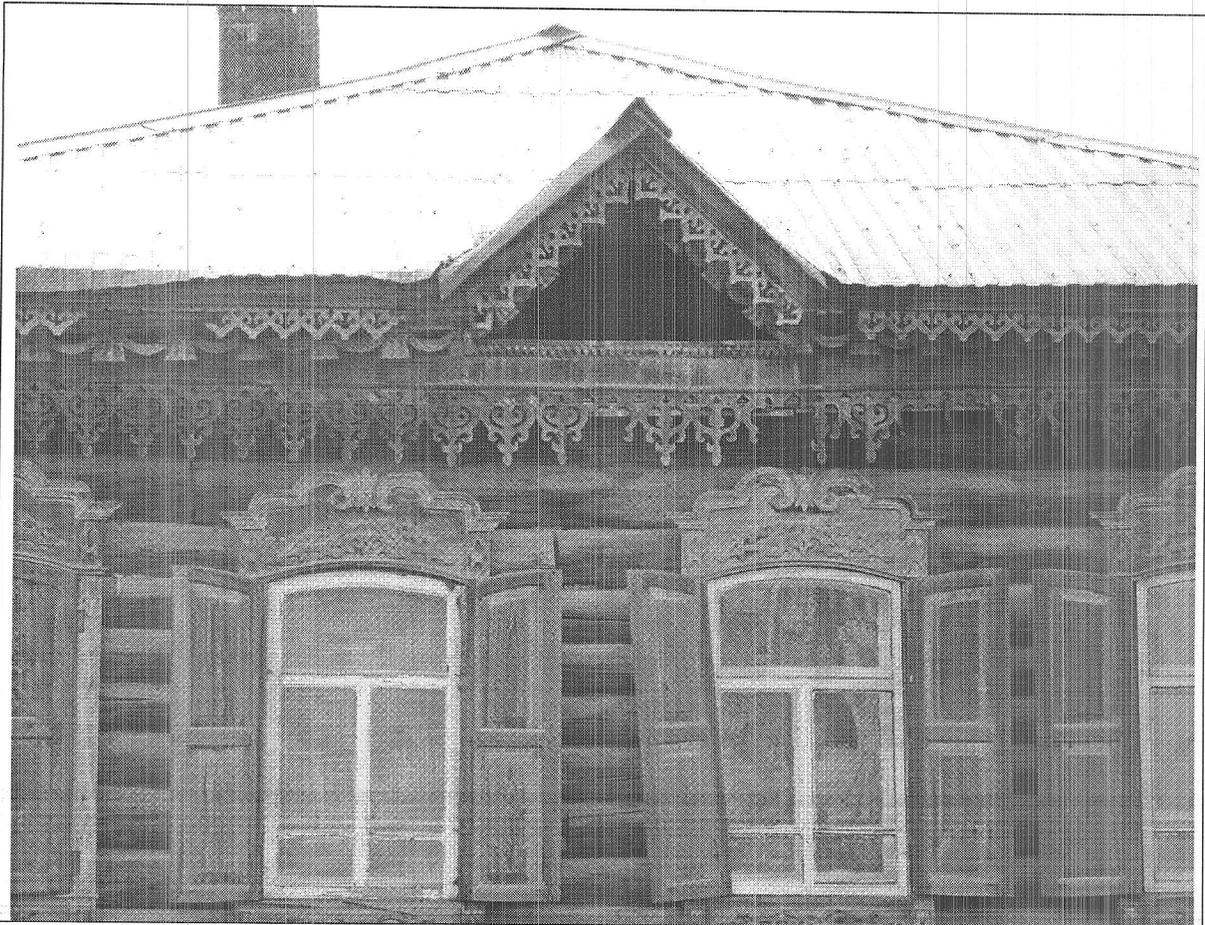
прямоугольные с простыми наличниками без декора. Окна второго этажа более крупные по размеру, с лучковым завершением, богато декорированными наличниками и с филёнчатыми ставнями по уличным фасадам. Лобовая доска завершена карнизиком криволинейного волнатообразного очертания и увенчана стилизованной пальметтой по оси симметрии между двумя валютами. Вся плоскость лобовой доски заполнена накладным пропильным растительным орнаментом. Фартук наличника завершён криволинейным симметричным выпилком с пикообразными свесами по углам, декорирован пропильной накладной резьбой растительного орнамента. Карниз подшит из досок и богато декорирован пропильной резьбой растительного орнамента.

Фото 7. Окна на втором этаже.

Состояние декора неудовлетворительное. Требуется реставрация фасадов с восстановлением повреждённых и утраченных элементов деревянного декора.

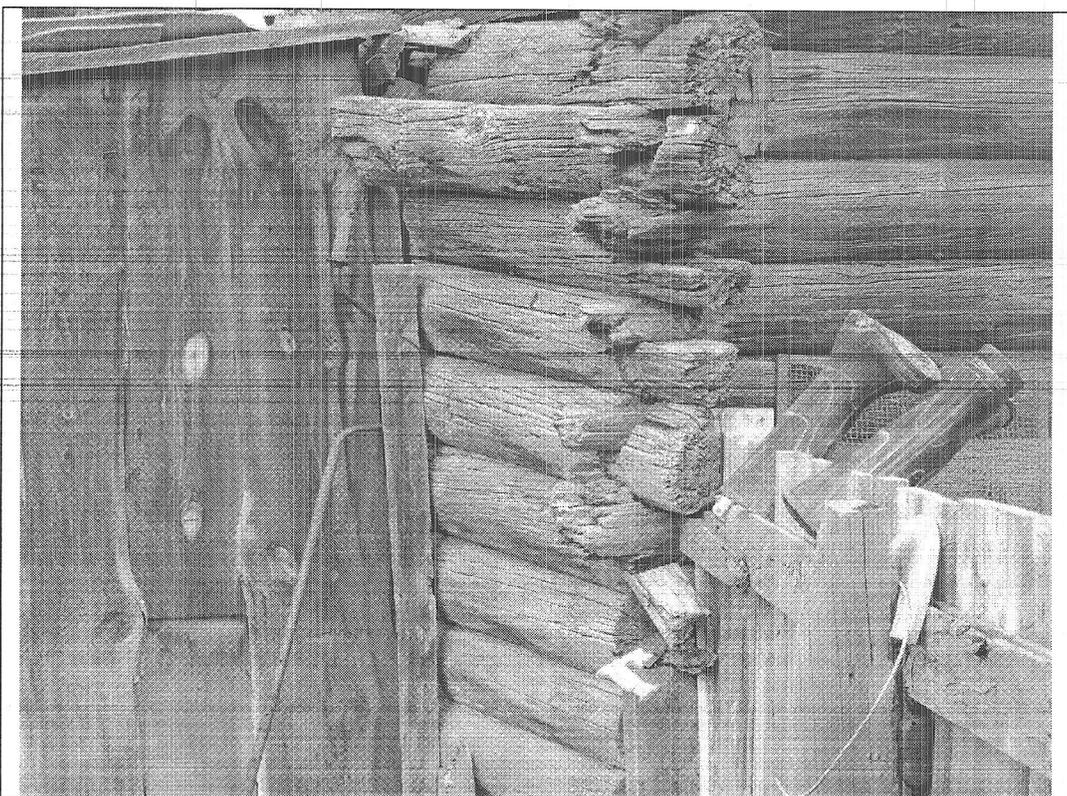
г) стены: бревенчатые рубленные в «обло». Диаметр брёвен 26-28 см. Брёвна растрескались, нарушена конопатка. Нижние венцы рубленых стен повреждены гнилью, также повреждены гнилью брёвна в подоконной зоне. Стены сеней рубленные, 8 венцов подвержены гнили. Состояние стен неудовлетворительное. Требуется заменить сгнившие ряды брёвен стен дома и сеней.

Фото 8. Угол рубленых сеней.

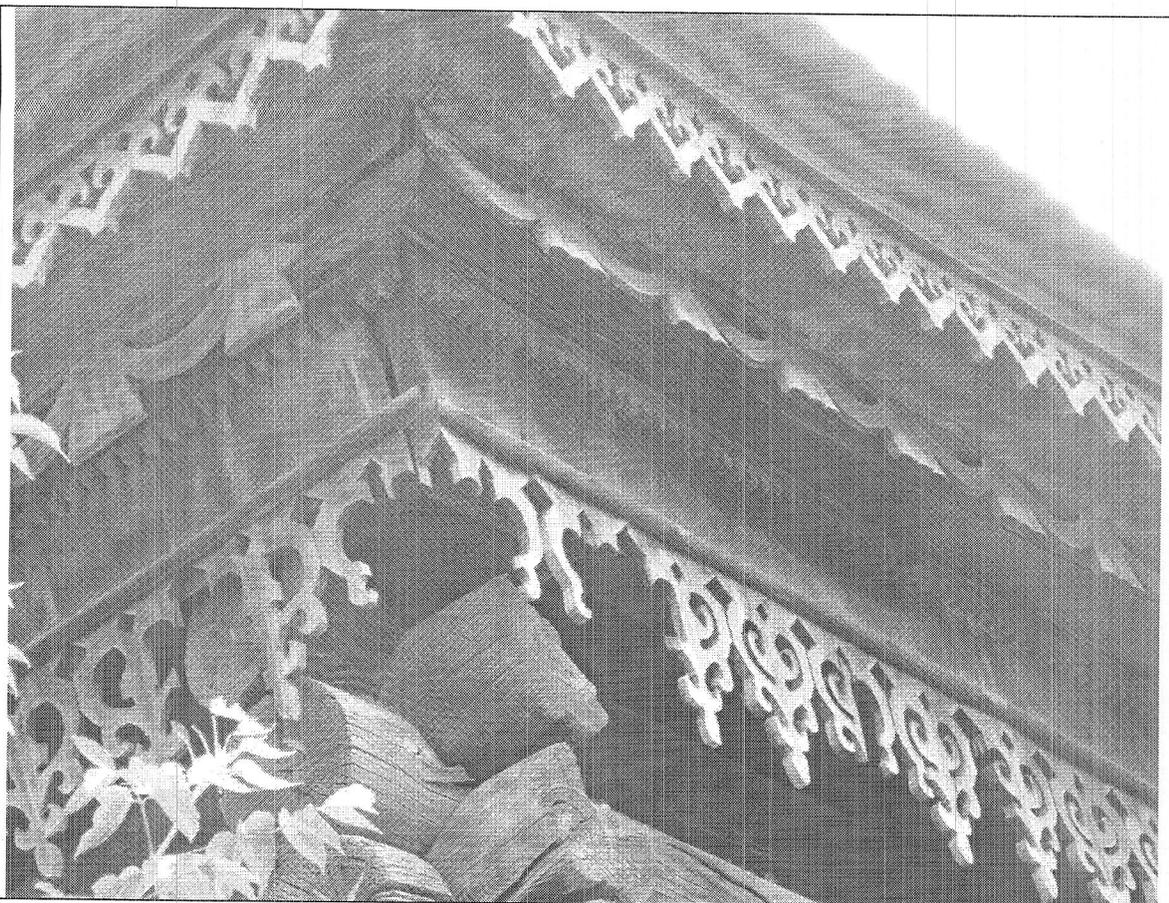
Подзор карниза решён на основе геометрического и растительного орнамента, состоит из ленточных орнаментов с геометрическими мотивами и пояса в виде «драпировки с кистями». Фриз набран из вертикальных дощечек, свесы которых декорированы пропильной резьбой в виде цветка крина. Декор повреждён гнилью, частично утрачен, утрачено «солнышко» в тимпане северного щипца.

Фото 9. Карниз.

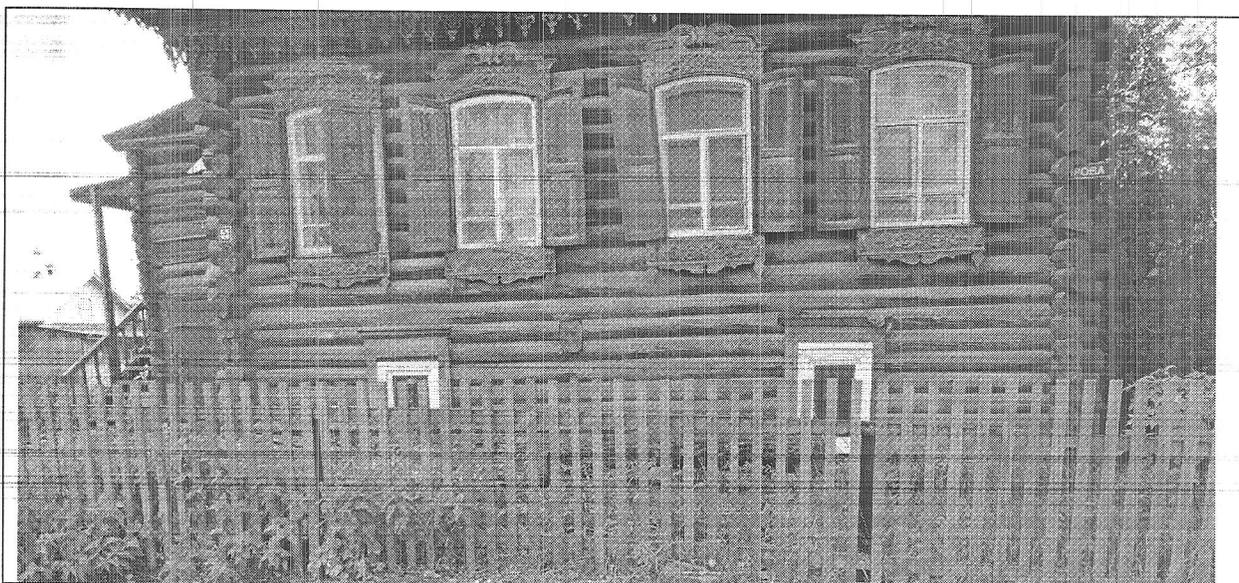
Фото 10. Окна.

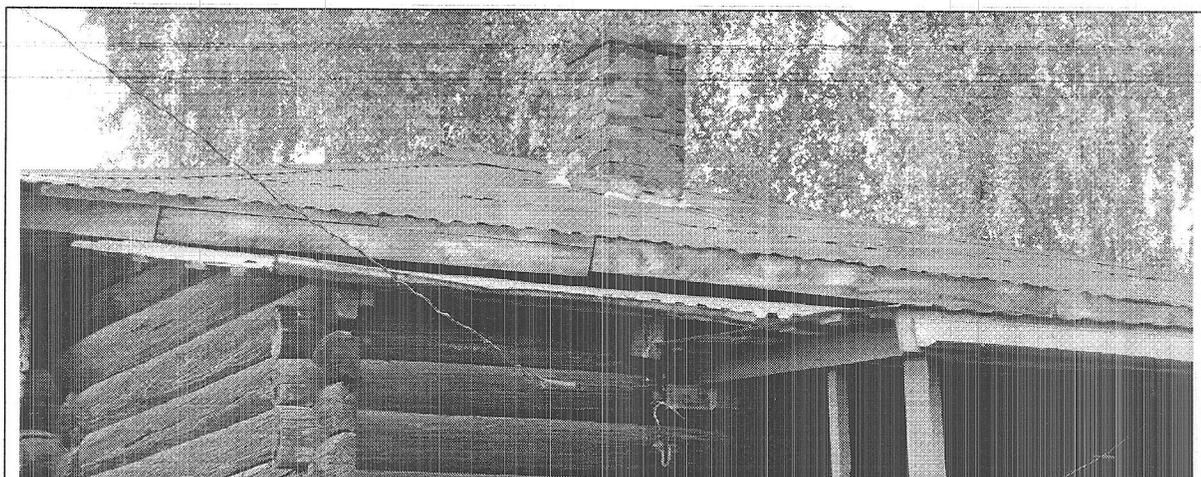
д) крыша (стропила, обрешетка, кровля): крыша чердачная, вальмовая. Кровля выполнена из стального оцинкованного профлиста с полимерным покрытием по деревянным стропилам и обрешетке. Состояние крыши и кровли удовлетворительное.

Фото 13. Кровля.
