**Акт технического состояния
объекта культурного наследия федерального значения
(за исключением объектов, перечень которых утверждается Правительством Российской Федерации), регионального значения, местного (муниципального) значения, выявленного
объекта культурного наследия**

17.12.2020

№ 31

«Дом жилой»

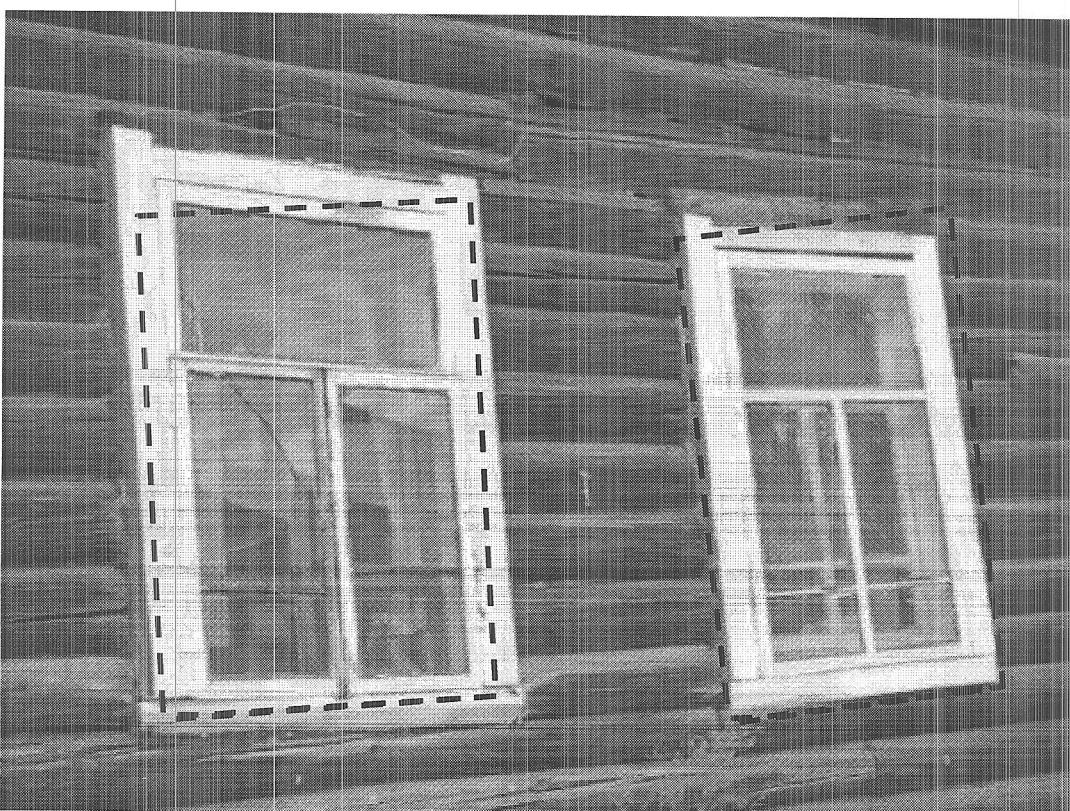
Схема № 1.

4.1. На восточном фасаде на двух окнах утрачены наличники (приложение № 1 схема № 1).

На восточном фасаде на двух окнах утрачены наличники.

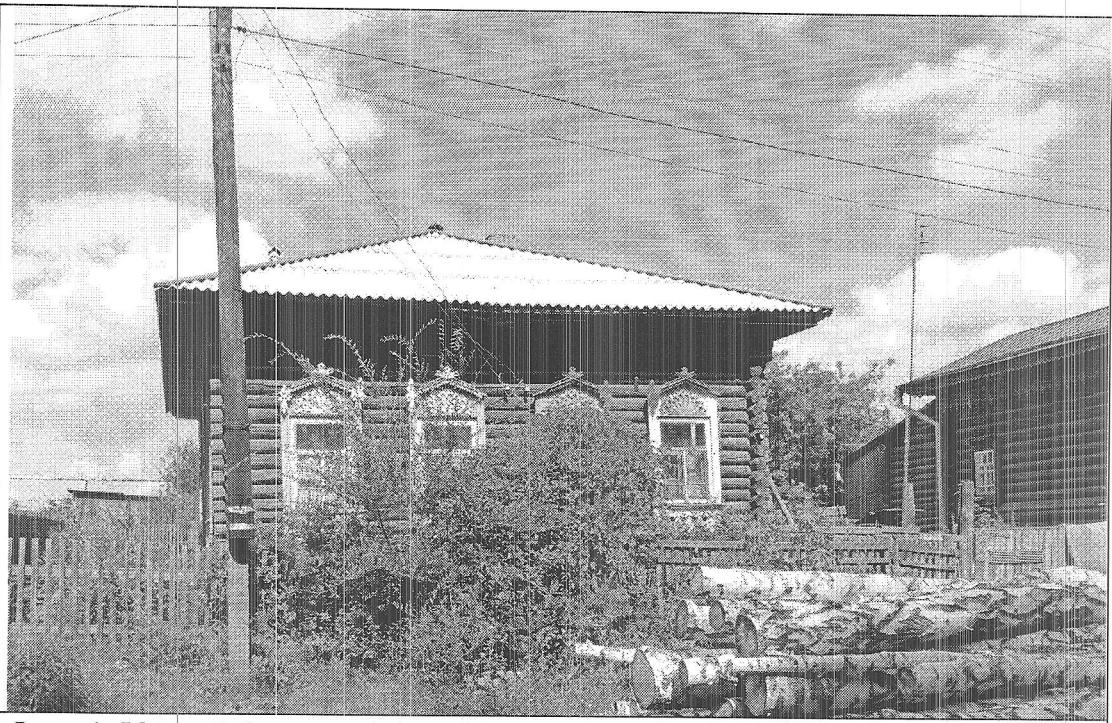
Фото 1. Южный (уличный) фасад.

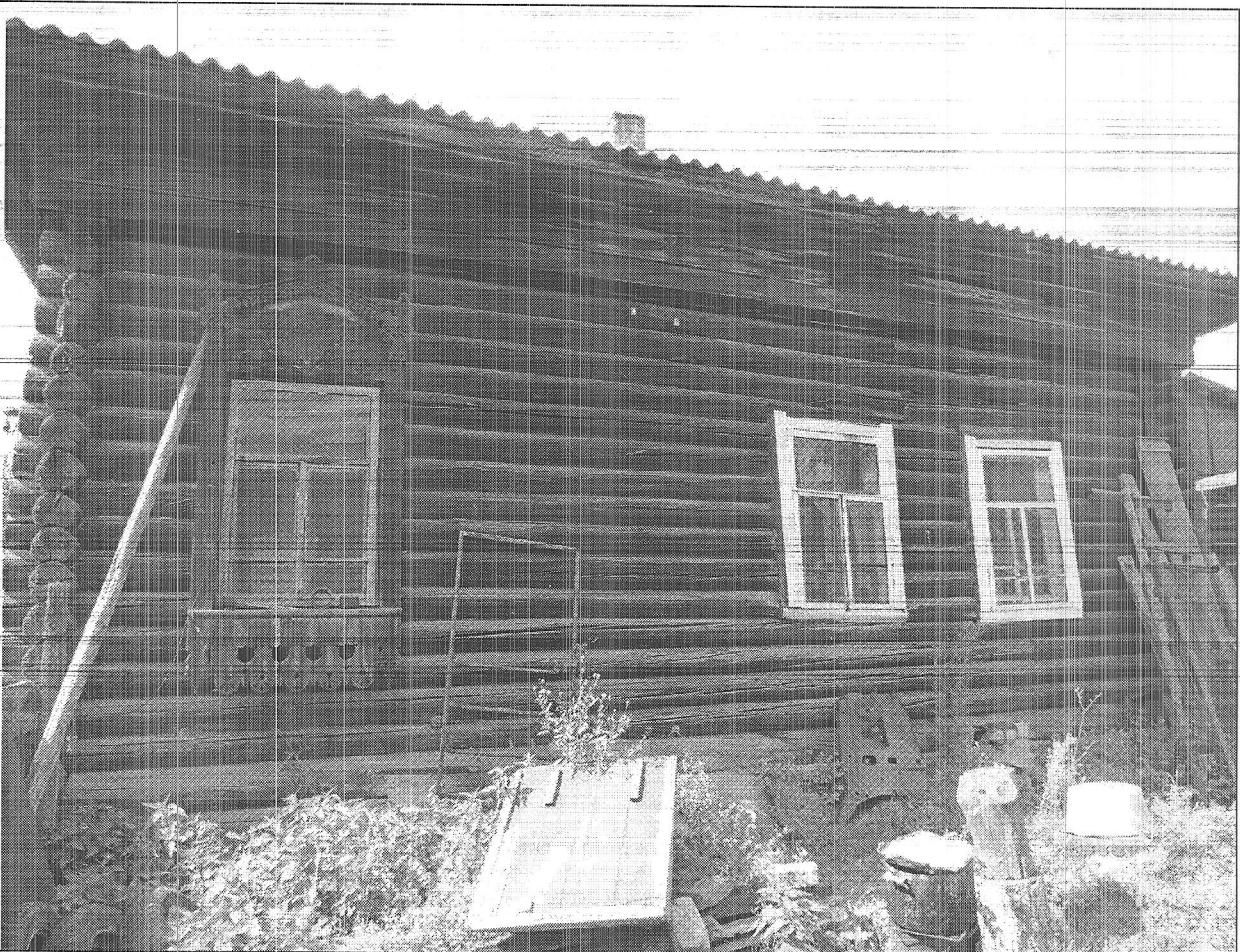
Фото 2. Восточный фасад.

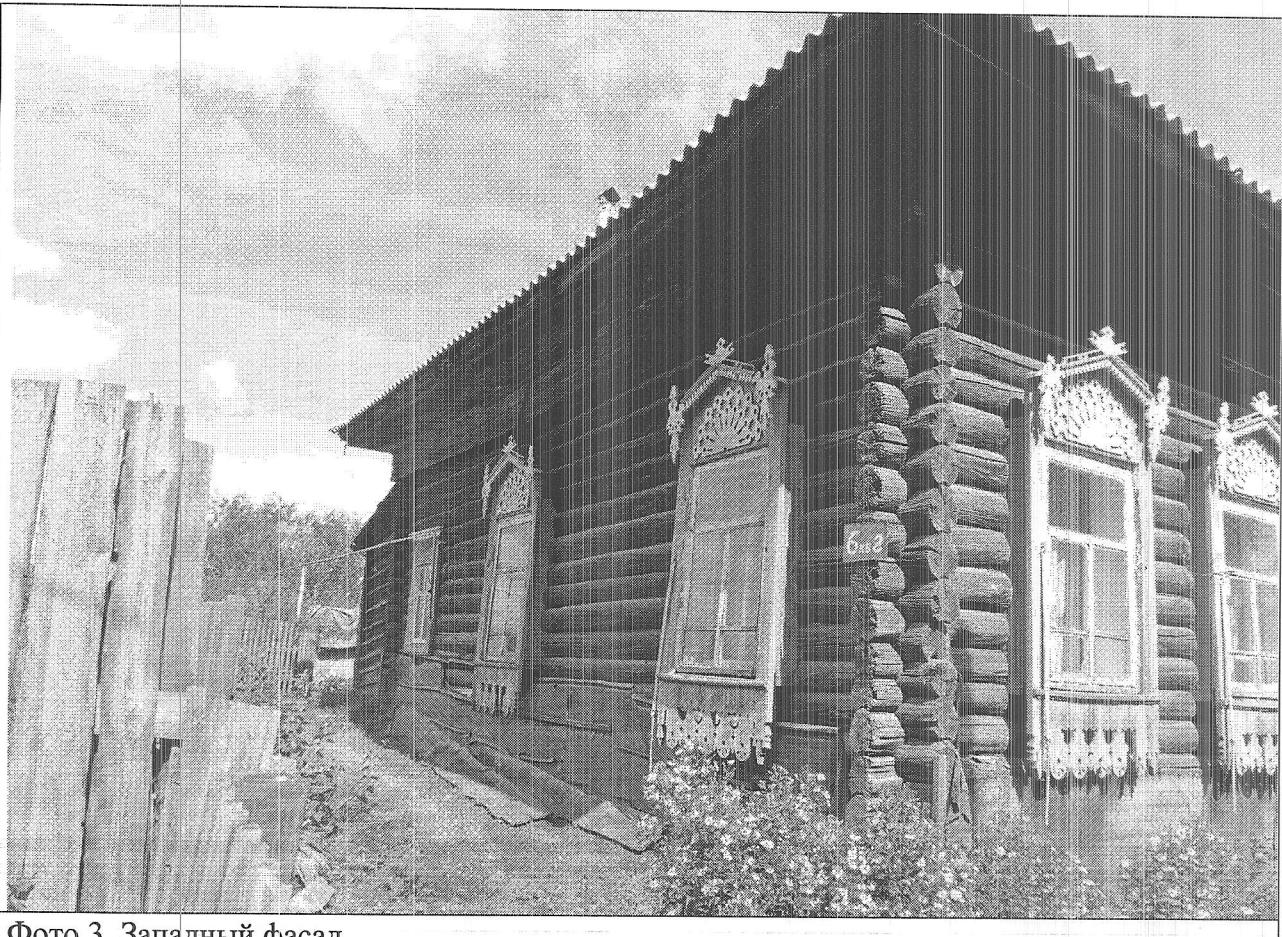
- а) общее состояние: неудовлетворительное.
- б) фундаменты: бутовые, ленточные. Состояние удовлетворительное.
- в) цоколи и отмостки: цоколь выполнен из местного гранита. Местами есть высыпание раствора, выпадение камней. Со стороны западного фасада цоколь визуально не определяется. Состояние цоколя неудовлетворительное. Требуется выполнить работы по восстановлению цоколя.

Фото 3. Западный фасад.

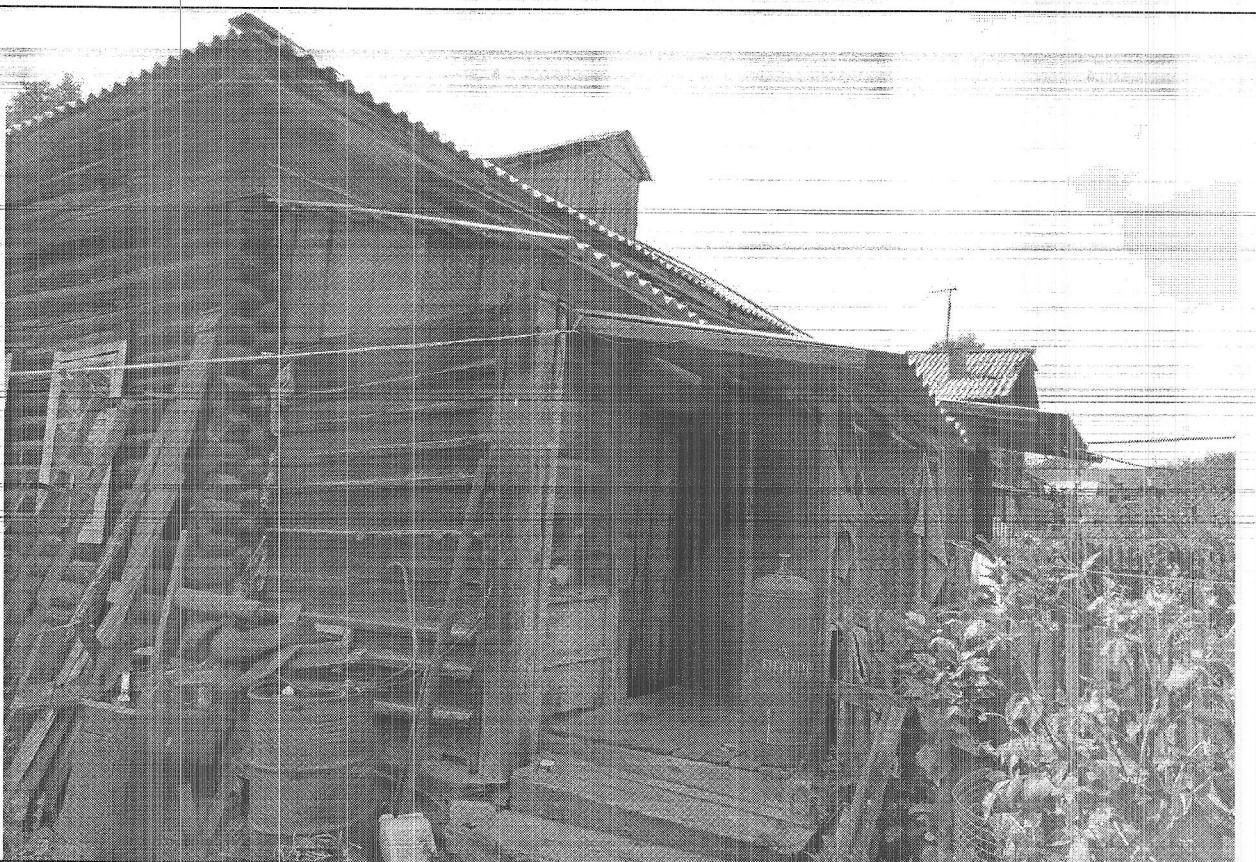
Фото 4. Козырёк и сени, левая часть северного фасада.

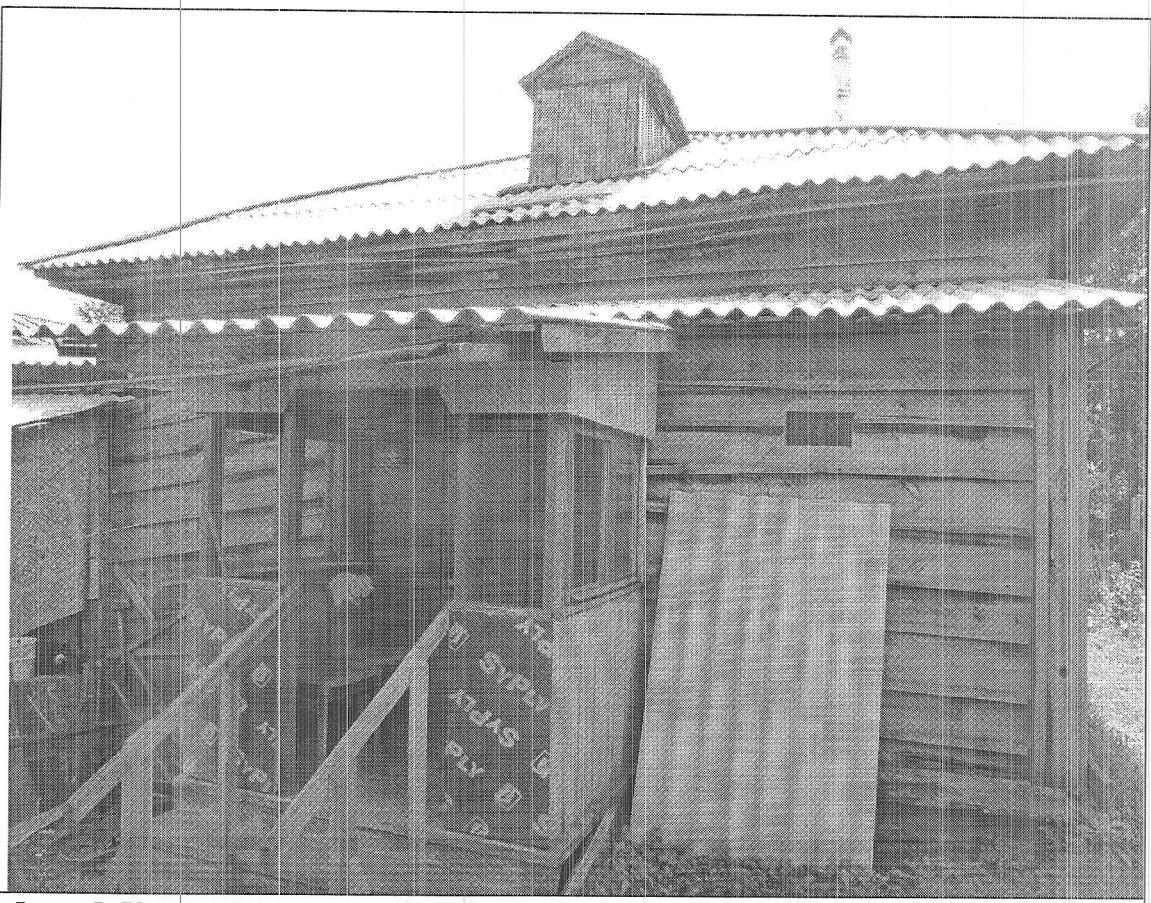
Фото 5. Козырёк и сени, правая часть северного фасада.

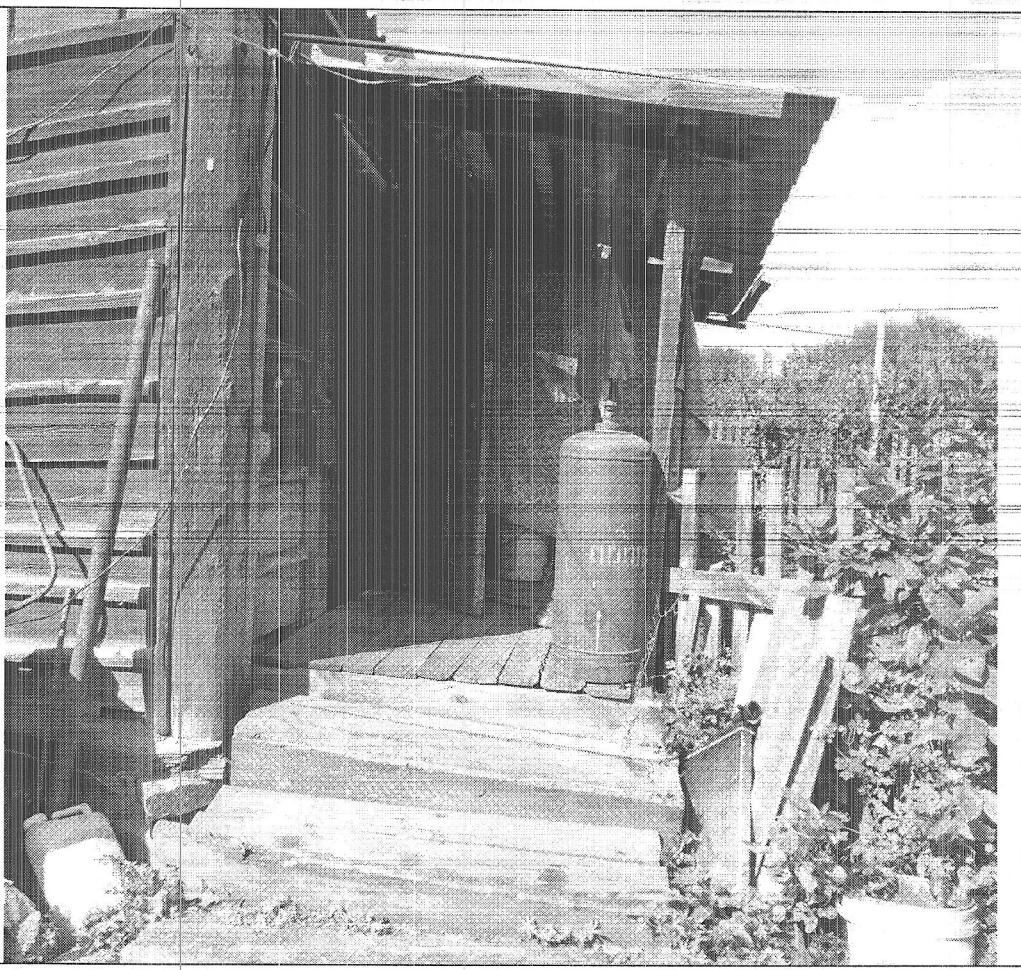
и) приямки, наружные лестницы, крыльца: крыльца деревянные: в одной квартире окрашенное, во второй - доски стени, крыльцо не окрашено. Состояние одного крыльца удовлетворительное, другого неудовлетворительное. Требуется ремонт крыльца, находящегося в неудовлетворительном состоянии.

Фото 6. Крыльцо.

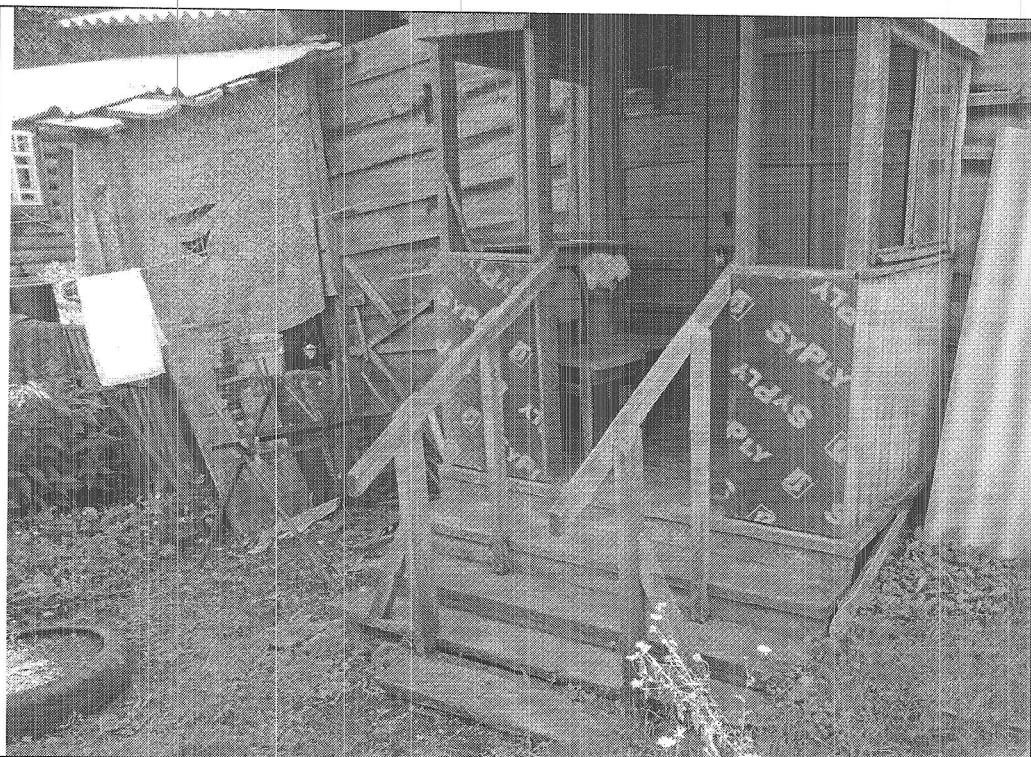
Фото 7. Крыльцо во второй квартире.

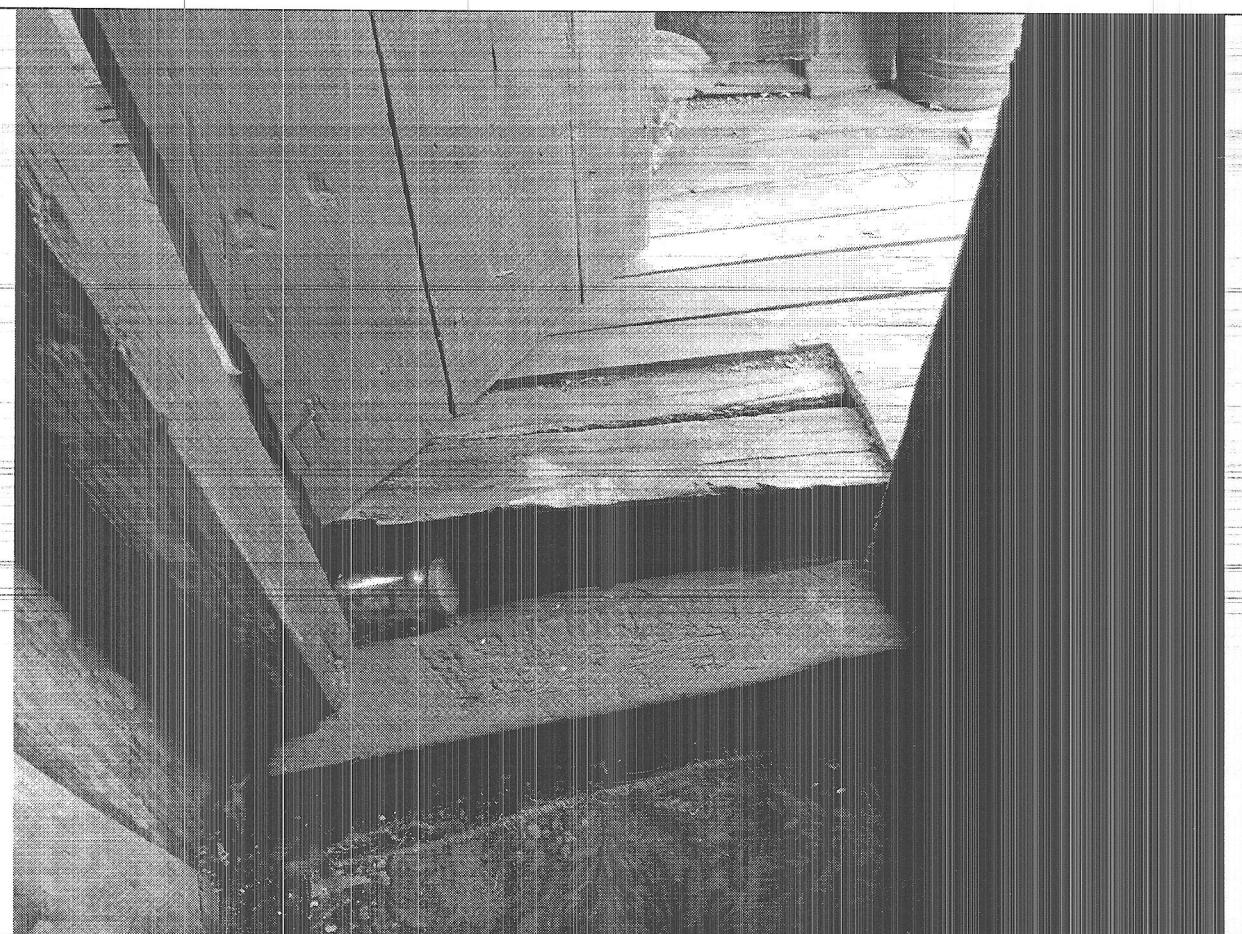
Фото 8. Вход в сени.

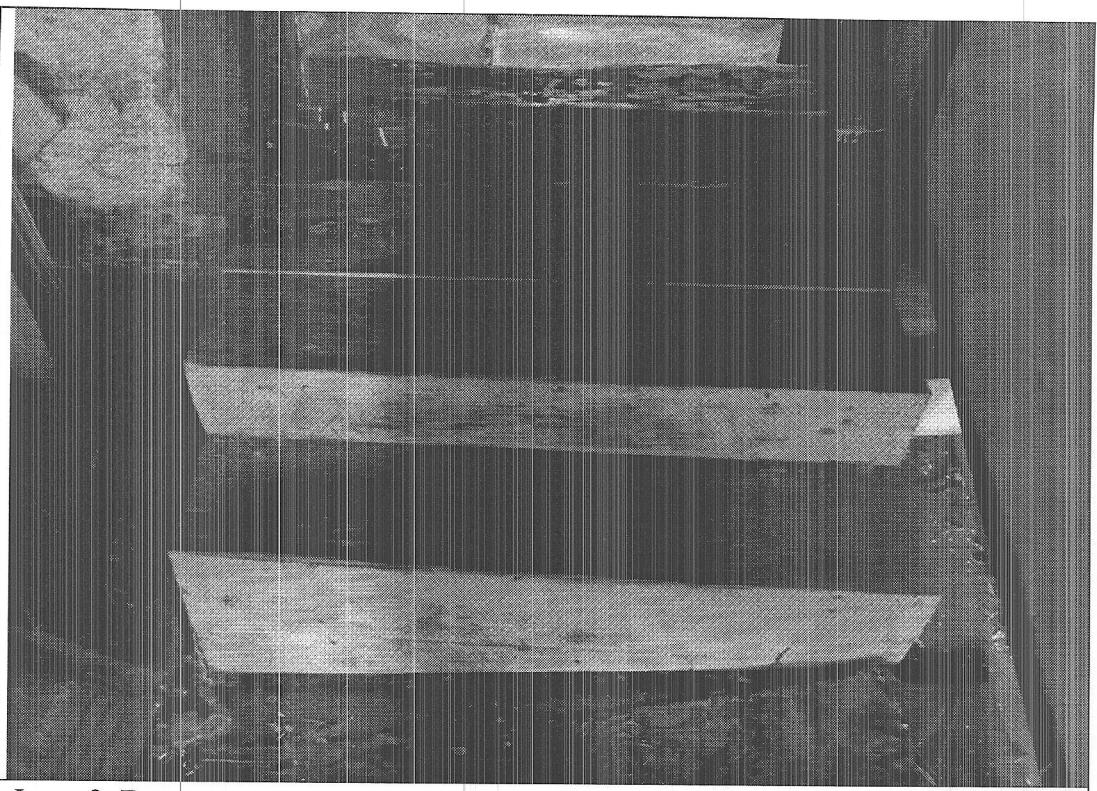
Фото 9. Вход в квартиру.

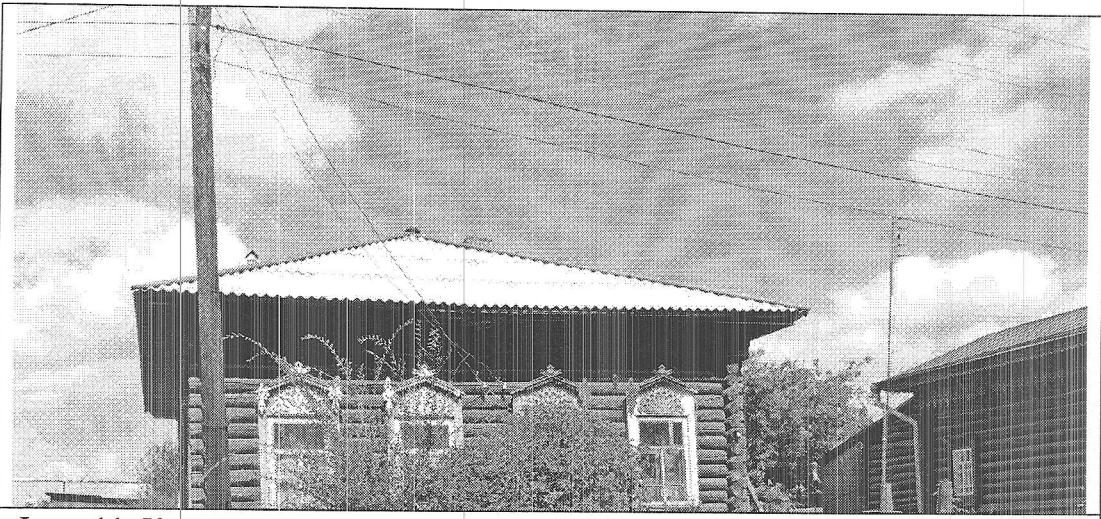
д) крыша (стропила, обрешетка, кровля): крыша чердачная вальмовая с большим выносом карниза. Кровля шиферная. Слуховое окно двускатное, покрытое металлом. Состояние крыши и кровли удовлетворительное.

Фото 11. Кровля.

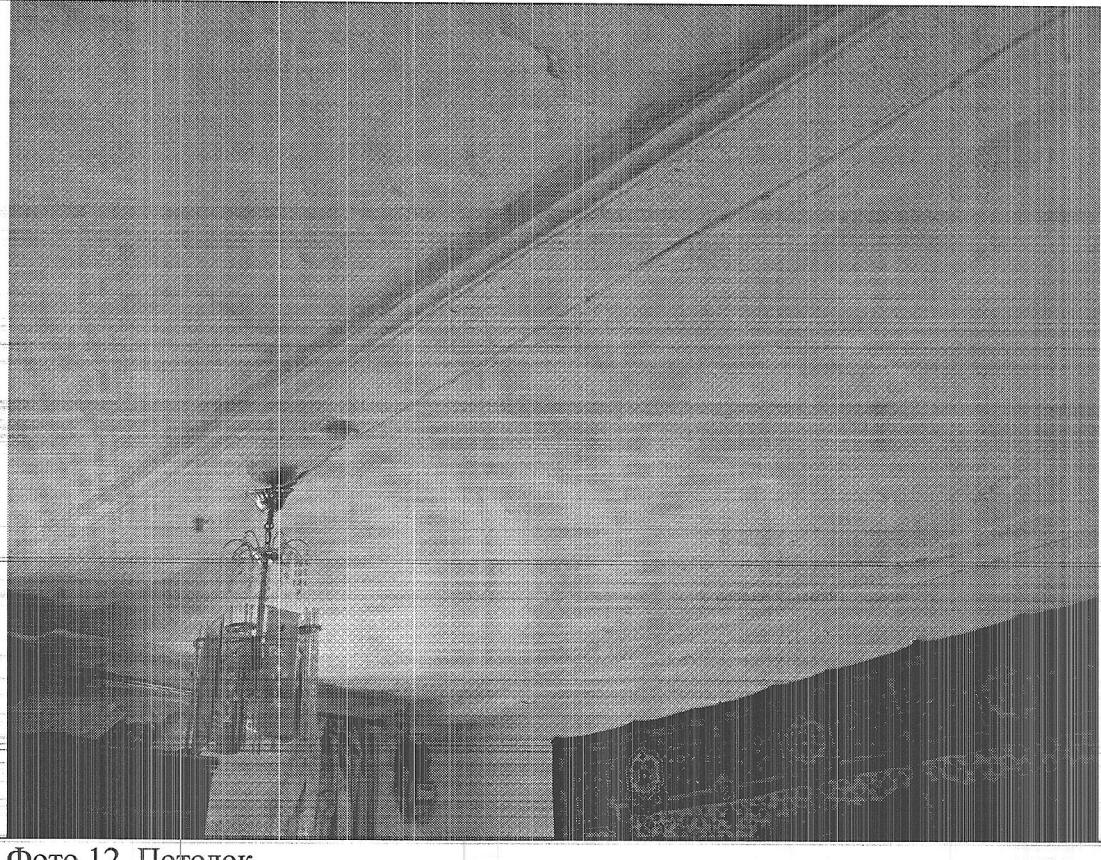
б) перекрытия (плоские/сводчатые): чердачное перекрытие плоское, выполнено в виде дощатого настила по деревянным балкам и утеплено. Потолки окрашены известью. Известь потрескалась и осыпается. В части помещений потолки оклеены плиткой. Состояние удовлетворительное. Требуется выполнить ремонт окраски потолка.

Фото 12. Потолок.

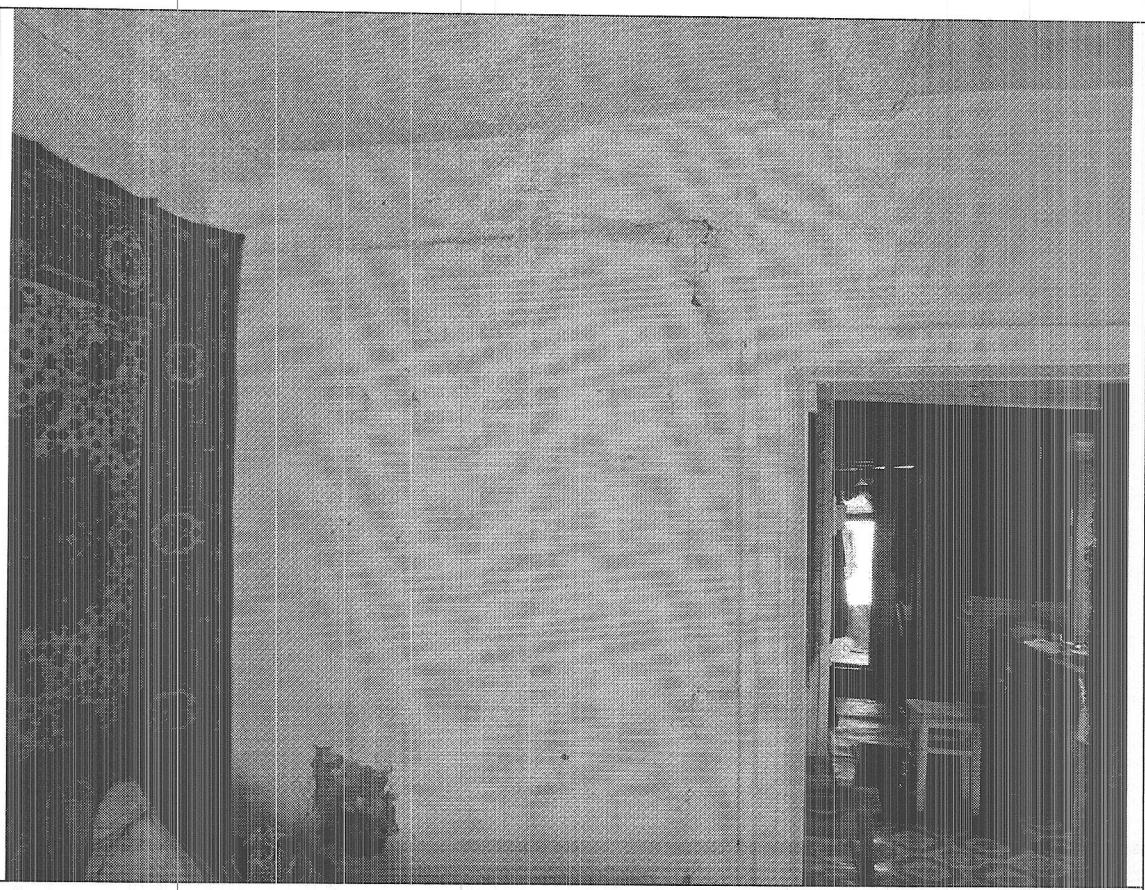
Фото 13. Интерьер.

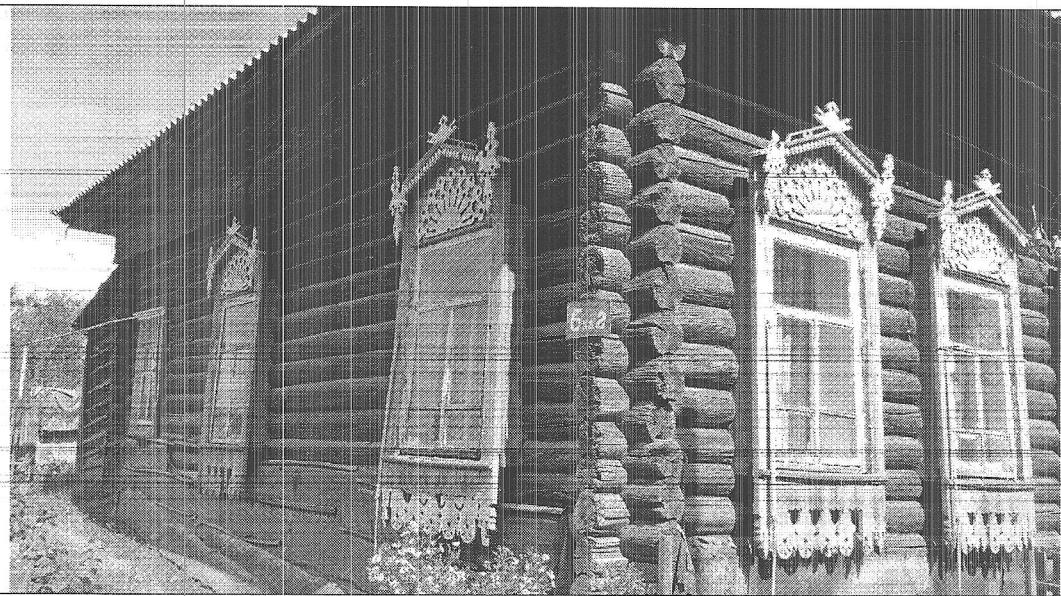
Оконные переплётты деревянные, окрашенные в белый цвет. Оконные переплётты и подоконные доски повреждены гнилью. Створки местами не открываются. Имеется отслоение окрасочного слоя. Состояние окон неудовлетворительное. Требуется заменить оконные блоки по согласованному в установленном порядке проекту.

Фото 14. Окна.

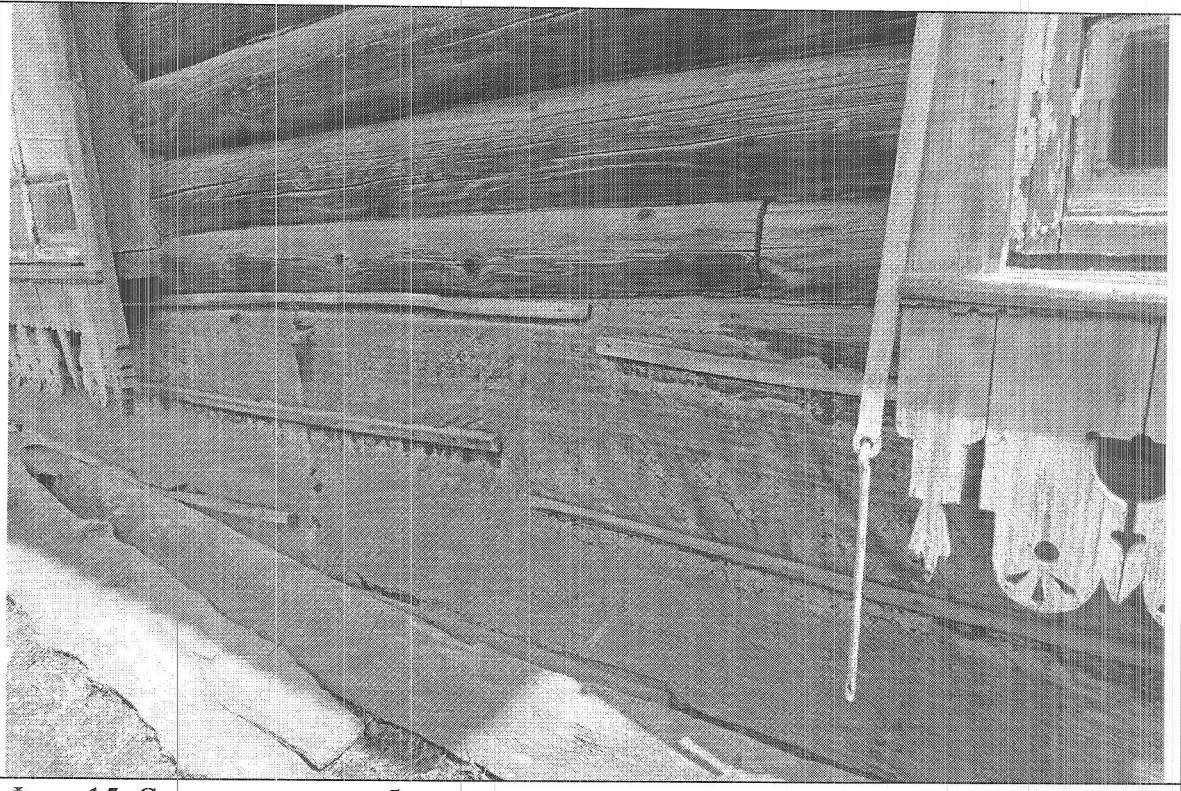
г) стены: стены из брёвен, рубленные «с остатком». Нижние три ряда повреждены гнилью. Сруб деформирован. Брёвна растрескались, нарушенена конопатка. Со стороны западного фасада нижние ряды рубленых стен обшиты рубероидом. Стены сеней из досок. Доски рассохлись и местами прогнили. Состояние стен неудовлетворительное. Требуется заменить сгнившие ряды брёвен, отремонтировать стены сеней по согласованному в установленном порядке проекту.

Фото 15. Стена, зашитая рубероидом.

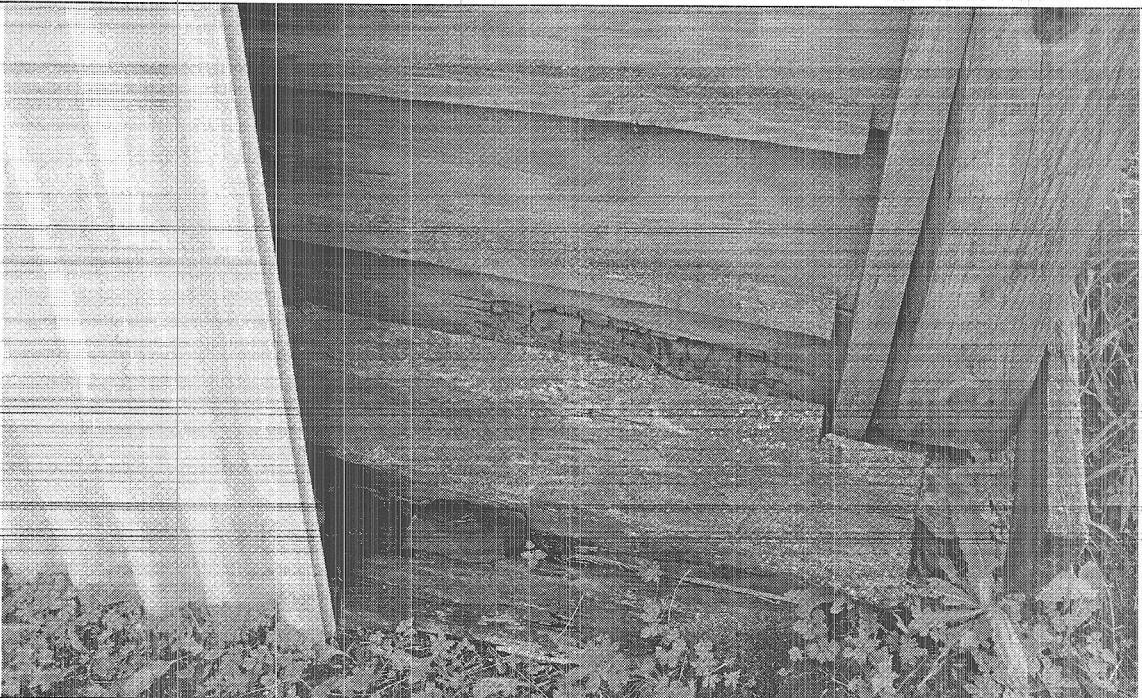
Фото 16. Подверженные гнили нижние брёвна стены.

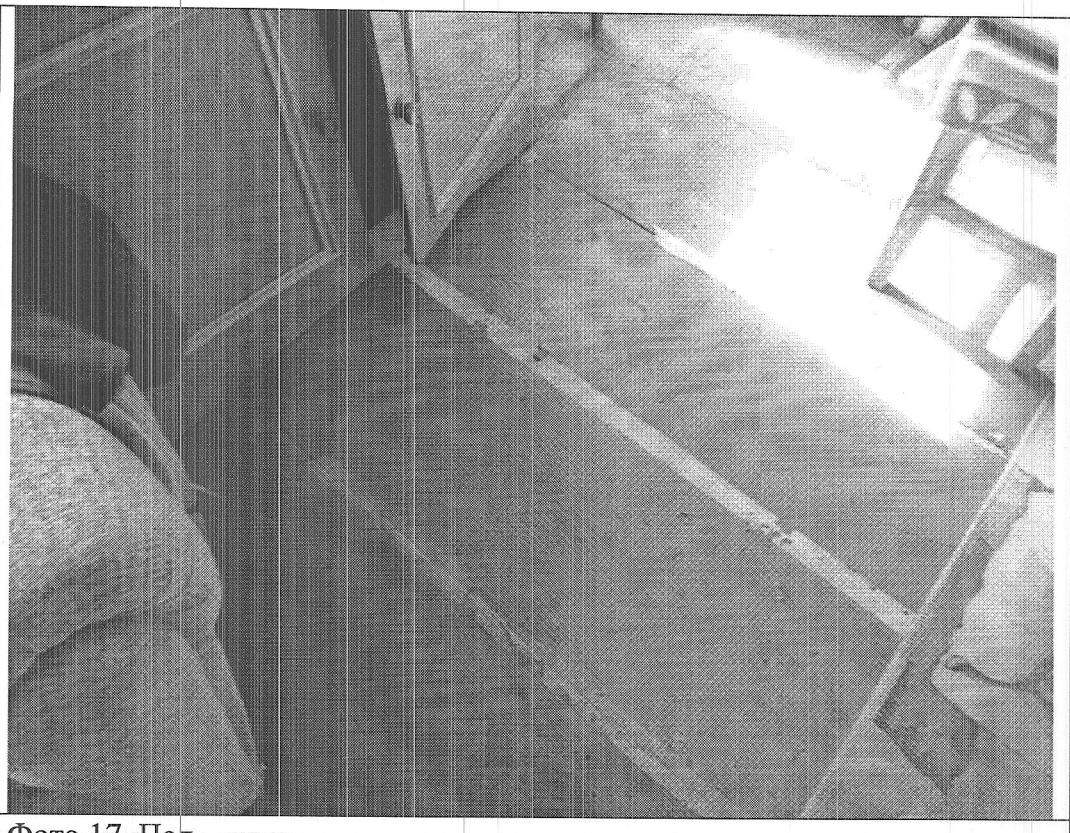
в) полы: деревянные из широких плах по лагам, окрашены масляной краской. Имеются провесы и прогибы полов. В части помещений полы покрыты линолеумом. В сенях одной квартиры дощатые полы не окрашены. Состояние полов удовлетворительное. Требуется выборочная замена деревянных полов.

Фото 17. Пол.

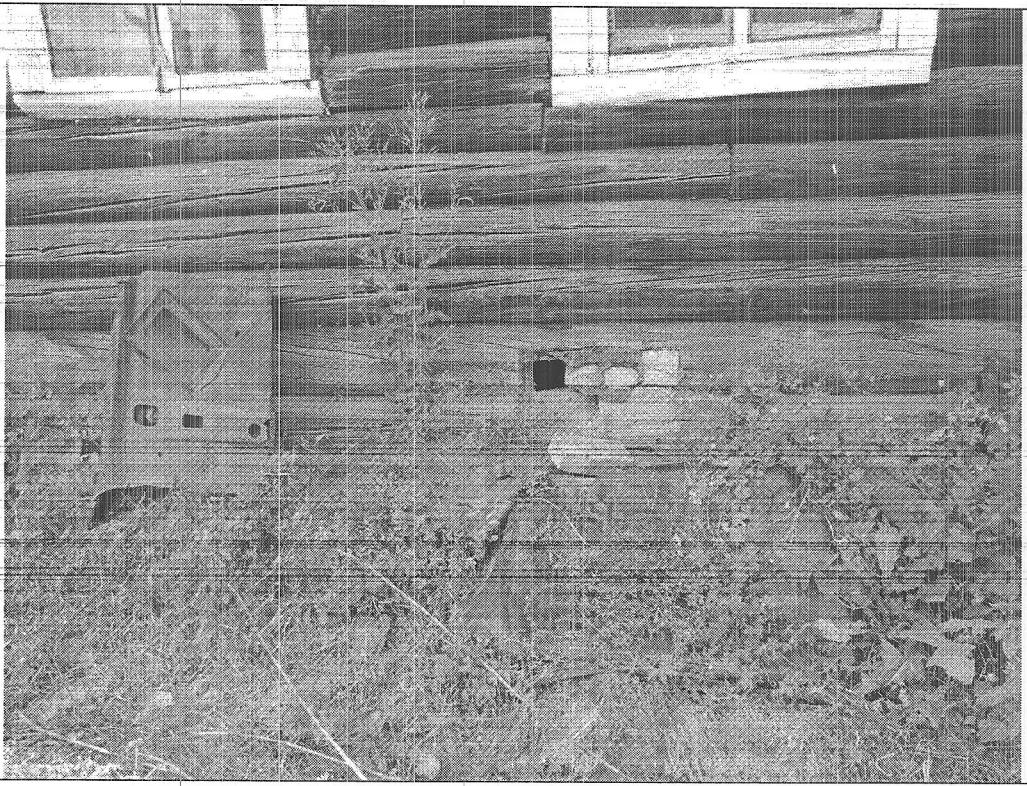
Фото 18. Вентиляционная отдушина.
