**Акт технического состояния  
объекта культурного наследия федерального значения  
(за исключением объектов, перечень которых утверждается Правительством Российской Федерации), регионального значения, местного (муниципального) значения, выявленного  
объекта культурного наследия**

17.12.2020

№ 32

Здание представительства компании «Зингер»

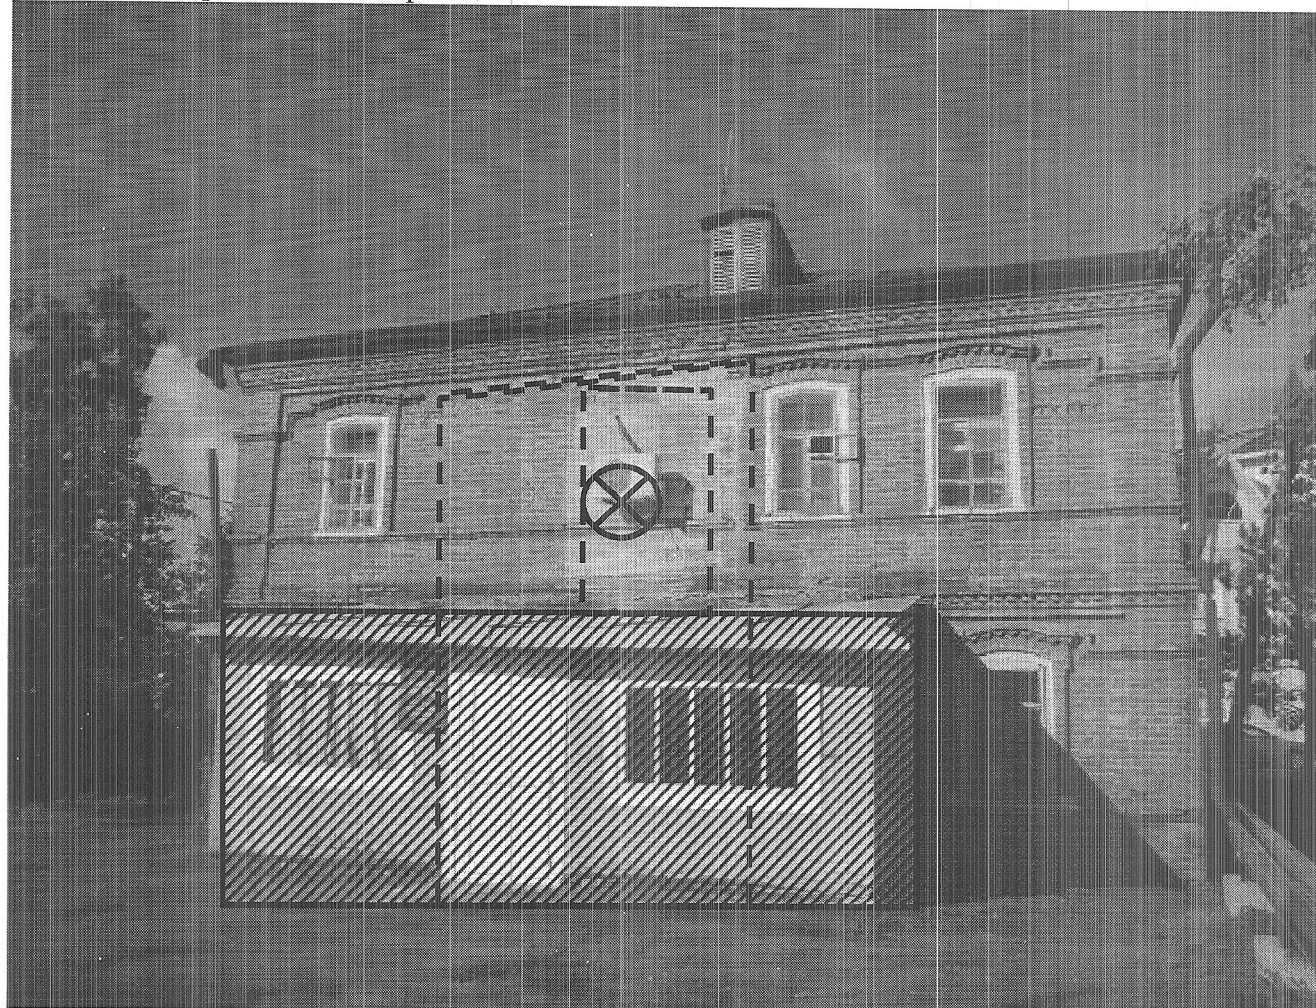
Схема 1. Северо-восточный фасад

4.2. Со стороны северо-восточного (дворового) фасада утрачены первоначальные (предположительно, деревянные) двухэтажные сени с лестницей. Заложен дверной проем на втором этаже. На её месте в 1960-е годы была выполнена одноэтажная пристройка из силикатного кирпича. (см. прил. № 2 сх.1).

4.3. На дворовом северо-восточном фасаде размещен наружный блок кондиционера (см. прил. № 2 сх.1).

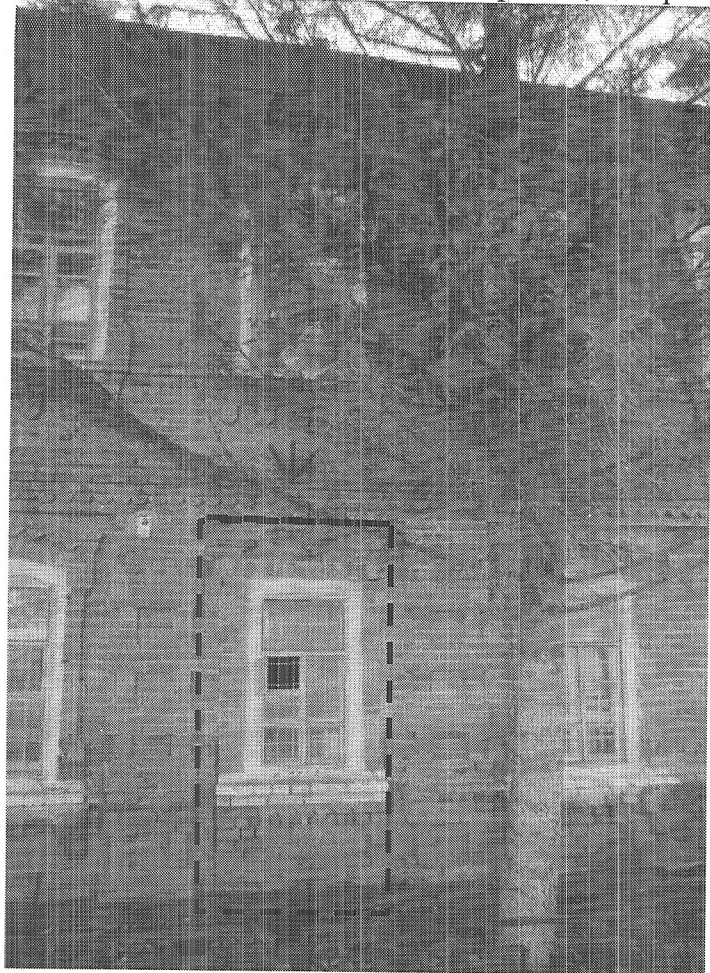
Схема 2. Фрагмент юго-западного фасада, центральная часть

4.1. Утрачен парадный вход на юго-западном уличном фасаде, дверной проем преобразован в оконный (см. прил. № 2 схема 2).

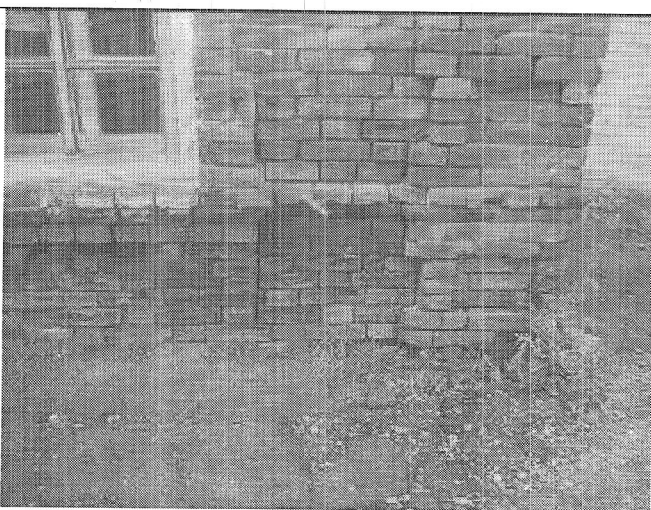
в) цоколи и отмостки: цоколь кирпичный. Наблюдаются сколы и эрозия кирпичей, выветривание раствора в швах кладки.

Отмостка асфальтовая. Местами покрытие нарушено, в примыкании к зданию растет трава. Общее состояние удовлетворительное, требуется реставрация кирпичной кладки цоколя с заполнением швов раствором и ремонт отмостки.

Фото 9. Дефекты кирпичной кладки цоколя и покрытия откоски

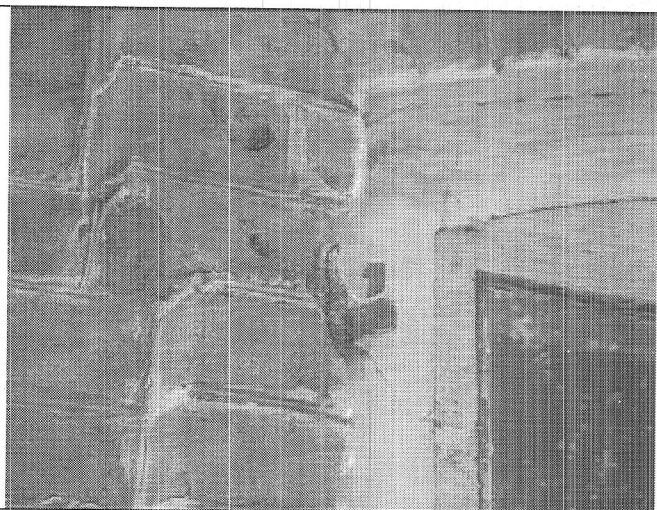
4.6. Утрачены ставни на окнах первого этажа. Сохранились лишь отдельные ставенные шарниры (см. прил. № 3 фото 10).

Фото 10. Ставенный шарнир

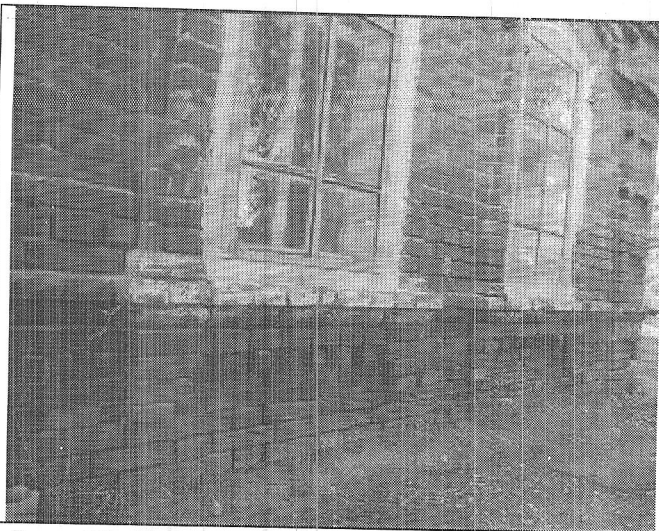
Фото 13. Дефекты отделки цоколя

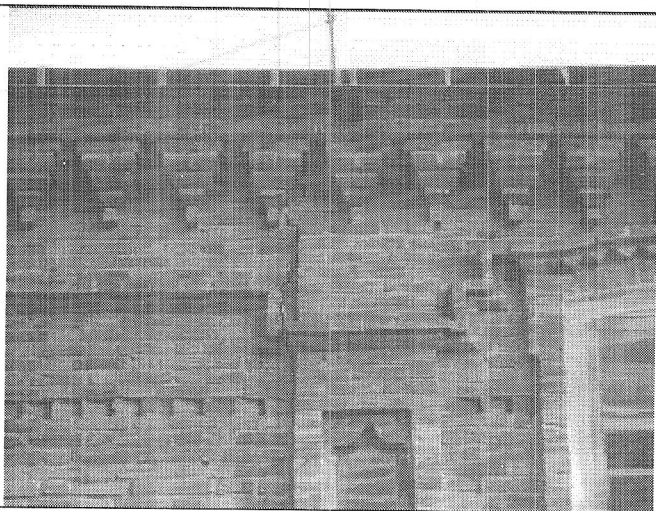
г) стены: наружные стены выполнены в лицевой кладке из полнотелого керамического кирпича на известковом растворе с расшивкой швов. Наблюдаются вертикальные деформационные трещины протяженностью от карниза до цоколя шириной раскрытия от волосяных до 5–8 мм. Часть трещин во время ремонта были заделаны раствором, в настоящее время их раскрытие не превышает 1–2 мм. Кладка низа оконных простенков увлажнена, на этих участках отмечается выветривание раствора в швах.

Фото 17. Трещина в кладке стены северо-западного фасада

Общее состояние стен удовлетворительное, требуется реставрация кирпичной кладки, инъектирование трещин и заполнение швов известковым раствором.

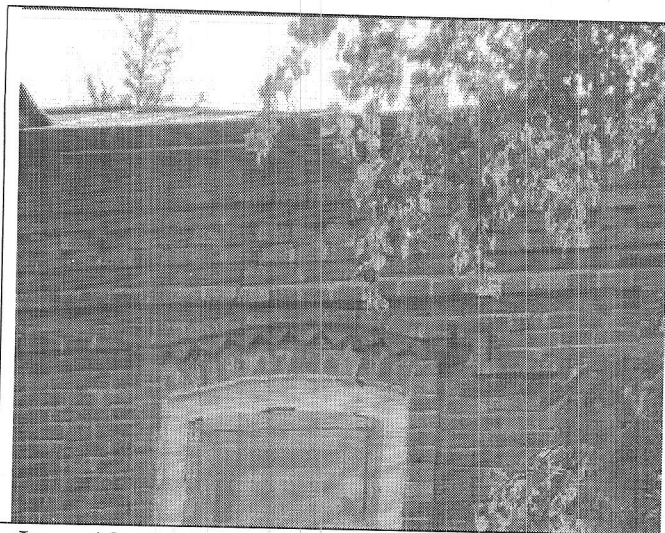
Фото 19. Трещины в кирпичной кладке северо-восточного фасада

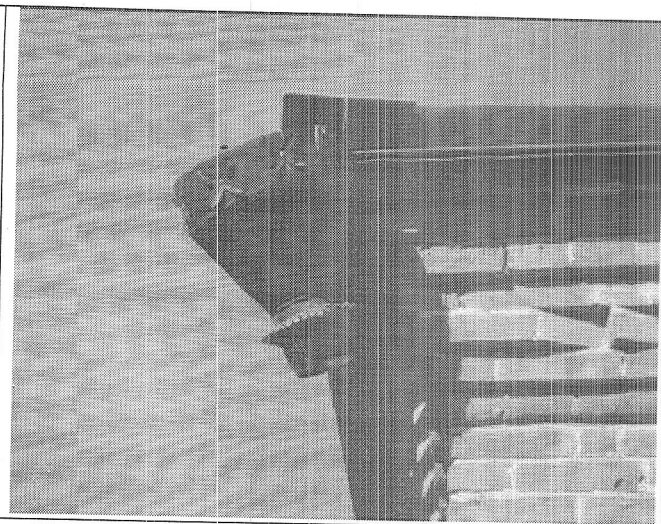
л) элементы водоотведения (водостоки, воронки, трубы, сливы, дренажи): водосток наружный, организованный. Водосточные трубы круглого сечения выполнены из кровельной стали, окрашены суриком. Все трубы имеют ржавчину, деформации, две из них неисправны, а одна (на южном углу) полностью отсутствует.

Фото 20. Водоприемная воронка

Общее состояние удовлетворительное. Требуется устранить дефекты водостока.

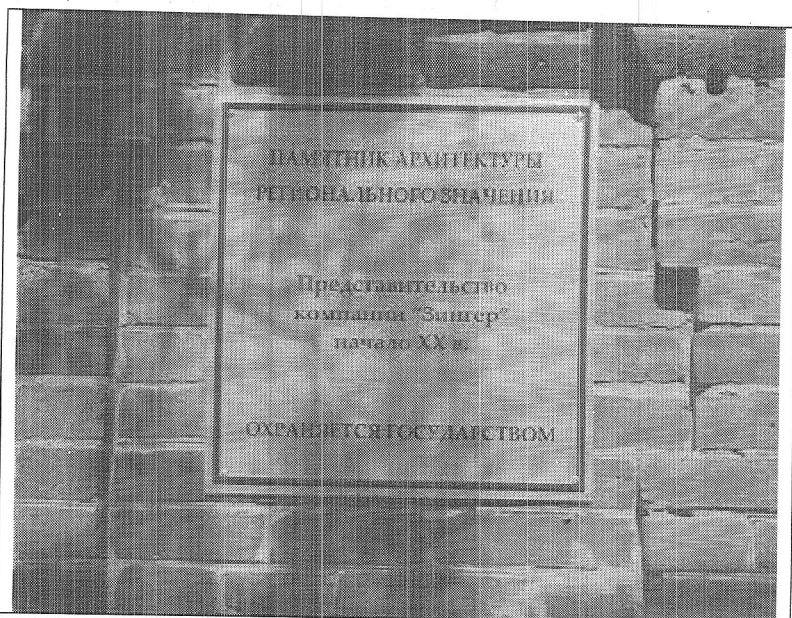
3.7. Информационная надпись (в наличии/отсутствует, соответствует постановлению Правительства РФ от 10.09.2019 № 1178/не соответствует): в наличии, размещена на юго-западном фасаде, не соответствует.

Фото 27. Информационная надпись
