**Акт технического состояния  
объекта культурного наследия федерального значения  
(за исключением объектов, перечень которых утверждается Правительством Российской Федерации), регионального значения, местного (муниципального) значения, выявленных  
объектов культурного наследия**

17.12.2020

№ 39

«Дом жилой Д.Е. Барабанова»

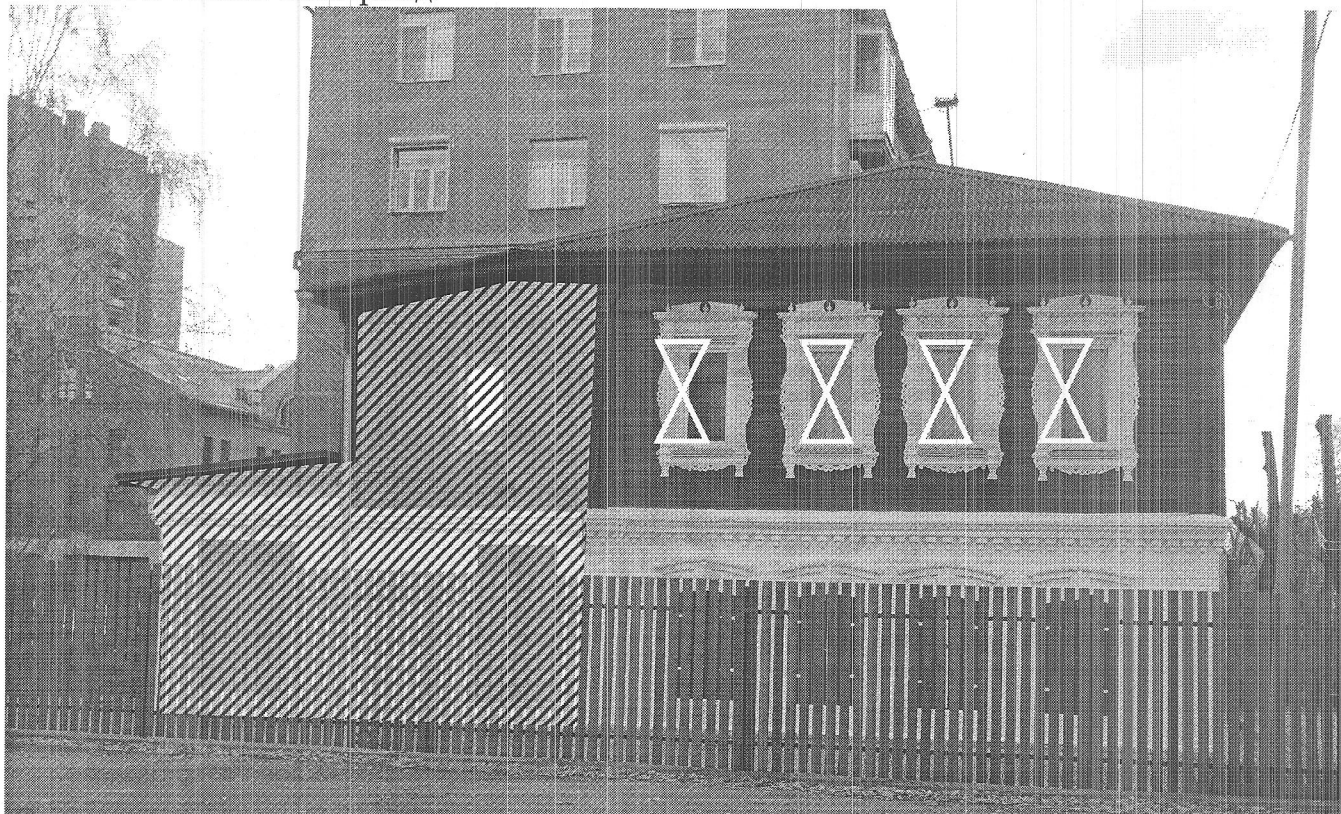
Схема № 4 Восточный фасад.

4.2. На втором этаже восточного фасада утрачены исторические окна (за период 2002-2006 годов): установлены оконные блоки со стеклопакетом без сохранения рисунка переплетов (приложение № 1 схема 4; приложение № 2 фото 2).

4.3. К южному фасаду объекта культурного наследия были пристроены сени и одноэтажный кирпичный объем (приложение № 1 схема 4; приложение № 2 фото 3, 5).

Заполнения многих оконных проемов деревянные окрашенные с двойными рамами и сохранившимся рисунком первоначальных переплетов. На втором этаже восточного фасада установлены блоки из профиля ПВХ со стеклопакетами без сохранения рисунка переплетов. Состояние окон удовлетворительное. Рекомендуется установить накладные элементы, имитирующие рисунок переплетов, на пластиковых окнах.

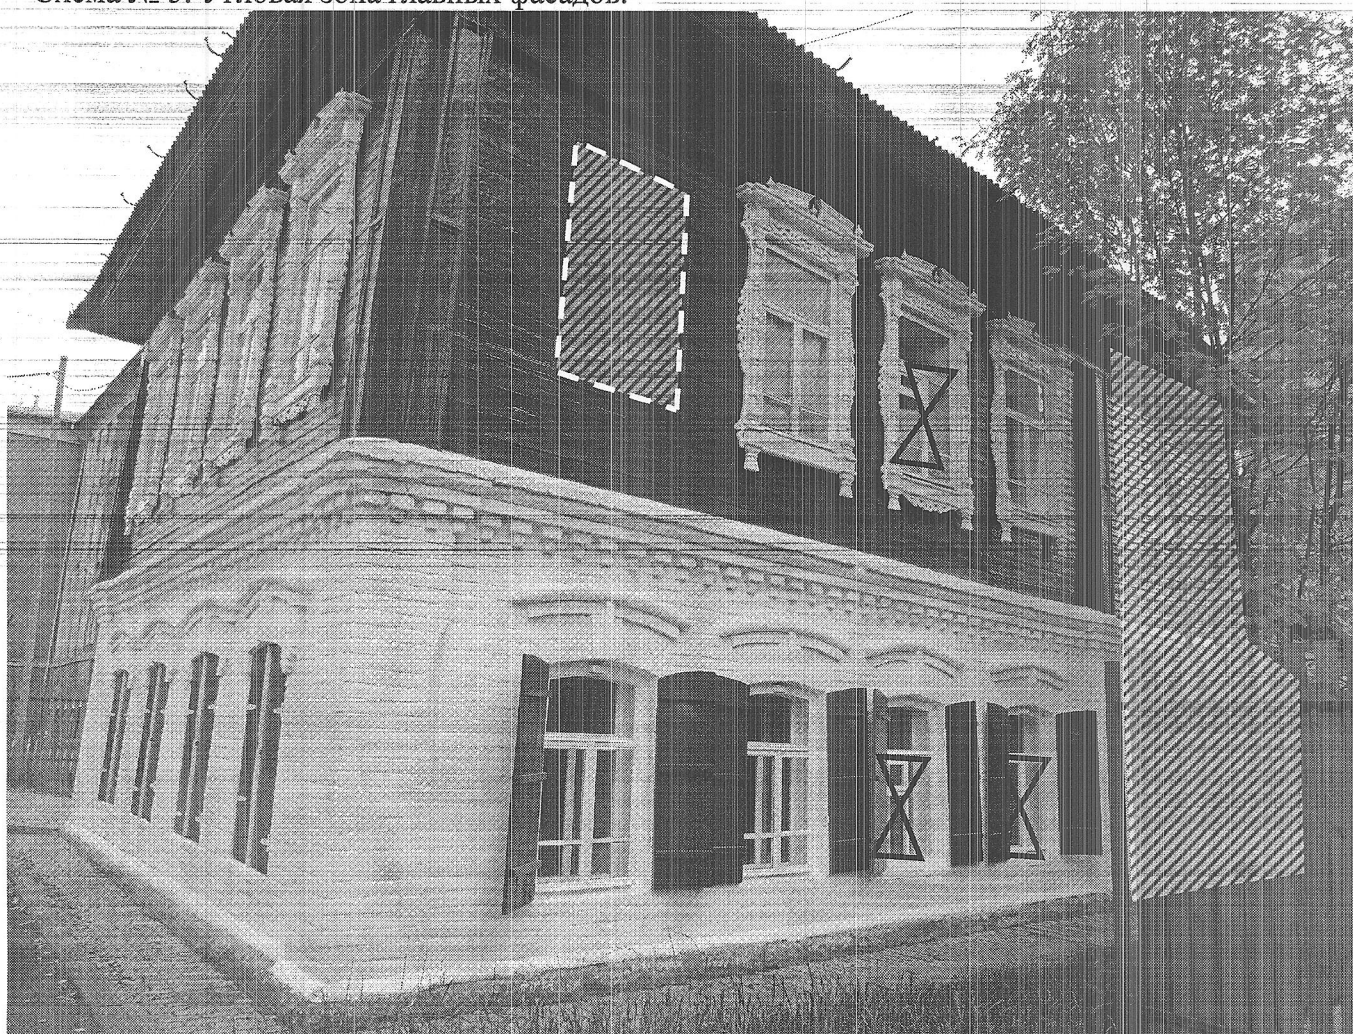
Схема № 5. Угловая зона главных фасадов.

4.1. В «советский период» был заделан оконный проем на втором этаже западного фасада (приложение № 1 схема 5; приложение № 2 фото 7, 10).

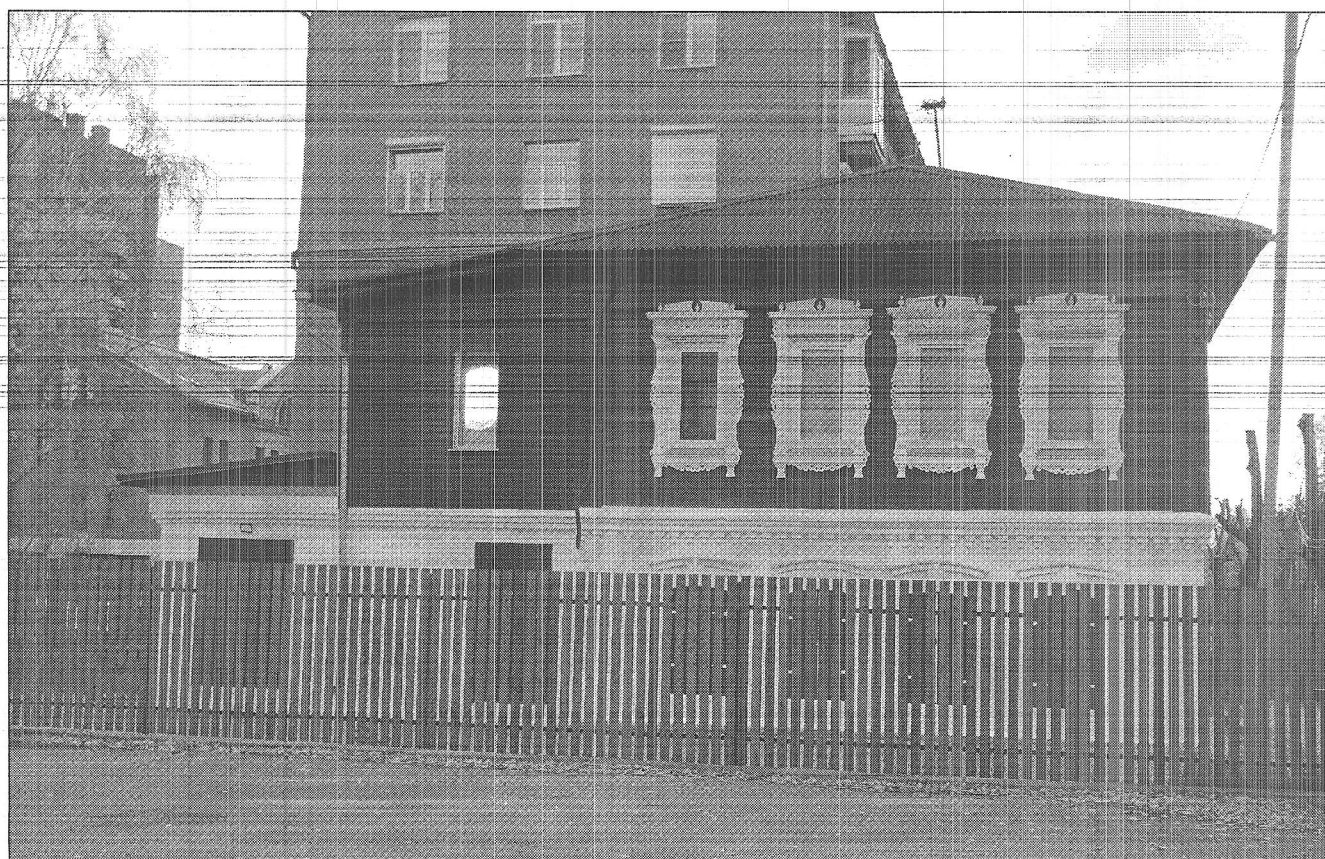
Фото 1. Общий вид здания с ул. Потанинская.

4.4. При неоднократных ремонтах крыши демонтированы печные трубы на крыше, утрачено первоначальное кровельное покрытие - металлическая фальцевая кровля (приложение № 2 фото 1, 2, 13). Элементы организованного наружного водостока на объекте культурного наследия отсутствуют.
