**Акт технического состояния
объекта культурного наследия федерального значения
(за исключением объектов, перечень которых утверждается Правительством Российской Федерации), регионального значения, местного (муниципального) значения, выявленных объектов культурного наследия**

22.12.2020

N 44

«Склад для хранения спирта», входящий в состав объекта культурного наследия «Завод винокуренный И.П. Ерофеева. Комплекс»

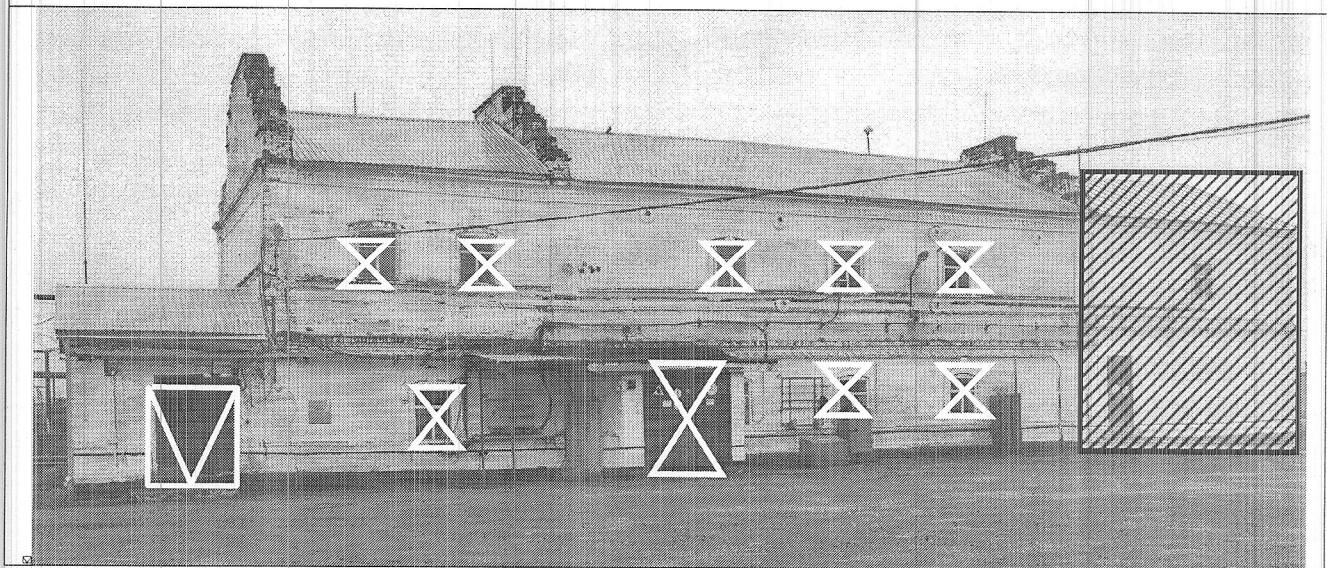
Схема 1.

4.1. К юго-западному фасаду выполнена двухэтажная пристройка из кирпича (приложение № 2 схемы 1,3).

4.3. Изменен первоначальный рисунок переплетов окон (приложение № 2 схемы 1,2).

4.4. В первоначальном проеме ворот одноэтажного объема устроена однопольная дверь (приложение 3 фото 5; приложение № 2 схема 1).

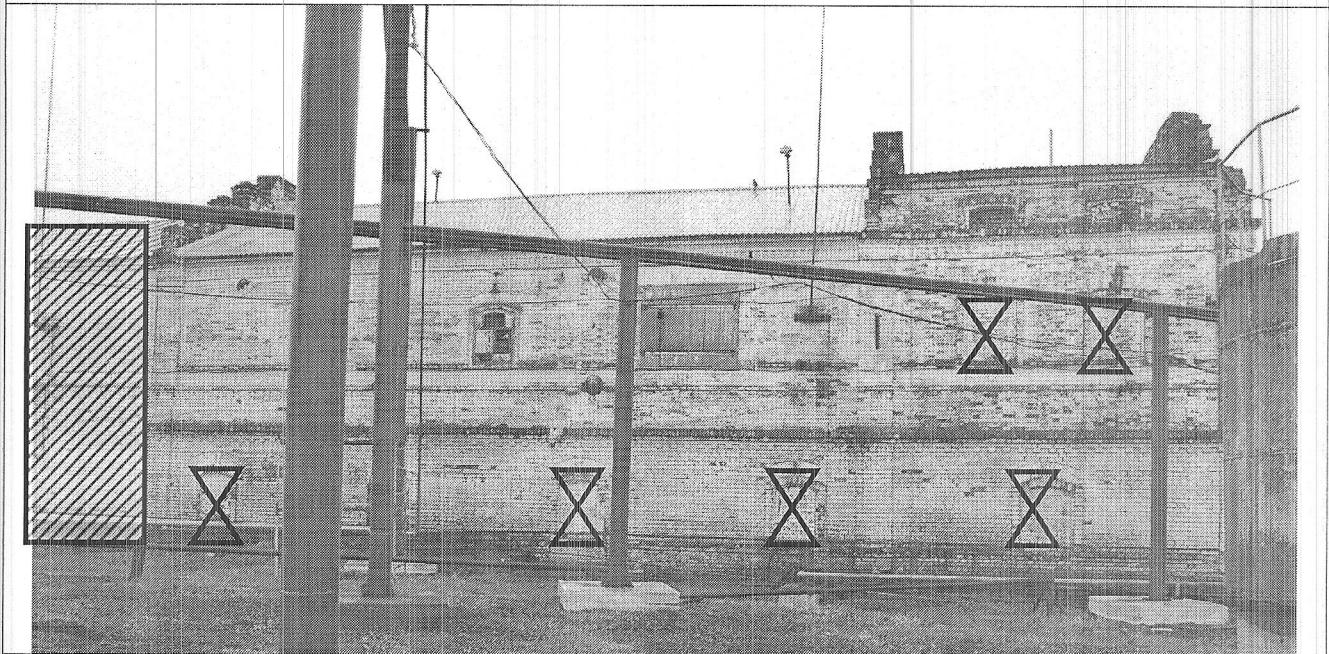
Схема 3.

4.2. Заложены оконные проемы юго-восточного фасада (приложение № 2 схема 3).

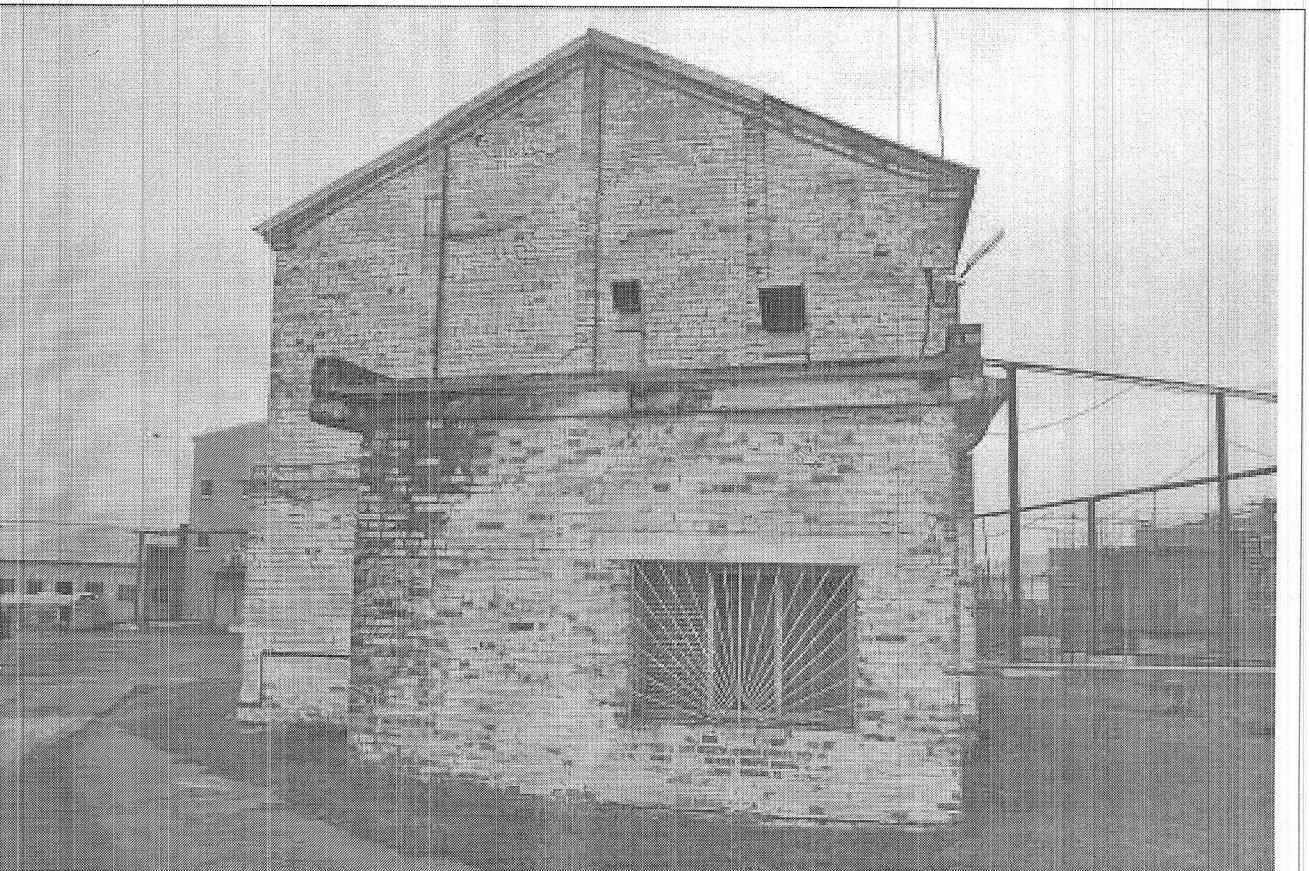
Фото 4. Фасад северо-западный. Поздняя пристройка.

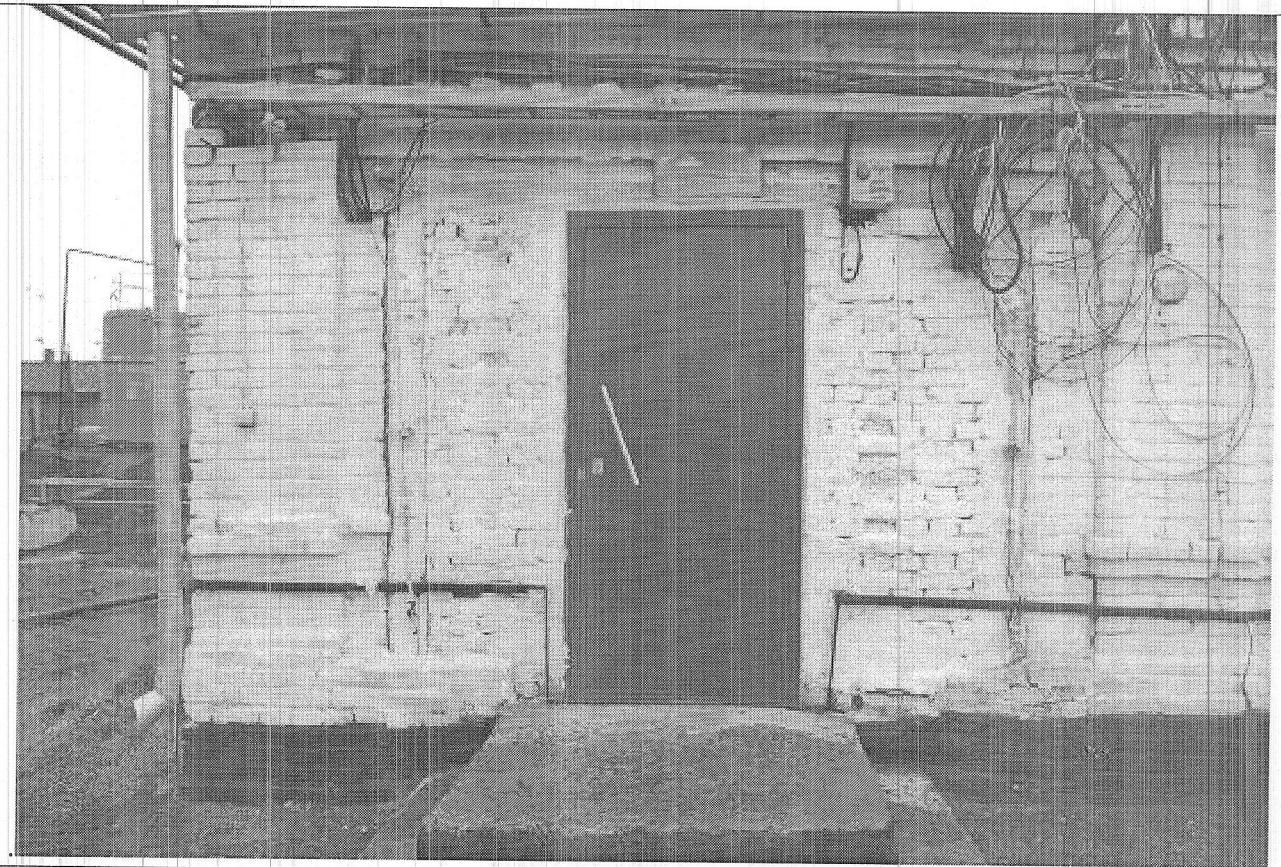
Фото 5. Фрагмент северо-западного фасада с первоначальным проемом ворот.

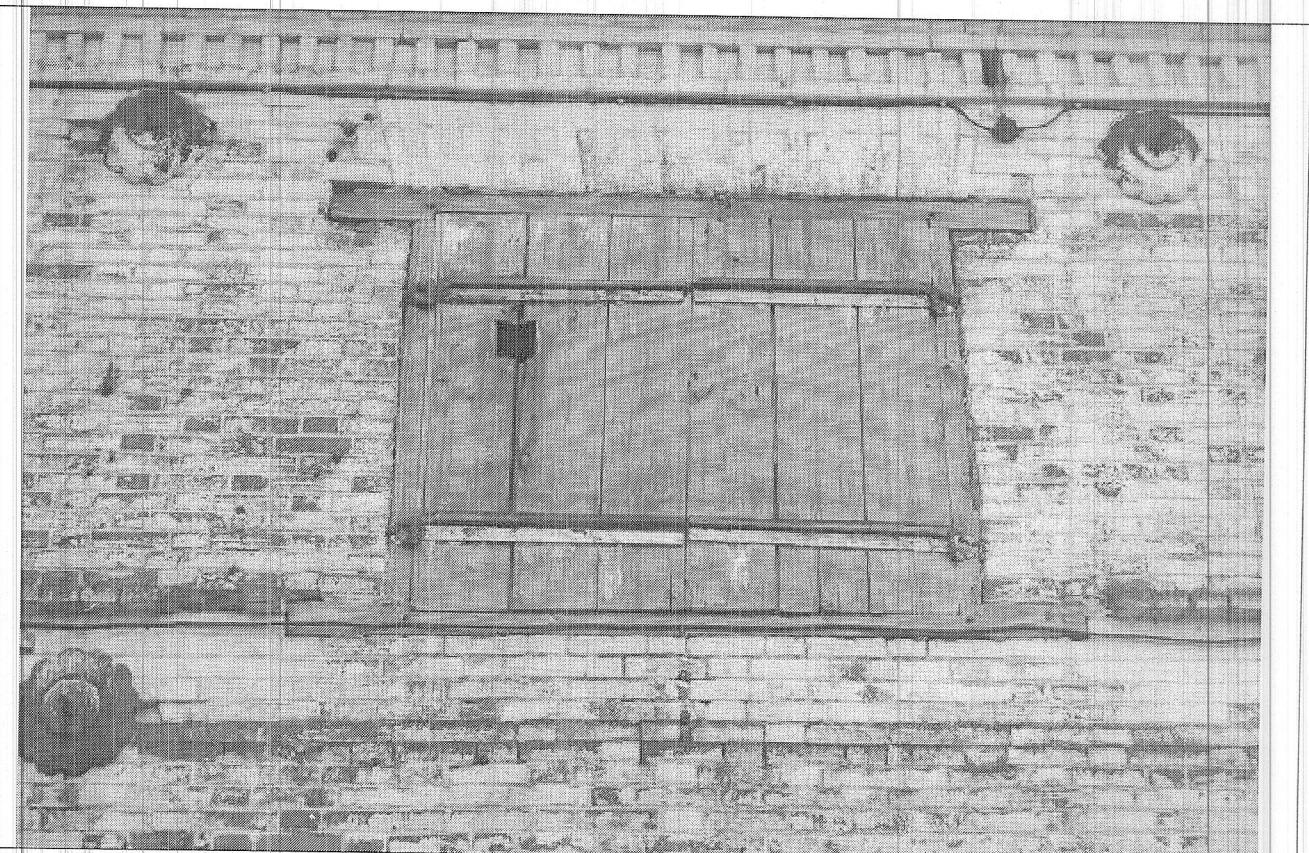
жестью и окрашенные. На юго-восточном фасаде в заложенном проеме на 2-м ярусе сохранились деревянные ворота. Полотна ворот имеют расслаивание древесины, отсутствие окрасочного слоя, но следов гнили не наблюдается. Двери в удовлетворительном состоянии.

Фото 10. Фрагмент юго-восточного фасада. Сохранившиеся ворота на втором ярусе.

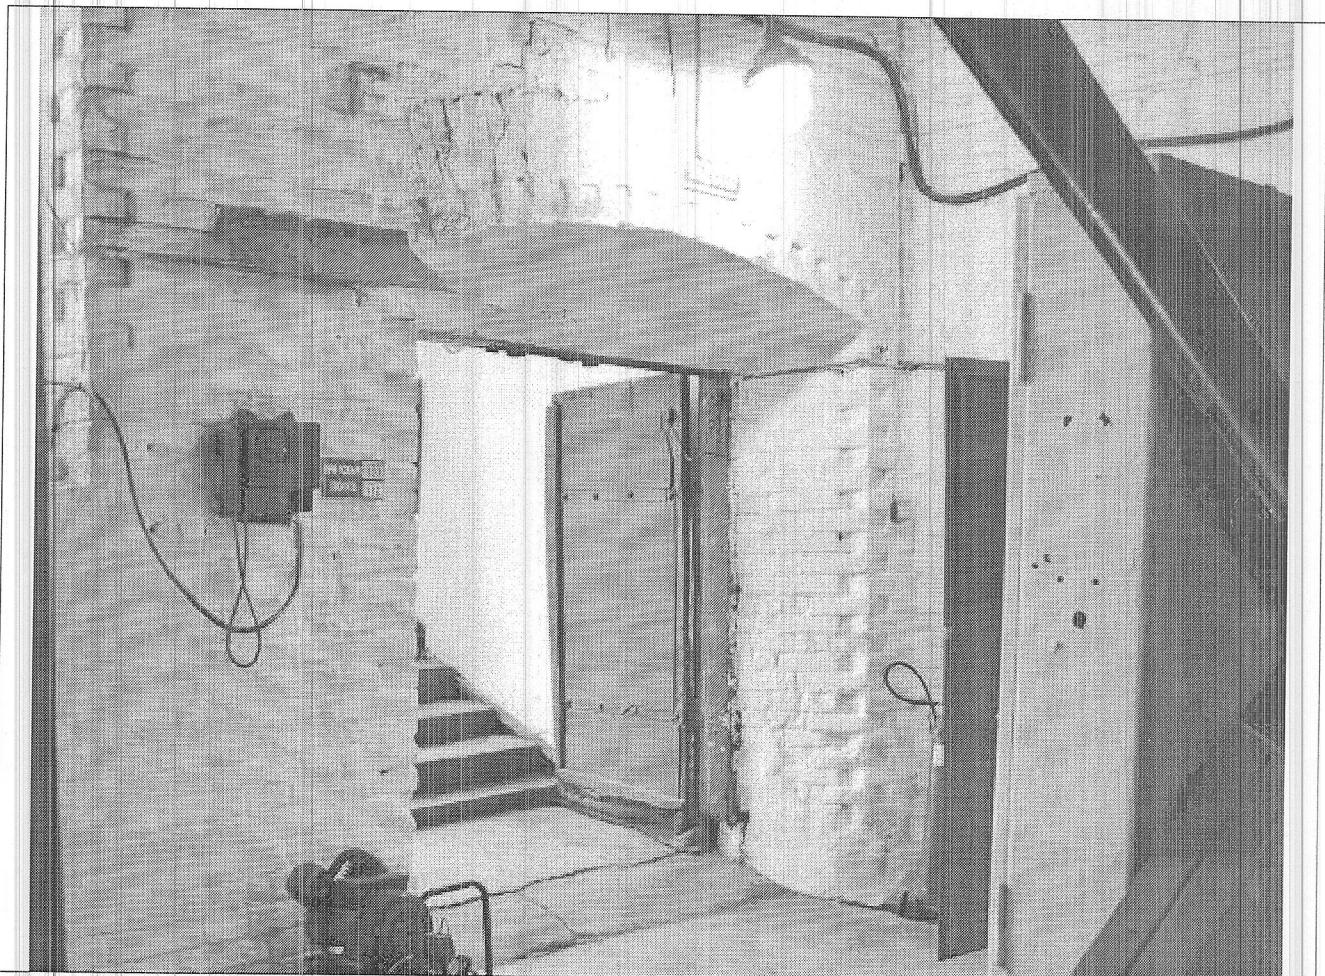
к) наружные двери и окна: дверь входа в помещения одноэтажной пристройки выполнен в проеме для ворот, существовавшего первоначально. Дверь современная однопольная металлическая с полимерным покрытием, в удовлетворительном состоянии. Наружные металлические ворота тамбура двусторонние современные, окрашенные. Двусторонние ворота, ведущие из тамбура в помещения, вероятно первоначальные, деревянные обитые

Фото 11. Фрагмент интерьера. Первоначальные ворота входа в помещения из тамбура.

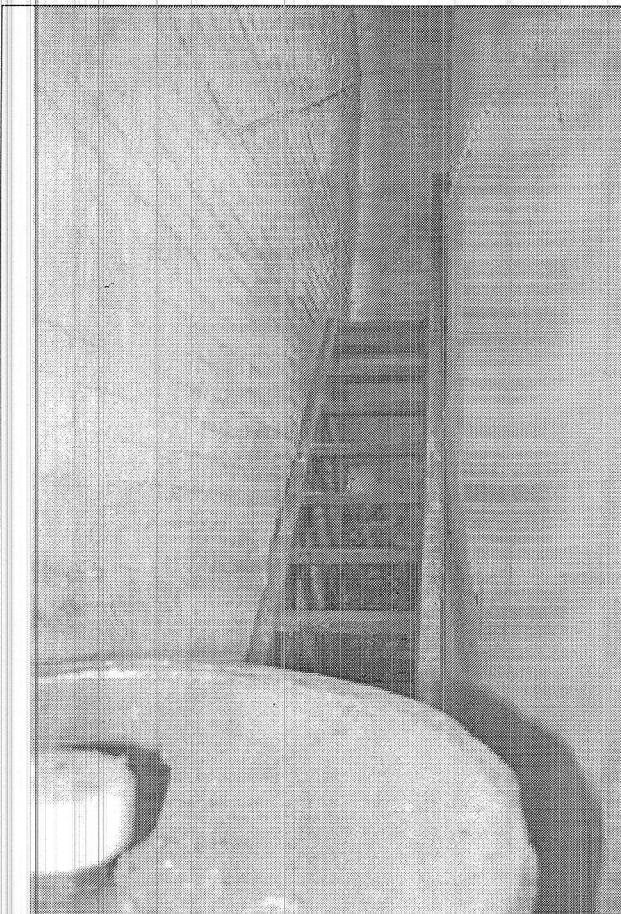
ж) лестницы: двухмаршевая лестница с площадкой для осмотра цистерны (в меньшем помещении основного объема) – деревянная узкая, ограждение деревянное решетчатое с профилированным поручнем, все элементы окрашены. Лестница, ведущая на площадки для обслуживания оборудования (в большем помещении основного объема) – металлическая современная. Состояние лестниц удовлетворительное.

Фото 13. Лестница в меньшем помещении, фрагмент сохранившейся цистерны.
