**Акт технического состояния
объекта культурного наследия федерального значения
(за исключением объектов, перечень которых утверждается Правительством Российской Федерации), регионального значения, местного (муниципального) значения, выявленного
объекта культурного наследия**

22.12.2020

№ 47

«Дом жилой 2-этажный»

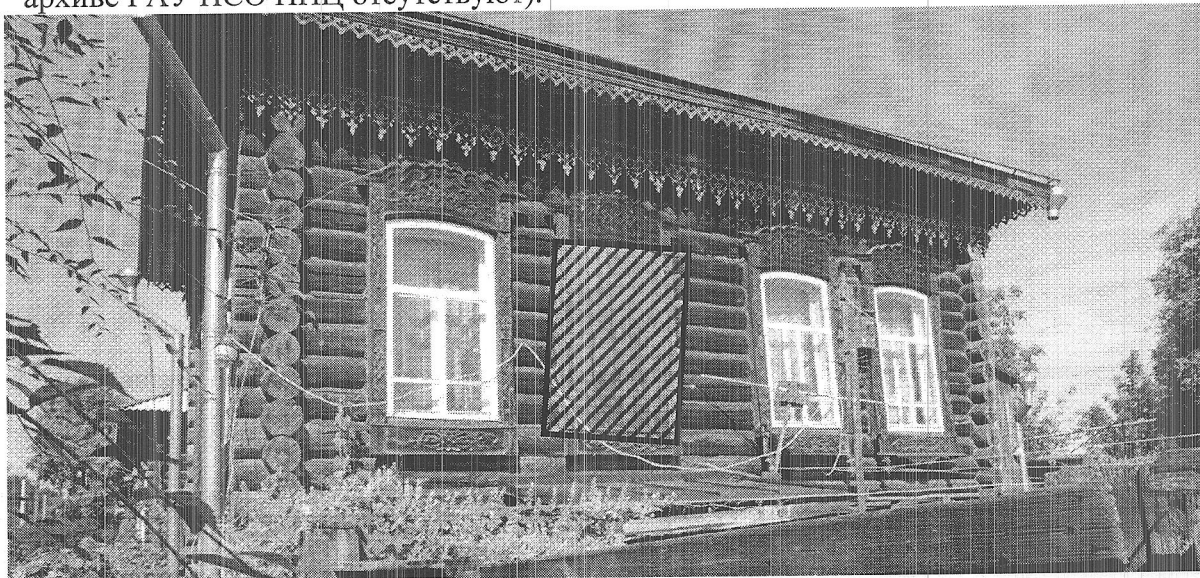
4.1. Оконный проём на восточном фасаде зашит досками (приложение №2 схема 1).

Схема № 1. Оконный проём на восточном фасаде зашит досками (материалы согласования в архиве ГАУ НСО НПЦ отсутствуют).

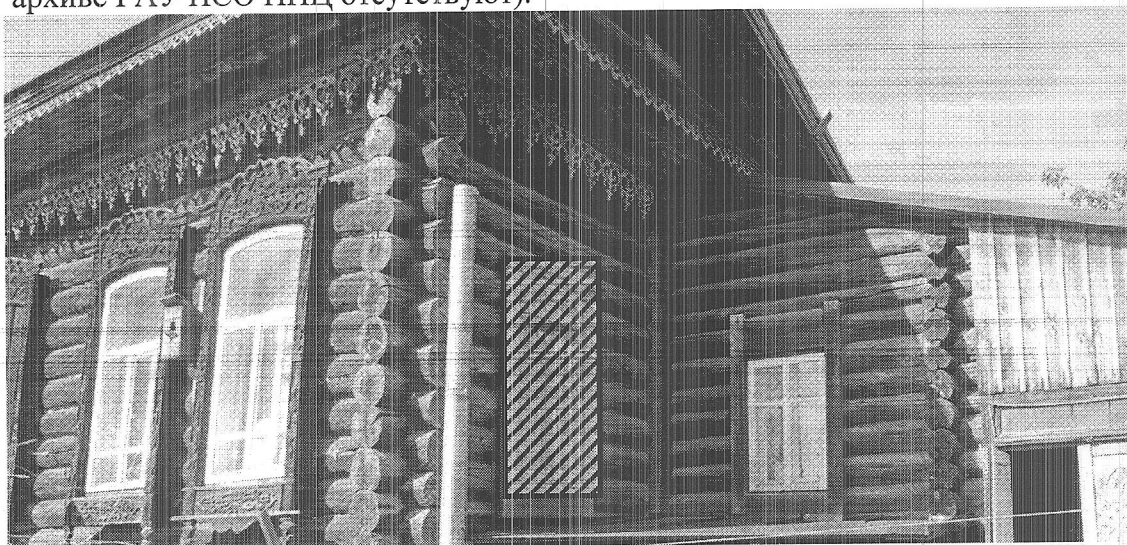
4.2. Оконный проём на северном фасаде зашит досками (приложение № 2 схема 2).

Схема № 2. Оконный проём на северном фасаде зашит досками (материалы согласования в архиве ГАУ НСО НПЦ отсутствуют).

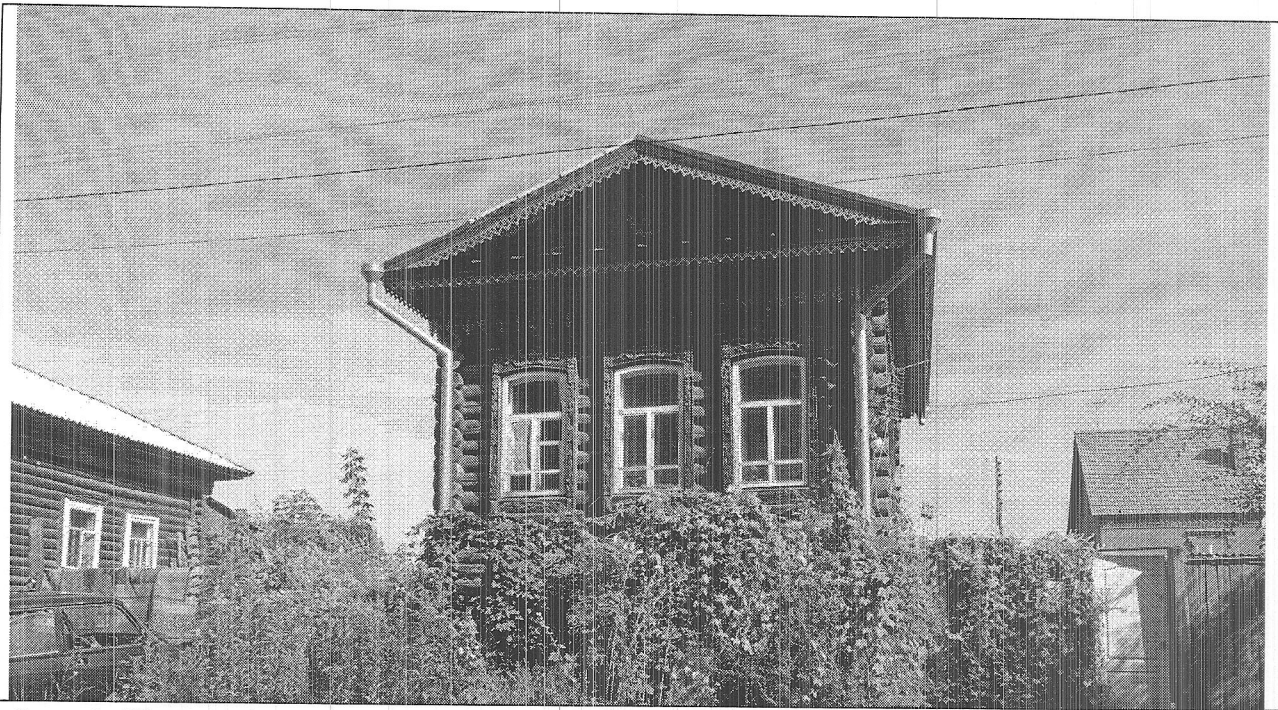
Фото 1. Южный (уличный) фасад.

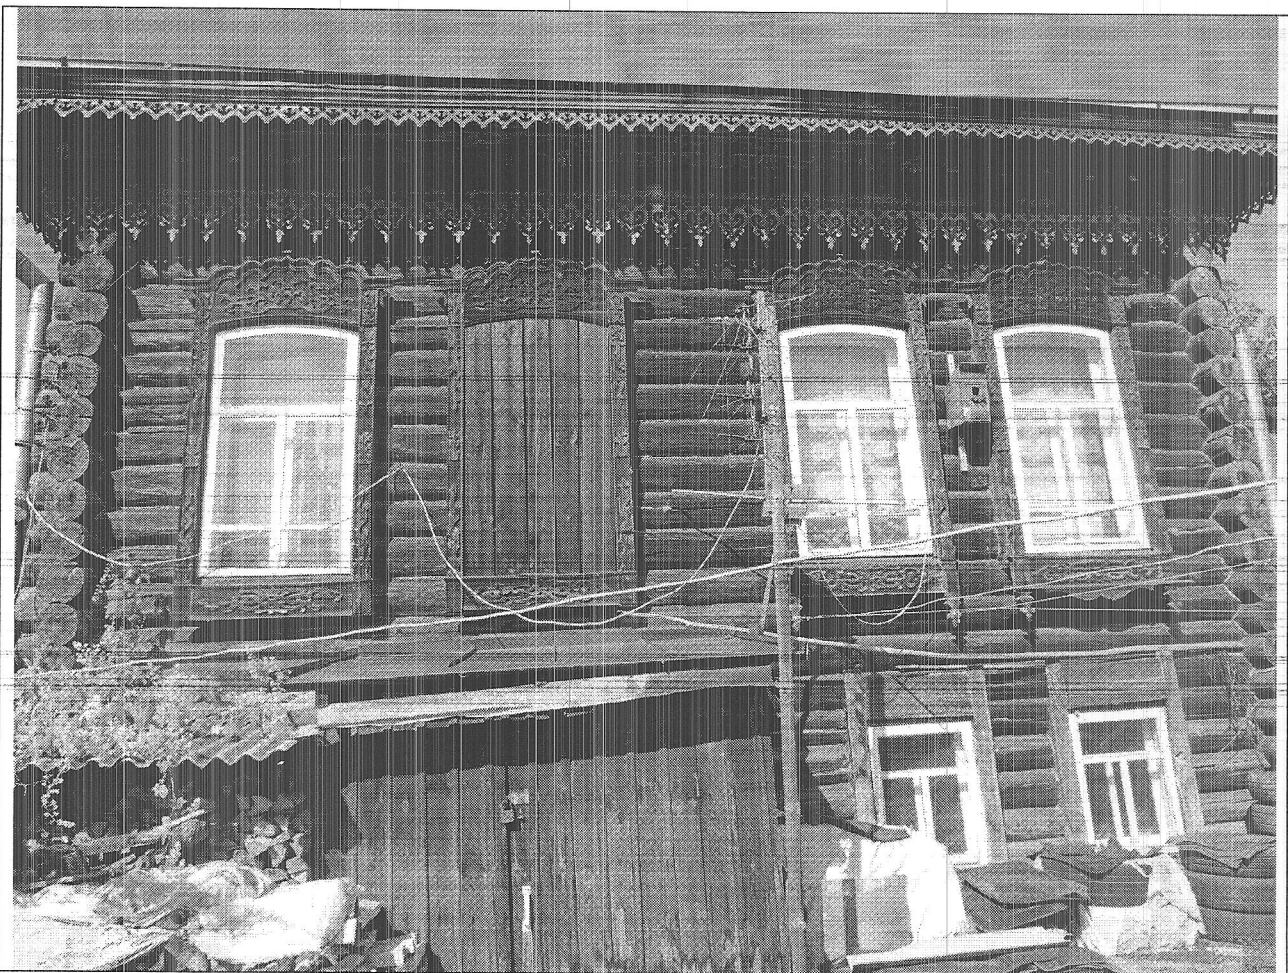
Фото 2. Восточный фасад.

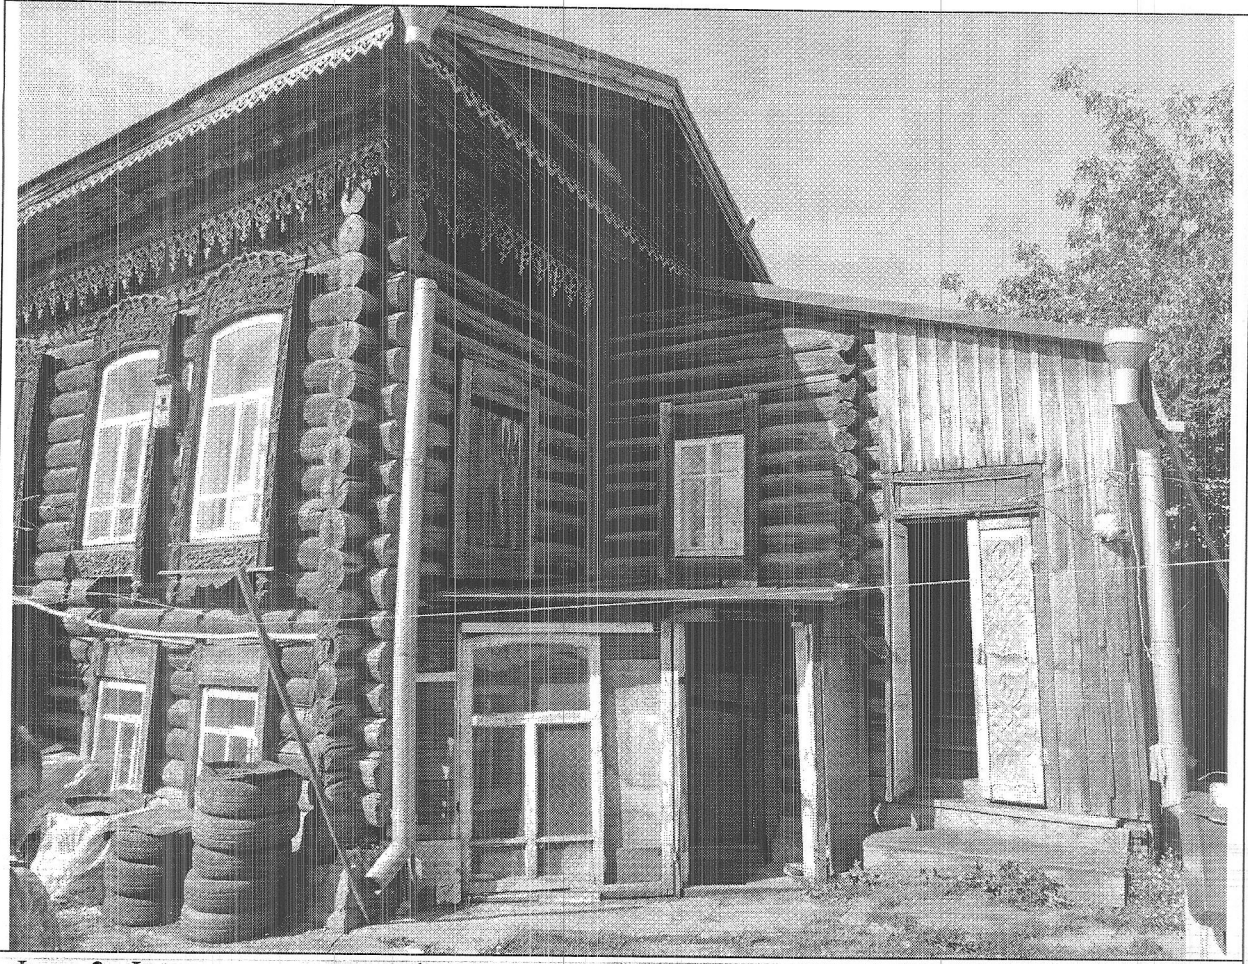
4.5. На северном фасаде частично утрачен деревянный декор.

Фото 3. Фрагмент северного фасада.

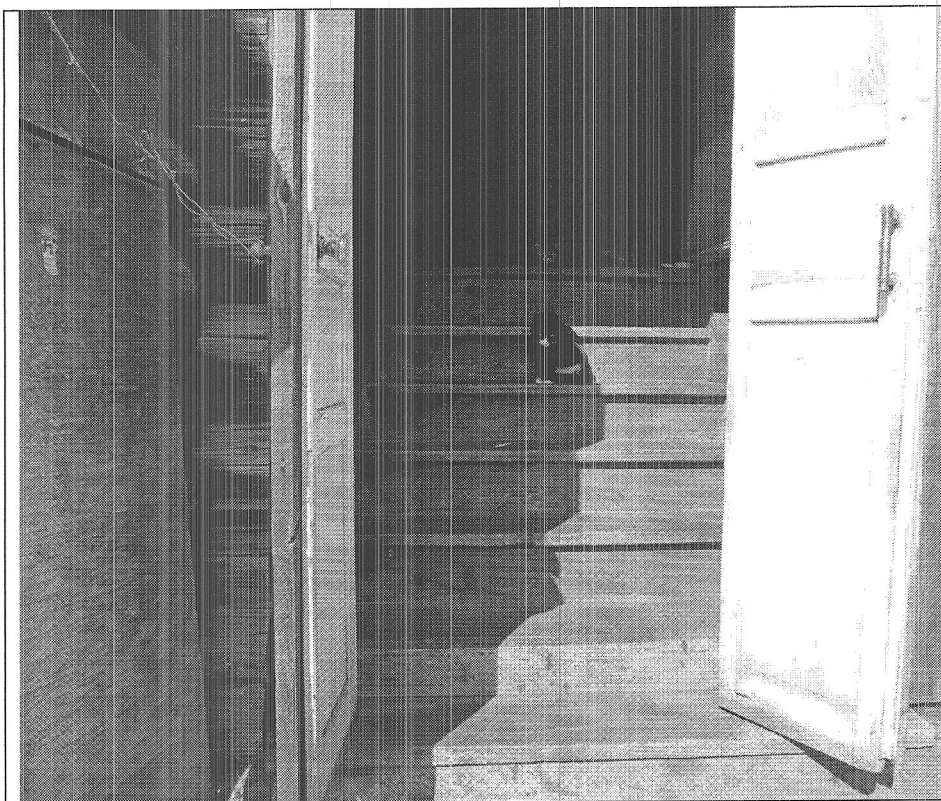
ж) лестницы: внутренняя деревянная одномаршевая лестница, находящаяся в сенях, не окрашена. Ограждение марша отсутствует. Состояние удовлетворительное. Требуется окрасить ступени лестницы.

Фото 7. Внутренняя деревянная лестница.

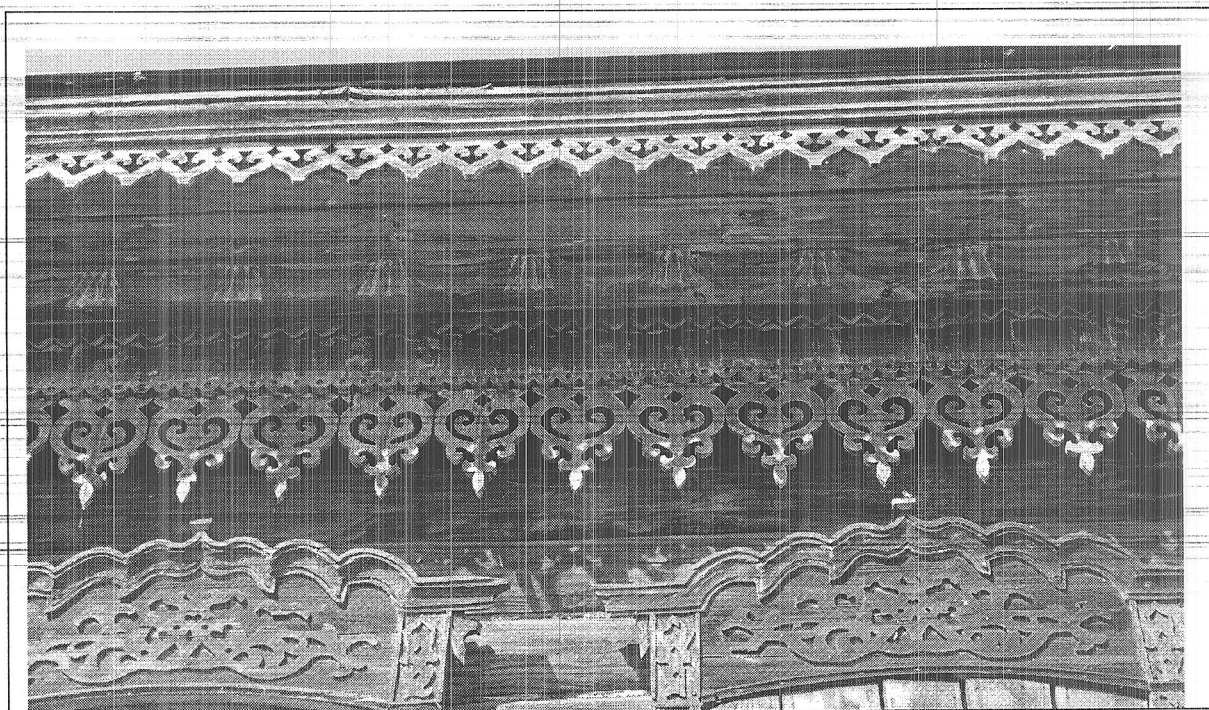
Решение главного (южного) торцевого фасада в три оси окон симметричное. Заглублённый тимпан фронтона на южном фасаде облицован двумя рядами сходящихся под углом к центру калёванных досок, слуховое окно оформлено в виде резного «солнышка». Карниз подшит из досок и богато декорирован ленточной пропильной резьбой, выполненной на основе растительного и геометрического орнамента. Подзоры карниза и фронтона украшены в виде драпировки с кистями. Фриз набран из вертикальных дощечек, свесы которых декорированы пропильной резьбой в виде цветка крина.

Фото 8. Декор карниза.

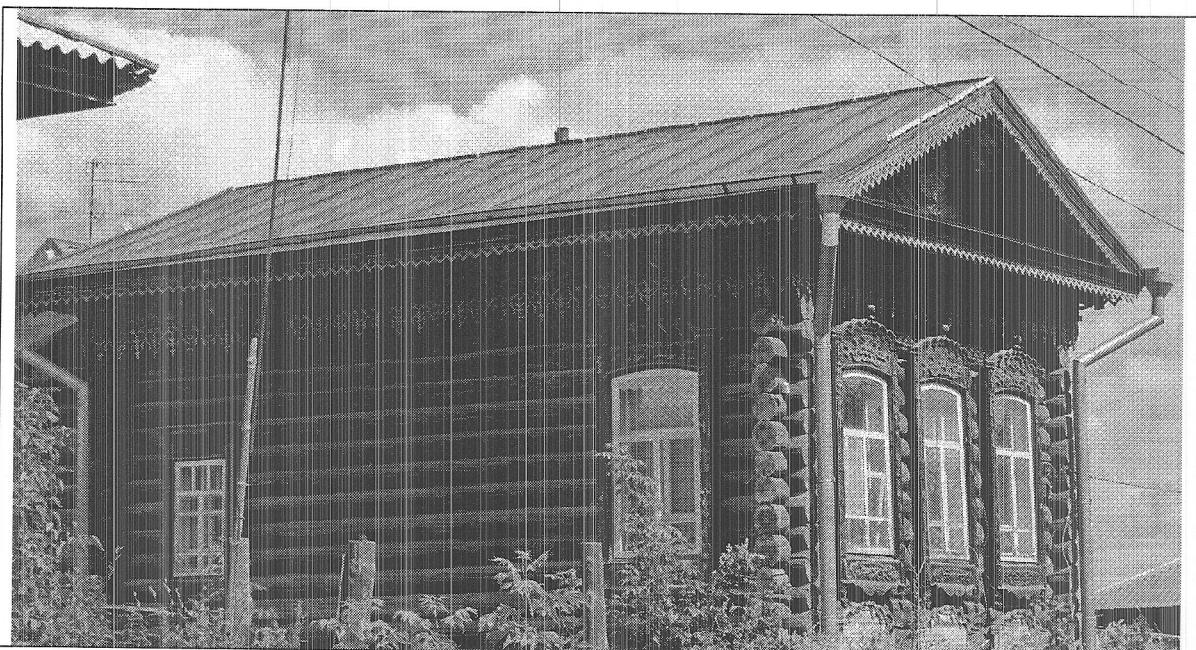
д) крыша (стропила, обрешетка, кровля): крыша двускатная щипцовая. Кровля металлическая фальцевая, окрашена в коричневый цвет. Карниз подшит тёсом. Состояние крыши и кровли удовлетворительное.

Фото 11. Кровля.

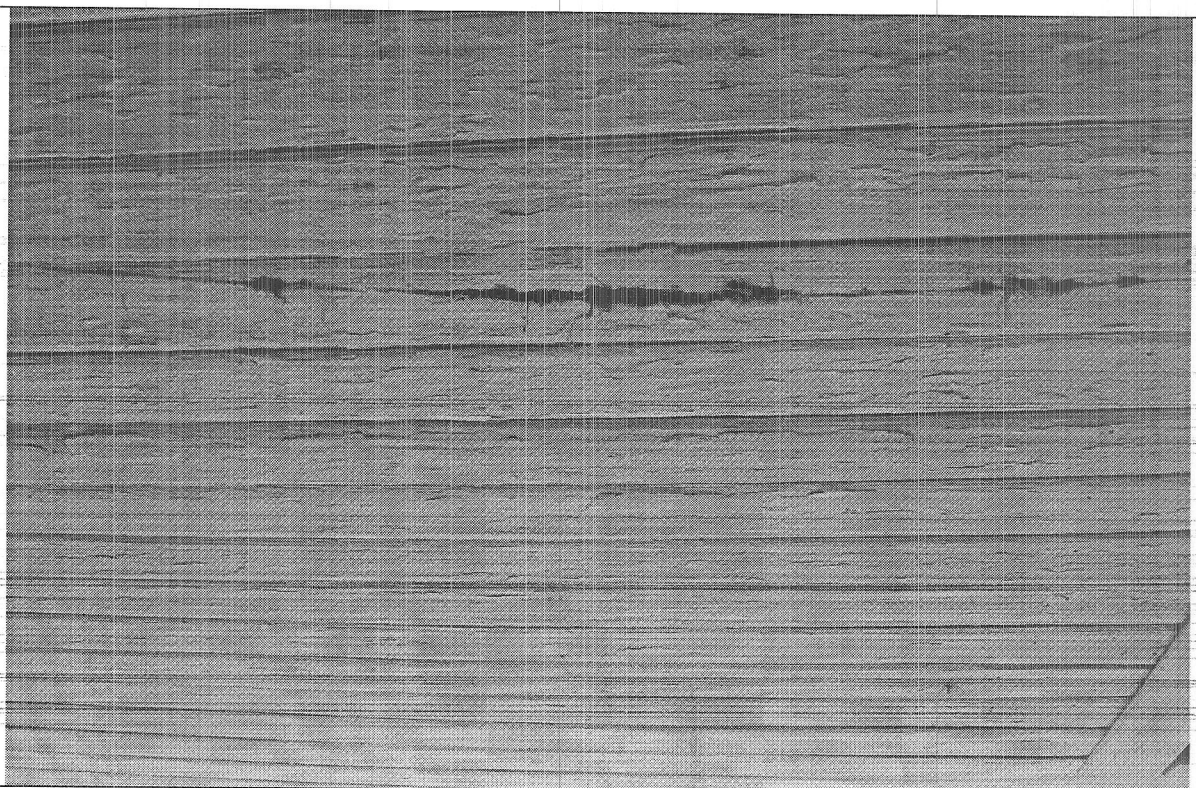
б) перекрытия (плоские/сводчатые): чердачное и междуэтажное перекрытия плоские, выполнены в виде дощатого настила по деревянным балкам, чердачное перекрытие утеплено. Потолки окрашены известью. Известь потрескалась и осыпается. Состояние удовлетворительное. Требуется выполнить ремонт окраски потолка.

Фото 12. Потолок.

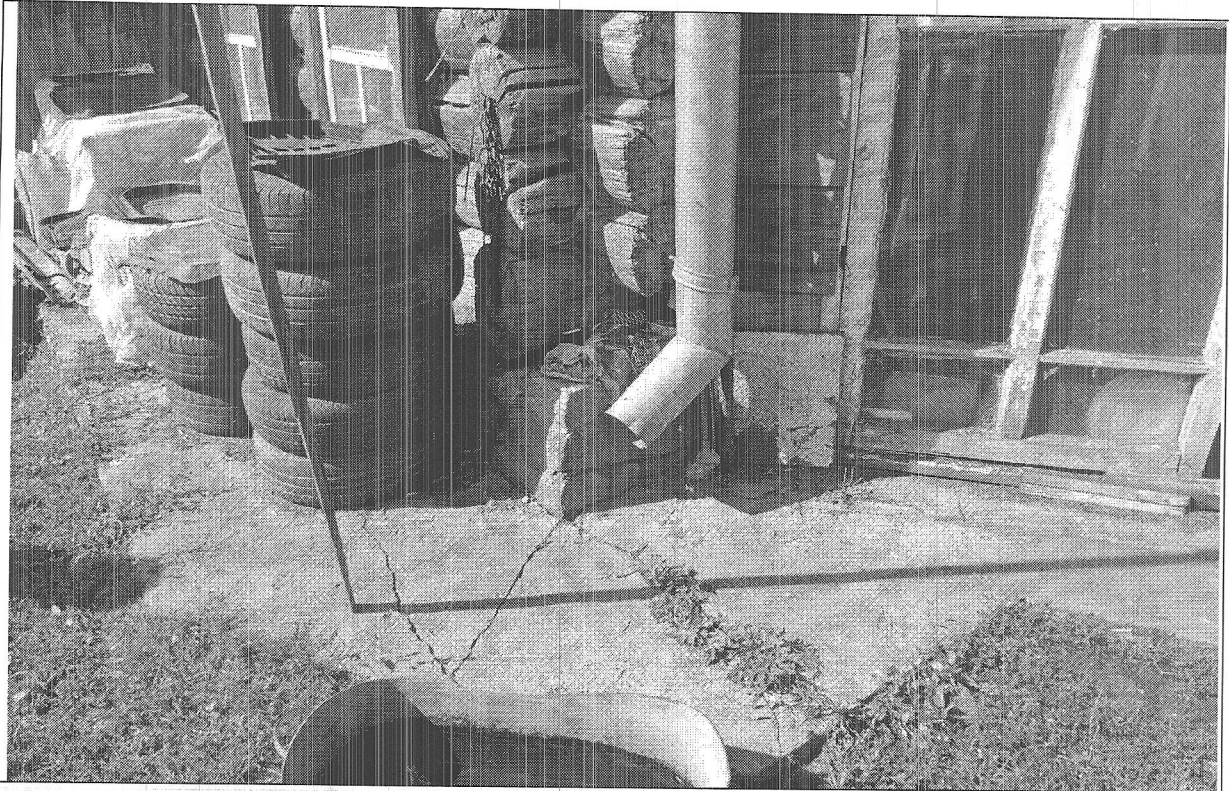
Отмостка бетонная, местами есть трещины и выпадение бетона. Общее состояние отмостки удовлетворительное. Требуется выборочный ремонт отмостки.

Фото 15. Трещины в отстойке.

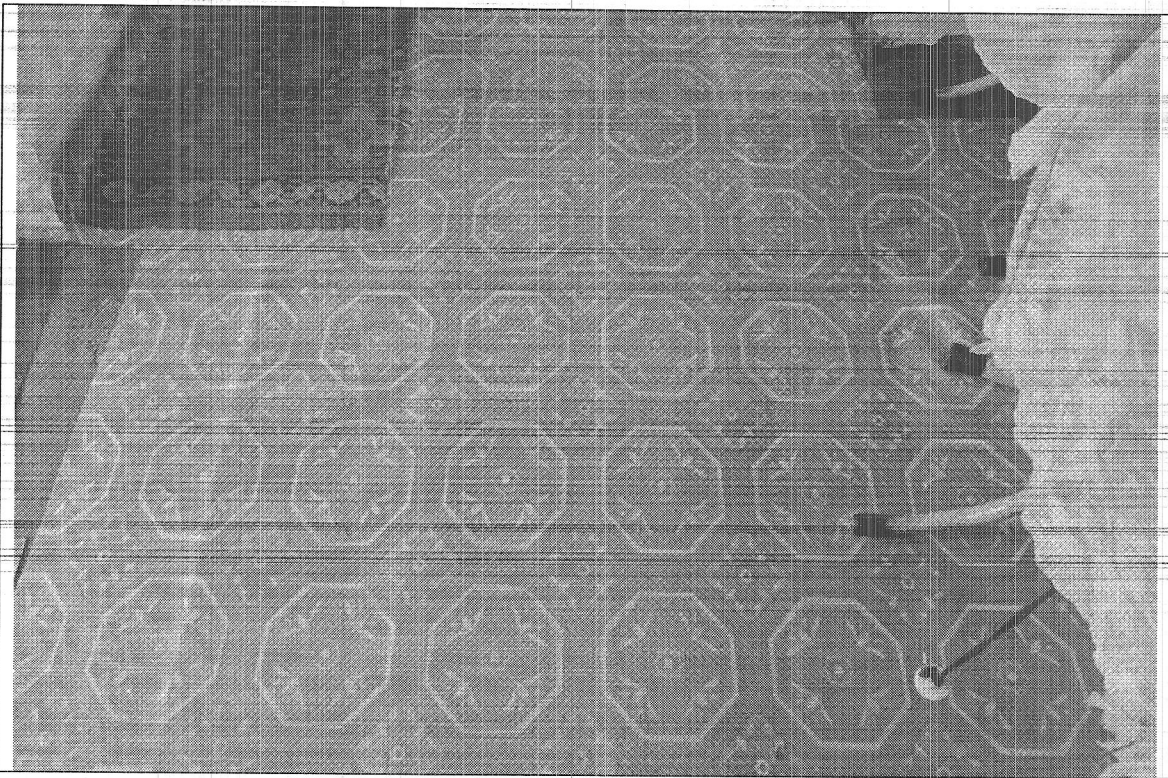
в) полы: деревянные из широких плах по лагам, окрашены масляной краской. Имеются сильные провесы и прогибы полов. В части помещений полы покрыты линолеумом. В сенях одной квартиры дощатые полы не окрашены. Общее состояние полов удовлетворительное. Требуется замена деревянных полов.

Фото 16. Пол в кухне.
