**А К Т**  
**технического состояния объекта культурного наследия**  
**местного (муниципального) значения «Склад продовольственный**  
**медеплавильного завода», расположенного по адресу: Новосибирская**  
**область, Сузунский район, р.п. Сузун, ул. Ленина, 5д,**  
**включённого в единый государственный реестр объектов**  
**культурного наследия (памятников истории и культуры)**  
**народов Российской Федерации (далее – Реестр),**  
**по состоянию на «25» 06 2020**

Общее состояние: Неудовлетворительное после пожара, произошедшего 15 июля 2018 года.

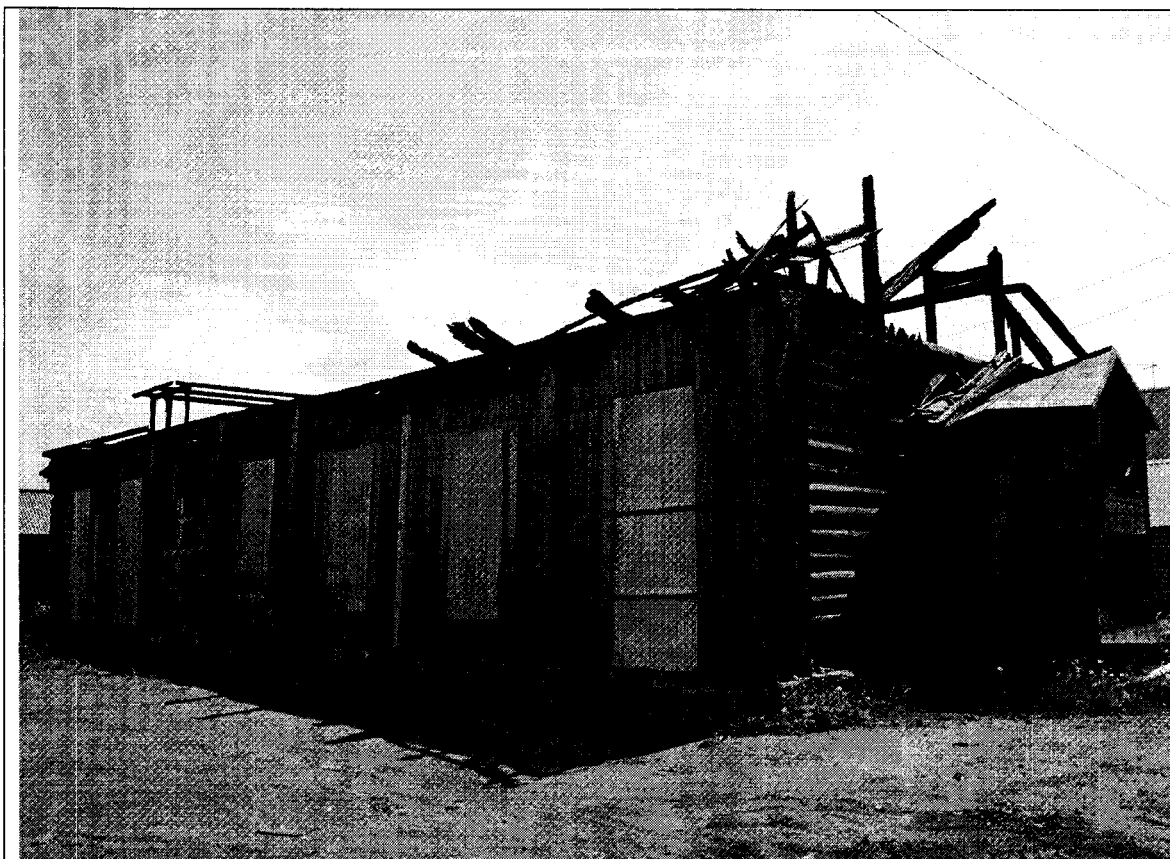
в) цоколи и отмостки около них: Цоколь бетонный, сохранился на северном, восточном и частично западном фасадах (фото 1,3,5). Местами бетон на поверхности крошится. На южном фасаде цоколь разрушен. Состояние имеющегося цоколя удовлетворительное, требуется его выборочный ремонт. Требуется разрушенный цоколь восстановить.

г) стены: Здание деревянное, рублено «в облю» (с остатком). Под обшивкой находится только северная стена, направление обшивки – вертикальное (фото 1). В брёвнах наблюдаются тре-

д) крыша (стропила, обрешетка, кровля, водосточные желоба и трубы): Металлическая фальцевая кровля по деревянной обрешётке утрачена. Наблюдаются лишь фрагменты обугленных конструкций (фото 1-4,6).

е) двери и окна: Деревянные коробки и полотна внутренних дверей утрачены полностью. Наружные входные двери современные: из тамбура в здание со стороны помещений – деревянная филёчатая (фото 11), со стороны тамбура – обшита деревянной рейкой, на южном фасаде дверь обшита подручным материалом. Тамбурная дверь и дверь северного фасада утрачены, проёмы забиты досками (фото 1, 3).

Окна утрачены и в настоящее время на северном и южном фасадах зашиты листами оцинкованного металла (фото 1,2), а с восточного – деревянными досками (фото4). Сохранились наличники, обрамляющие оконные проёмы. Наличники простые, без декоративного оформления (фото 10).

4.1. Утрачены полностью оконные заполнения (фото 1,2,4).

4.3. Конструкция крыши и кровля утрачены (фото 1-4).

4.6. Выполнена поздняя обшивка северной стены (фото 1,5).

4.7. Из оконных проёмов выполнены дверные на северном и южном фасадах (фото 1,2).

**1. Северный фасад.**

Общее состояние стен неудовлетворительное. Требуется восстановить стены Памятника по согласованному в установленном порядке проекту.

Требуется воссоздание конструкций крыши и кровли по согласованному в установленном порядке проекту.

Требуется выполнить окна и двери по согласованному в установленном порядке проекту.

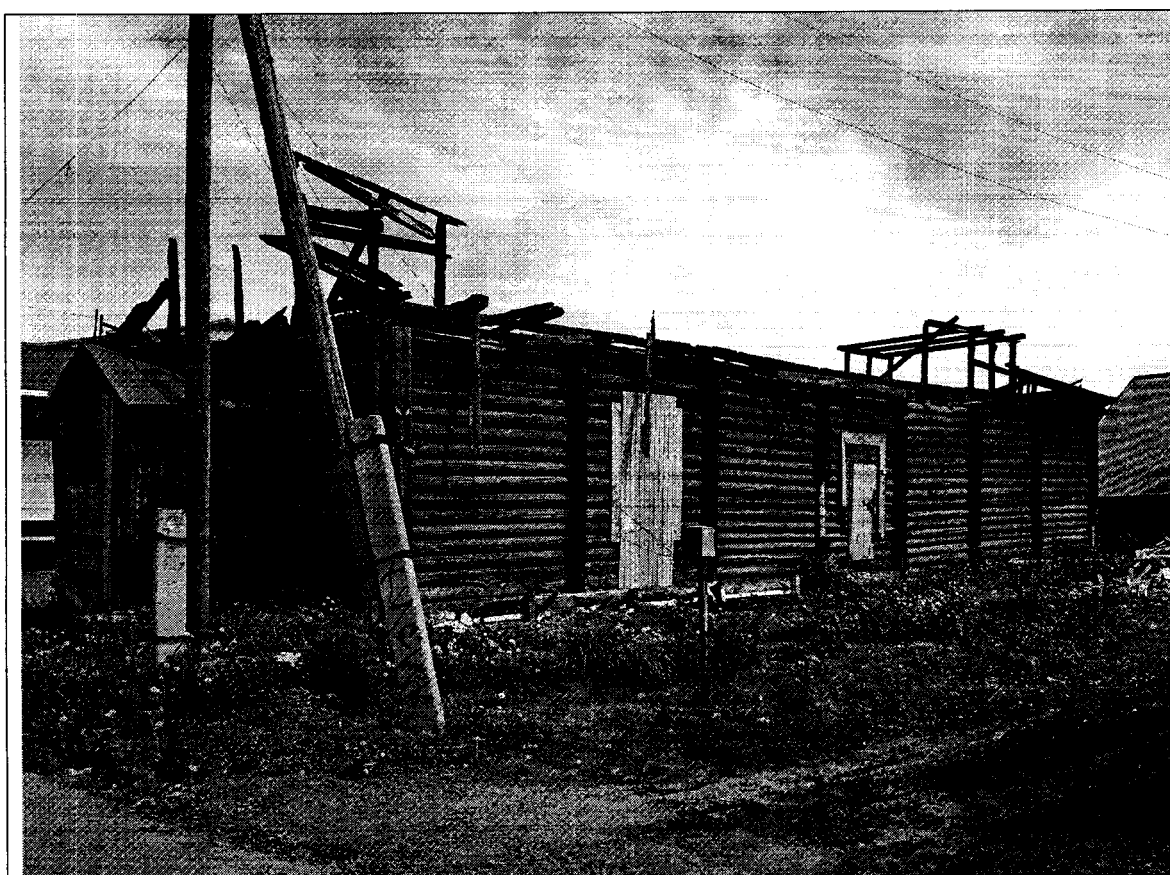
Не защищенные досками выпуски брёвен местами отпилены (фото 2,4).

**2. Южный фасад.**

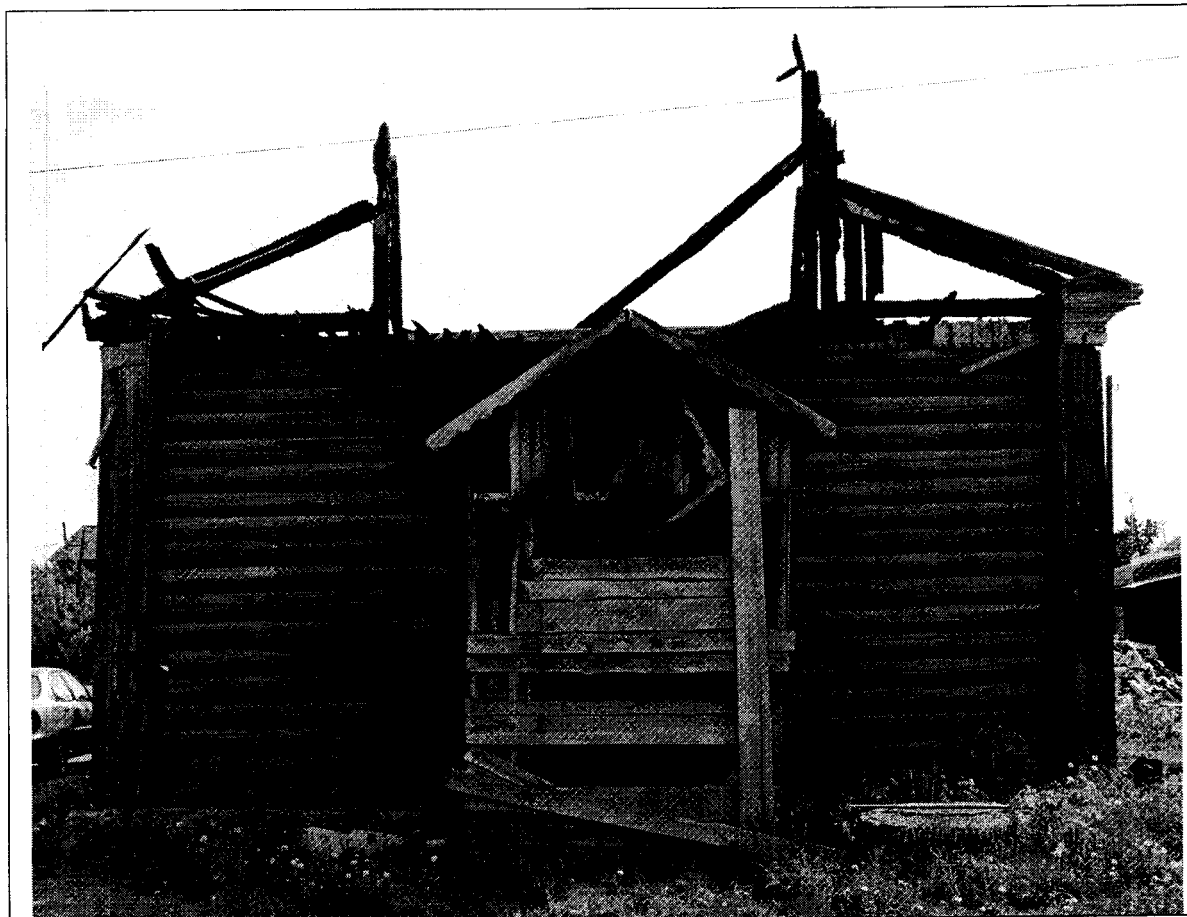
щины. Северная и угловая часть западной стены сильнее всего пострадали от пожара (фото 5). Северная стена накренилась. В остальной части Памятника пострадали 2 верхних венца сруба (фото 6). Доски стен тамбура, пристроенного со стороны западного торцевого фасада, также пострадали от пожара (фото 3).

ж) внешнее декоративное убранство (облицовка, окраска, разные украшения, карнизы, колонны, пилястры, лепнина, скульптура, живопись на фасадах): Торцевые фасады были решены с разрывом горизонтального карниза (полуфронтами, фото 12,13). Угловые выпуски брёвен стен защиты вертикальными досками, оформленными в виде лопаток (со стороны восточного фасада и части южного обшивка отсутствует). Части горизонтального карниза полуфронтонов над лопатками оформлены как небольшие фронтоны. Верхняя часть стен торцевых фасадов (поле фронтонов) была обшита вертикальными рейками с фигурной нижней частью. В настоящее время остались только фрагменты нижней части обшивки фронтонов (фото 3,4).

**3. Западный фасад. Вид сохранившихся фрагментов обшивки верхней части стены (поле полуфронтонов).**

Общее состояние внешнего декора неудовлетворительное. Требуется проведение ремонтно-реставрационных работ с воссозданием утраченных элементов по согласованному в установленном порядке проекту.

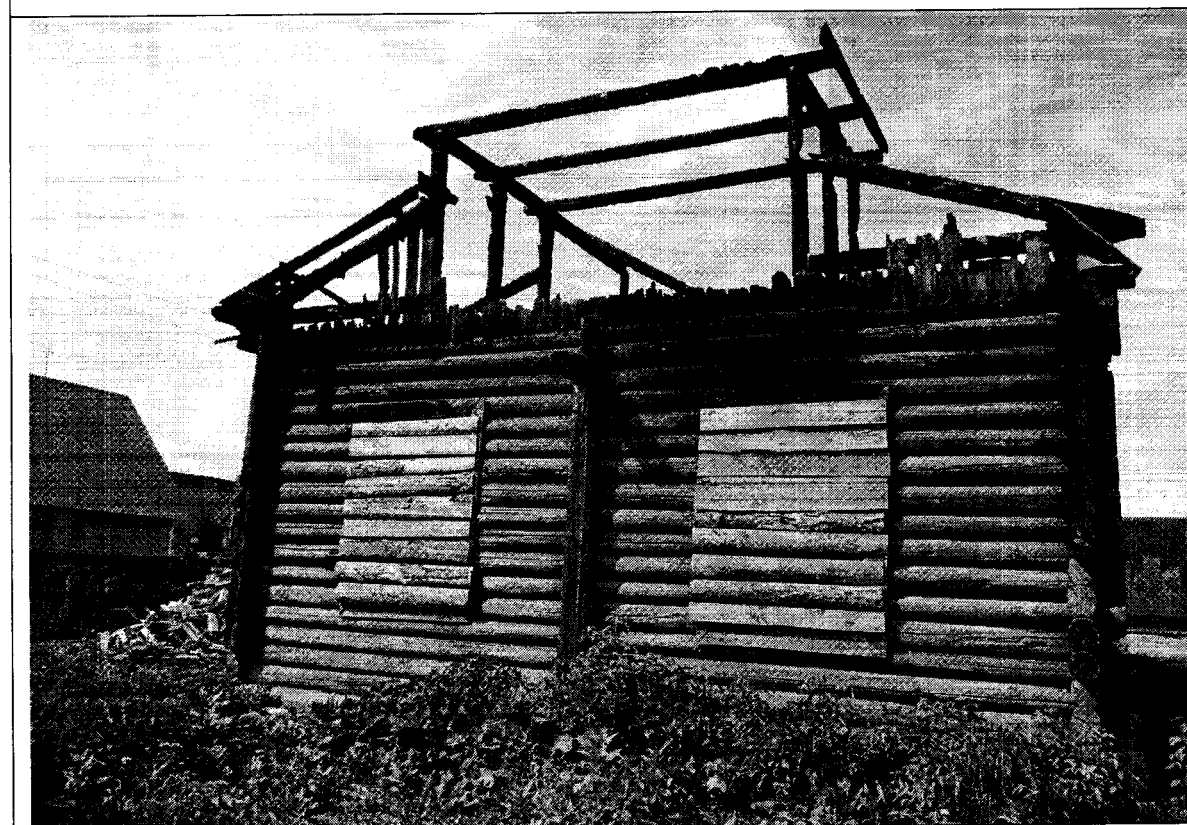
**4. Восточный фасад. Вид сохранившихся фрагментов обшивки верхней части стены (поле полуфронтонов).**

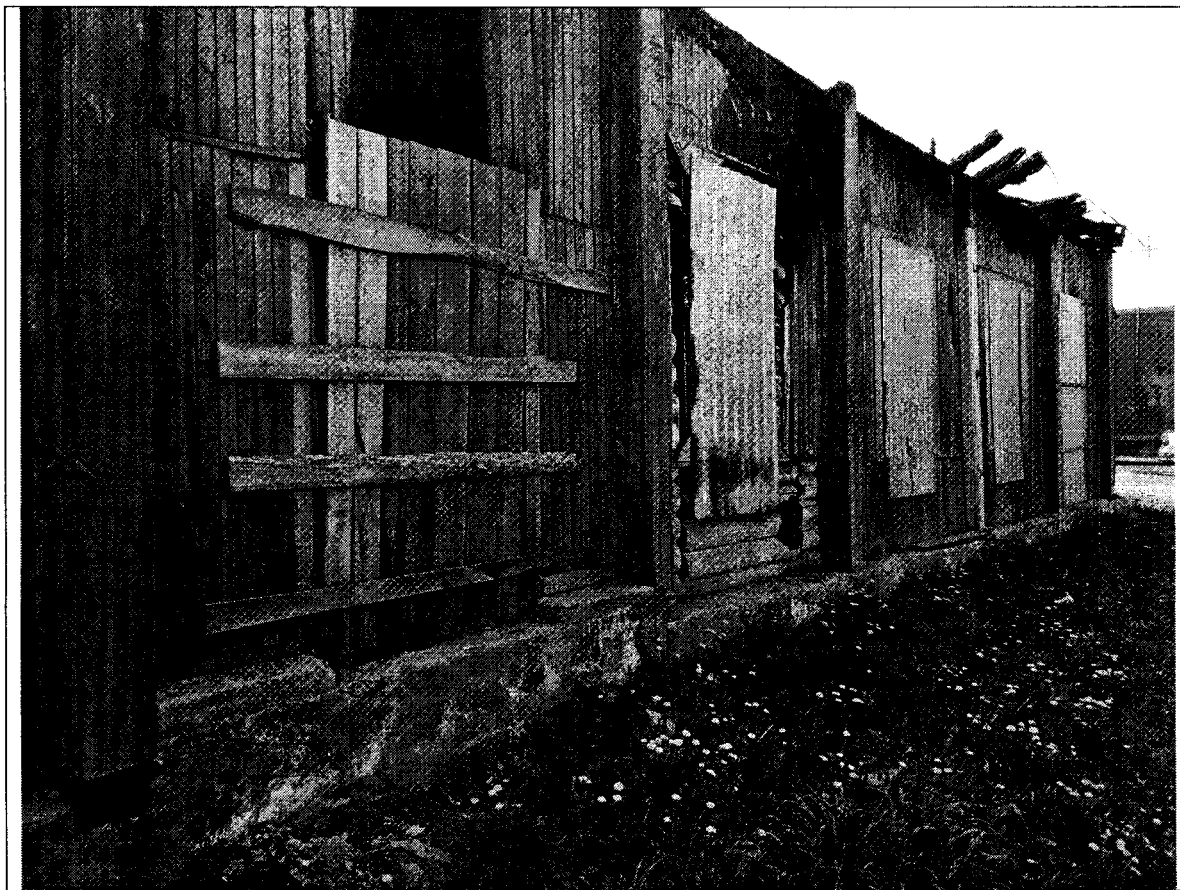
**5. Цоколь северного фасада. Стена, поражённая огнем.**

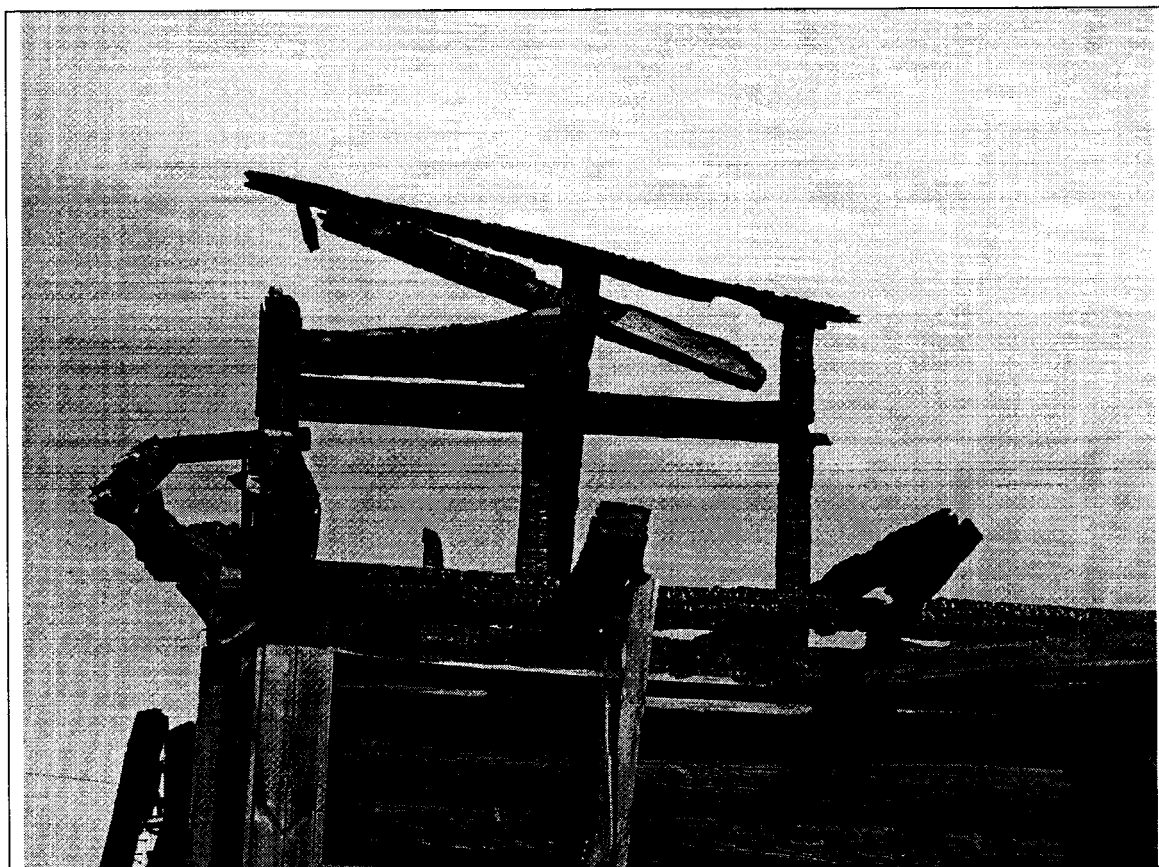
**6. Фрагмент обгоревших конструкций крыши и двух верхних венцов сруба.**

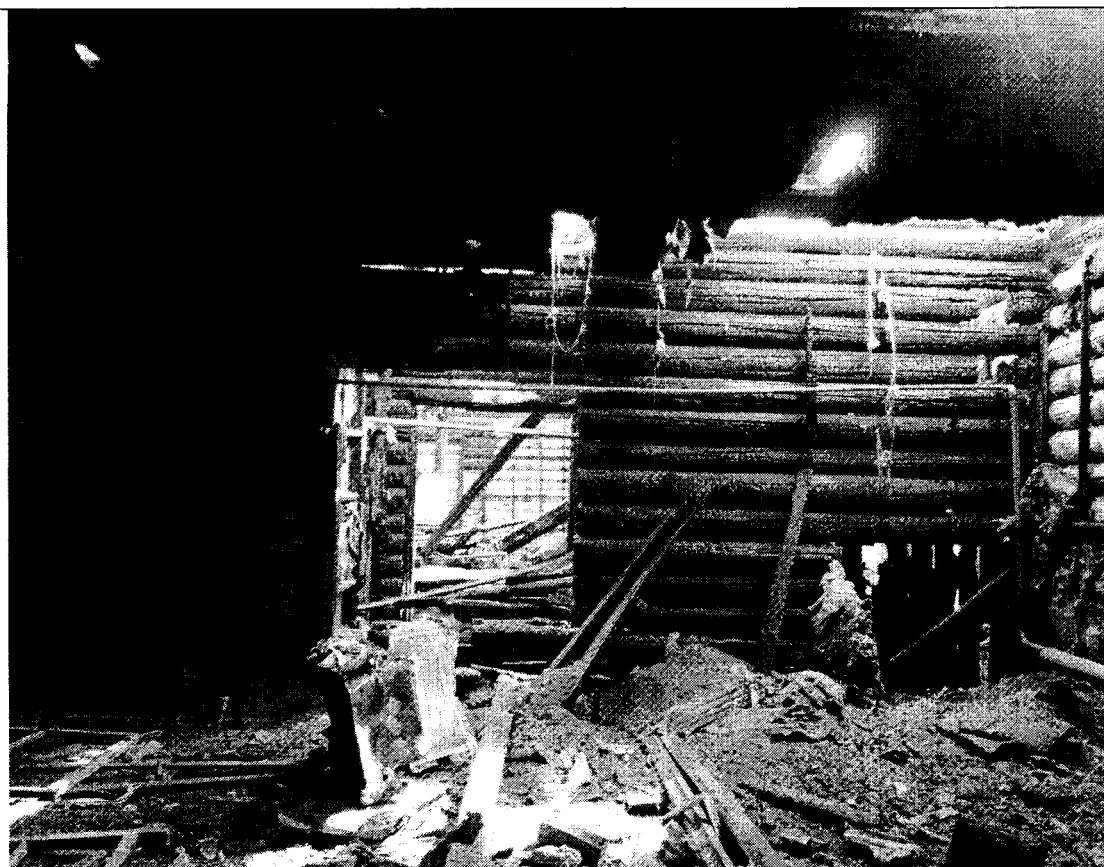
б) перекрытия (плоские, сводчатые): Конструкции чердачного перекрытия (тесовый накат по деревянным балкам) в западной части здания обгорели (фото 7,8), а в восточной – обрушились (фото 9). Сохранившийся участок перекрытия при отсутствии крыши увлажнён и грозит обрушением. Требуется демонтаж уцелевшего участка перекрытия, а далее восстановление перекрытия по согласованному в установленном порядке проекту.

в) полы: Полы (деревянные плахи по лагам) практически утрачены, завалены обрушившимися конструкциями чердака и стен, утеплителем (фото 7).

7. Вид помещений с сохранившимся перекрытием в западной части здания.

Требуется восстановить по согласованному в установленном порядке проекту.

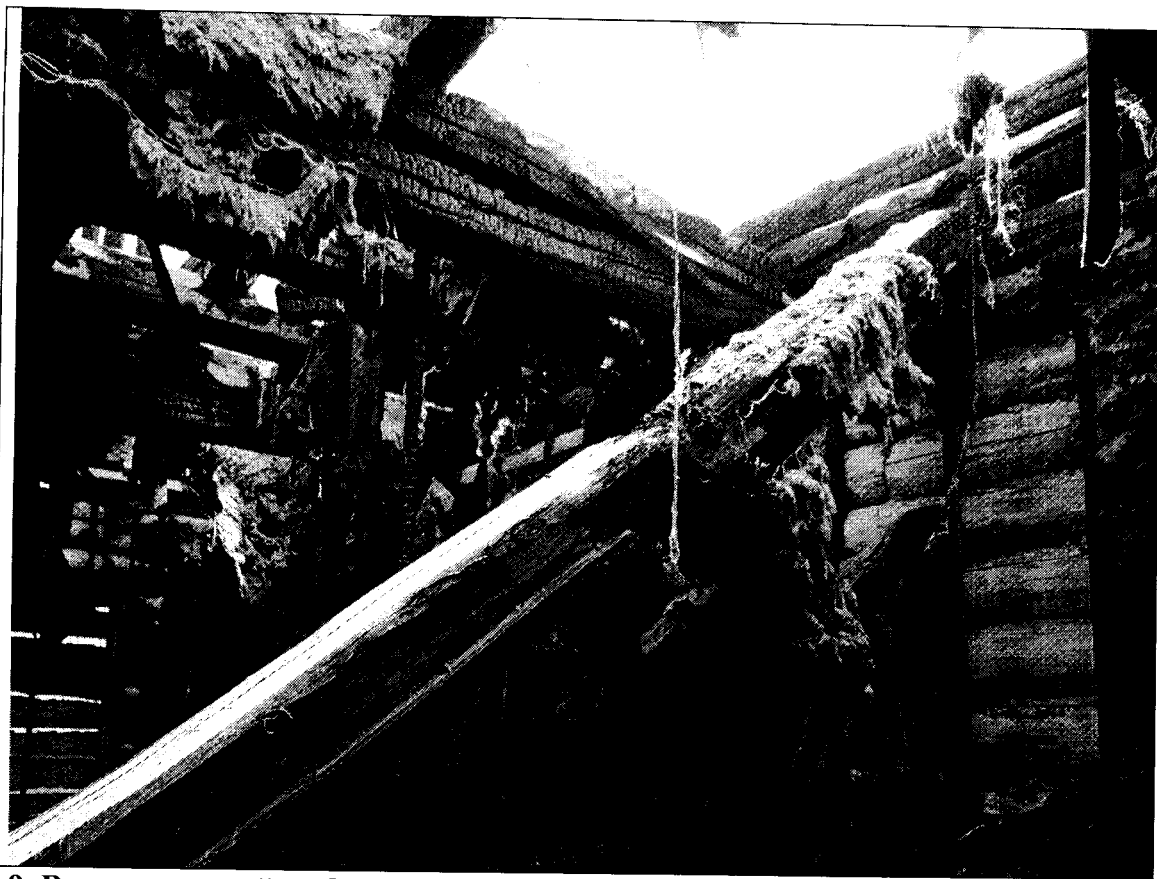
4.4. Конструкция перекрытий на половину утрачена (фото 9).

9. Вид помещений с обрушившимся перекрытием в восточной части здания.

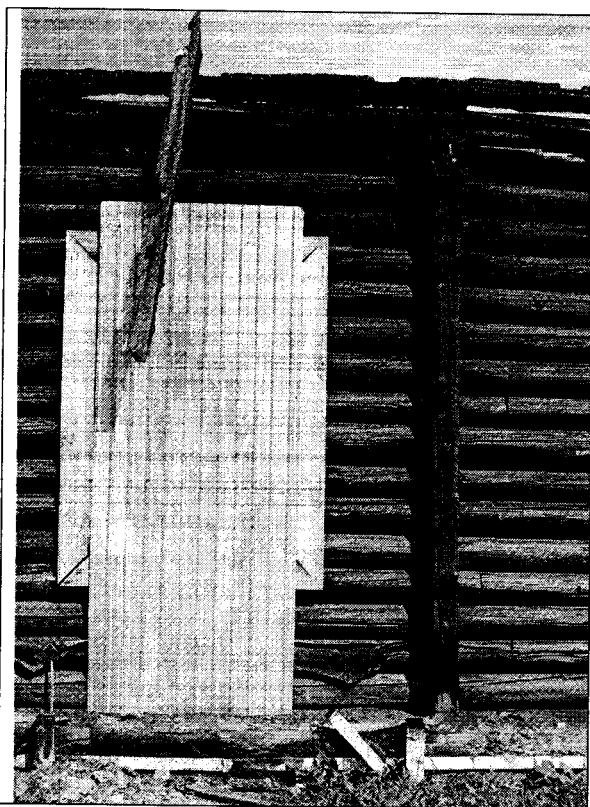
10. Наличники окон без декоративного оформления.

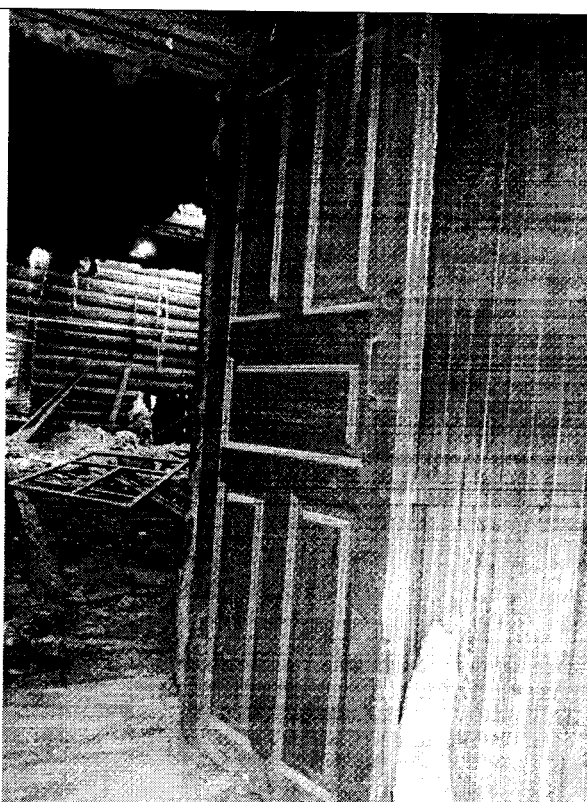
11. Входная дверь из тамбура в помещения.
