**АКТ**  
**технического состояния объекта культурного наследия регионального**  
**значения «Кирпичное 2-этажное здание, н. XX в.», расположенного**  
**по адресу: г. Новосибирск, ул. Коммунистическая, 41, включённого**  
**в единый государственный реестр объектов культурного**  
**наследия (памятников истории и культуры) народов**  
**Российской Федерации (далее – Реестр)**

28.06.2019

Общее состояние: Удовлетворительное.

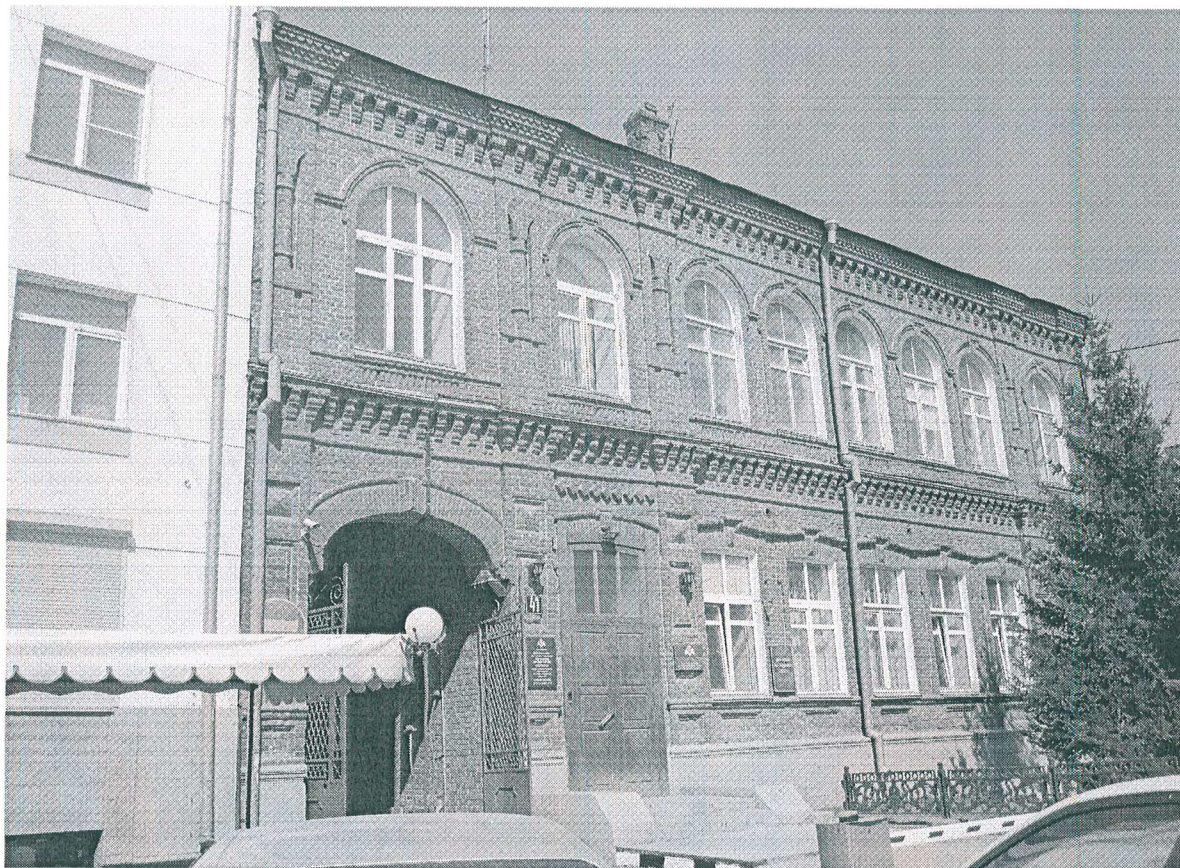
**1. Южный (главный) фасад.**

3.5. Сад, парк, двор, ворота и ограда: Со стороны западного фасада имеется небольшая заасфальтированная территория двора. Перед домом разбит палисадник с чугунным ограждением. Металлические ворота, установленные в арке-проезде, современные, выполнены по аналогам (фото 1).

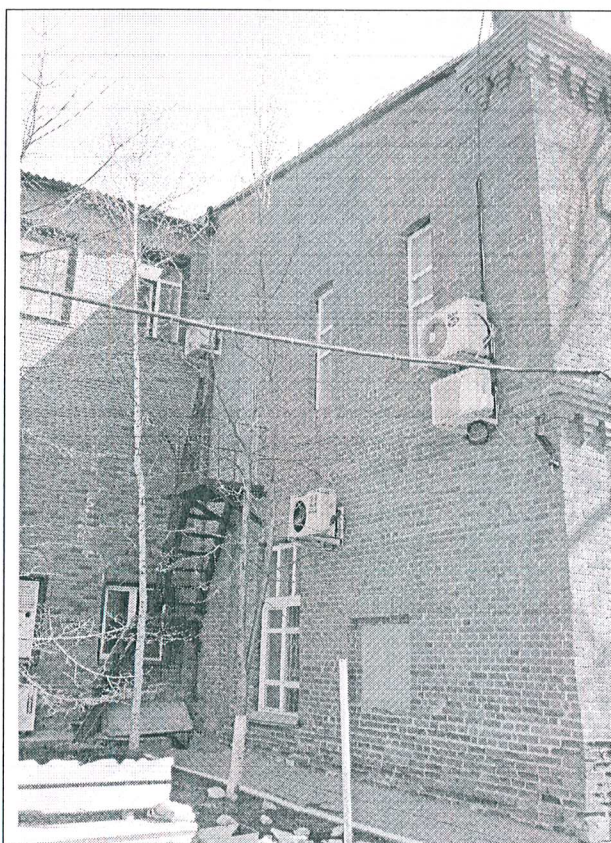
**2. Северный (торцевой) фасад.**

На стене северного (торцевого) фасада пристроя установлена наружная металлическая лестница, которая в настоящее время не эксплуатируется (фото 2). Требуется её демонтаж с последующей заделкой мест крепления в кирпичной кладке.

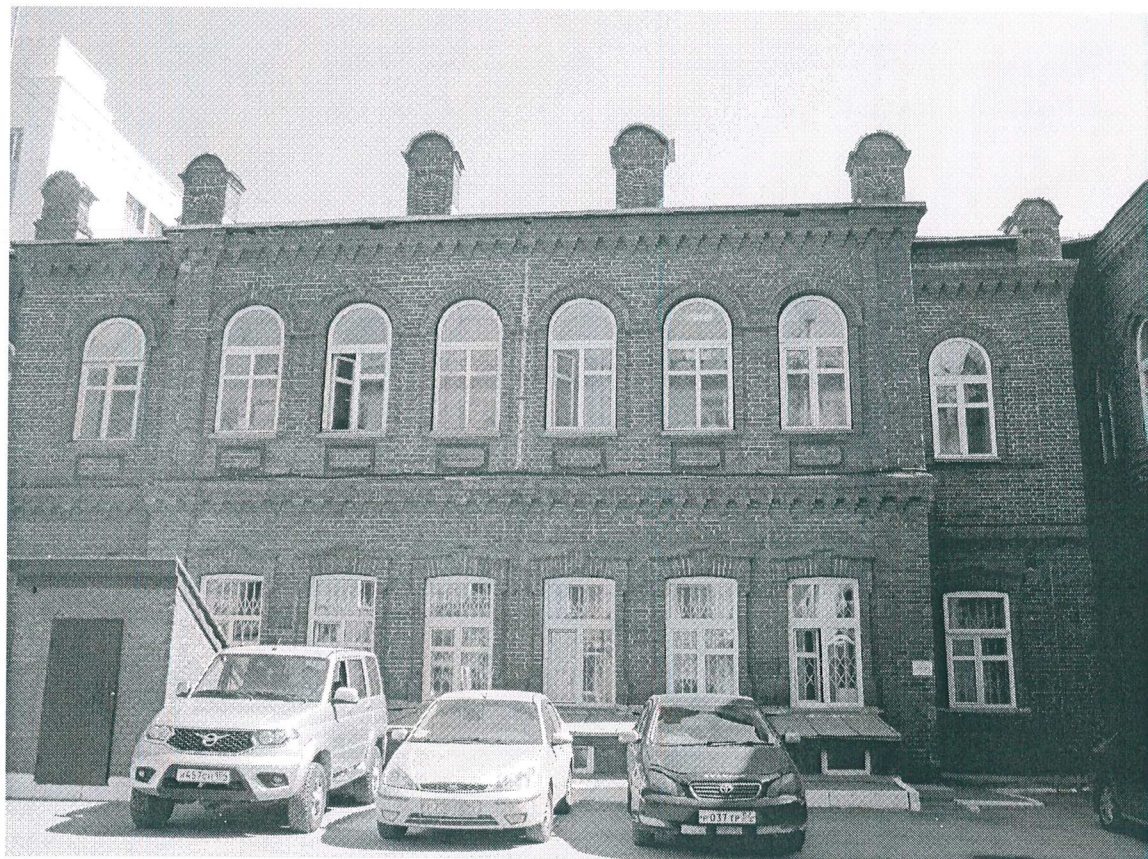
4. Правая часть западного фасада.

Один из спусков в подвал объединён со световым прямком (фото 4). Бортик прямка выполнен из современного красного кирпича, на него опирается односкатная кровля прямка. Покрытие прямка выполнено из оцинкованного металла без окраски. Состояние удовлетворительное.

На входах в помещения подвала со стороны западного (дворового) фасада устроены современные выносные кирпичные тамбуры, с покрытием оцинкованным металлом без окраски (фото 4,5). В кирпичной кладке наблюдаются трещины. Общее состояние конструкций тамбуров удовлетворительное. Требуется ремонт с заделкой трещин.

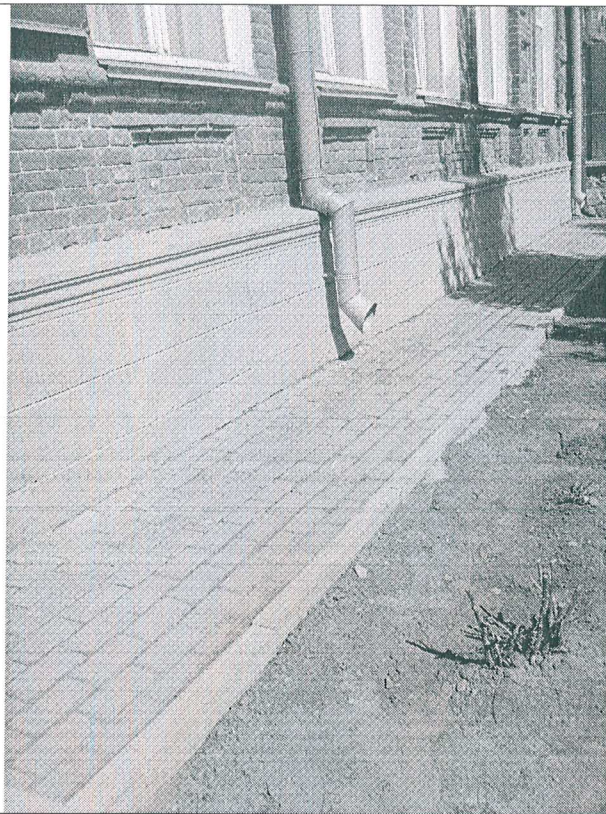
в) цоколи и отмостки около них: Цоколь выделен только на главном (южном) фасаде. Выполнен из красного кирпича, оштукатурен и окрашен в серый цвет (фото 6). В цоколе со стороны дворовых фасадов наблюдается выпадение отдельных камней из кладки, сколы кирпичей. Кирпич северо-западного угла здания в уровне цоколя значительно выкрошился на

Отмостка выполнена из мелкоформатной бетонной плитки (фото 6,7). Местами имеется проседание плитки. Состояние удовлетворительное.

**6. Вид отмостки и состояние цоколя южного (главного) фасада.**

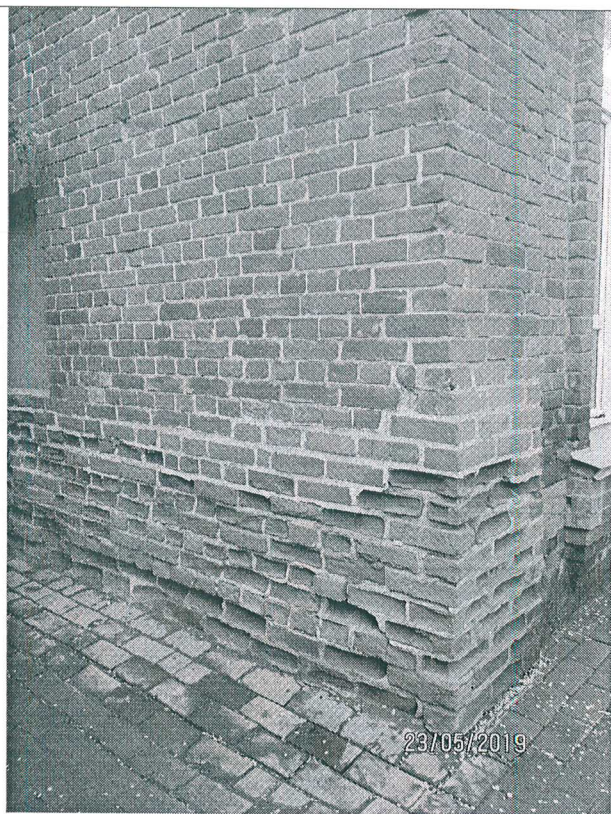
большой площади (фото 7). Общее состояние удовлетворительное. Требуется выборочный ремонт цоколя.

г) стены: Несущие стены выполнены из красного глиняного кирпича с расшивкой швов. Наблюдаются незначительные волосные трещины, загрязнение поверхности стен, выкрашивание и сколы отдельных кирпичей, в том числе в стенах арки-проезда (фото 7,9). По междуэтажному карнизу и перекрытию арки-проезда проложен кабель (фото 8). На стенах северного (торцевого) фасада дворового пристроя и арки-проезда установлены кондиционеры (фото 2,8). Общее состояние стен удовлетворительное. Требуется очистка стен от загрязнений и выборочный их ремонт.

**7. Дефекты кирпичной кладки северо-западного угла здания.**

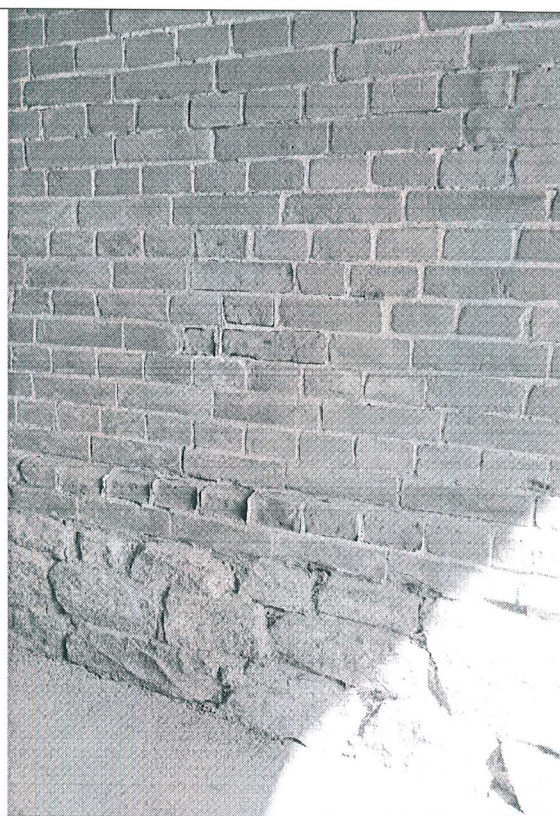
**9. Дефекты кирпичной кладки стен арки-проезда.**

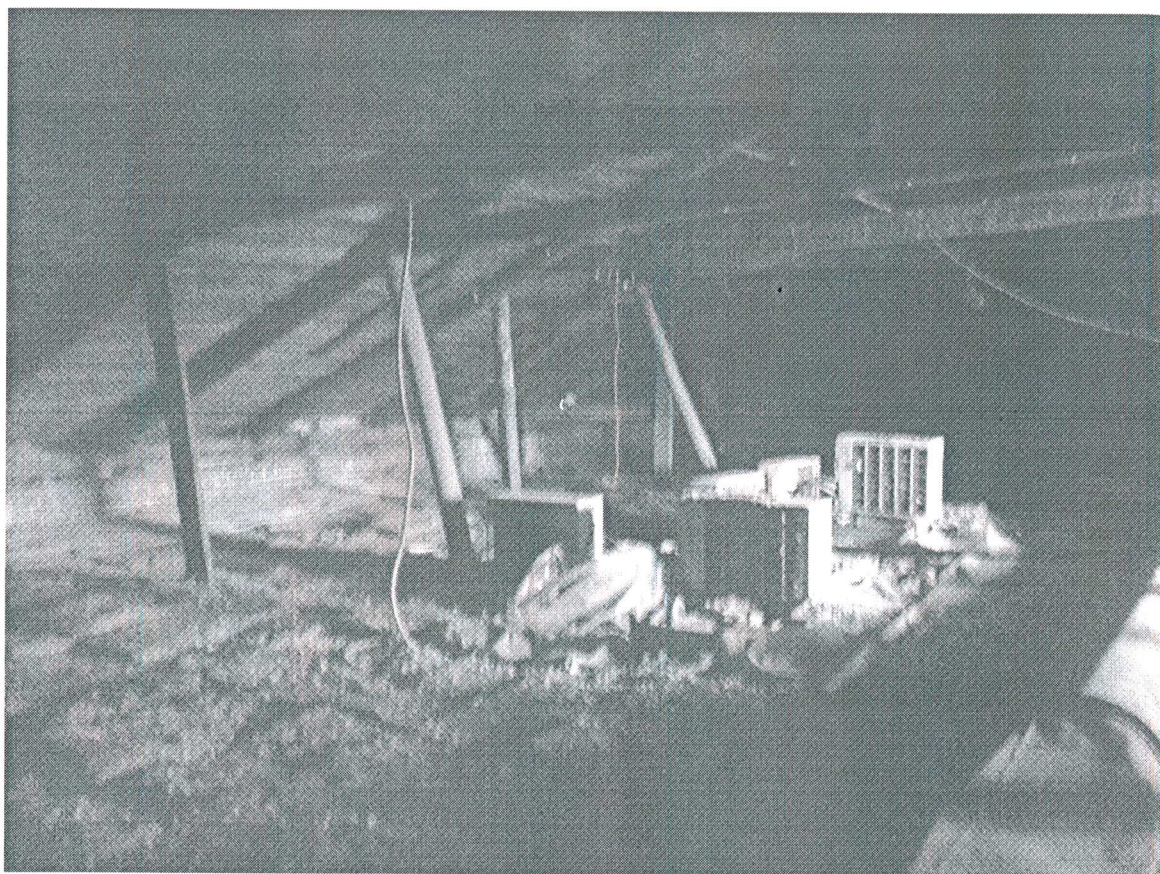
11. Конструкции крыши.

д) крыша (стропила, обрешетка, кровля, водосточные желоба и трубы): Крыша здания чердачная, на основном объёме двускатная вальмовая, на дворовом пристрое - односкатная. Стропила наслонные, выполнены из брёвен и досок составного сечения (фото 11). Кровля фальцевая, выполнена из оцинкованного металла без окраски по обрешётке из досок (фото 10). Водосток наружный организованный. Водосточные трубы круглого сечения, выполнены из оцинкованной стали без окраски. На северном и западном скатах крыши имеется по одному слуховому окну прямоугольной конфигурации с двускатным металлическим покрытием. В проёмы слуховых окон установлены жалюзийные решётки. Состояние конструкций крыши и кровли удовлетворительное.

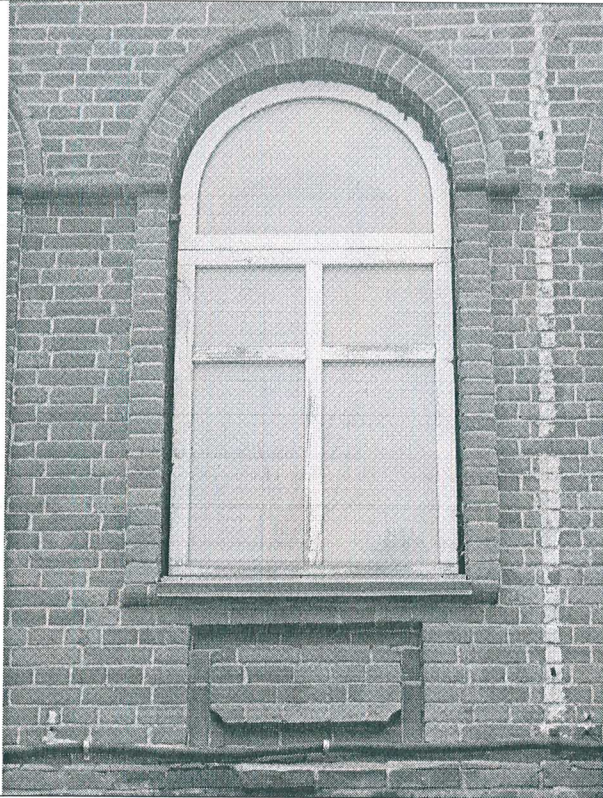
е) двери и окна: Окна заменены на новые деревянные окрашенные с сохранением первоначального рисунка переплётов. Окрасочный слой на рамах дворовых фасадов нарушен (фото 12). В некоторых окнах с внутренней стороны установлены металлические раздвижные решётки. Подоконные сливы выполнены из оцинкованного металла без окраски. Общее состояние окон удовлетворительное. Требуется очистка от старой краски и окраска заново оконных рам дворовых фасадов.

**12. Дефекты окрасочного слоя окон дворовых фасадов.**

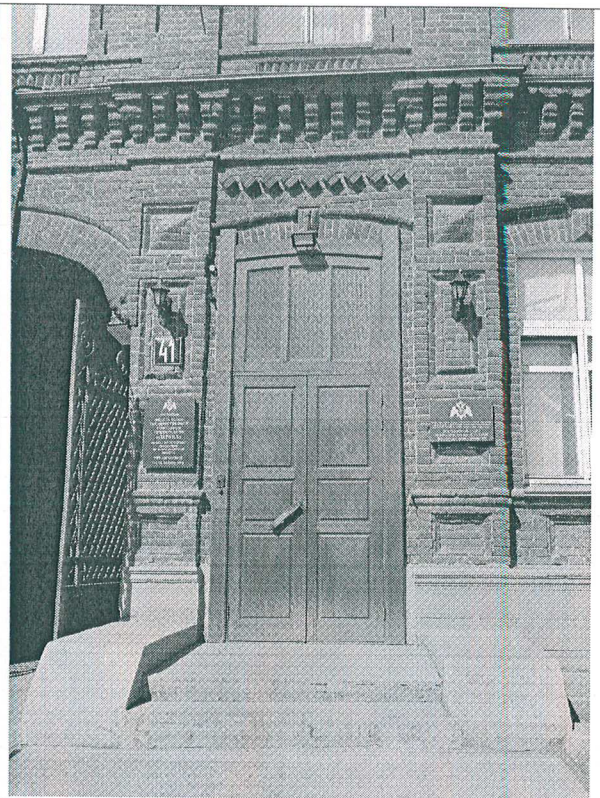
и) прямки, крыльца: Со стороны южного фасада выполнено крыльцо. Ступени и площадка облицованы бетонной плиткой. Бортики кирпичные, гладко оштукатурены и окрашены в серый цвет (фото 13). Состояние удовлетворительное.

Наружные двери современные: дверь главного (южного) фасада двупольная деревянная филёнчатая с раздельной навеской полотен, с глухой остеклённой верхней фрамугой (фото 13). Окрасочный слой повреждён. Двери западного фасада (в том числе двери тамбуров) металлические окрашенные.

**13. Декоративное оформление главного входа.**

Общее состояние дверей удовлетворительное. Требуется заново окрасить главную входную дверь.

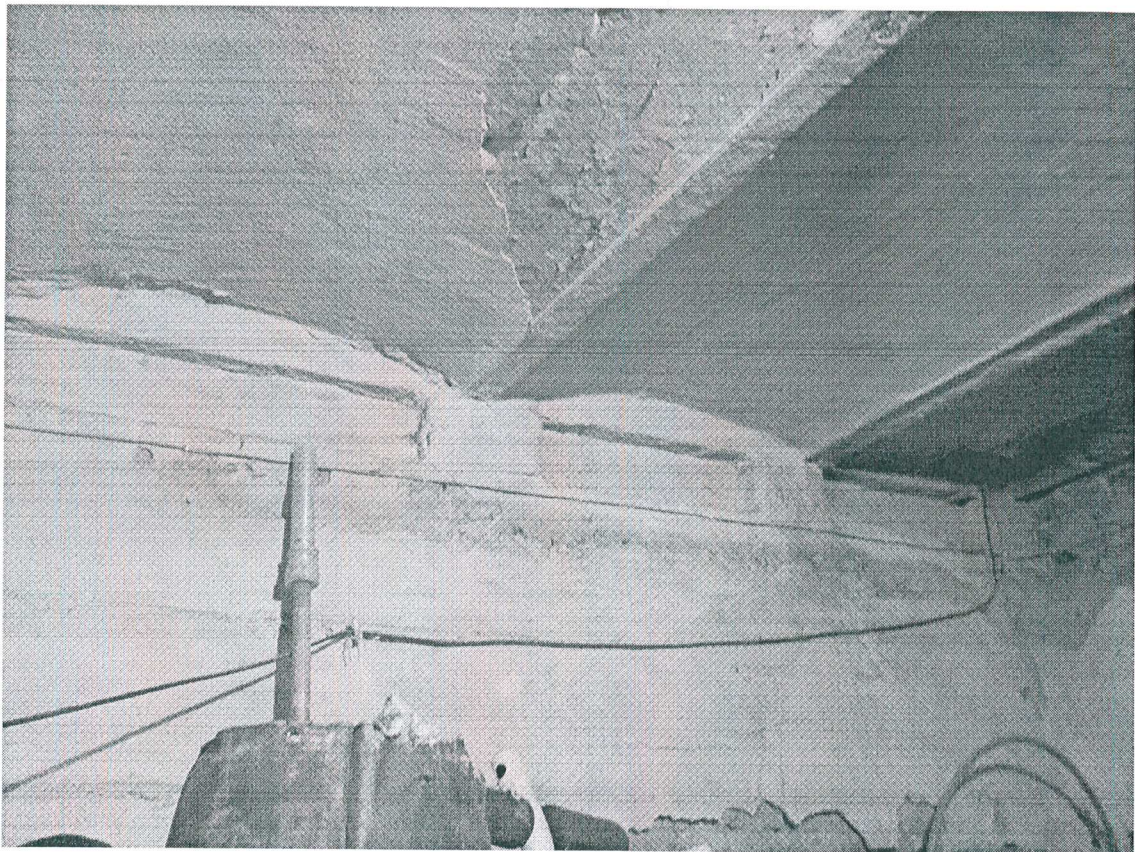
б) перекрытия (плоские, сводчатые): Перекрытие подвала плоские и сводчатые. Потолки оштукатурены и побелены. В средней части подвала местами наблюдается отслоение и отпадение штукатурного и окрасочного слоёв (фото 14).

Междуэтажное и чердачное перекрытия выполнены по деревянным балкам, смонтированным поперёк здания на продольные стены и вдоль здания по металлическим прокатным балкам. В части помещений потолки подшиты гипсокартонном с окраской, а так же выполнены подвесные - типа «Armstrong». В помещениях коридоров восстановлены гипсовые профилированные тяги по потолкам. Общее состояние перекрытий и отделки потолков удовлетворительное, в средней части подвала – неудовлетворительное. Требуется ремонт потолков средней части подвала.

**14. Состояние сводчатого перекрытия подвала.**

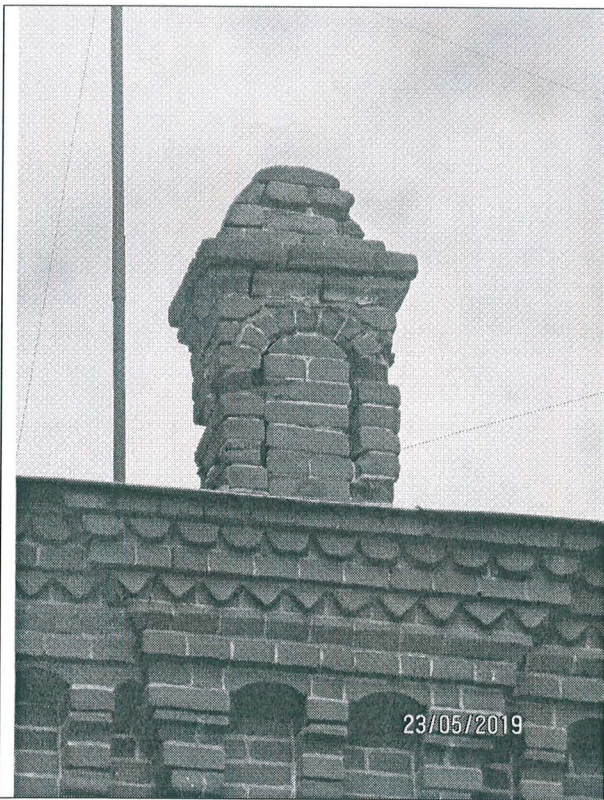
На западном и южном скатах крыши сохранились декоративные кирпичные столбики с покрытием оцинкованным металлом. На некоторых столбиках наблюдается выветривание швов, сколы и выпадение отдельных кирпичей, отсутствие покрытия (фото 15).

| <p><b>15. Разрушение кирпичной кладки декоративного столбика. Фрагмент карниза, венчающего стену южного фасада.</b></p> | <p><b>16. Информационная надпись.</b></p> |

Общее состояние декора удовлетворительное. Требуется выборочный ремонт кирпичной кладки декоративных столбиков.

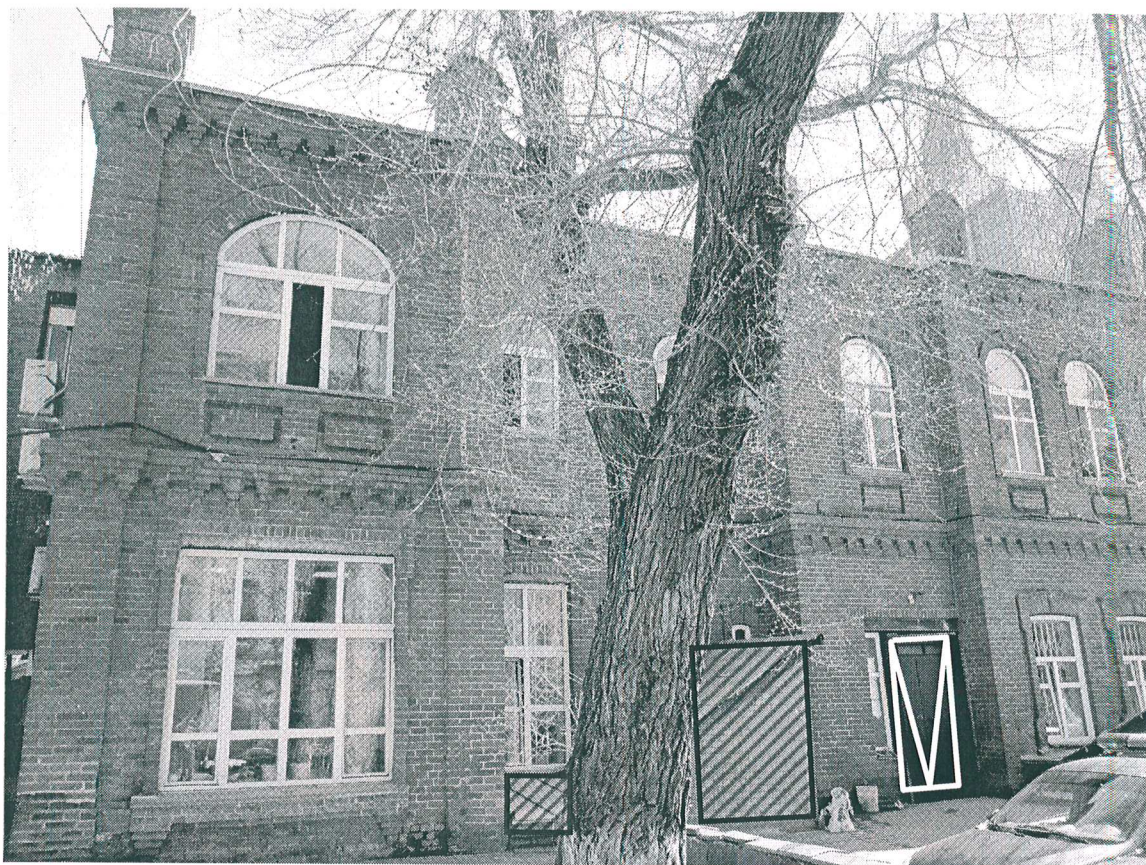
Схема 2. Левая часть западного фасада дворового пристроя.

4.3. На входах в помещения подвала со стороны западного (дворового) фасада устроены современные выносные кирпичные тамбуры, с покрытием оцинкованным металлом (Приложение № 2, схемы 2,3).

4.4. Из окна 1-ого этажа западного (дворового) фасада выполнена дверь входа в здание (Приложение № 2, схема 2).

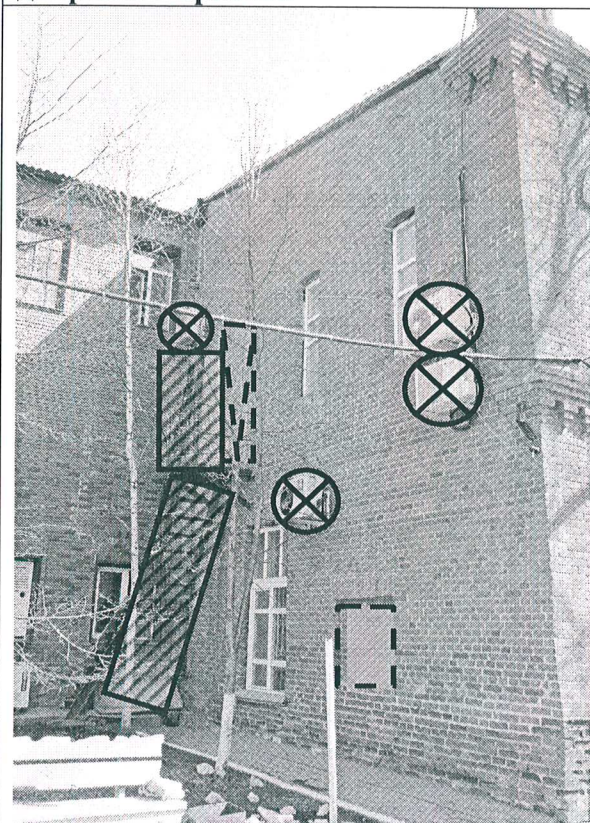
Схема 3. Северный (торцевой) фасад дворового пристоя

- на 1-м этаже западного фасада (Приложение № 2, схема 4),
- на 1-м этаже северного фасада (Приложение № 2, схема 3,
- в стене арки-проезда (Приложение № 2, схема 5).

4.7. Заложена дверь эвакуационного выхода со второго этажа со стороны северного (торцевого) фасада. (Приложение № 2, схема 3). В своё время дверь была выполнена из окна.

4.8. На стене северного (торцевого) фасада установлена металлическая эвакуационная лестница, которая к настоящее время не эксплуатируется (Приложение № 2, схема 3).

4.9. На фасадах установлены кондиционеры (Приложение № 2, схемы 3,5. Материалы согласования в архиве НПЦ отсутствуют).
