(здание, строение, сооружение, помещение,  
отнесенное к недвижимому культурному наследию)

Новосибирская область			
г. Новосибирск			
(населенный пункт)			
улица	Депутатская	корп./стр.	15 пом./кв. <span style="border: 1px solid black; display: inline-block; width: 40px; height: 15px; vertical-align: middle;"></span>

**МАТЕРИАЛЫ ФОТОФИКСАЦИИ**  
объекта культурного наследия регионального значения  
«2-х этажный смешанный дом, 1917 г.»  
по адресу: г. Новосибирск, ул. Депутатская, 15

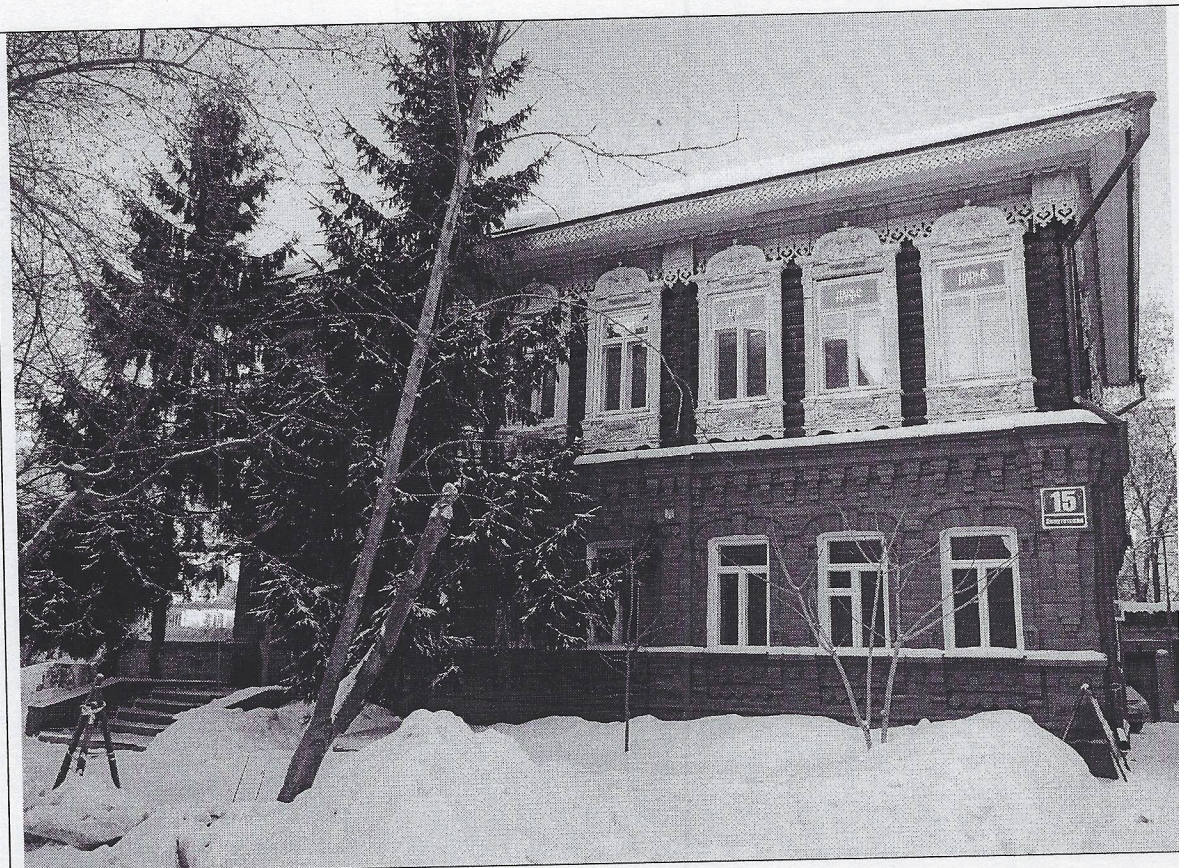
Фото 1. Южный фасад.

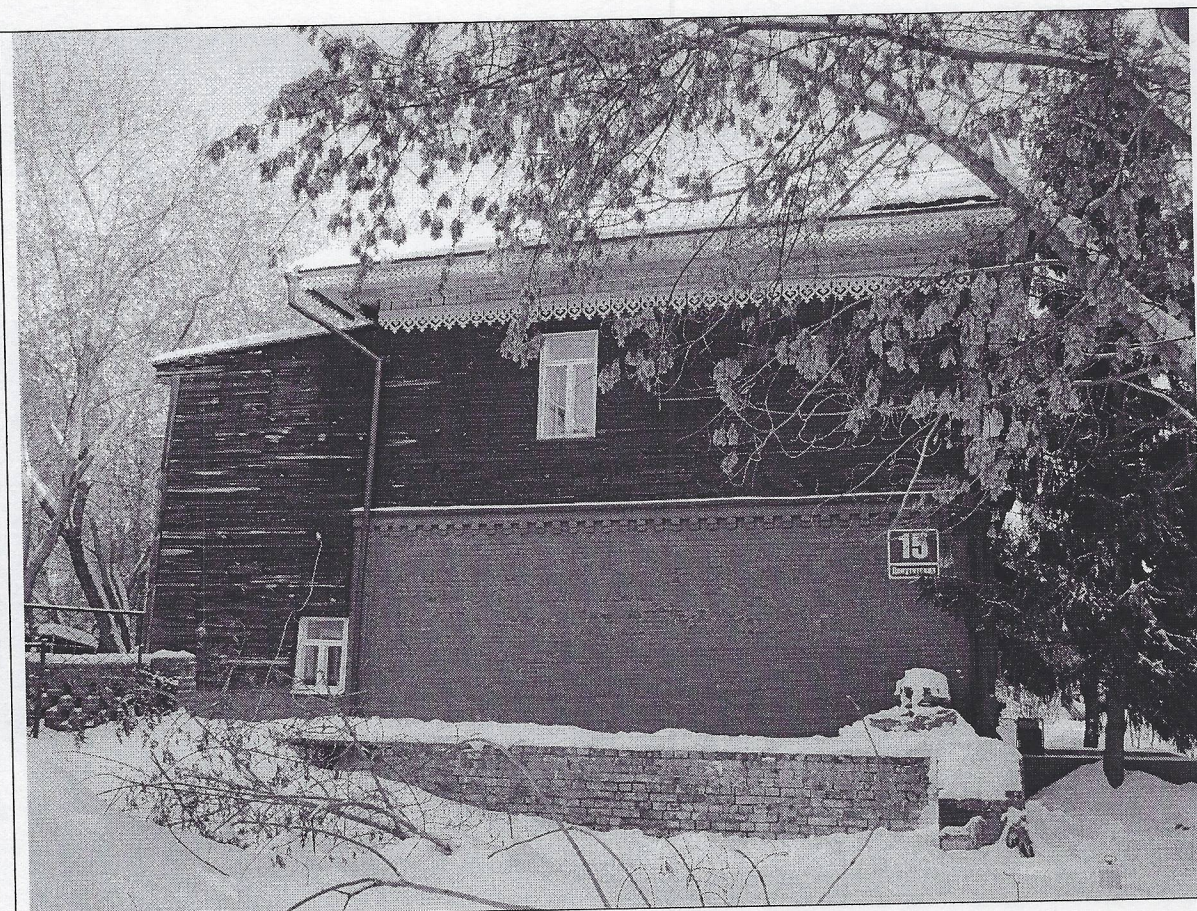
восстановлена из нового материала. Стена западного фасада и часть стены южного – обшиты профилированной доской. Профиль выполнен по сохранившемуся образцу. Брёвна и обшивка тонированы в цвет старого дерева. Тонировка обшивки восточной стены местами выцвела.

Фото 2. Западный фасад.

Общее состояние стен удовлетворительное. Требуется выполнить выборочный ремонт кирпичной кладки с окраской, очистку, пропитку с тонировкой деревянной обшивки стен.

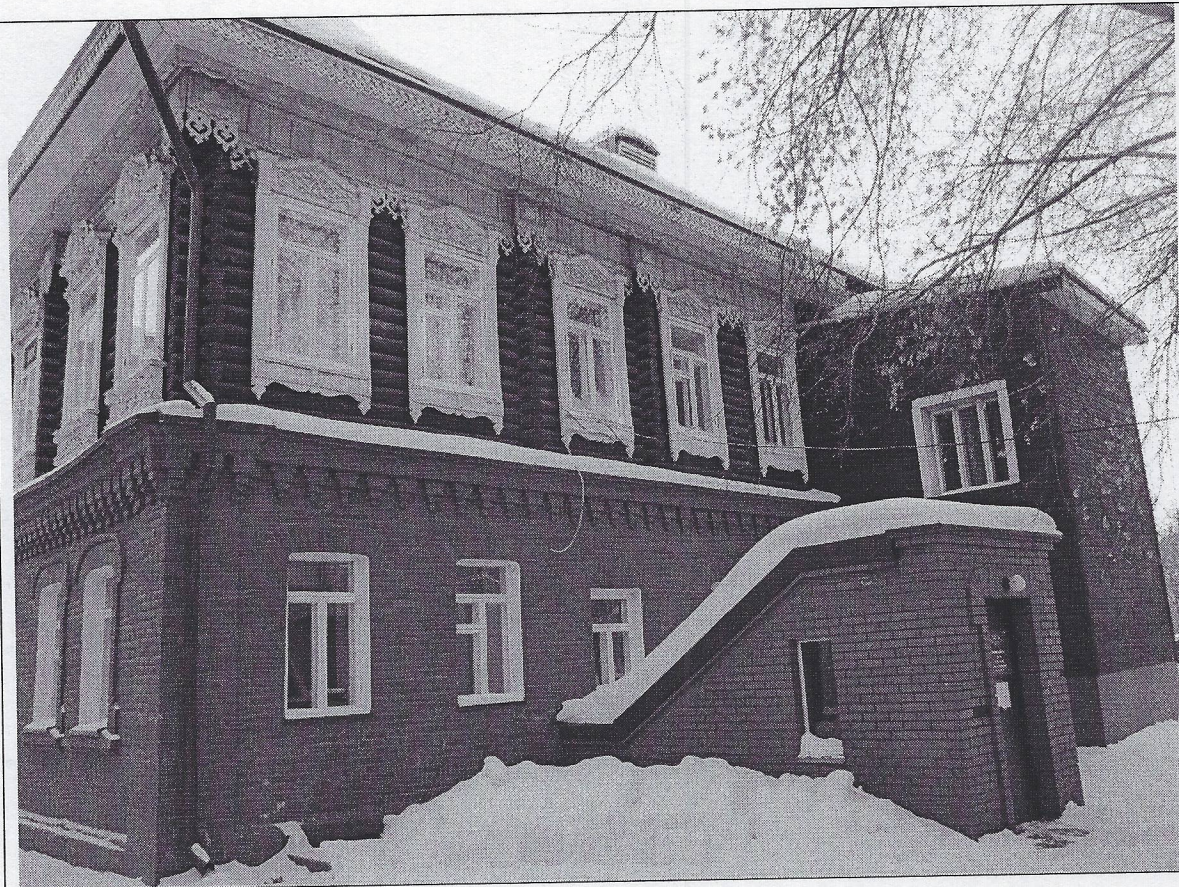
Стены пристройки, возведённой со стороны северного фасада, выполнены в один кирпич с утеплителем, обшиты профилированной доской, профиль которой выполнен по образцу сохранившейся доски. Обшивка также тонирована в цвет старого дерева. Цокольная часть пристройки облицована листами плоского шифера и раскрашена под кирпичную кладку. Обшивка стен метами выцвела. Состояние удовлетворительное.

Фото 3. Северный фасад.

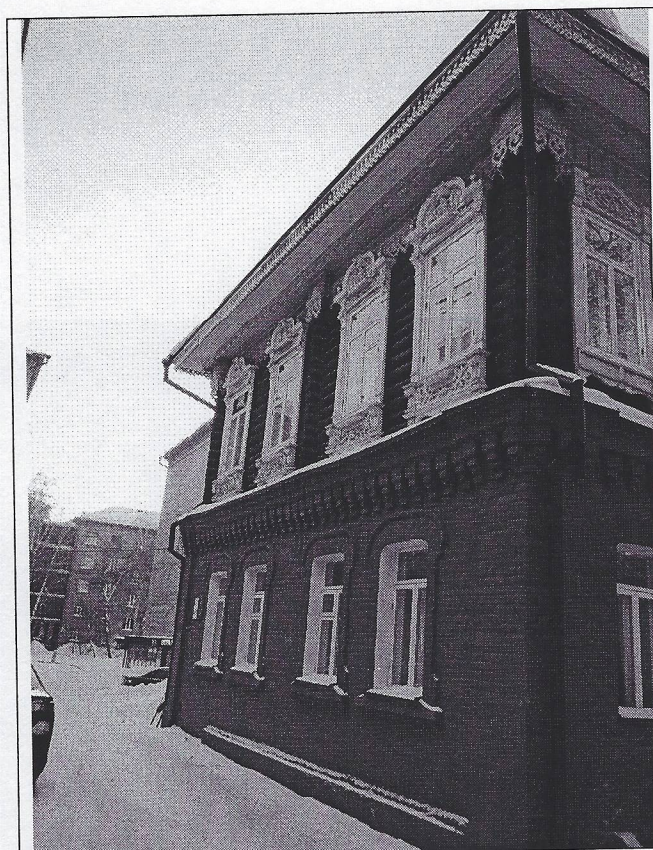
Фото 4. Восточный фасада.

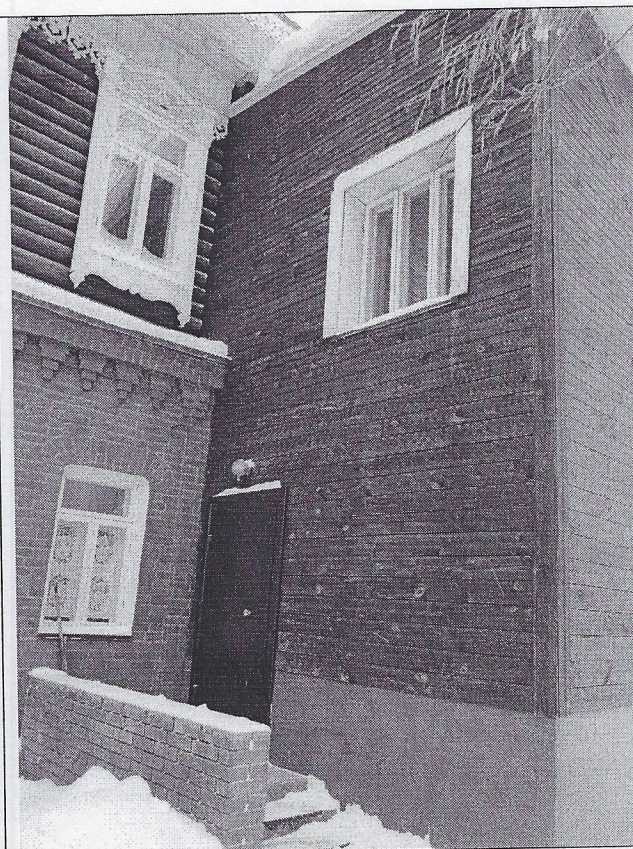
Фото 5. Вход в пристройку.

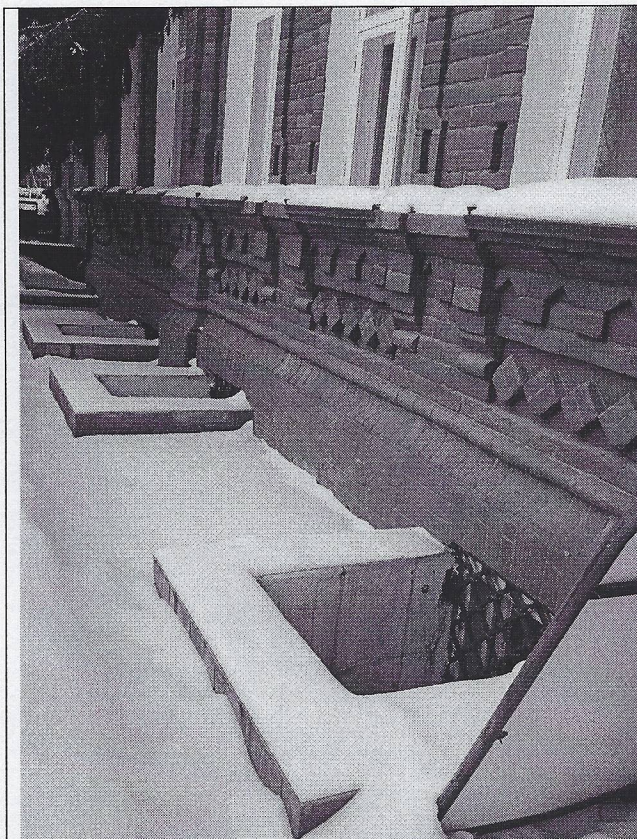
в) цоколи и отмостки: цоколь кирпичный, оштукатурен с расшивкой «под кирпич», окрашен в цвет существующей кладки. Выделен только на южном (главном) и восточном фасадах. Местами окрасочный слой отслаивается и отпадает. Состояние цоколя удовлетворительное. Требуется очистить цоколь от отслоившейся краски и окрасить заново. Отмостка по южному и западному фасадам бетонная, а по северному и восточному – асфальтовая. Общее состояние отмостки удовлетворительное.

и) прямки, наружные лестницы, крыльца: перед окнами подвала выполнены глубокие световые прямки. Стенки прямков гладко оштукатурены. Местами наблюдаются трещины в штукатурном слое. Верх бортиков прямков отделан керамической плиткой.

Фото 6. Вид цоколя и прямков главного (южного) фасада.

Состояние удовлетворительное. Требуется выборочный ремонт отделки стенок.

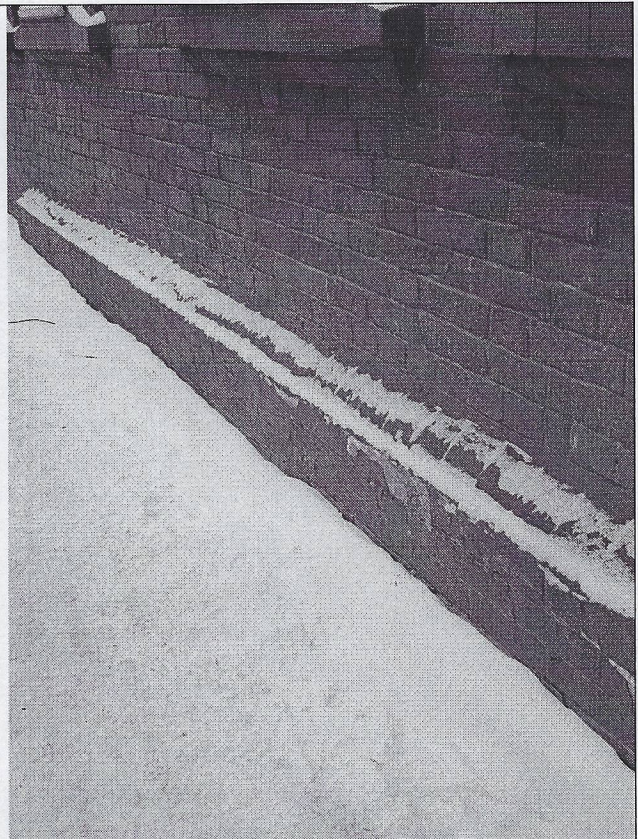
Фото 7. Состояние цоколя восточного фасада.

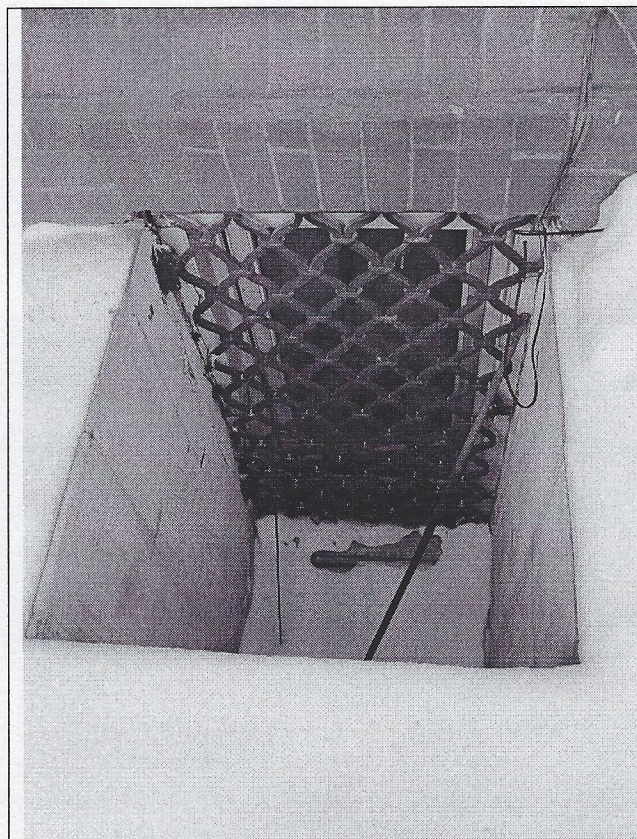
к) наружные двери и окна: оконные рамы новые деревянные двойные распашные с фрамугами, выполнены с сохранением первоначального рисунка переплётов. Все рамы окрашены масляной краской белого цвета. Окраска рам имеет дефекты. Краска местами шелушится и отпадает. На одном из окон подвала сохранилась кованая решётка.

Фото 8. Вид сохранившейся кованой решётки в окне подвала.

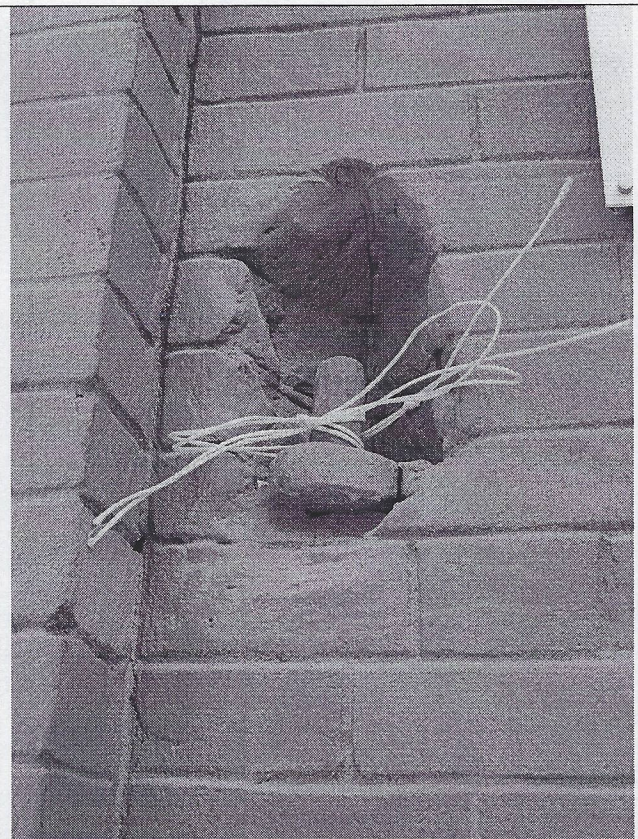
В стене восточного фасада сохранились старые (оригинальные) навесы, когда-то существовавших ворот.

Фото 9. Деталь сохранившегося исторического крепления полотна ворот.

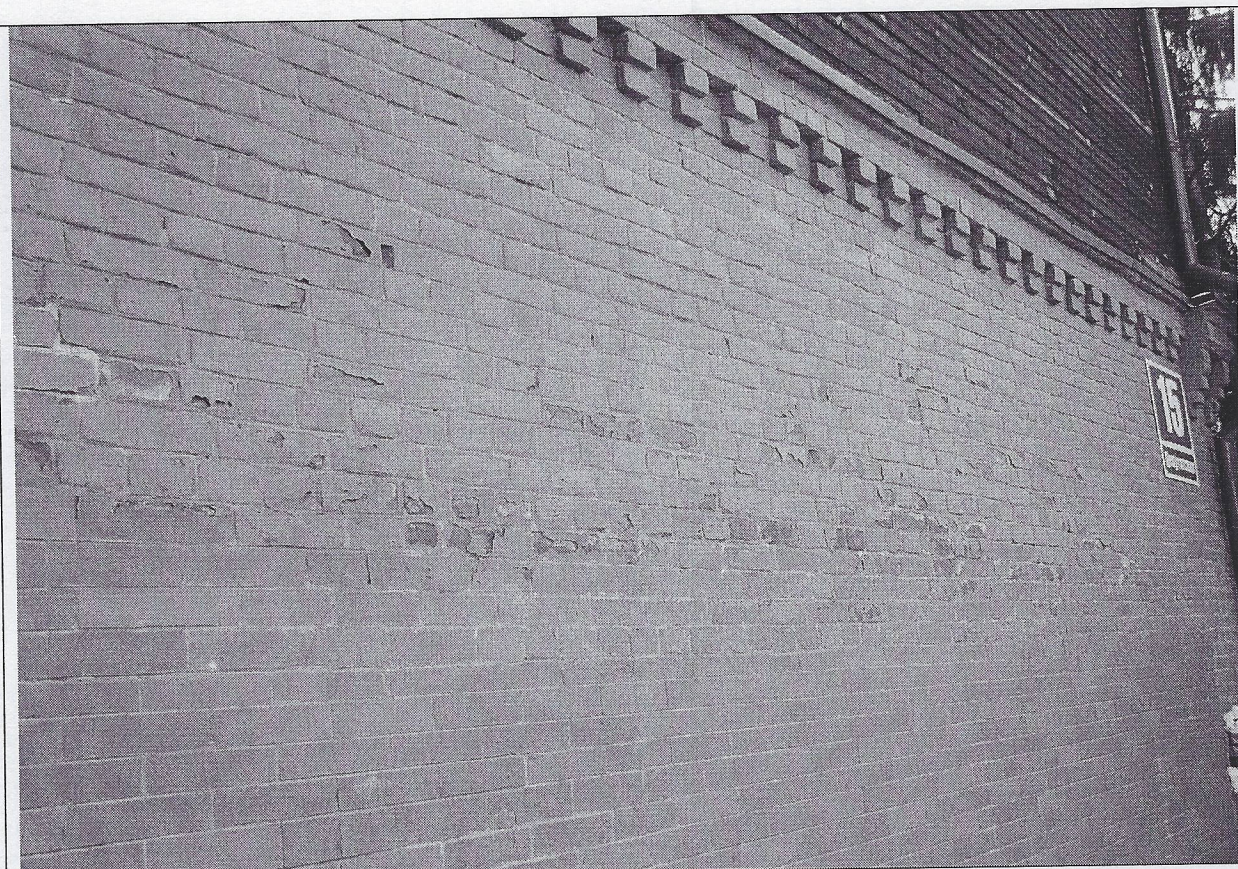
г) стены: стены 1-ого этажа основного объёма здания кирпичные. Наблюдается выкрошивание отдельных кирпичей. Некоторые неблагополучные участки кирпичной кладки стен оштукатурены с расшивкой «под кирпич» и окрашены в цвет существующей кладки. Окрасочный слой местами шелушится, отслаивается и отпадает. Стены 2-ого этажа рублены из бревен «в обло». После пожара, произошедшего 16.11. 2004 года, часть сруба была

Фото 10. Дефекты кирпичной кладки стены западного фасада.

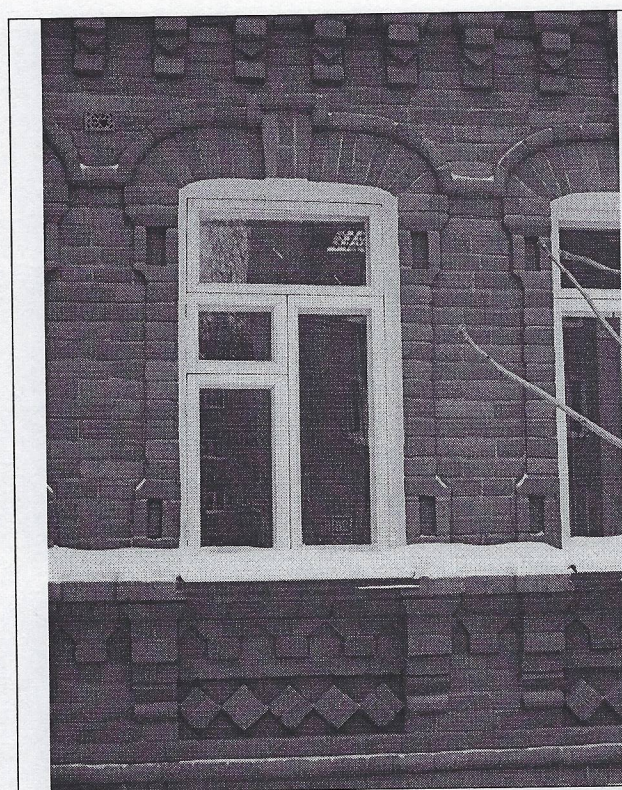
Декоративное оформление фасадов построено на сочетании фигурной кирпичной кладки с деревянной пропиленной и накладной резьбой растительного орнамента, украшающей наличники, фриз и карниз. Наличники окон второго этажа завершены волнитообразными элементами, надоконные доски украшены элементами токарной резьбы. Деревянный декор контрастно выделен светлой краской на фоне бревенчатой стены. Поверхность декоративных элементов загрязнена, местами окрасочный слой шелушится, отслаивается и отпадает.

Фото 11. Декоративное оформление окон первого этажа главного (южного) фасада.

Общее состояние декора удовлетворительное. Требуется деревянный декор очистить от загрязнений и старой краски, окрасить заново.

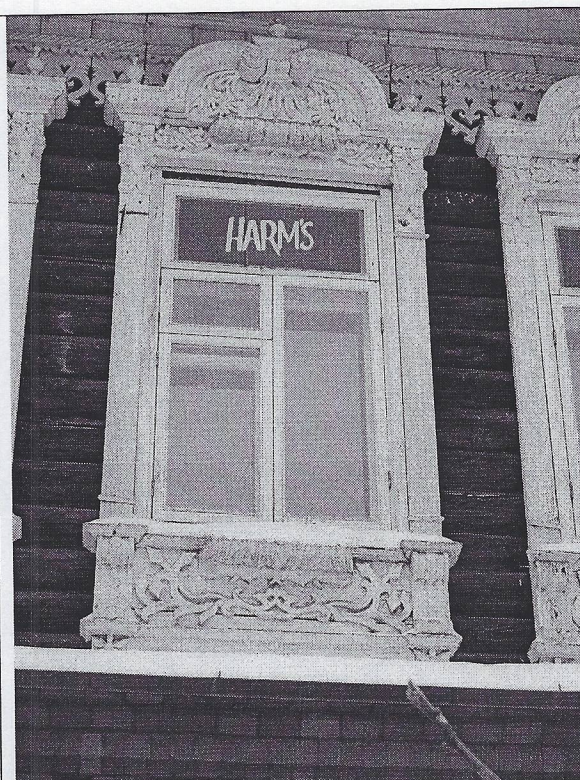
Фото 12. Декоративное оформление окон второго этажа главного (южного) фасада.

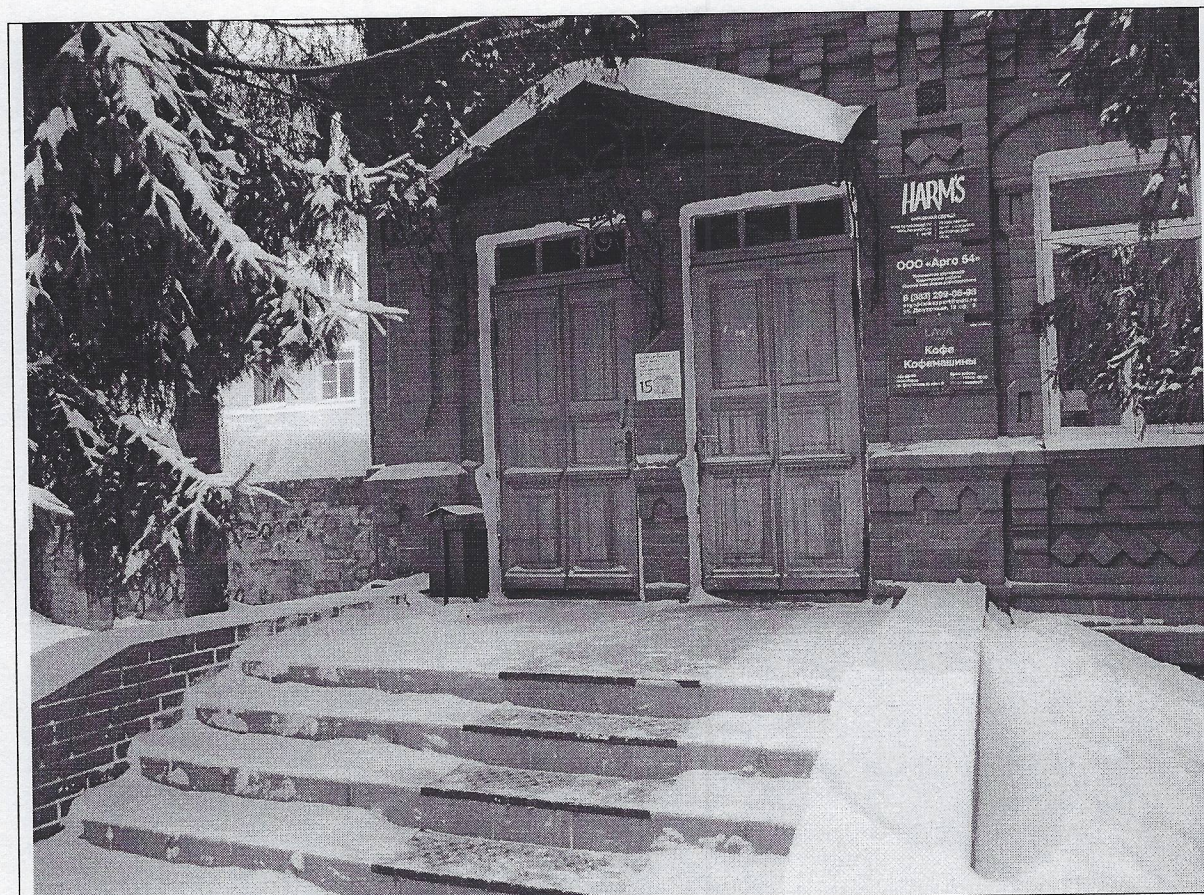
Все наружные двери металлические. На главном (южном) фасаде двупольные с фрамугой. По верху металла выполнена имитация деревянных филёнчатых дверей, окрашенных лаком, восстановленных по проекту. Лаковое покрытие в нижней части дверей истёрлось, поверхность запылена. Дверь спуска в подвал и дверь в пристройку - с полимерным покрытием. Общее состояние окон и дверей удовлетворительное. Требуется обновление окрасочного слоя окон и дверей главного входа.

Фото 13. Оформление главного входа на южном фасаде.

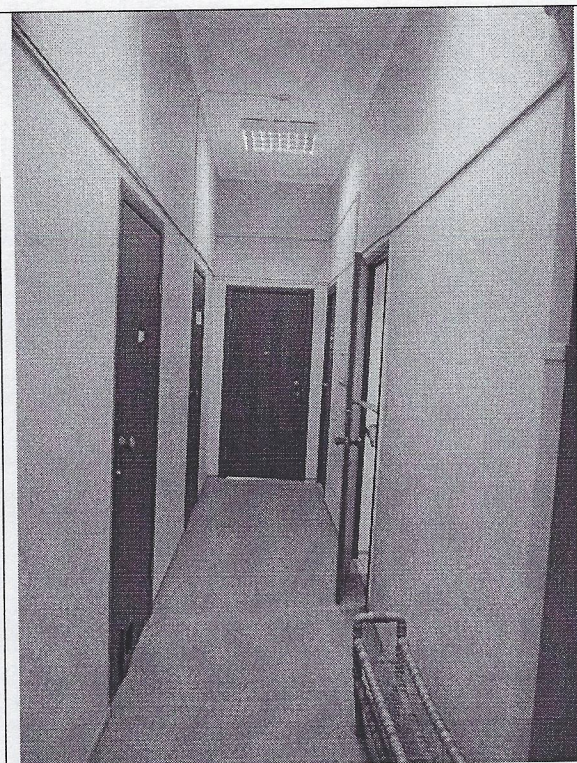
Фото 14. Интерьеры помещений первого этажа.

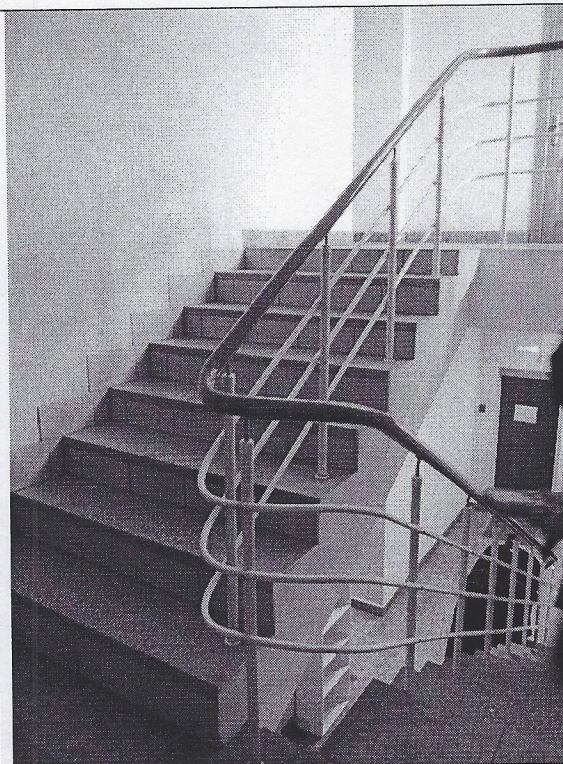
ж) лестницы: лестница подъёма на второй этаж современная железобетонная с отделкой ступеней гранитом и керамической плиткой. Ограждение металлическое окрашенное. Лестница спуска в подвал железобетонная, отделана керамической плиткой. Общее состояние лестниц удовлетворительное.

Фото 15. Лестница подъёма на второй этаж.

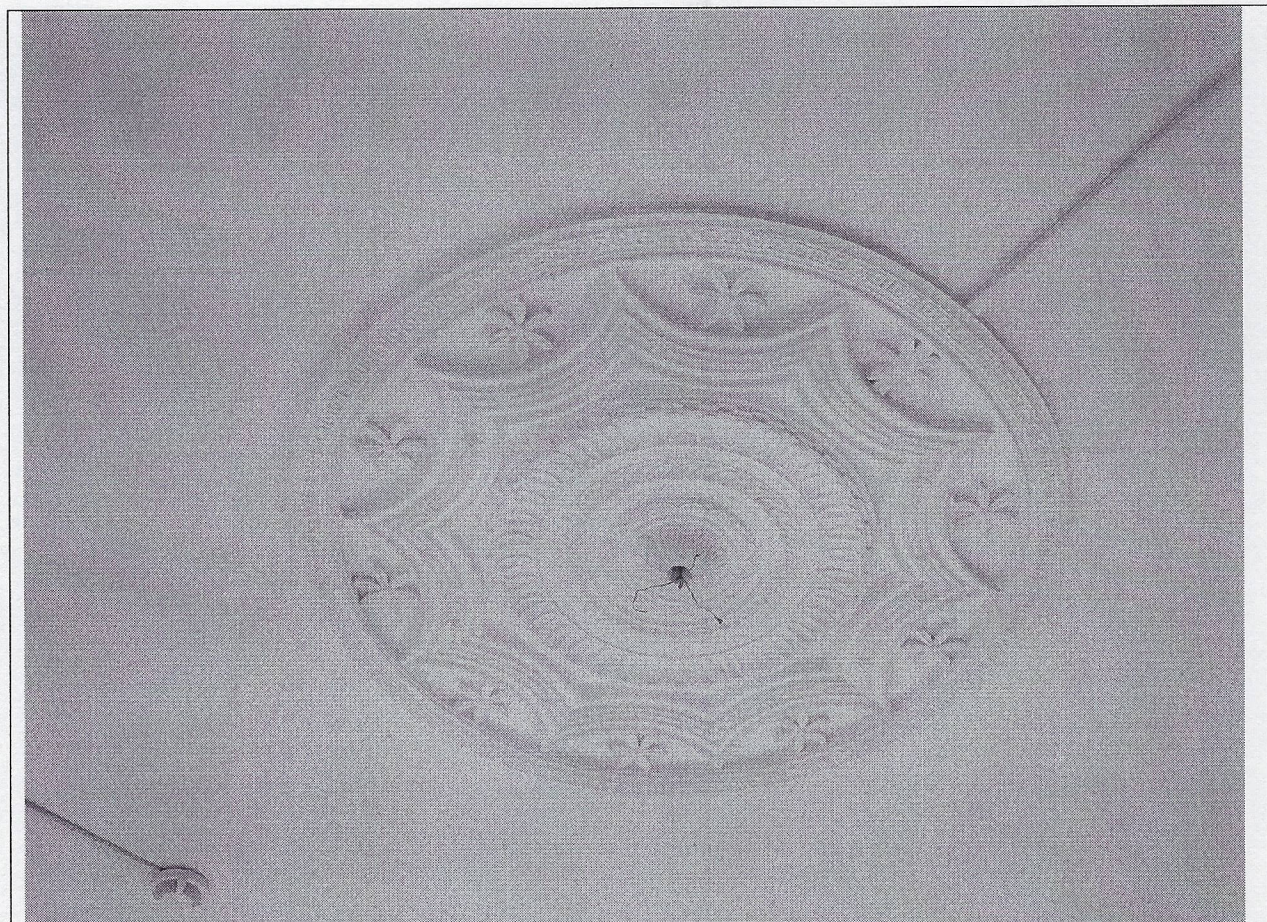
з) лепные, скульптурные и прочие декоративные элементы: в одном из помещений 2-ого этажа восстановлена потолочная розетка. Состояние удовлетворительное.

Фото 16. Восстановленная потолочная розетка в одном из помещений второго этажа.
