## 1.7. Краткая характеристика как памятника истории и культуры в целом, сведения о датах и истории сооружения, площади, этажности и т.п.:

Большой 2-х этажный смешанный дом с цокольным этажом фиксирует угол квартала по красным линиям ул. Урицкого (бывшей Алтайской и Гондатти) и ул. Ленина (бывшей Кузнецкой).

### 3. Техническое состояние

**МАТЕРИАЛЫ ФОТОФИКСАЦИИ**  
объекта культурного наследия регионального значения  
«Памятник деревянного зодчества»  
по адресу: г. Новосибирск, ул. Ленина, 11

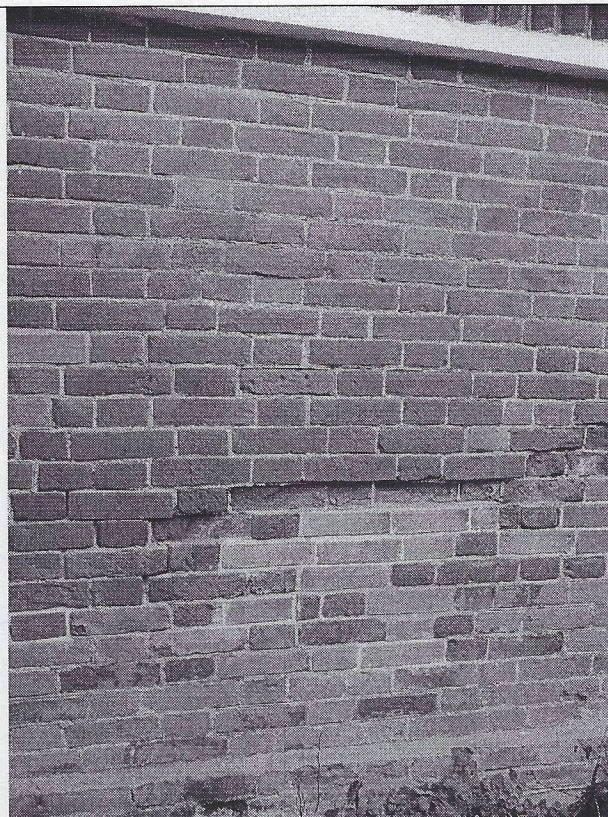
г) стены: цокольного этажа из красного кирпича. Наблюдаются сколы и выкрошивание отдельных кирпичей, выветривание швов. Стены 1-ого и 2-ого этажей бревенчатые, рублены из брёвен в «обло», обшиты профилированной доской: вертикальной в междуэтажном поясе и горизонтальной в простенках между окнами. Обшивка тонирована в цвет старого дерева, стыки брёвен на углах здания закрыты пилястрами. Местами наблюдается выцветание окрасочного слоя и запыление поверхности обшивки. На поверхности деревянной части стен северного и западного фасадов закреплены гирлянды с маленькими лампочками, для подсветки фасадов в тёмное время суток. Правая (выступающая) часть стены южного фасада на 2/3 высоты заплетена вьющимся растением.

Фото 7. Дефекты кирпичной кладки цокольного этажа.

Общее состояние стен удовлетворительное. Требуется выборочный ремонт кирпичной кладки стен цокольного этажа и очистка, пропитка с тонированием стен 1-ого и 2-ого этажей.

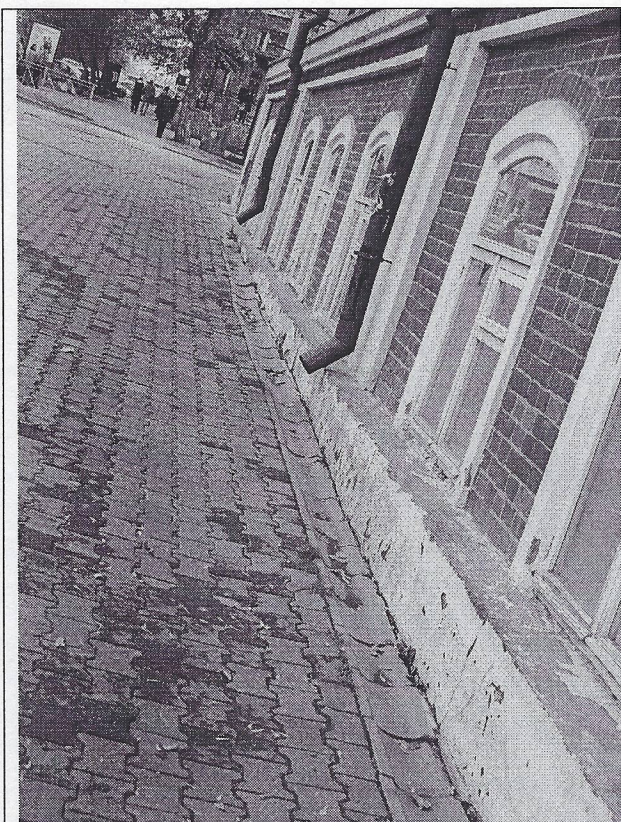
б) фундаменты: бутовые ленточные, на северном (главном) фасаде обрез фундамента выходит выше уровня земли. В настоящее время выступающая часть фундамента оштукатурена и окрашена в белый цвет. На всём протяжении северного фасада наблюдается нарушение штукатурного слоя, отслоение и отпадение окрасочного. На горизонтальной поверхности окраска практически утрачена.

Состояние цоколя удовлетворительное. Требуется выборочный ремонт кирпичной кладки. Отмостка со стороны северного (главного) и южного (дворового) фасадов выполнена из тротуарной плитки, со стороны восточного – из бетона. Плитка местами просела, в бетоне наблюдаются трещины и выбоины.

Фото 8. Выступающая на поверхность часть фундамента на северном (главном) фасаде. Отмостка.

Общее состояние удовлетворительное. Требуется ремонт штукатурки и окраска заново.

Общее состояние отмостки удовлетворительное. Требуется выборочный ремонт.

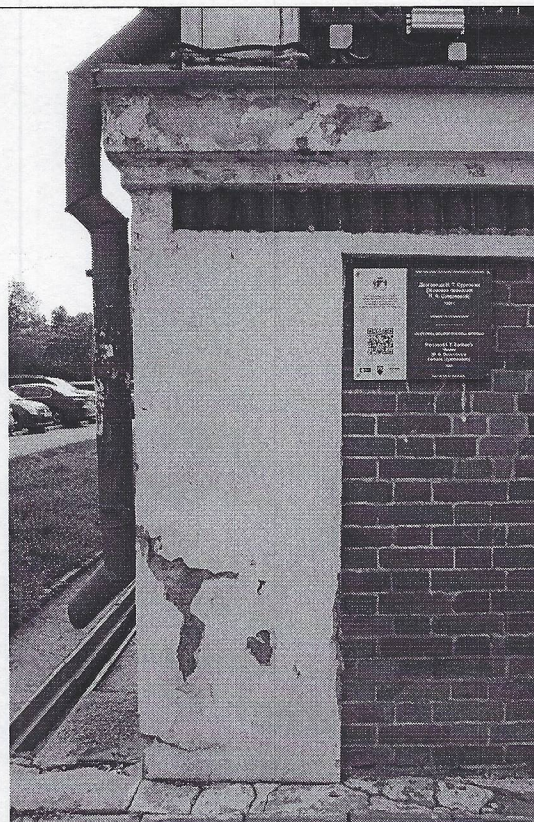
ж) внешнее декоративное убранство (облицовка, окраска, резные украшения, карнизы, колонны, пилястры, лепнина, скульптура, живопись на фасадах и прочее): эклектично. В нём сочетаются элементы сибирского деревянного зодчества и архитектуры барокко и классицизма. Декор цокольного этажа прост. Междуэтажный карниз с небольшим выносом оформлен тремя уступами, нижний ярус выполнен с использованием декоративного приёма «поребрик». Группы оконных проёмов по два и три разделены лопатками. На карнизе и лопатках наблюдаются трещины, местами отпадение штукатурного слоя, вздутие и шелушение окрасочного слоя. Богато декорирована деревянная часть дома. Венчающий карниз большого выноса и фриз выполнены в технике пропильной и пропильно-накладной резьбы. Большие окна первого и второго этажей обрамлены наличниками, возникшими, очевидно, под влиянием барочных каменных волют. Боковые части наличников украшены фигурными полуколонками с капителями. Лобовая доска наличника и его подоконная часть имеют рельефную накладную резьбу растительного орнамента. После пожара 2000 г. весь декор был отреставрирован и частично воссоздан заново в соответствии с проектом и сохранившимися образцами. В настоящее время отдельные декоративные элементы сломаны или отсутствуют, поверхность существующих загрязнена, местами шелушится и осыпается краска.

Фото 9. Дефекты отделочного слоя пилястр и карниза цокольного этажа.

Общее состояние удовлетворительное. Требуется ремонт штукатурки лопаток, междуэтажного карниза и наличников окон в кирпичной части здания, восстановление отсутствующих элементов, очистку и окраску заново декора деревянной части здания.

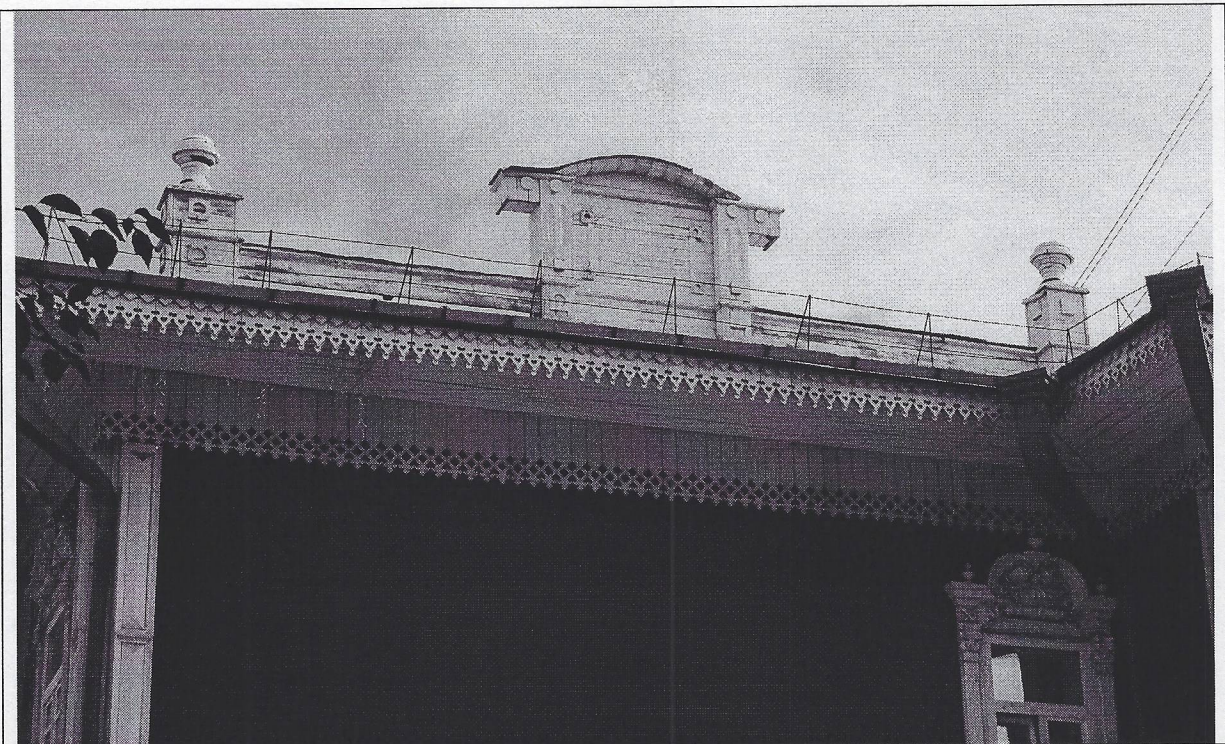
д) крыша (стропила, обрешетка, кровля): чердачная вальмовая. Стропила и обрешётка деревянные. В 2003 году восстановлены по проекту декоративные парапетные стенки, окрашенные в белый цвет. Окрасочный слой местами отслаивается и отпадает. Кровля фальцевая, выполнена из оцинкованной стали без окраски. На южном скате имеется слуховое окно с металлическим покрытием и без заполнения проёма. Карниз большого выноса подшит окрашенной в белый цвет доской. Местами на поверхности подкарнизных досок наблюдаются следы подтёков. Вдоль карниза установлено металлическое ограждение кровли.

Фото 10. Декоративное оформление карниза и фриза. Дефекты окрасочного слоя восстановленной парапетной стенки.

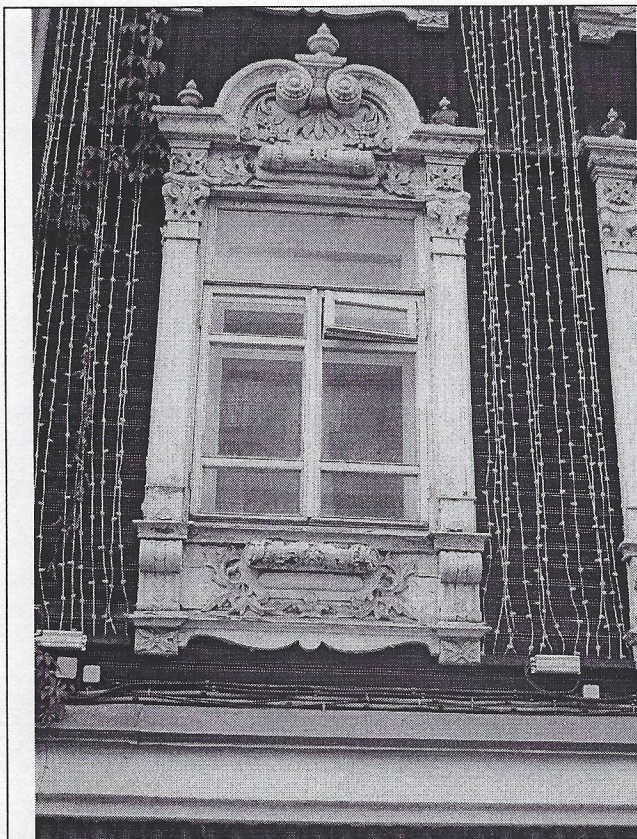
Фото 11. Состояние декоративных наличников окон деревянной части здания. Оборудование для подсветки фасада.

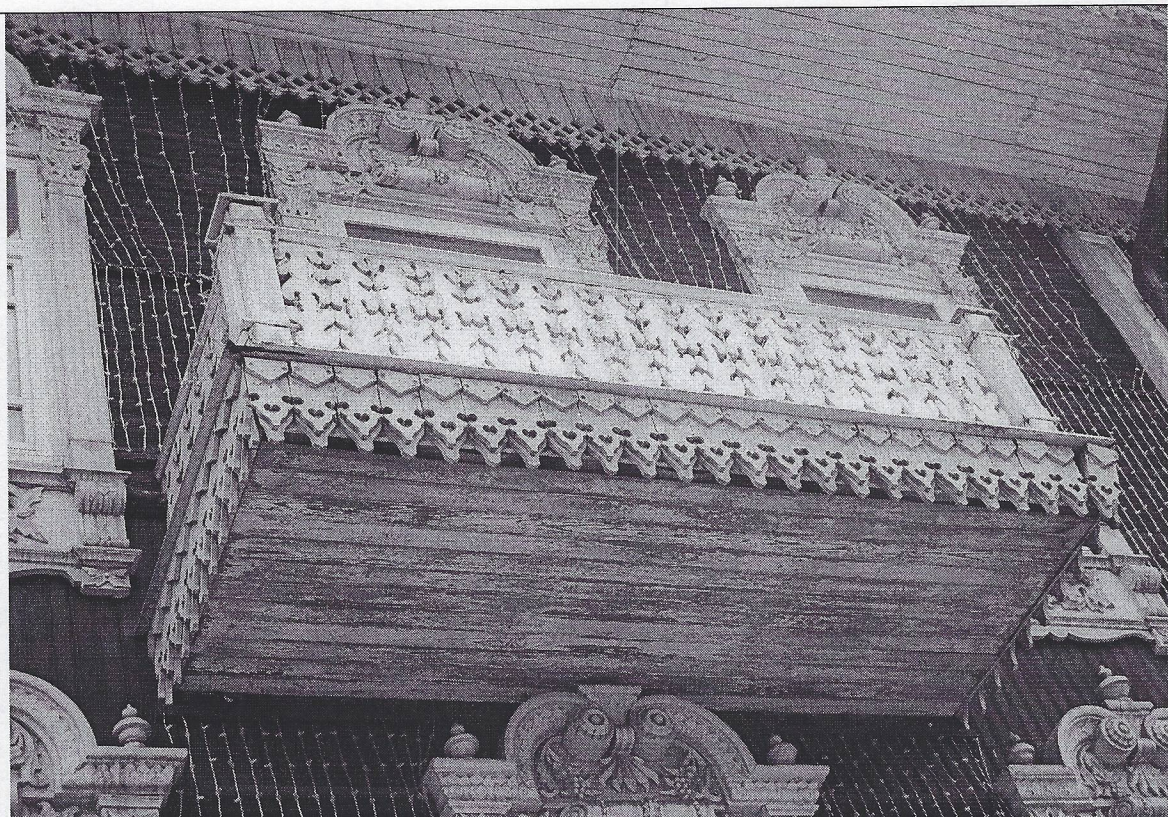
з) козырьки, балконы: имеется балкон в уровне 2-ого этажа на северном фасаде. Ограждение деревянное резное, окрашенное в белый цвет. Окрасочный слой на потолочной обшивке практически весь утрачен.

Фото 13. Декоративное оформление балкона. Дефекты отделки потолочной обшивки.

Общее состояние удовлетворительное. Требуется окраска потолочной обшивки заново. Козырьки отсутствуют.

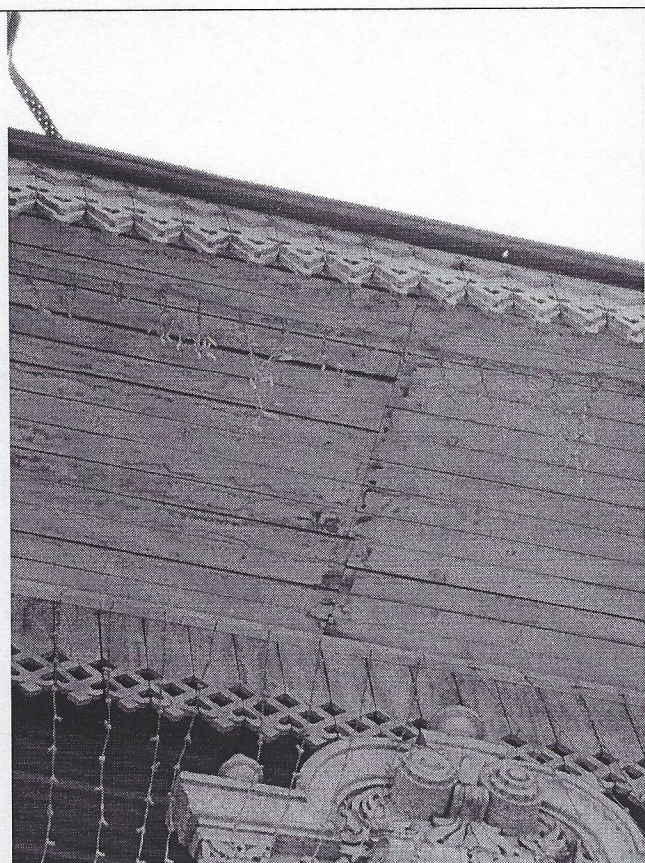
Фото 14. Состояние подшивки карниза.

Состояние конструкций крыши и кровли удовлетворительное. Требуется окраска заново подкарнизных досок. Заполнить проем слухового окна жалюзийной решёткой.

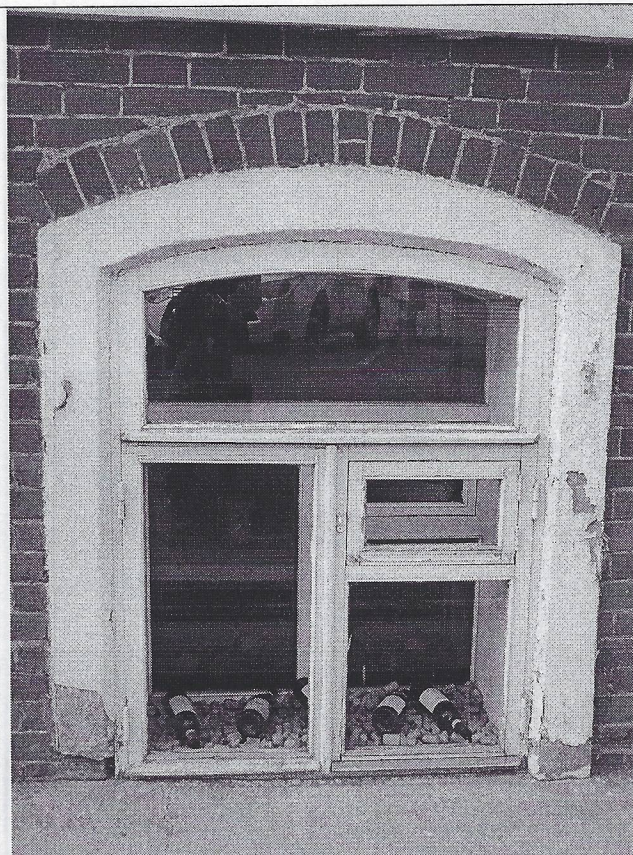
Фото 15. Дефекты окрасочного слоя наличников окон цокольного этажа.

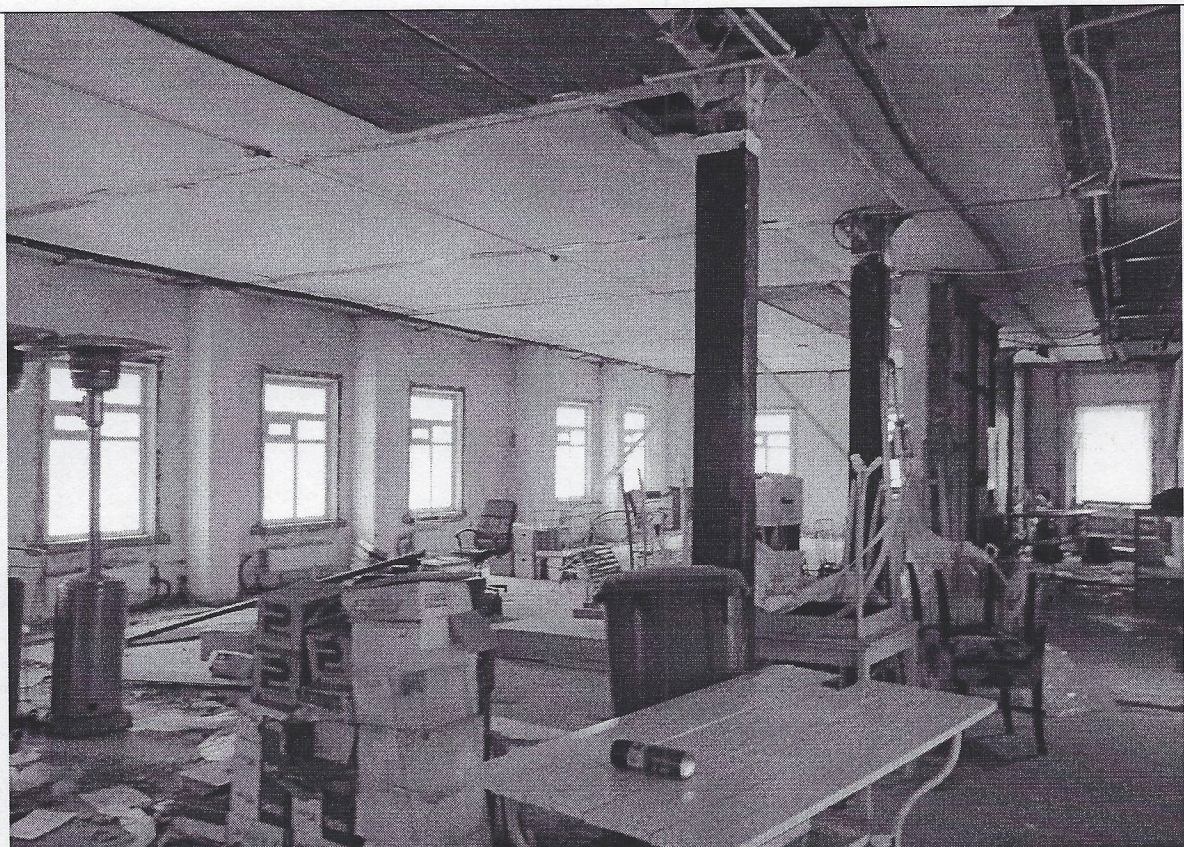
д) столбы, колонны: На 1-м и 2-м этажах здания после пожара был выполнен внутренний каркас, представленный металлическими колоннами квадратного сечения. Колонны обшиты гипсокартоном. На 1-м этаже часть колонн без отделки по причине не завершённого ремонта.

Фото 16. Вид колонн на 1-м этаже.

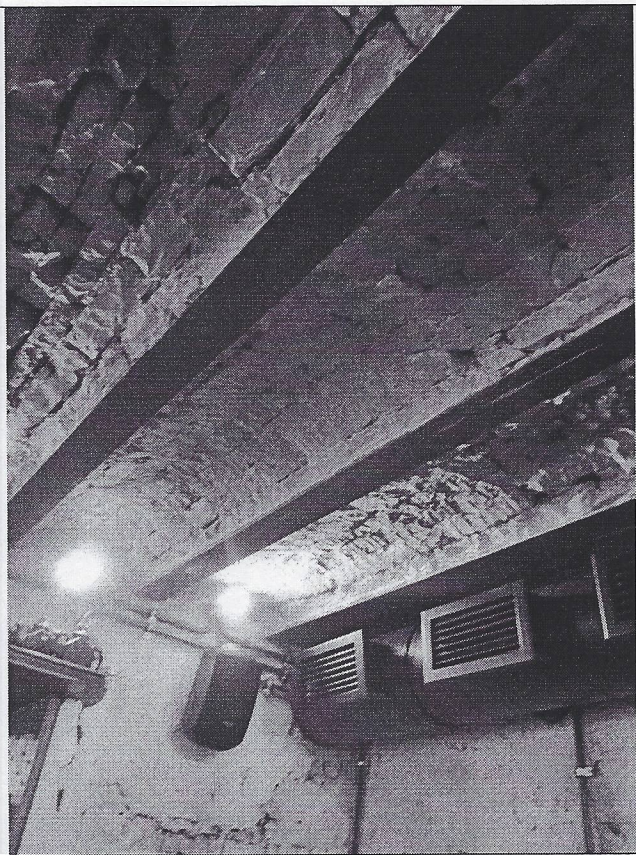
б) перекрытия (плоские/сводчатые): плоские железобетонные монолитные. В части помещений цокольного этажа сохранились кирпичные своды. Поверхность кирпича повреждена при проведении работ по отделке интерьеров.

Фото 18. Сводчатый потолок в одном из помещений цокольного этажа.

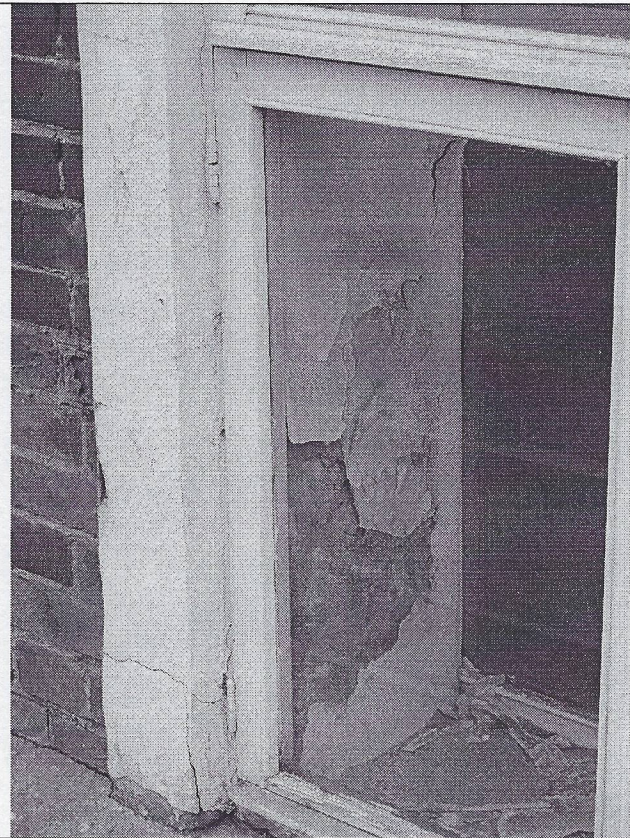
к) наружные двери и окна: оконные рамы заменены на новые деревянные. В цокольном и 2-м этажах рамы двойные, распашные с верхней глухой фрамугой и врезанными форточками, на 1-м этаже – двойные со стеклопакетом. Все рамы окрашены масляной краской белого цвета. Рисунок переплётов выполнен по проекту. Пространство между рамами окон цокольного этажа оштукатурено и окрашено. Наблюдается вздутие, отслоение и отпадение штукатурного и окрасочного слоёв. Окраска рам так же имеет дефекты. Краска местами шелушится и отпадает. Общее состояние окон удовлетворительное. Требуется выборочный ремонт окон цокольного этажа, включая междурамное пространство.

Фото 19. Дефекты отделки междурамного пространства окон цокольного этажа.

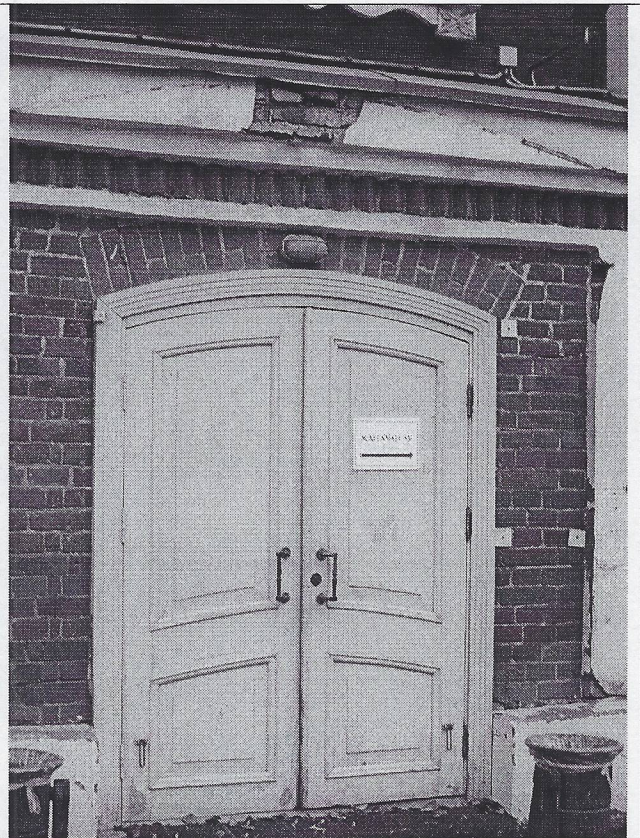
Наружные двери современные (в том числе балконная) деревянные, однопольные и двухпольные, филёнчатые, окрашенные масляной краской. Балконная дверь на 2/3 с остеклёнными полотнищами. На полотнищах некоторых дверей наблюдаются царапины, отслоение и отпадение окрасочного слоя, отсутствие отдельных элементов, загрязнение поверхности.

Фото 20. Входная дверь на главном (северном) фасаде.

Общее состояние дверей удовлетворительное. Требуется выборочный ремонт и обновление окрасочного слоя всех дверей.

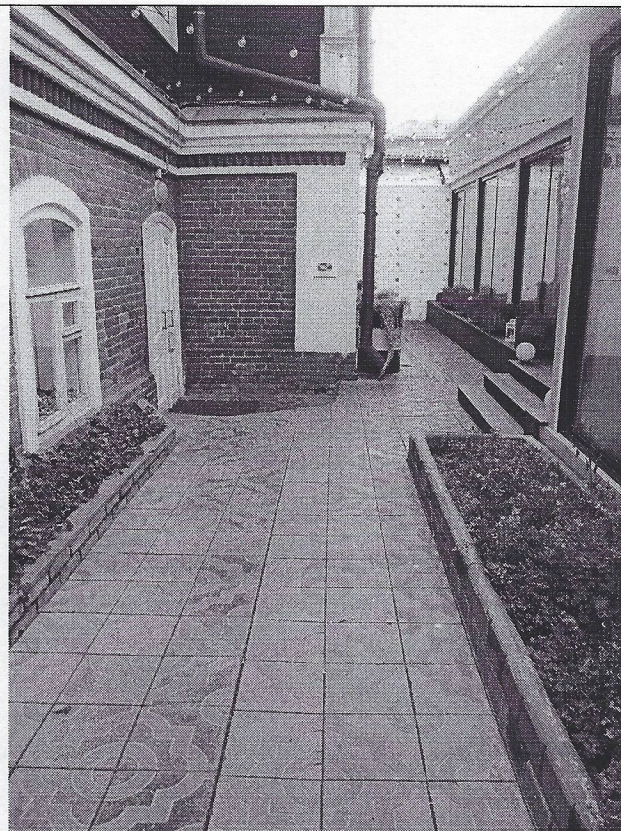
и) прямки, наружные лестницы, крыльца: У стен западного фасада выполнены небольшие прямки, заполненные землёй (клумбы) для посадки цветов. Прямки так же имеются возле входных дверей западного и южного фасадов.

Состояние удовлетворительное.

Фото 21. Вид приямков со стороны западного фасада.

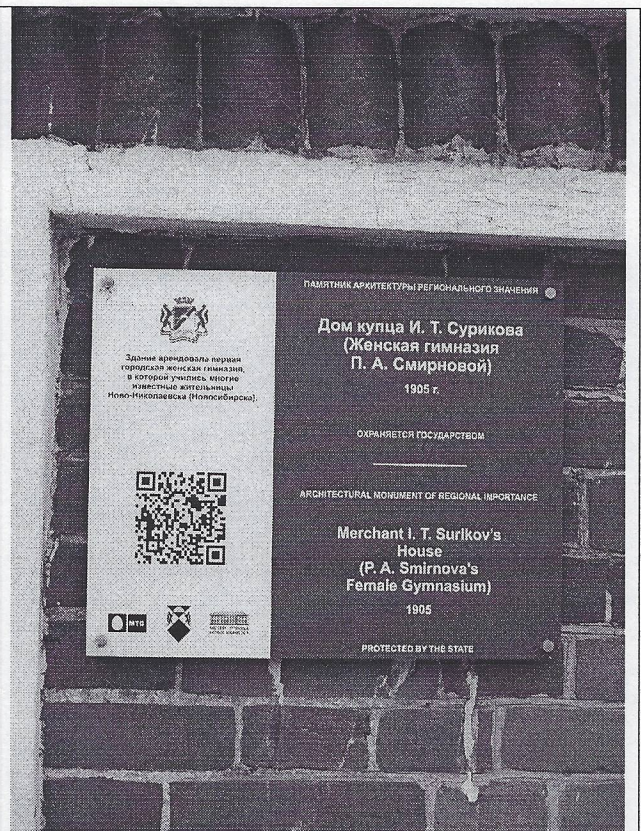
3.7. Информационная надпись (в наличии/отсутствует, соответствует постановлению Правительства РФ от 10.09.2019 № 1178/не соответствует): в наличии, установлена на северном фасаде, не соответствует постановлению Правительства РФ от 10.09.2019 № 1178.

Фото 22. Информационная надпись.

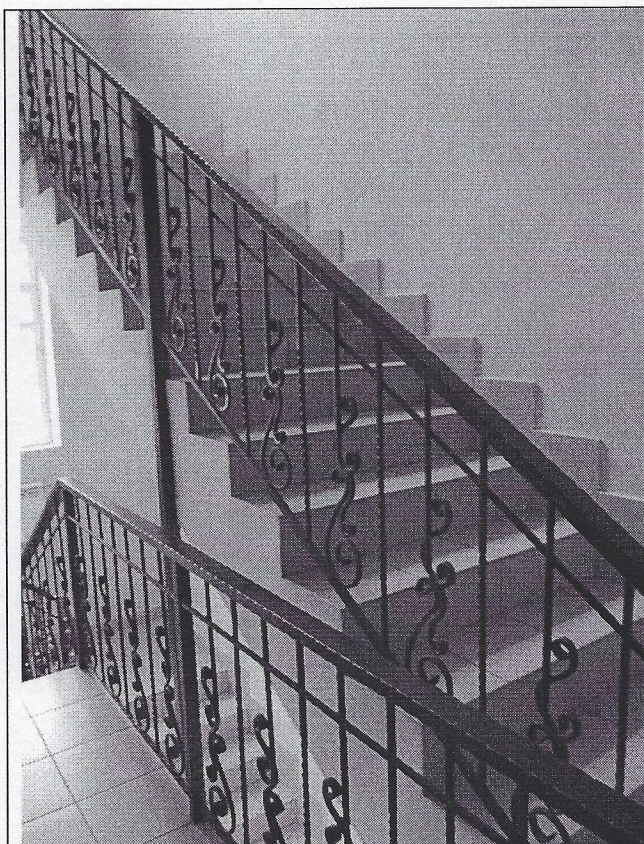
ж) лестницы: Лестница главного входа (со стороны ул. Ленина) и лестница запасного входа (со стороны двора) железобетонные по металлическим косоурам. Ступени главной лестницы отделаны керамической плиткой, ступени запасной – окрашены краской. Ограждение обеих лестниц металлическое (кованное).

Фото 23. Лестница главного входа

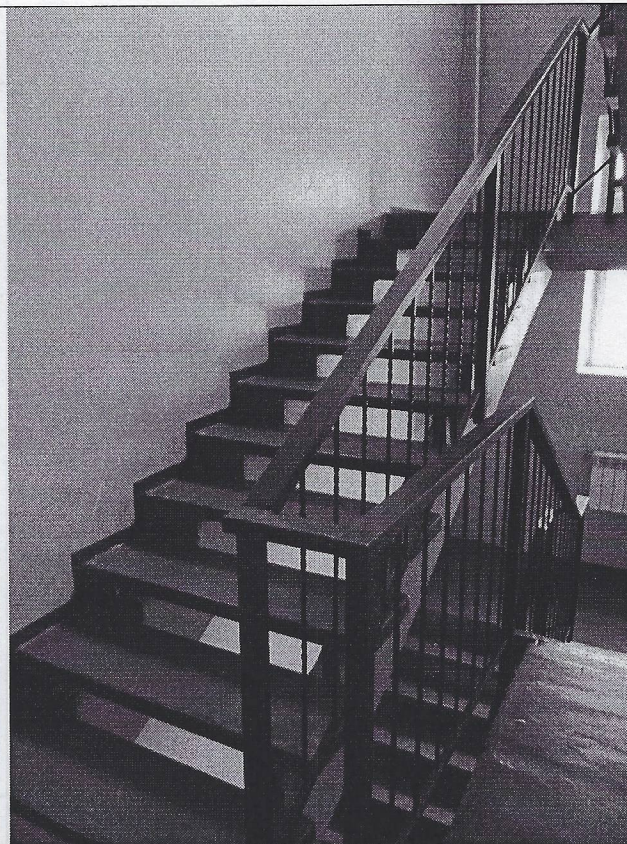
Фото 24. Лестница запасного входа.
