**Акт технического состояния  
объекта культурного наследия федерального значения  
(за исключением объектов, перечень которых утверждается Правительством Российской Федерации), регионального значения, местного (муниципального) значения, выявленного  
объекта культурного наследия**

*№ 20*

*27.04.2021*

«Гостиница «Метрополитен»

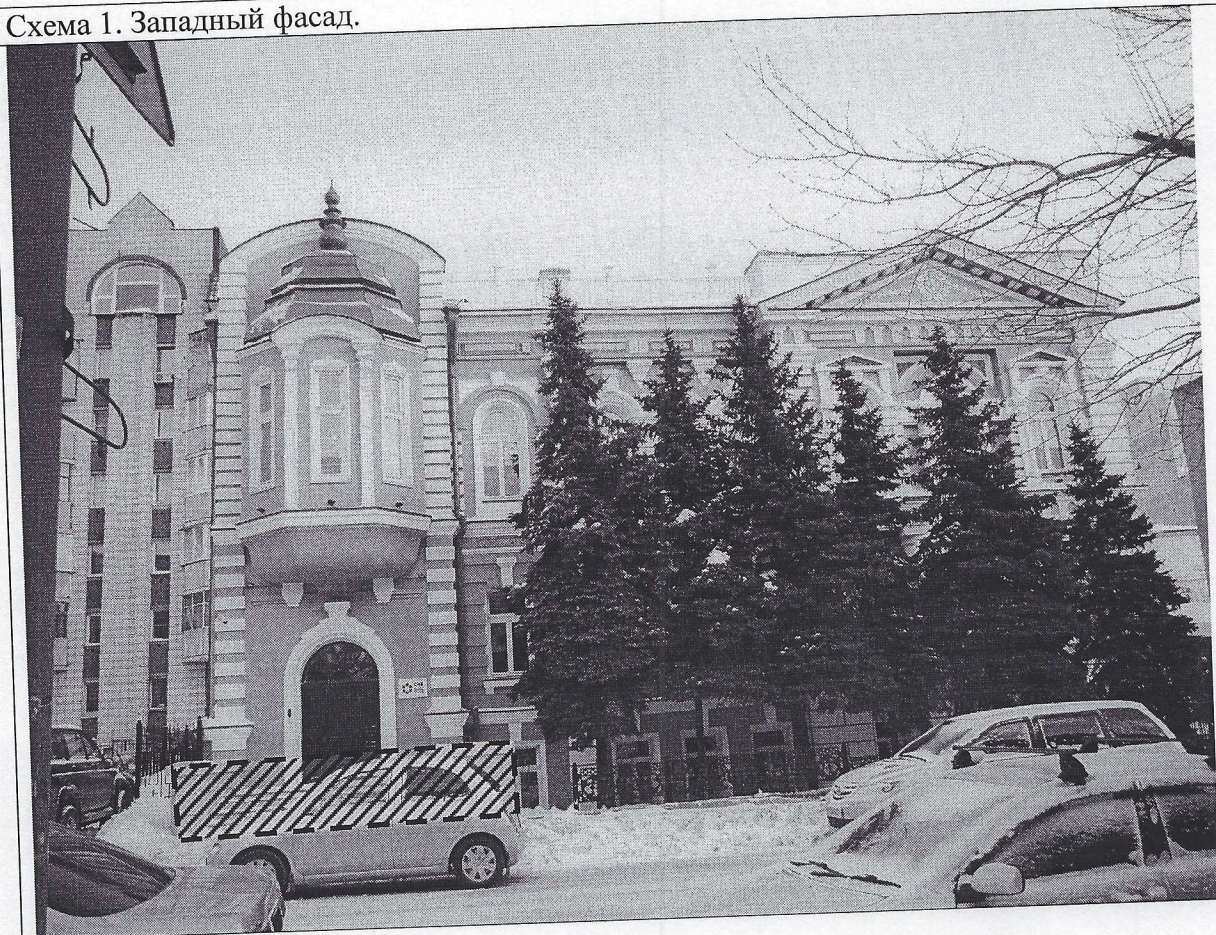
Схема 1. Западный фасад.

- 4.2. Изменена конструкция крыльца на главном (западном) фасаде (Приложение № 2, схема 1. Согласовано в проекте ш. 25-2008).
- 4.3. Выполнен современный спуск в цокольный этаж через приямок со стороны восточного фасада (Приложение № 2, схема 2. Согласовано в проекте ш. 25-2008).
- 4.4. Выполнено современное высокое крыльцо и козырёк над входной дверью со стороны восточного фасада (Приложение № 2, схема 3. Согласовано в проекте ш. 25-2008).
- 4.5. Оконные проёмы реконструированы в дверные (согласовано в проекте ш. 25-2008):
- одно окно на северном фасаде (дворовой части) в цокольном этаже (Приложение № 2, схема 4);
  - одно окно на восточном фасаде на 1-м этаже (Приложение № 2, схема 3).
- 4.6. Деревянное решётчатое ограждение кровли заменено на решётчатое металлическое.

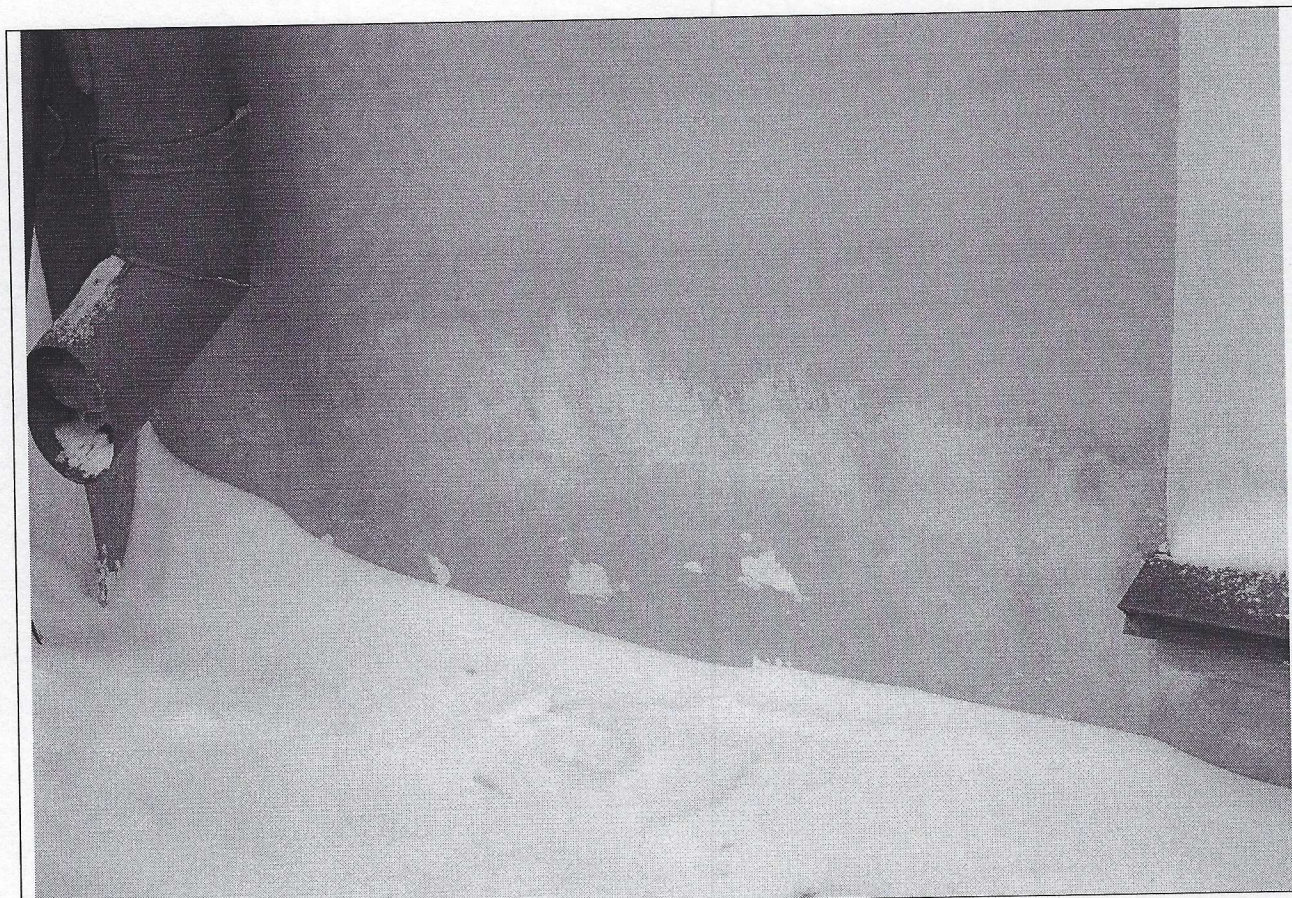
в) цоколи и отмостки: цоколь кирпичный, гладко оштукатурен и окрашен в светло-серый цвет. Часть цоколя главного (западного) фасада обработана крупным рустом. Местами наблюдаются волосные трещины в штукатурке и нарушение окрасочного слоя. Общее состояние удовлетворительное. Требуется выборочно обновить окрасочный слой. Отмостка по всему периметру здания из бетонной плитки. Состояние оценить не возможно из-за слоя снега на поверхности.

Фото 7. Дефекты отделки цокольного этажа.

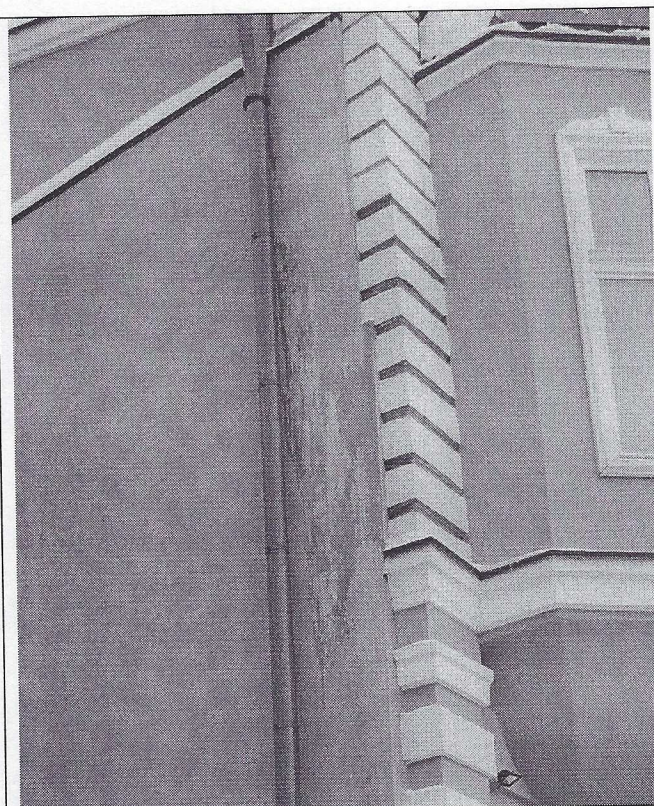
г) стены: наружные стены выполнены из глиняного полнотелого кирпича. Стены главного (западного) и северного фасадов оштукатурены и окрашены в светло-серый цвет. Стены 1-ого этажа и пилястры главного фасада рустованы, стена северного фасада отделана гладкой штукатуркой с рустованными пилястрами. Стены восточного и южного фасадов выполнены без отделки. На поясах, разделяющих этажи, установлены металлические фартуки с полимерным покрытием в цвет кровли. Наблюдаются мелкие трещины в штукатурке, локальное нарушение окрасочного слоя. Общее состояние стен и отделки удовлетворительное.

Фото 8. Дефекты отделки стены северного фасада.

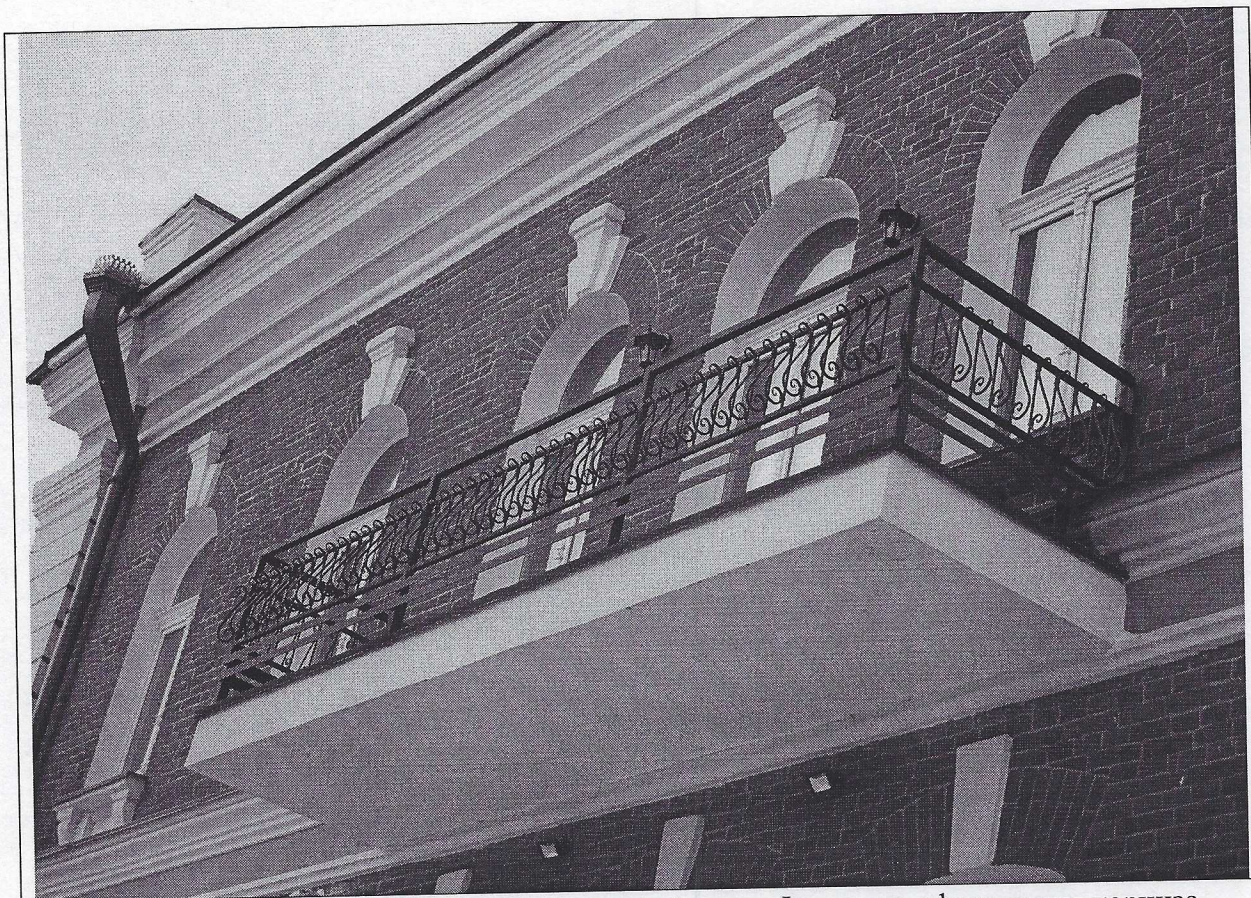
з) козырьки, балконы: со стороны южного фасада на 2-м этаже имеется балкон. Балконная плита бетонная по металлическим консолям. Потолочная и торцевая обшивка выполнена из металлического листа с окраской в белый цвет. Ограждение декоративное металлическое чёрного цвета. Состояние удовлетворительное.

Фото 12. Восстановленный балкон на южном фасаде. Фрагмент оформления карниза.

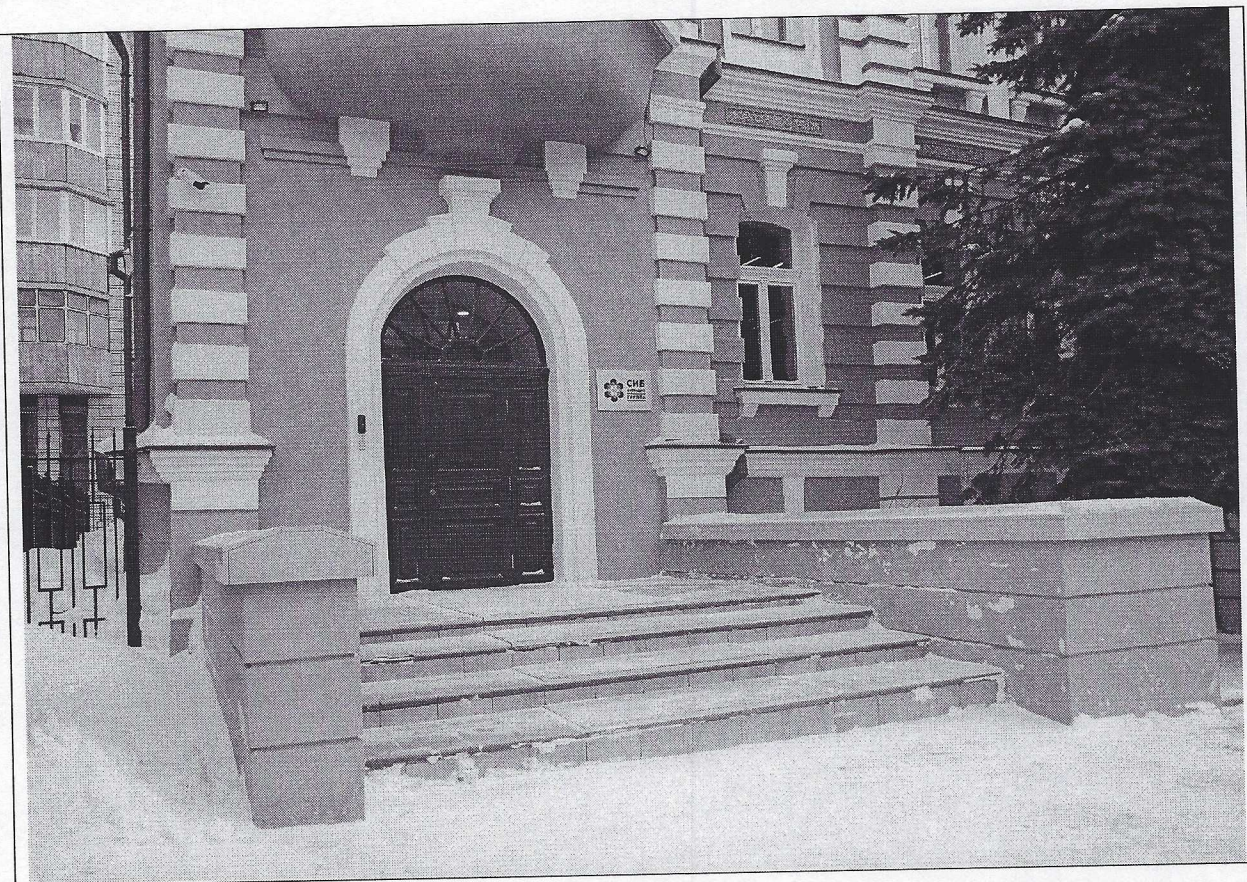
На главном (западном) фасаде имеется крыльцо. Ступени и площадка облицованы керамогранитной плиткой, ограждение гладко оштукатурено и окрашено в светло-серый цвет. Окрасочный слой местами отслаивается и отпадает. Плитка отдельных ступеней повреждена.

Фото 19. Вид крыльца на главном (западном) фасаде.

Общее состояние крылец удовлетворительное. Требуется окраска заново стенок и ограждения крылец, заменить повреждённую плитку на ступенях.

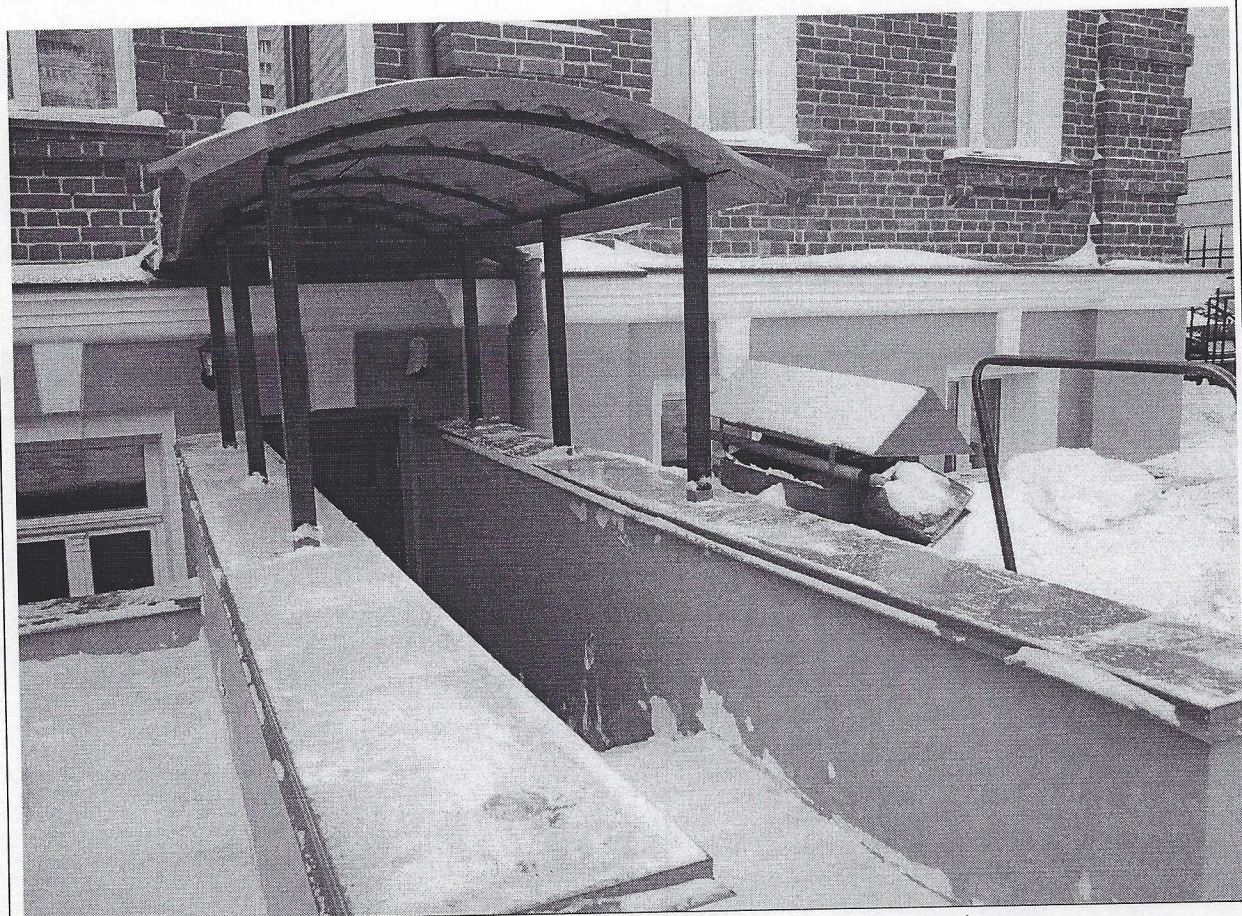
Фото 20. Прямо́к спуска в цокольный этаж со стороны восточного фасада.

Общее состояние прямков удовлетворительное. Требуется выборочно окрасить стенки и бортики прямков.

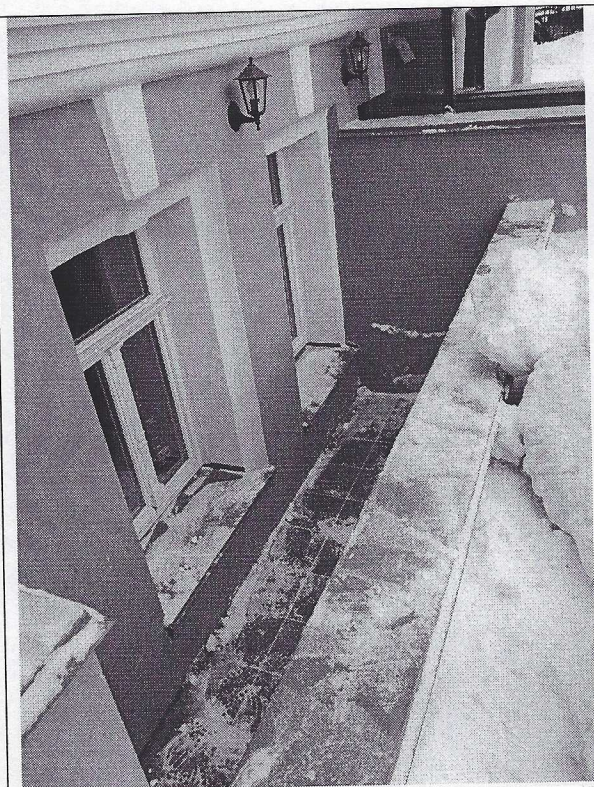
Фото 21. Световой приямок перед окнами цокольного этажа восточного фасада.

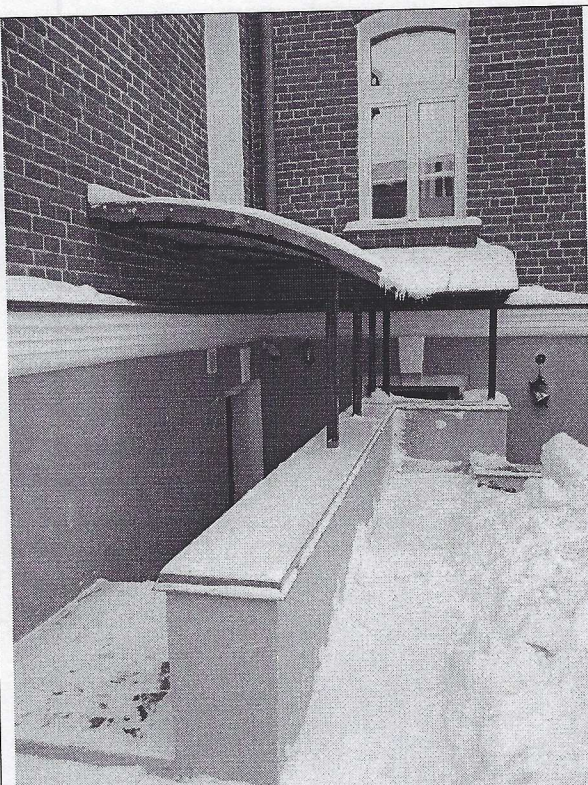
Фото 22. Приямок спуска в цокольный этаж со стороны северного фасада.
