АКТ

осмотра объекта культурного наследия, расположенного по адресу:
г.Новосибирск, ул.Орджоникидзе,5

18.05.2022

**Фотофиксация
объекта культурного наследия по адресу: г.Новосибирск, ул.Орджоникидзе,5**

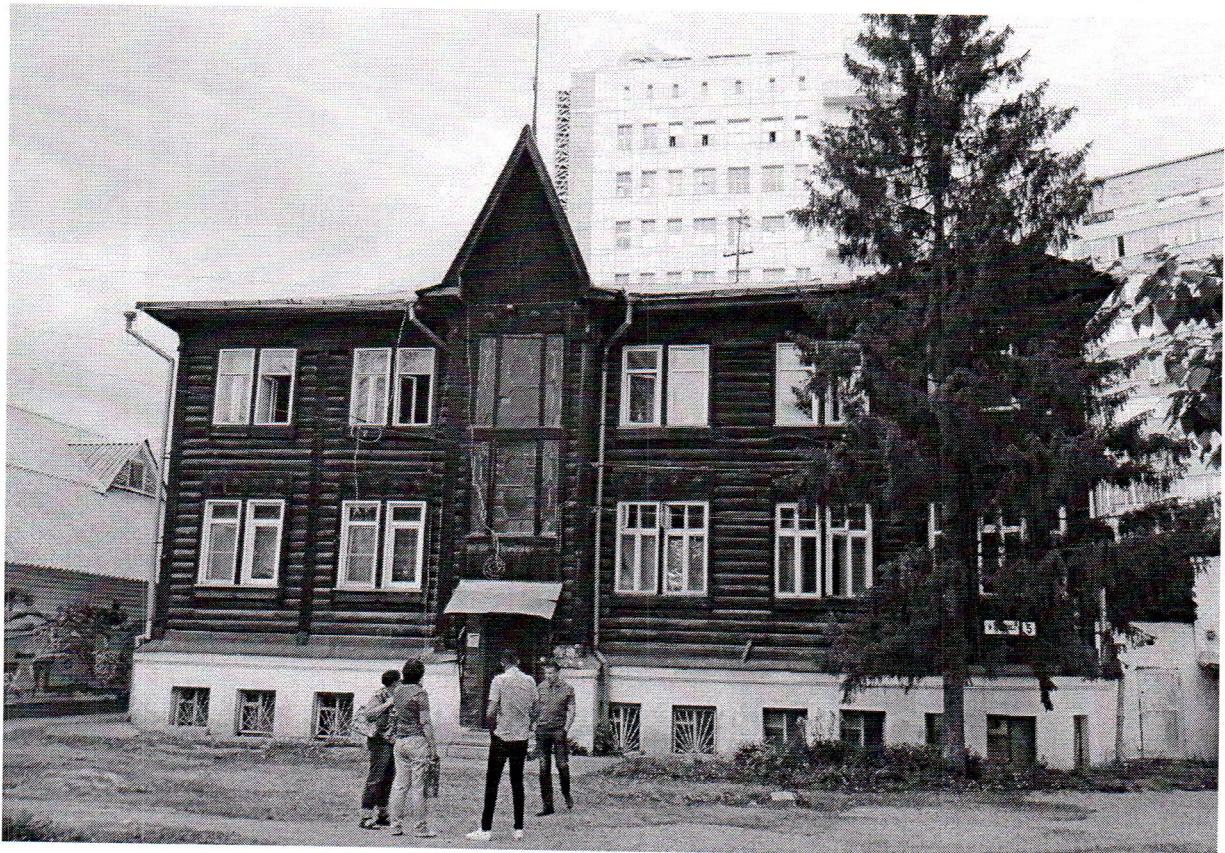
Фото 1. Общий вид главного (южного) фасада.

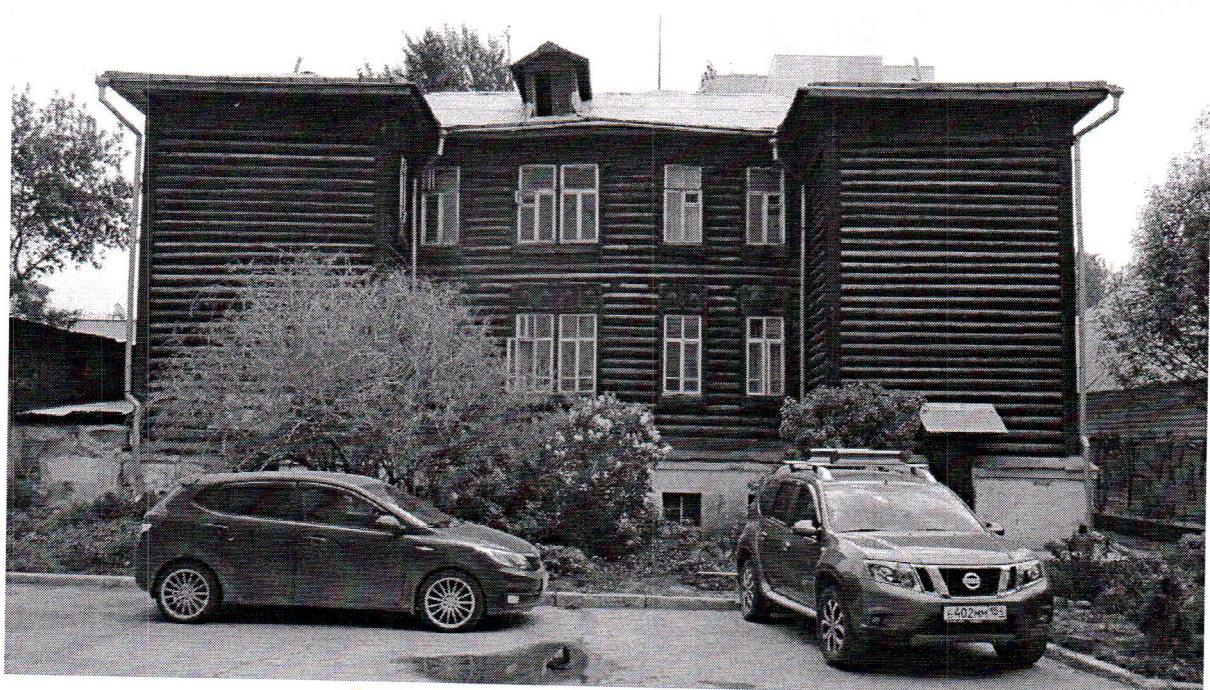
Фото 2. Общий вид северного фасада.

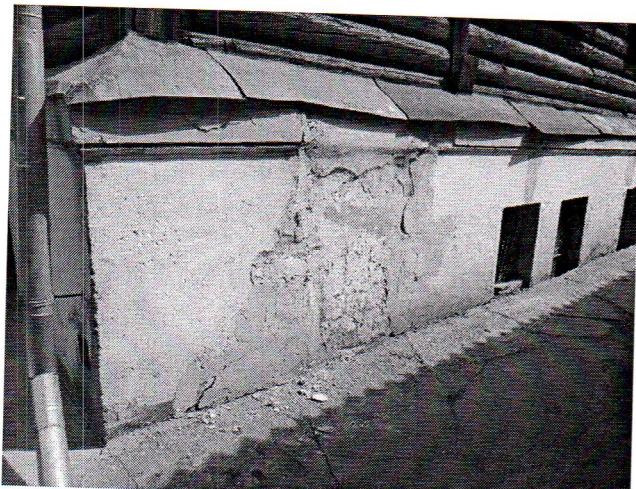
в) цоколи и отмостки около них: цоколь высокий, на высоту цокольного этажа, кирпичный, гладко оштукатурен и окрашен. Наблюдается повторное раскрытие старых трещин, заделанных раствором в 2020-2021 гг., шириной от волосяной до 0,5–1 мм на южном и западном фасадах. На северном фасаде часть простенка западного ризалита между трещиной и дверным проемом деформирована (смещение фрагмента цоколя из плоскости стены). На западном фасаде деформация участка стены на месте заложенного оконного проема, повторное раскрытие трещин. Общее состояние цоколя удовлетворительное, состояние цоколя на западном ризалите северного фасада и на южном фасаде около северо-западного угла дома – неудовлетворительное. Требуется выборочное усиление поврежденных участков кладки.

Фото 3. Деформация стены на западном фасаде месте заложенного оконного проема.

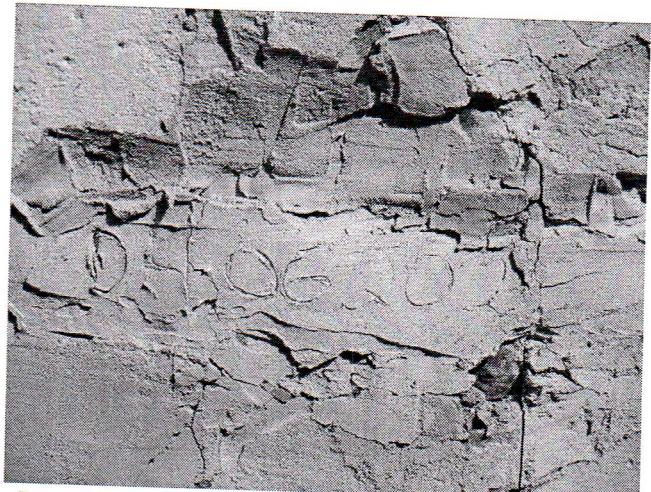
Фото 4. Фрагмент фото 3. Повторное раскрытие трещин.

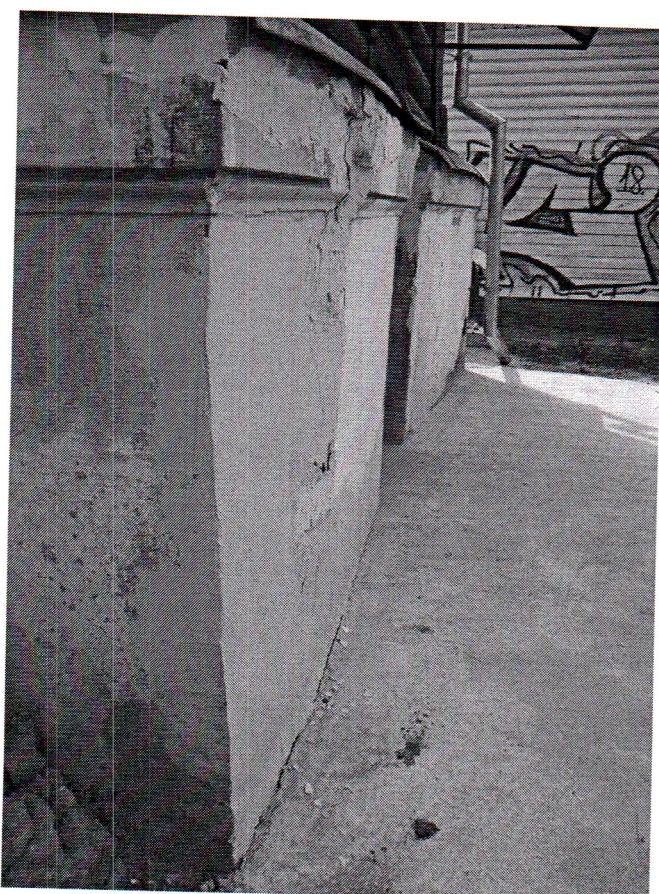
Фото 5. Деформация пристенка в западном ризалите северного фасада.

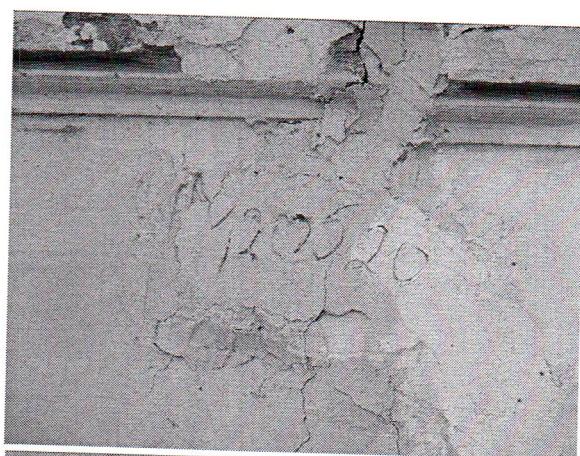
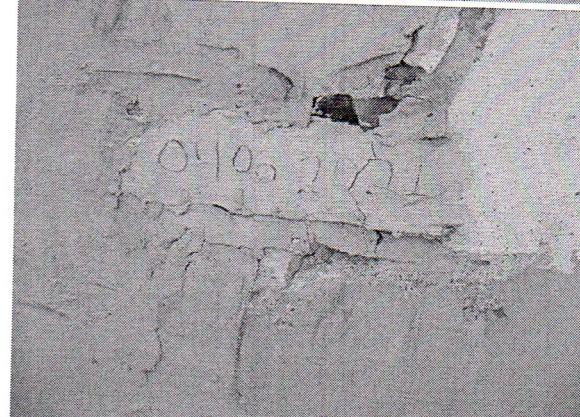
Фото 6, 7. Фрагменты фото 5. Повторное раскрытие трещины.

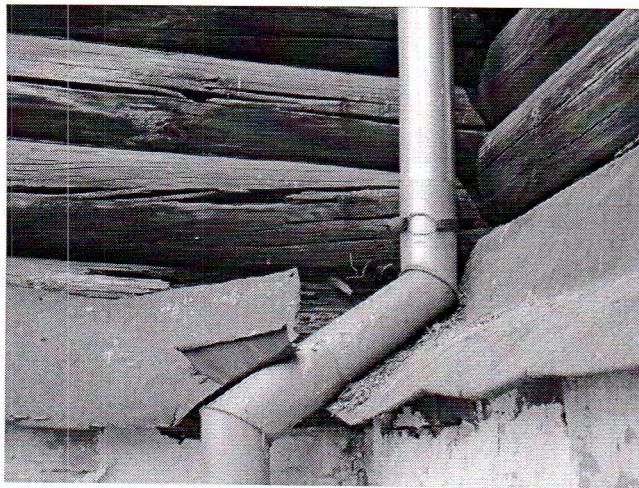
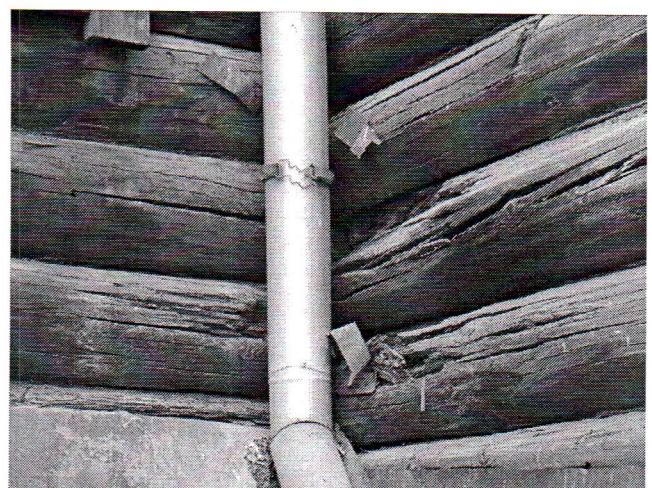
г) стены: бревенчатые, рубленые «в лапу» (без остатка), угловые и рядовые врубки закрыты тесовыми накладками. Нижние венцы сруба поражены гнилью на внутренних углах сруба, в районе неисправных водостоков и на восточном фасаде в месте примыкания кровли поздней одноэтажной пристройки. Наблюдается нарушение конопатки в швах, деформация сруба

Фото 8, 9. Поражение гнилью нижних венцов на внутренних углах сруба на северном фасаде.

на северном фасаде, на восточном фасаде сруб укреплен вертикальными брускатыми сжимами. Общее состояние бревенчатых стен удовлетворительное. Требуется выборочная переборка сруба с заменой поврежденных бревен, устранение деформации сруба.

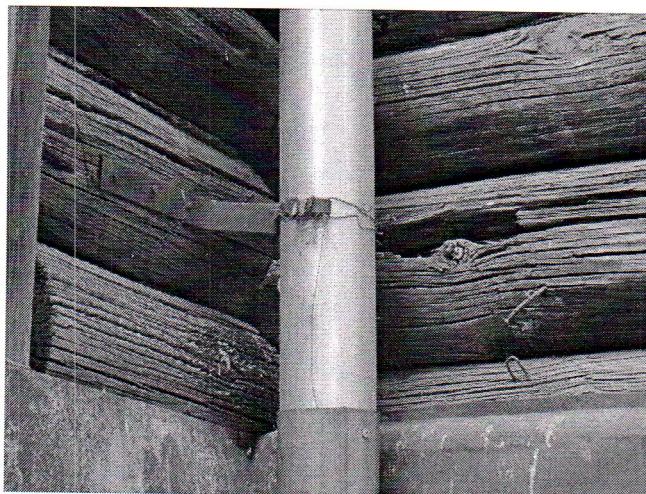
Фото 10. Поражение гнилью нижних венцов сруба на южном фасаде

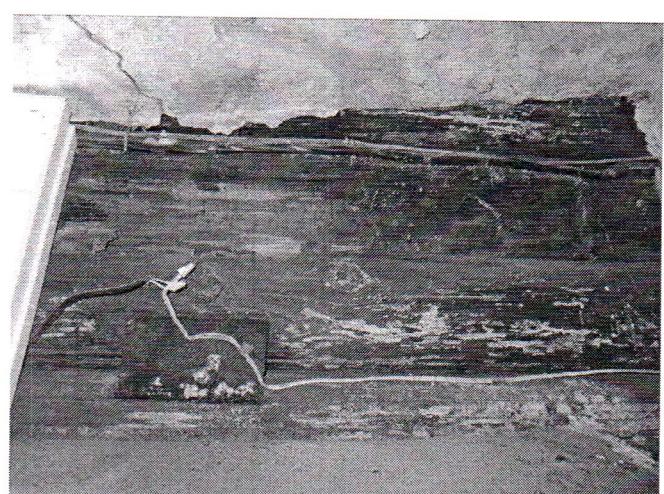
Фото 11. Поражение нижних венцов сруба на восточной стороне сруба в месте примыкания поздней пристройки.

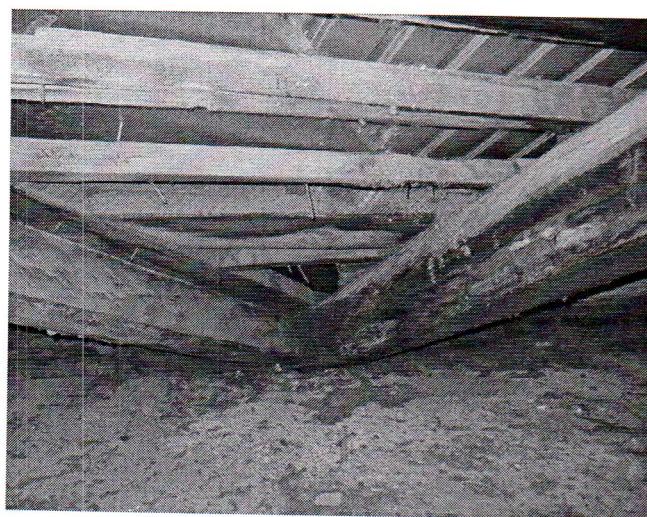
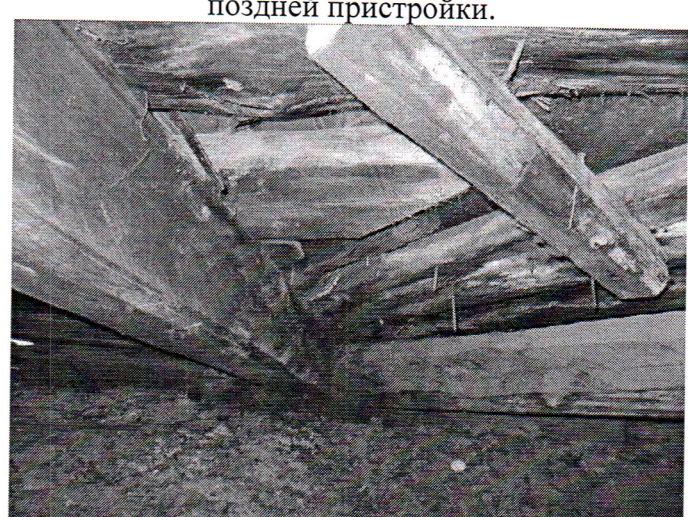
д) крыша: чердачная, щипцово-вальмовая. Кровля выполнена из стального оцинкованного профлиста по деревянным наслонным стропилам и дошатой обрешетке. Карнизные участки выполнены из листовой стали с фальцевым соединением листов. Отмечаются протечки из пробоин в покрытии и расстройства на стыках листов. Концы стропильных ног и мауэрлат в ендовах на северном скате крыши поражены гнилью. Общее состояние стропильной системы удовлетворительное, состояние кровли – неудовлетворительное. Требуется выборочное усиление (замена) стропил, выборочная замена обрешетки, полная замена кровельного покрытия с восстановлением фальцевой кровли.

Фото 12, 13. Поражение гнилью опорных концов стропильных ног в ендовах.

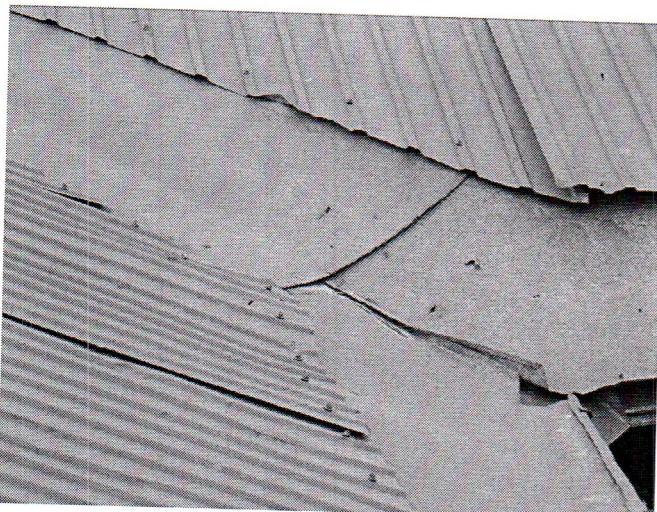
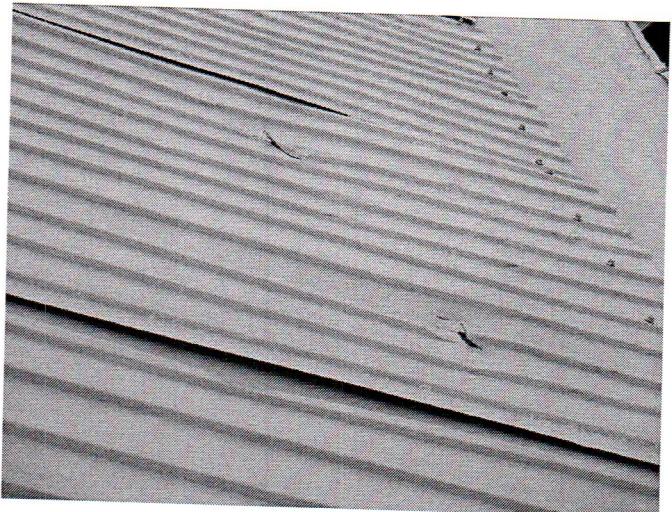
Фото 14, 15. Пробоины в кровельном покрытии, нарушение соединения листов.

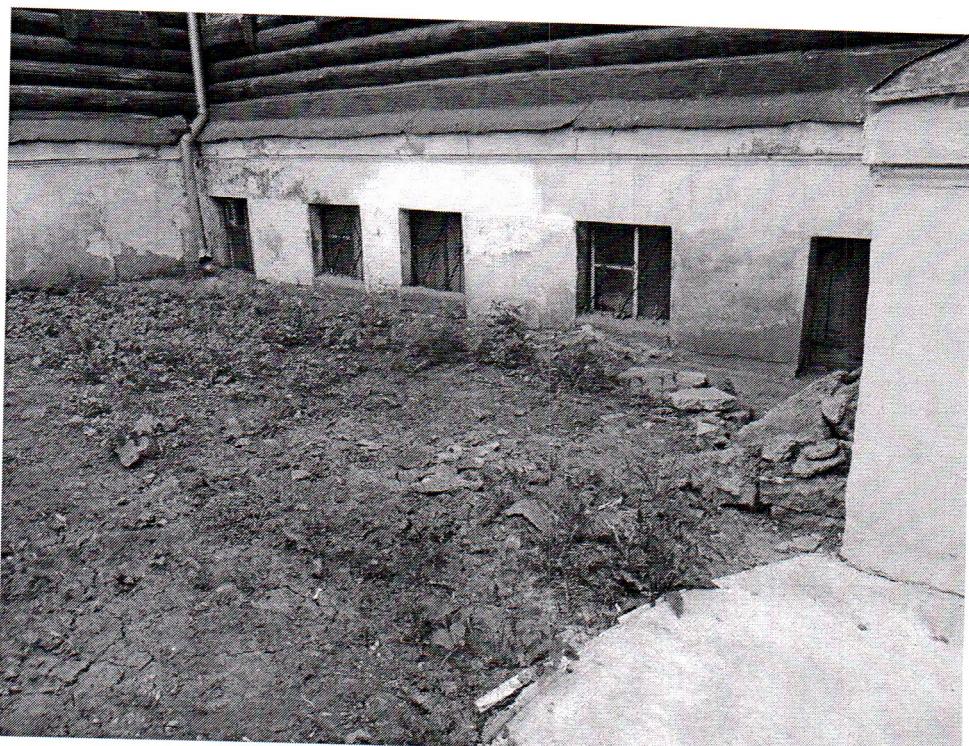
Отмостка бетонная, исправна лишь на 2-х участках: на южном фасаде около крыльца и на северном – около западного ризалита. На остальных участках наблюдаются множественные повреждения покрытия, трещины, просадки. В центральной части северного фасада отсутствует, при этом отмечается уклон прилегающего земельного участка к дому. Состояние отмостки неудовлетворительное. Требуется вертикальная планировка участка с отводом атмосферной воды от стен, ремонт поврежденной отмостки и восстановление отсутствующей.

Фото 16. Отсутствует отмостка на северном фасаде. Уклон земельного участка в сторону здания.

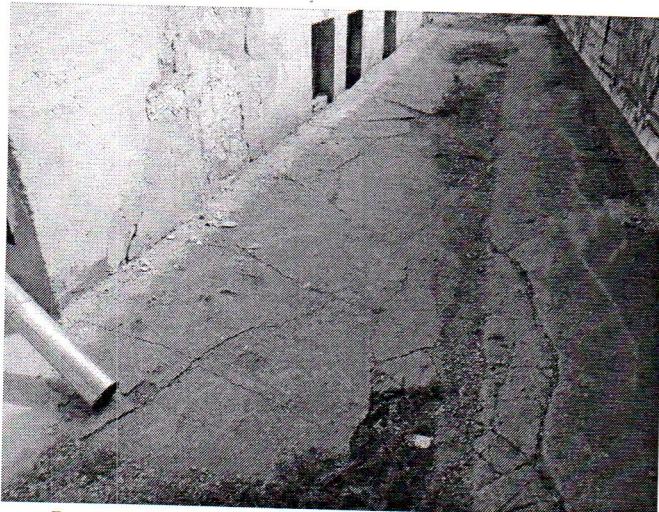
Фото 17. Дефекты отмостки около стены западного фасада.

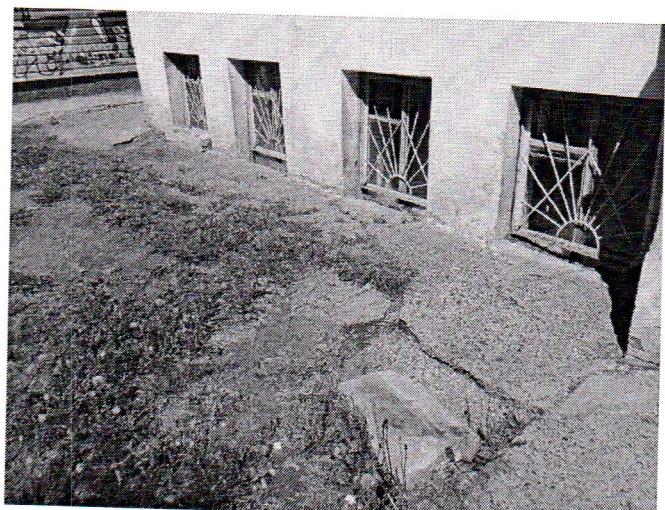
Фото 18. Дефекты отмостки

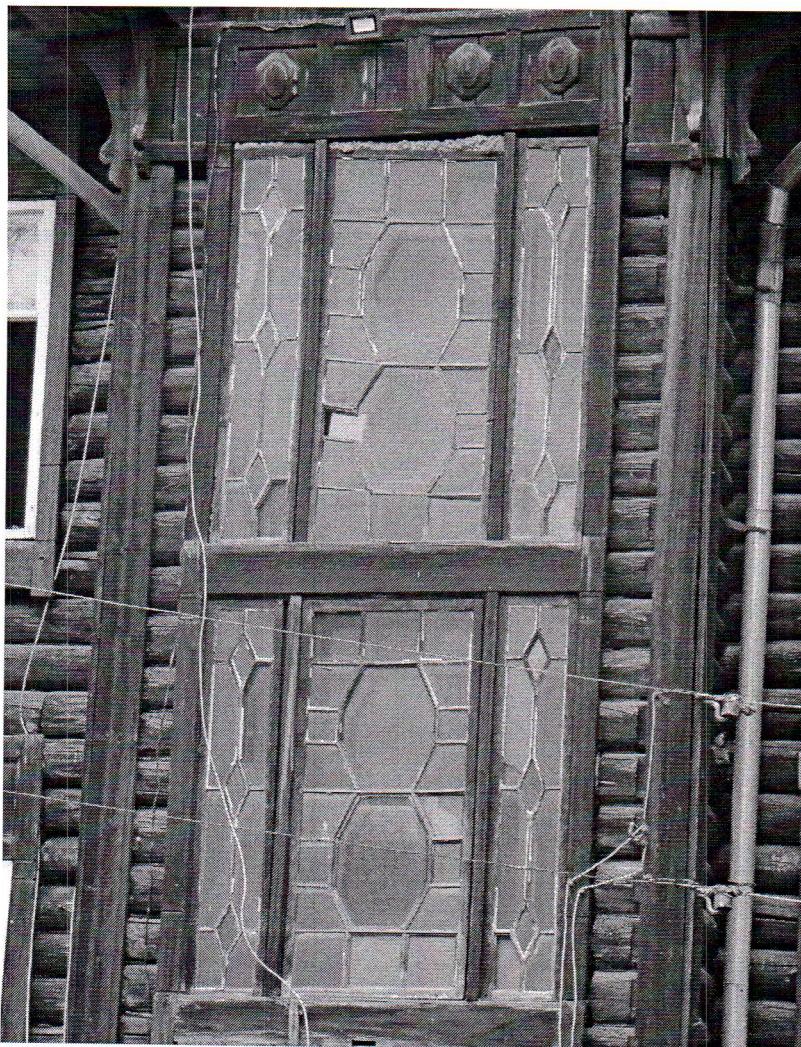
к) окна: в ризалите южного фасада находится витраж лестницы. Витраж деревянный глухой с двойным остеклением, с раздельными переплетами. Все элементы сильно обветшали, древесина рассохлась и потрескалась. Прижимной штапик поврежден, местами сломан, что приводит к выпадению стекол. Верхняя наружная рама сильно просела и деформирована, образовавшаяся между рамой и оконной коробкой щель заполнена монтажной пеной. Состояние витража неудовлетворительное, а верхней наружной рамы – аварийное, т.к. она грозит обрушением. Требуется демонтаж аварийной рамы и временная консервация остальных элементов с последующей заменой витража на новый деревянный, выполненный с сохранением рисунка переплета и сечения импостов.

← Фото 19. Витражное остекление лестничной клетки (внешний вид).

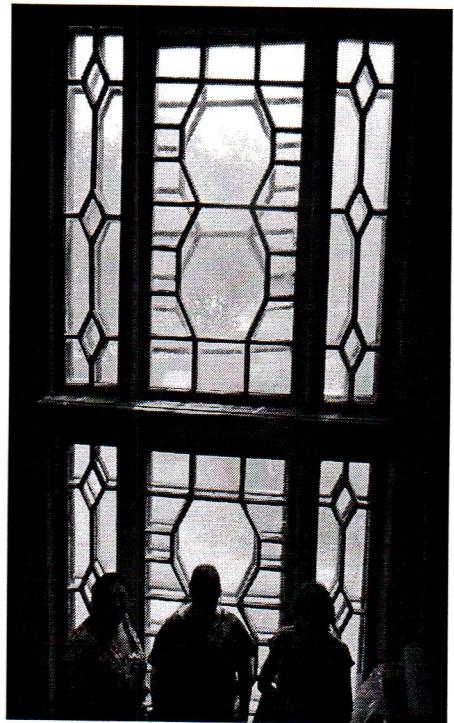
↑ Фото 20. Витраж (вид из помещения). Хорошо видна деформация верхней наружной рамы.

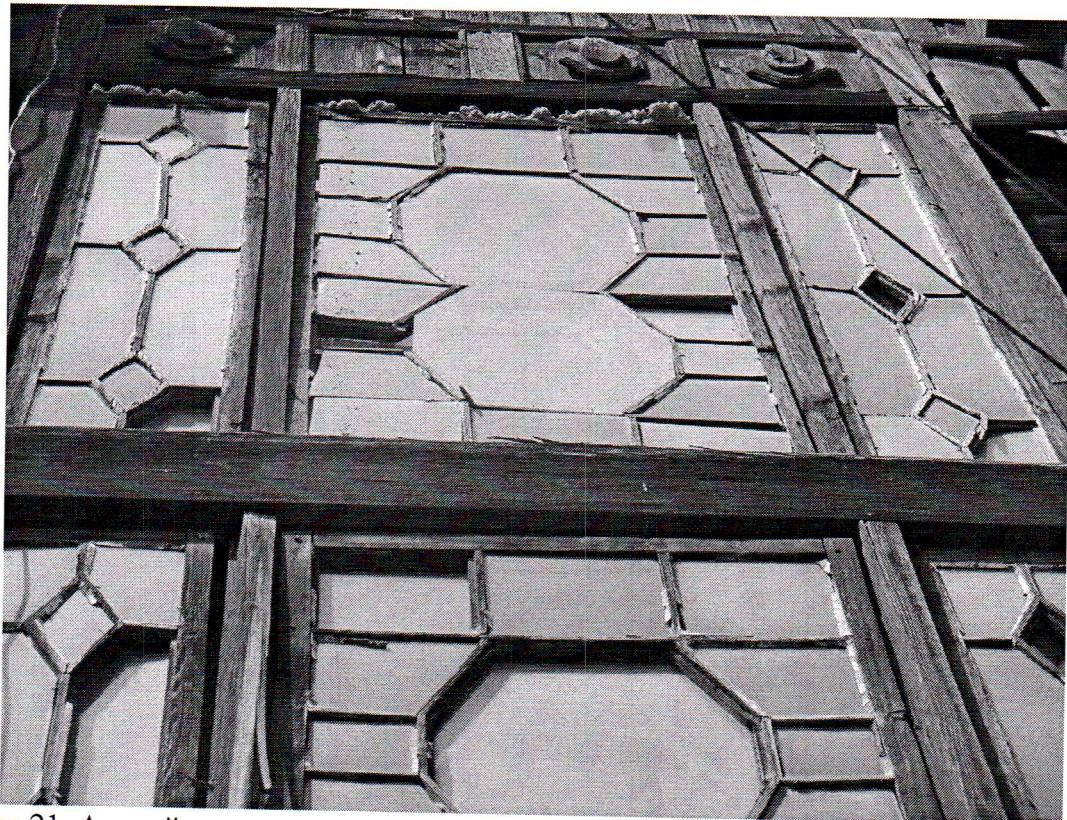
Фото 21. Аварийное состояние верхней наружной рамы витража. Выпадение стекол.

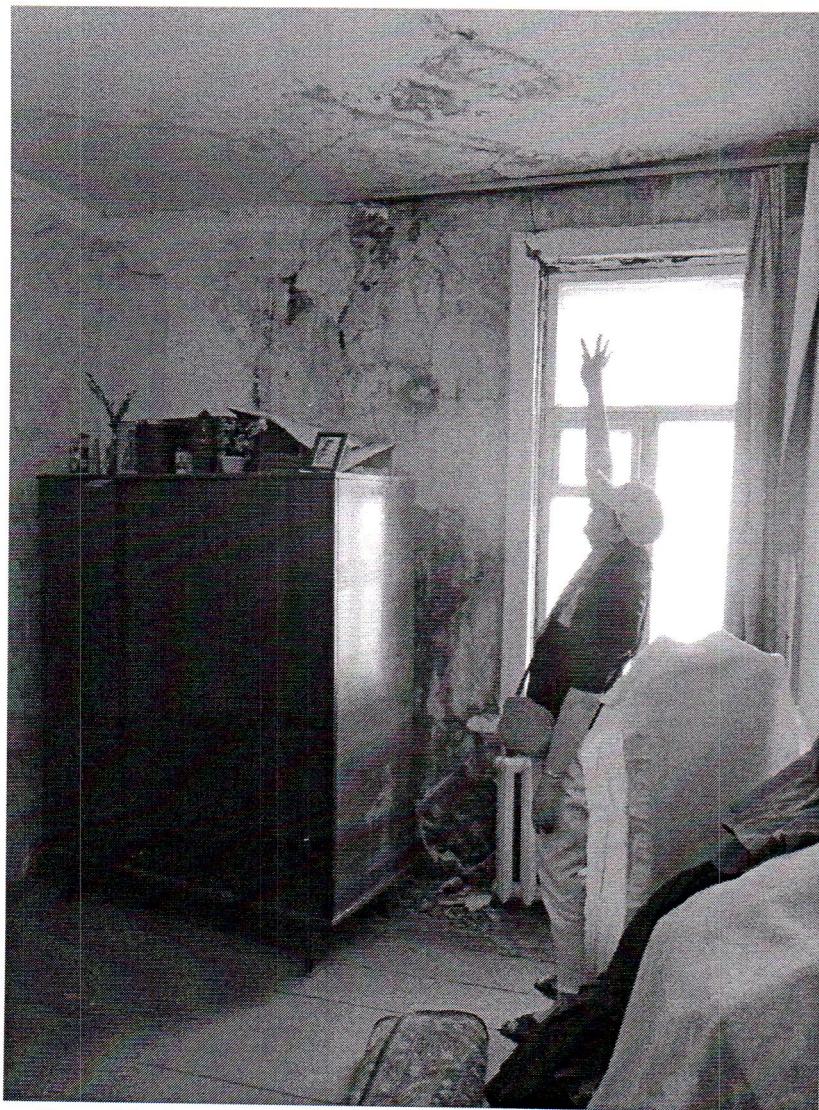
г) стены, связи: Стены бревенчатые, перегородки деревянные каркасно-обшивные, в помещениях оштукатурены, имеются трещины в штукатурном слое, местами отслоение и отпадение штукатурки. В квартире № 10 наружные стены всех помещений имеют бурые разводы от протечек, на обоях выступил темный налет, предположительно, грибковые образования в результате промерзания стены. В квартире № 11 под окном в зале наблюдается незначительное выпучивание стены. Общее состояние стен удовлетворительное, в цокольном этаже и в квартире № 10 – неудовлетворительное. Требуется выборочная переборка сруба с заменой пораженных гнилью бревен, восстановлен конопатки в швах, ремонт отделочного слоя в помещениях.

Фото 22. Следы протечек кровли и промерзания стен в квартире № 10 (2-й этаж).

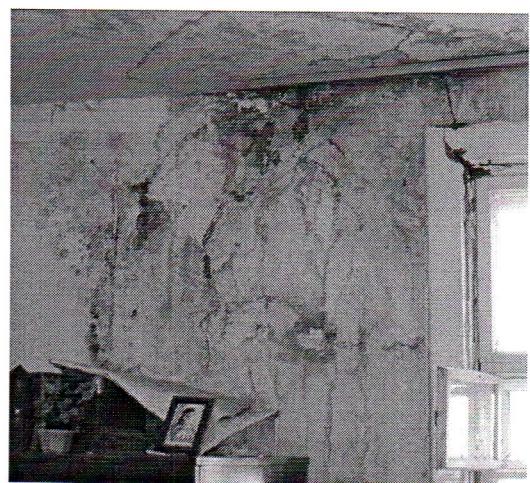
Фото 23. Фрагмент фото 22.

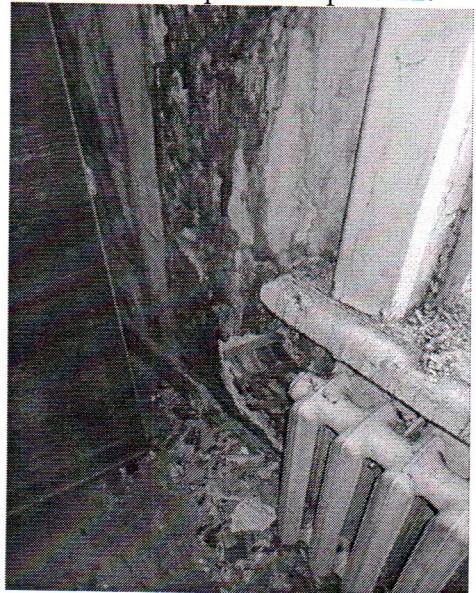
Фото 24. Фрагмент фото 22.

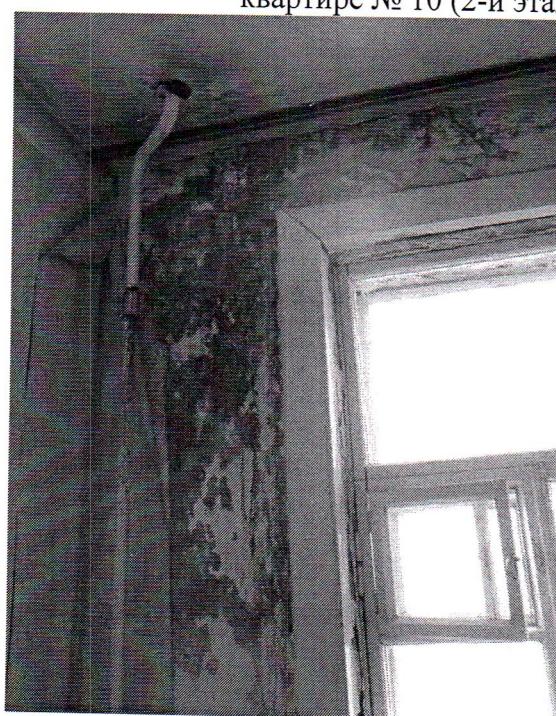
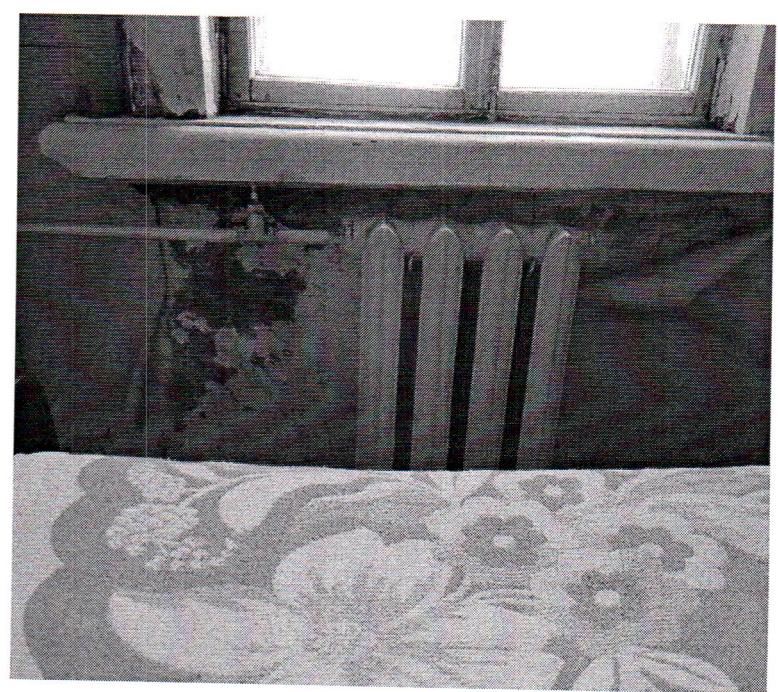
Фото 25, 26. Следы протечек и промерзания стен в жилом помещении кв.10.

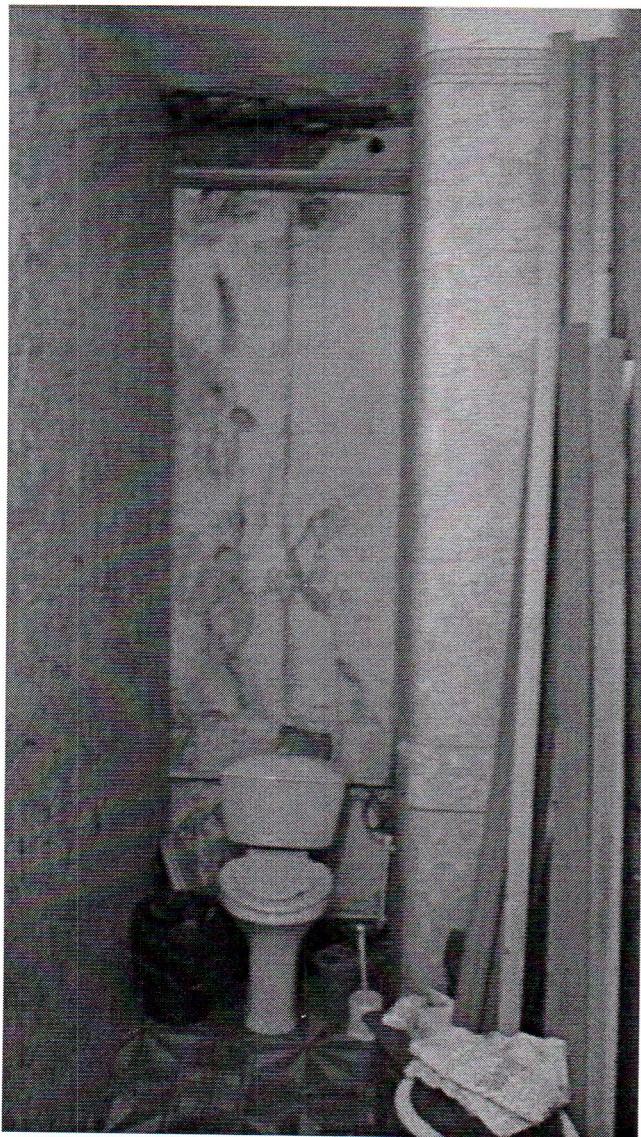
Фото 27. Следы протечек в санузле кв.10.

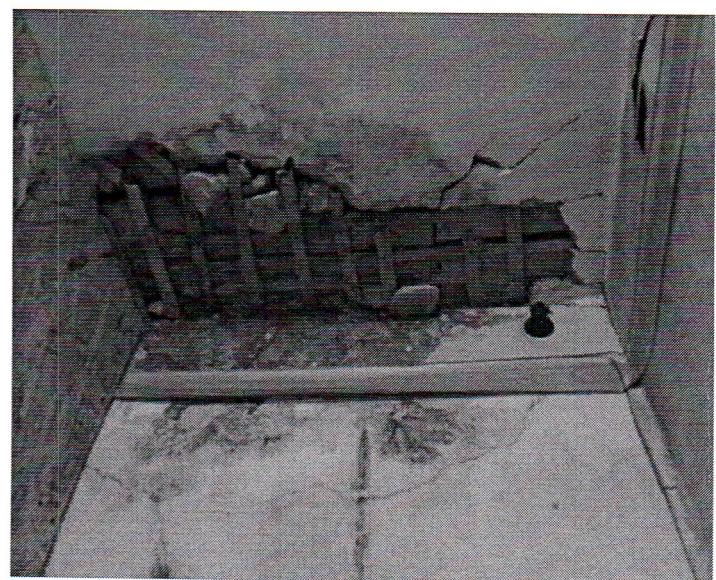
Фото 28. Фрагмент фото 26. Отпадение штукатурки на потолке санузла.

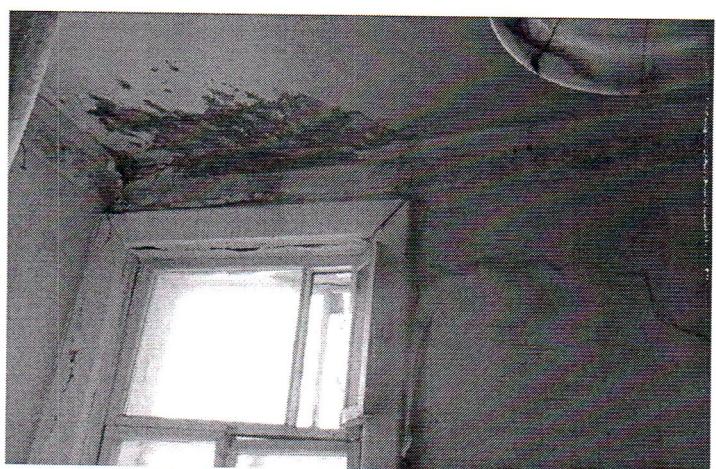
Фото 29. Следы протечек на кухне кв.10.

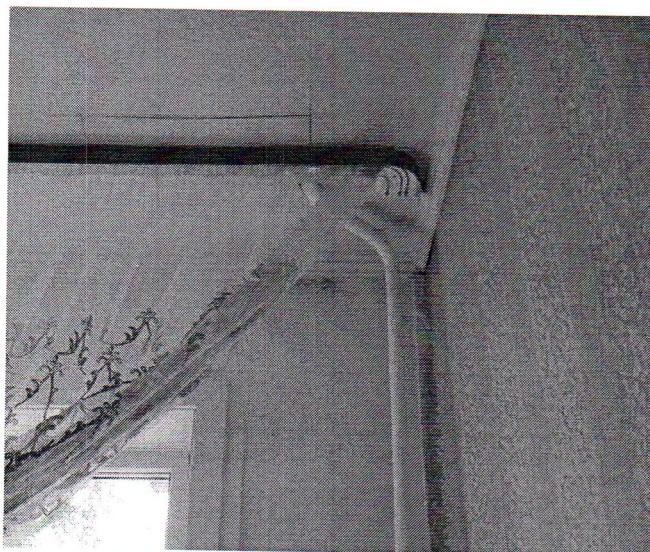
Фото 30. Следы протечек в спальне квартиры № 11 (2-й этаж).

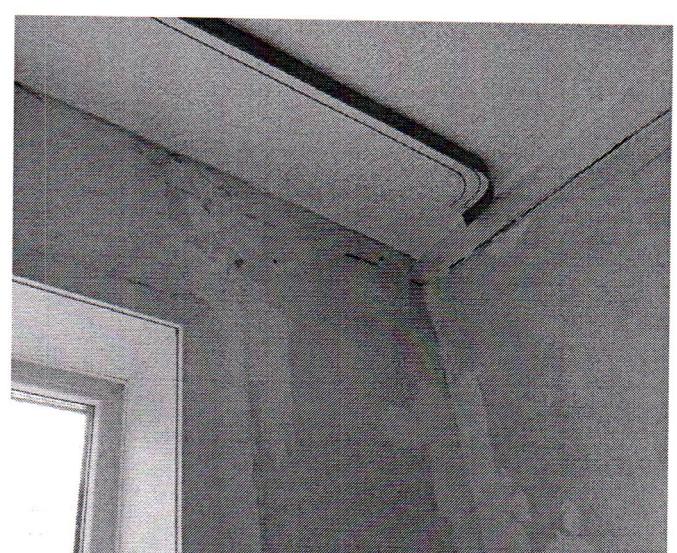
Фото 31. Следы ремонта стен в местах протечек кровли в зале кв.11.

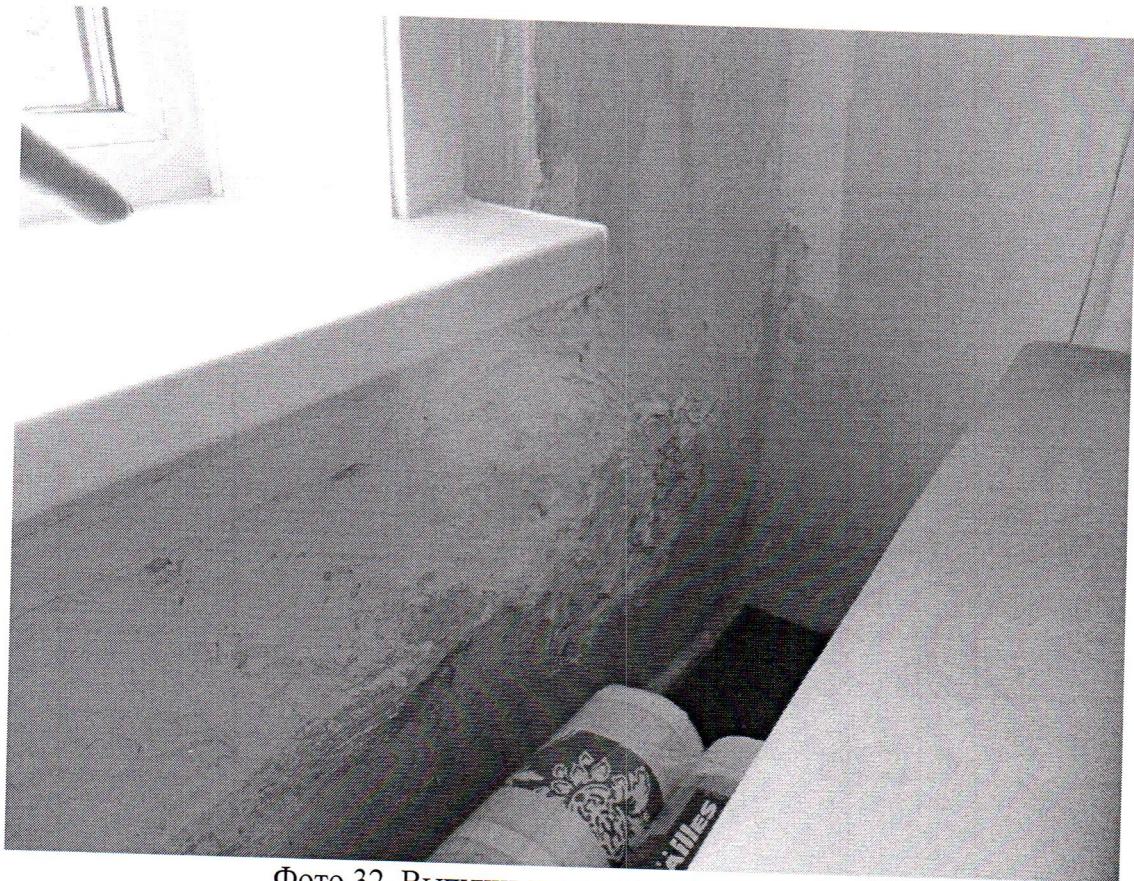
Фото 32. Выпучивание стены в зале кв.11.

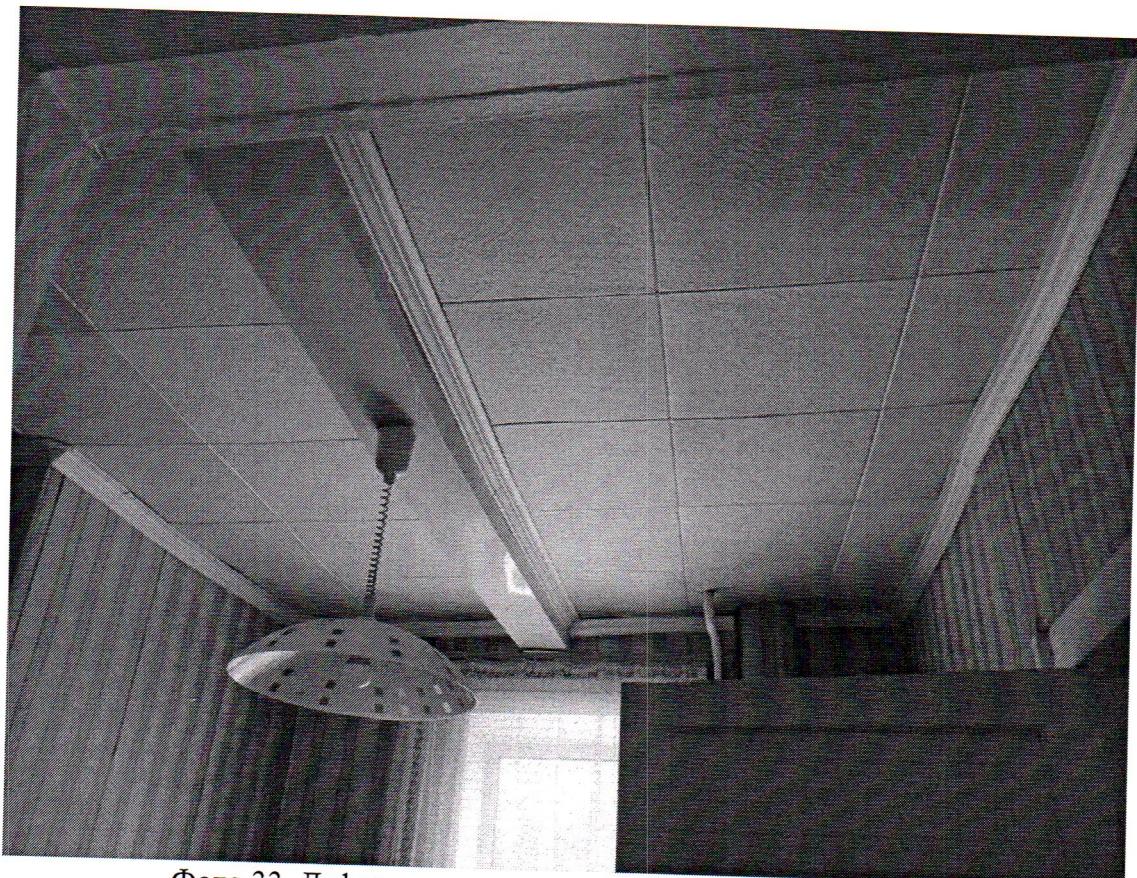
Фото 33. Деформация потолка в помещении кухни кв.11.
